2.4. Damage on Housing by Pisco Earthquake, August 15th 2007 (Carlos ZAVALA)

NATIONAL UNIVERSITY OF ENGINEERING LIMA-PERU
Faculty of Civil Engineering

**DAMAGE ON HOUSING BY PISCO
EARTHQUAKE AUGUST 15 th 2007**

Dr. Ing. Carlos ZAVALA
czavala@uni.edu.pe

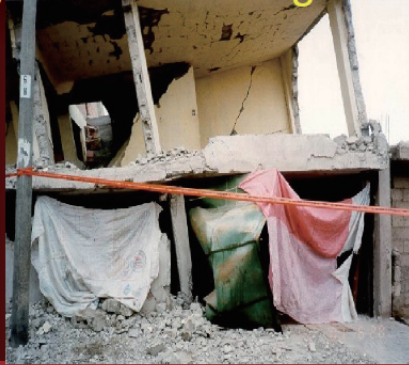
Non engineered housing

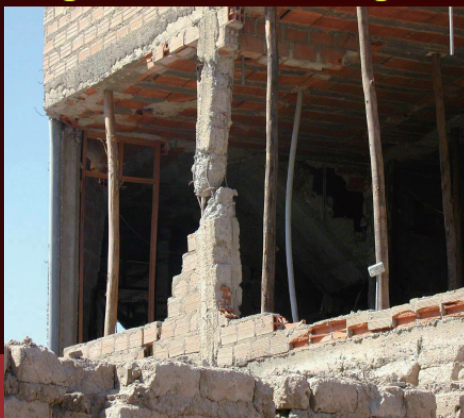
Non engineered housing

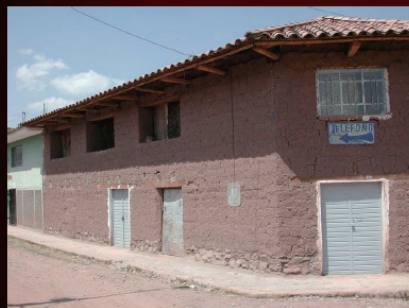
Most frequently used materials

ADOBE

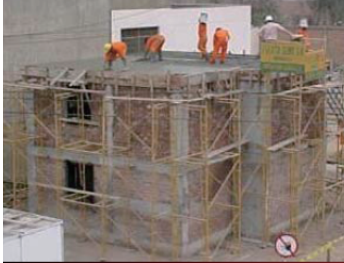
Most frequently used materials

MASONRY

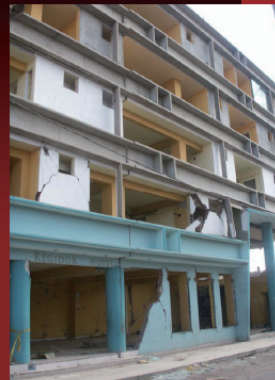
CONCRETE BUILDINGS DAMAGE IN PISCO
