第5章 木造建築物の被害

5.1 調査概要

5.2 被害の概要

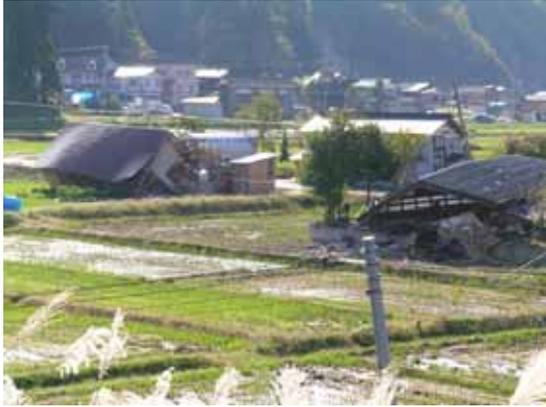
写真 5-5 住宅倒壊

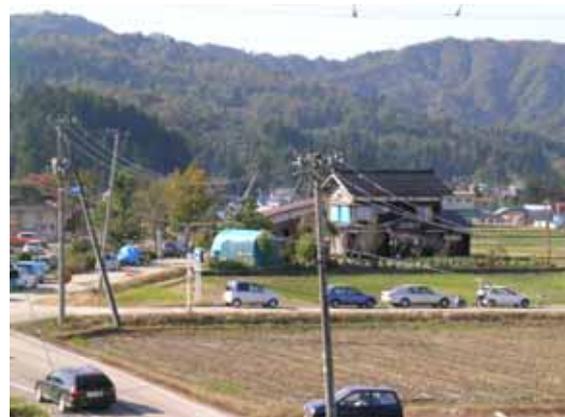
写真 5-8 住宅大破

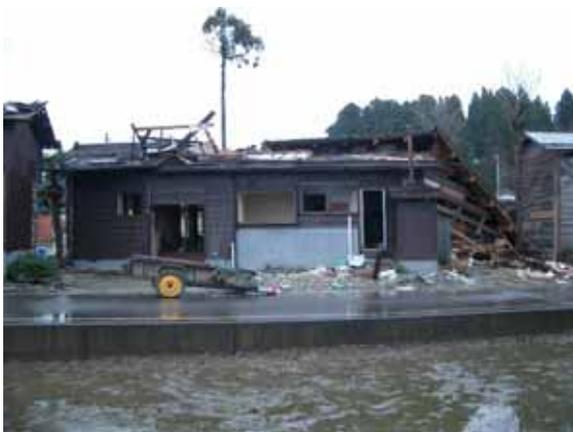
とくに 2 階が層崩壊した住宅（写真 5-9）、1 階の RC 造部分から 2 階以上の木造部分が崩落した建物（写真 5-10）が少なくとも 5 物件以上は存在した。1 階の残留変形より 2 階の残留変形が大きい家屋（後述の詳細調査を行った建物 1-H-1）なども含めると、その割合は、最近の震害（平成 7 年兵庫県南部地震、平成 12 年鳥取県西部地震、平成 15 年宮城県北部連続地震など）による同様の被害例より、高い。

写真 5-9 2階が崩壊した2階建て木造

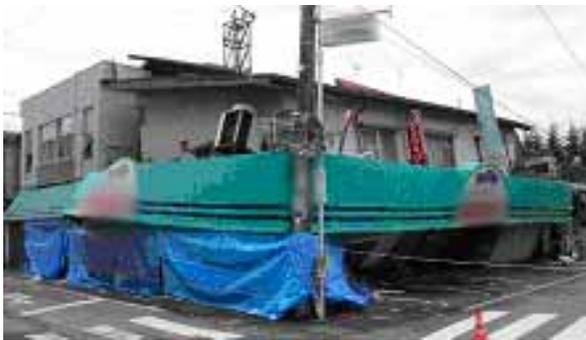
写真 5-11 倒壊した店舗併用住宅

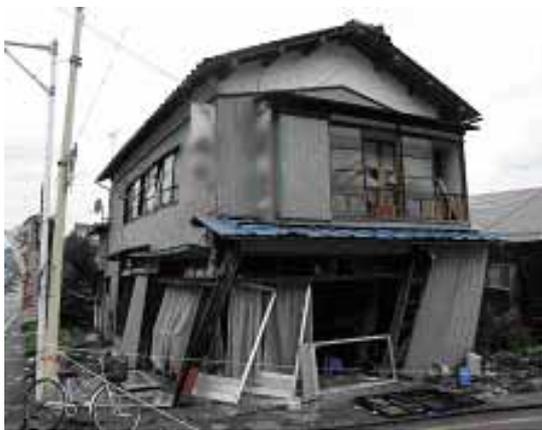
写真 5-13 大破した店舗併用住宅

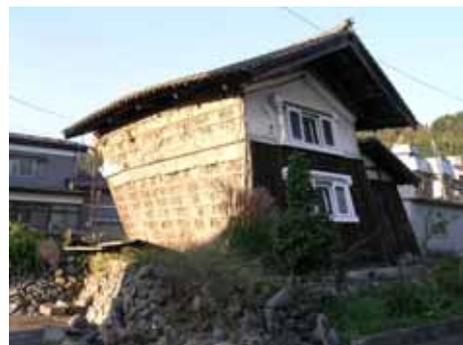
写真 5-16 大破した土蔵

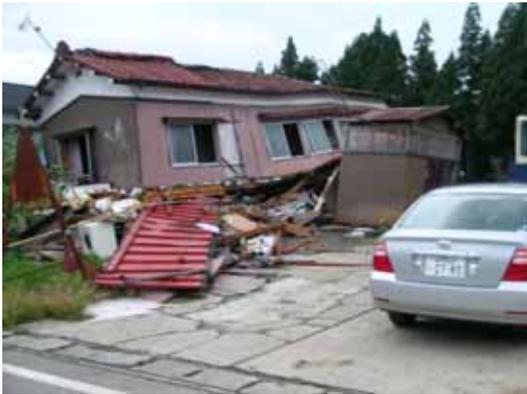
写真 5-17 住宅層崩壊

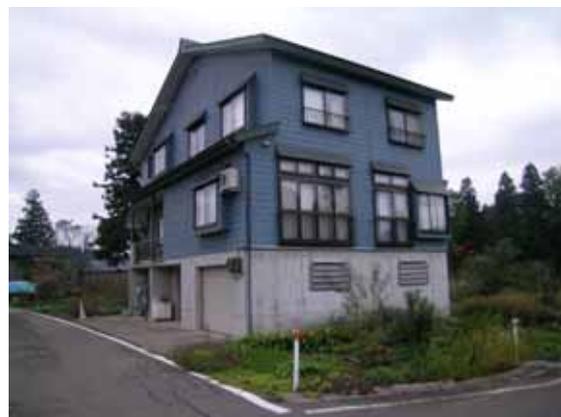
豪雪地域型高床木造は概して被害軽微(写真 5-22)であるが、2 層以上の木造部分が傾斜した例(1-B-3)もあった。また、居住者の話に基づくと、2 階の床がめくれ上がる等の被害(写真 5-39)もあったようである。なお、障子紙が 1 方向(東西方向)のみ破れている例(写真 5-22)が確認され、主振動方向は東西方向に近かったと推測された。

写真 5-22 一方向(東西)の障子の破れ

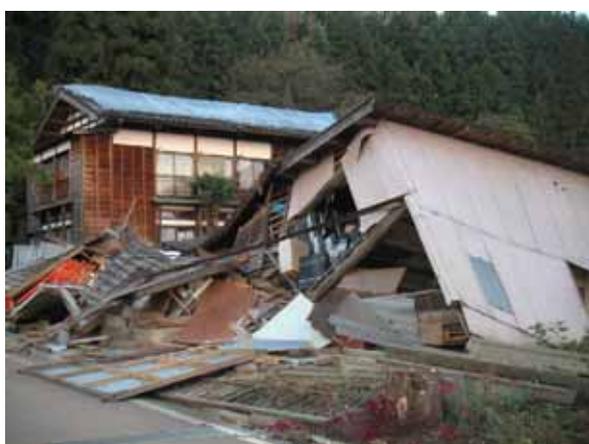
写真 5-29 納屋または作業小屋の倒壊

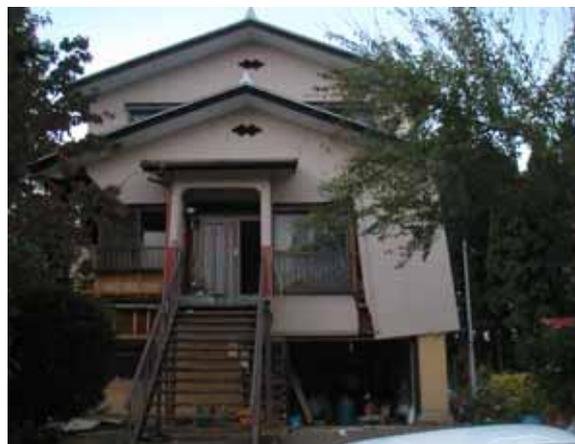
写真 5-30 大破した家屋

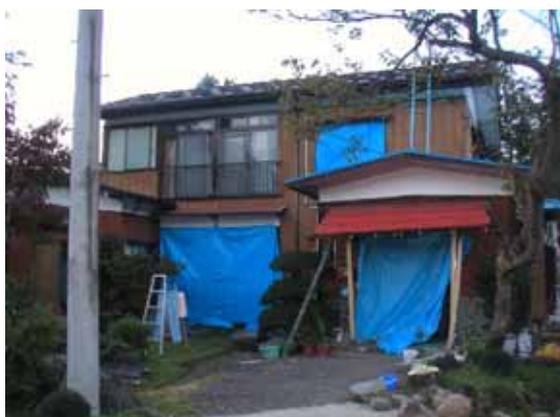
写真 5-31 残留変形の大きな家屋

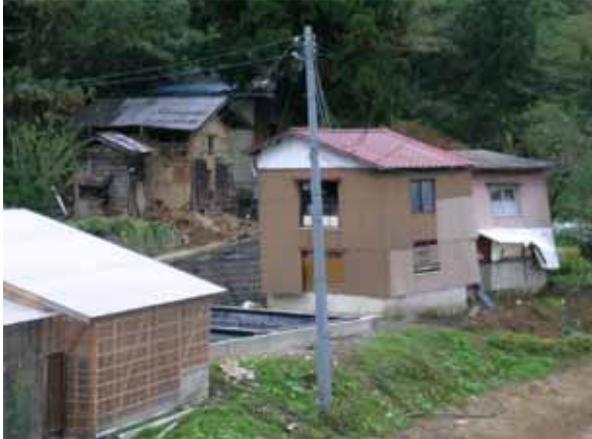
写真 5-33 土蔵、車庫の大破

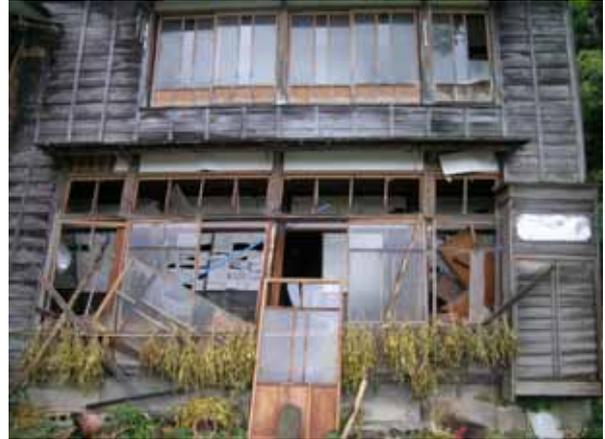
写真 5-34 大破した築 39 年の住宅

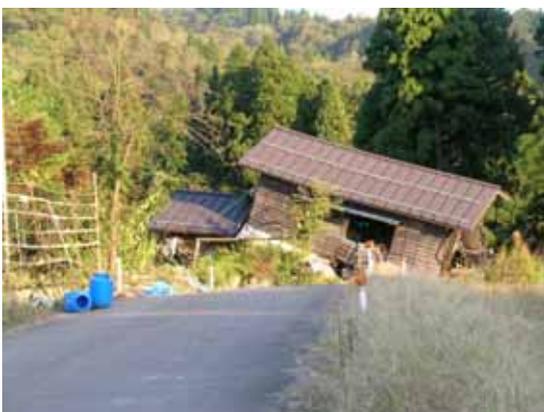
住宅の倒壊(写真 5-35)、大破等が 4 棟程度見られた。

写真 5-35 住宅倒壊

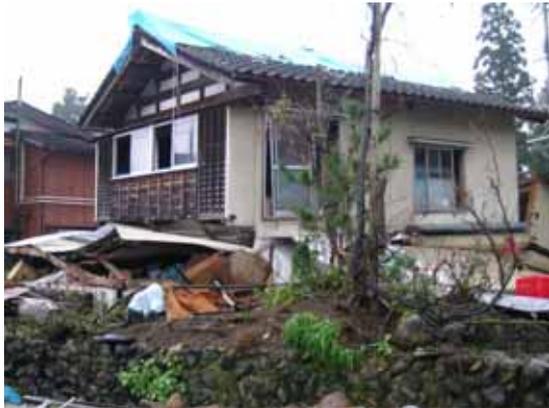
新道島地区は、魚野川岸から段丘を上ったところにある約 60～70 世帯の集落で、その入り口（東側）付近は比較的被害軽微と見受けられた。これに対して集落奥（西側）は、応急危険度判定「危険」がほとんどを占める。崩壊した住宅（写真 5-39）を確認したが、これを含めて県道北側から高速道路沿いの傾斜地に建つ数棟（例えば、後述の詳細調査を実施した 1-S-1、1-S-2 など）は明らかに震動による構造躯体の損傷によるもので、残留変形が極めて大きい。上部構造の地盤変状による被害と純粋な震動的被害の両者が見られ、半数以上の家屋が全壊である。比較的新しい 1 層 RC 造の高床式木造は、比較的被害が軽微であるが、地盤変状により、RC 造部分に亀裂が入った住宅（同 1-S-7）も確認された。

写真 5-39 新道島地区の1層崩壊の住宅

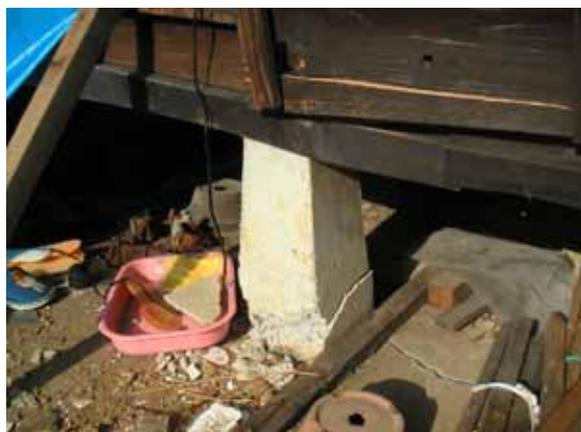
- ・ 築 25 年、伝統的構法に近い 2 階建て軸組構法。高速道路建設に伴い新築した。建物南側（県道側）のほぼ中央に位置する茶の間の柱材のみ、旧家屋の部材を再使用した。
- ・ 10 月 23 日 17:56 の最初の地震で大きな被害が出た。家族 8 人が居たが、必死に逃げ出した。逃げたときのことは詳しく覚えていない。その後の余震で傾きが進んだ
- ・ 残留変形が極めて大きく、南東角の柱で西へ 16/100、南へ 4/100、玄関と茶の間の入り隅部の柱で西へ 211/1200、南へ 22/1200。
- ・ K 建築が設計、施工した。図面はあるかもしれないが、K 建築の住居兼事務所も内部が被害を受け、図面入手は困難と判断。
- ・ RC 束石（外周部分）のひび割れ、RC 布基礎（内周部分）のひび割れも等も見られた。

写真 5-48 外周部の束石基礎のひび割れ

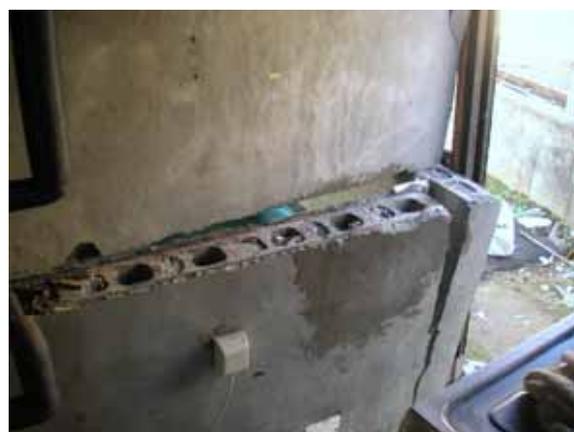
写真 5-49 浴室の立ち上がり基礎から脱落しそうな壁

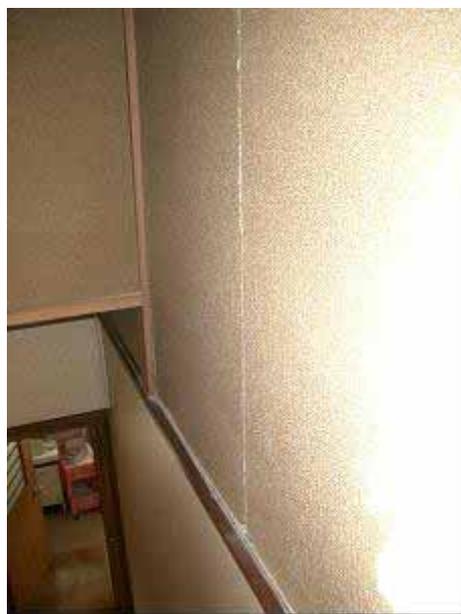
写真 5-55 内壁の仕上げの亀裂

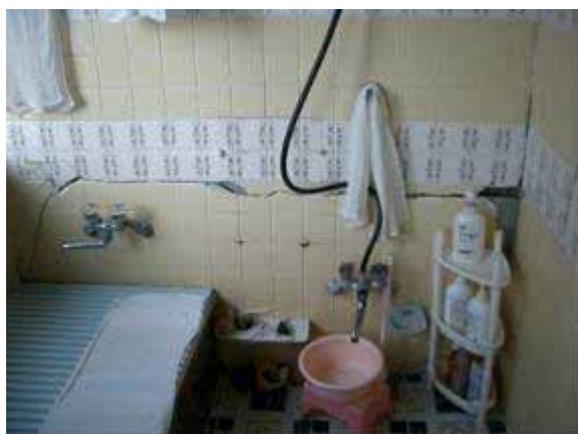
写真 5-56 浴室のブロックのズレによる
タイル等の割れと剥落

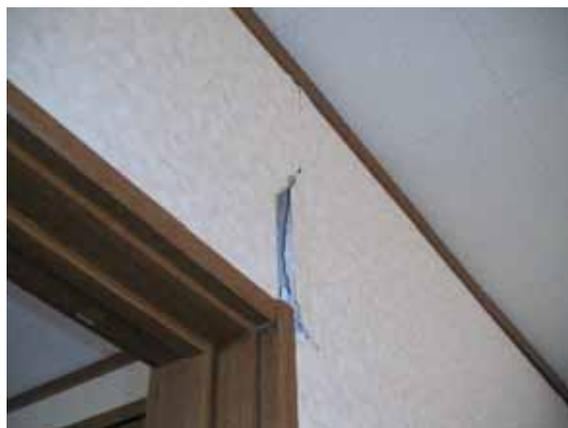
- ・ 2000 年建築（築 4 年）の高床式（1 層 RC 造）木造。地盤（西側擁壁崩壊、南側擁壁傾斜）が崩れ、床が少々傾斜。
- ・ 内装せつこうボードにひび割れ、ビニル壁紙にしわ、よじれ、亀裂あり。上部構造の躯体の被害はほとんどないものと想像される。
- ・ 北面 1 階の RC 開口部の隅部に亀裂あり。その上部の和室のサッシが動かない。
- ・ 亀裂が入った北面 1 階の RC 開口部の奥の RC 柱 - 梁接合部にも比較的大きな破壊がある。
- ・ 応急危険度判定結果は「危険」

写真 5-70 内装せつこうボードのひび割れ

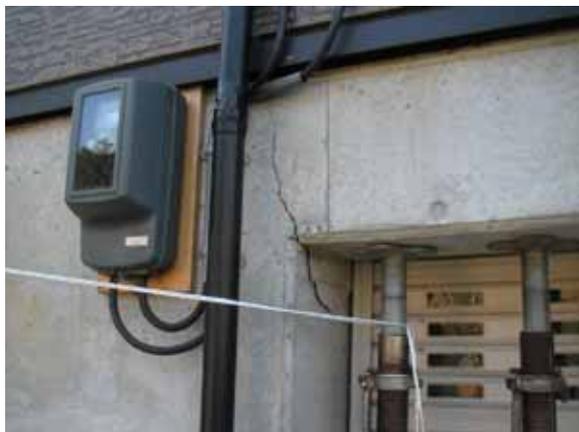
写真 5-71 RC 層(外周部分)のひび割れ

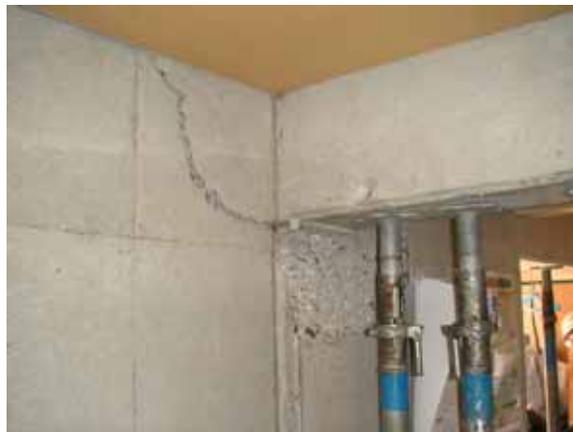
写真 5-72 外周部分の RC 層より大きな内周部分のひび割れ(一部剥落)

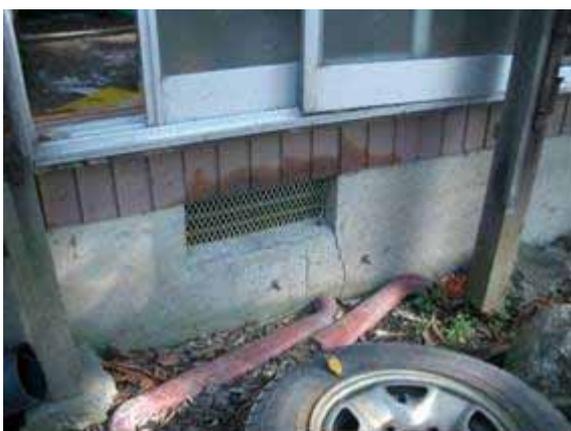
- ・ 築 29 年の 2 階建て軸組構法住宅。4 年後に増築している。
- ・ 敷地は、元畑で、南側が傾斜して下がっている。地盤の被害はない。
- ・ 基礎は、布基礎で、数カ所で断裂している。
- ・ 外装は金属系サイディングで、一部はずれ、浮き上がりが生じている。
- ・ 内装はラスボードに塗り壁、またはプリント合板状の板張り。亀裂や浮き上がり、脱落が生じている。
- ・ 風呂場のタイルおよびブロックが断裂。
- ・ 床の間の壁に筋かい（片筋かい、 105×45 ）があり、座屈している。
- ・ 貫は、3 段。
- ・ 1 階は $7 \sim 15/1000$ 傾斜している。2 階は、 $5/1000$ 傾斜している。
- ・ 屋根は、1 階が金属板葺き、2 階が和瓦葺きで、棟瓦が一部落下している。
- ・ 応急危険度判定の結果は、「危険」。

写真 5-79 基礎の亀裂

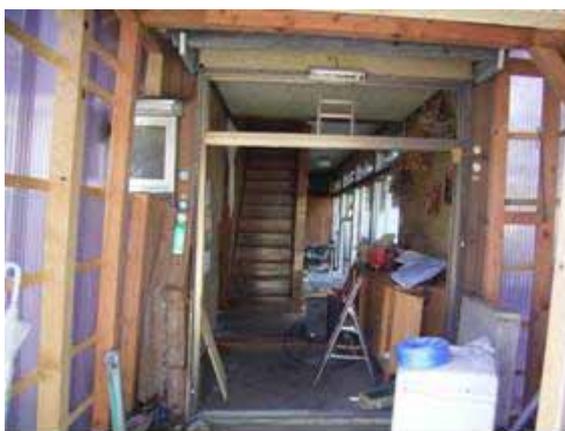
写真 5-80 傾斜の著しい玄関

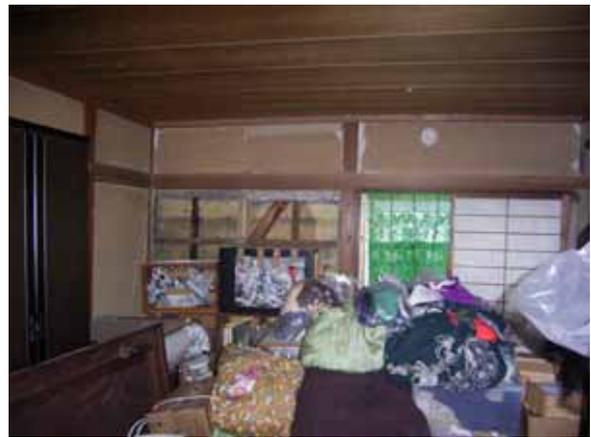
写真 5-98 内部の被害

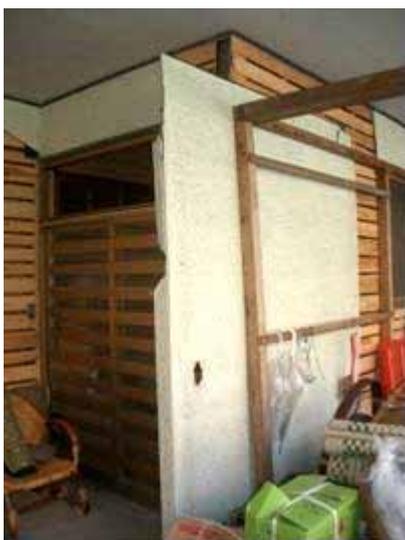
- ・ 敷地は平地で、元はやや沼地状の土地で盛土をしている。地盤被害、不同沈下の被害は見られない。
- ・ 築 27 年の 2 階建て軸組構法住宅。
- ・ 基礎は布基礎で、有筋。一部断裂がある。
- ・ 外装は、北側が一部モルタル（木摺、ワイヤラス、タッカー留め）塗り、その他は金属系サイディング。北側のモルタルは落下し、南側のサイディングがはがれている。
- ・ 内装は、和室が板壁、洋室がせっこうボードで、浮き上がりや脱落が生じている。
- ・ 風呂場のブロック壁が断裂。
- ・ 筋かい（片筋かい、 102×45 ）を 1 本確認。
- ・ 1 階が 8 ~ 9/1000 程度の傾斜。2 階が 3/1000 の傾斜。
- ・ 屋根は金属葺きで、被害なし。
- ・ 応急危険度判定の結果は、外壁の脱落により「危険」判定。

写真 5-99 モルタルの全面的な剥落

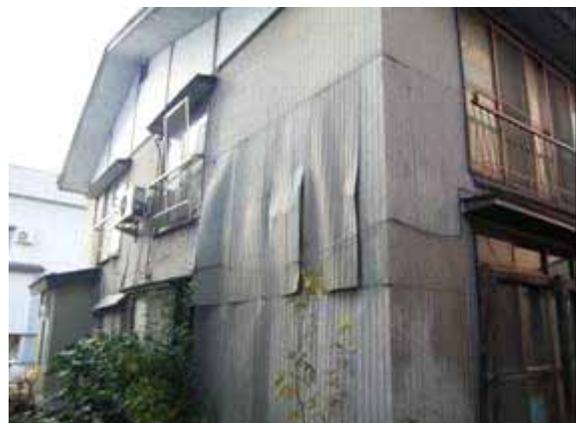
写真 5-100 金属系サイディングの浮き

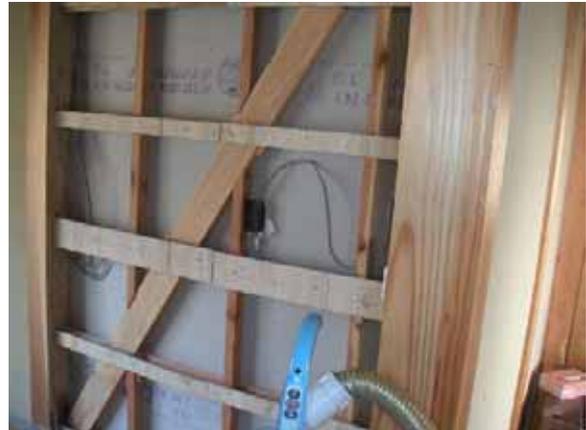
写真 5-106 せっこうボードが剥落(1カ所のみ)して露出した筋かい

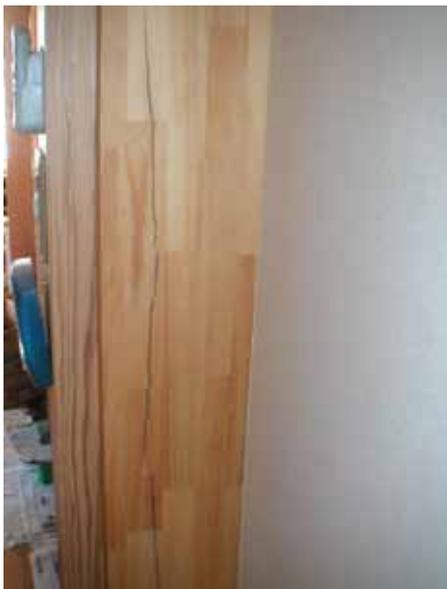
写真 5-107 造作材のひび割れ

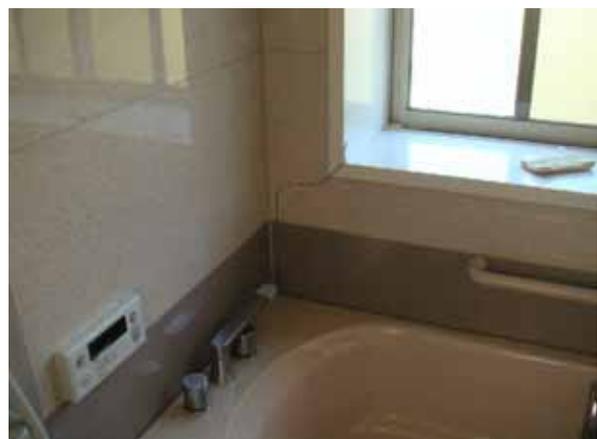
写真 5-108 ユニットバス仕上げ材のひび割れ

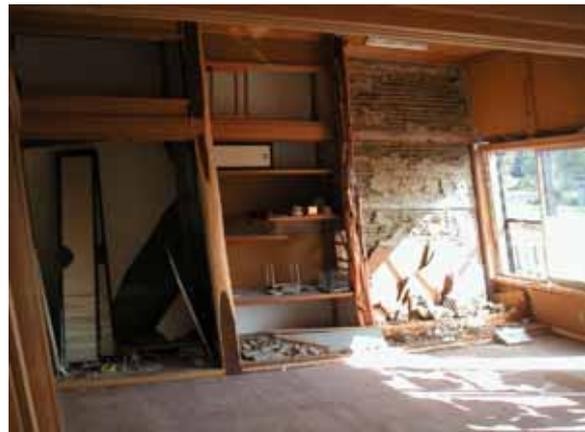
- ・ 築 10 年の 1 層 RC の高床式木造。高床部分は 150 mm 厚の RC 造。RC 層の北側約 2/3 の上部は RC 梁と H 鋼を併用で、南側は RC スラブ。RC 造部分にヘアークラック等があるものの、今回の地震による顕著な被害は見られない。
- ・ 内装はせっこうボード張り、外壁は下見板張り、コアに土壁。
- ・ 敷地は平地で、南側がやや低い。今回の地震による地盤のズレ等は見られない。
- ・ ねこ土台を使用。北西側の数個の緊結が不充分であったと推測されるねこ土台が本震時に落下したが、他は残っている。
- ・ 外装は下見板張り、木部 1 階の一部の下見板が押さえ板から外れていた。
- ・ 内装は、和室がラスボード上に土塗り仕上げ、または竹小舞 + 土塗り。
- ・ 床の間の背面と、南東隅の壁等、計 4 カ所に、筋かい(片筋かい、幅 120mm)を確認。他の、筋かい設置可能な壁には、筋かいを見つけることができなかった。
- ・ 南東隅の壁内の筋かいは、端部が引き抜けていた。貫(105×18)は 4 段。
- ・ ダイニングは上部に吹き抜けがあり、壁はせっこうボードの大壁で多くが脱落。
- ・ 階段の被害が大きく、踏み板が脱落寸前。金属板葺きの屋根は特に被害がない。
- ・ 本震時に玄関部独立柱が脱落し、玄関部分が分離、はずれかかる。
- ・ その後の余震の度に、木造 1 階部分の変形が増している。
- ・ 調査時点の木造 1 階の傾斜は、北側に 112/1000、東に 6/1000。この時点で、傾斜をくい止める措置は取られていない。応急危険度判定は、「危険」。
- ・ 使用部材等は良質なものが多く確認されたが、木部 1 階の筋かい等耐力要素が少ない模様。木部 2 階東側和室の押入には、筋かいが計 3 本確認された。

写真 5-110 内壁が剥落し傾斜が大

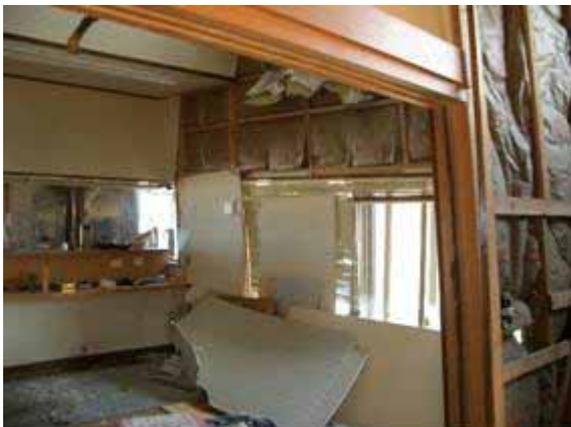
写真 5-111 台所と階段室の内壁の脱落

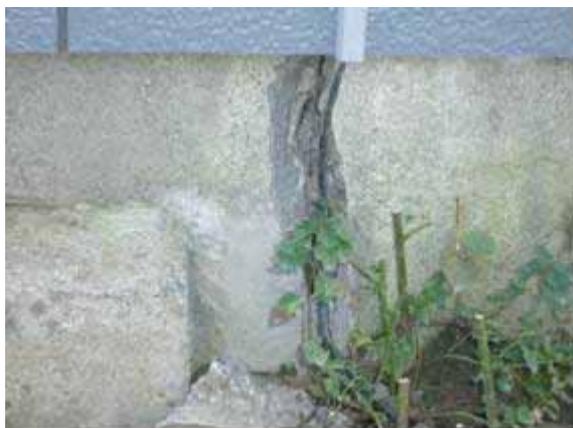
- ・ 築34年の一部高床式一部2階建て軸組構法住宅。ただし、当時は高床式の制度がなく、3階建てとして申請。
- ・ 約20年前に南および東側を増築している。
- ・ 高床以外の基礎は布基礎で、一部に断裂がある。
- ・ 高床部分のRC壁は幅150mmで、道路側に控え壁が付いている。被害は見られない。
- ・ 外装は、3年前にサイディングに変更したが、被害は見られない。
- ・ 内装は、和室部分がラスボードに塗り壁で、亀裂がある。台所等はせっこうボードを使った大壁で、浮き上がり等が見られる。
- ・ 通柱は6本で、管柱を含めて柱の端部はカスガイ留め。
- ・ 居住者は元大工で、建物は自作。居住者（施工者）によると、筋かいは開口部以外のほとんどに、たすきで入れた。端部は釘留め。
- ・ 木造建物に傾斜はない。
- ・ 屋根は、金属板葺きで、被害なし。
- ・ 応急危険度判定は、基礎亀裂のため、「要注意」判定。

写真 5-115 布基礎の断裂

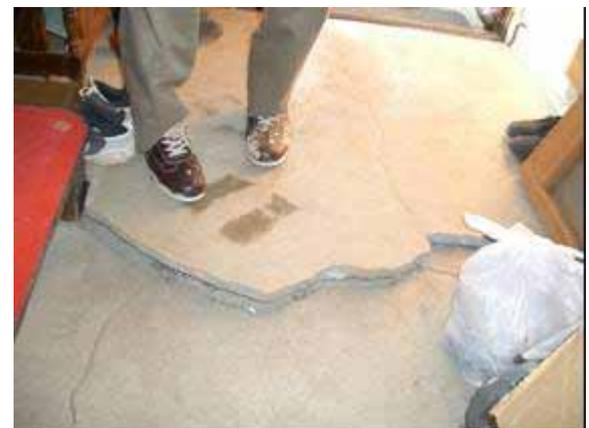
写真 5-116 玄関の床の被害

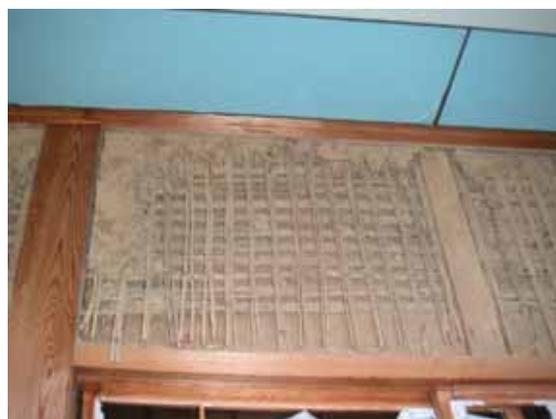
写真 5-128 住宅大破
