6. 鉄骨構造建築物の調査と結果

6.1 被害調査概要

以下の観点で、学校体育館を中心に鉄骨造建築物の被害調査を行った。

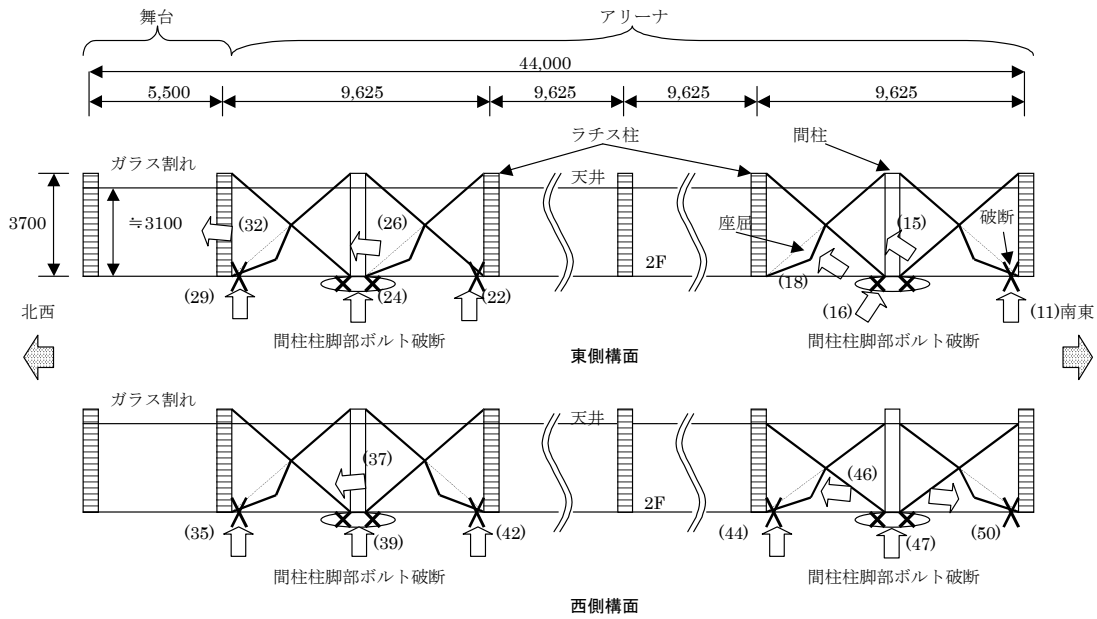
図 6.1 体育館A 桁行方向ブレース材の被害状況

桁行方向ブレース材の座屈及び破断。ブレース材 2L-50x50x4。舞台脇の仕上材一部落下。床の沈下。間柱脚部のアンカーボルト（2本ずつ4箇所）が全て破断。張り間方向は特に被害なし。

間柱脚部のずれの跡から、桁行方向の最大層間変形は 50~60mm 程度（層間変形角で $50\sim60/3700=1/74\sim1/61$ 程度）に達したものと推察される。

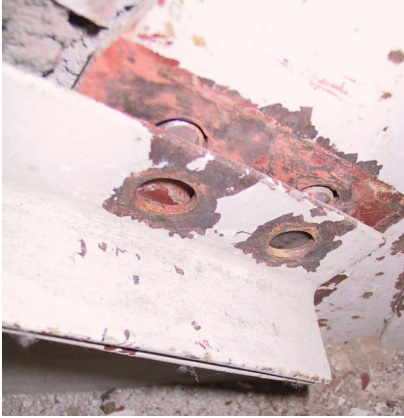
写真 6.3 ブレース材端部ボルト破断(11)

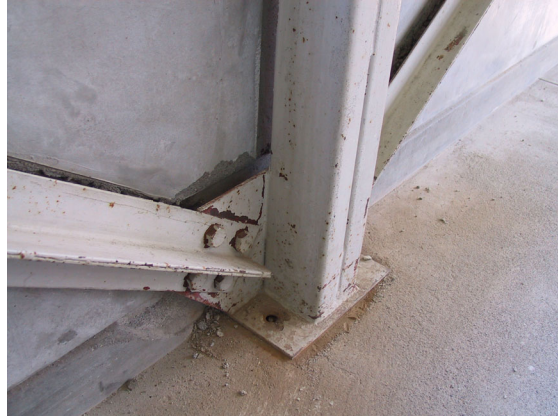
写真 6.4 間柱脚部アンカーボルト破断(16)

また、ブレース材を間柱に接合する形式の構造においては、間柱脚部に破壊が生ずるとブレース材の力が伝達されなくなるので、ブレース材によって生ずるせん断力等を適切に考慮して脚部のアンカーボルト等の耐力を確保する必要がある。今後、この種の構造の耐力の検証法が妥当かどうかの検討を行う。

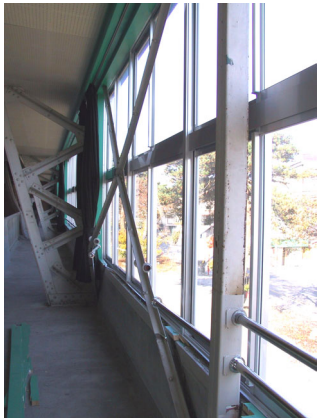
写真 6.5 ブレース材座屈(15)

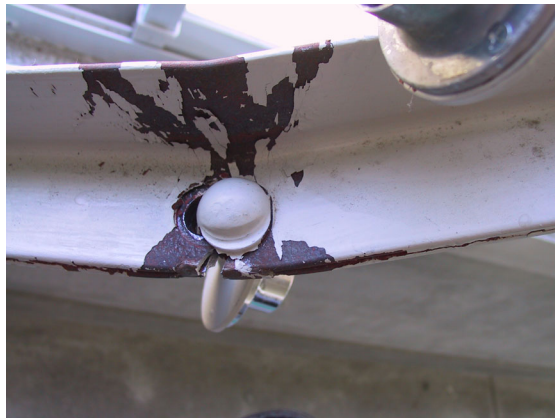
写真 6.6 つづり部での亀裂(18)

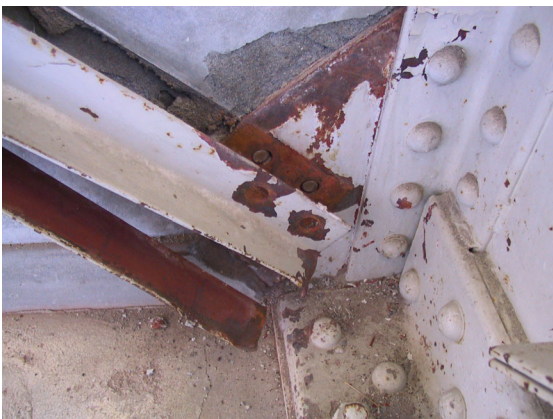
写真 6.7 ブレース材端部ボルト破断
(22)

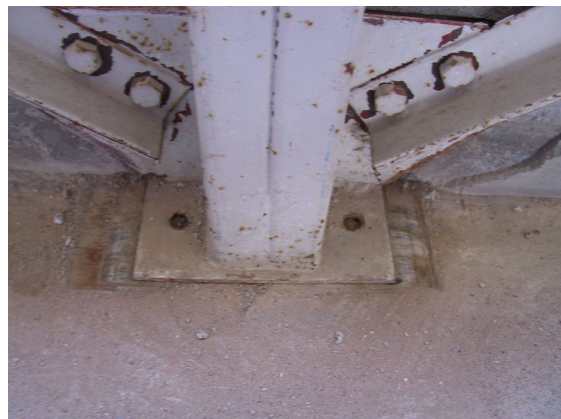
写真 6.8 間柱脚部ボルト破断、ずれの跡
(24)

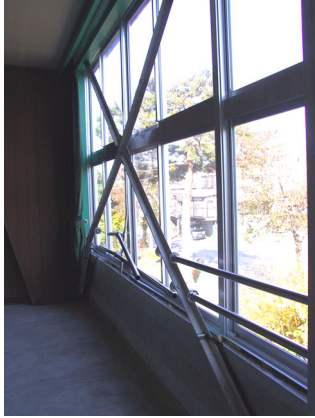
写真 6.9 ブレース座屈(26)

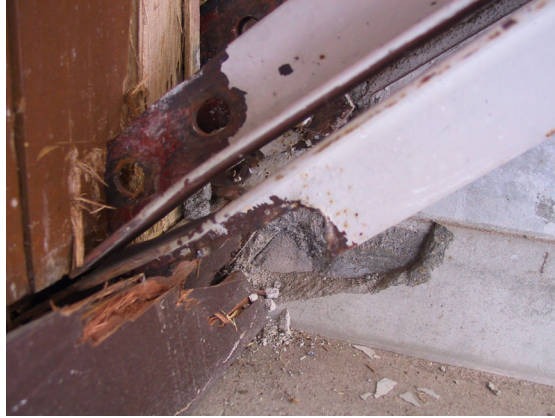
写真 6.10 ブレース材端部ボルト破断及び端抜け(29)

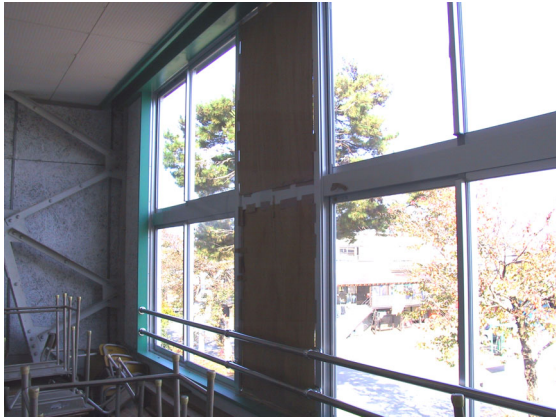
写真 6.11 ガラス割れ(32)

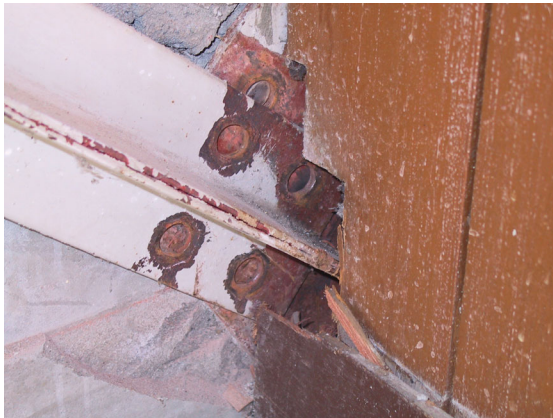
写真 6.13 ブレース材端部ボルト破断
(35)

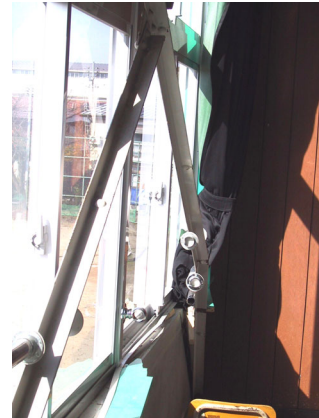
写真 6.14 ブレース材座屈
(37)

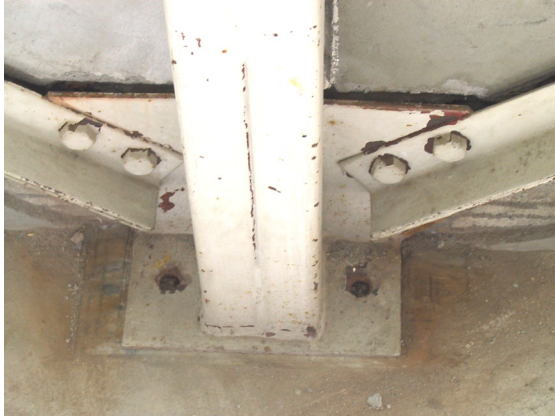
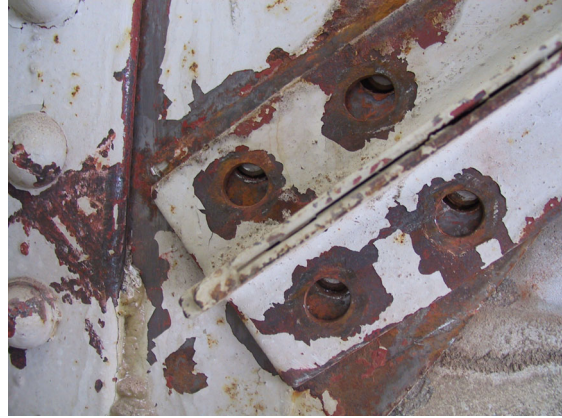
写真 6.15 間柱脚部ボルト破断、ずれの跡(39) 写真 6.16 ブレース端部ボルト破断、ボルト孔変形(42)

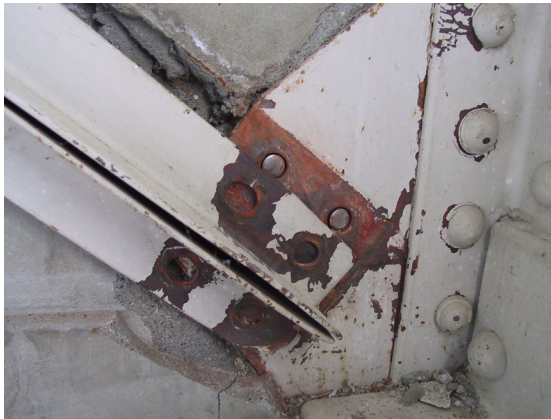
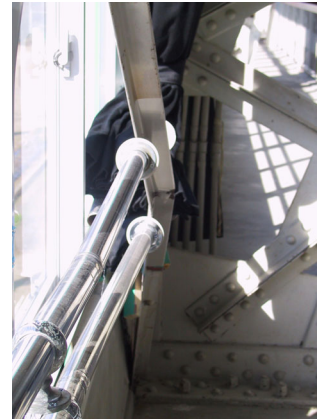
写真 6.17 ブレース材端部ボルト破断、ボルト孔変形(44) 写真 6.18 ブレース材座屈(46)

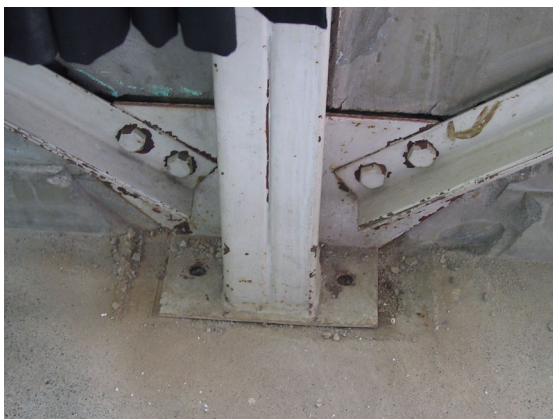
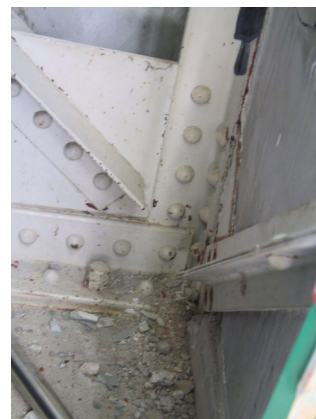
写真 6.19 間柱脚部ボルト破断、ずれの跡 (47) 写真 6.20 ブレース材端部ボルト破断 (50)

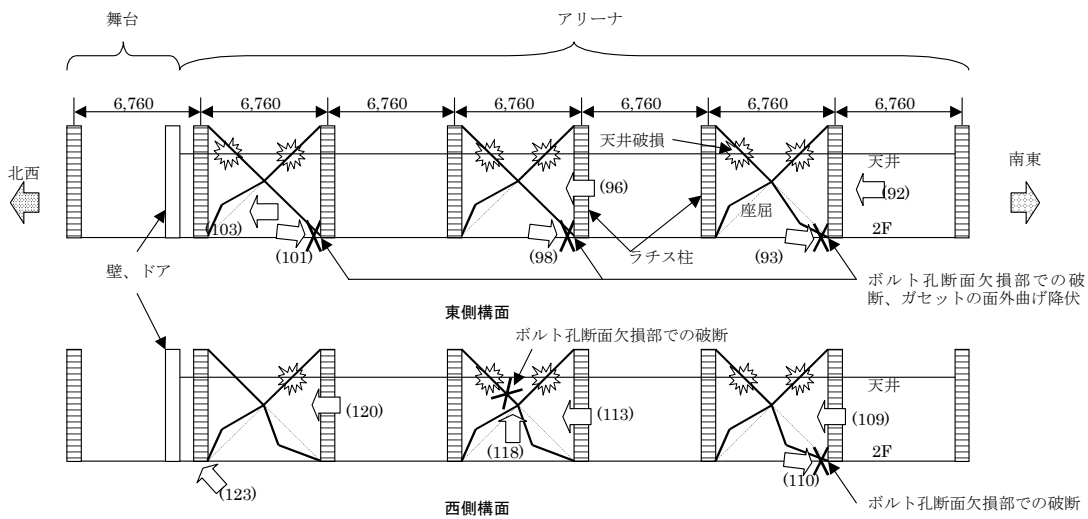
図 6.2 体育館C 桁行方向ブレース材の被害状況

体育館Cは昭和48年3月竣工。鉄骨ラチス屋根。円筒状。水銀灯13個落下。桁行方向ブレース材の座屈及び破断。ブレース材 L-75x75x6。ブレーススパン 6760mm。床に変化はない。

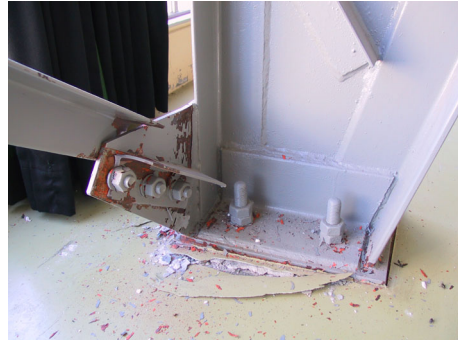
写真 6.26 ブレース材端部破断(93)

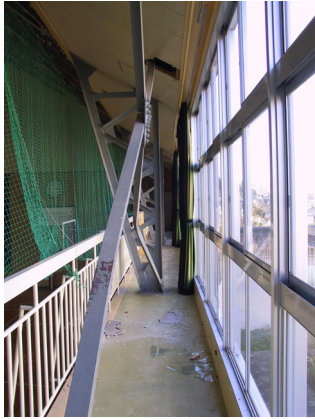
写真 6.27 ブレース材座屈(96)

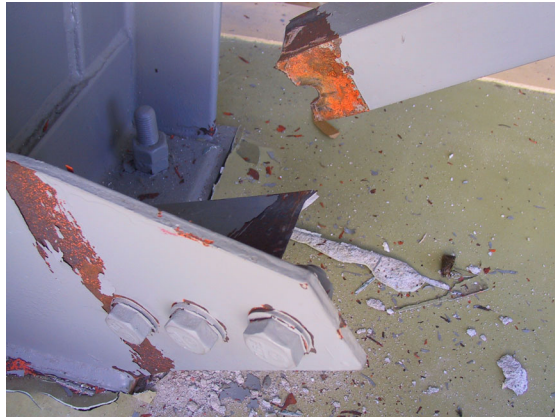
写真 6.28 ブレース材端部破断(98)

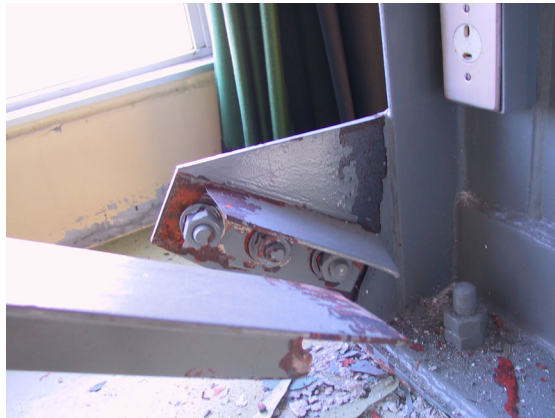
写真 6.30 ブレース材端部破断(101)

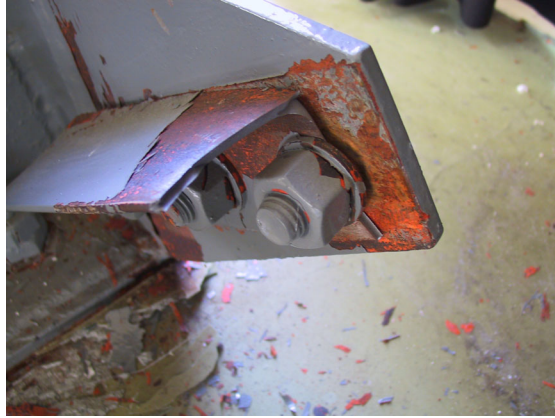
写真 6.32 ブレース材端部破断(110)

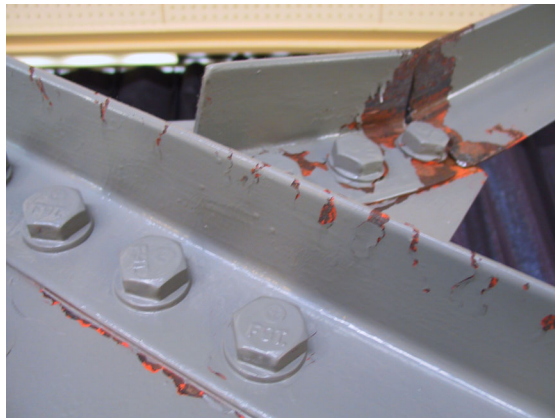
写真 6.34 ブレース材接合部 破断(118)

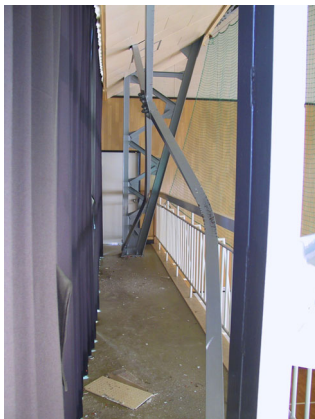
写真 6.35 ブレース材座屈(120)

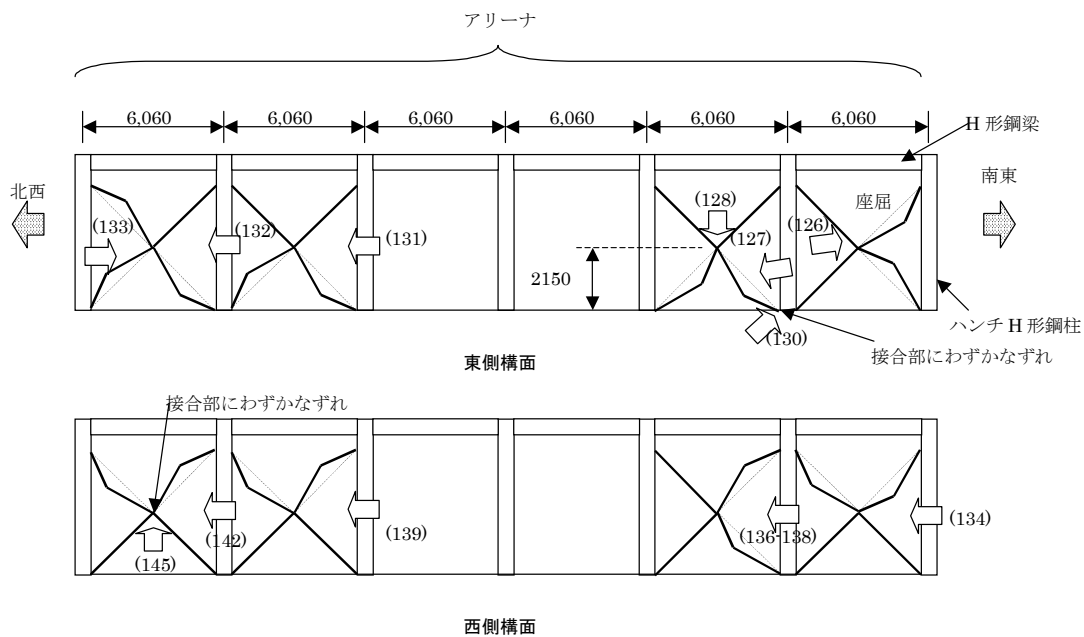
図 6.3 体育館D 桁行方向ブレース材の被害状況

体育館Dは昭和53年12月竣工。張り間方向はH形鋼による山形ラーメン構造。照明に被害なし。桁行方向ブレース材の座屈（破断はなし）。ブレース材 L-75x75x6。ブレーススパン 6060mm。床に変化はない。

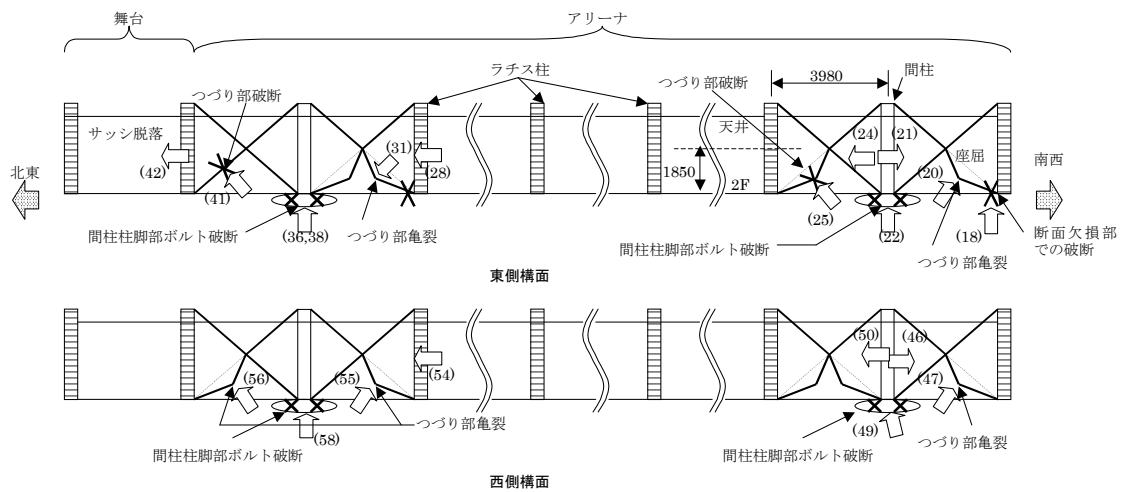
図 6.4 体育館E 桁行方向ブレースの被害状況

天井の約 1/4 程度落下。天井は木毛セメント板。天井下に予めネットが張られていたため、アリーナ床面まで天井は落下しなかった。桁行方向ブレース材の座屈及び破断。ブレース材 2L-50x50x4。ブレーススパン 3980mm。構造は体育館Aとほぼ同じ。周辺地盤に変状あり。屋根は地震時に改装工事中であった。

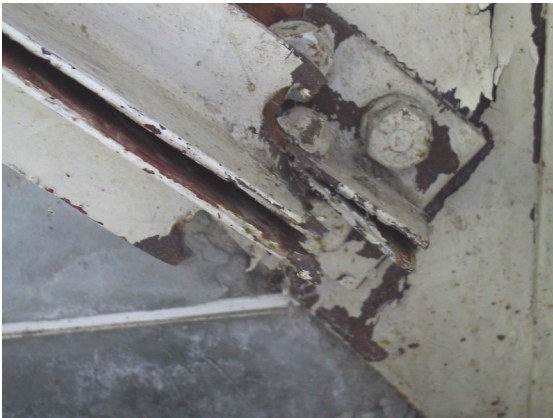
写真 6.56 ブレース材端部孔欠損部破断(18)

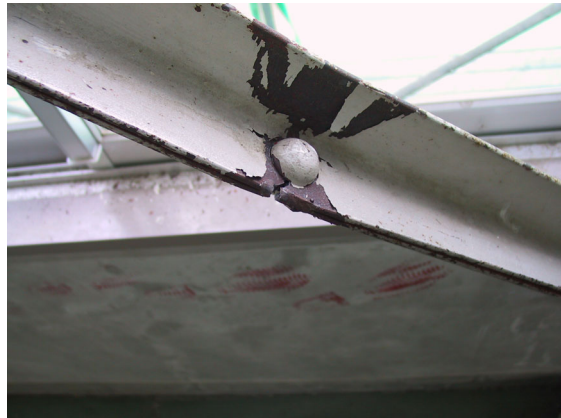
写真 6.57 ブレース材つづり部亀裂(20)

2つの部材(山形鋼等)をつづり合わせたブレース材では、座屈による曲げ変形が集中する箇所につづり合わせの断面欠損部がある場合に、当該部分で亀裂が発生していたものがあった。引張ブレースとして設計し、座屈を許容するのであれば、つづり合わせの位置についても注意すべきである。

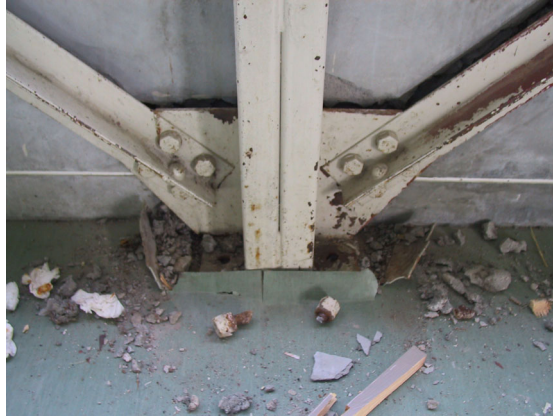
写真 6.59 間柱脚部アンカーボルト破断(22)

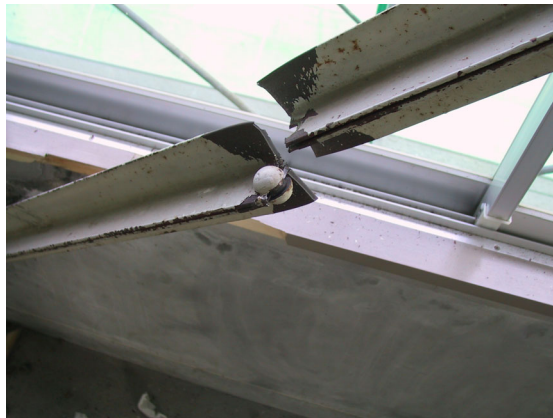
写真 6.61 ブレース材つづり部での破断
(25)

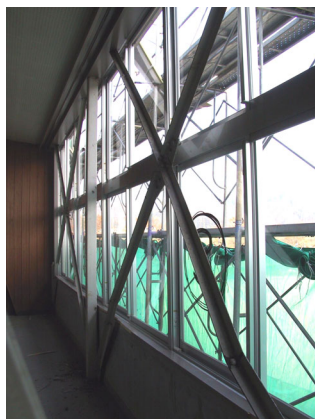
写真 6.62 ブレース材座屈(28)

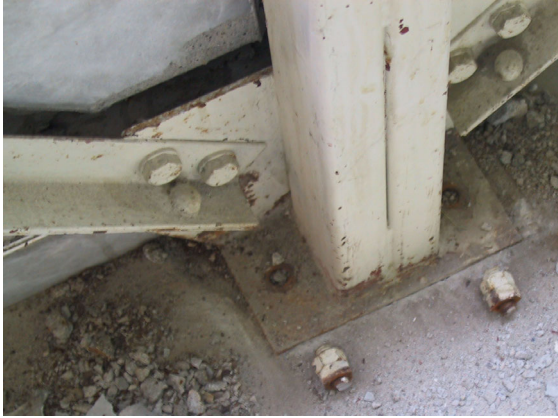
写真 6.64 間柱脚部ボルト破断(38)

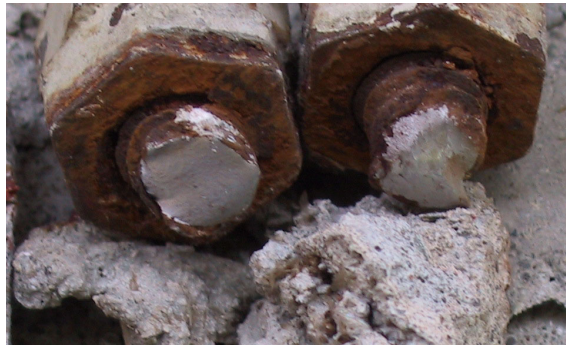
写真 6.65 破断したボルト(36)

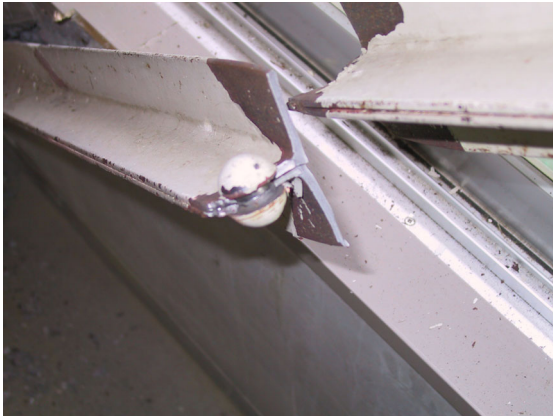
写真 6.66 ブレース材つづり部での破断(41)

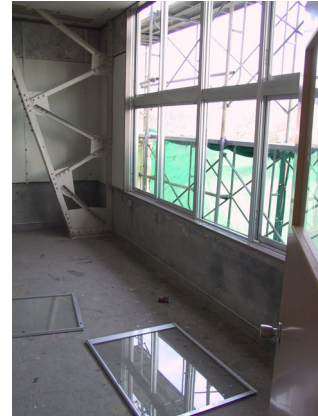
写真 6.67 窓サッシ脱落(42)

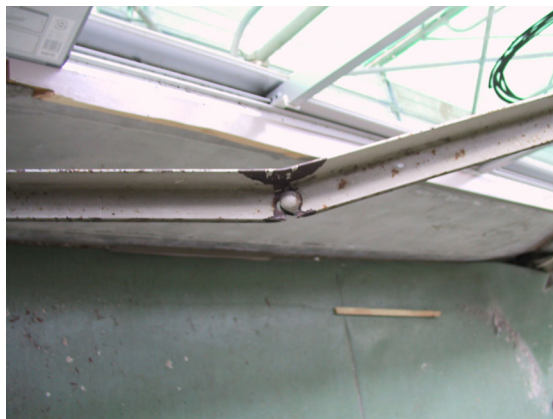
写真 6.69 ブレース材つづり部の亀裂(47)

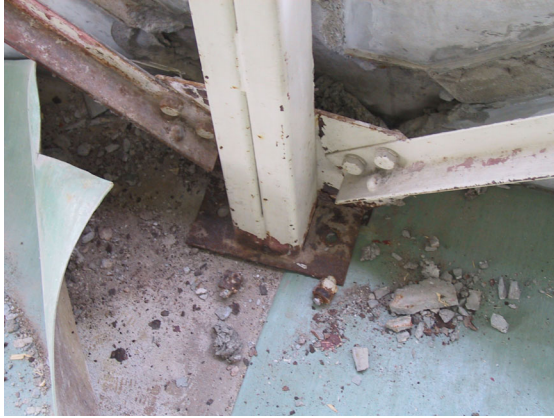
写真 6.70 間柱脚部アンカーボルト破断(49)

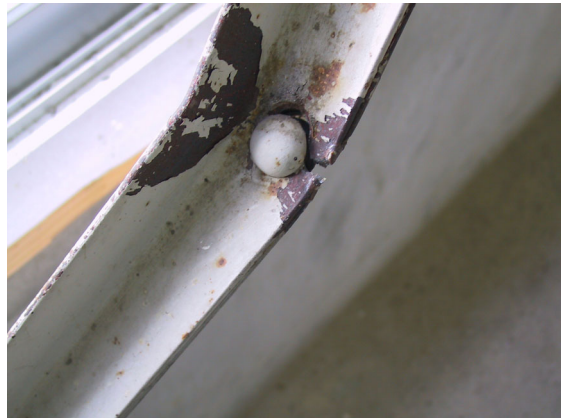
写真 6.73 つづり部の亀裂(55)

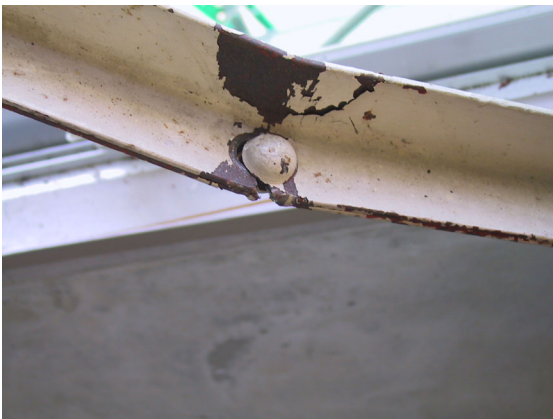
写真 6.74 ブレース材つづり部の亀裂(56)

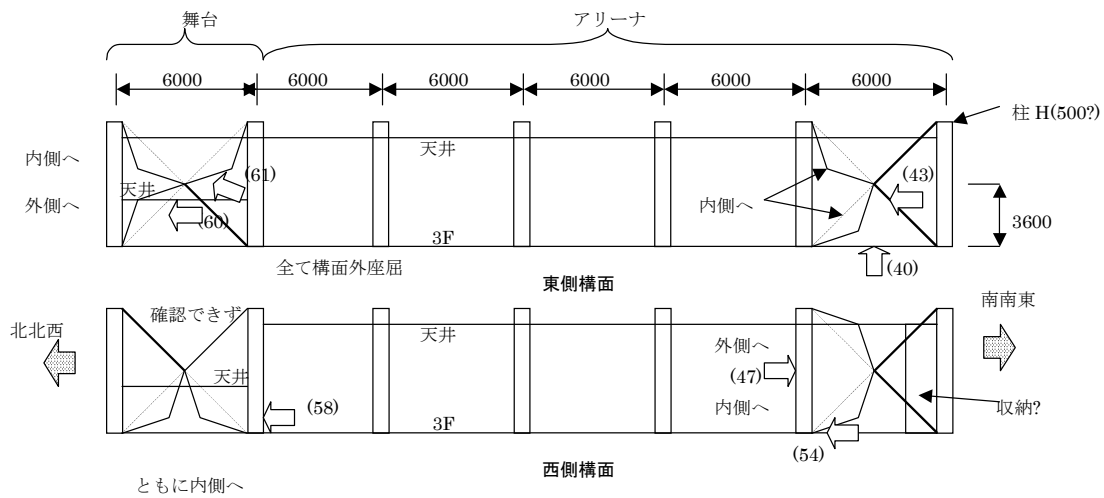
図 6.5 センターF 桁行方向ブレース材の被害状況

天井3割程度落下。せっこうボード9mm厚+ロックウール。せっこうボードとロックウールはステープル留め。吊りボルト多数あり、600～800mmピッチ。スピーカー2個落下、400x400程度の大きさ、重量1個当たり10kgf程度。シングル野縁間隔300mm弱。せっこうボード910x1600。せっこうボードは野縁にビス留め。ビスピッチ300mm以下。ブレース材2C-180x75x7x10.5、X型、4箇所全て座屈（破断なし）。

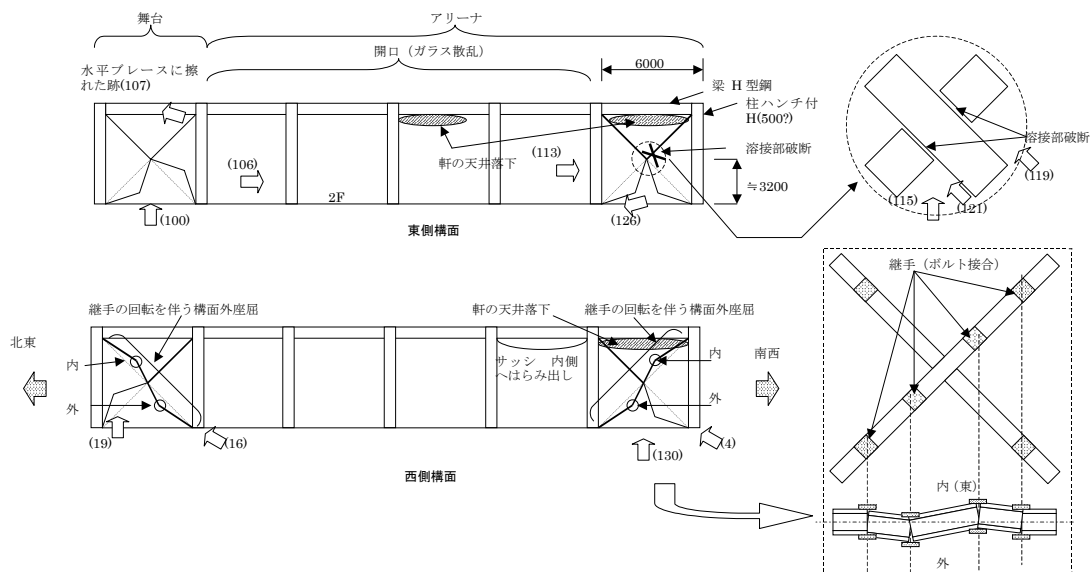
図 6.6 体育館 G 桁行方向ブレース材の被害状況

ブレース材の座屈及び破断。ブレース材は H-150x150x8x10、X 型、4 箇所。破断は 1 箇所、X 型の交点部分の溶接。ブレース材は H 形鋼弱軸周りが構面内、強軸周りが構面外。座屈は構面内（弱軸周り）と構面外（強軸周り）に発生。

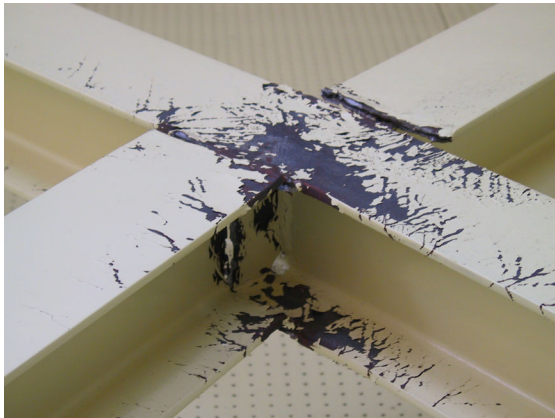
写真 6.100 ブレース交差部の溶接部破断
(115)

なお、新耐震設計基準以降に建設された体育館のうちブレース材接合部(溶接部)が破断したものがあつたが、溶接部分の保有耐力接合の条件が満たされていたのかどうかを含め、幅広く原因を追及する検討が必要であろう。

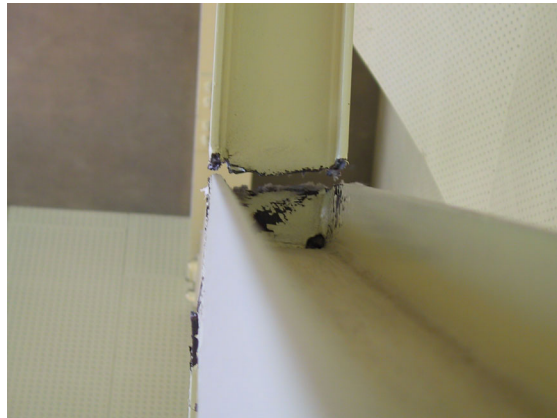
写真 6.101 ブレース交差部の溶接部破断
(119)

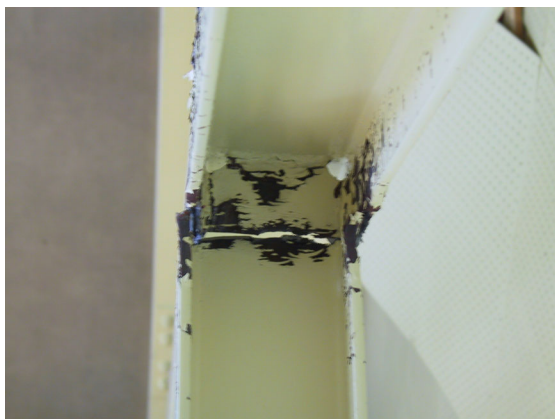
写真 6.102 ブレース交差部の溶接部破断(121)

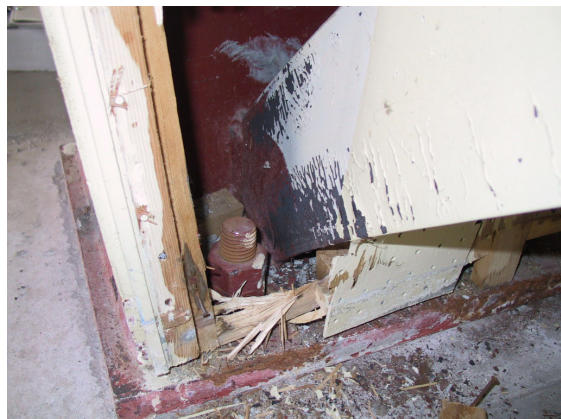
写真 6.103 ブレース材脚部(126)

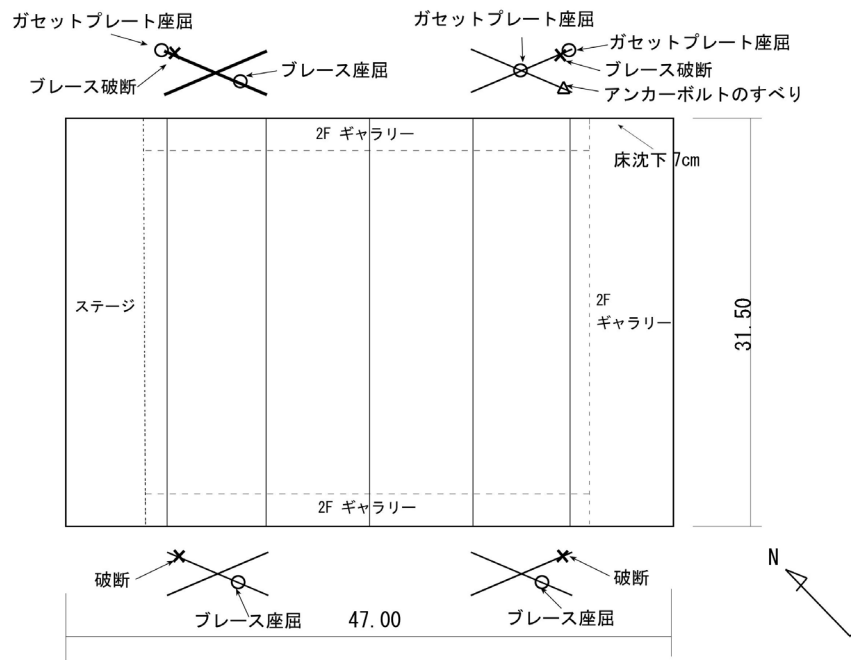
図 6.7 体育館 J の床伏及び桁行方向ブレース材の被害状況

図 6.7 に、体育館の床伏図を示すとともに、鉄骨の地震被害が観察された 2 階桁行方向ブレース材の被害状況を示す。また、写真 6.120 に、この体育館の内部の全体の被害状況を示す。構造に関する地震被害は、主に、2 階の鉄骨造桁行方向のブレース材及びガセットプレート等に見られ、張り間方向では被害が見られなかった。また、1 階の RC 造柱には被害は見られなかった。一方、体育館の床が 7cm 程度沈下する被害が見られ、周辺地盤にも沈下が観察された。

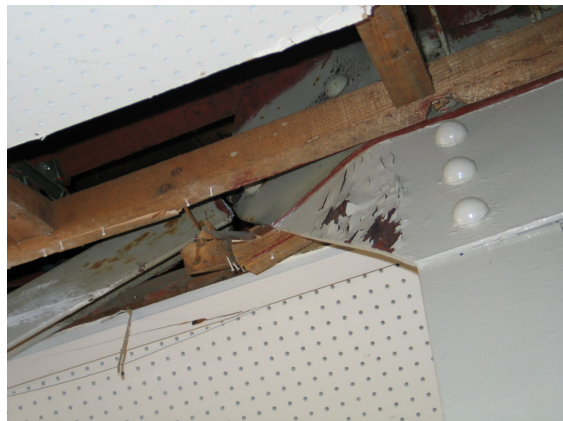
桁行方向の鉄骨部分の被害として、ブレース材端部とガセットプレート接合部でブレース材が破断し、ガセットプレートが座屈する被害が見られた（写真 6.121）。ブレース材の破断は、この体育館の 4 つのブレース構面すべてで観察された。破断部位は、被害写真からはボルト孔欠損部に近い部分であるが、欠損部ではないように見える。また、4 つのブレース構面すべてでブレース材の座屈が観察された（写真 6.122）。また、ブレース材が交差する部分のガセットプレートで座屈が見られた（写真 6.123）。柱脚部分では、アンカーボルトがすべったと思われる被害が見られた（写真 6.124）。

写真 6.121 ブレース材端部の破断及びガセットプレートの座屈

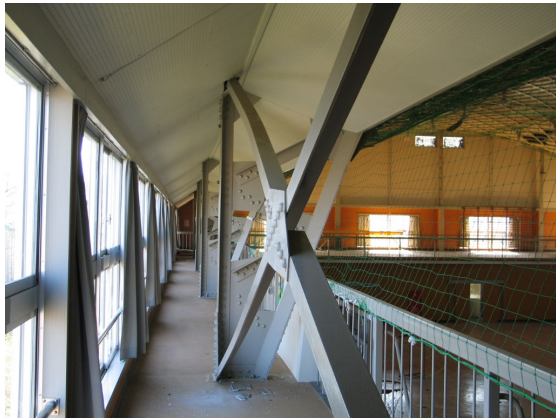
写真 6.122 ブレース材の座屈

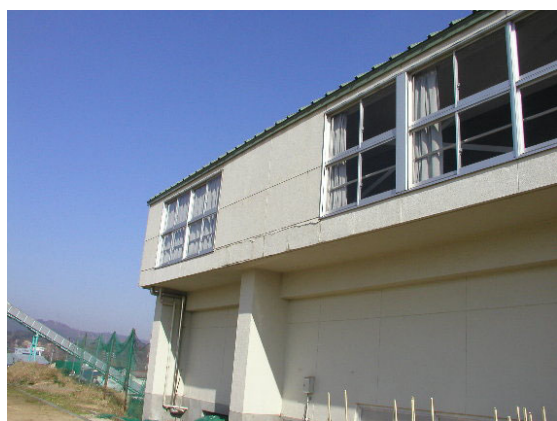
写真 6.127 窓の下の高さで水平に破損した窓の間の壁

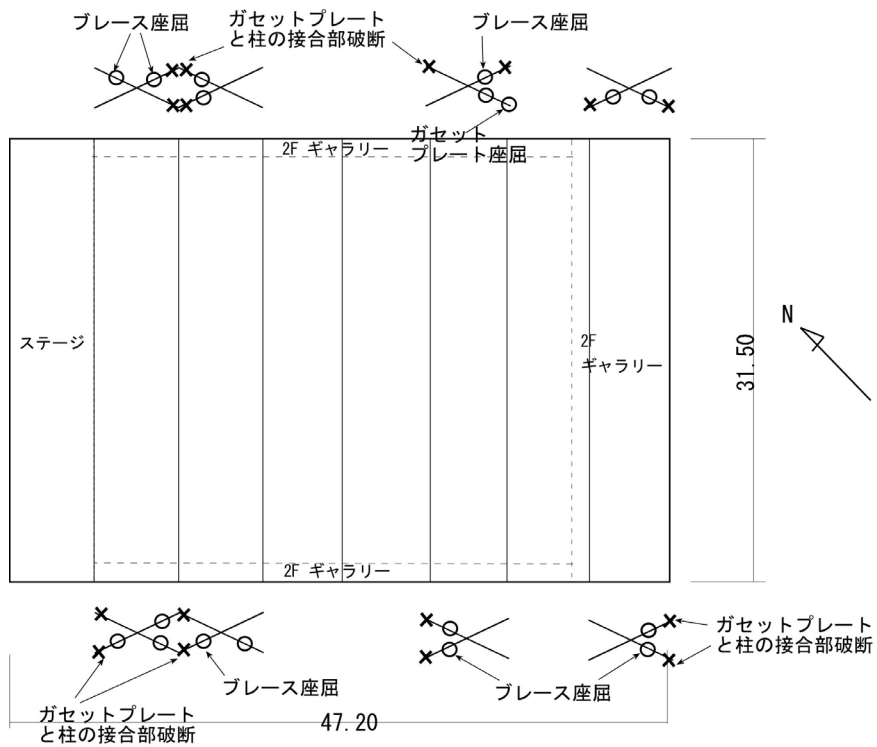
図 6.8 体育館Kの床伏及び桁行方向ブレース材の被害状況

桁行方向の鉄骨部分の被害の特徴として、図6.8に示すように6つのブレース構面すべてで、ブレース材端部とガセットプレート接合部でブレース材が破断し、ブレース材の全体座屈が観察された（写真6.129）。柱とブレース材はL型のアンクル材を介してすみ肉溶接で接続されており、そのすみ肉溶接部で破断している（写真6.130）。また、L型のアンクル材自体が破断している部分もあった（写真6.131）。ブレース材端部とガセットプレートの接続部では、ブレース材の大きな塑性化が観察され、柱脚部のかぶりコンクリート部に比較的大きなひび割れが観察された（写真6.132）。

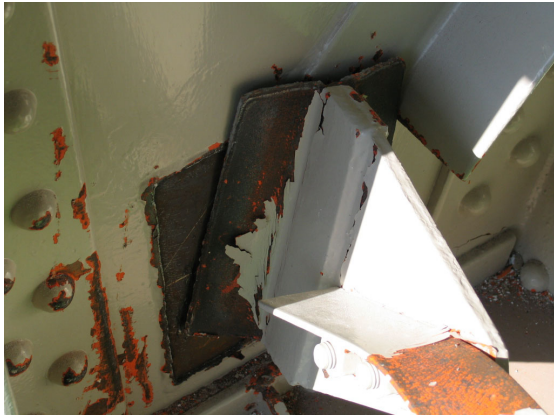
写真 6.130 柱とガセットプレート溶接
接合部の破断

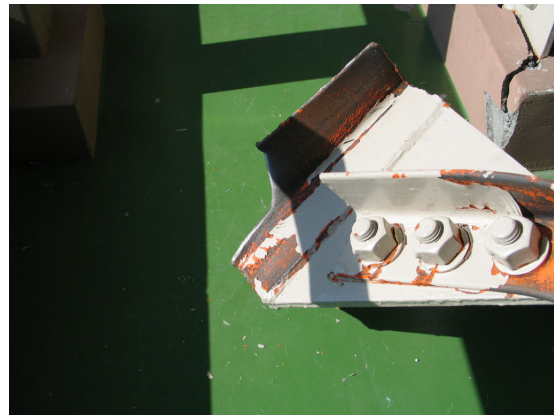
写真 6.131 接合部プレートの破断

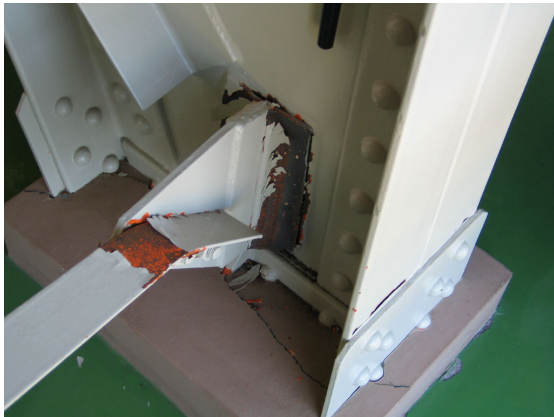
写真 6.132 ブレース材端部の塑性化及び
柱脚部コンクリートのひび割れ

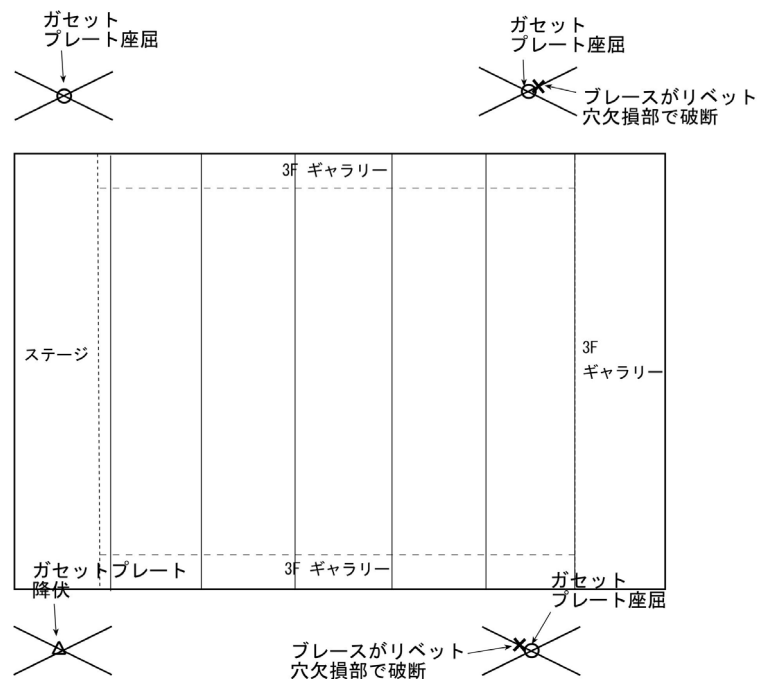
図 6.9 体育館 L の床伏及び桁行方向ブレース材の被害状況

桁行方向の鉄骨部分の被害の特徴として、図 6.9 に示すように4つのブレース構面のうち、ギャラリー側の2つのブレース構面では、ガセットプレートの座屈とともにブレース材に破断が生じている（写真 6.133）が、ステージ側の2つのブレース構面では、ブレース材は破断に至らず、中心部のガセットプレートが塑性化する被害にとどまっている（写真 6.134）。ブレース材の破断は、リベット孔欠損部で生じている。

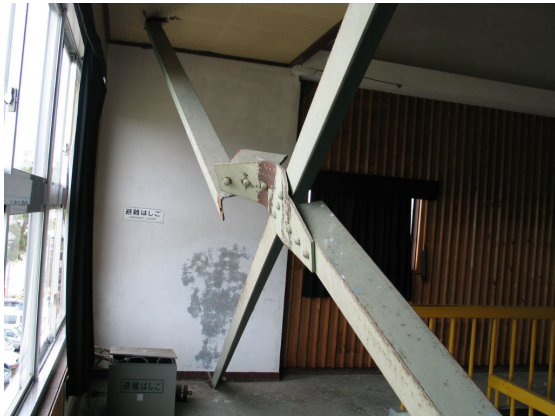
写真 6.133 リベット孔欠損部からのブレース材の破断及びガセットプレートの座屈

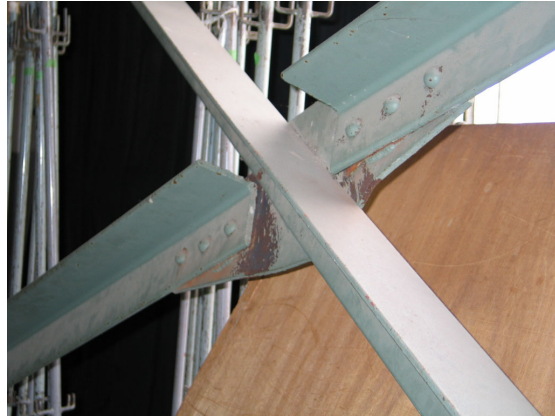
写真 6.134 ガセットプレートの塑性化

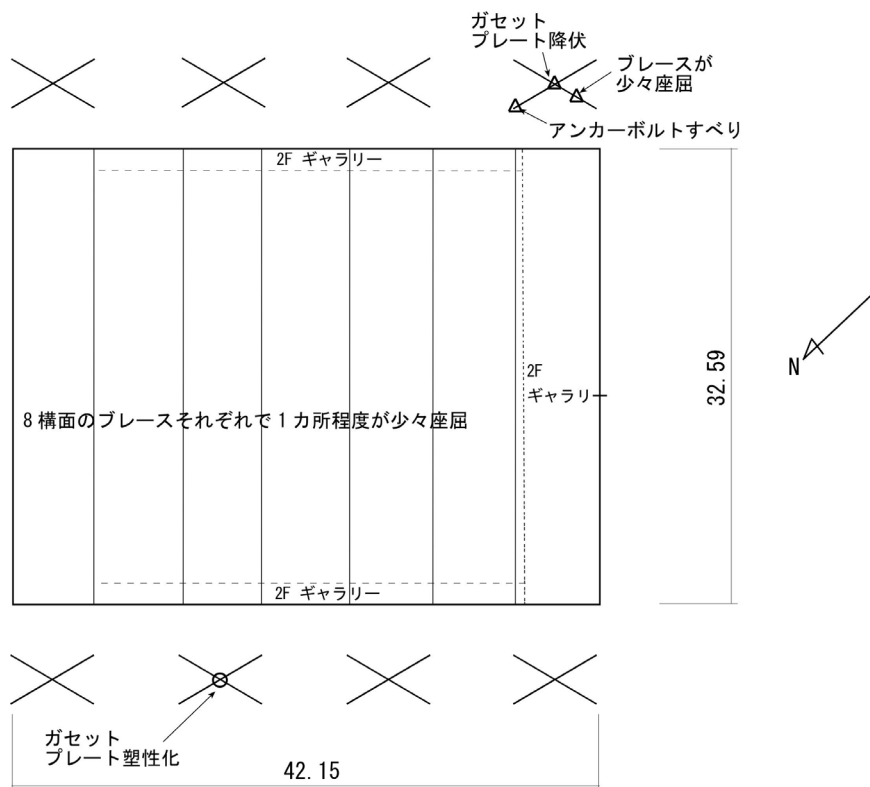
図6.10 体育館Mの床伏及び桁行方向ブレース材の被害状況

桁行方向の鉄骨部分の被害は、図6.10に示すように8つのブレース構面それぞれで、ブレース材がわずかに座屈しているのが観察された（写真6.138）。また、図6.10に示す位置のガセットプレートにわずかな塑性変形や降伏が観察された（写真6.139）。構造的な被害は比較的小さいと言える。また、アルミサッシはめ殺しにも破損は無かった。

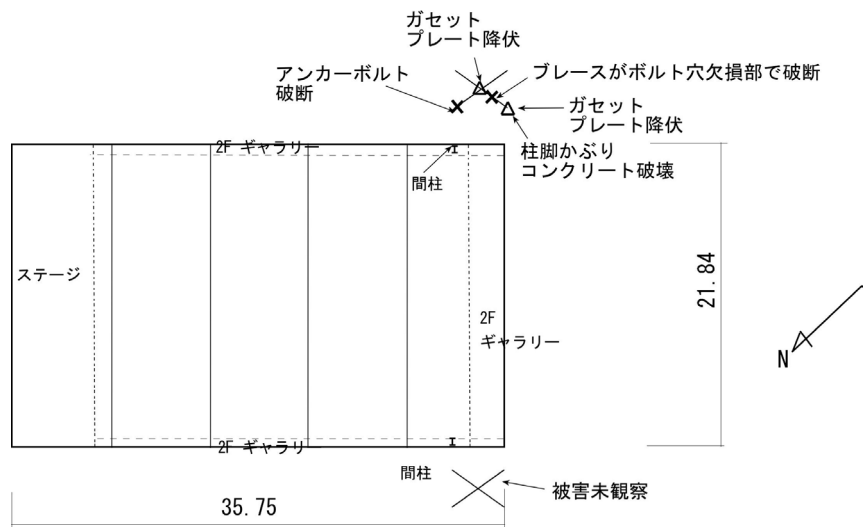
図 6.11 体育館Nの床伏及び桁行方向ブレース材の被害状況

図 6.11 に、体育館の床伏図を示すとともに、鉄骨の地震被害が観察された 2 階桁行方向ブレースの被害状況を示す。構造に関する地震被害は、主に、2 階の鉄骨造桁行方向のブレース構面に見られ、張り間方向では被害が見られなかった。1 階の床では、1cm 程度の沈下が見られた。この体育館では図 6.11 に示す位置に H 形鋼の間柱が設けられ、ブレース材はこの間柱とラチス柱の間で接続されている。ステージ側にも同様のブレース構面があると考えられるが、内壁で被覆され、確認できなかった。

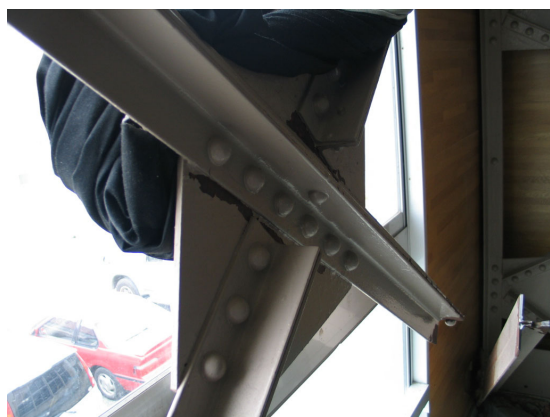
桁行方向の鉄骨部分の被害として、L 型アングルをつづるためのボルト接合部のボルト孔欠損部からブレース材が破断しているのが観察された。また、ブレース材中央部のガセットプレートの降伏が観察された（写真 6.140）。ラチス柱の間に設けられた間柱の柱脚のアンカーボルトに破断が生じ、柱脚が横に移動していた（写真 6.141）。また、ラチス柱の柱脚部分でも、ラチス柱の柱脚かぶりコンクリートの破壊とこの部位のガセットプレートの降伏が観察された（写真 6.142）。2 段窓の上側では、アルミサッシ引き違い窓の脱落が多く見られた。

写真 6.140 ブレース材のボルト孔欠損部からの破断とガセットプレートの降伏

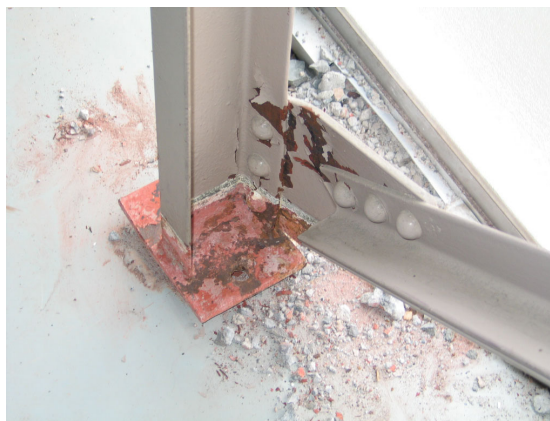
写真 6.141 間柱の脚部アンカーボルトの破断とガセットプレートの塑性化

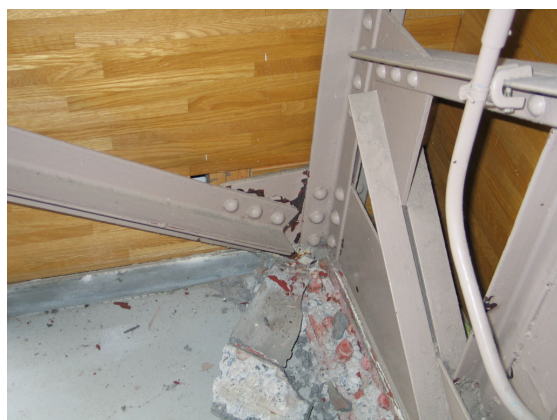
写真 6.142 ラチス柱の柱脚かぶりコンクリートの破壊とガセットプレートの降伏

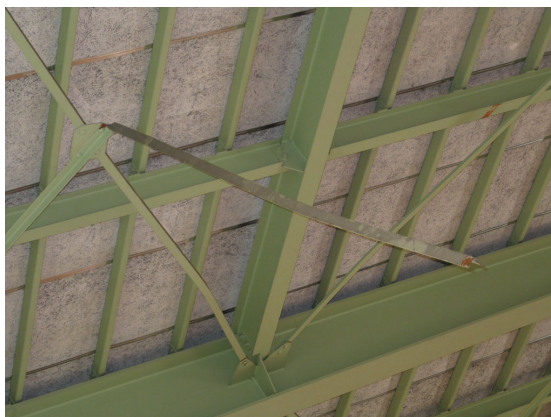
図6.12に、体育館の床伏図を示す。この体育館は、桁行方向、張り間方向ともに、H形鋼柱梁より成るラーメン構造である。3階の鉄骨部分の構造に関する地震被害は、主に、天井面の水平ブレースの座屈と破断である。桁行方向、張り間方向のラーメン構造には被害は見られなかった。天井面の水平ブレースでは、多くの部分で座屈が生じ、破断している部材もあった（写真6.143）。また、非構造材の被害として、引き違い窓が2個脱落していた。

写真 6. 143 水平ブレース材の破断

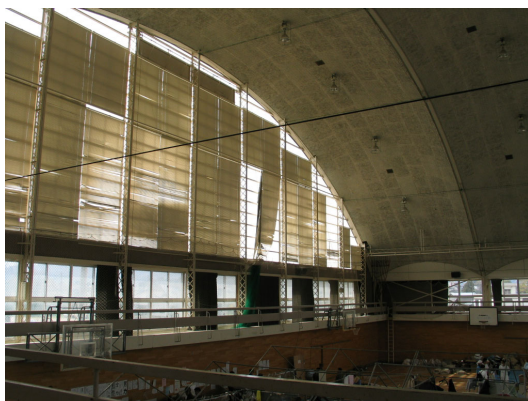
写真 6. 144 にこの体育館の内観を示す。構造的な被害としては、体育館の床が 7cm 程度沈下しているのが観察された。また、体育館の周りのコンクリート部分でひび割れが観察され、周辺地盤では隆起が観察された。2 階鉄骨部分の桁行方向、張間方向の構造材には被害が見られなかった。

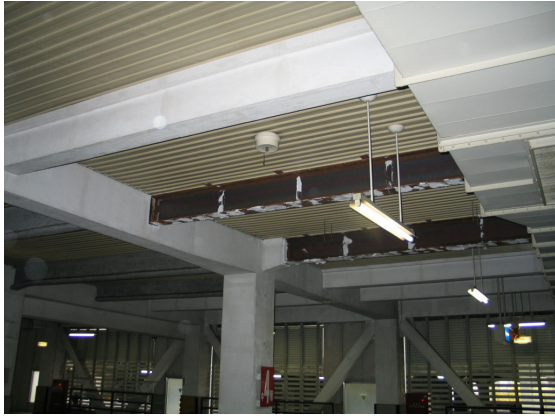
写真 6.147 梁被覆材の脱落

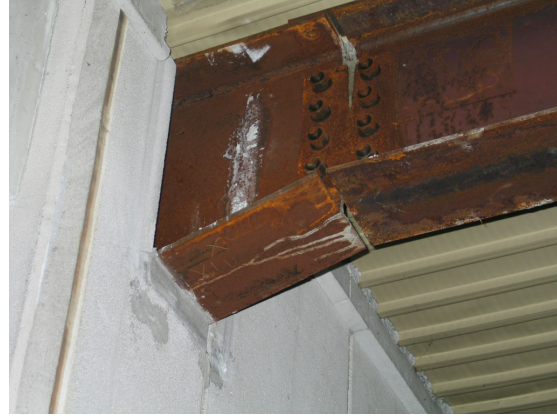
鉄骨造6階建の立体駐車場である。角形鋼管柱とH形鋼梁により構成されるラーメン+ブレース構造である。構造的な被害としては、4階以上の階で、一部の梁継ぎ手部分で亀裂と思われる被害が観察された。4階以上の階では、梁の被覆材等が脱落している（写真6.147）部分があるため、3階までは駐車場として使用し、4階以上の階は使用禁止としていた。写真6.148に梁継ぎ手部分の被害状況を示す。鉛直方向にハンチを設けた梁継ぎ手部分のプレートに亀裂が生じていると思われる被害が観察された。目視からは、この継ぎ手の梁下フランジは、もともと接続されていないようにも見える。4～6階までの同様の梁継ぎ手部分の数カ所で、同様にウェブに亀裂があると思われる被害が見られた。

写真 6.148 梁継ぎ手部分のプレートの亀裂

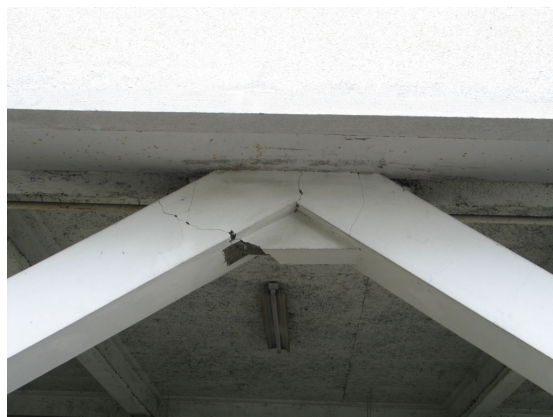
3階建の遊技場の1階の駐車場部分のブレースの交差部で被覆材に亀裂が生じているのが観察された（写真6.151）。また、この駐車場の天井材が一部落下している被害が見られた。

写真 6.151 ブレース交差部の被覆材の亀裂
