# 豊田スタジアムスポーツプラザ屋内プールの天井板脱落の現地調査報告

平成 20 年 1 月 6 日(日)の午前 8 時 55 分頃及びその数分後の二度にかけて、愛知県豊田市の豊田スタジアムスポーツプラザの屋内プールにおいて天井板が脱落した。事実関係に関する情報収集等を行うことを目的として現地調査を行った。

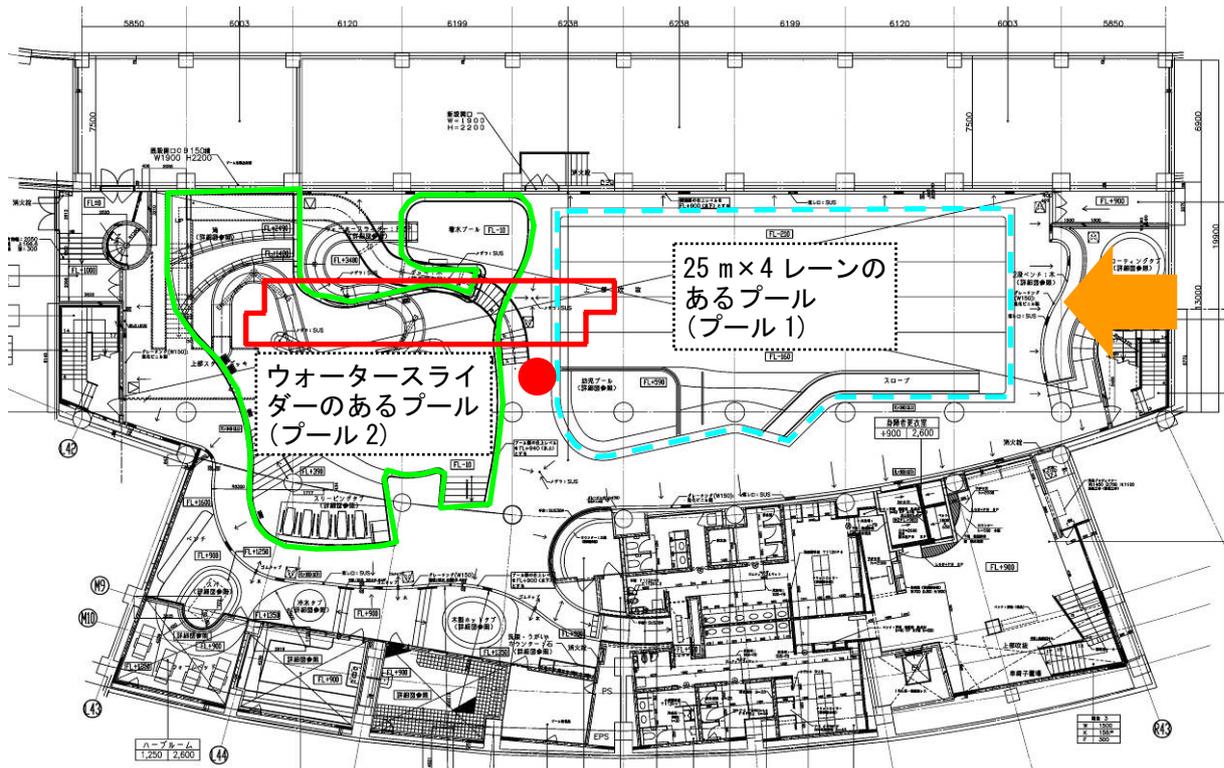
図1 地下2階平面図（赤枠内付近が天井板脱落箇所）

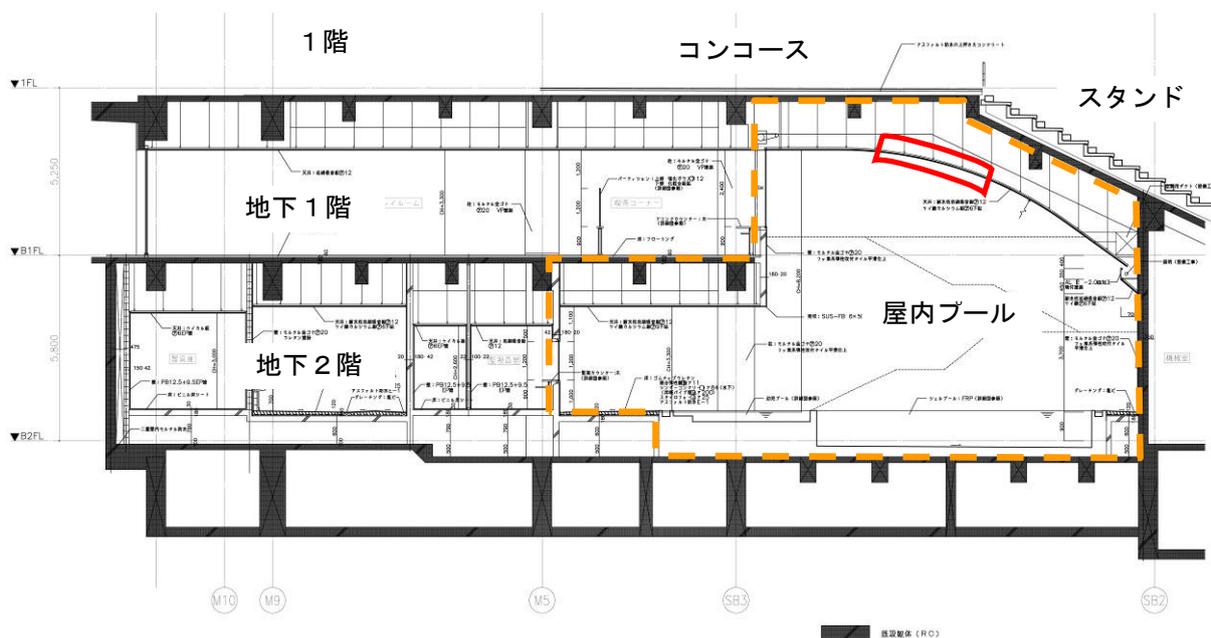
図2 鉅計図（赤枠内付近が天井板脱落箇所）

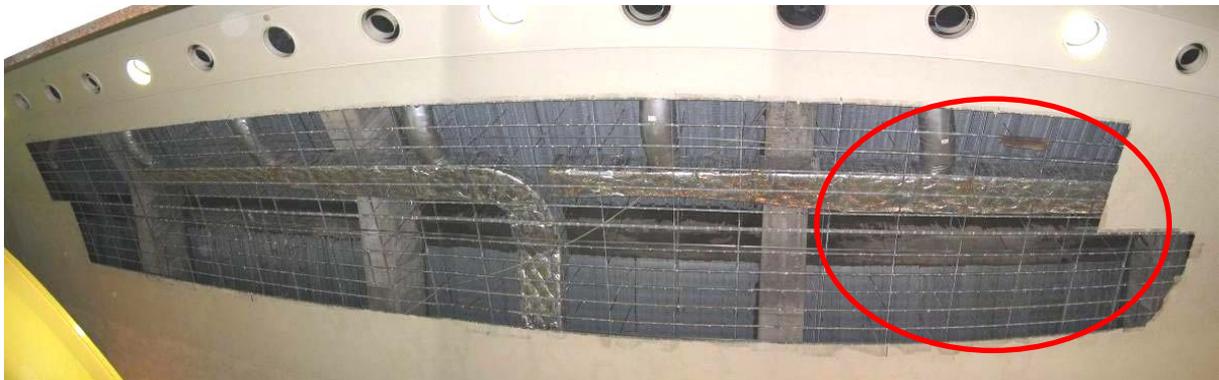
図4 天井板脱落箇所（パノラマ合成。図3内矢印方向見上げ。円内は一度目の脱落箇所）

けい酸カルシウム板を下地張りとして、ロックウール化粧吸音板（通常の事務所に用いられるものとは異なる）を仕上げとした天井板（以下、下地張り仕上げを合わせて天井板と呼ぶ）の脱落は二度にわたって起こった。建物運営関係者が午前8時55分頃に物音を聞いて屋内プールに行ったところ、プール1上方（図4の円内辺り）の天井板が脱落しており、その数分後、一度目の脱落箇所付近からプール2の方に向かってはがれるように二度目の脱落が起こったとのことである。

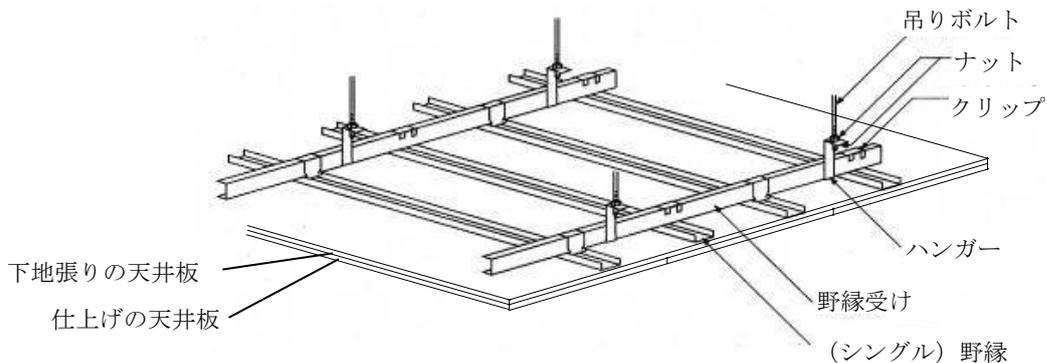
図5 在来工法による天井の構成

スポーツプラザ屋内プールの天井は在来工法による天井であり、その構成を図5に示す。下地張りの天井板は軽量鉄骨天井下地の野縁にねじで留め付けられ、その下面に接着材を塗布した上でステープルで仕上げの天井板が留め付けられる。

入手した竣工図面の内部仕上表、矩計図、標準詳細図によると天井の仕様は次の通りである。軽量鉄骨天井下地は、 $\phi 9\text{mm}$ の吊りボルトを1,000mm以内の間隔、野縁受けを1,000mm以内の間隔、野縁のダブルバーを1,800mm以内の間隔、シングルバーを300mm以内の間隔で設置する。吊り長さは最大約2mである。天井板は、下地張りを厚さ6mmのけい酸カルシウム板、仕上げを厚さ12mmの“耐水性ロックウール吸音板”としている。天井面は図2のように曲面をなしており、屋内プール床面から天井までは最も高い箇所では約8.2mとなっている。

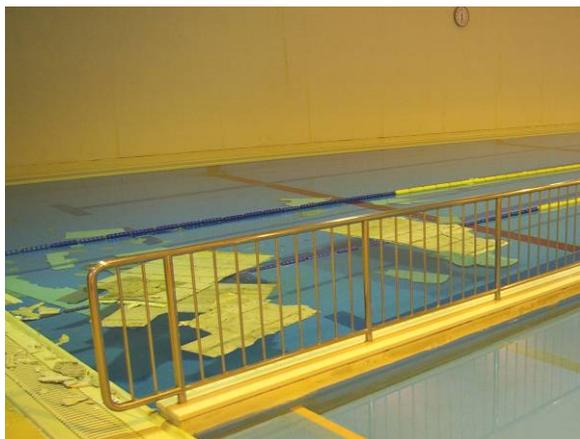
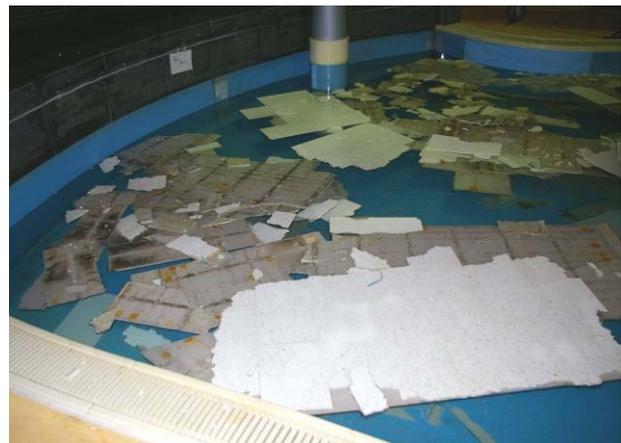
図1および図2に示すような範囲で、約4m×20mの範囲で天井板が脱落していた（図6、7）。調査時の屋内プールの状況は、市の担当者によると、概ね天井板脱落発生時の状態を保存してあるとのことであった。プールサイドに脱落した天井板については、報道各社が取材を行う際の経路上にあるものは近い箇所で一ヶ所に集積したとのことである。脱落時にはプールには既に水が張られており、プール内に落ちた天井板には触れていないが、水の動きによって移動しているものもあるとのことであった。

図6 脱落した天井板（プール1）

図7 脱落した天井板（プール2）

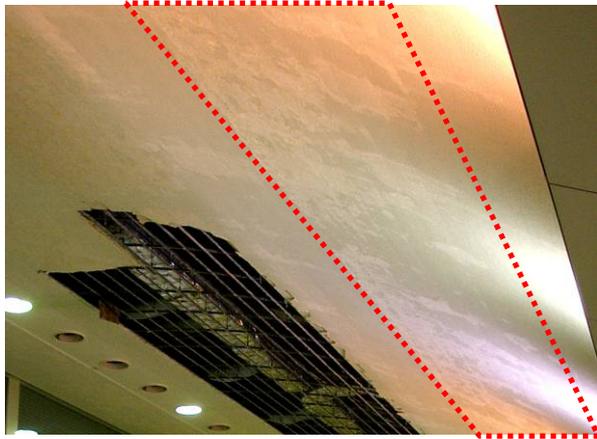
脱落した箇所以外の天井面では、表面に部分的に水等によるしみ跡のような箇所が全面にわたって見られた（図8）。けい酸カルシウム板が野縁から浮いている箇所も見られた（図9）。軽量鉄骨天井下地の露出した箇所から、吊りボルトや野縁の表面に発錆が見られた（図10、11）。

図 8 天井表面のしみ跡のようなもの

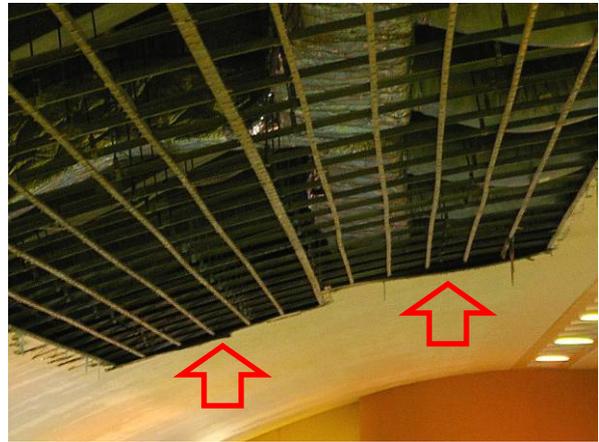
図 9 下地から天井板が浮いている箇所

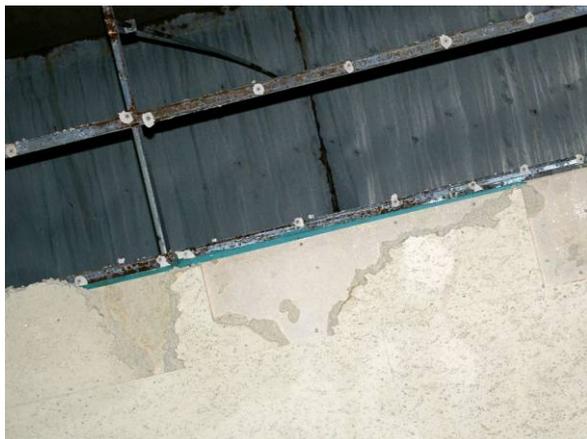
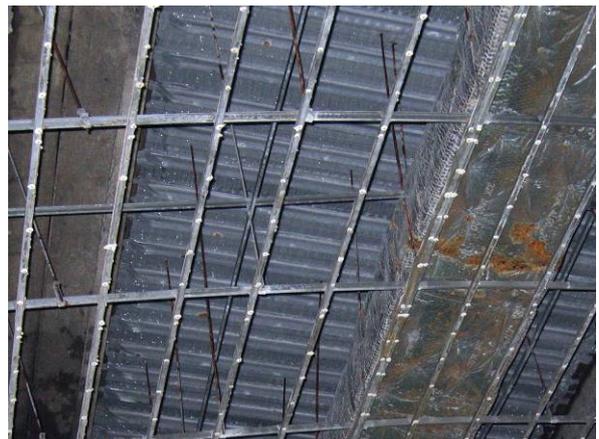
脱落したのは天井板のみで、けい酸カルシウム板は野縁への取付け箇所とその周辺を残して脱落していた（図10、11）。場所によって相違はあるものの、脱落した天井板はそれぞれ水分を多く含んでおり、けい酸カルシウム板の端部は指で比較的容易に折り曲げることができた。

図 10 発錆の見られる野縁

図 11 発錆の見られる吊りボルト

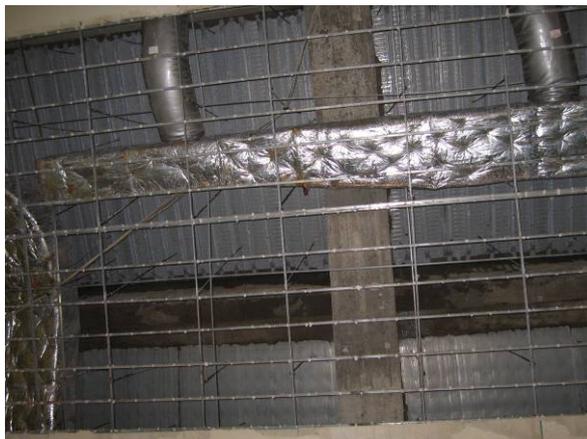
天井裏では、調査時には吊りボルトが取り付けられているフラットデッキに結露が見られ、その他の梁や傾斜部分には変色や水等が伝って流れたような跡が見られた（図12）。天井の点検口から脱落を免れた天井裏を見たところ、同様に吊りボルトが取り付けられているフラットデッキでの結露や下地材の発錆などが見られた（図13）。

図 12 変色、水跡、結露の様子

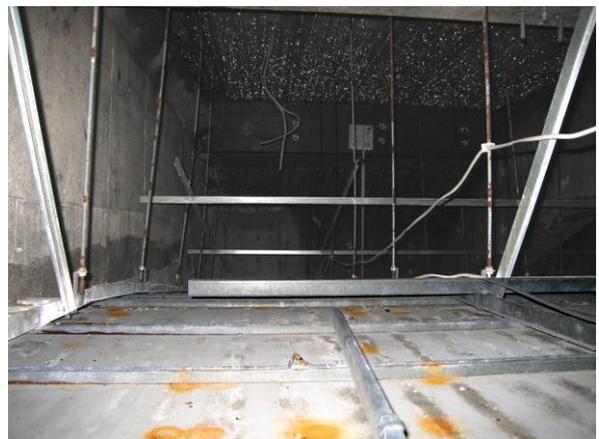
図 13 天井裏の状態

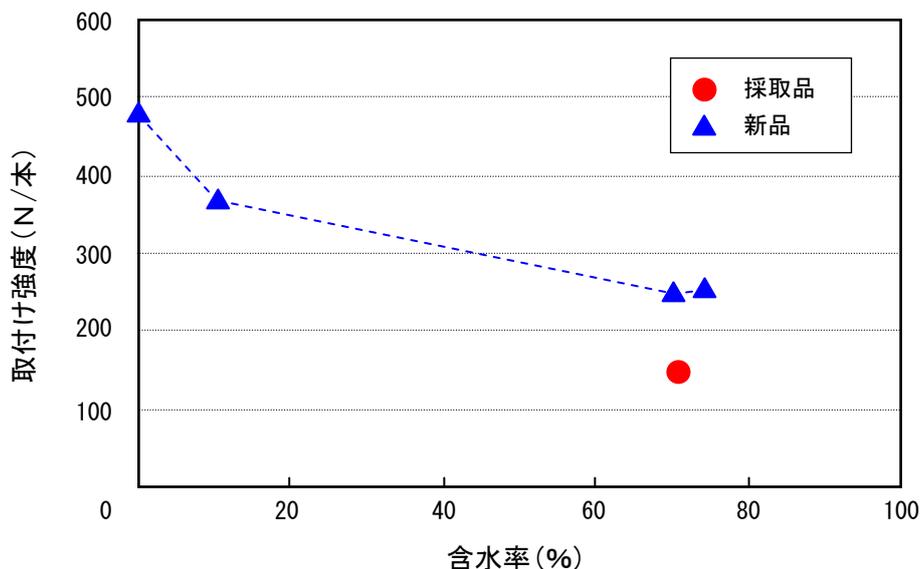
一度目の脱落箇所の下付付近（図 1 の赤丸箇所）で採取したけい酸カルシウム板の含水率を計測したところ 70.2%であった（含水率は JIS A5430「繊維強化セメント板」に規定される波板及びスレートボードの吸水率試験に準じて求めた）。脱落したけい酸カルシウム板と同種のけい酸カルシウム板の新品の吸水率は 72.9%（せんい強化セメント板協会提供資料のデータより）であるので、採取したけい酸カルシウム板は十分に水を含んだ湿潤状態であったと言える。

現地で採取したけい酸カルシウム板および同種のけい酸カルシウム板の新品について取付け強度試験を行った。新品の取付け強度試験より、けい酸カルシウム板は湿潤状態では気乾状態の 6 割程度の取付け強度であった。採取品と新品を湿潤状態にして取付け強度試験を行ったところ、採取品は新品の 6 割程度の取付け強度であった。湿潤条件による強度の低下とともに、材料の劣化などによる強度の低下が予想される。

図 14 けい酸カルシウム板の含水率と取付け強度
