平成 14 年 7 月 26 日
独立行政法人建築研究所

群馬県境町で発生した突風による建築物等の被害について

構造研究グループ 喜々津 仁密
企画部 奥田 泰雄
材料研究グループ 伊藤 弘

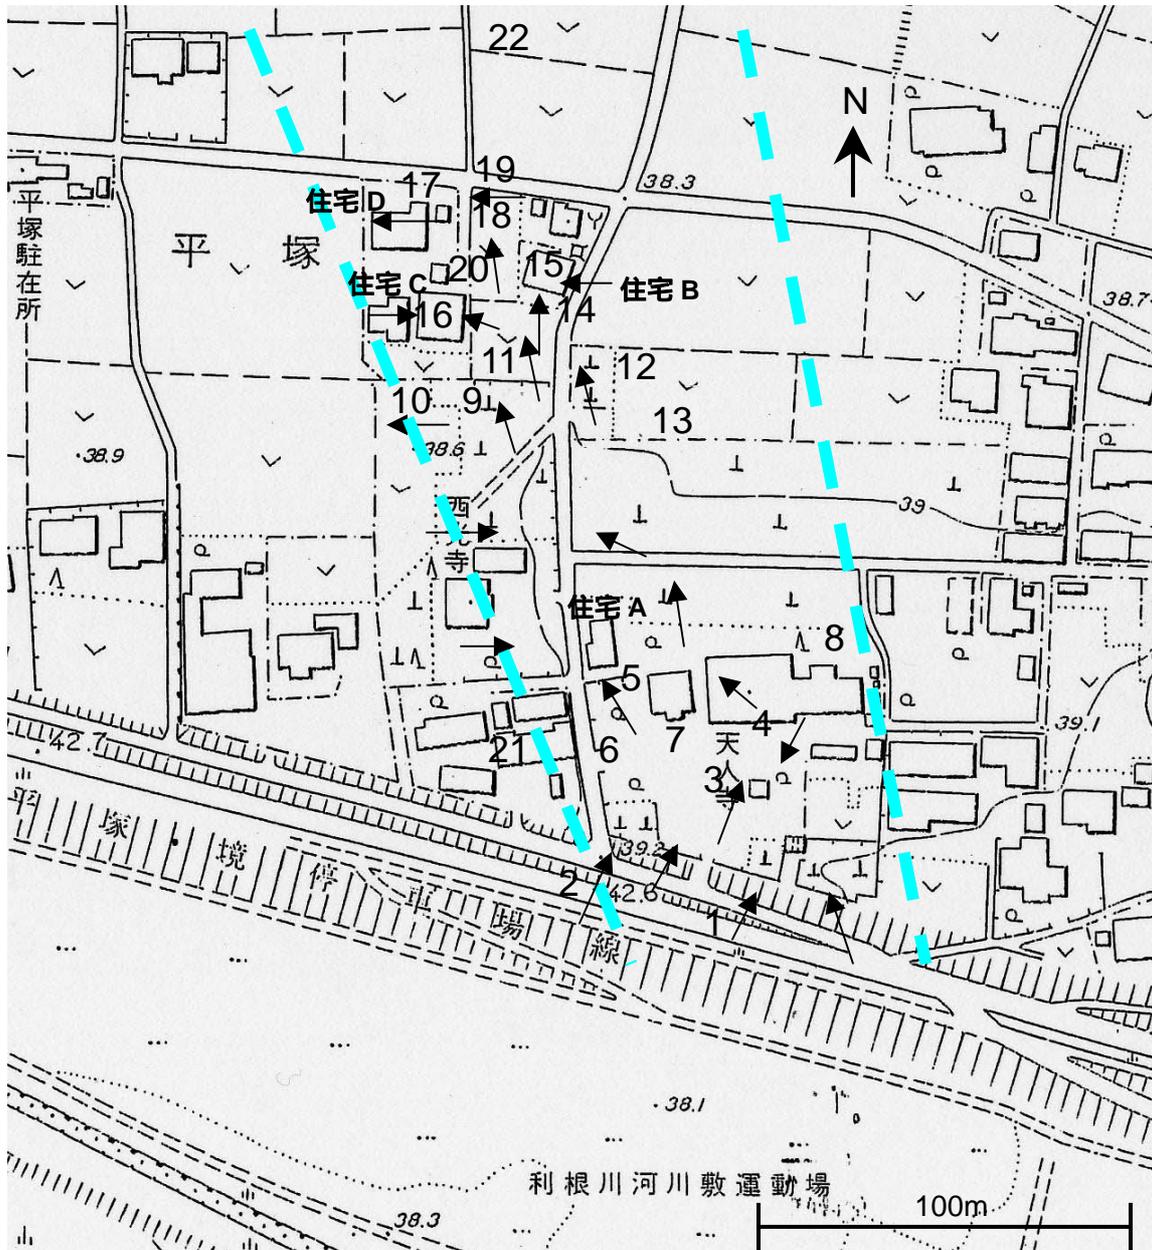
図2 群馬県境町平塚地区の風向分布図

平塚地区の建築物の被害状況や墓石等の転倒状況から推定した風向分布を示し、全半壊した建築物と無被害であるか又は被害が軽微な建築物との間に点線で境界線を示した。図中の番号は、後掲の写真番号の地点と対応する。

本文に掲げた群馬県境町平塚地区の風向分布図をみると、局部的に南からの方向以外の突風が吹いた跡がみられるが全体的には南からの突風による被害が多くみられる。また、幅 100m 程度の直線状に被害が分布していることや風向が一方向ではないこと等から、この突風は竜巻によりもたらされたと判断できる。なお、境町で突風が発生した時点で、同町は台風 6 号の中心から台風の進行方向に向かって概ね 300km 前方に位置しているが、これは過去に日本で報告された竜巻の発生地点と台風の中心との位置関係¹と同様の傾向を示す。

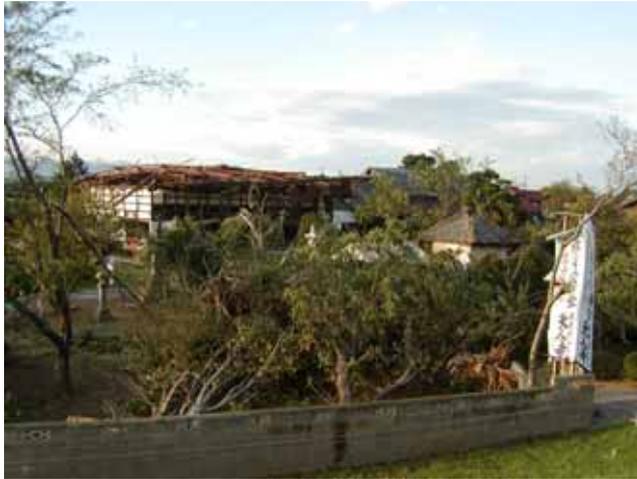
写真1 天人寺外観(南からみる)

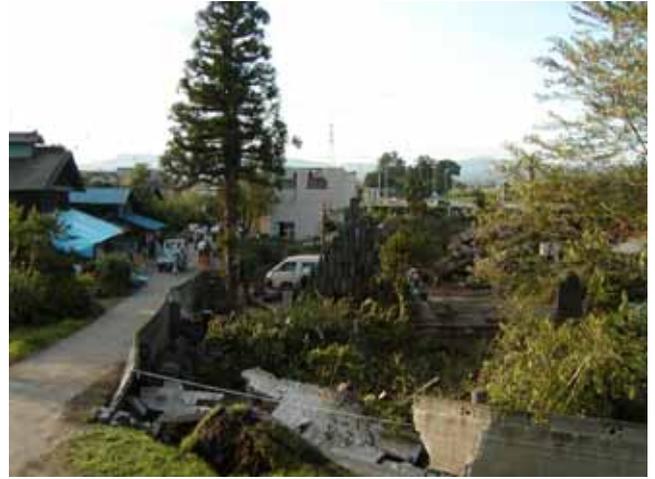
写真2 倒木(南からみる)
倒れなかった樹木も点在している。

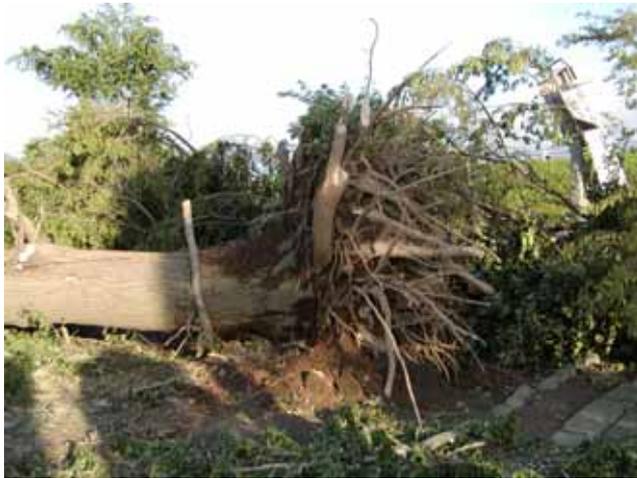
写真3 倒木(北西からみる)

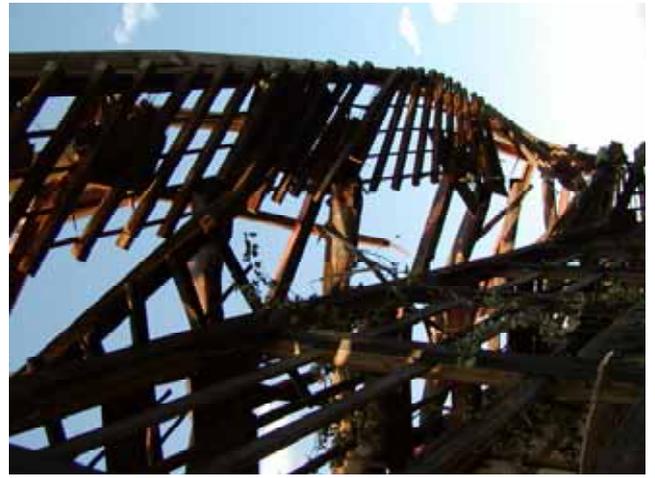
写真4 天人寺
一部鉄骨を用いた小屋組の損傷。

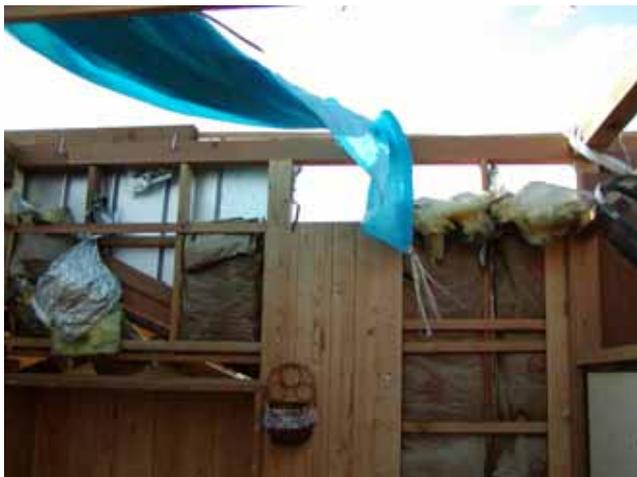
写真5 住宅A室内(南からみる)
在来軸組工法による住宅の小屋組が飛散。

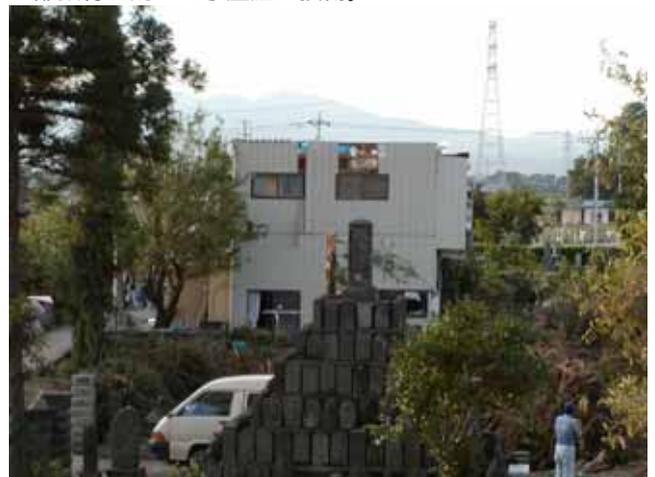
写真6 住宅A外観(南からみる)
南面壁面の損傷。2階南面の窓ガラスは破損しておらず、1階も右側の窓ガラスが破損しただけであった。この住宅は2棟続いて屋根が吹き飛ばされ、出口に駐車していた自家用車が北に約10m突風により移動した。

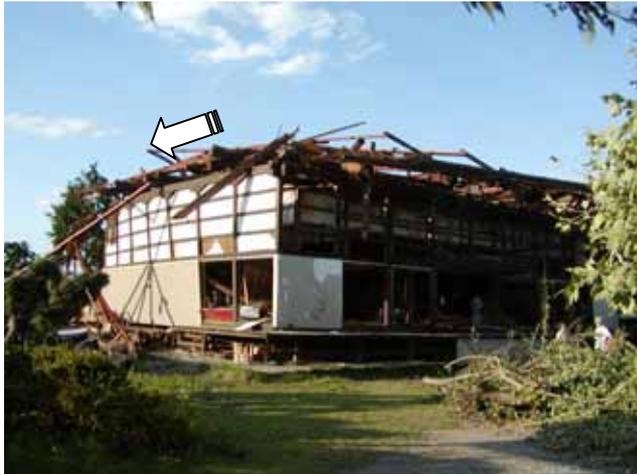
写真7 天人寺外観(南西からみる)
小屋組の崩壊及び外装材の飛散。柱が北側へ傾斜。

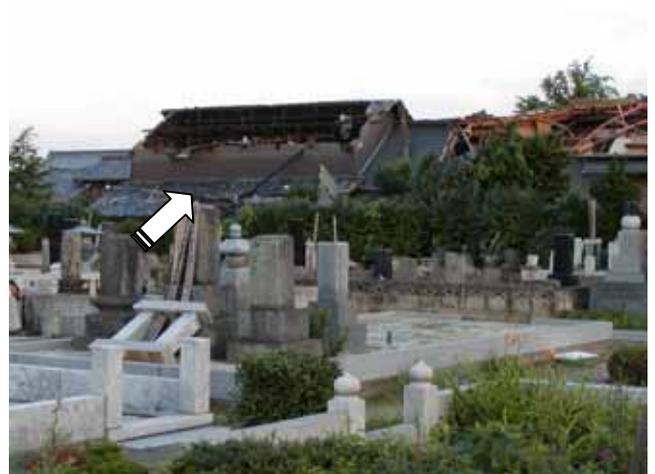
写真8 天人寺外観(北からみる)
北側屋根面の外装材の飛散。南側屋根面には瓦が残っている
(写真1参照)。

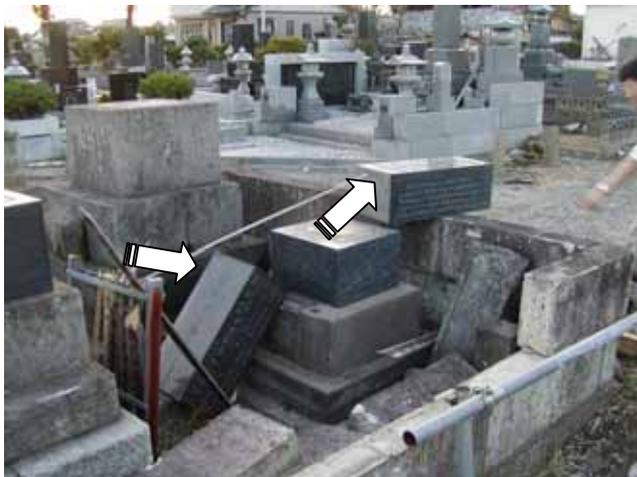
写真9 墓石の転倒(南東からみる)

次に、実際に転倒した墓石及び折れ曲がった標識から、風速の推定を試みた。形状等を測定した墓石の諸元は下記のとおりである（外観は写真 9、10、12、13 参照）。

名称	状況	推定風速[m/s]
墓石 A	転倒	55.8<U
墓石 B	転倒	54.9<U
墓石 C	転倒	58.8<U
墓石 D	転倒	72.1<U
墓石 E	転倒	60.0<U
墓石 F	転倒	59.4<U
墓石 G	転倒せず	U<53.4
墓石 H	移動(ずれ)	65.3<U

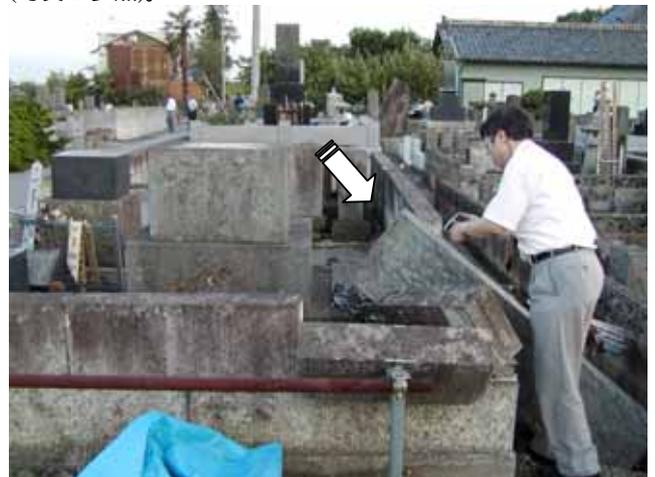
写真10 墓石の転倒(北からみる)

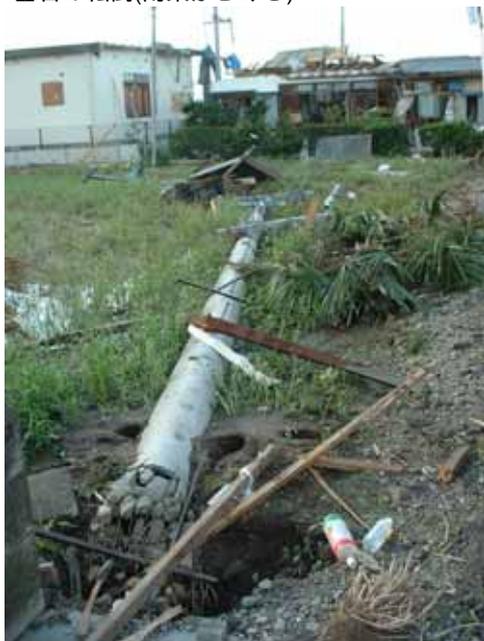
写真11 電柱の転倒(南からみる)

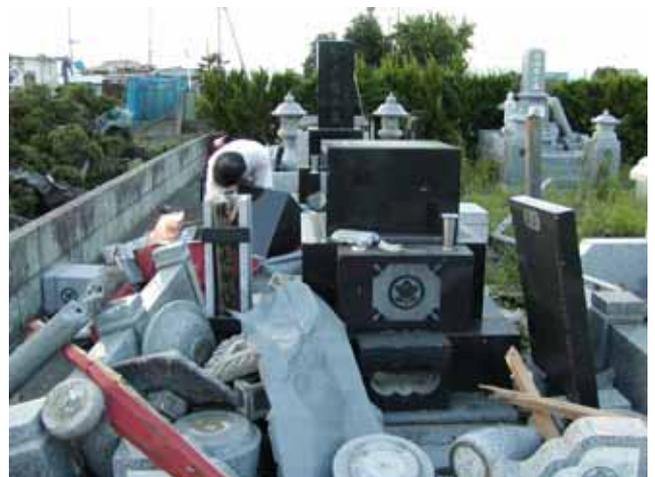
写真12 墓石の転倒
一部天人寺からの飛散物がみられる。

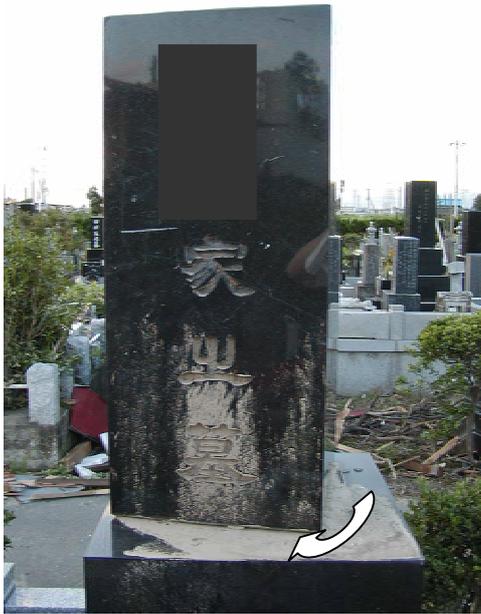
写真 13 墓石の移動

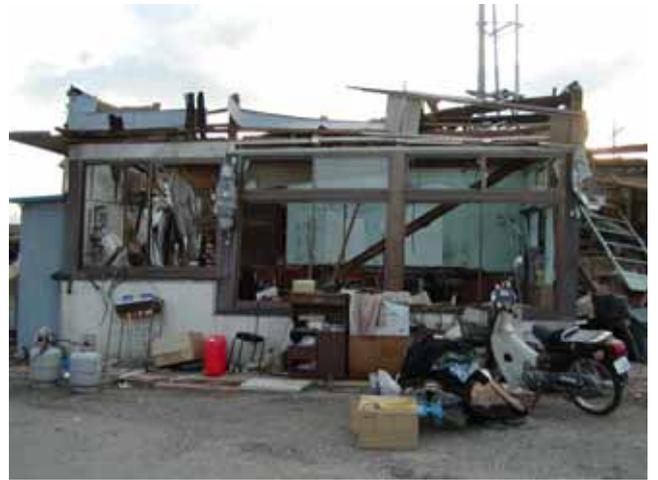
写真 14 住宅 B 外観(東からみる)
在来軸組工法による住宅の小屋組が飛散。

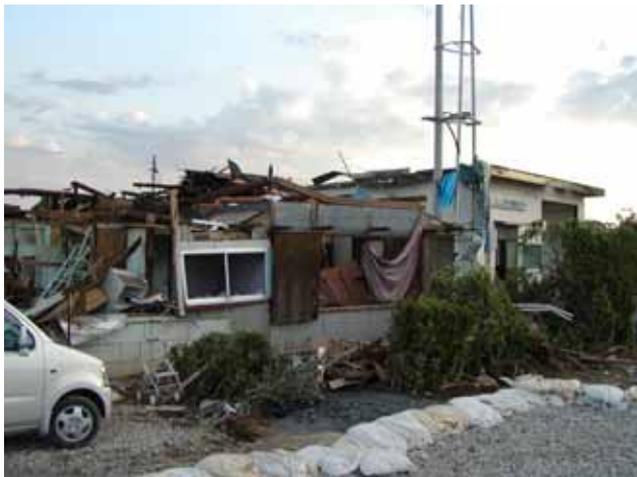
写真 15 住宅 B 外観(北からみる)

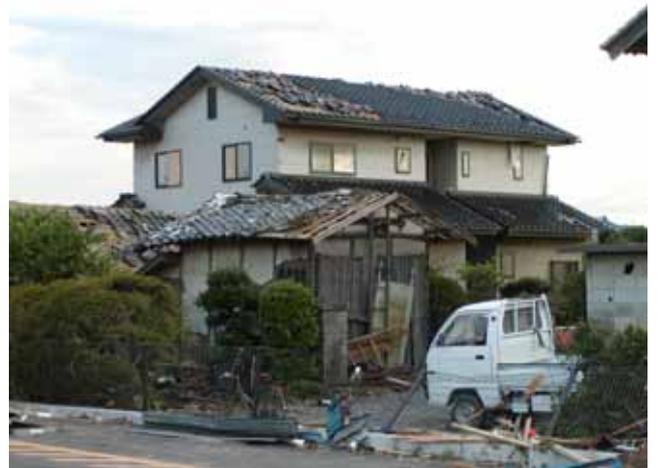
写真 16 住宅 C 外観(東からみる)
東西両方向からの屋根面外装材の剥離及び飛散がみられる。
ただし、外周部の外装材だけは飛ばされていない。

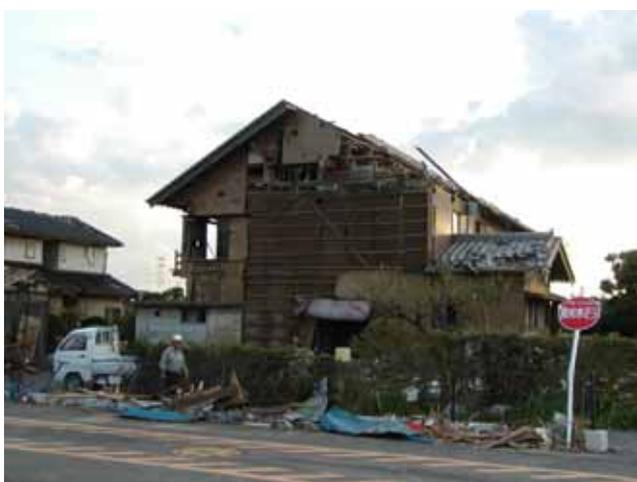
写真 17 住宅 D 外観(東からみる)
東側妻面及び軒部の外装材の飛散。

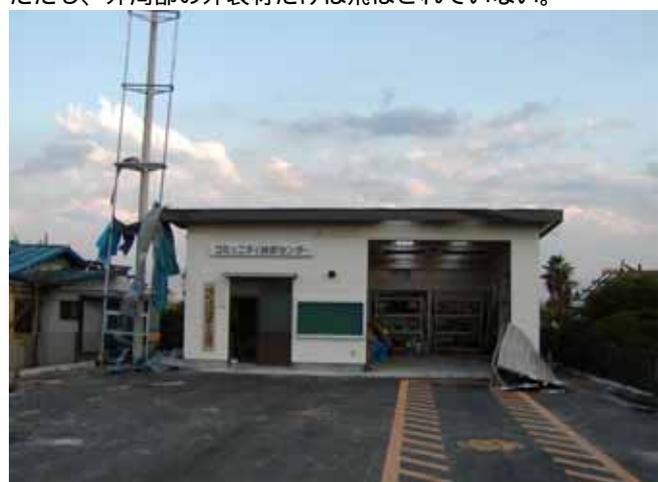
写真 18 消防センター外観(北からみる)
開口部のシャッターの破損。

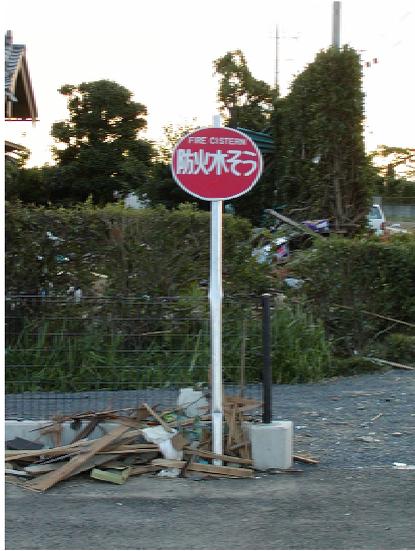
写真 19 標識の折れ曲がり(東からみる)

一方、折れ曲がった円形の標識の諸元は下記の通りである（外観は写真 19 参照）。

(4)式により求めた結果、推定風速は 47.8m/s となる。

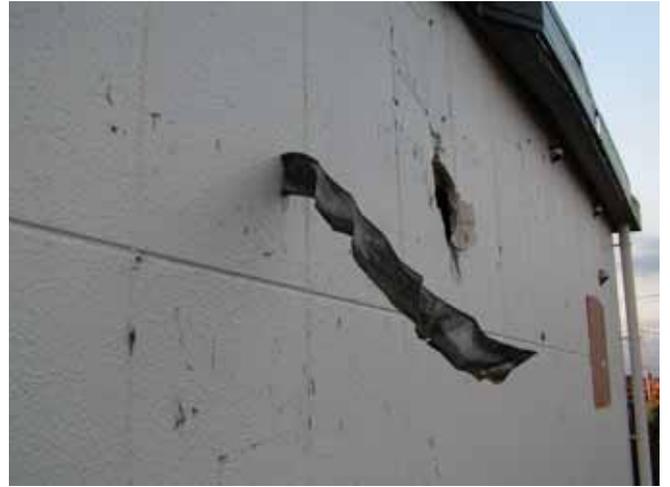
写真 20 消防センター壁面(南からみる)
ALC パネルの壁材に飛散物が突き刺さっている。

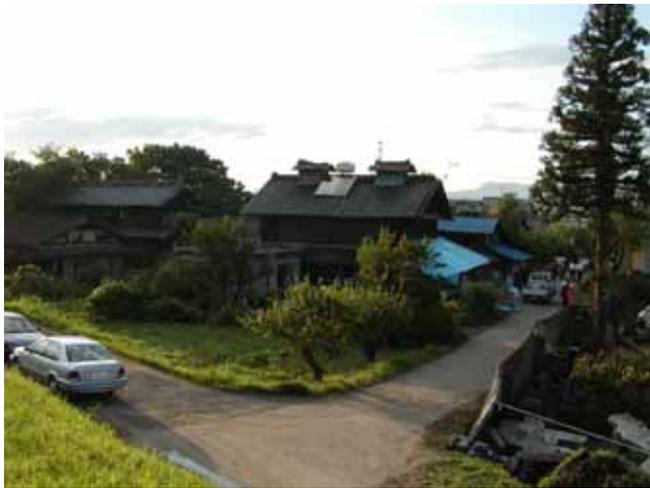
写真 21 天人寺西側の住宅(南からみる)
一部屋根が損傷しているが、建築物の倒壊/崩壊には至っていない。

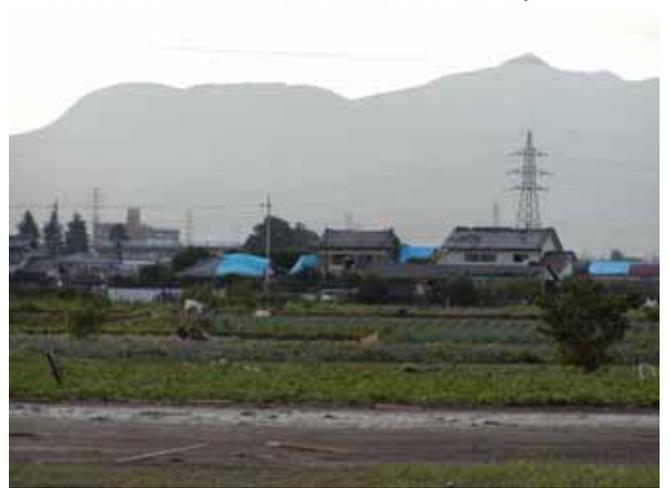
写真 22 畑(南側からみる)
畑の中には多くの飛散物が散見され、遠方の住宅の外装材被害もみられる。
