平成 16 年台風 16 号、台風 18 号による Spring-8 屋根の被害調査報告

大阪市立大学大学院工学研究科都市系専攻 谷池義人
独立行政法人建築研究所構造研究グループ 奥田泰雄
財団法人 日本建築総合試験所 耐風試験室 西村宏昭

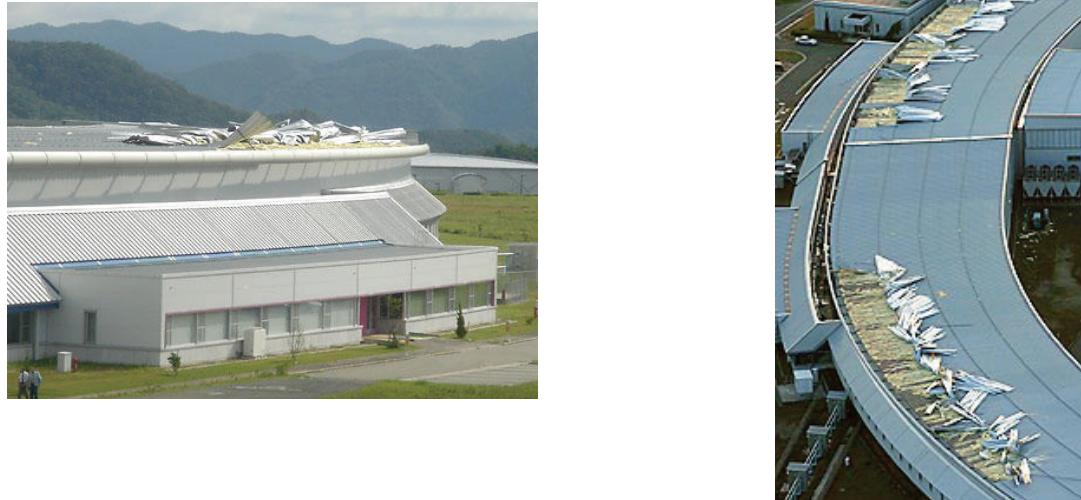
被害の状況を写真 1 に示す。破損した屋根は軒先からめくれ、雪留めアングルで折れ曲がっている。

写真 1 被害の状況

屋根は放射状に長さ約28mの2重折板が葺かれており、スパンの4箇所で雪止め用アングル材が固定されていて、屋根の破損は2重折板のうち上側の折板のみが円周の外側から第2番目の雪止め位置まで浮き上がって生じていた。下側の折板には被害はなく、上下折板間に挿入されていたグラスウールが屋根上に散乱していた。

上側折板の破損跡には、固定金具のボルトの破断が多く確認された。折板固定金具は折板の山での勘合部を下部から固定するもので、折板を貫通して固定するものではない。固定ピッチは、流れ方向に約3.5mで、円周方向に隣り合う金具間の距離は約0.5mである。破損折板の多くは固定金具①、②のボルトが破断し、固定金具③近くの外側に設置され多雪止め部で折れ曲がっている。軒先部では下側折板は壁面の位置まで覆っているが、上側折板はこれよりさらに約0.5m外側に延びている。その外側には約0.4mの隙間を空けて、鼻隠しが付けられている。したがって、壁面に当たる風は上方に向かって壁面に沿って流れ、上側折板を下から上に押し上げるように作用する。その際、壁面の外側下方には壁面につながる別の建物の屋根があり、さらに風を上方に向ける働きを考えられる。

一方、建物全体としては、風は軒あるいは鼻隠して剥離し、剥離直後の領域に強い負圧を生じる。つまり、破損した折板は、下から壁に沿って上昇する風を受けると同時に、上部で強い渦による負圧を受けることになる。これに抵抗するのは最も外側に位置する固定金具①で、折板の端部からの固定金具までの距離は約1100mmである。

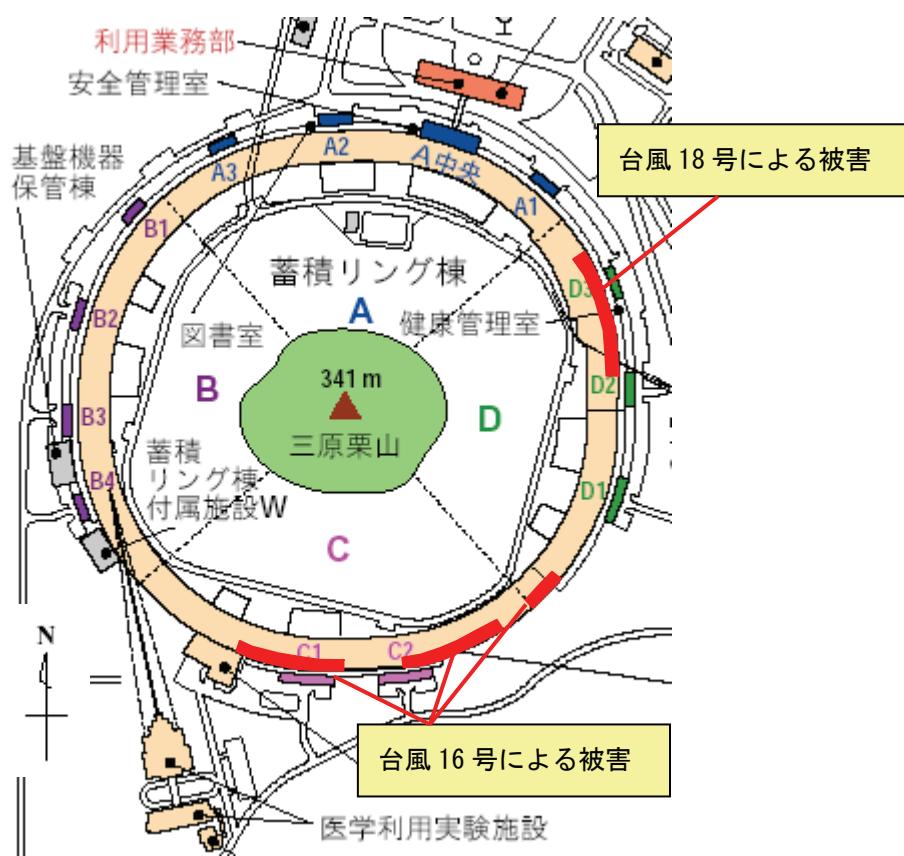
図 2 屋根が剥離した箇所

被害があった屋根の平面箇所を図2に示す。強風で破損した部分は、台風16号のとき南側(Cゾーン)の3箇所、台風18号では東側(Dゾーン)の1箇所である。SPring-8の平面系はほぼ円形に見えるが、実際には4箇所に直線部分がある。破損した屋根は曲線部だけで直線部はない。

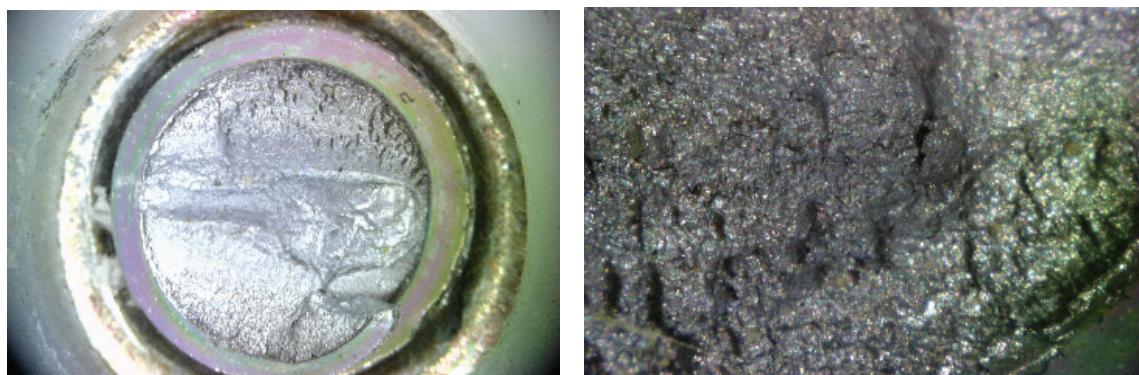
被害の状況から、ボルトの強度が何らかの原因で低下していた可能性は否定できない。破断したボルトの破断面の例を写真2、3に示す。破断したボルトを無作為にサンプリングしたので、どの位置のボルトかは特定できないが、写真2に示すように正常と考えられるボルトの破断面と、写真3に示すように錆が発生し何らかの異常があったと考えられるボルトの2種類が確認された。錆が見られるボルトの破断面は金属の光沢がなく、表面の凹凸の状態が明らかに写真2のボルトと異なる。

写真2 ボルトの破断面（正常と考えられるボルト）

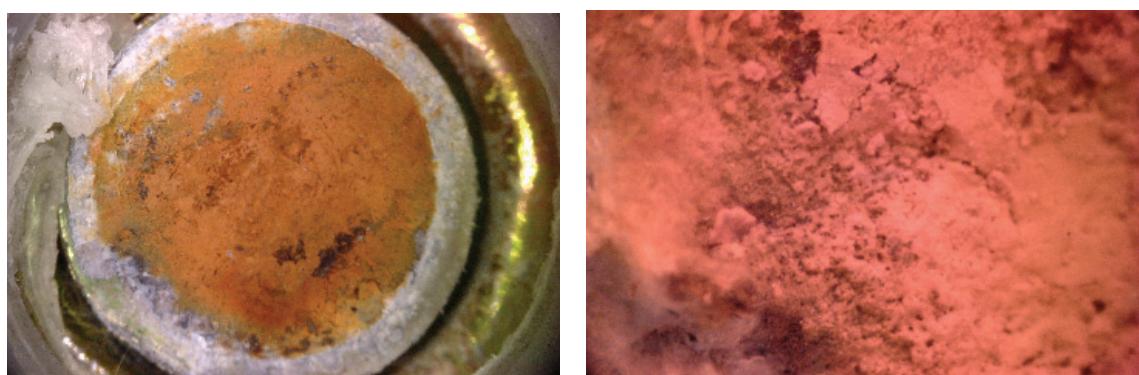
写真3 ボルトの破断面（何らかの損傷があったと考えられるボルト）

異常があったと思われるボルトは現場でかなりの数が確認されている。被害を受ける以前に損傷があったとすれば、設計風速に至らない風荷重で屋根が浮き上がる事態は発生し得るであろう。

ボルト強度の低下は被害の直接の原因である可能性が高いと考えられる。破断面の拡大写真から想像されるのは金属疲労であるが、その原因には変動風力と温度変化による屋根の伸縮による 2 つが、あるいはそれらの両方が考えられる。変動風力による場合は変動力の周波数が比較的高いので高サイクル疲労が、温度履歴による場合は日間変動であることから低サイクル疲労がそれぞれ想定される。変動風力が原因の場合には当地方に卓越しない風向の屋根（例えば北側）を調査することで可能であろう。温度履歴が原因である場合には、破断面相当位置での集中応力を推定する検討を行わなければならない。
