平成 15 年 9 月に東京都八丈島で発生した 台風 15 号による建築物等の被害について（速報）

構造研究グループ主任研究員 喜々津 仁密

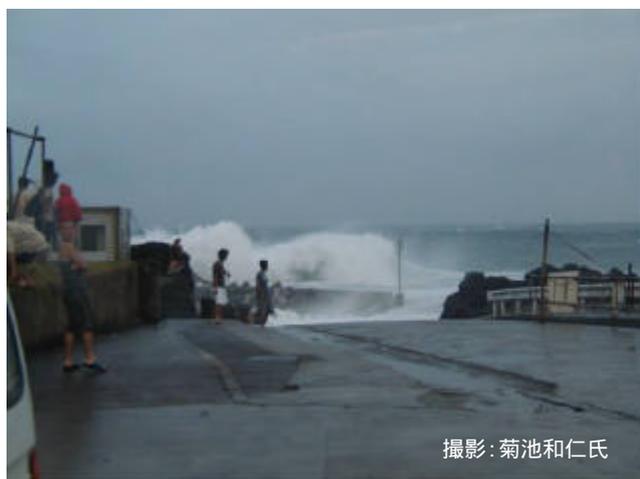
写真 1 底土地区の様子 1

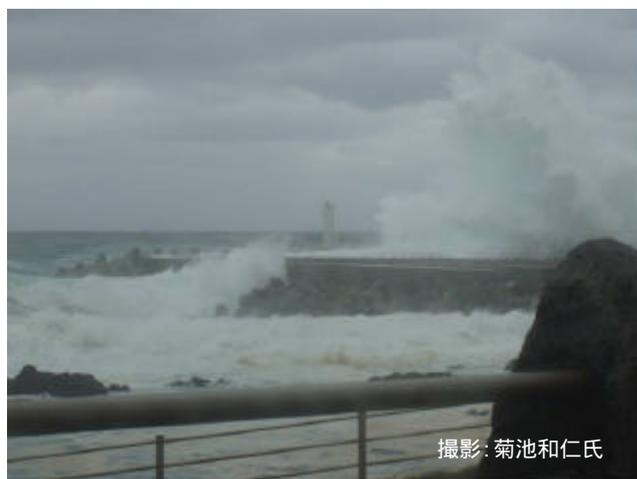
写真 2 底土地区の様子 2

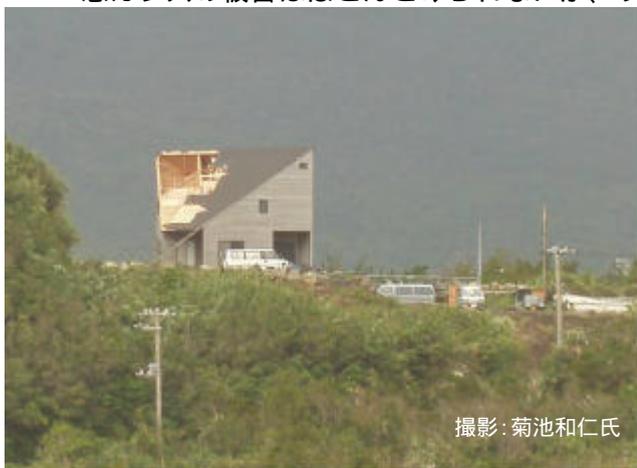
- ・ 木造 2 階建て（一部 3 階建て）・築 3 年半・被害発生時居住者は在宅
- ・ 崖地状の高台に立地している。
- ・ 居住者の証言によれば、22 日午前 1 時半頃に南側の屋根ふき材が飛散した（写真 3）。屋根下地材も飛散しており、小屋組が一部露出した状態である。
- ・ 居住者の証言によれば、基礎の通気口からも強風が吹き込み、床下収納部も損傷を受けた。
- ・ 1 階柱が土台から 2～2.5cm 程度南方向へずれている（写真 5）。
- ・ 窓ガラスの被害はほとんどみられないが、サッシ部に損傷がみられる（写真 6）。

写真 3 住宅の概観（南からみる）

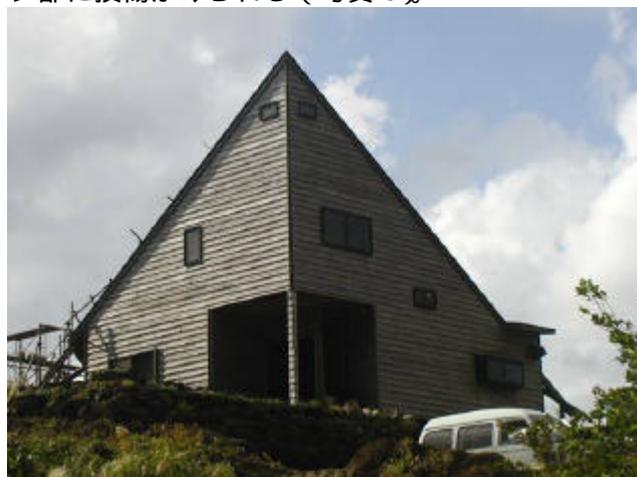
写真 4 住宅の概観（東からみる）

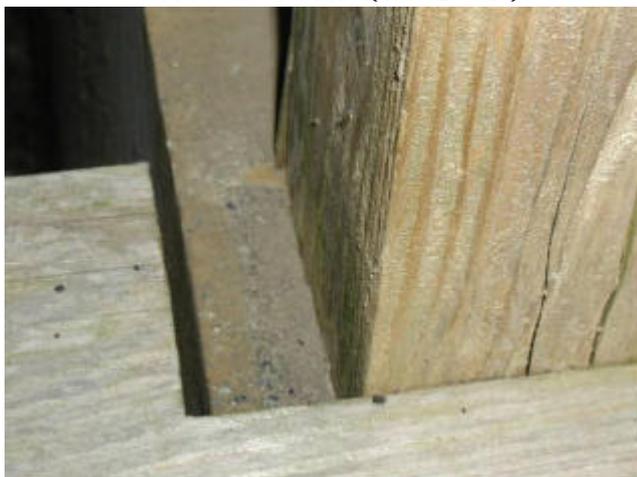
写真 5 柱のずれ

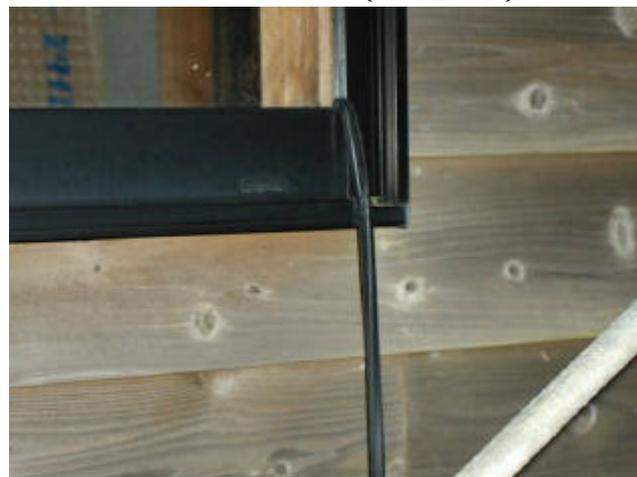
写真 6 窓サッシの損傷

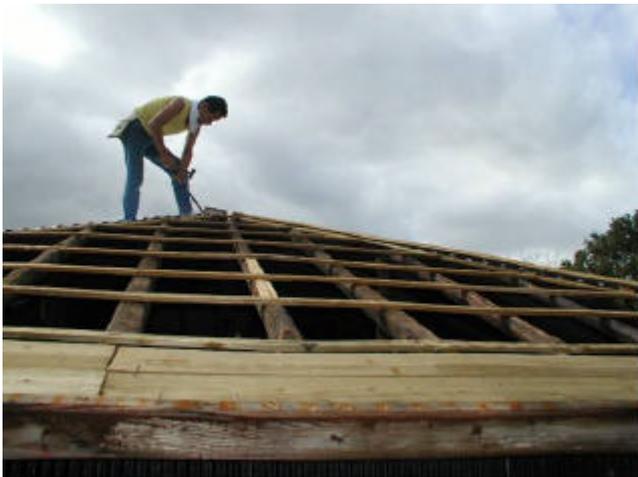
- ・ 木造平屋建て・築 100 年以上・被害発生時居住者は在宅
- ・ 居住者の証言によれば、22 日午前 2 時過ぎに屋根全体の屋根ふき材が飛散した（写真 7）。屋根ふき材には、鋼製波板を使用している。
- ・ 敷地の周囲は、屋根高さ程度の防風林によって囲まれている（写真 8）。

写真7 屋根ふき材飛散後の垂木の様子（北からみる）

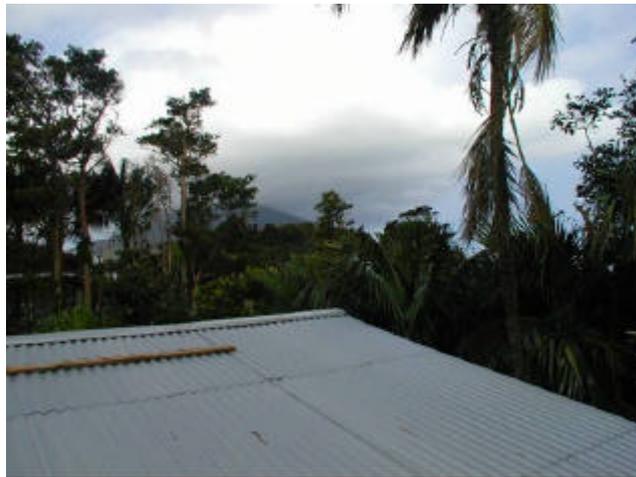
写真8 屋根ふき材と防風林の様子（南からみる）

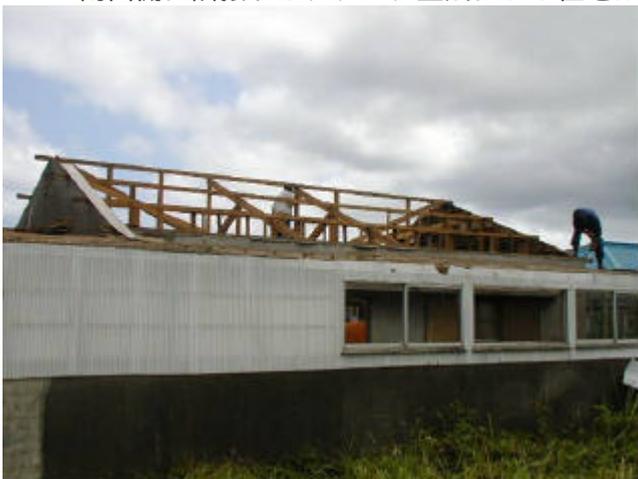
- ・ 木造平屋建て・築約 30 年・被害発生時居住者は同敷地内の別棟に在宅
- ・ 屋根ふき材が飛散した後、小屋組全体が露出している。また、窓ガラスも破損している（写真9）。
- ・ 同敷地内の南東側に位置する別棟（木造平屋建て）の被害はほとんどみられない。敷地内の南西から南東方向に防風林が設けられている（写真 10,11）。
- ・ 居住者の証言によれば、正確な被害発生時刻は不明だが、被害が発生したと思われる時間帯は強風が複数の方向から吹いていた。
- ・ 南西側に隣接するプレハブ工法による住宅は無被害の様子（写真 12）。

写真9 屋根ふき材の飛散

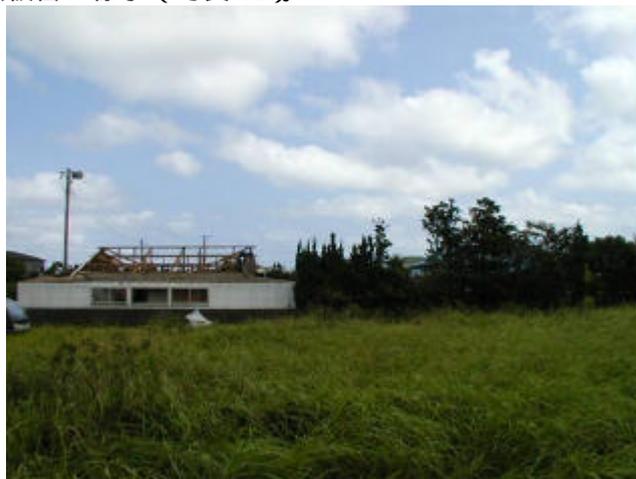
写真10 住宅と防風林の概観

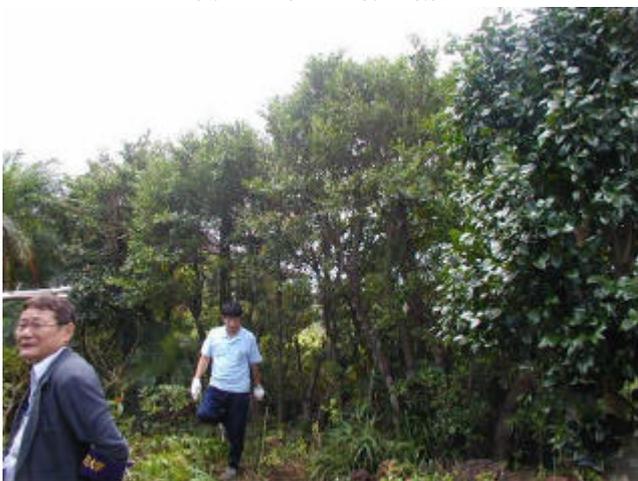
写真11 敷地内の防風林（昭50年以降に植林）

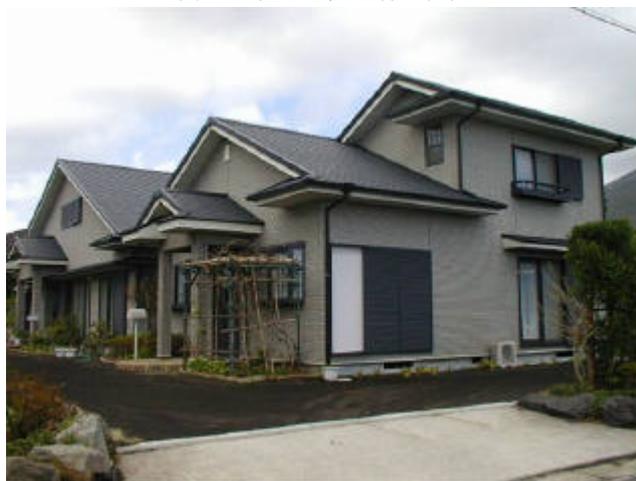
写真12 無被害と思われるプレハブ工法による住宅

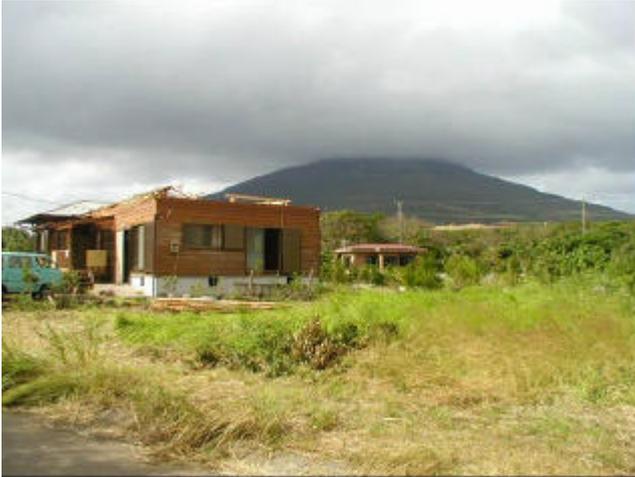
- ・ 木造平屋建て・築3年・被害発生時居住者は在宅
- ・ 東側屋根の屋根ふき材（鋼板波板）が飛散し、小屋組が倒壊している。（写真13～15）
- ・ 窓ガラスの被害はほとんどみられない。
- ・ 防風林は設けられておらず、周囲の敷地は開けた状態である（写真13）

写真13 住宅の概観（遠方は八丈富士・南からみる）

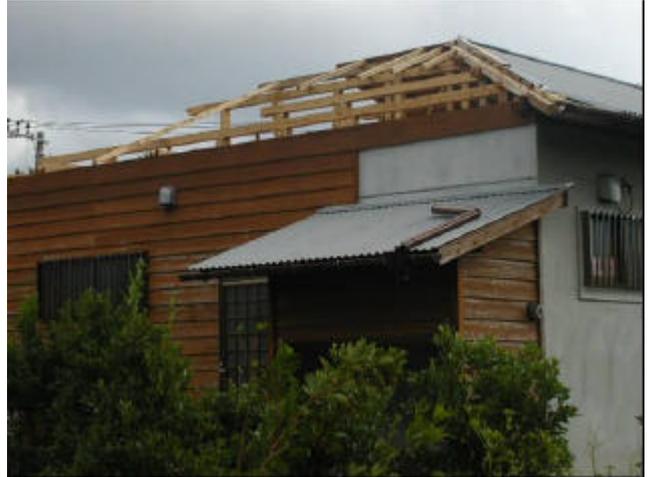
写真14 小屋組の損傷（北西からみる）

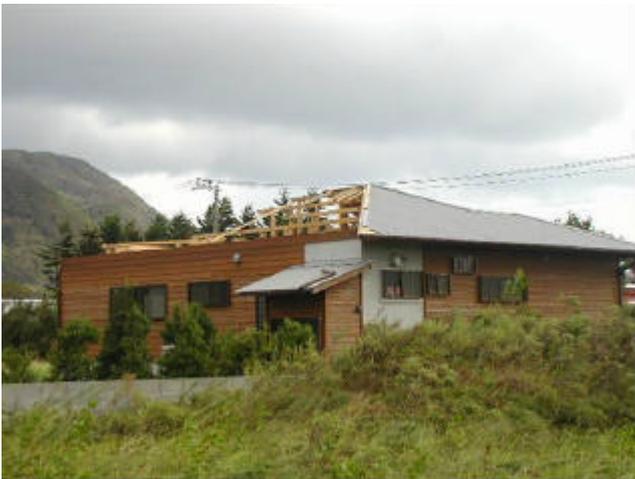
写真15 住宅の概観（北西からみる）

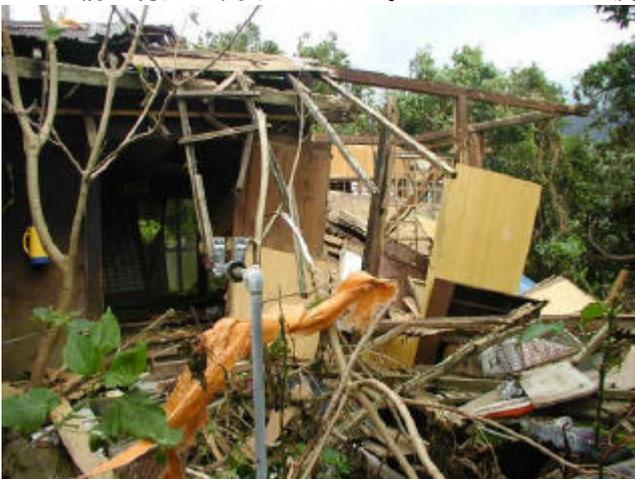
- ・ 木造平屋建て・築年数不明・居住者不在
- ・ 構造骨組が倒壊している。シロアリによる腐朽がかなり進行している様子（写真16,17）

写真16 構造骨組の倒壊

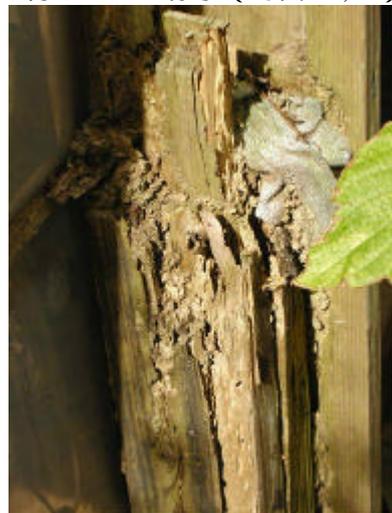
写真17 柱のシロアリによる被害

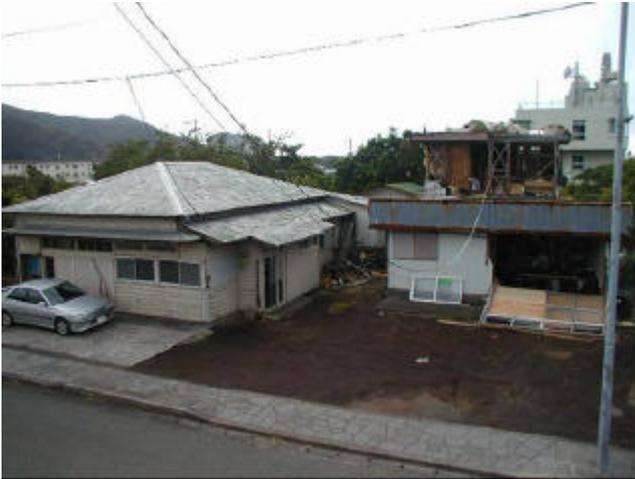
- ・ 鉄骨造 2 階建て・築 27 年・被害発生時居住者は避難しており不在
- ・ 切妻屋根(ほぼ陸屋根に近い勾配)が飛散し、東側の店舗開口部分は外側に転倒している。なお、南側に隣接する住宅は無被害の様子（写真 18）。
- ・ 壁面の外装材も飛散し、鉄骨骨組が残存している（写真 19）。

写真 18 店舗併用型住宅の概観（東からみる）

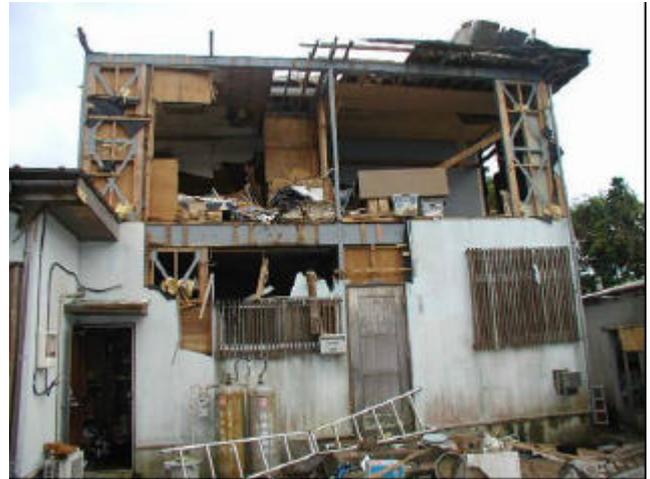
写真 19 壁面の損傷（北からみる）

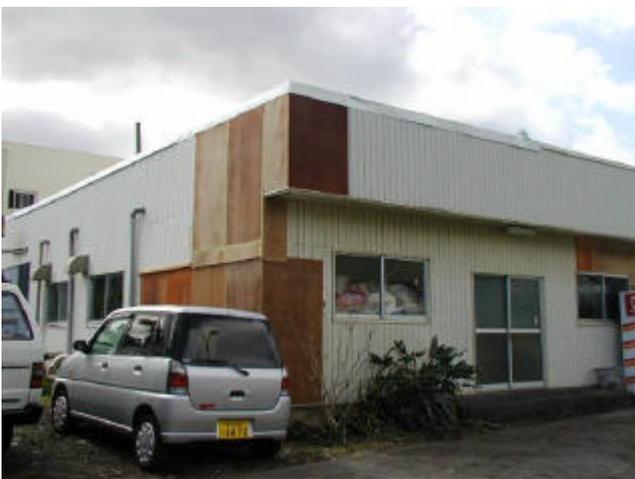
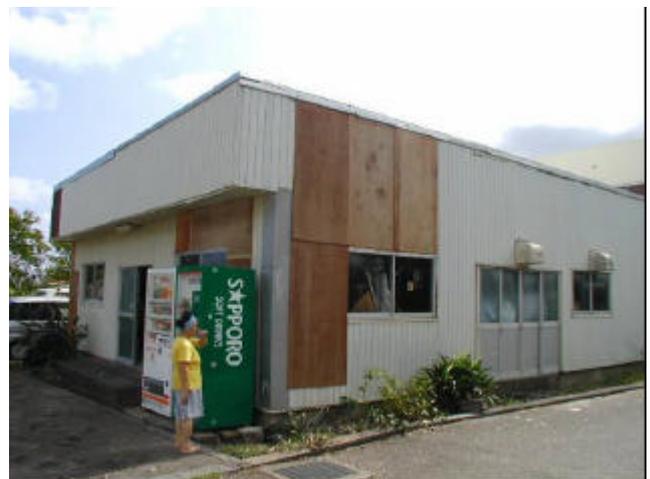
- ・ 鉄骨造平屋建て・築約 20 年・被害発生時店主は不在
- ・ 店主の証言によれば、22 日午前 3 時前に被害を受けた可能性がある。
- ・ 壁面の隅角部が損傷を受けており、被害発生時には、都道 216 号線に面した店頭の自動販売機が南側に横転していた（写真 20,21）。
- ・ 店舗内部では、天井仕上げ材が剥落している。

写真 20 店舗の概観（北東からみる）

写真 21 店舗の概観（南東からみる）

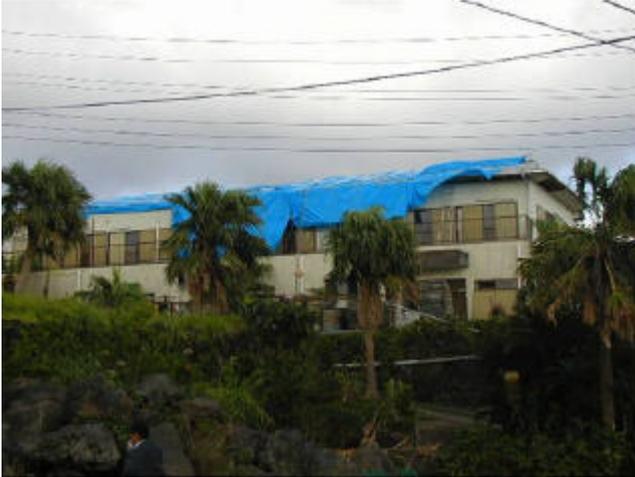
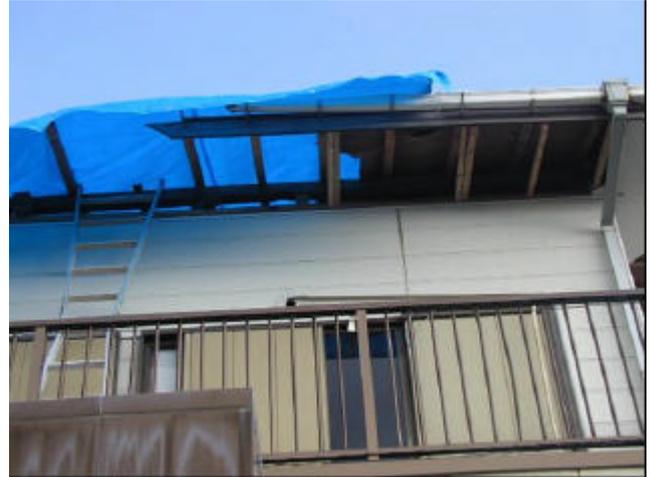
- ・ 1階鉄筋コンクリート造 2階木造・築 17年
- ・ 屋根ふき材全体が飛散し、一部小屋組も損傷している（写真 22,23）
- ・ 管理者の証言によれば、22日午前0時過ぎから雨漏りが発生して、その後1時間弱かけて屋根全体に渡って被害が生じた。

写真 22 宿泊施設の概観（南西からみる）

写真 23 軒下の損傷

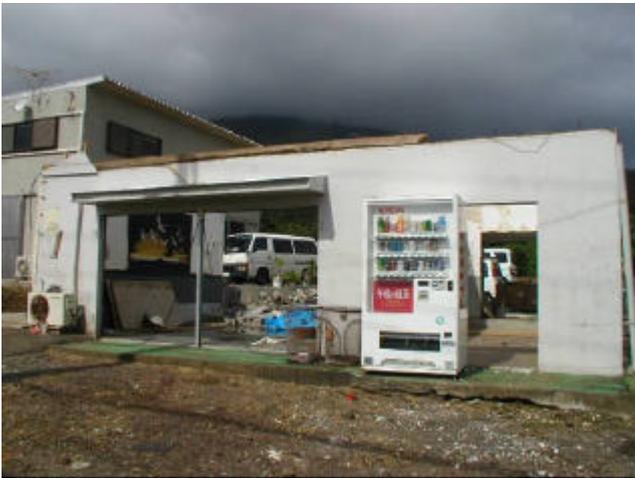
- ・ コンクリートブロック造平屋建て・築約 40年・被害発生時居住者は同敷地内の別棟に在宅
- ・ 切妻型屋根が飛散し、開口部が損傷している（写真 24）
- ・ 居住者の証言によれば、22日午前0時～1時頃に北東からの強風が吹いており、鋼板波板による屋根が同時帯に飛散した。
- ・ 同敷地内の住宅（木造平屋建て）と倉庫（鉄骨造 2階建て）はほとんど被害がみられない（写真 25）

写真 24 作業場の概観（南西からみる）

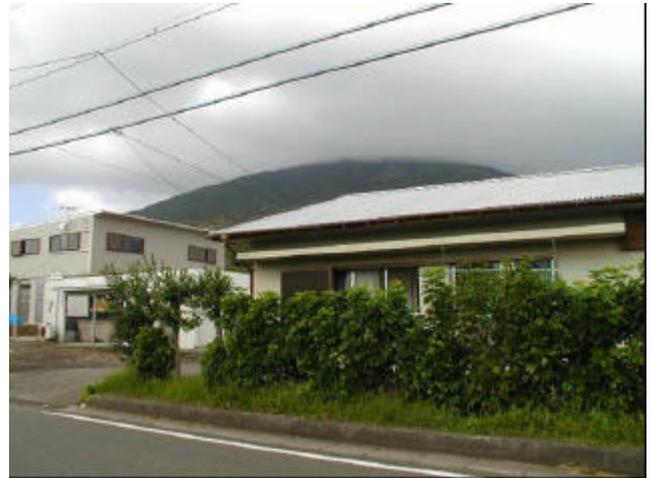
写真 25 同敷地内の住宅と倉庫（南西からみる）

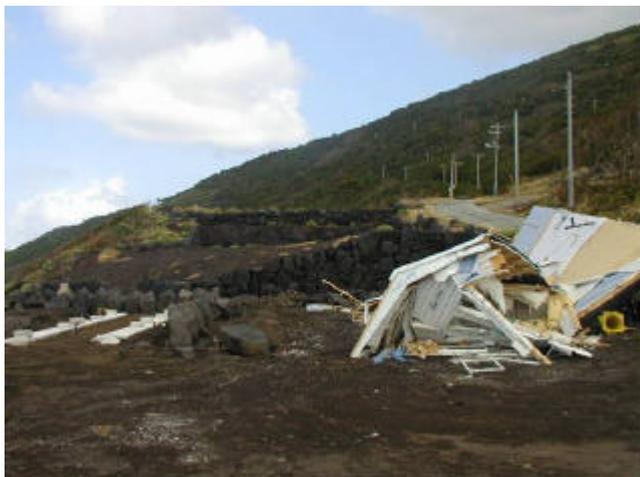
- ・ 竣工間もないものと思われる
- ・ 海に面した崖地上に立地しており、建築物部分（高さ約 2m90cm・桁行き方向約 11m・張り間方向約 3m20cm）が陸側に横転して倒壊している（写真 26）
- ・ 各部材同士の接合には、メタルプレートコネクターを使用している（写真 28）
- ・ 基礎のフック部分が損傷している。当該部分で、建築物と基礎とをターンバックルを介してお互いに緊結していたと思われる（写真 29）

写真 26 倒壊した住宅の概観（南西からみる）

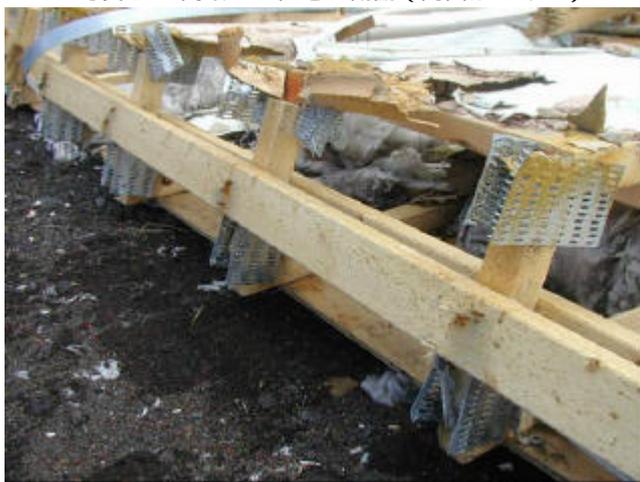
写真 28 壁の枠組材部分

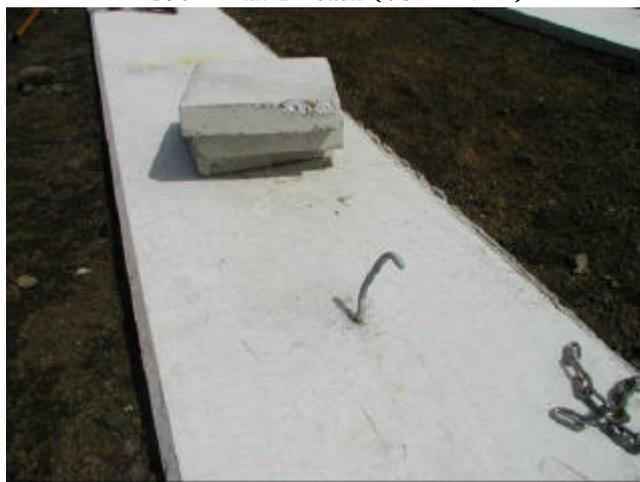
写真 29 基礎のフック部分の損傷

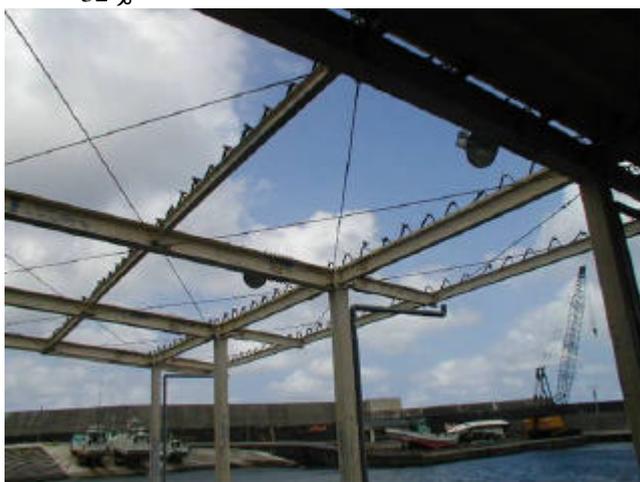
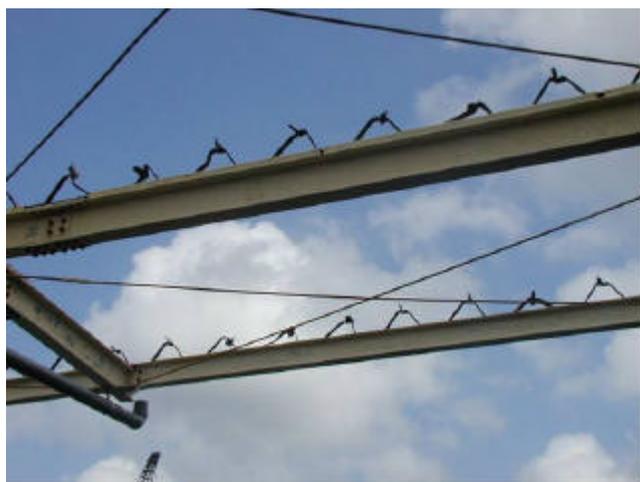
- ・ 漁港敷地内の日除け施設上の折板屋根が飛散している(八丈町三根神湊東・地図番号 ・写真 30,31)。
- ・ ガソリンスタンド屋根が飛来物により損傷を受けている(八丈町中之郷向里・地図番号 ・写真 32)。

写真 30 折板屋根の飛散 1（西からみる）

写真 31 折板屋根の飛散 2

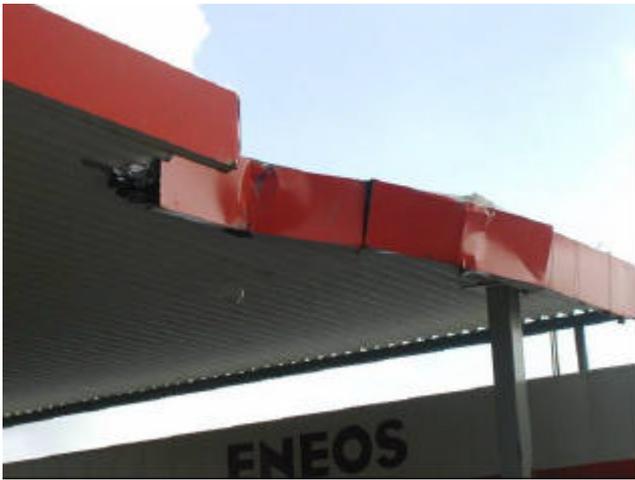
写真 32 飛来物による損傷

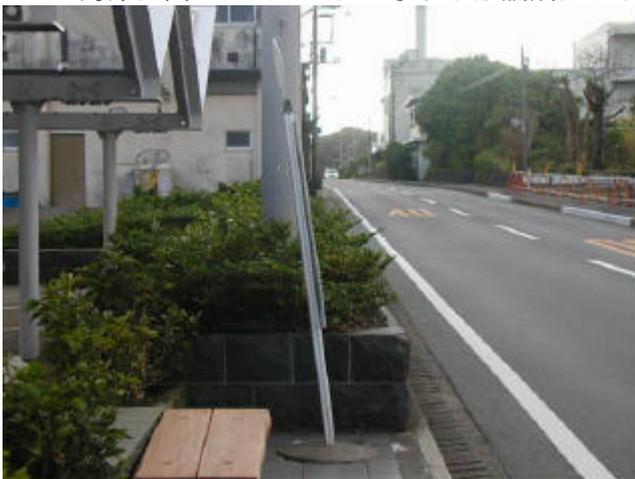
- ・ 同敷地内の標識と案内板が、南東方向に傾斜又は折損している（八丈町三根中道・地図番号 写真 33,34）。
- ・ 八重根港の電話ボックスが南南東方向に転倒している（八丈町大賀郷千鳥・地図番号 写真 35）
- ・ 海岸に面したスロープの手すりが波浪により損傷している（八丈町檜立・地図番号 写真 36）。

写真 33 バス停標識の傾斜（北東からみる）

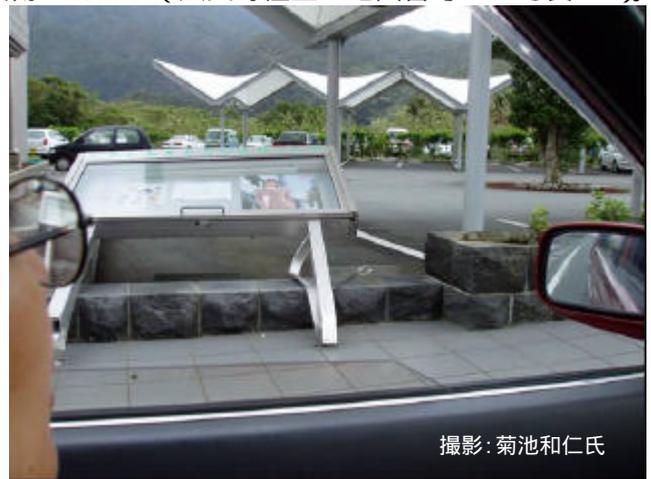
写真 34 案内板の折損（北西からみる）

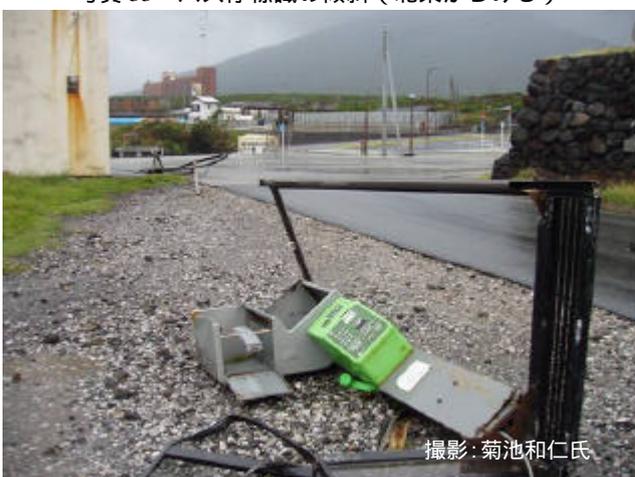
写真 35 電話ボックスの転倒

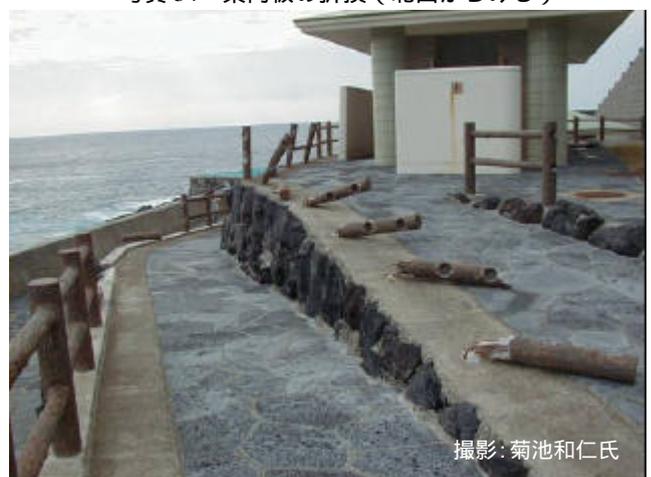
写真 36 海岸に面した手すりの損傷

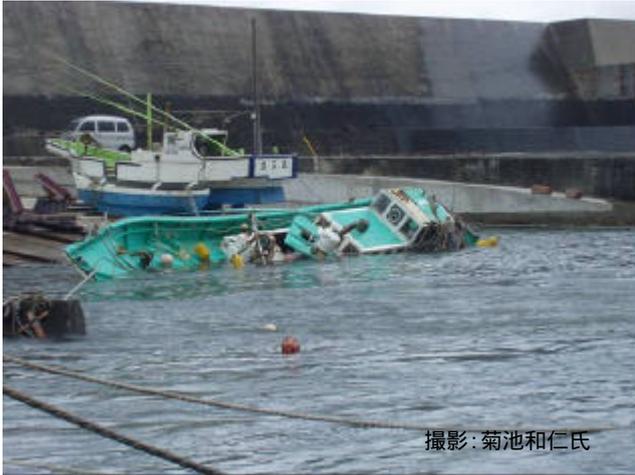
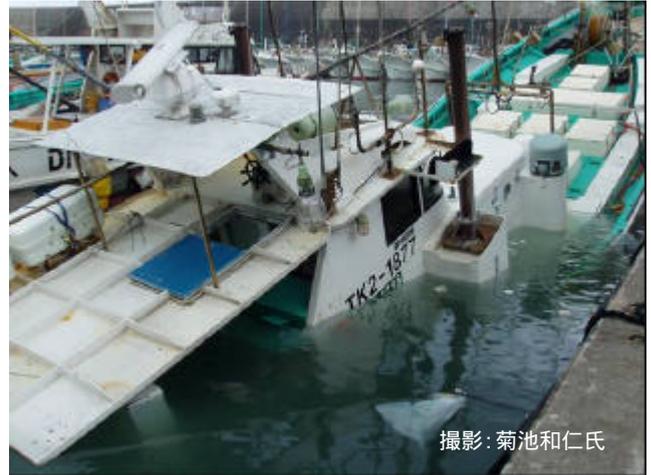
- ・ 台風 15 号が最接近した際は満潮と重なったため、漁船が横転した後に浸水した（写真 37,38）。

写真 37 漁船の浸水状況 1

写真 38 漁船の浸水状況 2

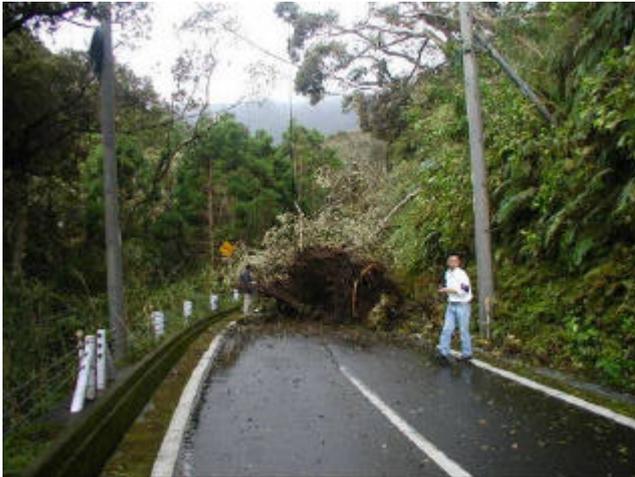
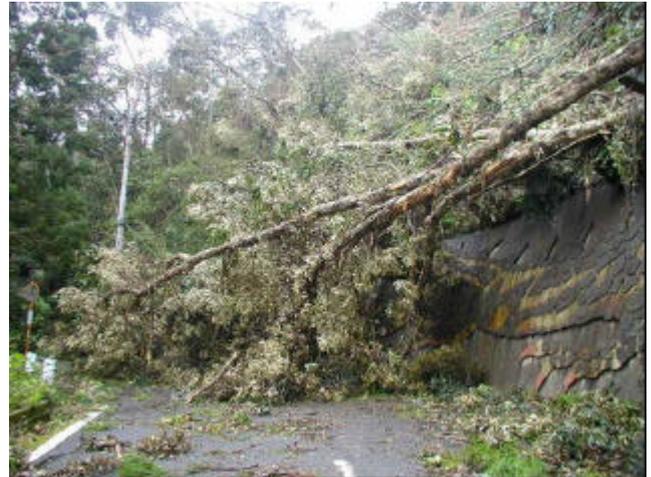
- ・ 都道 215 号八丈循環線（都道地点標 40～41 間）が倒木により通行不可となっている（写真 39,40）。
- ・ ほぼ南方向へ倒れている樹木が多い。

写真 39 倒木の状況 1（北からみる）

写真 40 倒木の状況 2
