4) - 1 大規模な間仕切り壁を構成する構造 2 次部材の設計のあり方に関する研究

Study on way of the design of sub structural members supporting large-scale partition walls

(研究期間 平成 24~25 年度)

建築生産研究グループ

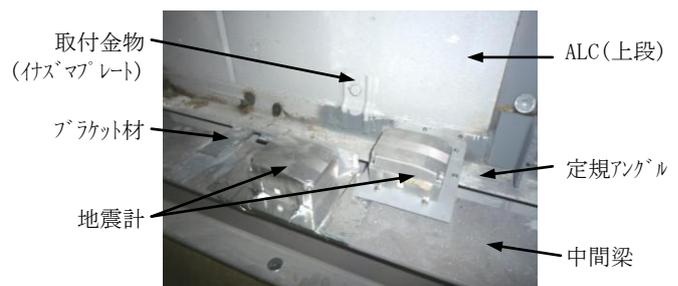
写真 1 地震計の設置状況

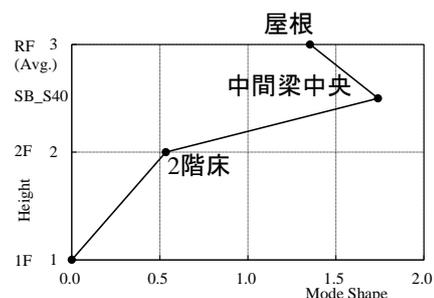
建築研究開発コンソーシアムに設けられた研究会にて、被害情報や部材・接合部の剛性・強度等の情報を収集するとともに、2 次部材の設計のあり方等について実務者を交えて検討した。地震力は ALC パネルから金物等を介して中間梁等流れ、構造躯体へと伝達されていくが、設計・施工の分担等で曖昧な部分があり(図 1)、情報共有も十分なされていない現状を整理した。また東日本大震災で間仕切り壁の脱落被害を生じた 1 件の建築物において強震観測を行い(写真 1)、大規模な間仕切り壁での応答増幅の程度を把握するとともに、モード形の評価等により特に面外方向の増幅が大きくなることを確かめた(図 2)。強震観測は平成 25 年度末まで継続した。

図 2 2 階の間仕切り壁中央での振幅が大きいモード
