## 5. 鉄骨造建築物の被害

刈羽村の体育館の被害調査及び長岡市、柏崎市等の鉄骨造建築物の被害調査を行った。これらは、非構造部材の被害調査と同時に行ったものであり、7. 非構造部材の被害 にも関連事項が記述されているので参照のこと。

### 5.2 体育館の調査結果

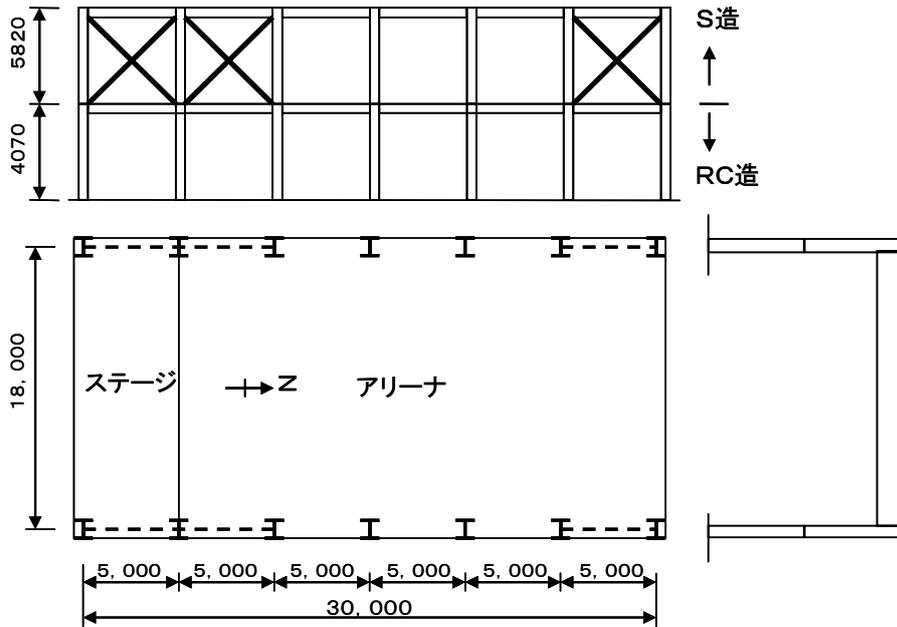
図-6.1 建築物 D

刈羽村にある平成5年竣工の平屋の体育館で、下部が鉄筋コンクリート造、上部が鉄骨造である。張間方向は、鉄筋コンクリート造柱（下部）と鉄骨造柱（上部）および鉄骨造梁からなるラーメン構造である。この鉄骨造柱と鉄骨造梁は、共にH形断面材である。桁行き方向は、鉄筋コンクリートラーメン構造（下部）、X形の鉄骨軸組筋かい構造（上部）である。軸組筋かいは、円形鋼管を用いている。図面によると、アリーナ内法は約25m×18m、天井は平らな天井で、アリーナ床面から天井面まで約8m、天井懐は1m程度である。平成16年新潟県中越地震の際にも軸組筋かい材や鉄骨柱脚部に被害があり、復旧工事を行ったとのことである。

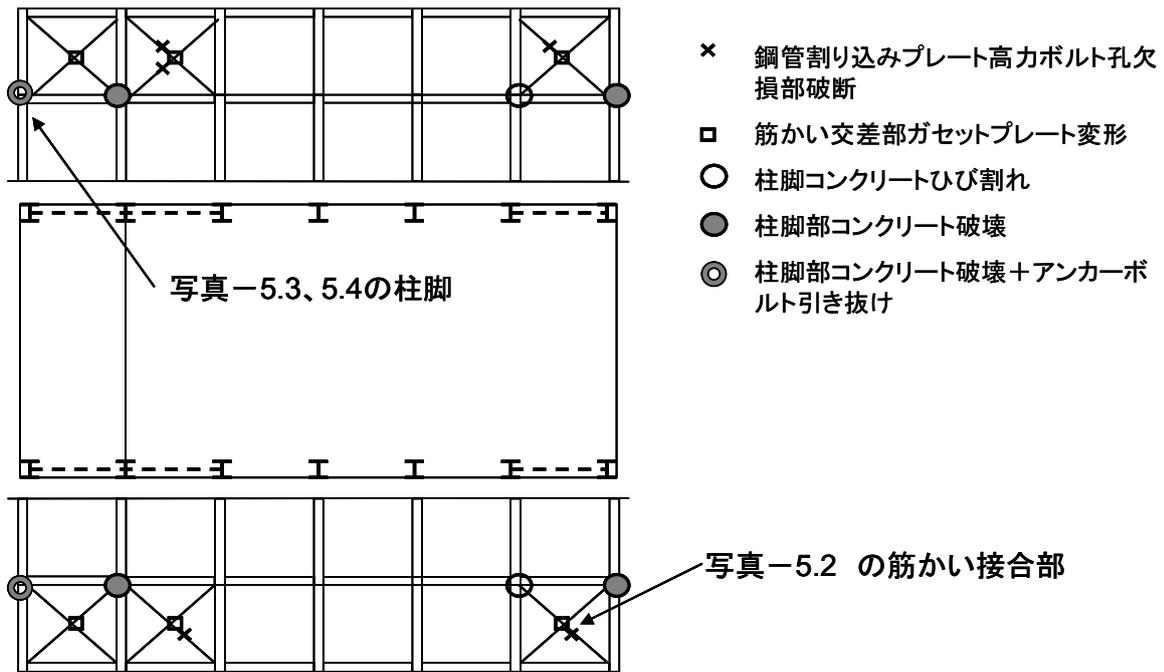
図-5.2 被害概要図

構造の主な被害として次の 3 種類のものが見られた。(図 5.2、写真 5.1~5.4 参照)

1. 鋼管筋かい材の割り込みプレートの高力ボルト接合孔欠損部の引張破断
2. X 型鋼管筋かい材中央交差部ガセットプレートの面外変形
3. 鉄骨柱脚部のコンクリート破壊、ひび割れ、一部アンカーボルトの引き抜け

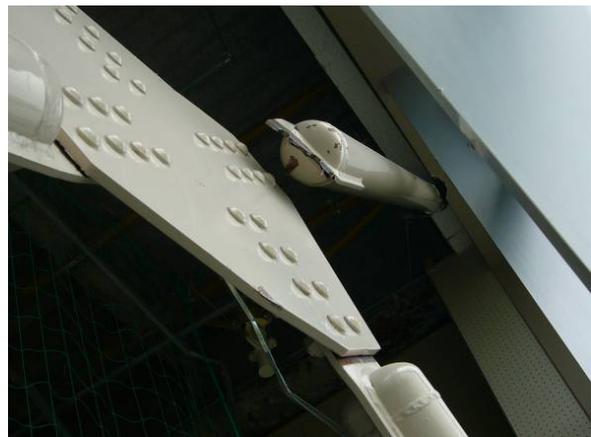
写真-5.2 筋かい材割り込みプレート破断

筋かい材を 6 組交換した。筋かいのサイズ、接合ボルト本数等は、当初の設計と同じ。ただし筋かい材交差部分のガセットプレート厚を 9mm から 12mm に変更した。

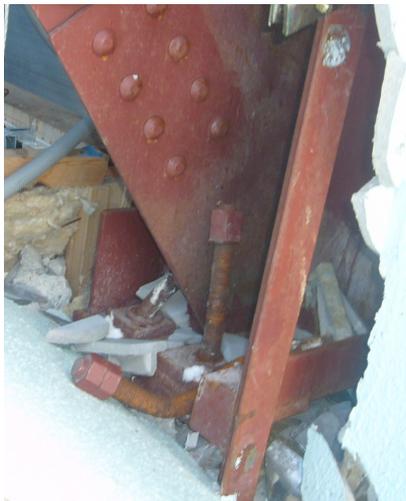
写真-5.3 アンカーボルトの引き抜け

- ・M24(SNR490B)の後うちアンカーボルト (L=337mm) を 6 本/柱脚箇所 追加
- ・7 箇所の柱脚の周囲コンクリート部分をはつり (W-130)、φ 9 のメッシュ配筋をあて モルタルを打設。(H=800mm)

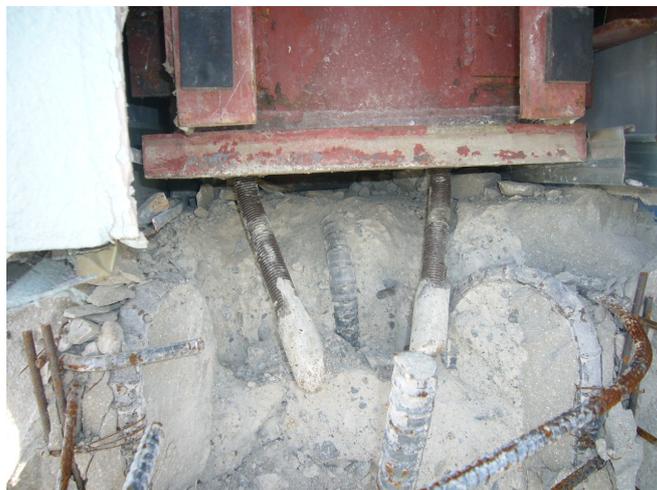
写真-5.4 鉄骨柱脚部コンクリート破壊

柱 14 本のベースプレート下部に無収縮モルタルを充填した。

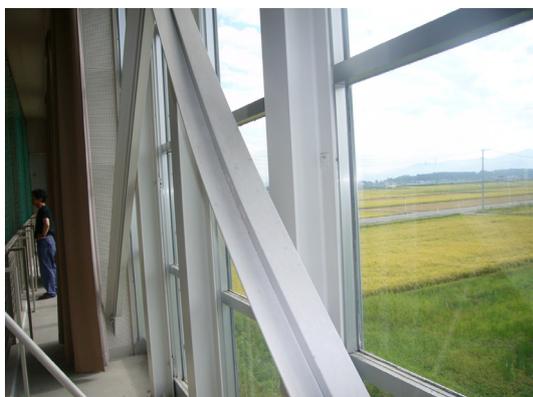
筋かい材の座屈や、柱脚部コンクリートのひび割れ・剥落等が見られた鉄骨造建築物があった。

写真-5.5 筋かい材の座屈 (刈羽村)

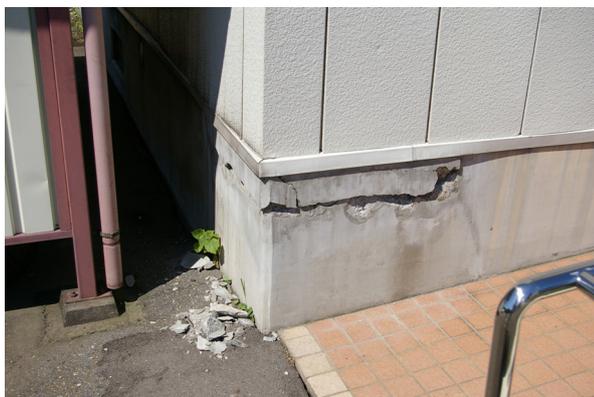
写真-5.6 柱脚部コンクリートの割れ・剥落 (長岡市)
