8. 建築基礎・地盤の被害

8.1 調査概要

平成 19 年の新潟県中越沖地震発生に伴い、建築物の基礎、宅地地盤及び擁壁等にも多数の被害が発生した。建築物の基礎及び地盤の被害とその特徴等を把握し、被害原因究明の基礎資料を得る目的で、調査を実施した。

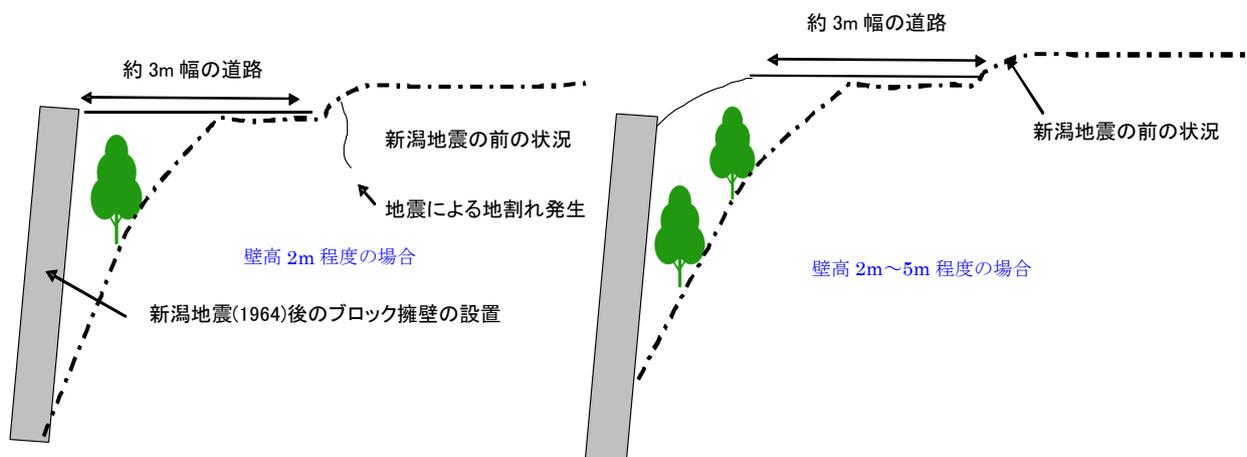
図-8.13 転倒したブロック積み擁壁(壁高2~5m)の概要

図-8.13に、今回の地震で転倒したブロック積み擁壁(壁高2~5m)の概要を示した。かつては、松を有するがけ面上に細い道が設けられていたが、新潟地震(1964)の際に、崖に平行な地割れが発生し、壁厚約50cm程度の間知ブロック擁壁(高さ2~5m、勾配地表面から約75度)で崖を覆って、道路が約3mに広げられた。壁に近接する部分は、盛土と考えられる。今回の地震により、壁高約3.5~5m(擁壁上部のり面を含めると全高5~6m)の範囲の擁壁が転倒した。転倒の状況は、地震直後に壁体がほぼ鉛直になり、数日間のうちに前面側に徐々に傾き、転倒したと考えられている。写真-8.10に、転倒したブロック擁壁の周辺の状況を示す。転倒した擁壁の底部が前面に約20cm押し出されている。図-8.14に、転倒したブロック擁壁と周辺状況の関係をまとめて示す。

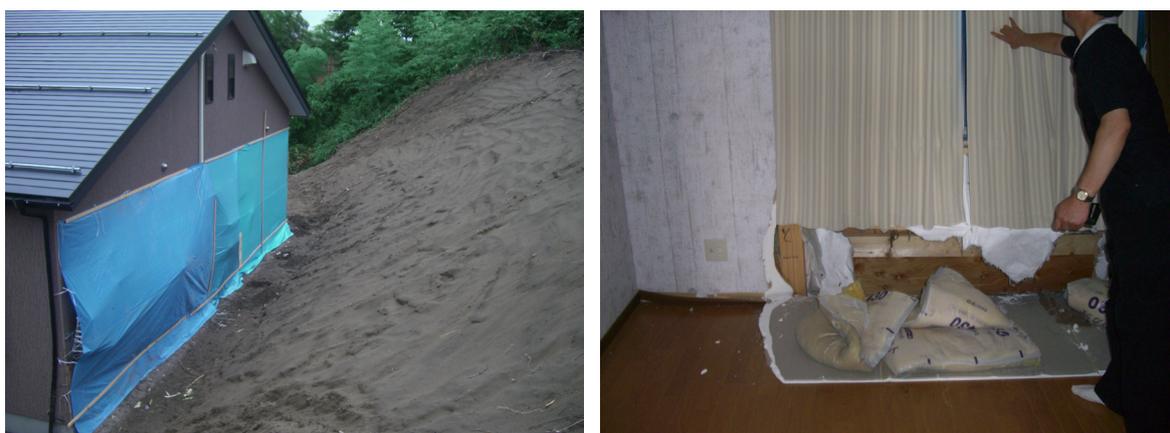
写真-8.13 砂丘斜面の崩壊による住宅の外壁等の破壊例

刈羽村では、液状化や液状化に伴う裏山の崩壊により、多くの家屋に被害が発生していた。写真-8.13に、裏山の崩壊による被害を示す。砂丘からなる裏山の崩壊により、住宅背面の外壁に土砂が1～2mの高さにわたって積み上がり、窓等を破ったケースである。

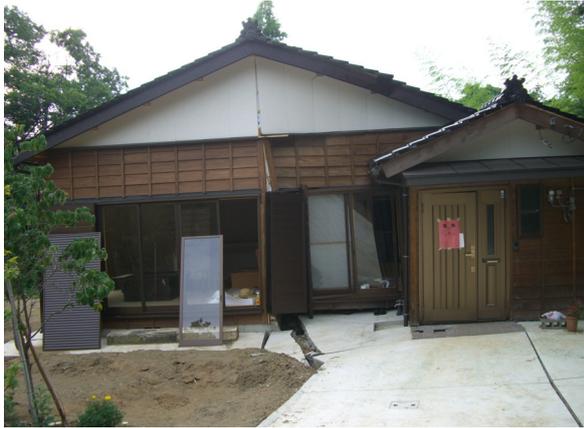
写真-8.14 液状化に伴う住宅背面側の崖の地盤変動により下方から突き上げられた住宅

写真-8.14は、新築された平屋が地盤変動により上向きに突き上げられた例である。建物の写真右側の部分は、前面のコンクリート製道路盤のため水平方向の変位が建物左側より相対的に小さかったが、左側は水平方向の支持が小さかったので、約60cm右側より押しだされた形で建物がちぎれていた。図-8.17、図-8.18には、この敷地内で実施したスウェーデン式サウンディング試験（SWS試験）及び表面波探査の結果を示す。この通り沿いの他の住宅敷地では、地表面から約3～6mで締まった砂の支持層が存在しているが、この敷地では、深度10mまでSWS試験による貫入が可能であり、周辺地域と比較すると地盤がやや軟弱であると判断できる。

被災住宅 前面

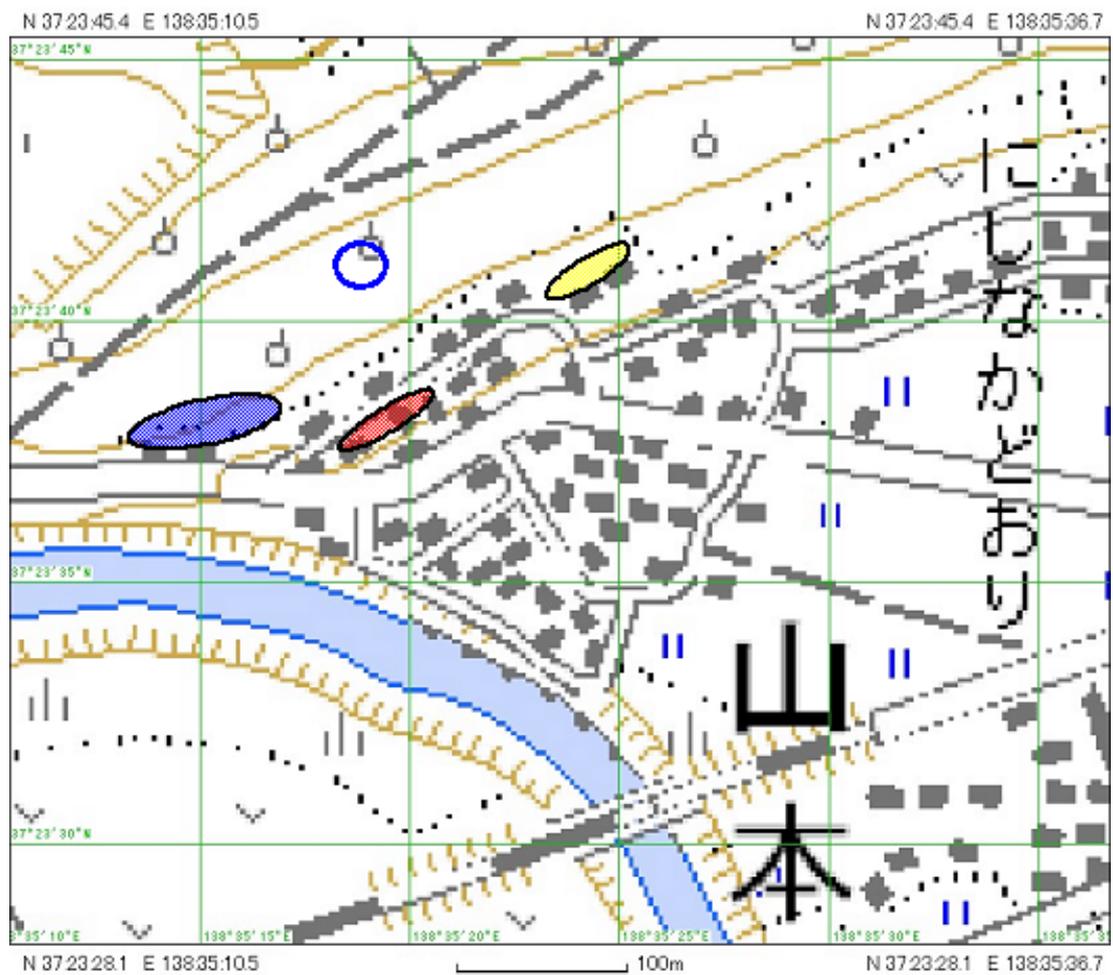
図-8.33 山本団地の被害概要
 (国土地理院の数値地図 25000(地図画像)を使用)

橋場地区から東北約1kmにある山本団地では、液状化及びそれに起因すると考えられる裏山の崩壊により、住宅や宅地・擁壁に数多くの被害が発生した（図-8.33 参照）。写真-8.18には、住宅や擁壁等の被害状況を示す。

青：裏山も崩壊が顕著な地域、赤：宅地の陥没・水平変位による住宅の著しい被害、
 黄：道路面の変状が特に顕著であった範囲、青丸：写真-8.19 湧水確認地点

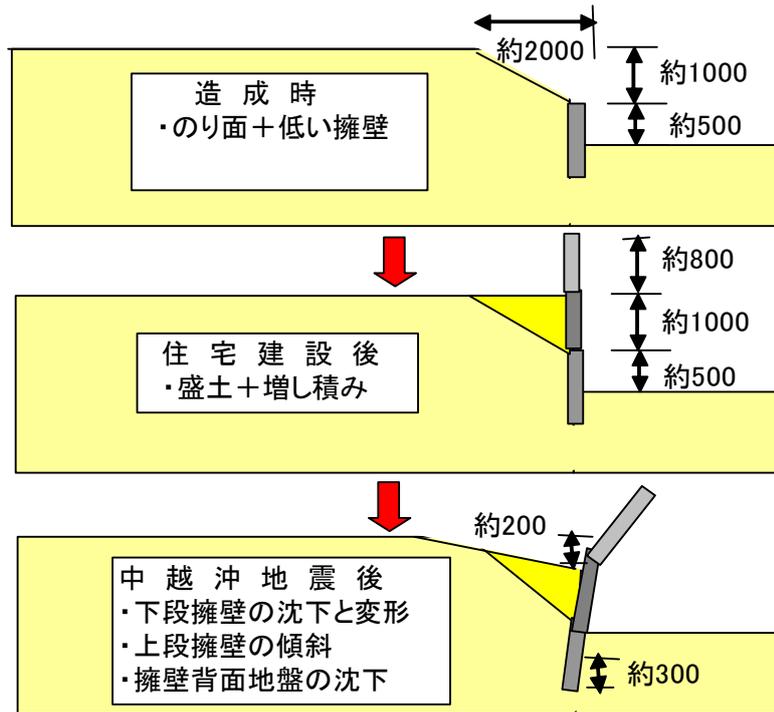
図-8.35 山本団地における宅地造成と擁壁の被害

図-8.35は、当該地域における造成段階及び住宅建設後の擁壁工事の関係と地震による被害の関係を示したものである。また、図-8.36は、被害を受けた擁壁の概要である（写真-8.21）。聞き取り調査によると、造成段階では高さ500程度のコンクリート擁壁の背面にはのり面（高さ1m程度）があったが、住宅建設後に1m程度増し積んだ例が多いことがわかった。被害状況から判断すると、地震による液状化等によって増し積み下部のコンクリート擁壁に沈下や水平変位が生じて、上部のブロック擁壁等の転倒をもたらしたと考えられる。

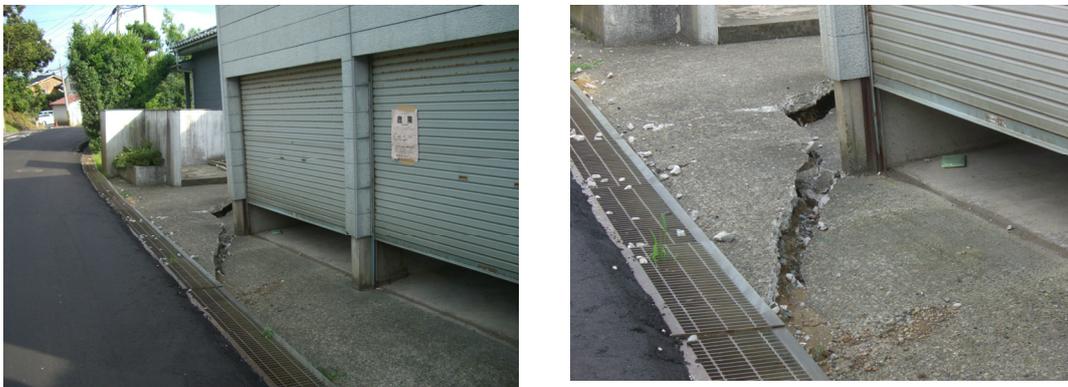
写真-8.22 日吉小学校周辺の道路沿いで生じた段差による住宅の沈下障害による被害例

山本団地から東約 1km の日吉小学校から西側に向かう道路沿いの地域では、住宅 10 棟前後が液状化によって大きく落ち込み、著しい被害が生じていた（写真-8.22）。道路から西側は旧河道、東側は河川堤防と考えられ、道路の近傍の西側低地で段差等が生じ、大きな被害に繋がったと考えられる。

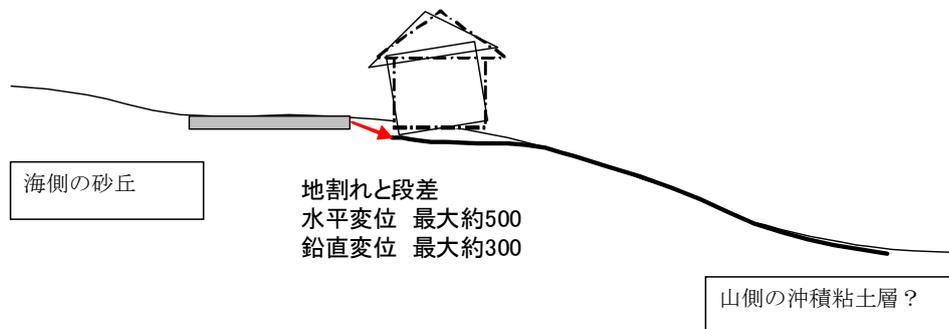
図-8.43 西本町の地盤変動被害の概要

柏崎駅から北西約 1km の市街地にある西本町では大通りに直行する緩斜面で地盤変動による被害が発生していた。被害が甚大な道路に面した歩道付近の住宅地では、地盤の水平変位約 50cm、鉛直変位（沈下）約 30cm（図-8.43 参照）。聞き取り調査などの結果から判断すると、地盤高の高い左側は砂丘が主、右側の低地部は沖積粘土層の可能性が考えられる。

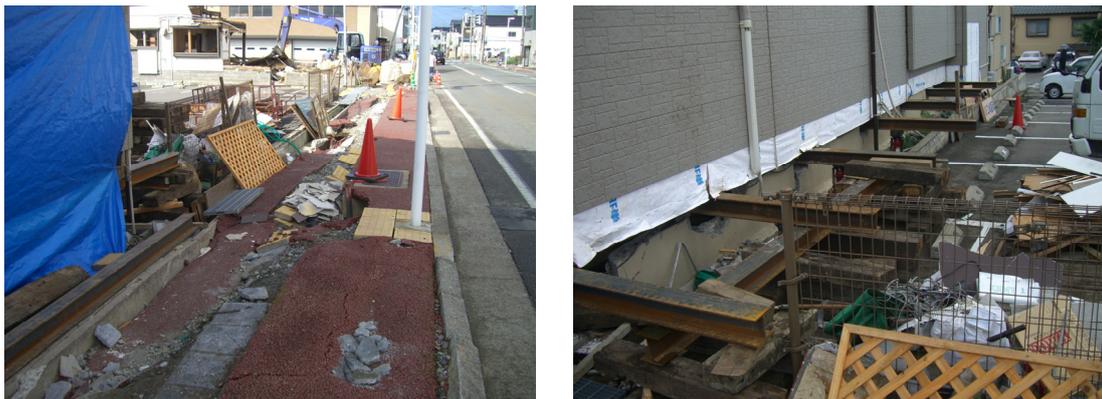
写真-8.23 西本町での地盤変動による被害

地盤変動による被害が生じた住宅の基礎は、大半がブロック基礎であった（写真-8.23）。被災地には新築住宅が 1 棟と少なかったこともあるが、調査した範囲では基礎のひび割れなどは生じていなかった。周辺にはRC造 7 階の共同住宅があったが、杭基礎のため 30cm 程度の浮き上がり発生していた（写真-8.24）。

（左：歩道上に認められた地盤変動（鉛直、水平で 300-500 程度）

（右：大破した住宅の沈下修正工事、基礎はブロック基礎）

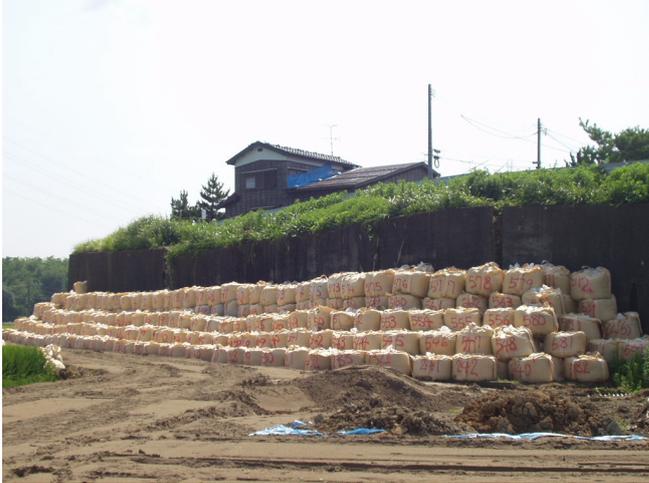
写真-8.25 池の峰団地の被災状況

池の峰団地における擁壁の被災状況を写真-8.25 に示す。外周部の擁壁がはらみ、一部の擁壁接合部で鉄筋が破断していた。

接合部右側の擁壁がはらみ出ている

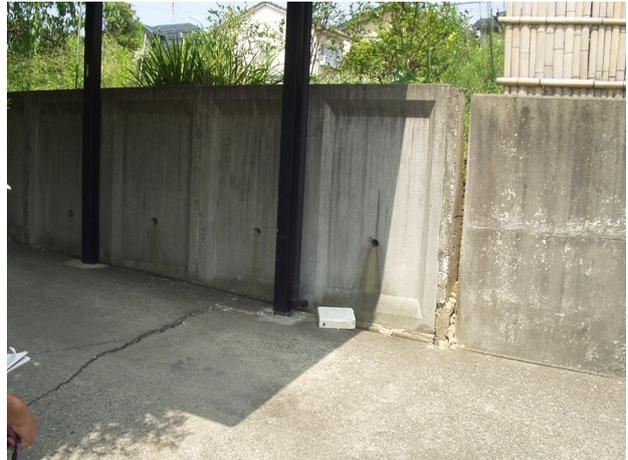
写真-8.26 半田地区の擁壁被災状況

隣地擁壁との間に隙間

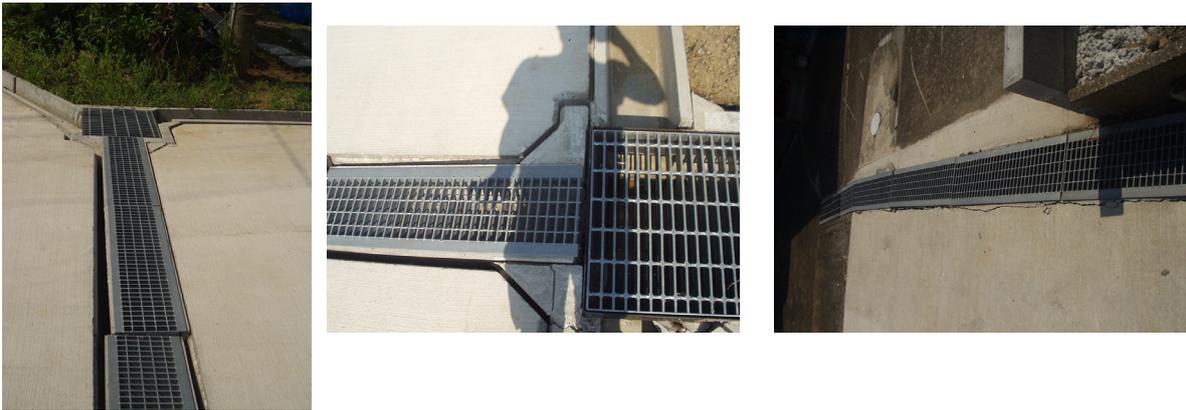
写真-8.27 北条地区の被災状況

今回の地震においても、ほぼ同一の地域で地盤の移動が確認された。道路面等の被災状況を写真-8.27 に示す。

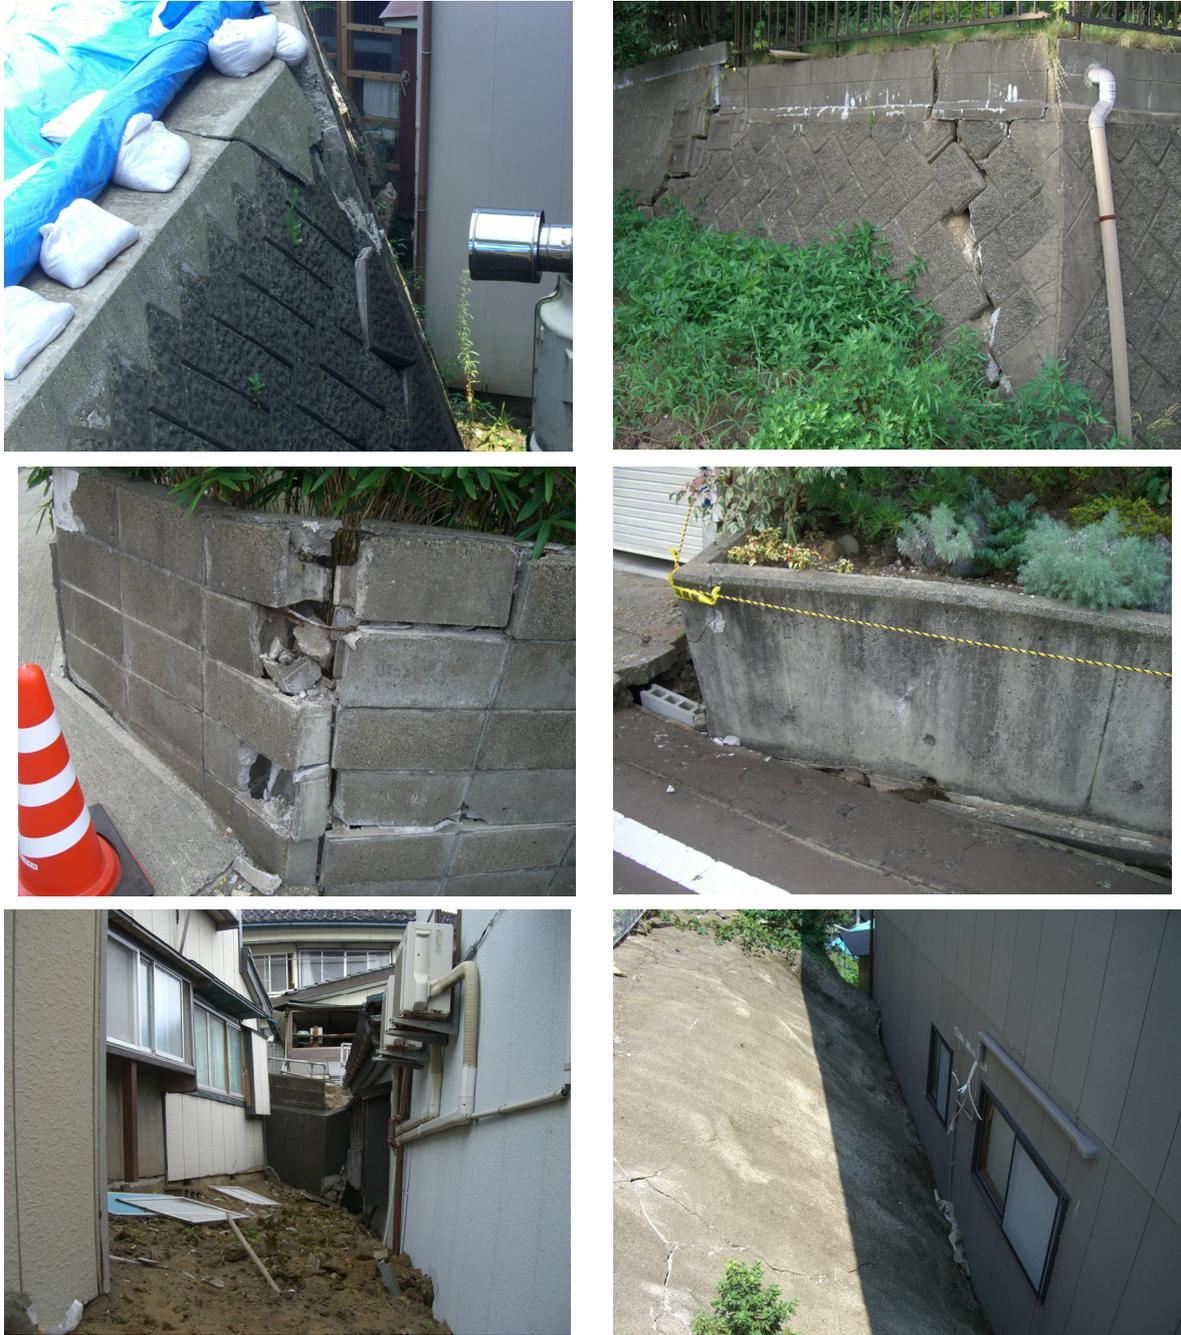
写真-8.33 種々の擁壁の被害例

写真-8.33、写真-8.34には種々の擁壁の被害状況を示す。ブロック塀の土留めや吹きつけモルタルで覆った擁壁だけでなく、間知ブロックやL型擁壁にも被害が認められた。

間知ブロックの壁体の破損、コーナー部の破壊や押し出し、
擁壁の崩壊に伴う隣接住宅への崩土など
