2. 地形・地質

2.4 地震断層に関する調査

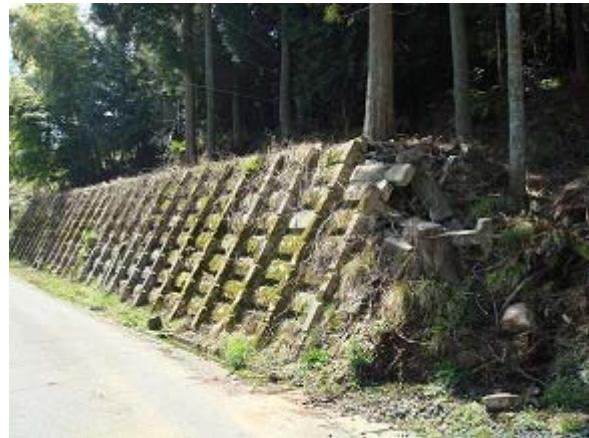
空中写真判読によってリニアメントが認められた地域であったが、道路沿いの井桁工に若干の損傷が見られたものの、周囲の路面や水路等には活断層に起因すると見られる変状は確認できなかった。

A-b 井桁組擁壁の肩部の損傷
(地震動によるもの)

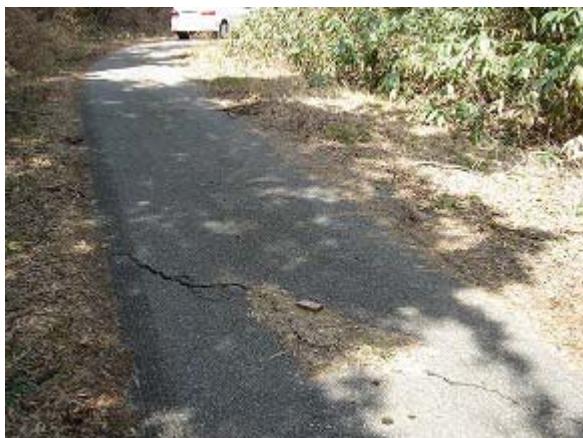
アスファルト路面に 1cm 程度のクラックが生じていた。ずれの方向は断層の方向にやや斜行する東西方向で南側が沈下している。ただし道路の状況から見ると、地震時に生じた盛土の変形に起因する可能性が高い（ただしこの道路周辺ではこの箇所付近のみに亀裂が生じている）。

B-a 路面のクラックの状況

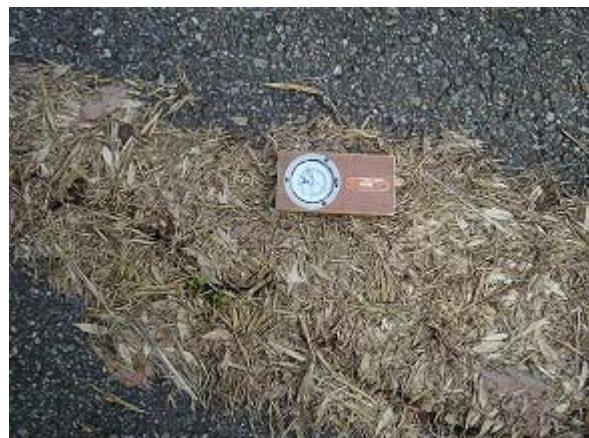
B-b ずれの方向

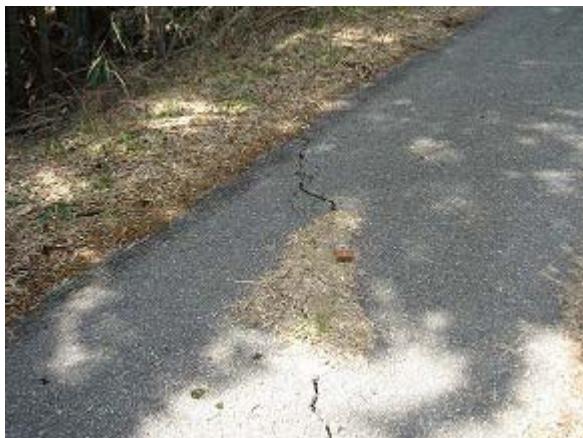
B-c クラックと道路脇の状況

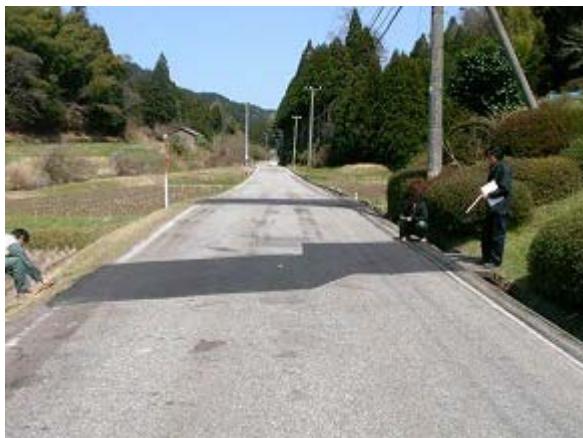
南北に走る道路を横断するようにクラックが生じていた。クラック間には5cm程度の右ずれの水平変位が見られ、周囲の盛土や田んぼ、水路の側壁等にも明瞭な亀裂が確認できた。これらの亀裂はほぼN60Eの線上に位置しており、活断層による変状の可能性もあると考えられる。

C-a 路面のクラックの補修跡

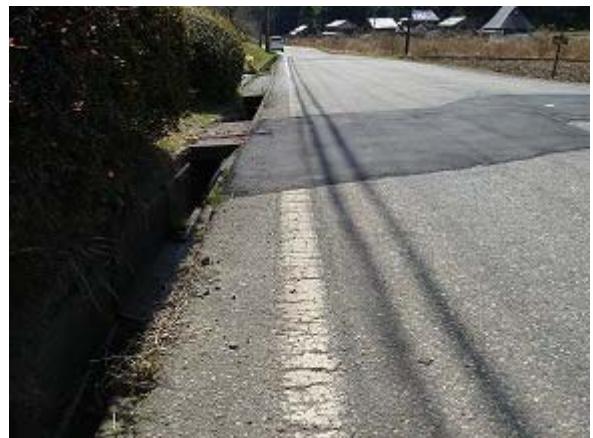
C-b 路側帯の線のずれ

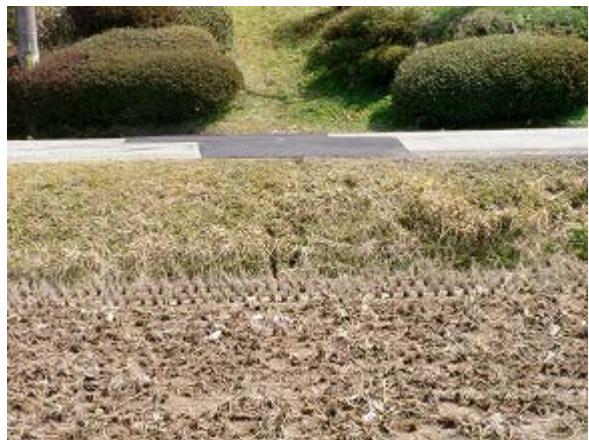
C-c 盛土側面のクラック

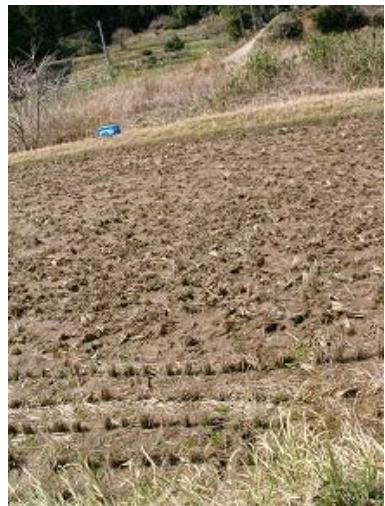
C-d 田んぼ内のクラックの向き

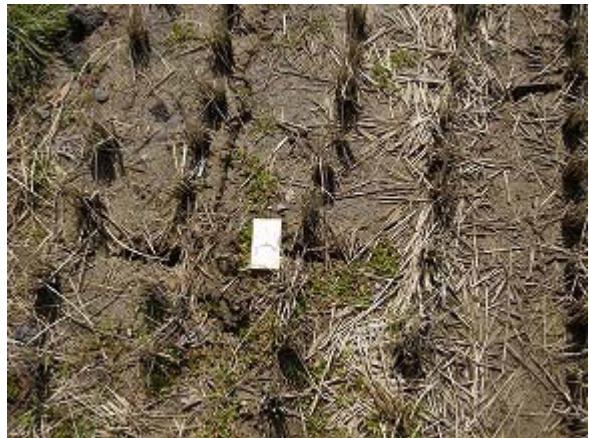
C-e 田んぼに生じたクラック

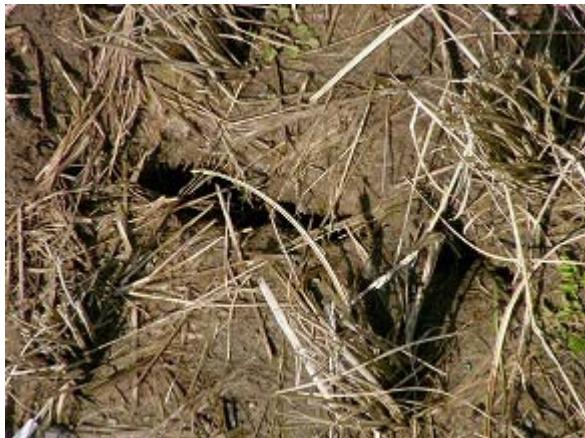
C-f クラックの状況

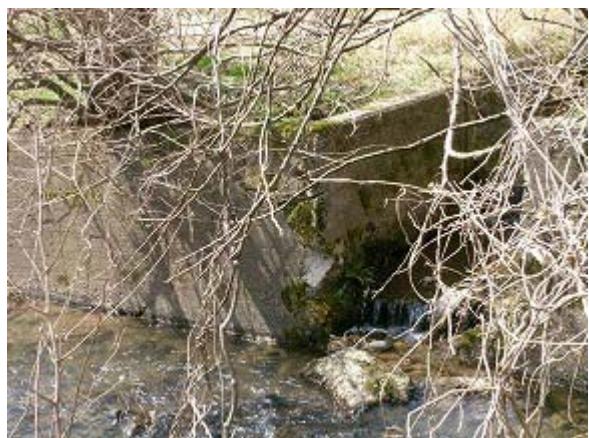
C-g 水路角の崩落

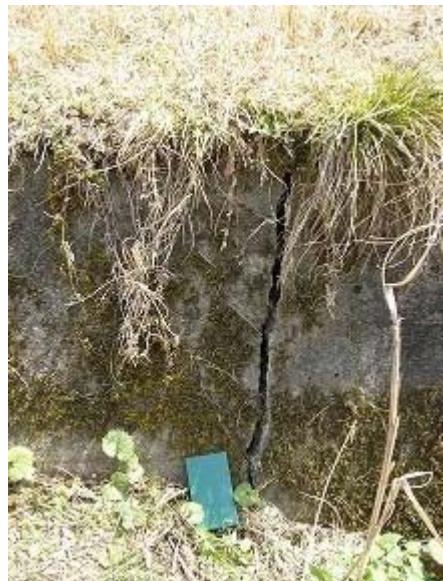
C-h 水路壁に生じたクラック

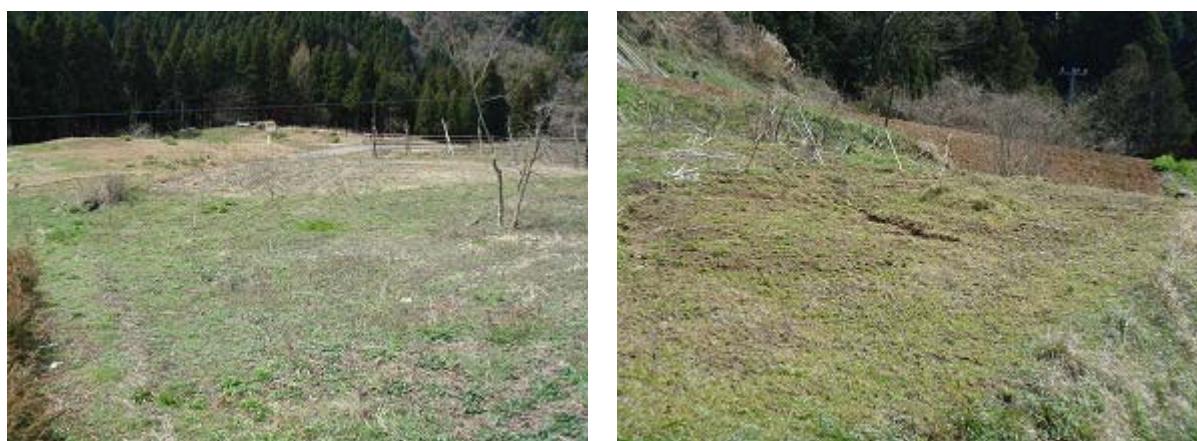
アスファルト路面に圧碎されたようなクラックが多数生じていた。周辺の畑に開口した亀裂が見られたこと、クラックの方向が様々であること、開口亀裂・圧縮亀裂・横ずれ亀裂などが複合して発生していることなどを総合的に判断すると、地滑りの末端が今回の地震によって動き、それによってクラックが生じたと考えるのが妥当である。なお、亀裂の分布と性状から推定すると地すべりブロックは複数あると思われる。

D-a 上部から見た斜面全景

D-b 斜面上部の開口亀裂

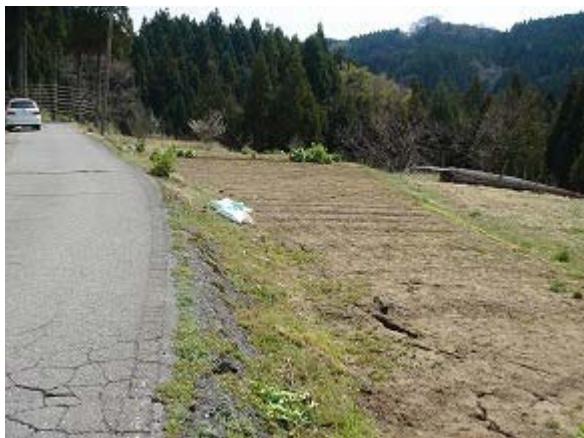
D-c 中腹部の開口亀裂

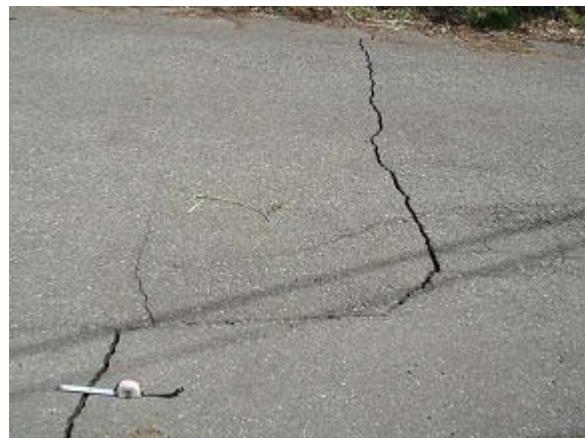
D-d 横ずれクラック

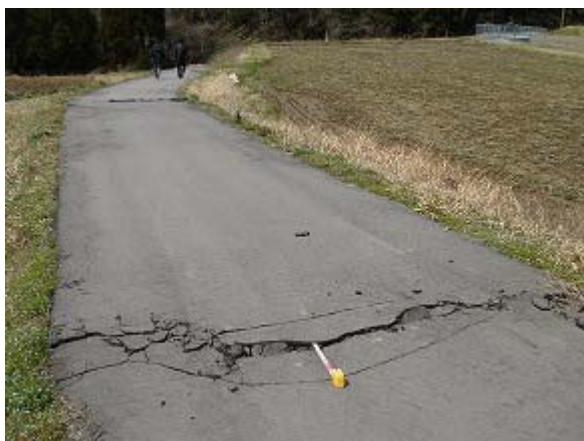
D-e 道路に生じたクラック

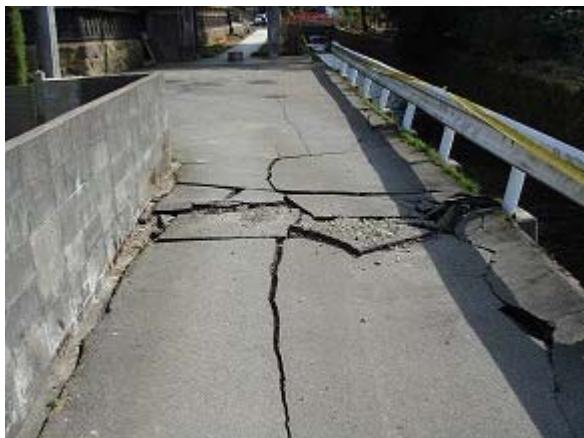
門前町の中心地区では、多くの家屋や石造構造物に大きな被害が生じていたほか、アスファルト路面にも圧縮クラックが多数生じていた。また河川近くの畑地には噴砂が確認できた。総持寺前から八ヶ川までの水路の三面張の底部にはいくつか逆断層状の亀裂（南側の水路上流部が北側に乗り上げる）が生じていたが、1～5 cm以下の軽微なものであり、側部に変状が見られないことから、地震動によるものと判断した。

E-a アスファルト路面のクラック

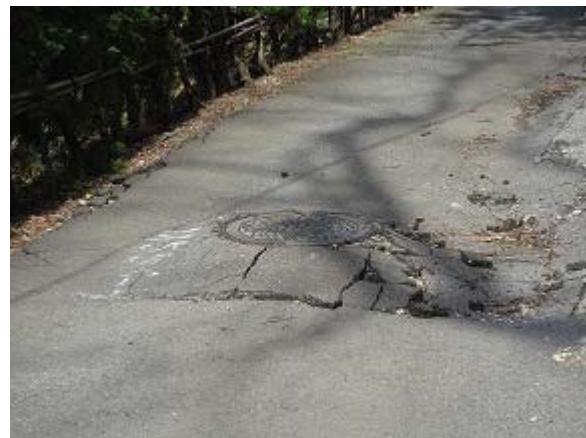
E-b マンホール脇の沈下

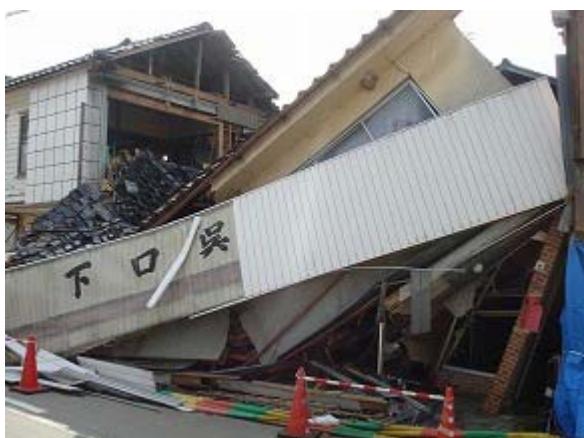
E-c 家屋の倒壊

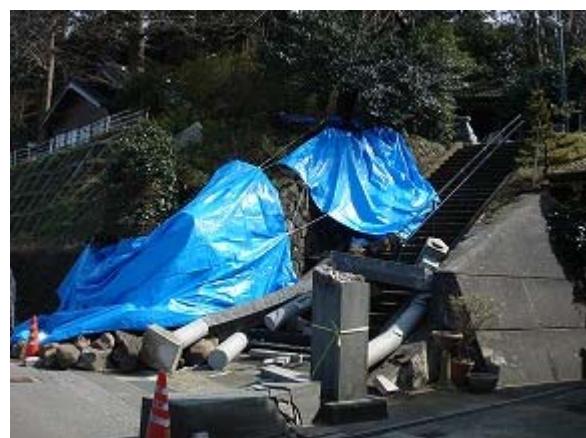
E-d 鳥居の崩壊

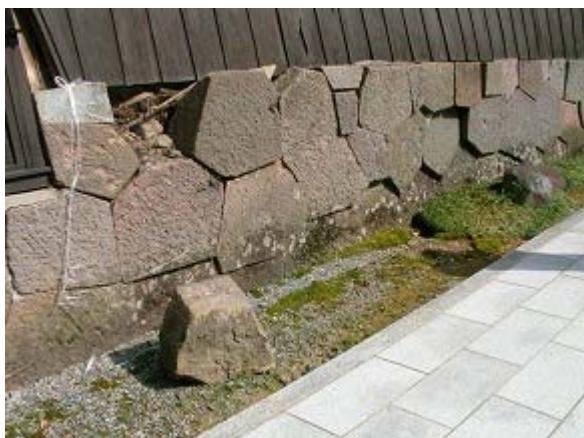
E-e 石垣の崩壊

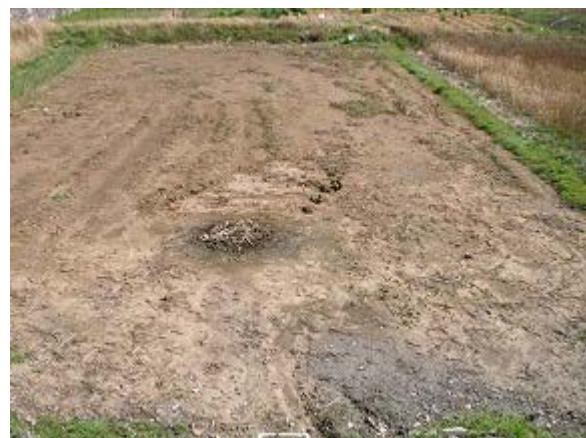
E-f 畑に生じた噴砂

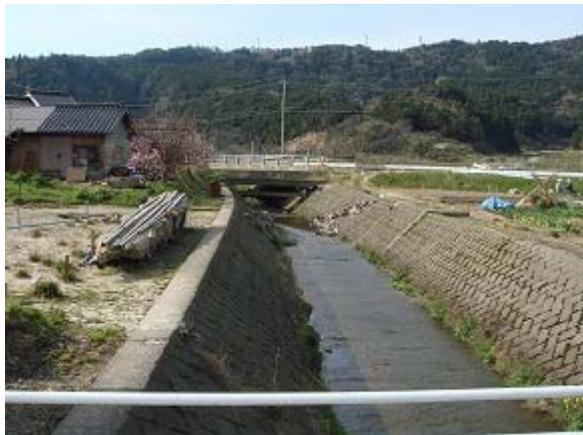
F-a 護岸全景

門前町道下地区でもE.と同様に家屋に被害が生じていたほか、町内を流れる水路の護岸（コンクリート三面張り）にも大きな破壊が生じていた。周囲の畠地に半円弧状の開口亀裂が確認でき、護岸もせり出すように破壊されていること、周辺の国道等にも亀裂が生じているが、それらは直線的ではなく全体として半円弧状の分布を示すことなどから、こ

これらは側方流動に起因すると判断した。

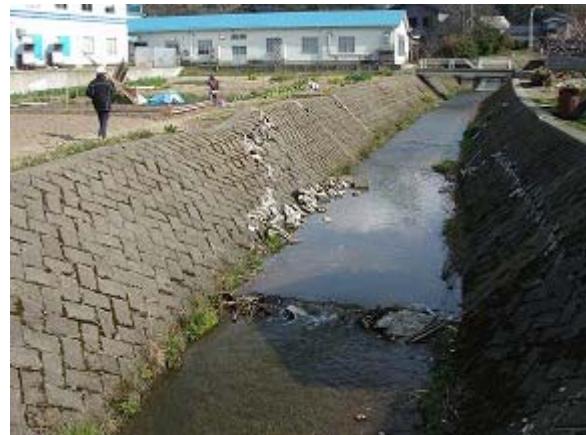
F-b 護岸の破壊状況 1

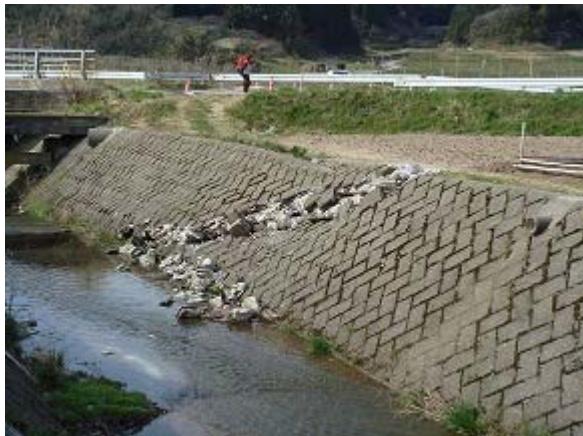
F-c 護岸の破壊状況 2

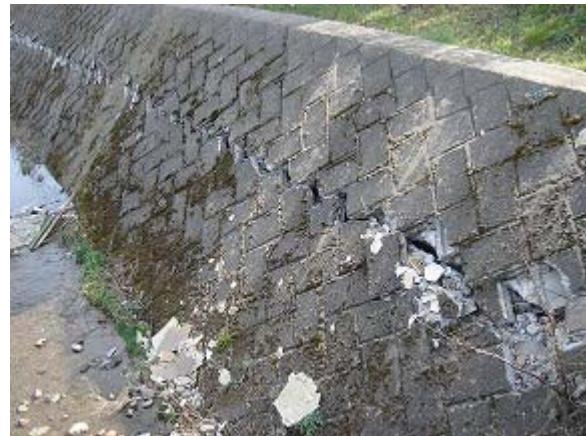
F-d 護岸の破壊状況 3

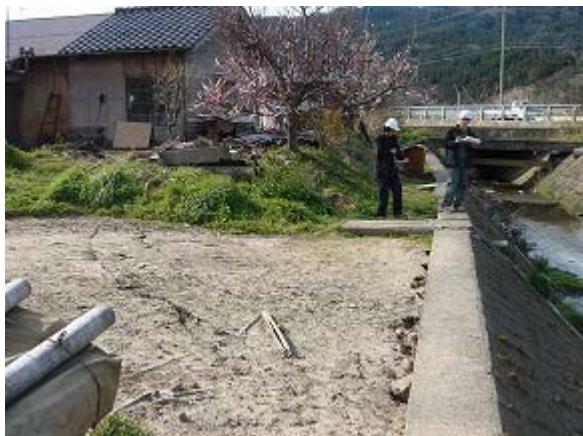
F-e 護岸脇の半円状の亀裂

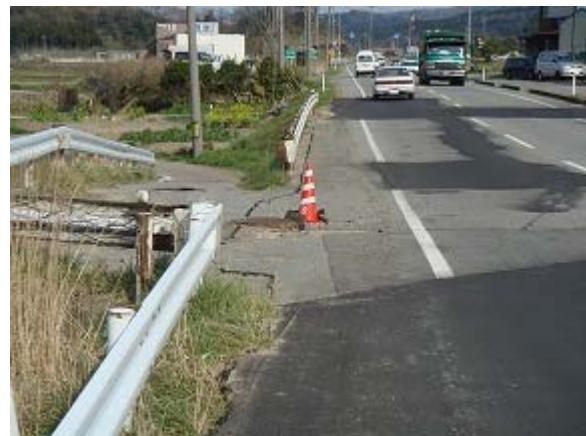
F-f 路肩に生じた亀裂
