4. 下水道施設

4.2 現地調査

4.2.1 管路施設への被害

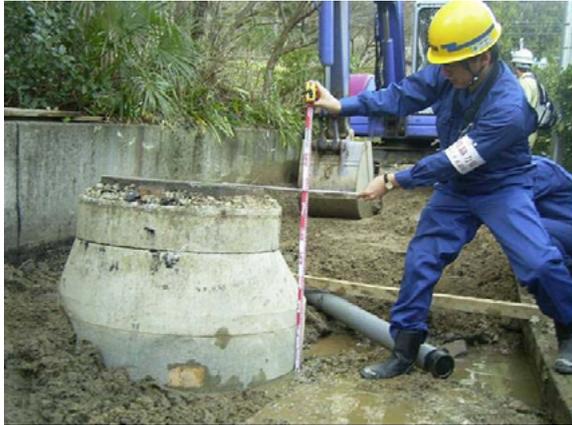
この地区は北側に山、南側を川に面しており、田畑が多い土地利用のため地盤が緩く地下水位が高いことが推察される地区である。実際、民地内で噴砂の跡が確認された。

下水道管路の被害としては、高さ70cm～1m程度のマンホールの浮上が2箇所(写真-4.1、4.2、4.3)と全長約500mに渡る道路面の陥没(写真-4.4、4.5)が見られた。また、所々でマンホール内の湛水が確認され、正常な流下機能が失われている箇所も見られた。

写真-4.1 マンホール浮き上り（舗装撤去面から約 70cm、輪島市門前町和田地区）

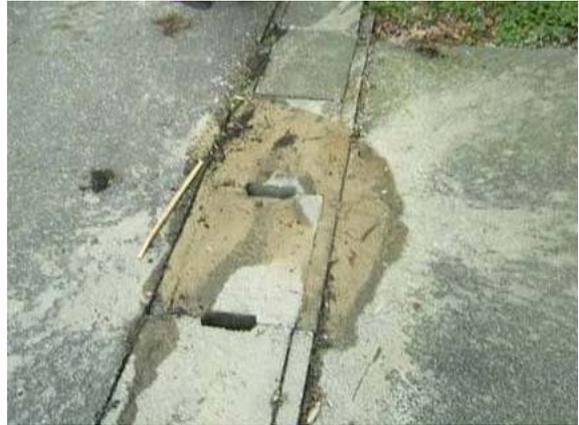
写真-4.2 噴砂あと（写真-4.1 直近）（輪島市門前町和田地区）

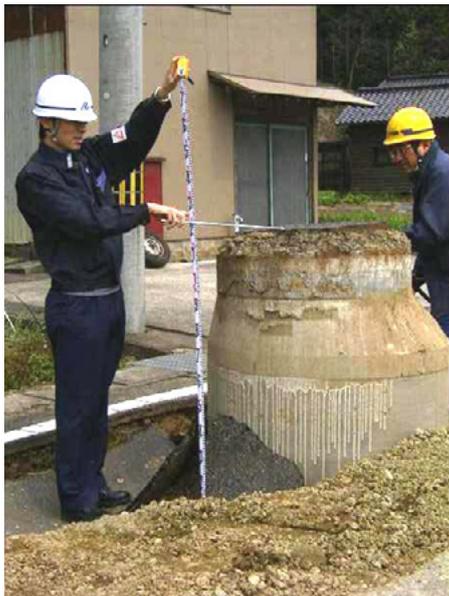
写真-4.3 マンホールの浮き上がり（約 1m）（輪島市門前町田村地区）

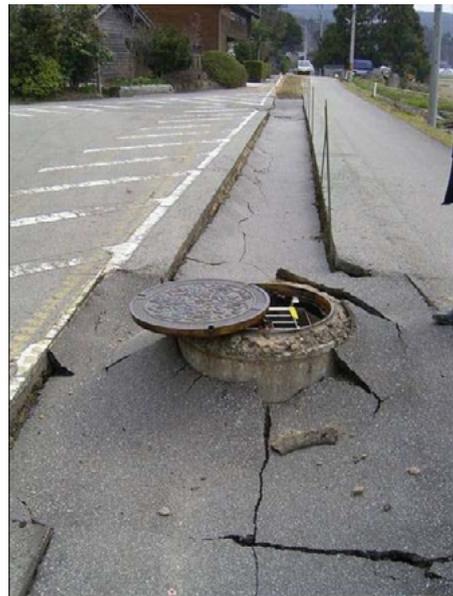
写真-4.4 埋戻し部の陥没（輪島市門前町田村地区）

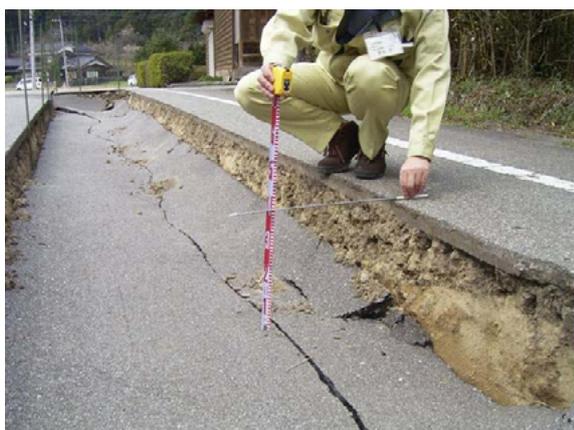
写真-4.5 埋戻し部の陥没（約 35cm）
（輪島市門前町田村地区）

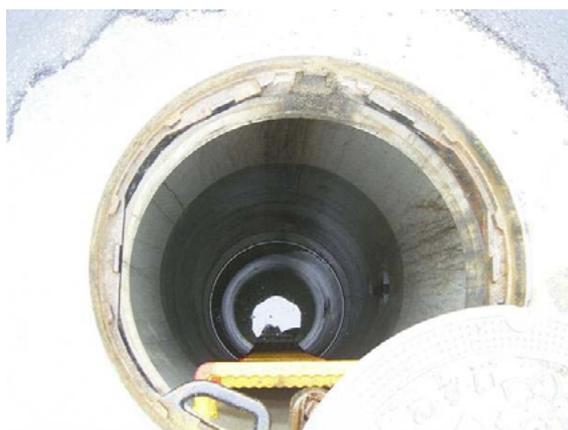
国道294号線の車道下に門前幹線（ヒューム管、φ450～300mm）が敷設されており、所々でマンホールの浮き上がり、マンホール内の湛水(写真-4.6)が確認され、複数箇所ですべて管路が破断していることが推測された。また、歩道上に噴砂の跡が見られた箇所もあった。一次調査の段階では、液状化による逆勾配、継ぎ手・取り付け管の破損等の発生が疑われた。

写真-4.6 マンホール内湛水
（輪島市門前町門前幹線）

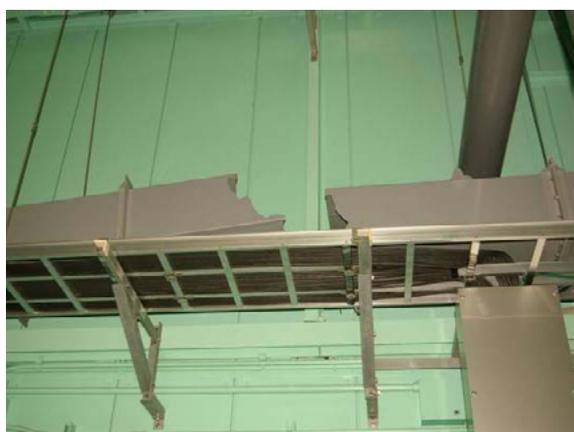
門前水質管理センターでは、貯留槽ブロワー用コンプレッサー配管、脱臭ダクトの破損（写真-4.7）が確認されたほか、センター建屋及びオキシデーションディッチ槽周辺の地盤が 10cm 程度沈下している状況（写真-4.8、4.9、4.10）が確認された。

写真-4.7 脱臭ダクトの破損
（門前水質管理センター）

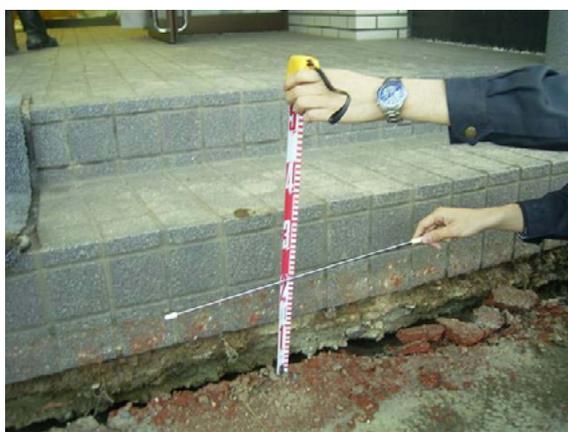
写真-4.8 建物と地盤のズレ
（門前水質管理センター）

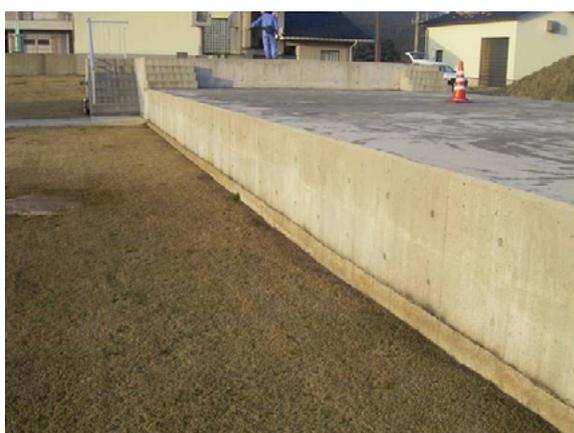
写真-4.9 OD槽周辺地盤沈下（10cm程度）
（門前水質管理センター）

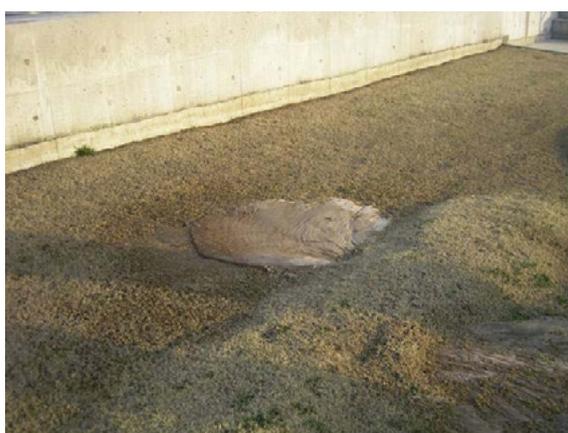
写真-4.10 オキシレーションディッチ槽周
辺の噴砂跡（門前水質管理センター）
