## 4. 下水道施設

## 4.2 下水道施設の被害状況

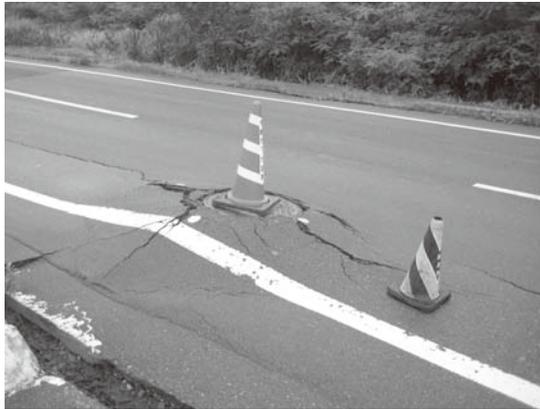
写真-4.1 マンホール隆起  
(柏崎市栄町)

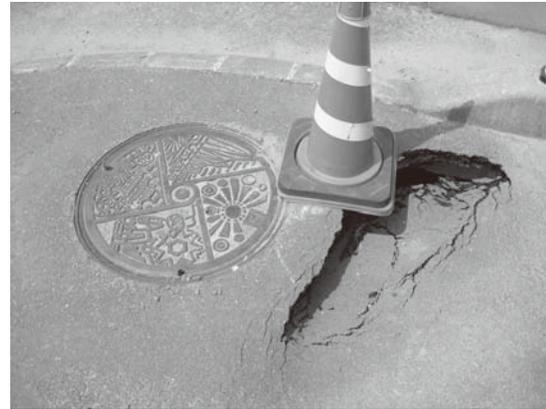
写真-4.2 マンホール周辺沈下・陥没  
(長岡市大積)

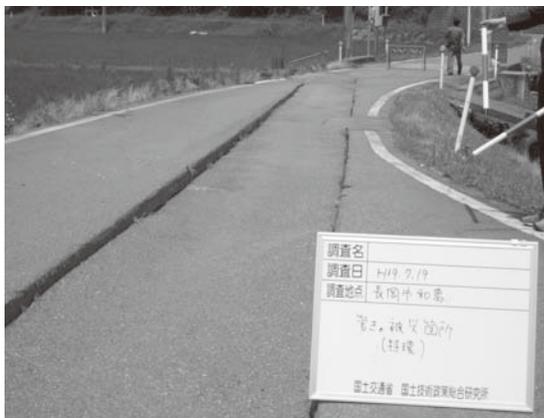
写真-4.3 埋戻し部沈下  
(長岡市和島)

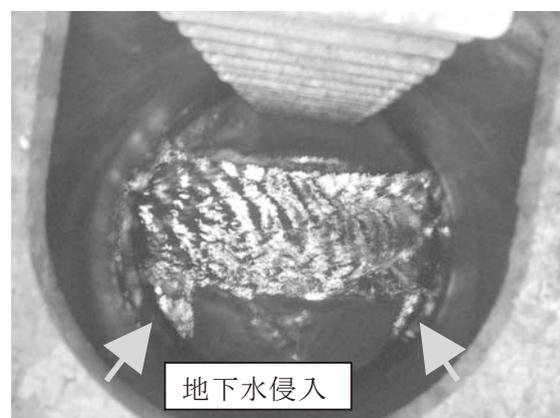
写真-4.4 マンホール内側壁のズレ  
(上越市柿崎)

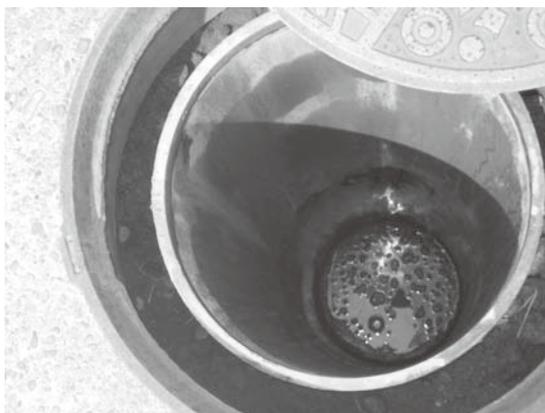
写真-4.5 小型マンホール内滞水  
(長岡市宮本)

管渠においては、汚水の滞水が多く（75%）確認されている。これは、地震動による周辺地盤の変位や、埋戻し部の液状化により、管渠に破損やたるみ等が発生したことにより、管内における土砂堆積や逆勾配が生じ、下水の疎通が妨げられたことが原因と考えられる。また、今回の地震においては、路面異常がない現場でも、マンホールを開けると滞水していたケースが多く、震災直後に実施する緊急調査（地上からの目視）では判明しなかった被害が、一次調査において多く発見されている。

ここで、汚水滞水が認められた管渠においては、応急対策としてバキューム車による汚水の吸引及び搬送が実施された他、仮設トイレの汚物についてもバキューム車により対応していた。しかしながら、バキューム車の保有台数の制約により十分な対応ができず苦慮している様子が伺われたことから、災害時のバキューム車の支援体制のあり方について今後検討が必要と考えられた。

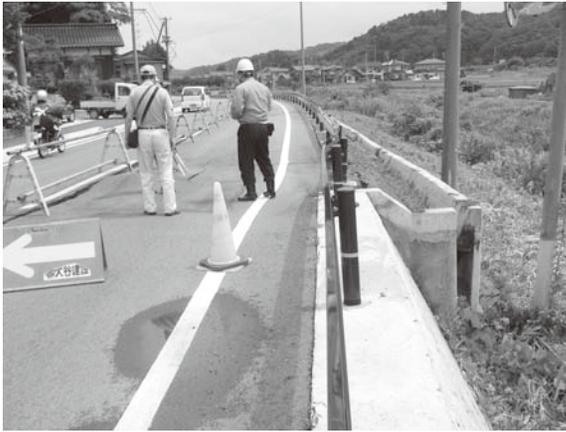
次いで多いのは路面異常（19%）であるが、舗装面の沈下・陥没などは交通障害となることから、二次災害を引き起こしやすく、また災害支援活動にも影響を及ぼすと考えられる。原因としては、管渠の破損に伴う管渠内への埋戻し土の吸い出しや、埋戻し部の液状化等が考えられるが、今回の地震では、道路盛土の変状による土砂移動によるケースが確認された（写真-4.6、図-4.3）。

写真-4.6 道路盛土の変状による地盤変形  
(出雲崎町川西)

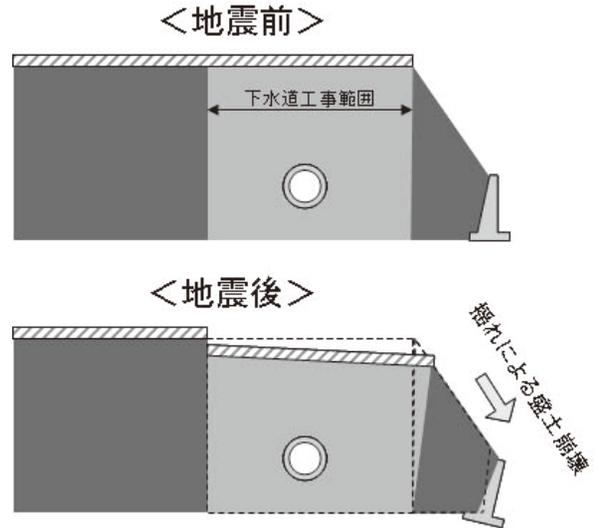
図-4.3 道路盛土の変状による路面沈下の概念

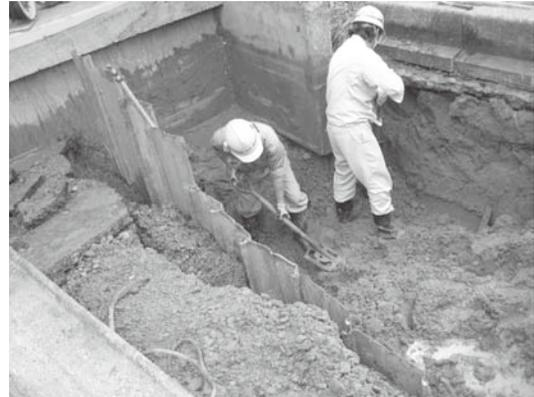
八坂中継ポンプ場では、ポンプ場の流出管が破断し（写真-4.7）、バキューム車で流入汚水を引き抜き処理場へ搬送するとともに、引き抜ききれない汚水は次亜塩素酸を添加した上で河川へ放流していた。また、場内地盤が30cm程度沈下した（写真-4.8）。

写真-4.7 八坂ポンプ場流出管破断

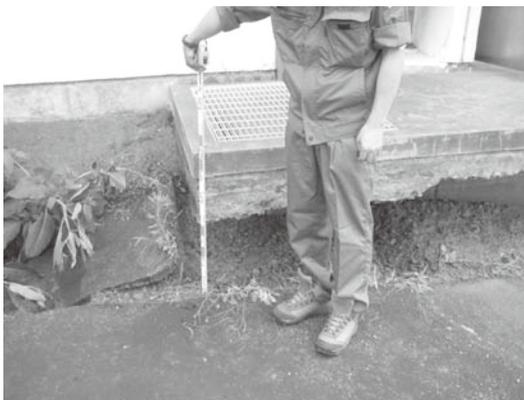
写真-4.8 八坂ポンプ場地盤沈下

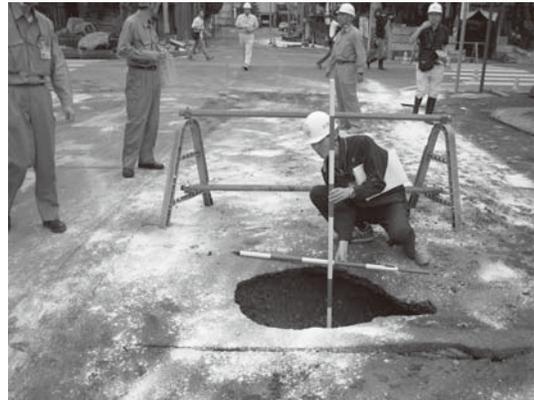
柳橋ポンプ場の下流側において2条管の中の1本の圧送管が2カ所破損し汚水が溢れた。汚水が溢れた箇所は、それぞれ直径1m、深さ1m程度道路が陥没しており、溢水当時は衛生上の配慮から石灰を散布したうえで、被害のなかった残り1本の圧送管を利用して対応していた（写真-4.9）。

写真-4.9 柳橋ポンプ場圧送管破断

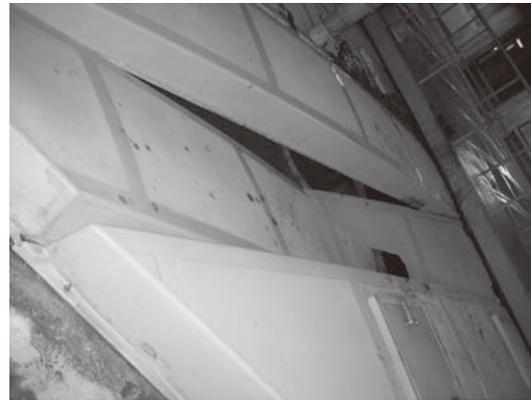
柏崎市浄化センターでは、水処理施設について、最初沈殿池の一部覆蓋が脱落した他、最終沈殿池の汚泥かき寄せ機の破損およびチェーンの脱落があったが、処理系統の変更などを行うことで対応し、ほぼ通常の水処理を続けることができた。

写真-4.10 柏崎市浄化センター  
最初沈殿池覆蓋脱落

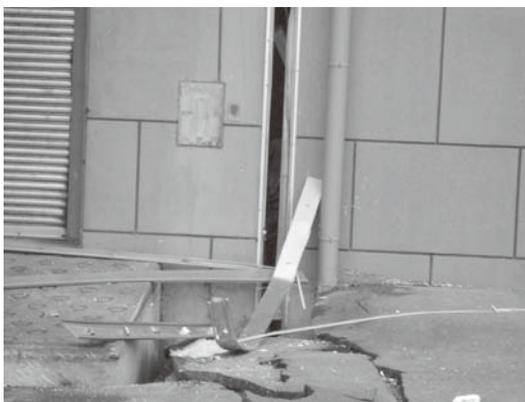
汚泥処理施設については、汚泥棟の基礎杭が一部破損したほか、汚泥棟（増築部分）が地盤変動により30cm程度ずれたことに伴いエキスパンションジョイント部損傷及び汚泥管の一部破損が発生した。汚泥管等については、部分的に伸縮継手を採用しており、耐震効果が発揮されていた（写真-4.13）。また、場内の至る所で噴砂が確認されており、液状化により地盤沈下（最大60cm程度）が発生したと推察される（写真-4.14）。

写真-4.11 柏崎市浄化センター  
汚泥棟EXP.J損傷

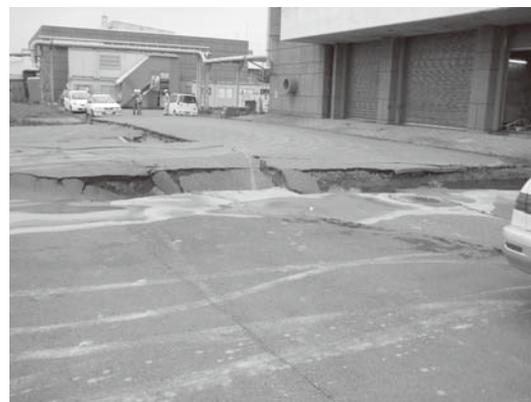
写真-4.12 柏崎市浄化センター  
汚泥棟周辺の地盤沈下

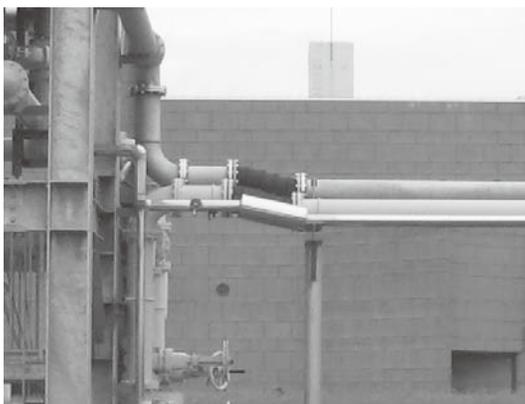
写真-4.13 柏崎市浄化センター  
伸縮継手部

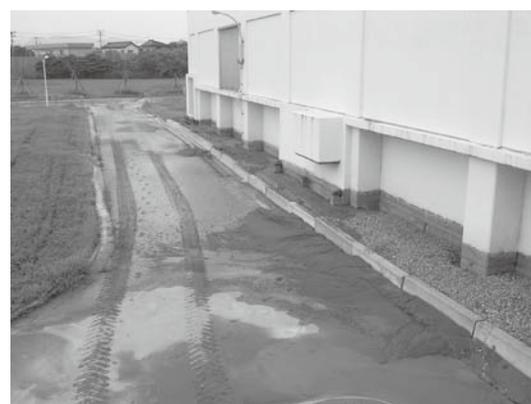
写真-4.14 柏崎市浄化センター  
噴砂の状況

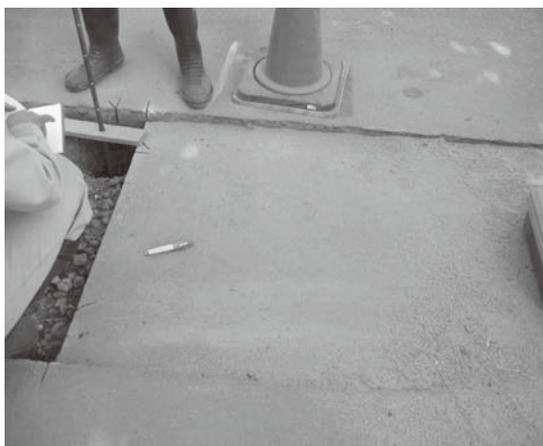
被害の内容としては路面の沈下、管渠のたるみであり、A都市では下水道管渠の埋戻し部のみが、2 cm程度沈下した（写真-4.15）。

写真-4.15 A都市の管渠被災状況

以上の土質試験の結果を考慮すると、埋戻し材料にほぼ均一な粒径の砂を用いていること、地下水位が高いこと等から、液状化現象の発生条件が整っていることが分かった。また、土質試験を実施した現場においては、憤砂の痕跡と見られる均一な砂が路面上に大量に残されていたことから、埋戻し部の液状化が被災原因である可能性が示唆された。

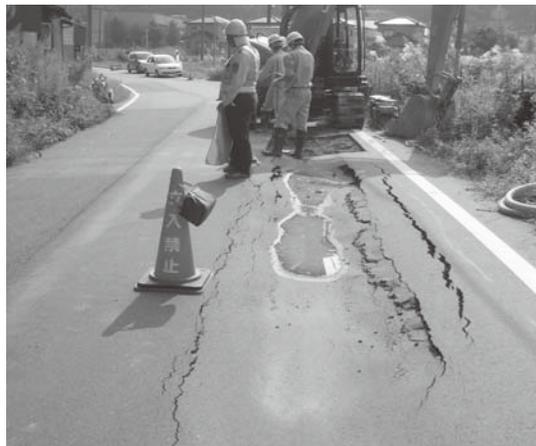
B都市においては、管渠埋設部の上部舗装が、管渠センターラインを中心とした扇状に5 cm程度沈下した（写真-4.16）。

写真-4.16 B都市の管渠被災状況

以上の土質試験の結果を考慮すると、埋戻し材料にほぼ均一な粒径の砂を用いていること、地下水位が高いこと等から、液状化現象の発生条件が整っていることが分かった。しかしながら、土質試験を実施した現場においては、A都市で見られた噴砂や噴水といった液状化現象の痕跡は見られなかったことから、埋戻し部の液状化が被災原因と断言はできないもののその可能性が示唆される。

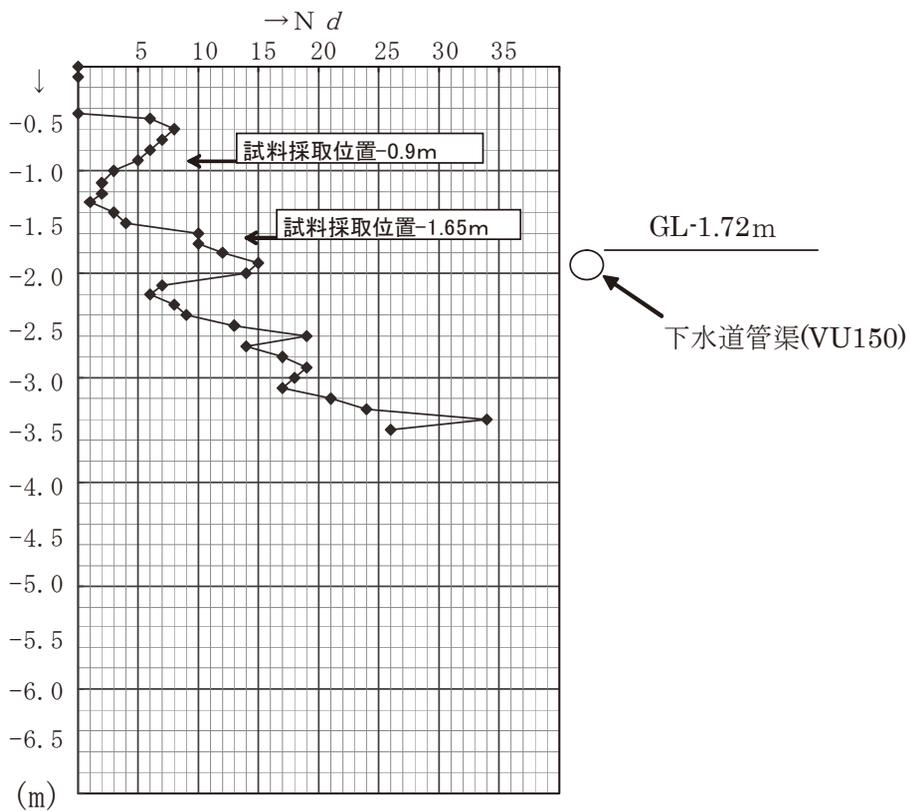
図-4.6 Nd 深度分布図 (A都市)

埋戻し部におけるNd値は、0～15の範囲でばらつきがあり、地表下1.5m付近はNd<5とかなり低い値を示している。

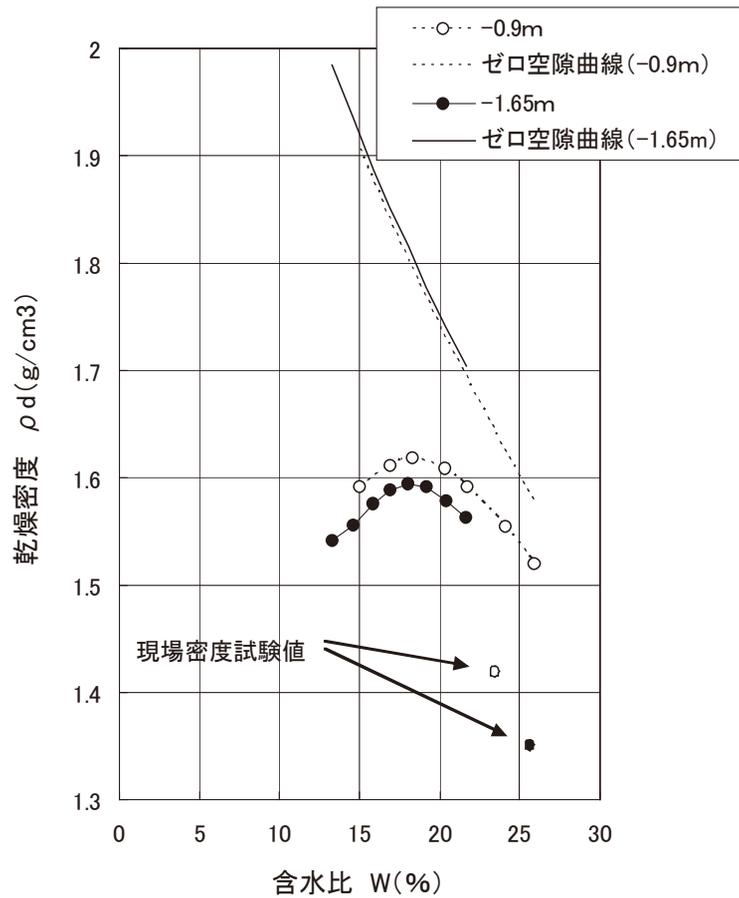
図-4.8 締固め曲線 (A都市)

締固め曲線は、上下層でその差異は小さく、ほぼ同一材料の締固め特性を示す。最適含水比は 18%程度であった。現場密度試験による自然含水比と締固め試験による最適含水比を比較すると、6~10%湿潤側であった。現場密度試験により確認した乾燥密度から締固め度を求めると表-4.9 の通りであり、おおむね 85%程度の締固め度であった。

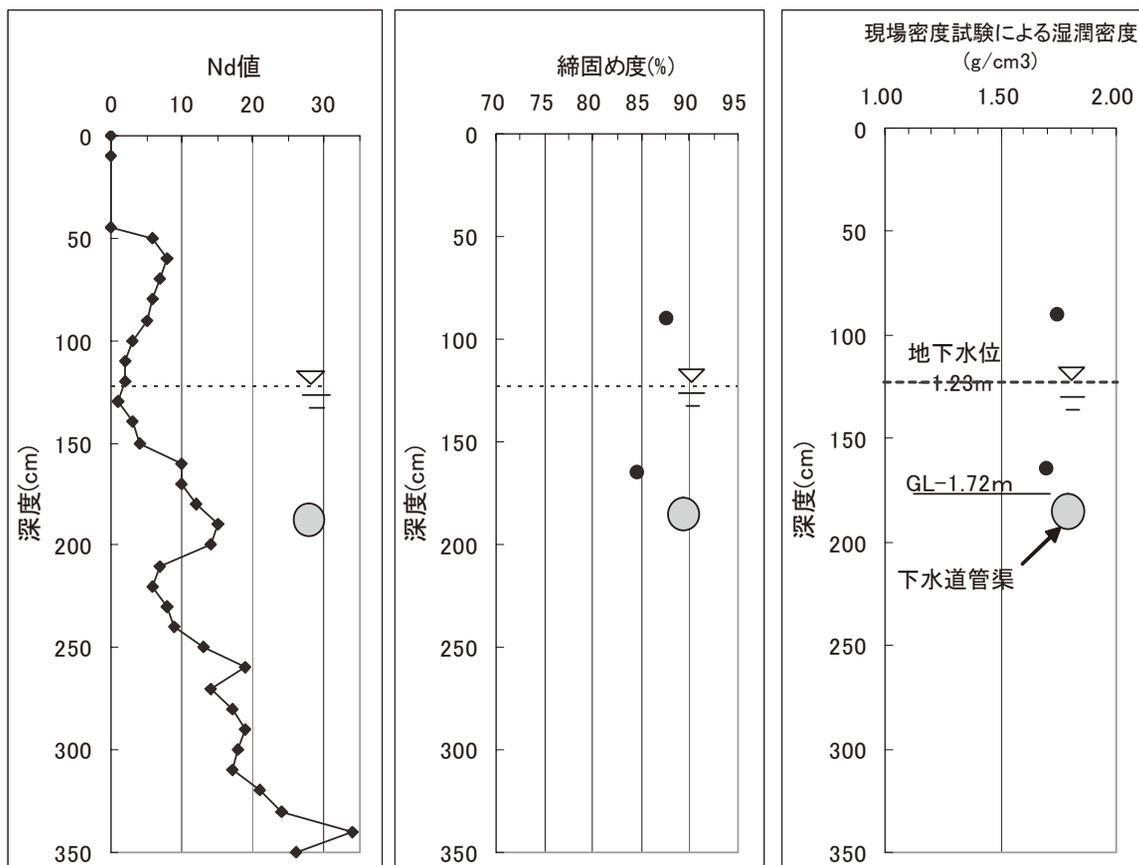
図-4.9 簡易貫入試験によるNd、締固め度、湿潤密度の深度分布の対比 (A都市)

Nd 値は深度方向に漸増傾向にある。締固め度 (Dc 値) と Nd 値を対比すると、下層 Nd 値 10 に対し締固め度は 84.7%、上層で Nd 値 5 に対し締固め度は 87.6% であり、Nd と締固め度は反比例している。

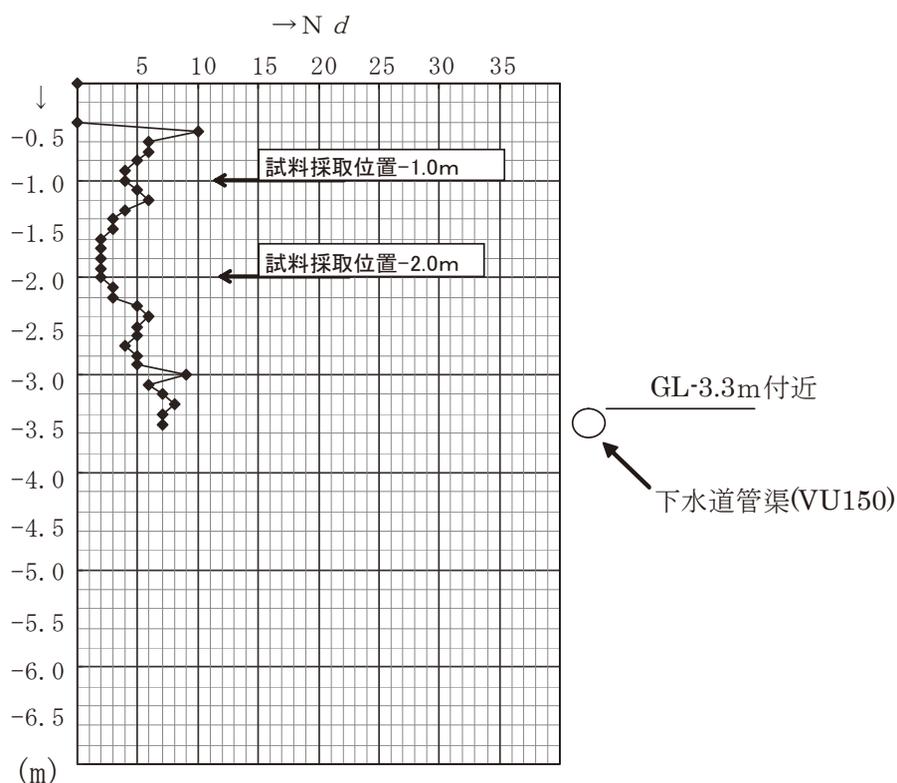
図-4.11 Nd 深度分布図 (B都市)

埋戻し部における Nd 値は、地表から管頂までの間で平均 5 以下とかなり低い値を示している。

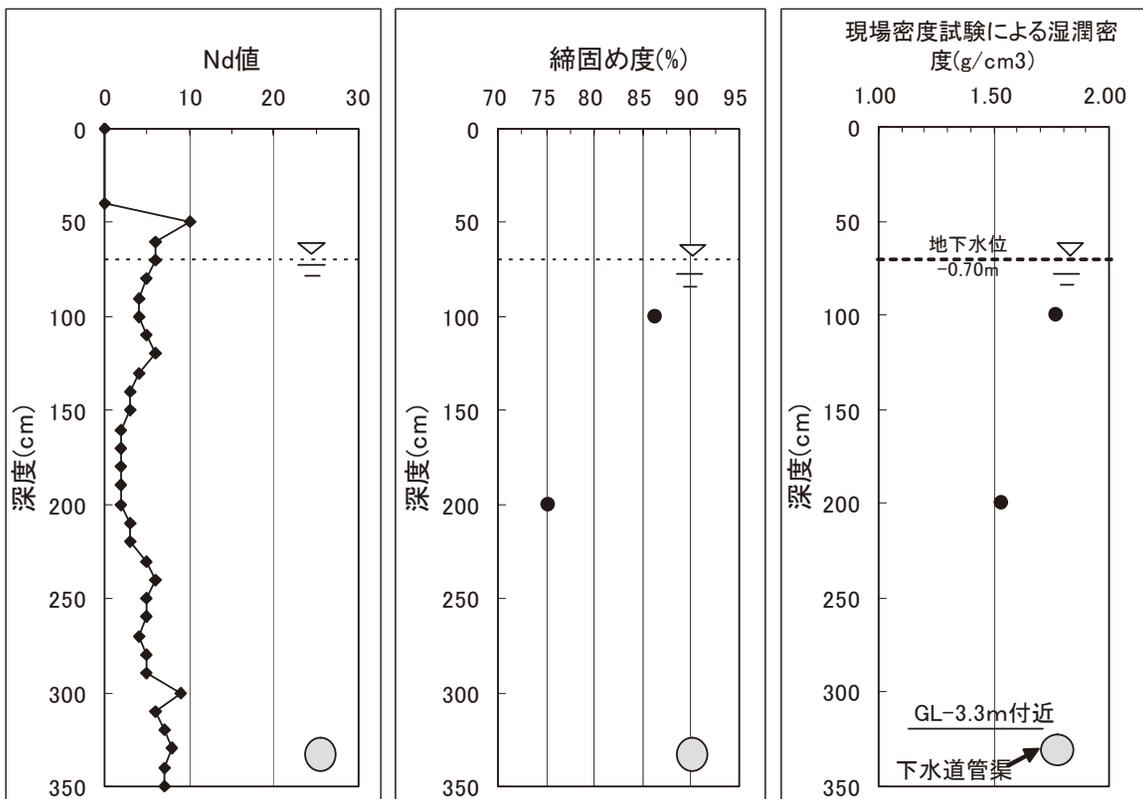
図-4.14 簡易貫入試験によるNd、締固め度、湿潤密度の深度分布の対比 (B都市)

Nd 値は深度方向に管渠埋設深までこの傾向は変わらず、平均5程度と低い値を示している。締固め度(Dc 値)とNd 値を対比すると、締固め度が75.3%を示した地点(下層)におけるNd 値は2とかなり低い。

締固め度は、下層(75.3%)よりも上層(86.4%)の方が高く、湿潤密度の傾向も同様のことが言える。

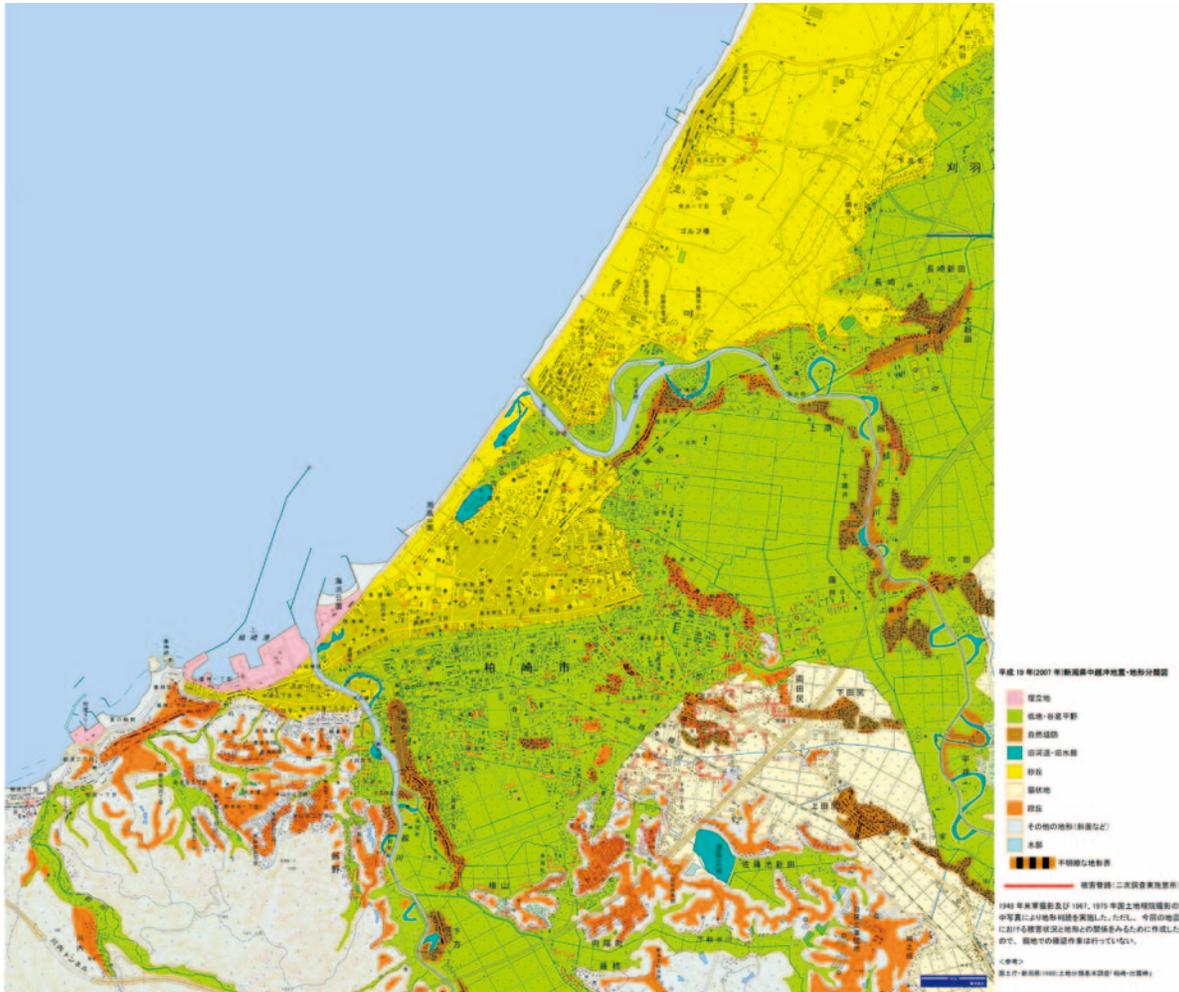
図-4.15 柏崎市における被災管路位置図（二次調査実施箇所）

図より下水道の被害は、北陸自動車道柏崎 IC 付近の低地部～扇状地末端部にかけて集中していることが分かる。また、北東部の鯖石川周辺の旧河道部、自然堤防の周辺部、砂丘と低地部の境界付近で多いことが分かる。一般に、これらの土地では、地下水位が高く、粘性土が卓越した地盤であることが多いが、2004 年新潟県中越地震の長岡、小千谷の事

以上、柏崎市では、以下の地形で下水道管路の被害が多いといえる。

- ①扇状地末端付近
- ②低地・谷底平野
- ③旧河道・旧水部
- ④砂丘と低地・谷底平野の境界付近
- ⑤自然堤防と低地・谷底平野の境界付近
