5. 河川施設

5.1 被害の全体概要

5.2 調査概要

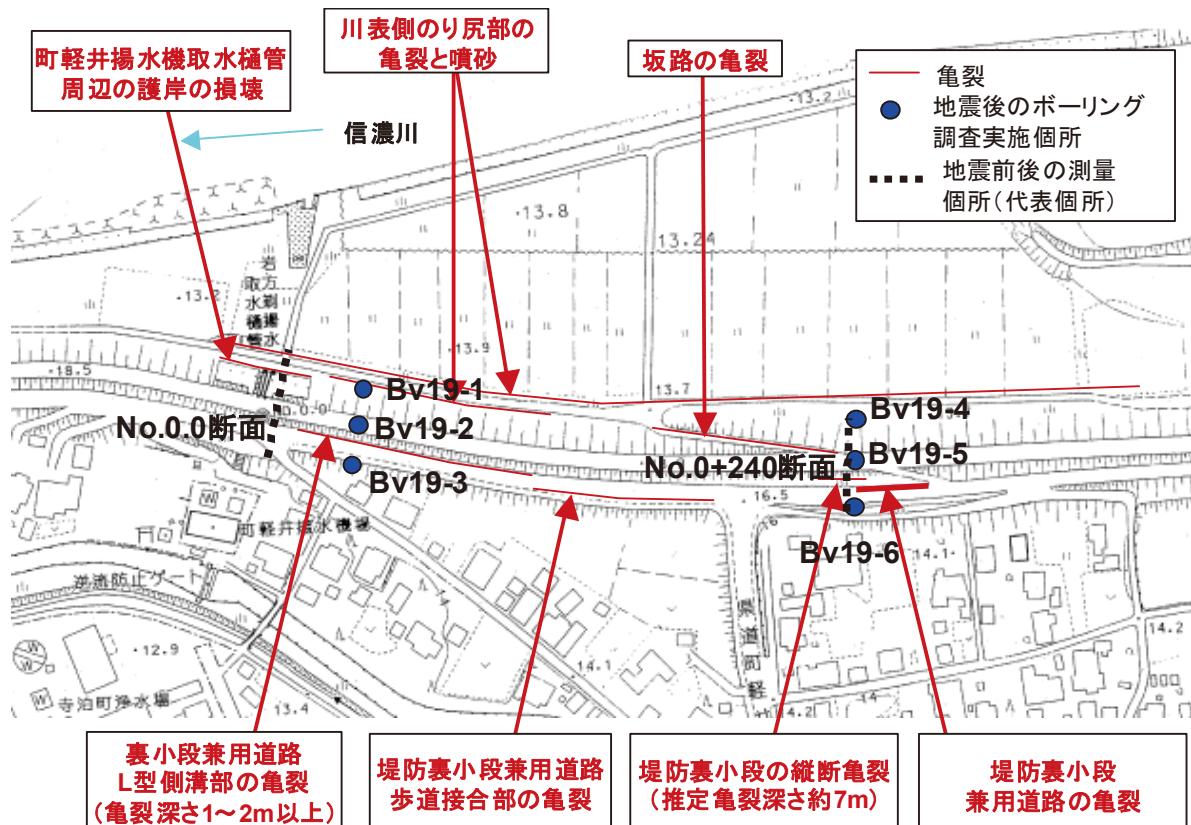
図-5.2 信濃川本川 0kp 付近左岸の被災概要

信濃川本川左岸 0.0kp 付近から上流側へ 375m にわたって特に顕著な被害が生じ、堤防裏小段（兼用道路）、川表側坂路および川表側のり尻付近に亀裂および噴砂が生じた。被災状況を図-5.2 に示す。同図の No. 0+240 断面付近の裏小段に生じた縦断亀裂（写真-5.1）は現場計測で深さ 7m 程度と推測されており、切返し時に As1 層（図-5.3）から噴出したと見られる噴砂が G.L.-1.5m 程度まで達していることが確認されている。川表側ののり尻付近には噴砂痕が点在していた。地震発生後、直ちに亀裂への土砂充填による応急復旧が行われ、7月 16 日のうちに完了した。被災地点から北東へ約 2km に位置する大河津出張所では、最大加速度 451gal（水平 2 成分合成）が観測されている³⁾。

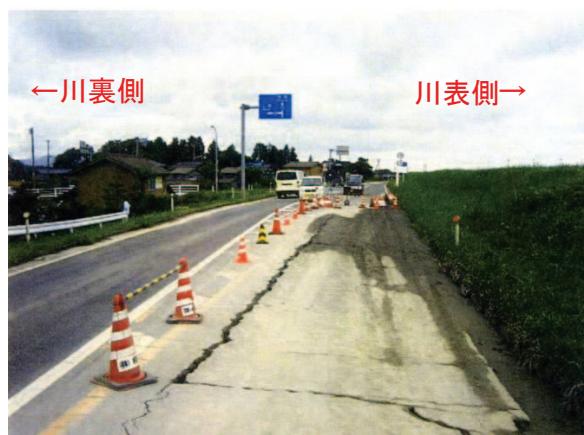
以上のことから、川表側から堤防直下にかけて存在する緩い砂層に液状化が生じ、液状化層以浅の地盤および堤防が川表側に向けて変形した結果、裏小段に深い縦断亀裂が生じたものと考えられる。

写真-5.1 信濃川本川 0kp 付近左岸堤防の裏小段に生じた縦断亀裂（北陸地方整備局撮影）

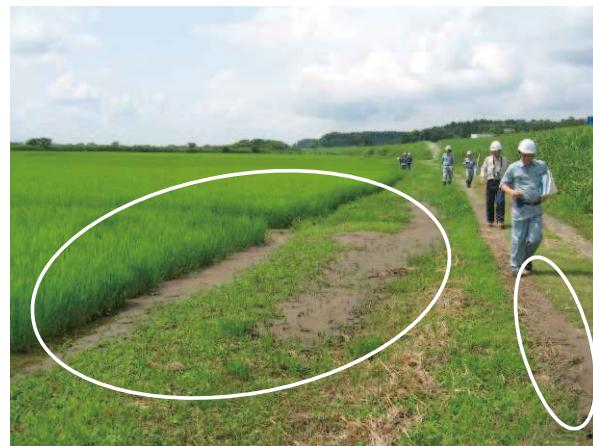
写真-5.2 信濃川本川 0kp 付近左岸堤防の川表側のり尻付近に生じた噴砂（下流側から上流側を望む）

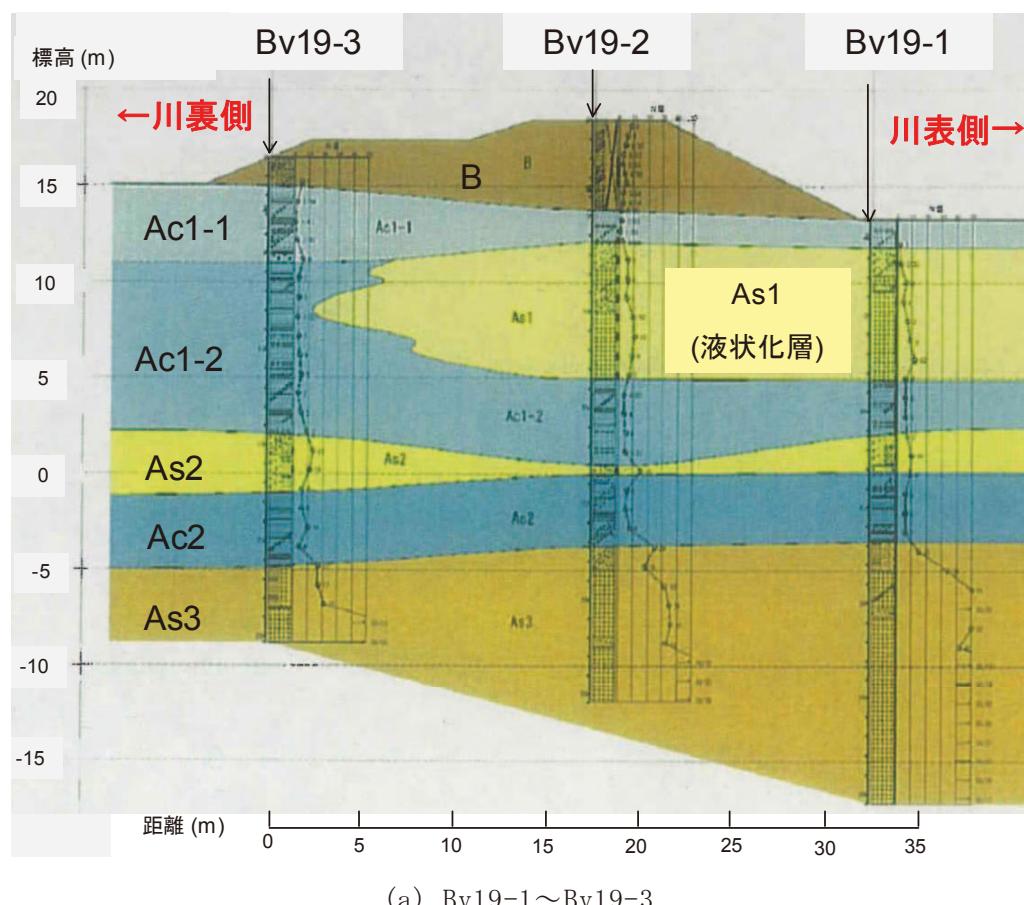
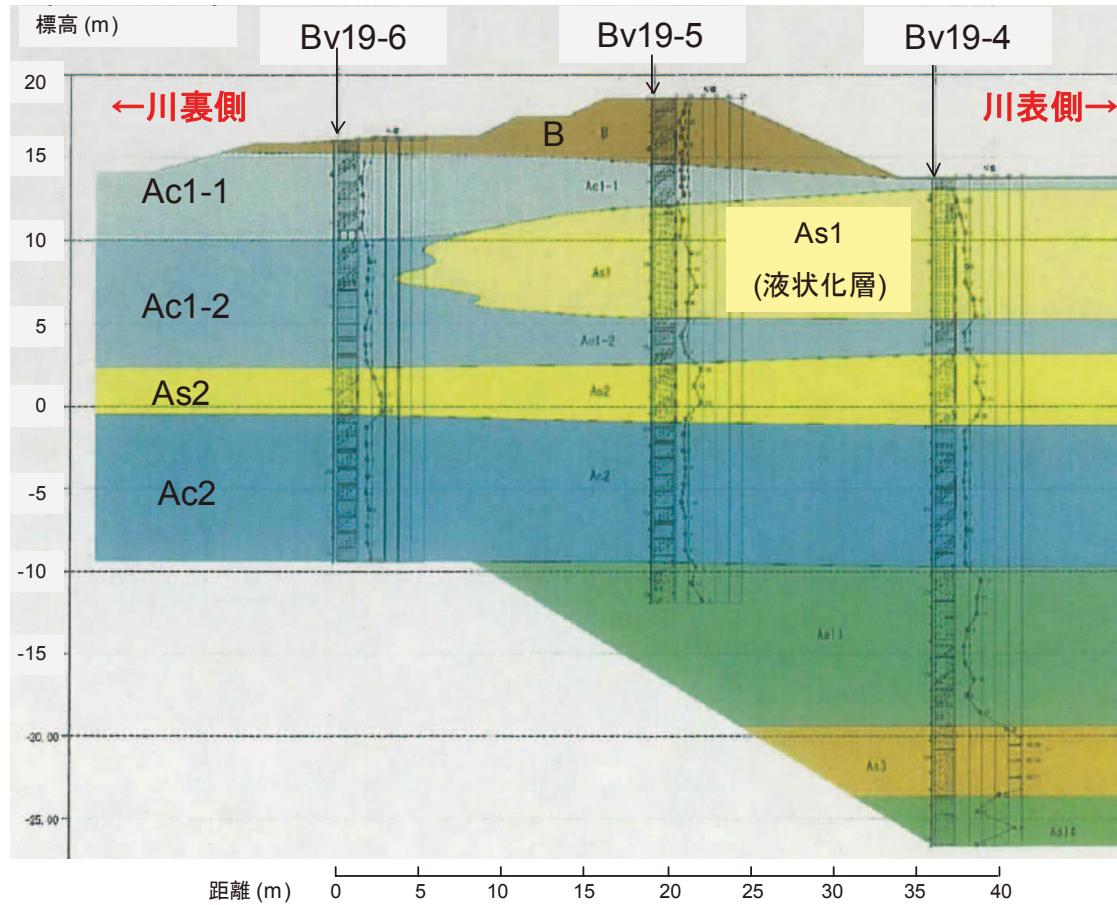
図-5.3(1) 信濃川本川 0kp 付近左岸堤防の地質横断図（北陸地方整備局提供、一部加筆）

地震後に行われたボーリング調査結果から推定された堤防の地質横断図を図-5.3 に示す。ボーリング位置は図-5.2 に示すとおりである。いずれの断面においても、川表側のり尻から堤防天端直下にわたり、7~8m 程度の緩い砂質土層が存在することが分かる。次に、地震前後に行われた堤防の横断測量結果の代表例を図-5.4 に示す。ここで、変形モードが分かりやすいように、同図における地震後の測量結果は変形スケールを 2 倍として表示されている。No. 0.0 断面では、裏小段に局所的な沈下が生じ、川表側ののり面が全体的に川表側に向けてせり出すように変形している。No. 0+240 断面においては、裏小段から天端にわたって沈下が生じ、川表側ののり尻付近がわずかにはらみ出すように変形している。なお、これらの他にも地震前後の堤防の横断測量結果として多くのデータが得られているが、最も大きな堤防天端の沈下量が計測されたのは No. 0+240 断面であり、41cm であった。

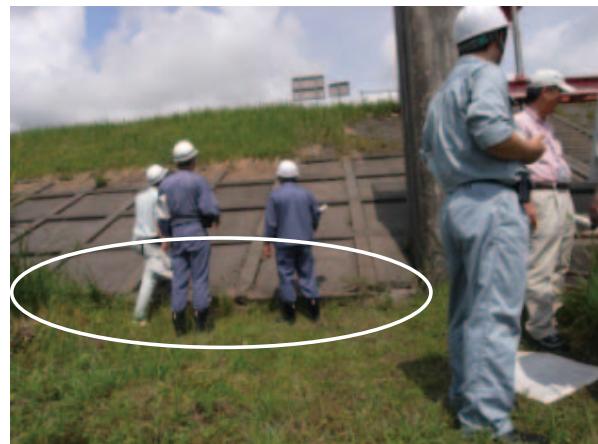
一連の被災区間の最下流側に位置する町軽井揚水機取水樋管には被害は生じなかったが、樋管周辺の護岸に沈下、空洞といった損傷が生じた（写真-5.3）。地震後の目視調査によると、護岸は地中で中折れが発生しており（図-5.5）、周辺地盤の沈下による護岸背後の空洞化が懸念されたため、7月 27 日までに洗掘防止を目的としたじやかご工による応急復旧が実施されている⁵⁾。

写真-5.3 町輕井揚水機取水樋管周辺の護岸（○印の箇所に沈下および空洞が発生）

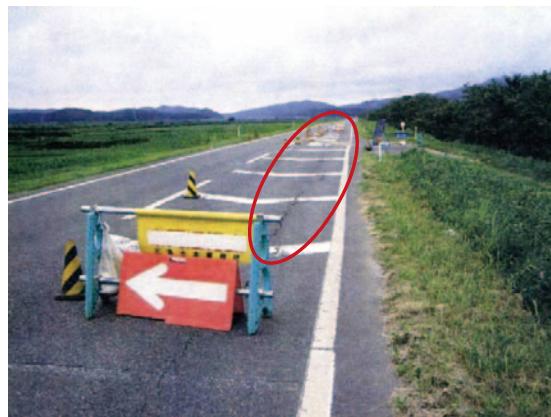
大河津出張所から北北西へ 2~3km に位置する大河津分水路右岸側の堤防の天端に、延長約 1.5km にわたって断続的な縦断亀裂が生じた（写真-5.4、写真-5.5）。切返し時に確認された堤防天端の亀裂深さは最大 3m 程度であった。のり面やのり尻付近には、亀裂、噴砂等の変状は見られなかった。地震後、直ちに切返しおよびアスファルト舗装による応急復旧が実施され、7月 25 日に完了した。

写真-5.4 大河津分水路 2kp 付近右岸における堤防天端の縦断亀裂（上流側から下流側を望む）（北陸地方整備局撮影）

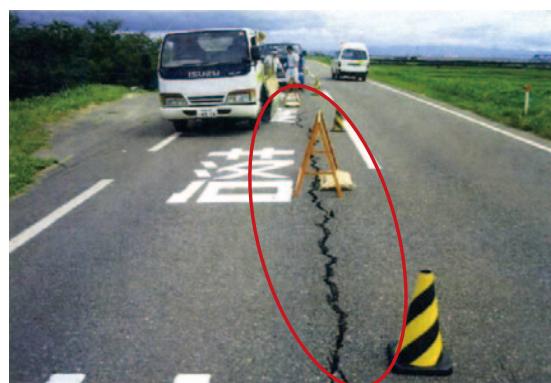
写真-5.5 大河津分水路 2kp 付近右岸における堤防天端の縦断亀裂（下流側から上流側を望む）（北陸地方整備局撮影）

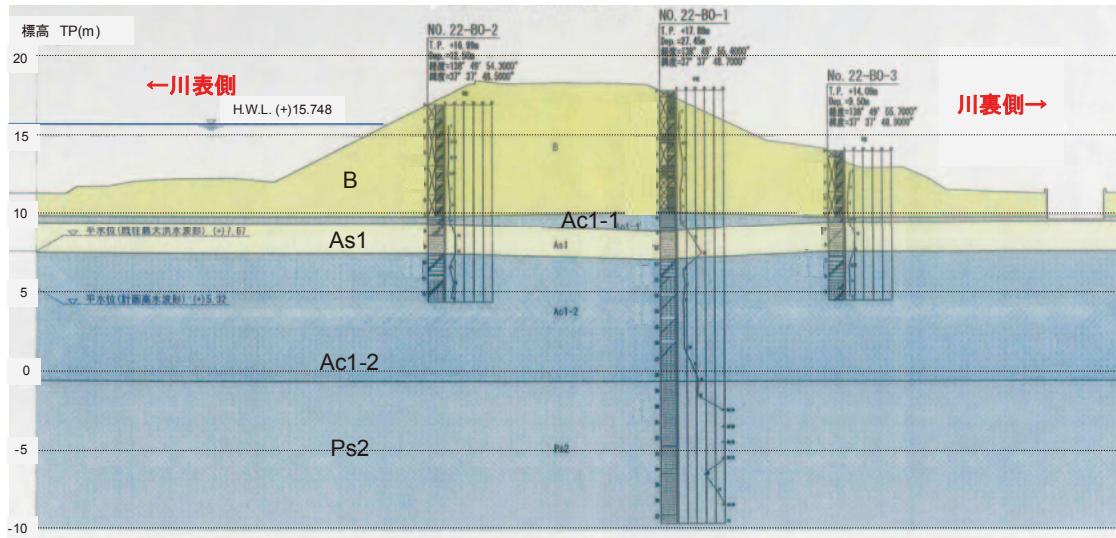
図-5.6 大河津分水路 2.2kp 右岸堤防の地質横断図（ボーリング調査は平成 17 年 6 月実施）（北陸地方整備局提供、一部加筆）

大河津分水路 2.2kp 右岸堤防の地質横断図を図-5.6 に示す。堤防は厚い粘性土層上に築造されていることが分かる。なお、地表面付近に層厚 1~2m 程度の薄い砂質土層（As1 層）が存在するが、被災地点周辺に噴砂痕が見られず、As1 層に液状化が生じたか否かは不明である。

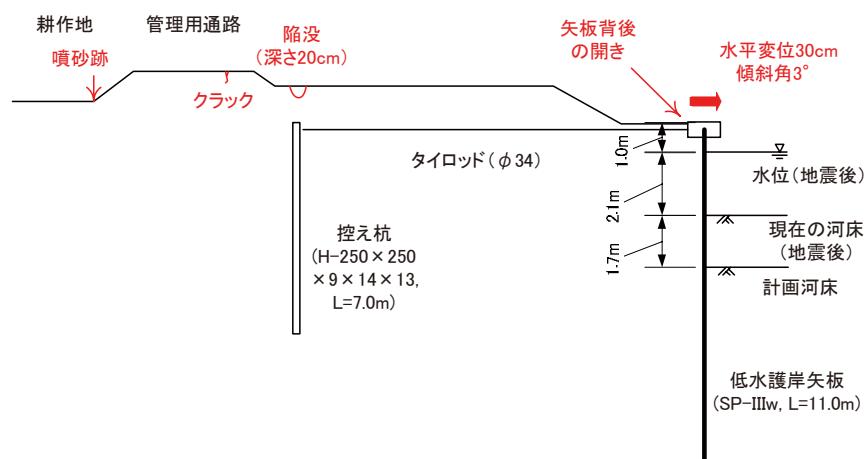
図-5.8 低水護岸矢板の被災状況

蒲原大堰の 100m 程度上流左岸に位置する低水護岸矢板に水平変位および傾斜が生じた。被災地点周辺の平面図を図-5.7、被災地点の断面図を図-5.8、被災状況を写真-5.6 に示す。図-5.7 に示すように、被災区間は蒲原大堰建設時（昭和 59 年竣工）の切り回し部にあたる。矢板は長さ 11m であり、長さ 7m の控え杭とタイロッドにより 1.6m 間隔で連結されている。矢板頂部（笠コンクリート天端）における傾斜角は 3° 程度、水平変位は 30cm 程度であった。延長約 140m にわたり、矢板頂部の笠コンクリートと背後の平張りコンクリートの間に開きが生じた（写真-5.7）。控え杭の上方に位置する地盤面には、最大 20cm 程度のくぼみが生じ、矢板背後の管理用通路にもクラックが生じていた。また、管理用通路背後の耕作地には噴砂痕が確認された（写真-5.8）。地震後には、シート張り工等による応急復旧がなされている。また、矢板の変形の進展状況を監視するための伸縮計が設置されたが、変形の進行は認められなかった。

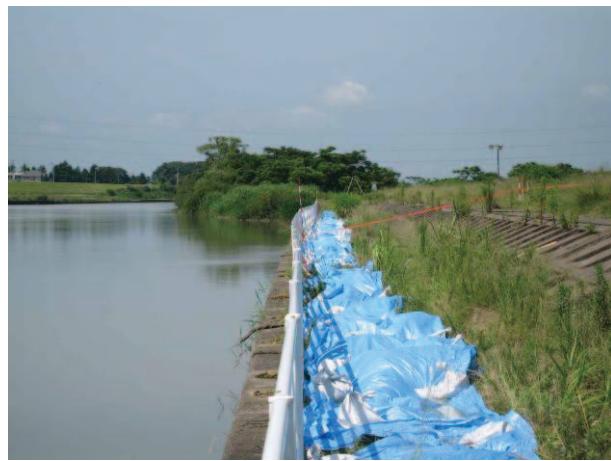
写真-5.6 低水護岸矢板の被災状況（下流側から上流側を望む）

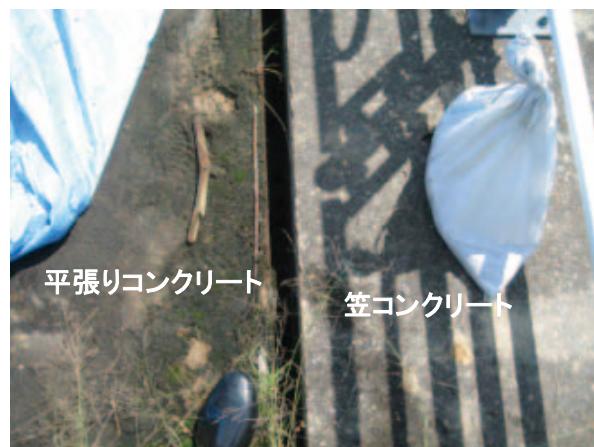
写真-5.7 矢板背後に生じた開き

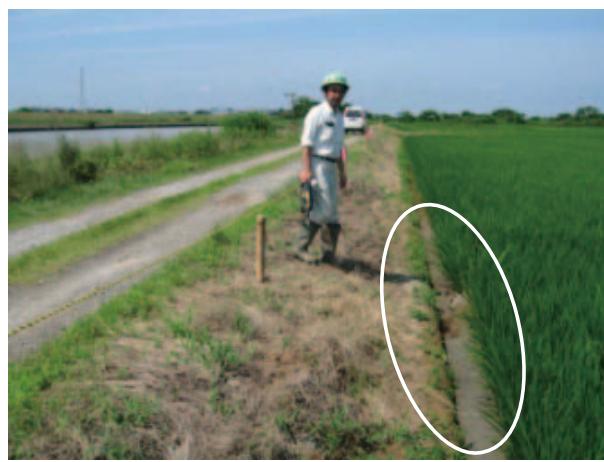
写真-5.8 管理用通路脇の耕作地に生じた噴砂（下流側から上流側を望む）

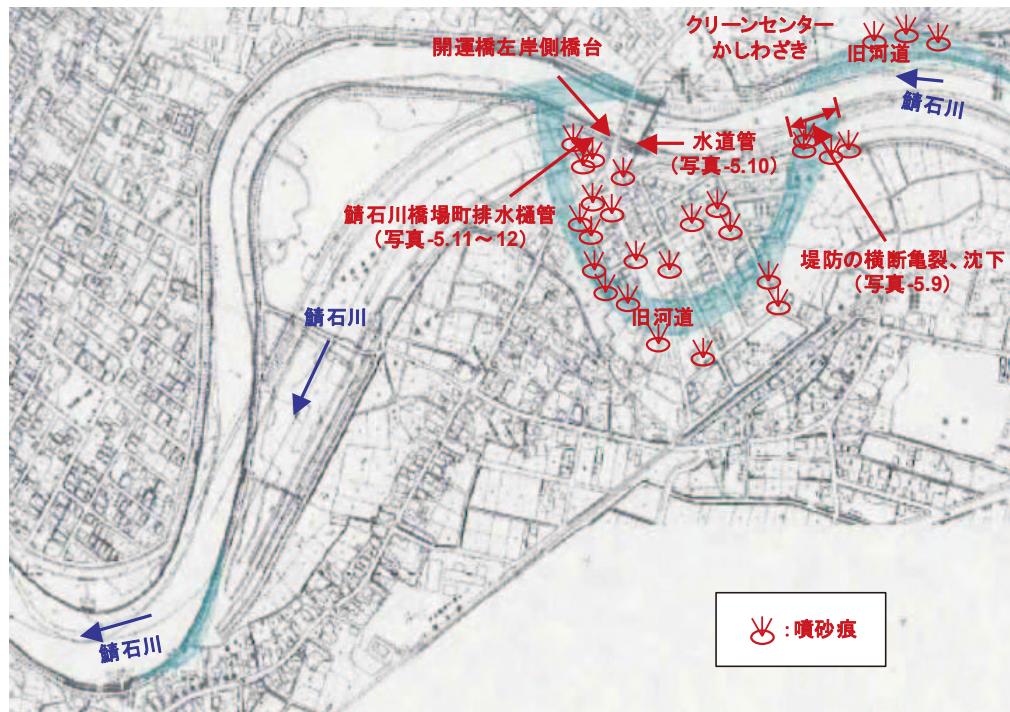
図-5.9 鯖石川 2kp 付近の被災概要

鯖石川 2kp 周辺の被災状況の概要を図-5.9 に示す。この地域では、昭和 30 年代に河川改修工事が行われている。昭和 22 年に撮影された航空写真⁶⁾からトレースされた旧河道の位置をプロットすると、旧河道沿いに堤防や橋台、樋門などの被害や噴砂痕が集中していることが分かる。

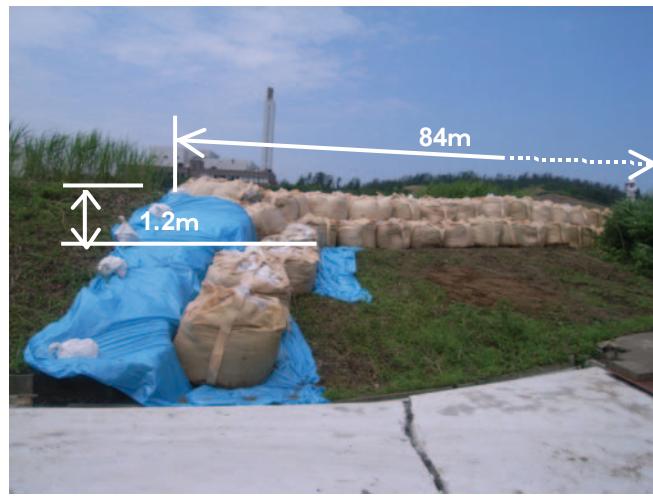
開運橋から 300m 程度上流（クリーンセンターかしわざきの対岸）に位置する左岸堤防に横断亀裂および沈下が生じた。被災状況を写真-5.9 に示す。沈下が生じた区間は延長 84m にわたり、一連区間の最下流側に生じた横断亀裂は 1.2m の段差を伴うものであった。川裏側の住宅地および耕作地には噴砂痕が点在していた。地震後には、大型土嚢による応急復旧が実施されている。地震後に実施されたボーリング調査結果から得られた本地点における地質横断図（図-5.10）によれば、堤体直下に 3~4m 程度の緩い砂質土層が存在することが確認されている。

写真-5.9 鮎石川 2kp 付近左岸堤防の被災状況（川裏側から川表側を望む）

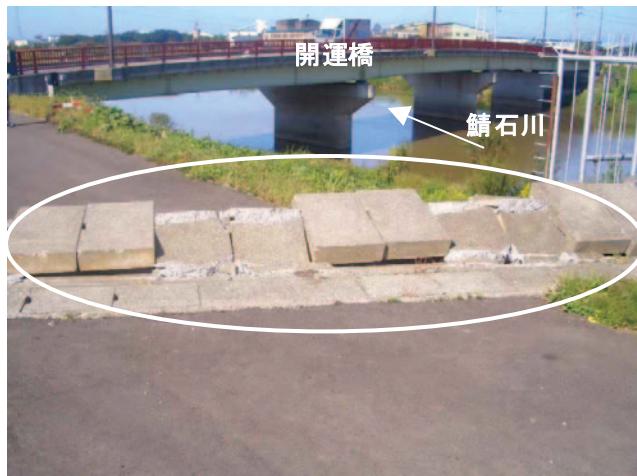
開運橋から 30m 程度上流では、堤防天端付近を横断する水道管路が上部のコンクリート版を押し上げ、コンクリート版が 20cm 程度浮き上がっていた（写真-5.10）。これは、この位置での堤防天端に 20cm 程度の沈下が生じていたことを示唆するものである。

写真-5.10 鰯石川 2kp 付近左岸の水道管路上部コンクリート版の浮き上がり（上流側から下流側を望む）

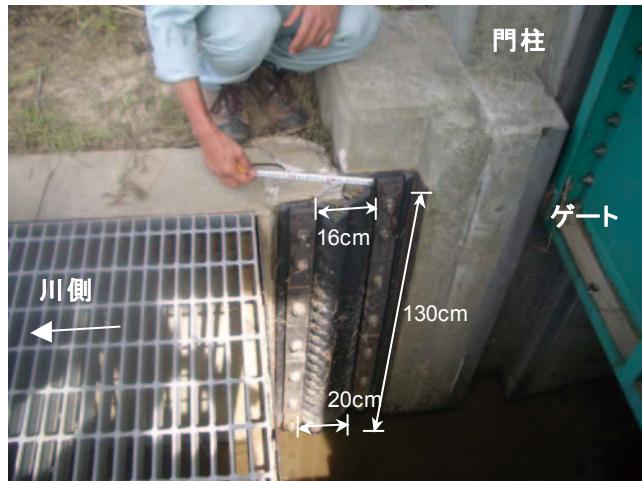
開運橋左岸側橋台近傍に位置する鮎石川橋場町排水樋管周辺では、堤防天端の横断亀裂、低水護岸の損傷が生じた。門柱と取付水路の相対水平変位を測定した結果によれば（写真-5.11）、門柱が川側に前傾しているものと考えられる。また、川裏側の立抗内部では、函渠の吐口が立抗内に抜け出すように変形しているのが確認された（写真-5.12）。

写真-5.11 鮎石川橋場町排水樋管の門柱と取付水路の相対水平変位測定状況

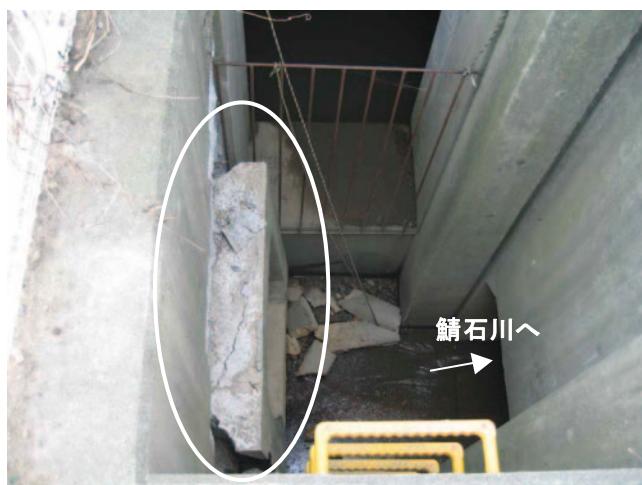
写真-5.12 鮎石川橋場町排水樋管の川裏側立抗内部の状況（立抗上部から鉛直下向きを望む）

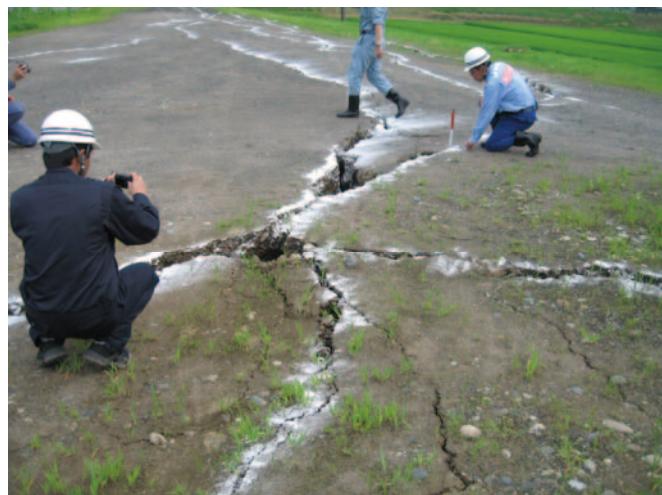
藤井堰上流左岸の堤防天端に縦断亀裂が生じた（写真-5.13）。亀裂幅は 0.1～0.5m、深さは 2m 以上である。表のり護岸は川側へとはらみ出し、開きが生じていた（写真-5.14）。周辺に噴砂痕は見られなかった。川裏側のり面およびのり尻付近には変状が見られなかった。

写真-5.13 鮫石川藤井堰上流 9.4kp 付近左岸の堤防天端に生じた縦断亀裂（下流側から上流側を望む）

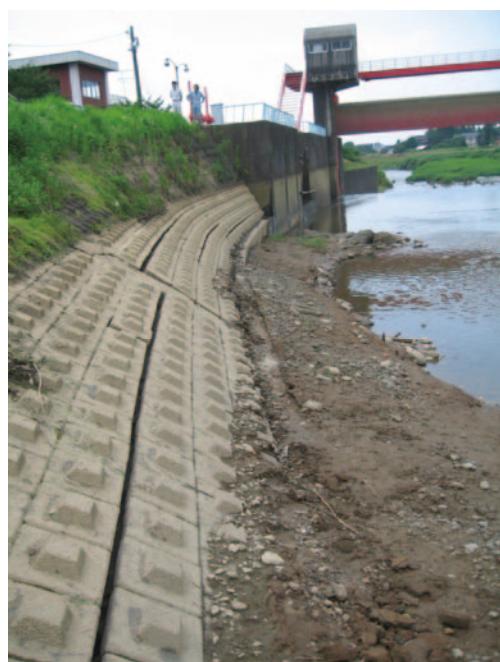
写真-5.14 鮫石川藤井堰上流 9.4kp 付近左岸における表のり護岸のはらみ出しおよび開き（上流側から下流側を望む）
