## 6. ダム

ダムについては、地震発生直後、基礎で最大加速度 25gal 以上を観測したダム、あるいは最寄りの気象官署で気象庁震度階が 4 以上である地震を観測したダムにあたる管理中の 110 ダム（国土交通省直轄 6 ダム、水資源機構 2 ダム、補助 34 ダム、利水 68 ダム）において、ダム管理者による臨時点検が行われた。二次点検までの結果として、川内ダム、柿崎川ダム、正善寺ダム以外については、特に異常は確認されなかった。上記 3 ダムについては、国土交通本省および新潟県からの要請により、国土技術政策総合研究所河川研究部水資源研究室および独立行政法人土木研究所水工研究グループダム構造物チームが地震翌日の 17 日に緊急現地調査を実施した。その後、震源近傍の補助ダムおよび利水ダムを中心に 3 回の現地調査を実施した。

本報では、現地調査したダムについての目視による調査結果や、観測計器の計測結果によるダムの挙動について報告する。また、ダムにおいて観測された地震動記録の概要についても報告する。

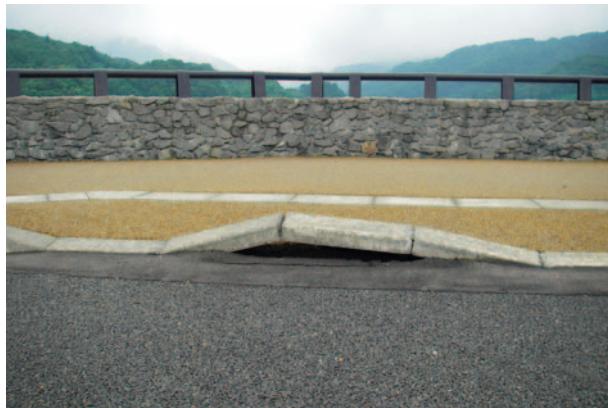
写真-6.2 天端中央の歩道縁石の浮き上がり

目視による変状の確認を行ったが、天端、法面、監査廊内とともに、特に大きな変状は確認されなかった。ただし、天端中央の歩道の縁石一部が浮き上がりを起こしていた（写真-6.2）。管理所職員の話によれば、地震発生以前より浮き上がりの兆候はあったとのことであり、今回の地震で、浮き上がりが助長されたものと考えられる。

図-6.6 に水平変位のベクトル図を示す。水平変位量は数 mm～約 30mm であり、下流側の EL. +123m 測線上の中央付近の標点 No. 13 では、左岸側に 26mm、下流側に 19mm の変位を観測した。水平方向の全体の挙動としては、概ね、下流側堤体法面側点が下流左岸側に、上流側堤体法面側点が上流左岸側へと変位を観測し、上下流方向を見ると、後述の沈下量の分布もふくめて考察すると、沈下しながら、上下流方向に若干広がった残留変形をしたことになる。また、ダム軸方向については、完成後からの水平方向の累積変位は、天端や上流側堤体法面では、最大断面である中央部を境として、中央部方向への変位を記録している。天端中央の歩道の縁石が浮き上がったのは、その影響であることが推察できる。

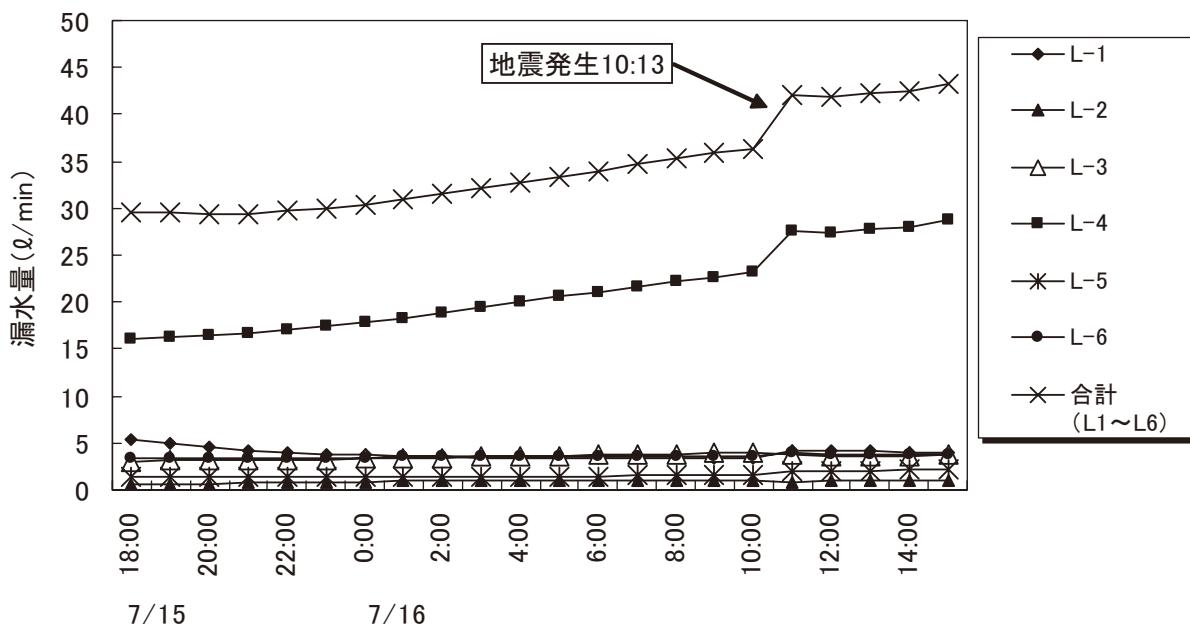
図-6.4 柿崎川ダムの漏水量（コア下流浸透量）

漏水量（フィルダムでは、ダム毎に漏水集水構造が異なるが、堤体の遮水材料を通じて浸透してくる堤体浸透流、浅い基礎部分を浸透してくる浸透流、左右岸地山からの地下水を集め、計測している。これらを、河川管理施設等構造令では「漏水」と定義し、設計上でも考慮されているものであるから、本報告書では、「漏水量」と呼ぶ。）については、毎時間自動計測が行われている。コア直下流からの漏水量（ゾーン L1～L6までの合計）を見ると、図-6.4に示すように、16日10時13分を挟む、10時と11

時のデータで比較すると、 $36.4\ell/\text{min}$  から  $42.0\ell/\text{min}$  に増加している。コア下流からの漏水量は 6 つにゾーニング (L1~L6) され、ゾーン毎に漏水量を計測しているが、堤体の最大断面を有するゾーン L4 以外は、それぞれ  $4\ell/\text{min}$  以下の漏水量であり、地震前後でも顕著な変化はない。一方、ゾーン L4 は、地震直前の 10 時では、 $23.2\ell/\text{min}$  であったものが、地震直後の 11 時では  $27.6\ell/\text{min}$  へと、 $4.4\ell/\text{min}$  増加した。一方、図-6.5 にもう少し長期間の漏水量の変化とその時刻の貯水位を示した。貯水位の変化による漏水量の変化に比べると、今回の地震での漏水量の変化は非常に小さく、また、地震発生の 1 ヶ月後である 8 月中旬の状況を見ると地震前と変わらない状況に戻っていることが分かる。

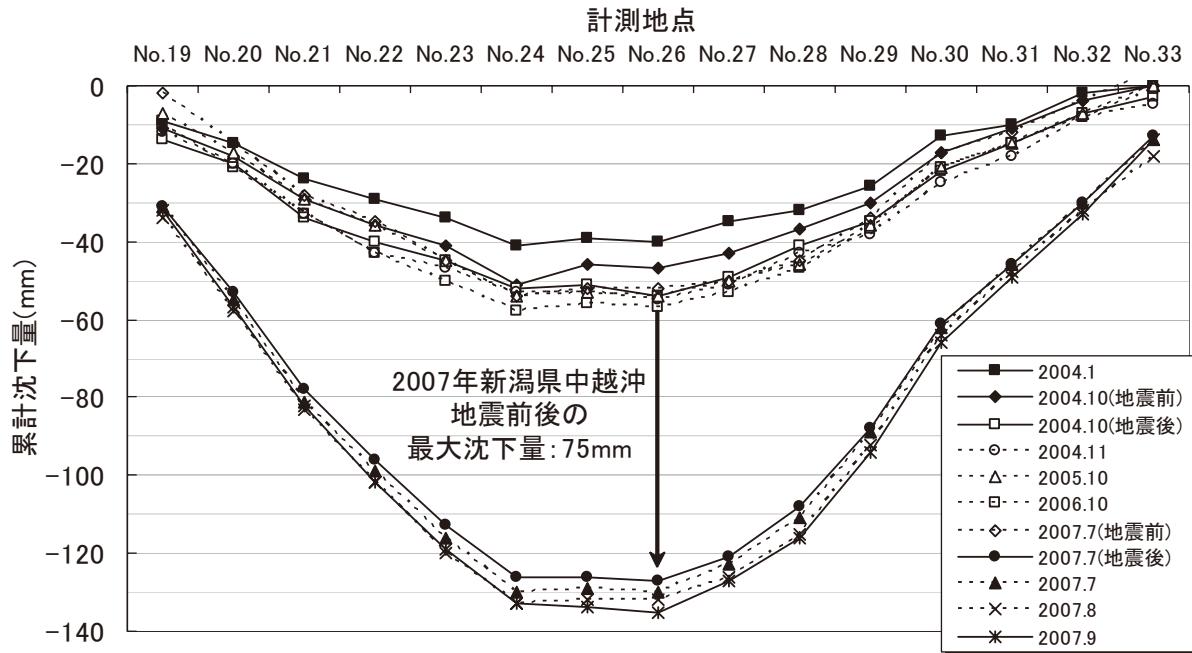
図-6.7 柿崎川ダムの堤体天端の累計沈下量の推移

図-6.7に、天端の測点15点における沈下量のダム完成後からの推移を示す。今回の2007年新潟県中越沖地震によって、天端では数mm～75mmの沈下が観測された。図から2004年新潟県中越地震(M.6.8)時の柿崎川ダムの天端沈下量は最大でも7mm程度の沈下量の観測記録であったが、今回の地震では、天端中央で最大75mmを観測した。国内外のフィルダムにおける過去の地震における地震動強さと天端沈下量の関係については6.2.3(1)の図-6.24において、柿崎川ダムの事例も含めて示している。

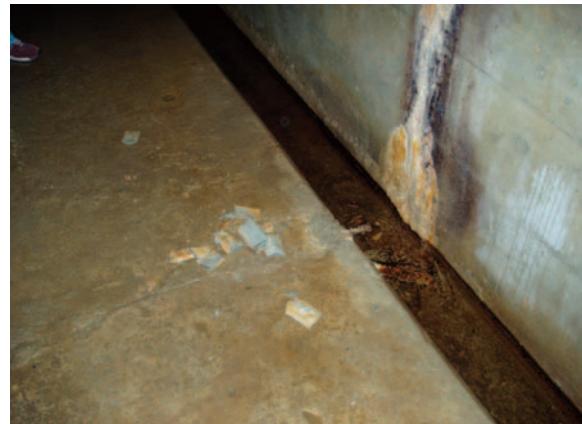
写真-6.3 鮫石川ダム監査廊内継目 J7 遊離  
石灰剥落状況

地震によるものと考えられるクラックなどの大きな変状は確認されなかった。監査廊内の継目では、左岸上段 (EL.+132m) 部の継目 J7 及び底部下流 (EL.+112m) 部の継目 J4 の遊離石灰が一部剥落しているのが確認された（写真-6.3）。

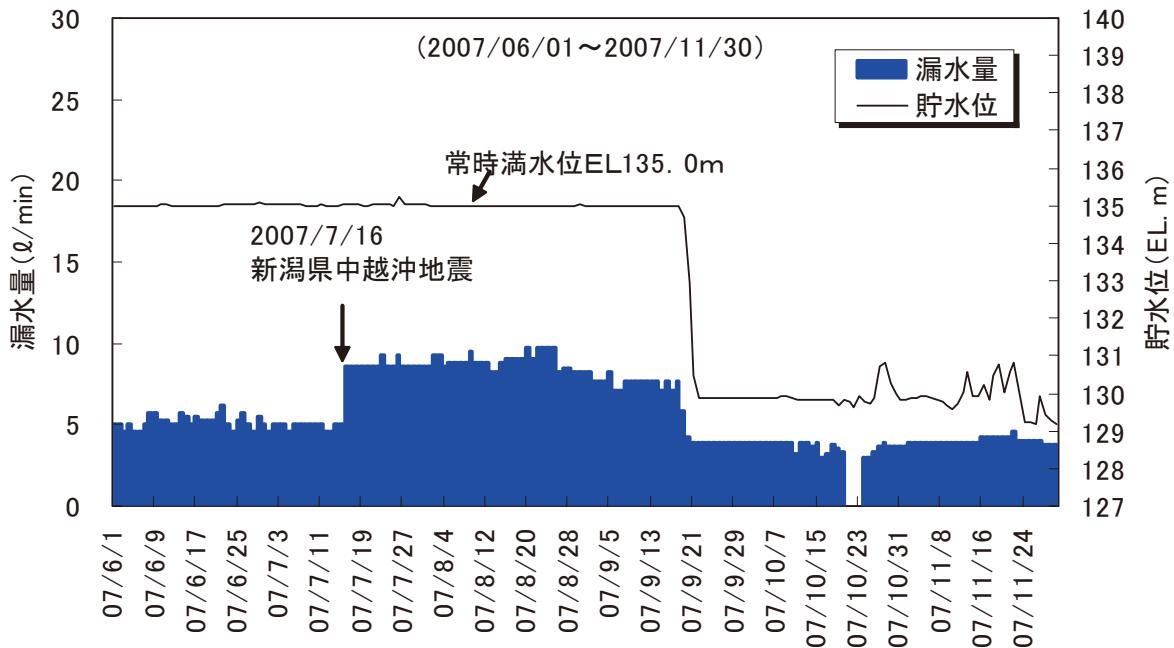
図-6.9 鮎石川ダム漏水量の推移（地震前後短期：2007年6月～11月）

図-6.9 に、鮫石川ダムの 2007 年 6 月～11 月の漏水量（コンクリートダムでは、基礎排水孔からの排水量と横継目からの排水孔を通じて集水される継目排水量を計測している。これらを河川管理施設等構造令では「漏水量」と定義し、設計上でも考慮されているものである。）の変化を貯水位の変化と合わせて示している。地震前 7 月 16 日 0 時時点に 5.05 l/min であった漏水量が、地震後の 16 日 12 時には、8.62l/min に増加した。その後、同程度の漏水量で推移し、1 ヶ月後の 8 月下旬から若干の減少傾向であったが、9 月中旬に貯水位を下げるのに連動して漏水量も減少している。

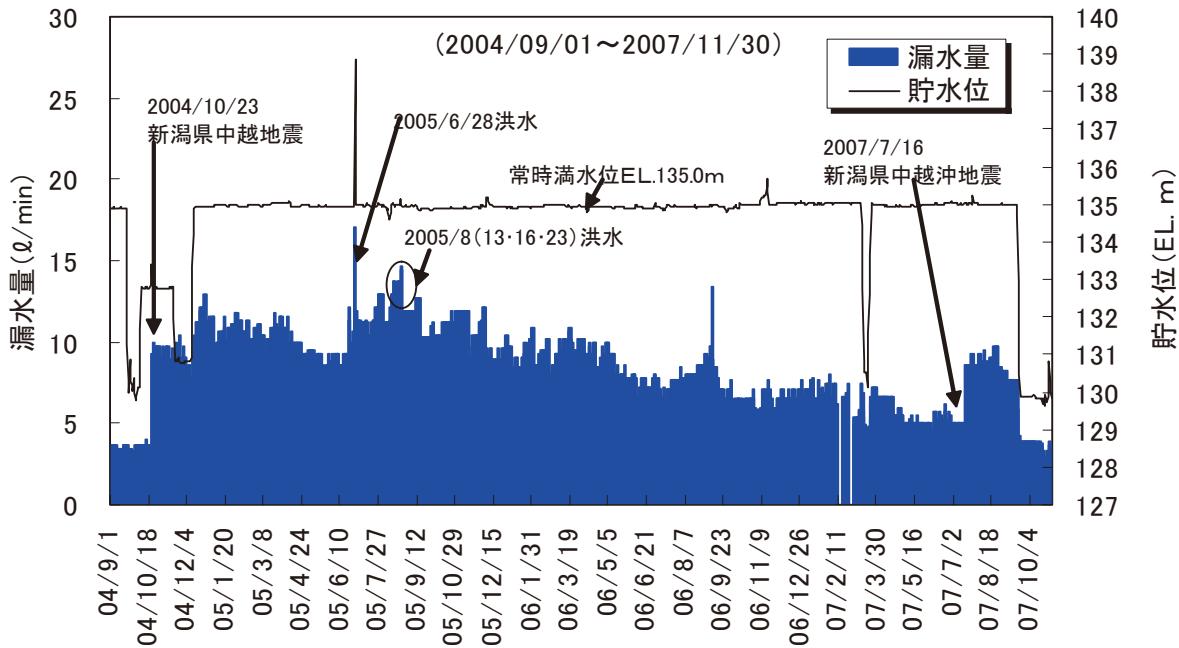
図-6.10 鮎石川ダム漏水量の推移（長期：2004年9月～2007年10月）

一方、図-6.10 に、2004 年 9 月～2007 年 11 月までの長期間の漏水量の変化を示す。2004 年 10 月 23 日には、新潟県中越地震が発生し、その後漏水量が増加しており、2007 年 7 月 16 日の新潟県中越沖地震発生までに漏水量が漸減してきたことが読み取れる。そこに、今回の地震で再び漏水量の増加が発生し、現在では再び漸減していると考えられる。現時点では、放水管の修繕工事の施工に伴い、貯水位を下げているため、常時満水位状態になった場合の漏水量が確認できないが、今後、再度貯水位を上げた際には、安全上の問

題となる程度のものではないものの、漏水量の変化と推移を確認する必要がある。

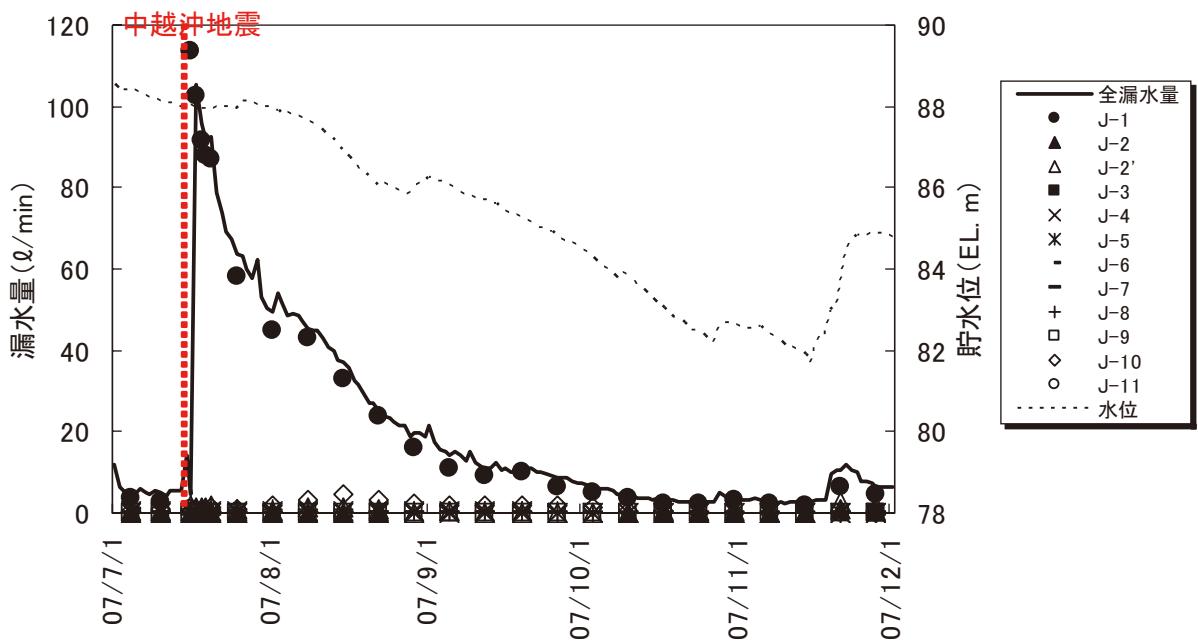
図-6.12 正善寺ダムの漏水量と貯水位の計測結果

正善寺ダムの漏水量（基礎排水量と継目漏水量）と貯水位の計測結果の推移を図-6.12に示す。全漏水量は、地震前後で、 $4.68\ell/\text{min}$  から  $105.24\ell/\text{min}$  へ急増しているが、左岸側の継目排水孔 J-1 からの漏水量がそのほとんどの量を占めている。図-6.13に、堤体の継目位置を示した正善寺ダムの縦断図を示す。表-6.2に地震発生前後の継目漏水量の計測結果を示す。ここに、継目排水孔 J-2 と J-2' は、いずれも横継目 2 (J-2) からの継目漏水を監査廊に排水する孔であるが、排水孔の出口位置が、J-2 は監査廊内の高標高部 (EL. 75.0m) で、J-2' は低標高部 (EL. 57.0m) である。地震発生後、継目排水孔 J-1 と J-2' からの漏水量が急激に増加した。特に J-1 は、 $2.8\ell/\text{min}$  から  $113\ell/\text{min}$  と大幅に増加した（写真-6.4 参照）。また、管理所職員によると、計測時に J-1 排水では黒色系の濁り、J-2' 排水では茶色系の濁りが確認された。その後、7/16 日 18:00 の点検時にはいずれの排水孔からの排水に濁りはなかったことを確認している。

今回の地震でも、図-6.12 に示すように、地震後に J-1 の継目漏水量は、減少傾向にある。しかし、貯水位も同時に減少したものであり、11 月中下旬に貯水位の上昇とともに、再度、漏水量は増加し、貯水位が同等となった 9 月中下旬の時の漏水量とほぼ同程度になっていることからも、漏水量は貯水位と直接的に連動していることがわかる。今後とも、継続して計測監視していく必要がある。

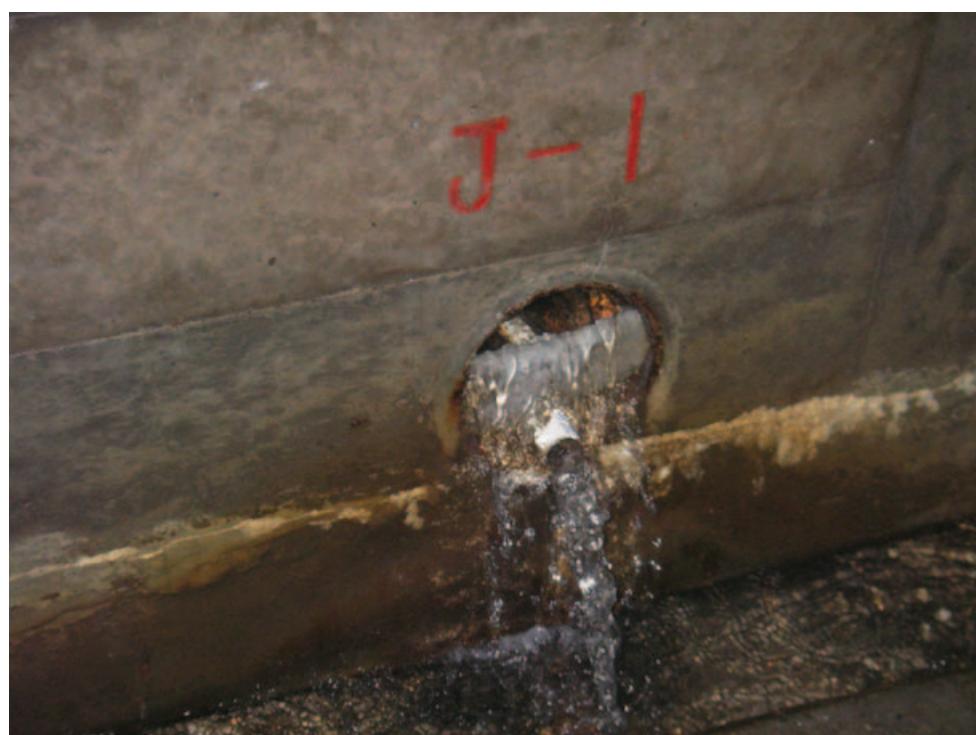
写真-6.4 継目排水孔 J-1 からの漏水 (2007 年 7 月 17 日撮影)

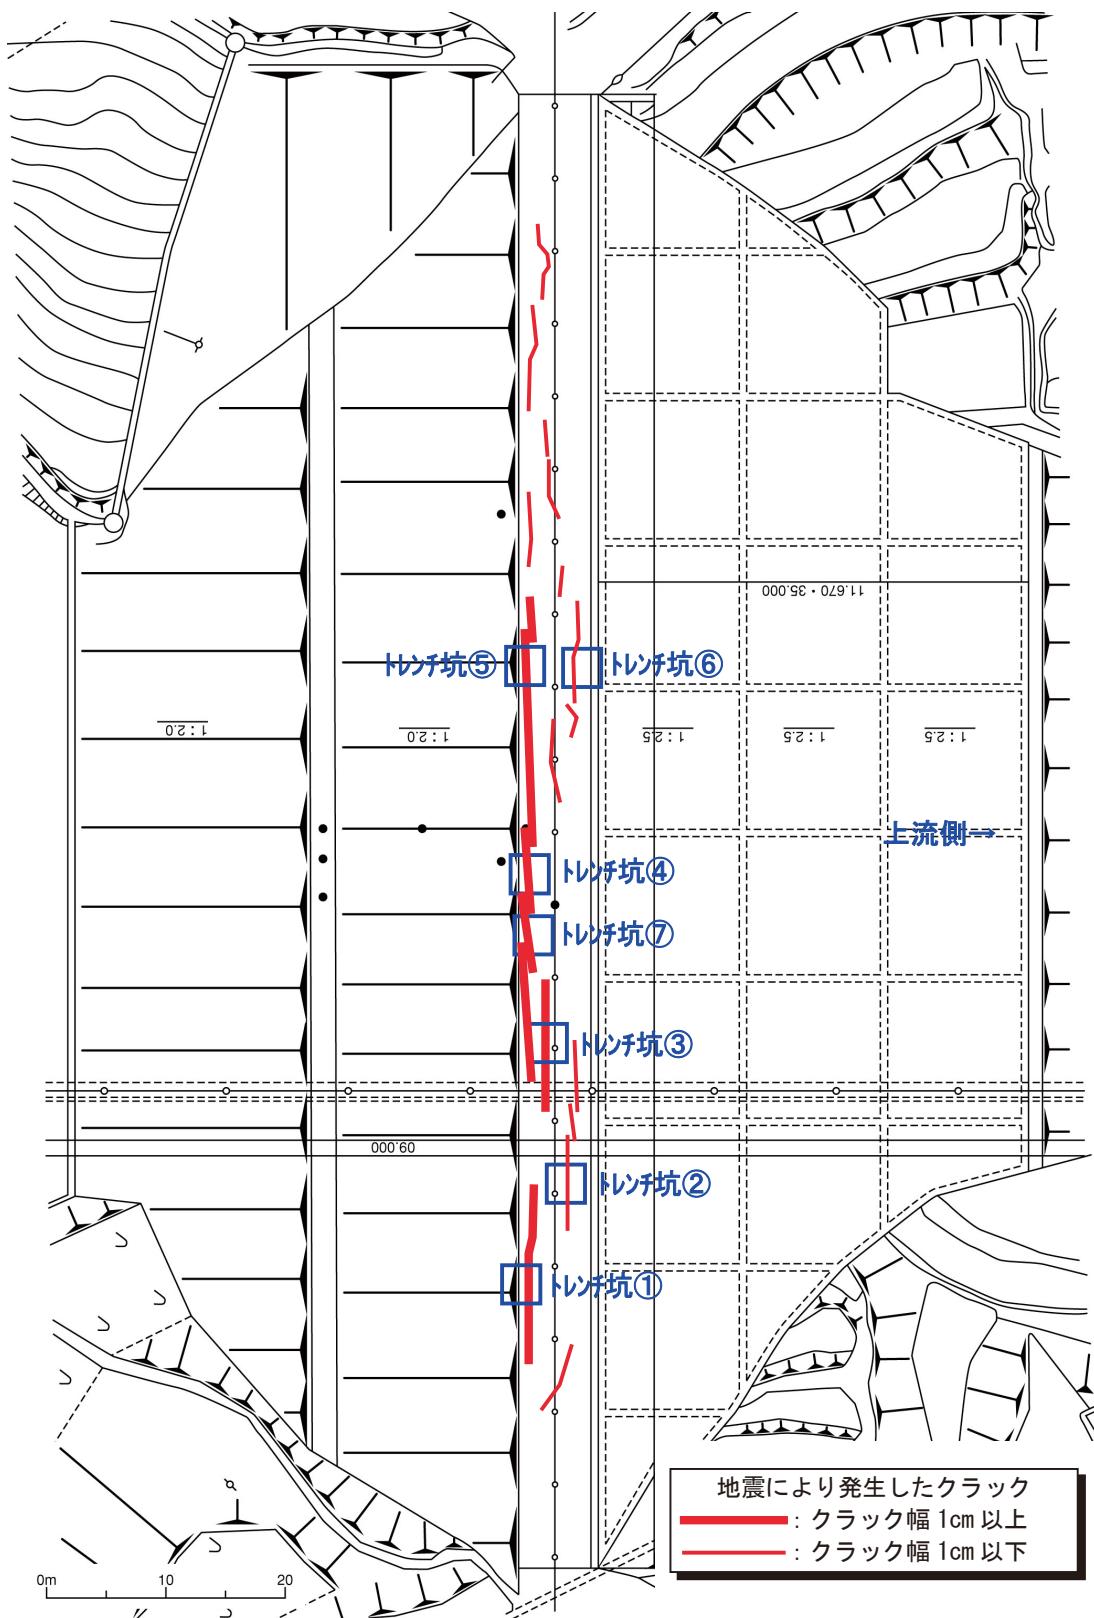
図-6.18 川内ダム被害発生状況及び天端トレーニング坑位置(柏崎市提供資料を元に作成)

ダム管理者により実施された調査をもとに、天端のクラック位置を図示した被害発生状況を図-6.18 に示す。

天端では、最大 5~10cm 幅、長さ 10m 程度の数条のダム軸方向に沿った縦クラックが確認された（写真-6.5、6.6 参照）。クラックは天端のほぼ全長にわたって生じたが、特に堤頂中央から左岸側、かつ下流法肩付近と天端の上下流方向中央付近に集中していた。なお、発生したクラックについては、地震発生当日のうちに天端全面にシートを敷き雨水進入を防止するなどの応急対策が施された。

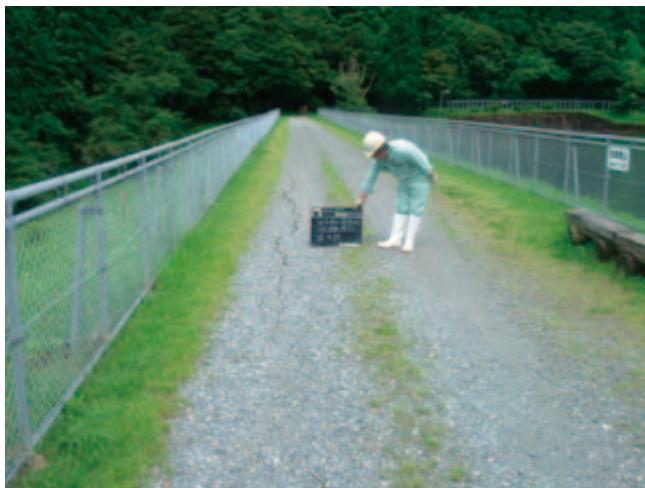
写真-6.5 天端のクラック（左岸側より）  
地震直後（2007.7.16撮影）（柏崎市提供）

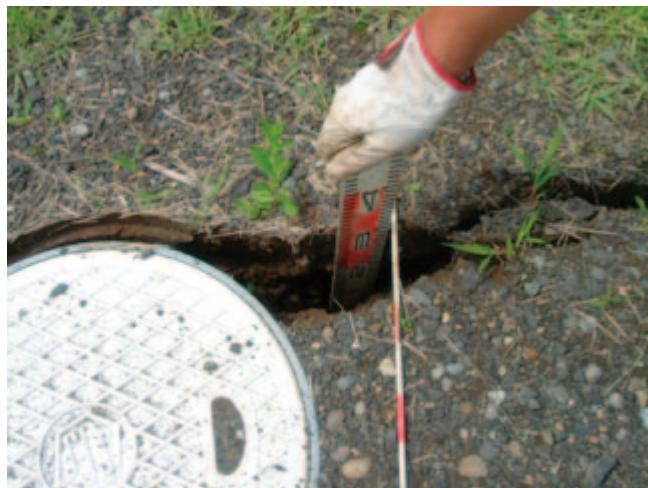
写真-6.6 天端中央のクラック  
地震直後（2007.7.16撮影）（柏崎市提供）

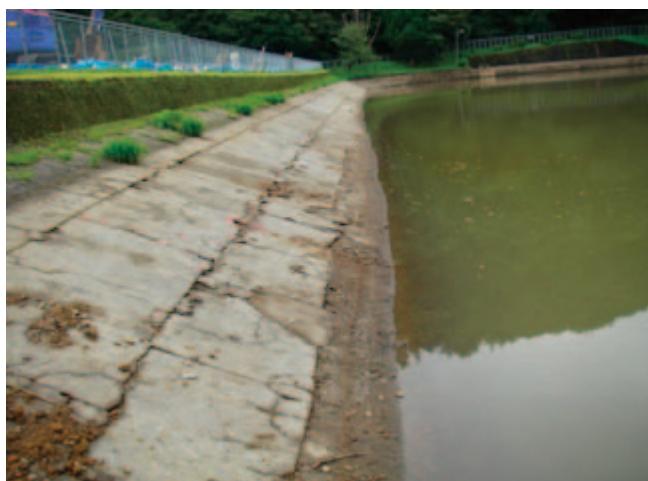
上流面は、90cm 高の擁壁の下に、保護工である薄い張コンクリートブロックで覆われている。堤頂中央付近で最上段の張ブロックの目地に最大 4cm 幅の開きが確認されている（写真-6.9）。地震時の張ブロック同士のぶつかりによる張ブロック端の新鮮な欠片も数カ所見られた。また、張ブロック目地の隙間から堤体材料の吸出しが数カ所見られた（写真-6.10）。

写真-6.10 堤体上流面の張コンクリートブロック  
(上流張ブロックの隙間から堤体  
材料の吸出しが見られる)

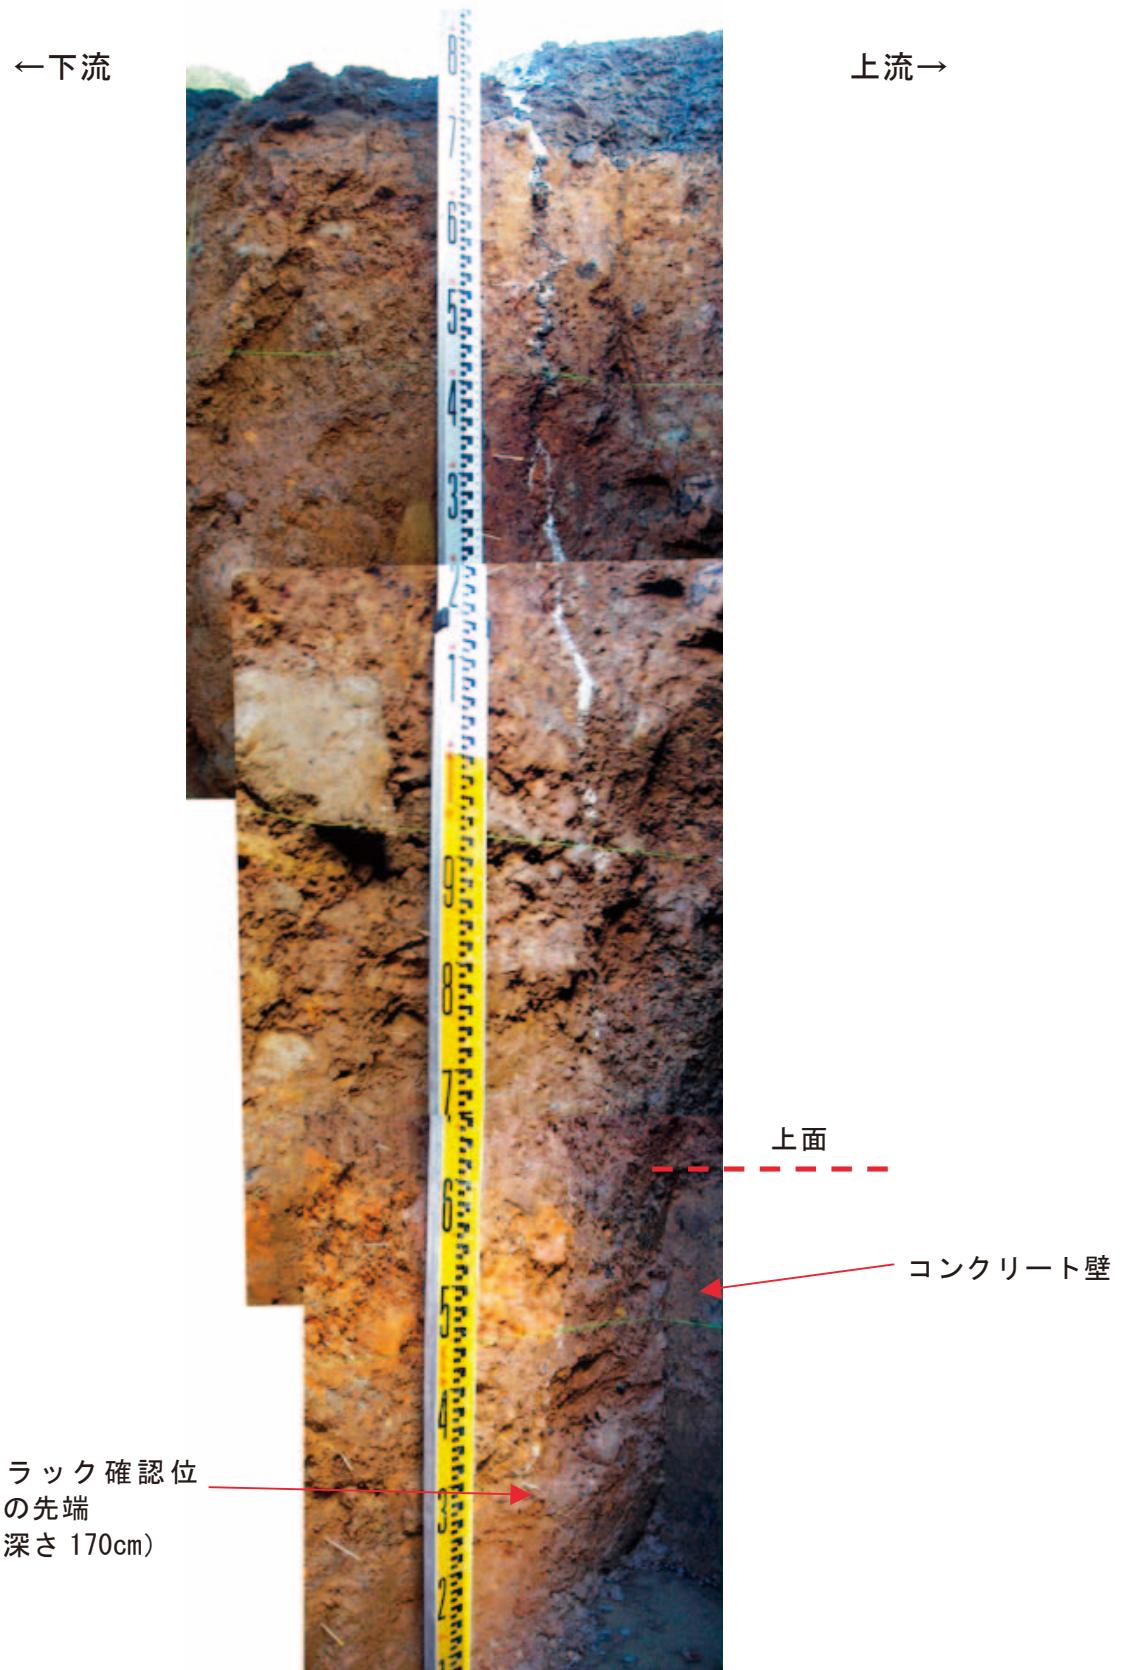
図-6. 20 トレンチ坑③の右岸側側面の状況 (クラック深さ約 1.7m)

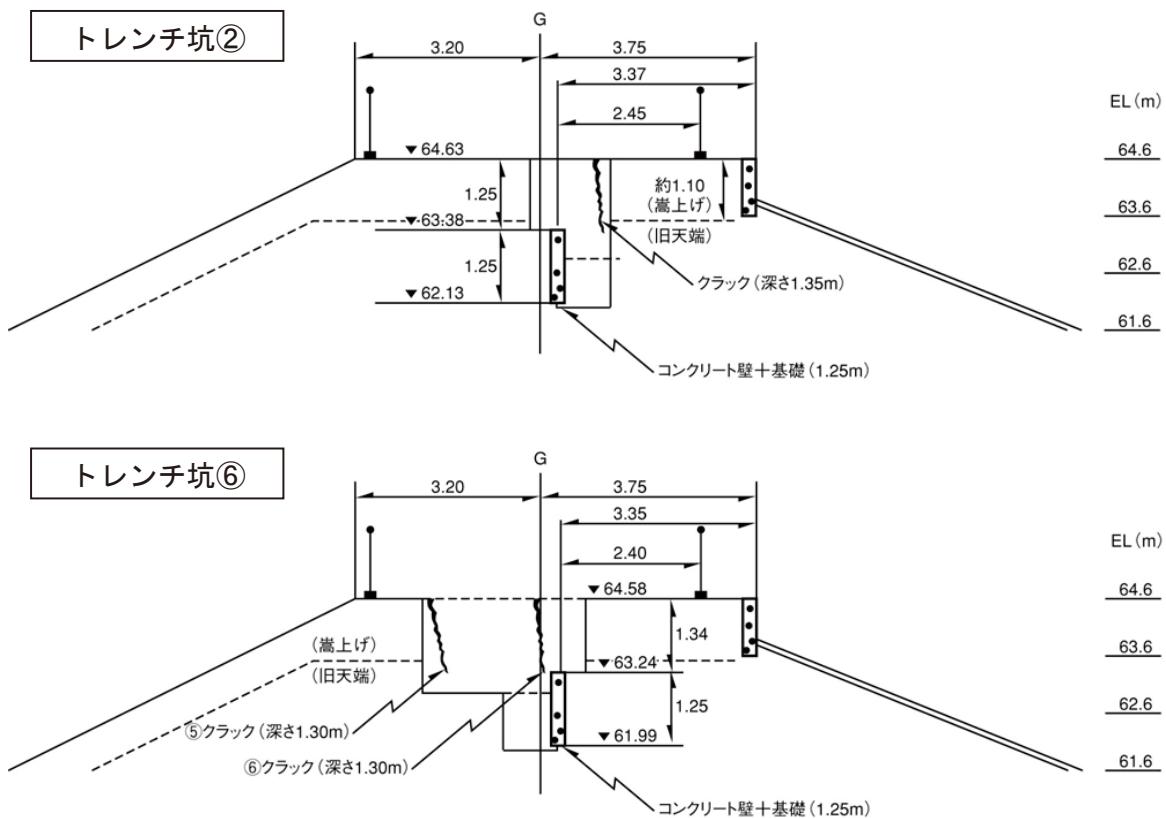
図-6.21 トレンチ坑②および⑥断面における調査状況図（柏崎市提供資料を元に作成）

天端幅の中央付近を掘削したトレンチ坑②、③、⑥において、上流法肩から約3.4mのほぼ天端幅中央において、深度1.3mの位置でダム軸方向に延びる幅約24cmのコンクリート壁体を確認した。トレンチ坑②および⑥地点で、さらなる掘削を実施し、壁高1m、壁の下は25cm厚の捨てコンクリートがあることを確認した。トレンチ坑断面図を図-6.21に、調査時の状況を写真-6.14、写真-6.15に示す。このコンクリート壁は現存している設計構造図などの資料には記載されていないものであり、その設置目的も不明である。トレンチ坑②では、コンクリート壁と土質堤体材料が地震による緩みなどなく、密着していることを確認した。

なお、コンクリート壁付近の土質堤体材料は、法肩付近のトレンチ坑でみられる堤体材料とは、大玉石を除去してある程度で、大差ない材料であるように見受けられた。つまり、図-6.16の標準断面図に描かれているような明瞭な土質コアゾーン（心壁）は確認できなかつた。

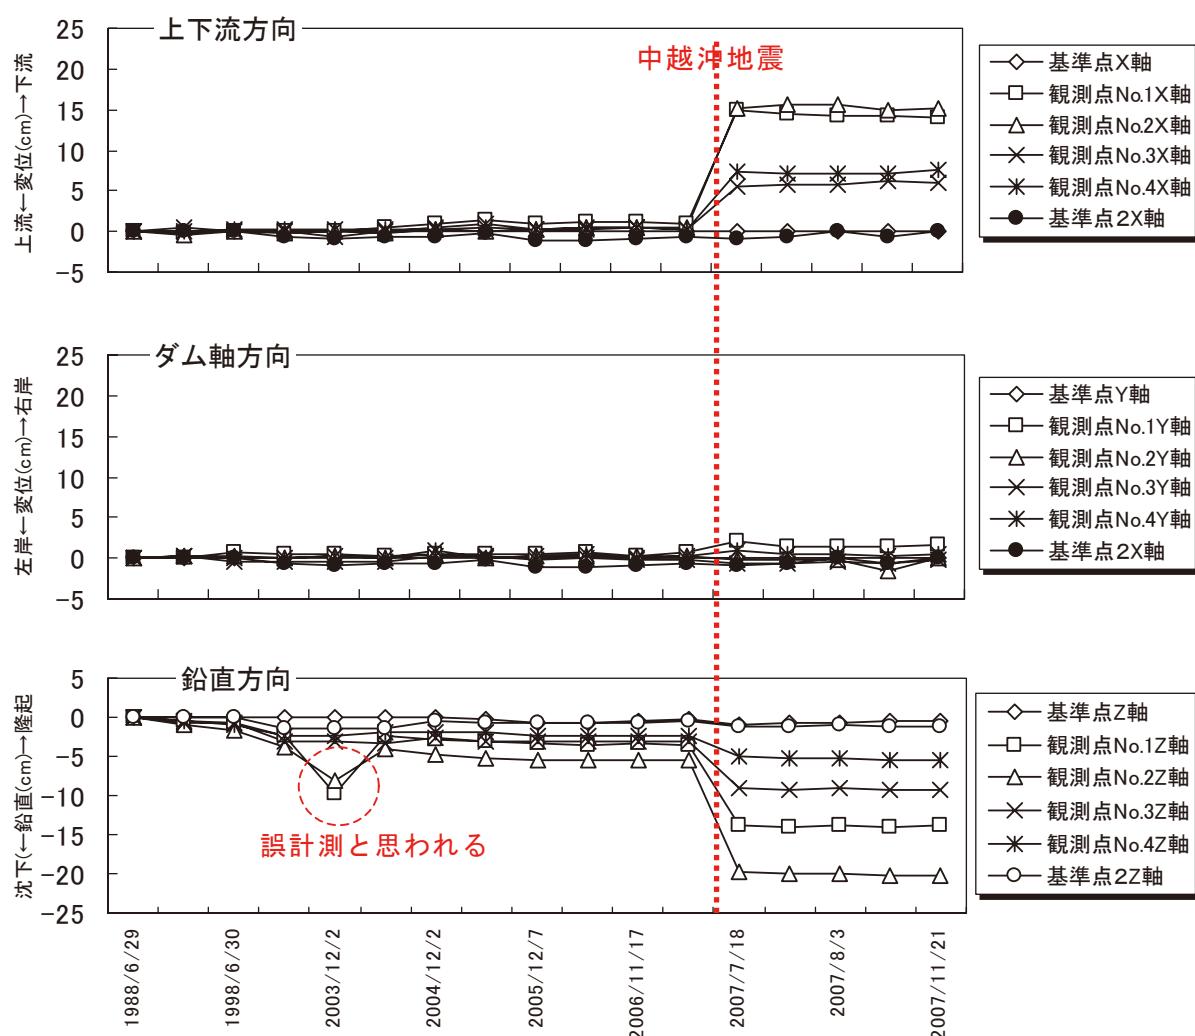
図-6.23 外部変形計測結果（柏崎市提供資料を元に作成）

外部変形量は、表-6.4 及び、図-6.22 に示すように、天端 3箇所、下流法面小段の 1 箇所で計測を行っている。測量結果を図-6.23 に示す。図は、上からダム上下流方向水平変位（外部変形 X 軸）、ダム軸方向水平変位（外部変形 Y 軸）、鉛直方向変位（外部変形 Z 軸）を示している。

それ以後、11 月 21 日までに計 4 回の外部変形の測量を実施しているが、地震後の経時的な変位は計測されていない。

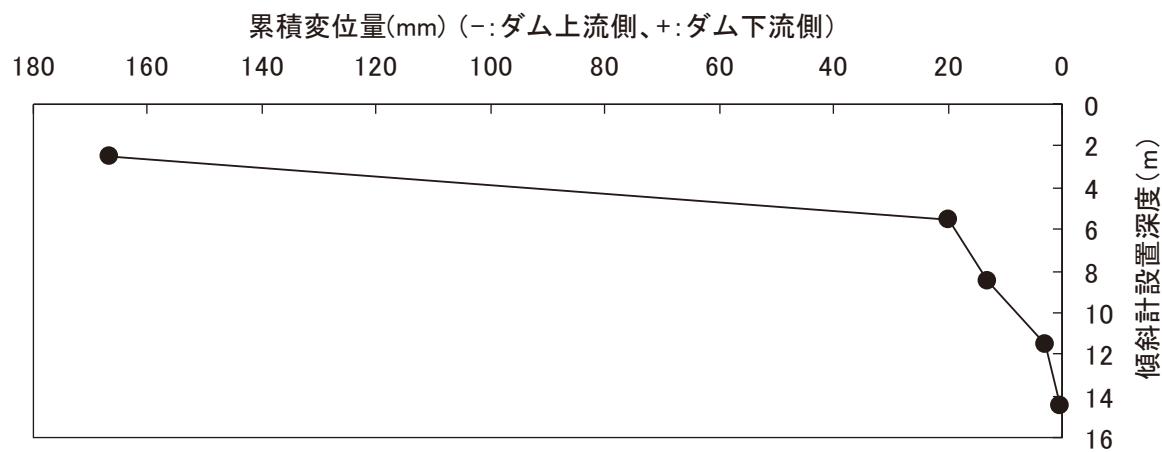
図-6.29 地震発生前後の上下流方向の堤体深度別の累積変位分布図（観測孔 B-3）  
(7 月 15 日（地震前）と 7 月 16 日（地震後）の変化)

また、地震発生前後の上下流方向の堤体深度別の累積変位分布図を図-6.29 に示す。累積変位は、B-3 孔口から深度 14.5m の最深部に設置した傾斜計地点をゼロとして、各計測点の地震前日の 7 月 15 日の傾斜計計測値との差から換算した層別相対水平変位を、深度方向に累積したものである。図-6.29 より、B-3 の孔口にあたる堤体表面位置に相当する累積変位は、約 160mm であり、地震後の測量によるダム天端中央の外部標的の上下流方向水平変位の計測値 14.8cm（地震前 7 月 2 日の測量結果と、地震発生後の 7 月 18 日の測量結果との差）とほぼ同等であった。

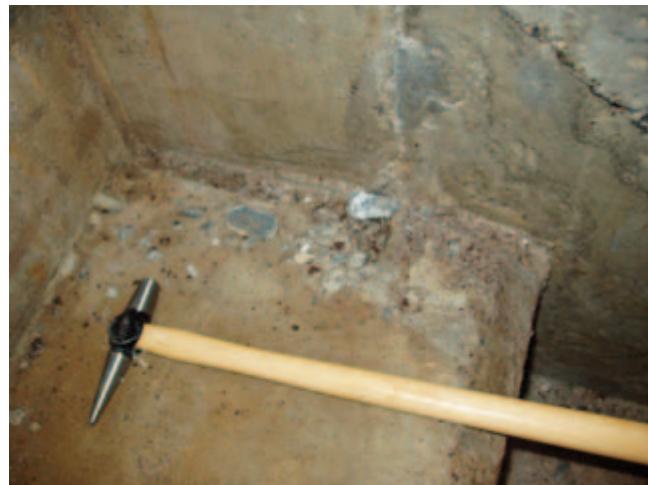
谷根ダムは、2004 年新潟県中越地震の際の天端洪水吐き橋梁と堤体部とのジョイント部の天端舗装アスファルトの変状のアスファルト補修をした跡が確認できた。今回の地震では、監査廊内のいくつかの継目 (J-5, 6) において、補修モルタルや遊離石灰の若干の剥落が見られた（写真-6.17 参照）。

写真-6.17 監査廊内の継目 (J-6) における補修モルタルの剥落

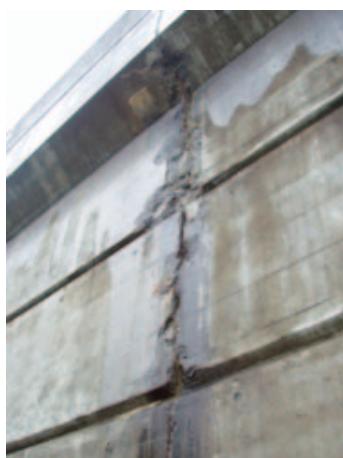
堤体下流面垂直部の継目部において、天端舗装の継目に沿ったクラックから浸透した雨水による凍結融解作用によって、もろくなつた継目端部が2004年新潟県中越地震時の振動によって剥落した。今回の地震でも下流面の継目部のコンクリートの若干の剥落が生じた（写真-6.18 参照）。監査廊内の継目では、若干のコンクリート小片や補修モルタルの剥落、床版コンクリートのクラックが発生した（写真-6.19 参照）。いずれもダムの安全性に関わるような変状ではない。

写真-6.18 継目 (J-2) 下流面の剥落跡  
(大部分は、2004年中越地震時によるもの)

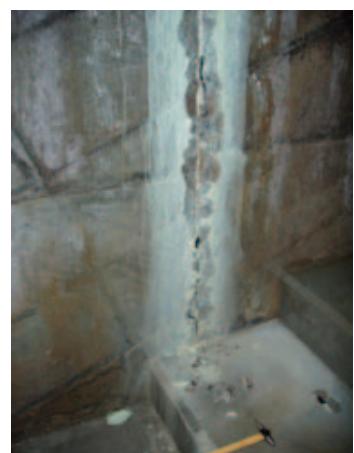
写真-6.19 監査廊内継目 (J-9) 床版の  
クラックと継目補修モルタルや遊離石灰の剥落状況

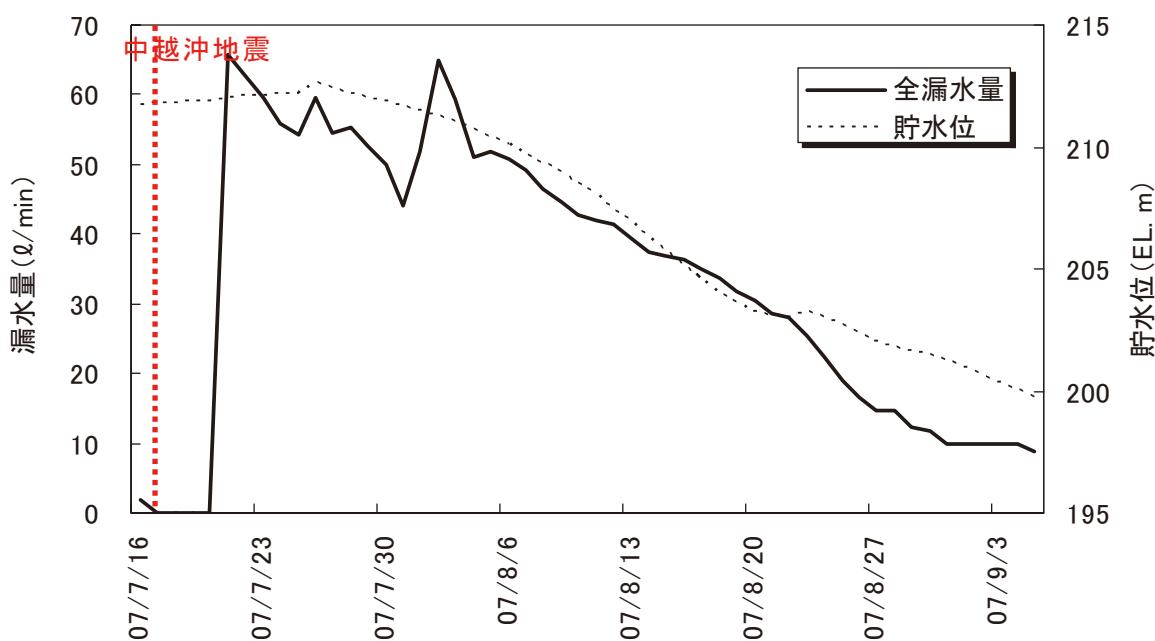
図-6.38 川西ダム漏水量と貯水位の計測結果  
(新潟県農地部提供資料を元に作成)

川西ダムでは、下流側堤体の堤敷には河床水平ドレーンがあり、法尻に集水された浸透流を下流の漏水量計測地点まで導水管で導水している。漏水量と貯水位の計測結果を図-6.38に示す。地震発生時の水位はEL. 211.73mであった。漏水量の計測値は、地震前（16日10時）に1.70/min、地震直後（16日11時）に1.70/min、地震発生半日後（16日18時）には0ℓ/minとなり、余震直後あたりから漏水量の計測値が0になった。地山からの地下水流入量も一緒に計測していることから、浸透流導水管（φ100mm）で異変が起きていると判断し、法尻から洪水吐きの導流壁を貫いて導流部に出てくる導水管の一部を切断し、導流管内部状況を確認した。その結果、導水管の一部に砂と小石が詰まり流れなくなっていた。ドレーン材である砂や小砂利が導水管に入り込んだものと思われる。7月20日に仮設配管を行い、漏水量を計測できる状態になった（写真-6.20、写真-6.21参照）。

浸透流導水管の仮設配管後、地震後の19日18時には、漏水量85.1ℓ/minを記録し、その後、時間経過と貯水位低下に伴って漏水量は徐々に低下した。

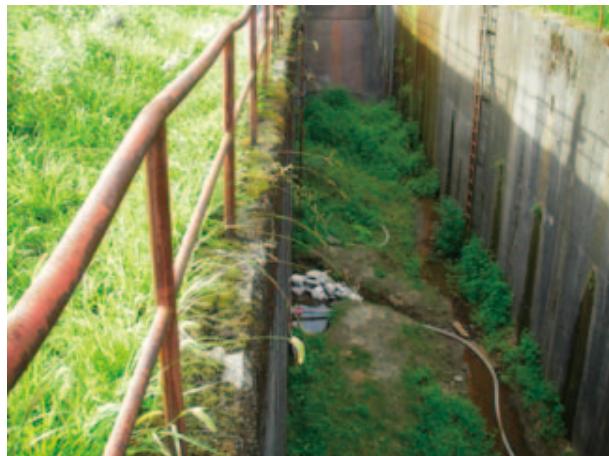
写真-6.20 仮設管による浸透流導水状況  
(浸透流導水管が土砂により詰まったため、  
導水管を切断し、仮設管による導水を実施)

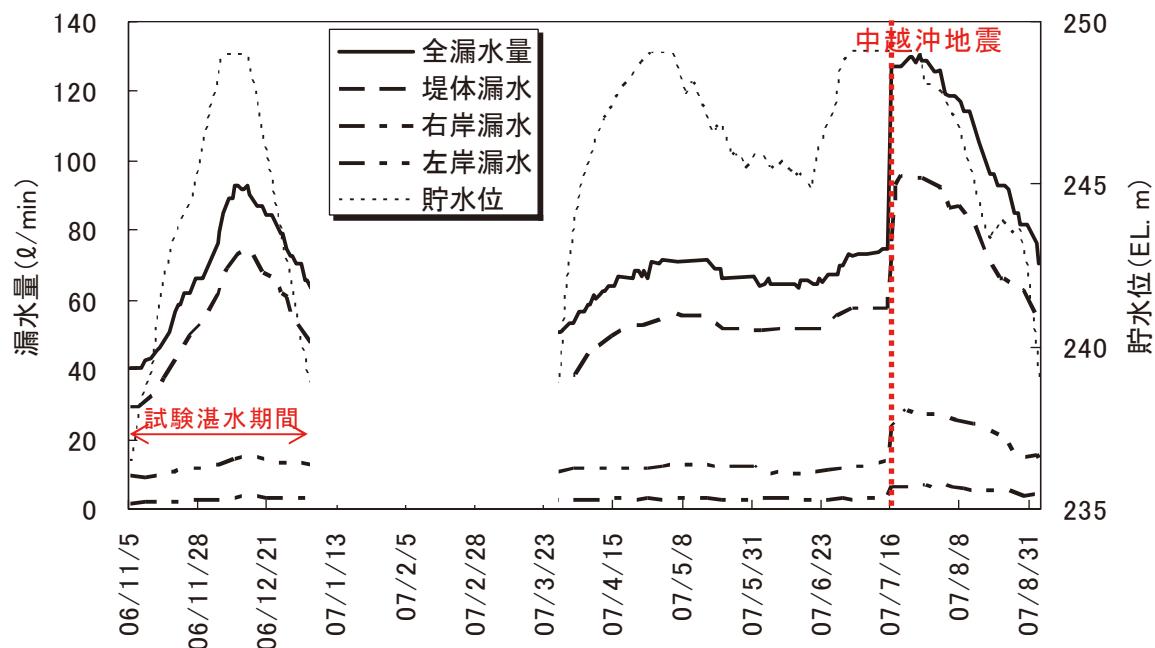
図-6.40 松葉沢ダム漏水量と貯水位の計測結果  
(新潟県農地部提供資料を元に作成)

松葉沢ダムの漏水量と貯水位の計測結果を図-6.40に示す。当ダムは、下流側堤体河床部の河床ドレンに集水された堤体漏水量と左右岸からの地下水も含め集水する左右岸漏水量の3系統の漏水量を計測している。地震発生時の貯水位はほぼ常時満水位であった。3系統の合計漏水量は、地震前に約900l/minであったものが、地震直後に約1200l/minと増加した。その中でも、ダム堤体漏水量が多く、地震前（7月16日10:00）は57.80l/min、地

震直後（16日11:00）に76.3ℓ/minと増加し、地震後（17日9:00）には95.1ℓ/minの最大漏水量を記録した。その後7月下旬以降は、通常のダム運用として貯水位を低下させていったこともあり、漏水量は水位変化に伴って減少した。

前年の2006年に試験湛水を実施し、12月に常時満水位に達しているが、そのときの漏水量（試験湛水中の最大漏水量）は堤体河床漏水量で70ℓ/min、全漏水量で90ℓ/minであった。今回の地震時には、試験湛水時の漏水量を越え、これまでに履歴した最大の漏水量であり、地震後に貯水位が下げられたこともあり、同一貯水位状況下での漏水量の回復過程が確認されたわけではないので、今後水位を上げる際には、漏水量の変化に留意していくことが必要と考える。

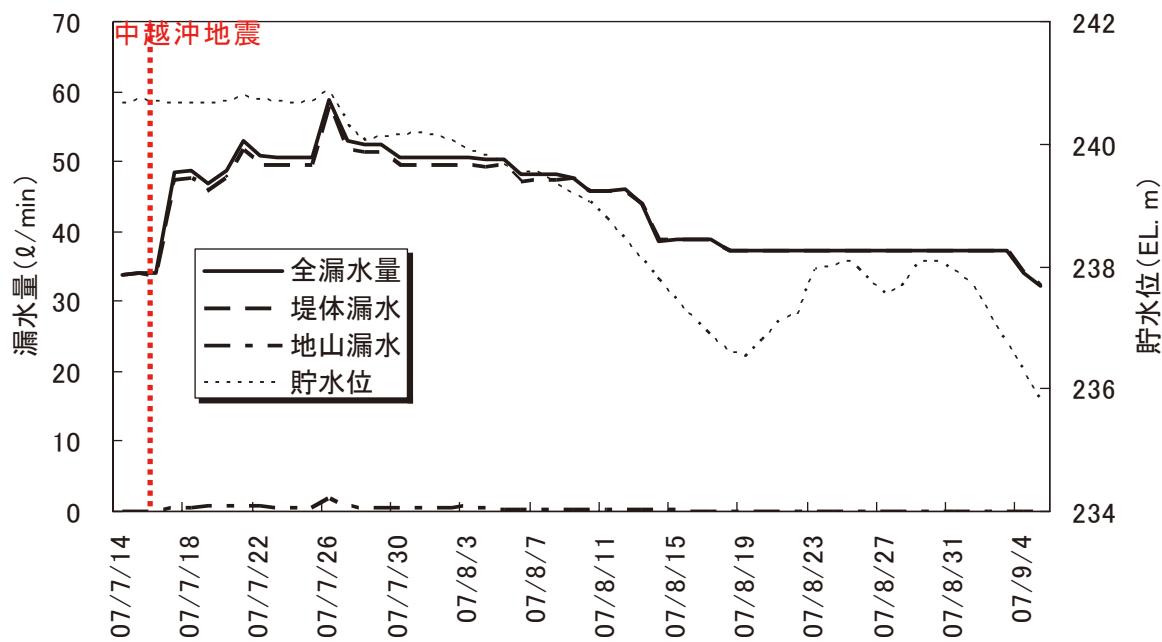
図-6.43 坪山ダム漏水量と貯水位の計測結果  
(新潟県農地部提供資料を元に作成)

坪山ダムは、下流側堤体河床部の河床ドレーンに集水された堤体漏水量と左岸地山からの地下水も含め集水する左岸漏水量の2系統の漏水量を計測している。坪山ダムの漏水量と貯水位の計測結果を図-6.43に示す。地震発生時の水位はEL. 240.70mでほぼ満水位であった。全漏水量の変化は地震前（7月16日10時）に  $34.0\ell/min$ 、地震直後（16日13時）には  $40.5\ell/min$  と増加した。その後、23日には、日平均漏水量  $52.5\ell/min$ 、26日には約  $60\ell/min$  を計測しているが、降雨の影響もあると考える。その後、時間経過と貯水位低下に伴い、地震前の漏水量レベルに戻った。

今回の地震時には、2004年の新潟県中越地震後の復旧工事後の試験湛水時（2005年7～10月）の常時満水位（FWL）からサーチャージ水位における漏水量レベル  $40\ell/min$  程度を上回る漏水量が計測された。地震後に通常運用として貯水位が下げられたこともあり、同一貯水位状況下での漏水量の回復過程が確認されたわけではないので、今後水位を上げる際には、漏水量の変化に留意していくことが必要と考える。

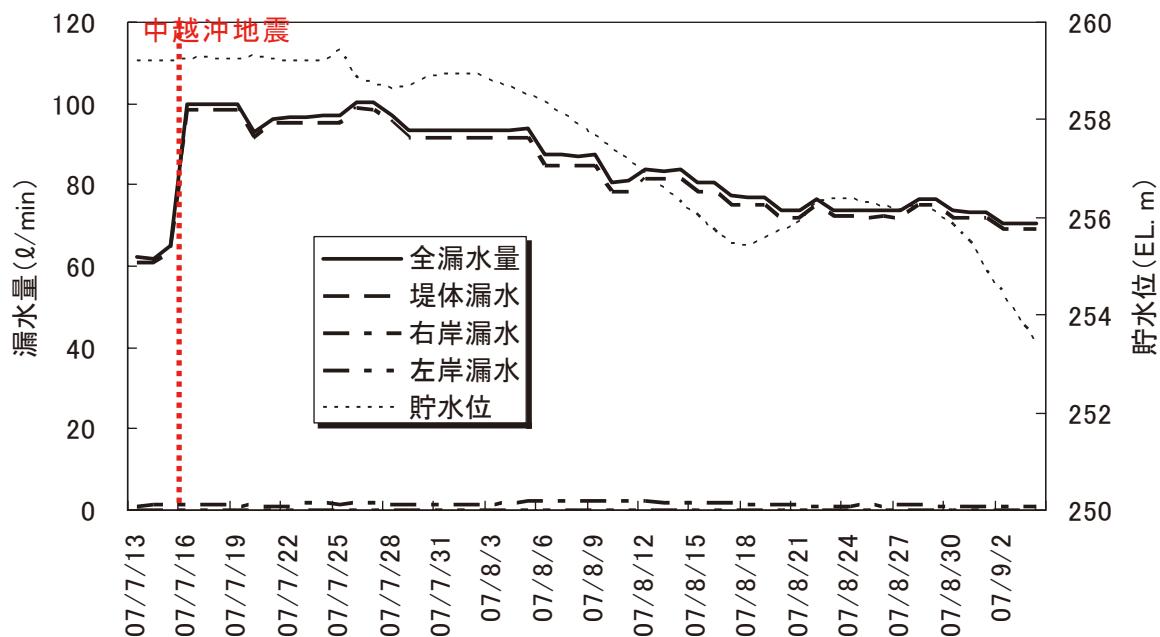
図-6.45 長福寺ダム漏水量と貯水位の計測結果

長福寺ダムでは、下流側堤体河床部の河床ドレーンに集水された堤体漏水量と左右岸からの地下水も含め集水する左右岸漏水量の3系統の漏水量を計測している。地震発生時の貯水位はEL. 259.19mでほぼ満水位であった。長福寺ダムの漏水量と貯水位の計測結果を図-6.45に示す。全漏水量の変化は地震前(7月16日10時)に63.40/min、地震直後(16日11時)に81.40/minと増加し、地震翌日の17日10時には98.50/minの最大値を計測した。全漏水量のうち、堤体漏水量が大部分であった。その後、貯水位低下とともに通常の漏水量レベルに戻った。

今回の地震時には、2004年の新潟県中越地震直後に観測された漏水量120/min超ほどではないが、その後の復旧工事後の試験湛水時(2005年4~6月)の漏水量レベル80/min程度を上回る漏水量が計測された。地震後に通常運用として貯水位が下げられたこともあり、同一貯水位状況下での漏水量の回復過程が確認されたわけではないので、今後貯水位を上げる際には、漏水量の変化に留意していくことが必要と考える。
