7. 道路橋

7.1. 調査概要

7.2. 主な橋梁の被害状況

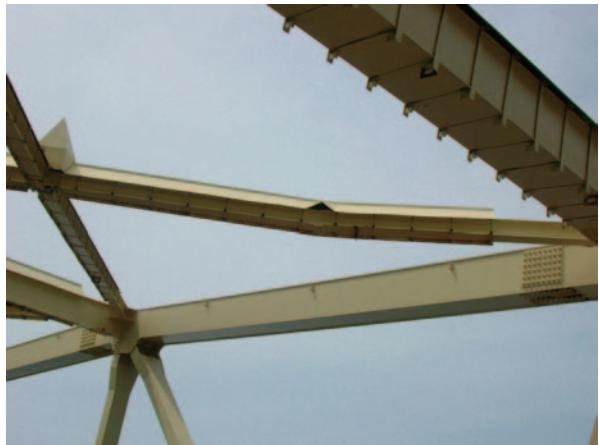
図-7.2 に被災の状況を示す。上部構造においては、上横構の座屈変形（写真-7.2）、橋門構隅角部の座屈変形、割れ（写真-7.3）、下横構連結板の破断1箇所（写真-7.4）が確認された。破断が確認された下横構では、地震により破断したと考えられるが、腐食も生じていた。支承部では、柏崎側の可動支承において、ローラーの抜けだし（写真-7.5）、サイドブロックの損傷（写真-7.6）が確認された。また、上越側の固定支承で

写真-7.2 上横構の座屈変形

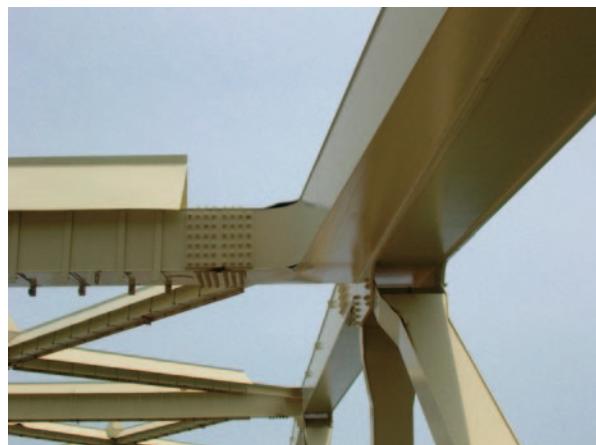
写真-7.3 橋門構隅角部の溶接部の座屈変形、割れ

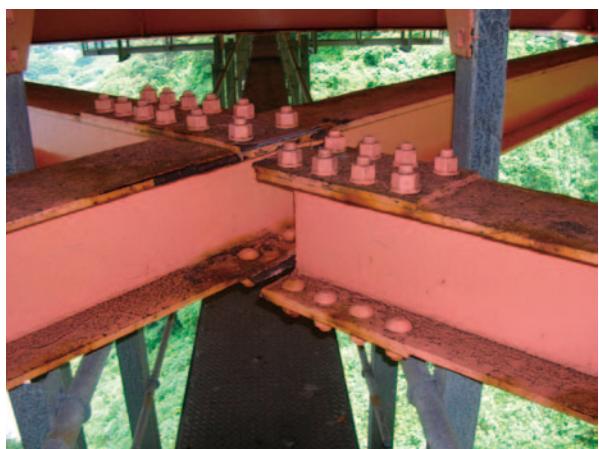
写真-7.4 下横構連結板の破断

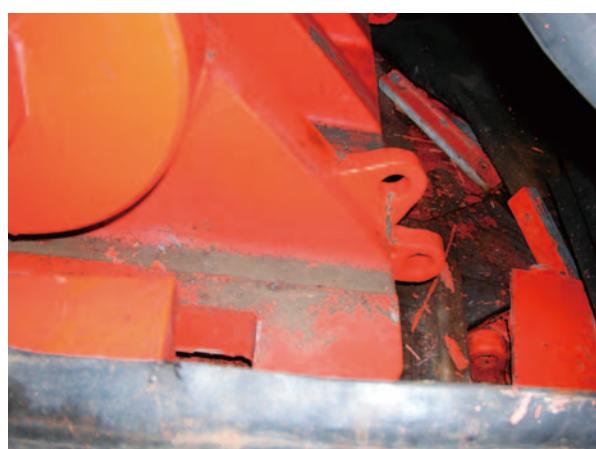
写真-7.5 可動支承のローラーの抜け出し

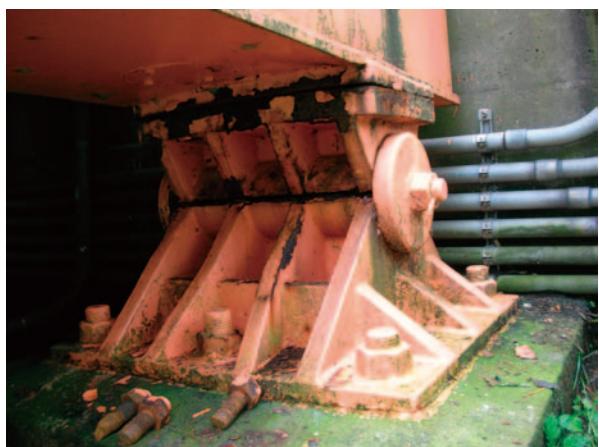
写真-7.6 固定支承のセットボルトの破断

はセットボルトの破断、下弦材下フランジソールプレート部の変形が確認された。また、橋台背面土には沈下による段差が生じたが、調査時にはすでに補修されていた（写真-7.7）。

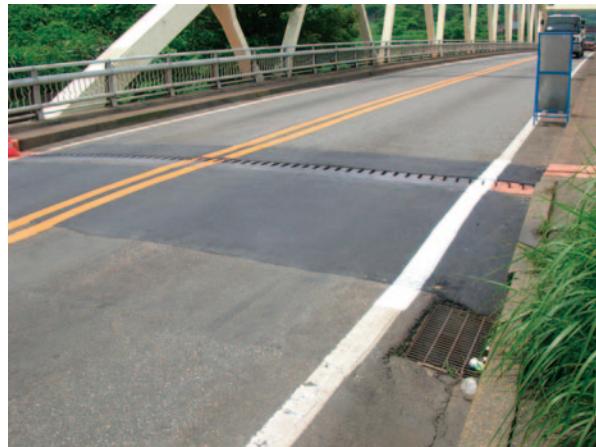
写真-7.7 橋台背面土の沈下による段差補修

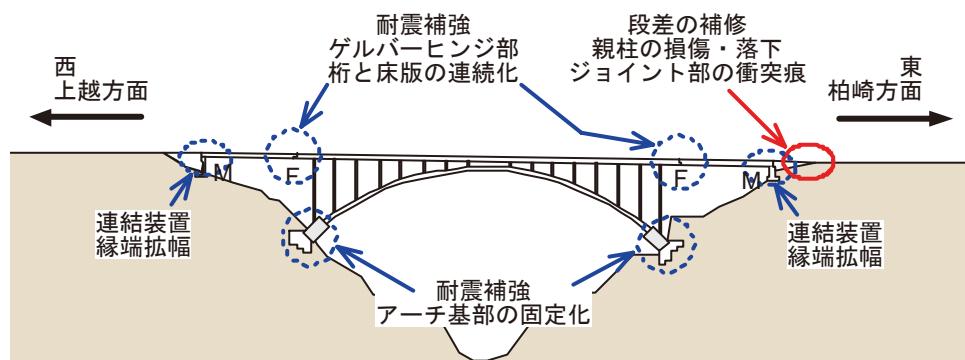
被災状況を図-7.3に示す。上部構造には、親柱の損傷、及びジョイント部の衝突の痕跡が確認された。また、アーチ部においては、一部の下横構のガセットプレートに座屈変形が生じた。また、橋台背面土には沈下による段差が生じていたが、調査時にはすでに補修されていた。

本橋では、地震力の作用により、アーチ橋に変位が生じ、橋台部との接触が生じたものと推定される。なお、本橋では、上記の通り耐震補強がなされており、アーチ主構等には変状が確認されず、今後詳細な検討が必要とされるが、耐震補強が効果を発揮したものと推定される。

図-7.3 上輪橋の被災概要（実線）と耐震補強（破線）

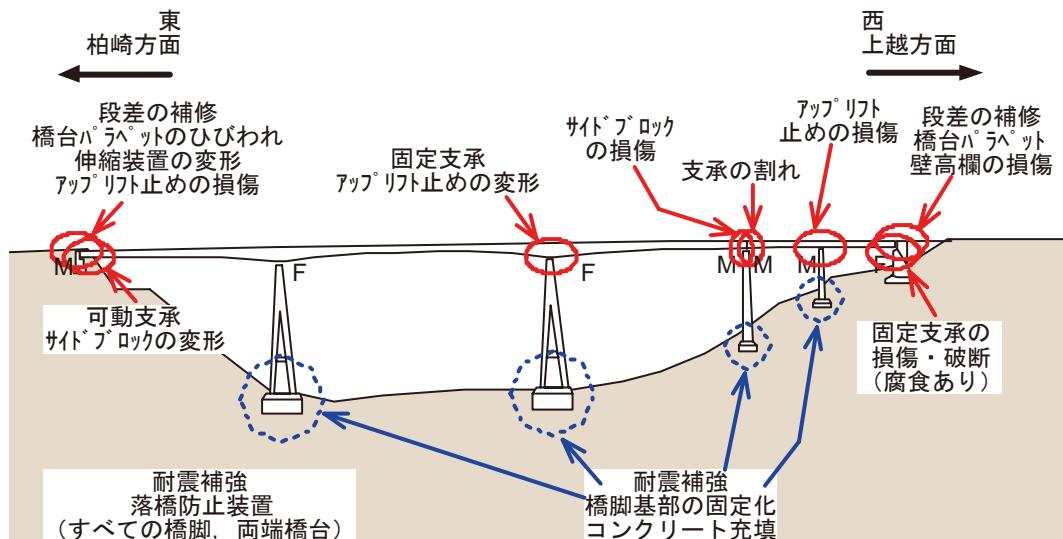
図-7.5に被災状況を示す。3径間部では、端部支承においてアップリフト止めの損傷、サイドブロックの変形（写真-7.10）が確認された。また、中間橋脚のピン支承でもアップリフト止めのピンキャップの変形（写真-7.11）が確認された。2径間部では固定支承の固定用の突起の損傷、破断（写真-7.12）が確認された。両端の橋台ではパラペット部にひびわれ、伸縮装置の変形（写真-7.13）、ウイング部壁高欄の損傷が確認された。また、橋台背面部には沈下による段差が生じたが、調査時にはすでに補修されていた。

本橋では、地震力の作用により、支承部の損傷、橋台部との接触が生じたものと推定される。本橋は橋脚高さが45m規模の高橋脚であり、大きな変位が生じたこと、橋軸直角方向に対する地震力の作用により支承部にはアップリフト力が生じたことが推定される。

図-7.5 米山大橋の被災概要

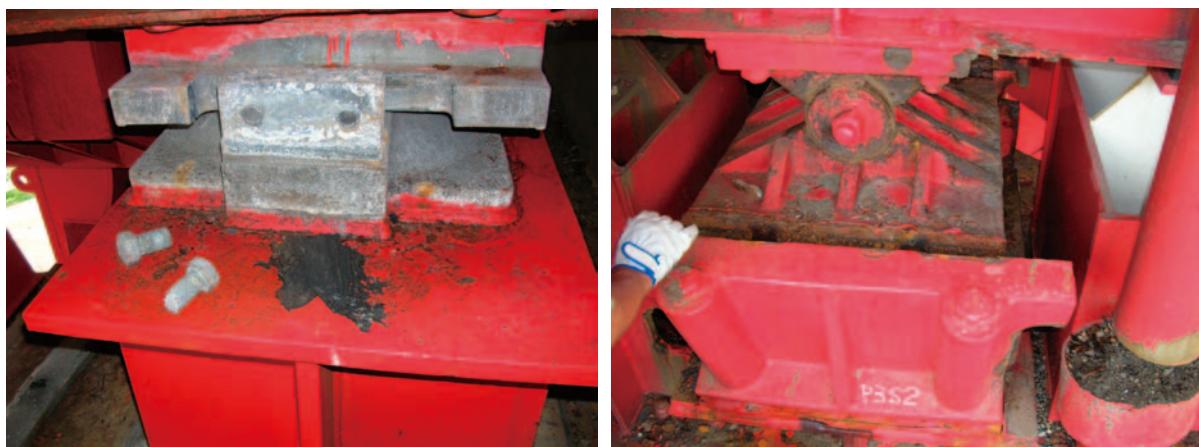
写真-7.10 3径間部の端部支承の損傷

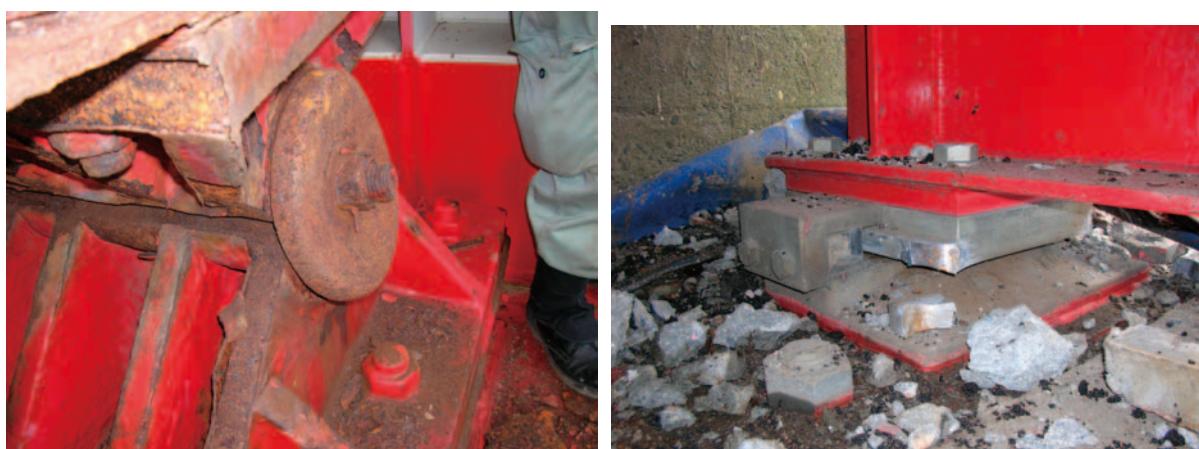
写真-7.11 3径間部の中間固定支承の
アップリフト止めの変形

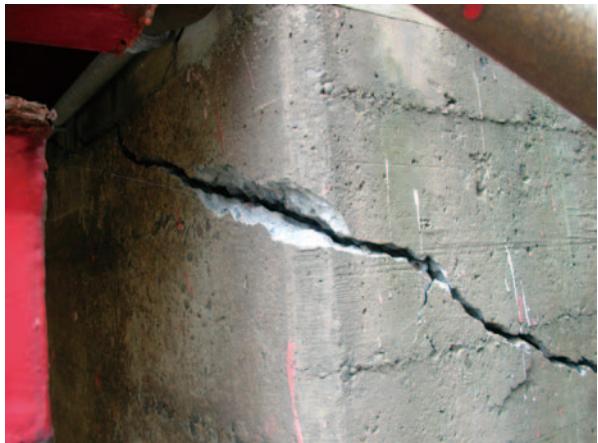
(a) パラペットのひびわれ

写真-7.13 3径間部端部橋台のパラペットのひびわれ、伸縮装置の変形

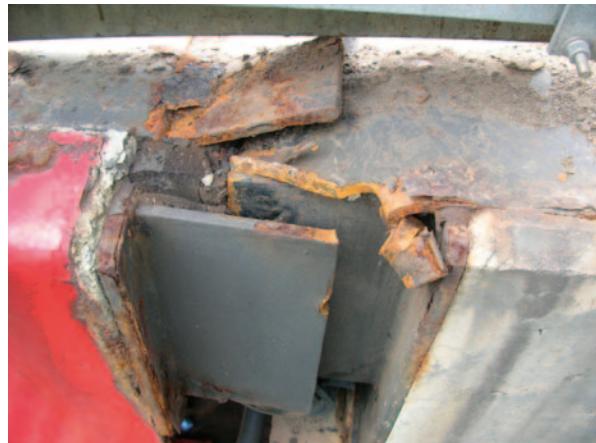
(b) 伸縮装置の変形

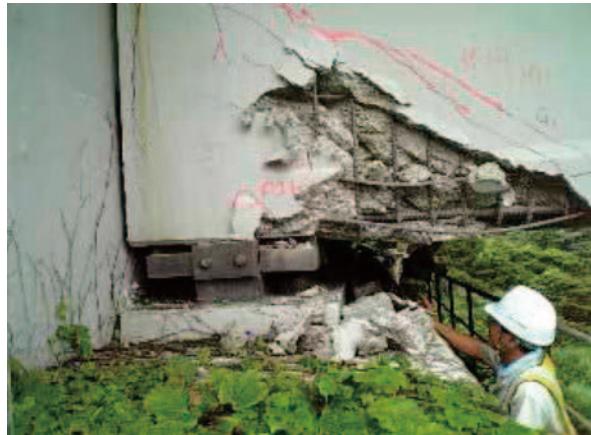
地震により、PC桁端部下面固定支承部周辺においてせん断破壊が生じた（写真-7.15）。

写真-7.15 桁端部下面のせん断破壊

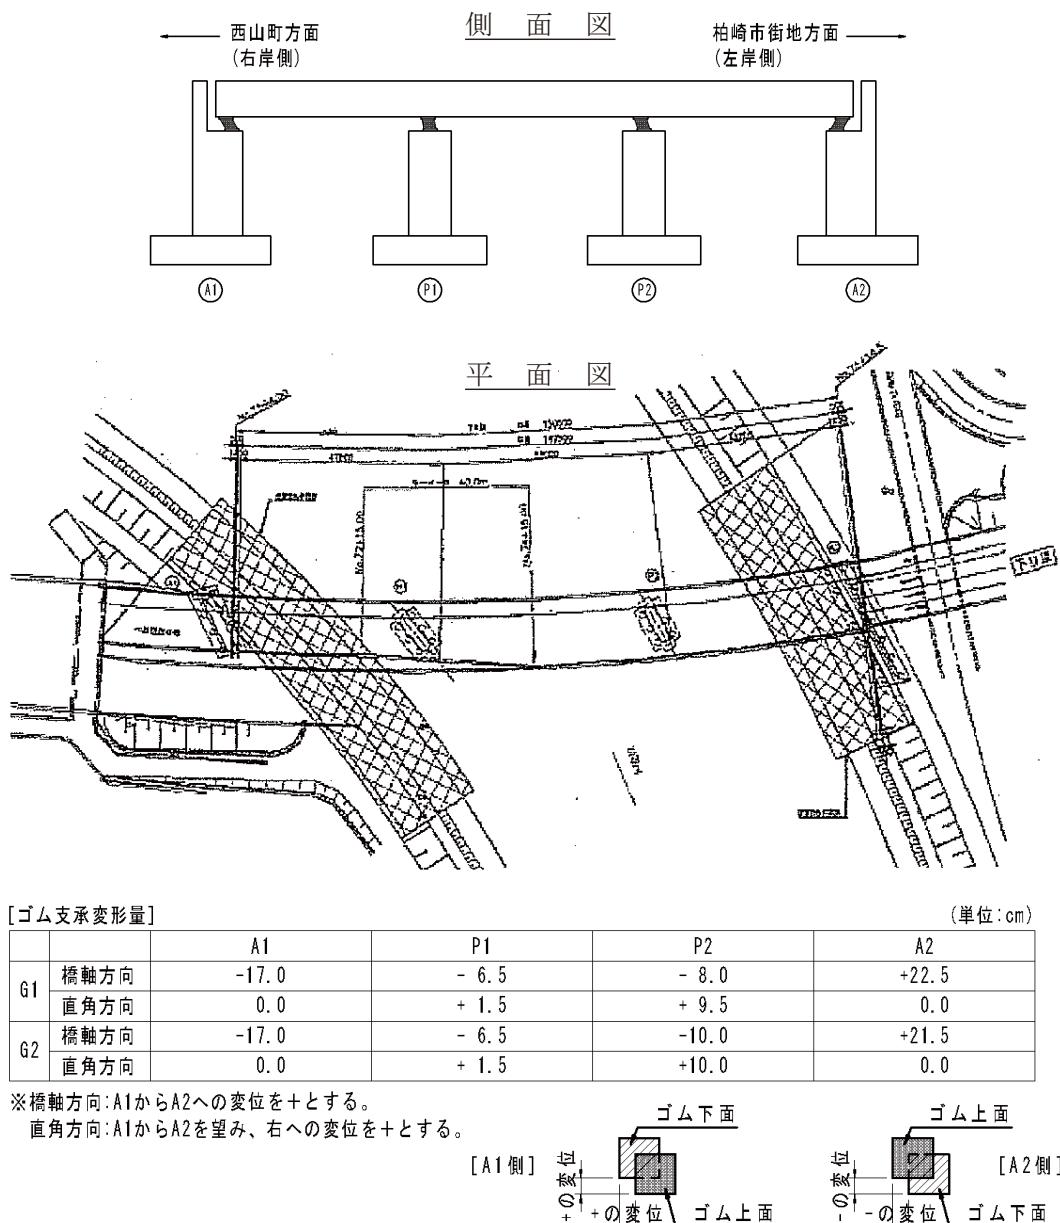
地震により、ゴム支承部に橋台の移動に伴う残留変形が生じた（図-7.6、写真-7.18）。また、伸縮装置の遊間が詰まるとともに、橋台背面土の沈下による段差が生じていた（写真-7.19）。さらに、本橋に隣接するボックスカルバートの盛土部の沈下による段差が確

本橋では、橋台裏込め土に軽量盛土（FCB）を使用し土圧軽減対策をとっていたが、地震力の作用による周辺地盤の変位、変状に伴い、橋台が河心方向に約20cm程度変位し、支承部に変位が残留、伸縮装置の遊間のつまりが生じたものと推定される。なお、橋台や支承部の残留変形は、支承本体や本橋の安定性に影響を及ぼすまでは至っていないと考えられる。

図-7.6 豊田橋のゴム支承の変形量（北陸地方整備局による現地計測の結果）

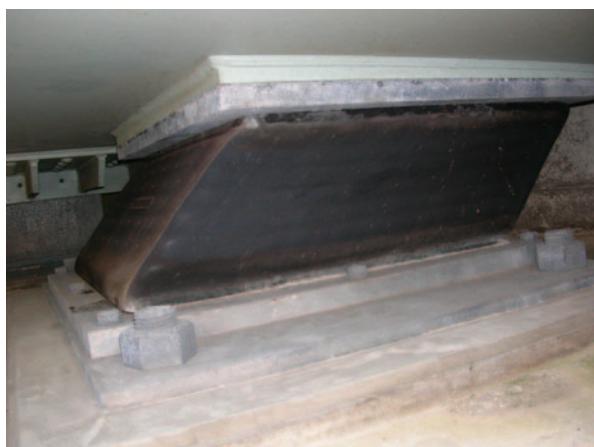
写真-7.18 支承の残留変形

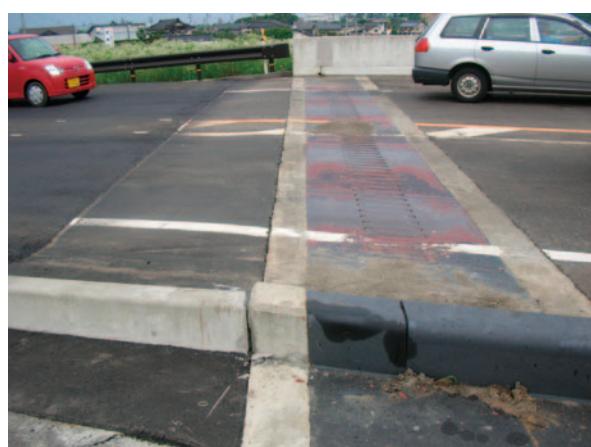
写真-7.19 伸縮装置の遊間のつまりと
背面土の沈下による段差補修

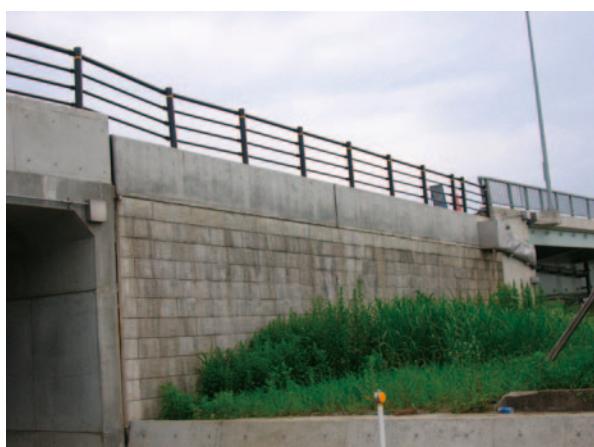
認された（写真-7.20）。高欄には親柱と高欄との接触による座屈変形が確認された（写真-7.21）。なお、鯖石川周辺では堤体や周辺地盤の変位、変状が多く確認されている。

写真-7.20 橋とボックスカルバート間の盛土の沈下

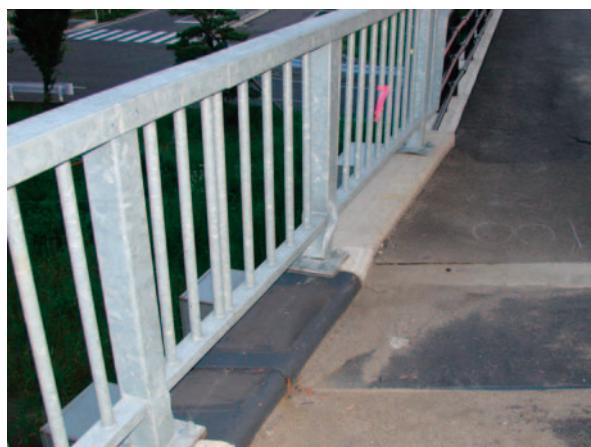
写真-7.21 高欄の座屈変形

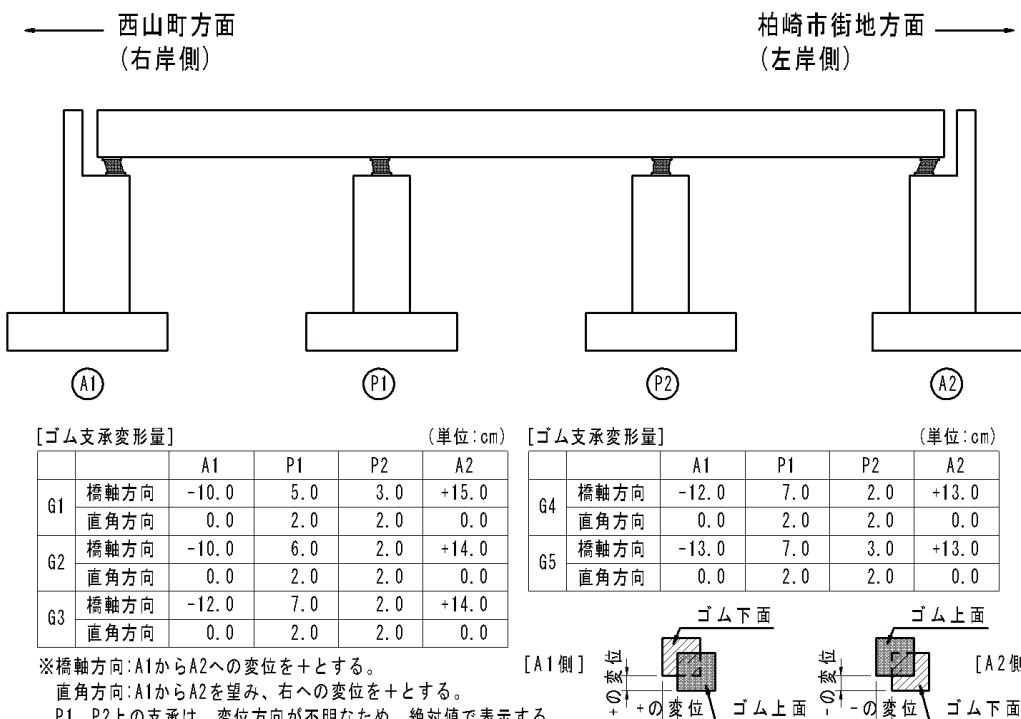
地震により、ゴム支承部に橋台の移動に伴う残留変形が生じた（図-7.8、写真-7.23）。また、P1橋脚上では対傾構の座屈、対傾構固定位置での床版部下面かぶりコンクリートの剥離が確認された（図-7.9、写真-7.24、7.25）。下部構造では、上部構造との接触に伴い、橋台のパラペット基部にひびわれが生じていた。さらに、橋台背面地盤の沈下により傾斜が生じたが踏掛版が設置されていたことからその傾斜勾配は緩やかであった。傾斜の先端には、路面のすりつけ補修が実施されていた（写真-7.26）。

本橋では、地震力の作用による周辺地盤の変位、変状に伴い、橋台が河心方向に変位し、橋台部のゴム支承に橋軸方向の変形が残留した。また、ジョイント部の遊間がなくなり、これによりパラペット天端が背面側に押されることにより、パラペット基部にひびわれが生じたと考えられる。

図-7.8 なごみ橋のゴム支承の変形量（北陸地方整備局による現地計測の結果）

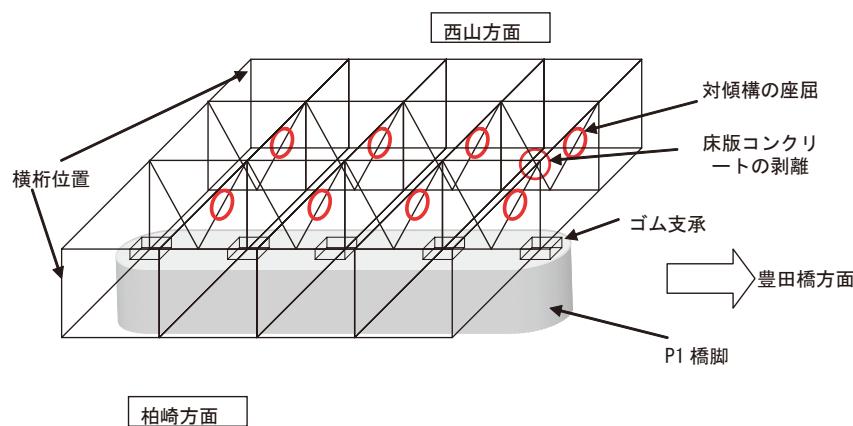
P1橋脚上のみで対傾構が座屈したが、これは橋軸直角方向の地震力によるものと考えられる。なお、P2橋脚部も同様の条件であるが、P2橋脚では同様の損傷は生じていない。

図-7.9 P1橋脚上の損傷詳細図（対傾構以外の横構等は省略した図）

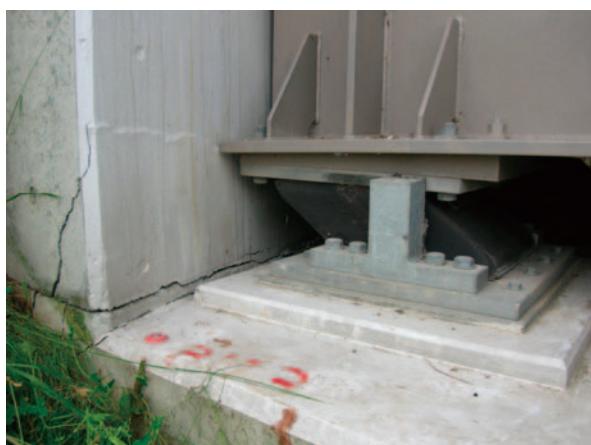
写真-7.23 支承の残留変位と橋台
パラペット基部のひびわれ

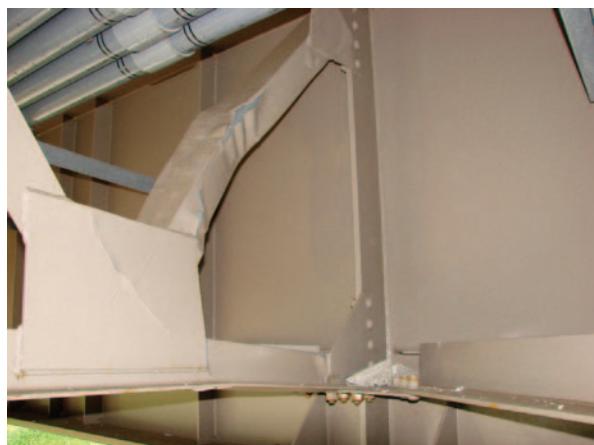
写真-7.24 P1橋脚対傾構の座屈

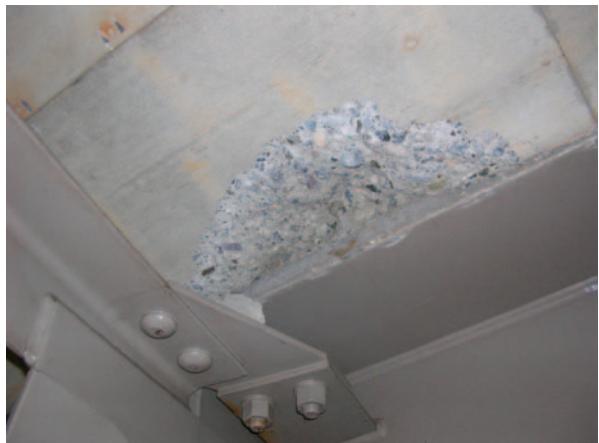
写真-7.25 床版コンクリートの剥離

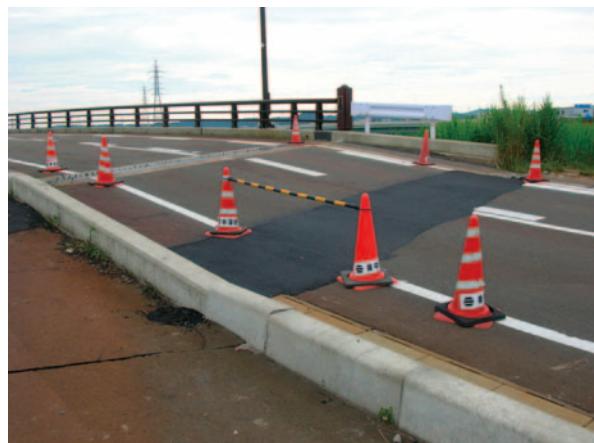
写真-7.26 背面土沈下による段差の補修

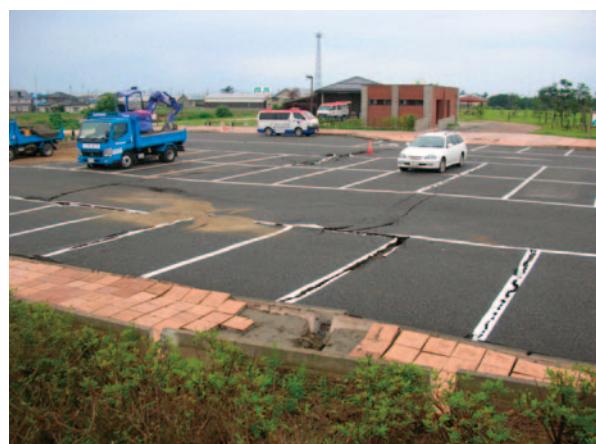
平成大橋は市道柏崎11-130号線に位置し2000年3月に竣工した橋（写真-7.27）であり、上部構造は2径間連続コンクリート箱桁、橋脚は小判型RC橋脚である。隣接する鯖石川改修記念公園の公園駐車場においては、液状化によるものとみられる路面のうねりが発生していた（写真-7.28）。

写真-7.28 隣接する公園駐車場の液状化による路面のうねり

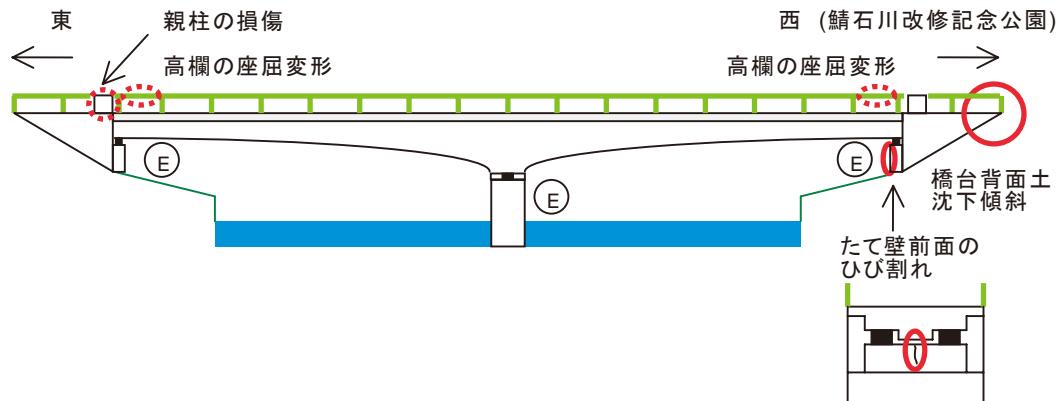
地震による平成大橋の被害状況は図-7.10に示すとおりである。橋台には、たて壁前面にひび割れが生じるとともに（写真-7.29）、周辺地盤の沈下により橋台背面土に傾斜が生じた（写真-7.30）。その他に、高欄の座屈変形（写真-7.31）、親柱の損傷（写真-7.32）などの被害が生じた。

図-7.10 平成大橋の被災概要

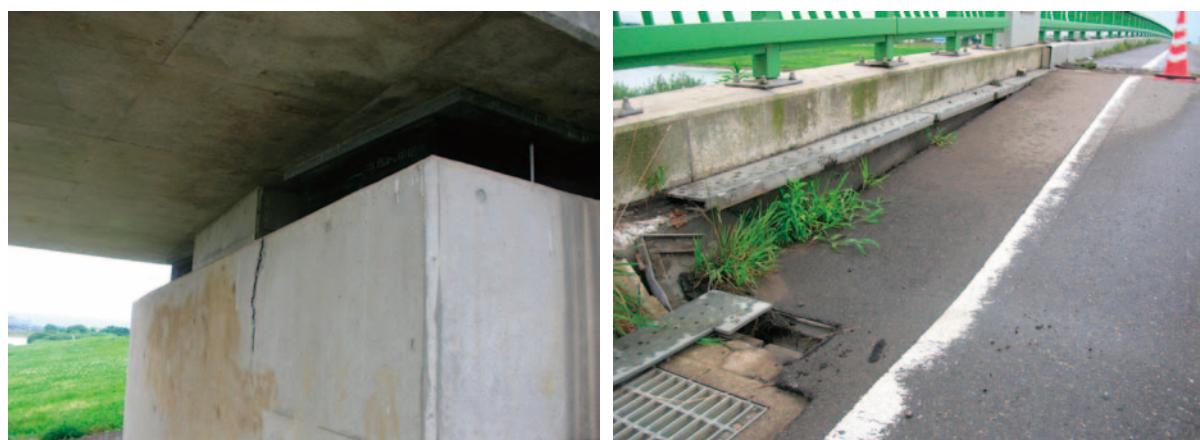
写真-7.29 たて壁前面のひびわれ

写真-7.30 橋台背面土の沈下

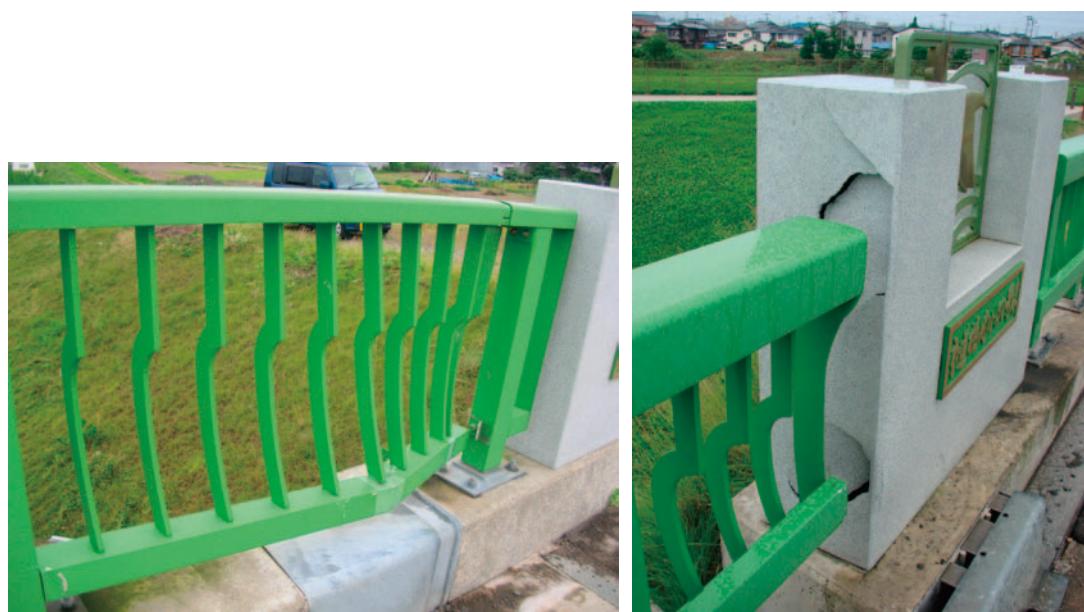
写真-7.31 高欄の座屈

写真-7.32 親柱の損傷

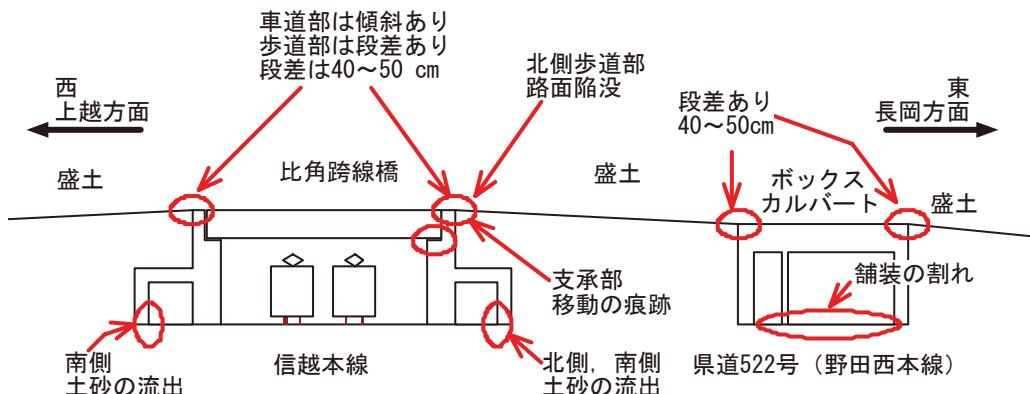
図-7.11に被災の概要を示す。支承部には移動した形跡が有り、沓座モルタルのわれが生じた（写真-7.33）。また、橋台背面土（写真-7.34）及びボックスカルバート背面土（写真-7.35）の沈下により、交通規制が行われたが、アスファルト敷設等により当日中に応急復旧は完了し通行止めは解除されていた。

図-7.11 比角跨線橋の被災概要

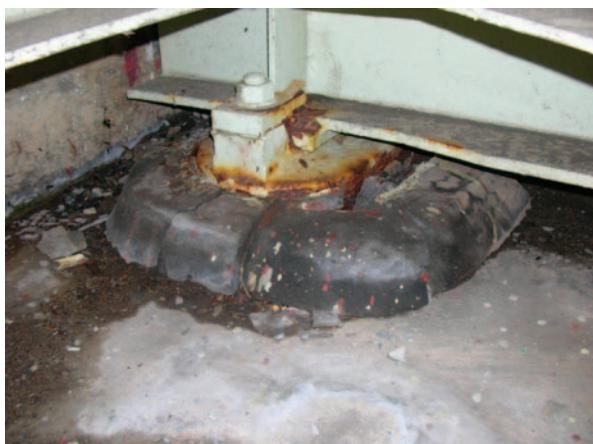
写真-7.33 淉座モルタルの破損

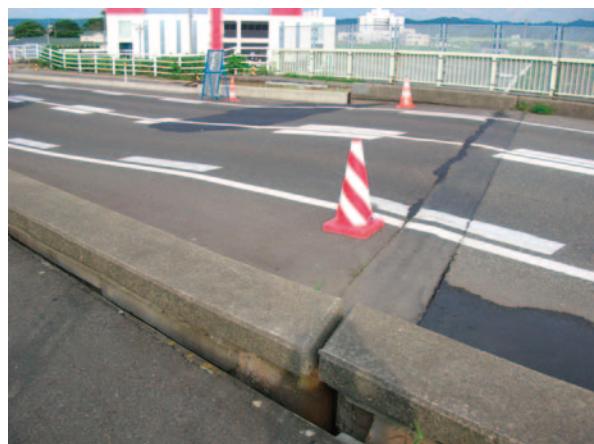
写真-7.34 跨線橋橋台背面土の沈下

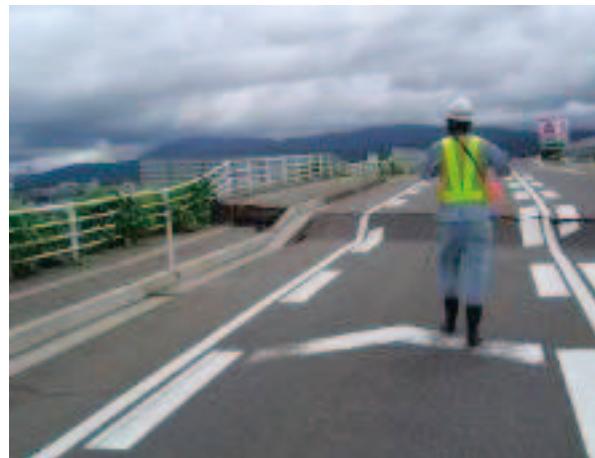
写真-7.35 ボックスカルバート背面土の沈下（北陸地方整備局ホームページより引用）

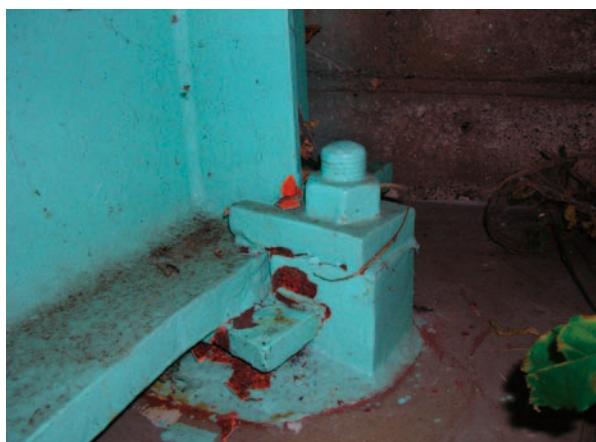
水神橋は国道116号の鋼単純橋で、橋長は18mである。両端橋台の逆T式橋台で杭基礎により支持されており、支承はBP支承である。支承部には移動した痕跡（写真-7.36）があり、橋台背面土の沈下により段差が生じていたが、アスファルト敷設等により補修されていた（写真-7.37）。

写真-7.36 支承部の振動の痕跡

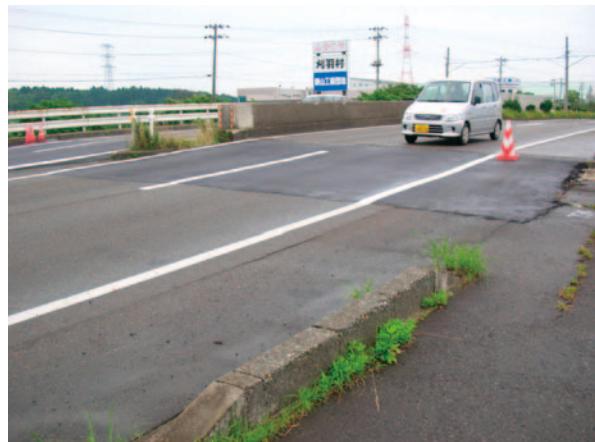
写真-7.37 橋台背面土の沈下（補修後）

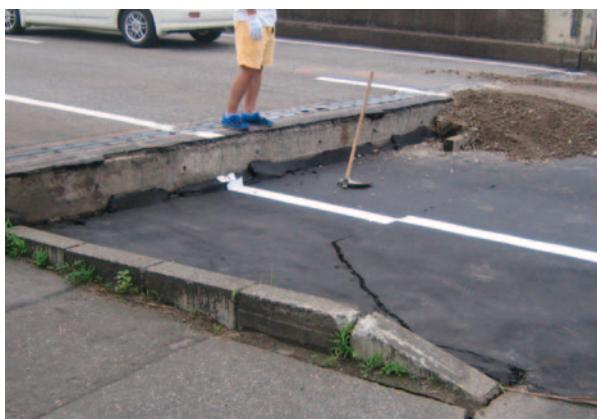
和田橋は1978年に竣工した国道116号の橋である。上部構造は単純PC橋で、橋長は21mである。両端橋台の逆T式橋台で杭基礎により支持されており、支承はゴムパッド式である。なお、本橋に隣接して、道路横断方向にボックスカルバートが設置されている。橋台背面土の沈下により段差が生じており（写真-7.38）、上り（柏崎方面）は交通規制が行

写真-7.38 和田橋の橋台背面土の沈下
(北陸地方整備局のホームページより引用)

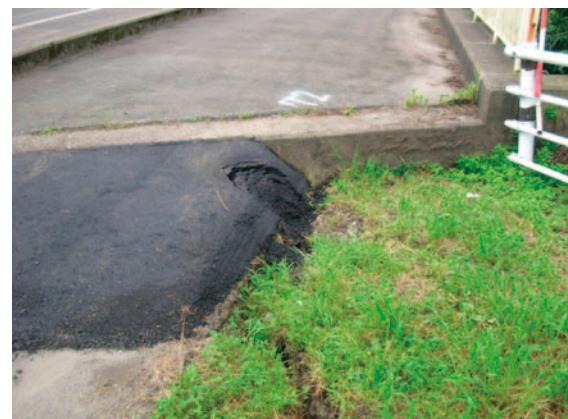
田沢川橋は1981年に竣工した国道116号の橋である。上部構造は単純PC橋で、橋長は15mである。両端橋台の逆T式橋台で杭基礎により支持されている。橋台背面土の沈下により50cmの段差が生じており（写真-7.39）、交通規制が行われたが、アスファルト敷設等により当日中に応急復旧は完了し通行止めは解除されていた。

写真-7.39 田沢川橋台背面土の沈下

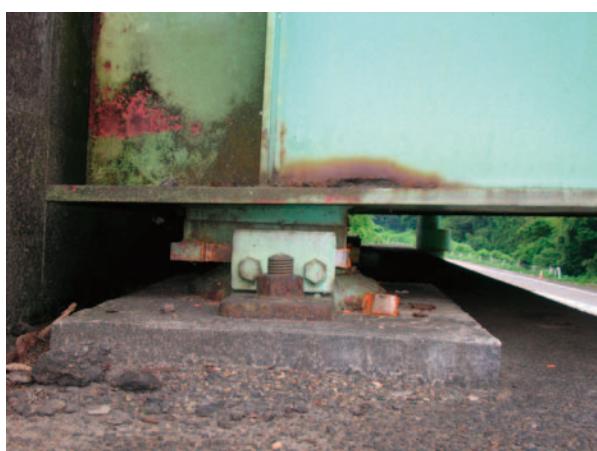
本橋は藤掛川橋北側に位置する国道116号を跨ぐ橋である。上部構造は鋼I桁単純橋で、支承はBP支承である。地震時の振動により固定支承の固定用の爪が破断した（写真-7.40）。また、橋台背面土の沈下により60cm程度の段差が生じていた（写真-7.41）。

写真-7.40 固定支承の損傷

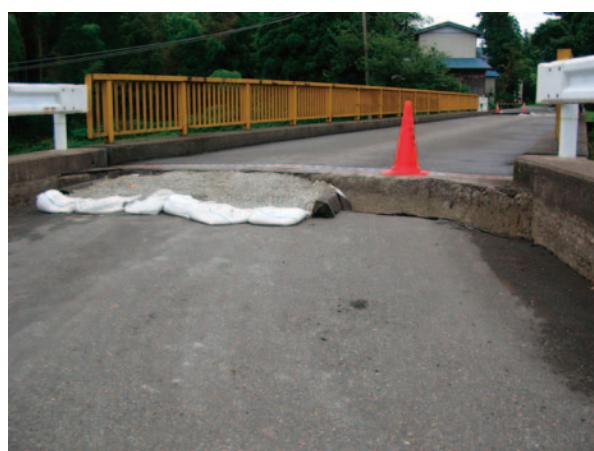
写真-7.41 橋台背面土の沈下
