## 8. 道路土工・斜面

## 8.2 道路土工の被害

## 8.3 道路斜面の被害

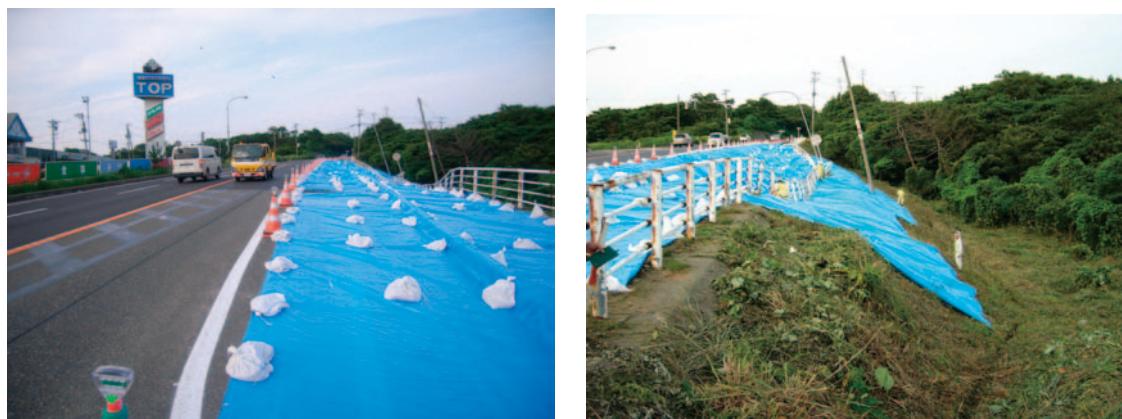
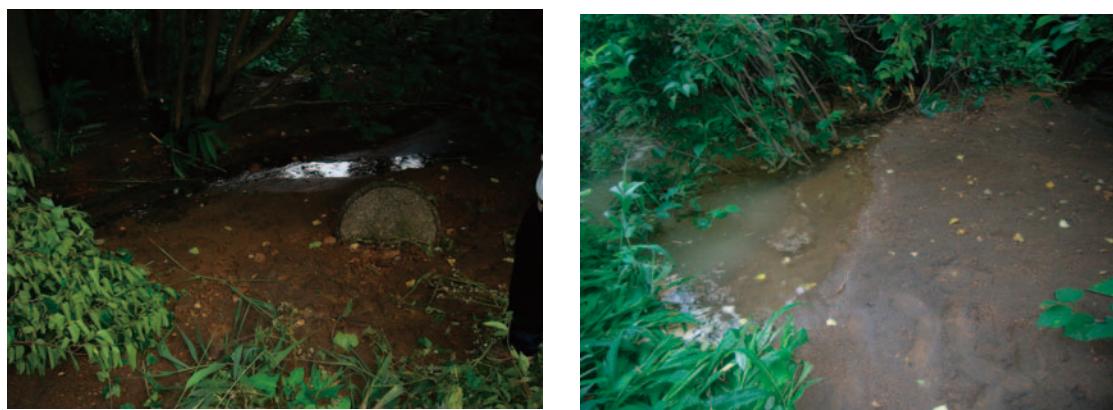
写真-8.2.1 被災状況（国道8号 柏崎市鯨波地先）

延長120m程度、盛土高10m程度の片盛土が、右折レーンを含む3車線のうち1車線が延長60m程度にわたり1m程度沈下した。被災箇所は、上越市方面の下り側へ傾斜した地盤上の盛土である。また、路面と同様に、盛土のり面にも沈下が見られた。盛土のり先には液状化によると思われる噴砂が見られた。盛土上部の地山は粘性土と砂質土の互層地盤となっており、盛土中腹からのり先にかけては粘性土層が堆積しており、さらにその上に砂質土層が堆積している。この盛土のり尻直下の砂質土層は、 $N$ 値が2程度と非常に緩く、地下水位も高くなっていたことから、この砂質土層が液状化した可能性がある。また、被災後の地盤柱状図から盛土内の水位も比較的高く、地山からの盛土内への浸透水の影響も被害を拡大させた要因である可能性もある。

(a) 路面の被災状況

(b) 盛土のり面の被災状況

(c) 盛土のり先の状況

応急復旧では、本線を右折レーンにシフトさせて暫定2車線を確保した。本復旧では、すべり影響範囲の盛土材を排除した後、盛土内の排水性を高めるために、底面排水層、盛土内に水平排水層をもうけて、盛土の再構築が行われる予定である。

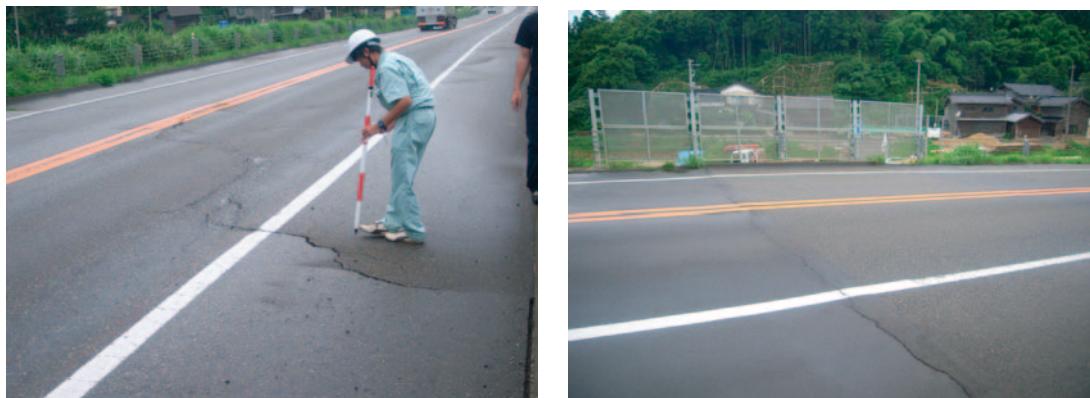
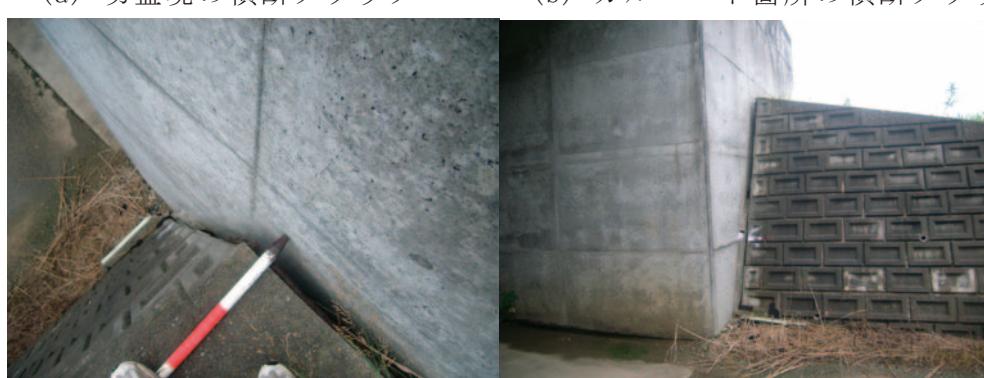
写真-8.2.2 調査箇所の状況（国道 116 号 長岡市村田）

道路延長 360m 程度、最大盛土高 10m 程度の片切片盛土及び両盛土において、切盛境及び横断カルバート上部に横断方向のクラックが生じた。ただし、同クラックは今回新たに発生したものではなく、常時の沈下により生じたクラックの補修跡が再び開いたと考えられる。

當時から盛土部の沈下によりカルバート周辺や切盛境に変状が生じており、地震により変形が助長されたものと考えられる。

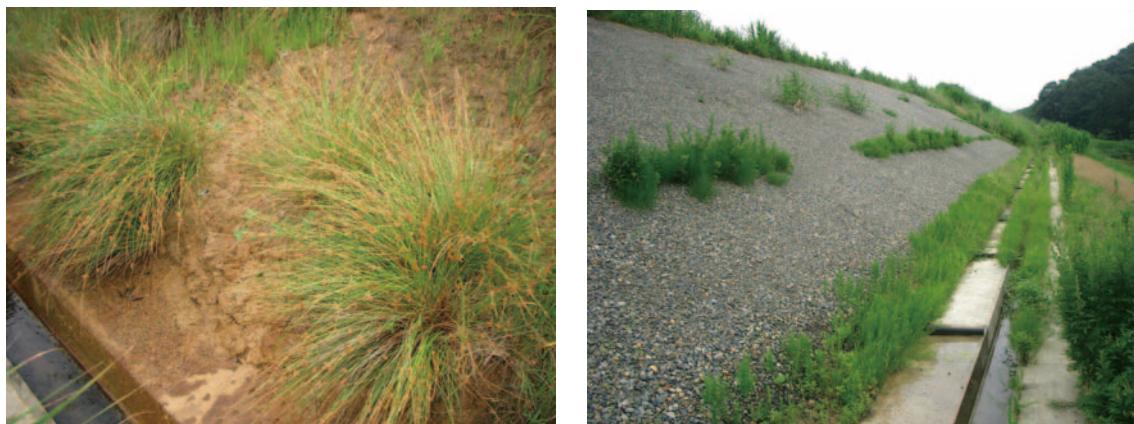
道路延長 280m 程度、盛土高 15m 程度の沢埋めの両盛土と片切片盛土で、降雨によるのり面の崩壊の補修痕が確認できたが、今回の地震による変状が特に見られなかつた事例である。

当地は、柏崎市方面から燕市方向の水田方向への緩い沢地形であり、上流側のり先には背の高い草木が繁茂していた。両側ののり面において湿潤している箇所が見られた。特に下流側ののり面からの湧水が多く、湧水によるのり面の浸食を碎石と排水パイプにより補修している箇所が見られた。

(a) 盛土のり面の降雨による変状痕（左：のり面の変状、右：補修跡）

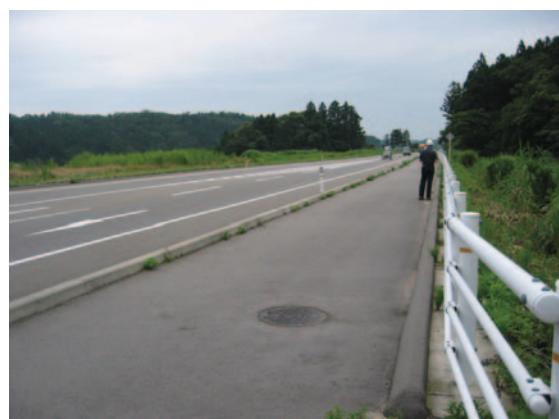
(b) 路面状況（柏崎市方面）

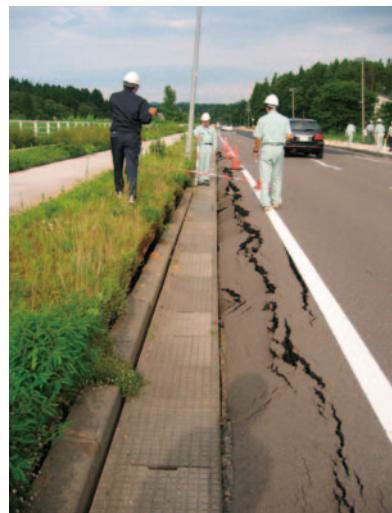
盛土高2m程度の平地部の低盛土において、2車線中1車線及び歩道が数10mにわたり、路面が規則的な波状に変形した事例である。車道脇の側溝は20cm程度沈下していた。また車道脇の平地では、下水道管路の埋戻し部の液状化によると考えられる地表面の沈下が見られた。道路周辺は水田となっており、当地は沈下対策として地盤改良がなされたとの報告もある。

路面の変状は、基礎地盤の液状化によって路面、歩道および側溝が沈下したことにより生じたものと考えられる。調査時点では、路面は舗装打ち換えによる応急復旧がなされていた。

(a) 側溝の沈下

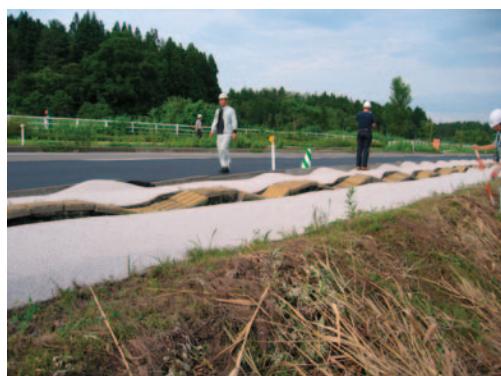
(b) 歩道の変状状況

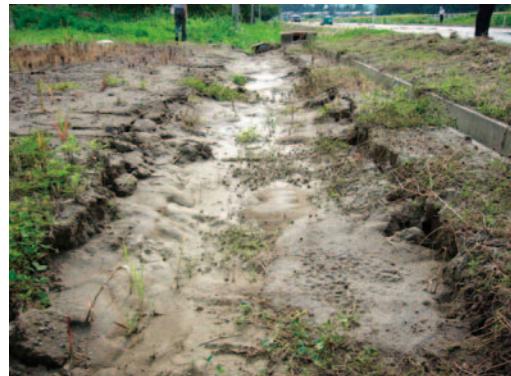
(c) 車道脇の平地部

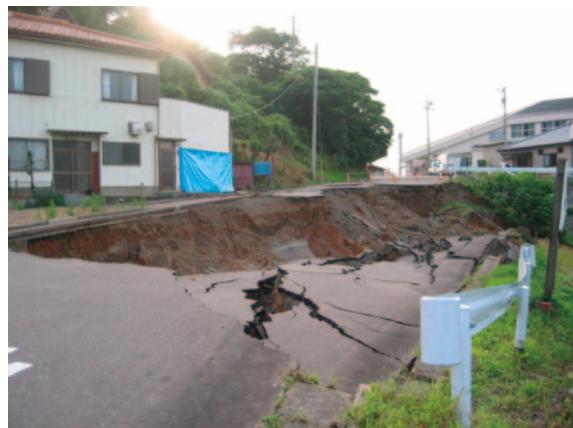
国道8号102.3kp沿いの市道の片切片盛土において、路面全体を含む盛土のすべり崩壊が生じた。当該盛土は、盛土延長10m程度、盛土高20m程度の片切片盛土であり、のり尻にはふとん籠が3段設置されている。すべり面端部は盛土のり尻のふとん籠の上部に現れており、のり尻のふとん籠は1m程度はらみ出しているものの、崩壊はしていない。また隣接する国道8号ののり面の補強土壁、被災区間に隣接する擁壁には変

盛土材料は粘土分を多量に含んでおり、含水比は相当高いようであった。被害の原因として、盛土は集水地形に立地しているため、盛土背面からの表面水などが浸透し、盛土内が湿潤していたことが、可能性として考えられる。

(a) 路面崩落状況

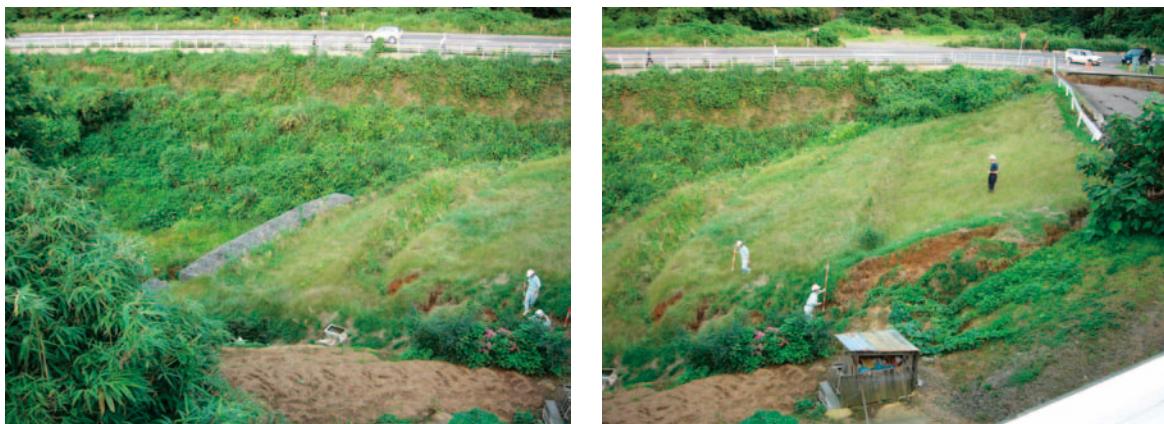
(b) 盛土のり面変状状況

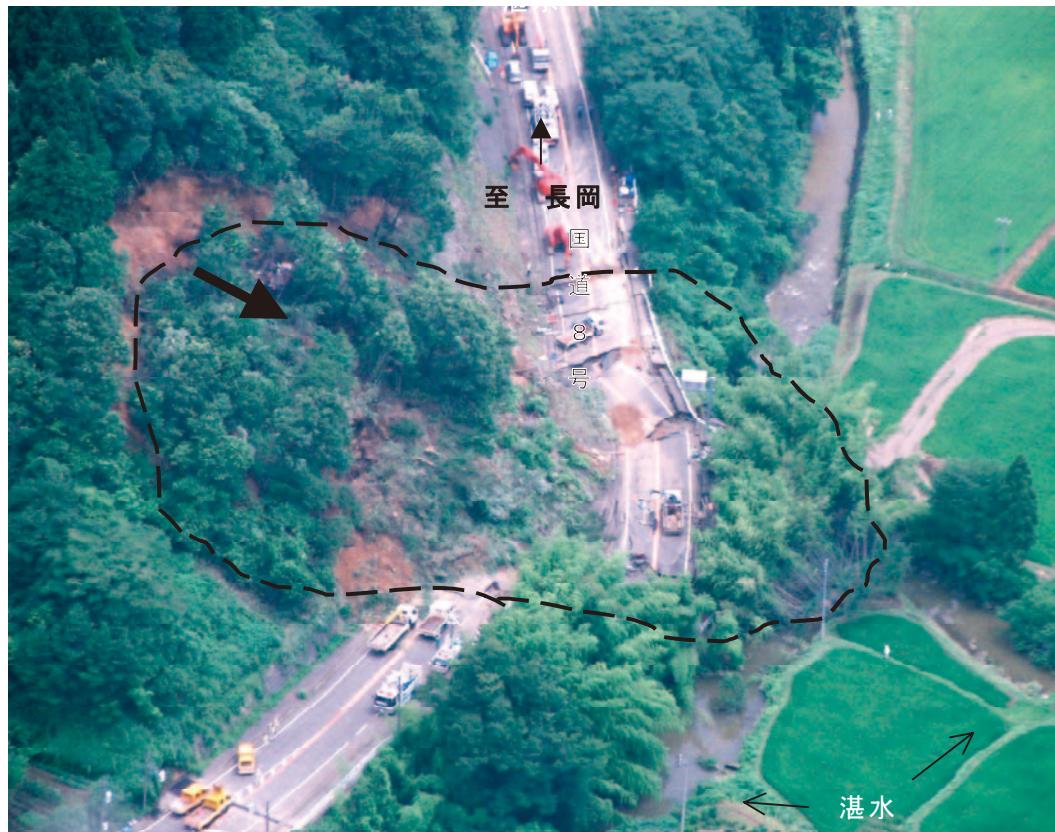
写真-8.3.2 被災直後の大積地すべり

地すべりによって、国道8号の延長約90mにわたり路面が落差約6mに崩落とともに、地すべりの崩積土が道路に堆積した。これに伴い道路下部の路肩地山、擁壁および護岸工が黒川の対岸まで押し出され、延長約40mの区間で河道を閉塞した。それによって黒川の上流側及び支流で湛水（写真-8.3.2、8.3.5）したが7月17日の12:00までに、河道開削により仮通水路を確保した。本地すべりによる国道8号周辺の被災状況を、写真-8.3.3～8.3.8に示した。

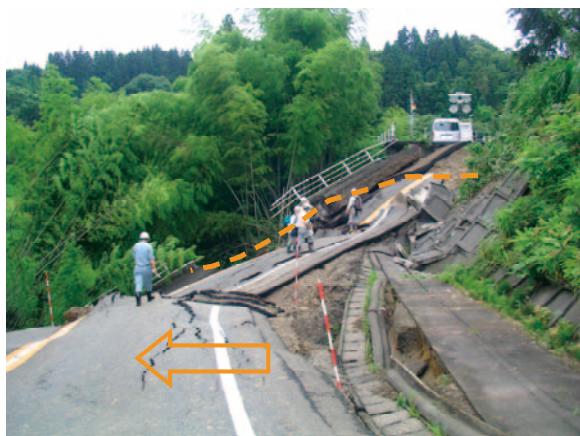
写真-8.3.3 東ブロック界

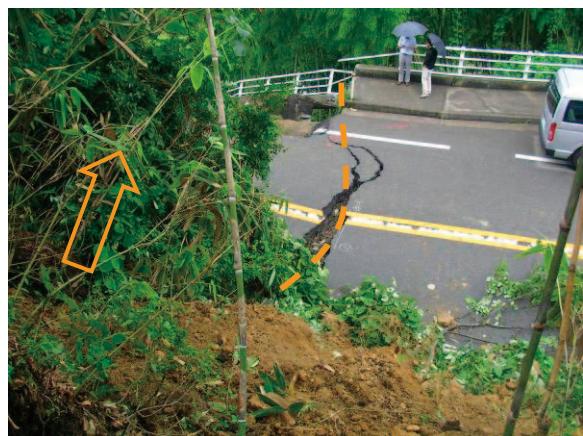
写真-8.3.4 西ブロック界

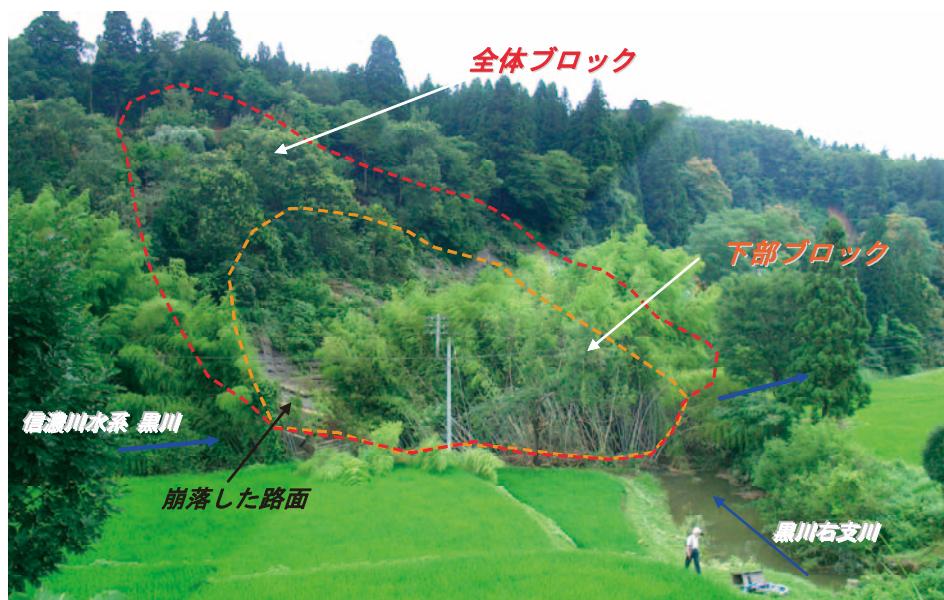
写真-8.3.5 大積地すべりによる河道閉塞状況  
(路肩より下部の竹林が滑動した)

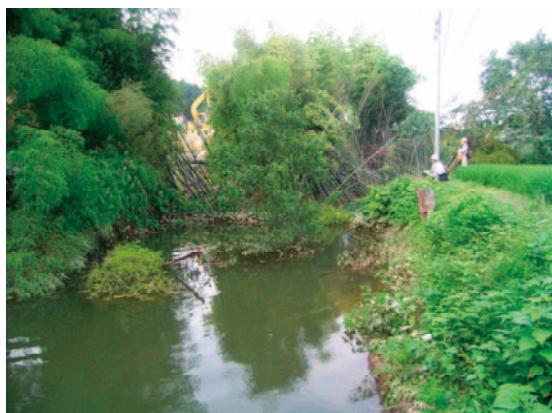
写真-8.3.6 黒川の湛水状況

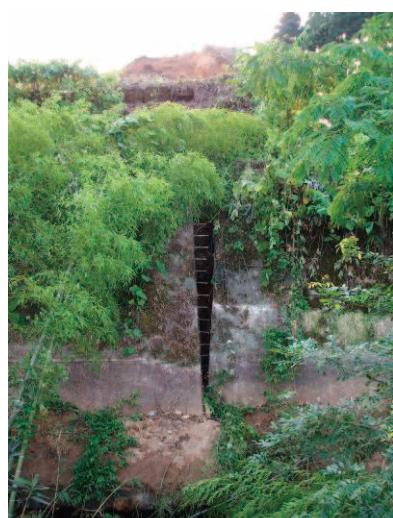
写真-8.3.7 路肩擁壁の変状

写真に示したとおり、ブロック界付近からブロックの内部にかけて道路が激しく破壊された。また、末端部付近では路肩擁壁が大きく変形した（写真-8.3.7）。

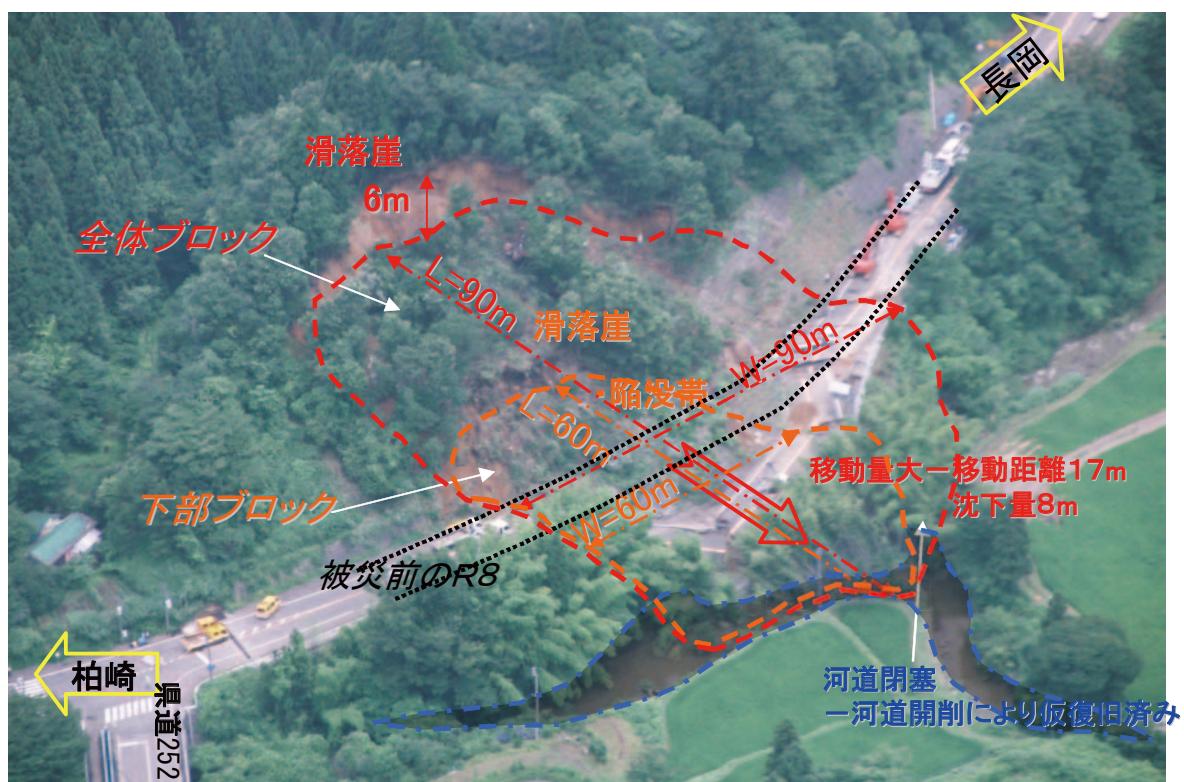
写真-8.3.8 大積地すべりの全景：ブロック界と滑動状況

地すべりによるブロック界と滑動状況を写真-8.3.8に示した。なお、地すべり発生前の当地区の空中写真を写真-8.3.9に示した。

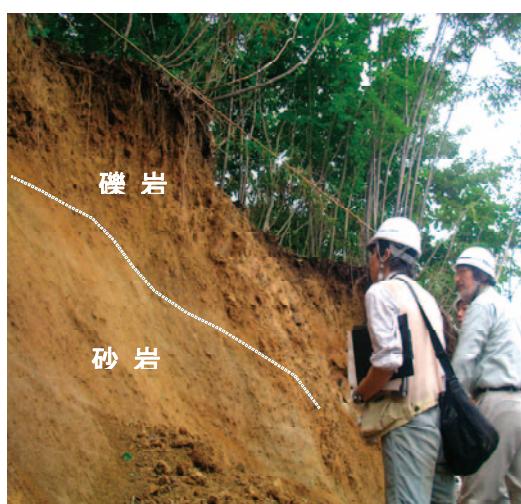
写真-8.3.10 滑落崖の地質状況

全体および下部ブロック滑落崖：強風化礫岩・砂岩・シルト岩互層（褐色・軟質）、走向・傾斜： $N45E/20^{\circ} S$ （写真-8.3.10）

であるのに対し、滑落崖で確認される岩盤は風化が進行し、ハンマーの打撃で土砂化する程度に脆弱化している。これらのことから、本地すべりの移動体は強風化により褐色化した砂岩・シルト岩の互層からなると判断され、地すべり発生後のボーリング調査で、これを確認している。

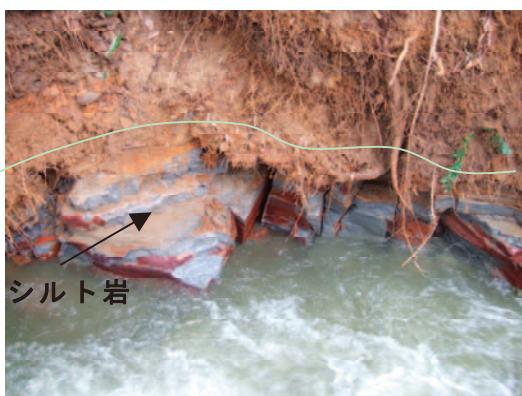
写真-8.3.12 地すべりブロック末端部に観察された未風化シルト岩

地すべり末端部：暗灰色を呈す硬質なシルト岩、走向・傾斜： $N10E/5^{\circ} S$ （写真-8.3.12）

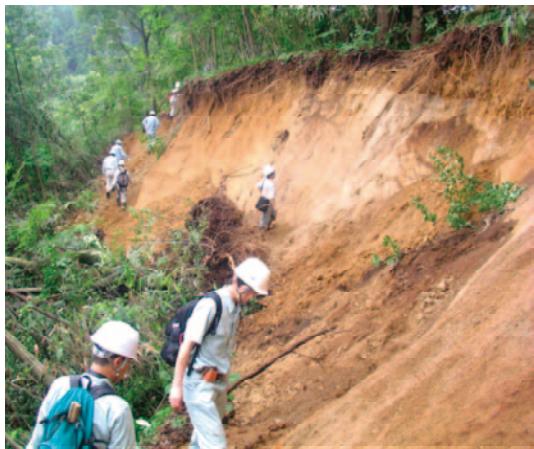
**写真-8.3.13** 頭部滑落崖  
クの規模は、幅約60m、奥行き約60mで、斜面傾斜は約20°である。

全体ブロックの頭部ブロック界は連続する滑落崖からなり、最大落差は約6mである（写真-8.3.13）。全体ブロックの西側ブロック界は滑落崖の西側端部よりその下方の路面亀裂（段差を伴わない開口亀裂、幅30cm）であり、下部ブロックとブロック界を共有している。全体ブロックの東側ブ

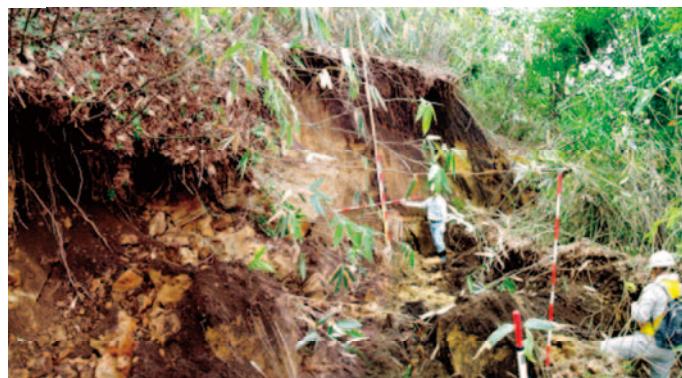
今回の地すべりによって上部に明瞭な滑落崖（写真-8.3.8、8.3.10および図-8.3.13）、中腹部では滑落崖やその前面に陥没帯（写真-8.3.14）を形成し、移動土塊によって末端部では黒川をせき止めた（写真-8.3.5、8.3.15）。地すべりブロックの滑落崖、陥没帯などの分布から全体ブロックと下部ブロックに分けられる（写真-8.3.8、図-8.3.3）。全体ブロックの規模は、幅約90m、奥行き約90mで、斜面傾斜は約20°である。下部ブロックは全体ブロック滑落崖の南西約20mに位置し、規模の小さい滑落崖とその東側に落差約5mの陥没帯を伴う（写真-8.3.14）。下部ブロック

**写真-8.3.14** 地すべりブロック中部の陥没帯  
(長岡国道事務所(2007)による)

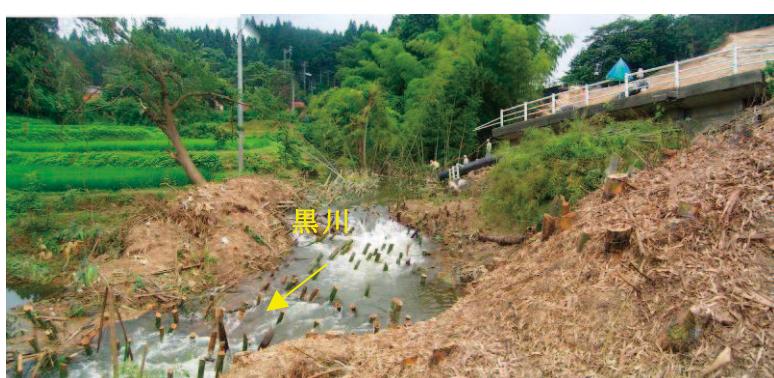
**写真-8.3.15** 末端部の黒川への押出し状況  
(竹木の伐採後)

全体ブロックの西側部は、移動量が小さく、黒川河床に移動土塊が押し出されていない。この付近は、地すべり末端の地形が凸状で土塊量が多い上に、比較的規模の大きい道路のり面重力式擁壁工が設置されているため、地すべり滑動力の抵抗体となつた可能性がある。現地状況から、全体ブロックの滑落崖が道路と概ね平行し(図-8.3.3)、地すべり末端の竹林が国道と直交方向に川側へ傾いていることが確認できる(写真-8.3.15)。これにより、地すべりの移動方向は図-8.3.3に示したとおりと考えられる。被災前後の国道の比較から、地すべりの最大移動量は17mと推定される(図-8.3.4)。

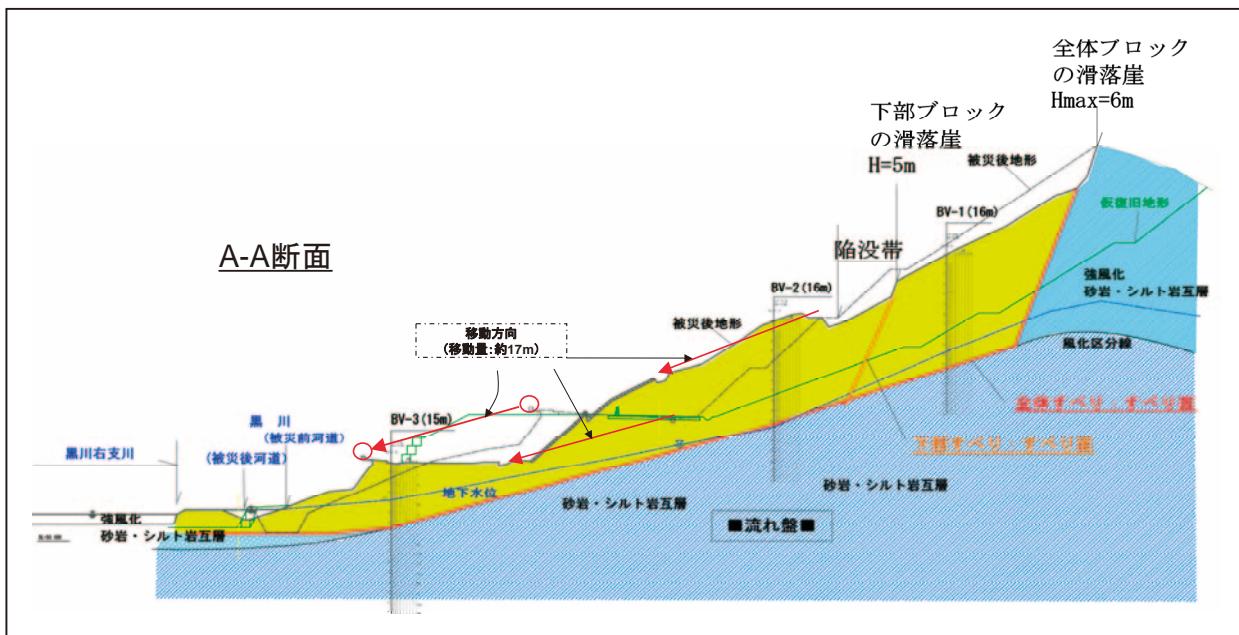
図-8.3.4 大積地すべりの A-A' 断面図(長岡国道事務所提供図面に加筆)

地すべり発生後、長岡国道事務所により、地震直後応急対策のためA-A'測線上3地点、その後の本復旧では6地点でボーリング調査が実施された。その結果から、当地すべりの既存すべり面は図-8.3.4に示したように考えられている。それは風化岩とその下位の新鮮岩の境界付近になる。なお、下部ブロックと全体ブロックのすべり面は共有されている。すべり面の勾配は18°、深さは10m程度で、すべり末端は黒川河床左岸まで達していると考えられている。

本地すべりは震源より約20km離れている、灰爪層と魚沼層群の中で発生した代表的な地すべりである。地すべり発生の誘因は地震による揺れであるが、大積地すべりは、いくつかの特徴ある地形・地質的な素因が指摘できる。現地調査やボーリング調査から、移動土塊は強風化砂岩シルト岩からなり、その厚さは10m程度である。これらの構成物は強風化により極めて脆弱化していたと推定できる。また、斜面は概ね流れ盤構造を呈し、すべりはほぼ層理面沿いに発生した。また、地形的に地すべり発生

地すべり発生後、長岡国道事務所は応急対策として①地すべり土塊で閉塞された黒川の開削、②地すべり斜面の緊急現地調査並びに調査ボーリングの着手（1測線3地点）、③それらにもとづく応急復旧計画の策定を行い、④崩土頭部の排土工及び路肩の盛土工による応急復旧道路の建設を提案した。

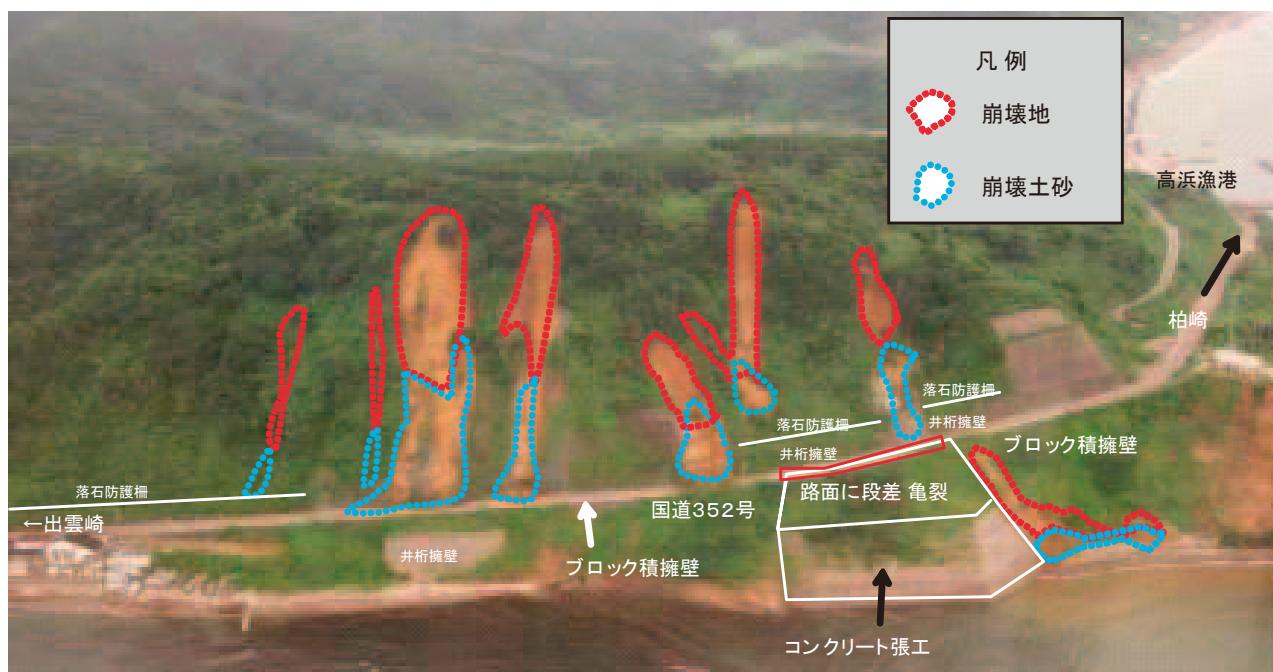
該当斜面は国道の山側の北向き斜面（一部はのり面）であり、平均高さ約70m、平均勾配が $40^{\circ}$ の急斜面である。写真-8.3.16に示したように、道路延長約100mの区間で、国道より上方の斜面や下方斜面で数箇所の崩壊が発生し、上方斜面からの崩壊土砂によって3箇所で国道が埋塞された（写真-8.3.17）。

写真-8.3.16 大崎崩壊の斜面全景

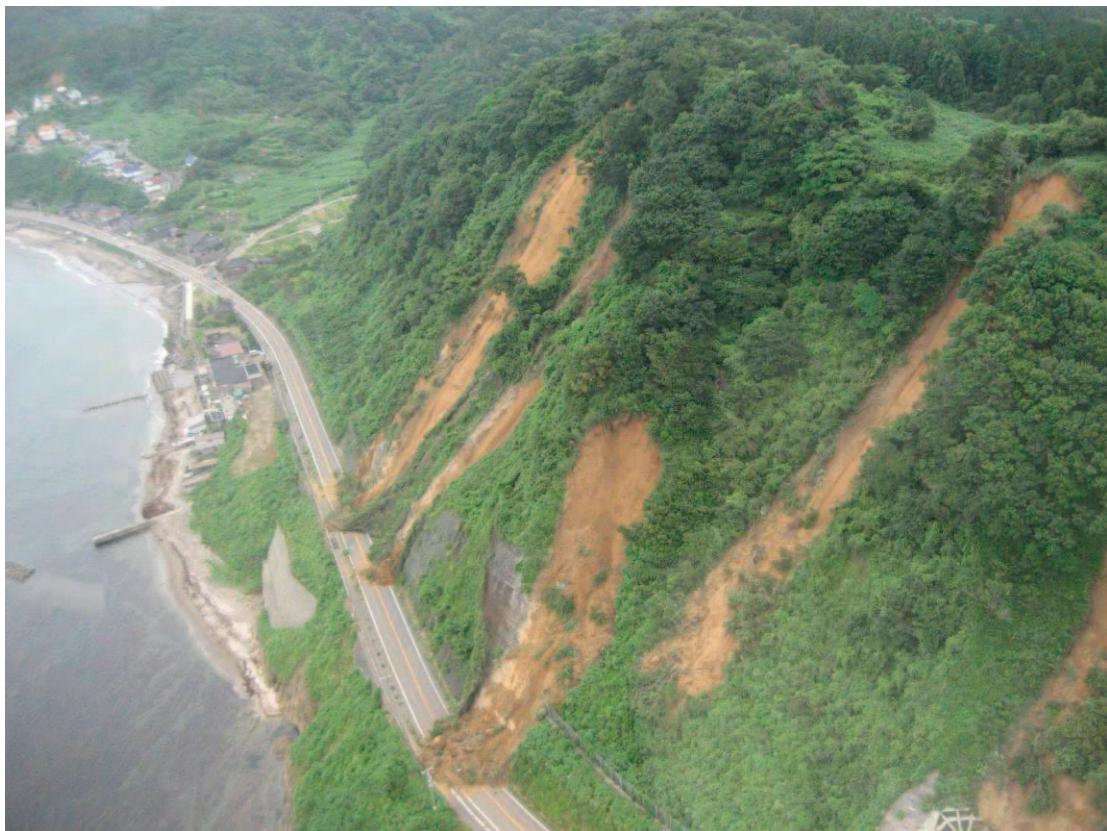
国道より上方の斜面崩壊は道路路盤高より30m～60m上方で発生し、それぞれ幅10m～15m、長さ10m～20mと推定される。このうち3箇所の崩壊土砂は道路まで到達し堆積し、通行を遮断した。また2箇所の崩壊土砂は斜面中腹で堆積し、不安定な状態となっている。崩壊した土砂は、風化した砂質凝灰岩で、最大径は約3mに及ぶ巨礫が混じる土砂である（写真-8.3.19）。

写真-8.3.17 崩壊による国道の被災状況

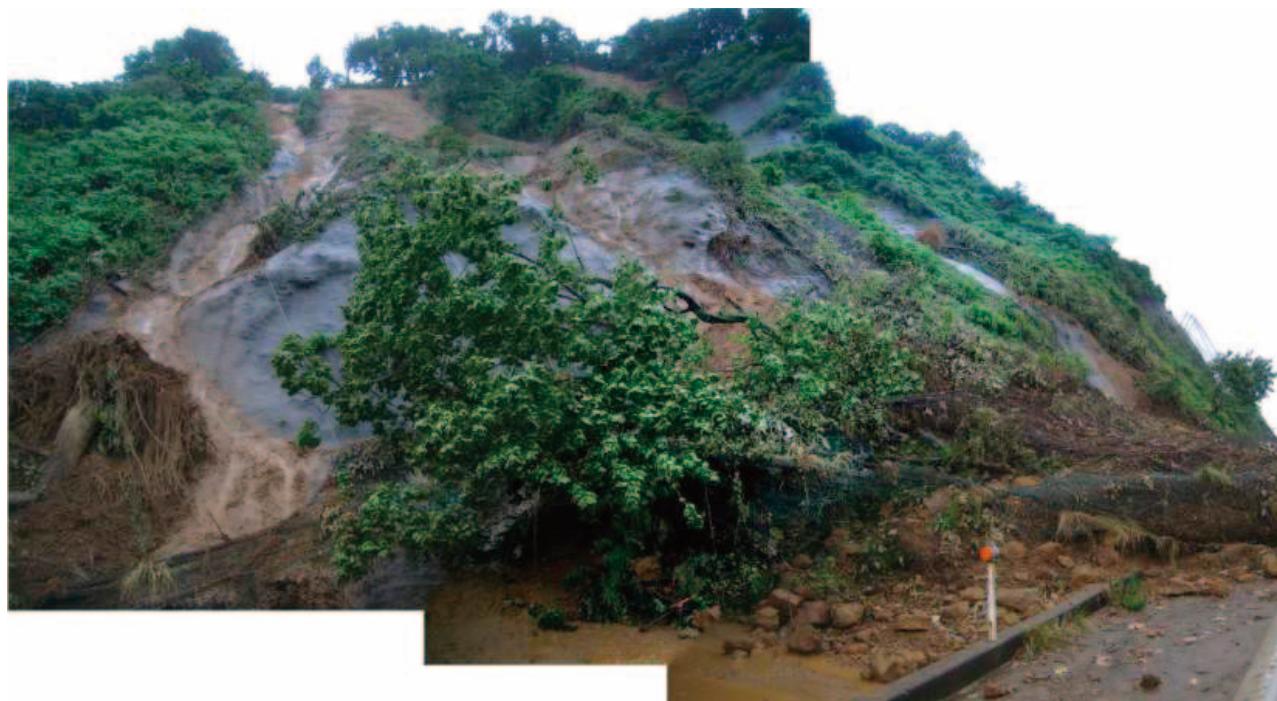
写真-8.3.20 道路に堆積した土砂

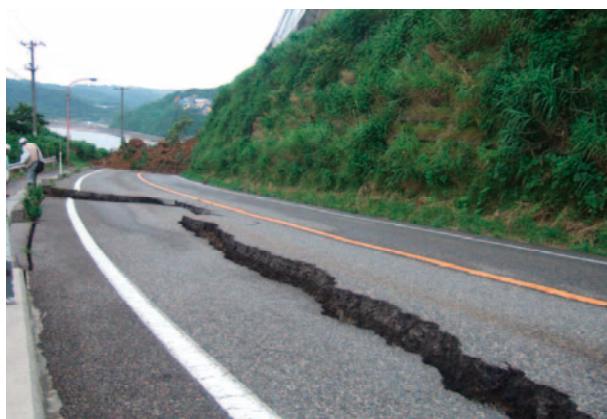
国道より下方の斜面崩壊は、幅約30m、長さ約20mと推定され、国道路肩を頭部として発生している。崩壊土砂は海岸線まで到達せず、斜面中腹に堆積している。また、これより北側の路面には、最大高約0.8m、延長約60mの段差を伴った亀裂が発生している。被災状況を写真-8.3.16～8.3.22に示す。

写真-8.3.21 国道路面の段差亀裂

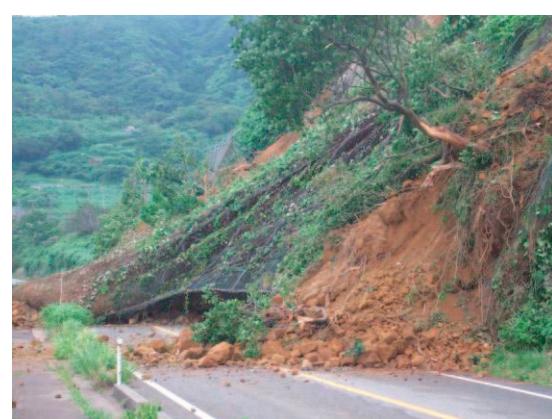
写真-8.3.22 国道に堆積した崩積土

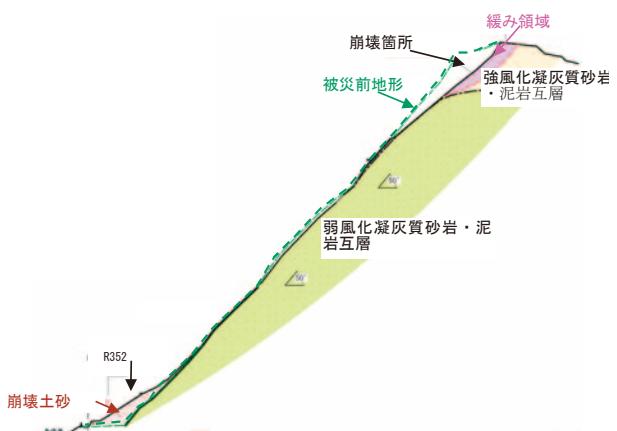
図-8.3.9 崩壊機構の模式図

すなわち、今回の崩壊は、遷急線付近（図-8.3.8）の風化岩や道路路肩の盛土など、周辺と比較して脆弱な地盤が、地震によって不安定化し、崩壊に至ったと考えられる。また、ほとんどは表層崩壊であったため、崩積土量が小さく、一部の崩積土は斜面途中で堆積した（図-8.3.9）。

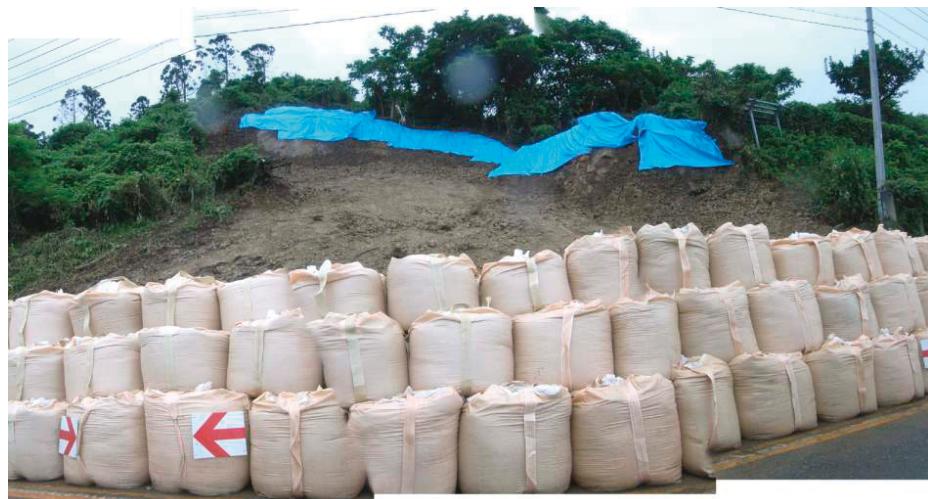
上越市長浜の国道8号斜面において泥岩の岩盤が層理面に沿って2箇所で崩壊し、落石防護擁壁が倒壊した（図-8.3.10、写真-8.3.25、写真-8.3.26）。崩壊土量は、斜面A（新潟側）が約500m<sup>3</sup>、斜面B（富山側）が約2000m<sup>3</sup>である。調査時は片側交互通行に規制されていた。斜面には泥岩が露出し、流れ盤となっている（図-8.3.11）。地質は第三紀中新世の能生谷層である。

写真-8.3.25 上越市長浜（国道8号）の岩盤崩壊（斜面B）の全景

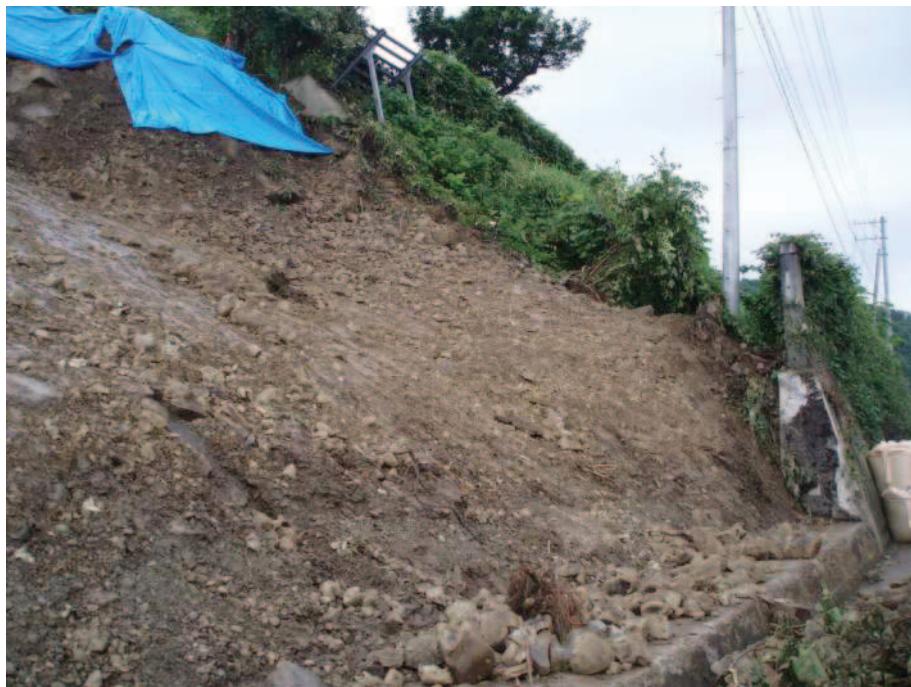
写真-8.3.26 岩盤崩壊箇所（斜面B）末端部の状況

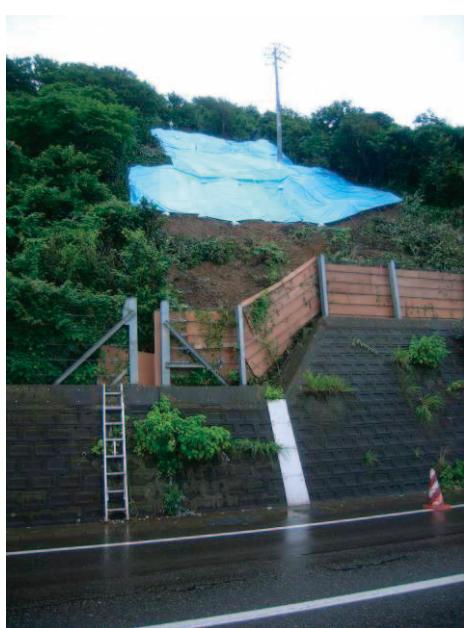
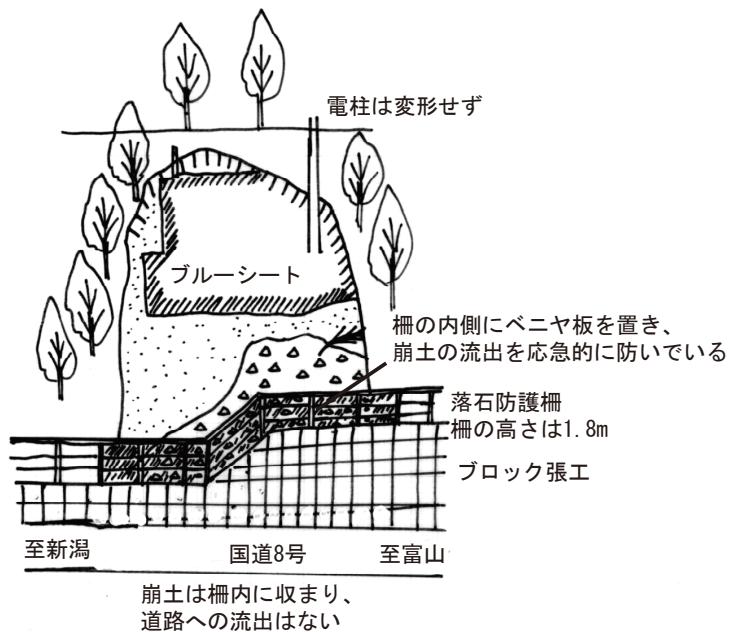
図-8.3.12 上越市竹鼻（国道 8 号）の表層崩壊の写真およびスケッチ図

上越市柿崎区の国道 8 号沿いの斜面で発生した小規模な表層崩壊である。落石防護柵と斜面との間には擁壁等によるポケットは無いものの、斜面と柵との間に崩壊土砂が貯まり道路への流出を免れた。また一時的にベニヤ板を柵内に挟み、崩土道路への二次流出を抑えていた(図-8.3.12、図-8.3.13)。地質は第三紀鮮新世前期の西山層と対比される竹ヶ鼻層である。
