9. 建築物

9.1 概要

建築物を中心とした被害から今後の地震対策に生かすべき教訓を得るべく国土交通省国土技術政策総合研究所と独立行政法人建築研究所が連携して、新潟県柏崎市、刈羽村、長岡市、小千谷市、上越市などにおいて、建築物の余震観測の他、木造建築物、鉄骨造建築物、搭状工作物（鉄筋コンクリート造）、非構造部材、及び宅地地盤・基礎の各被害調査を、地震発生当日（平成19年7月16日）から10月9日までの間、延べ98名の職員を順次現地に派遣して、実施した¹⁾。

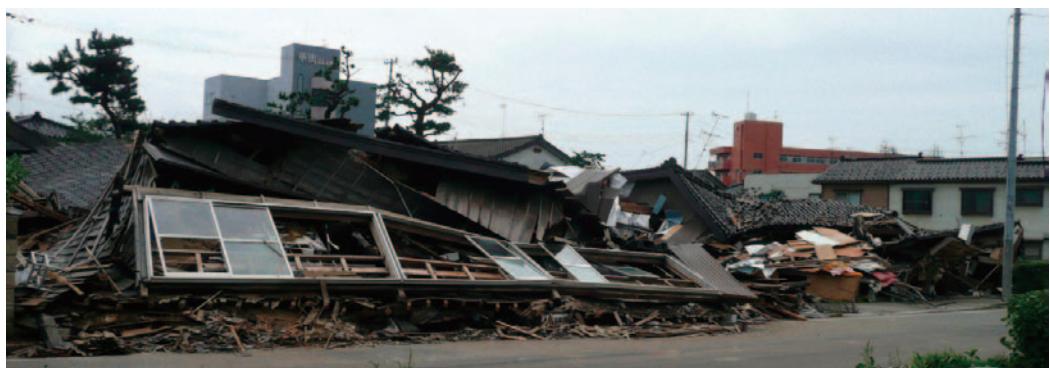
この地区も築50～60年を超えると推定される家屋が多いが、それほど古くない家屋とも混在している。古い構法による家屋が連続して倒壊している状況（写真-9.4.7）が確認された。印象では倒壊家屋の多さは東本町3丁目付近の次に多い。比較的古い建物で、間口に大開口を設けない店舗併用住宅（写真-9.4.8右）も多いが、開口を設けたものは大きな残留変形を有するなどの被害（写真-9.4.8左）を受けていた。車庫、納屋の類の倒壊も多数有る。また、2階のみが崩落する被害例（写真-9.4.9）なども確認された。一見して新しいように見える住宅の被害（写真-9.4.10）も少數あるが、よく見ると外壁のみ改修したもので、甚大な被害を受けて土塗り壁が露出した例（写真-9.4.11）があった。社寺建築も壊滅的な被害を受けていた。

写真-9.4.7 倒壊家屋が連続する新花町

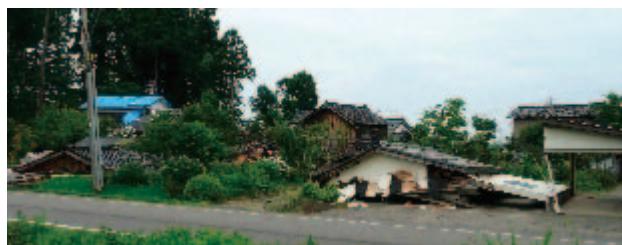
写真-9.4.12 多くの車庫、倉庫が倒壊

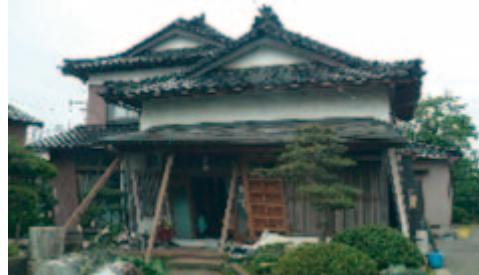
写真-9.4.13 大破した比較的古い構法による住宅

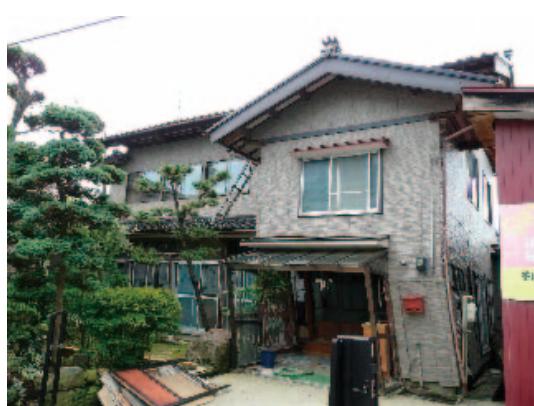
写真-9.4.14 残留変形が大きい住宅
(外壁のみ改修し構造要素は土塗り壁等
比較的古いものであると推測される)

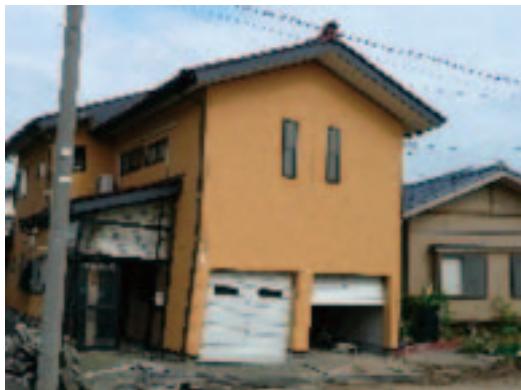
写真-9.4.19 地盤変状により大きな被害を受けた比較的新しい木造住宅

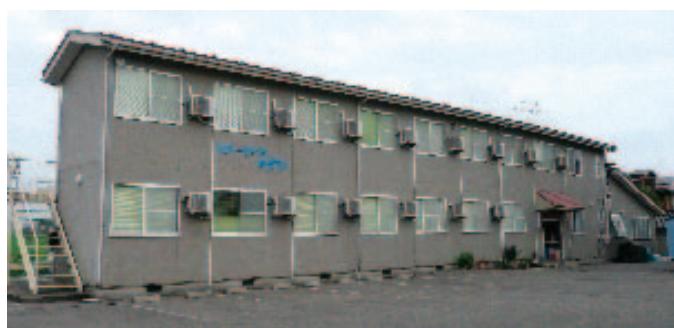
写真-9.4.21 部分的に大破した木造共同住宅

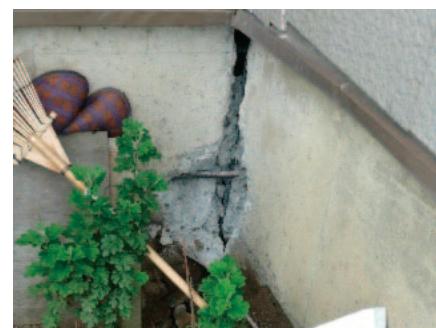
写真-9.4.23 地盤変状で破壊した基礎

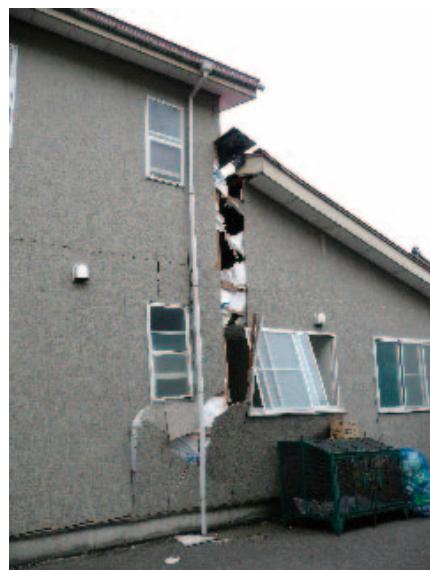
写真-9.4.22 写真-9.4.21の下屋部分の接続部の破壊

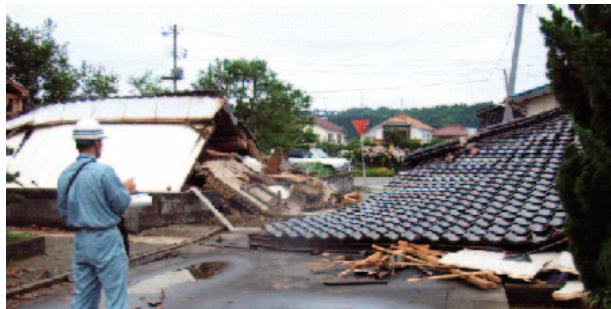
木造建築物の被害としては、土塗り壁を有するような比較的古い構法による家屋が選択的に倒壊し、道路交通を遮断している例（写真-9.4.25）も見られた。比較的築年数が新しいと推定される家屋が倒壊している例（写真-9.4.26）も確認されたが、1階を車庫、倉庫、または作業所として使用していて、道路と平行方向の1階の壁量が少ないことが被害の原因として推測された。倉庫、車庫、納屋の類は、比較的築年数が新しいと思われるものでも倒壊を含む大きな被害を受けたものが多く確認された。また、増築部と既存部が分裂した被害例（写真-9.4.27）や、小屋組が崩落するような希有な被害例（写真-9.4.28）も確認された。

写真-9.4.25 倒壊して道路を塞いだ木造家屋

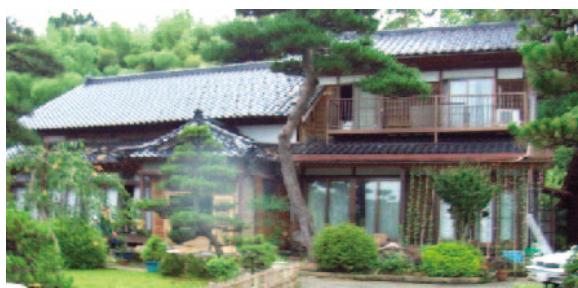
写真-9.4.27 増築部と既存部が分裂した被害例

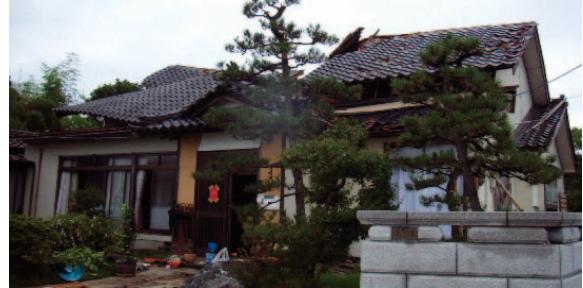
写真-9.4.28 小屋組の一部が崩壊する希有な被害例

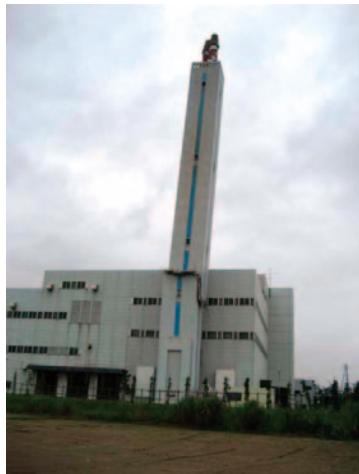
写真-9.5.1 柏崎市橋場にある塔状工作物（自立型煙突）の全景

煙突の地震被害は、鉄筋コンクリート造外筒の折損および一部崩落である（写真-9.5.1～9.5.2）。地上から高さがおよそ17メートル付近に水平破断面が見られる。水平破断面の上部及び下部への曲げひび割れ領域の進展などは見られなかった、一方で、水平破断面の周辺にはコンクリートの剥落や鉄筋の露出などの破壊が発生し、折損位置より上の部分が北西方向に約60cm水平移動し、さらに鋼製の内筒をガイドとするようにして、およそ6メートル降下して崩落の進行が止まったものである。調査時点での上部の煙突の傾きはおよそ1/25であった。これほど傾いているにも関わらず鉄筋コンクリート造外筒が転倒しなかった理由は、鋼製の内筒が、上部の鉄筋コンクリート造外筒のP-Δ（デルタ）効果による水平力を、支えているためと考えられる。

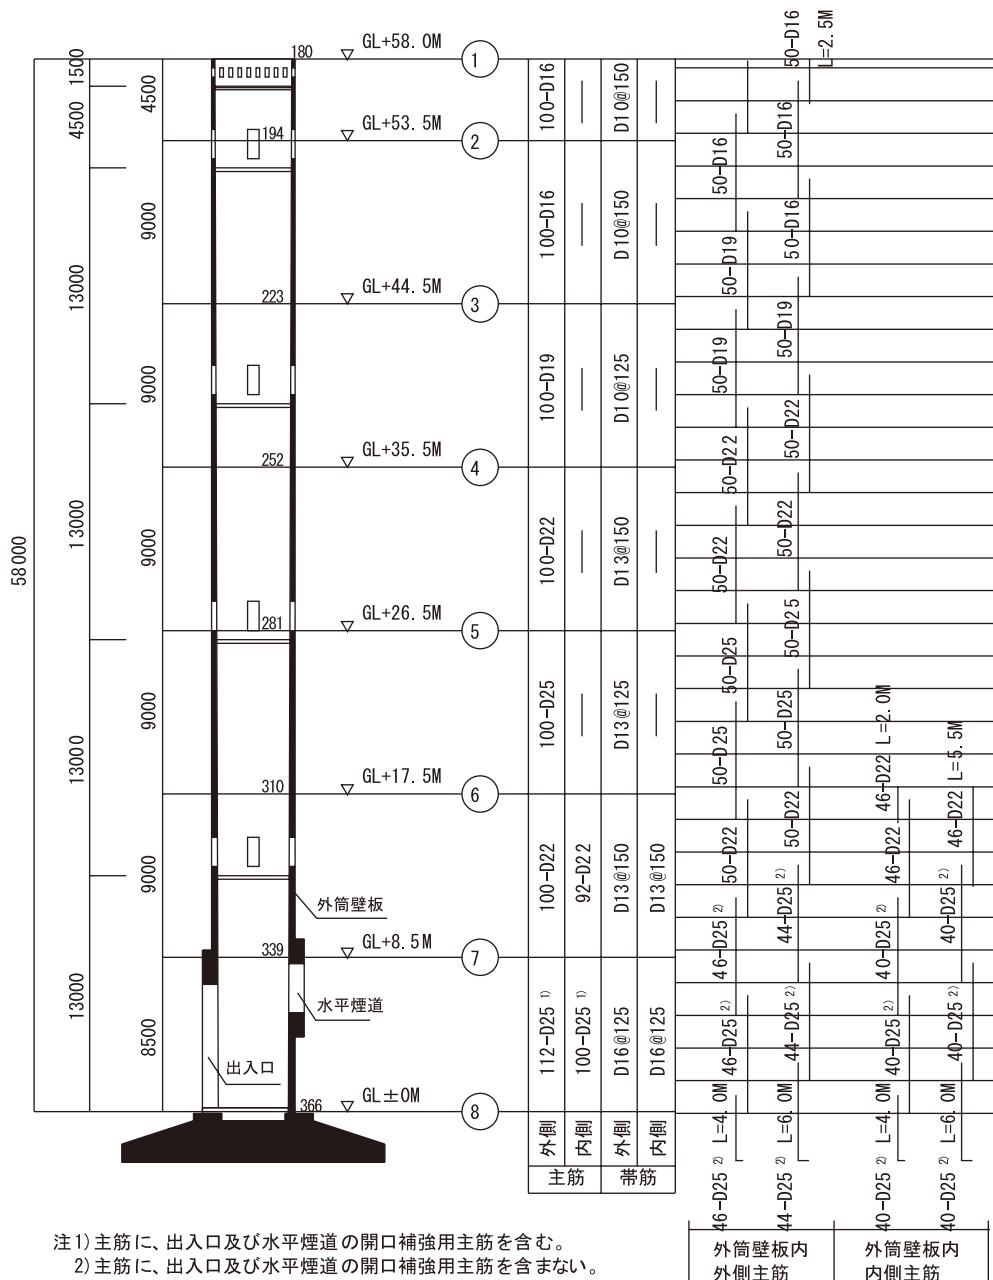
今回の地震により途中の高さで折損し、一部崩落した塔状工作物では、途中の高さで壁主筋をダブル配筋からシングル配筋に切り替えており（図-9.5.2）、破断箇所と、ダブル配筋からシングル配筋に切り替えた位置とが、ほぼ一致していた。

(1)立面断面図 (2)レベル番号 (3)配筋量 (4)主筋の継手位置
図-9.5.2 塔状工作物の外筒部分(鉄筋コンクリート造)の配筋例

断面に作用する曲げモーメントが許容曲げモーメントに達し、曲げひび割れが発生したとしても、じん性が確保されていれば、折損には至らない。帯筋等の配置の工夫等による断面の一体性確保のための検討は、今後の課題と言えよう。

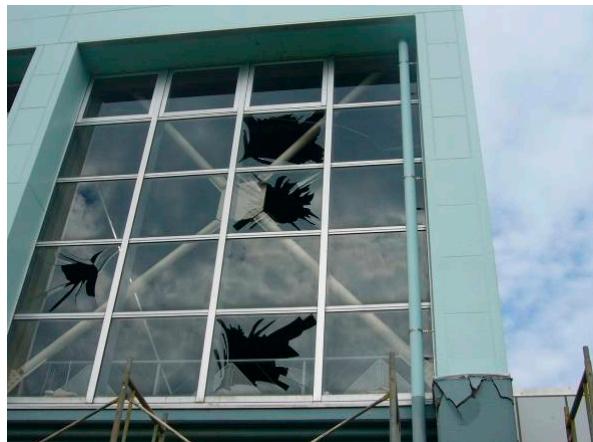
非構造部材は天井、内壁、窓ガラス、外壁に被害が見られた。天井は天井面材がほぼ全面で脱落しており、野縁や野縁受けの脱落も見られた。内壁では有孔合板が下地から浮いていた。ガラスはギャラリー脇の窓ガラスが、プレースのあるスパンでのみ計15枚破損していた。外壁は体育館ステージを囲む外壁の押出成形セメント板が、破損・脱落していた。平成16年新潟県中越地震の際にも被害があったとのことである。

写真-9.6.3 ガラスの被害

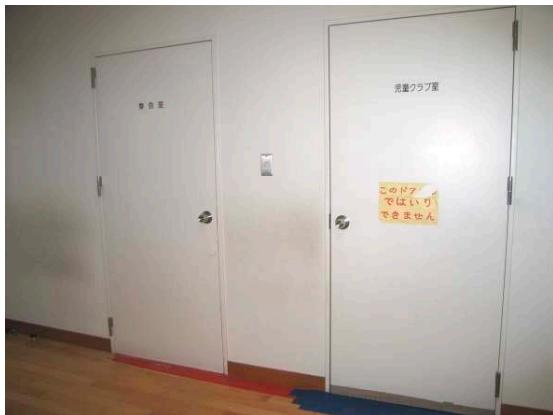
非構造部材については防火扉の開扉に支障が出ていた。被害があったのは2階に隣り合わせにある防火扉2箇所である。これらの防火扉は増築した建物が当初の建物に接続する箇所の当初の建物側に取り付けられており、増築部に向かって開くようになっている。この増築部の床仕上材がせり上がって防火扉が開かなくなっていた（破損した床仕上材は一方の扉については調査時には取り除かれており、開閉可能な状態になっていた）。図面によると仕上材がせり上がった床は増築した建物の柱から出ている片持梁に支えられており、床仕上材のせり上がりは床が当初の建物に接している箇所のみで見られた。

写真-9. 6. 7 開扉に支障を來した防火扉

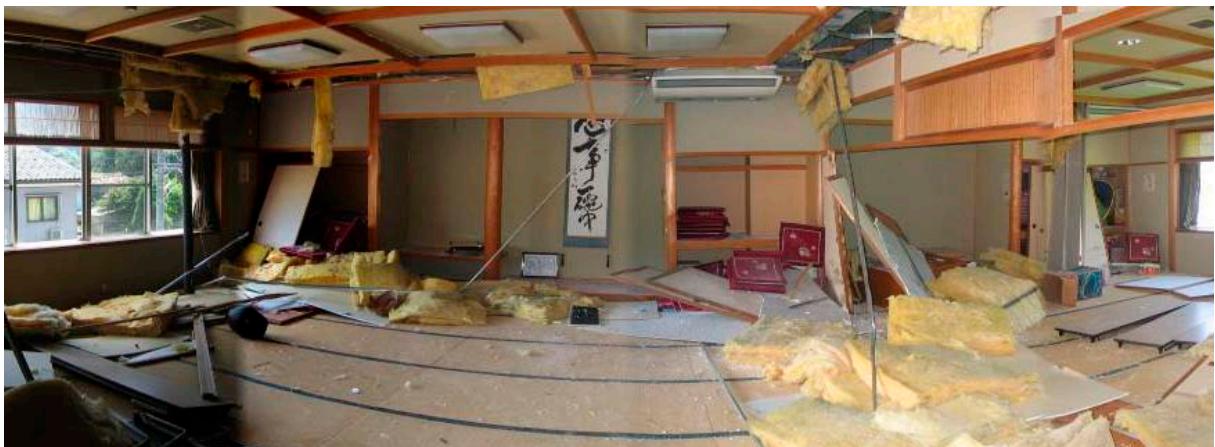
非構造部材の被害が建物内の各所の天井に見られた。玄関ホール吹き抜け部分の天井は四隅の柱付近で破損して部分的に落下していた。2階の和室では天井面の相当部分が落下した。和室の天井は中央の格天井の部分と周辺のロの字型の部分に大きく分けられる。ロの字の天井を構成する下地材は隅では突き付けとなっており、格天井とロの字の天井も下地材はつながっていなかった。畳面からの距離を実測した所、天井面までは約2.8m、屋根下面までは約3.5mであった。2階の児童室では壁際部分の天井が落下していた。調理室では天井の部材が一部落下していた。平成16年新潟県中越地震の際にも被害があったとのことである。

写真-9.6.9 二階和室内部被害状況（パノラマ合成）

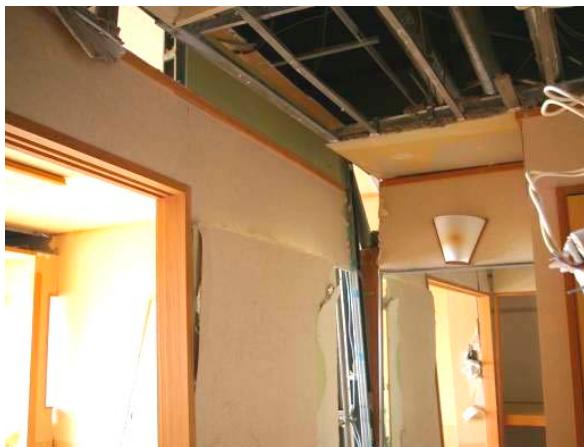
非構造部材の被害は、建物外部は外壁の仕上材の剥落、玄関ポーチ上部の天井の破損、外部階段の手すりを支持するガラスの破損が見られた。建物内部の被害は3階部分に多く見られた。客室・廊下の間仕切壁・天井が多数破損・脱落していた。受付ラウンジの吹き抜けの壁が、壁に取り付けられていた大きな壁飾りが脱落する際に破損・脱落したことである。

写真-9. 6. 10 客室内装の被害

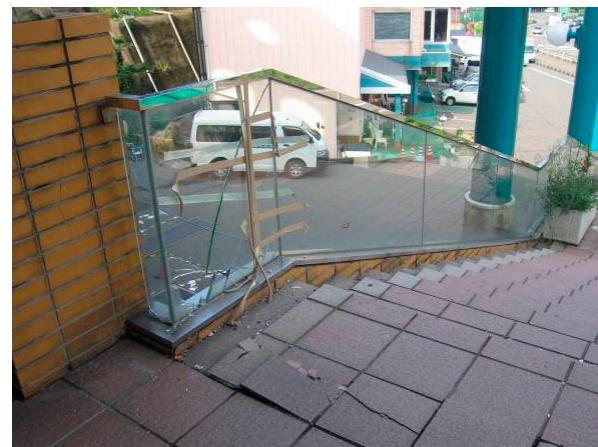
写真-9. 6. 11 手すり支持部のガラスの破損

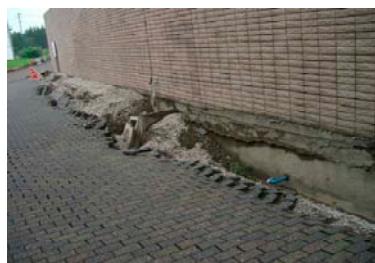
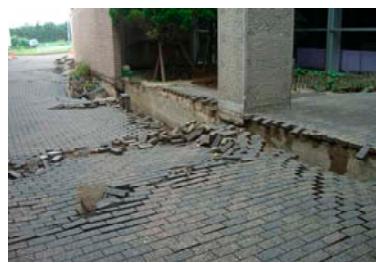
写真-9.7.9 建物周辺地盤の陥没

杭基礎建物（RC造）、建物周辺の地盤沈下平均30cm程度（最大70cm程度）

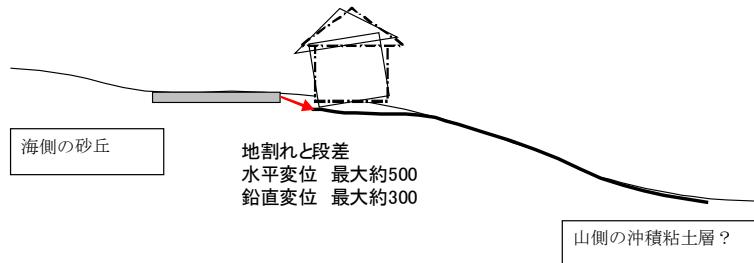
柏崎駅から北西約1kmの市街地にある西本町では大通りに直行する緩斜面で地盤変動による被害が発生していた。被害が甚大な道路に面した歩道付近の住宅地では、地盤の水平変位約50cm、鉛直変位（沈下）約30cm（図-9.7.29参照）。聞き取り調査などの結果から判断すると、地盤高の高い左側は砂丘が主、右側の低地部は沖積粘土層の可能性が考えられる。地盤変動による被害が生じた住宅の基礎は、大半がブロック基礎であった（写真-9.7.20）。被災地には新築住宅が1棟と少なかったこともあるが、調査した範囲では基礎のひび割れなどは生じていなかった。周辺にはRC造7階の共同住宅があったが、杭基礎のため30cm程度の浮き上がり発生していた（写真-9.7.21）。

図-9.7.29 西本町の地盤変動被害の概要

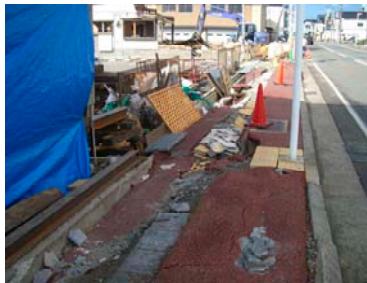
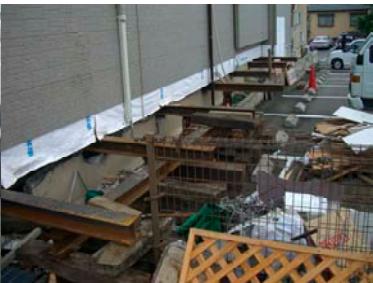
写真-9.7.20 西本町での地盤変動による被害
(左: 歩道上に認められた地盤変動、鉛直, 水平で 300-500 度程)
(右: 大破した住宅の沈下修正工事、基礎はブロック基礎)

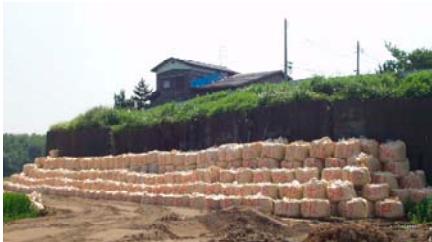
池の峰団地における擁壁の被災状況を写真-9.7.22 に示す。外周部の擁壁がはらみ、一部の擁壁接合部で鉄筋が破断していた。

被災状況の全景 (応急措置済)

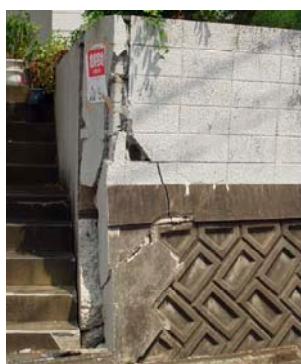
擁壁隅部の破壊

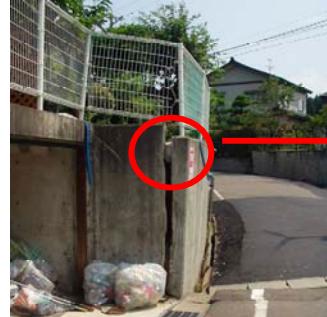
コンクリート擁壁のはらみ
