5 . 免震建築物

5.1 はじめに

平成20年6月14日の岩手・宮城内陸地震に引き続き、7月24日に発生した岩手県沿岸北部の地震被害を受けた地域の免震建築物についても、本震発生直後より情報を収集^{5.1)}し、現地調査を行った。

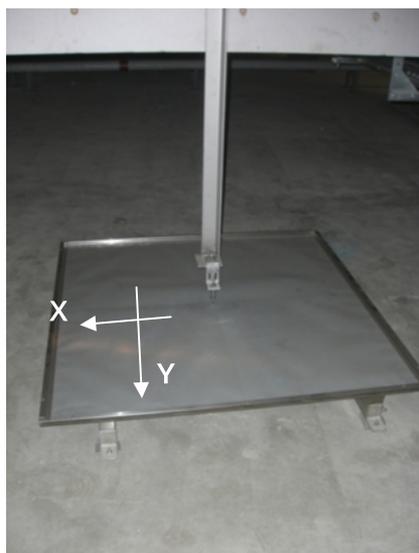
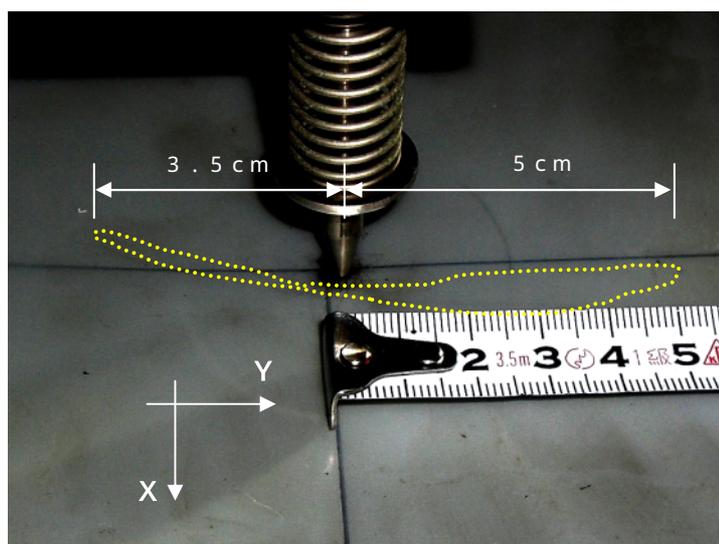
図-5.4.3 けがき変位計

免震層の目視調査により、加速度計の付近に設置されていたけがき変位計において、ほぼY軸に沿って北北東方向に+5.0cm、-3.5cm程度のすべり軌跡が見られた(図-5.4.3)。その他、F建築物(第I編5.4.6項参照)と同様に、変形方向の鉛ダンパー屈曲部の表面に軽微な変状がみられた(図-5.4.4、図-5.4.5)。

(b) けがき変位跡(点線)

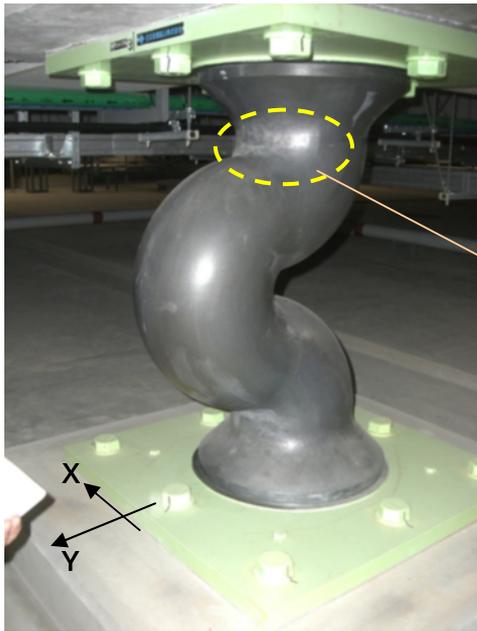
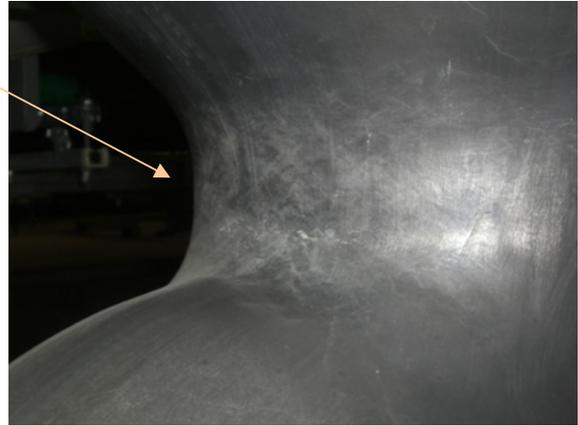
図-5.4.4 Y方向鉛ダンパー

(b) 表面の変状

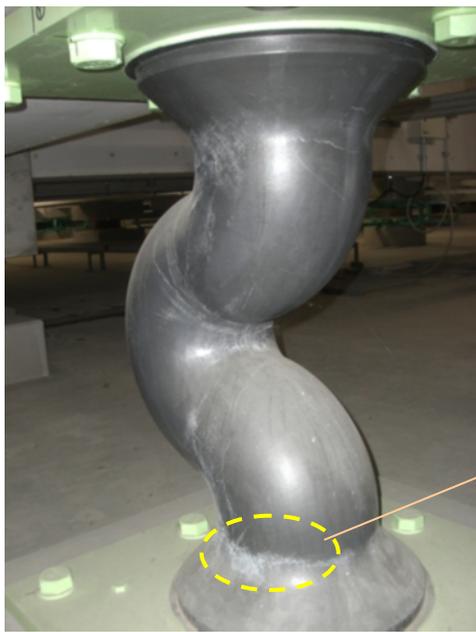
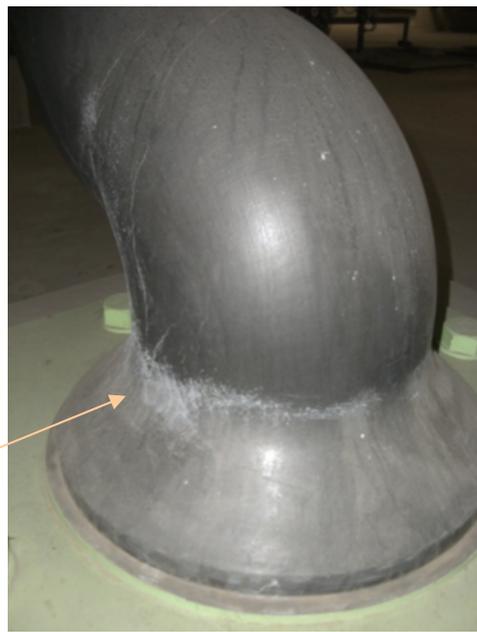
図-5.4.5 X方向鉛ダンパー

(b) 表面の変状

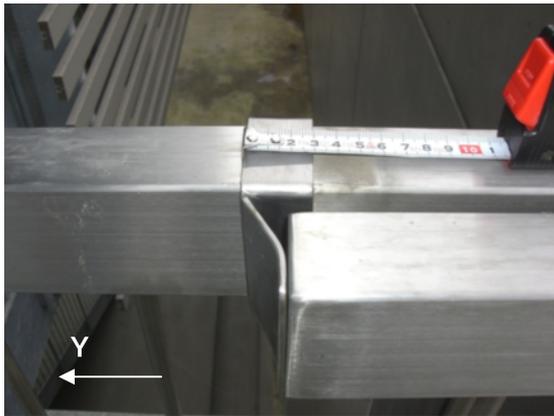
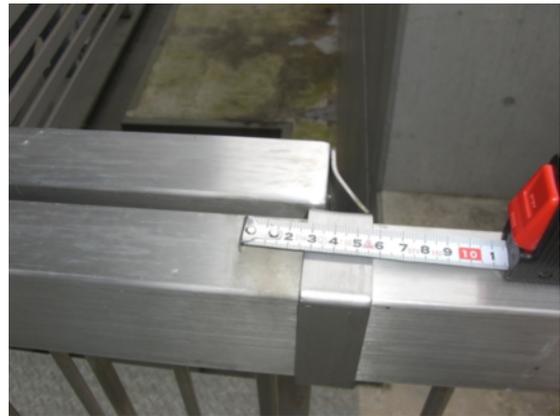
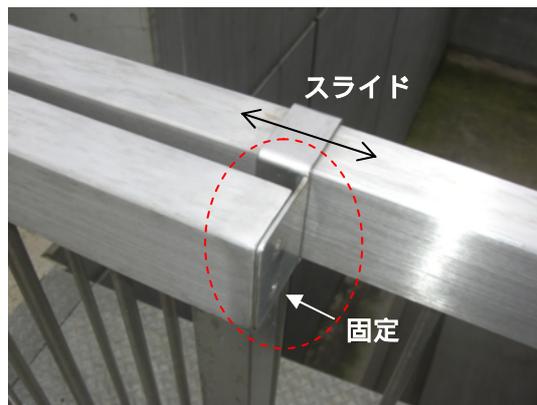
図-5.4.6 エキスパンション部スライド金具 (Y方向) における変状

建物周辺のエキスパンションの手すり部分において、Y方向にスライドすべき金具の基部に3cm程度のゆがみと汚れ跡の露出が見られた(図-5.4.6)。何らかの原因で金具部分がうまく挙動しなかったものと考えられる。

(a) 正側残留変位 (約 2 cm)

(b) 負側残留変位 (約 2.5 cm)

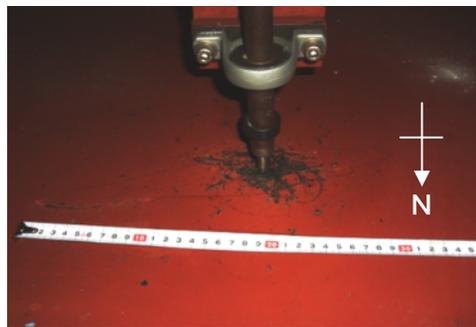
図-5.4.9 けがき変位計測状況

目視調査の結果、免震層の中央部及び外縁部の2箇所に設置されたけがき変位計において、いずれも東向きに20cm、西向きに10cm程度の変位が記録されていた（図-5.4.9）。その他、鋼材ダンパーの取り付けボルト部の塗料のはがれ及びボルトの緩み（マーキングのずれ）、可撓ゴム配管の移動跡が見られた（図-5.4.10）。

- a) 2008年岩手・宮城内陸地震の場合と同様に、本震の最大震度6弱と発表された地域にも免震建築物が建てられていたが、免震層周辺の目視調査の結果などを踏まえても、設計用地震力(地震動)と比較して入力はかなり小さかったと考えられる(J建築物、K建築物)。また、公表された付近の震度は免震建築物の設計用地震動で想定するものよりもかなり小さいと思われる5強であったが、けがき変位計で20cmに達する変位が記録されていた建築物(I建築物)があり、この建築物の本震時の免震挙動を今後評価する必要があると考えられる。
- b) 免震建築物の挙動を明らかにするために、建築物の本震時の加速度記録を入手し、その解析を行った(H建築物、J建築物)。免震層直下階に対する免震層直上階の水平方向の最大加速度は、0.6~0.8倍程度に低減し、免震効果が確認された。地震観測を行っている2棟のうち1棟(H建築物)では、加速度の観測装置とほぼ同じ位置にけがき変位計が設置されており、その軌跡は建築物のY軸(北北東)方向に卓越し、加速度記録を積分して得られた免震層の水平変位の軌跡と良い対応を示した。

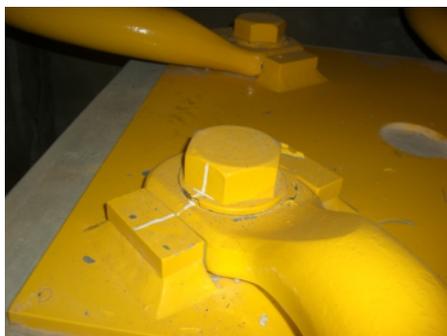
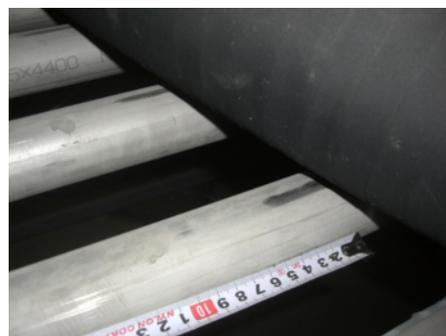
図-5.4.10 免震層内の変状

(a) 鋼材ダンパー取り付けボルト部 (b) 可撓ゴム配管部の移動跡

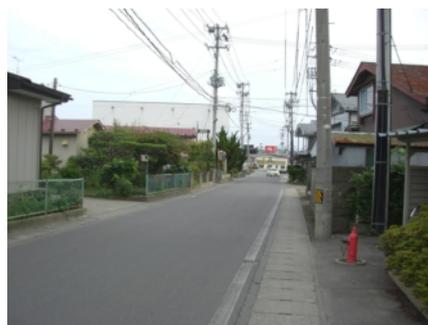
なお、図-5.4.11に示すとおり、敷地周辺を含め、付近の建築物等には被害は見られなかった。

図-5.4.11 周辺の状況 (被害なし)

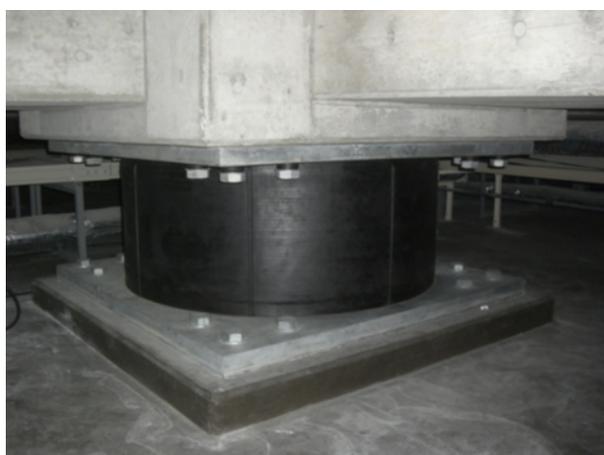
図-5.4.12 積層ゴム支承

免震層の目視調査では特に変状は見られなかった（図-5.4.12）。ただし、免震層の壁の周辺に資材のダンボールが積み上げられており（これ自体は望ましくないが）、調査時に約1.5cm程度の間隙が生じていた（図-5.4.13）ことから、その程度の変形量が生じた可能性がある。

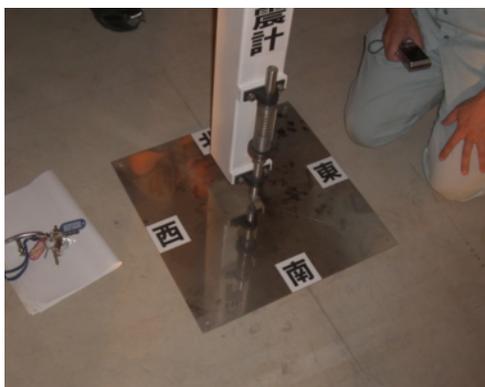
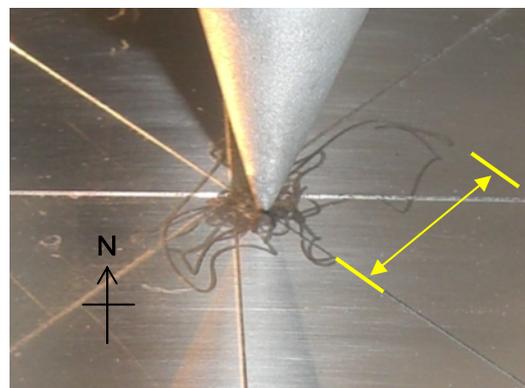
図-5.4.15 けがき変位計測状況

免震層の目視調査により、免震層に設置されたけがき変位計において、北東方向に最大2 cm程度の変形が記録されていた（図-5.4.15）。積層ゴムの残留変位等は見られなかった（図-5.4.16）。弾性すべり支承のゴムカバー上端の隙間周辺にほこりの除去されたような形跡があったが、本震時に生じたものか不明である（図-5.4.17）。その他、エキスパンション部を含め、建築物周囲に変状は見られなかった。

(b) 変位オービット（北東方向、2 cm程度）

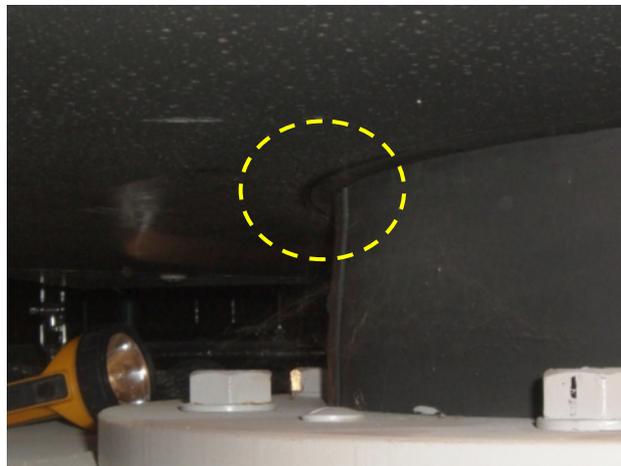
図-5.4.17 弾性すべり支承ゴムカバー周辺の変状

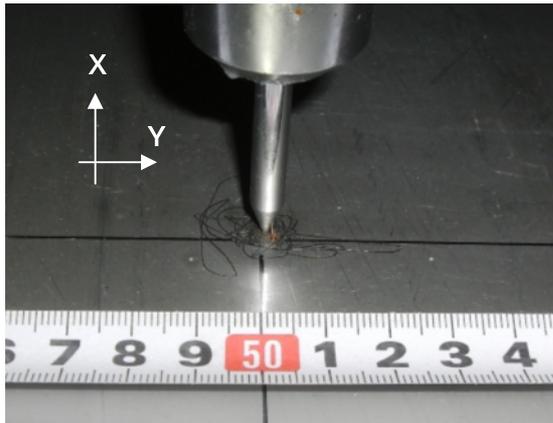
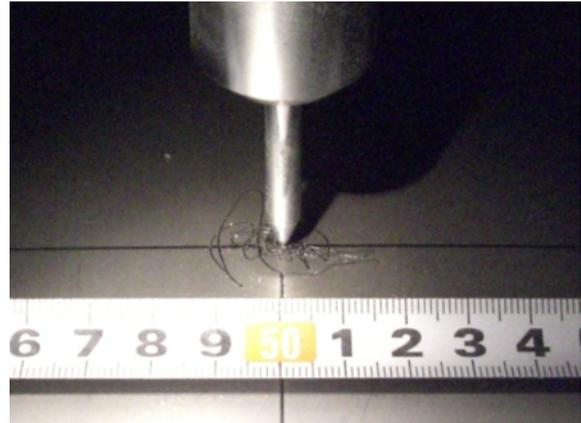
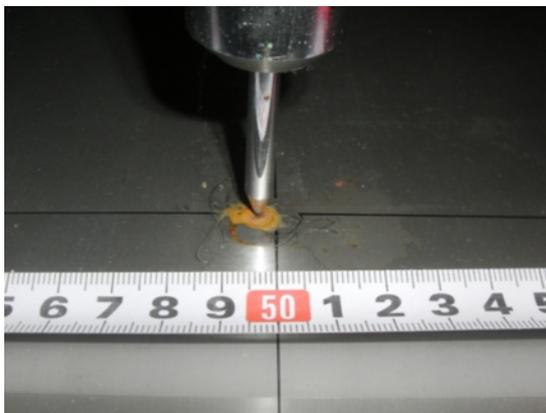
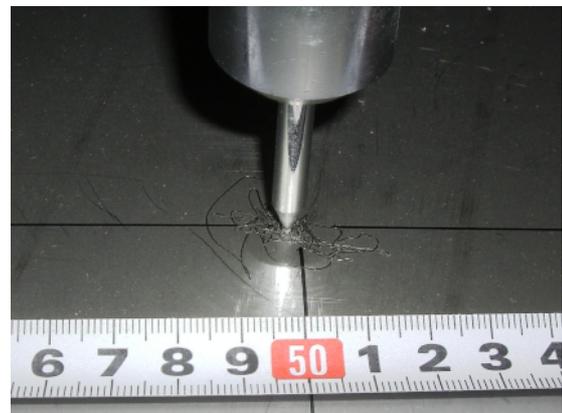
図-5.4.18 けがき変位計オービット（方向については第 編と同じ）

免震層の目視調査として、けがき変位計による軌跡を観察した。5箇所のいずれもほぼ「ト」形を示し、最大変位量は片側1.5cm～2cm程度であった（図-5.4.18）。その他の変状はみられなかった。

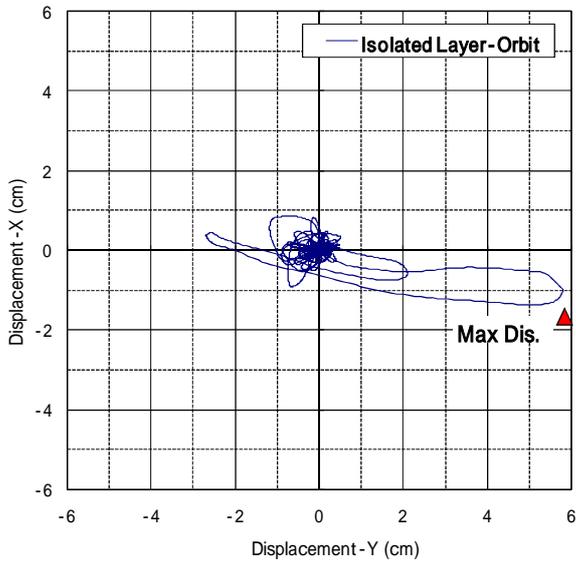
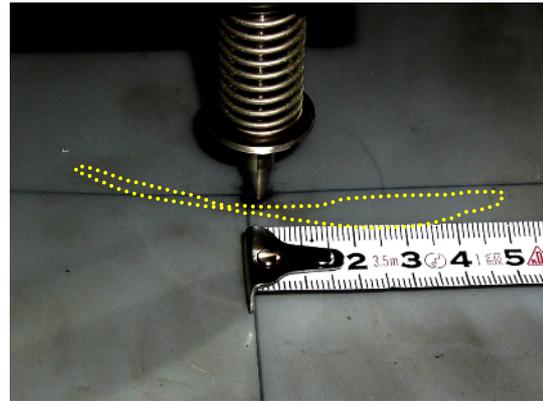
図-5.5.6 免震層の水平変位の軌跡

図-5.5.6に、免震層の水平変位の軌跡を示す。免震層の変位は、地下1階（免震層の直上）と地下2階（免震層の直下）の加速度波形をそれぞれフーリエ変換するとともに0.1Hzのハイパスフィルター処理し、各振動数成分(f)ごとに $(2/f)^2$ で除した後フーリエ逆変換することによって変位波形を計算した上で、その差として求めた。免震層の最大変位（図中「Max Dis.」で示した位置）は、原点より約5.87cmとなる。

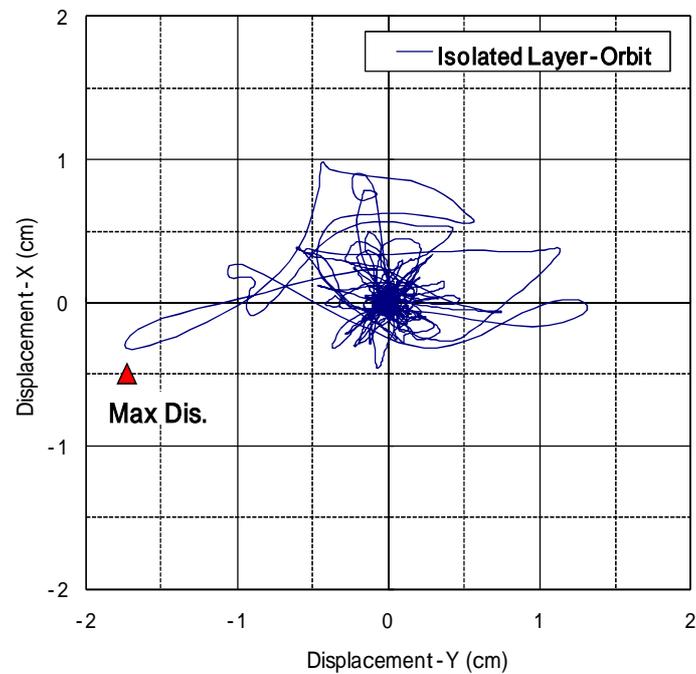
図-5.5.12 免震層の水平変位の軌跡

図-5.5.12に、免震層の水平変位の軌跡を示す。免震層の変位は、H建築物（5.5.1項）と同様に、1階（免震層の直上）と地下1階（免震層の直下）の加速度波形を、それぞれフーリエ変換するとともに0.1Hzのハイパスフィルター処理し、各振動数成分(f)ごとに $(2/f)^2$ で除した後フーリエ逆変換することによって変位波形を計算した上で、その差として求めた。免震層の最大変位は、Y方向で大きく、最大変位は約1.76cmとなる。
