Building Research Data

No. 130

2010年2月27日チリ地震 建築物被害調査報告

Report of the Investigation on the Building Damage
by the 2010 Chile Earthquake

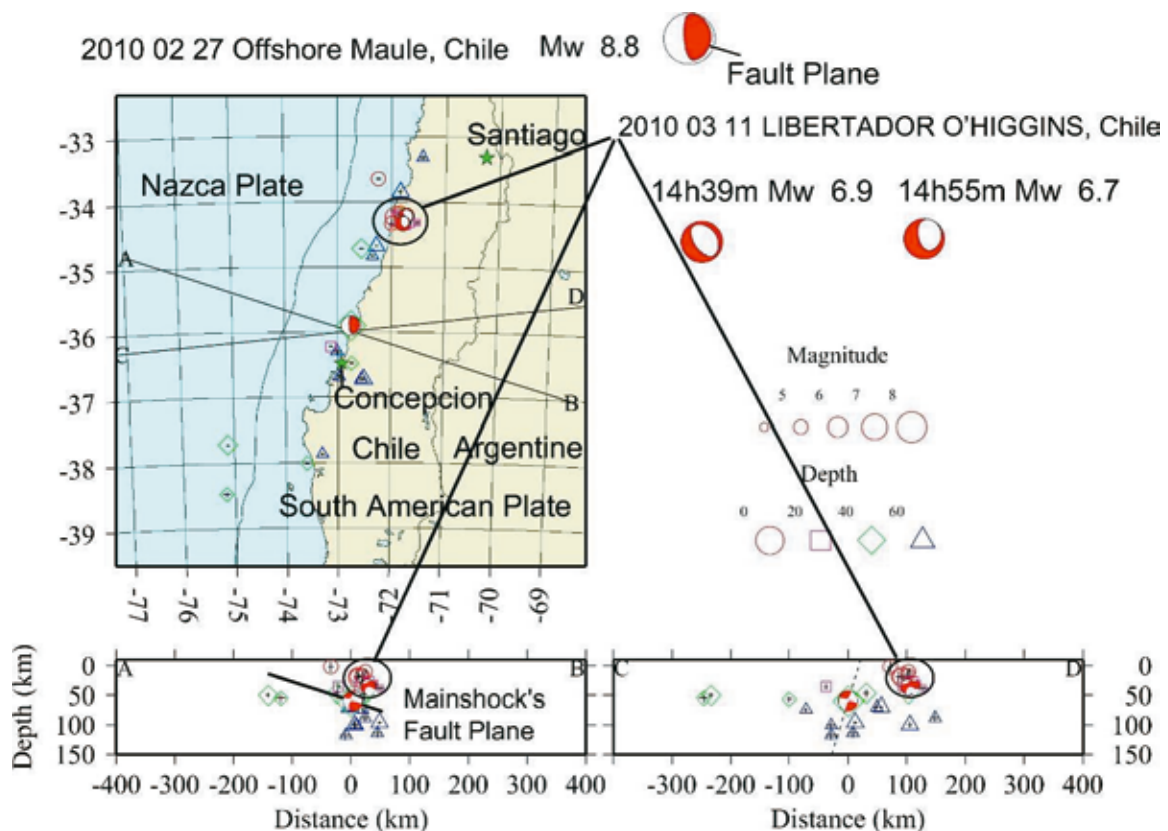
震源分布から、本震の断層面は北北東-南南西走向、東南東に低角傾斜の節面であると推定される。従って、この地震は南米プレートとその下に沈みこむナスカプレートの境界で発生した、いわゆるプレート境界の低角逆断層地震である。地震の破壊は断層面のほぼ中央で開始し、北北東と南南西の両方向にそれぞれ300 km程度伝播した。断層面の長さはおよそ500-600 km程度である。

3月11日に本震断層面の北東端付近で発生した最大余震(Mw6.9とMw6.7)は共に正断層型地震であり、本震断層面上ではなく、本震断層面よりも浅部で発生した。本震断層の滑りにより、本震断層最深部の直上では、引っ張り応力が発生するために、最大余震の位置は、地震メカニズムと調和的である。

図 3.2 改良連携震源決定法により再決定した震源分布図

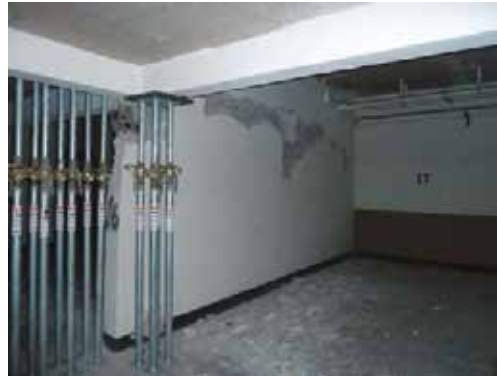
地上 18 階（地下 2 階）建ての RC 造壁式構造の集合住宅である。写真 4.2.1 の手前にも同規模の集合住宅が建っており、それら 2 棟の建物に挟まれる敷地が地下 2 層の自走式駐車場となっている。地下 1 階において、梁間方向の RC 造壁の多くが壁に取り付く梁の下端付近で大破していた（写真 4.2.2、写真 4.2.3）。壁柱主筋は D25、帯筋は D8 相当である^{#4}。また、一部の柱では柱頭が大きく損傷しており、1 階床スラブを貫通し外光が差し込んでいた（写真 4.2.4）。

写真 4.2.2 大破した RC 造壁

写真 5.16 は、地上 12 階・地下 2 階建て建築物の RC 造連層耐力壁（柱形および直交壁のない壁柱）が、地下 1 階部分で大破した事例である。写真 5.17 も、地上 18 階・地下 2 階建て建築物の地下 1 階部分で、RC 造連層耐力壁が同様に大破している。このように地下階にある柱形のない耐力壁が被災する事例は、過去の地震被害では報告されておらず、今回の特徴的な破壊形式と言える。都市部に建設される新しい集合住宅では、駐車場となる地下階で車の通行スペースを確保するため、連層耐力壁の一部に大きな開口を設ける設計が行われている模様である（図 5.1 を参照）。写真 5.16 は、図 5.1 の左側に示すイメージ図の地下部分の壁に相当する。写真に見られる破壊は、該当部分の壁に引張軸力と曲げモーメントが作用したことによって発生したものと推測される。

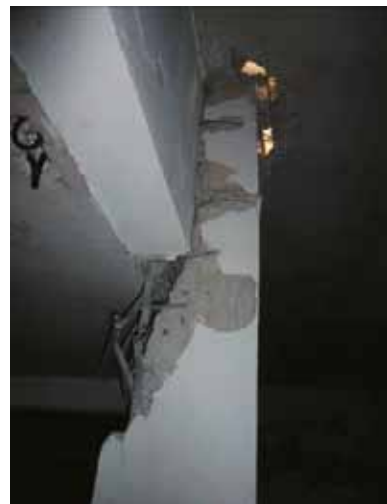
写真 4.2.4 RC 造柱の破壊

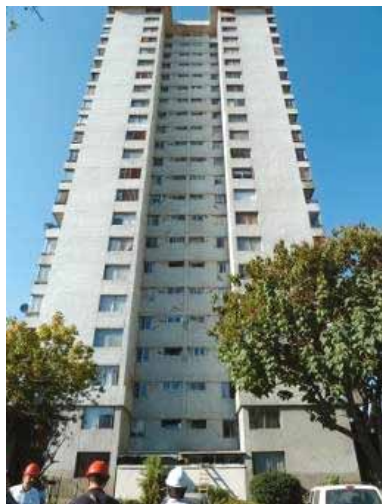
写真 4.5.1 建物外観

写真 5.29 れんが壁が破壊した高層 RC 建築物（写真 4.5.1 を再掲）

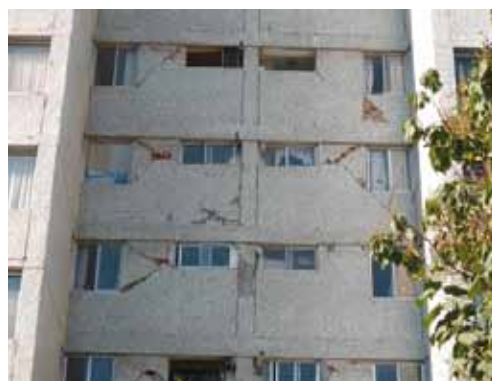
地上 22 階建ての RC 造高層集合住宅で、築 38 年程経過している（写真 4.5.1）。外壁の方立壁はれんが積みの非構造壁であり、ほぼ全フロアで写真 4.5.2 のような損傷が発生している。構造体の損傷は、ほとんど見られないとのことであった。

写真 4.5.2 れんが積み外壁の損傷

写真 5.29、30 は、高層 RC 造建築物（Infilled Wall 造）のれんが壁の破壊である。このような壁は、設計上は非構造壁として扱われるので多少の損傷は許容せざるを得ないが、地震によって破損した場合にも面外方向に脱落しないような対策が必要である。

写真 5.30 れんが壁の破壊（写真 4.5.2 を再掲）

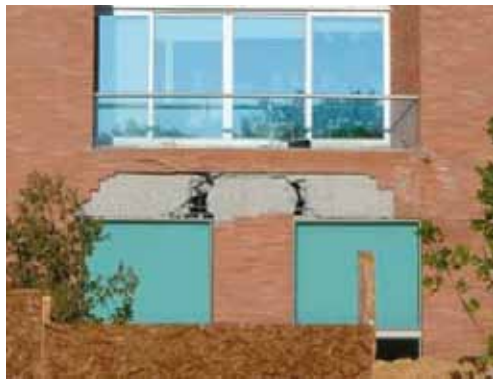
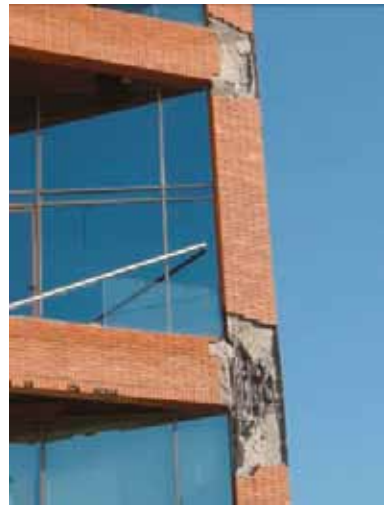
地上 5 階建て建物、他 4 棟からなる商業ビルである（写真 4.7.1）。外階段の目隠し壁が崩落していた。方立壁により短スパン化した壁梁端部が大きく破損しているほか、一部には柱梁接合部の破壊が見られた（写真 4.7.2、写真 4.7.3）。また、ペントハウス階は、下階の床が抜けて傾いていた（写真 4.7.4）。敷地には、地盤の変状も見られた（写真 4.7.5）。

写真 4.7.3 梁と柱梁接合部の破壊

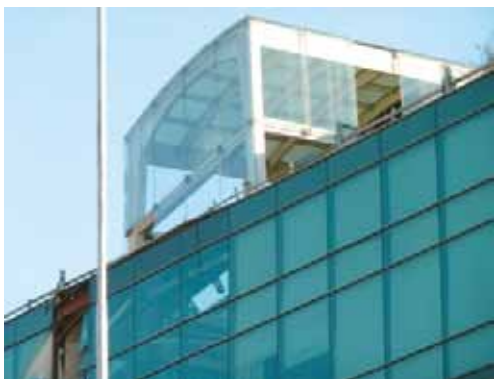
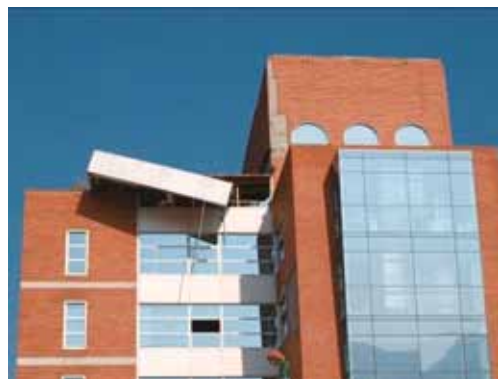
写真 4.7.4 ペントハウス階の落床と屋根非構造材の被害

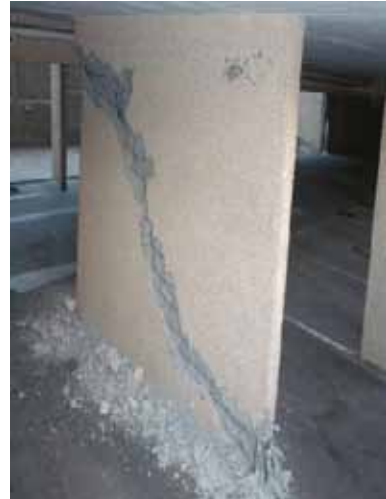
地上 5 階建てピロティ形式の RC 造集合住宅である（写真 4.9.1）。ピロティ階となる 1 階駐車場では、耐力壁の枚数が少ない（写真 4.9.2）。1 階壁柱の柱頭、柱脚部では引張軸力と曲げによるヒンジが形成されており、1 層の層崩壊が確認された（写真 4.9.3）。また、側柱のない耐力壁にも、せん断破壊が確認された（写真 4.9.4）。

写真 4.9.4 せん断破壊した壁

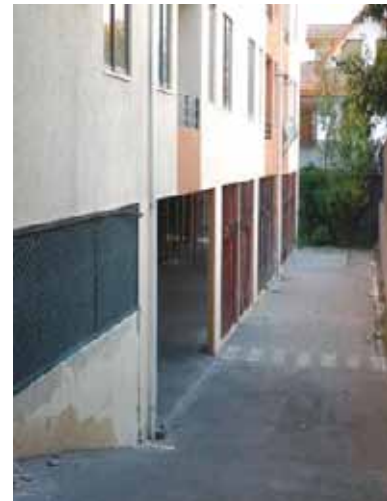
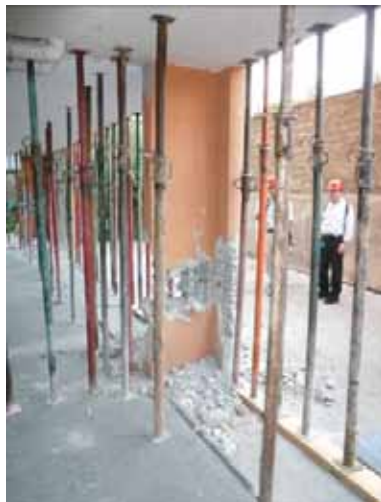
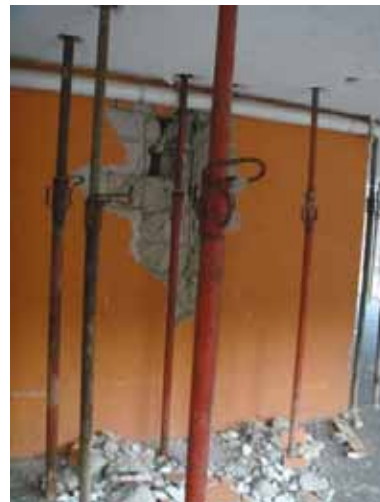
地上4階建てピロティ形式のRC造集合住宅である（写真4.10.1）。建物1階外周部はT字形の壁柱で構成され、中央部分は連層耐力壁構造となっている。T字形の壁柱は、写真4.10.2のように高さ500～600mm付近で大きく損傷し、部材全域のコンクリートが脱落して軸力を負担できない状態であった。また、1階耐力壁でもコンクリートが剥落しており、損傷程度は大きい。エントランス左側にある壁上端にスタイロフォーム状の充填物があり（写真4.10.3）、外周部の耐力壁は地震力に有効に働いていないと推測される。

写真 4.10.2 T形壁柱と耐力壁の破壊

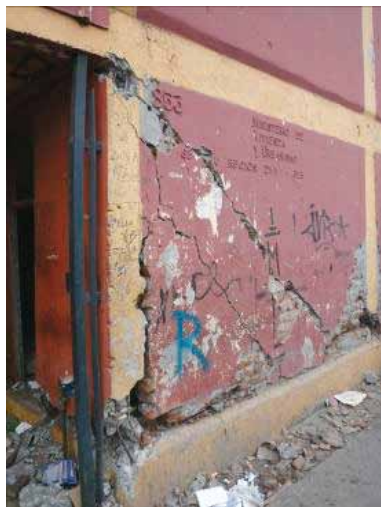
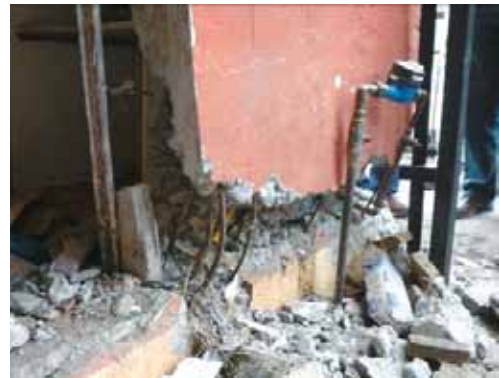
4 棟の内 1 棟は、1 階妻壁がせん断破壊し階高が少し下がっている（写真 4.15.2）。破壊した部分のコンクリートにはジャンカが見られ、鉄筋に錆が出ていた。別棟では、妻壁頂部の梁が崩落している（写真 4.15.3、写真 4.15.4）。

写真 4.15.2 妻壁のせん断破壊

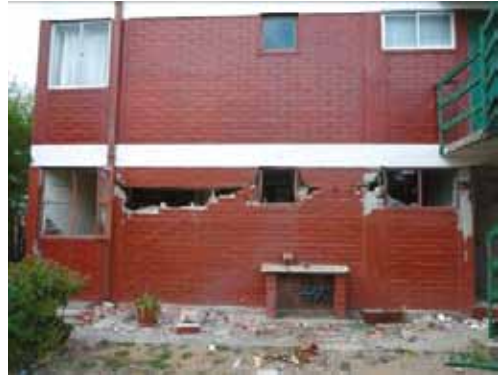
CM 造 3 階建て SERVIU の集合住宅で、緩やかな傾斜地に 4 棟の住棟が建っている。築 16 年程度とのことである。穴あきれんがを使用し、桁行方向の壁にはれんが 4~5 段おきに目地部に水平鉄筋が入っているが、梁間方向の壁には入っていない。敷地の一番高い場所にある住棟では 1 階部分の壁がせん断破壊し、ほぼ全ての柱部材が激しく損傷しており、被害程度は大破である（写真 4.17.1、写真 4.17.2）。

写真 4.17.2 大破した桁行方向壁

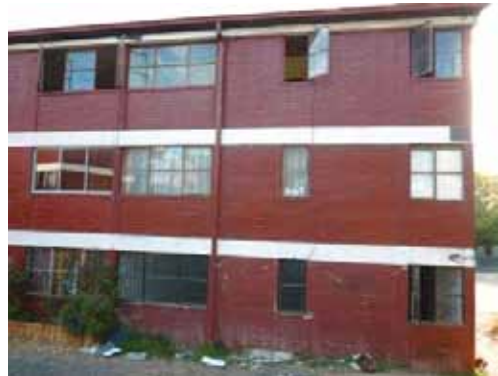
同じ敷地の少し離れた場所に建つ別棟では、エキスパンションジョイント（以降、EXPJ と略記。ただし、殆ど隙間がなかった。）で区切られた片側の建物にせん断ひび割れが発生していたが、全体的には軽微な被害に留まっていた（写真 4.17.3）。

写真 4.17.3 別棟の軽微なせん断ひび割れ

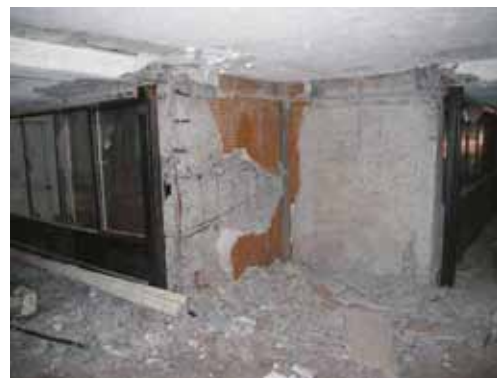
RC 壁式フラットスラブ構造で、1973 年に建設された。地上 17 階、地下 1 階（地下駐車場なし）で、下部 3 階にはテナントが入居し、4 階から上は住宅として使われている（写真 4.26.1）。地下 1 階の機械室には、ほとんど損傷はなかった。上層に行くほど非構造れんが壁の崩落が激しい（写真 4.26.2）。1 階、2 階の壁が曲げ引張破壊し、壁端部の主筋が破断もしくは座屈している（写真 4.26.3、写真 4.26.4）。北東、南西方向の壁に被害が集中しており、直交する方向の壁には損傷はほとんど見られなかった。

写真 4.26.4 2 階の壁の損傷

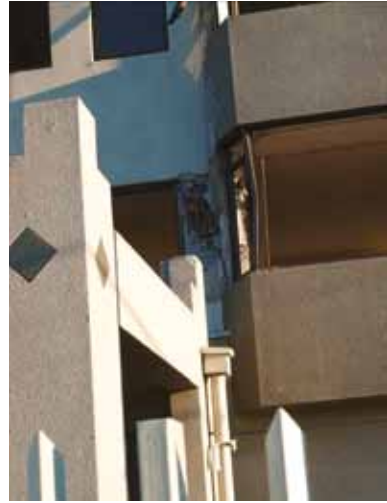
高層集合住宅が立ち並ぶ団地である。建物内に入れなかったため、外見からの調査であったが、被害程度は軽微であると感じられた(写真 4.30.1、写真 4.30.2)。ただし、中の柱が大きく損傷しているとの情報があった。

写真 4.30.2 外から確認できる損傷

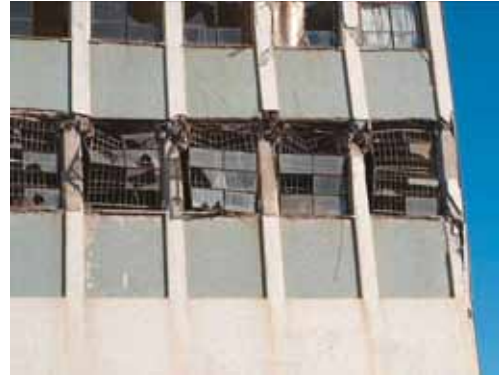
RC 造 4 階建ての市立図書館であり（写真 4.36.1）、2 階のおよそ半分程で柱頭の曲げ破壊を起こして大破している。大破した部分の梁間方向には、壁が入っていなかった（写真 4.36.2～写真 4.36.4）。

写真 4.36.4 建物右側の損傷

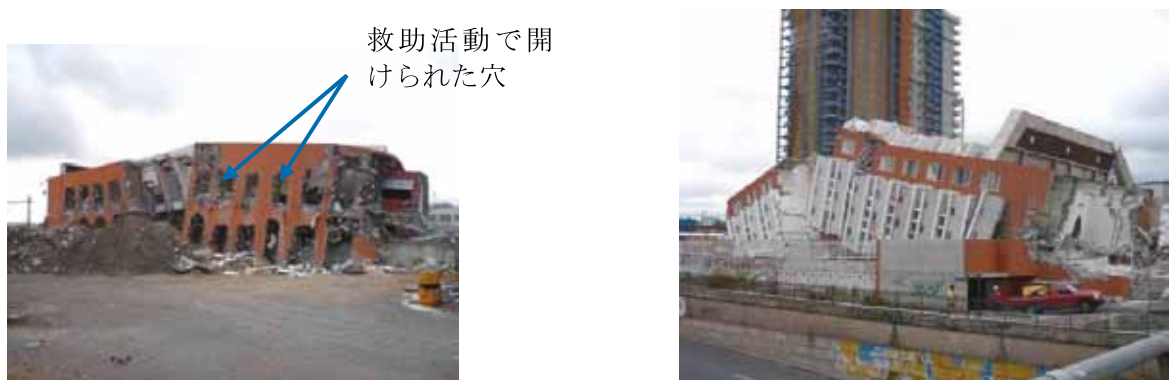
写真 5.1 は、15 階建ての RC 造集合住宅が転倒した事例である（4.2.5 で示した写真を再掲載する。以下同様）。建築物の地下階が自走式の駐車場となっており、図 5.1 に示すように上階に比べて耐力壁の長さが短くなっているため当該部分で損傷が発生し、転倒の原因となったことが推測されている。連層耐力壁の作用せん断力が、1 階のスラブを介し周辺の地下外壁に伝達されるとすると、図 5.1 の右側のように地下階の耐力壁に作用する曲げモーメント分布は減少する。しかし、同時に地下階の耐力壁量が減ることで曲げ耐力も上階と比べ小さくなるため、図 5.1 の左側に示す位置で写真 5.16 や写真 5.17 と類似、またはそれより顕著な損傷が生じたものと推測される。ここで述べた耐力壁の損傷と建築物の転倒挙動との因果関係については、今後、詳しく検討する必要がある。

写真 5.1 転倒による被害（写真 4.25.2 を再掲）

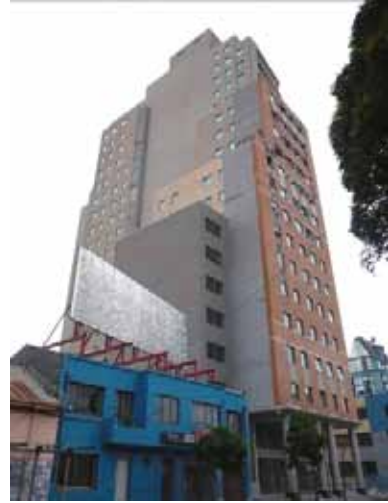
RC 造高層建築物の中間層が崩壊した事例である（写真 5.3、写真 5.4）。建築物正面の外周部構面で完全に層崩壊しているが、反対側の構面は開口の少ない連層耐力壁であり損傷の程度は小さい。外観的には、層崩壊はセットバックしている階で生じている。

写真 5.3 中間層崩壊による被害（写真 4.23.2 を再掲）

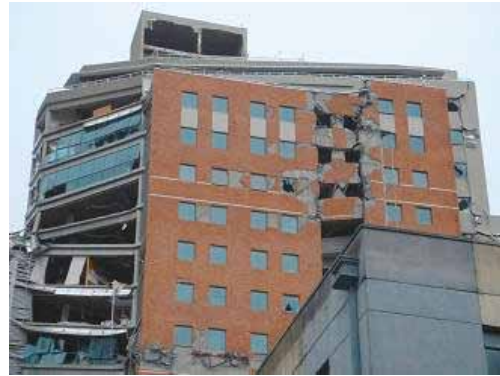
写真 5.4 層崩壊した 12 階付近（左は写真 4.23.3 を再掲）

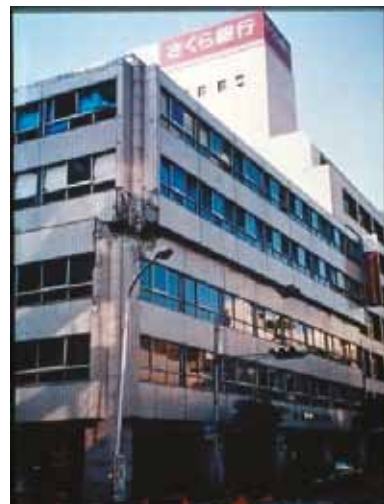
1995 年の阪神・淡路大震災でも、同じように中間層が崩壊した被害事例が報告されている（写真 5.5）⁵⁻²⁾。これらについては、旧基準で設計された建築物は現行基準に比べて中・上層で要求層せん断力が小さかったこと、被害を生じた付近で鉄骨鉄筋コンクリート（SRC）造から RC 造へ構造形式が切り替えられたこと、等によって高さ方向の剛性や耐力分布の急変が被害原因として指摘されている。このように、層崩壊する建築物では、崩壊層が他の層に比べて損傷が集中しがちな耐力、剛性となっている場合が多い。今回被災した建築物はセットバックした層を有しており、不連続な構造特性に着目した検討を行って、原因究明を行う必要がある。

写真 5.5 中間層で崩壊した建築物（阪神・淡路大震災）⁵⁻²⁾

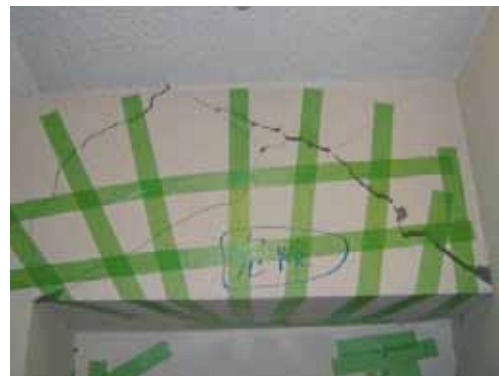
2004年新潟県中越地震においても、病院建築物の階段室部分の短スパン梁に同様な損傷が確認された事例がある (写真 5.21)。

写真 5.21 せん断ひび割れが発生した
短スパン梁 (新潟県中越地震)

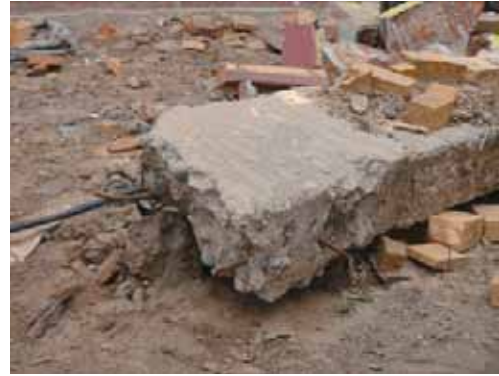
写真 5.22 は、CM 造建築物の最上層の梁が鉄筋の重ね継手位置で破壊し、面外に脱落した事例である。当該建築物は 20 年以上前に建設されたものであり、設計・施工に関する当時のチリの規定がどのようなものであったのか十分に把握できていないので一般論ではあるが、通常、重ね継ぎ手の位置や継手長さは、主筋が負担する引張応力を確実に伝達できるように設計するはずである。落下した部材断面を見ると継手長さや位置が必ずしも適切とは言えず、応力伝達が十分になされなかったことが原因として推測される (写真 5.23 参照)。

写真 5.23 継ぎ手位置が揃った梁主筋
(写真 4.15.4 を再掲)

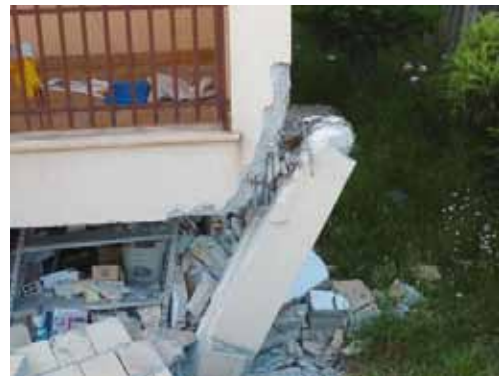
写真 5.24 は中層 RC 造の柱梁接合部の破壊、写真 5.25 は CM 造 3 階建ての柱梁接合部が破壊した事例である。いずれも接合部に帯筋が入っていないことや、接合部の断面が小さかったことなどが、このような破壊の理由として考えられる。架構のじん性を確保するためには、接合部を破壊させないことが重要な要件であり、ひとたび接合部が脆性的に破壊すれば、軸力を負担することができなくなり、構造物が局部崩壊を起こす危険性もある。

写真 5.27 柱梁接合部の破壊
(ラクイラ地震)
