建築物等の竜巻被害調査報告

Report on Field Surveys and Subsequent Investigations of Building Damage
Following the May 6, 2012 Tornado in Tsukuba City, Ibaraki Prefecture, Japan

国土交通省 国土技術政策総合研究所

独立行政法人 建築研究所

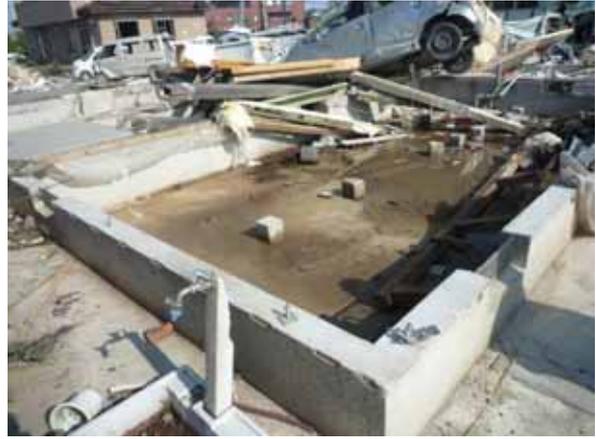
写真 3.1-10 写真 3.1-9 の基礎（隅角部）

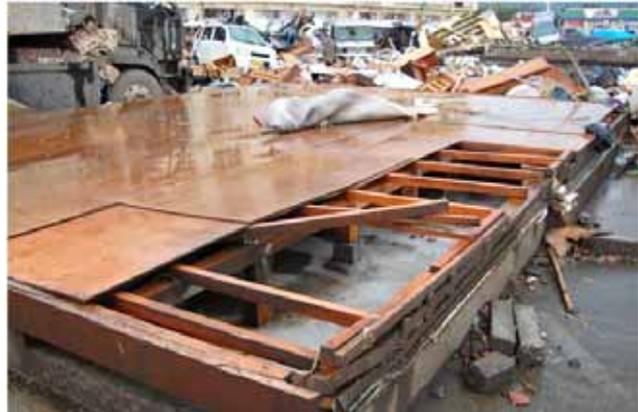
写真 3.1-14 写真 3.1-13 の1階床仕様

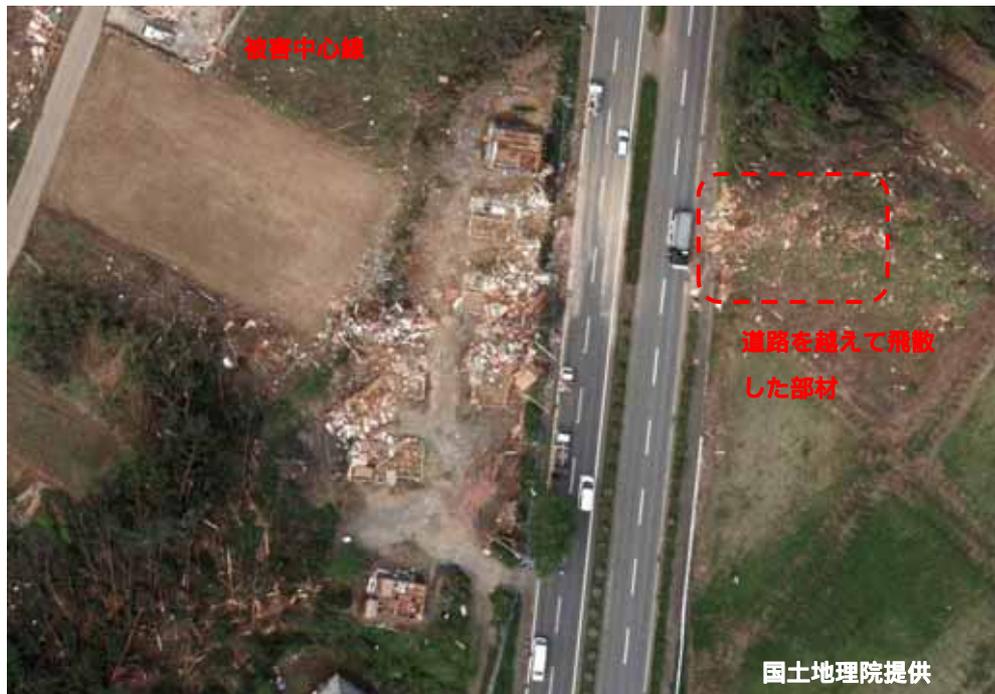
写真 3.1-21 被災後の航空写真（部材が道路を越えて飛散）

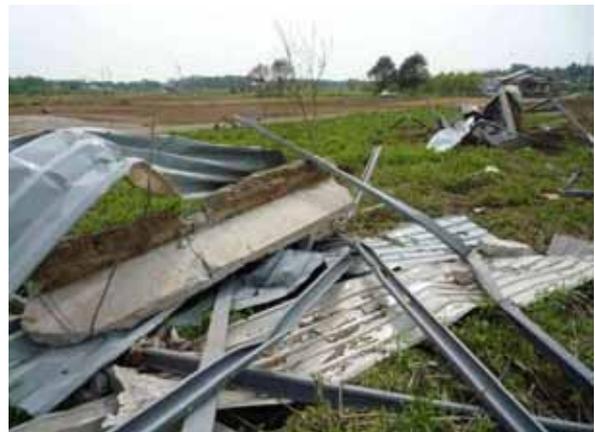
写真 3.2-2 は 2 階建て鉄骨造建築物であり、構造骨組と基礎の移動、構造骨組の張間方向の崩壊、基礎の部分的破壊が認められた。本建築物は上部構造が崩壊後に基礎ごと移動したと考えられる。建築物は 1 階柱頭が張間(弱軸)方向に曲げ破壊し、ベースプレートでは柱脚ボルトの破断が確認された。基礎は部分的に破壊され、明確な形状は確認できなかった。

写真 3.2-3 部分的に破壊した基礎

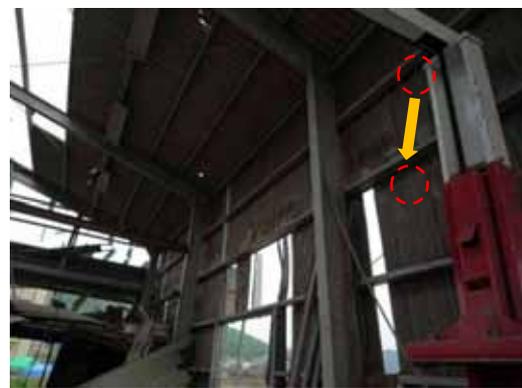
写真 3.2-5 は倉庫と思われる平屋の鉄骨造建築物であり、構造骨組の桁行方向に変形角約 $1/10$ (rad) 程度の残留変形が認められた。建築物桁行方向には胴縁だけで圧縮桁梁材は確認できなかった。桁行方向の引張ブレース端部のせん断ボルト(破断位置が上端か下端かはブレースにより異なる)が破断していた。

写真 3.2-6 引張ブレース端部のボルト破断

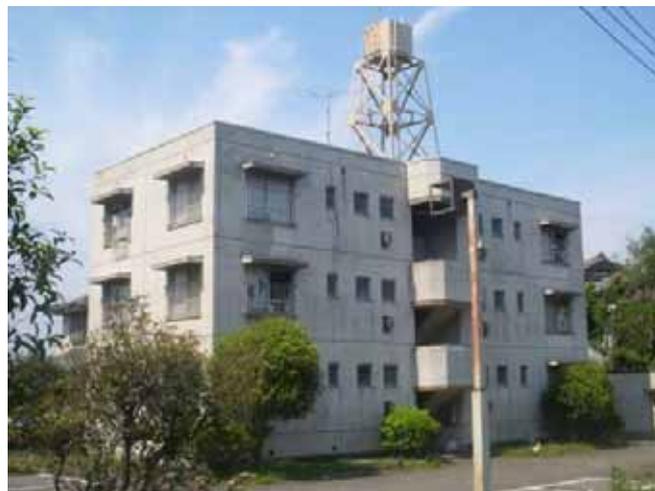
写真 3.3-1～3.3-4 に鉄筋コンクリート造建築物の事例を示す。本調査の範囲では、鉄筋コンクリート造建築物の構造躯体に竜巻による突風により生じた被害は確認されなかった。なお、3.4 節で後述する鉄筋コンクリート造の集合住宅(雇用促進住宅北条宿舎)周辺では、木造建築物に上部構造の飛散等の甚大な構造被害が生じているものの、同集合住宅には開口部等の被害のみ確認され、他の鉄筋コンクリート造建築物と同様に構造躯体の被害は確認されていない。

写真 3.3-2 鉄筋コンクリート造建築物 A

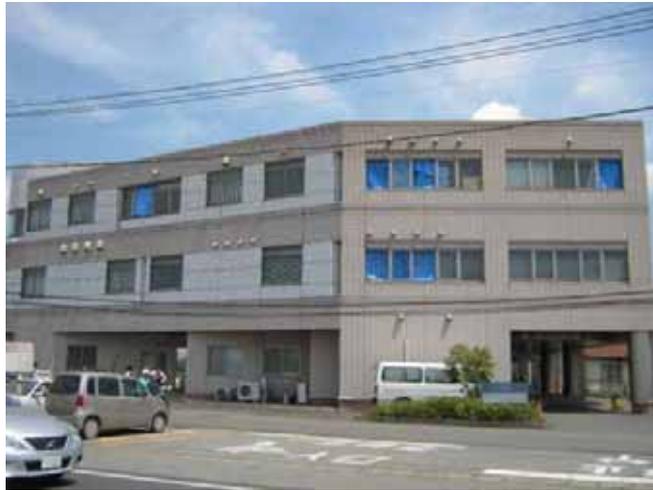
写真 3.3-4 鉄筋コンクリート造建築物 B

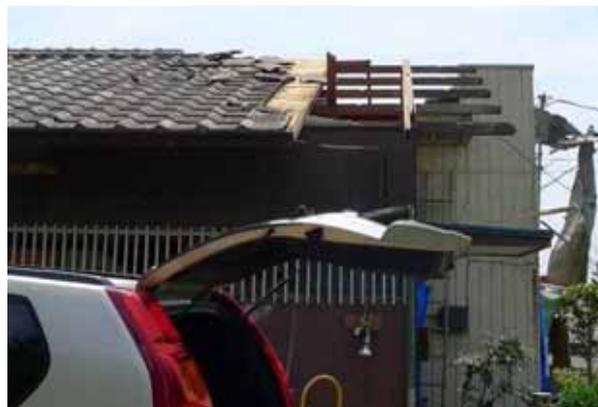
写真 3.4-4 屋根瓦の脱落と野地板の被害

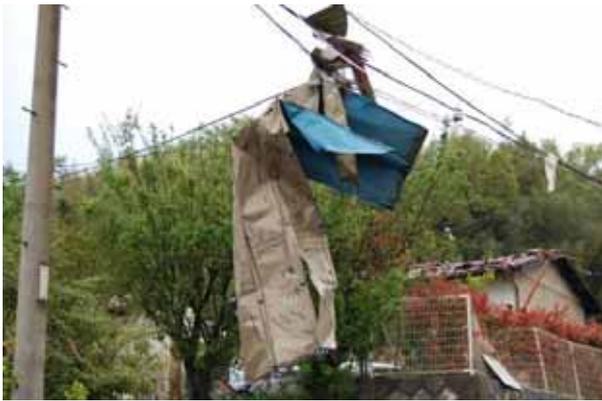
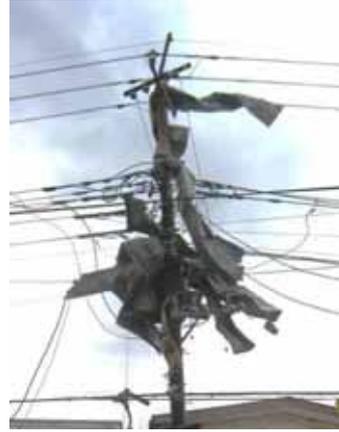
屋根ふき材の被害としては屋根瓦以外にも、複数の地点で飛散した長尺の鋼板製屋根材が電線等に引っ掛かっていたほか、周囲の住宅へ落下又は衝突していた（写真3.4-5～3.4-7）。また、写真3.4-8に示す飛散した屋根材の事例からは、タイトフレームと母屋との間の接合具の抜け及び木製母屋の破壊によって飛散した状況が確認できる。長尺の鋼板製屋根材は一般に自重が軽く、一枚当たりの面積が比較的大きい（すなわち、受風面積が大きい）ことから、接合部や支持部材の破壊後に飛散する状況となりやすい。

写真 3.4-5 電線等に引っ掛かった飛来物（鋼板製屋根材）

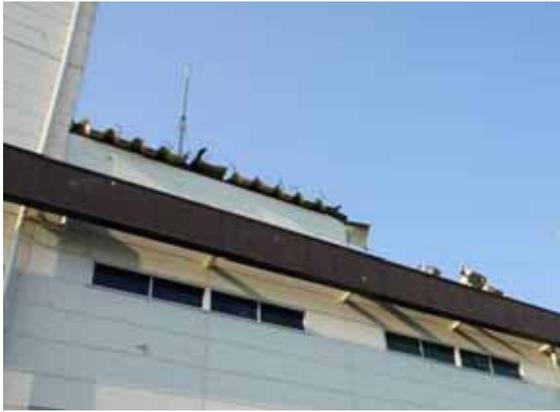
北部工業団地での鉄骨造の事業所施設では、屋根ふき材の損傷が確認された（写真 3.4-9）。また、鋼板製屋根材のなかには、通りを挟んだ敷地まで数十メートル以上飛散したのものもあった（写真 3.4-10）。

写真 3.4-9 屋根ふき材の損傷

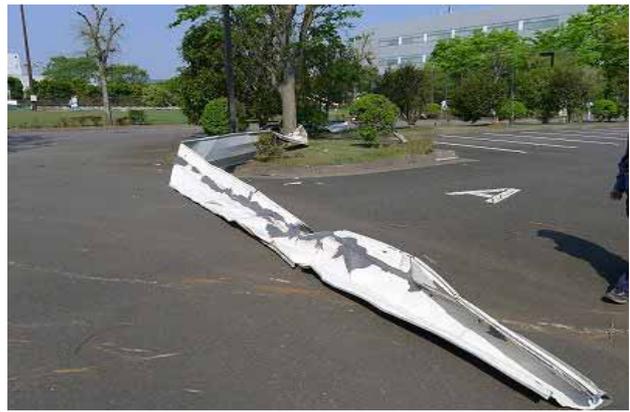
写真 3.4-10 飛散した鋼板製屋根材

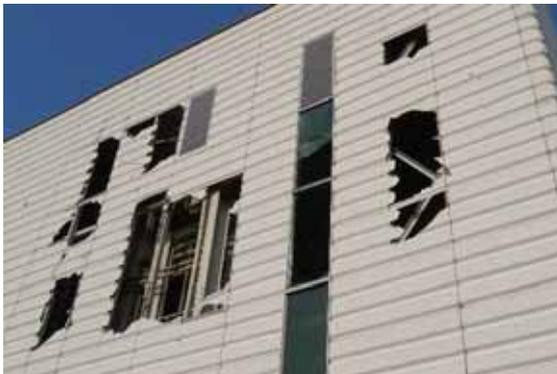
北部工業団地での鉄骨造の事業所施設では、外壁材、軒天井等の損傷が確認された（写真 3.4-17～3.4-19）。また、北条地区の医療施設でも渡り廊下底面の仕上げ材が脱落していた（写真 3.4-20）。

写真 3.4-17 外壁材とガラスの損傷

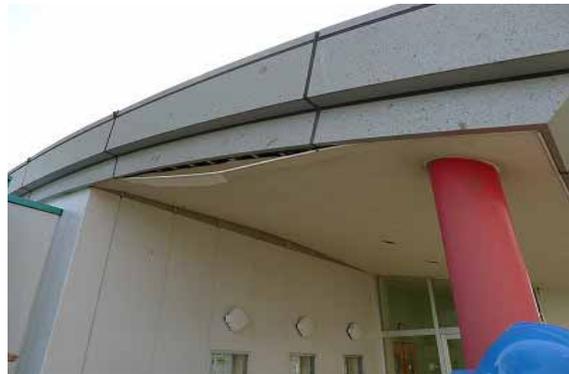
写真 3.4-18 軒天井の損傷

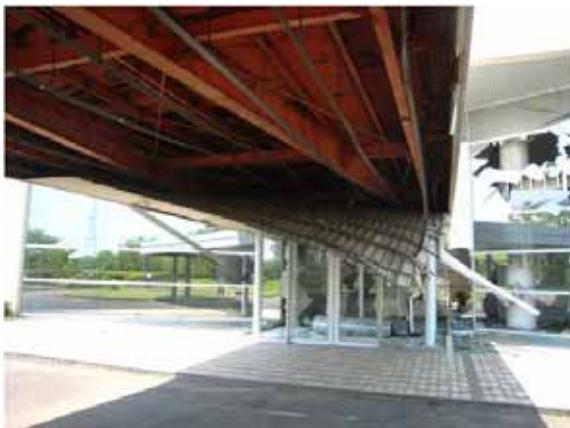
写真 3.4-19 渡り廊下底面の仕上げ材の脱落

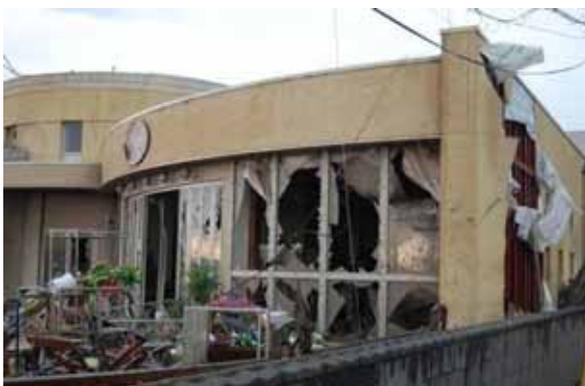
写真 3.4-21～3.4-22 に店舗前面の窓ガラスの破損状況を示す。いずれも大部分の窓が竜巻の作用や飛来物の衝突により破損しており、中には明らかに飛来物によるものと思われる衝突痕も認められる（写真 3.4-22 中の矢印）。

写真 3.4-21 店舗の窓ガラスの被害状況

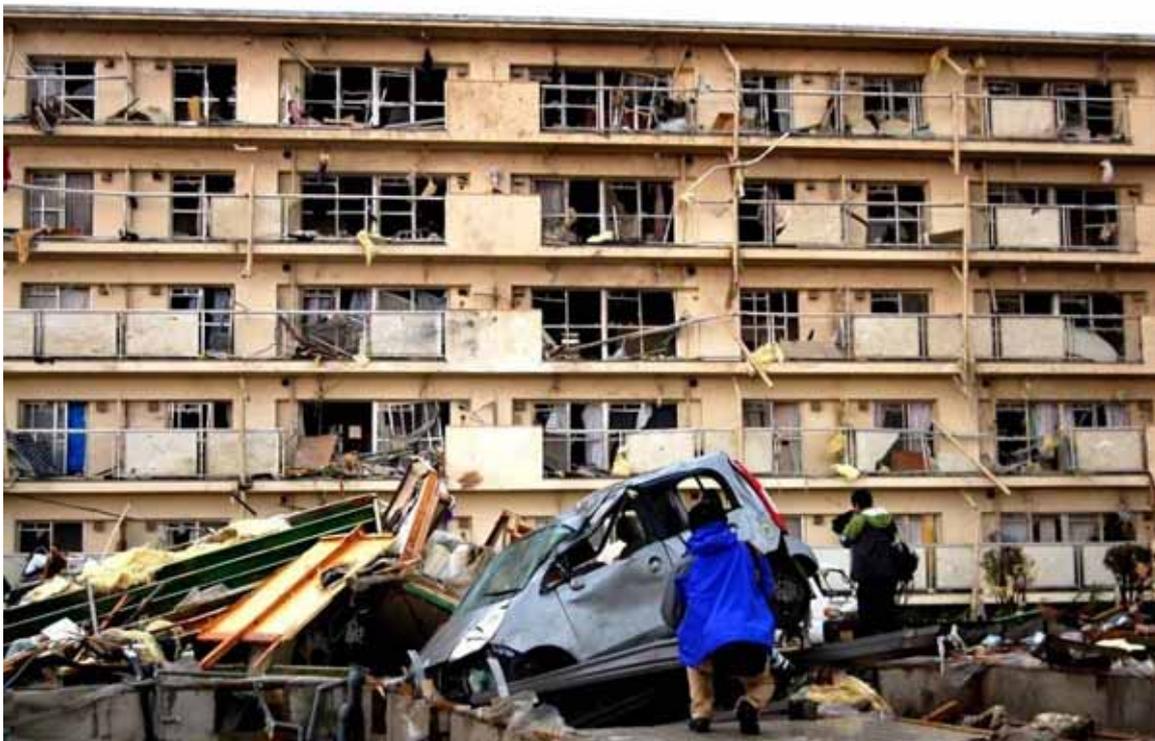
にある鉄筋コンクリート造の手すりにひび割れが認められたことから、多数の飛来物の衝突を被ったことが想定される（写真3.4-27～3.4-28）。一方、4～5階のベランダには低層階よりも比較的堆積物は少ないが、写真3.4-30に示すように4階の桁行中央付近にある手すりが屋外方向に引き抜けていた。この状況から、上層階の特に桁行中央付近では、極めて大きな負圧が作用したことが竜巻接近時の可能性の1つとして想定される。一方、北面でのアルミサッシも南面と同様に破損しており、可動式の小窓のアルミサッシも複数脱落していた。また、屋内の物品（寝具類等）が屋外方向に出た状況も確認できる（写真3.4-31～3.4-32）。

写真3.4-26 5階建て集合住宅南面の被害状況

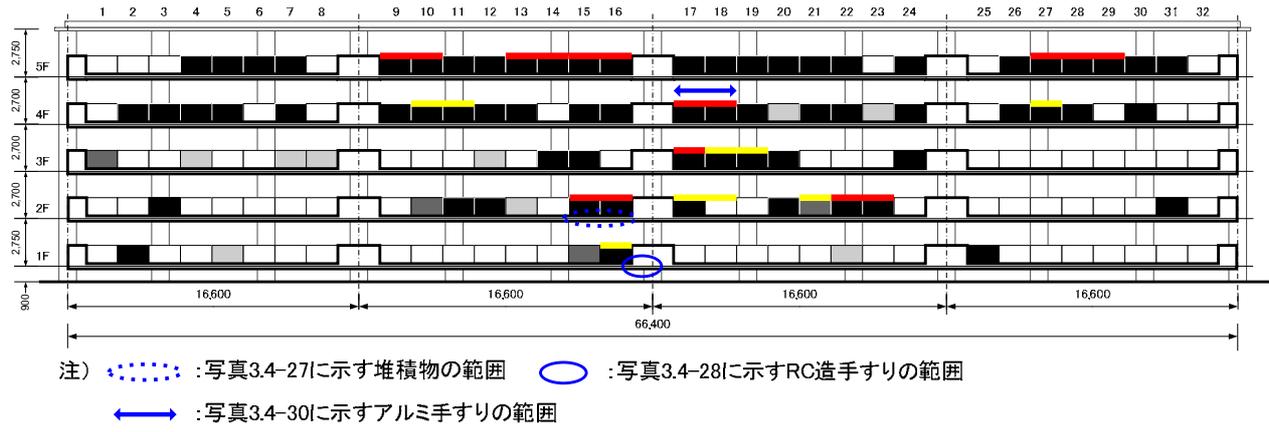
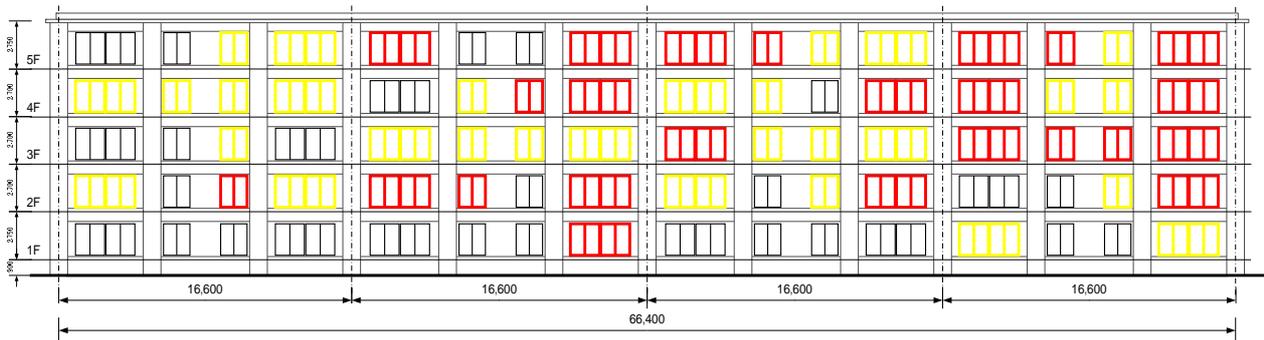
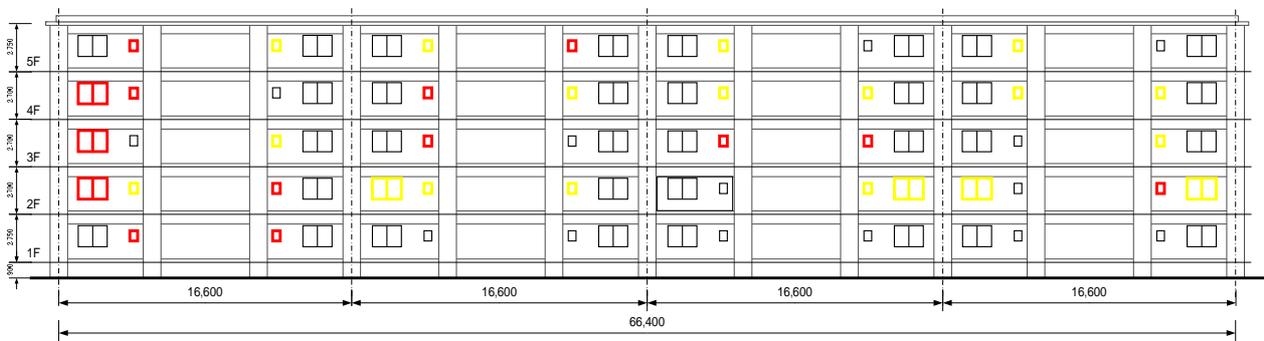
図 3.4-1 各階における開口部等の被害分布状況

図3.4-1に、各階でのベランダの目隠しパネルとアルミ手すりの被害分布状況を示す。同図(a)に示す南面でのベランダの被害は外観からの調査によるものであり、目隠しパネルについては全面破壊して残存していないものを黒色、アルミ手すりについては両端又は片端が支柱から離脱しているものを赤線、著しい変形が認められるものを黄色でそれぞれ表示した。また、同図(b), (c)に示す各階でのアルミサッシの被害分布状況は、応急措置と復旧に際しての継続使用の可否の観点で住宅管理会社が調査したものである。当該サッシにガラスを入れることが不可能で、サッシ自体の継続使用も不可能であると判断されたものが最も被害の程度が著しいと判断でき、ここではこれを赤色で表示した。

色	被害の状況	復旧時の対応
黒	当該サッシにガラスを入れることが可能で、サッシ自体の継続使用も可能であると判断される	サッシは継続使用する
黄	当該サッシにガラスを入れることが可能であるが、サッシ自体の継続使用は不可能であると判断される (例 サッシ下部が破損、サッシに歪みや凹みがあり開閉不能である等)	サッシを交換する(応急措置として、ガラスを入れて養生している)
赤	当該サッシにガラスを入れることが不可能で、サッシ自体の継続使用も不可能であると判断される(脱落・飛散したものを含む)	サッシを交換する

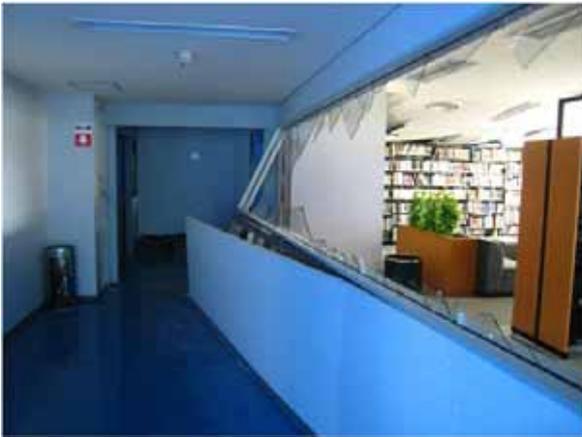
北部工業団地内の事業所施設では外装材の破損によって、天井材その他の内装材に被害が及んだ事例も確認された（写真 3.4-38～3.4-39）。机やいす等の家具等の転倒も見られた。なお、これらの建築物について、構造躯体の被害は確認されなかった。

写真 3.4-38 内装材の被害

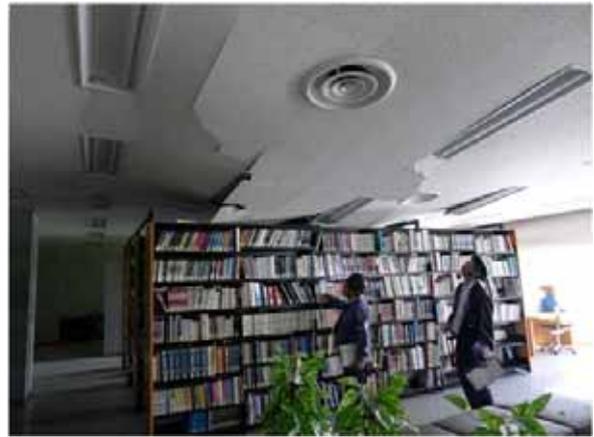
写真 3.4-39 天井材の被害

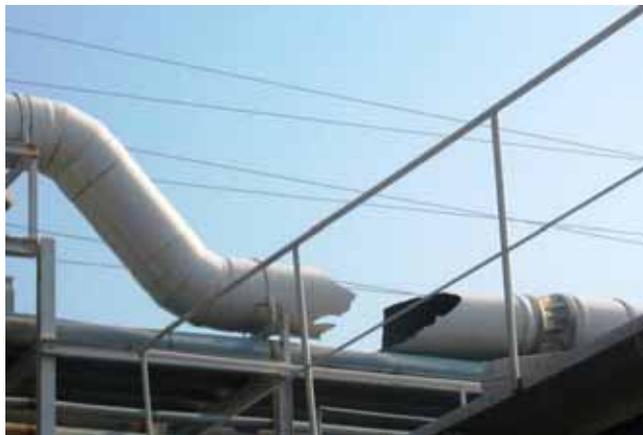
(a) 事業所施設

北部工業団地内の事業所施設や北条地区の集合住宅では、屋外に設置される設備の被害も確認された（写真3.4-40）。

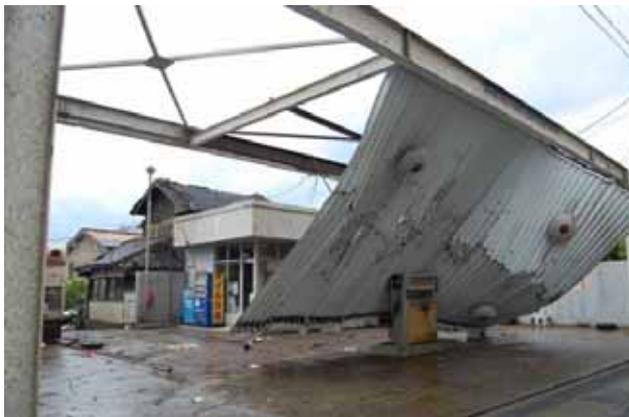
3.5.1 工作物等

写真 3.5-1 ガソリンスタンドの折板屋根の脱落

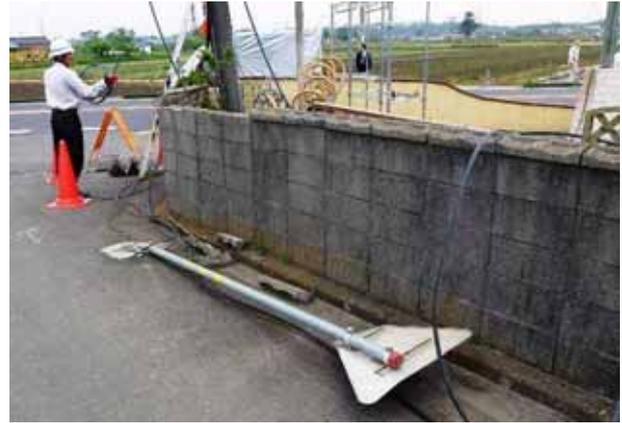
写真 3.5-6 道路標識の折損

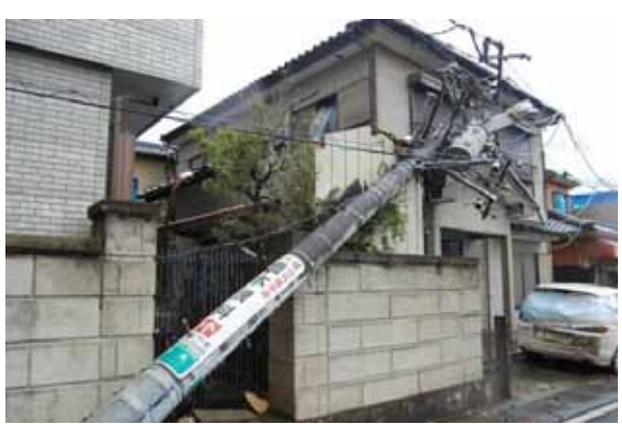
写真 3.5-8 電柱の折損・傾斜

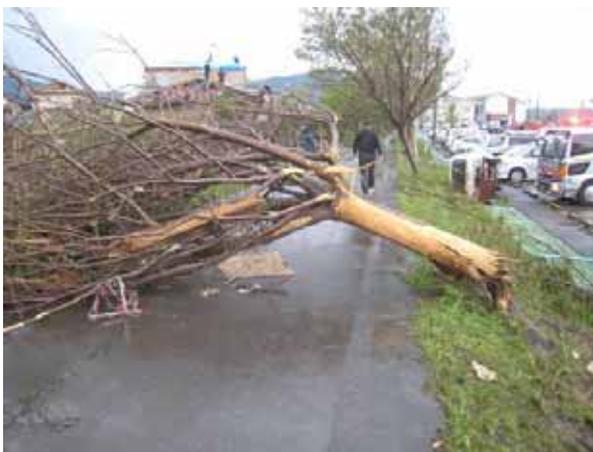
写真 3.5-15～3.5-18 に樹木の折損事例を示す。写真 3.5-16 に示す事例では、折損した樹木の衝突によって石造の鳥居が一部倒壊している。また、写真 3.5-19～3.5-20 をみると、樹木が竜巻の進行に沿った方向だけでなく、進行に対してほぼ直交する方向にも折損している状況が把握できる。

写真 3.5-15 樹木の折損

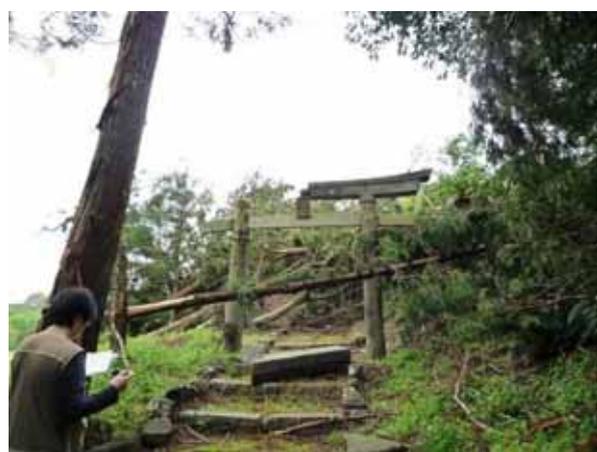
写真 3.5-16 樹木の折損と鳥居の被害

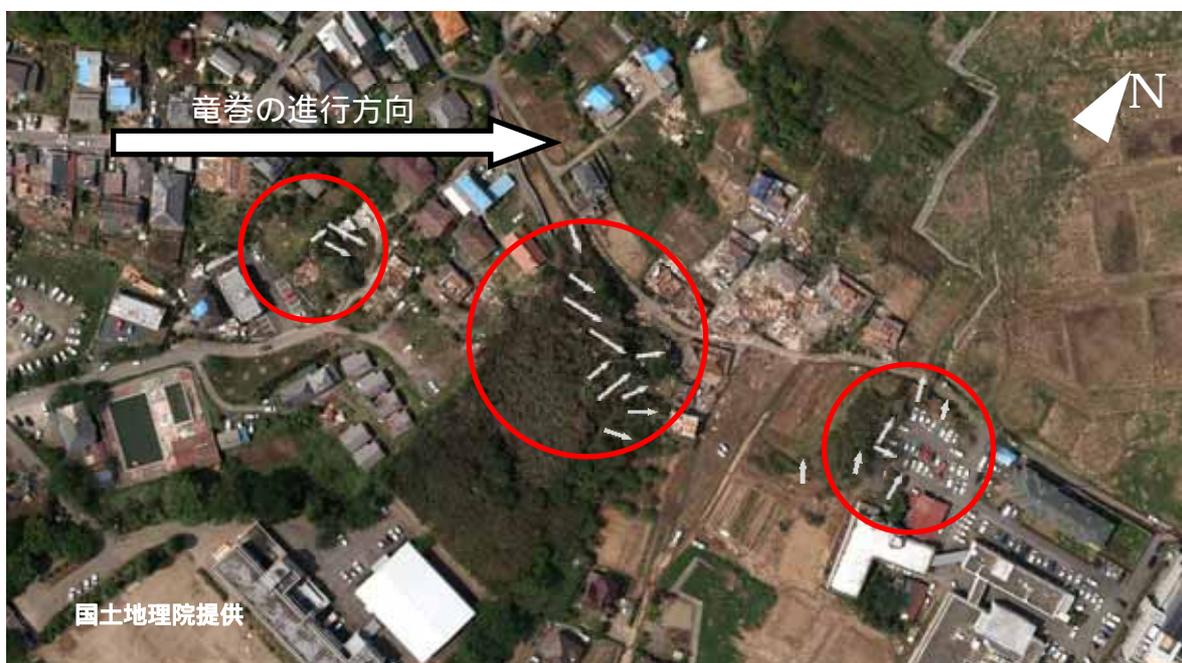
写真 3.5-19 樹木の折損状況（上空からの写真）

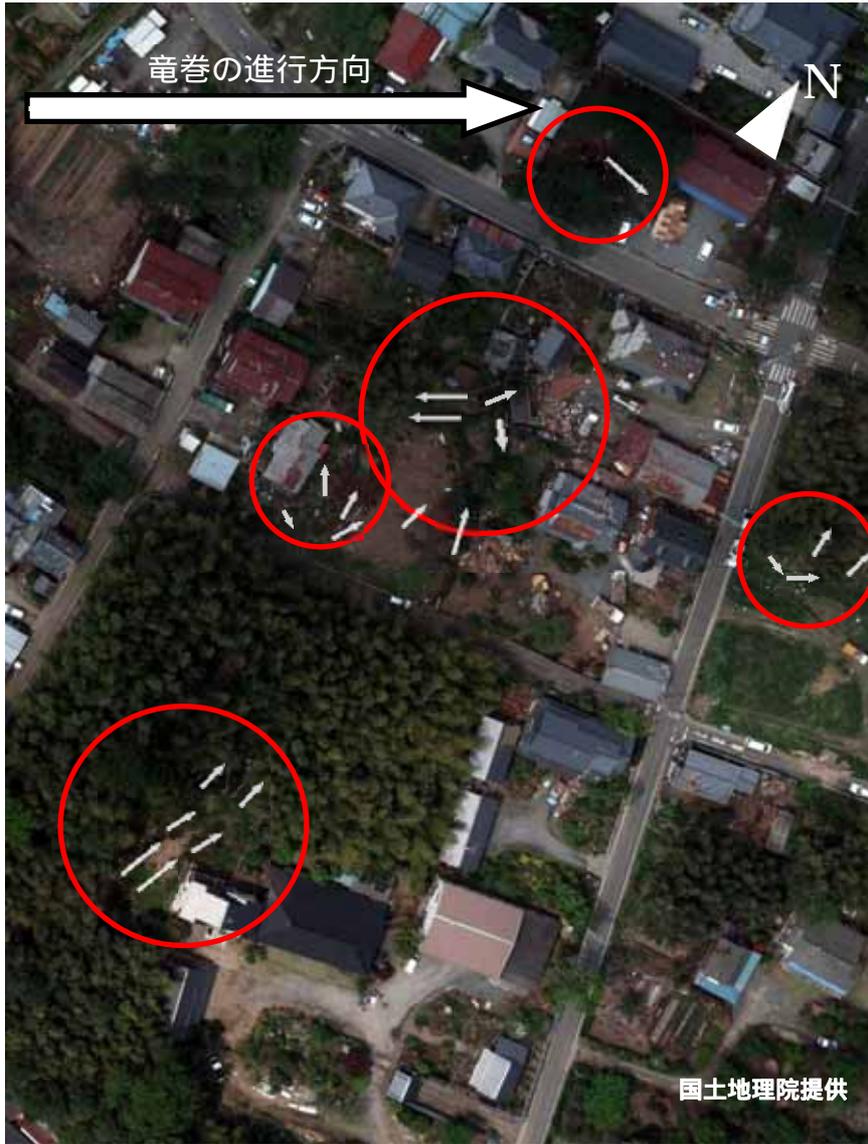
写真 3.5-20 樹木の折損状況（上空からの写真）

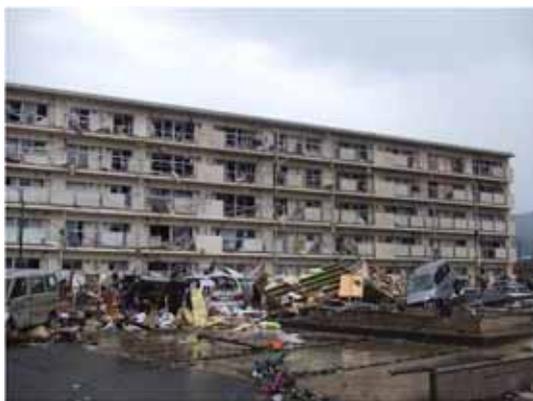
また、竜巻は建築物や工作物等の構造物やその部材、什器、樹木、自動車等を巻き上げる。これらは上記 iii) に掲げる飛来物として別の建築物等に衝突し、開口部、外壁、屋根ふき材等の外装材を破損させる(写真 4.1-1, 2)。外装材を貫通して建築物の室内に飛び込んでくることが多く、中には内壁に突き刺さる飛来物も見られる。また、飛来物は架線に引っ掛かることも多く、受圧面積の増大によって、電柱等を倒壊させることもある。

写真 4.1-1 つくば竜巻(2012)での飛散物の状況

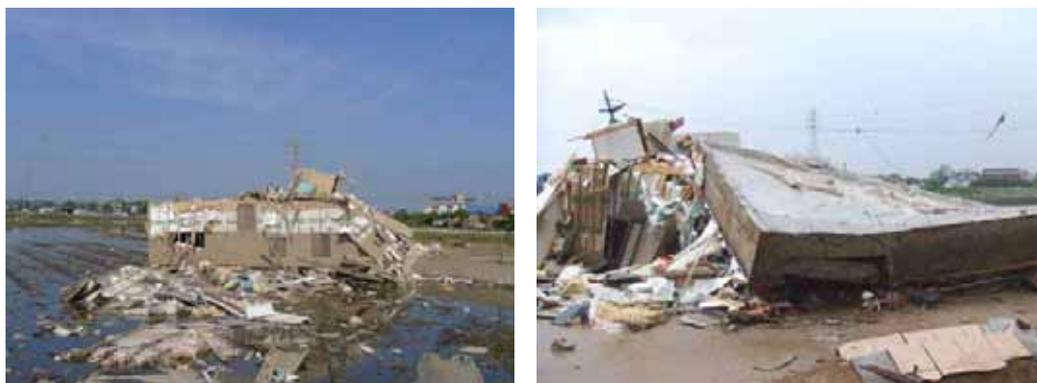
写真 5.3-1 に示す建築物（つくば市北条地区）は木造 2 階建てであり、基礎が上下反転した状態で張間方向に転倒し、1 階部分が崩壊していた。周辺には傾斜した鉄骨造建築物（写真 3.2-5）、土台基礎を残し上部構造が飛散した木造建築物（写真 3.1-13）等が確認され、竜巻で生じた突風により建築物等に甚大な被害が確認された地域である。

写真 5.3-1 転倒した木造建築物

転倒した基礎の寸法（レーザー距離計測及び写真から推定）から床平面は張間 6.5 m×桁行 9.2 m と推定された。屋根は寄棟瓦屋根であり 3 寸勾配（屋根傾斜角 16.7°）と仮定した。軒の出の長さは航空写真から測定された屋根平面と床平面を比較し、木造建築物の標準的な寸法も踏まえて 0.455m（片側）と推定した。これらより、地盤面からの屋根平均高さは 6.45 m と算定される。また、崩壊メカニズムは張間構面の風下側の基礎底辺（図 5.3-1(a)の基礎底辺）を転倒回転中心と仮定し、高さ H として 6.45m（地盤面からの屋根平均高さ）+0.2m（基礎の底盤厚さ）=6.65m を用いた。一方、建築物総重量は、630.5 kN と算定した（参考 1 参照）。

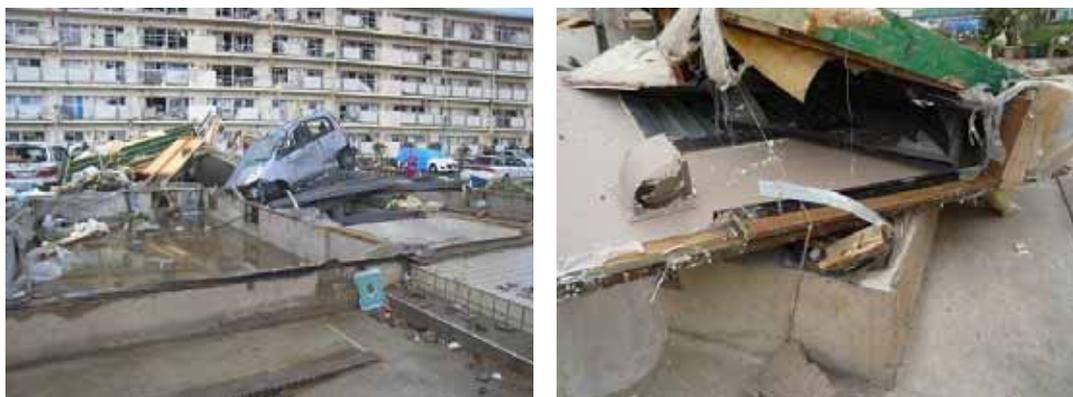
写真 5.4-1 上部構造が飛散した木造建築物

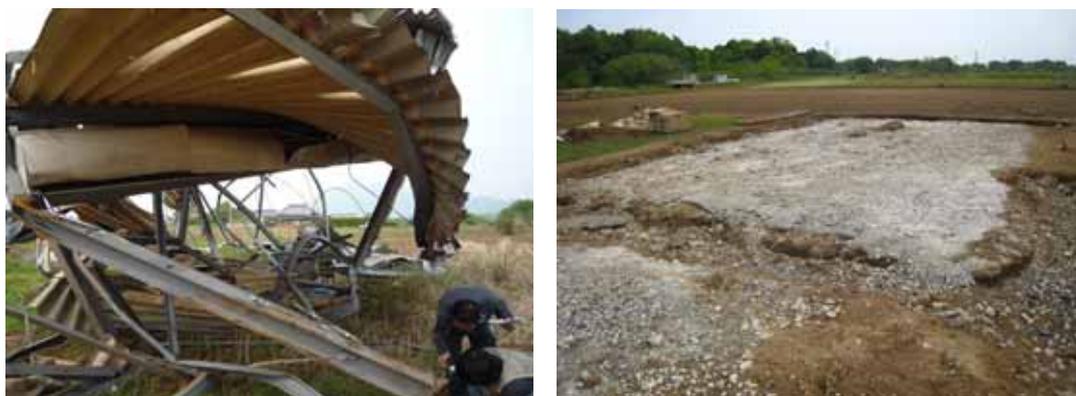
写真 5.5-1 に示す建築物（つくば市水守地区）は 1×1 スパン 鉄骨造 2 階建てであり、基礎及び上部構造の崩壊を伴い原位置から車道を挟んだ反対側まで飛ばされて転倒していた。また、写真に示すように 1 階の柱頭では張間（弱軸）方向に曲げ破壊が生じ、ベースプレートでは柱脚ボルトが破断した形跡が確認された。基礎は布基礎と思われるが部分的に破壊されており、明確な形状は確認できなかった。周辺に被災した建築物は確認されていない。

写真 5.5-1 崩壊した鉄骨造建築物

建築物の原位置における基礎跡の寸法から、床平面は張間 11.5 m×桁行 7.0 m と推定された。階高は被災建築物の採寸結果から、1 階 3.5 m、2 階 1.8 m と推定された。1 階柱は H 形鋼 (175×175×7.5×11 mm) であり、柱脚ボルトは孔径より 2M16 と推定された。また、崩壊メカニズムは張間方向の 1 階層崩壊とし、柱脚はピン支承

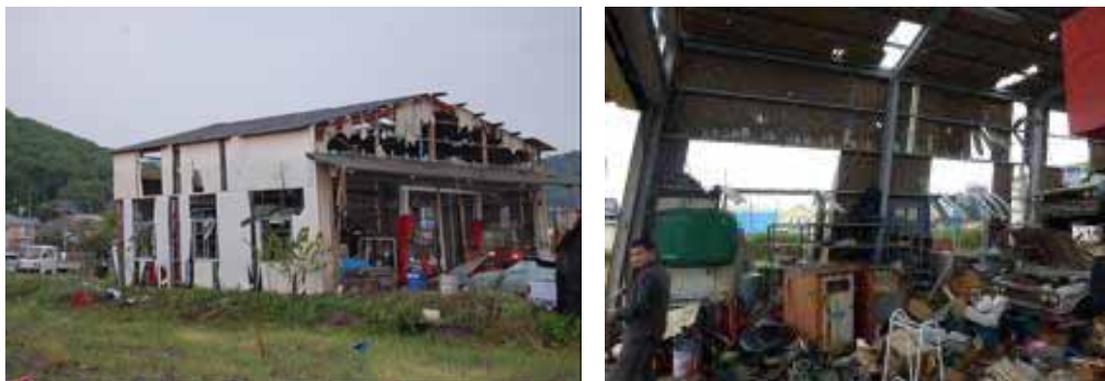
写真 5.6-1 に示す建築物（つくば市北条地区）は1×3 スパン鉄骨造平屋であり、桁行方向の引張ブレース端部のせん断ボルトの破断（破断位置が上端か下端かはブレースにより異なる）を伴い、桁行方向に変形角 1/10 rad 程度傾斜していた。周辺には転倒した木造建築物（写真 3.1-1）、土台基礎を残し上部構造が飛散した木造建築物（写真 3.1-13）等が確認され、竜巻で生じた突風により建築物等に甚大な被害が確認された地域である。

写真 5.6-1 傾斜した鉄骨造建築物

建築物の採寸結果から床平面は 12×9m と推定された。屋根は切妻山形屋根であり、建築物高さはレーザー距離計により計測し、棟高 6.8 m、軒高 5.0 m と推定された。桁行構面にはブレース材(ターンバックル (M16))が使用されているが、胴縁だけで圧縮桁梁材は確認できなかった。羽子板がせん断ボルト 1 本(孔径から M12 と推定される)でガセットプレート(板厚 4mm)に止められているのみであった。通常せん断ボルトは引張荷重が作用する部分に使用されるものであり、本検討ではボルトの終局せん断耐力を引張耐力の概ね 6 割程度と仮定し、建築物の崩壊メカニズムは桁行ブレース端部破壊に伴う層崩壊としている。

5.6節に示す傾斜した鉄骨造建築物については竜巻経路の中心から当該建築物までやや離れているにも関わらず、大きな崩壊開始風速値を示した。これは、骨組耐力をボルトのせん断耐力に基づいて算定した点等、推定時の仮定に不確かさがあることに起因していると考えられる。また、5.7節に示す転倒した石塀はコア半径内に相当する範囲に位置しているが、非常に小さい転倒開始風速に留まっている。

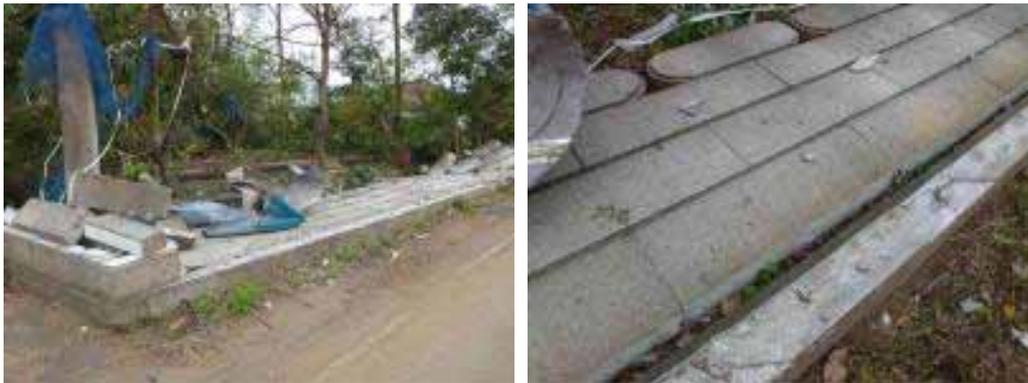
写真 5.7-1 に示す工作物（つくば市大砂地区）は大谷石による塀であり、石材間に挟まれた鉄筋が底部で土台に 3cm ほど定着されていた。この底部鉄筋の引張定着破壊を伴い、塀全体の形を保ったまま面外方向に転倒していた。周辺では木造建築物の傾斜被害が確認されている。

写真 5.7-1 転倒した石塀

当該工作物の採寸結果から石材寸法は幅 0.3 m×長さ 0.9 m×高さ 1.2 m であり、高さ方向に 4 段(最上段に一体化されていない笠石)積まれていたものと推定された。抜け出した鉄筋(D10)は 1 段目石材の底面の幅中央位置に石材と石材の間に 1 本ずつ配筋されており、定着長さは 35 mm であった。崩壊メカニズムは風下側の底辺(図 5.7-1 の工作物底辺)を面外転倒回転中心と仮定し、定着長さの短い鉄筋の影響は無視している。一方、工作物重量 W は
