5.2 益城町中心部における悉皆調査

5.2.1 調査の目的と概要

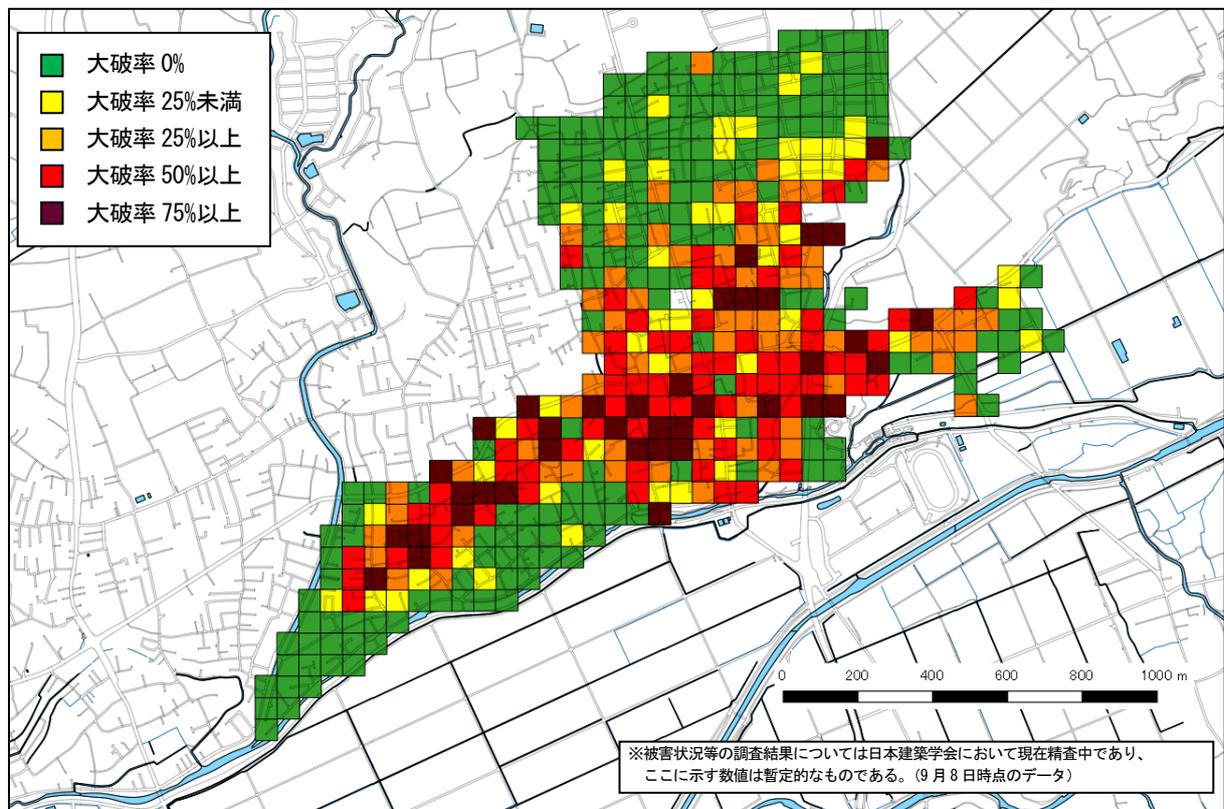
図5.2-1、図5.2-2に調査エリアにおけるメッシュごとの大破率（＝メッシュエリア内の大破、以上の建築物の数／メッシュエリア内の全建築物数）、及び倒壊率（＝メッシュエリア内の倒壊・崩壊の建築物の数／メッシュエリア内の全建築物数）を示した。メッシュは総務省基準地域メッシュを東西方向は20分の1、南北方向は16分の1とした区分（＝約57×57m）とした。倒壊率については県道の南側で50%以上のエリアが多く、調査エリアの北東の辻の城地域と、南側の秋津川に近い地域では倒壊率0%のエリアが多くなっている。大破率については県道の北側～益城町役場周辺にも50%以上のエリアが広がっている。

図 5.2-1 悉皆調査結果による大破率の分布 (国土地理院地図を編集)

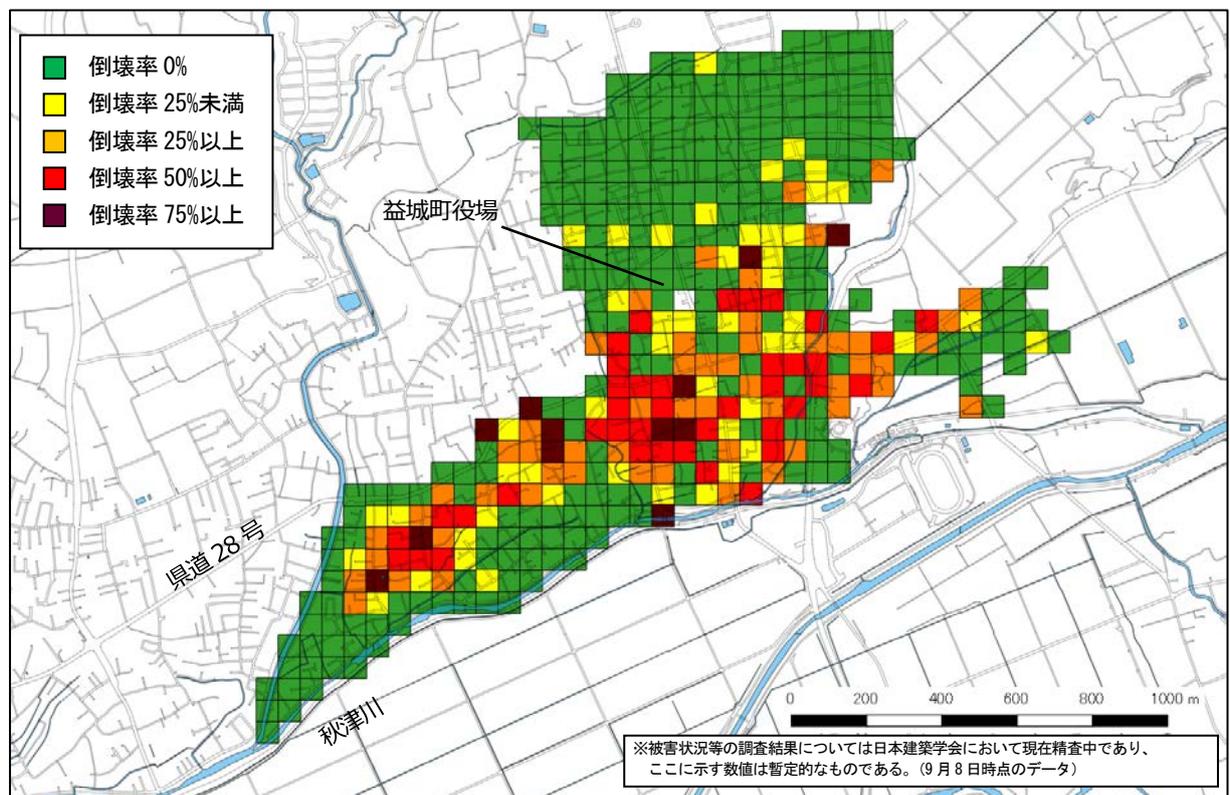
図 5.2-2 悉皆調査結果による倒壊率の分布 (国土地理院地図を編集)

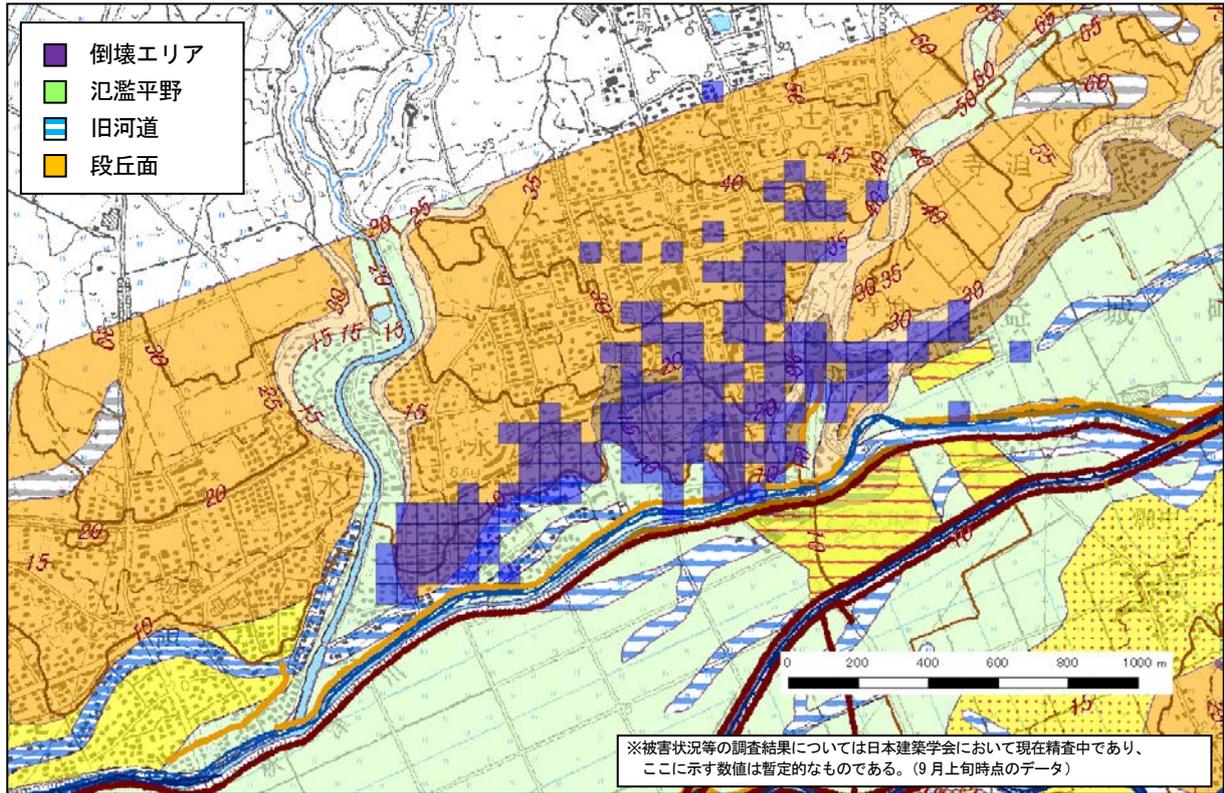
図5.2-3、図5.2-4に国土地理院の治水地形分類図と倒壊建物が存在するエリア、倒壊率0%のエリアを重ねあわせて示した。益城町中心部は県道28号沿いから北側にかけて、河岸段丘の段丘面が広がり、秋津川に近いエリアは旧河道と氾濫平野となっている。県道の南側のエリアでは、倒壊・崩壊した建築物が段丘面に存在し、倒壊率0%のエリアが氾濫平野・旧河道に存在する傾向が見られた。一般的に考えられている地盤と建築物の被害の関係と異なる傾向にあり、今後、地盤調査等による詳細な分析が待たれる。図5.2-5の益城町中心部の1901年～1977年の地形図の通り、1901年～1960年代までは県道沿いに住宅地が存在し、住宅地から南部に向けて田園地帯が広がる。1970年代からの人口増

図 5.2-3 治水地形分類図（国土地理院）と倒壊建物が存在するエリア

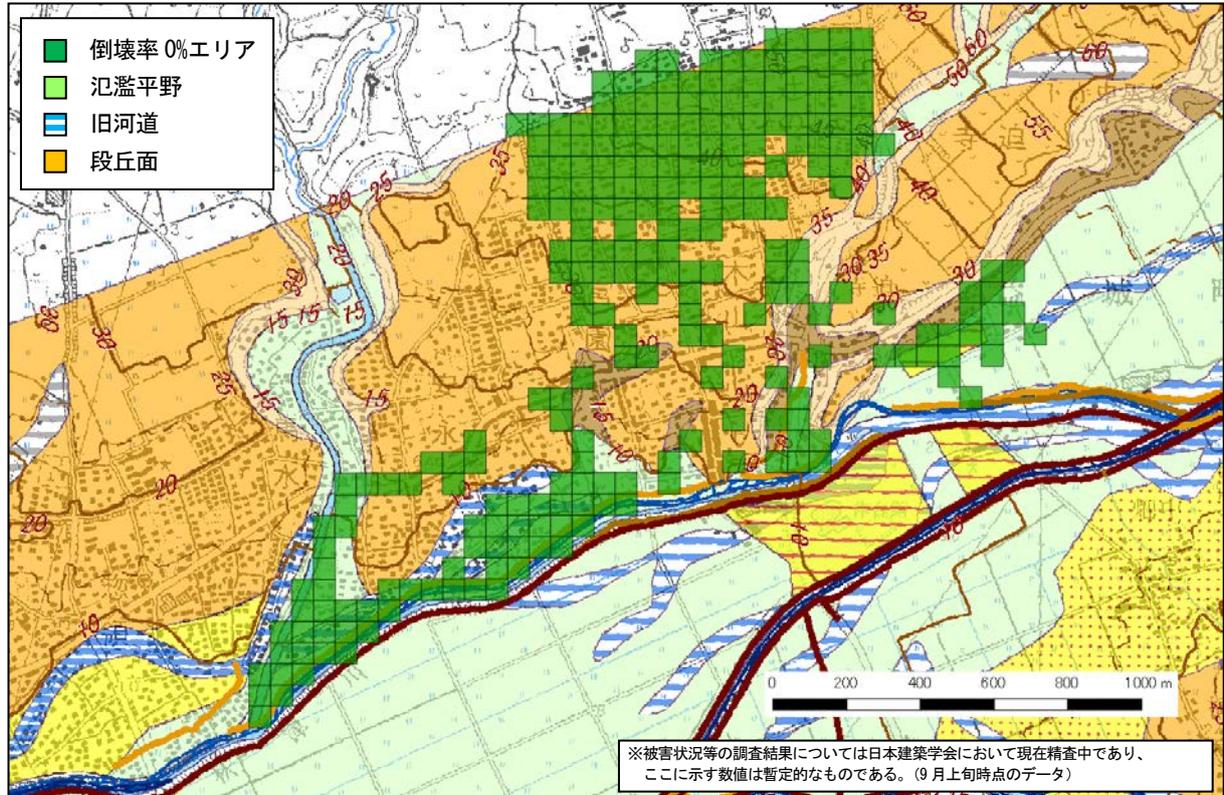
図 5.2-4 治水地形分類図（国土地理院）と倒壊率 0%のエリア

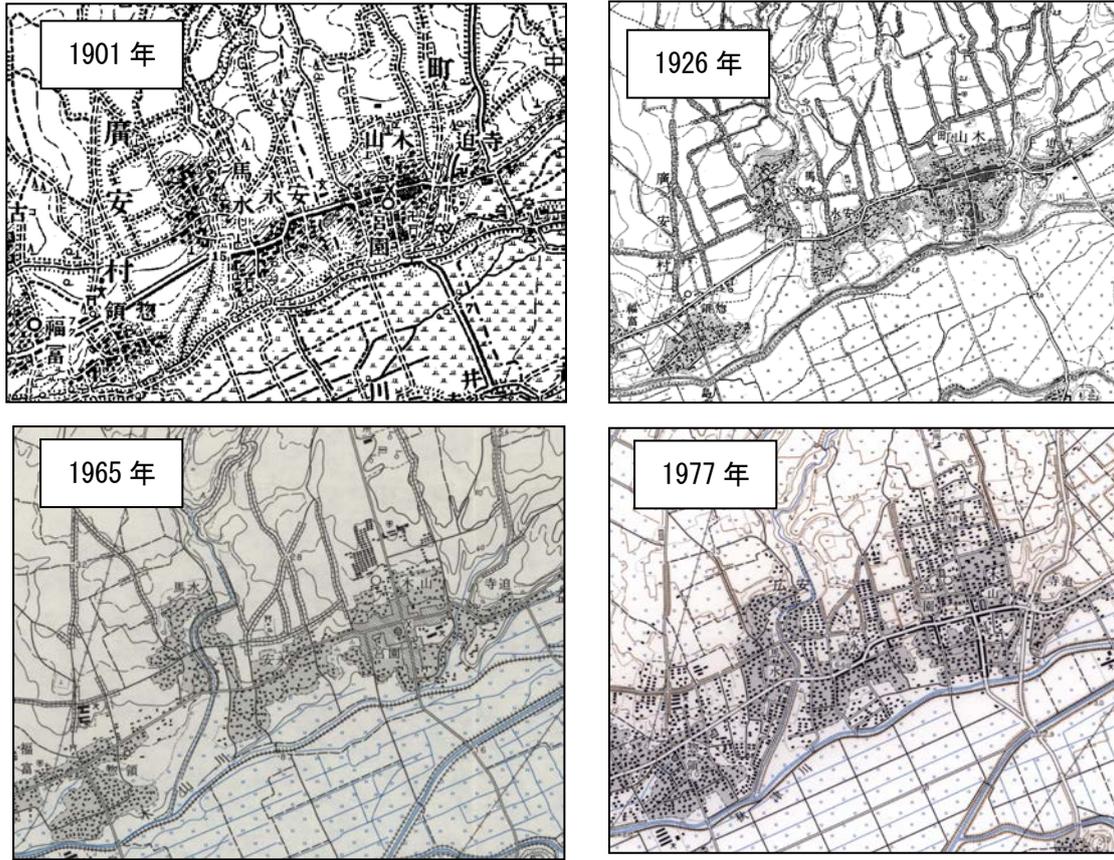
加に伴い、秋津川の北側の田園地帯、北東の傾斜地にも住宅地が拡大したことが分かる。図 5.2-6、図 5.2-7 に 1926 年の地形図と倒壊建物が存在するエリア、倒壊率 0%のエリアを示したが、倒壊した建物は、1926 年の住宅地と同じエリアに存在することが分かった。

図 5.2-5 益城町中心部における宅地の変化 (国土地理院地形図)

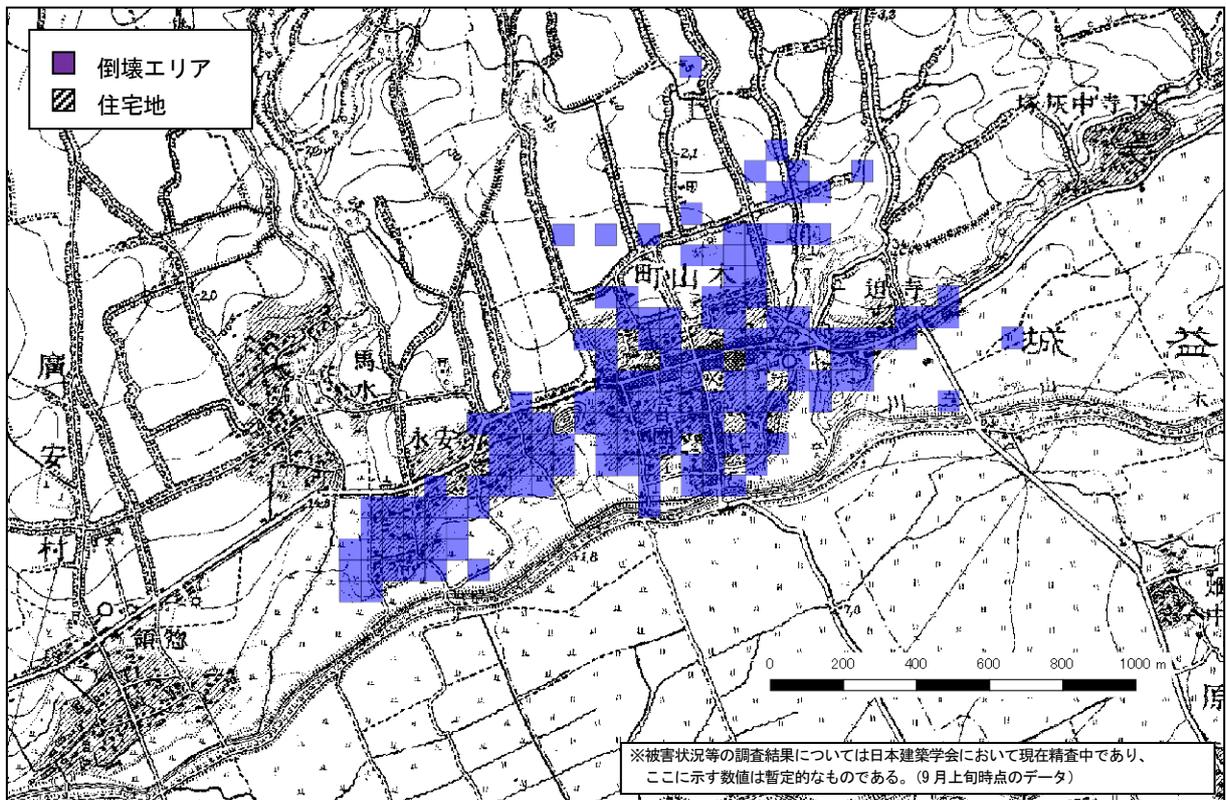
図 5.2-6 1926 年の地形図 (国土地理院) と倒壊建物が存在するエリア

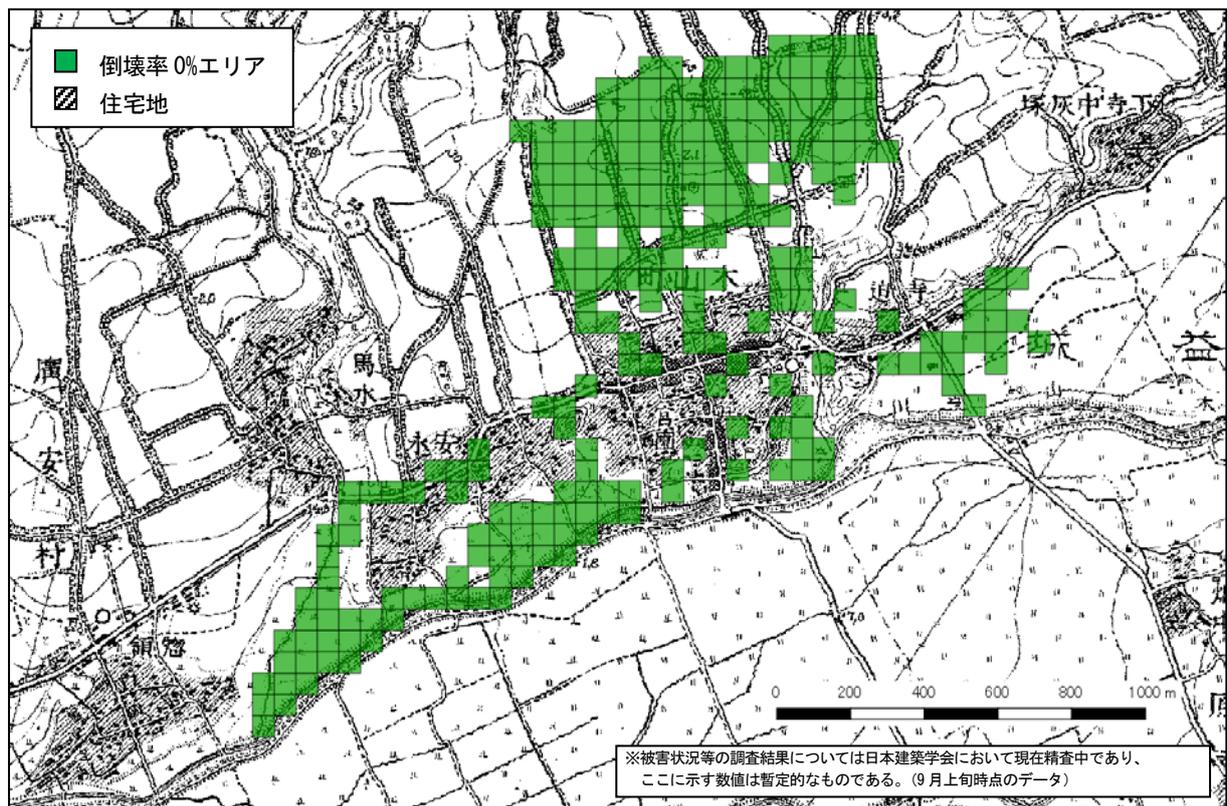
図 5.2-7 1926 年の地形図（国土地理院）と倒壊率 0%のエリア

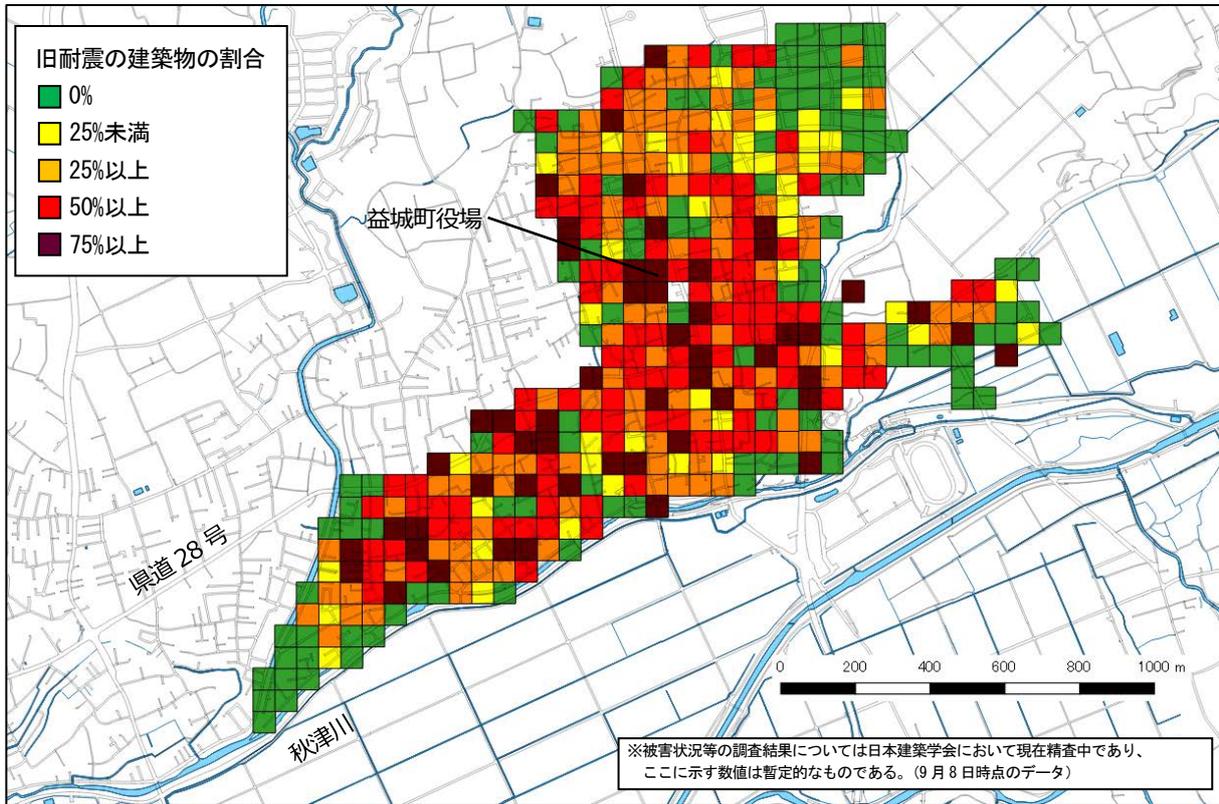
図 5.2-8 に旧耐震の建築物の割合（メッシュエリア内の旧耐震の建築物の数／メッシュエリア内の全建築物数）、図 5.2-9 に 2000 年 6 月以降建築の建築物の割合（メッシュエリア内の 2000 年 6 月以降建築の建築物の数／メッシュエリア内の全建築物数）を示した。旧耐震の建築物は辻の城地区の北東と、馬水地区の南西に少ない傾向がみられるが、その他のエリアでは明確な差はみられない。2000 年以降建築の建築物は辻の城地区、宮園の北部、寺迫地区、秋津川沿いに局所的に多いエリアがみられるが、その他のエリアでは明確な差はみられない。図 5.2-10 に旧耐震の建築物の倒壊率（メッシュエリア内で倒壊した旧耐震の建築物の数／メッシュエリア内の全建築物数）の分布、図 3.2-11 に新耐震

図 5.2-8 1981 年 5 月以前建築（旧耐震）の建築物の割合（国土地理院地図を編集）

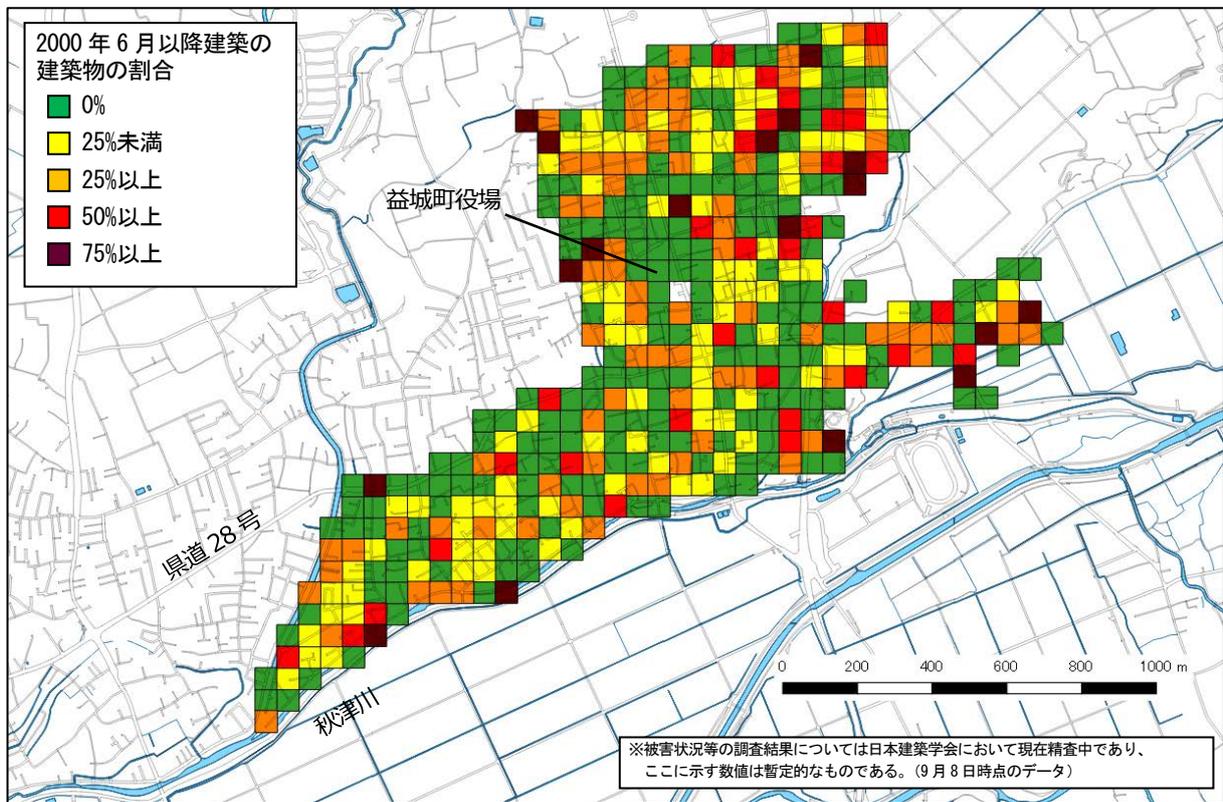
図 5.2-9 2000 年 6 月以降建築の建築物の割合（国土地理院地図を編集）

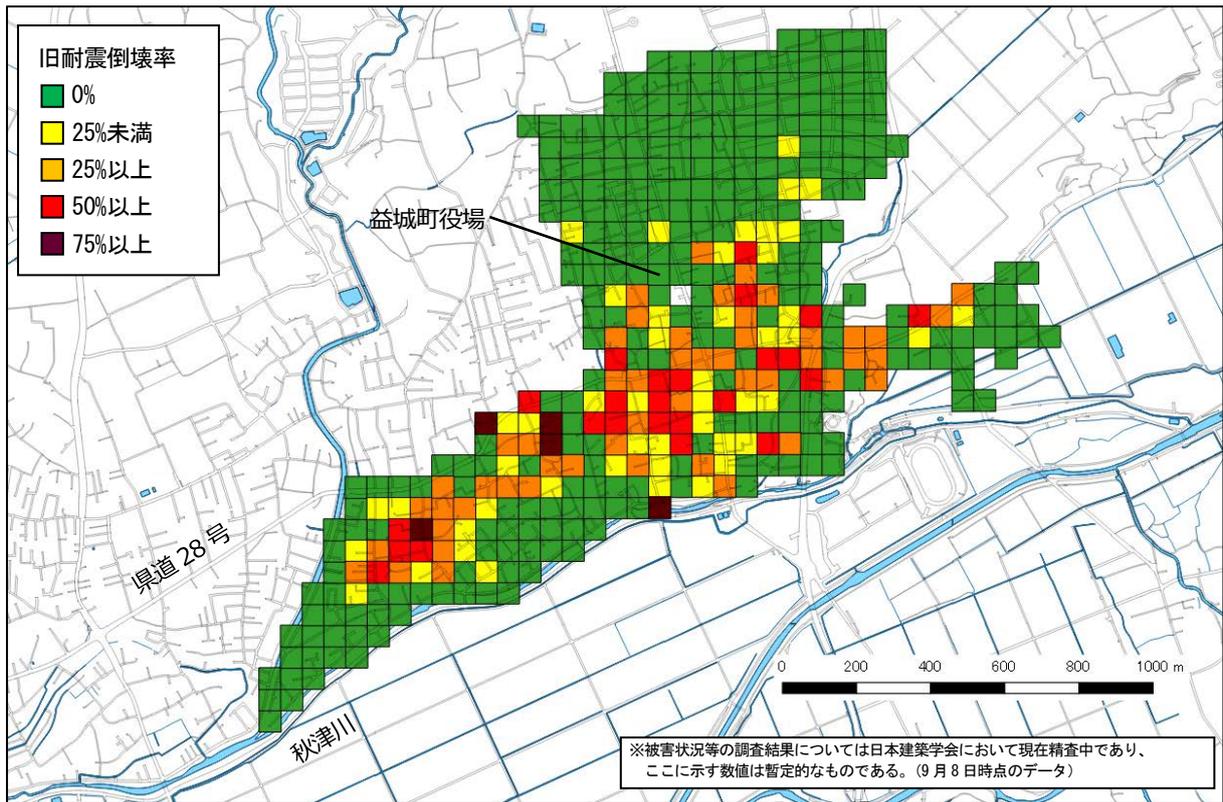
図 5.2-10 1981年5月以前建築（旧耐震）の建築物の倒壊率の分布（国土地理院地図を編集）

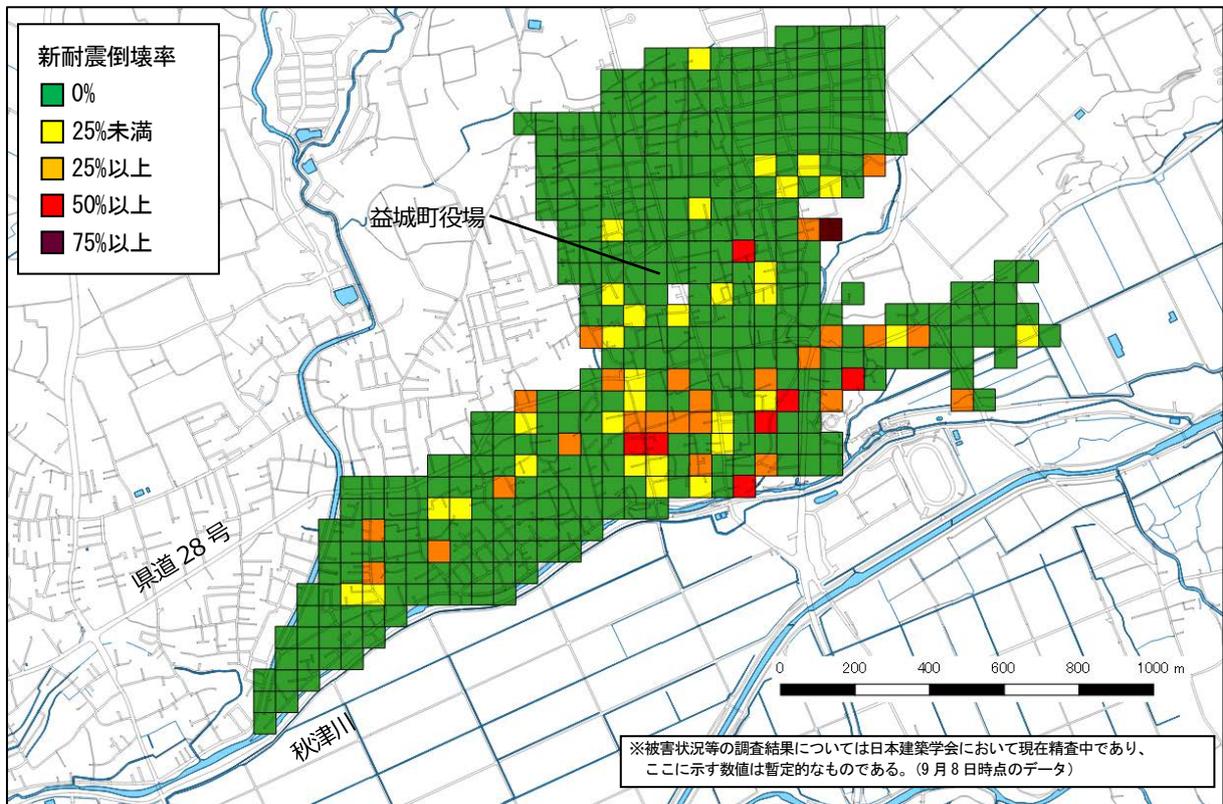
の建築物の倒壊率（メッシュエリア内で倒壊した新耐震の建築物の数／メッシュエリア内の全建築物数）の分布を示した。新耐震で倒壊した建築物は県道南側の宮園のエリアと、県道と秋津川のほぼ中間に近いエリアに多い傾向が見られる。

図 5.2-11 1981年6月以降建築（新耐震）の建築物の倒壊率の分布（国土地理院地図を編集）

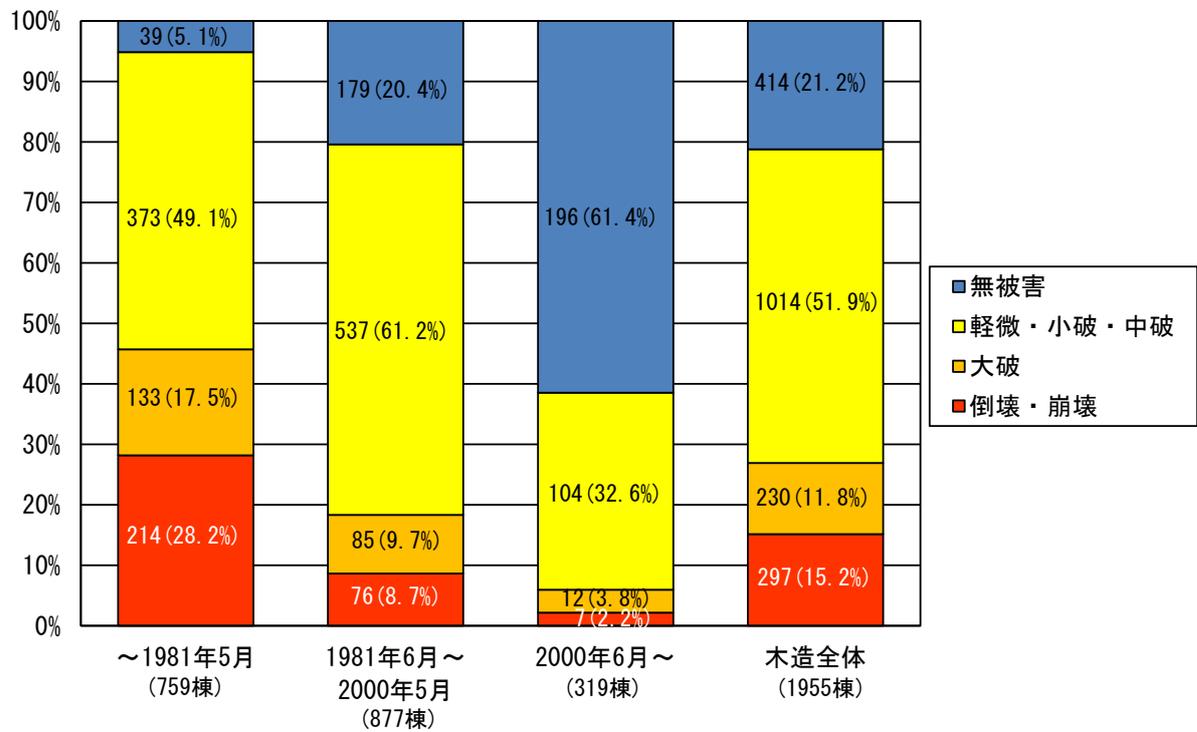
図 5.2-12 に木造の年代ごとの被害状況を示したが、新耐震以前の木造の倒壊・崩壊は 28.2%、新耐震以降 2000 年改正以前の木造の倒壊・崩壊は 8.7%、2000 年改正以降の木造の倒壊・崩壊は 2.2%であった。

図 5.2-12 木造の建築時期別の被害状況
