2. 地震による天井の脱落被害

2. 1 東日本大震災における天井脱落被害のアンケート調査

2. 2 東日本大震災における天井脱落被害の現地調査

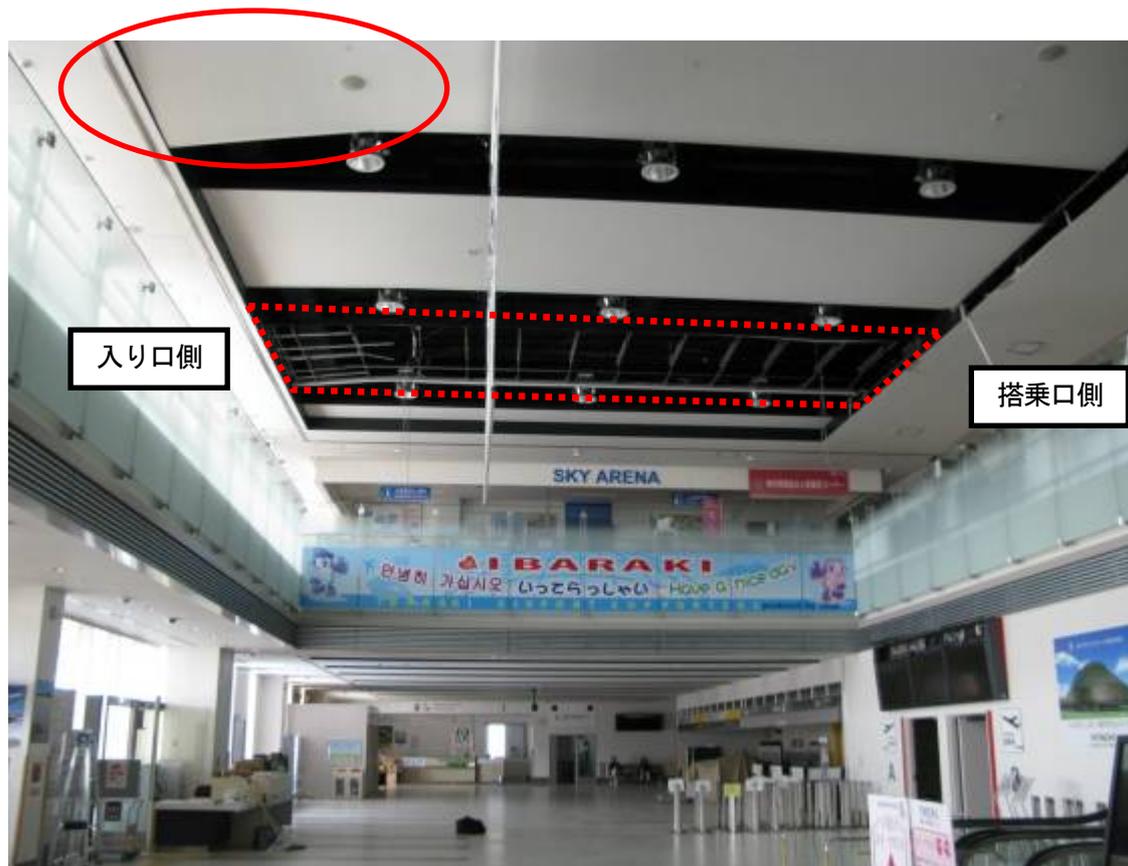
写真 A.1 天井が脱落した後の状況（平成 23 年 3 月 12 日撮影）
赤点線台形内が天井脱落箇所、赤楕円内が天井面が垂れた箇所

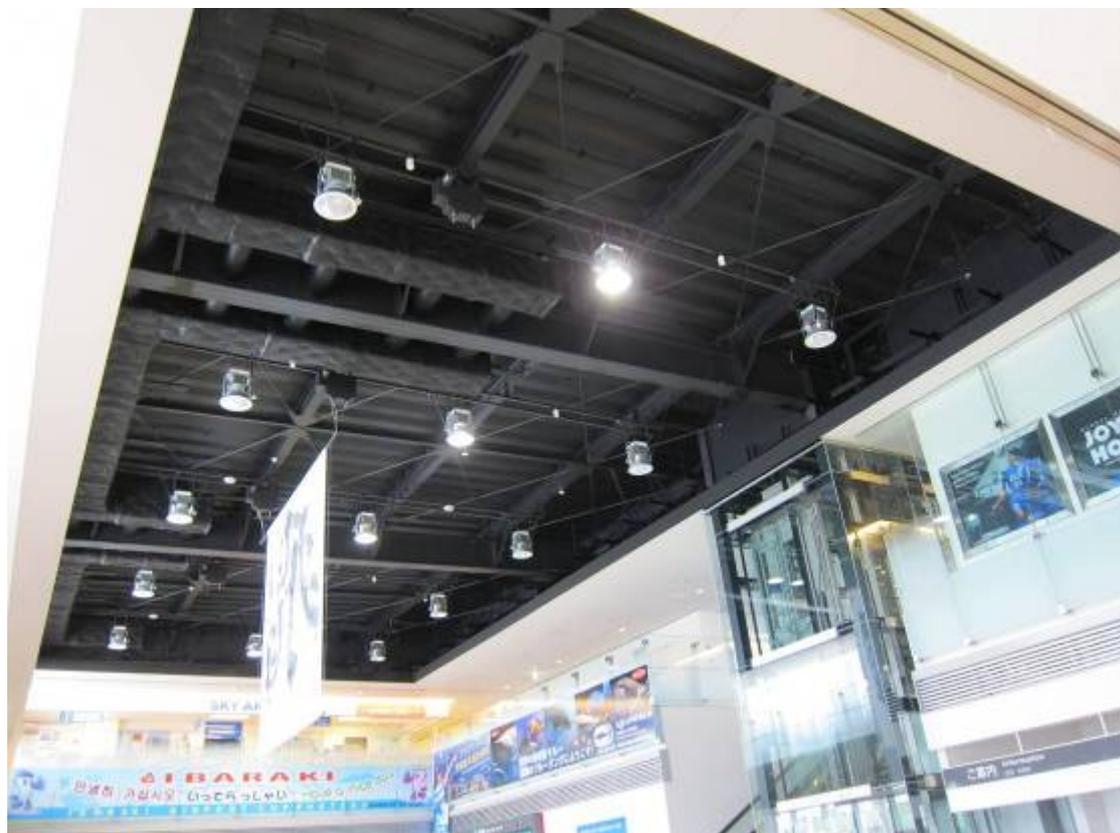
写真 A.2 被災後に天井面を張らなくした状況（平成 23 年 6 月 28 日撮影）

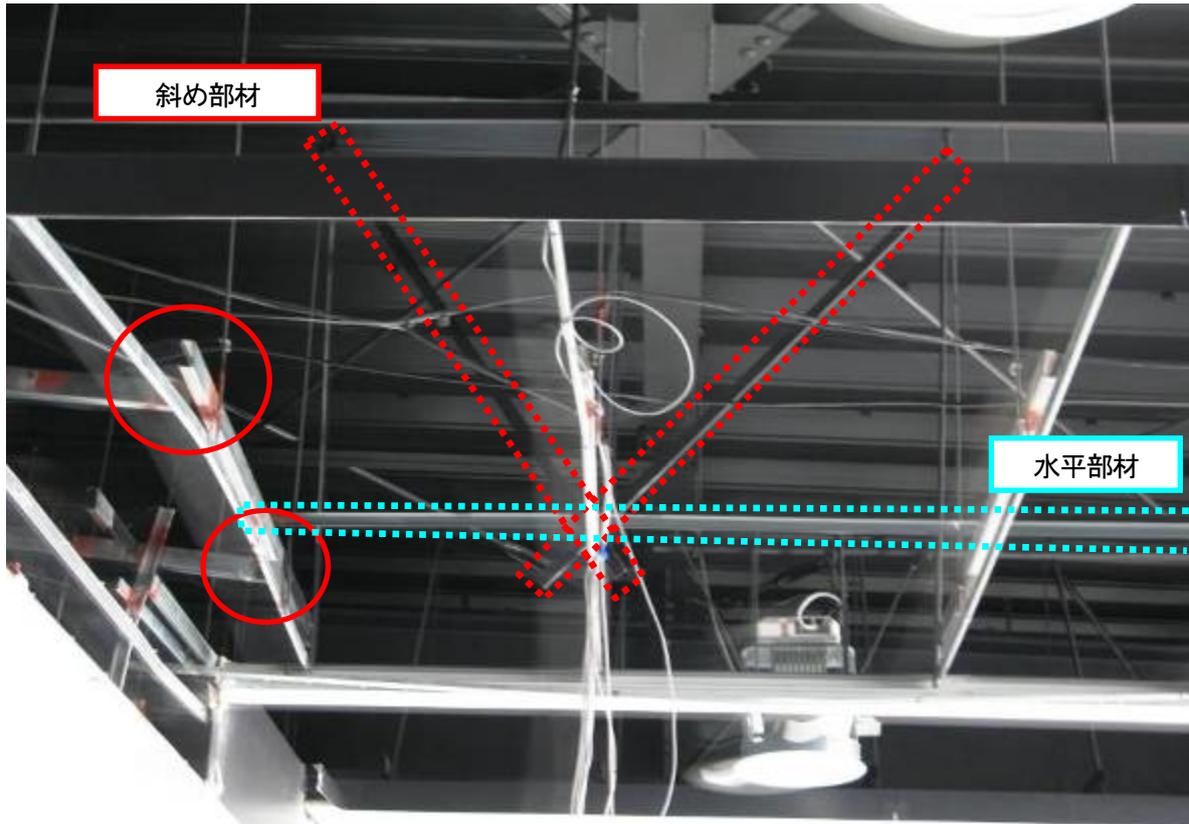
写真 A.3 脱落せずに残った下地の様子（搭乗口側：平成 23 年 3 月 12 日撮影）
赤円内箇所で吊りボルトに取り付けられた水平材に C 形鋼が突き付けられる形になっている

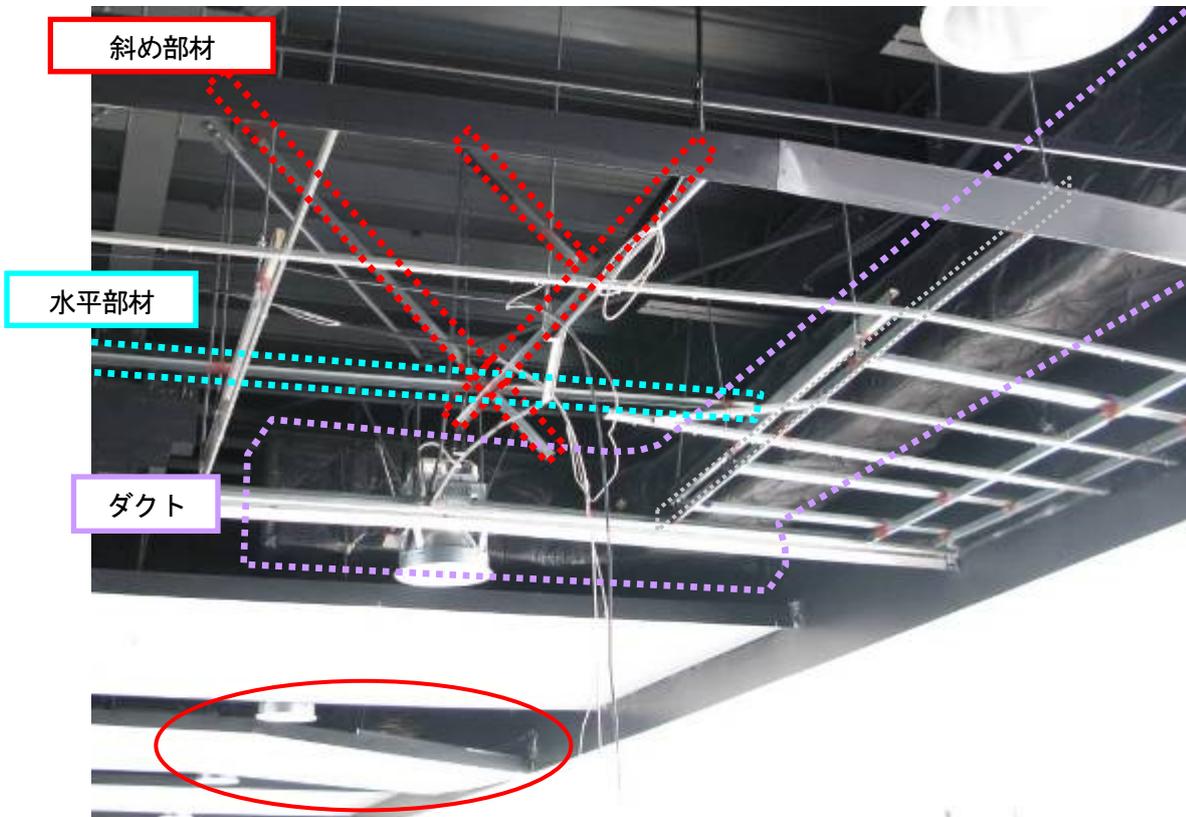
写真 A.4 脱落せずに残った下地の様子（入口側：平成平成 23 年 3 月 12 日撮影）
赤楕円内は端部で垂れた天井

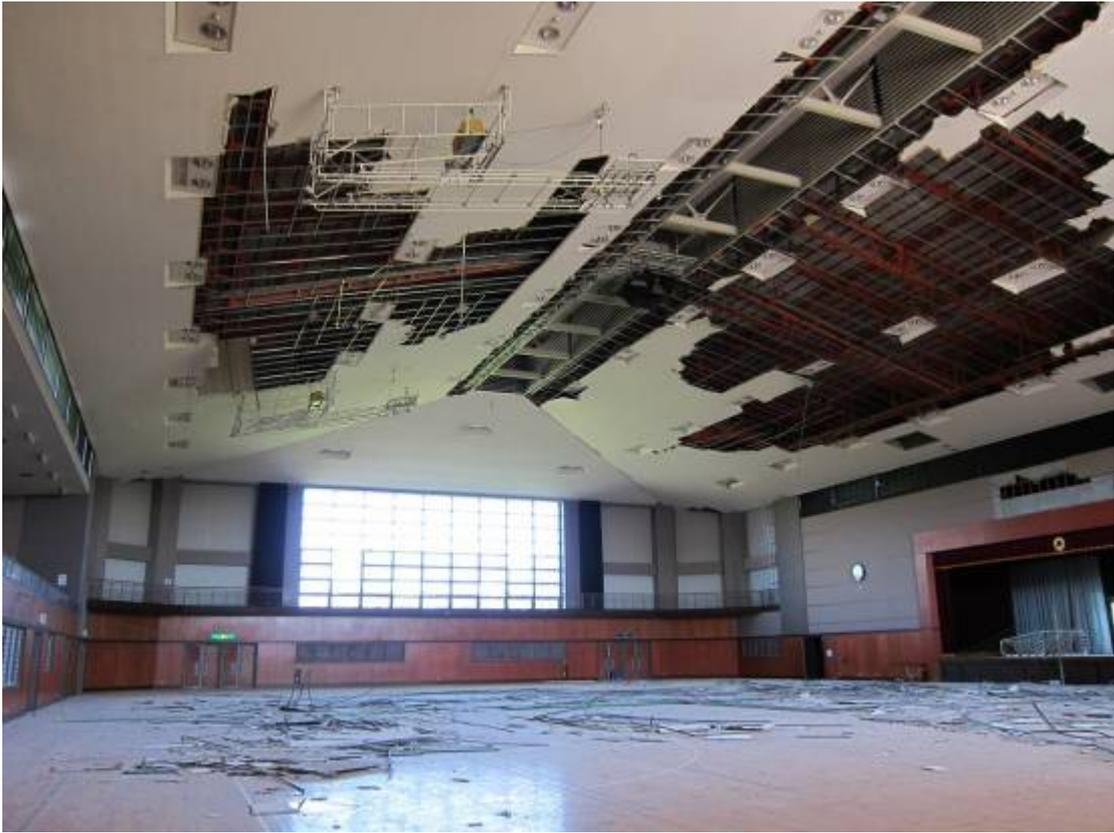
写真 B.1 脱落した天井

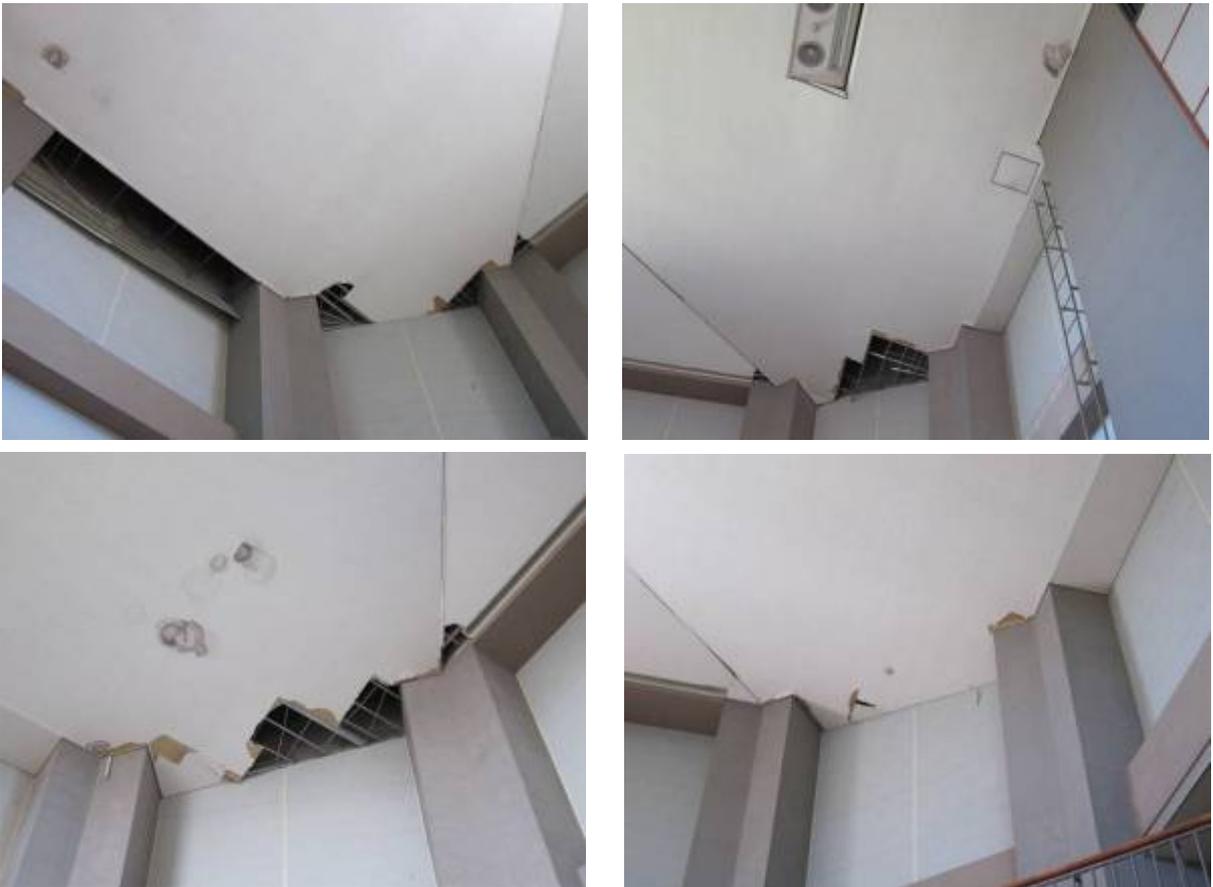
写真 B.2 隅部での天井の損傷

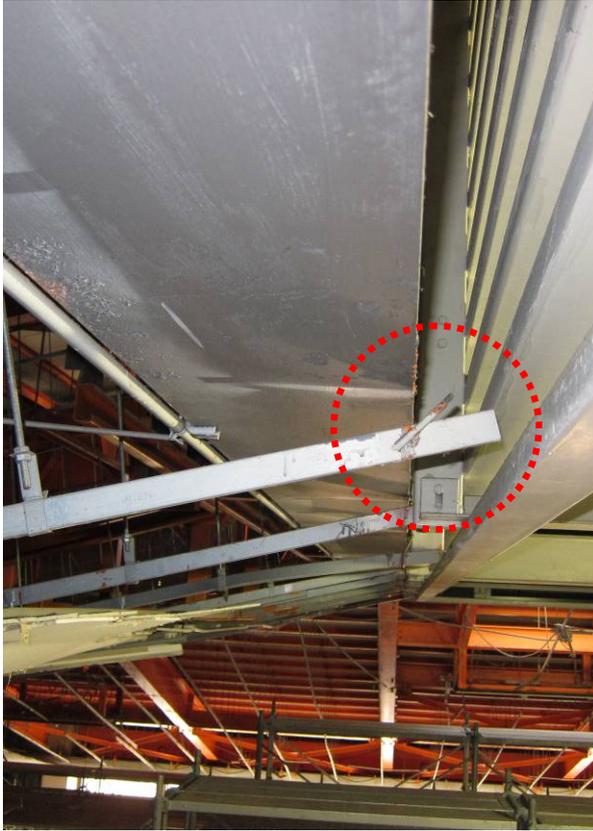
写真 B.3 天井上端部の取り合い（北側）
（円内の溶接部分は損傷している）

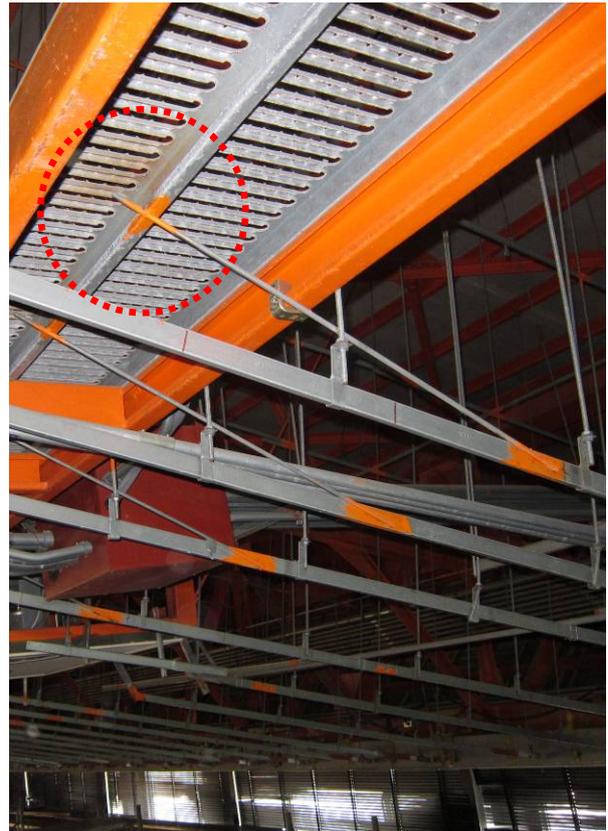
写真 B.4 天井中程の状況（北側）
（斜め部材をキャットウォーク下部に溶接）

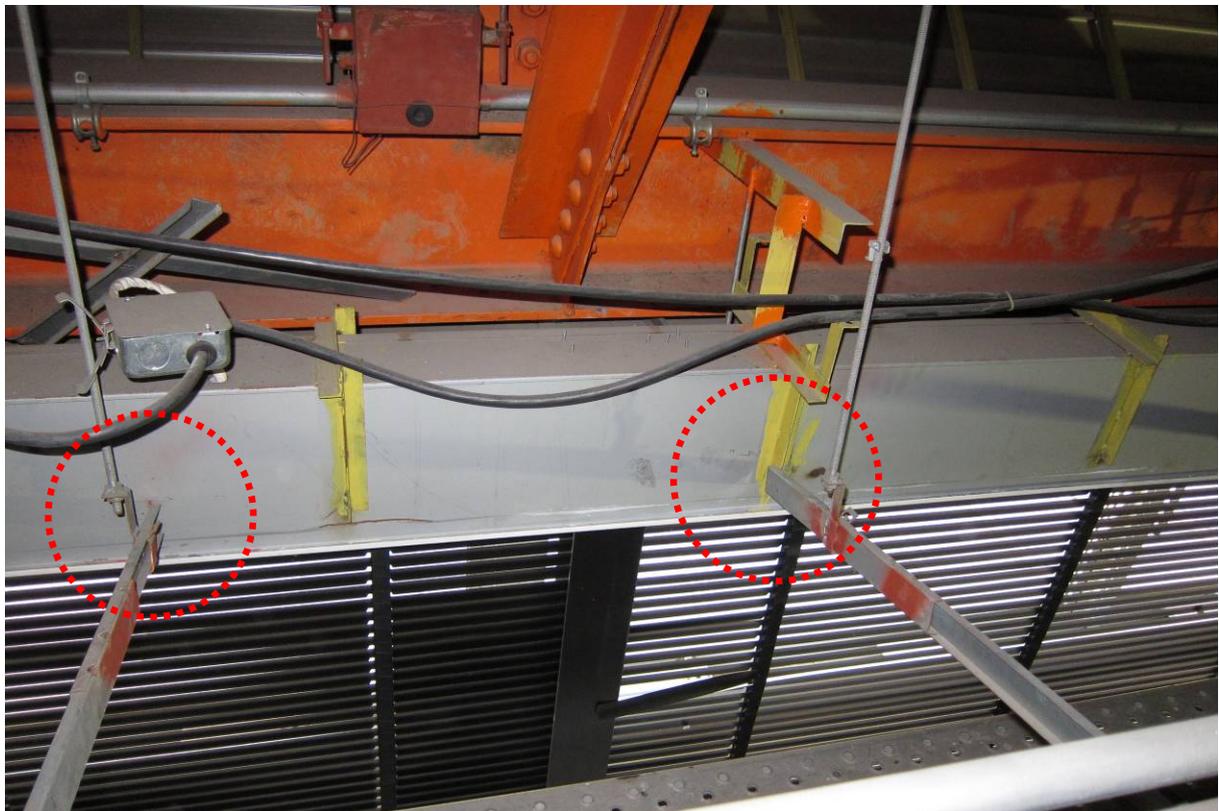
写真 B.5 天井下端部の取り合い（北側）（突き付け。溶接等による留め付けは確認されない）

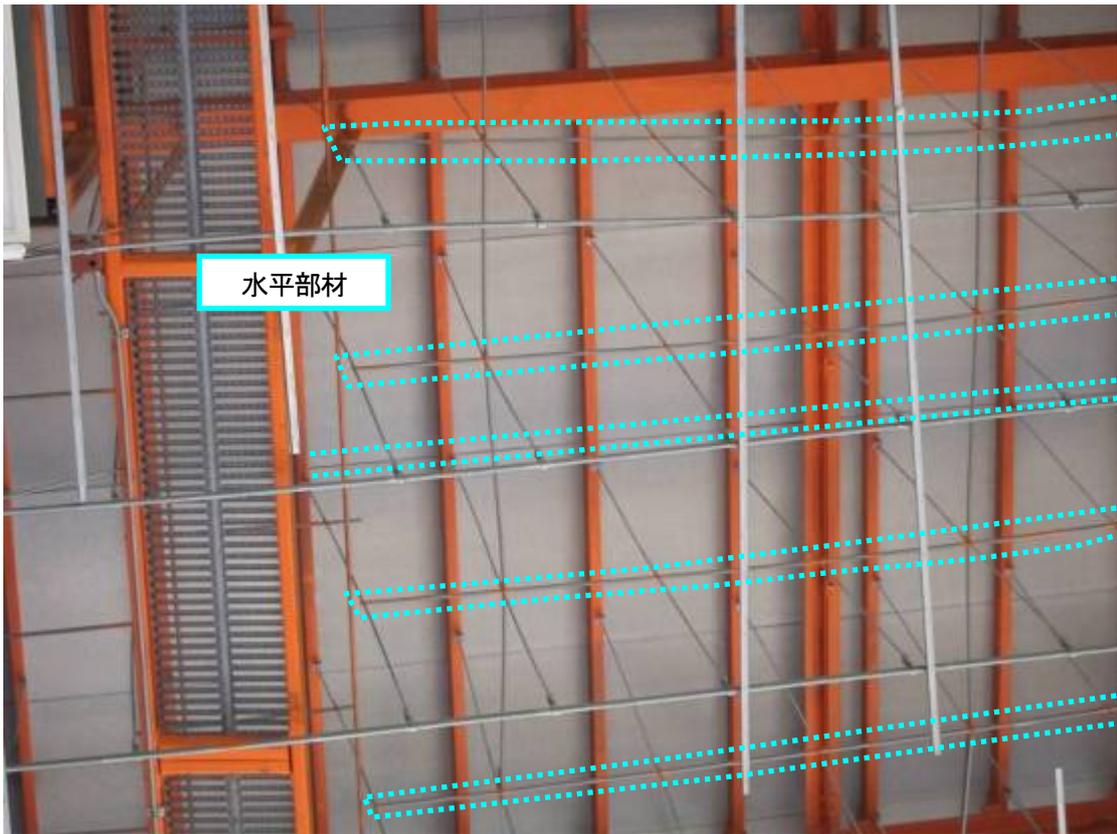
写真 B.6 脱落した天井の下地の様子

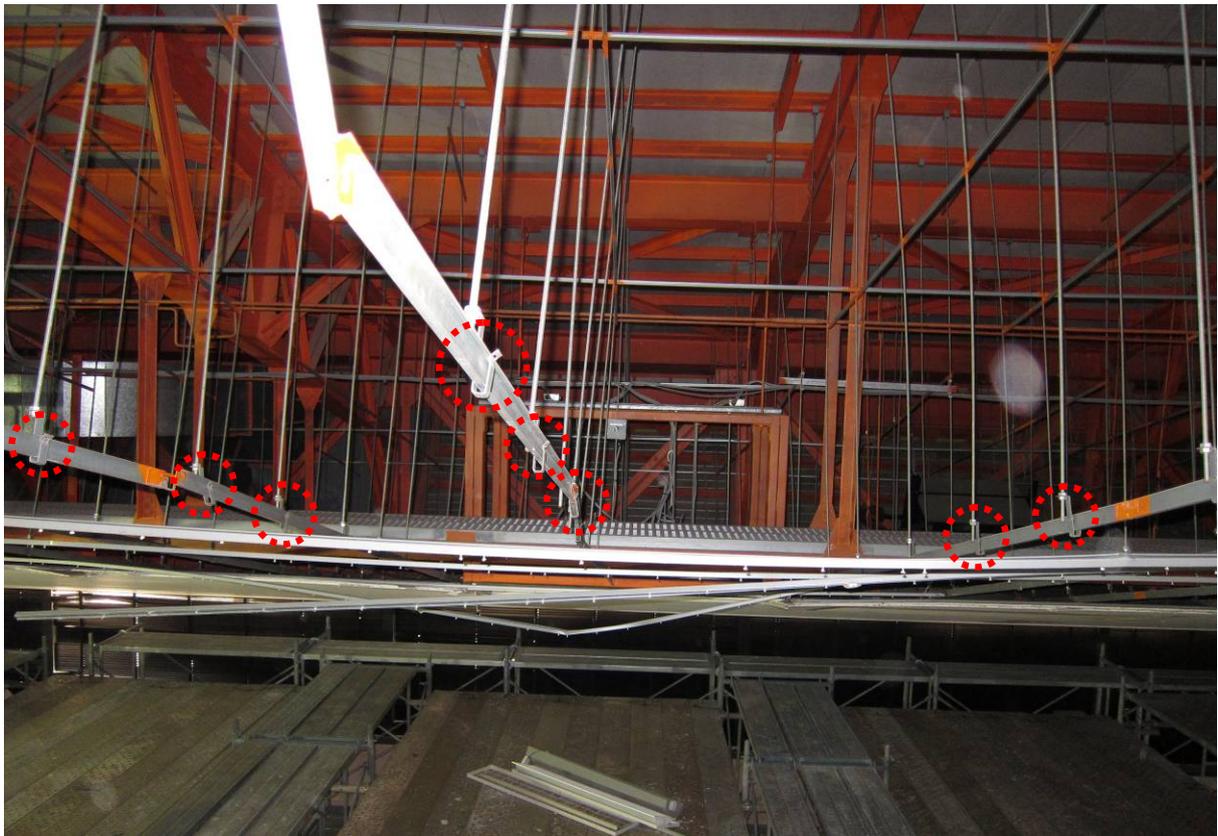
写真 B.7 天井脱落箇所の状況（円内でハンガーが開いている）

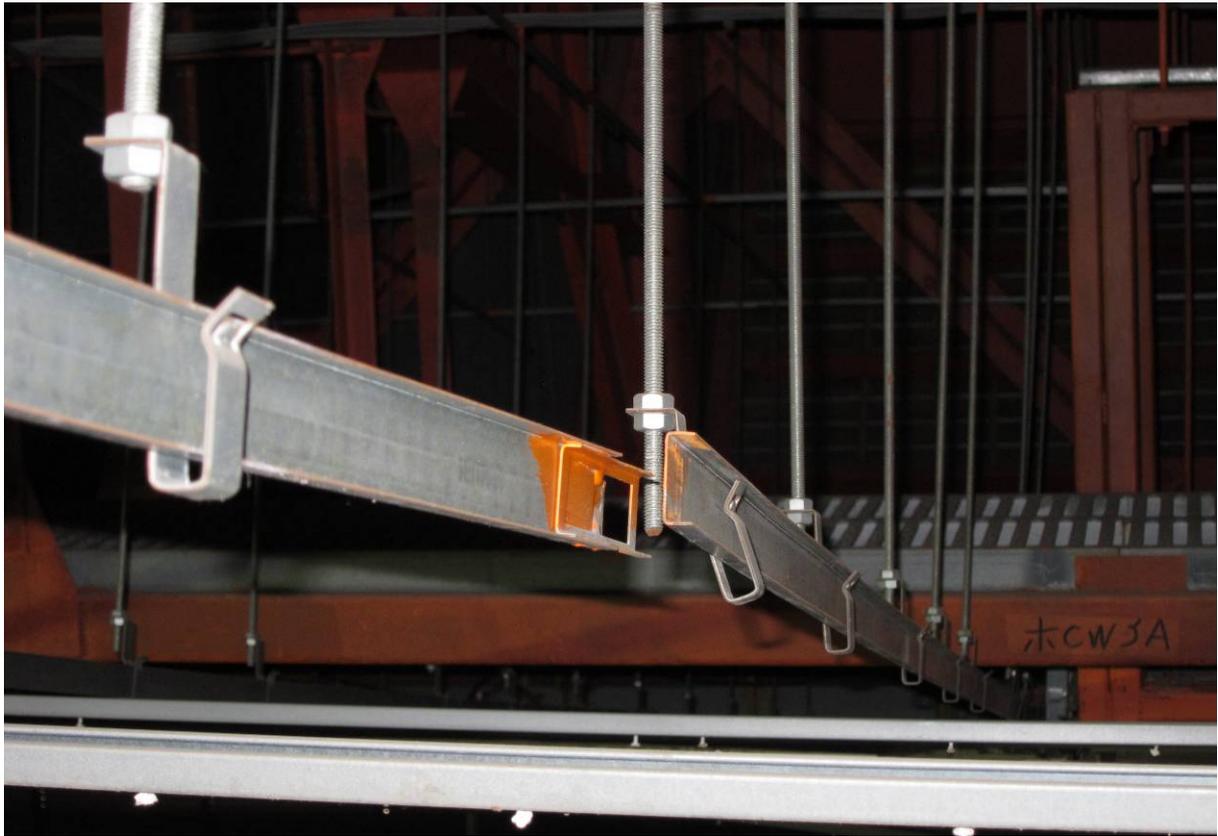
写真 B.8 天井脱落箇所のハンガーと野縁受けの接合箇所の状況
(ハンガーが軒並み外れており、溶接接合された野縁受け同士の接合箇所が損傷している)

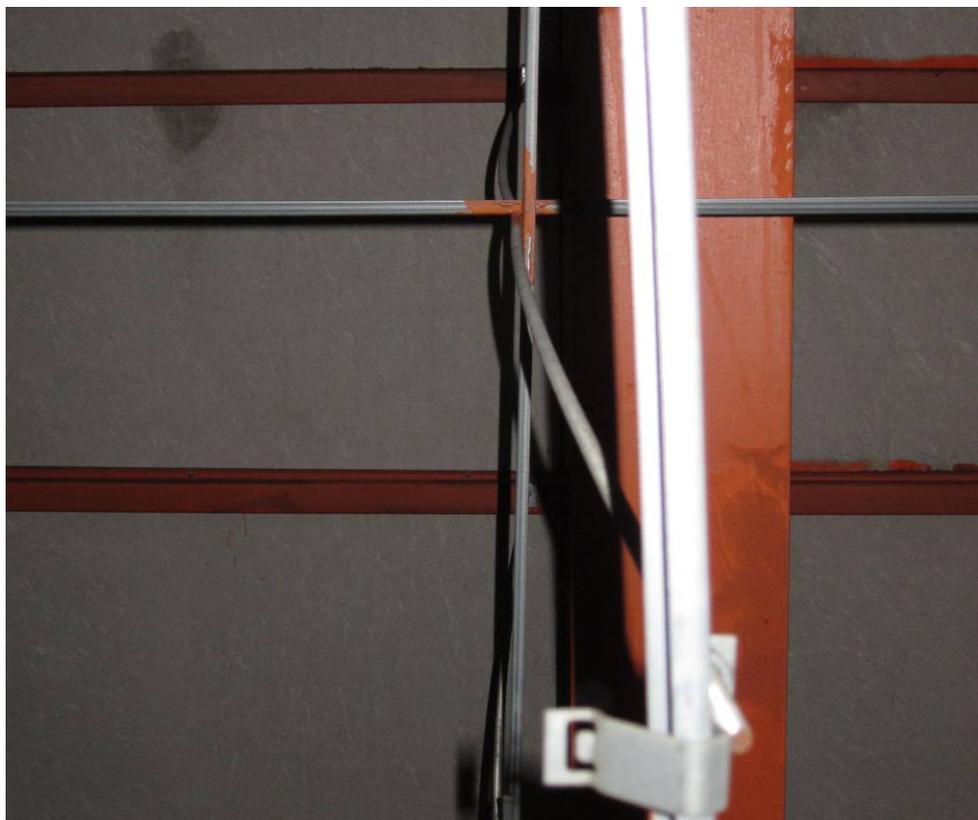
写真 B.9 天井脱落箇所の吊りボルトの損傷例 (ハンガーが開き、吊りボルトが弓なりに曲がっている)

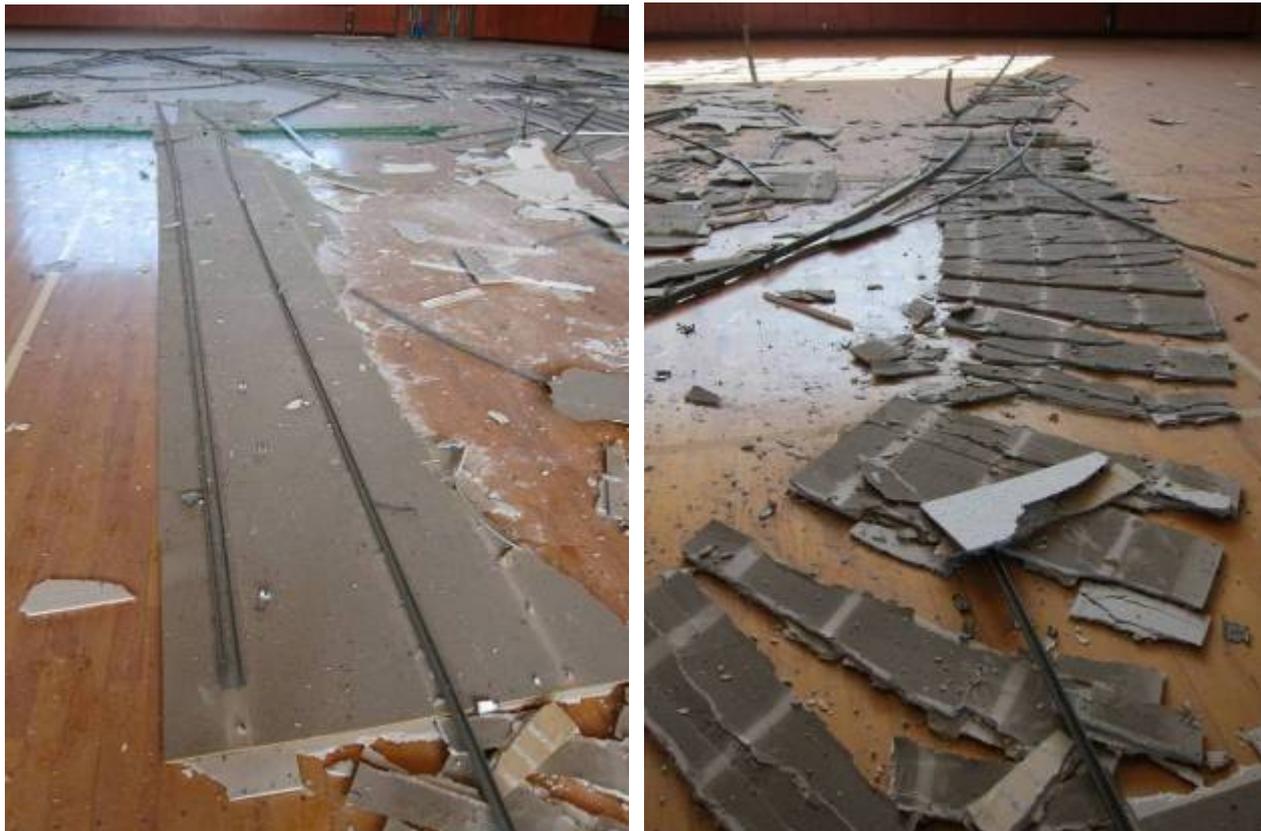
写真B.10 床面に落下した天井

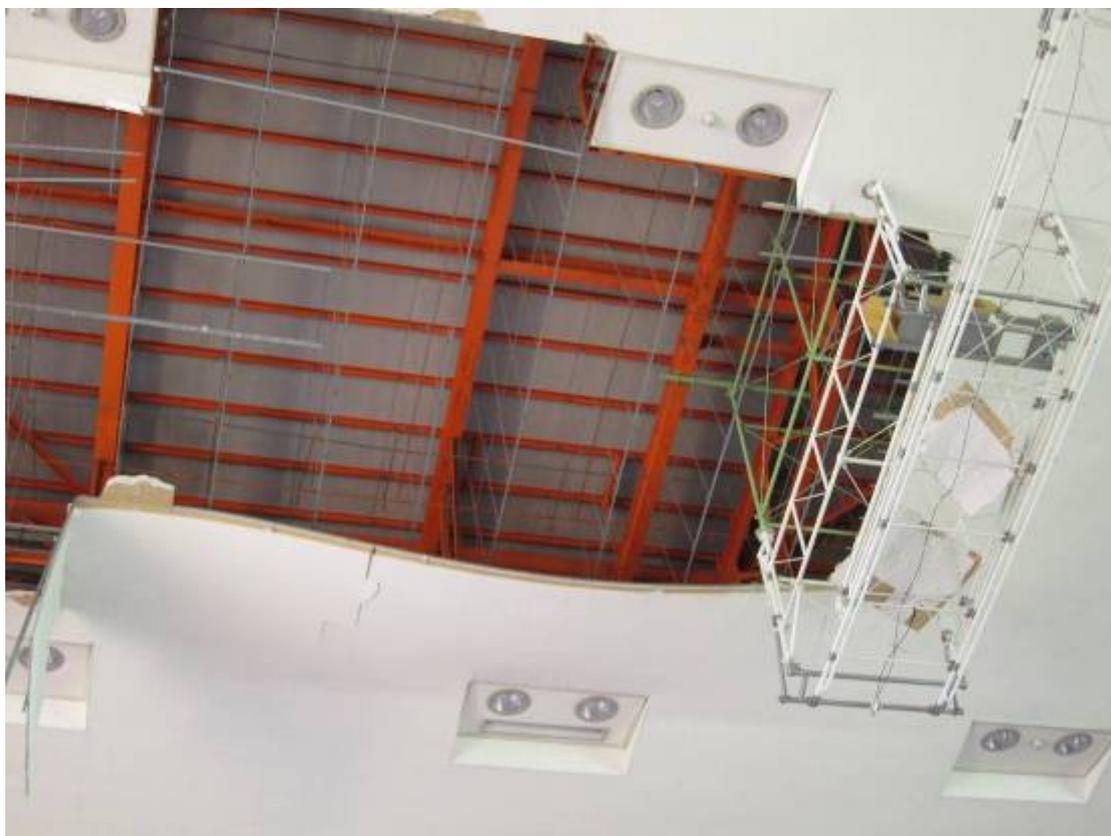
写真B.11 垂れたものの落下に至っていない天井

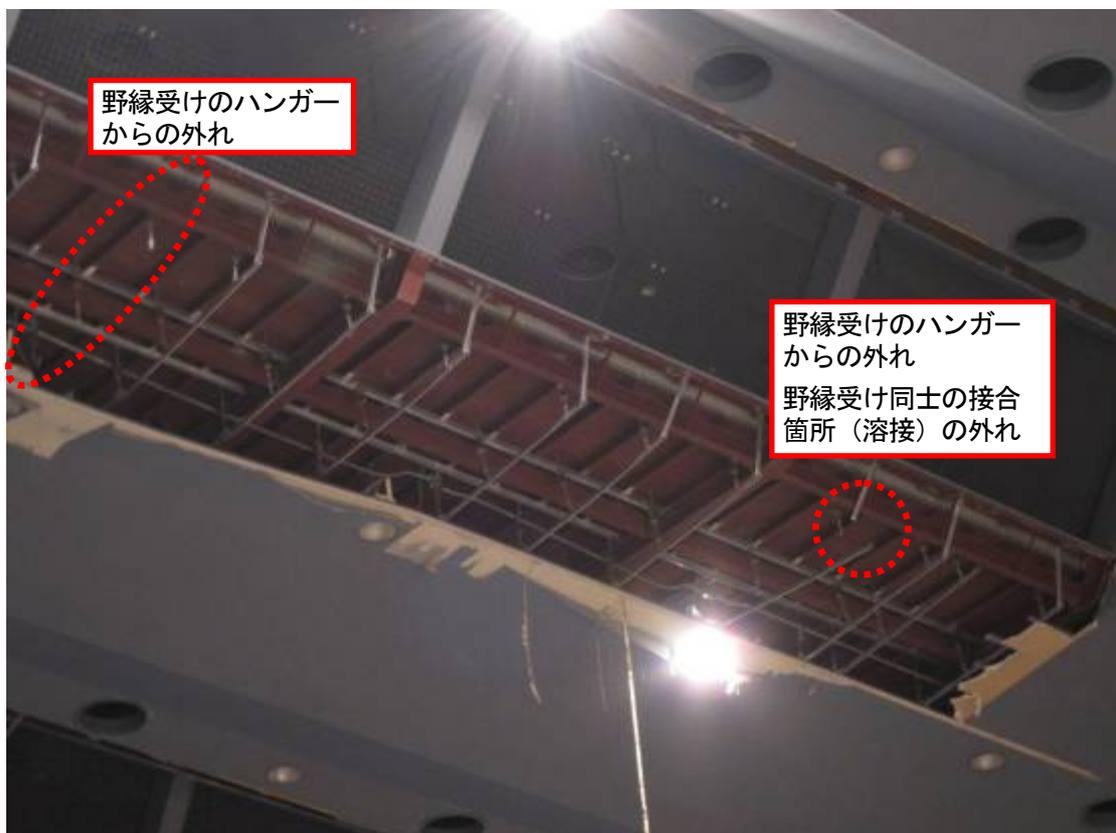
写真C.2 シーリングスポット室下部の天井脱落
(野縁受けのハンガーからの外れ、脱落、野縁受け同士の接合箇所の外れ)

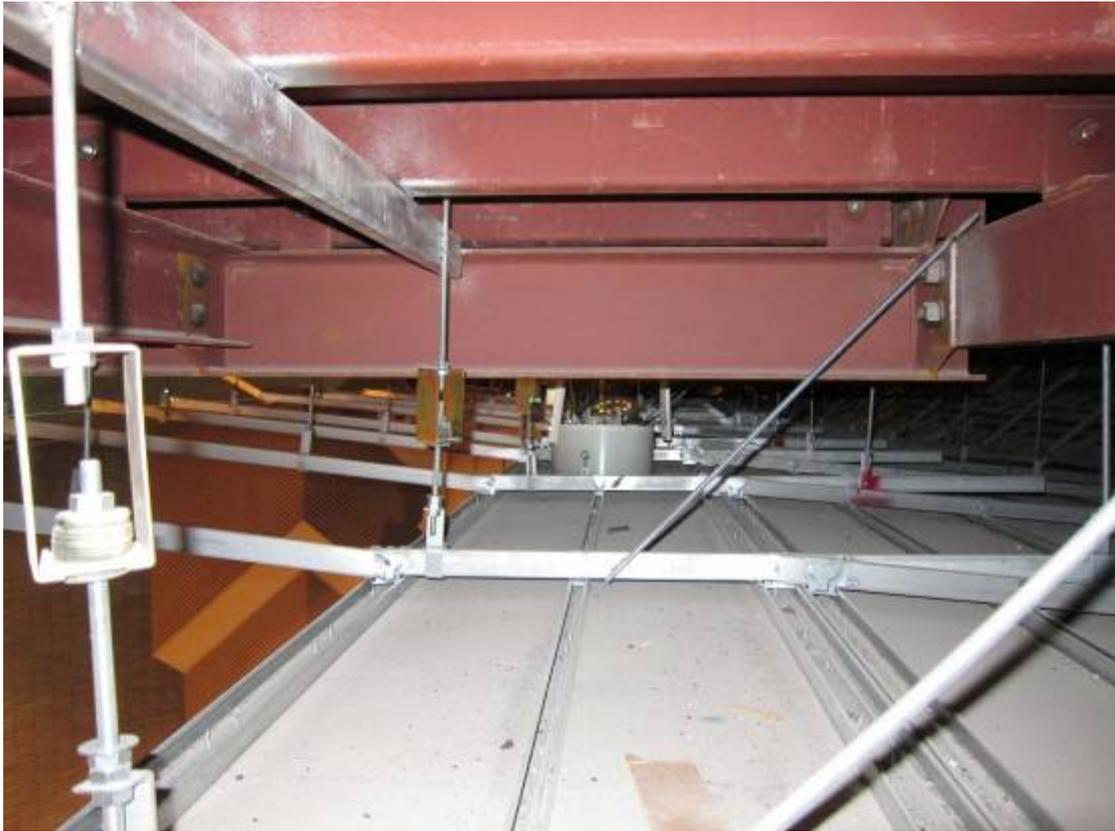
写真C.3 シーリングスポット室下の天井の詳細

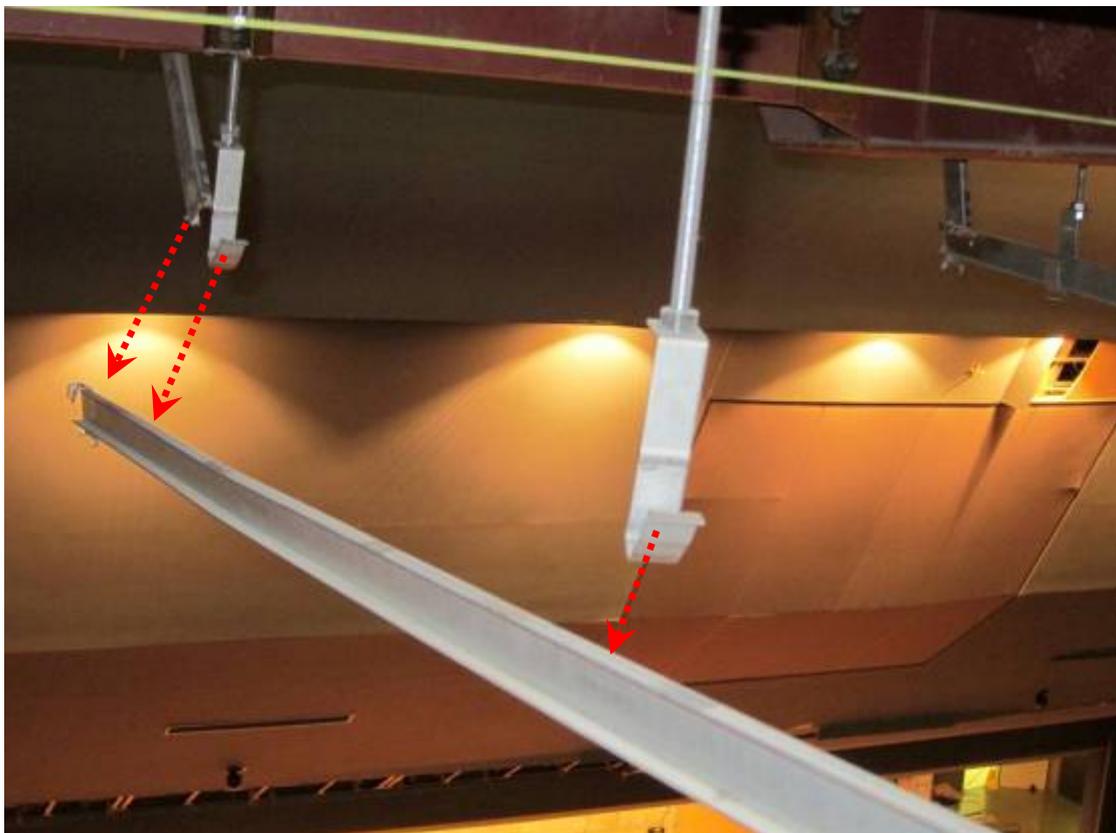
写真C.4 シーリングスポット室の直下の天井被害の詳細
(野縁受け同士の溶接部の外れ、野縁受けのハンガーからの外れ、ハンガーの開き)

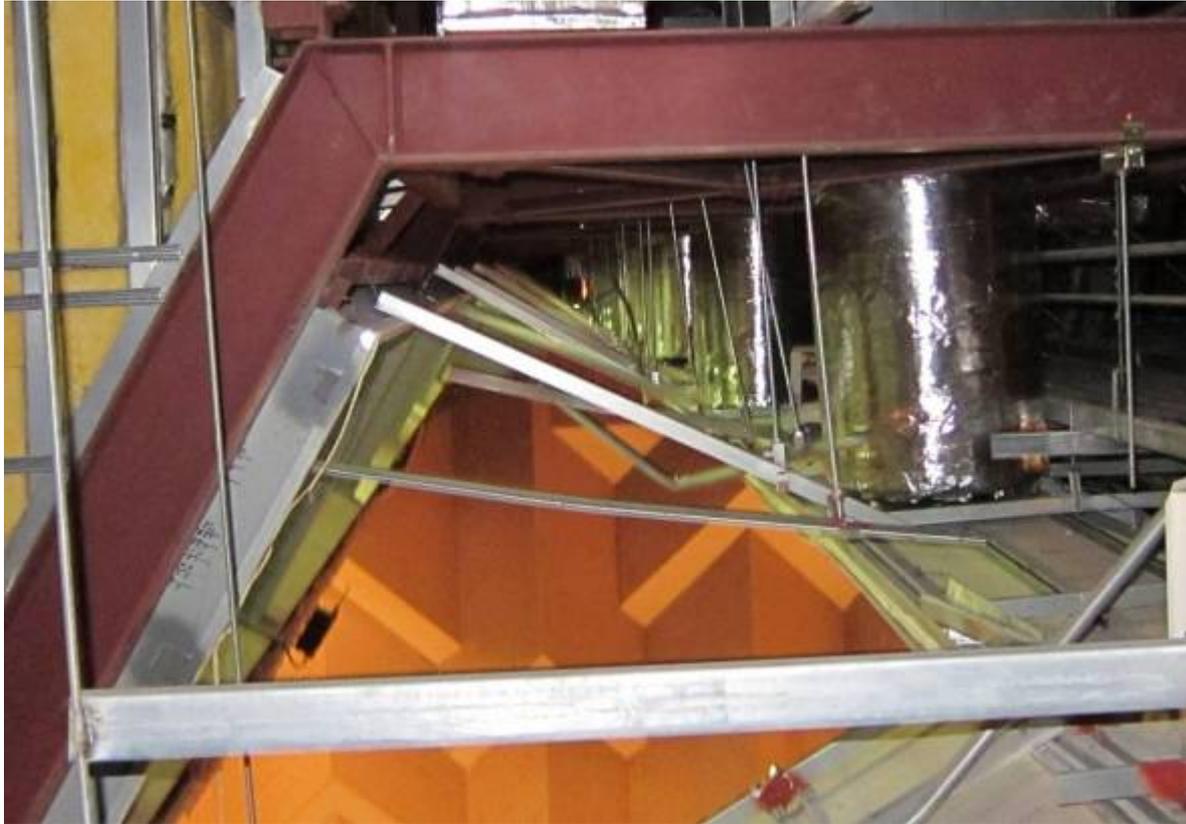
写真 C.5 シーリングスポット室周りの天井の被害

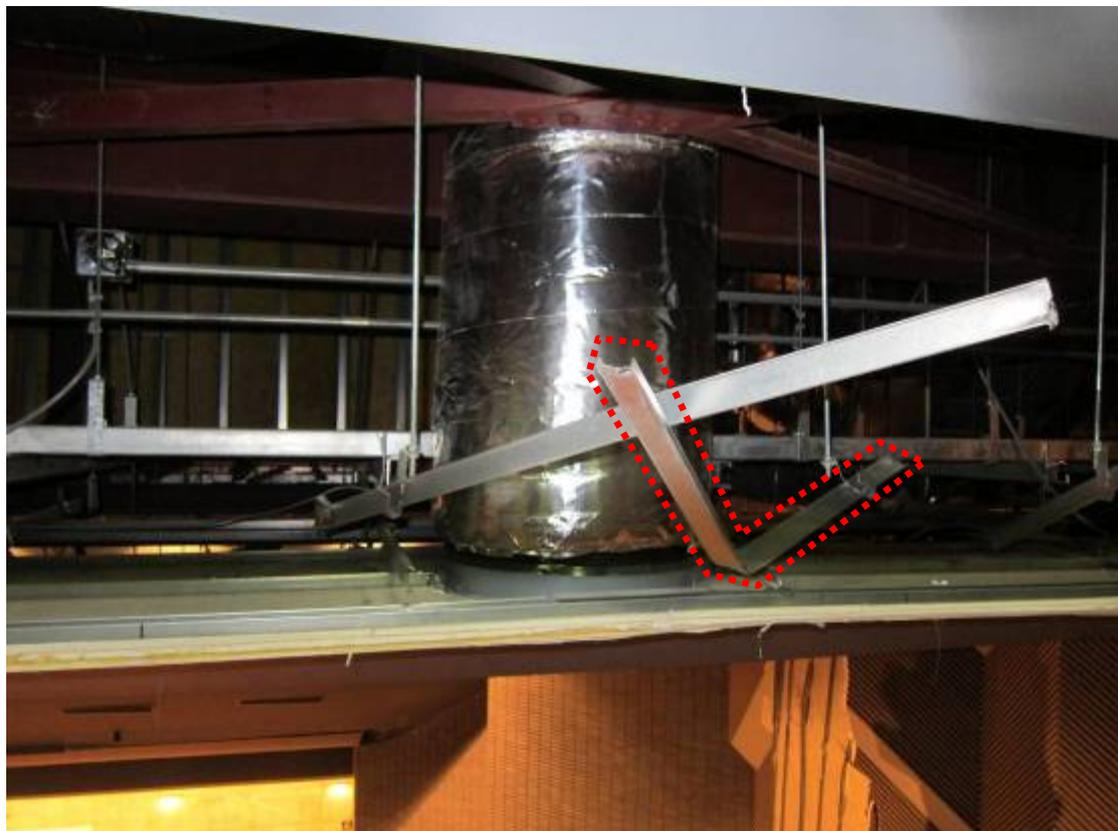
写真 C.6 シーリングスポット室周りの天井の被害
(野縁受けの曲がり)

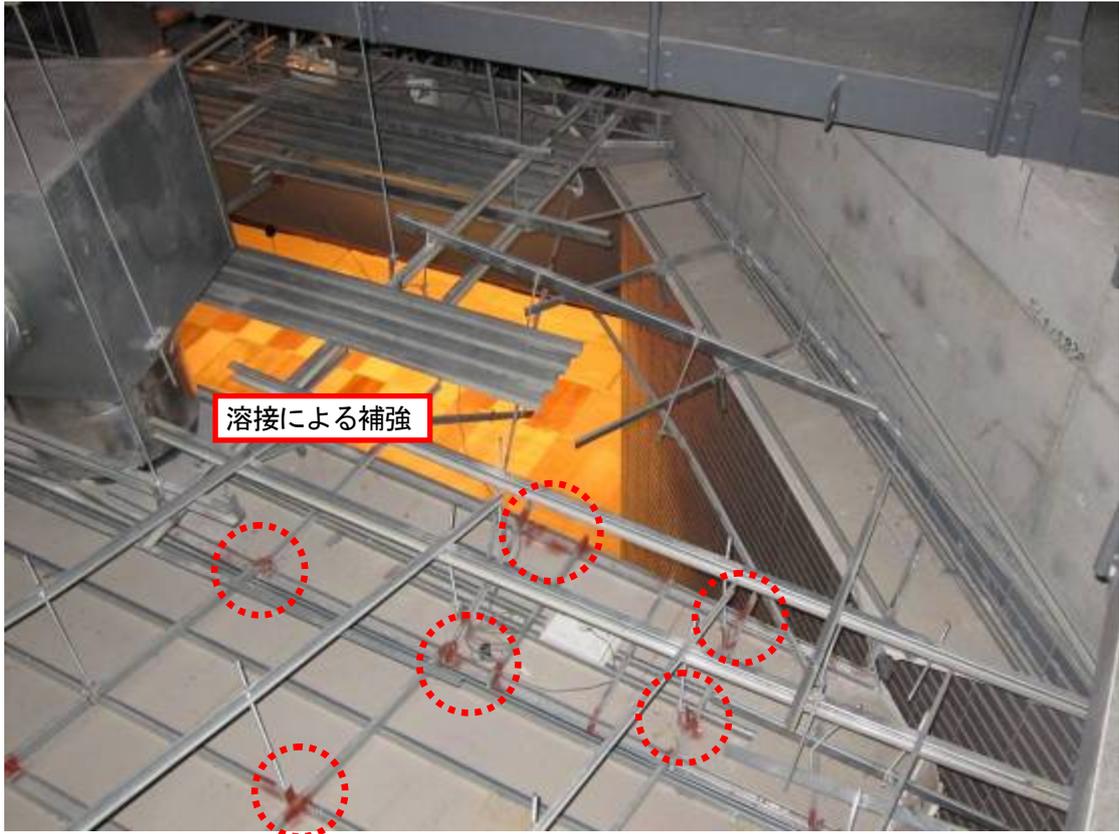
写真 C.7 損傷した天井端部の下地の状況

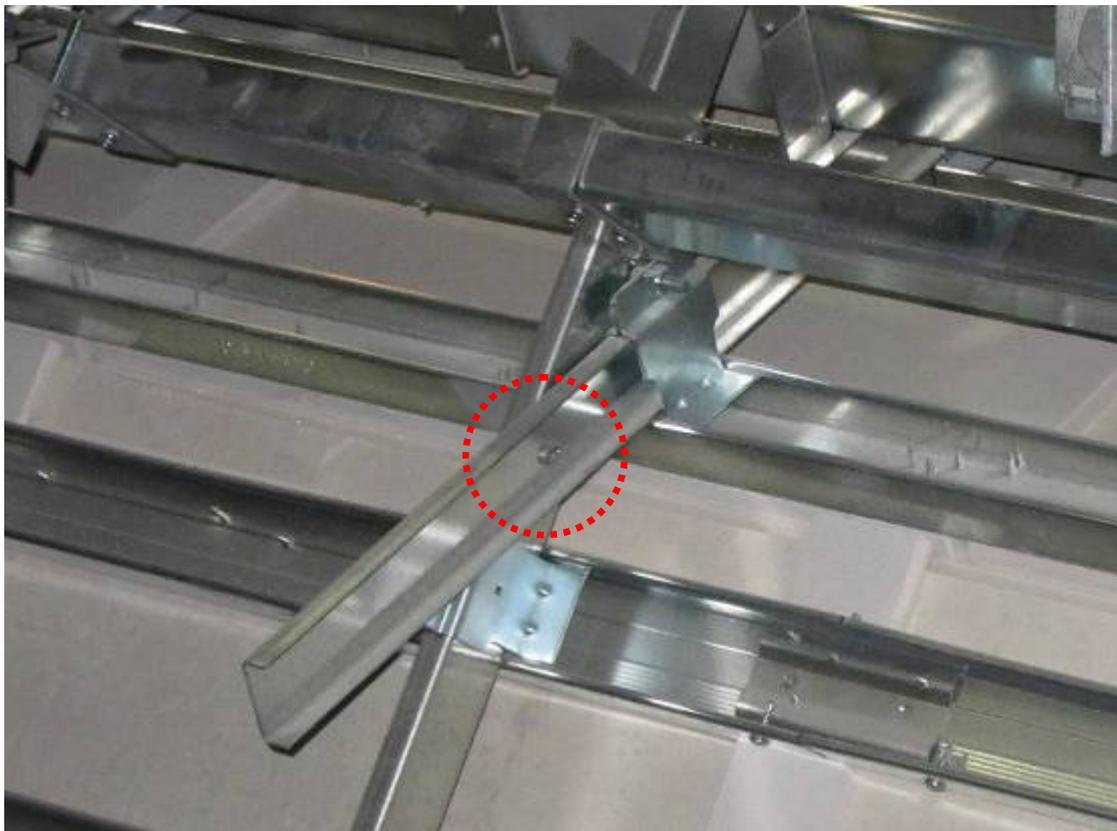
写真D.2 天井詳細写真（野縁受け同士をねじどめ）

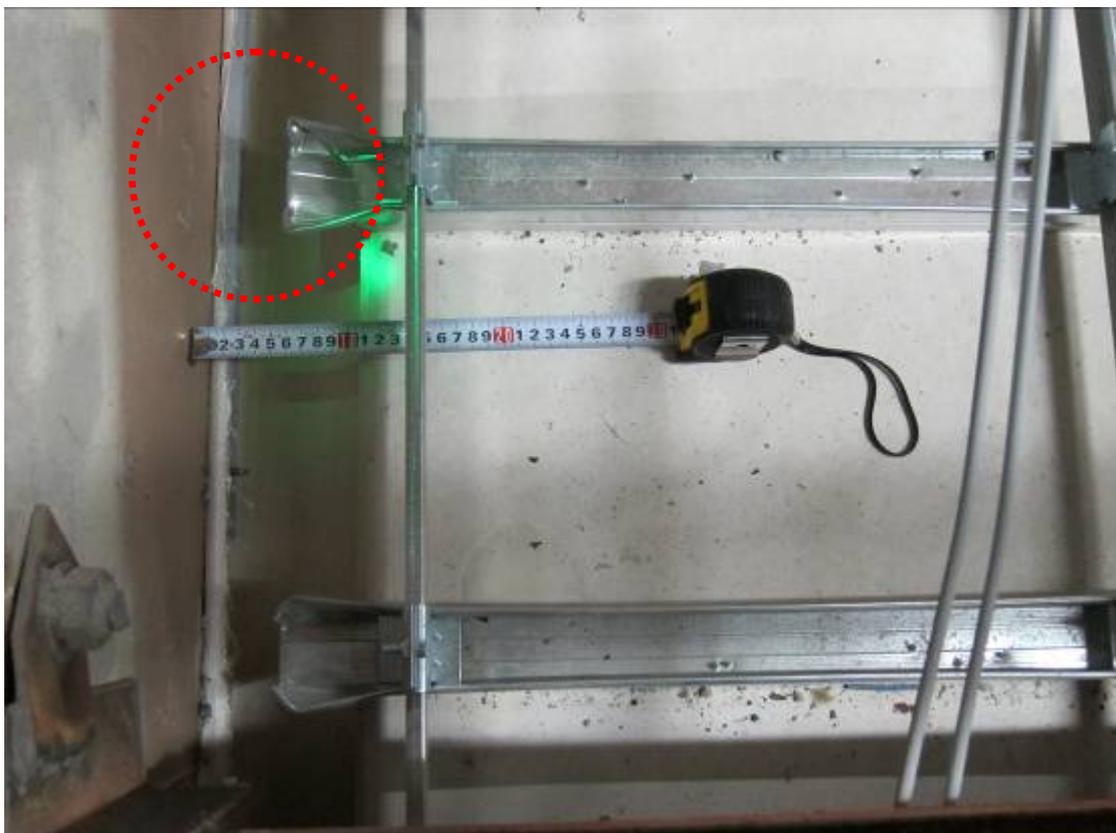
写真D.4 野縁端部の状況
(赤波線円内に野縁端部が衝突した跡)

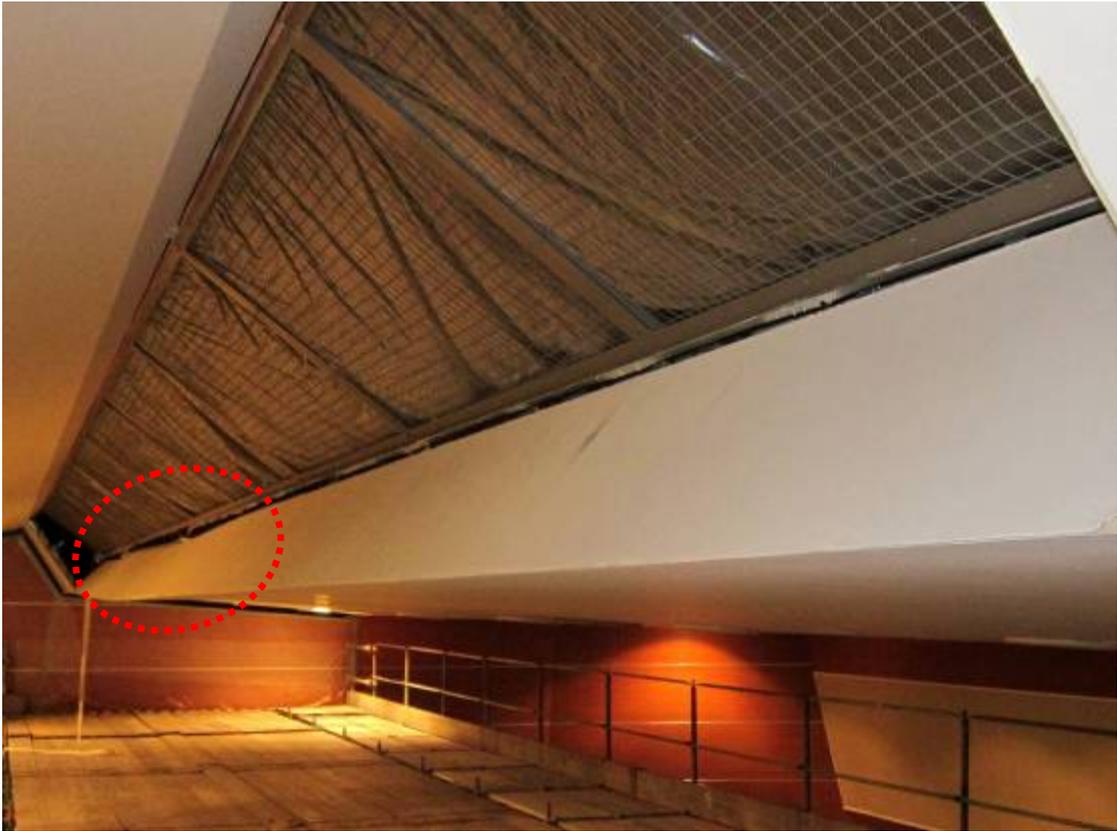
写真D.5 シーリングスポット室下での天井の垂れ

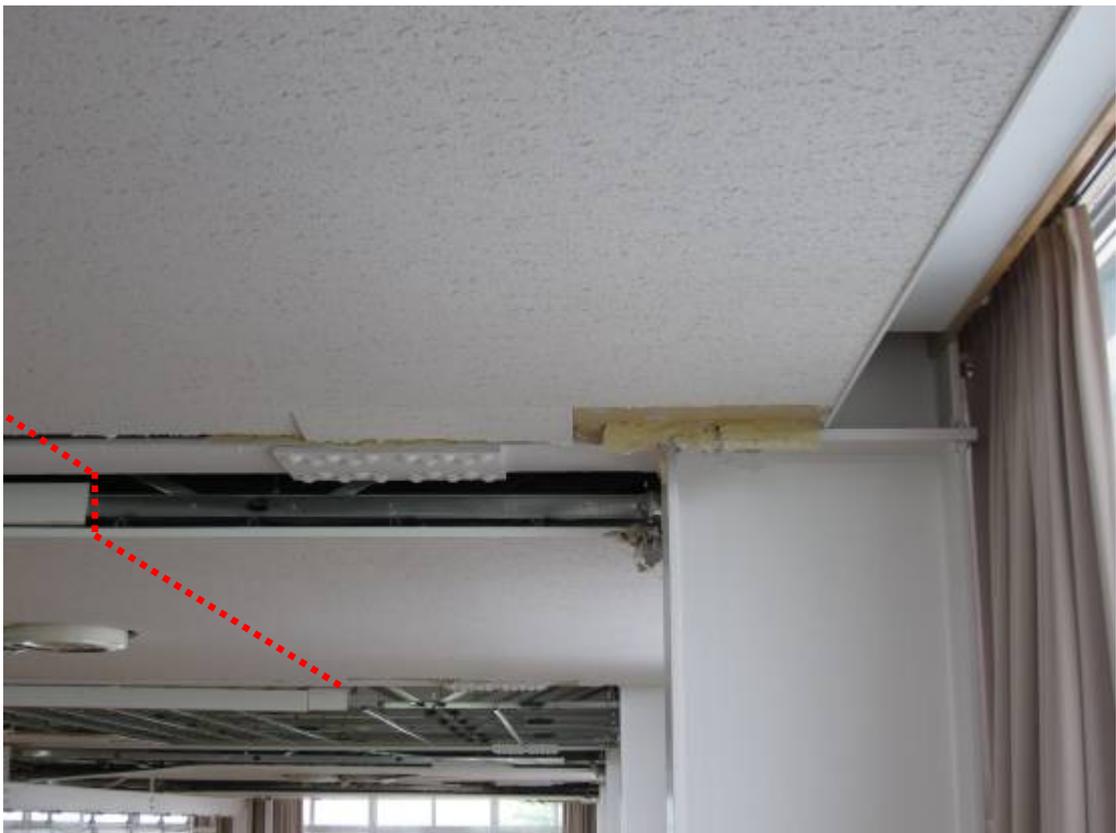
写真 E.2 天井面を桁行方向、南方向に見通した様子
(東西方向に架かる梁の下フランジに、南側の天井面は下がり壁で接し、北側の天井面は端部で接する)
