2. 地震による天井の脱落被害

2. 1 東日本大震災における天井脱落被害のアンケート調査

2. 2 東日本大震災における天井脱落被害の現地調査

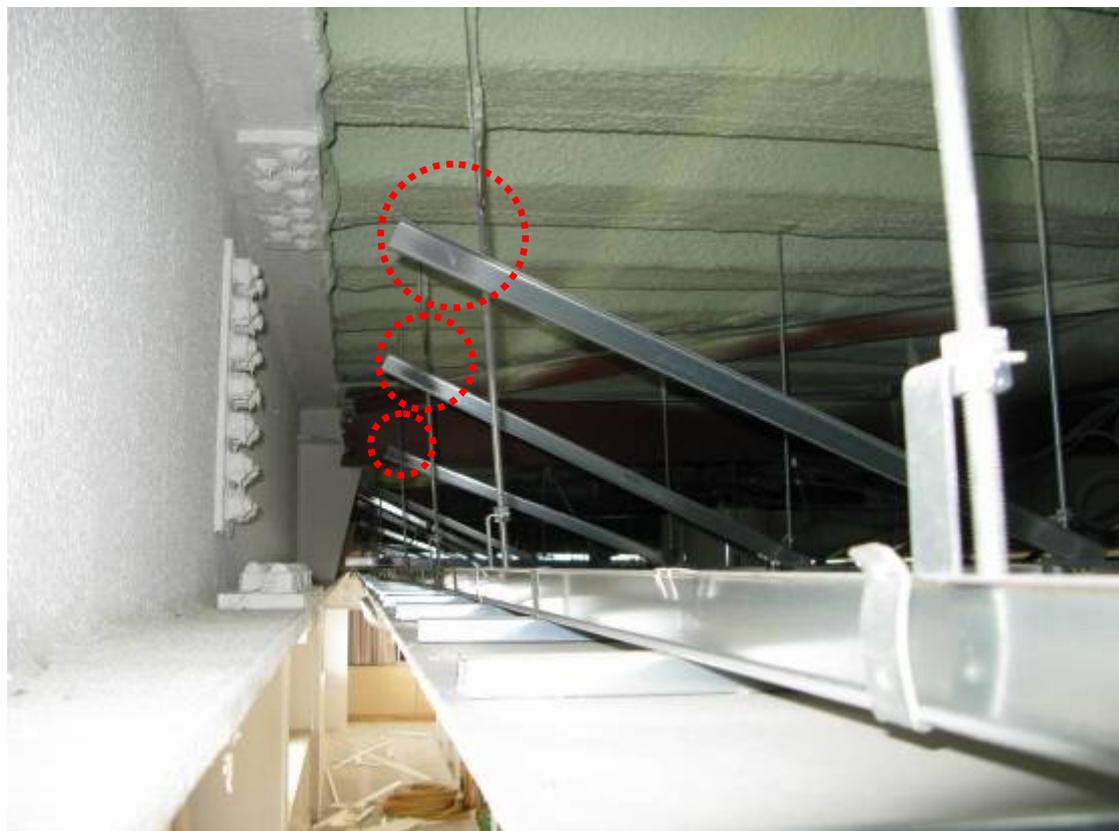
技術的助言に沿った措置が施されていたと考えられる建築物Eについては、H形鋼の梁に取り付けられた吊りボルトの吊り元の金物や、斜め部材の点付け溶接が地震時の振動によって損傷し、多くの箇所で外れてしまったため、天井が脱落するに至ったと思われる。

写真 E.4 斜め部材の溶接が外れた被害

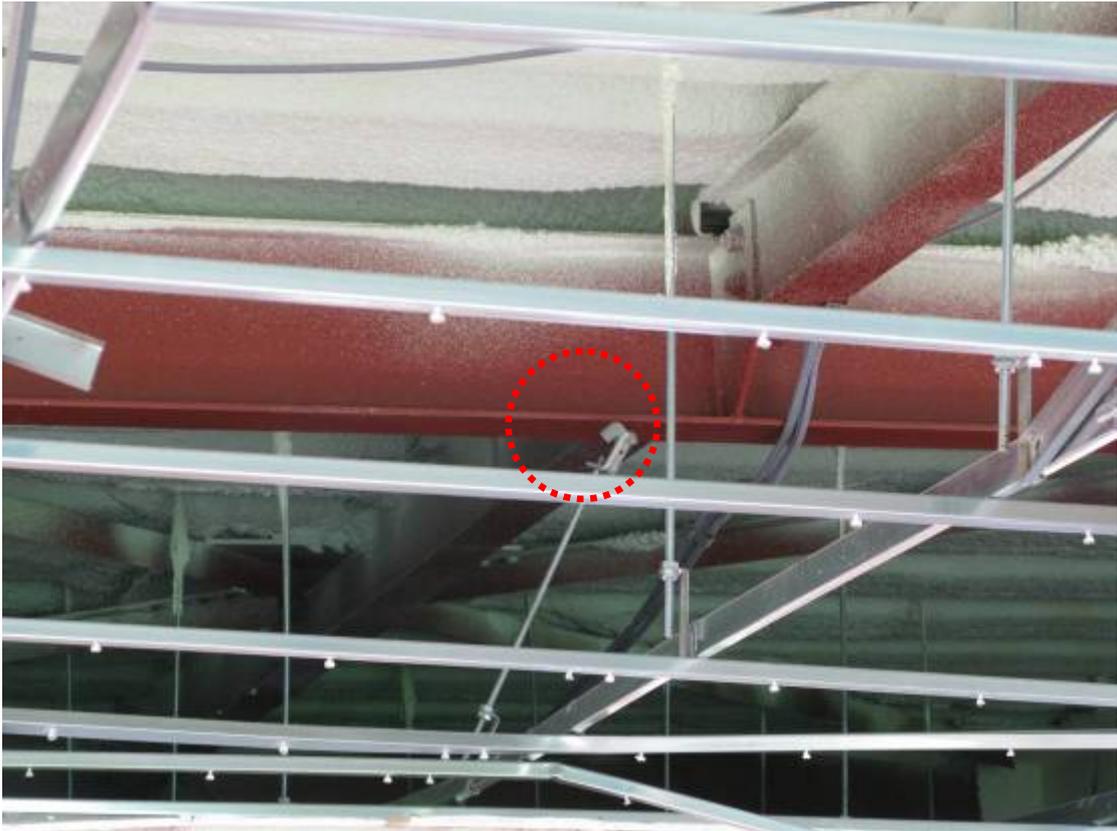
写真E.5 H形鋼梁への吊り金具が外れた被害

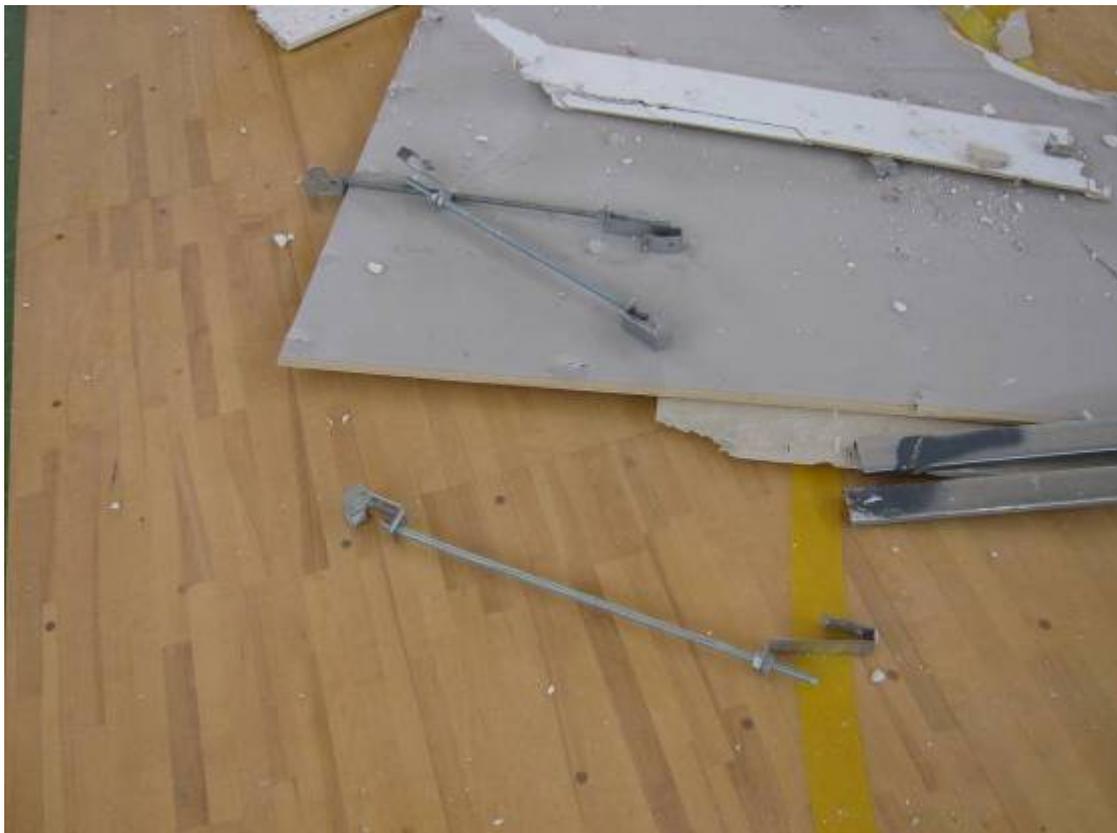
写真E.6 被害により床面に落下した吊り金具、吊りボルト、ハンガー

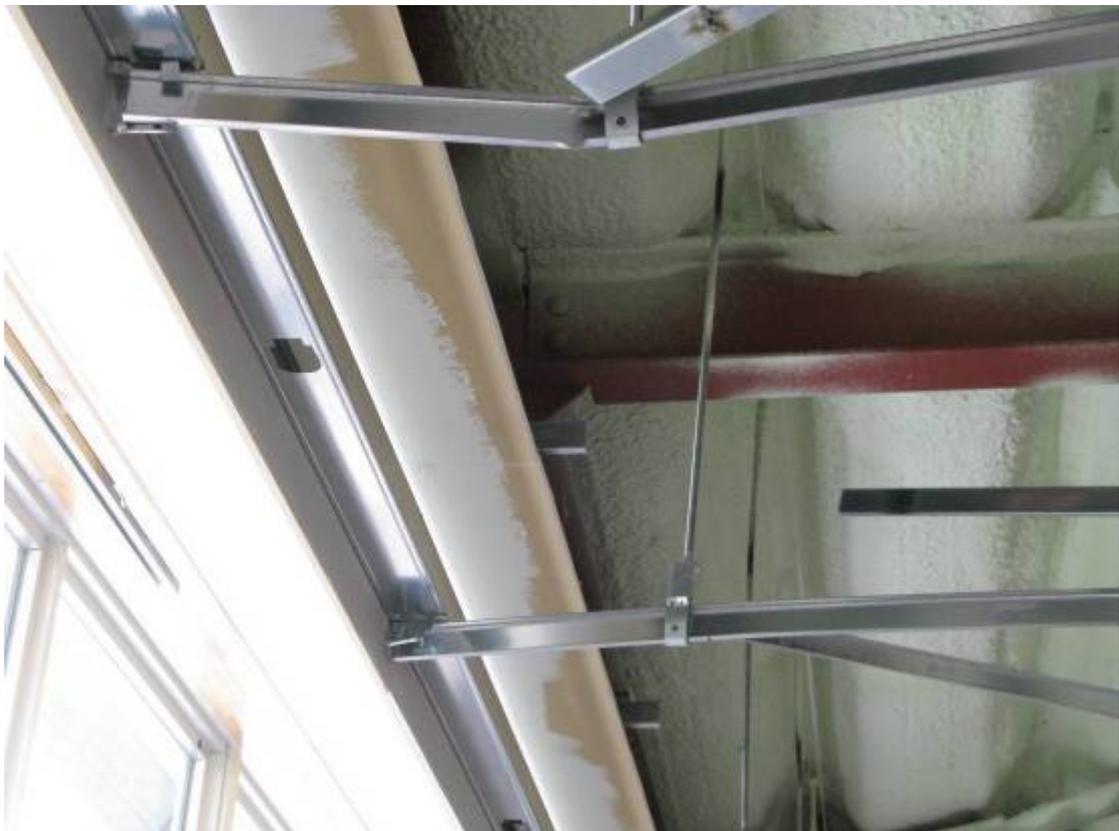
写真E.8 野縁受け方向端部の状況（窓側の天井と、アリーナ天井端部の折り上げ部の間に隙間）

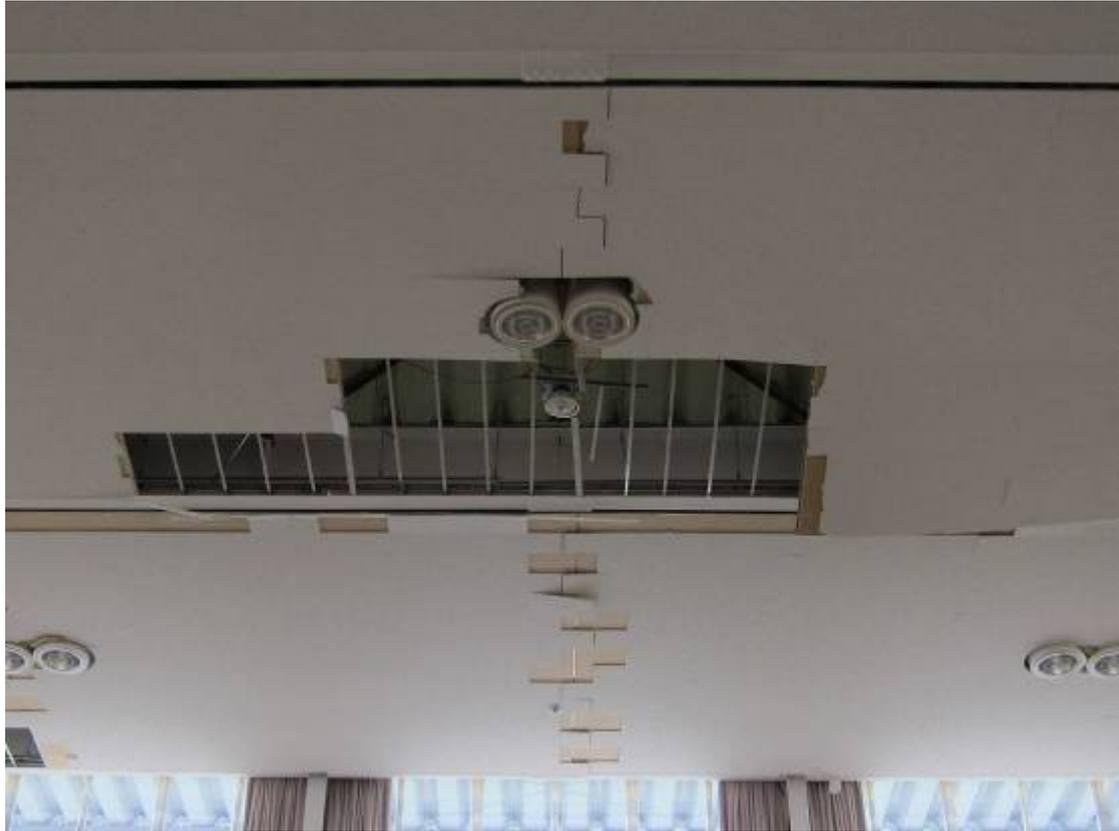
写真 E.9 天井板が野縁から外れて落下

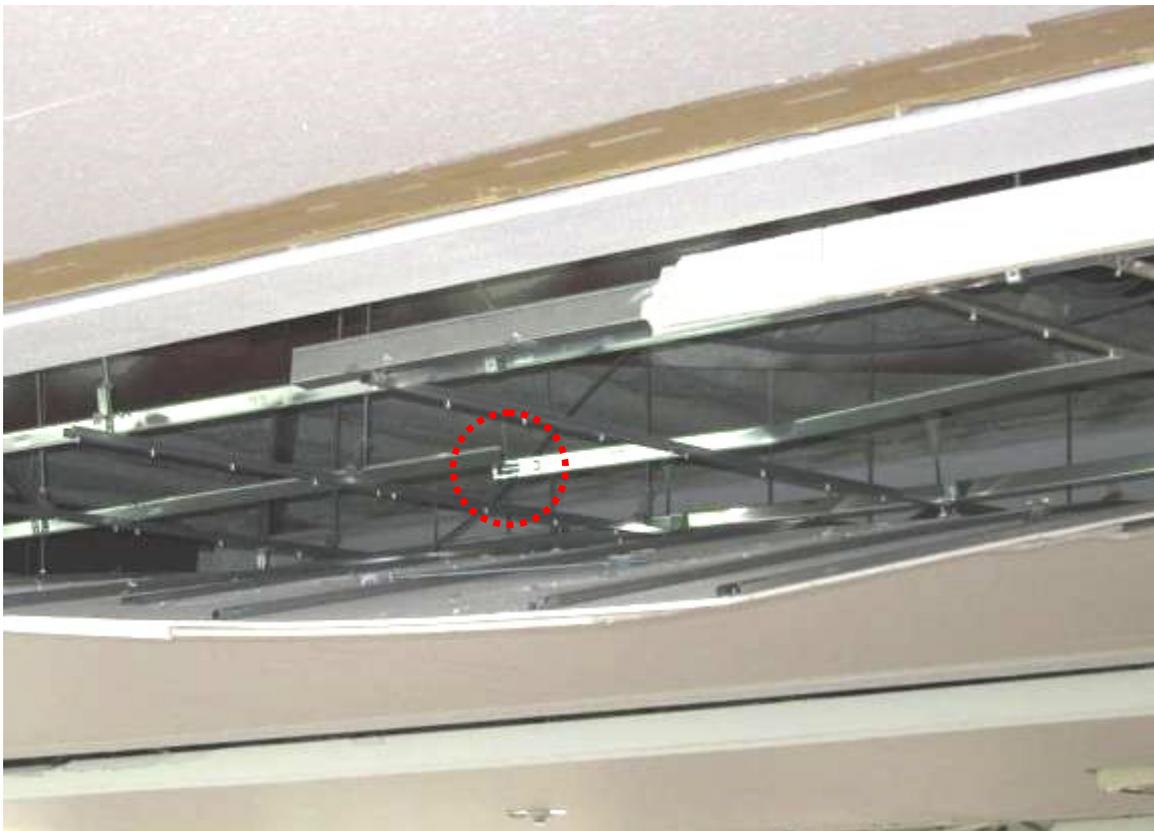
写真 E.10 天井面の端部での垂れ下がり
(赤点線円内で野縁受け継手 (金物接合) の外れ)

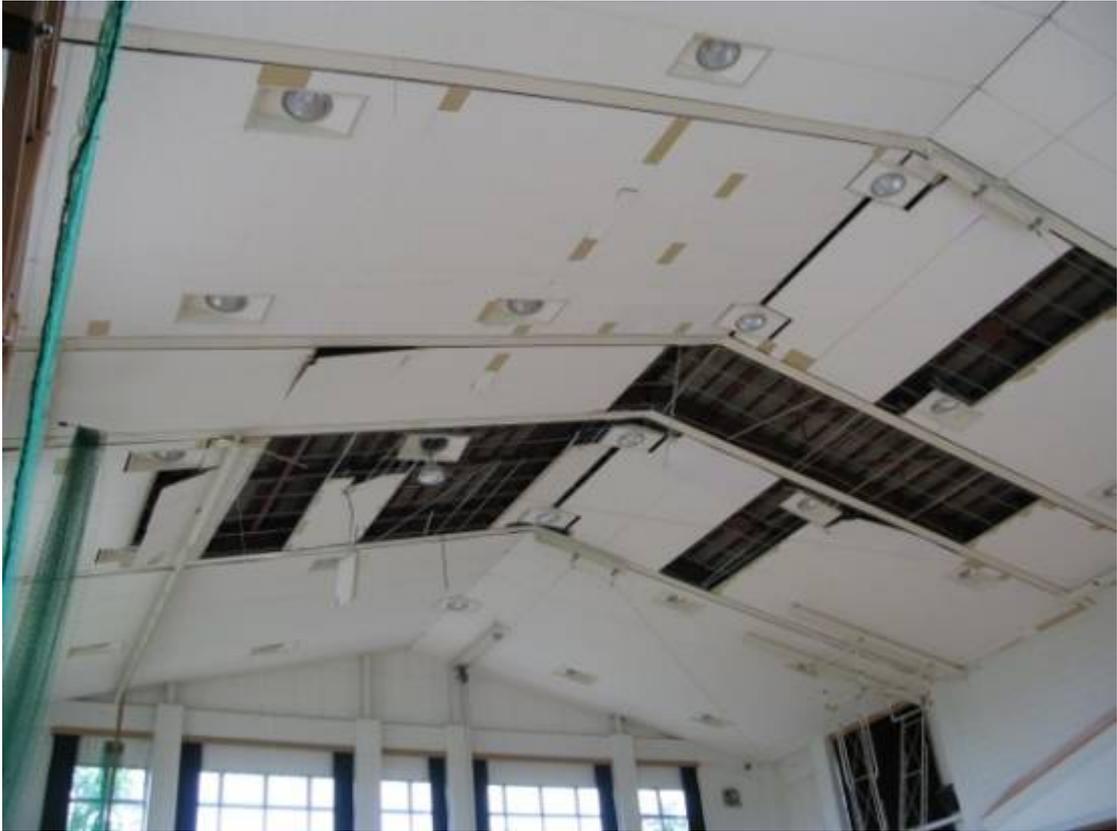
写真 F.1 天井被害の状況

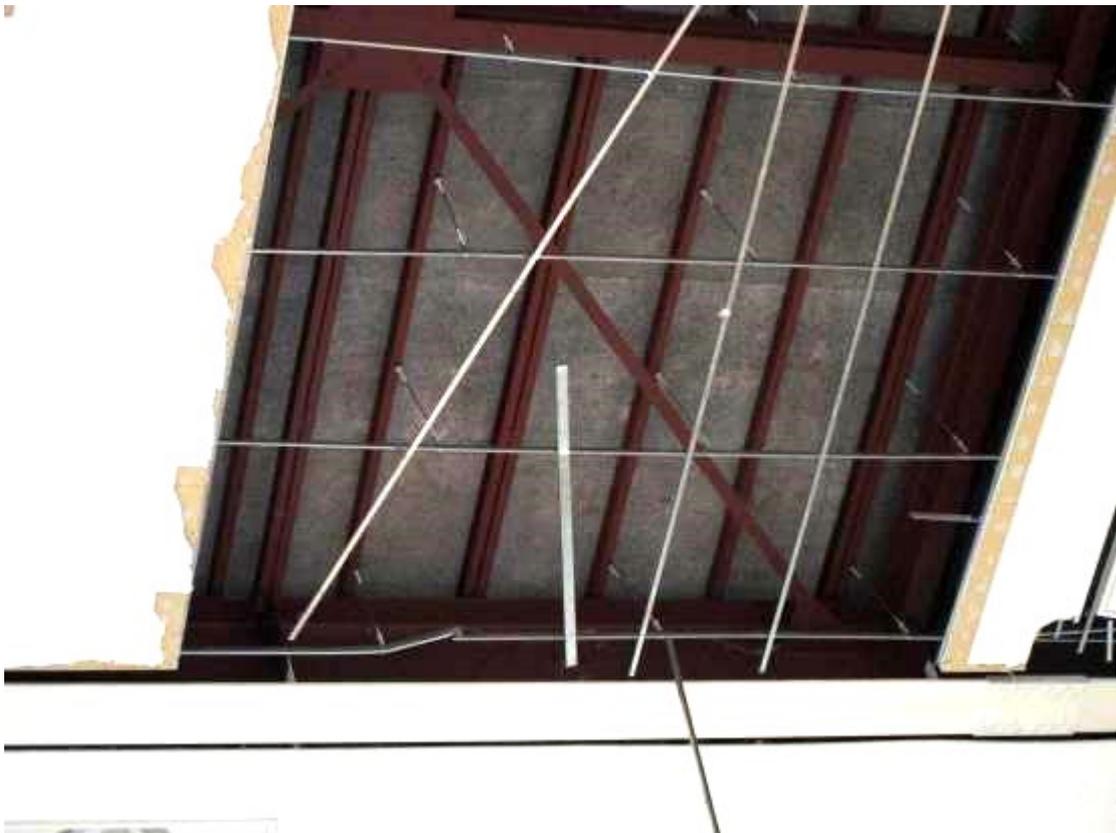
写真 F.2 天井下地の状況（勾配天井の中間部）

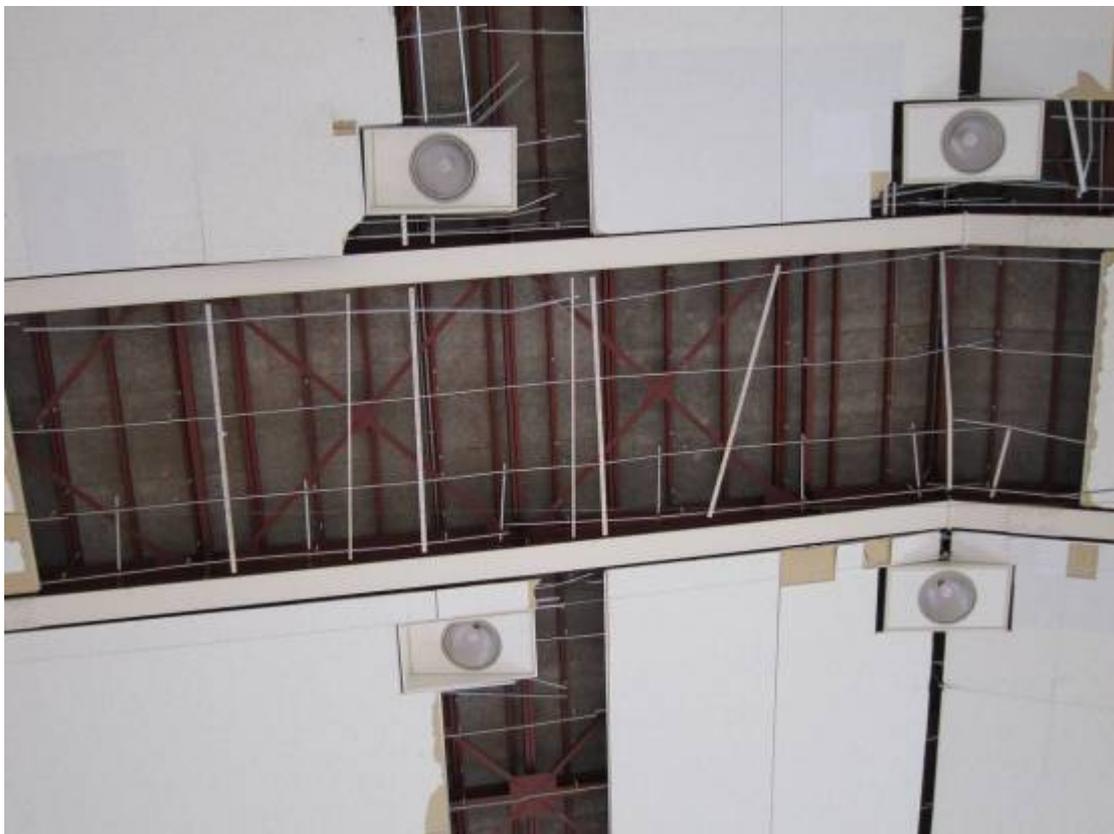
写真 F.4 天井被害状況

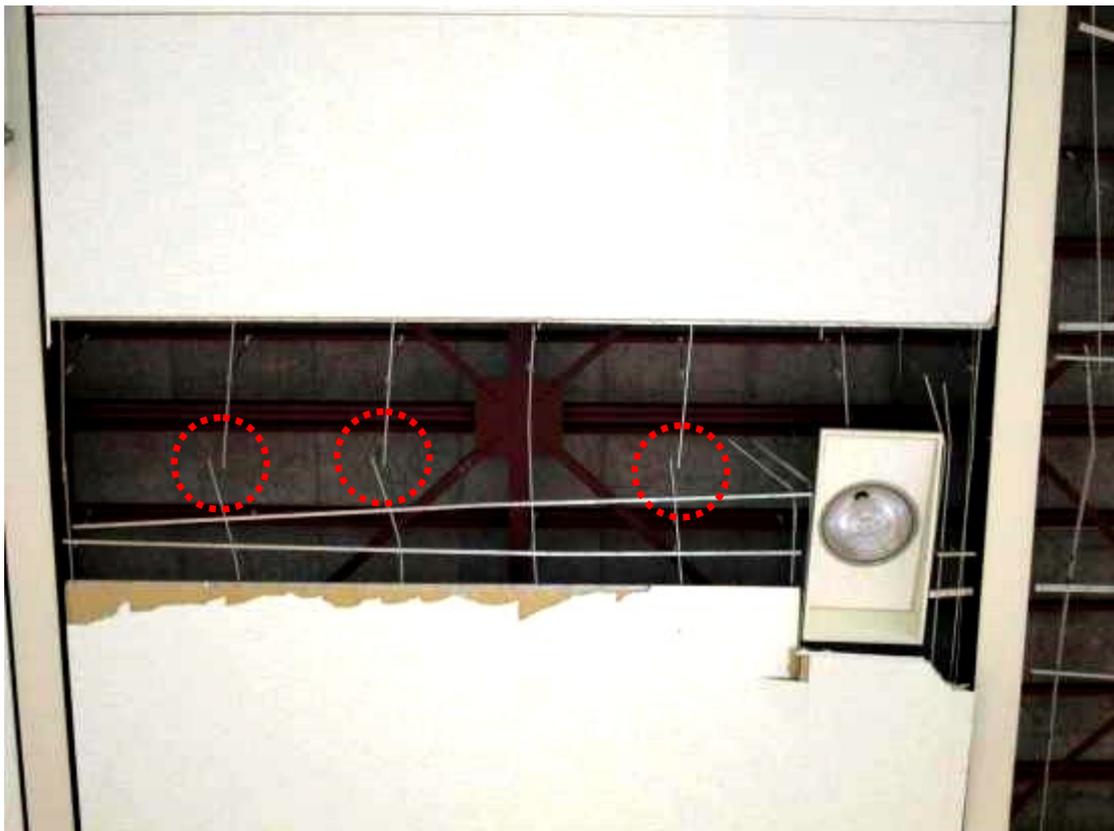
写真 F.5 野縁受けの接合箇所（金具接合）の外れ

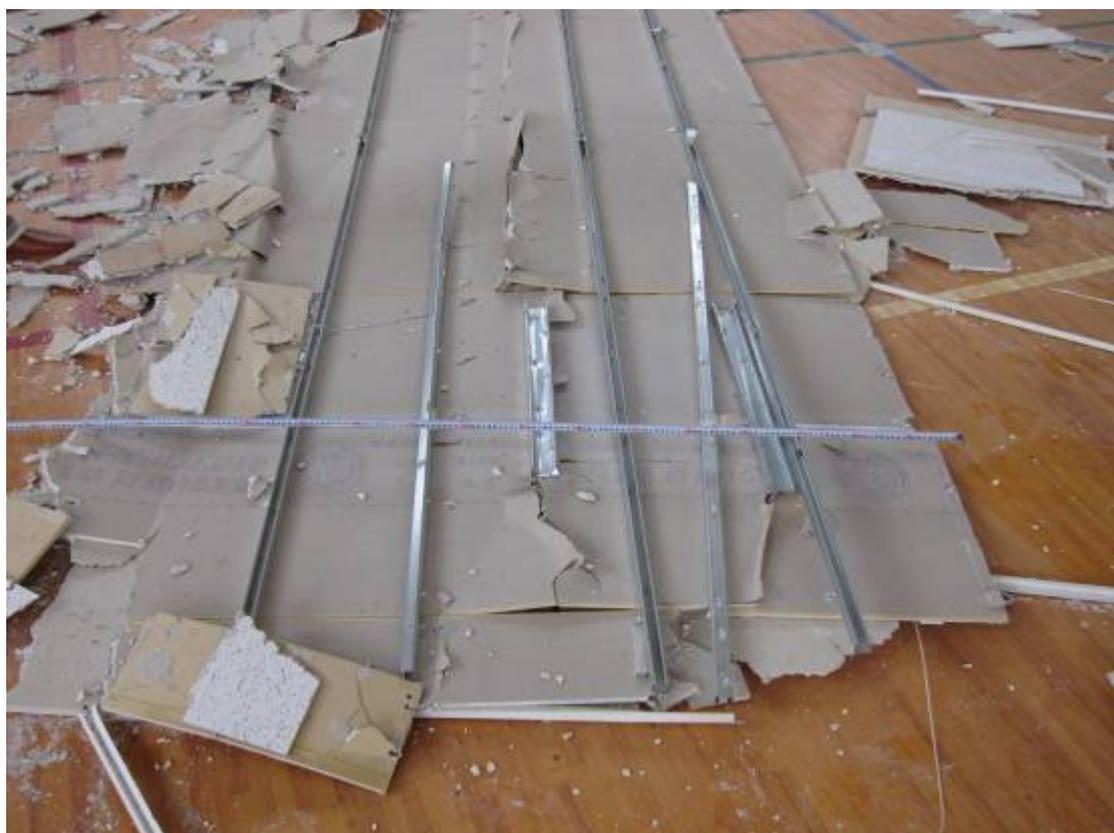
写真 F.6 落下した部材

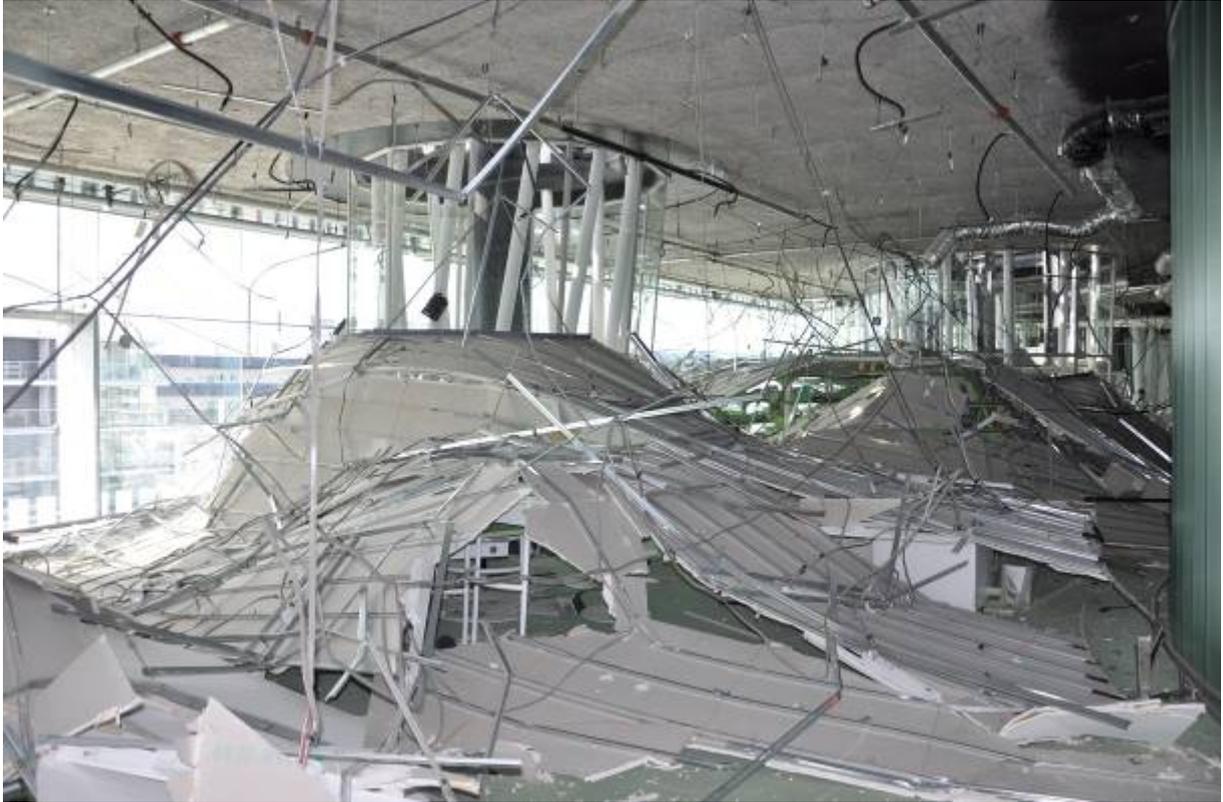
写真 G.1 天井脱落の状況（施設提供写真）

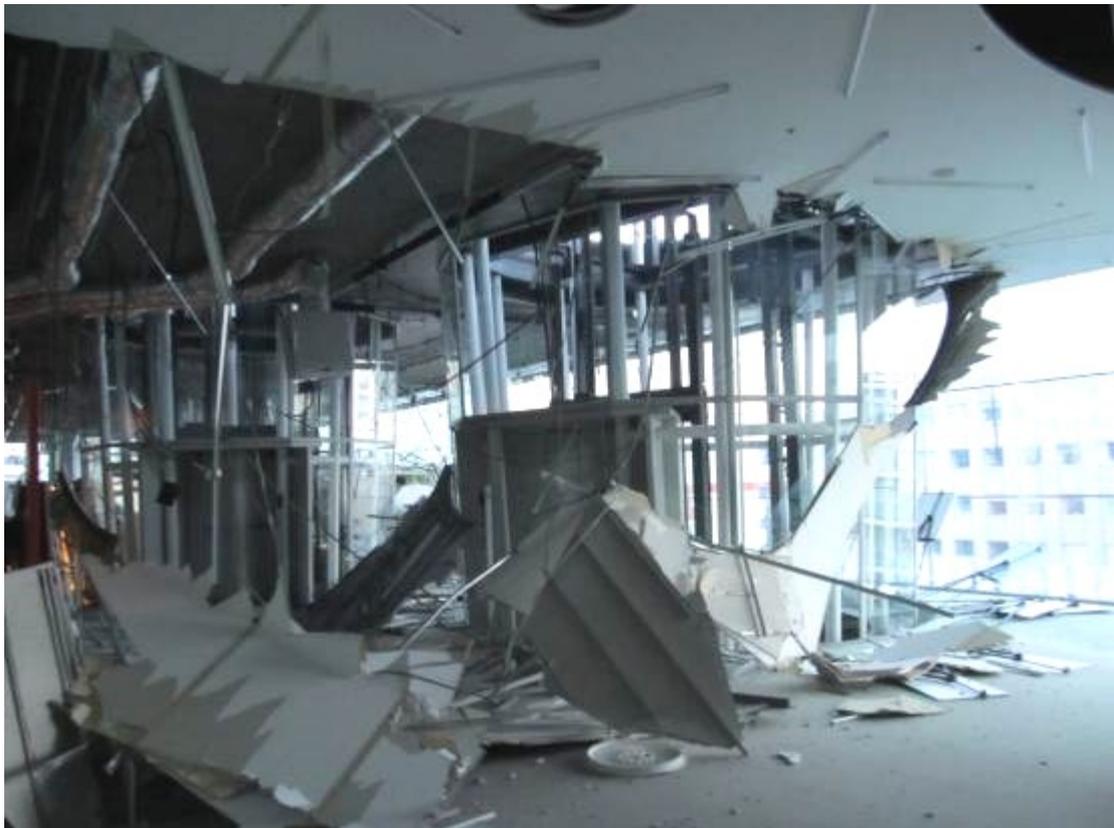
写真 G.2 天井脱落の状況（施設提供写真）

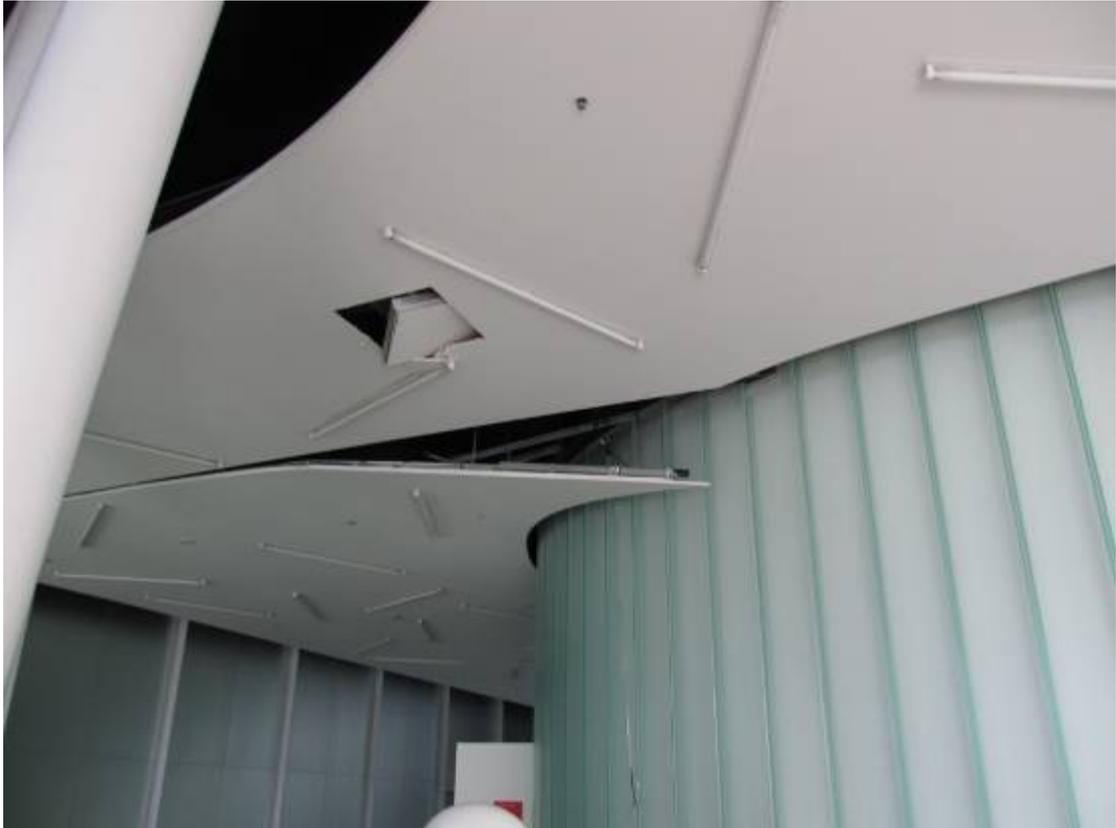
写真 G.3 天井被害の状況（施設提供写真）

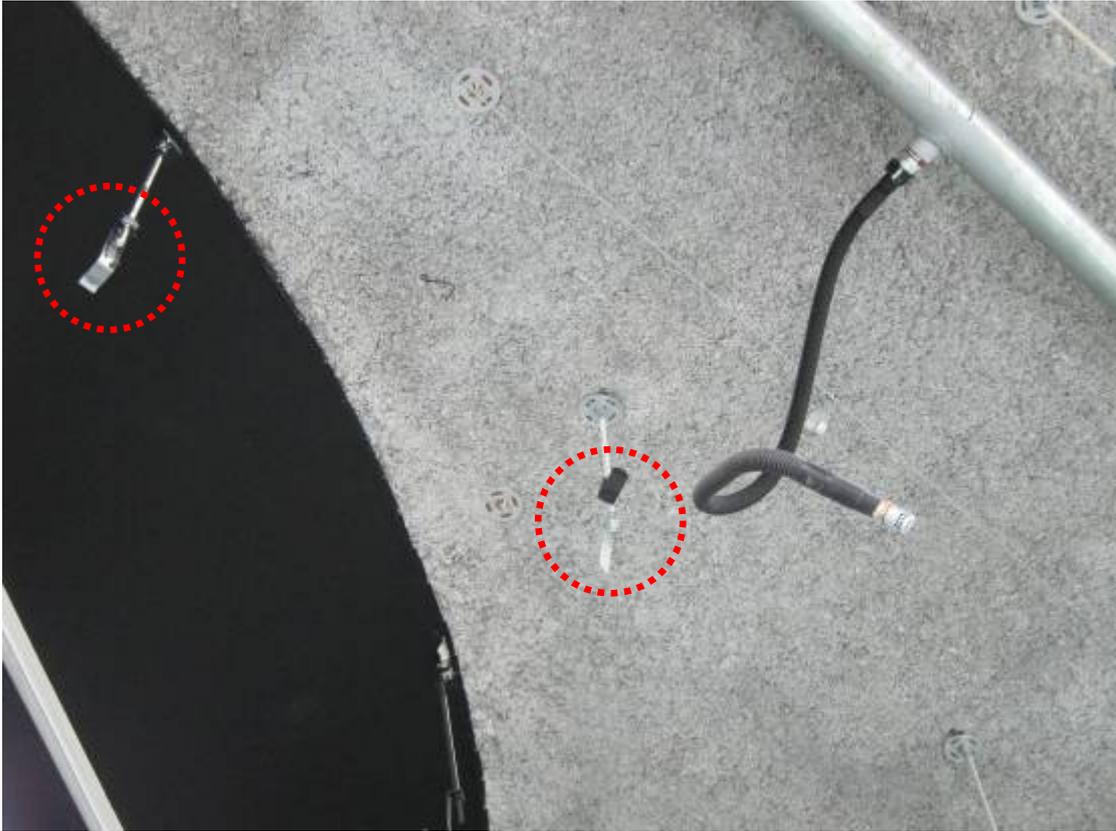
写真 G.5 ハンガーの開きの被害

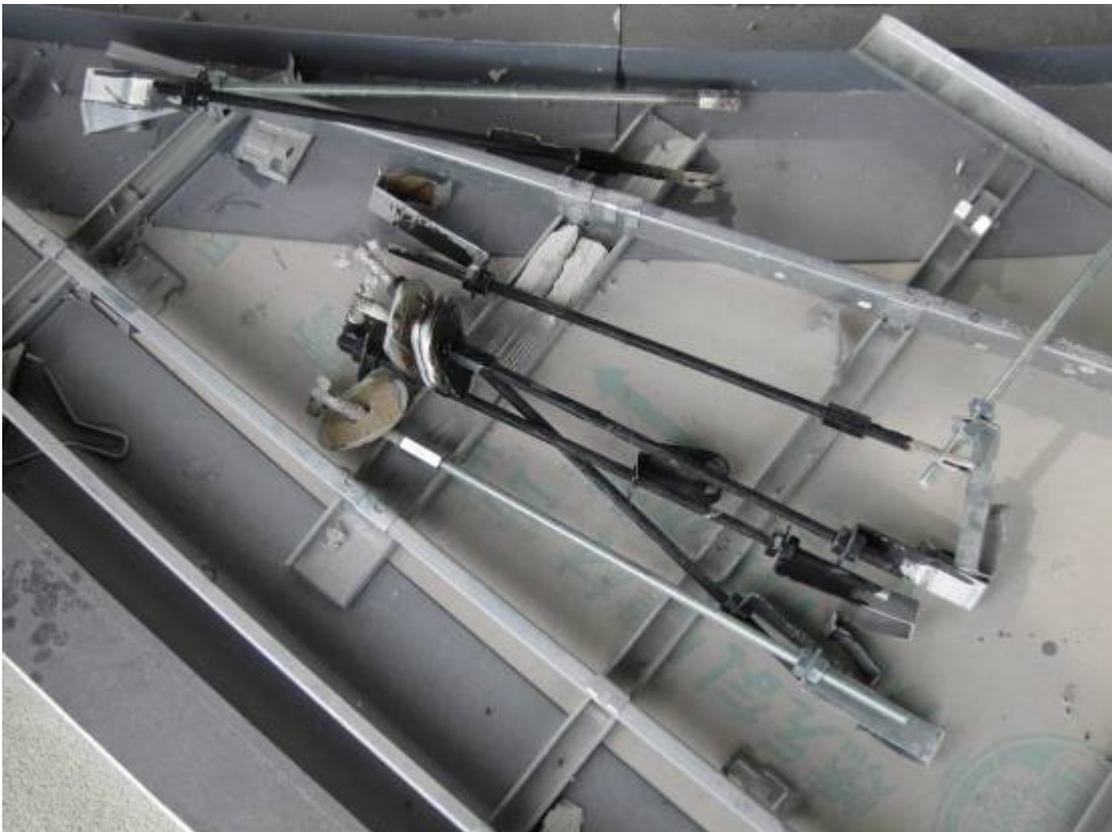
写真 G.6 落下した天井に使われていた部材

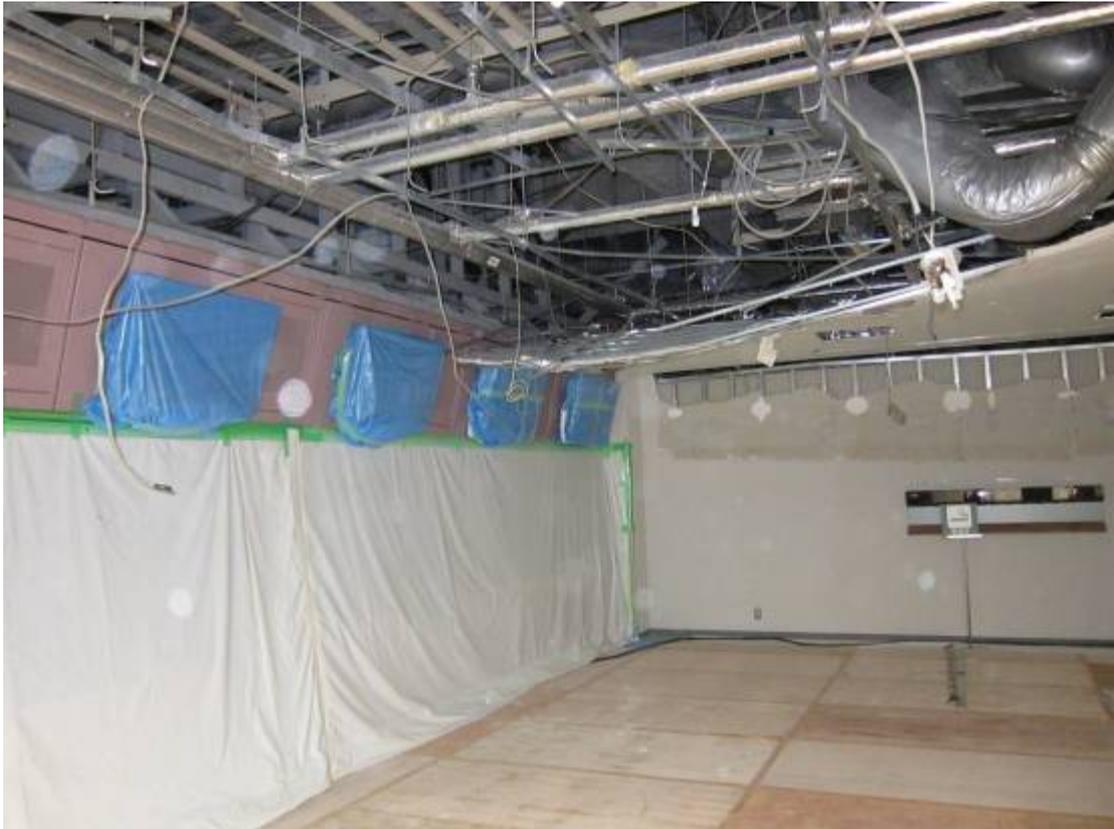
写真 H.1 6階における天井脱落

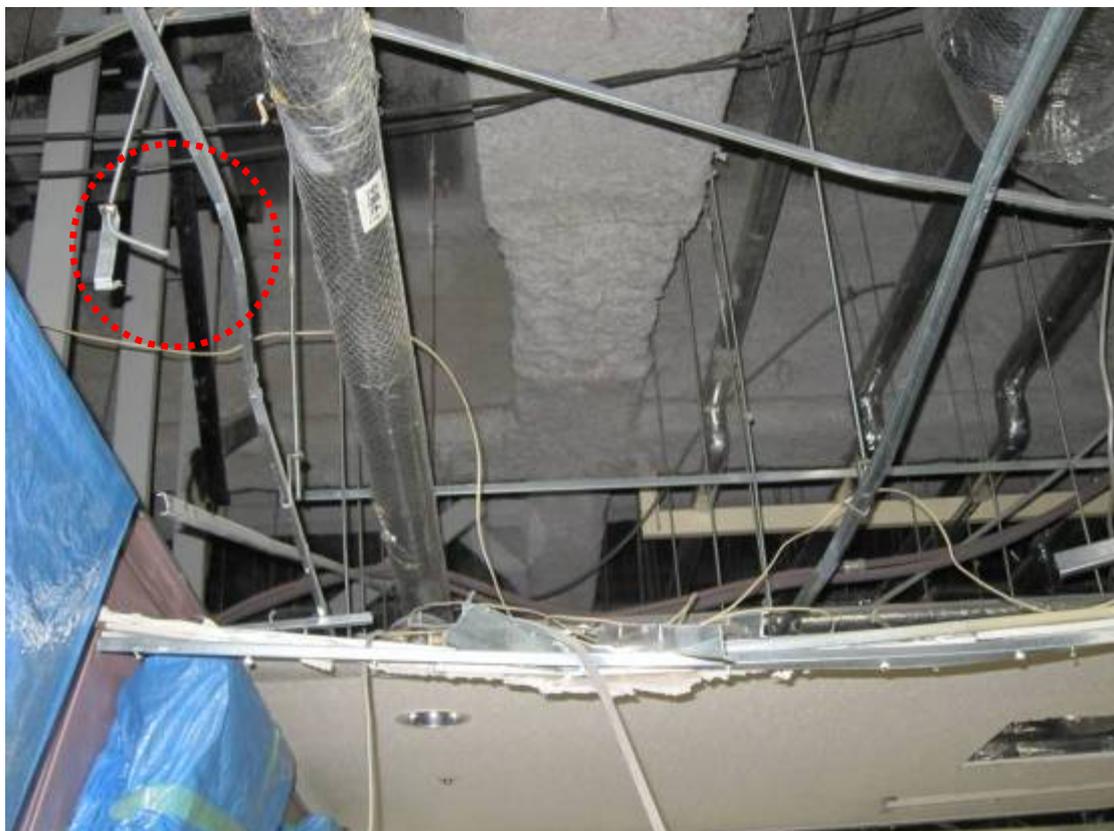
写真 H.2 上記被害箇所の詳細

(赤点線円内でハンガーの開きと野縁受けからの外れ)

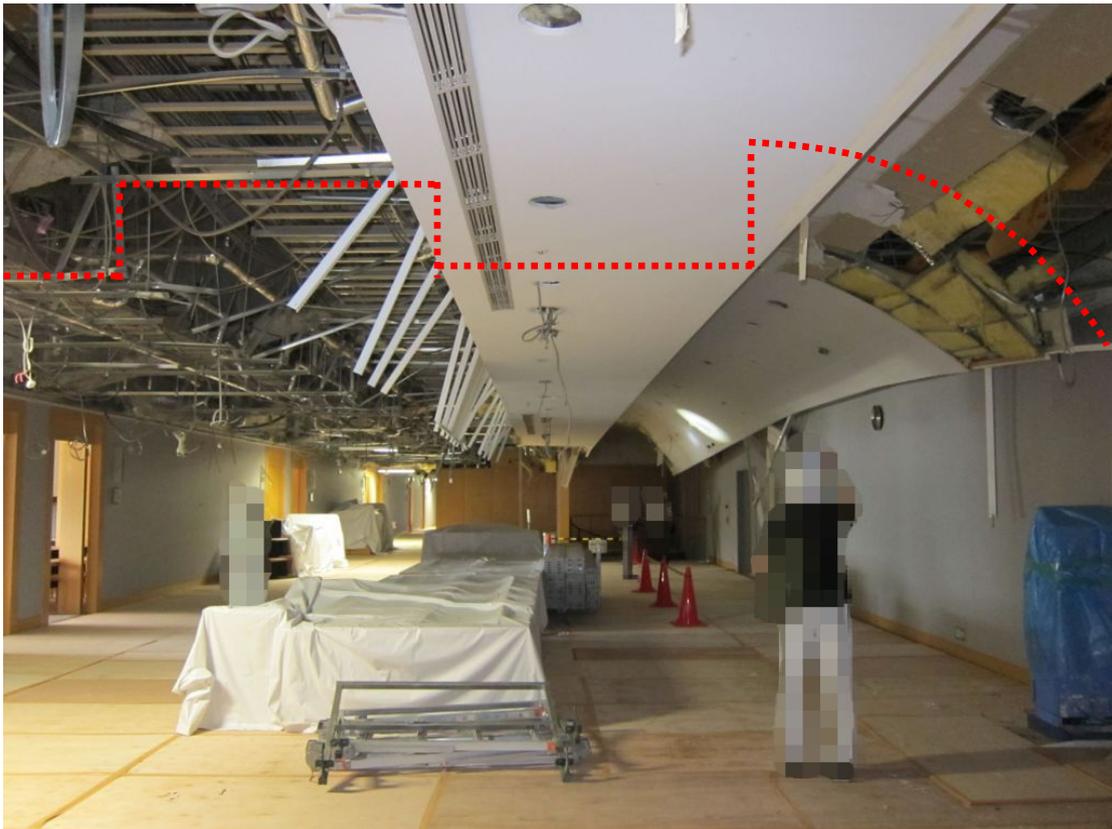
写真 H.3 6階の通路部分の天井脱落
(左側が段差天井、右側が曲面天井。赤点線は天井の断面形状)

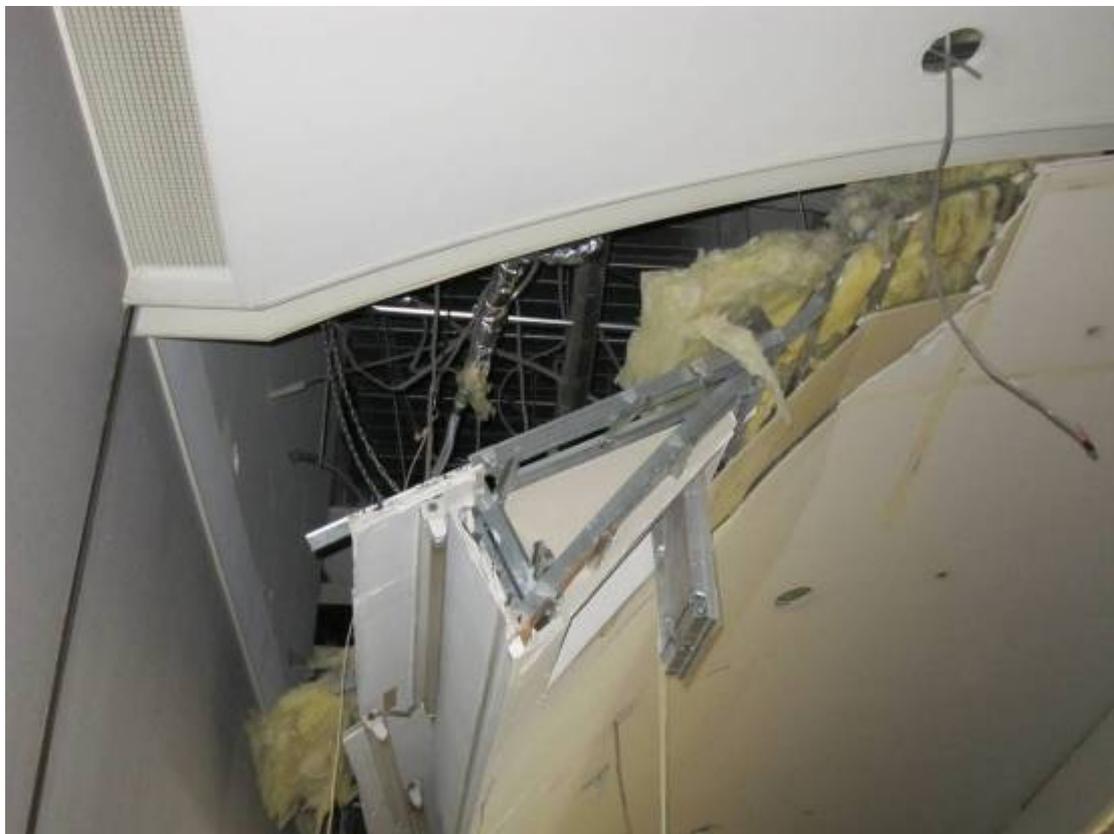
写真 H.4 上記天井の曲面天井の端部

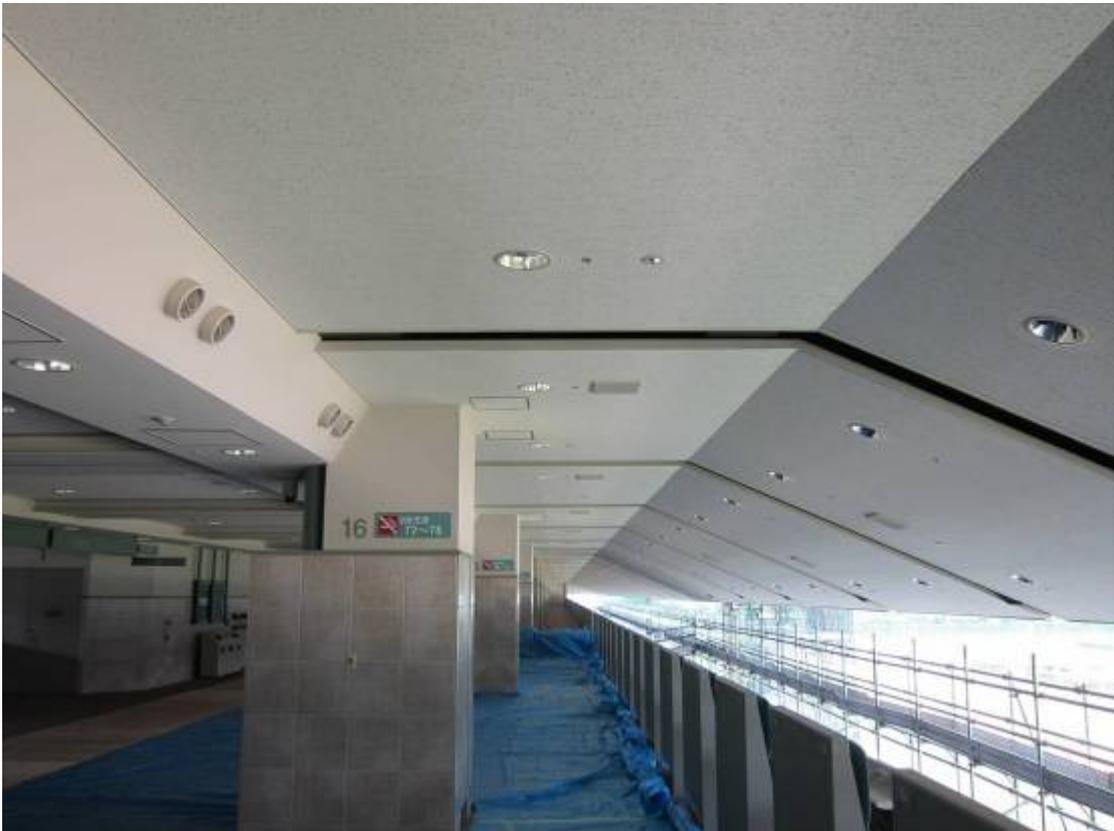
写真 H.6 4階の脱落被害を生じていない天井

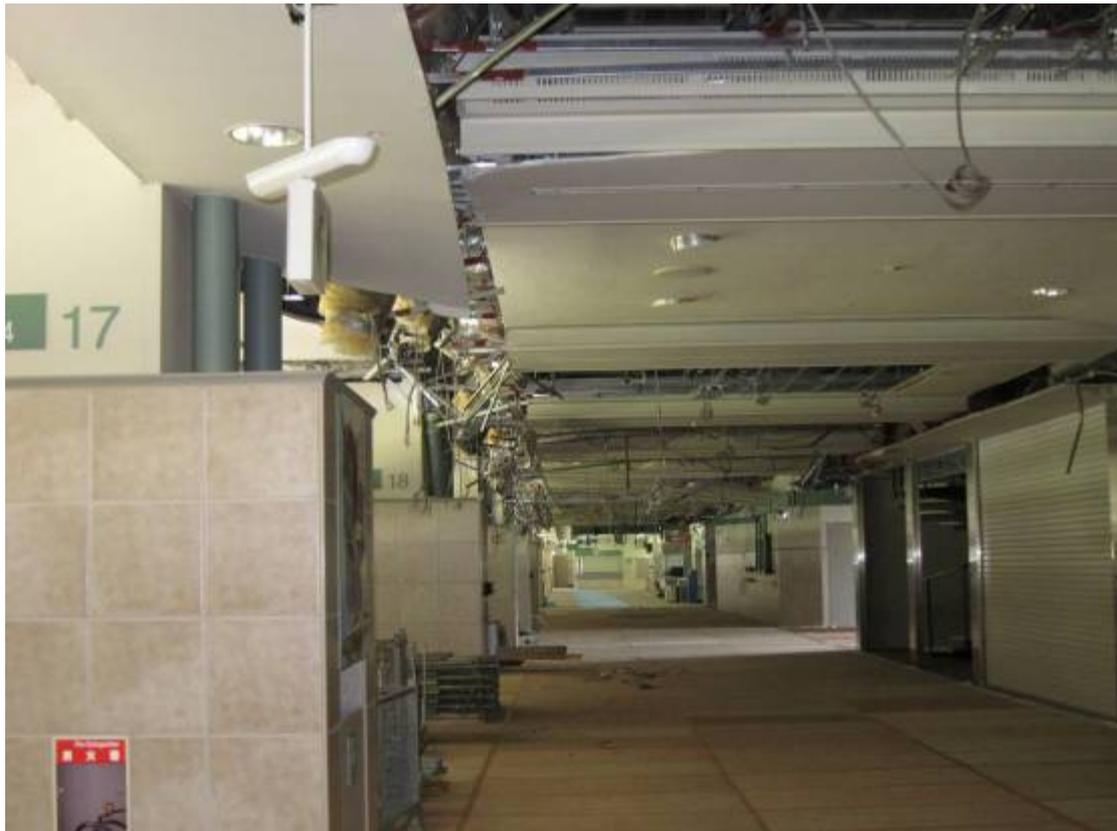
写真 H.7 5階通路での天井脱落被害

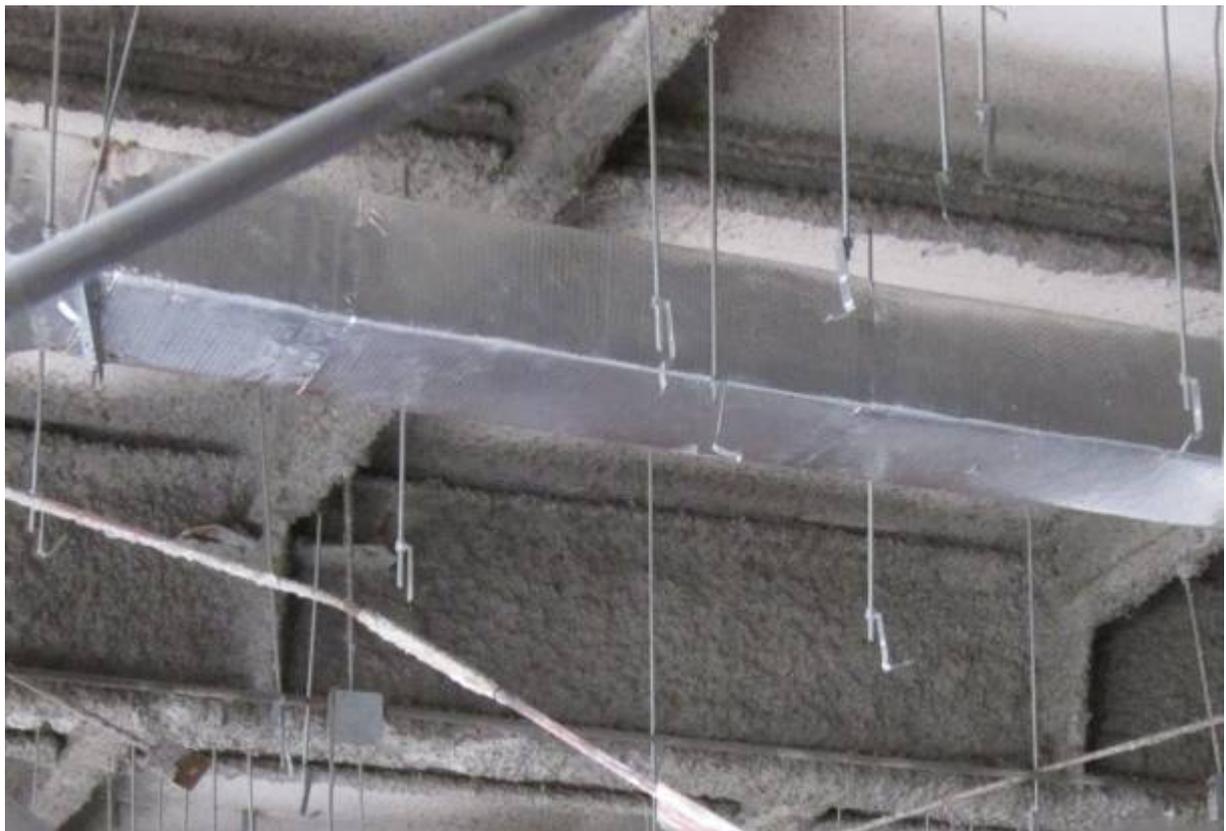
写真 I.2 天井脱落被害状況
(ハンガーの開きが多数確認される)

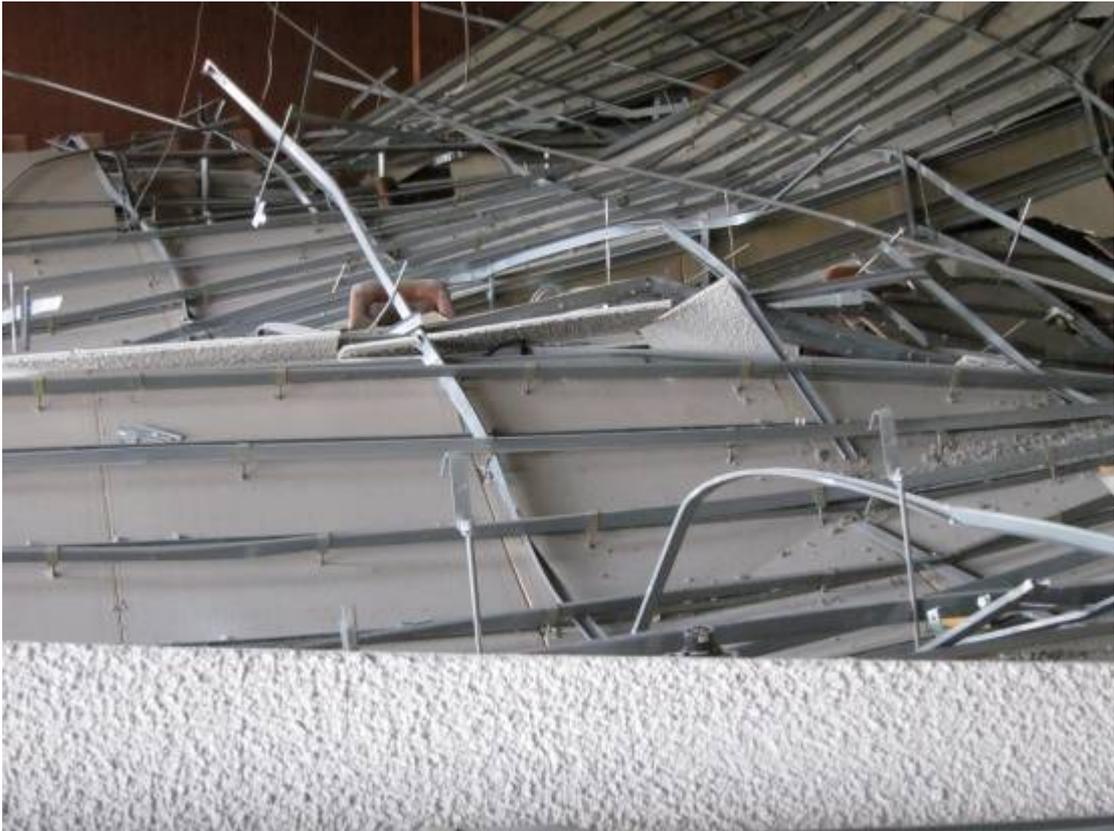
写真 I.3 天井脱落状況（3階議場）
