2. 地震による天井の脱落被害

2. 1 東日本大震災における天井脱落被害のアンケート調査

2. 2 東日本大震災における天井脱落被害の現地調査

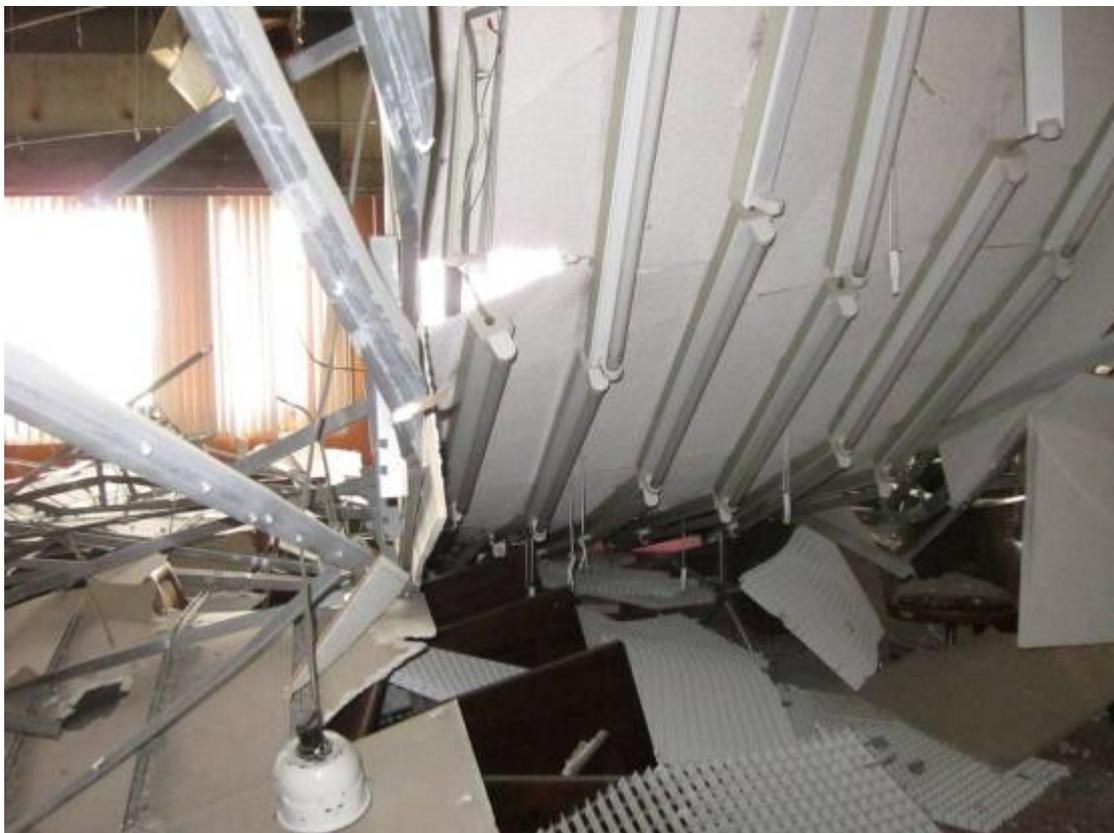
写真 I.4 落下した天井の下面の状況

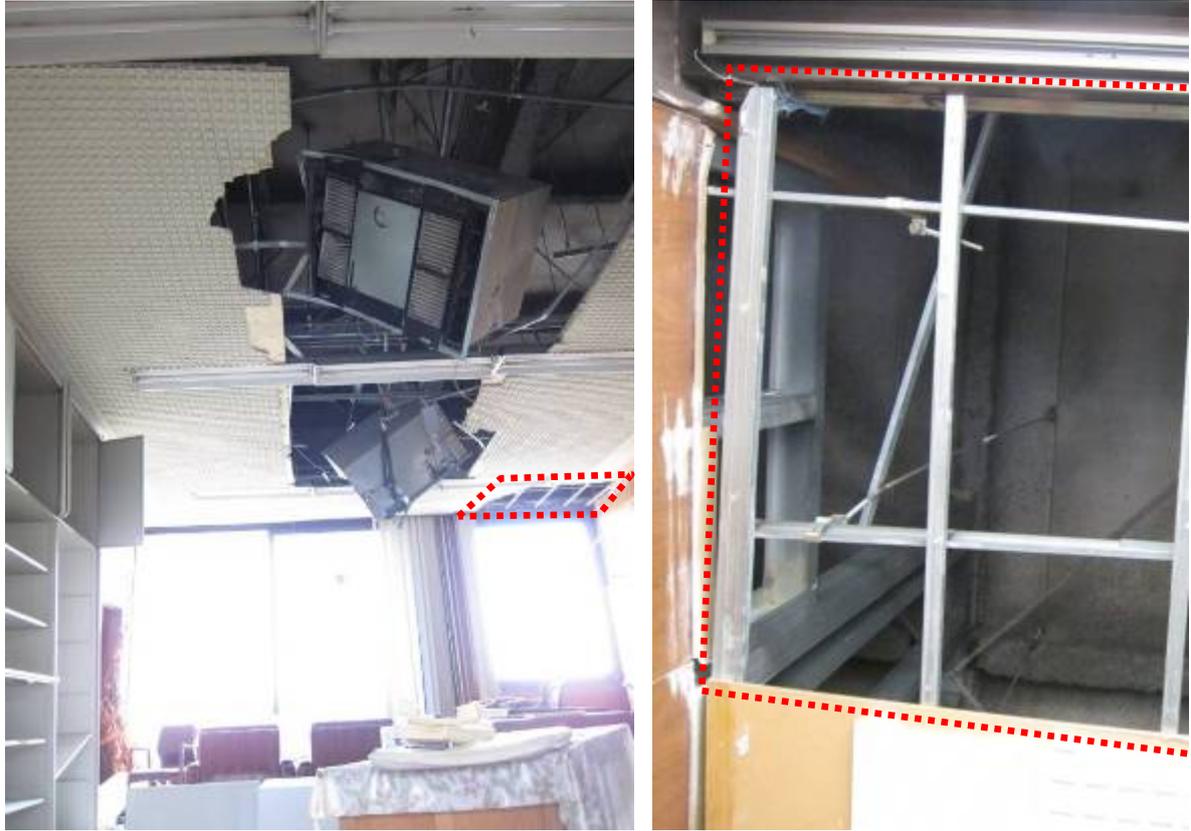
写真 I.5 3階議場隣室の被害状況

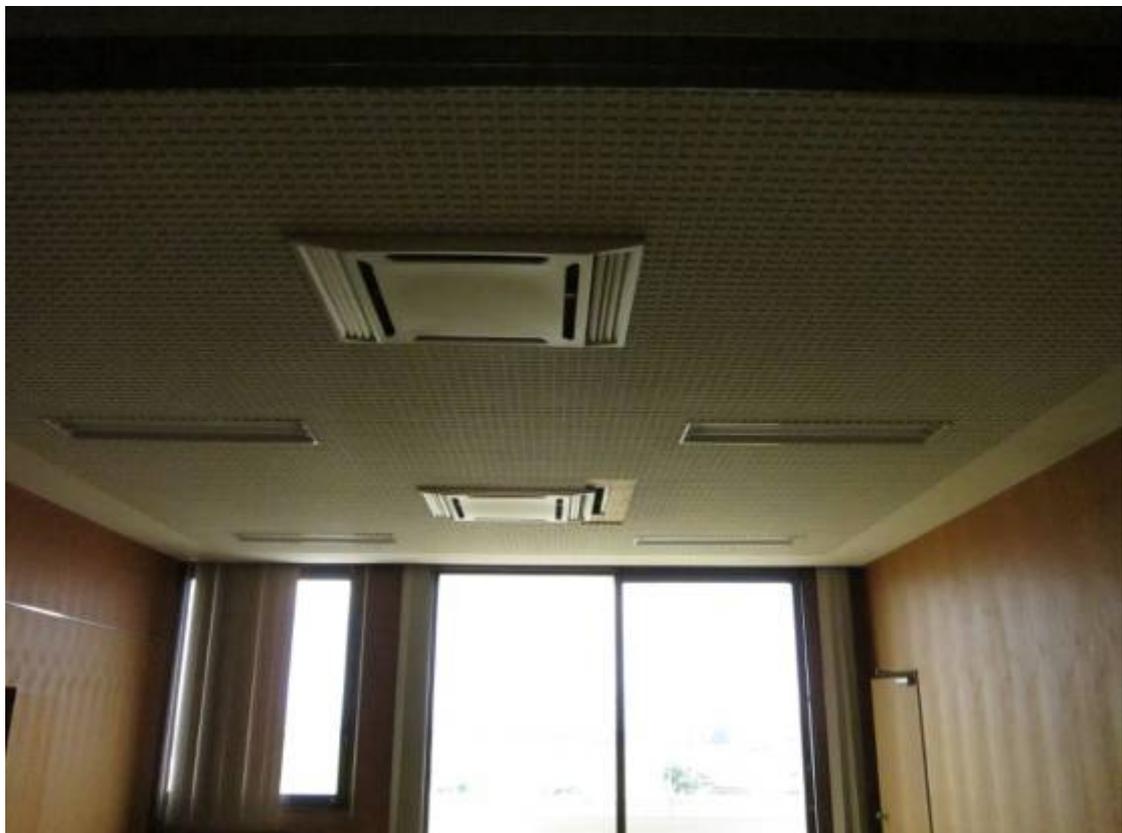
写真 I.6 3階議場の2つ隣の室の状況

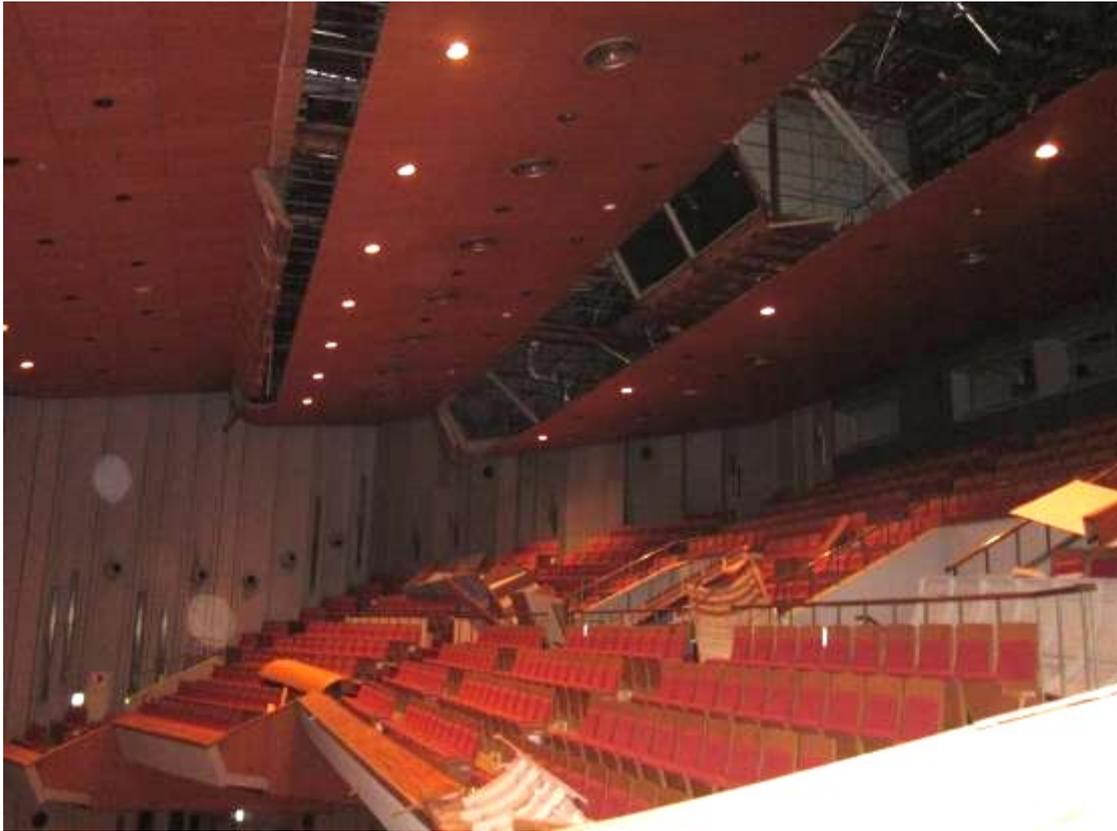
写真 J.1 ホールの天井脱落被害の状況

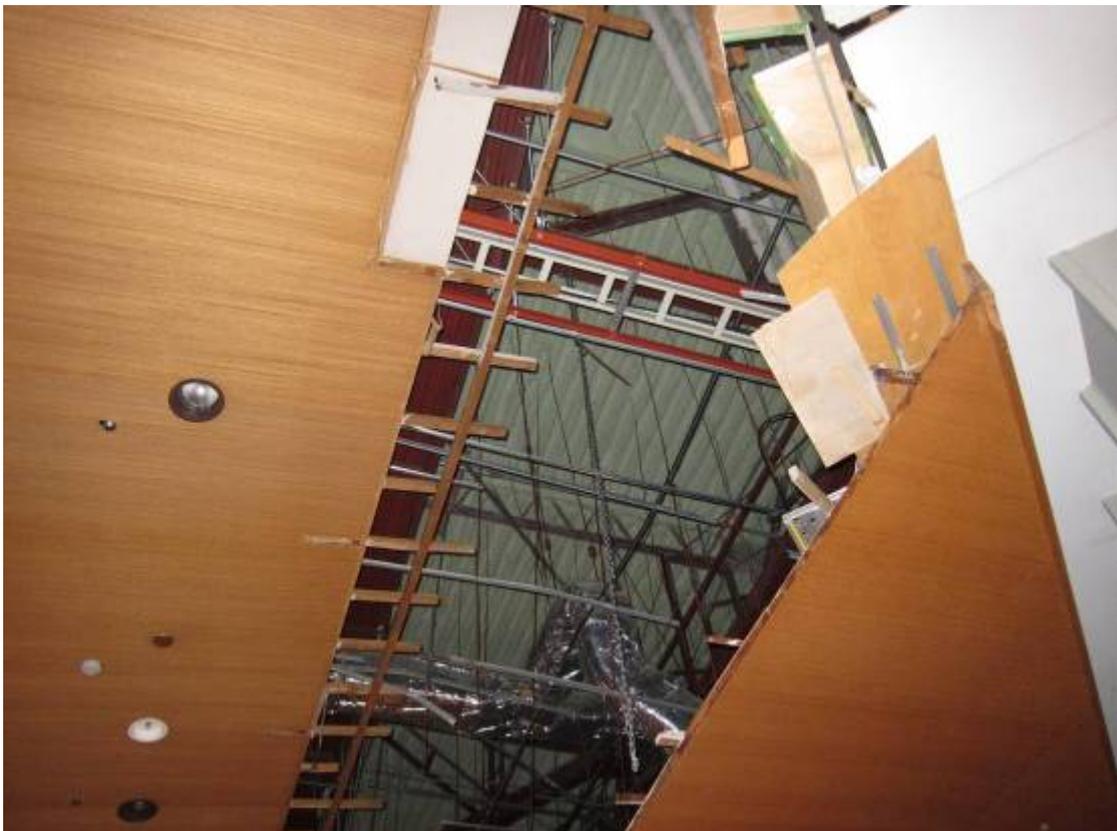
写真 J.2 上記の落下部分を見上げた様子

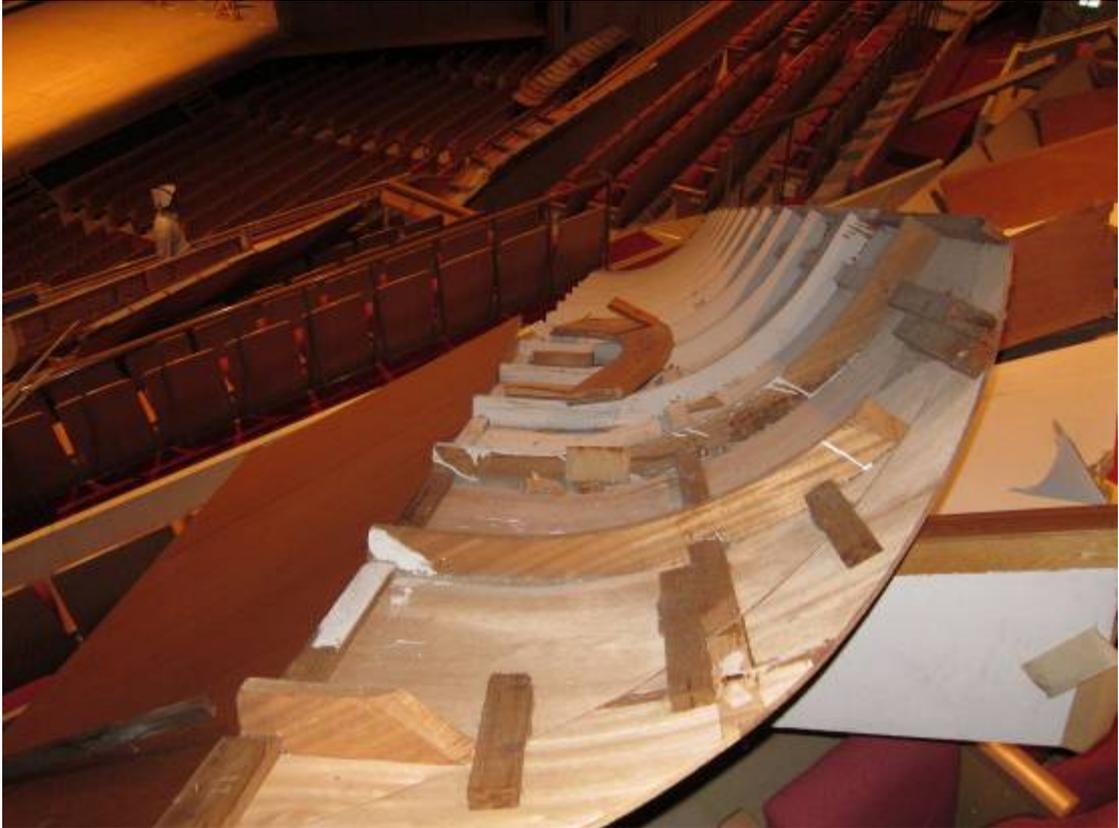
写真 J.3 上記被害箇所からの落下物

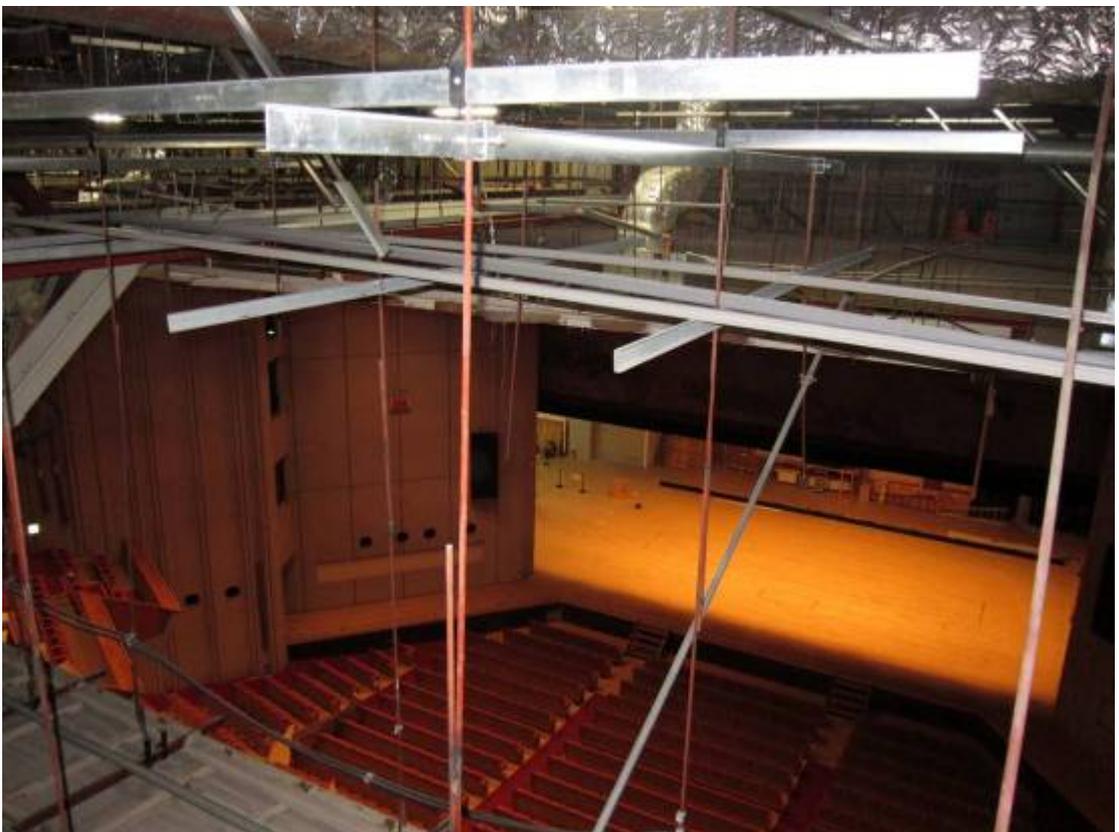
写真 J.4 天井落下箇所の天井裏からの様子

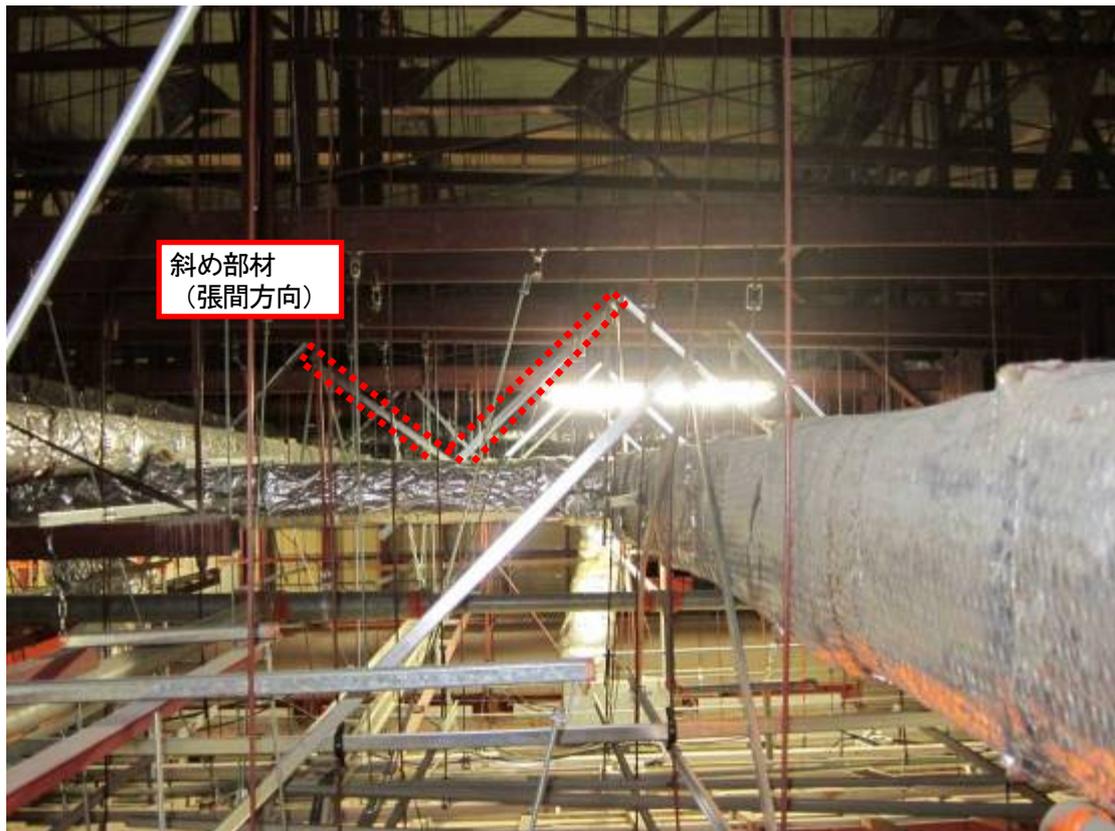
写真 J.5 大ホールの天井裏の様子

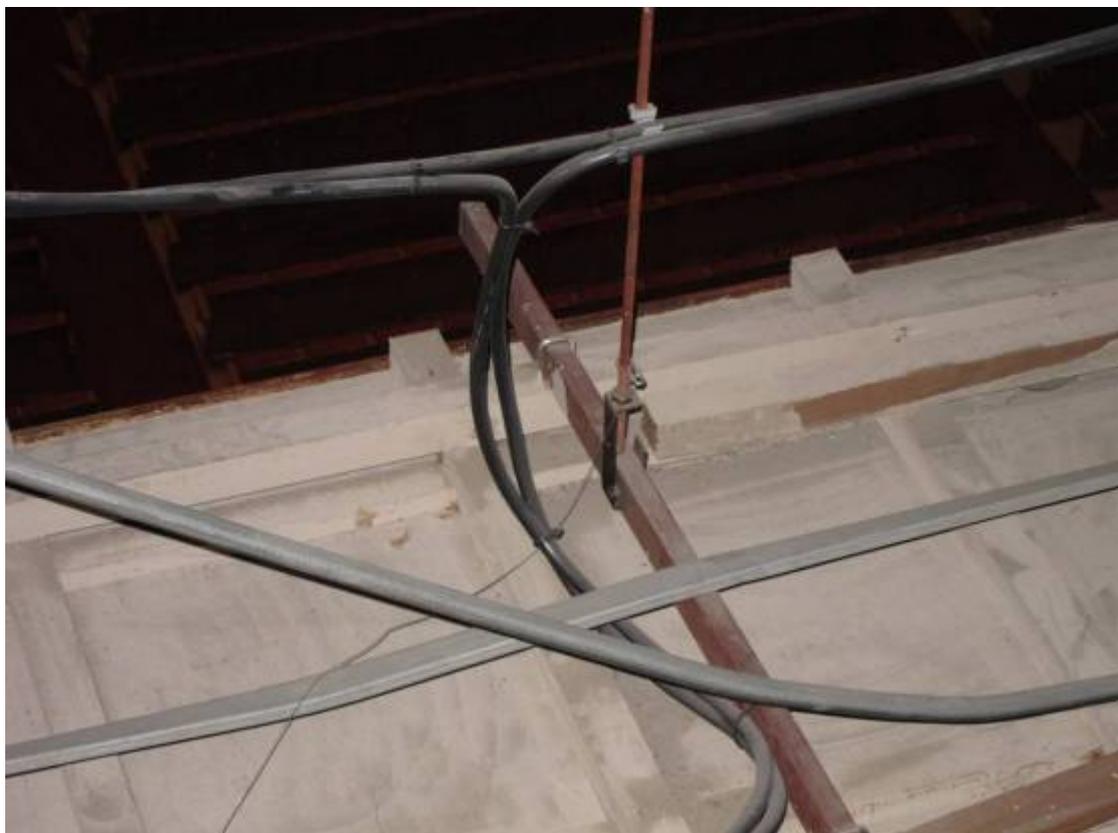
写真 J.6 大ホールの平らな天井の下地の詳細

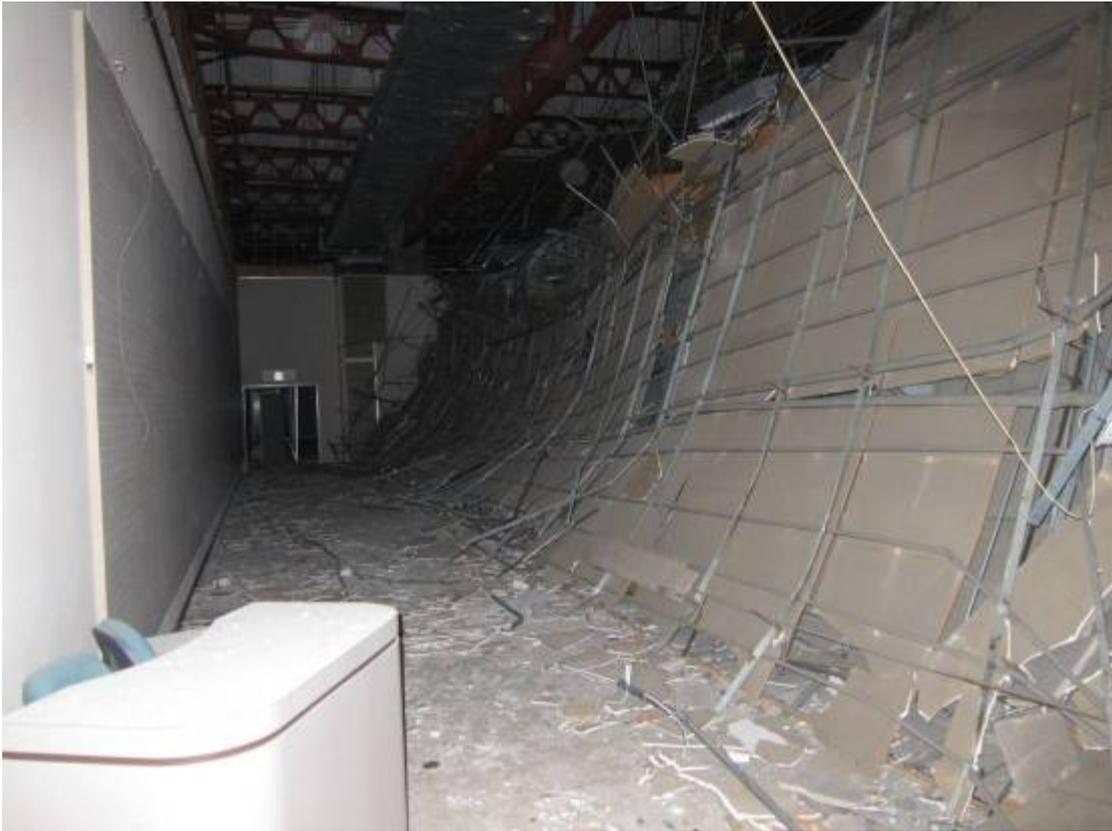
写真 J.7 展示室の天井脱落

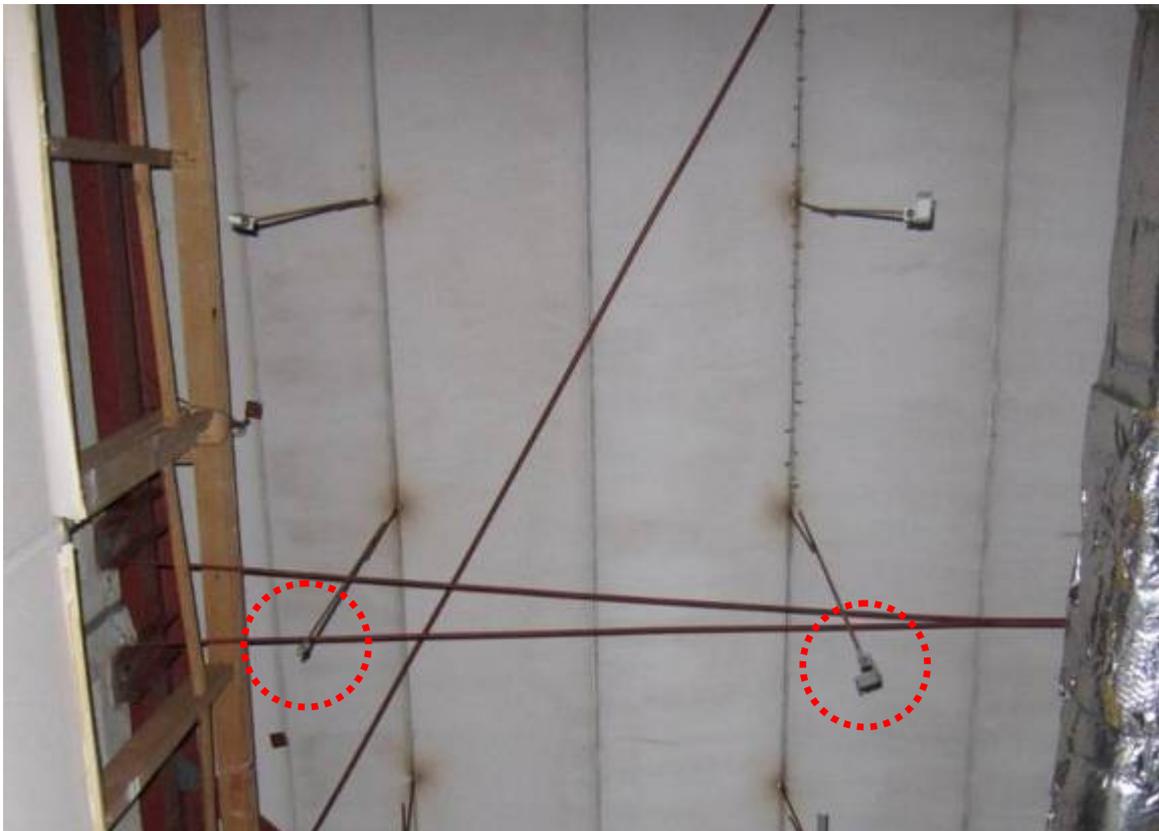
写真 J.8 展示室天井の吊り元の状況（野縁受けのハンガーからの脱落）
(左下のハンガーの脱落や、右下のハンガーの開きが見られる)

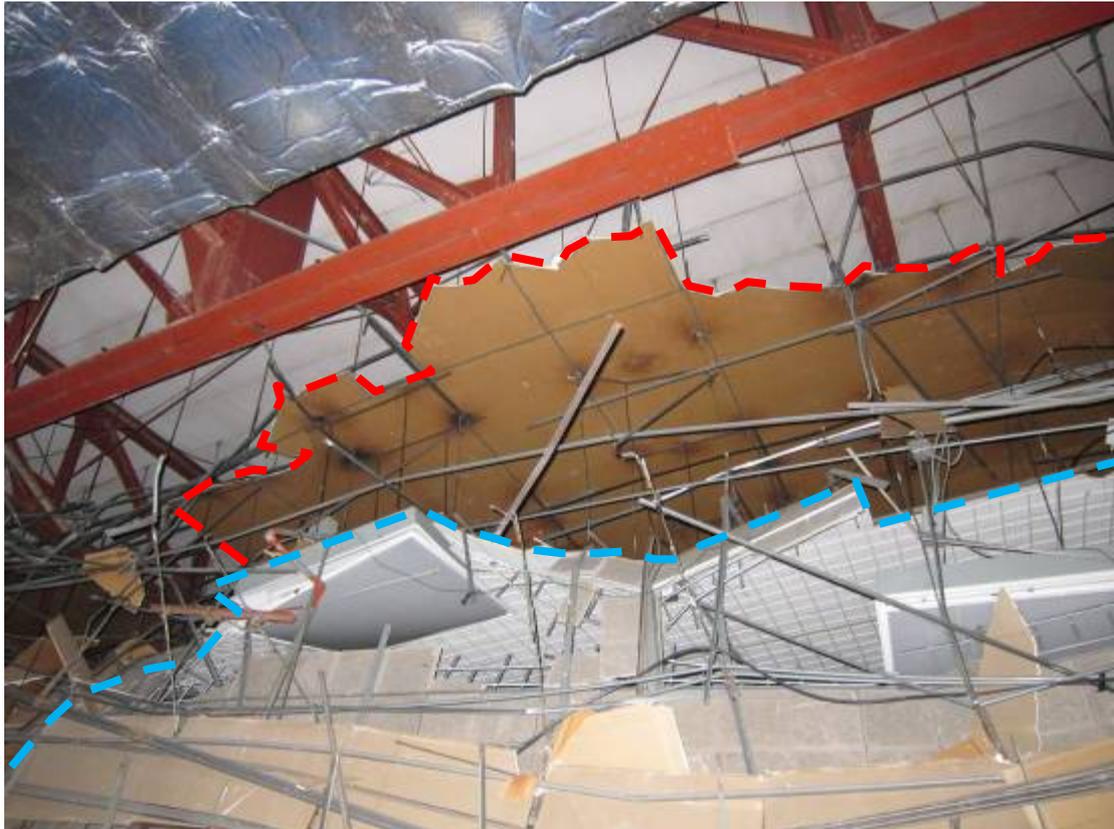
写真 J.9 展示室の天井の詳細写真
(青破線が下の天井の破断面、赤破線が上の天井の破断面)

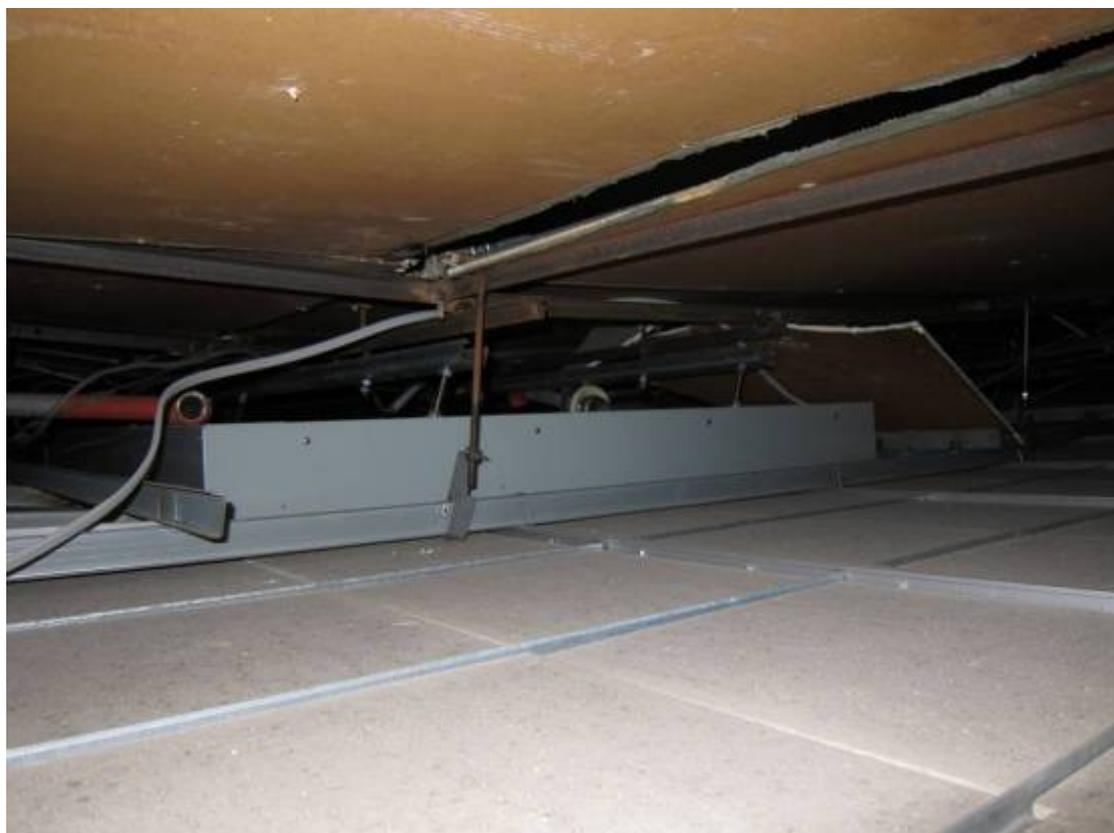
写真 J.10 展示室の上の天井と下の天井の間の様子 (脱落した天井を撮影)
