8. 建築物等の被害

8.1 はじめに

国土交通省国土技術政策総合研究所 建築研究部構造基準研究室及び評価システム研究室並びに国立研究開発法人建築研究所 構造研究グループ及び材料研究グループは、台風第15号及び台風第19号に伴う強風による建築物やゴルフ練習場等の被害、台風第19号の接近に伴い発生した竜巻による建築物等の被害を対象に、現地調査を実施した。調査の概要は下記のとおりである。なお、9月10日と10月17日に実施したゴルフ練習場の被害状況の調査は、国土交通省住宅局の要請を受けて行ったものである。

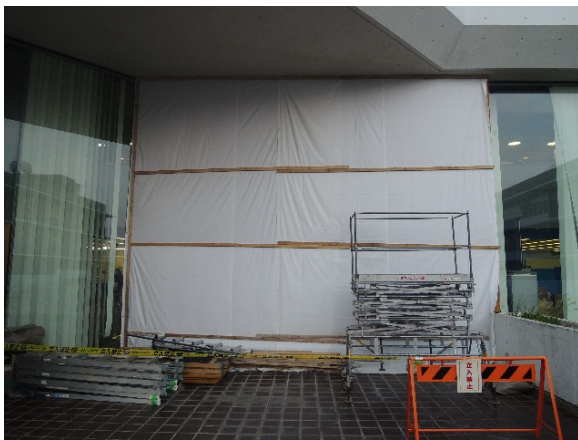
- 9月9日(月)7時ごろ
業者によって窓ガラスの回収作業を開始した。
 - 9月9日(月)10時ごろ
内部に飛散したガラス片の回収作業を終了した。
 - 9月9日(月)18時まで
写真-8.3.2~8.3.3のように第2庁舎南面入り口付近の破損した窓ガラスの範囲を応急復旧し、今回破損したガラスのおおよその応急復旧作業が終了した。

写真-8.3.2 第2庁舎南面入り口付近で破損したガラスの応急復旧状況(屋外側)

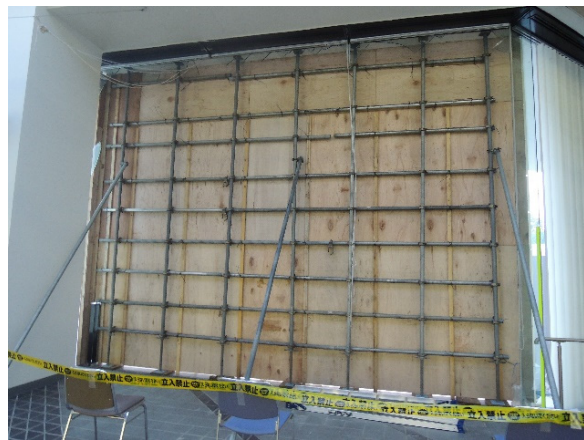
写真-8.3.3 第2庁舎南面入り口付近で破損したガラスの応急復旧状況(室内側)

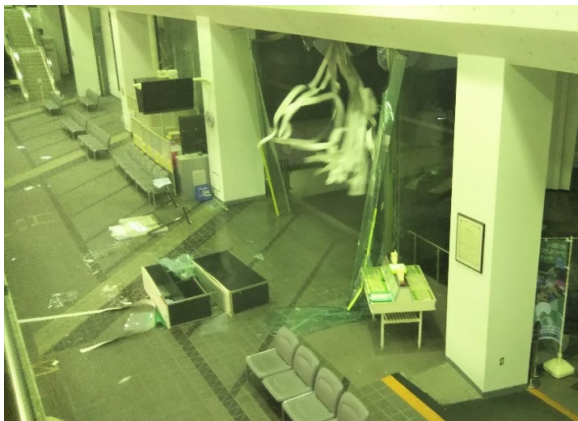
- ・ 議会棟に隣接するペDESTリアンデッキに設けられた喫煙所のパーティションが倒壊した(**写真-8.3.13**)。
- ・ 担当者にヒアリングを行ったところ、被災直後から窓ガラスの応急復旧までの対応状況は以下の通りであった。
 - 9月9日(月)4時ごろ
第2庁舎南面入り口付近のガラス3枚が破損した(**写真-8.3.4**)。内部の廊下へ窓ガラスが飛散したものの、大きな被害はなかった。

写真-8.3.4 第2庁舎南面入り口付近の被災直後の状況(1) (市原市提供)

- 9月10日(火)
第2庁舎の外部に飛散したガラスの撤去作業を行った。
- ・ 第2庁舎南面入り口付近のガラスについては、2018年も同じ構面内のガラスに被害が発生したことから、今後3か月程度かけて、無被害のガラスも含め再発防止策を検討した後に復旧し、他のガラスについては、発災後1週間から10日後以内にガラスの原状復旧をめざす予定とのことである。

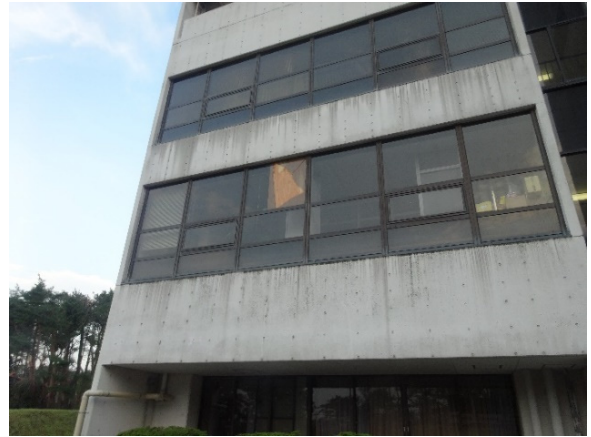
- ・ 担当者の話によると、室内に飛来物と思われる物体は確認されていないことから、破損した窓ガラスはいずれも風圧力によるものとみられるとのことである。調査時には、**写真-8.3.7**のようにベニヤ板等で応急復旧がなされていた。
- ・ 屋外に面するガラスが破損した結果、庁舎内に風が吹き込み、地下1階の屋内中央部にあるガラスが破損していた(**写真-8.3.8**)。

写真-8.3.7 第2庁舎西面での
ガラスの破損

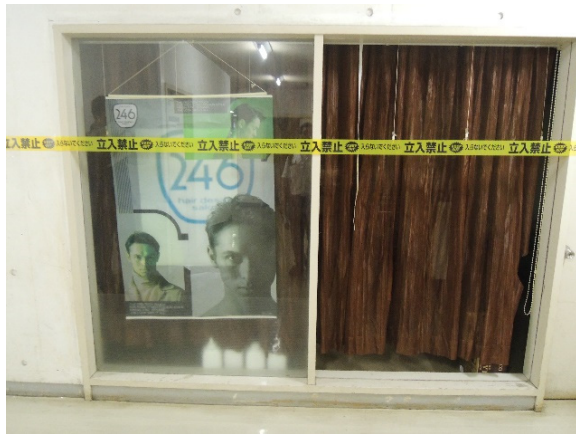
写真-8.3.8 第2庁舎地下1階
中央部のガラス

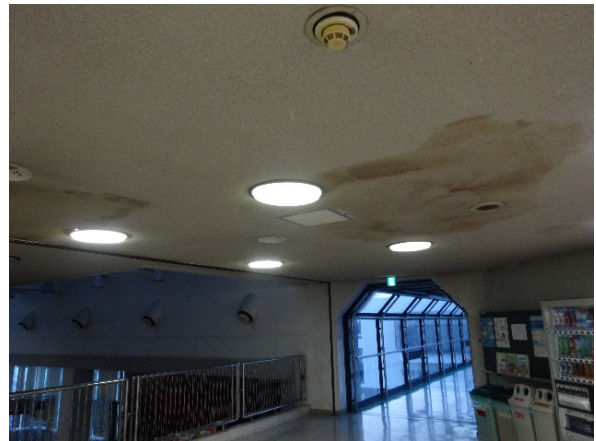
- ・ 台風の通過後、2階の天井等に浸入経路が不明の漏水痕が数か所確認された(**写真-8.3.9**)。
- ・ 議会棟については、**写真-8.3.10~8.3.12**に示すように渡り廊下に隣接する前室の扉(室内)と屋外に面する議員ラウンジのガラスにひびが入っていた。**写真-8.3.11**のガラスには被災前から粘着シートが貼られており、ガラスの破片は飛散していなかった。

写真-8.3.9 天井の漏水痕

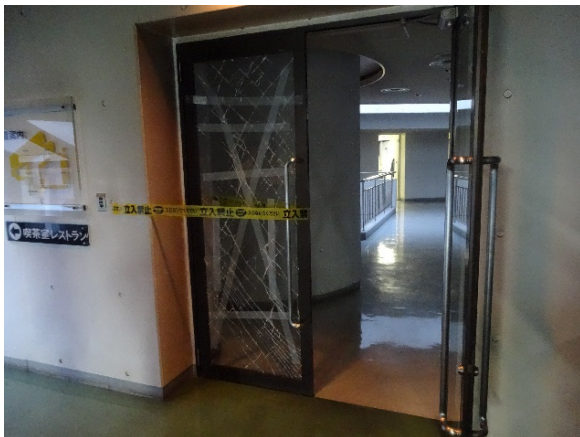
写真-8.3.10 議会棟入り口の扉の損傷

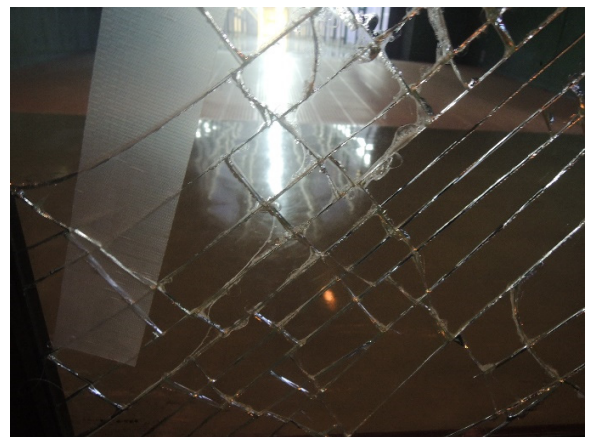
写真-8.3.11 写真-8.3.10 に示す
ガラスの状況

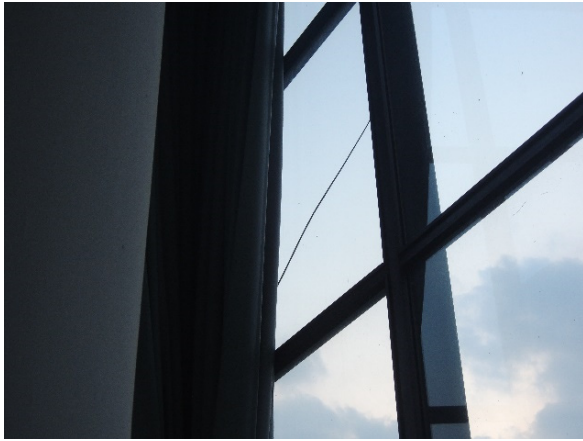
写真-8.3.12 議会棟ラウンジの
ガラスのひび割れ

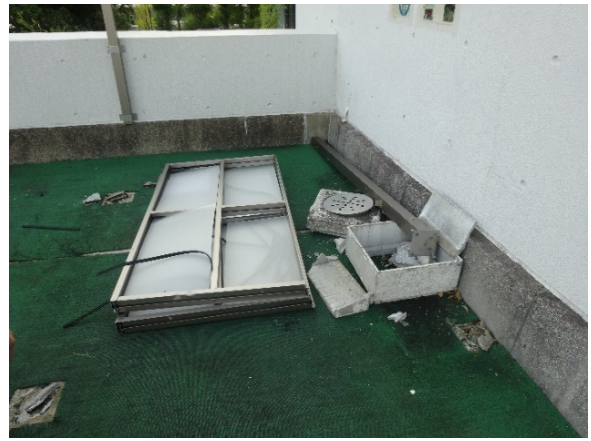
写真-8.3.13 屋外喫煙所の
パーティションの倒壊

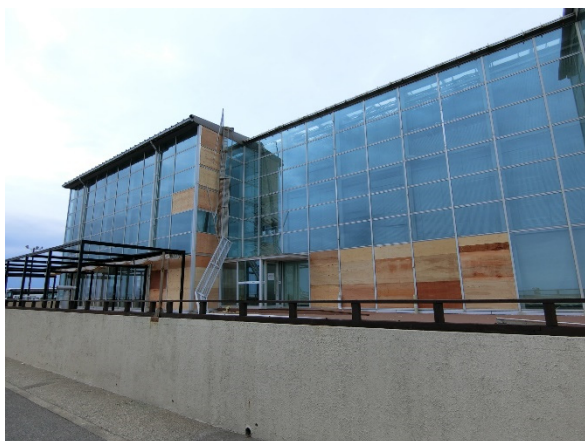
- ・ 鉄骨造の店舗 A は海沿いに位置しており、窓ガラスが、屋根付近から垂れ下がる鋼製の作業用通路が接触したと思われる箇所と海岸に面した 1 階部分で破損していた（写真-8.4.1.1）。窓ガラスの 1 階部分の鉛直方向支持スパンが他の階より長いように見られる。
- ・ 金属製屋根ふき材が飛散し、周囲に散乱していた（写真-8.4.1.2）。

写真-8.4.1.1 破損した窓ガラスの状況

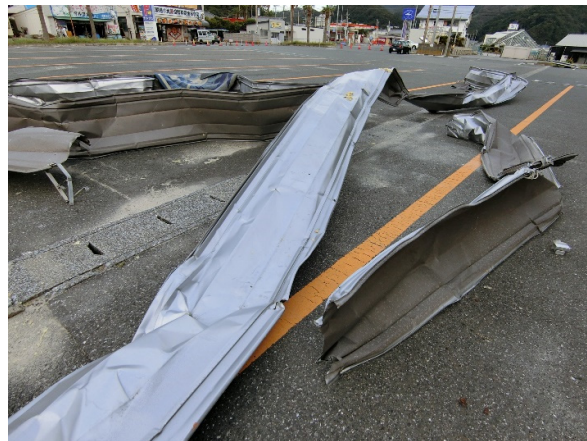
写真-8.4.1.2 飛散した屋根ふき材

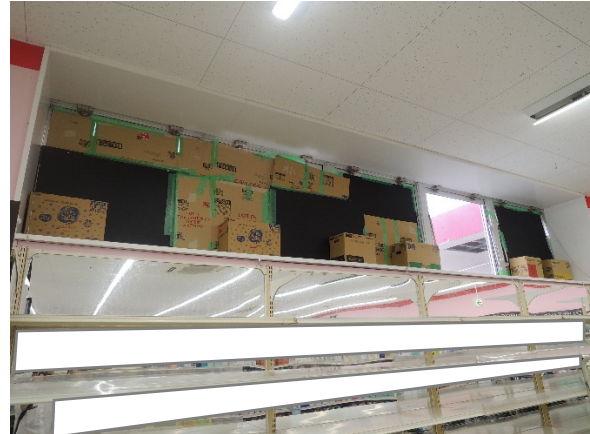
- ・ 鉄骨造平屋建ての店舗 B では、軒天井の仕上げ材や外壁材が脱落又は飛散していた（写真-8.4.1.3～8.4.1.4）。
- ・ 屋内の天井仕上げ材が落下し、その直下の範囲は立入禁止措置となっていた（写真-8.4.1.5）。軒天井の仕上げ材の被害範囲から内部に強風が侵入したことが原因と思われる、これと同様の被害形態は 2018 年の台風第 21 号での被害事例でもみられている。
- ・ 破損したガラスの範囲は応急的に養生していた（写真-8.4.1.6）。

写真-8.4.1.6 破損したガラスの養生状況

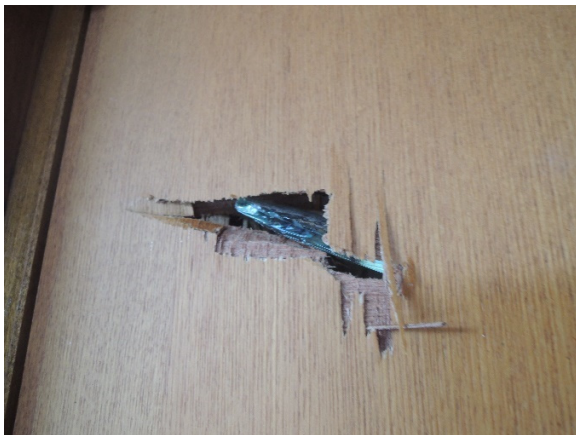
- ・ 写真-8.4.1.16 に示す事務所Aは鉄骨造2階建てで、平成2年築とのことである。窓ガラスが破損したほか、屋根の一部の野地板が脱落又は飛散しており、その直下の天井仕上げ材に被害が生じていた（写真-8.4.1.17～8.4.1.18）。
- ・ 階段室の壁材に、内圧が上昇した結果と思われる屋外側に変形した状況を確認した（写真-8.4.1.19）。
- ・ 1階で破損した窓ガラスの破片が屋内のドアに突き刺さって貫通した状況を確認した（写真-8.4.1.20～8.4.1.21）。

写真-8.4.1.20 窓ガラス破片のドアへの貫通（室内側から見る）

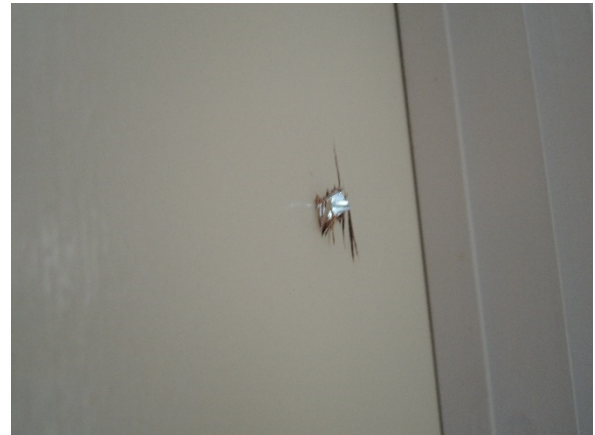
写真-8.4.1.21 窓ガラス破片のドアへの貫通（廊下側から見る）

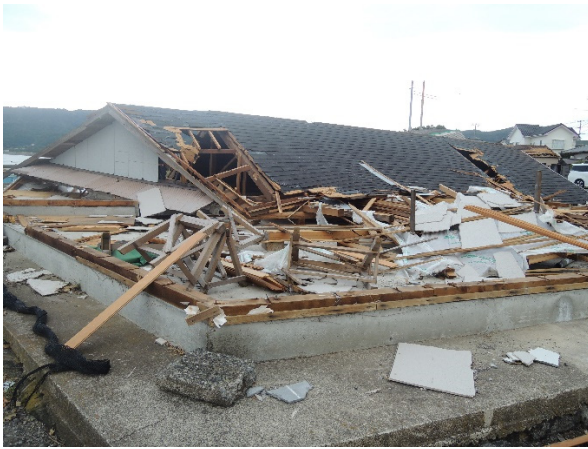
- 倒壊した木造倉庫（写真-8.4.1.22）にアンカーボルト（写真-8.4.1.23）と断面 45×90mm 程度の筋かい（写真-8.4.1.24）は存在したが、筋かいの端部は釘 3 本で接合されているのみで、柱脚接合部もかすがい（写真-8.4.1.23）しか確認できず、接合部の外れが倒壊の要因と考えられる。

写真-8.4.1.22 木造倉庫の倒壊

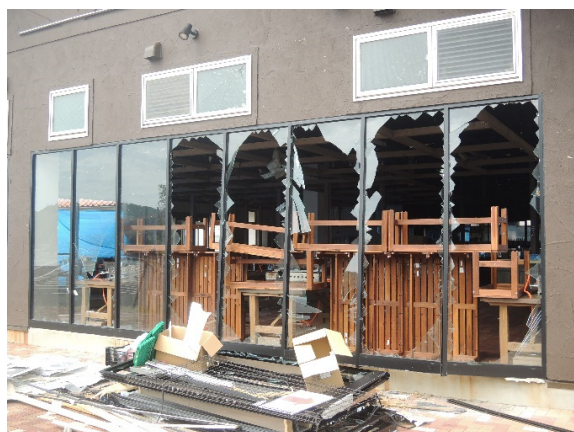
- ・ 店舗 E は鉄骨造平屋建てであり、屋外に面する建具が屋外方向に変形してガラスが破損したほか（写真-8.4.2.1～8.4.2.2）、腰壁が屋外に転倒していた（写真-8.4.2.3）。
- ・ 屋内の天井仕上げ材の一部が損傷していた（写真-8.4.2.4）。

写真-8.4.2.1 屋外に面する建具の損壊(1)

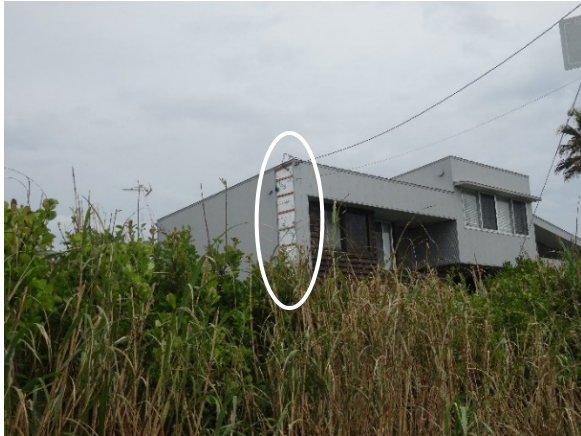
- ・ 類似した形状の2棟の住宅で外壁の被害が見られた(写真-8.4.2.30～8.4.2.31)。これらの住宅は30mほど離れていたが、いずれも海から(南から)の風を受け、局所的に強い負圧が発生する隅角部での外壁材が剥離していた。

写真-8.4.2.30 住宅の隅角部での
被害状況(1)

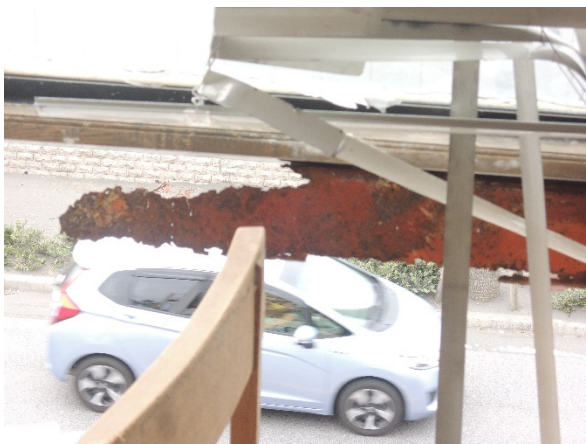
- ・ 写真-8.4.3.3 に示す店舗Iは海岸に面した鉄骨造3階建てであり、築約30年とのことである。
- ・ 2～3階部分の外壁と開口部に被害が発生し、開口部の建具が路上に脱落していた（写真-8.4.3.3～8.4.3.5）。外壁と開口部に被害が生じた結果、2～3階の店舗内に強風と雨水が吹き込み、書類等が散乱している状況であった（写真-8.4.3.6）。
- ・ 腐食が著しく、板厚が減少している鋼製部材を確認した（写真-8.4.3.7）。
- ・ 店舗Iに隣接する住宅では、屋根瓦の被害を確認した（写真-8.4.3.8）。

写真-8.4.3.7 腐食によって板厚が減少した鋼製部材

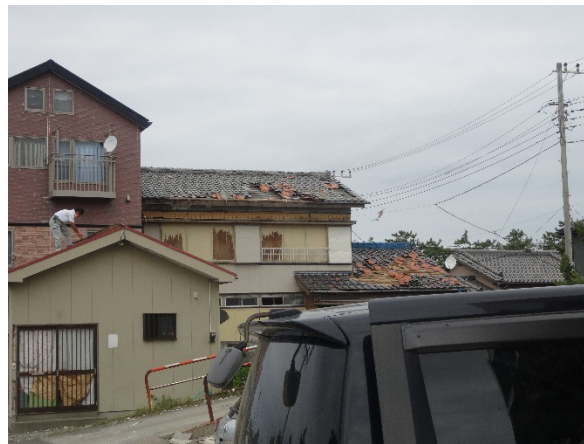
写真-8.4.3.8 隣接する住宅での瓦の被害

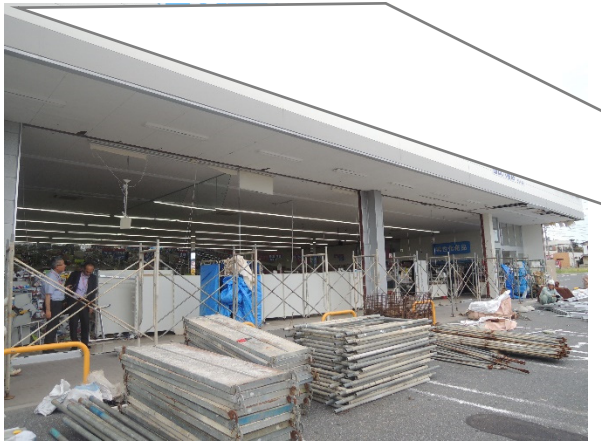
- ・ 鉄骨造平屋建ての店舗 J では、屋外に面する建具の脱落被害が発生し、被害調査時には応急復旧の施工準備中であった（写真-8.4.3.9）。建具製品は約2か月入荷待ちの状況とのことである。
- ・ 建具は鋼製支持部材（縦枠材）と約400mm間隔で接合されていた（写真-8.4.3.10）。接合部の損傷状況としては、金具からの外れ（写真-8.4.3.11）、鉄筋－金具間の溶接部破損（写真-8.4.3.12）、鉄筋－鋼製支持部材間の溶接部破損（写真-8.4.3.13）を確認した。
- ・ 軒天井の隅角部に仕上げ材の損傷を確認した（写真-8.4.3.14）。

写真-8.4.3.9 脱落した建具の応急復旧に向けた準備状況

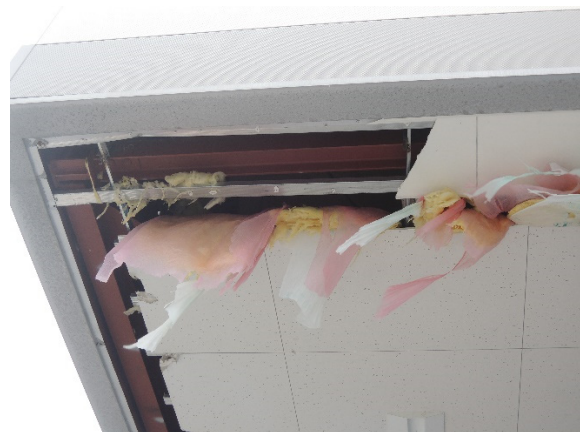
写真-8.4.3.14 軒天井の損傷

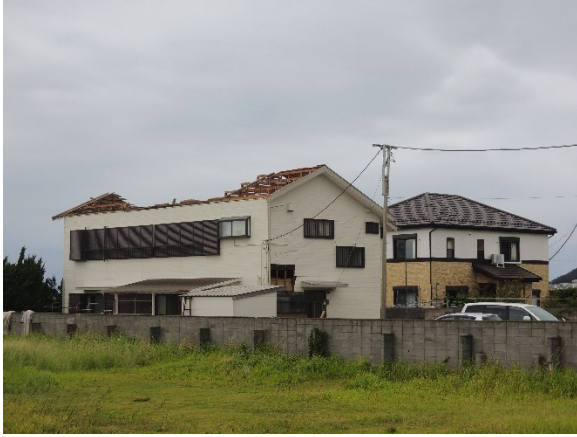
- ・ 海岸沿いに建つ木造2階建て住宅では、小屋組の大部分が損壊していた(写真-8.4.3.23～8.4.3.24)。小屋束が複数本残存しており、小屋束上部のほぞから横架材が抜けた状況が確認できる。一方、写真-8.4.3.23の被災した住宅の右の比較的新しいと思われる住宅では、屋根の被害は極めて軽微である。
- ・ ブロック塀が倒壊しており、ブロック塀断面の鉄筋の腐食が顕著であった(写真-8.4.3.25～8.4.3.26)。

写真-8.4.3.23 木造住宅の小屋組の損壊(1)

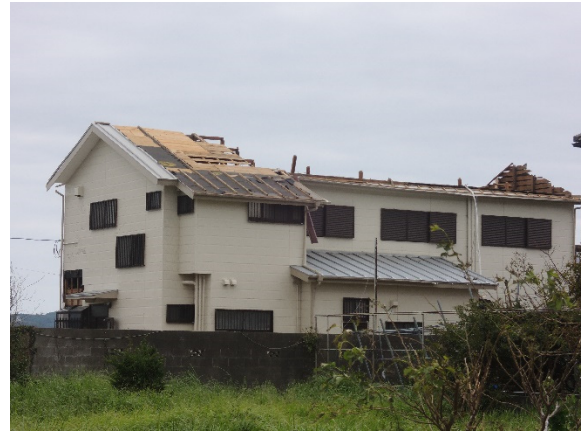
写真-8.4.3.24 木造住宅の小屋組の損壊(2)

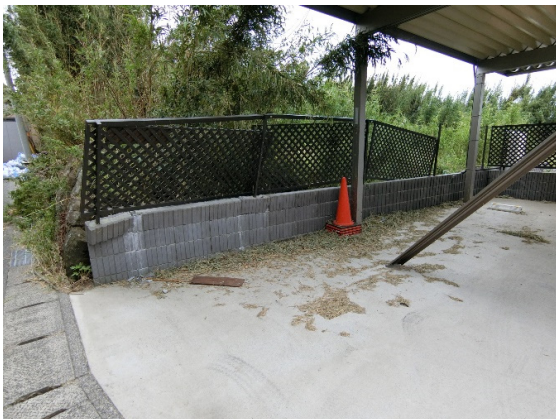
- ・ 3段積みブロック塀（写真-8.4.3.27）が、アルミ製格子フェンスに風圧力を受けて一部倒壊していた。ブロック塀の破壊部分には鉄筋が確認された（写真-8.4.3.28）。

写真-8.4.3.27 3段積みブロック塀
全体の様子

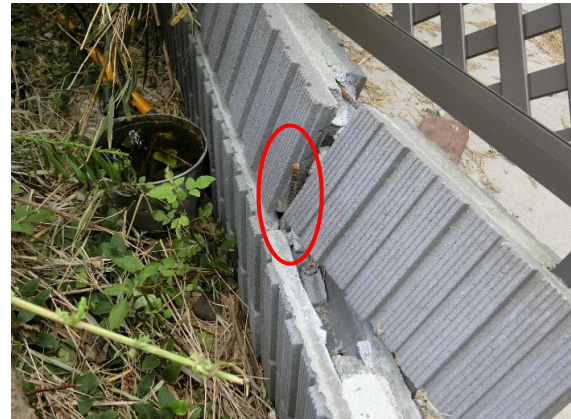
写真-8.4.3.28 ブロック塀の破壊部分
から見える鉄筋

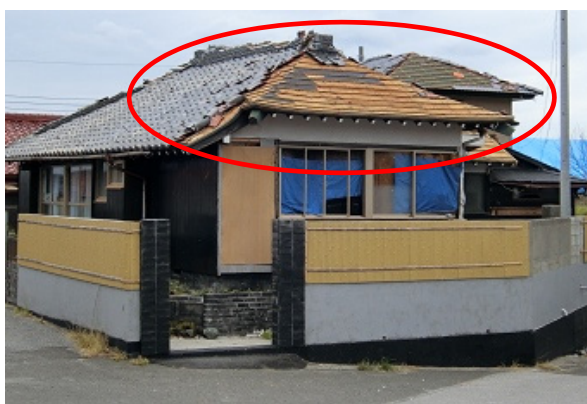
- ・ 調査地での木造建築物の多くは屋根ふき材に粘土瓦を採用していた。寄棟屋根の一面がほぼ全面的に脱落したものの（写真-8.4.3.29）、棟瓦のみが脱落したものの（写真-8.4.3.30）、寄棟における隅棟部の瓦が脱落したものの（写真-8.4.3.31）、部分的に平瓦が破損したものの（写真-8.4.3.32）等の様々な被害の様相を呈していた。
- ・ 一方で、ほぼ無被害に見受けられる瓦屋根も少数ではあるが複数見られた（写真-8.4.3.33～8.4.3.34）。しかし、これらはいずれも外壁や開口部の材料・部材の古さに比して瓦屋根が新しく見えるもので、最近の台風被害や老朽化に伴って改修済みであったものと考えられる。また、比較的最近修復された瓦屋根も棟瓦が崩落（写真-8.4.3.35）していたが、隅棟部の瓦が緊結されている場合は、その瓦は脱落していなかったものが多かった（写真-8.4.3.36）。

写真-8.4.3.29 寄棟の一面の瓦が全面的に落下した例

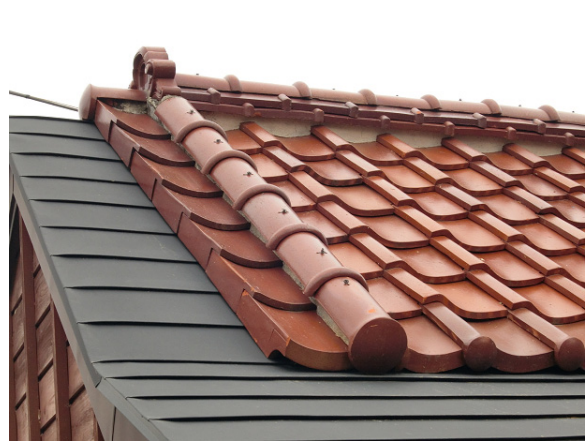
写真-8.4.3.36 緊結され、無被害であった
隅棟部の瓦

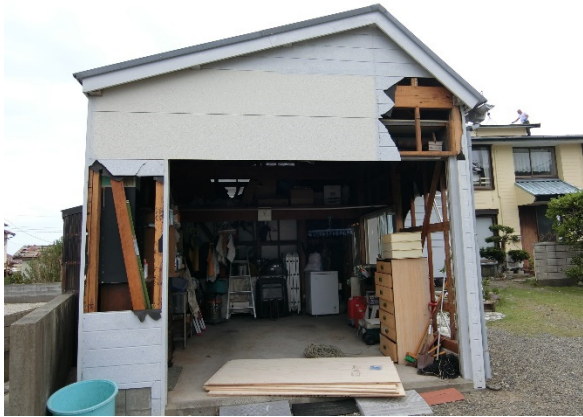
- ・ 宿泊施設 E の敷地内にある車庫の外壁材が脱落していた (写真-8.4.3.37 の左)。車庫が南 (写真-8.4.3.37 の左側) からの風圧力を受け、耐力壁がせん断変形して筋かいが座屈したとみられる。さらに、掃き出し開口右上部分の外壁材の脱落 (写真-8.4.3.37 の右上) は、門形のフレームが右側にせん断変形したときに外壁材が座屈破壊したのではないかと考えられる。
- ・ 木造の宿泊施設 E にモルタル外壁の剥落 (写真-8.4.3.38) が生じており、ラスと下地板の間の接合具 (多くはステーブル) の劣化による可能性もある。

写真-8.4.3.37 外壁材が脱落した車庫

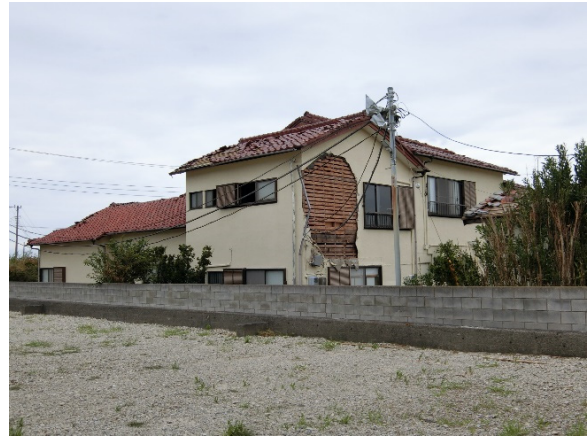
写真-8.4.3.38 モルタル外壁が剥落した
宿泊施設 E

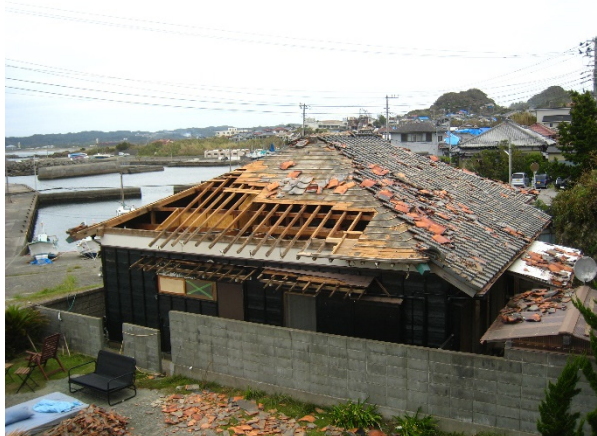
- ・ 写真-8.4.3.45に示す平屋建ての木造住宅では、屋根の野地板が飛散した。南側のトイレの窓ガラスが割れ、その後屋根が飛散したとのことである。トイレの天井が抜けており、野地板裏面に風圧（内圧）が作用し、屋根面の外圧との合力で屋根が飛散したと考えられる。
- ・ 同じ敷地内のコンクリートブロック塀に損傷は確認されなかった。

写真-8.4.3.45 野地板が飛散した木造住宅

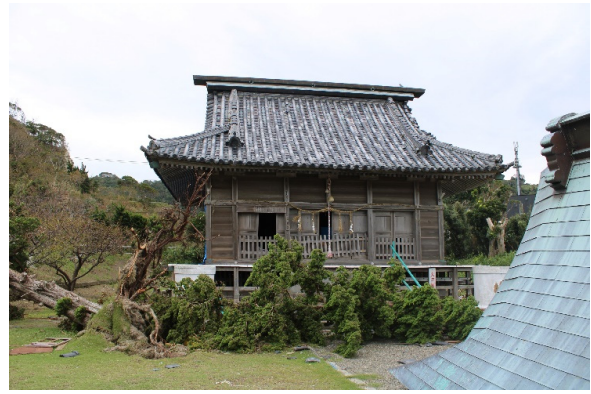
写真-8.4.3.49 社殿の残留変形

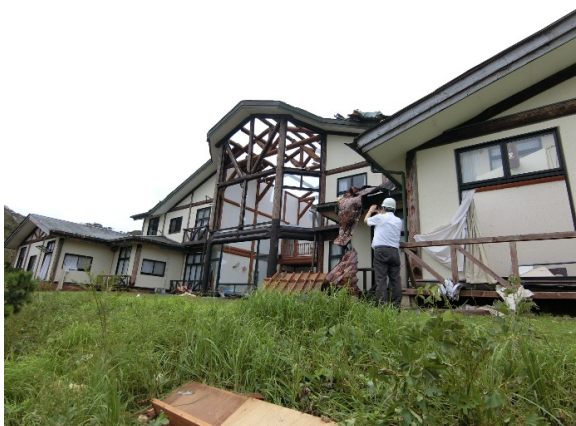
- 写真-8.4.3.50 に示す宿泊施設 G は、海岸段丘の上に建つ大規模な低層木造建築物である。大断面円柱状の製材を柱とし、中央にガラスカーテンウォールによる吹き抜け共有スペース（写真-8.4.3.51）が設けられていたが、吹き抜け部分の窓ガラスが破損し、屋根も崩落していた（写真-8.4.3.52）。連続して建つ平屋の宿泊室部分の屋根も飛散していた（写真-8.4.3.53）が、共有スペースを挟んで線対称の位置にも宿泊室部分があるが、その屋根は破壊されていなかった（写真-8.4.3.50 の左端）。当該物件の敷地は共有スペースに向かって左奥から右手前に向かって下り傾斜となっており、右側の宿泊室部分は盛り土した敷地の上に建つため、左側のそれに比べてまともに受風したと考えられる。

写真-8.4.3.50 窓ガラスの破損

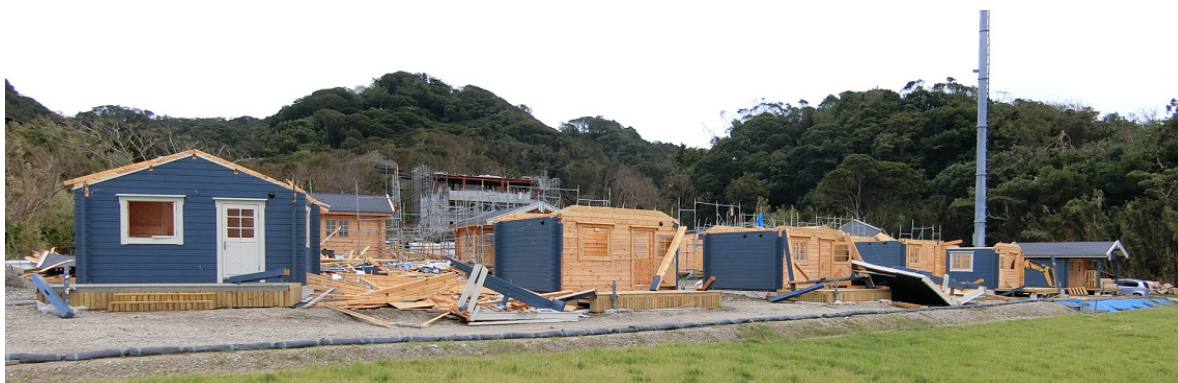
- ・ 写真-8.4.3.58 に示す建築途中のログハウス 12 棟は、前述の宿泊施設 G の西側約 70～80m に位置しており、約 2.5m 程度オーバーハングした屋根が飛散した。完成が近いと思われるログハウスのうち、被害が生じたものと軽微なもの（写真-8.4.3.59）があった。屋根のオーバーハング部分を支持する柱の留め付けは、引き寄せ金物とビス（写真-8.4.3.60）であった。

写真-8.4.3.58 建築途中の 12 棟のログハウスの被害状況

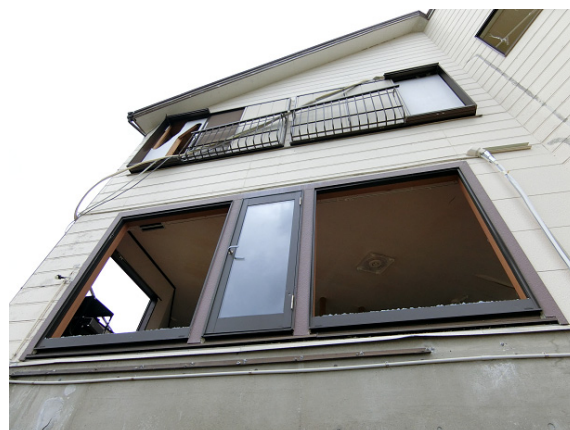
写真-8.4.3.68 海側の窓ガラスの破損と脱落したアルミ製バルコニーの設置部分

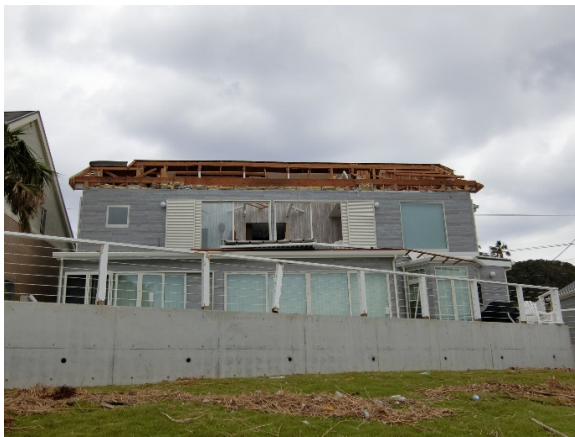
- ・ 海岸沿いに数棟の比較的新しい木造による季節住宅（1棟の常時居住住宅を含む）が建っており、このうち屋根が飛散しているもの（写真-8.4.3.72）や屋根ふき材が脱落しているもの（写真-8.4.3.73）があった。写真-8.4.3.72の屋根の飛散は切妻の片側のみであるが、この東に隣接する写真-8.4.3.73の住宅は切妻の両面の屋根ふき材が脱落していた。写真-8.4.3.72の住宅は2階の開口部の窓ガラスが破損しており、写真-8.4.3.45の事例と同様に、屋根の裏面に風圧（内圧）が作用したと考えられる。
- ・ 一方、写真-8.4.3.72の西に隣接する住宅（写真-8.4.3.74）は、1階の掃き出し窓が割れたものの屋根は飛ばされなかった。1階の掃き出し開口は雨戸を閉めていたが、風圧力により雨戸が変形し窓ガラスが破損した（写真-8.4.3.75）とのことである。

写真-8.4.3.72 屋根の飛散

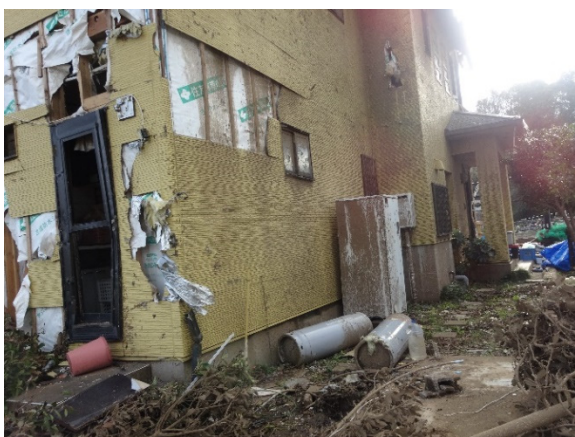
- ・ 住宅 J は木造 2 階建てであり、築年数は約 20 年とのことである。周囲が比較的開けた
場所に位置しており、写真-8.6.1.39～8.6.1.40 の外観からも分かるように外壁と屋
根が損壊していた。また、被害発生前に雨戸は閉じていたとのことだったが、多くの
開口部で破損が確認された。
- ・ 住宅の北側では、隅角部や外壁材の剥離が見られた(写真-8.6.1.41)。
- ・ 写真-8.6.1.40 の丸印で示す 1 階の外壁がない部分では、施工業者が応急的に筋かい

写真-8.6.1.41 外壁材の剥離 (北側)

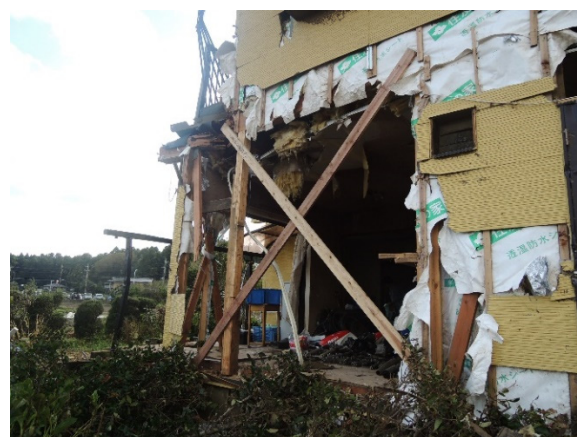
写真-8.6.1.42 損壊した壁面の
応急措置の状況

と隅部での柱の追加措置を行ったとのことである（写真-8.6.1.42）。また、室内側の壁面にカーテンレールが突き刺さっていた（写真-8.6.1.43）。

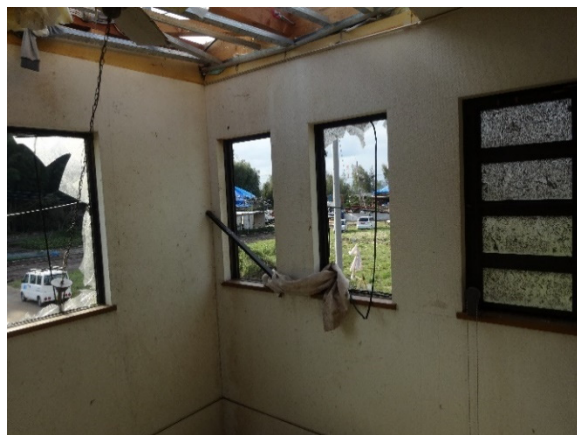
- ・ 北西隅の玄関上にある吹き抜けで、窓ガラスの破損が確認された（写真-8.6.1.44）。
- ・ 2階では、小屋組の構成部材や野地板の飛散のほか、天井材の破損や落下がみられた（写真-8.6.1.45～8.6.1.46）。小屋組が飛散した範囲での小屋束には、かすがいが確認された（写真-8.6.1.47）。

写真-8.6.1.44 吹き抜けでのガラス
の破損

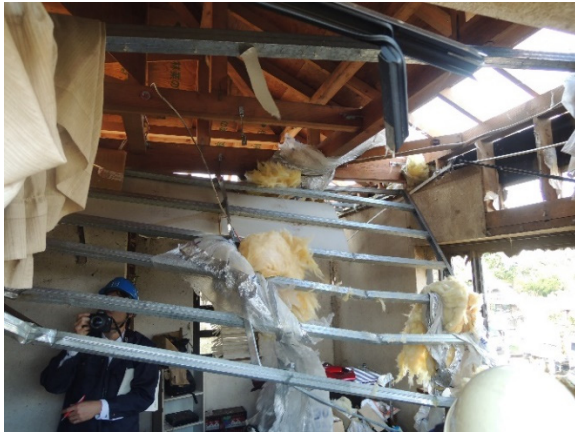
写真-8.6.1.45 天井材の落下

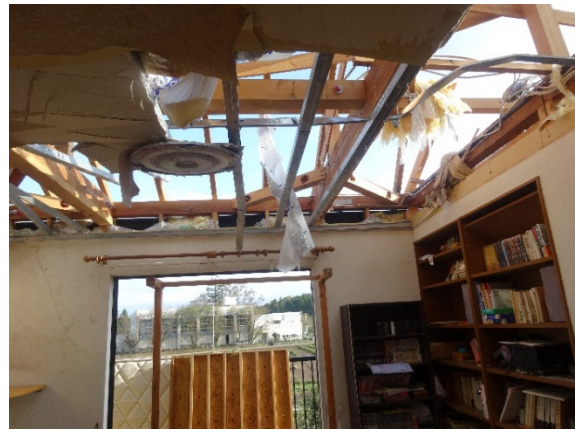
写真-8.6.1.46 野地板の飛散と
天井材の破損

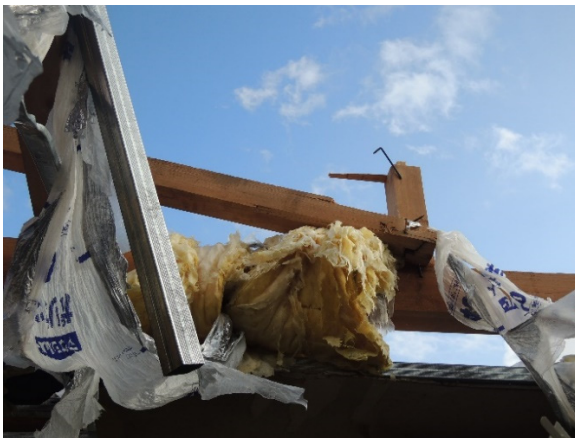
写真-8.6.1.47 小屋束の状況

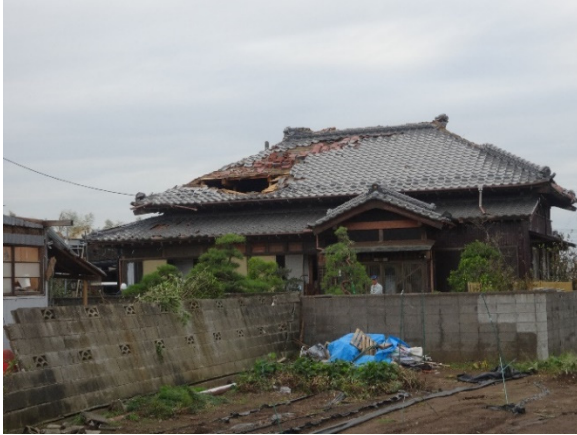
- ・ 住宅 K は木造平屋建てであり、築年数は約 40 年とのことである。寄棟屋根の各面で瓦が飛散し、南東に面する屋根に穴が開いている状況がみられた（写真-8.6.1.48～8.6.1.50）。
- ・ 被害発生前には台風第 19 号の接近に備えて、雨戸を閉めていたとのことである。しかし、飛来物の衝突により雨戸は凹み、一部のガラスは破損していた（写真-8.6.1.51）。また、玄関脇の木製の壁の一部が破損していた（写真-8.6.1.52）。
- ・ 写真-8.6.1.48 に示す穴の開いた屋根直下の室内の状況を写真-8.6.1.53～8.6.1.54 に示す。一部の天井材も破損しており、残った天井材の上には落下した瓦があるだけでなく、付近から飛来したと思われる鋼板製の屋根ふき材も確認された（写真-8.6.1.53）。
- ・ 居住者の話によると、20～30 秒程度の間に一連の被害が発生し、その間には 1 枚の畳も浮き上がったとのことである（写真-8.6.1.55）。

写真-8.6.1.48 住宅 K の屋根の状況
(南東側)

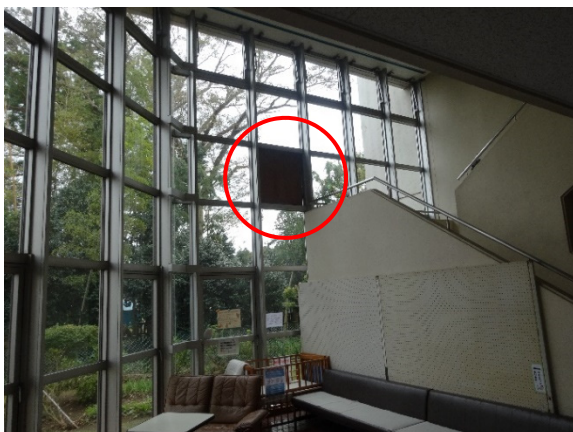
- ・ 市原市立市津公民館と市原市役所市津支所は昭和 56 年建設である。
- ・ 市津公民館ではガラスの破損、雨漏り、樹木の根返り等の被害が見られた。1 階の南東に面するガラス張りの面（写真-8.6.2.1）では 1 枚のガラスの破損箇所が確認できる。この面では、9 月 9 日に千葉市付近に上陸した台風第 15 号の強風によっても 3 枚のガラスが破損したとのことだった。
- ・ 1 階の東に面する図書室では窓ガラスが破損し（写真-8.6.2.2～8.6.2.3）、本棚にガラスの破片が散らばったとのことである（写真-8.6.2.4～8.6.2.5）。ここでも、台風第 15 号でも窓ガラスが破損しており、調査時には養生されたままであった（写真-8.6.2.6）。
- ・ 体育室では写真-8.6.2.7 に示す範囲のほか、計 20 枚の窓ガラスが破損し、電動カーテンの故障、雨漏りの被害も発生していた。
- ・ 写真-8.6.2.8 のような樹木の根返りが南東側の敷地で 2 本確認された。また、陶芸室では北東を向いた窓ガラスが破損していた（写真-8.6.2.9）。
- ・ フェンスが竜巻の進行方向とみられる南東から北西の方向に倒壊していた（写真-8.6.2.10）。
- ・ 市津公民館では、10 月 11 日の 13 時から避難所を開設し、7 名の避難者を収容していたが、12 日に竜巻被害が発生したため、避難所を閉鎖したとのことである。調査時には、仮設電源により復旧作業が行われていた。また、10 月 21 日には、全壊した電源設備が仮設キュービクルにより復旧し、図書室の蔵書に付着したガラス片の清掃等が概ね完了した 10 月 28 日に、被害の大きかった体育室を除いて業務を再開したとのことである。
- ・ 市津公民館に併設されている市原市役所市津支所では、屋外の南西に面するガラス 2 か所が破損した（写真-8.6.2.11）。写真-8.6.2.11 の左枠内に示すガラスが破損して屋内に風が吹き込んだ結果、ドアにはめ込まれたガラスが破損した（写真-8.6.2.12）。

写真-8.6.2.1 破損した窓ガラスの状況

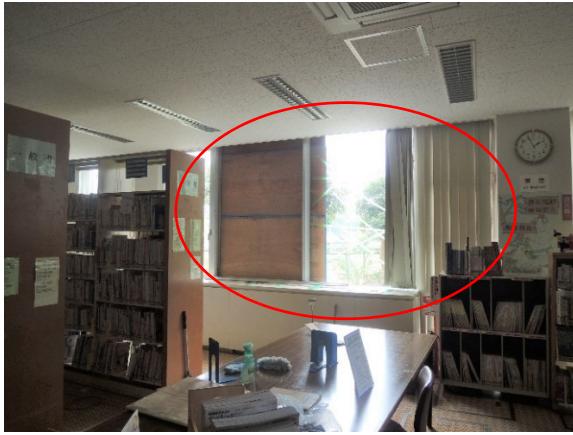
写真-8.6.2.3 写真-8.6.2.2 に示す
ガラスの養生状況

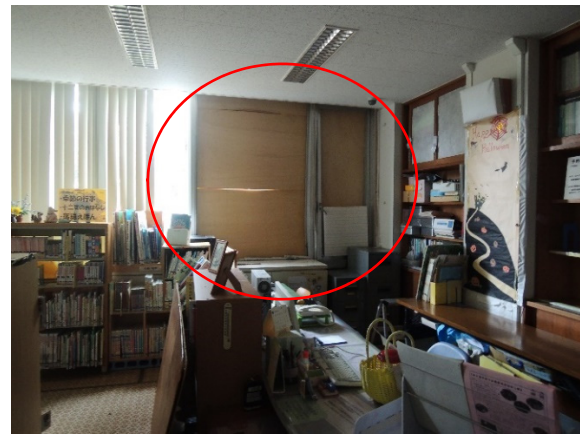
写真-8.6.2.6 台風第15号の強風で
破損した窓ガラスの範囲

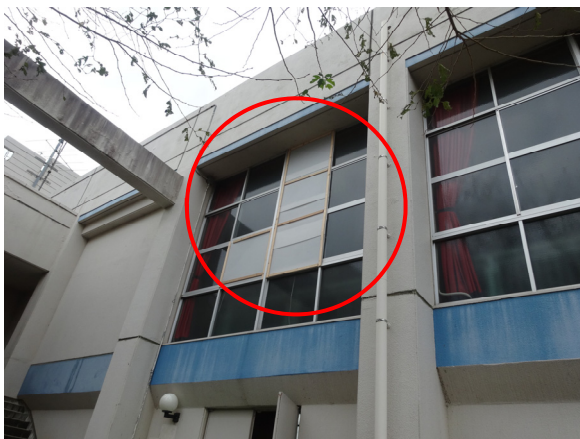
写真-8.6.2.7 体育室の破損した窓ガラス

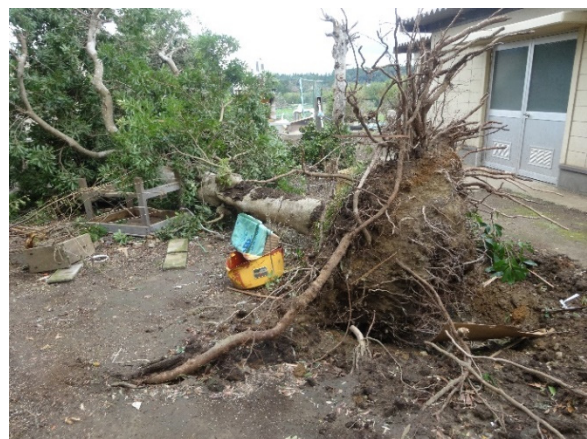
写真-8.6.2.8 樹木の根返り

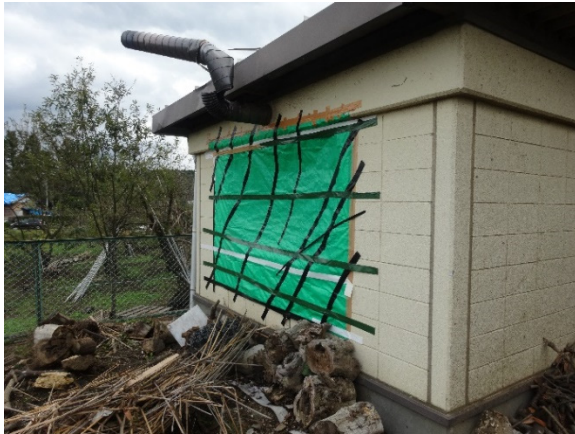
写真-8.6.2.9 陶芸室の窓ガラスの破損

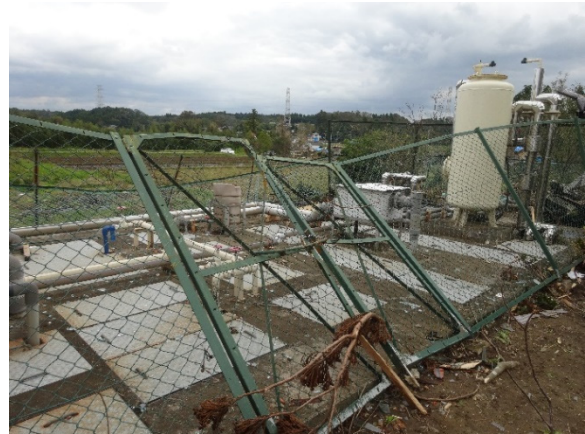
写真-8.6.2.10 フェンスの倒壊

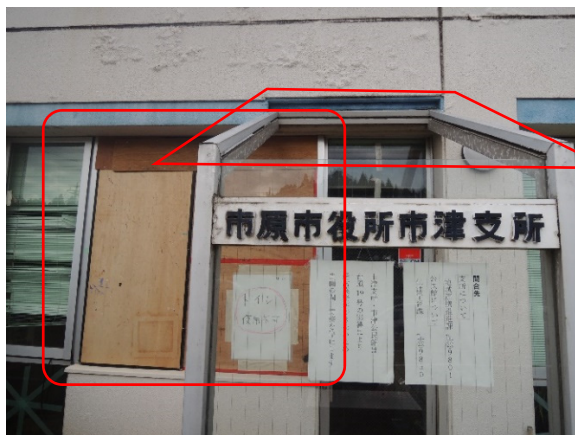
写真-8.6.2.11 市津支所の屋外に面する
ガラスの破損

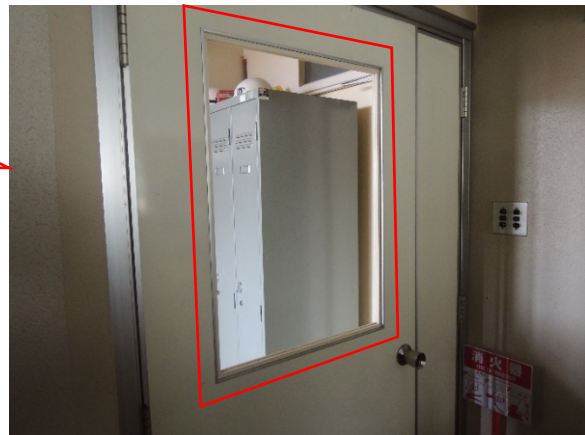
写真-8.6.2.12 市津支所内部のドアに
はめ込まれたガラスの破損箇所

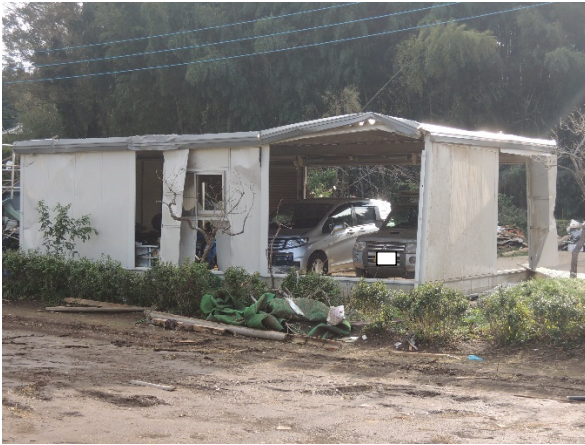
- ・ 車庫 C はシャッターと外壁材が脱落・飛散していた (写真-8.6.3.8)。また、屋根面が上方向に変形した状況も確認できる。

写真-8.6.3.8 車庫 C の損傷状況

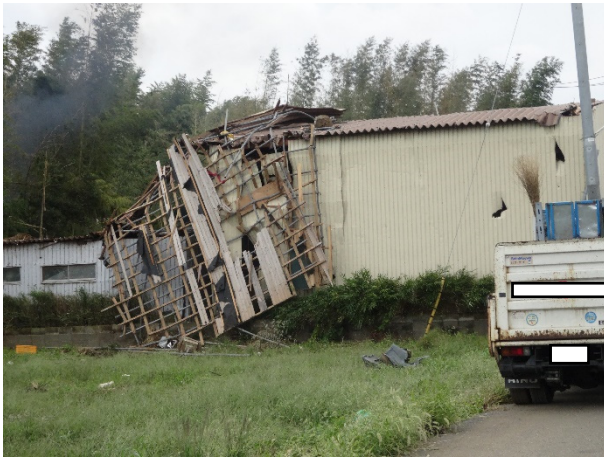
- 倉庫 B は外観上、比較的築年数が経ったものと思われる。壁面が破損しており、外壁材に飛来物の衝突跡も確認できる (写真-8.6.3.11)。

写真-8.6.3.11 倉庫 B の外観

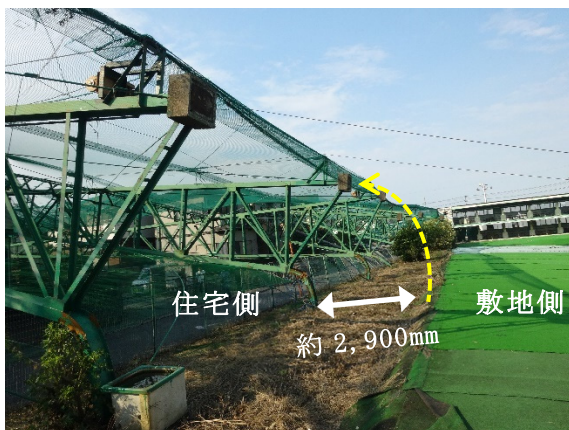
- ・ 北西側の鉄柱16本のうち、13本が倒壊していた。
- ・ 鉄柱の倒壊は、以下のプロセスで発生したと考えられる。
 - ① 敷地側の柱脚でのベースプレート下面でアンカーボルトが破断（写真-8.7.1.3～8.7.1.4）
 - ② 住宅側のH形鋼が著しく変形（写真-8.7.1.5～8.7.1.7）
 - ③ 隣接する住宅側へ倒壊（写真-8.7.1.8）
- ・ 柱脚はベースプレートの上面をコンクリートで保護した露出形式であり、写真-8.7.1.3ではベースプレートの上面にナット（写真中の丸印）が確認できる。敷地側の柱脚のベースプレートは頭上にあるため採寸不能であったが、写真-8.7.1.9に示すベースプレートの設置跡の採寸結果から長辺500mm×短辺350mm程度と推定される。また、アンカーボルト径は約22mm、アンカーボルトは写真-8.7.1.9に示すように、3×2で6本配置され、その間隔は長辺方向約200mm、短辺方向約150mmである。
- ・ 敷地をはさんで倒壊した鉄柱の反対側にある鉄柱は倒壊していない（写真-8.7.1.10）。
- ・ ゴルフ練習場の管理者の話によると、台風接近時の運用として、鉄柱に取り付く鉛直面のネットは下ろしていないとのことである。
- ・ 写真-8.7.1.11～8.7.1.13に隣接する住宅等の被害状況を示す。住宅の2階屋根に一線状の集中荷重が作用した状況となっており、住宅以外にブロック塀、電柱、乗用車の被害もみられた。
- ・ ゴルフ練習場内の建築物にも、一部の外壁で強風によるはく離等の被害がみられた（写真-8.7.1.14）。なお、近隣の建築物に強風による顕著な被害は確認されていない。

写真-8.7.1.2 鉄柱の倒壊状況

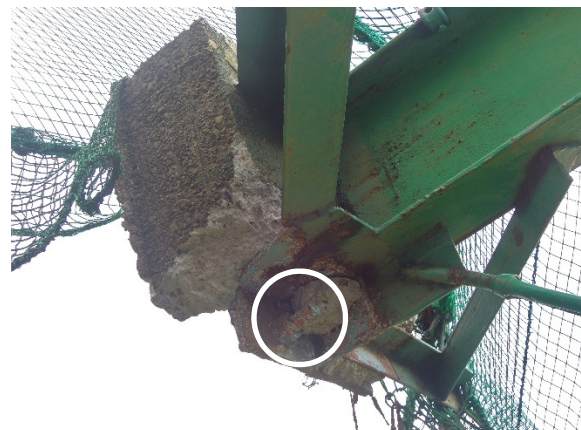
写真-8.7.1.3 柱脚アンカーボルトの破断(1)

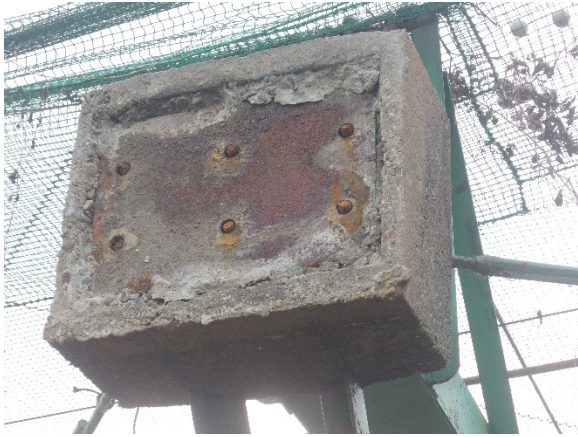
写真-8.7.1.4 柱脚アンカーボルト
の破断(2)

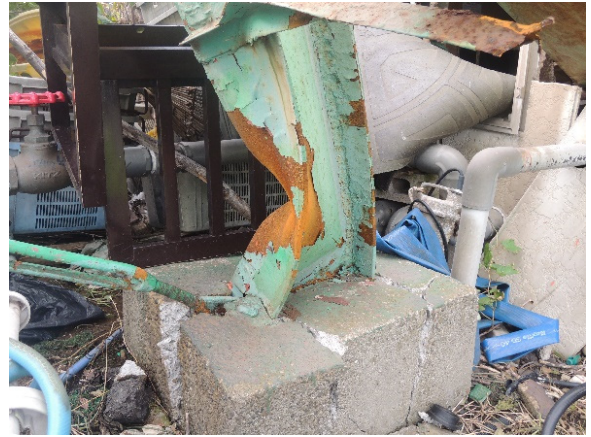
写真-8.7.1.5 鉄柱を構成する
H形鋼の変形(1)

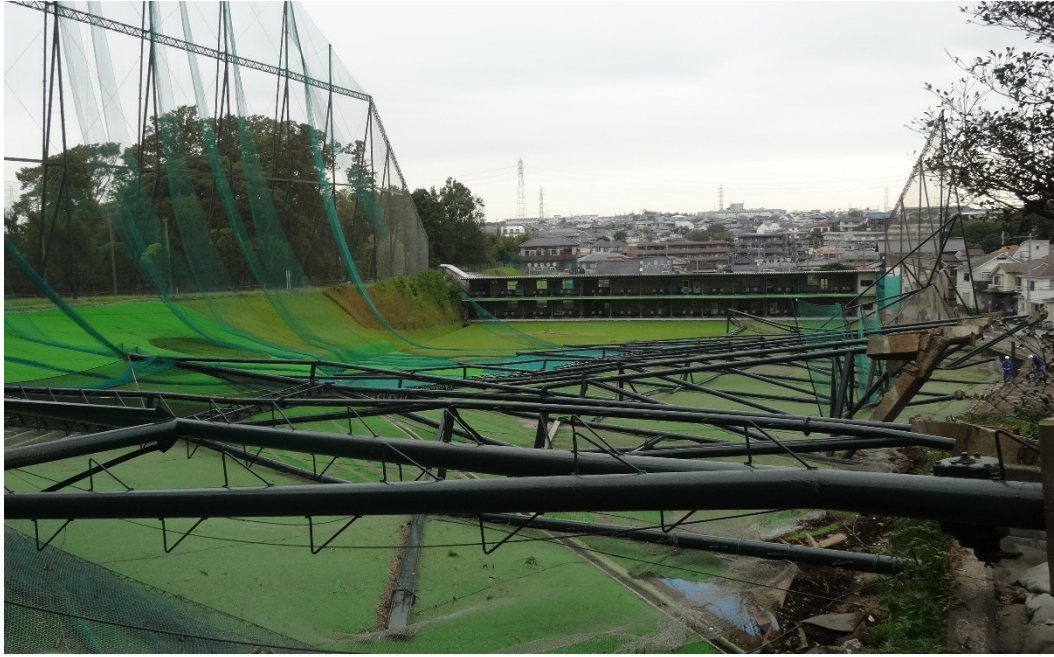
写真-8.7.2.1 鉄柱の倒壊状況(1)

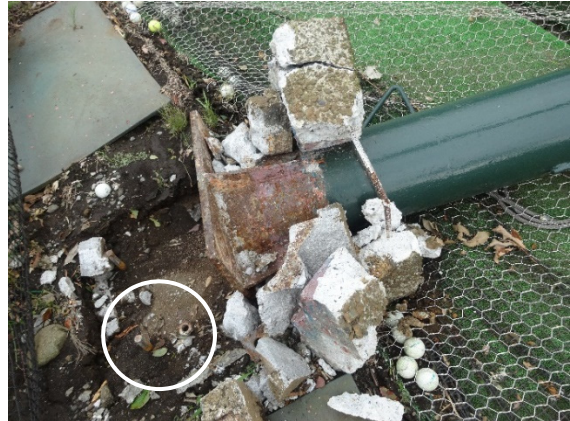
- ・ 地上からの高さ約 25m までは亀甲金網(写真-8.7.2.3)が用いられており、それより上の部分は樹脂製のネットが用いられていた。
- ・ 柱脚のベースプレートは 360mm×360mm の平面であり、4 本のアンカーボルトが用いられていた(写真-8.7.2.4)。ベースプレートの表面は錆が生じているものも見られた(写真-8.7.2.5)。アンカーボルトのねじ外径(ねじの呼び)は採寸によると約 18mm であった。写真-8.7.2.4 のアンカーボルトには発錆が見られるが、コンクリートの部材に埋まっていたと見られるアンカーボルトは発錆していなかった(写真-8.7.2.6)。この柱脚のコンクリートは破壊しており、鉄柱の倒壊によって留め付けていた座金とナットが引き抜け、アンカーボルトが露出したものと考えられる(写真-8.7.2.7)。

写真-8.7.2.7 柱脚のコンクリートの破壊
(丸印は写真-8.7.2.6のアンカーボルト)

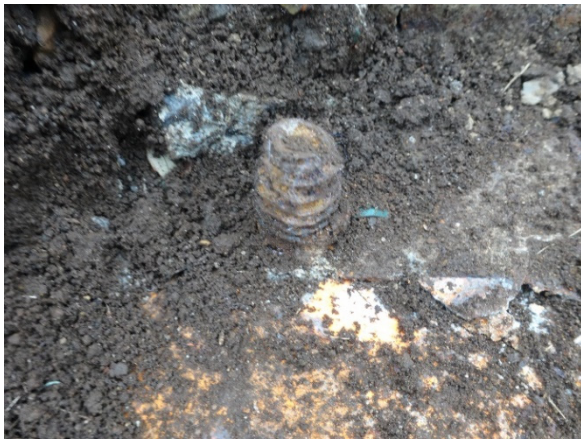
- ・ 破断したアンカーボルトは引張によって破断面付近が細くなっている様子が確認されている(写真-8.7.2.8)。
- ・ 主な被害形態としては、柱脚の引き抜け(写真-8.7.2.9~8.7.2.12)、柱脚の折損(写真-8.7.2.13)が見られた。
- ・ 写真-8.7.2.11 に示される柱脚の埋め込み跡の深さを測定したところ、約 1.7m であった。

写真-8.7.2.8 破断したアンカーボルト
