## 第1章

### はじめに

## 1.1 背景と目的

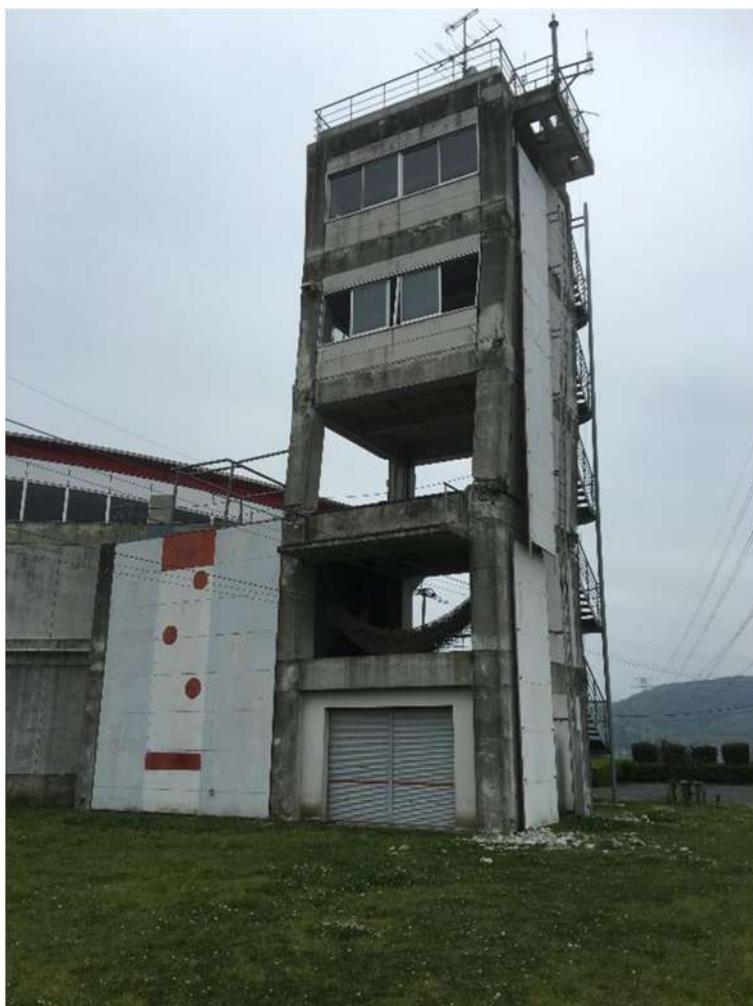
図 1.2.2.1 建築物 A

1995年兵庫県南部沖地震では、新耐震基準の鉄筋コンクリート造建物で柱梁接合部が大破した例が報告されている。柱梁接合部入力せん断力の制限など、当時の建築学会の終局強度型耐震指針に適合する柱梁接合部であったにも関わらず大きく損傷したことが報告されている。一方、今回の熊本地震において、1998年に竣工した同県内の5階建て鉄筋コンクリート造庁舎建物である建築物Aは、柱梁接合部が大きく損傷しただけでなく、中間層で大きな残留変形が生じている。したがって、大地震における大破被害を抑制し地震後継続使用を確保するためには、建築物Aの被害要因を分析することが必要である。

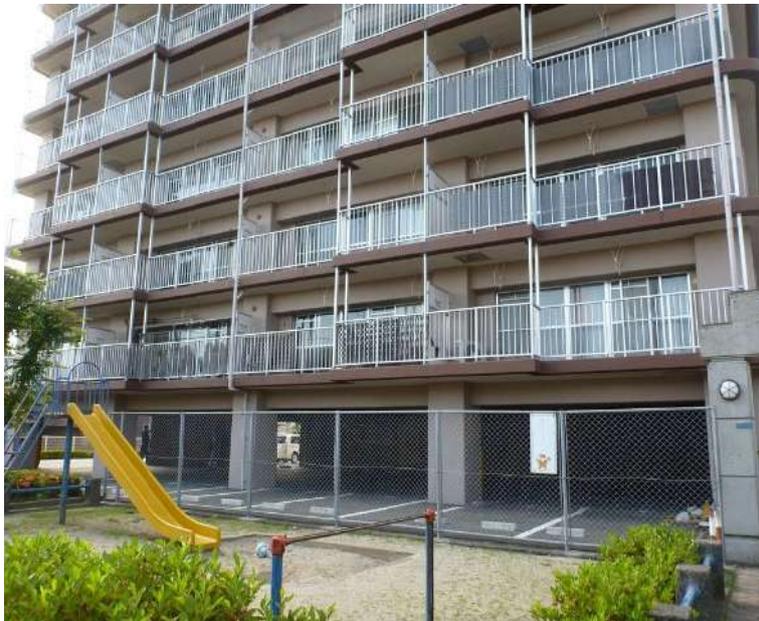
図 1.2.3.1 建築物 B

1995年兵庫県南部地震において、新耐震基準で設計されたものも含むピロティ建築物で重大な被害が数多く確認され、ピロティ建築物の設計法は、その後の告示改正や技術基準解説書改訂による設計法の提示を経て現在に至っているものの、その破壊性状や構造性能は未だ明らかではない部分が多い。2016年熊本地震でも、1992年に熊本県熊本市に建設されたピロティ形式の10階建て共同住宅である建築物 B において、1階ピロティ周辺の構造部材に大きな被害が発生し、被災度「大破」と判定されており、前述のピロティ建築物に関する告示改正や技術基準解説書に示される設計法の適用を受けていない新耐震ピロティ建築物が有する問題点に関する知見の更なる収集が必要である。

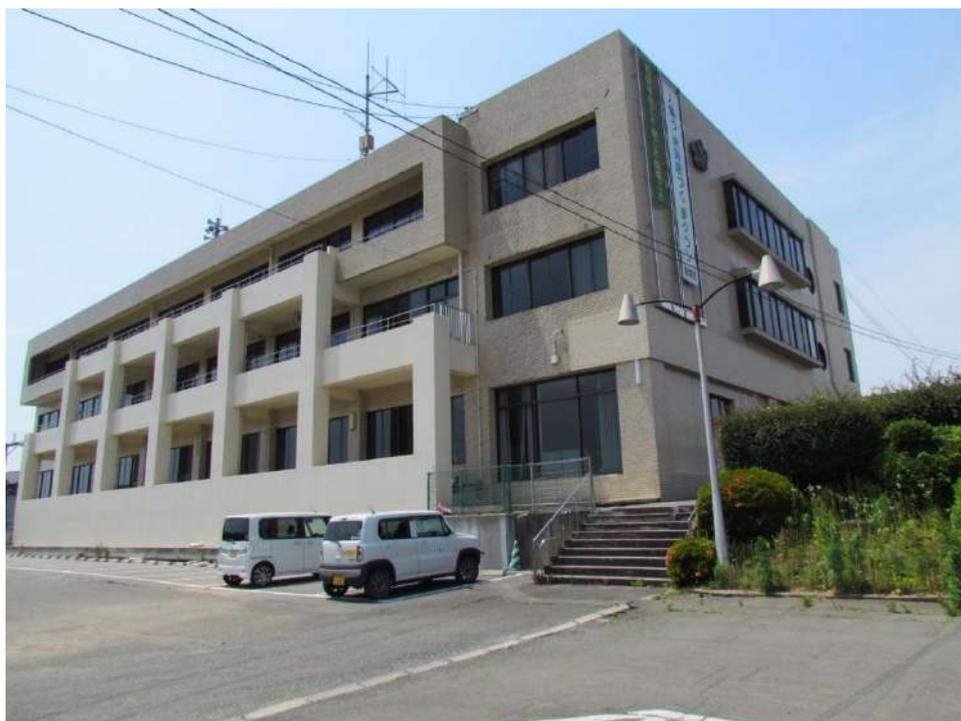
図 1.2.6.1 建築物 E

2011年に発生した東日本大震災では、建築物の杭基礎の地震被害によって地震後継続使用できなくなる事例が報告された。現行基準の要求レベルを確保するだけでは、地震後の建築物の継続使用性は必ずしも確保されないことも明らかとなった。一方、今回の熊本地震において、1980年に建設された同県内の鉄筋コンクリート造庁舎建物である建築物 E は、上部構造物の被害と共に杭基礎においても被害が見られた。地震後に実施した建築物の関係者へのヒアリングの結果、建築物 E は杭基礎の被害によって恒久復旧が困難と判断され、建築物の解体が決定した。以上より、大地震における地震後継続使用を確保するために、建築物 E の被害要因を分析することが必要である。

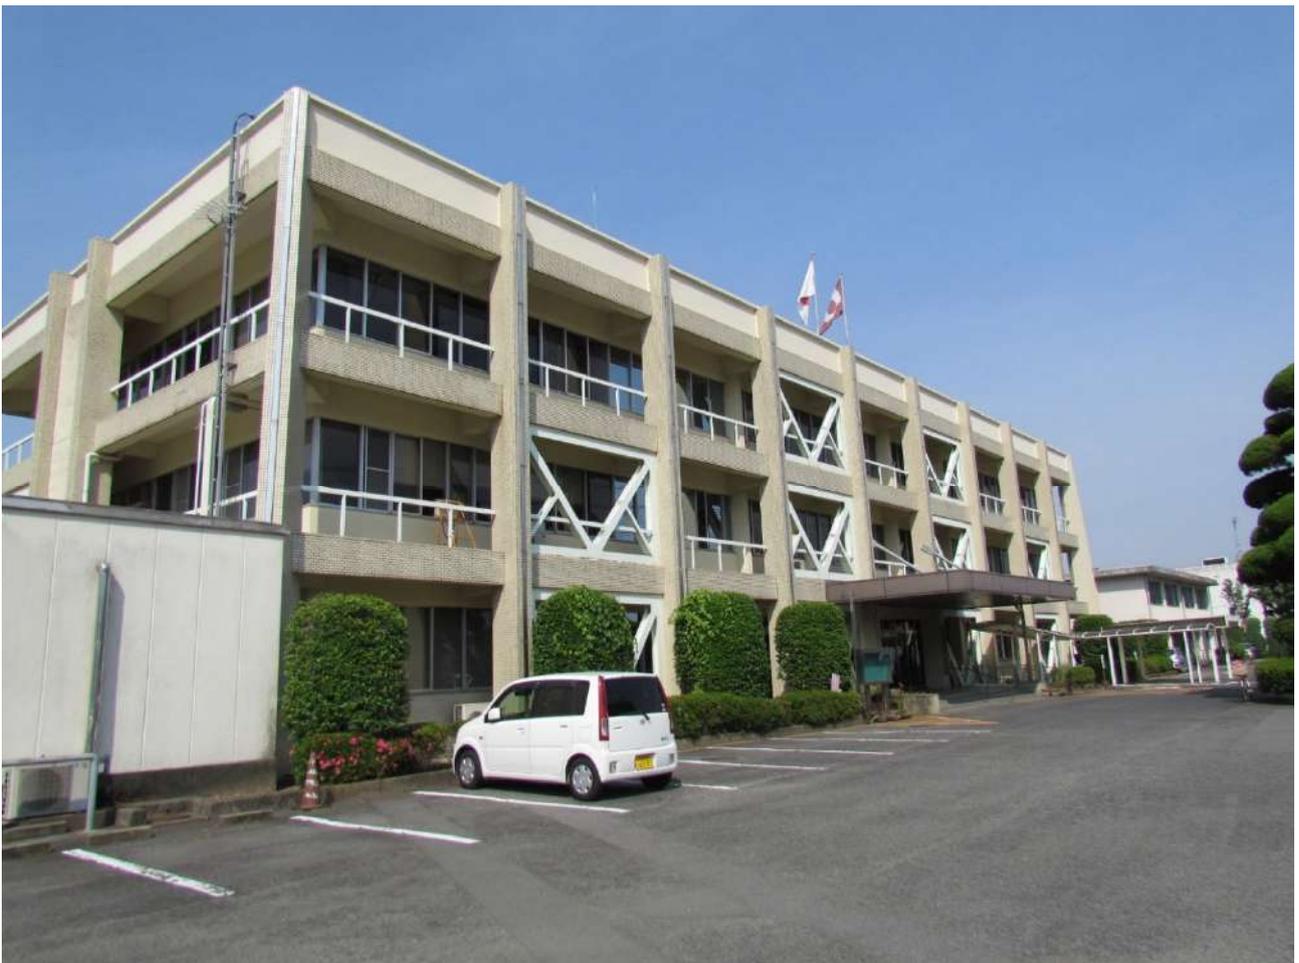
図 1.2.7.1 建築物 F

近年、UAV（以下、ドローン）の建築物の災害調査等への活用が注目されている。しかしながら、実際の地震で被災した建物を対象として災害調査が行われた例はほとんどないのが現状である。今回の熊本地震において被災した建築物 F は 1974 年に建設された 3 階建て RC 造庁舎建物であり、長手方向は柱の軽微な曲げひび割れ、短手方向は短スパン梁のせん断破壊、耐震壁のせん断破壊等が生じたが、被災後も補修等を行って継続使用している。この建築物 F を対象として、ドローンを用いた被災調査の有用性を確認することを目的に、人間とドローンによる建物損傷状況の視認性の比較や、ドローンでの調査可能範囲および損傷計測作業の効率性の確認などを行う。

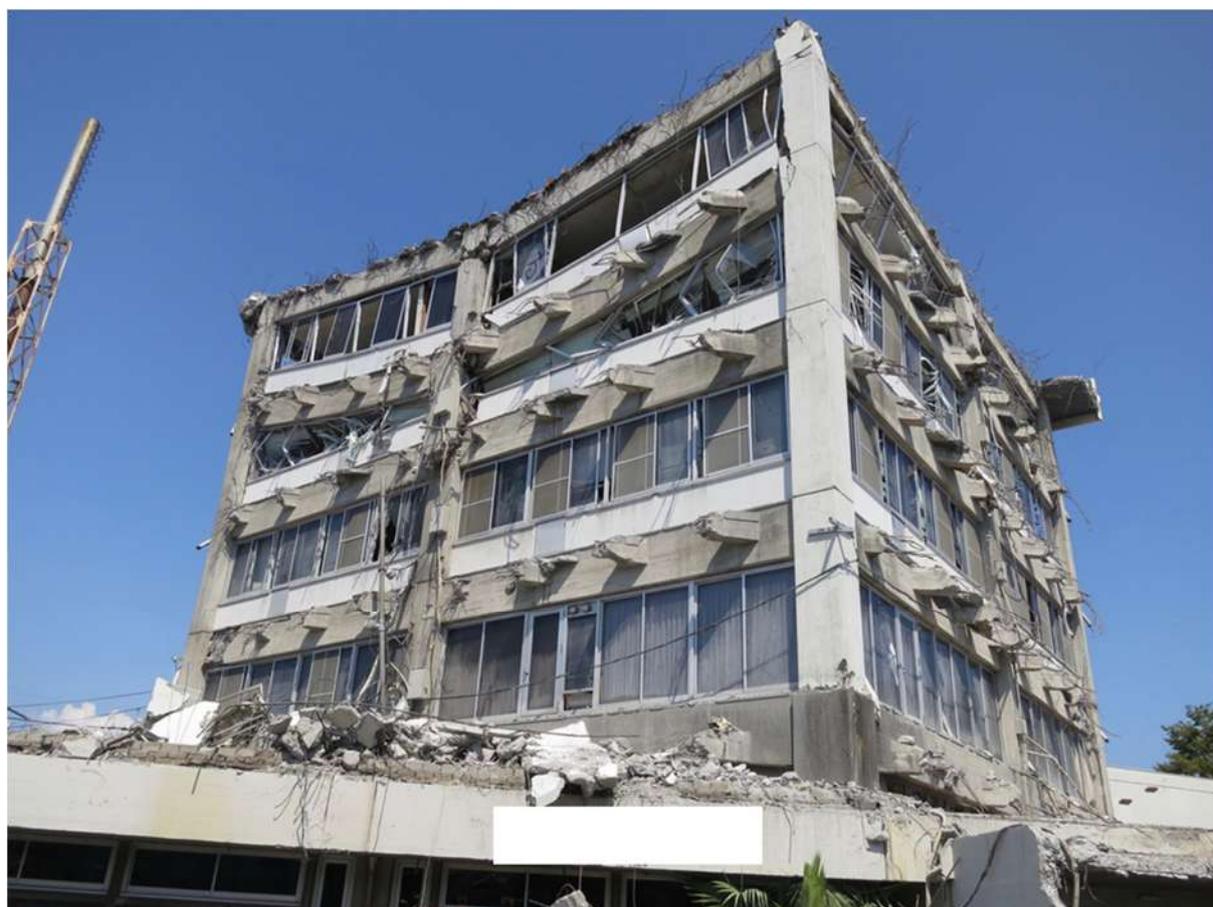
図 1.2.8.1 建築物 G

1995年兵庫県南部沖地震では、新耐震基準の鉄筋コンクリート造建物で柱梁接合部が大破した例が報告されている。柱梁接合部入力せん断力の制限など、当時の建築学会の終局強度型耐震指針に適合する柱梁接合部であったにも関わらず柱梁接合部が大きく損傷したことが報告されている。一方、今回の熊本地震においては、1981年以前に古い耐震基準で設計され竣工した複数のRC造建物が倒壊した事例が確認されている。特に1968年に竣工した熊本県内の5階建て鉄筋コンクリート造庁舎建物である建築物Gは柱梁接合部の破壊に伴い局部崩壊した建築物であり、現行耐震診断の高度化の観点から、本建物の被害要因を分析する。具体的には建築物Gの被害から、現行の柱梁接合部の耐震設計規定の妥当性を検討するとともに、非線形静的増分解析手法と非線形時刻歴応答解析法に使われる現行のモデル化手法の適用性を検討する。
