5.5. 鉄骨造建築物の被害

5.5.1 調査の目的と概要

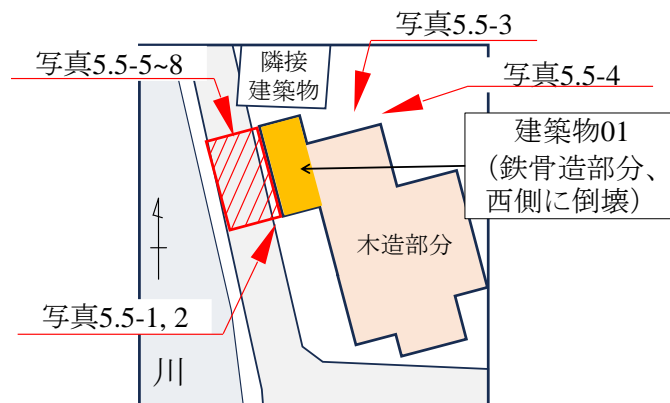
被害状況：対象建築物の外観から推測される被害前の平面形状と、調査時の観察方向との対応関係を図5.5-2に示す。2階部分と3階部分が2階の脚部から西側に倒壊していた（写真5.5-1,4）。この建築物の東側と南側に3階建ての木造住宅が増築されていたと考えられ、平面的に不整形であった可能性がある。倒壊した鉄骨造建築物の平面形状は長方形で、その短辺方向に倒壊していた（写真5.5-1,3,5）。短辺方向は、塔状比が大きい方向であり、構造形式としてブレースが取り付け方向である。ターンバックルブレース及び山形鋼ブレースの座屈、接合部破断が見られた（写真5.5-2,6,7,8）。

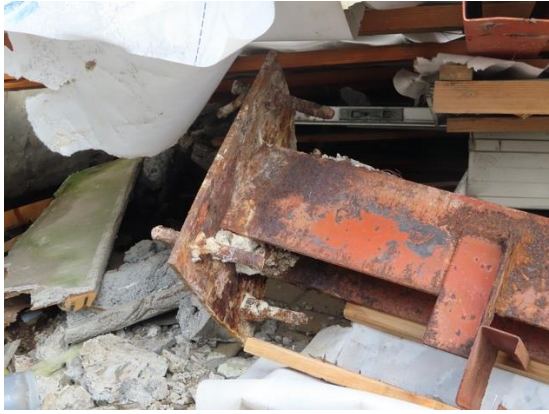
写真 5.5-11 露出柱脚のアンカーボルト破断、柱脚の引き抜け

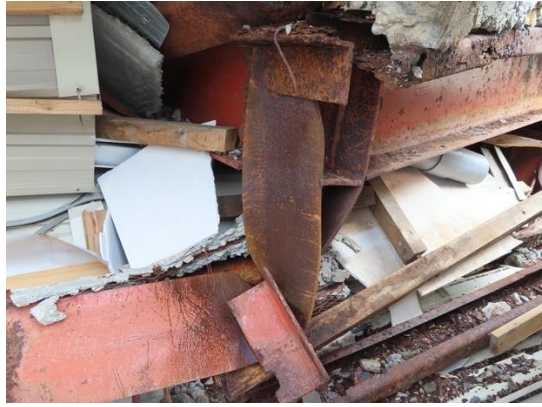
写真 5.5-12 1階 H 形鋼柱の柱頭部の座屈

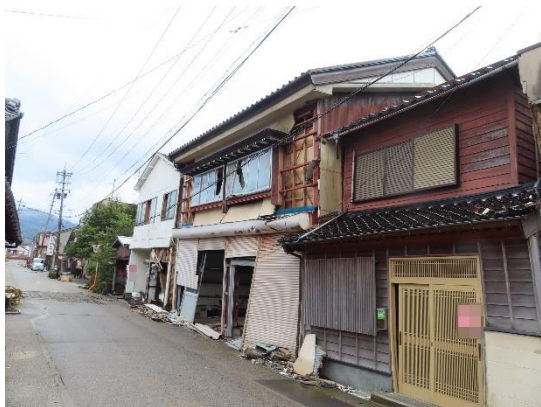
被害状況：建築物全体の傾斜が見られ、隣接建築物と接触していた（写真 5.5-21）。前面の外壁の脱落、シャッター破損、窓ガラス、窓枠の破損が見られた（写真 5.5-23）。

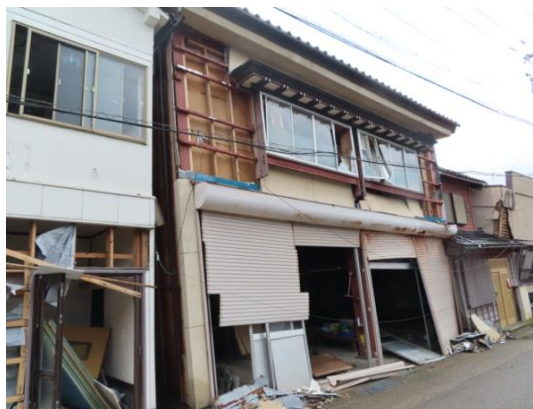
写真 5.5-23 建築物前面の外壁の脱落、シャッター破損、窓ガラス、窓枠の破損

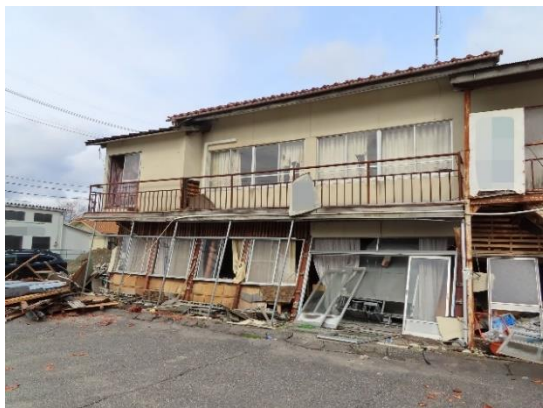
被害状況：1階に大きな傾きが見られた（写真 5.5-29,30）。また、1階外壁の広範囲での脱落（写真 5.5-31,32）やガラスの損傷が見られた。

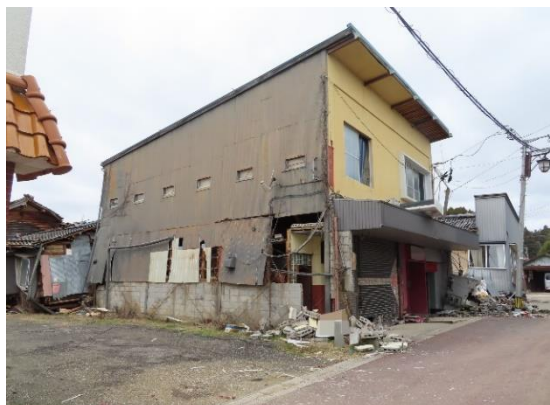
被害状況：建築物全体の大きな変形が見られた。また、外壁の脱落、コンクリートブロックの外壁等の破壊（写真 5.5-33, 34）が見られた。柱には錆による腐食が見られた（写真 5.5-35）。

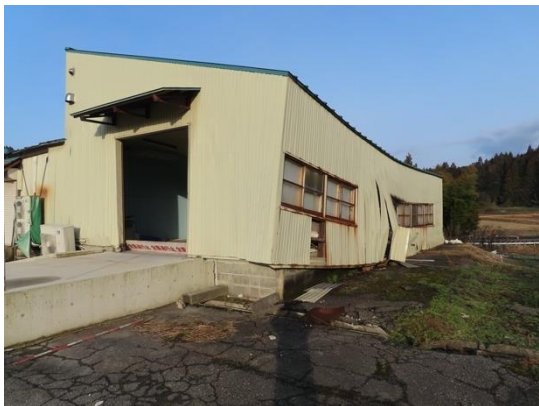
写真 5.5-36 側面の壁の基礎部分からの外れとはらみ出し

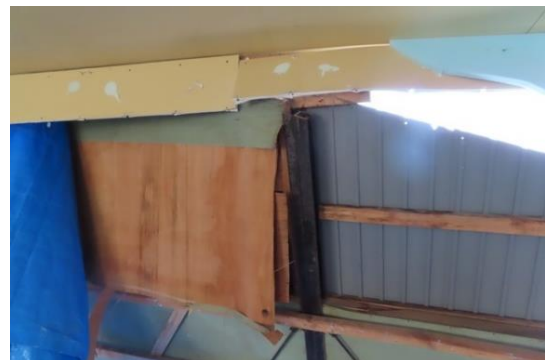
写真 5.5-39 内壁及び窓枠破損（建築物内の奥の内壁）

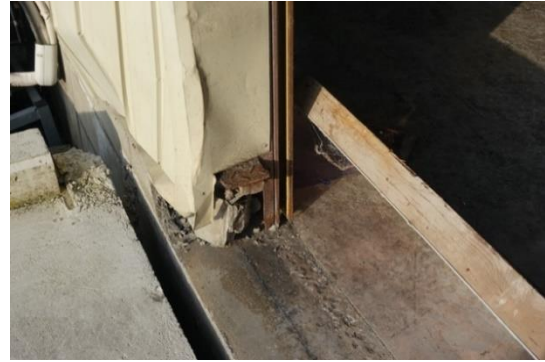
写真 5.5-41 出入り口の反対側の柱脚部(コンクリートの少々の破壊)

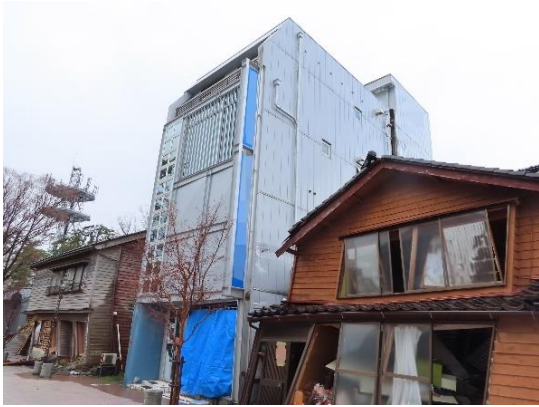
被害状況：平鋼ブレースが湾曲して変形したことが原因と思われる外装材の破損が生じていた（写真 5.5-45）。前方側と後方側の接合部分において、残留変形に伴う大きな隙間が開いていた（写真 5.5-46）。

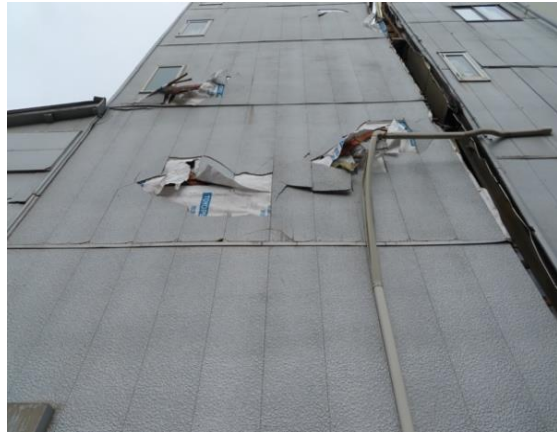
写真 5.5-45 平鋼ブレースの湾曲変形とそれによる外装材の破損

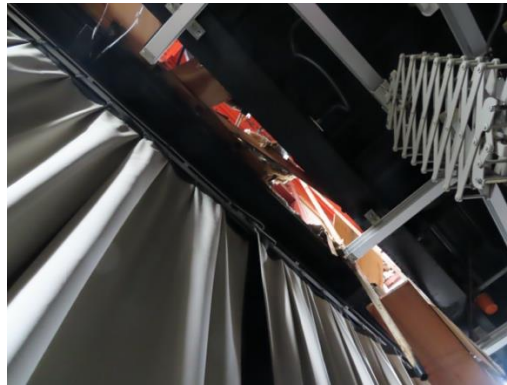
写真 5.5-46 残留変形による前後の建築物の隙間（建築物内部からの撮影）

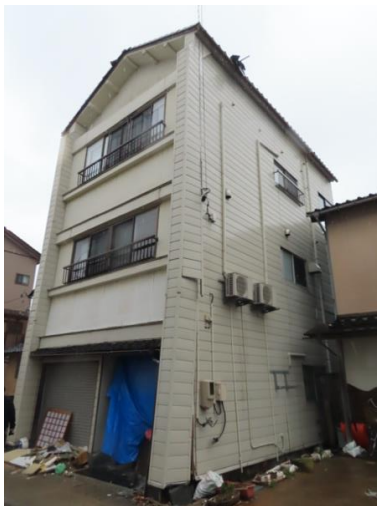
被害状況：外壁の一部に脱落が見られた（写真 5.5-51）。H形鋼柱の弱軸側の平鋼ブレースのボルトが破断し、平鋼ブレースが変形していた（写真 5.5-52）。

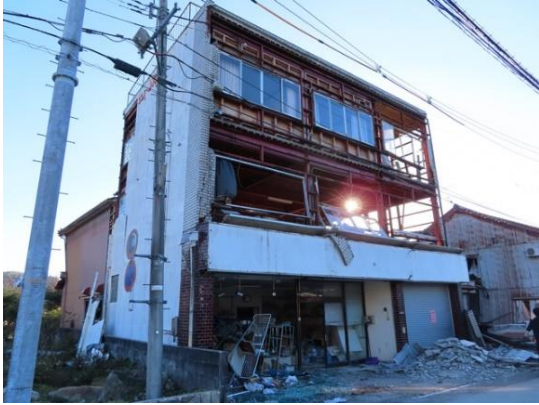
写真 5.5-53 建築物前面の外壁、窓ガラスの脱落

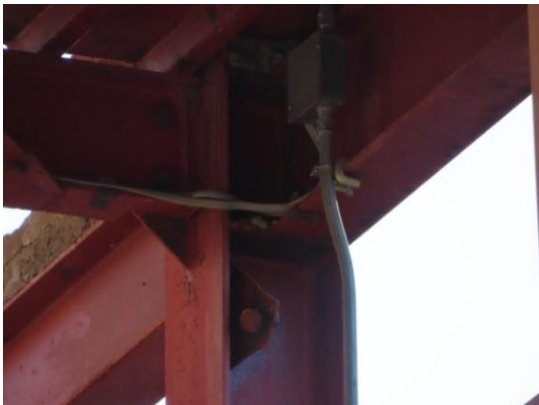
写真 5.5-55 柱梁接合部の状況、ブレース羽子板部破断（ボルトが残っている）

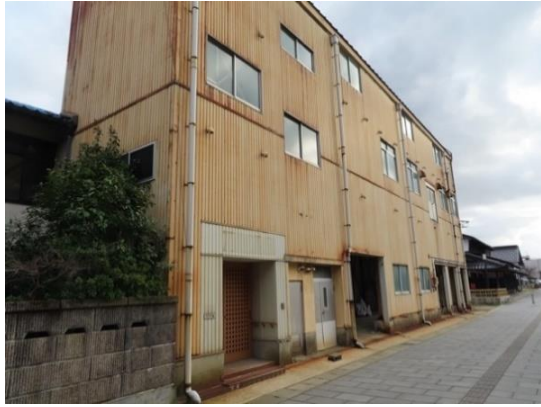
被害状況：露出柱脚のアンカーボルト破断とコンクリートの破壊（写真 5.5-59,60）が見られた。また、山形鋼ブレースの変形（写真 5.5-61）が見られた。

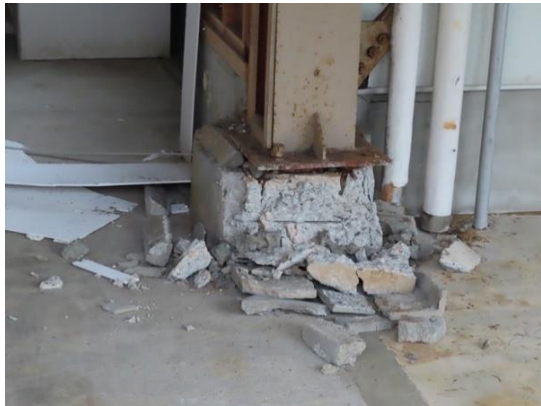
写真 5.5-59 露出柱脚のアンカーボルト破断、コンクリート破壊

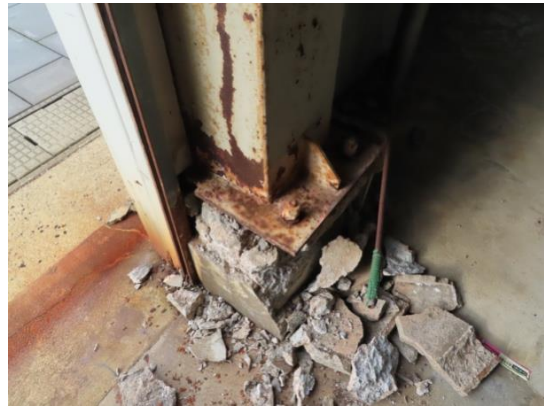
写真 5.5-60 露出柱脚のアンカーボルト破断、コンクリート破壊

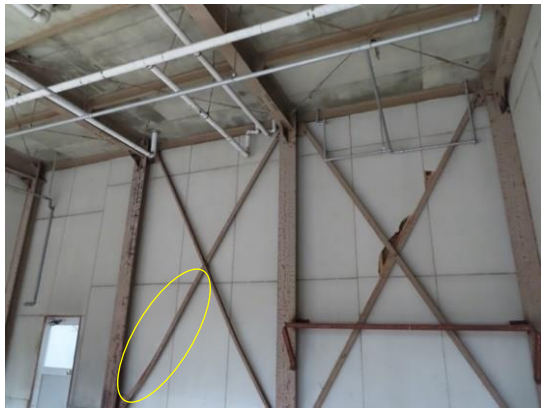
写真 5.5-61 山形鋼ブレースの変形

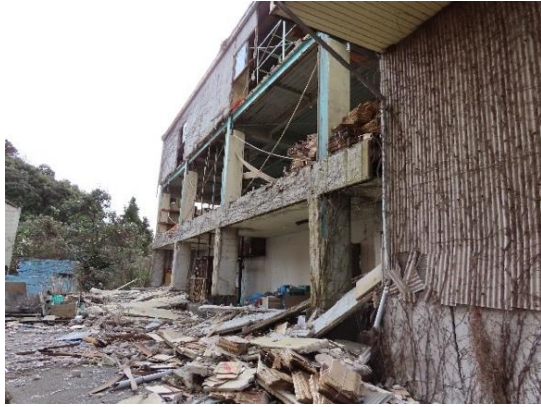
写真 5.5-63 建築物前面の外壁の脱落

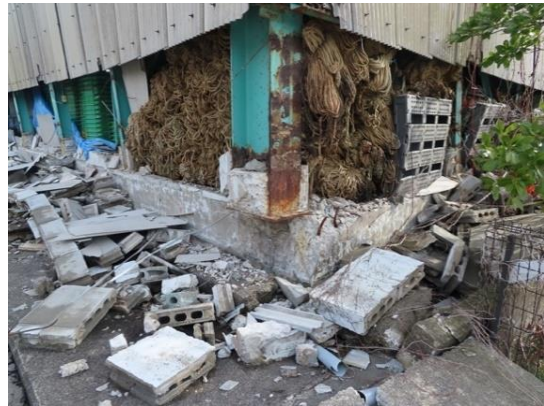
写真 5.5-66 柱脚のアンカーボルト破断、コンクリート破壊、移動

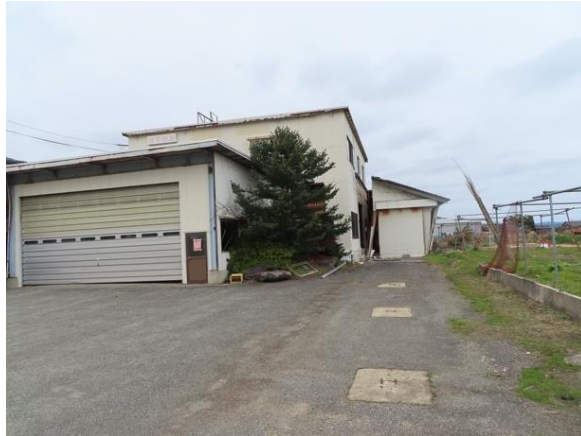
写真 5.5-69 外観（木造下屋部分の分離）

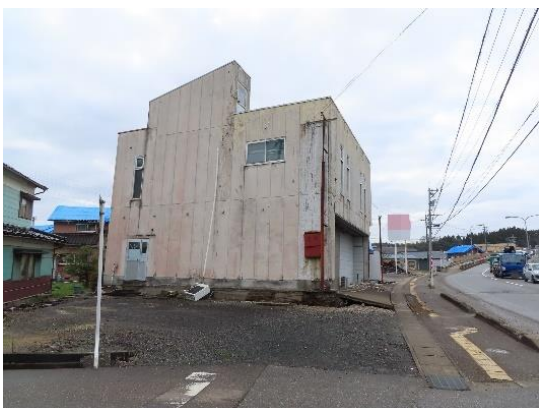
被害状況：建築物が隆起したと思われる被害が見られ（写真 5.5-73,74）、建築物全体の傾斜が見られた。平鋼ブレースの接合部のボルトが破断し、ガセットプレートの溶接部も破断していると思われる（写真 5.5-77）。露出柱脚で錆による腐食と損傷が見られた（写真 5.5-75）。

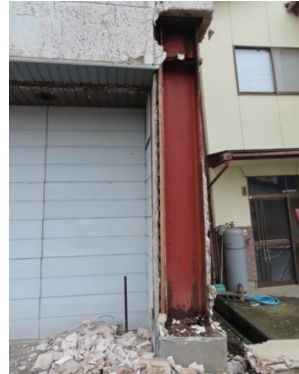
写真 5.5-74 建築物が隆起したと思われる被害

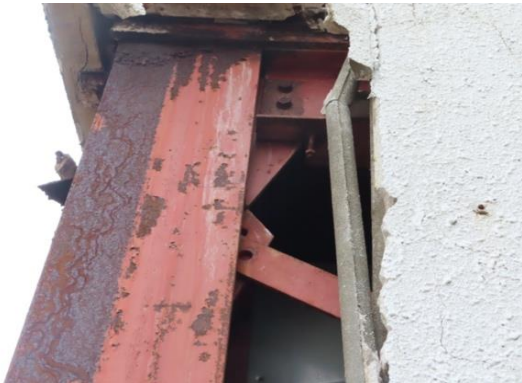
写真 5.5-76 H形鋼弱軸側の柱梁接合部

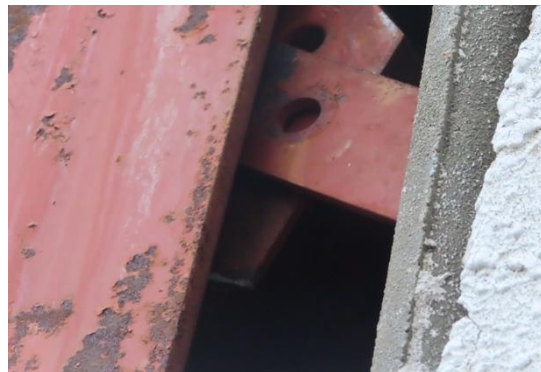
写真 5.5-77 ブレース接合部ボルト無し、ガセット溶接部破断による回転

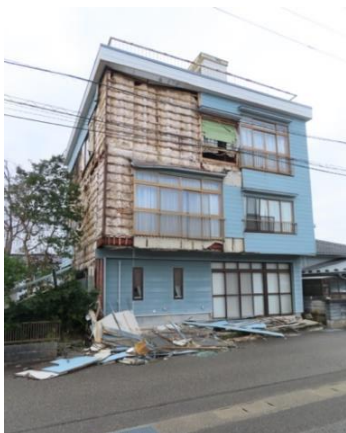
被害状況：露出柱脚のコンクリート部分で破壊が見られた（写真 5.5-81）。2階、3階の外壁が、広範囲で脱落していた（写真 5.5-78, 79）。

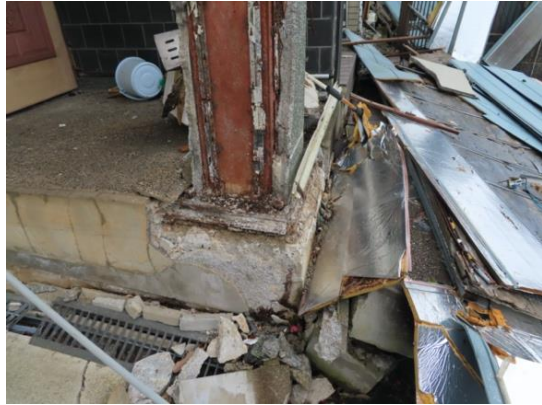
写真 5.5-81 露出柱脚のコンクリートの破壊

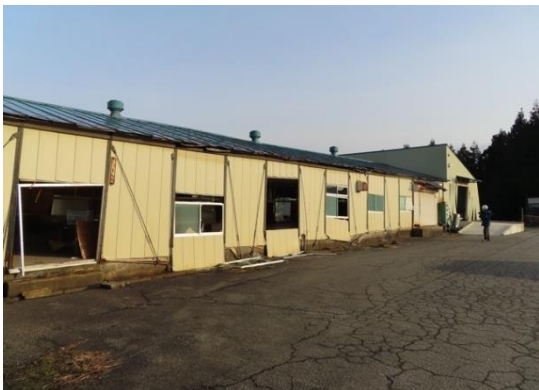
写真 5.5-82 外観及び外壁・サッシの脱落状況

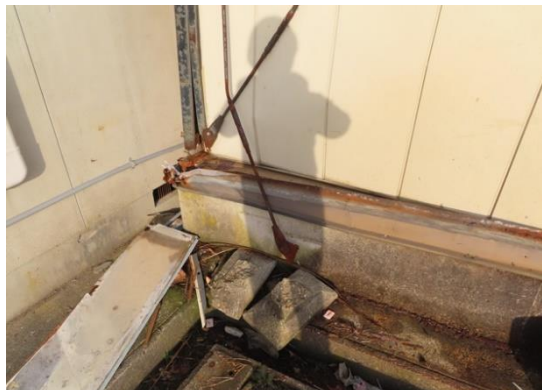
写真 5.5-83 ターンバックルブレースの座屈及び溶接接合部の破断

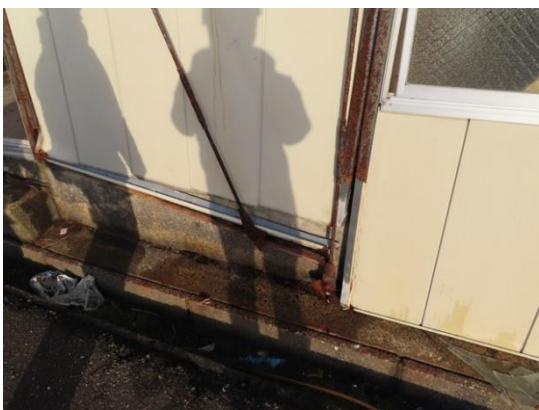
写真 5.5-84 溝形鋼組立て材柱の錆と破断

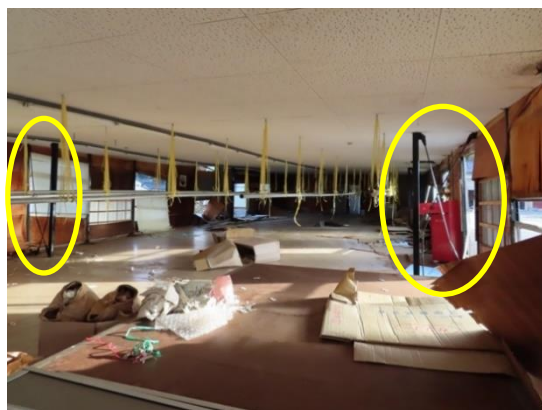
写真 5.5-85 内観及びターンバックルブレースの湾曲

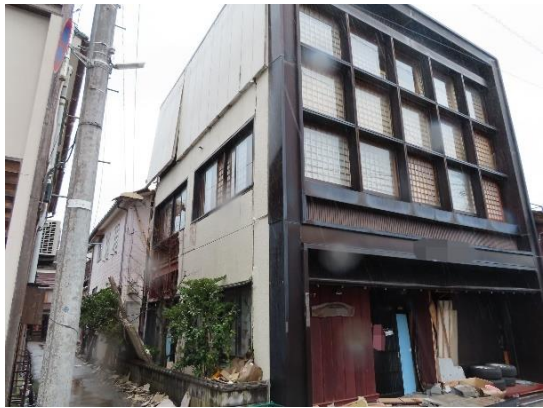
写真 5.5-89 外観（側面の外壁の脱落）

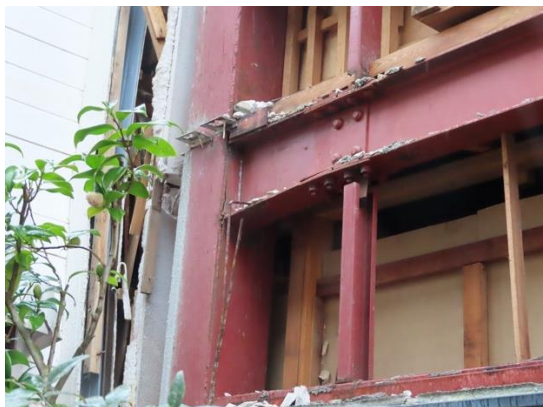
写真 5.5-91 日の字断面柱の柱梁接合部の柱溶接部の亀裂

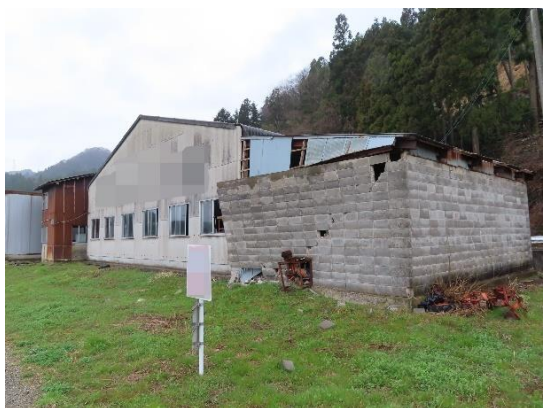
被害状況：下屋部分のコンクリートブロック外壁の一部が外側に倒れかかっている（写真 5.5-92,93）。下屋部分の水平ブレースが破断していた（写真 5.5-95）。山形ラーメン構造部分の建屋におけるブレースの破断や座屈、ラーメン方向の明らかな部材の座屈や破断は見られなかった（写真 5.5-94）。また、窓ガラスの損傷が見られた（写真 5.5-93）。

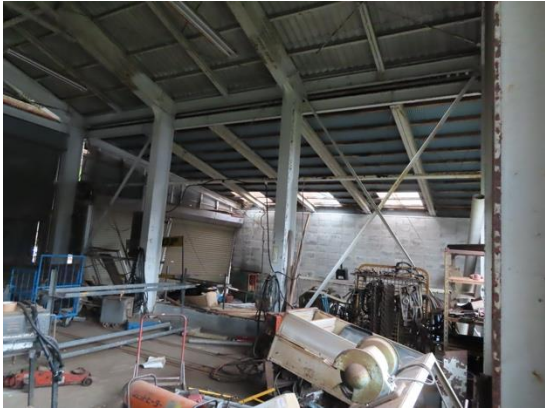
写真 5.5-94 山形ラーメンの柱梁及び山形鋼ブレースには大きな損傷は無い

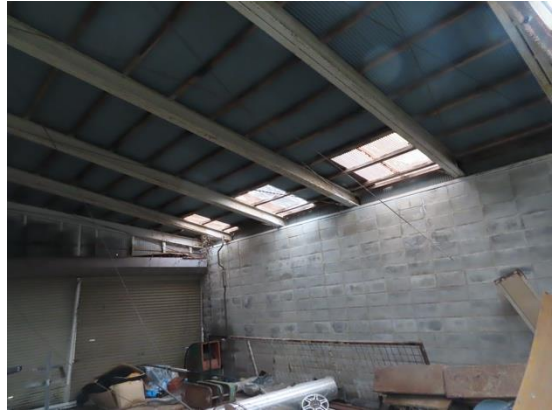
写真 5.5-95 下屋の水平ブレースの破断

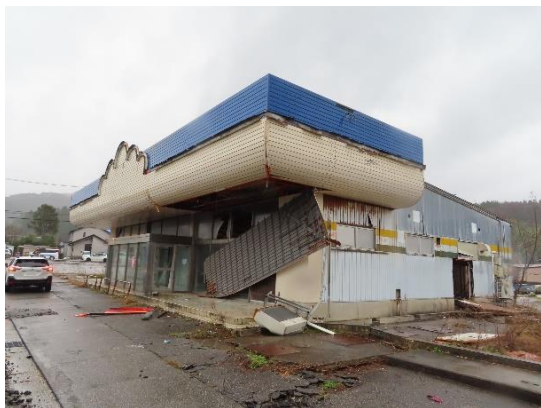
写真 5.5-96 外観（軒天井の脱落）

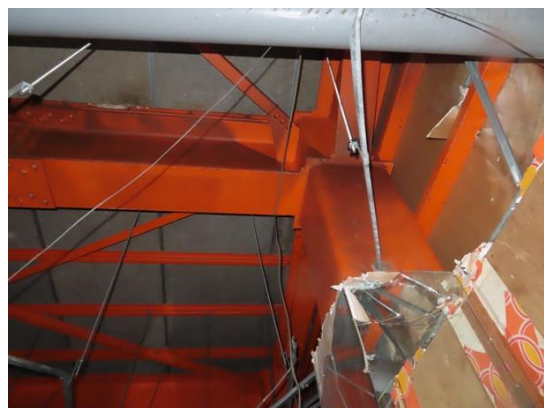
写真 5.5-99 柱、梁部材に明確な損傷無し

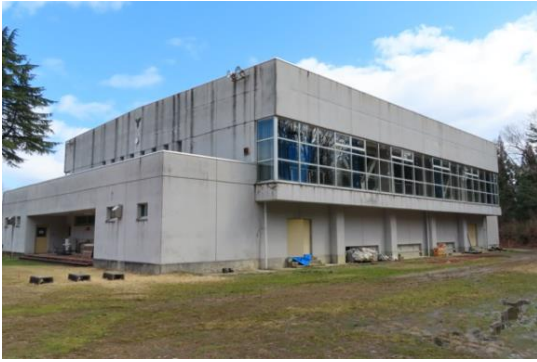
構造体の被害として、RC 造の架構と鉄骨屋根が接続する支承部（7～8 箇所）において、定着モルタルの破壊、RC 造架構のコンクリートの剥落等が見られた（写真 5.5-121～125）。

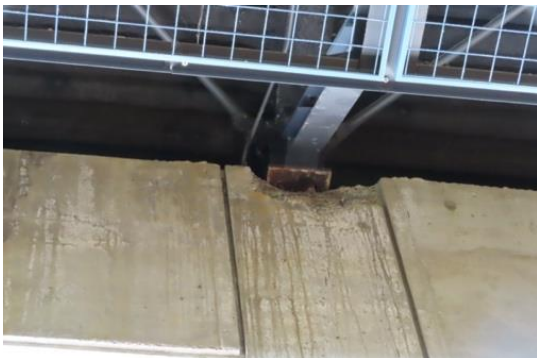
写真 5.5-121 支承部の RC 造架構のコンクリートの剥落

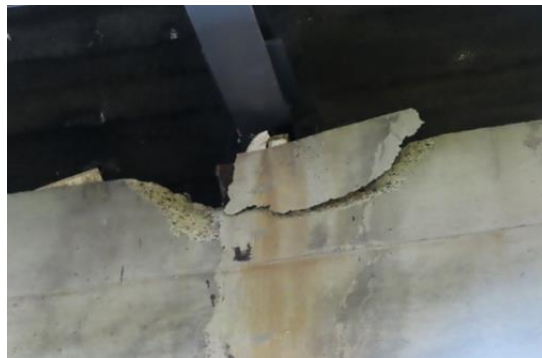
写真 5.5-122 支承部の RC 造架構のコンクリートの剥落

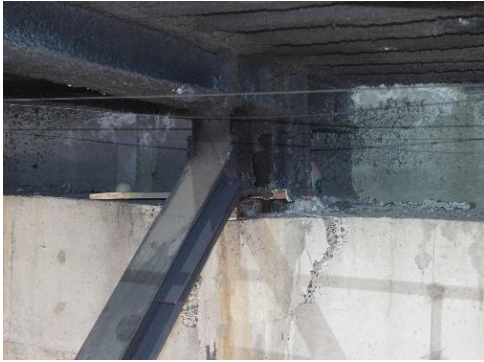
写真 5.5-125 支承部の RC 造架構のコンクリートのひび割れ

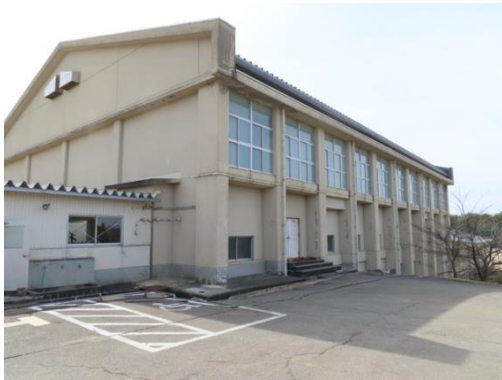
構造体の被害としては、妻面（入り口側）の RC 造柱の側面に、鉄骨屋根トラス梁及び水平ブレースが接続されており、その部分のコンクリートが引き抜きにより破壊され、一部脱落している（写真 5.5-129）。また、アンカーボルトの伸びや引き抜きも観察された（写真 5.5-130~132）。反対側の妻面における同様の接続部分には、損傷は見られなかった（写真 5.5-135,136）。平側の RC 造柱と鉄骨屋根トラス梁の接続部（支承部）では、同様の損傷は見られなかった（写真 5.5-133,134）。

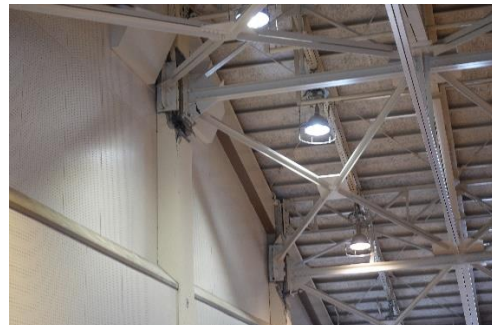
写真 5.5-129 妻面（入り口側）の RC 造柱とトラス屋根の梁の接続部の損傷

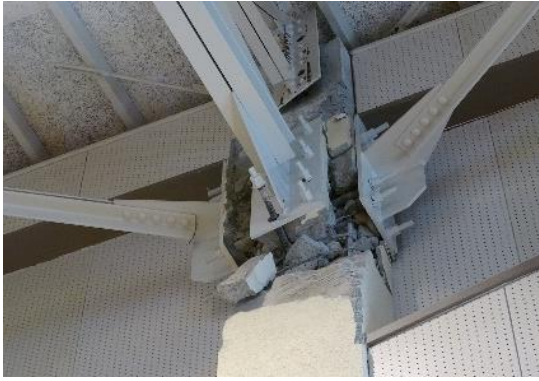
写真 5.5-130 RC 造柱のコンクリートの破壊、脱落、アンカーボルトの抜け出し

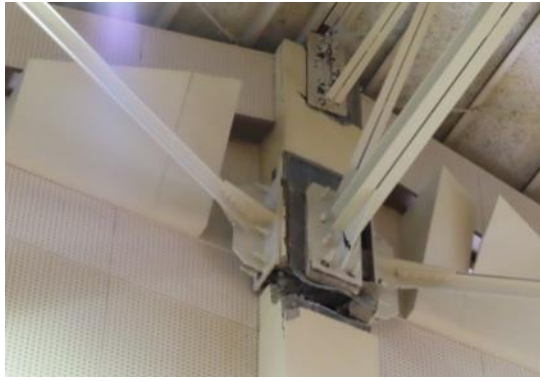
写真 5.5-131 RC 造柱のコンクリートの破壊、脱落、アンカーボルトの伸び

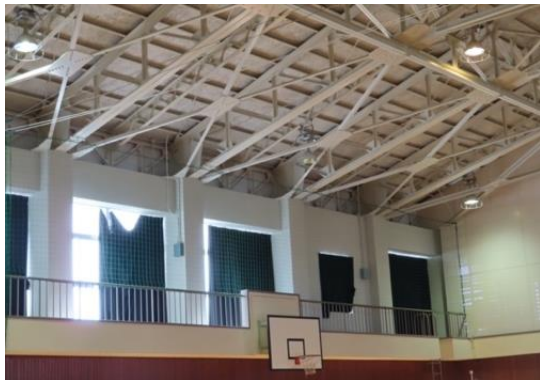
写真 5.5-133 平側の RC 造柱の柱頭とトラス梁の接続部（支承部）の状況

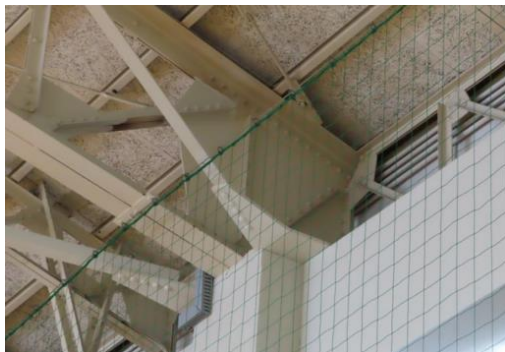
写真 5.5-134 平側の RC 造柱の柱頭とトラス梁の接続部（支承部）ではほとんど損傷無し

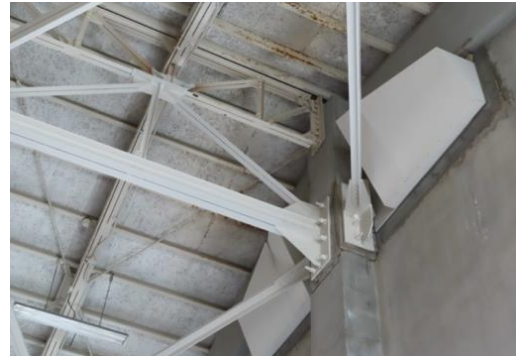
写真 5.5-135 妻壁（反対側）とトラス屋根接続部では損傷無し

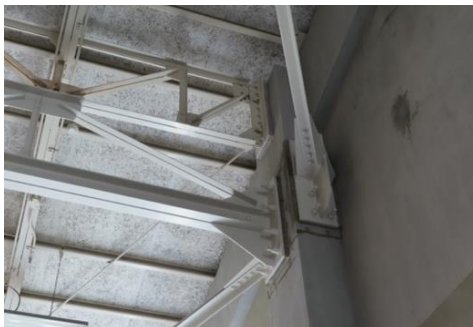
写真 5.5-136 妻面（反対側）の RC 造柱とトラス屋根接続部では損傷無し

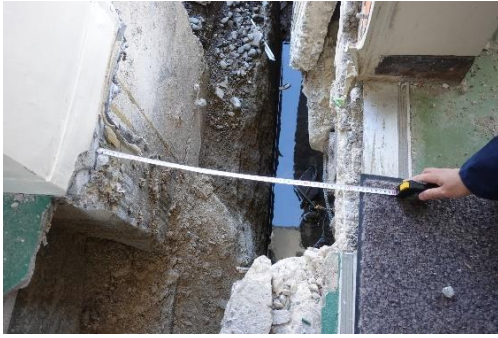
写真 5.5-141 第一体育館と第二体育館
の通路の損傷による約 60cm の隙間

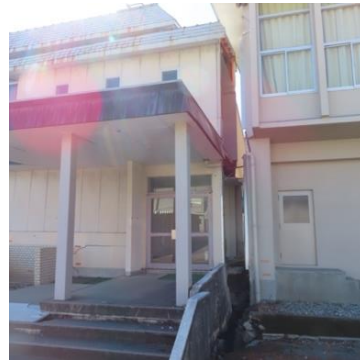
写真 5.5-142 第一体育館と第二体育館の隙
間

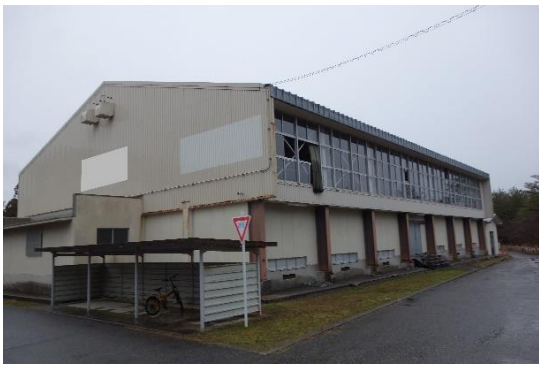
構造体の被害としては、ほとんどの水平ブレースでターンバックルねじ部での破断（写真 5.5-151）、鉛直ブレース（FB-65×6）のたわみ（写真 5.5-152）、柱脚部のコンクリートの破壊（写真 5.5-153）が見られた。

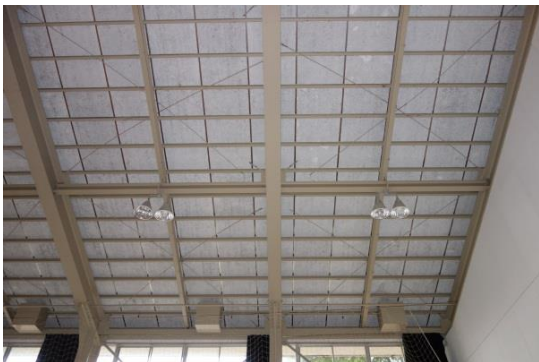
写真 5.5-151 ターンバックルねじ部の破断

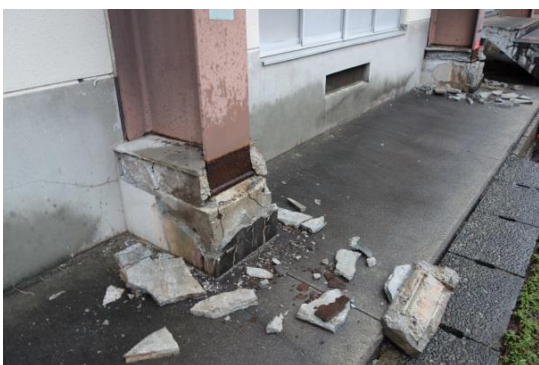
写真 5.5-153 柱脚部のコンクリートの破壊

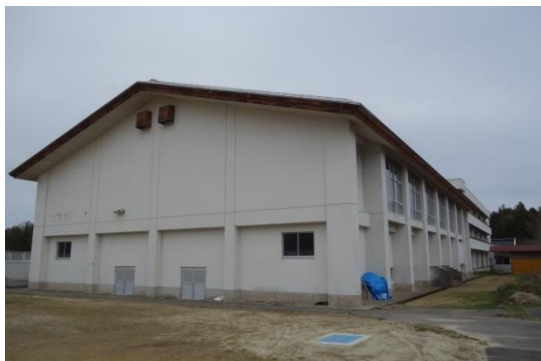
1983年竣工の2階建て屋内運動場で、架構はSRC造、屋根は鉄骨造である(写真5.5-154)。構造体の被害としては、水平ブレース端部の破断が見られた(写真5.5-155,156)。

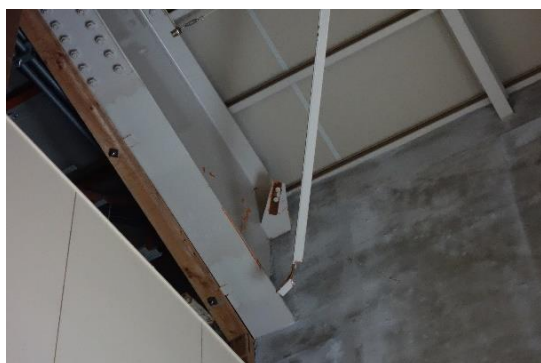
写真 5.5-156 水平ブレース端部の破断

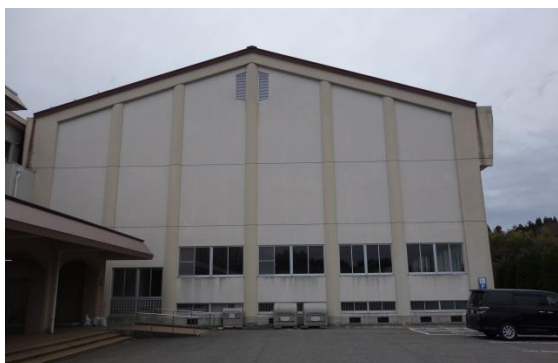
構造体の被害としては、ほとんどの水平ブレースでたわみが見られた(写真5.5-159)。また、SRC造柱と鉄骨梁の接合部において、コンクリートのひび割れを確認した(写真5.5-160)。

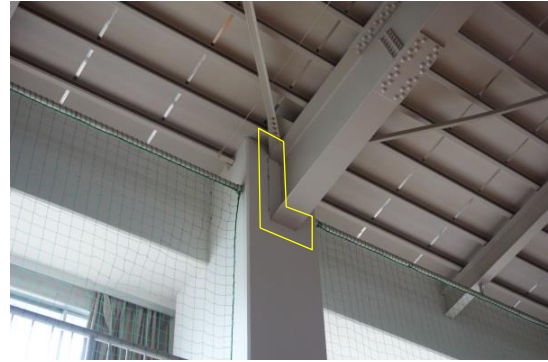
写真 5.5-160 2階体育館の柱梁接合部の
コンクリートのひび割れ
