# Epistula

独立行政法人 建築研究所  
Building Research Institute  
Vol.37 発行：2007.4

## 特集 建築物の強風被害

## 2006年台風13号と延岡竜巻

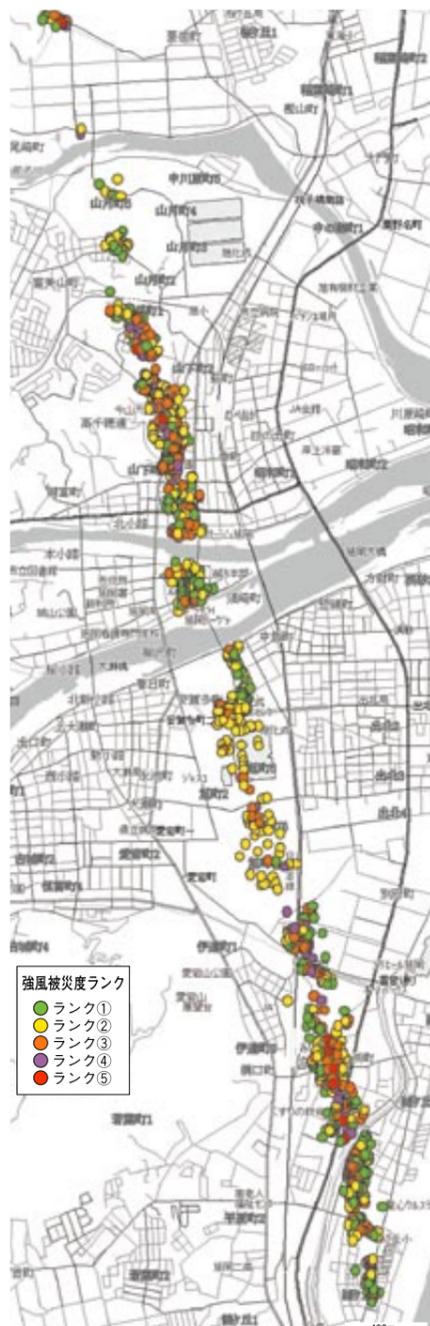
図1は延岡市の竜巻被害分布を表した図で、表2の建築研究所が提案している強風被災度ランクに当てはめました。被害は延岡市

©2005 ZENRIN CO.,LTD. (ZO7BI第004号)  
**■図1** 延岡竜巻の建築物等の被害分布 (2006年9月17日)

の中心地を縦断するようほぼ直線状に約7.5kmにわたって分布しています。海上で発生した竜巻が延岡市南部の海岸に上陸し、南(図中右下)から北(図中左上)に移動したものと考えられます。気象庁は竜巻の移動速度を約90km/hと推定しています。

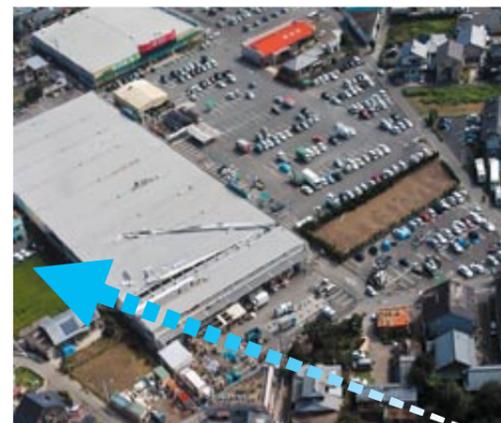
写真2のように竜巻がホームセンターを縦断したため、鋼板製の屋根(長さ約50m)の一部がはく離し、室内の急激な圧力低下により、2箇所の出入口のサッシが内側に倒壊する被害が発生しました。一般の住宅などにおいても、飛来物の衝突による外装材等の損傷、外装材のはく離及び窓ガラスの破損、屋根ふき材・小屋組・天井の破損、住家等の倒壊などの被害が多数発生しています(写真3、4)。

■写真2 ホームセンターの折板屋根のはく離 矢印が竜巻の通った経路(延岡市提供)

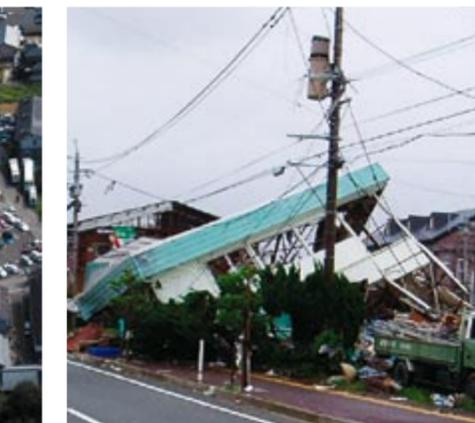
■写真3 竜巻により倒壊した建築物(延岡市提供)

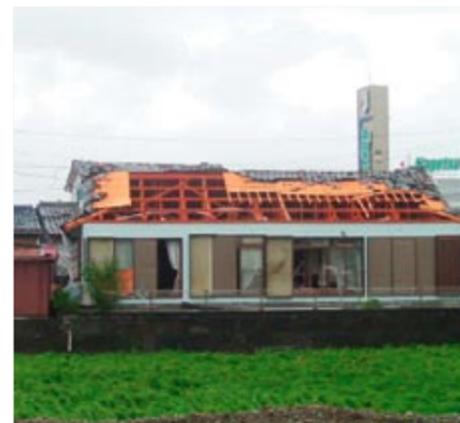
■写真4 竜巻により屋根がはく離した住家(延岡市提供)

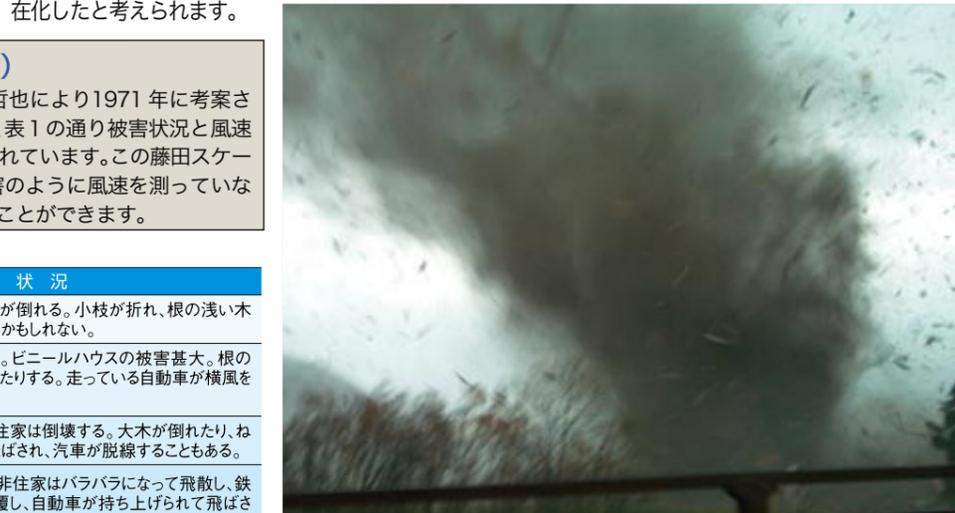
■写真6 佐呂間竜巻(2006年11月7日網走管内高井浩子氏撮影)

2006年11月7日、北海道を寒前線が通過するに伴い、北海道各地で竜巻等の突風被害が発生しました。なかでも北海道佐呂間町若佐地区ではF3クラスの竜巻(写真6)が発生しました。この竜巻により死者9名、重傷者6名、軽傷者20名、住家被害全壊7世帯、半壊7世帯、一部損壊27世帯等(2006年12月28日、佐呂間町調査)の被害が発生しました。

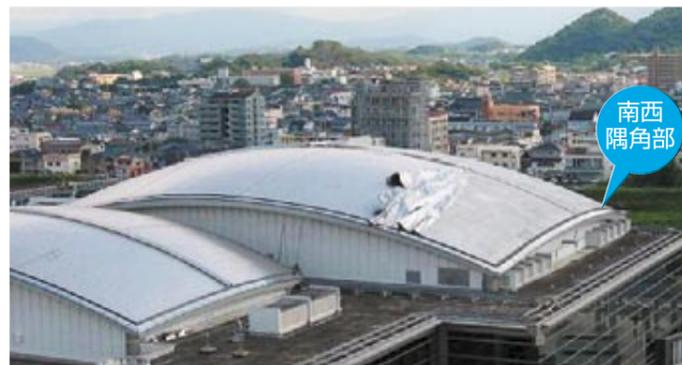
■写真5 台風13号による飯塚市文化施設(イズカコスモスコモン)の屋根被害 (イズカコスモスコモン提供)

一方、飯塚市文化施設(イズカコスモスコモン)の場合のように、特定の建築物の屋根に被害が発生するなど、通常想定される強風においても被害が発生する場合があります。建築研究所では、このような屋根の被害を軽減する目的で、被害原因の追求とその対応策について、平成17年度から重点的研究開発課題として取り組んでいます。現在は、課題名「地震・強風被害で顕在化した非構造部材の被害防止技術の開発」として、鋼板製屋根の安全性の高い設計・施工方法の確立に向けて取り組んでおり、得られた研究成果は、実務者向けのガイドラインやマニュアル等に取りまとめる予定となっています。

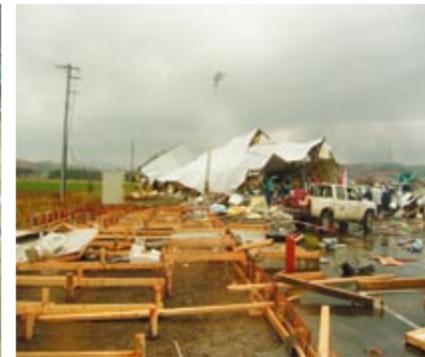
■写真8 竜巻の直撃による作業現場仮設建築物の倒壊と飛散の状況(国土交通省北海道開発局提供)

ばされたところは、写真8のように木ぐい群のみが残されている状態となっています。仮設建築物の周辺では飛来物が多数見られました。写真9は多数の飛来物により被害を受けた店舗です。倉庫のラチス梁のような構造骨組みのほか、屋根ふき材といった外装材、内装材、建具、さらには冷蔵庫のようなものまであります。写真6の竜巻の写真にも、竜巻によってまき上げられた飛来物が写っています。このような飛来物が建築物の壁、屋根、窓ガラスといった外装材に衝突することで外装材が損傷し、さらに被害は拡大していきます。

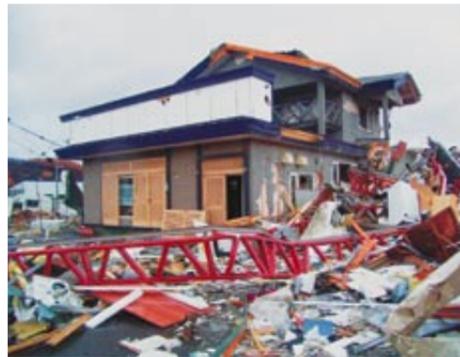
■写真9 竜巻直後の飛散物の状況(国土交通省北海道開発局提供)

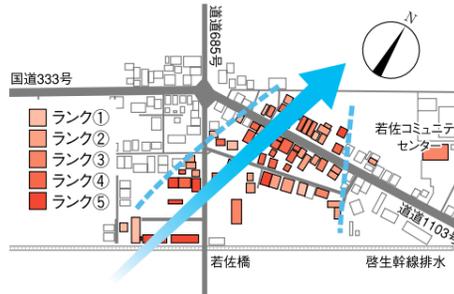
■図2 佐呂間竜巻の建築物等の被害分布 (2006年11月7日)

図2は、佐呂間竜巻の建築物等の被害分布で、強風被災度ランク(表2)に当てはめました。竜巻は、長さ約1kmの範囲を南西(図中左下)から北東(図中右上)に移動しています。被害範囲の幅は100~250mくらいです。強風被災度ランク④及び⑤の建築物を概ねカバーするように結んだ線が、竜巻中心部の進行経路であると推定すると、竜巻の進行方向右側に被害が広がっていることがわかります(図2の矢印)。新佐呂間トンネル作業事務所では、3棟の仮設建築物(全て2階建て軽量鉄骨造)のうち1棟が北側に飛ばされ、1棟が倒壊しました(写真7)。仮設建築物が吹き飛
