平成23年4月1日
国土交通省国土技術政策総合研究所
独立行政法人建築研究所

平成23年東北地方太平洋沖地震による建築物被害第1次調査
那須町、矢板市、須賀川市などにおける木造を中心とした建築物被害（速報）

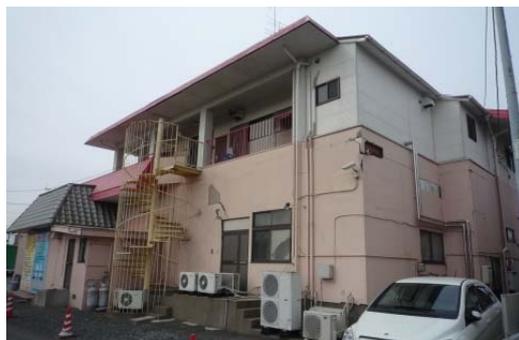
茨城県下妻市内では、屋根瓦（特に棟瓦）の被害が散見された。また茨城県筑西市でも、屋根瓦（特に棟瓦）の被害が散見され、下妻市より多少多かった。筑西市女川付近で鉄骨造建築物が大きく損壊していた（写真1）。東北自動車道上河内SA以北では、屋根瓦（特に棟瓦）の被害が散見された。

写真1 筑西市女川で見られたS造の被害

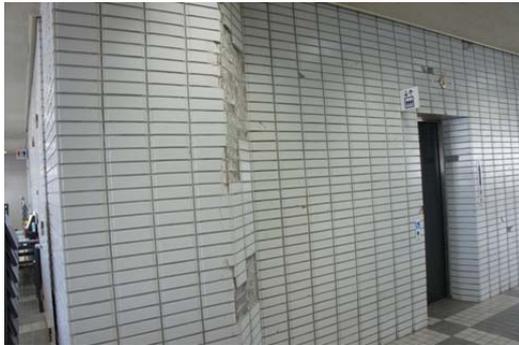
昭和59年建築のRC造である役場庁舎（写真2）は、内装タイルの剥落（写真3）のほか、2階部分では一部に鉄筋が露出した構造躯体の破損（写真4）も見られた。

写真3 庁舎の内装タイルの剥落

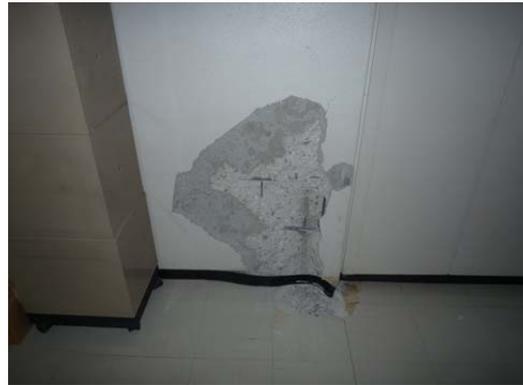
写真4 庁舎の構造躯体の損傷

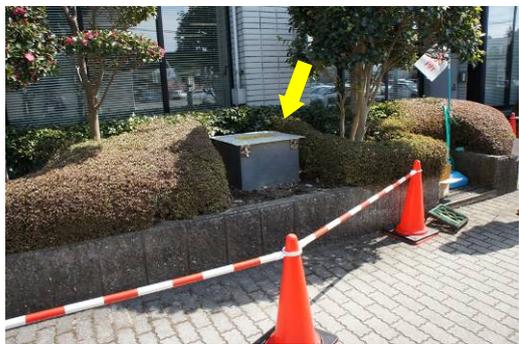
震度計（震度6弱）は役場庁舎の西に隣接して設置されていたが、50cm程度地盤面から盛り土した植え込みの中にあつた（写真5）。

写真5 那須町震度計設置状況

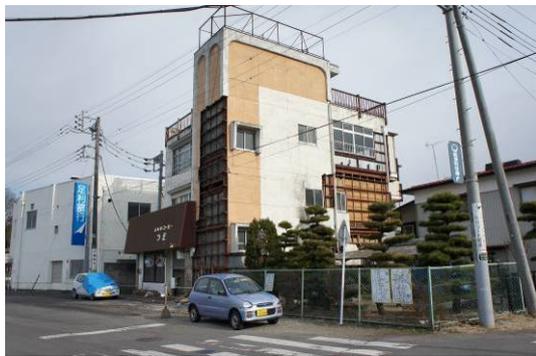
町役場周辺の鉄骨造建物で外壁の脱落が数棟認められた（例えば、写真6）。また、石造りの蔵が大きく損壊（写真7）していた。石造りの外壁を有する旧郵便局庁舎の外壁が剥落した（写真8）部位から柱材及び土台の生物劣化（写真9）が確認された。

写真6 鉄骨造の被害

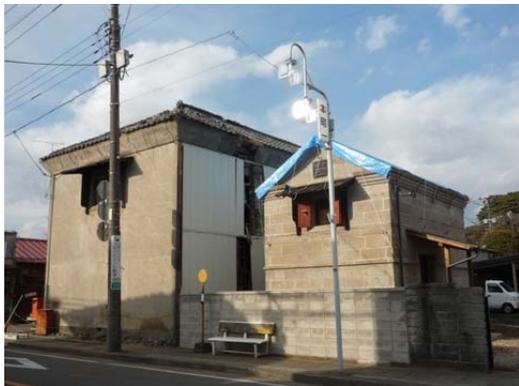
写真7 石倉の被害

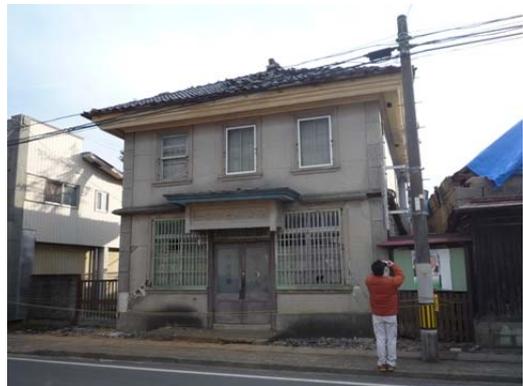
写真8 旧郵便局庁舎の被害

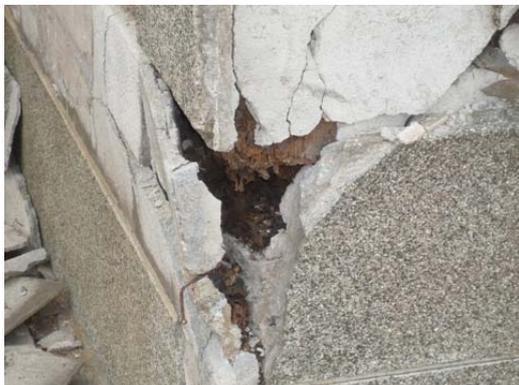
写真9 写真8柱脚部の生物劣化

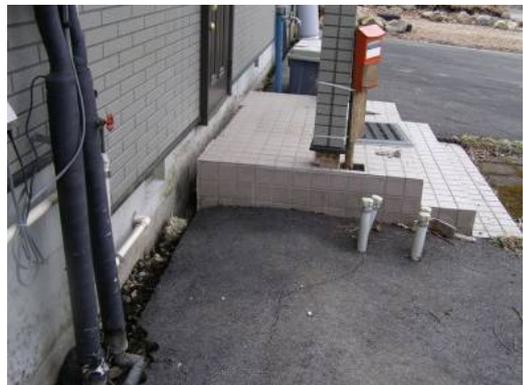
被害としては、敷地の傾斜や盛り土部分の地盤変状が原因と推測される建築物の被害（写真10）やウッドデッキの損壊や移動（写真11）、外構（低い石積み擁壁）の石の崩落（写真12）が多かったが、地震入力による構造躯体の振動的被害が支配的と考えられる木造住宅も認められた（写真13）。被害の大きい建物の柱脚接合部金物には山形プレート、筋かい端部には短冊金物が設置（写真14）されていることが確認された。その他の被害としては、基礎のひび割れ（写真15）、外壁仕上げ材（サイディング及びモルタル）のひび割れと剥落（写真16）や窓ガラスの割れ（写真17）、軒裏天井の落下（写真18）などが確認された。

写真10 那須町豊原乙の別荘地の地盤変状

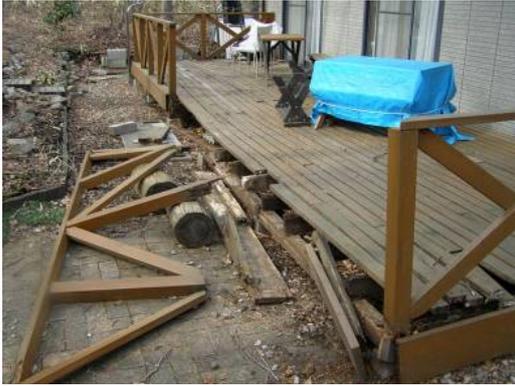
写真11 ウッドデッキの損壊（豊原乙地区）

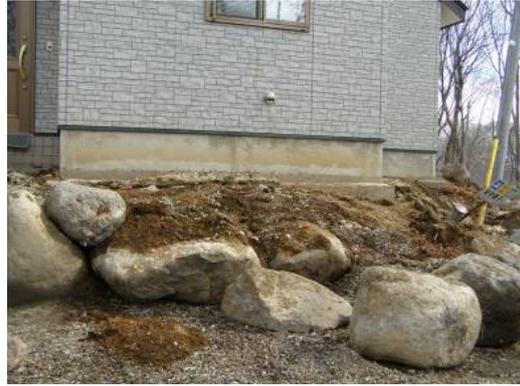
写真12 外構の石の崩壊（豊原乙地区）

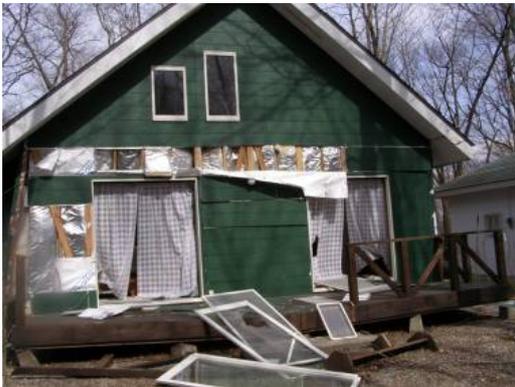
写真13 大きく損壊した建物（豊原乙地区）

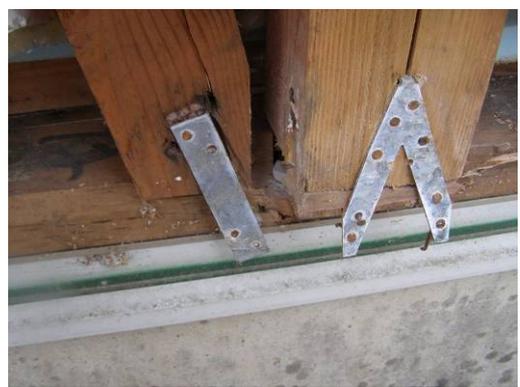
写真14 写真13の柱脚及び筋かい端部

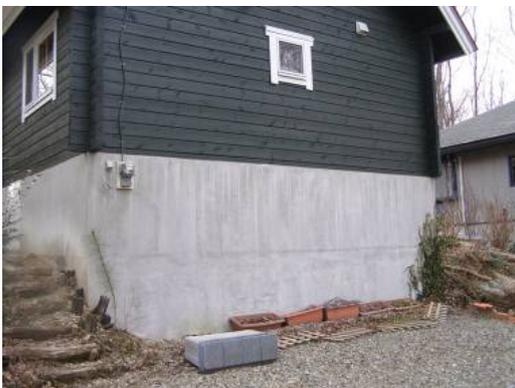
写真15 高基礎部分のひび割れ(豊原乙地区)

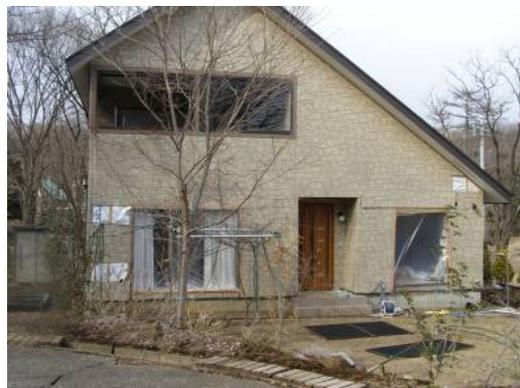
写真16 サイディングの剥落（豊原乙地区）

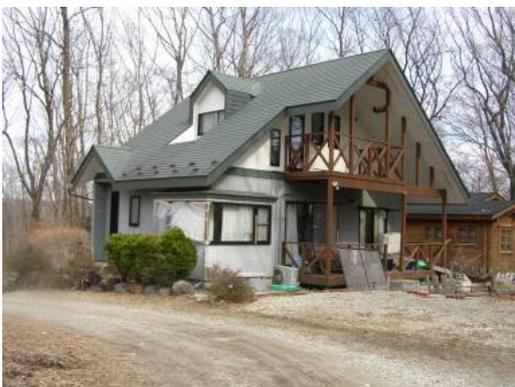
写真17 窓ガラスの割れ（豊原乙地区）

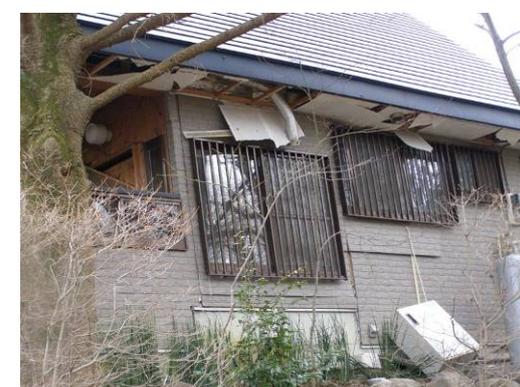
写真18 軒裏天井の落下（豊原乙地区）

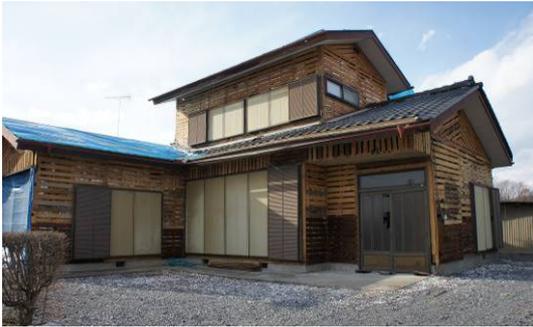
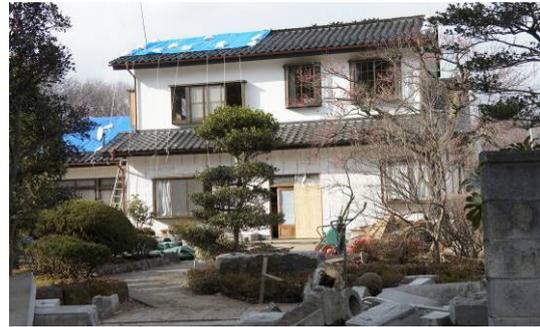
西大久保地区富岡において、1階外壁の大部分が剥落している住宅が数棟認められた(例えば、写真19、写真20)。また、地盤変状により大きく損壊している住宅(写真21)も認められた。外壁が剥落した住宅の接合部仕様を確認すると、柱・横架材端部、筋かい端部ともにかすがい2本のみで固定されている状況であった(写真22)。

写真 19 住宅の外壁の剥落（西大久保地区）

写真 20 住宅の外壁の剥落（西大久保地区）

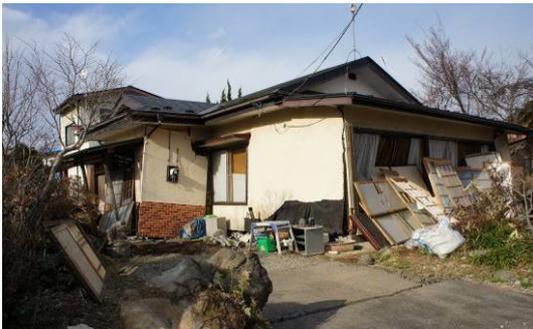
写真 21 地盤変状に伴う住宅被害
（西大久保地区）

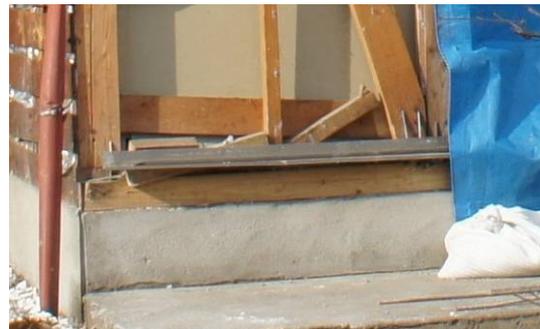
写真 22 写真 19 の柱脚、筋かい端部接合部

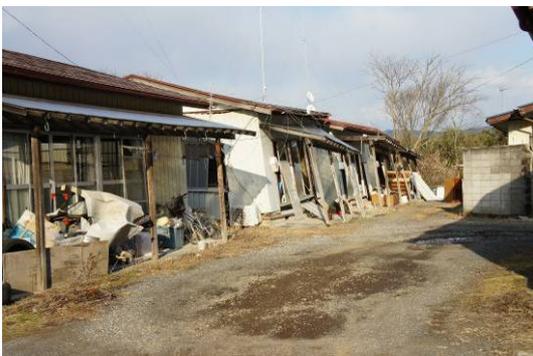
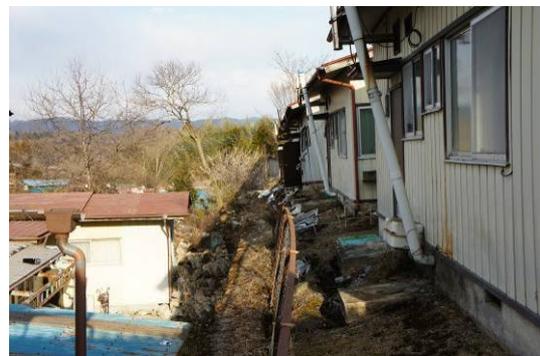
盛土の上に立地する木造平屋建ての住宅が、地震による盛土部分の地盤変状により大きく傾いていた(写真23、24)。1階柱脚接合部に金物は認められず(写真25)、また基礎も無筋基礎であった(写真26)。

写真 23 地盤変状に伴う木造借家の被害
（塩阿久津上地区）

写真 24 写真 23 の立地（擁壁上部）

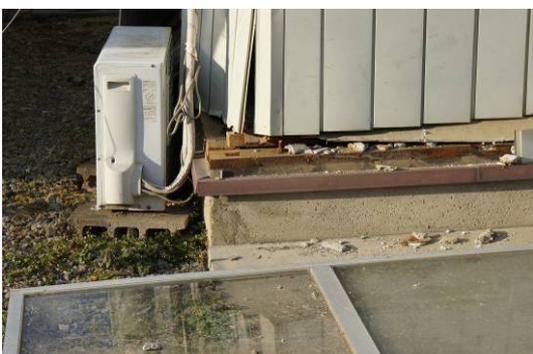
写真 25 写真 23 の柱脚接合部仕様

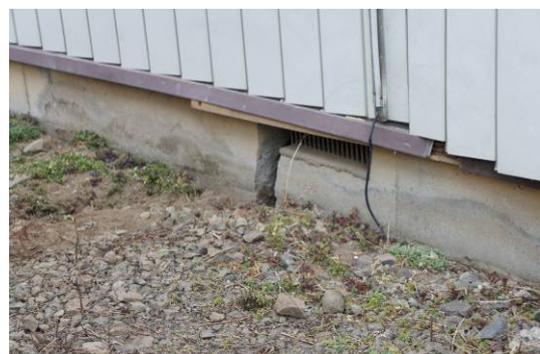
写真 26 写真 23 の無筋基礎のひび割れ

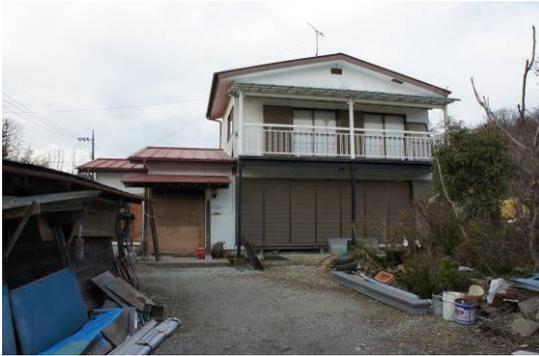
木造2階建住宅が大きく損壊しているのが確認された。柱・横架材端部はかすがいで固定されており(写真27)。また基礎は無筋基礎であった(写真28)。浴室部分のブロック積上部の木材には蟻害が確認された(写真30)。

写真 27 大きく損壊した木造住宅(茶臼地区)

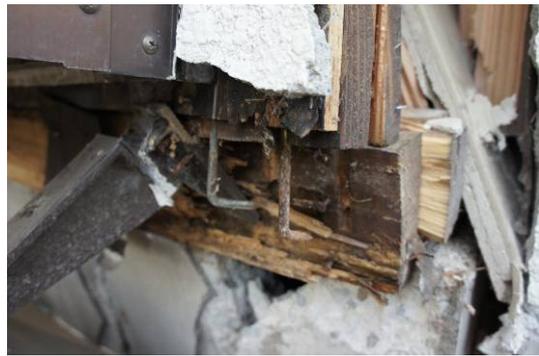
写真 28 写真 27 の柱脚接合部及び生物劣化

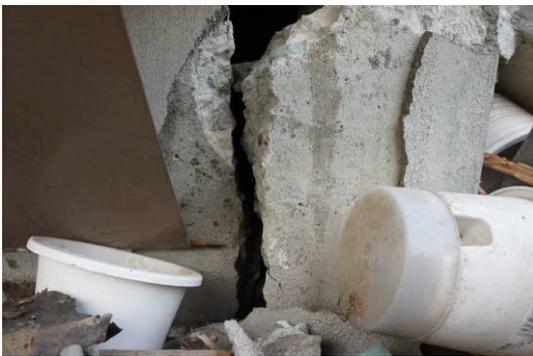
写真 29 写真 27 の基礎の被害

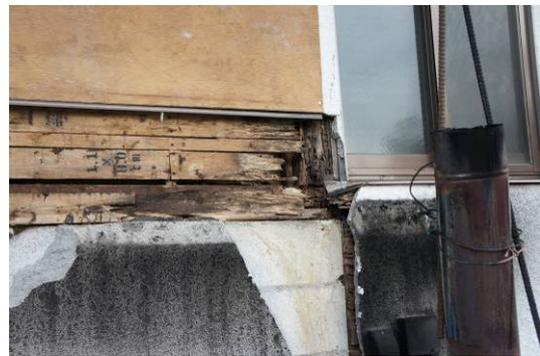
写真 30 写真 27 の浴室上部の生物劣化

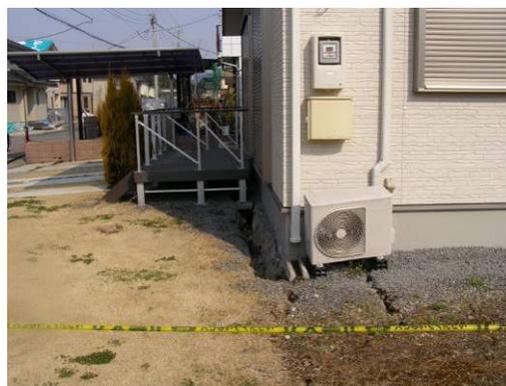
造成宅地であるロビンシティ（写真 33）では、地震入力による振動的被害よりも、地盤の変状（写真 34）による塀や擁壁のひび割れ（写真 35、写真 36）、路盤の陥没（写真 37）、宅地地盤の浮沈（写真 38）、建物の基礎の割れ（写真 39）などが多数確認された。他に、屋根瓦（特に棟瓦）の被害が多数あり、盛土部分の地盤変状による階段の傾斜（写真 40）や塀の崩壊も確認された。

写真 34 地盤のひび割れとすべり

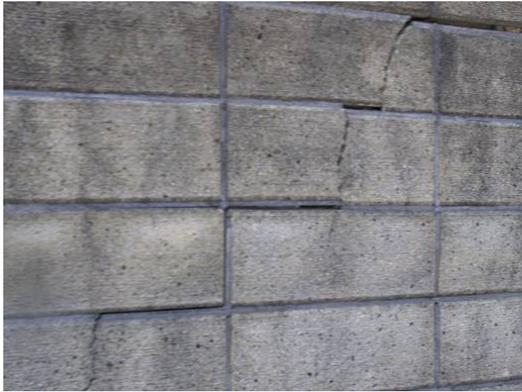
写真 35 塀のひび割れ

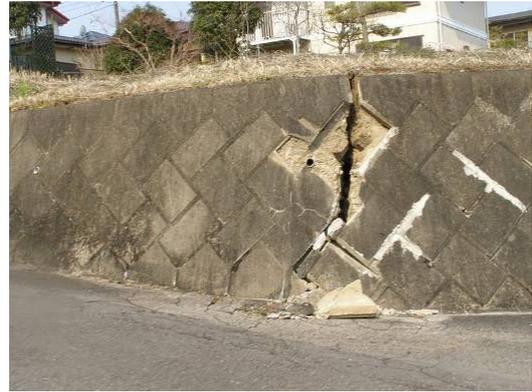
写真 36 擁壁のひび割れ

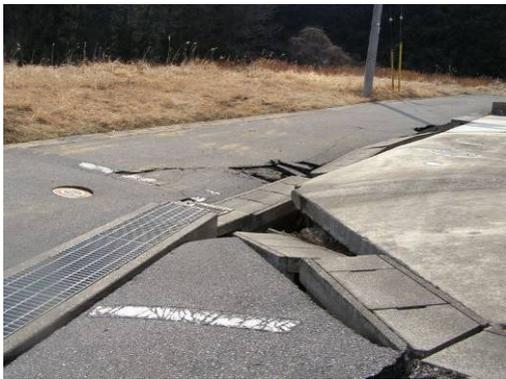
写真 37 路盤の陥没

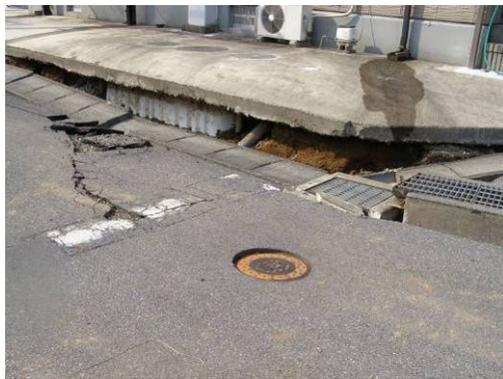
写真 38 宅地地盤の浮沈

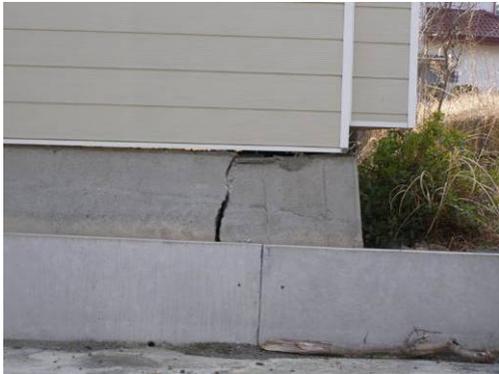
写真 39 住宅基礎の割れ

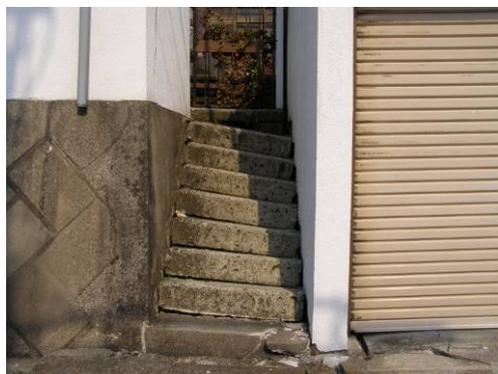
写真 40 階段の傾斜

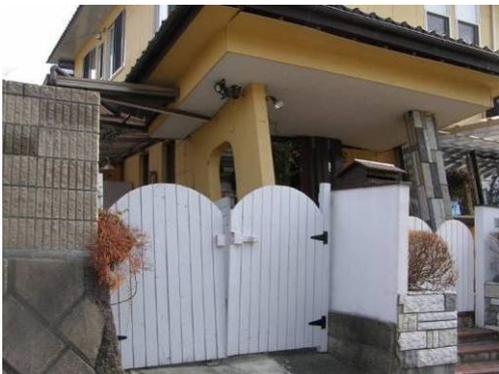
ロビンシティの北方に位置する成田ハッピータウンも造成宅地であり、地盤変状による被害が中心であった。地盤変状により、約 1/10 rad.程度傾いた住宅が 1 棟確認された（写真 41）。

写真 41 地盤変状により大きく傾いた住宅

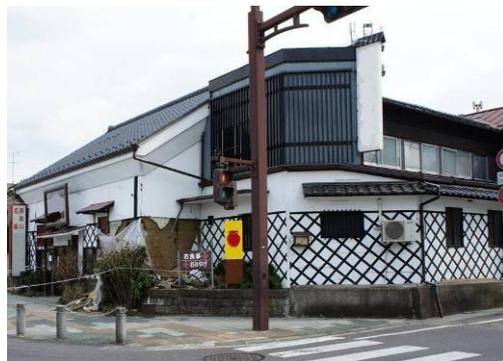
本町の倒壊したRC造の通りを挟んで反対側の加治町付近に、木造家屋の被害が多数確認された。例えば、店舗に改装した土蔵が大きく損壊したもの（写真42）、店舗併用住宅の2階部分のモルタルが大きく崩落したもの（写真43、写真44）が確認された。剥落した外壁モルタルの下地や構造躯体の一部には、腐朽およびヤマトシロアリによる蟻害（写真45、46、写真47、48）が複数確認された。モルタル外壁が剥がれて、落下しそうな危険な状態にあるもの（写真49、50）も確認された。また、これらの近傍では、コンクリートブロック造と見られる建築物が倒壊（写真51）していたが、これに隣接する木造住宅は、階段室部分が一部崩壊（写真52）していた。

写真 42 土蔵を利用した店舗の被害

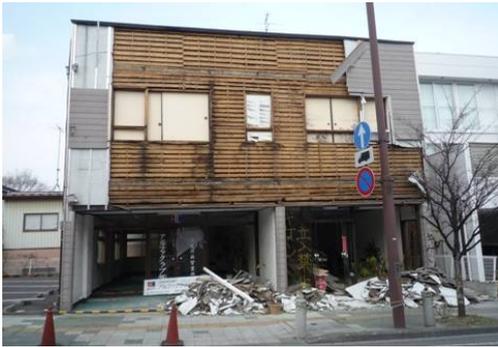
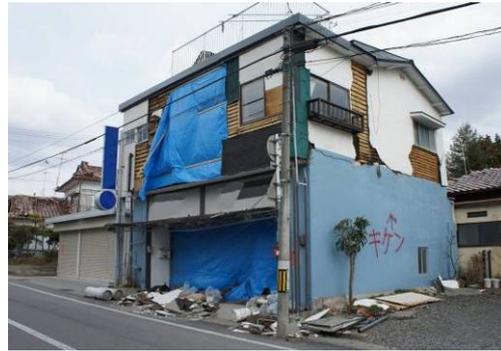
写真 43 ほぼ全面に渡り外壁モルタルが剥落した店舗併用住宅

写真 44 店舗併用住宅の被害

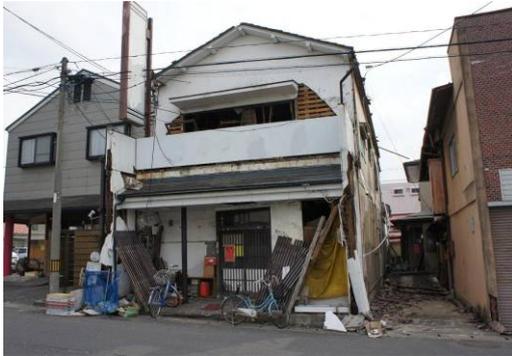
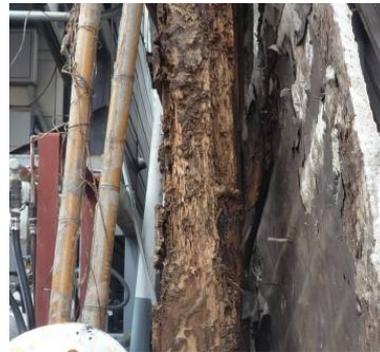
写真 45 大きく損壊した店舗併用住宅

写真 46 写真 45 の柱の生物劣化

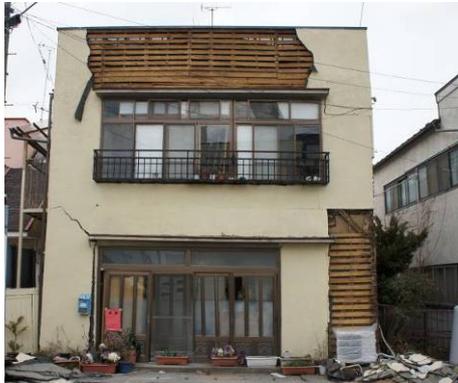
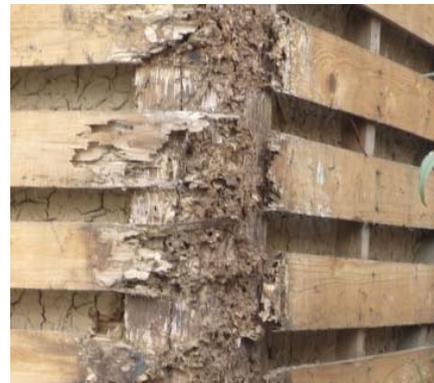
写真 47 外壁モルタルが剥落した住宅

写真 48 写真 47 の柱・下地の生物劣化

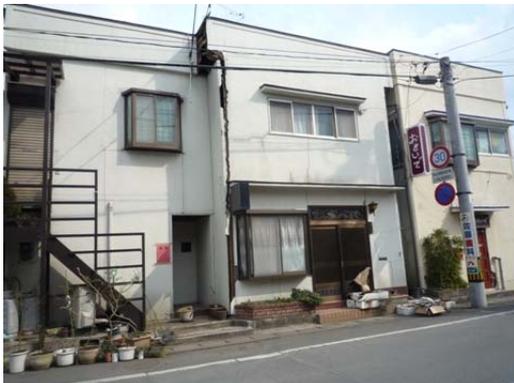
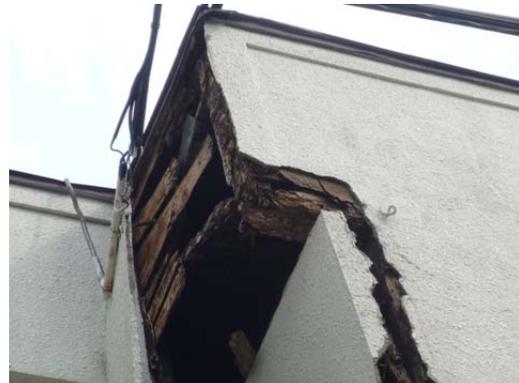
写真 49 外壁モルタルが剥落した住宅

写真 50 写真 49 で外壁モルタルが落下する危険性のある状態

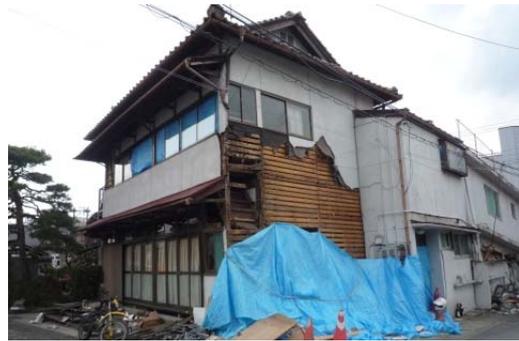
写真 52 階段室部分が崩壊した木造

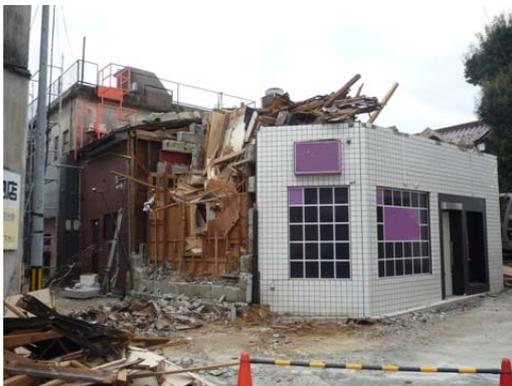
写真 55 大被害と推測される木造

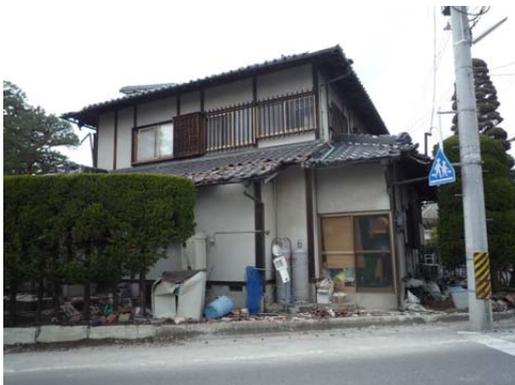
写真 57 屋根瓦の被害

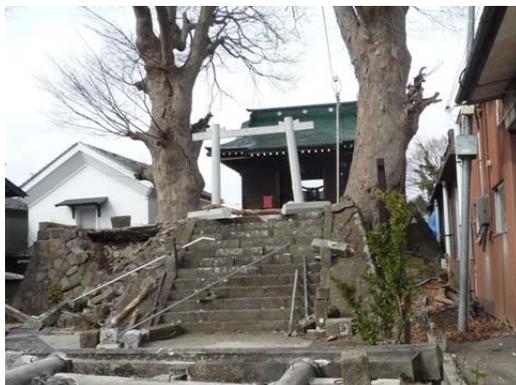
写真 58 鳥居の崩壊

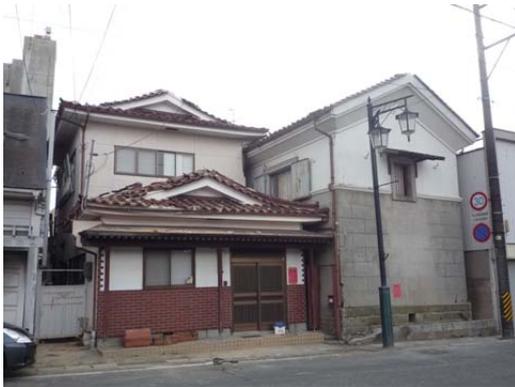
写真 59 残留変形が残る木造住宅

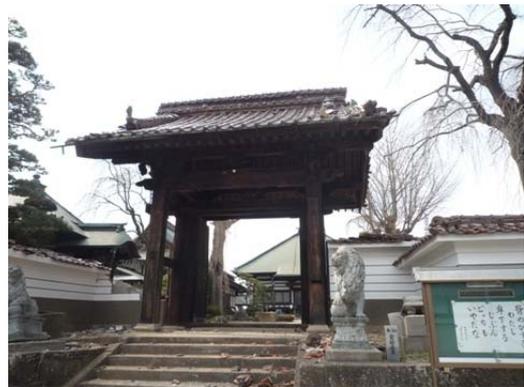
写真 60 被害軽微の山門

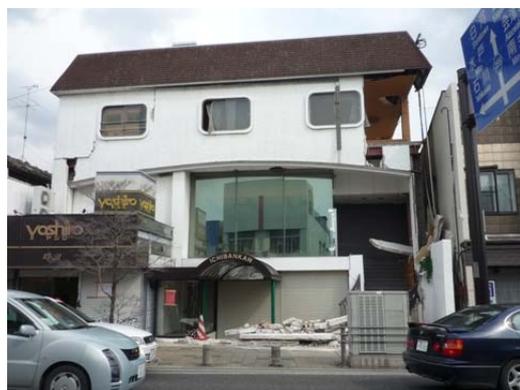
寺社建築では、山門の屋根瓦に被害（写真60）があるものの、本堂はほぼ無被害（写真61）に見えた。鉄骨造の最上階の壁が落下する被害例が複数（写真62、63）確認された。

写真 62 3階の壁が崩落した鉄骨造

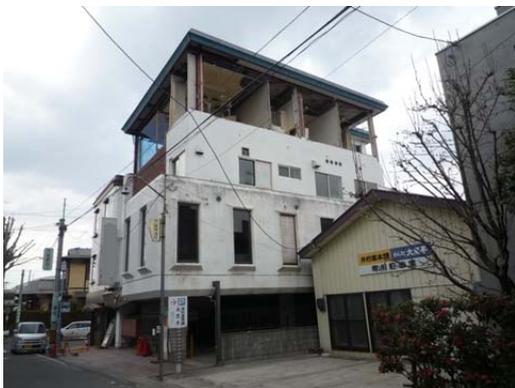
写真 63 4階の壁が崩落した鉄骨造

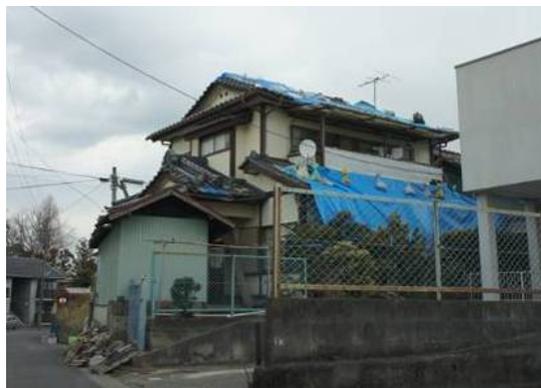
写真 64 屋根瓦の被害

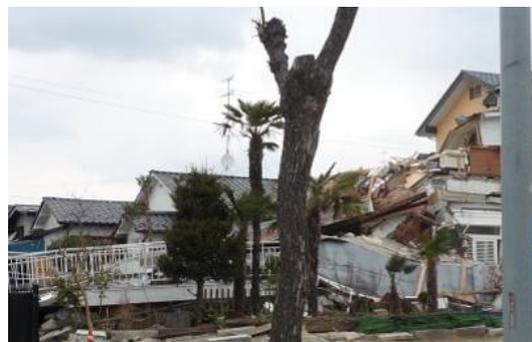
ところどころに液状化による噴砂痕が確認された。屋根瓦の被害（写真 64）が散見された。市役所のホームページ（http://www.city.sukagawa.fukushima.jp/20110321_hisai_jyoyukyuu.html）では南町内に倒壊した木造家屋（写真 65：市役所ホームページより）があるとのことであったが、同一のものは確認できなかった。別の建物が倒壊しているのが確認された（写真 66）が、倒壊した建物からは木材や石などが確認されたが、構造種別は不明である。その他、全壊に近い被害を受けたと想像される家屋（写真 67）もあったが、既に解体撤去作業が進んでいたため、どの程度の被害を受けたかは不明である。南町から東側一帯を見た風景（写真 68）としては、屋根瓦に被害を受け、ブルーシートで応急措置を行った住宅の割合は、比較的多いという印象をもった。

写真 66 倒壊家屋 (構造種別不明)

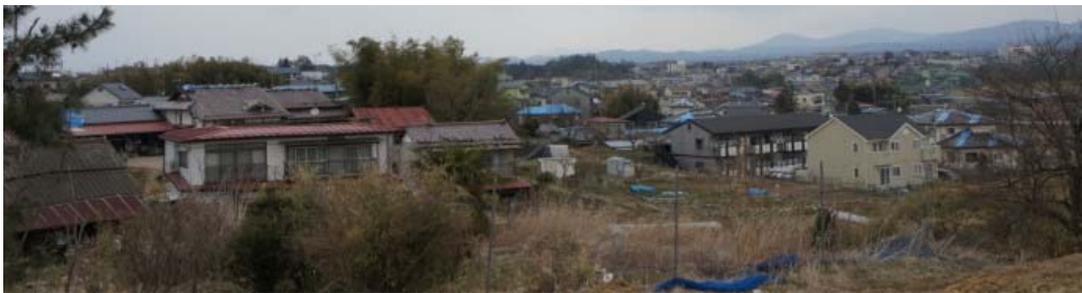
写真 68 南町から東側一帯の風景（ブルーシートをかぶせた屋根が多い）

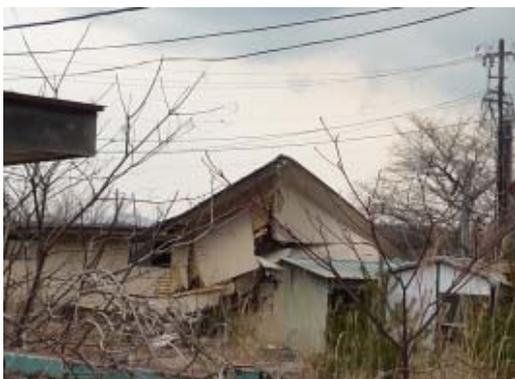
写真 72 倒壊した建築物
