平成 23 年 4 月 14 日  
国土交通省国土技術政策総合研究所  
独立行政法人建築研究所

平成 23 年東北地方太平洋沖地震による建築物被害第一次調査  
茨城県内の学校体育館を中心とした被害概要調査（速報）

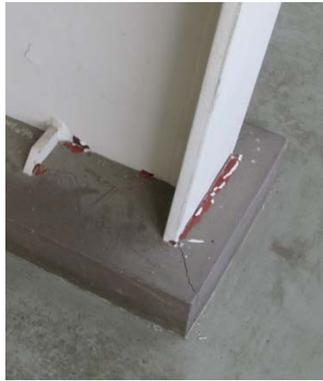
構造被害概要：S造柱脚部の仕上げモルタルに軽微なひび割れが見られた(写真4.1-3)。

写真 4.1-3 柱脚部のひび割れ

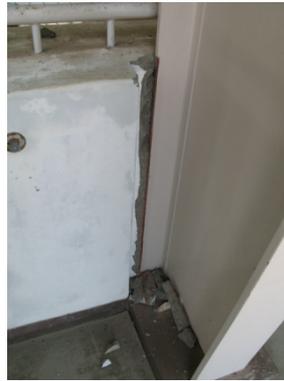
非構造被害概要：S造柱とギャラリーの壁が接する部分でコンクリートが剥落した(写真4.1-4)。7枚のガラスが割れたが、既に復旧していた。天井照明のずれ、天井板の垂れや損傷(写真4.1-5)が見られたが落下していない。

写真 4.1-4 コンクリートの剥落

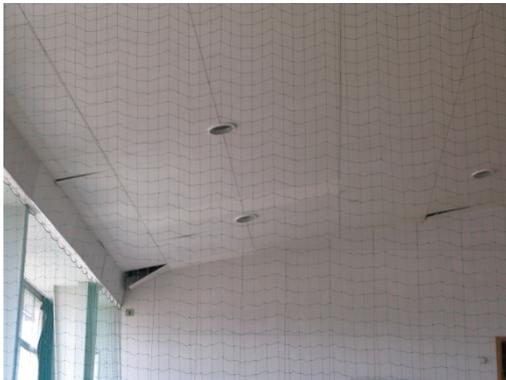
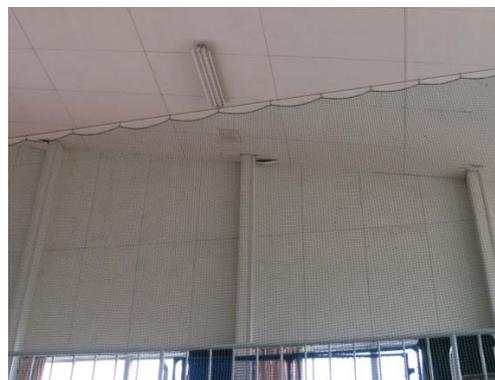
(a)舞台脇上部

(b)妻面との取り合い部

写真 4.1-5 天井ボードの垂れや損傷

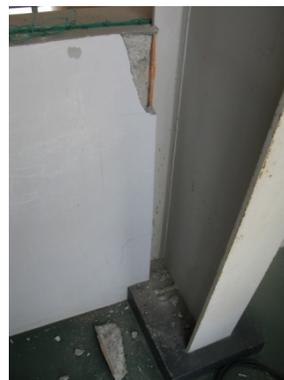
非構造被害概要：S 造柱とギャラリーの壁が接する部分でコンクリートが剥落した（写真 4.1-9）。天井は特に棟位置で隙間が目立つ。照明の傘がずれたり外れたりしているが、落下してはいない。はめ殺し窓のガラスが余震でも割れた（写真 4.1-10）。硬化性パテではなく、グレイジングガasketでガラスが固定されていることを確認した。

写真 4.1-9 コンクリートの剥落

（棟位置で天井の隙間が生じ、照明が外れている）

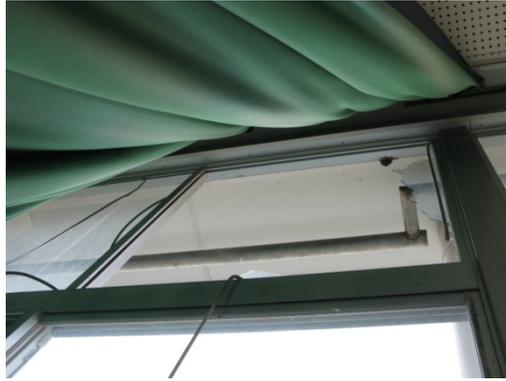
写真 4.1-10 割れた窓ガラス

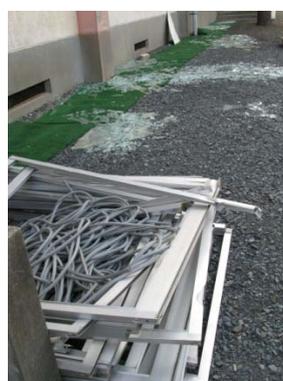
非構造被害概要：周辺部を残して天井の大部分が照明とともに脱落した（写真 4.1-17～19）。天井下地は木製である。軒天の一部も落下し、サッシが外れ、窓ガラスが 33 枚割れた（写真 4.1-20）。

写真 4.1-20 サッシ・ガラスの破損

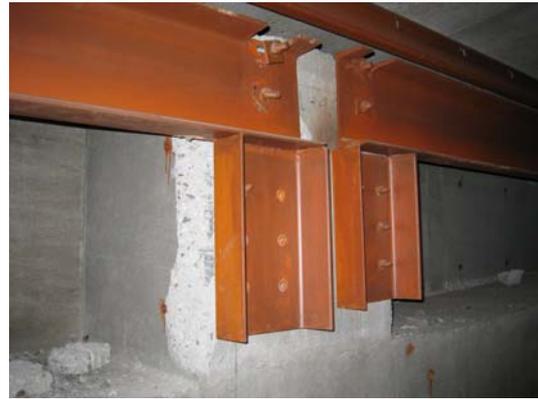
構造被害概要:RC造柱とS造屋根が接続する部分で、コンクリートの剥落、ホールインアンカーボルトの多数の抜け出しが観察された(写真4.2-2~4)。

写真 4.2-2 RC 造柱と S 造屋根が接続する部分でのコンクリートの剥落、ホールインアンカーボルトの抜け出し跡（天井裏）

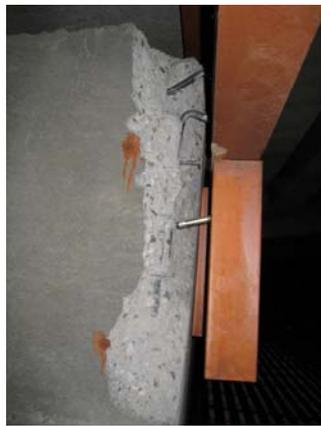
写真 4.2-3 ホールインアンカーボルトの抜け出し（天井裏）

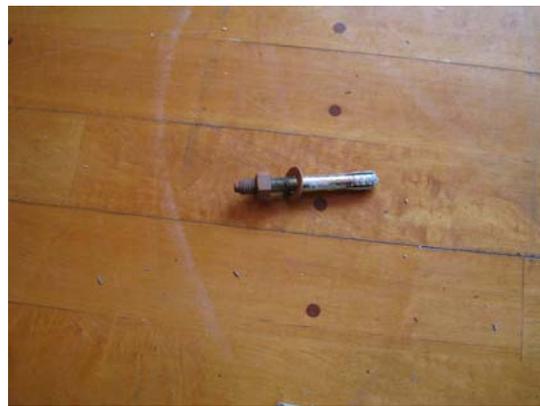
写真 4.2-4 抜け出したホールインアンカーボルト

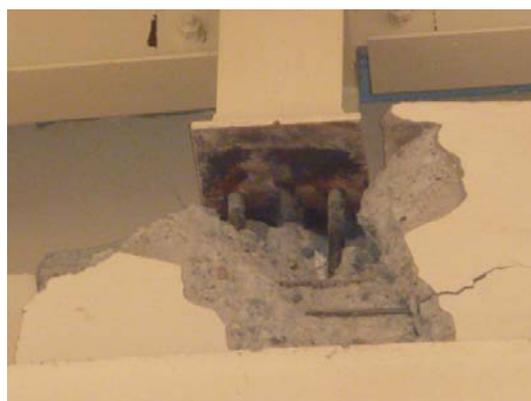
構造被害概要：RC造柱とS造屋根が接続する部分で、コンクリートの剥落、アンカーボルトの曲げが観察された（写真4.2-10）。

写真 4.2-10 RC造柱とS造屋根が接続する部分でのコンクリートの剥落、アンカーボルトの曲げ

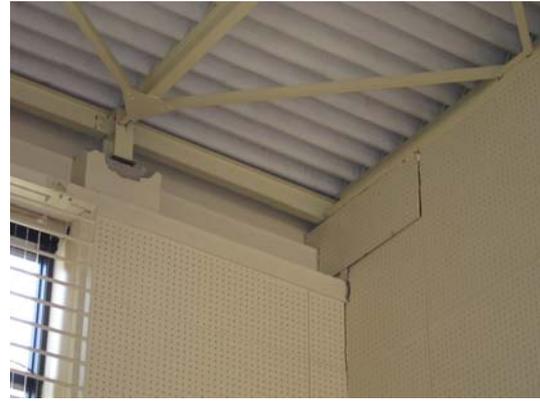
非構造被害概要：内壁仕上材がRC造梁との取り付け箇所で損傷していた（写真4.2-12）。

写真 4.2-11 屋根面水平ブレース（損傷なし） 写真 4.2-12 内壁仕上材の損傷

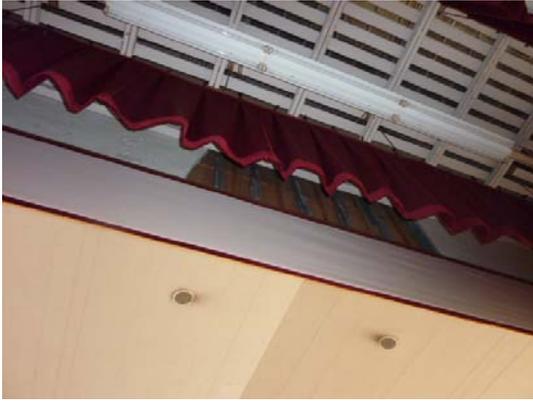
非構造被害概要：舞台上の葡萄棚脇の内壁仕上げでコンクリートが剥落していた（写真 4.2-15）。天井中央部に少しふくらみが見られた（写真 4.2-16）。外壁仕上材が部分的に脱落していた（写真 4.2-17）。

写真 4.2-15 コンクリートの剥落（舞台部分）  
（天井下地は木製）

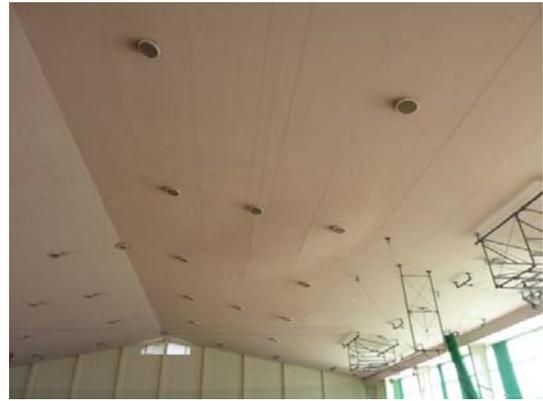
写真 4.2-16 天井中央部のふくらみ

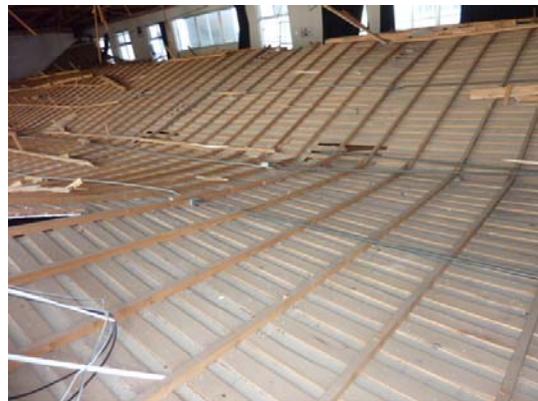
非構造被害概要：天井がほぼ全面で脱落していた（写真 4.2-21）。ラスモルタル外壁が脱落していた（写真 4.2-22～23）。窓ガラスの割れ、サッシの脱落が見られた。

写真 4.2-21 落下した天井

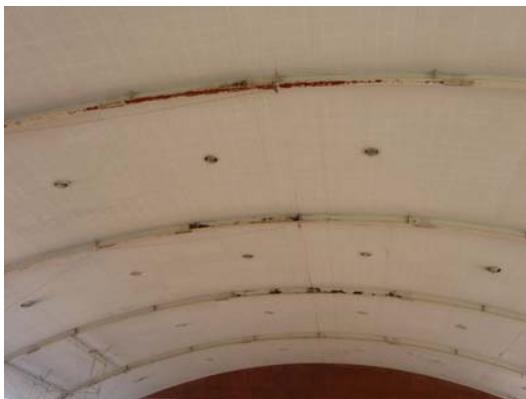
構造被害概要：アーチ状の梁中央部に降伏によるものと見られる塗装の剥がれがあった（以前はこれほどの塗装の剥がれは見られなかったとの情報があった）（写真 4.2-25）。

写真 4.2-25 降伏によるものと見られる塗装の剥がれ (アーチ状の梁中央部)

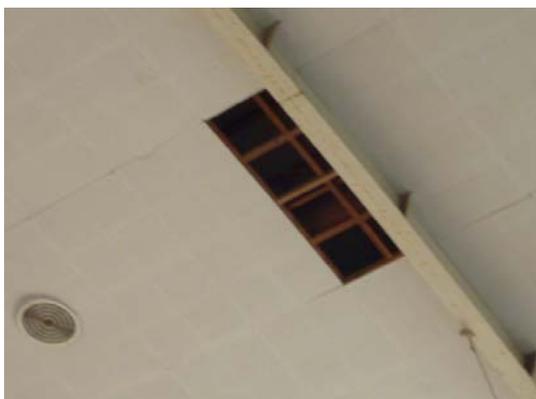
非構造被害概要：天井が外れかけていたので、一部撤去したとの情報があった(写真 4.2-26)。窓ガラスが数十枚割れていた。体育館周辺で地盤の割れや沈下が確認された(写真 4.2-27)。

写真 4.2-26 天井撤去跡

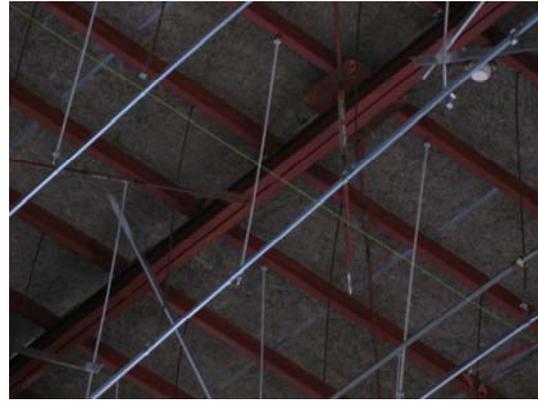
構造被害概要：屋根面水平ブレースが多数破断していた (写真 4.2-29)。屋根と RC 造柱の接合部分に大きな損傷は見られなかった (写真 4.2-30)。

写真 4.2-29 屋根面水平ブレースの破断

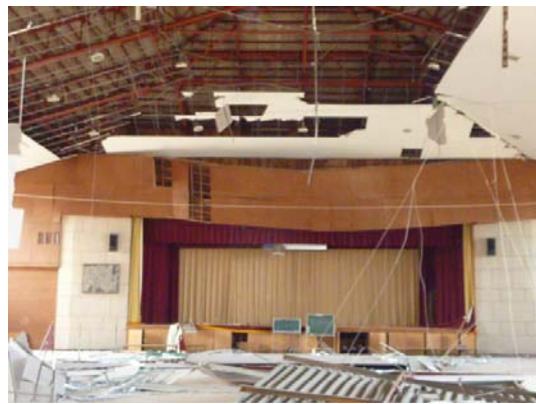
非構造被害概要：舞台上部の内壁がはらみだし仕上材が脱落していた (写真 4.2-31)。天井の約 2/3 が脱落していた (写真 4.2-32～33)。天井材の水平部分には折板、傾斜部分にはせっこうボードが使用されていた (写真 4.2-32～33)。

写真 4.2-31 舞台上部の内壁のはらみだしと  
仕上材の脱落

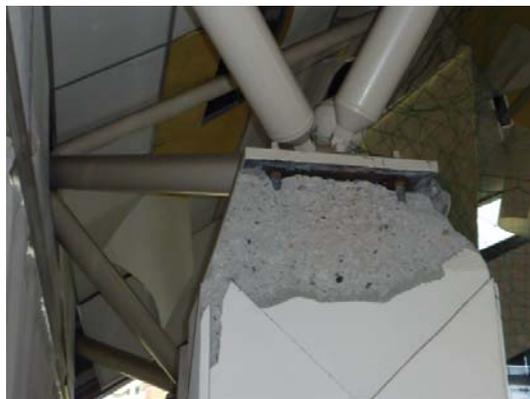
構造被害概要：RC造柱とS造屋根が接続する部分にコンクリート破壊の損傷があった（写真 4.2-35）。

写真 4.2-35 支承部のコンクリートの剥落

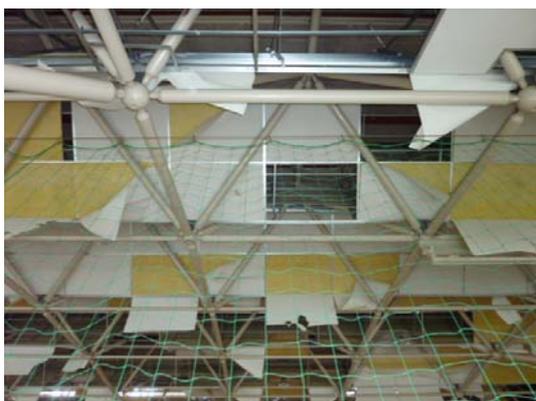
非構造被害概要：天井のグラスウール板が多数脱落していた（写真 4.2-36）。Tバーの脱落は見られなかった。

写真 4.2-36 グラスウール板の脱落

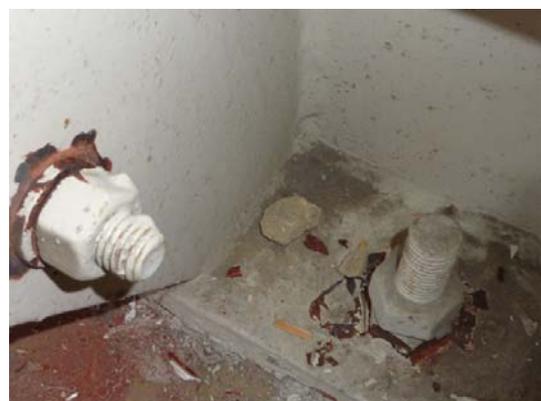
構造被害概要：桁行の構面において、ブレースの座屈（写真 4.2-41）、ガセットプレートの変形（写真 4.2-42）、ボルトの滑り（写真 4.2-43）が見られた。

写真 4.2-43 ボルトの滑り

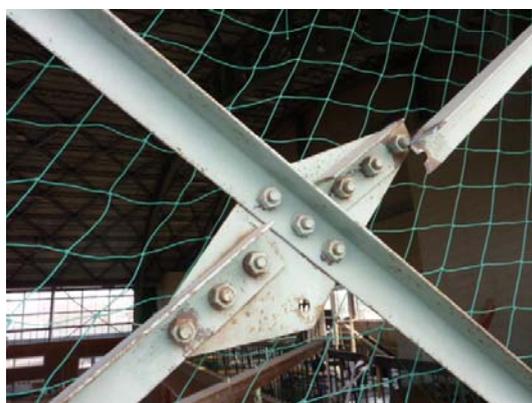
構造被害概要：桁行の構面に大きな被害が見られた。ブレースの有効断面破断 (写真 4.2-45)、座屈 (写真 4.2-46) が多数見られた。ブレースは 4 構面のうち 3 構面に破断が生じていた。柱脚に被害は見られなかった。

写真 4.2-45 ブレースの破断

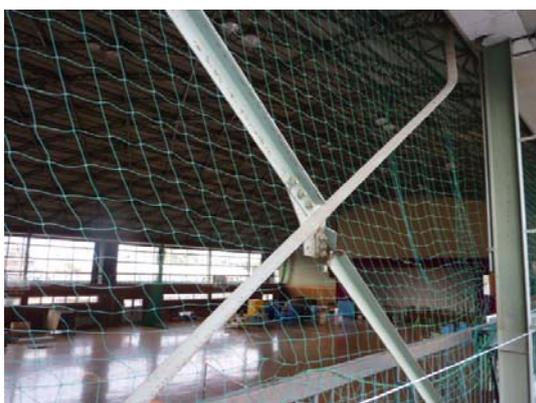
写真 4.2-46 ブレースの座屈

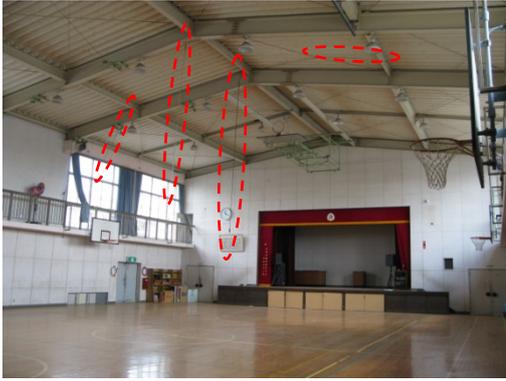
構造被害概要：多数の屋根ブレースが垂れ下がった状態であったが、床面までは落下していない（写真 4.3-3）。屋根ブレース端部のボルトの破断によると思われる。屋根支承部にも損傷が見られた（写真 4.3-4）。

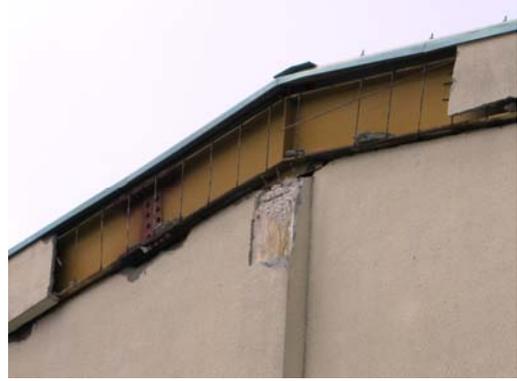
非構造被害概要：妻面で外壁仕上げが落下した（写真 4.3-4～5）。はめ殺しの窓のガラスの割れも見られた（写真 4.3-6）。

写真 4.3-4 屋根支承部の損傷と仕上材の落下

(破線部は垂れ下がった屋根ブレース)

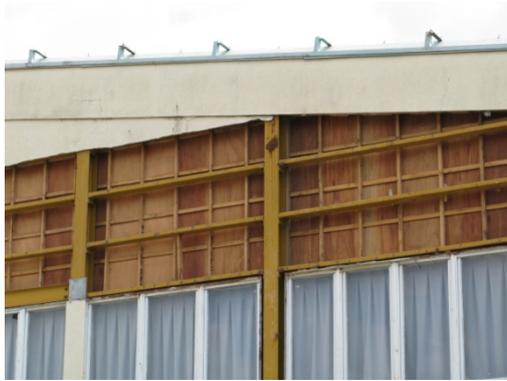
写真 4.3-5 外壁仕上げの落下

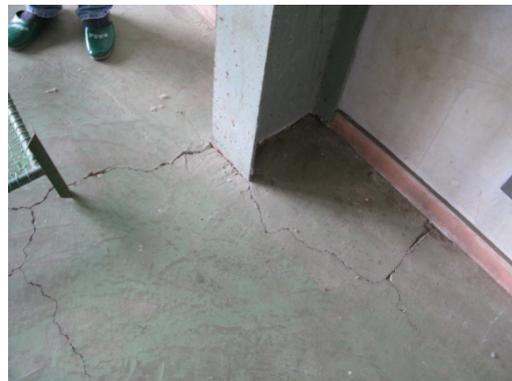
構造被害概要：柱脚部のコンクリートにひび割れが見られた (写真 4.3-8)。

写真 4.3-8 柱脚部のひび割れ

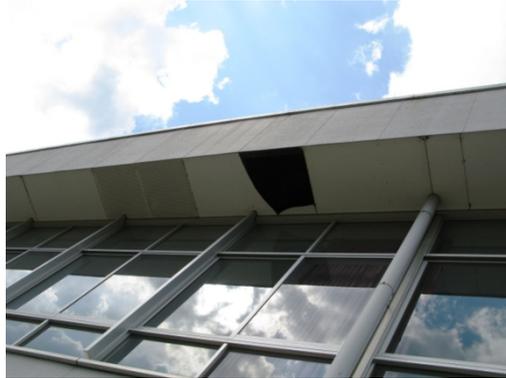
非構造被害概要：軒天が部分的に 2 か所で脱落した (写真 4.3-9)。照明の笠が回転するなどして点灯しないものがあった。天井にも浮きが見られる。

写真 4.3-9 軒天

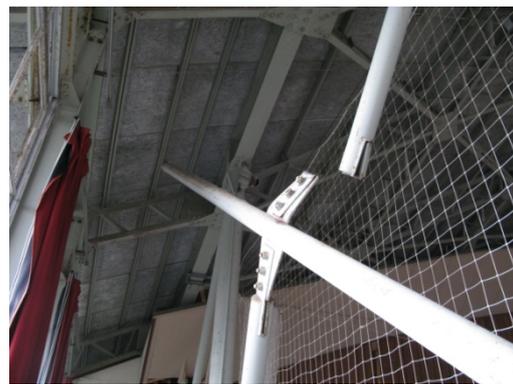
構造被害概要：確認できた範囲の全てのブレースが接合部で破断していた (写真 4.3-11～12)。

写真 4.3-11 接合部の破断により

傾いたブレース

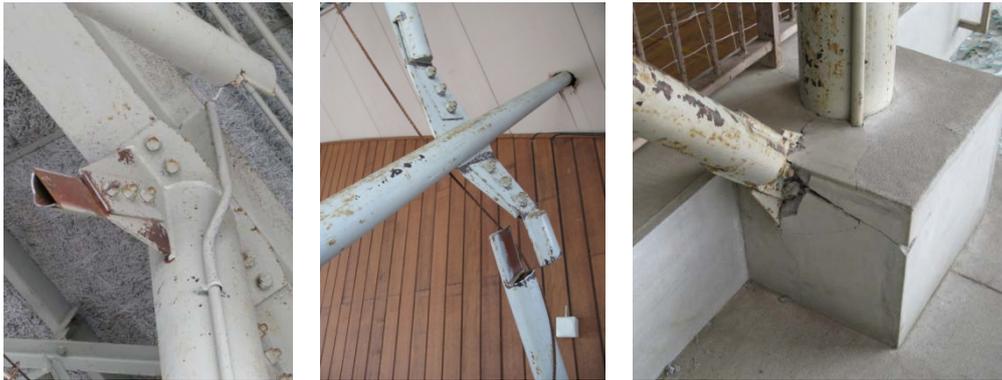
(a)柱頭部

(b)交差部

(c)柱脚部 (ひび割れ)

写真 4.3-12 ブレース接合部の破断等

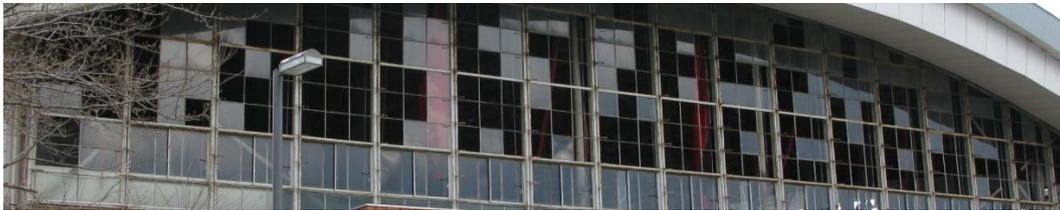
非構造被害概要：鉄製枠のサッシに硬化性パテで留められたガラスは、大半が割れて落下・散乱しており (写真 4.3-13～14)、調査当日は工事業者による片付けが行われていた。内壁、外壁、軒の仕上げ材や、軒天の一部も落下していた (写真 4.3-14～15)。

写真 4.3-13 ガラスの破損

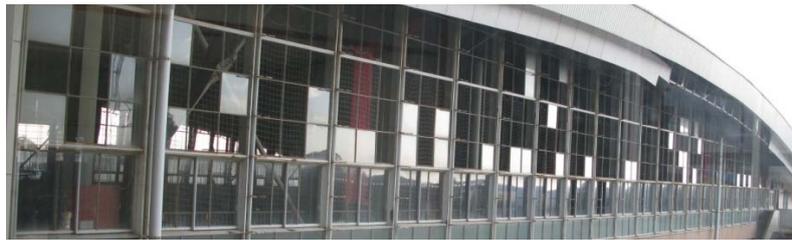
写真 4.3-14 ガラスの破損及び軒の仕上材の落下

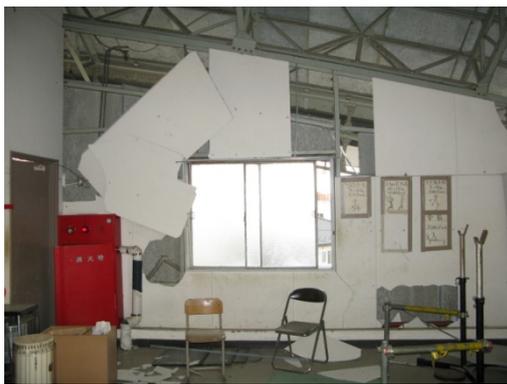
(a)内壁

(b)舞台上 (外壁落下)

(c)軒天

写真 4.3-15 仕上材の落下

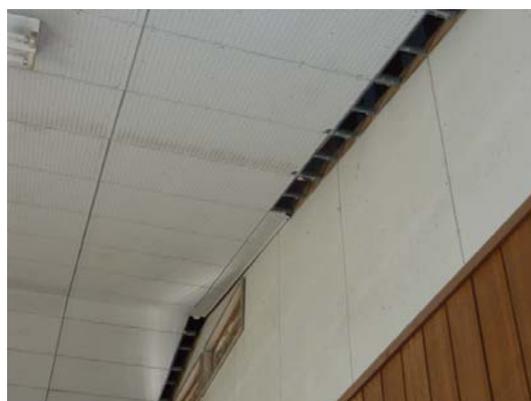
非構造被害概要：妻面との取り合い部で天井に部分的な損傷が見られた（写真 4.4-8）。

写真 4.4-8 天井の部分的な損傷

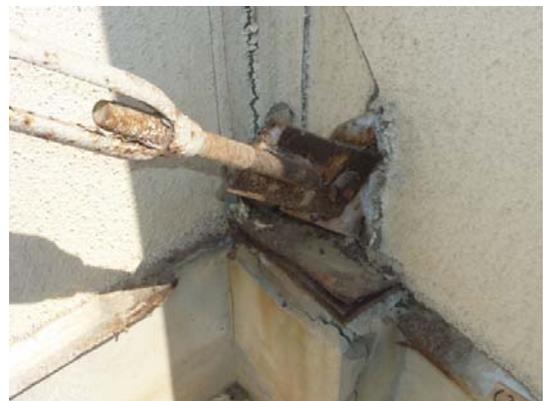
構造被害概要：外観上、腐食が目立つ。柱脚のコンクリート、ベースプレートに損傷が見られた (写真 4.4-14)。ブレースに損傷は見られなかった。

写真 4.4-14 柱脚部コンクリート、ベースプレートの損傷

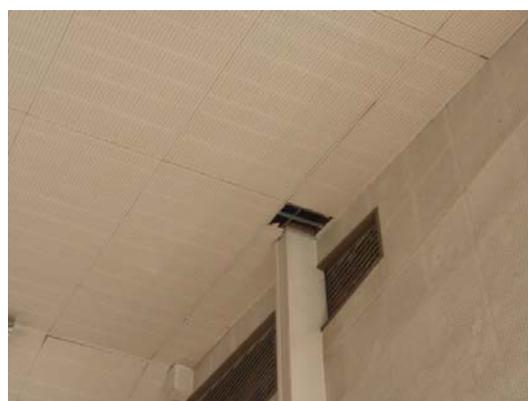
非構造被害概要：天井に部分的な損傷が見られた (写真 4.4-18)。天井板のねじ止め部での外れが多数見られた (写真 4.4-19)。照明の外れが数箇所見られた。

写真 4.4-18 天井の部分的な損傷

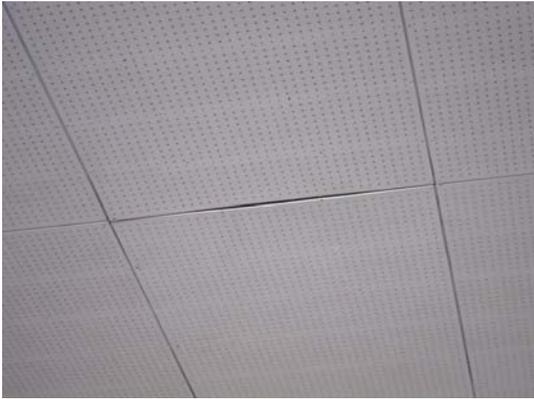
写真 4.4-19 天井板のねじ止め部での外れ

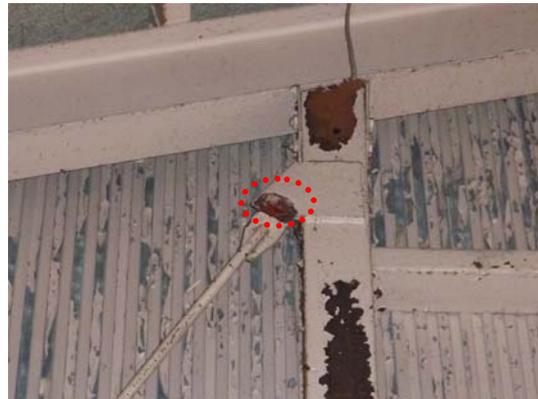
構造被害概要：妻面の間柱に取り付くブレース端部で 1 箇所ボルトが破断していた (写真 4.4-29)。

写真 4.4-29 ボルトの破断
