5.2 木造建築物の被害

5.2.1 調査の目的と概要

2011年東北地方太平洋沖地震発生に伴い、木造建築物にも多数の被害が発生した。国土交通省国土技術政策総合研究所と独立行政法人建築研究所は、地震発生の3日後にあたる3月14日から木造建築物の被害概況を把握する目的で、第一次調査を行った。今回の地震による震災は広範囲にわたったため、この第一次調査は複数回にわたって実施したが、被害の全容を把握し切れていない。

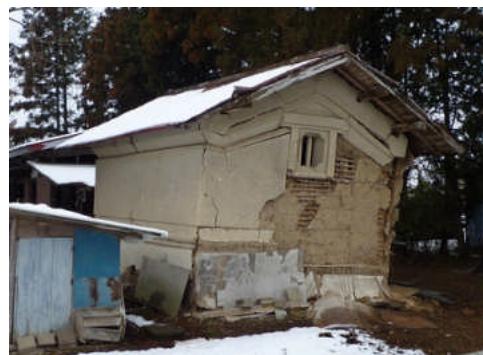
栗原市栗駒桜田においても被害が多いとの情報に基づき、同地区の住宅等の被害概要調査を行った。作業小屋等の倒壊（写真 5.2.1-15、5.2.1-16）、長屋門の土塗り壁の剥落（写真 5.2.1-17）、大きく損壊した土蔵（写真 5.2.1-18）などの被害が認められた。住宅の著しい被害は確認されなかった。

写真 5.2.1-18 大きく損壊した土蔵
(栗原市栗駒桜田)

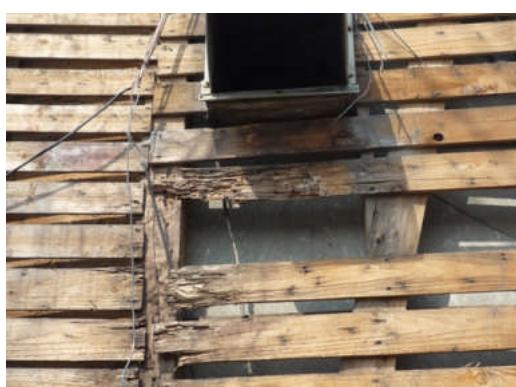
写真 5.2.2-5 写真 5.2.2-4 の南側における生物劣化

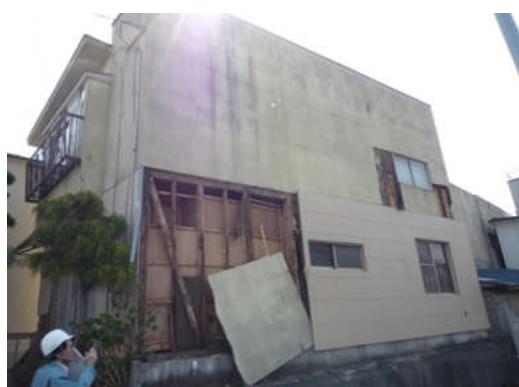
写真 5.2.2-6 外壁モルタルが剥落して、筋かいの生物劣化が顕著

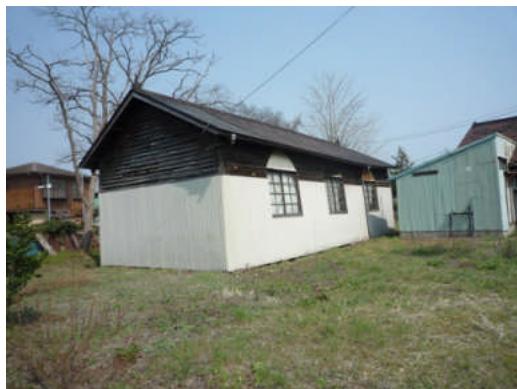
写真 5.2.2-7 残留変形が大きな倉庫

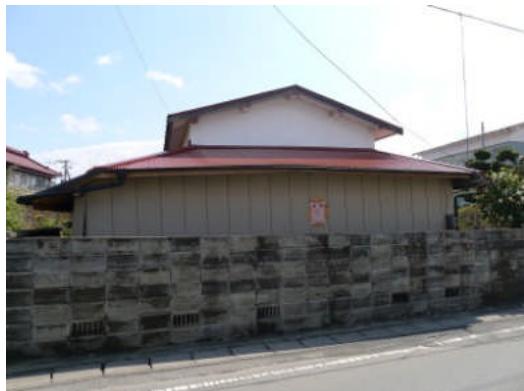
古川荒谷は国道 4 号線沿いの旧街道で、道路を挟んで両側に住家、店舗併用住宅が並ぶ地域。道路沿いに地盤変状により傾斜した木造住宅（写真 5.2.2-18）、外壁が一部剥落し、傾斜した木造住宅（写真 5.2.2-19）等が散見された。地震被害を受けて、道路側の建物の一部（店舗か倉庫と推測される部分）が取り壊された建物の痕跡が数軒確認された（写真 5.2.2-20～5.2.2-22）。

写真 5.2.2-18 地盤変状により傾斜した平屋の住宅

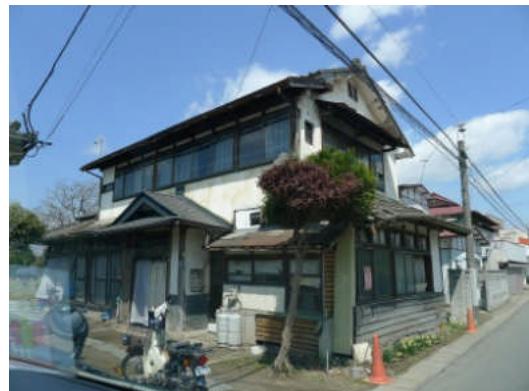
写真 5.2.2-19 外壁が剥落し、傾斜した木造住宅

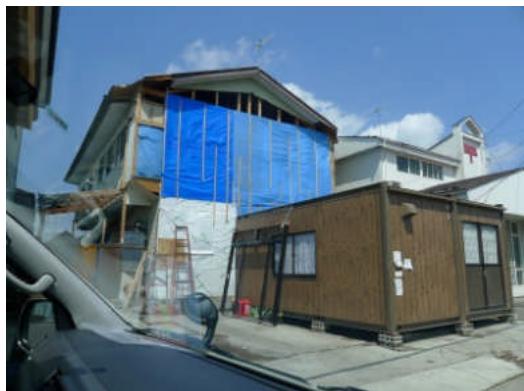
写真 5.2.2-20 前面部分が解体済みの木造

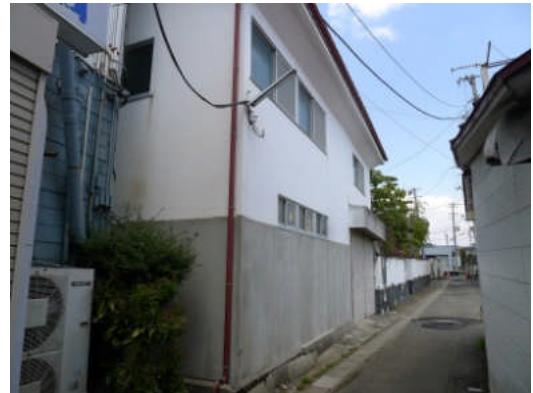
同じく移動の途中、古川北町では地震により傾斜した土蔵と倉庫が 3 棟確認され（写真 5.2.2-25）、周辺で外壁ラスモルタルに亀裂の入った倉庫（写真 5.2.2-26、5.2.2-27：剥落部で土台の腐朽を確認）、傾斜した木造住宅（写真 5.2.2-28）が確認された。

写真 5.2.2-26 外壁モルタルが剥落した倉庫

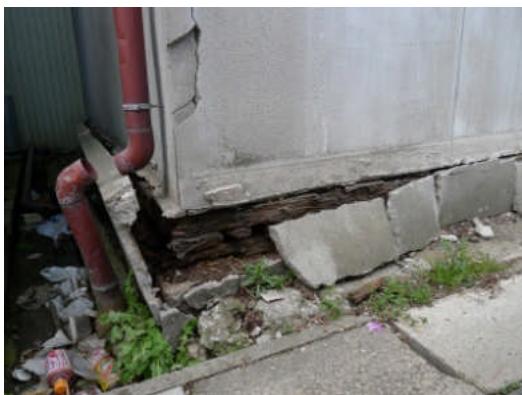
写真 5.2.2-27 写真 5.2.2-26 の剥落部の
土台の腐朽

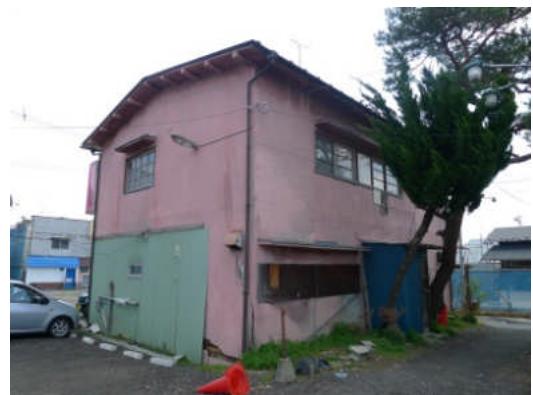
写真 5.2.2-28 傾斜した木造住宅

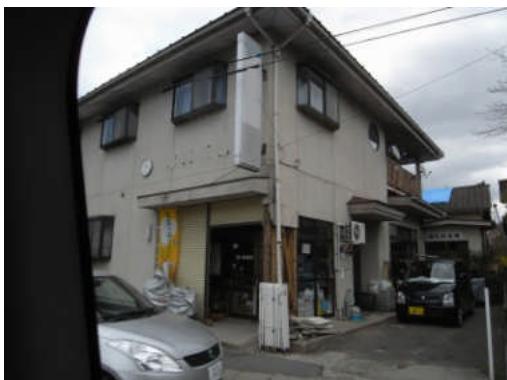
写真 5.2.3-15 外壁の一部が剥落した店舗併用住宅

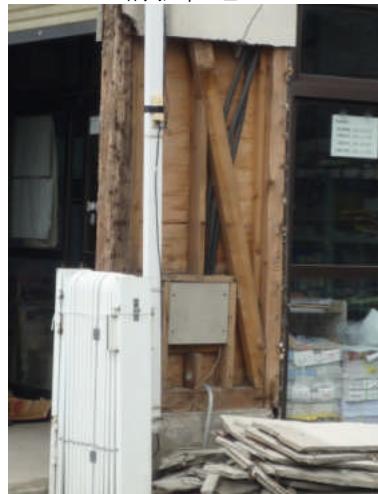
写真 5.2.3-16 写真 5.2.3-15 の隅角部の柱の腐朽

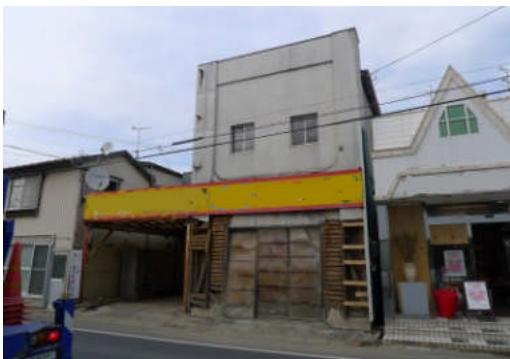
道路の両側では、地震により倒壊した木造住宅（写真 5.2.4-3）や、傾斜した店舗併用木造住宅（写真 5.2.4-4～5.2.4-6）、外壁が剥落した木造住宅（写真 5.2.4-7）、大きく傾斜した木造住宅（写真 5.2.4-8）、外壁に亀裂が入り、補修した木造住宅（写真 5.2.4-9）が確認された。道路に沿った方向に 1F の耐震要素が少ない店舗併用住宅が多いため、被害が大きかったことが推測される。

写真 5.2.4-7 外壁が剥落した店舗併用木造住宅

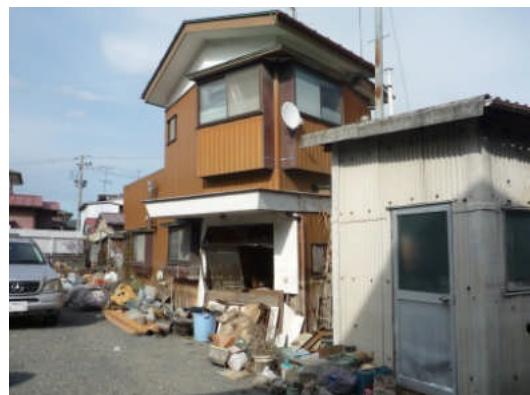
写真 5.2.4-8 大きく傾斜した木造住宅

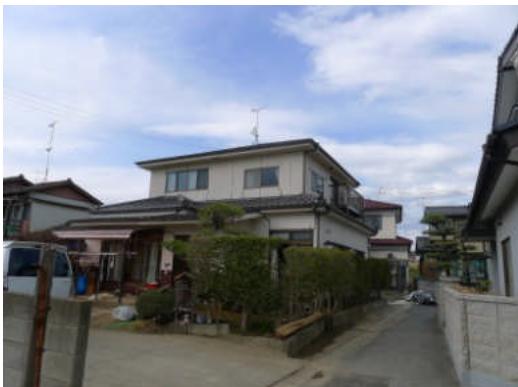
写真 5.2.4-9 外壁に亀裂の入った木造住宅

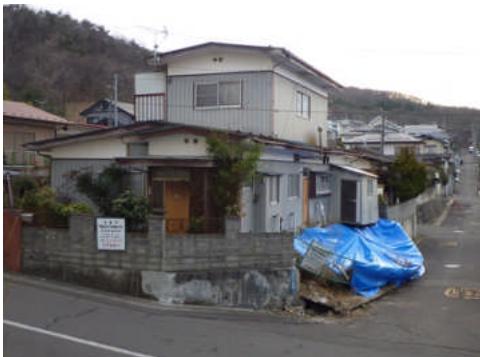
折立 6 丁目では、擁壁破壊に伴う住宅被害が散見され、被害が甚大なもの 1 件（写真 5.2.5-1）が認められた。折立 5 丁目では、折立小学校の南西側一帯で、連続した地盤変状と擁壁破壊があり、10 棟を超える住宅が大きく損壊している状況が認められた（写真 5.2.5-2～5.2.5-6）。なお、少なくとも写真 5.2.5-2 および写真 5.2.5-6 については、既に応急危険度判定が実施され、“危険”の判定がなされていた。

写真 5.2.5-1 擁壁破壊と住宅被害
(青葉区折立 6 丁目)

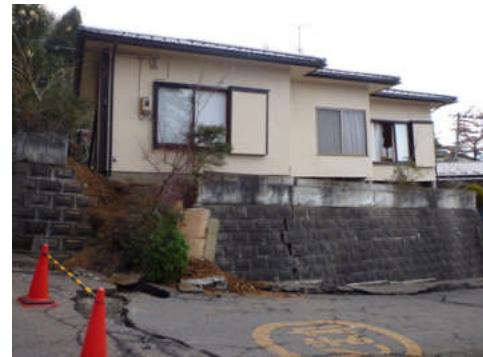
写真 5.2.5-2 擁壁破壊と住宅被害
(青葉区折立 5 丁目)

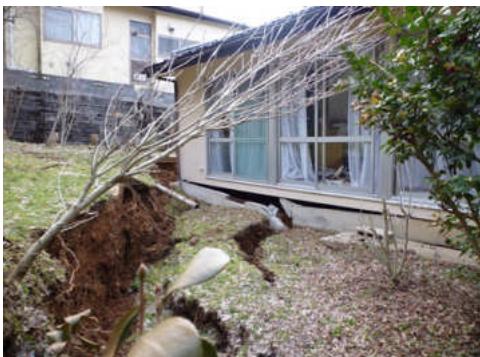
写真 5.2.5-3 写真 5.2.5-4 の住宅、
基礎が 90 cm 程度沈下
(青葉区折立 5 丁目)

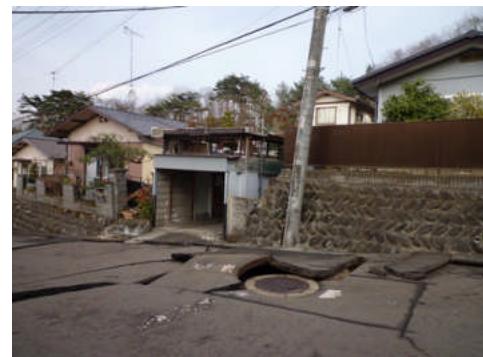
写真 5.2.5-4 道路の路面破壊
(青葉区折立 5 丁目)

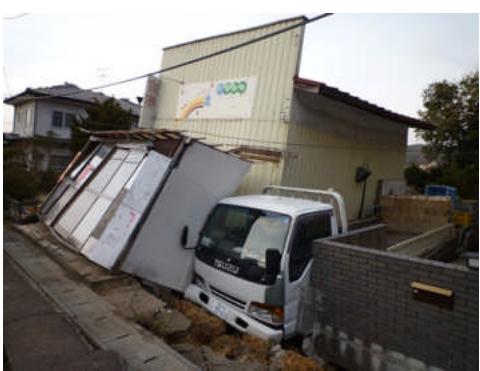
写真 5.2.5-5 地盤変状に伴う住宅被害
(青葉区折立 5 丁目)

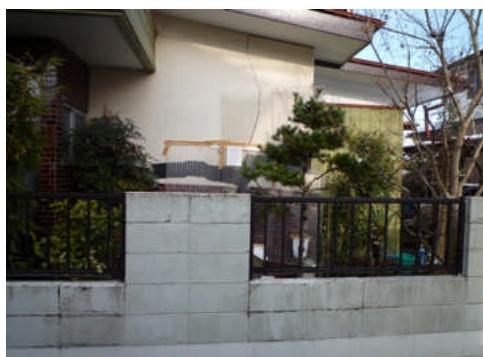
東北地方整備局建政部、仙台市青葉区役所により得られた情報に基づき、仙台市青葉区貝ヶ森において住宅等の被害概要調査を行った。傾斜地であるが擁壁そのものの被害は少なく、木造住宅の外壁の損傷などが確認された（写真 5.2.5-7）。

写真 5.2.5-7 モルタル外壁の損傷
(仙台市青葉区貝ヶ森)

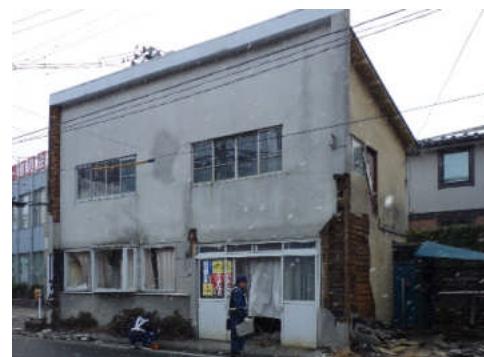
仙台市青葉区旭が丘に向かう途中、小松島において店舗併用住宅の外壁剥落を生じた被害があった（写真 5.2.5-8）。外壁モルタルの内側の木材（被害により露出した部分）には、腐

写真 5.2.5-8 モルタル外壁の剥落
(仙台市青葉区小松島)

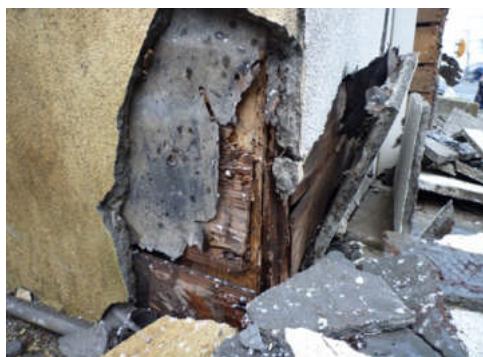
朽および蟻害が認められた（写真 5.2.5-9）。また、1階に大きな残留変形を有する木造建築物の被害があった（写真 5.2.5-10）。

写真 5.2.5-9 同詳細
(仙台市青葉区貝ヶ森)

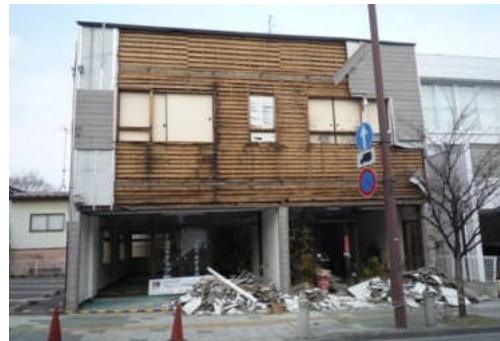
本町の倒壊したRC造の通りを挟んで反対側の加治町付近に、木造家屋の被害が多数確認された。例えば、店舗に改装した土蔵が大きく損壊したもの（写真5.2.6-1）、店舗併用住宅の2階部分のモルタルが大きく崩落したもの（写真5.2.6-2、5.2.6-3）が確認された。剥落した外壁モルタルの下地や構造躯体の一部には、腐朽およびヤマトシロアリによる蟻害（写真5.2.6-4～5.2.6-7）が複数確認された。モルタル外壁が剥がれて、落下しそうな危険な状態にあるもの（写真5.2.6-8、5.2.6-9）も確認された。また、これらの近傍では、コンクリートブロック造と見られる建築物が倒壊していたが、これに隣接する木造住宅は、階段室部分が一部崩壊（写真5.2.6-10）していた。

写真 5.2.6-2 ほぼ全面に渡り外壁モルタルが剥落した店舗併用住宅

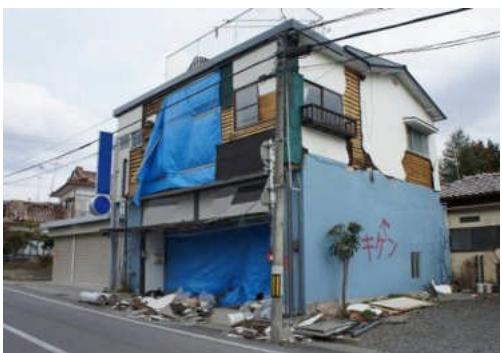
写真 5.2.6-3 店舗併用住宅の被害

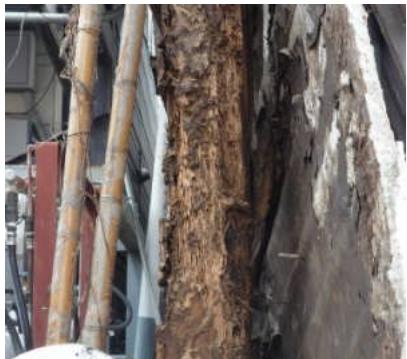
写真 5.2.6-5 写真5.2.6-4の柱の生物劣化

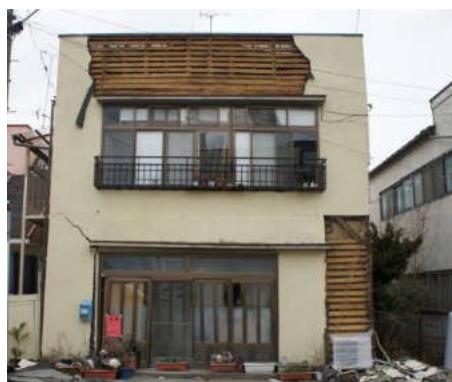
写真 5.2.6-6 外壁モルタルが剥落した住宅

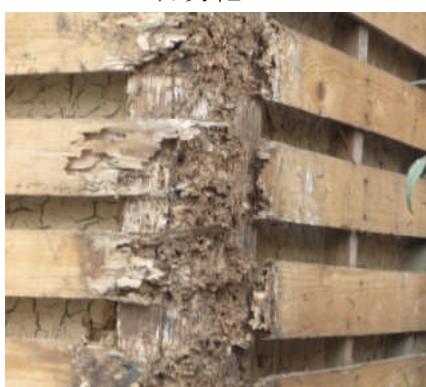
写真 5.2.6-7 写真 5.2.6-6 の柱・下地の生物劣化

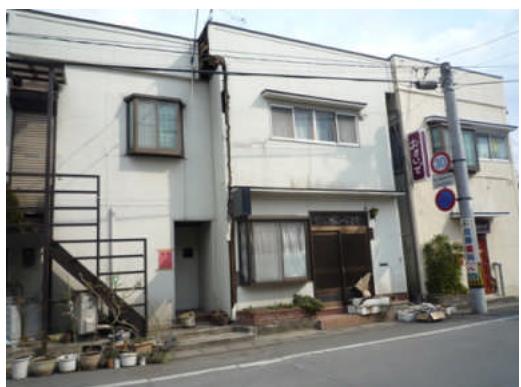
写真 5.2.6-8 外壁モルタルが剥落した住宅

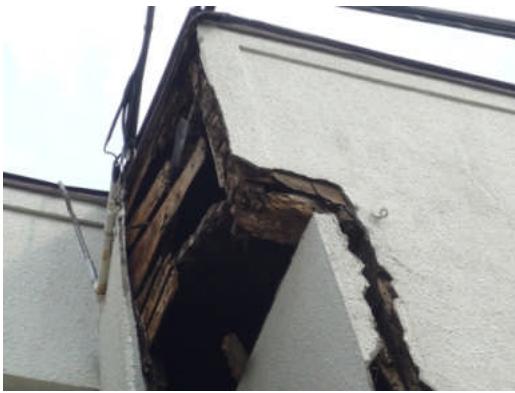
写真 5.2.6-9 写真 5.2.6-8 で外壁モルタル
が落下する危険性のある状態

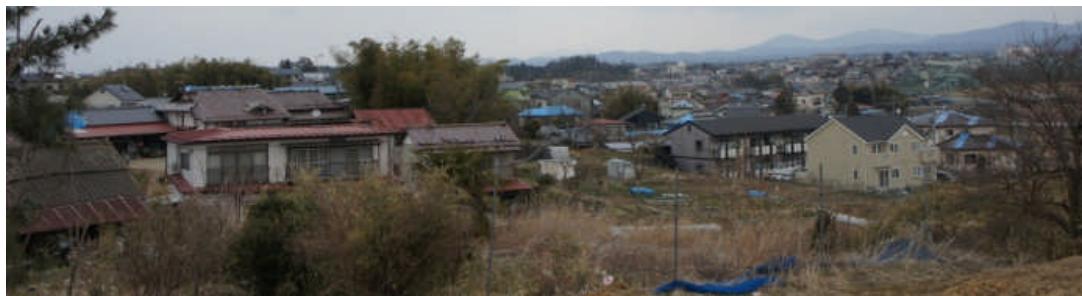
ところどころに液状化による噴砂痕が確認された。屋根瓦の被害（写真5.2.6-20）が散見された。市役所のホームページ（http://www.city.sukagawa.fukushima.jp/20110321_hisai_jyoukyou.html）では南町内に倒壊した木造家屋（写真5.2.6-21：市役所ホームページより）があることであったが、同一のものは確認できなかった。別の建物が倒壊しているのが確認された（写真5.2.6-22）が、倒壊した建物からは木材や石などが確認されたが、構造種別は不明である。その他、全壊に近い被害を受けたと想像される家屋（写真5.2.6-23）もあったが、既に解体撤去作業が進んでいたため、どの程度の被害を受けたかは不明である。南町から東側一帯を見た概況（写真5.2.6-24）としては、屋根瓦に被害を受け、ブルーシートで応急措置を行った住宅の割合は、比較的多いという印象をもった。

写真 5.2.6-24 南町から東側一帯の概況（ブルーシートをかぶせた屋根が多い）

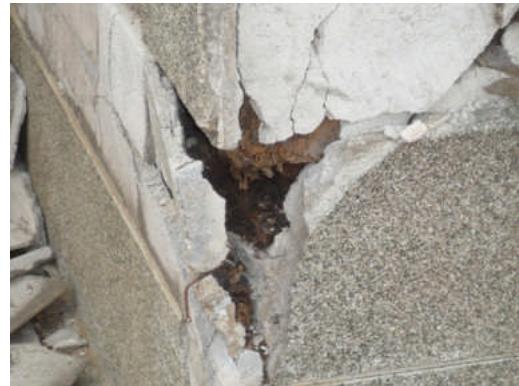
町役場周辺の鉄骨造建物で外壁の脱落が数棟認められた。また、石造りの蔵が大きく損壊（写真 5.2.7-2）していた。石造りの外壁を有する旧郵便局庁舎の外壁が剥落した（写真 5.2.7-3）部位から柱材及び土台の生物劣化（写真 5.2.7-4）が確認された。

写真 5.2.7-4 写真 5.2.7-3 柱脚部の生物劣化

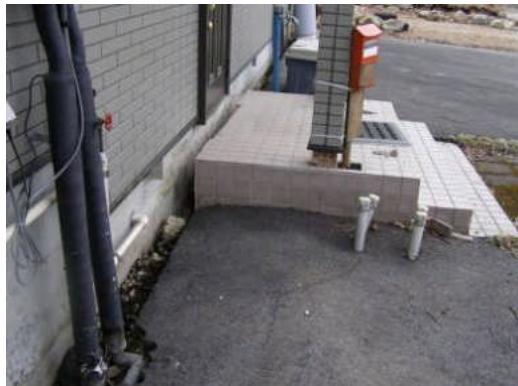
被害としては、敷地の傾斜や盛り土部分の地盤変状が原因と推測される建築物の被害（写真 5.2.7-5）やウッドデッキの損壊や移動（写真 5.2.7-6）、外構（低い石積み擁壁）の石の崩落（写真 5.2.7-7）が多かったが、構造躯体の地震動被害が支配的と考えられる木造住宅も認められた（写真 5.2.7-8）。被害の大きい建物の柱脚接合部金物には山形プレート、筋かい端部には短冊金物が設置（写真 5.2.7-9）されていることが確認された。その他の被害としては、基礎のひび割れ（写真 5.2.7-10）、外壁仕上げ材（サイディング及びモルタル）のひび割れと剥落（写真 5.2.7-11）や窓ガラスの割れ（写真 5.2.7-12）、軒裏天井の落下（写真 5.2.7-13）などが確認された。

写真 5.2.7-5 那須町豊原乙の別荘地の地盤変状

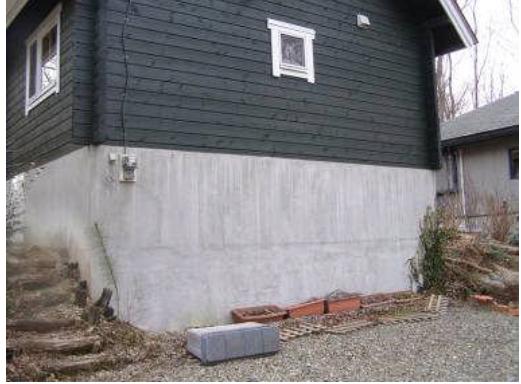
写真 5.2.7-10 高基礎部分のひび割れ
(豊原乙地区)

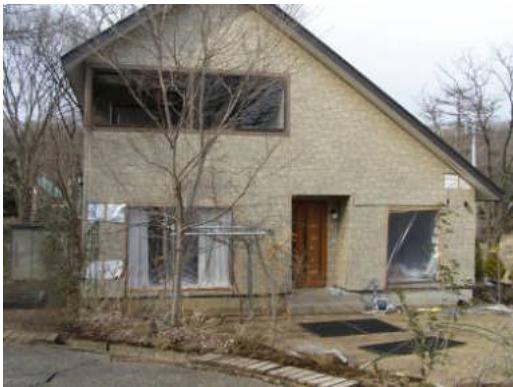
写真 5.2.7-11 サイディングの剥落
(豊原乙地区)

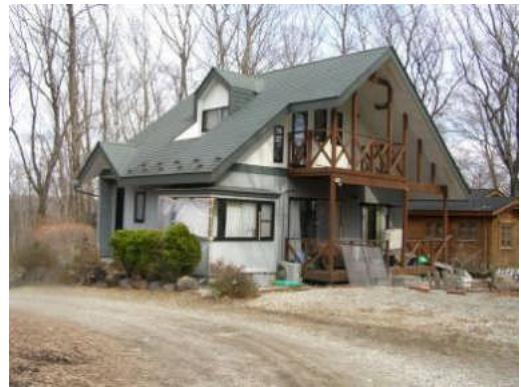
写真 5.2.7-12 窓ガラスの割れ (豊原乙地区)

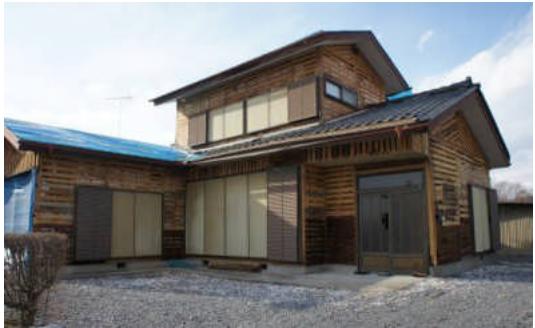
西大久保地区富岡において、1 階外壁の大部分が剥落している住宅が数棟認められた（例えば、写真 5.2.7-14、5.2.7-15）。写真 5.2.7-14 の住宅の接合部仕様を確認すると、柱-横架材端部、筋かい端部ともにかすがい 2 本のみで固定されている状況であった（写真 5.2.7-16）。また、残留変形が大きな住宅（写真 5.2.7-17）や、地盤変状により大きく損壊している住宅（写真 5.2.7-18）も認められた。

写真 5.2.7-14 住宅の外壁の剥落
(西大久保地区)

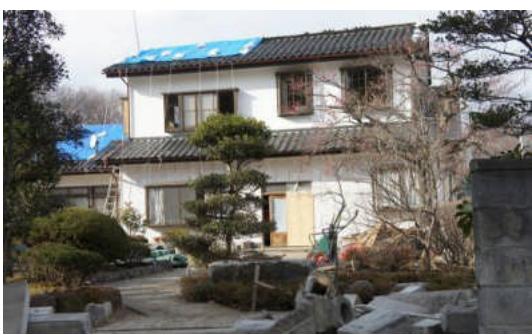
写真 5.2.7-15 住宅の外壁の剥落
(西大久保地区)

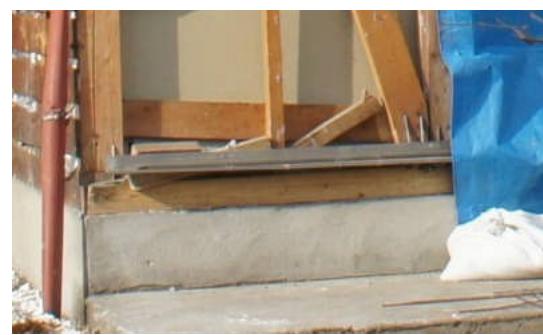
写真 5.2.7-16 写真 5.2.7-14 の柱脚、筋
かい端部接合部

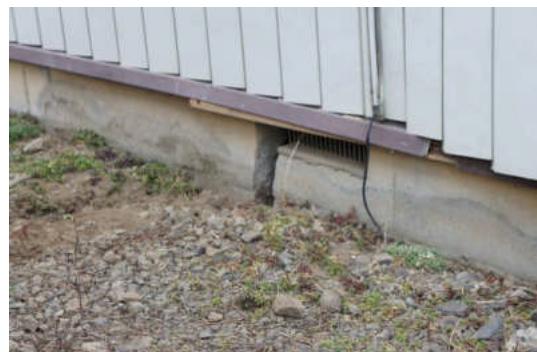
盛土の上に立地する木造平屋建ての住宅が、地震による盛土部分の地盤変状により大きく傾いていた（写真 5.2.7-19、5.2.7-20）。1 階柱脚接合部に金物は認められず（写真 5.2.7-21）、また基礎も無筋基礎であった（写真 5.2.7-22）。

写真 5.2.7-22 写真 5.2.7-19 の無筋基礎のひび割れ

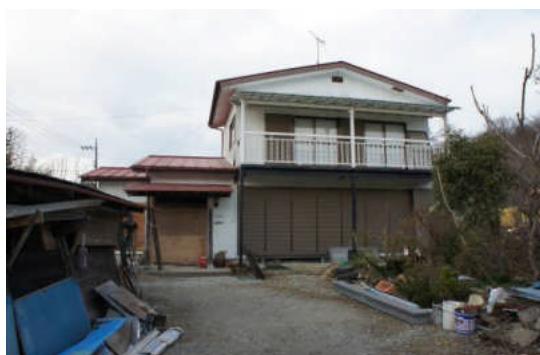
木造 2 階建住宅が大きく損壊しているのが確認された（写真 5.2.7-23）。柱-横架材端部はかすがいで固定されており（写真 5.2.7-24）。また基礎は無筋基礎であった（写真 5.2.7-25）。浴室部分のブロック積上部の木材には蟻害が確認された（写真 5.2.7-26）。

写真 5.2.7-23 大きく損壊した木造住宅
(茶臼地区)

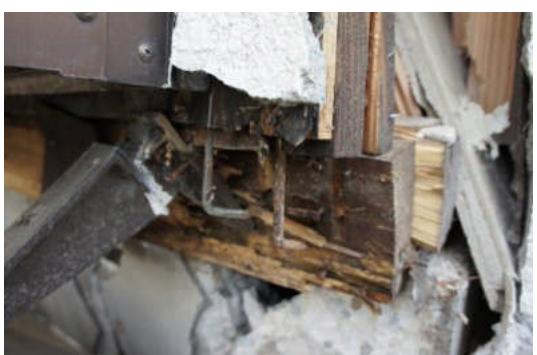
写真 5.2.7-24 写真 5.2.7-23 の柱脚接合部
及び生物劣化

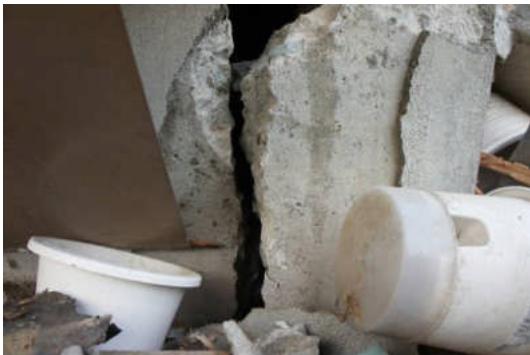
写真 5.2.7-25 写真 5.2.7-23 の基礎の被害

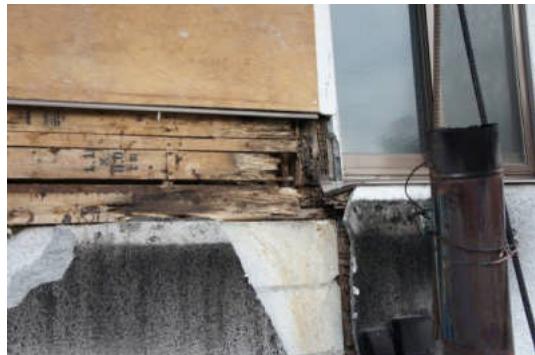
写真 5.2.7-26 写真 5.2.7-23 の浴室上部の生物劣化

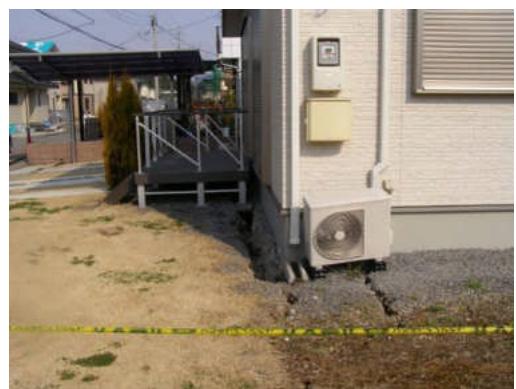
造成宅地であるロビンシティー（写真5.2.8-3）では、地震動被害よりも、地盤の変状（写真5.2.8-4）による塀や擁壁のひび割れ（写真5.2.8-5、写真5.2.8-6）、路盤の陥没（写真5.2.8-7）、宅地地盤の浮沈（写真5.2.8-8）、建物の基礎の割れ（写真5.2.8-9）などが多数確認された。他に、屋根瓦（特に棟瓦）の被害が多数見受けられ、盛土部分の地盤変状による階段の傾斜（写真5.2.8-10）や塀の崩壊も確認された。

写真 5.2.8-4 地盤のひび割れとすべり

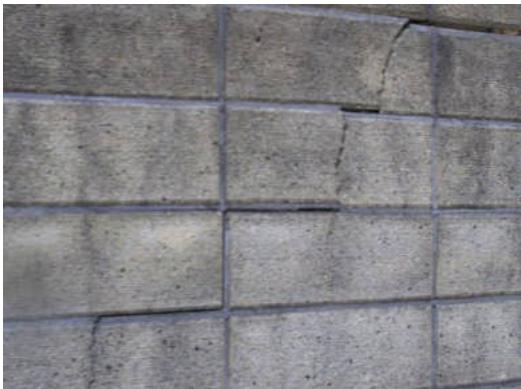
写真 5.2.8-5 塀のひび割れ

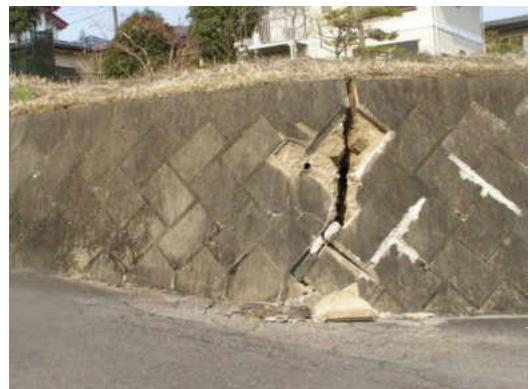
写真 5.2.8-6 擁壁のひび割れ

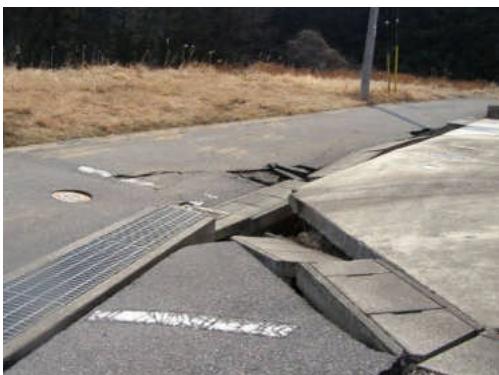
写真 5.2.8-7 路盤の陥没

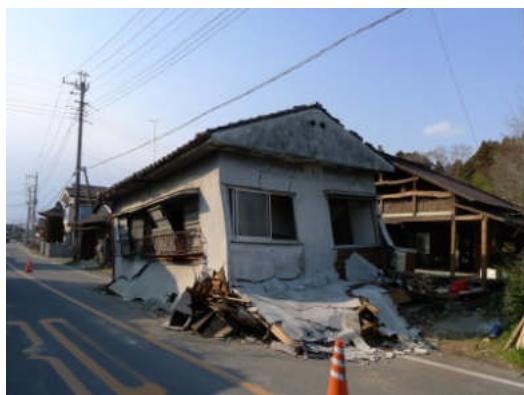
瓜連の市街地で、2階建てモルタル外装の住家が、道路側に完全に倒壊していた（写真 5.2.10-5）。ただし、空家であったと想像される。周辺の商店で一部モルタル外装仕上げが落下しており、内部の木材に劣化が見られた。（写真 5.2.10-6）

写真 5.2.10-5 倒壊した住宅
(那珂市瓜連)

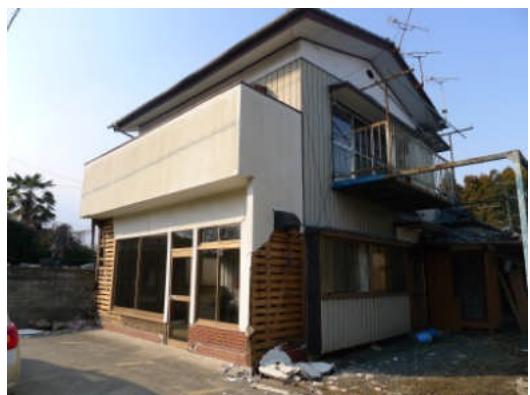
写真 5.2.10-6 モルタルの剥落 (那珂市瓜連)

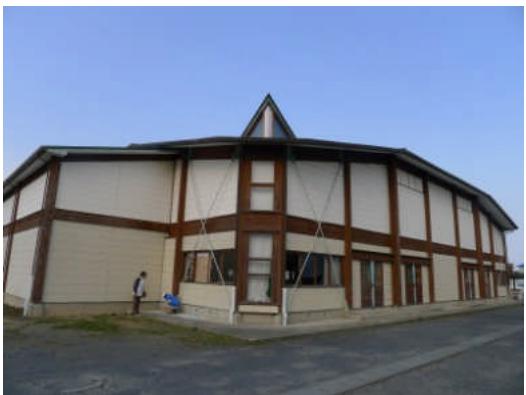
昭和 60 年代に建設された木造体育館（湾曲集成材：写真 5.2.10-7, 5.2.10-8）で、鋼製ブレースの伸び・座屈、ブレース定着部の基礎コンクリートの破損、ひび割れが見られた（写真 5.2.10-9）。木造校舎（写真 5.2.10-10）では、木製の筋かいのはずれ（写真 5.2.10-11）、RC 造の階段室との衝突による金属製屋根板・木質床材・内装材の変形が見られた。木製ベランダの手摺り支柱の破損・はずれが見られた。隣接する那珂市役所支所に設置された震度計の設置状況（写真 5.2.10-12）を確認した。

写真 5.2.10-7 集成材構造の木造体育館

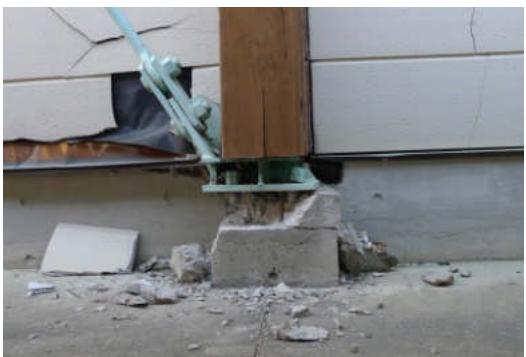
写真 5.2.10-9 基礎コンクリートの破損

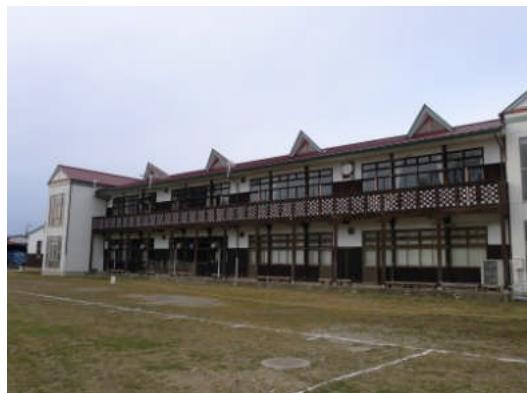
写真 5.2.10-10 木造校舎

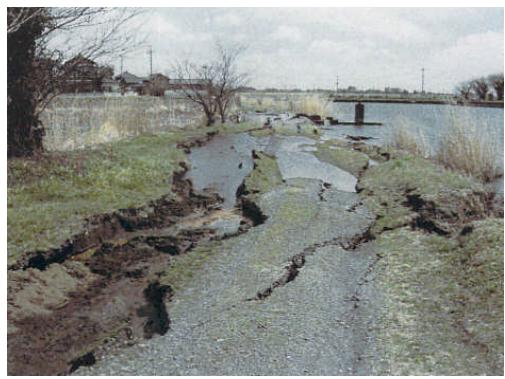
前述の三日月湖の円弧内側へ通じる道路の損傷が激しく、道路の補修工事中でアクセスできなかつたが、常総市建築課にレストハウスの被害状況の写真をご提供頂いた。レストハウス近辺の地盤の損傷（写真 5.2.12-2）は激しく、レストハウスも著しく傾斜した（写真 5.2.12-1）ことが分かる。

写真 5.2.12-2 レストハウス近辺の地盤の損傷（常総市提供）

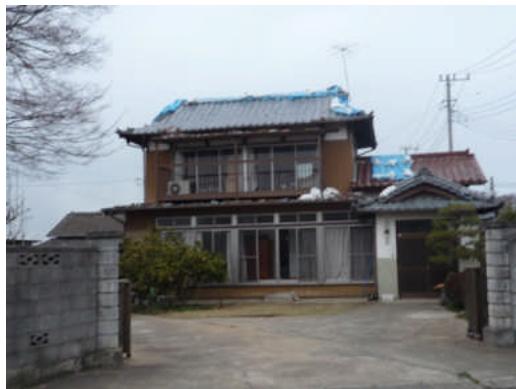
また、前述の液状化によって傾いた住宅を発見することはできなかつたが、屋根瓦の被害（写真 5.2.12-3）は多く見られ、その割合は比較的高いと感じられた。

写真 5.2.12-3 常総市上蛇町の屋根瓦の被害
