### 6.3 現地調査

以下の日程で現地調査を行った。

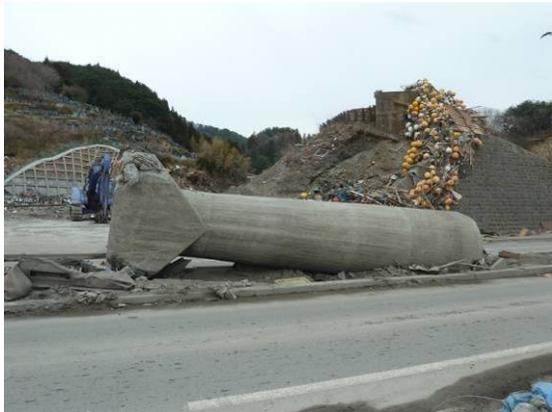
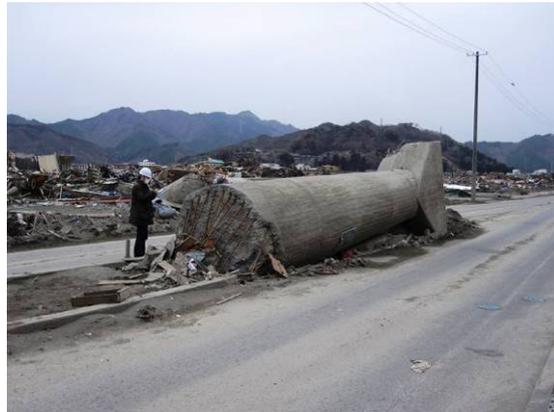
(2) OT-02 (橋脚)

- ・ 大槌町新港町 中央分離帯
- ・ 津波押し波方向(北西 327°)に柱脚が曲げ破壊し、転倒している
- ・ 円形断面、主筋36φ22
- ・ 最大浸水深は9.5(m)

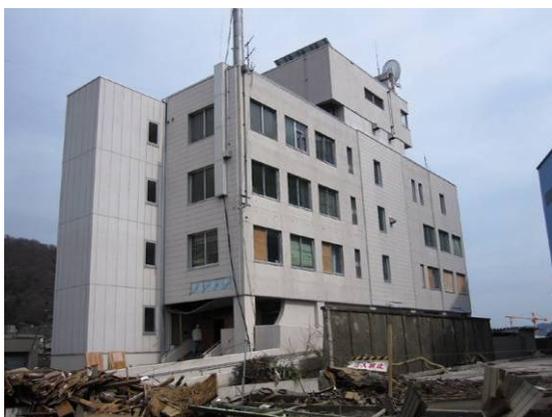
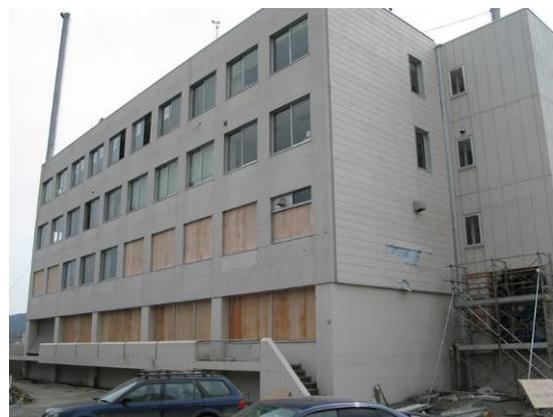
(1) KM-01 (釜石港湾合同庁舎)

- ・ 桁行方向すぐ脇に堤防および海
- ・ 堤防と建物の上に外階段が配置されている
- ・ 2×5 スパン, PH を有している
- ・ 柱幅 700(mm)、1階部分のみ壁が入っている構面が比較的多かった
- ・ 躯体には損傷が見られなかった
- ・ 津波外力は桁行方向に作用している
- ・ 最大浸水深 6.2(m)

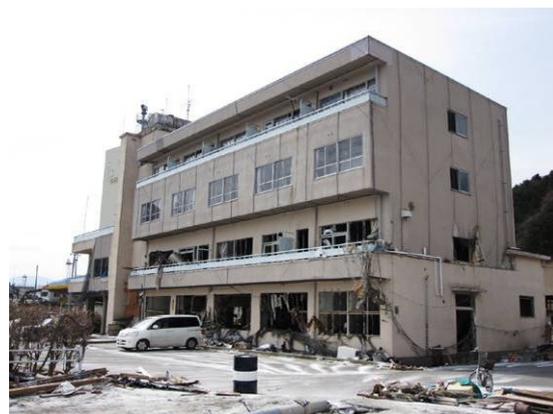
(2) KM-02 (事務所ビル)

- ・ 合同庁舎周辺建物、梁間方向すぐ脇に堤防および海(距離 20(m)、堤防高さ 2(m))
- ・ 2×8 スパン, 中廊下形式(桁行 2 スパンは 2 階かつ梁間 1 構面(ピロティー))
- ・ 外柱幅 600(mm)、内柱幅 650(mm)
- ・ 躯体には損傷が見られなかった
- ・ 津波外力は梁間方向に作用しているが、開口部分が非常に大きい
- ・ 漂流物は 2 階の天井付近まで確認され、ピロティー部分の基礎は激しく洗掘されている

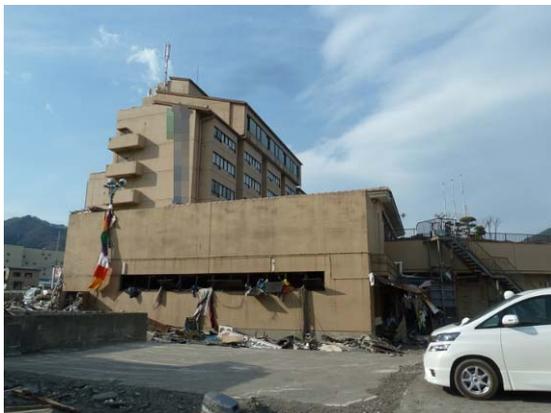
(4) KI-04 (ホテル)

- ・ 建物桁行方向に沿って 13.6(m)離れたところに堤防(2m)
- ・ ホテル(6F)に併設されているセットバック部分(2F)
- ・ 非構造壁 壁厚 13cm, D10@150 千鳥, 壁幅 16(m), 柱型なし, 端部補強筋として 4D13
- ・ 非構造壁から 2.6(m)内部に柱 5本(柱幅 700mm)が存在している
- ・ 津波外力が梁間方向に作用し、非構造壁が面外方向に曲げ破壊している(壁縦筋破断)
- ・ 壁縦筋が座屈している壁頭高さは 6.8(m)程度
- ・ 最大浸水深は 7.6(m)

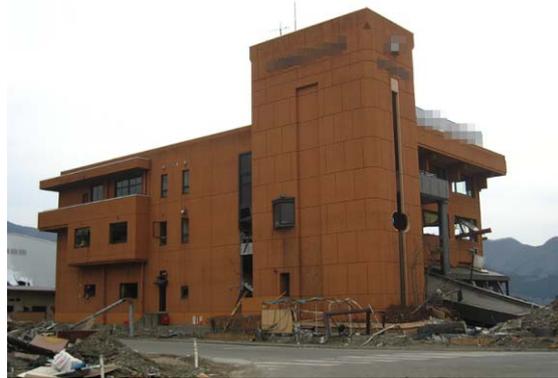
(1) 0F-01(大船渡商工会議所)

- ・ 2階部分まで漂流物(流木など)が衝突している。
- ・ 5×3スパン、ホール部分は3本柱抜けしている。
- ・ 梁間方向に津波が作用している。
- ・ 構造躯体には損傷が見られなかった
- ・ 柱幅750(mm)

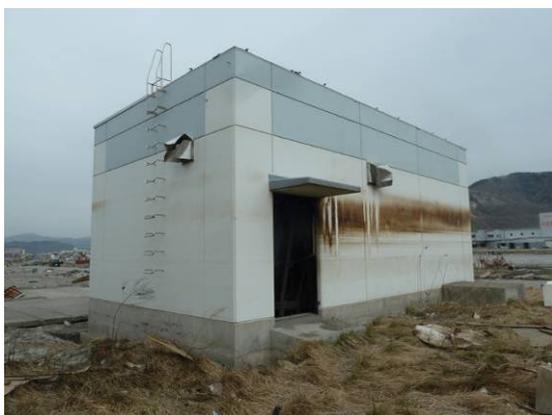
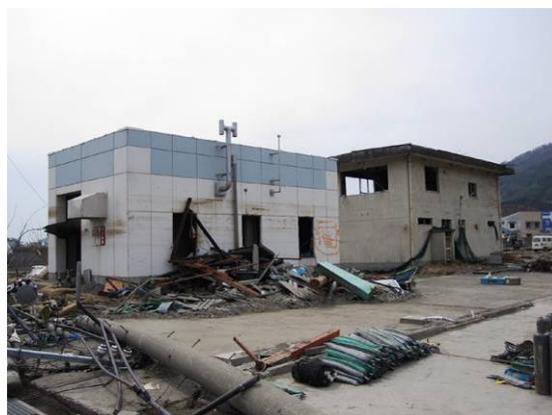
### (3) 0F-03 (作業室)

- ・ 堤防近傍の平屋
- ・ 壁量(壁厚 200mm)、隅端部に 4 本柱(柱幅 700mm)
- ・ 前面開口は 120×220 のドア型開口のみ
- ・ 背面開口は 900×100 の開口が 3 つ、側面にはシャッター扉(2000×1600(mm))開口のみ
- ・ 躯体に損傷が見られない
- ・ 津波外力は梁間方向に作用している
- ・ 最大浸水深は 6.8(m)

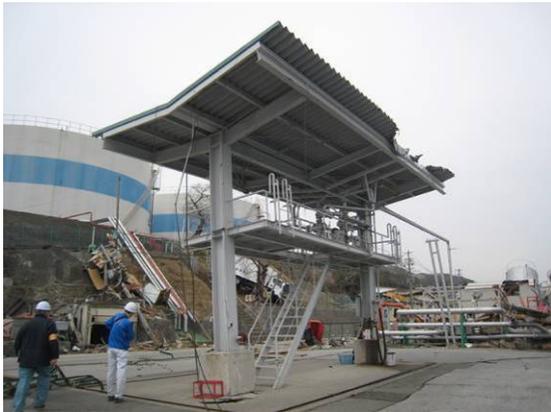
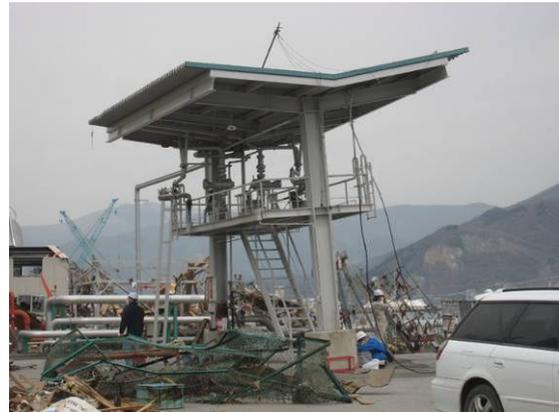
(5) 0F-05 (鉄塔)

- ・ 面外方向脇に堤防および海
- ・ H形鋼350×350×19, 根巻きコンクリート800(mm)立方体
- ・ 根巻きコンクリートが架構面外方向に曲げ破壊している(主筋4D22)
- ・ 津波外力は面外方向に作用している。
- ・ 傾斜角は1/15程度
- ・ 最大浸水深6.9(m)

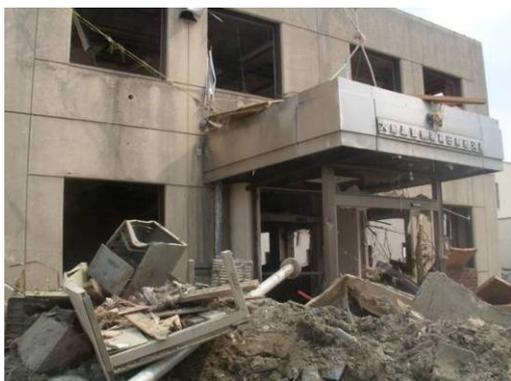
(1) RT-01 (大船渡警察署高田幹部交番)

被害状況：構造躯体の被害は見られない。窓はすべて破壊されており、非構造部材も損傷している。建物周囲や内部には、多くの漂流物が堆積していた。

その他：建物全体が完全に水没。周辺地盤に液状化等は見られない。開口部が壊れて水が入ったことにより、津波の力が軽減されたと思われる。

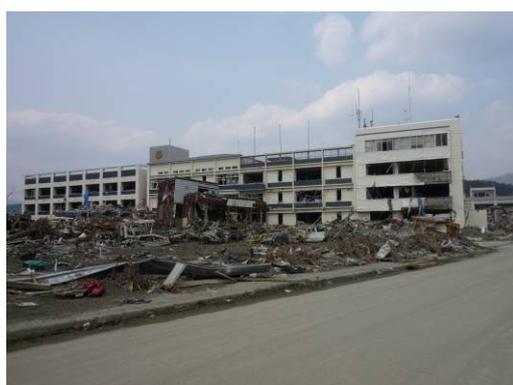
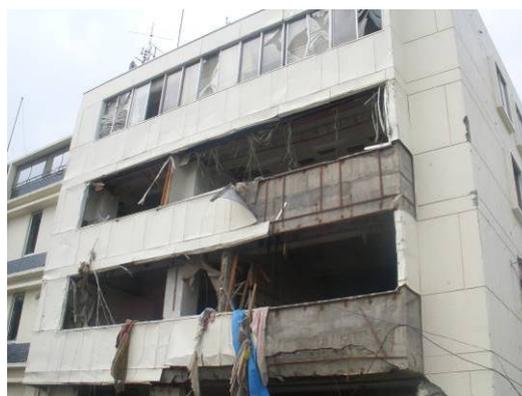
(2) RT-02 (陸前高田市役所)

被害状況：地震による躯体の被害は見当たらない。漂流物の衝突等による損傷は見られた。建物内部の被害は3階まで甚大であるが、3階の蛍光灯は残存しているものもあり、天井仕上げ材の損壊は軽微。5階の内部被害は軽微だが、一部浸入の痕跡がみられた。

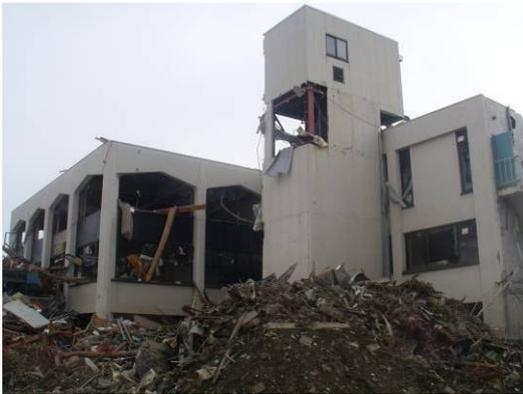
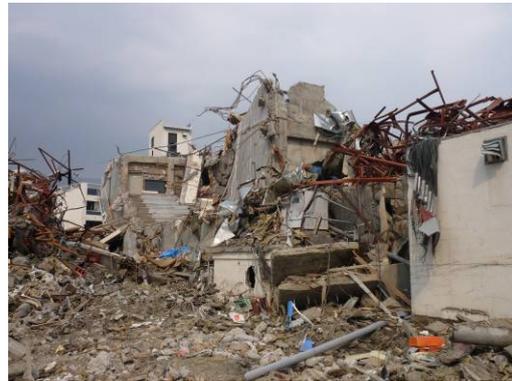
(3) RT-03 (陸前高田市民会館)

被害状況：ホールの壁が津波の作用方向に崩壊していた。非構造部材は、3階の天井仕上げ材まで全面的に破損していた。

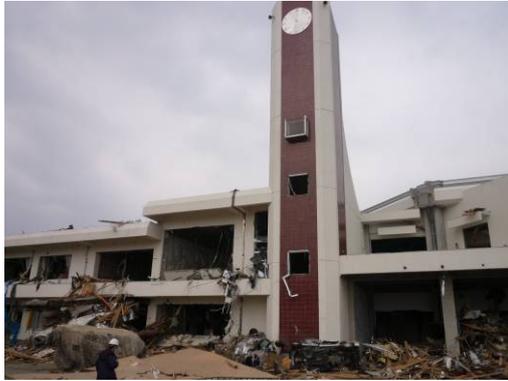
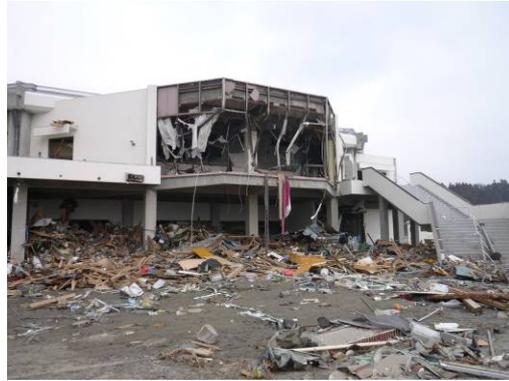
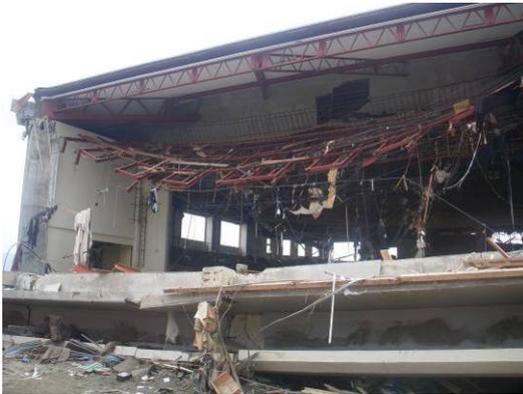
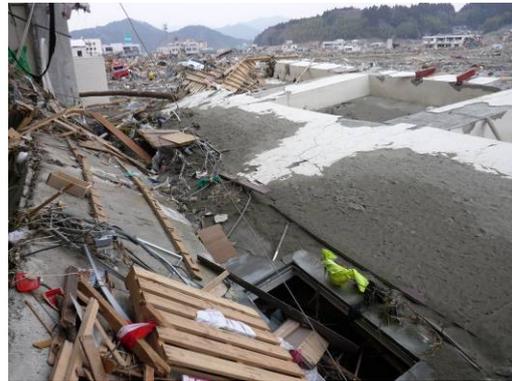
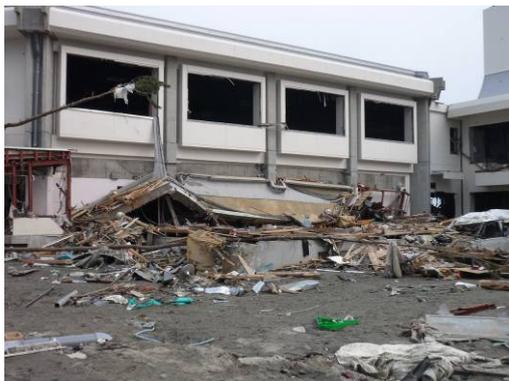
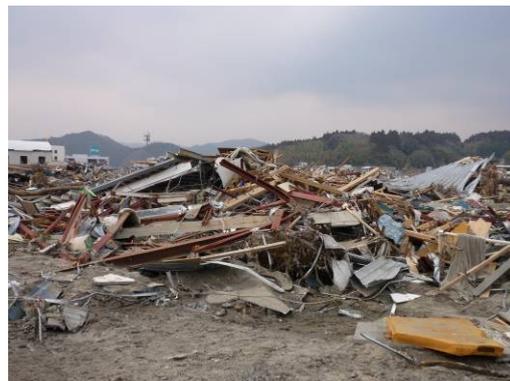
(5) RT-05 (陸前高田市民体育館)

被害状況：アリーナのステージ背後の外壁が津波によって構面外（津波の作用方向）に転倒しており、それに伴って屋根の鉄骨フレームも著しく変形していた。アリーナ隣のS造平屋の柔剣道場は、柱脚部で破断し完全に流失していた。

その他：塔屋のガラス破損有無の中間部を最大浸水高さとするれば、地上約12mとなった。

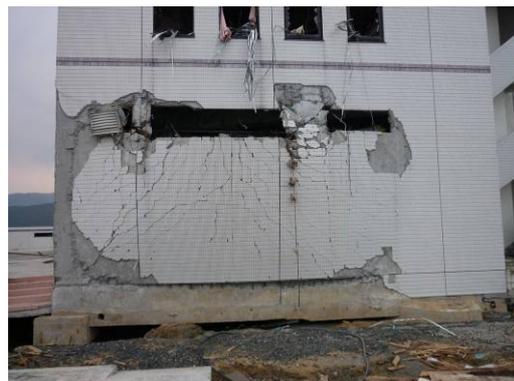
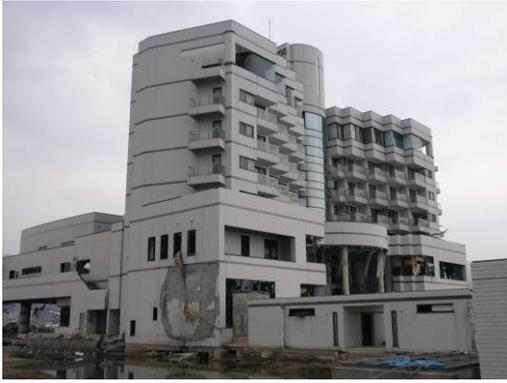
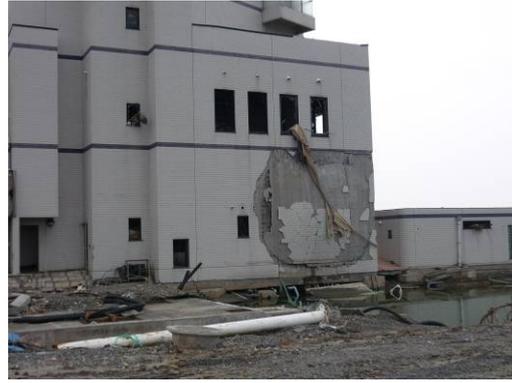
(7) RT-08 (ホテル)

被害状況：建物は海に正対して建っており、津波の作用方向に並行する外壁が両側とも構面外（外側）にはらみ出し損傷していた。

その他：壁のガラス破損有無の階の境界を最大浸水高さとなせば、地上約12.6mとなった。なお、当該ホテル近くの広告塔の損傷上限を浸水高さとなせば、地上約11mである。

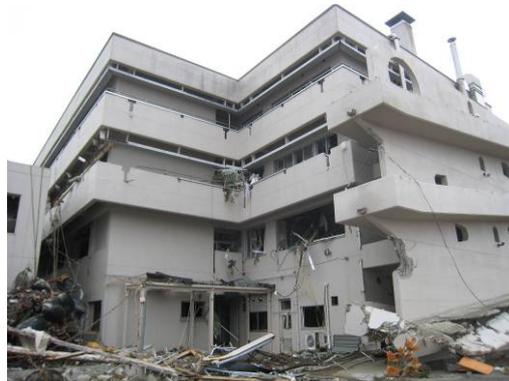
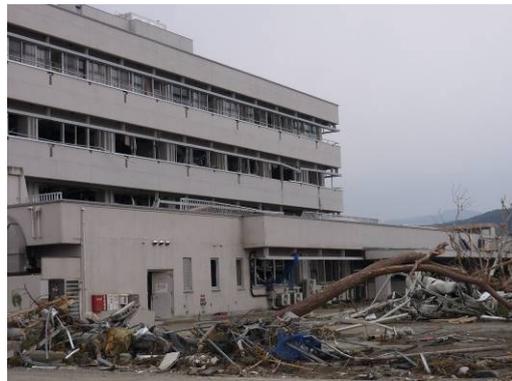
(8) RT-09 (高田病院)

被害状況：漂流物の衝突痕を除き、構造躯体には外観上被害はない。非構造部材等の被害としては、窓ガラスは3階まで全損していた。4階窓ガラスには無損傷の箇所もあった。

その他：4階ベランダの手すりを最大浸水高さとみなせば、地上約9.5mとなった。地表面に著しい洗掘があり、杭が露出していた。

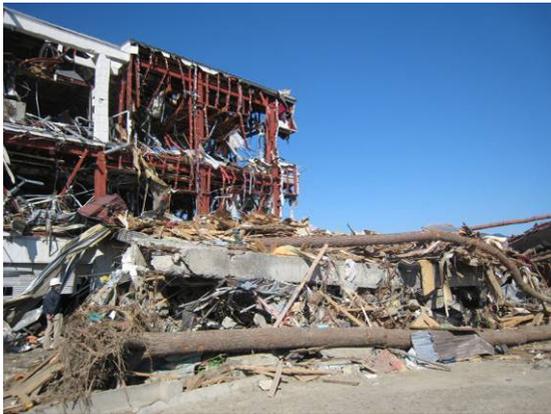
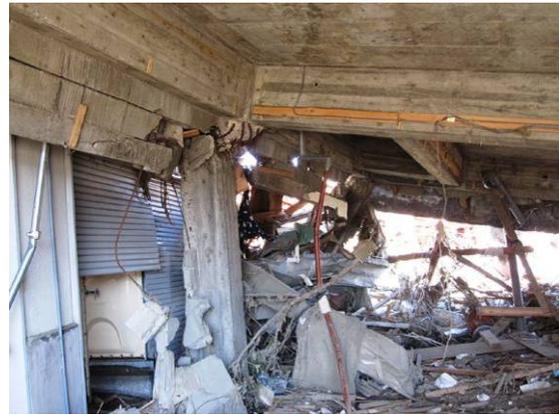
(17) RT-20 (戸建住宅)

- ・ 片側構面の柱が軸崩壊し、反対側の構面の柱頭が曲げ破壊している
- ・ 1×2 スパン、柱幅 450×400(mm)、主筋 12φ22
- ・ コの字型にコンクリートブロック壁が存在した形跡有り

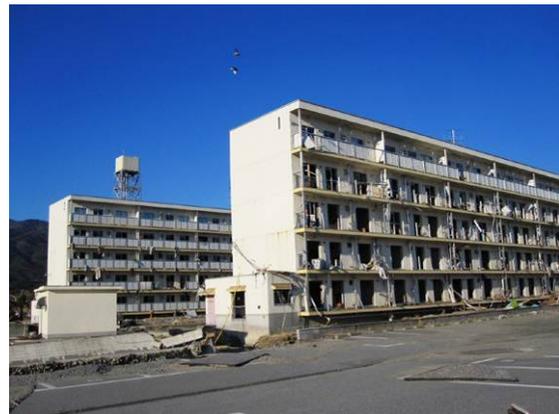
(20) RT-23 (集合住宅 1号棟、2号棟)

- ・ 1棟8戸の集合住宅、壁厚220(mm)
- ・ 1号棟と2号棟の間隔は30(m)
- ・ 躯体に損傷は見られなかった
- ・ 津波は梁間方向に作用している
- ・ 両棟の最大浸水深は9.3(m)でほぼ変わらない

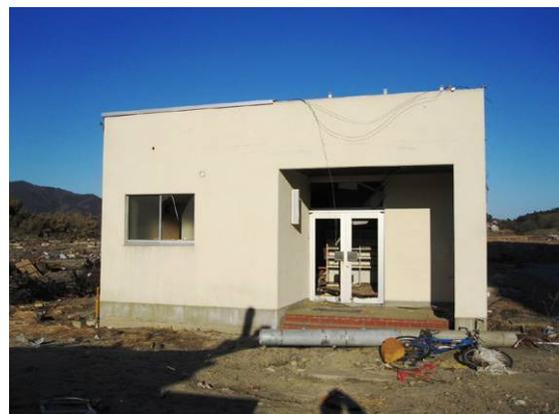
(21) RT-24 (事務所ビル)

- ・ (20)の集合住宅脇の建物
- ・ 2×1スパン、柱幅500(mm)
- ・ 躯体に損傷は見られなかった
- ・ 津波は梁間方向に作用している

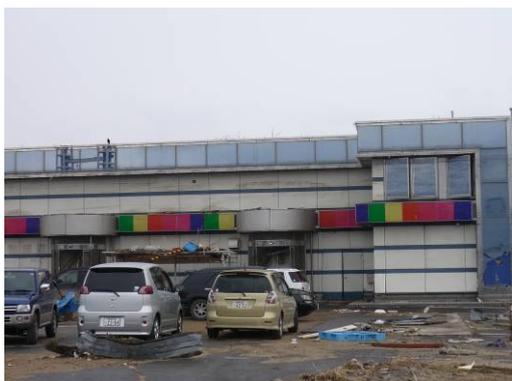
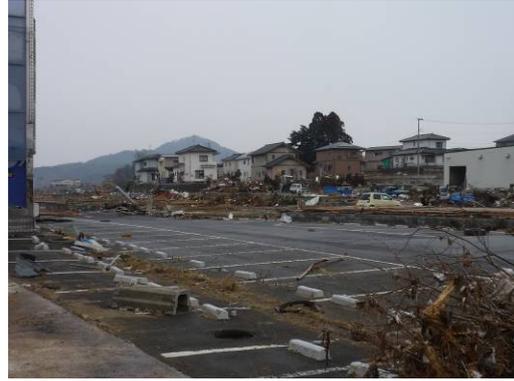
(2) KS-02 (遊戯施設 (気仙沼市松崎地区))

被害状況：構造躯体の被害は見られない。1、2階とも一部のALCパネルが損傷し、脱落している。

その他：津波浸水深は約6m。建物周囲に津波被害が見られるが、少し地盤が高い場所に建っている木造住宅では、さほど大きな被害はなく残存している。

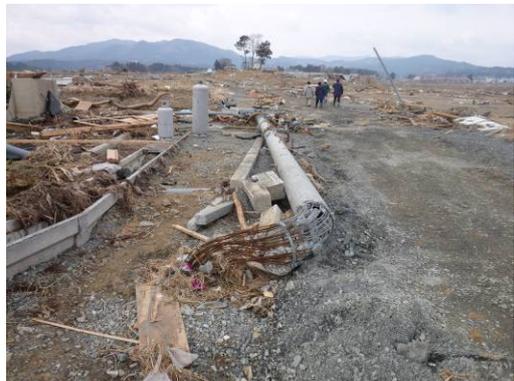
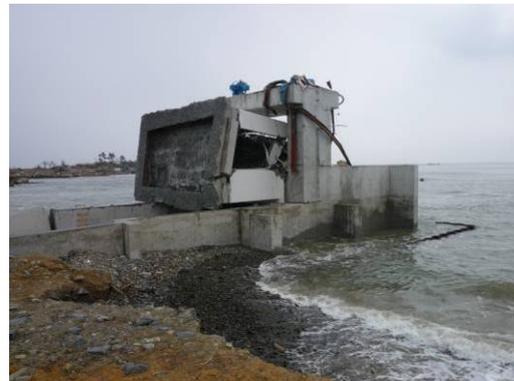
(3) KS-03 (本吉町沿岸部 (気仙沼市本吉町沖の田))

本吉町沖の田地区では、損傷した木造住宅が数棟残っている以外は全て流失している。河口近くにあった建物（発電所）が引き波によって転倒し、水門に乗り上げていた。

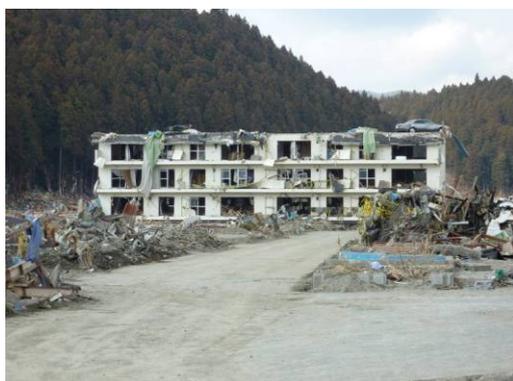
(1) MS-01 (集合住宅)

被害状況：構造躯体の被害は見られない。非構造部材は、3階の天井仕上げ材まで全面的に破損していた。

その他：屋上に自動車に乗っており、津波浸水深は建物高さ(約10m)以上だったと推測される。

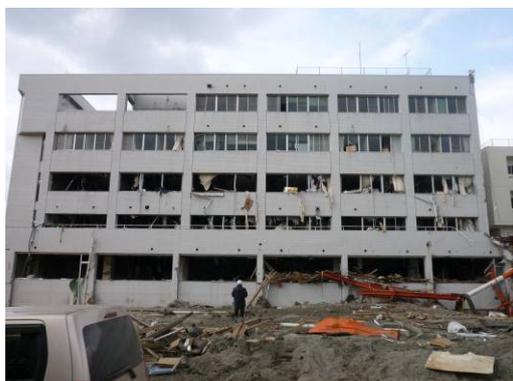
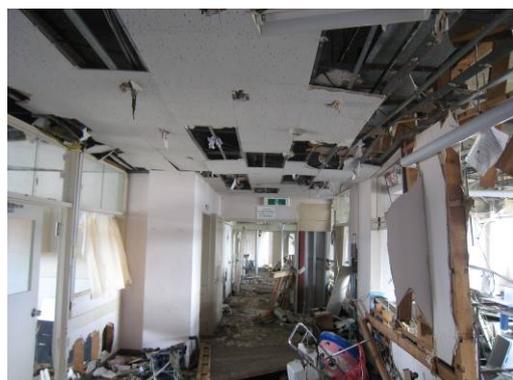
(2) MS-02 (志津川病院 (津波避難ビル指定))

被害状況：構造躯体の被害は見られない。4階の天井下まで浸水の痕跡があり、非構造部材は全面的に破損していた。

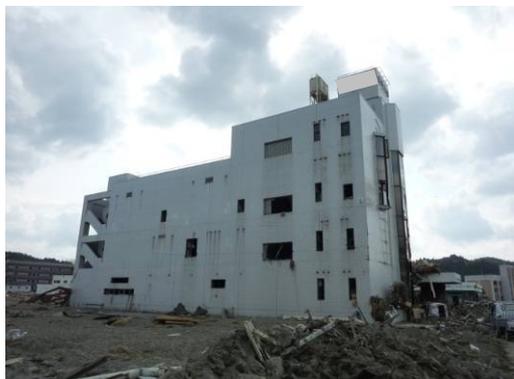
(3) MS-03 (結婚式場 (津波避難ビル指定))

被害状況：構造躯体の被害は見られない。3階の窓ガラスまで全て損傷している。それらの状況から、浸水深は13m程度と判断される。

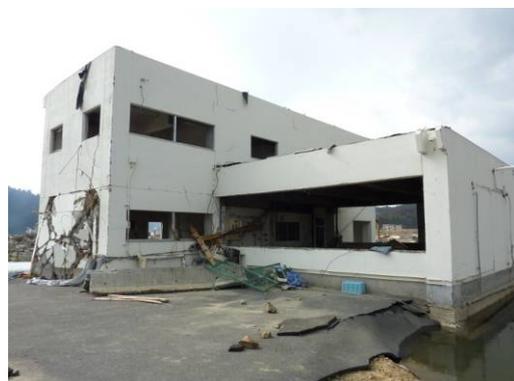
(6) MS-06（汐見町集会場）

被害状況：1階梁間方向の壁（配筋：9φ、25cm間隔）が構面外に変形、破壊していた。1階内部のコンクリートブロック壁が崩壊していた。

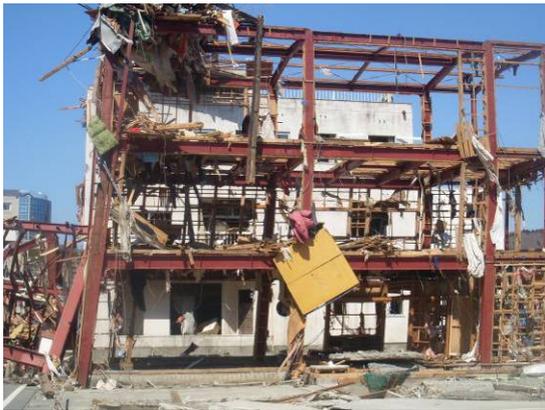
(7) 鉄骨造建築物

- ・鉄骨造3階
- ・外装仕上げ材や内部の什器等は流失しており、柱が海側に向かってやや傾斜している（引き波の作用方向）。

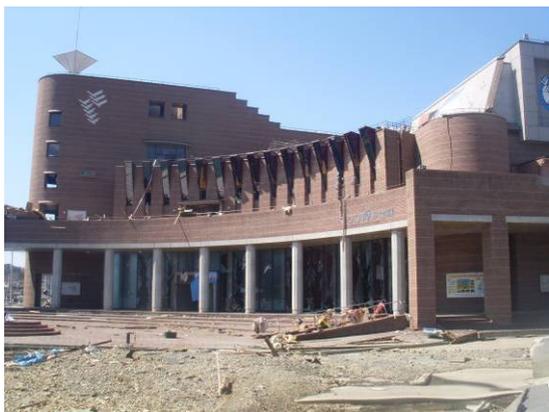
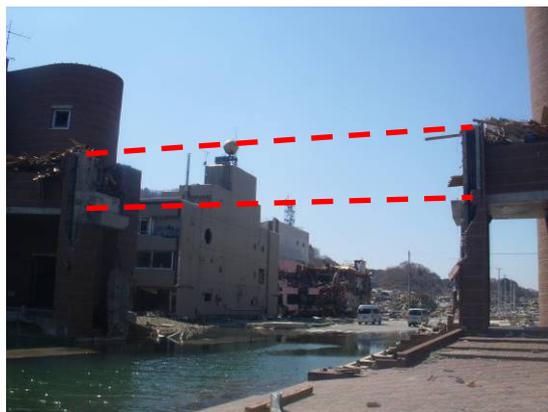
(8) OG-06 (マリンパル女川)

- ・RC造
- ・海辺に面した建築物である。上部構造2棟自体は倒壊しておらず、周辺の建築物と比較して構造躯体の損傷は軽微である。また、1階の窓ガラスには破損していないものもあった。なお、2階部分の連結通路は流失していると思われる。

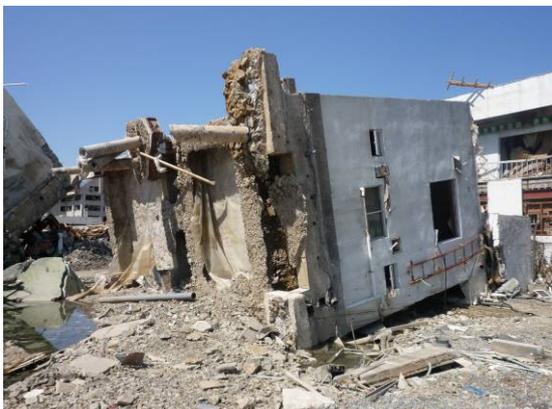
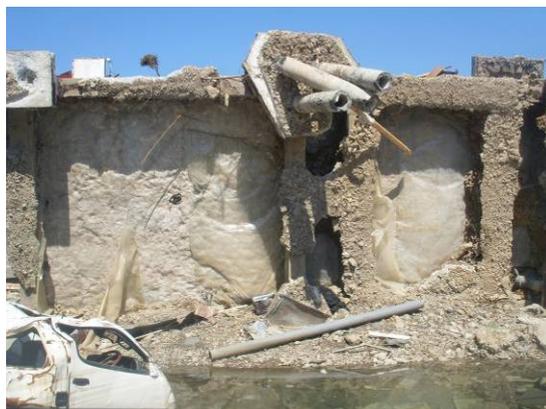
(11) OG-09 (女川交番)

- RC 造 (ラーメン構造)
- 地上 2 階 高さ 6.5m
- 上部構造が転倒している。基礎梁に杭 (径 300mm) が残存。

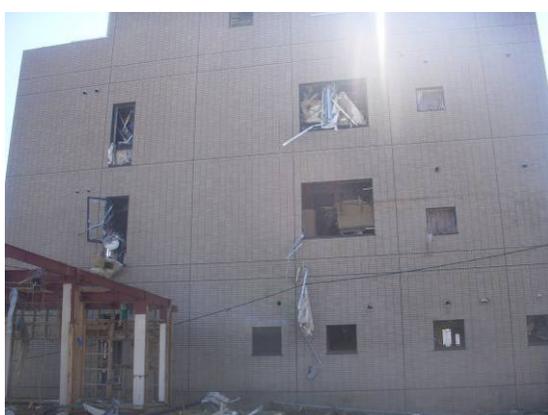
(12) OG-10 (ホテル)

- RC 造 (ラーメン構造)
- 地上 3 階 ペントハウスあり
- ペントハウスの天井まで破損が認められた → 推定浸水深 約 15m

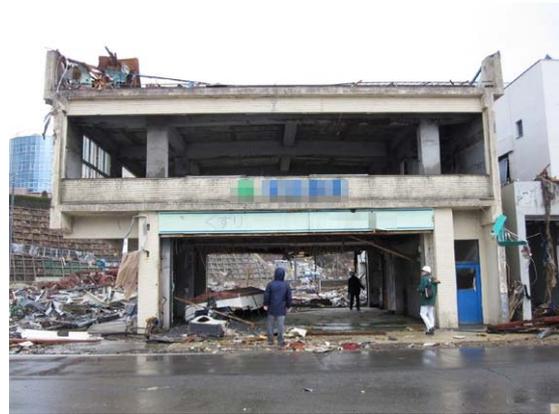
(13) OG-11 (店舗)

- ・ 堤防近傍のRC2階建物
- ・ 津波外力が作用している方向の開口面積が大きい
- ・ 躯体に損傷は見られなかった
- ・ 梁下高さまで浸水の痕跡が見られた

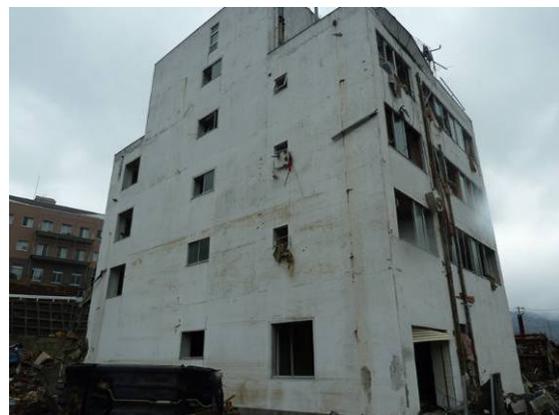
(14) OG-12 (事務所ビル)

- ・ 転倒した4階建物周辺
- ・ 4×3スパン、津波荷重を受けている開口面積は非常に小さい
- ・ 津波外力は梁間方向に作用している。
- ・ 躯体に損傷は見られなかった
- ・ 梁下高さは35cm(1F), 55cm(2F以上)
- ・ 最大浸水深は14.6(m)

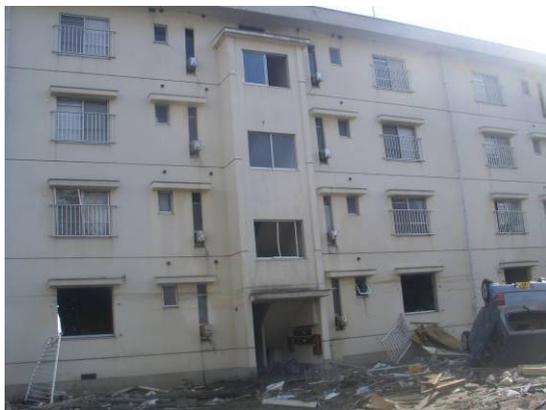
(1) 集合住宅

- ・ RC 造
- ・ 地上 4 階 高さ 12m
- ・ 構造躯体の被害は認められない。
- ・ 3 階の窓ガラスの破損はほとんどなく、2 階天井付近を推定浸水深とすると約 6m。
