6.3.10 宮城県仙台市若林区、宮城野区

(a) 若林区

(1) 被害概要

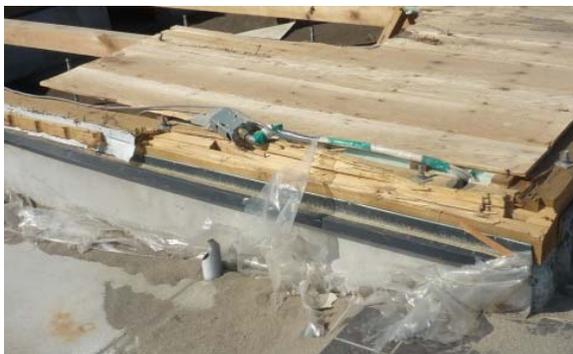
その他、土台と基礎のみが残されている物件で、土台が割裂した例(写真 6.3.10-5)、軽量コンクリートブロック造(以下、「CB 造」と称する)の立ち上がり部分に囲われた浴室部分(写真 6.3.10-6)なども確認された。また、布基礎だけが残っている例(写真 6.3.10-7)も見られたが、残っている布基礎にはアンカーボルト、もしくはその設置痕が確認されなかった。

写真 6. 3. 10-5 土台が割裂した例

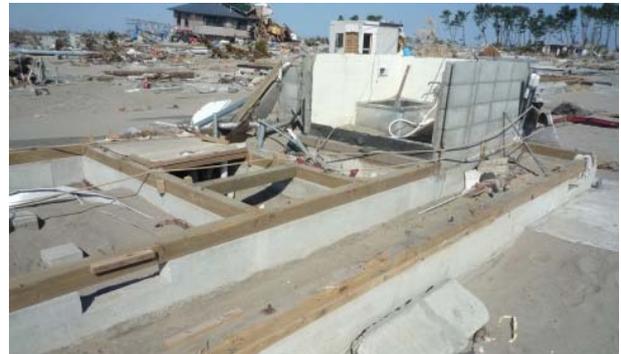
写真 6. 3. 10-6 残存したCB造の浴室の立上り部分

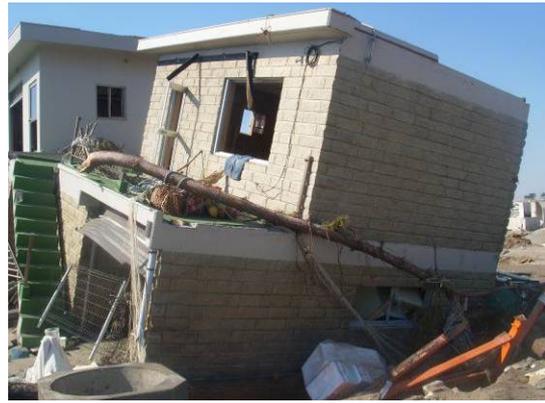
海岸から約 250m に立地する 2 階建 RC 造建物 2 棟は流失せず残存していた(写真 6.3.10-8 : ②、写真 6.3.10-9 : ③)。外観調査の結果、構造躯体には津波による被害は見られなかった。ともに 2 階窓ガラスに著しい破損が確認され、屋上に漂流物が残存していたことから、浸水深は 7.5m (建物高さ)以上と推定される。一方、残存する RC 造建物の 1 棟に隣接して建つ 2 階建 CB 造とみられる住宅では、地盤が著しく洗掘されて上部構造が傾斜していた(写真 6.3.10-10、11 : ④)。また、2 階天井の蛍光灯が流失しているのが確認された。

写真 6. 3. 10-10 残存する CB 造とみられる住宅 (④)

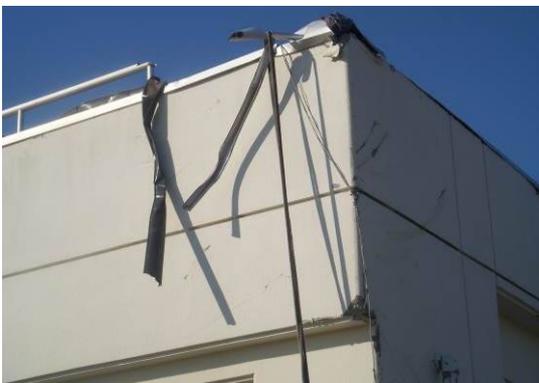
RC 造 2 階建(1990 年建設)の荒浜コミュニティセンター(写真 6.3.10-12、13 : ⑤)は、2 階手摺が破損していたが、2 階の窓には損傷が見られず、この付近での浸水深は 6m と推定される。外観からは構造躯体の損傷は確認されなかった。

写真 6. 3. 10-13 写真 6. 3. 10-12 の 2 階手摺の破損

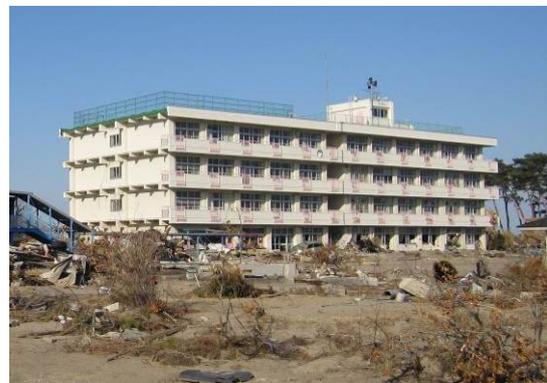
RC 造 4 階建ての荒浜小学校校舎(写真 6.3.10-14~16 : ⑥)は、東面(海側)では 3 階手摺に破損が見られたことから、浸水深は 6.5m と推定される。一方、南北面では、2 階の窓に損傷は無いものの、外廊下に漂流物が残存しており、また浸水痕も確認できたことから、浸水深は 2 階の腰壁相当と考えられ、約 4m と推定される。津波により建物内部にも大量の瓦礫が流入していたが、構造躯体に大きな被害は確認されなかった。隣接する鉄骨造 1 階建ての荒浜小学校体育館(写真 6.3.10-17、18 : ⑦)では、金属製サイディング材が面外に著しく変形していたが、鉄骨の柱には外観上損傷は認められなかった。

写真 6. 3. 10-14 荒浜小学校校舎外観 (⑥)

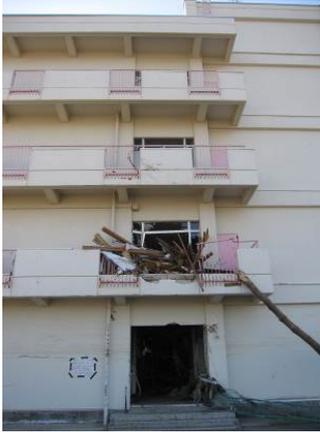
写真 6. 3. 10-15 東側妻面の破損状況 (3 階手摺に損傷が認められる)

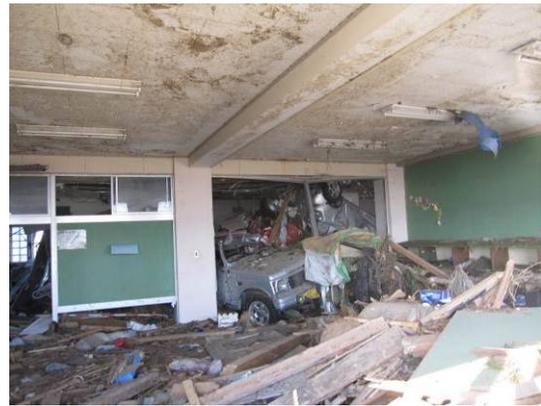
写真 6. 3. 10-16 1 階教室の状況

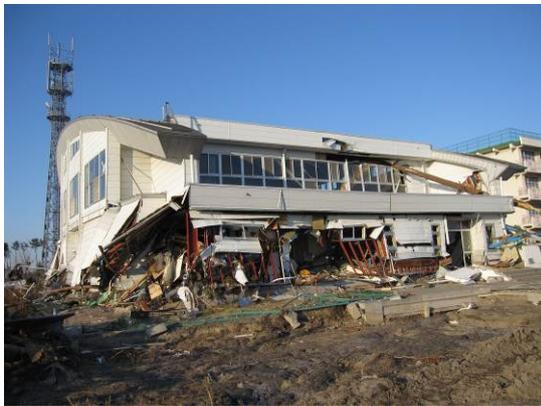
写真 6. 3. 10-17 荒浜小学校体育館外観 (㉞)

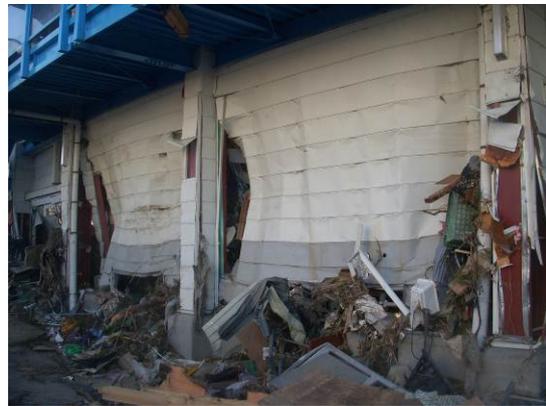
写真 6. 3. 10-18 外壁材の面外変形

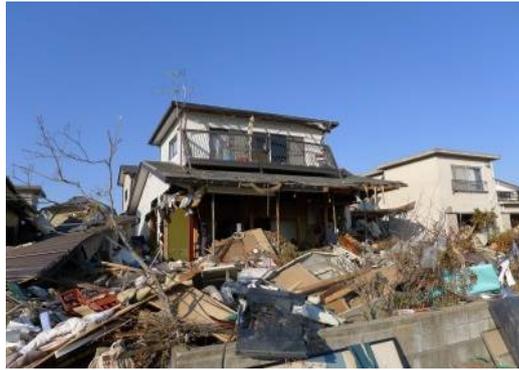
写真 6.3.10-28 1F の損傷の激しい木造

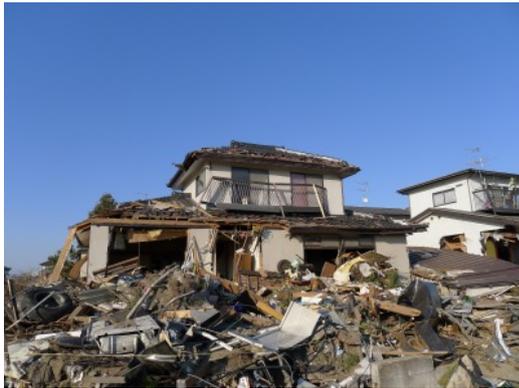
写真 6.3.10-29 1F の損傷の激しい木造 (14)

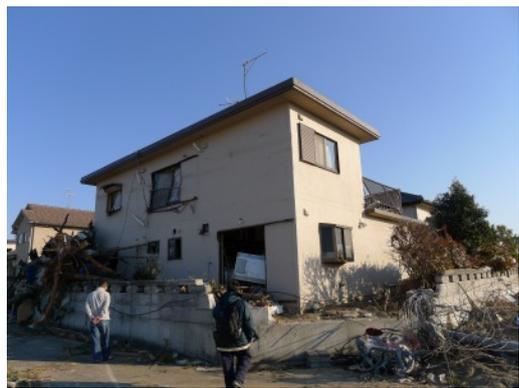
写真 6.3.10-30 残存する RC 造 (パネル) 住宅 (15)

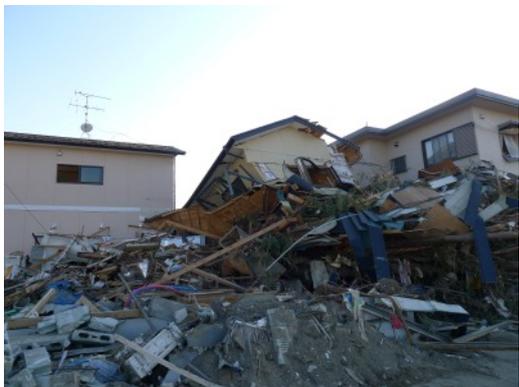
写真 6.3.10-31 損傷の激しい木造

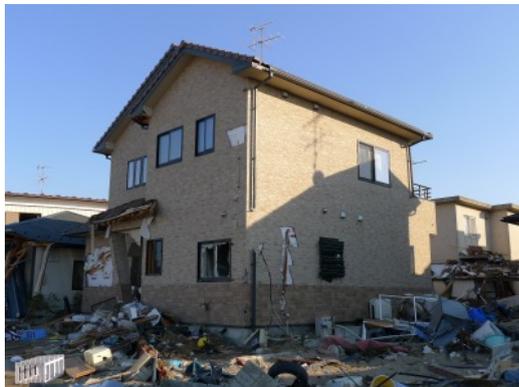
写真 6.3.10-32 残存する木造住宅

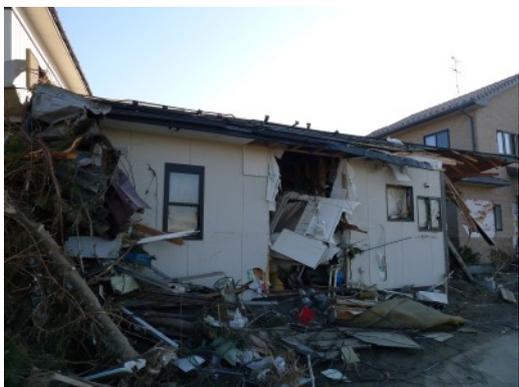
写真 6.3.10-33 損傷の激しい木造

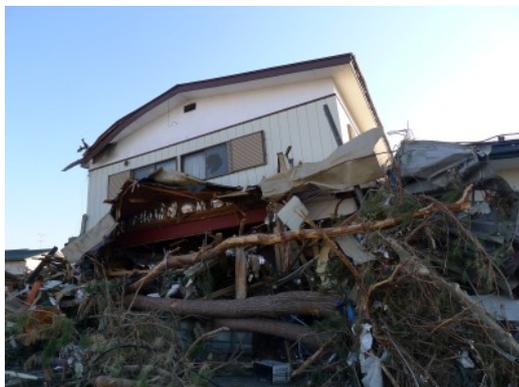
写真 6.3.10-34 全壊状態の H 形鋼梁を有する
木造住宅 (16)

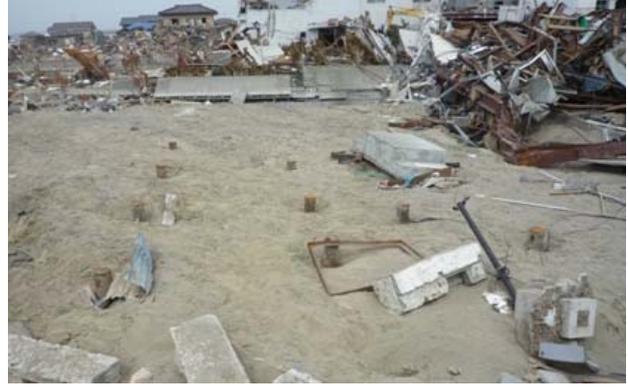
名取川近くで基礎ごと流れて移動した木造住宅（写真 6.3.11-1：①）が確認された。当初位置を調査したところ、鋼管杭が残存（写真 6.3.11-2）していた。閑上地区のほとんどが砂地盤であり、地耐力向上を企図して杭基礎としたと想像されるが、津波の水圧までは耐えられなかったと考えられる。

写真 6. 3. 11-2 写真 6. 3. 11-2 の当初位置に残る杭

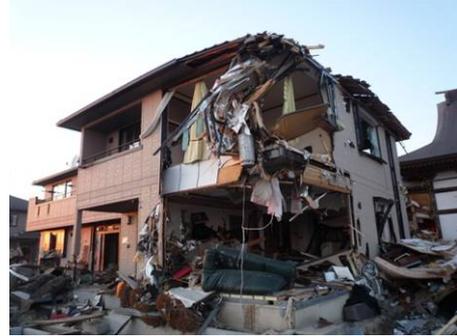
この住宅の近辺では、寺社建築（写真 6.3.11-3：②）と鉄骨造建築物（写真 6.3.11-4：③）が、大きく損傷するものの、流されずに残ったため、津波による水平力が多少軽減されたためか、流失を免れた木造店舗併用住宅（写真 6.3.11-5：④）が確認された。RC造建築物の下流に位置して水圧による外力が低減される可能性があることは、木造等の小規模建築物でも入力低減効果がある可能性が示唆されたと言える。また、基礎ごと流れて移動した住宅の位置関係を考慮すると、閑上地区における津波の作用方向は東から、もしくは多少東北東に寄った方向からのものと考えられる。

写真 6. 3. 11-4 大きく損傷したものの残存した鉄骨造住宅 (③)

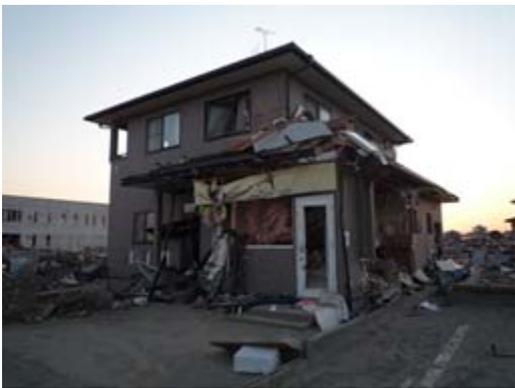
写真 6. 3. 11-5 津波作用方向から見て残存建物の反対側で流失を免れた木造店舗併用住宅 (④)

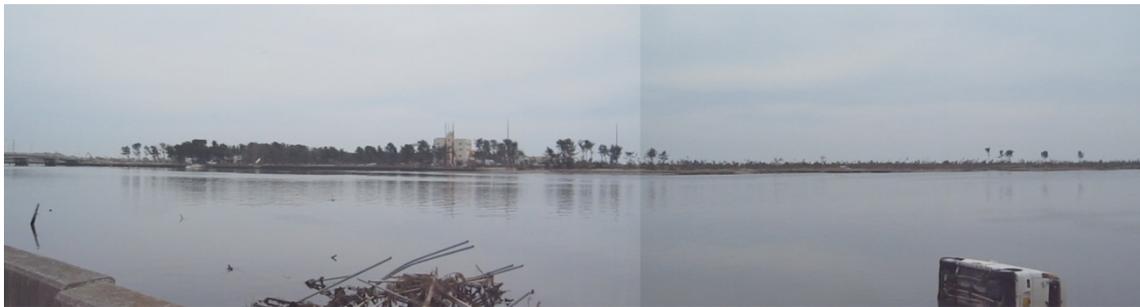
写真 6.3.11-9 ⑤の位置から見た東対岸の状況

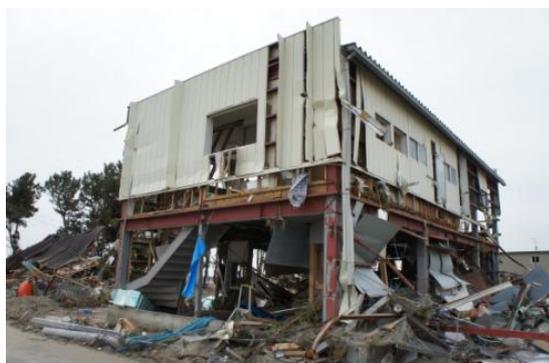
岸から 50m 程内陸部に位置する 2 階建鉄骨造 2 棟は、外装材は津波および漂流物により損傷しているが、構造体は健全な状態であった（写真 6.3.11-21、22：⑮）。外壁面に残った浸水痕はともに 3～3.5m 程度であった。2 棟のうち 1 棟は 1 階建の低層棟を併設するが、低層棟は津波により柱梁材が大きく変形し、倒壊していた（写真 6.3.11-23、24）。

写真 6. 3. 11-21 外装材は損傷しているが構造体は健全な鉄骨造(1)

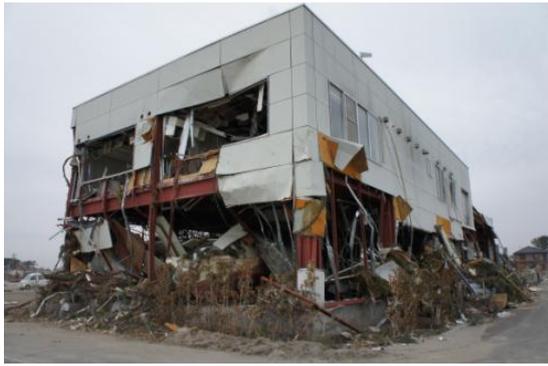
写真 6.3.11-22 外装材は損傷しているが
構造体は健全な鉄骨造(2) (15)

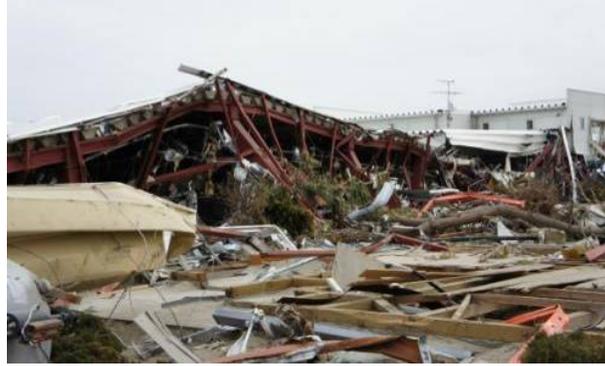
写真 6.3.11-23 写真 6.3.11-22 柱材が大きく変形
した低層棟部分

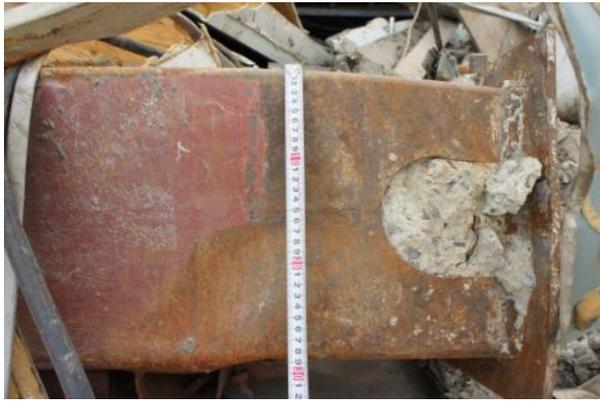
写真 6.3.11-24 写真 6.3.11-23 の露出柱脚

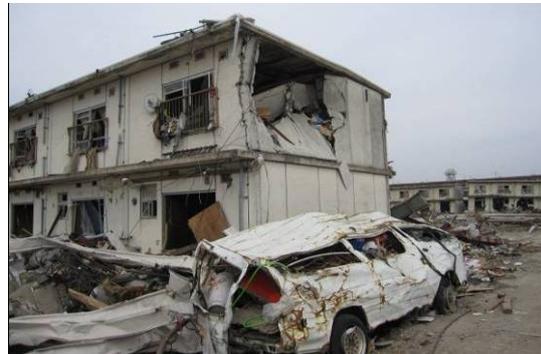
壁式プレキャスト RC 造 2 階建の市営団地 A では、東端の 1 戸が完全に崩壊した（写真 6.3.11-25）ほか、写真 6.3.11-26 のような 2F 妻壁の大きな損傷も確認された。また、建物の一部では、写真 6.3.11-27 のような周辺地盤の洗掘も確認された。屋上に漂流物が残存し、屋上に設置されたアンテナが変形していたことから、浸水深は 5m（建物高さ）以上と推定される。なお、平面は最も大きい棟で桁行 30m×梁間 6.5m で、壁厚さは 150mm であった。

写真 6.3.11-26 2階妻壁の損傷

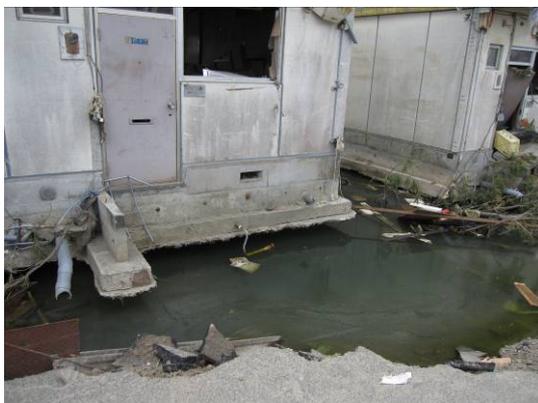
写真 6.3.11-27 周辺地盤の洗掘

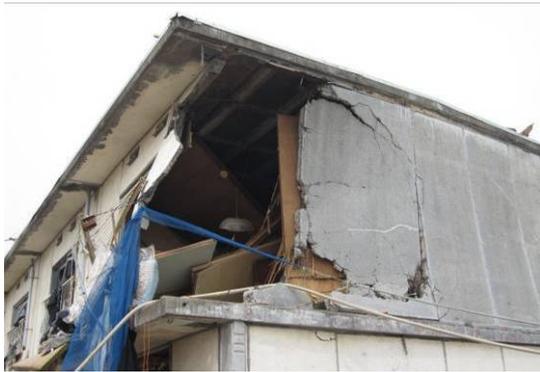
壁式プレキャスト RC 造 2 階建（低層棟）6 棟と、耐力壁付ラーメン構造の RC 造 3 階建（中層棟）2 棟で構成される市営団地 B では、低層棟において、周辺地盤の洗掘により建物が大きく傾斜していた（写真 6.3.11-28）ほか、写真 6.3.11-29 のような漂流物の衝突によるとみられる 2 階部分の損傷が確認された。一方、中層棟（写真 6.3.11-30）では構造躯体に大きな損傷は確認できなかった。高さ 5m の低層棟の屋上に漂流物が残存しており、中層棟の妻面（津波の作用面）では屋上パラペットの破損が確認されたことから浸水深は 7.5m（中層棟高さ相当）と推定される。ただし、中層棟の内部では、2 階内装に確認された浸水痕から、浸水深は 4.5m であったとみられる。なお、低層棟は最も大きい棟で桁行 19m×梁間 5.2m で、中層棟は桁行 60m（航空写真による推定）×梁間 6m、1 階柱寸法は 450mm×450mm であった。

写真 6. 3. 11-29 漂流物の衝突による
2階部分の損傷

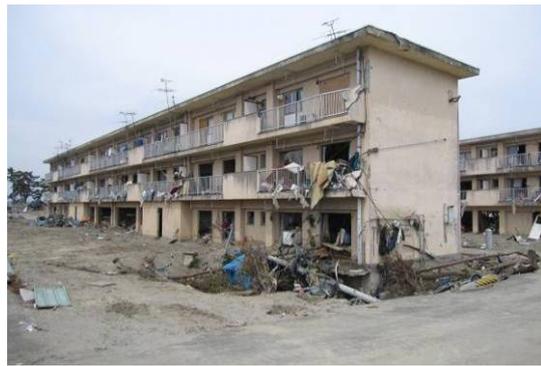
写真 6. 3. 11-30 建物外観

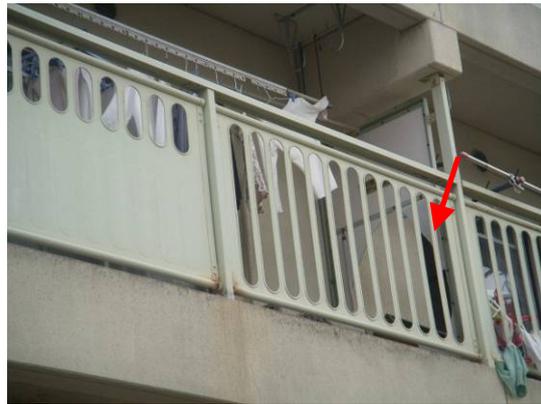
写真 6.3.11-31 に示す市営団地 C は、RC 造 3 階建（ラーメン構造と推定されるが柱型確認できず）で、外観からは構造躯体に大きな損傷は見られなかった。北東側の桁行面（津波の作用面）では、窓ガラスの破損状況や設備機器の破損状況から浸水深は 5.5m と推定されたのに対して、南西側の桁行面では外壁に確認できた浸水痕及び住戸間の仕切り壁の破損状況（写真 6.3.11-32）から、浸水深は 4.5m であったとみられる。なお、3 階妻面（東側隅角部の高さ 6.5m）の一部が欠けた痕がみられるが、漂流物が衝突したものと断定するには至らなかった。なお、桁行 75m×梁間 7.5m、高さは 9.5m であった。

写真 6. 3. 11-32 住戸間の仕切りの破損状況
(2階)

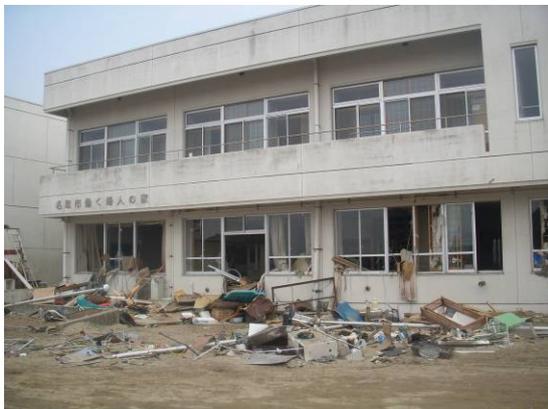
写真 6. 3. 11-33 建物外観

写真 6.3.11-33 に示す名取市閑上公民館は、RC 造 2 階建（ラーメン構造）で、1 階は天井仕上げ材まで著しく破損しており（写真 6.3.11-34）、2 階の窓ガラスの被害は外観上認められないことから、浸水深は 2 階の腰壁高さ相当と考えられ、5m と推定される。なお、平面は 48m×12.5m で、高さは 12m であった。

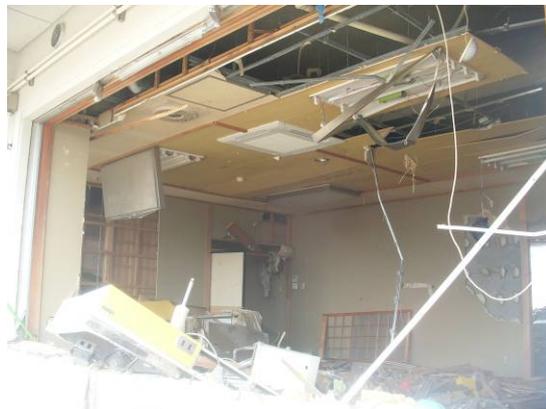
写真 6. 3. 11-34 1F 天井仕上げ材の破損

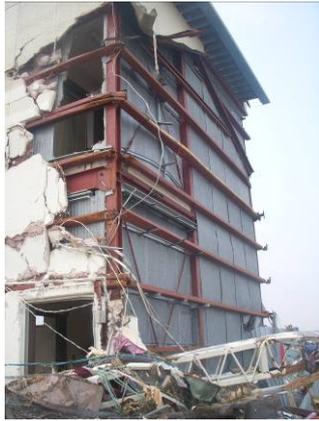
写真 6. 3. 11-35 建物外観

写真 6.3.11-35 に示す鉄骨造 2 階建（ラーメン構造）の店舗では、外壁材が広範囲に流失していた（写真 6.3.11-36）ものの、2 階の天井仕上げ材には外観上損傷は認められず、外壁被害の上端を浸水深とみなせば、浸水深は 5.5m と推定される。なお、平面は 4.5m×6.5m、高さは 6.5m であった。

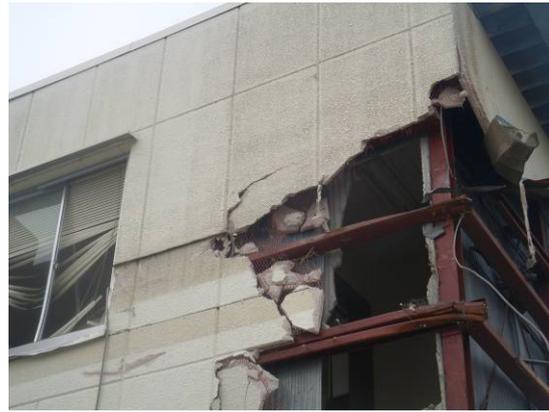
写真 6. 3. 11-36 外装材の流失

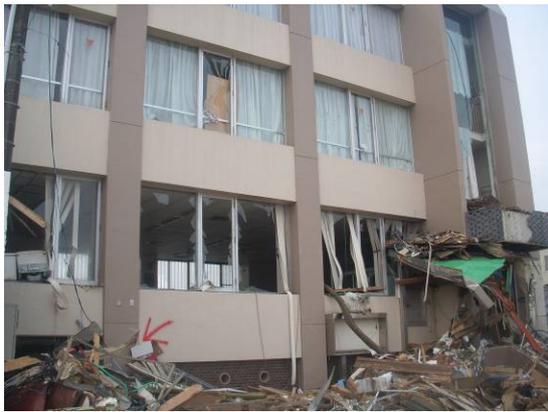
写真 6. 3. 11-37 建物外観

写真 6.3.11-37 に示す RC 造 3 階建ビルは、本建物に隣接する店舗の激突により、1 階部分の柱が折れていた。1 階内部の被害は甚大で、2 階の外壁の痕跡（写真 6.3.11-38）から、浸水深は 6m と推定される。なお、平面は 15m×12m で、高さは 13m であった。

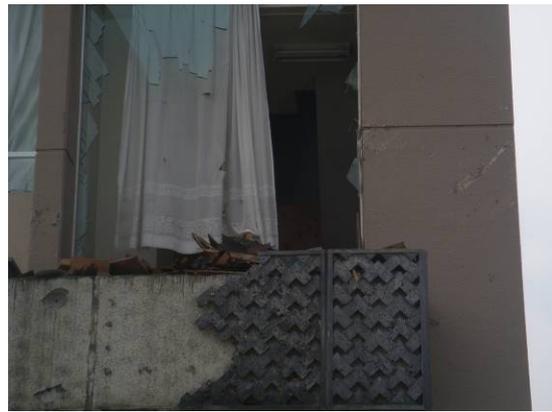
写真 6. 3. 11-38 2F の浸水痕

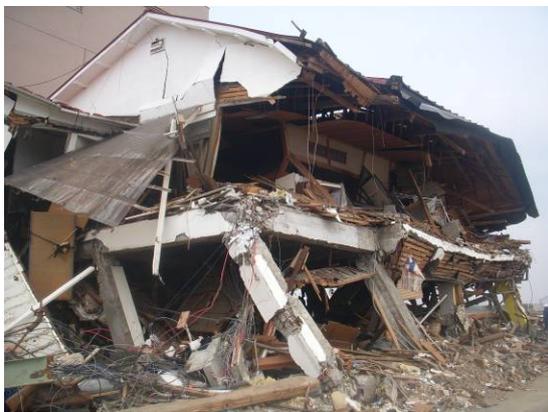
写真 6. 3. 11-39 建物外観

写真 6.3.11-39 は、1 階 RC 造、2 階木造の店舗で、津波の作用方向に傾斜し、1 階の RC 柱に曲げ破壊が確認された（写真 6.3.11-40）。また、写真 6.3.11-41 は写真 6.3.11-39 と同様の構造形式を有する住宅で、RC 造の人工地盤上にある木造 2 階建てである。建物北面 2、3 階の木造壁が漂流物によっ

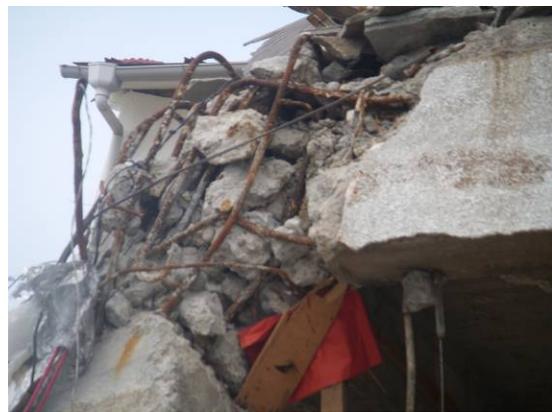
写真 6. 3. 11-40 1F 柱頭の損傷

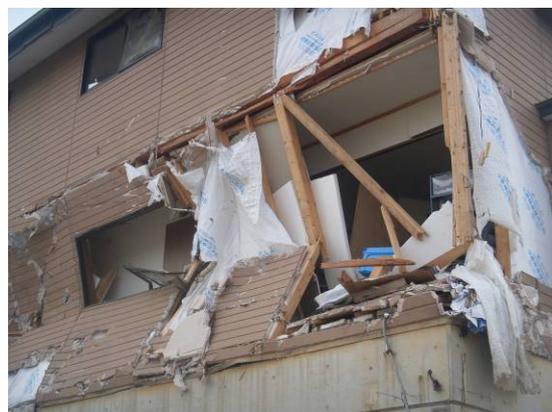
て破壊され、柱も折損していた（写真 6.3.11-42）。ただし、反対側の桁行面は外観上被害が軽微であった。多数の漂流物が妻面側に堆積している。木造 1 階部分の窓の下端を浸水深とみなせば、浸水深は約 4m と推定される。なお、平面は 22.5m×5m、高さは約 8m で、人工地盤の高さは約 2.3m であった。

写真 6. 3. 11-42 壁及び柱の破損

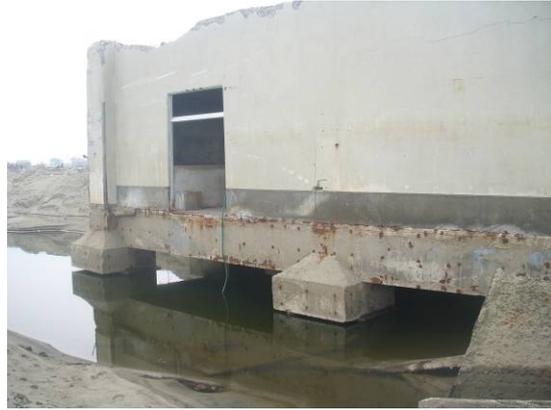
RC 造 1 階建（ラーメン構造）の魚市場では、写真 6.3.11-43 に示すように外壁が面外にはらみ出ししており、地盤の洗掘も見られた（写真 6.3.11-44）。展望台の衝突痕（海側部屋根の衝突と推定される：写真 6.3.11-45）を浸水深とみなせば、約 8.5m と推定される。なお、平面は 75m×6m で、展望台を除いた高さは 4m であった。

写真 6. 3. 11-44 周辺地盤の洗掘

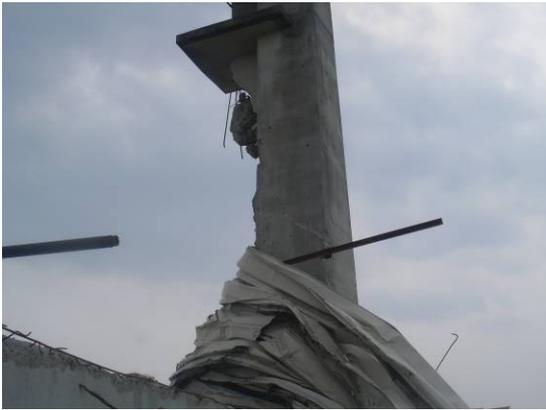
写真 6. 3. 11-45 展望台の衝突痕

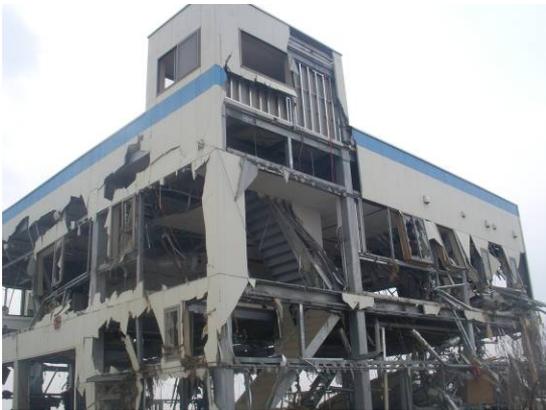
写真 6. 3. 11-46 建物外観

写真 6.3.11-46 に示す大学のクラブハウスは、鉄骨造 2 階建（ペントハウスあり）、高さ 10m である。写真 6.3.11-47 に示すように内外装材に著しい被害が確認された。ペントハウス内の天井仕上げ材は外観上無損傷と思われ、ペントハウスの窓ガラスの中央高さを浸水深とみなせば約 12m と推定される。

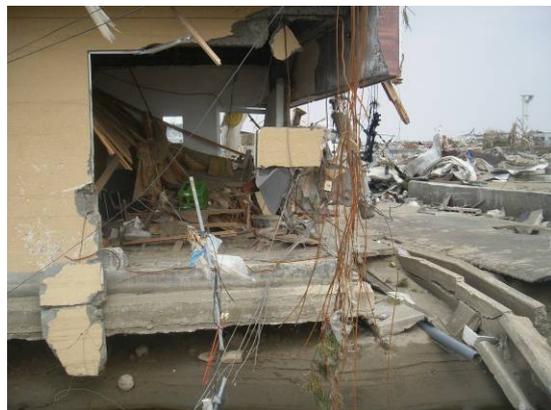
写真 6.3.11-48 に示す店舗併用住宅は、壁式構造の RC 造 2 階建（一部 CB 造）である。開口部はほぼ全損しており、周辺地盤の洗掘（写真 6.3.11-49）も見られた。津波が作用した側では屋根軒先が損傷しており、漂流物の衝突痕とみなせば浸水深は 5.5m と推定される。一方、反対側の 2 階の居室では蛍光灯が無損傷であることから天井まで津波が達していないと思われ、2 階窓の中間高さを浸水深とみなせば浸水深は 4.4m と推定される。なお、平面は 8m×13m であった。

写真 6. 3. 11-49 周辺地盤の洗掘

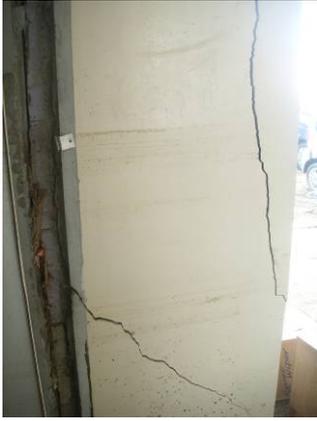
RC 造（ラーメン構造）の閑上中学校校舎では、1 階のエキスパンションジョイントに接する壁、外階段の壁にひび割れが確認された（写真 6.3.11-50）。窓ガラスの破損はほとんどなく、1 階の窓ガラスの痕跡（写真 6.3.11-51）から、浸水深は 1.9m と推定される。

写真 6.3.11-50 壁のひび割れ

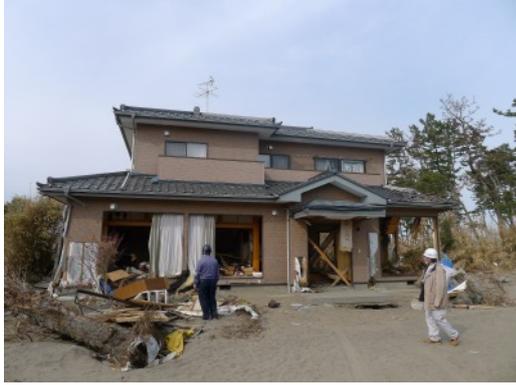
東側にある松林と、西側の貞山堀に挟まれた地区で、多くの建物が流失していたが、残存した松林の東側の一部には、住宅が十数軒残存していた。津波の高さは高台に残存した RC 造住宅の外壁の津波の痕跡から 3m 弱と推定される。写真 6. 3. 11-52 (①) は残存した木造の中では最も海岸側に位置する建物で、筋かいを主な耐震要素とする軸組構法の比較的築年数の浅い建物であった。津波の被害を受けて残存した木造によく見られる特徴であるが、海岸側に開口がある場合に、1F の柱と壁が津波によって崩壊していた (写真 6. 3. 11-53)。近隣の木造 2 棟は流失して基礎のみが残されていた (写真 6. 3. 11-54 : ②)。基礎の外観・仕様、アンカーの状況などから築年の古い木造住宅であったことが予測される。写真 6. 3. 11-55 (③) は筋かいを主な耐震要素とする軸組構法の比較的築年数の浅い建物で、海岸側の 1F はほぼ全壊状態であった。写真 6. 3. 11-56～6. 3. 11-60 (④、⑤、⑥) は带状に連なって残存した住宅で、築年はどれも比較的新しいと推測される。写真 6. 3. 11-60 (⑥) の平屋 2 棟は築年の古い建物と推測される。写真 6. 3. 11-61、62 (⑦、⑧) はいずれも孤立して残存した軸組構法の木造住宅であるが、海岸側はどちらも津波により崩壊していた。

写真 6. 3. 11-52 残存した木造住宅 (①)

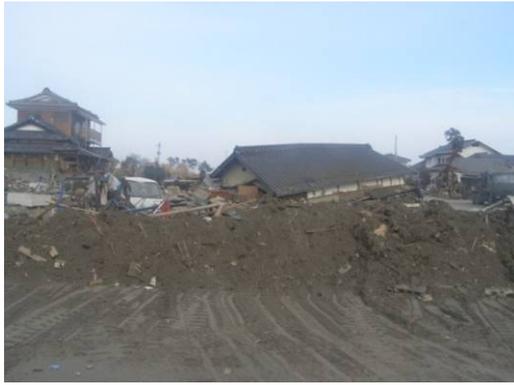
宮城県岩沼市南東部の押分字須加原と寺島周辺における木造建築物等の津波被災調査を行った。太平洋沿岸より約 1km 内陸側付近にまでも津波は到達し、周辺地域のインフラ及び建築物等に甚大な被害をもたらしていた。県道岩沼海浜緑地線付近では、写真 6.3.12-1 のように、当初建っていた敷地から住宅の上部構造が大きく移動したり、写真 6.3.12-2 のように転倒した住宅が数多く確認できた。写真 6.3.12-3 や写真 6.3.12-4 のような建物の敷地から移動していない木造住宅も数棟あったが、津波方向の壁面及びその壁面側の躯体は大きくえぐられ、被災前の健全な状態をとどめていない住宅が殆どであった。

写真 6. 3. 12-1 住宅の移動及び転倒 (押分)

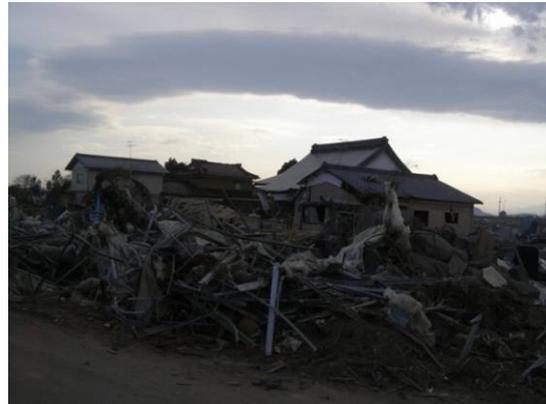
字須加原から寺島地区の道路沿線でも、電柱や塀の殆どは写真 6.3.12-5 のように倒壊して散乱し、写真 6.3.12-6 や写真 6.3.12-7 に示すような住宅の全壊または壊滅及び躯体の大半が損失した住宅等がその地域の被災状況の大半を占め、震災前の状態をとどめていなかった。また、壁を失い、なんとか倒壊を逃れていた寺院等も確認できた（写真 6.3.12-8）。

写真 6. 3. 12-6 1階部分を失った住宅等 (押分、寺島地区)

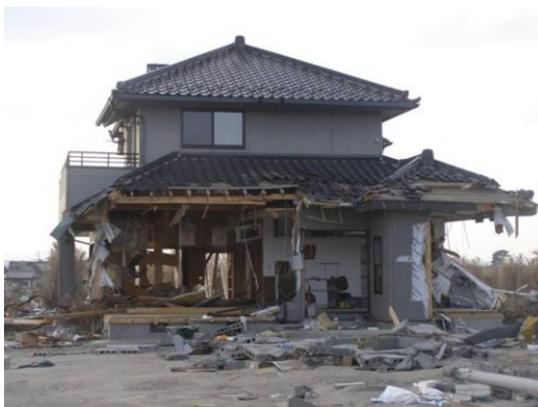
写真 6. 3. 12-7 1階の大半の躯体を失った住宅 (寺島地区)

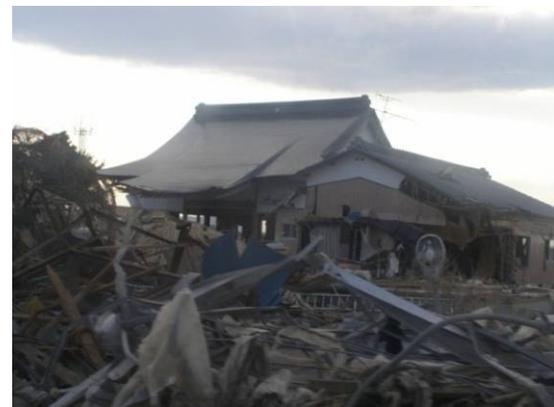
写真 6. 3. 12-8 寺院の被害例 (寺島地区)

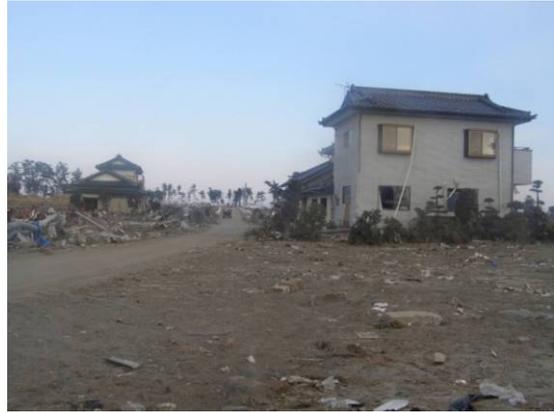
寺島南部の沿岸地区の住宅地では、建物の大半は津波により壊滅し、写真 6.3.12-9 のように土台や基礎などの下部構造のみが残され、上部構造は完全に失われていた。しかし、この被災状況においても写真 6.3.12-10 のように上部構造を敷地に現存させ、倒壊もしていない木造住宅も幾つか散見できた。

写真 6. 3. 12-10 敷地に残存していた住宅
(寺島地区南部)

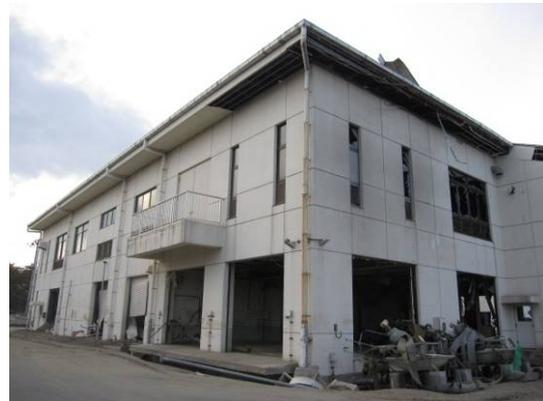
海岸から約 200m に立地する岩沼市名亙浄化センター（写真 6.3.12-12）について、津波が作用した方向とみられる東面では、写真 6.3.12-13 に示すような屋根及び 2 階窓ガラスの損傷が見られたことから、浸水深は 9.5m と推定される。一方、西面では 2 階窓ガラスの損傷は確認できず、浸水深は外壁の浸水痕から 4m と推定される。

写真 6. 3. 12-13 屋根及び窓ガラスの損傷

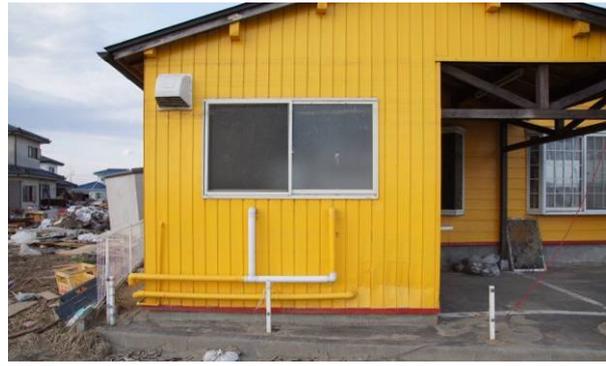
図 6.3.13-1 に残存する建物の概要を示す。亶理町荒浜地区は、海岸に隣接した地域である。特に海岸側は東側の太平洋と西側の荒浜港に挟まれている地区であり、木造建物の多くが津波により流失し、基礎だけが残っているものが数多く見受けられた（写真 6.3.13-1）。浸水深は、海岸付近から荒浜中学校までは、内外装材等についての浸水痕から約 3m 程度と考えられる（写真 6.3.13-2）。建物被害について、残存している建物の多くでは、押し波の方角（東→西）の躯体の一部や外装材が損傷、流失していた（写真 6.3.13-3）。

写真6.3.13-2 建物外装材に残る浸水痕

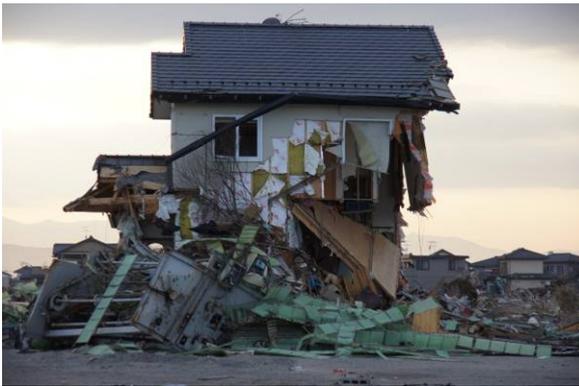
写真6.3.13-3 躯体及び外装材の流失した木造住宅 (①)

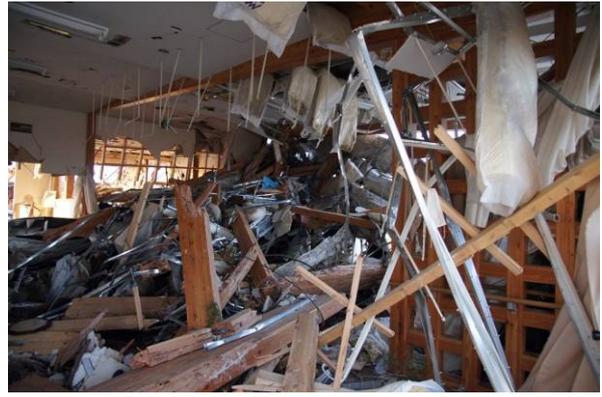
桁行方向面格子壁、梁間方向を集成材ラーメンとする平屋建のデイサービスセンター（写真 6.3.13-7～9）は、建物としては残存するものの、室内には漂流物や部材が充満していた（写真 6.3.13-10）。荒浜中学校の近くには、制振壁を使用したスキップフロアタイプの 3 階建て木造住宅が残存しているのも確認された（写真 6.3.13-11, 12）。

写真 6. 3. 13-10 写真 6. 3. 13-7 の建物内部

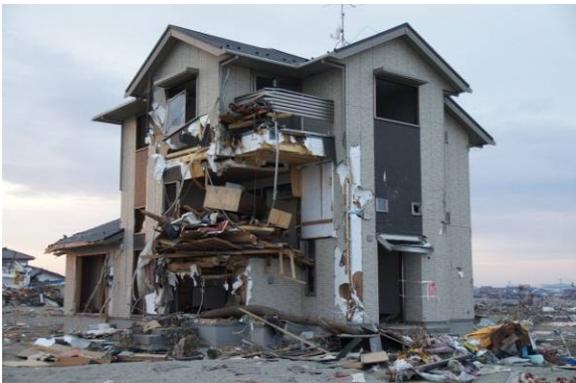
写真 6. 3. 13-11 残存する 3 階建木造住宅 (④)

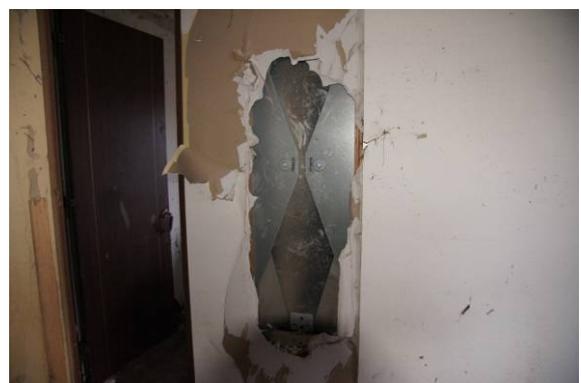
写真 6. 3. 13-12 写真 6. 3. 13-11 の室内の状況

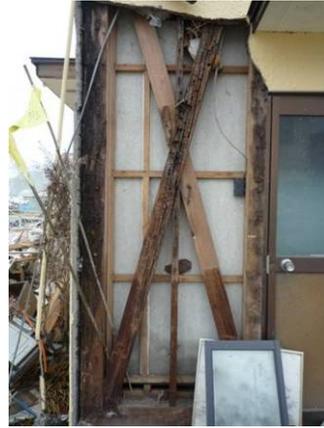
写真 6. 3. 13-14 写真 6. 3. 13-13 の筋かいの
生物劣化

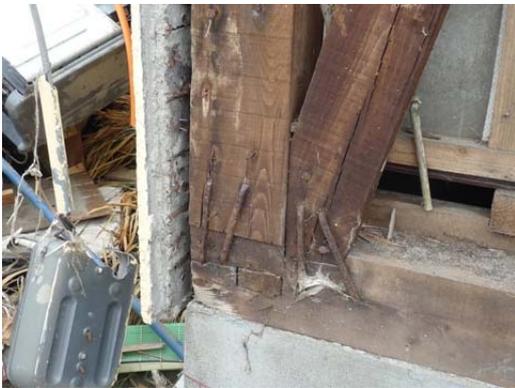
写真 6. 3. 13-15 写真 6. 3. 13-14 の接合部仕様

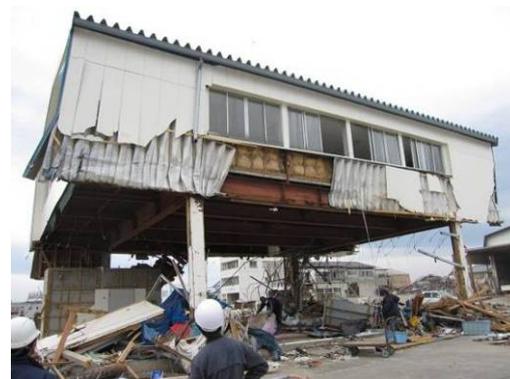
宮城県漁業協同組合亘理支所（写真 6. 3. 13-35）は、荒浜漁港の北側に位置する鉄骨造 2 階建で、金属製の外装材は 1 階部分が津波によって流失したとみられ、2 階部分も窓枠の下まで損傷を受けている（写真 6. 3. 13-36）ことから、浸水深は 6m と推定される。当該建物近くのポールが北西方向に折損していたことから、津波の作用方向は南東であったと考えられる。なお、柱は角型鋼管 300mm×300mm、梁は H 型鋼 300mm×600mm であった。

写真 6.3.13-36 2階外壁の破損状況

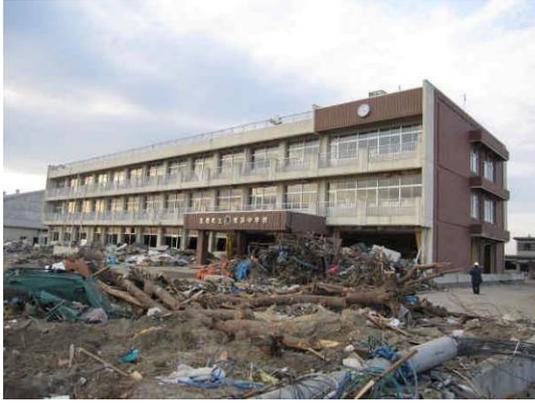
亘理町立荒浜中学校（写真 6. 3. 13-37）は RC 造フレーム 3 階建（一部 2 階建）の校舎で、構造的な損傷は確認されなかった。窓ガラス破損状況や漂流物の残存状況から、浸水深は北側の桁行面で 3m、南側の桁行面で 4m であったと推定される。周辺の電柱の転倒方向から、津波の作用方向はほぼ真東であったと考えられる。また、校舎内部からの堆積物等の流失によると思われる開口部のアルミフレームの面外変形もみられた（写真 6. 3. 13-38）。なお、桁行 60m×梁間 17.5m、高さ 13m（3 階部分）で、1 階柱寸法は 600mm×600mm であった。

写真 6. 3. 13-37 荒浜中学校建物外観 (㊸)
