7. 火災による建築物の被害

7.1 火災の概要

7.3 現地調査結果

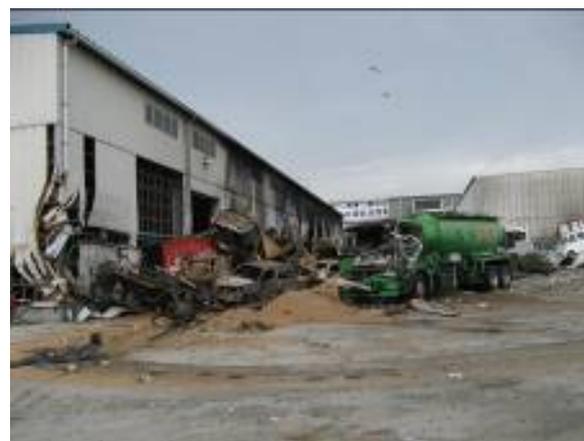
写真 7.3.1-1 仙台塩釜港北側の駐車場1の火災

最初の現場は、駐車場にとめられていた数百台の自動車が、津波により建物側に流されて集積したところから出火したものと考えられる。自動車の出火原因は不明であるが、海水による電気系統の問題や、車同士が激しく衝突したことでガソリンタンクが損傷したことなどが疑われる。

建物の屋内には延焼がなく、外壁のみが焼損している。

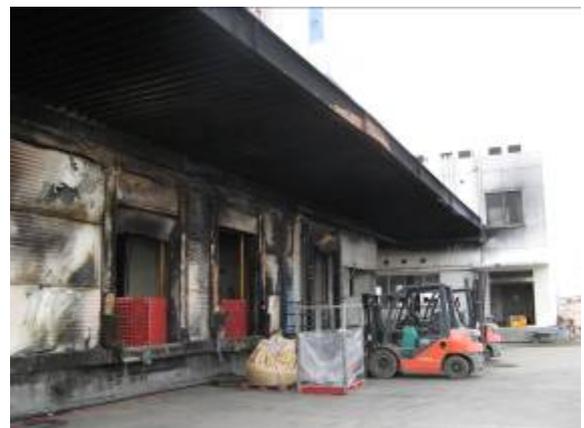
写真 7.3.1-2 仙台塩釜港北側の倉庫1の火災

2番目の現場は、従業員の話によると、敷地外部から津波により流されて来た乗用車が建物に流れ寄せられて火災が発生した。近くにあった配送用トラック2台などにも燃え移った。

荷物の搬入部分（屋外）は火熱を激しく受けた跡が認められる。屋内には延焼していないものと思われるが、開口部を通じて濃煙熱気が内部に流入している。

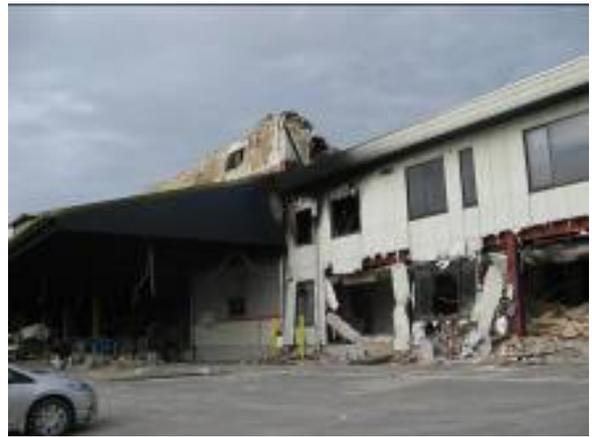
写真 7.3.1-3 仙台塩釜港北側の倉庫2の火災

3番目の現場は、津波により流されて来た乗用車が建物に流れ寄せられて、写真左側の荷捌き場で火災が発生した。建物の外壁を焦がし、開口部を通じて濃煙熱気が流入しているが、そこから内部には延焼していない。

これとは別に、倉庫内で何らかの原因により出火し、全焼しているものと思われる。従業員の話では、機械からの出火の疑いがある。

長時間燃え続けたためか、鉄骨の柱はりが大きく変形し、屋根や外壁上部が内側に倒れ込んでいる。

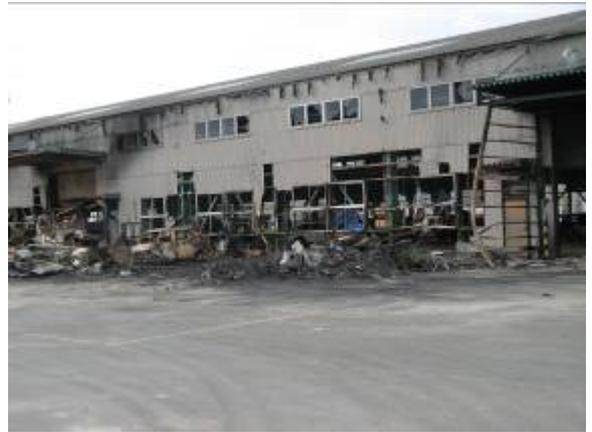
写真 7.3.1-4 仙台塩釜港北側の駐車場2の火災

4番目の現場は、駐車場にとめられていた自動車が、津波により建物側に流されて集積したところから出火したものと考えられる。駐車場に面した建物は外壁が焼損しているが、屋内には延焼が認められない。

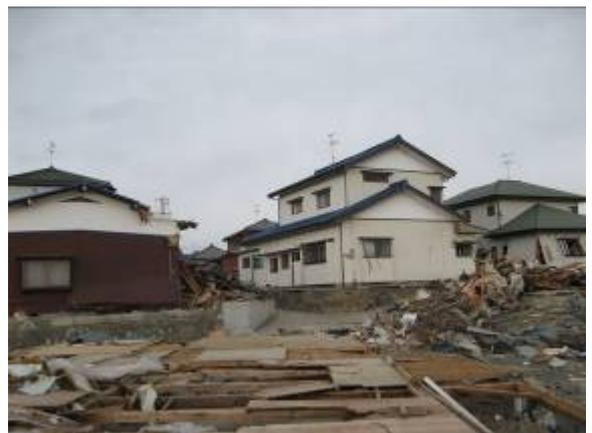
写真 7.3.2 七ヶ浜町

津波による被害が大きな地域で火災が発生していることから、仙台塩釜港北側工業地帯の近くにある住宅地について被害状況を調査した。多少の高低差により、津波で流出した住宅、流された瓦礫で損傷を受けた住宅、ほとんど無傷の住宅が混在している。

しかし、もし、この地域で何らかの火源により出火した場合には、瓦礫で連続した住宅に延焼しても不思議ではない状況である。

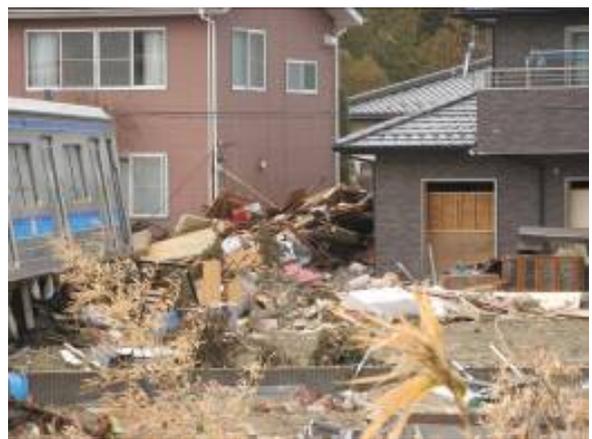
写真 7.3.3 東松島市

津波による破壊から免れた住宅の間に、木材の瓦礫が集積している様子が観察された。浸水範囲の端部では、このような状況が多く観察された。

もし、火災が発生した場合には、瓦礫が導火線となって容易に延焼することが考えられる。

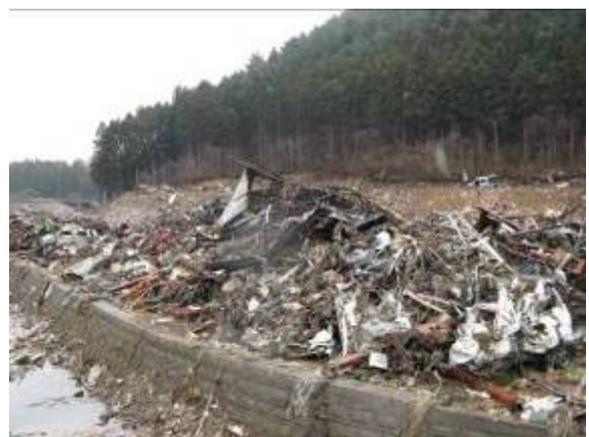
写真 7.3.4-1 南三陸町志津川の火災

火災の現場は国道45号線沿い、気仙沼線と交差する南斜面にある。ほぼ浸水した領域の端部に位置する。火災による延焼範囲は図7.3.4-2の塗りつぶした約1.5haの範囲であり、まだら状に焼損の跡が認められる。

消防団員からの情報によれば、流れてきた時に既に燃えていた瓦礫や自動車などから火災が拡大したという。

延焼範囲は流れ着いた可燃物の堆積した状況及び東側と北側の崖という地形の影響で定まり、自然に鎮火したものと考えられる。

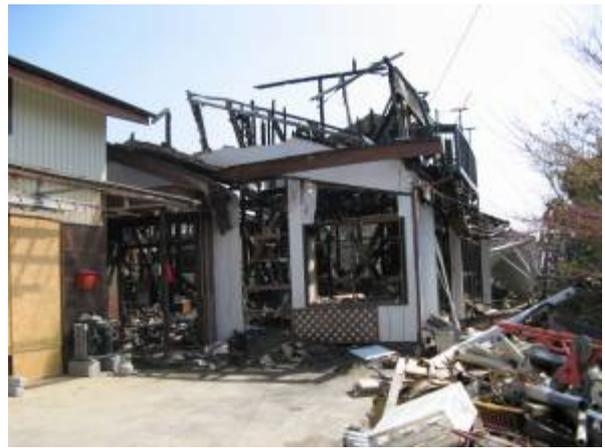
写真 7.3.5-1 亶理町荒浜の火災

消防の情報によれば、火災は3月12日に発生。同一敷地内の2棟のうち1棟（母家）が焼失している。2階部分の焼損が1階部分よりも激しく、浸水した高さとの関係が考えられる。

周囲の住宅の外壁が健全だったためか、周囲への延焼はしていない。周辺は新興住宅地であり、最近建てられたと思われる住宅が多い。

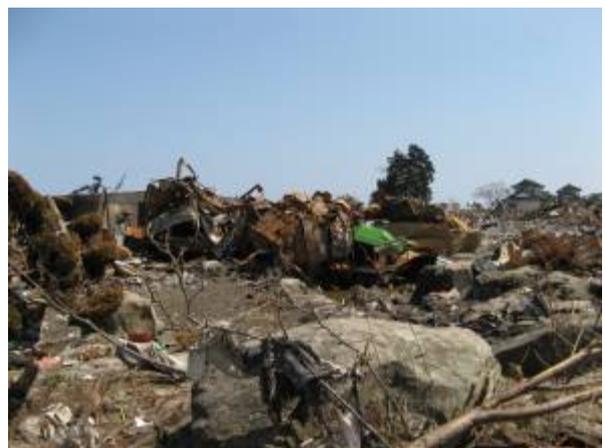
写真 7.3.5-2 亶理町吉田浜の火災

消防の情報によれば、地震当日に出火し、住宅3戸が焼失。流されてきた自動車からの出火が疑われている。

火災現場は古くからの集落にあり、周囲にも多くの住宅が建っていたと思われるが、写真7.3.5-2に見られるようにほとんどが壊れたり、流出したりしている。塗りつぶした範囲が火災の延焼範囲であるが、流れてきた瓦礫がかろうじて建っていた住宅の周辺に集積していたと考えられる。同じく流されてきた自動車から出火した火が、瓦礫などに燃え移り延焼したのであろう。周囲の浸水が周囲への延焼を防いだことも考えられる。

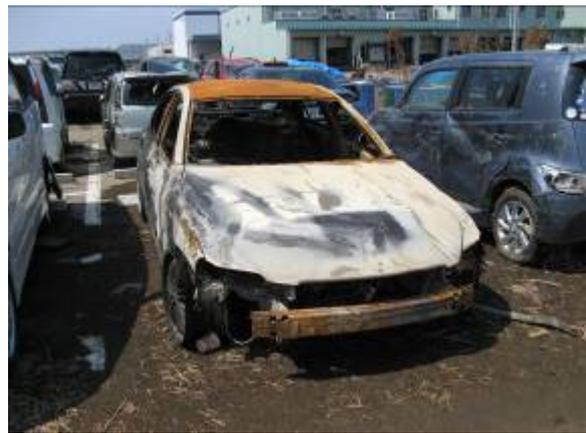
写真 7.3.6 岩沼市空港南の火災

消防の情報によれば、震災当日、倉庫の駐車場に津波によって流されて来た自動車 1 台から出火。会社の従業員が消火器で対応した。

車両は既に移動されており、出火場所は特定できなかったが、煤の跡も確認されず、建物への延焼はなかった。

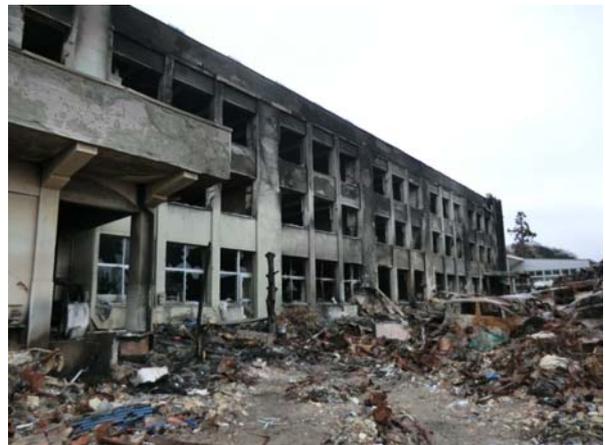
写真 7.3.7 石巻市門脇地区の火災

後背地が高台になっている小学校は、津波によって校庭に流入した建物のがれきや自動車等が集積して炎上した様子で、特に校舎の3階は、開口部から侵入した火災によりほぼ全焼していた。地震時の一時避難場所のあり方に課題を投げかける事例であろう。

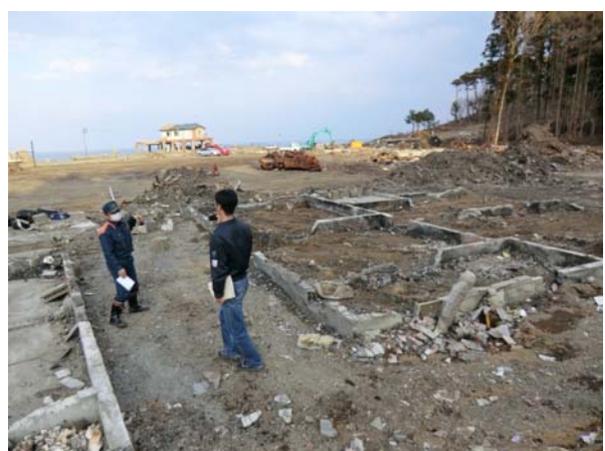
写真 7.3.8-1 火災現場付近

火災は駐車場と住宅や店舗、アパート等計8棟が立つ海岸沿いの敷地で発生した。野田村の職員が撮影したデジタルカメラの画像データの時刻と現地の消防職員の証言によると、15時34分頃に津波が到達し、15時56分頃に現場で煙や炎が上がっているのが見られた。その後、当日最後に撮影された17時30分頃の画像には火災が延焼して敷地全体が炎上している様子が見られる。

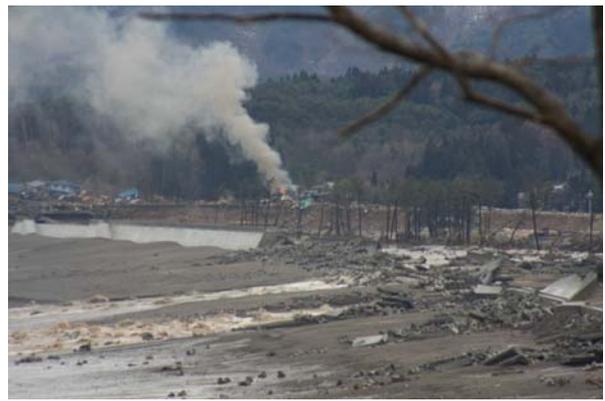
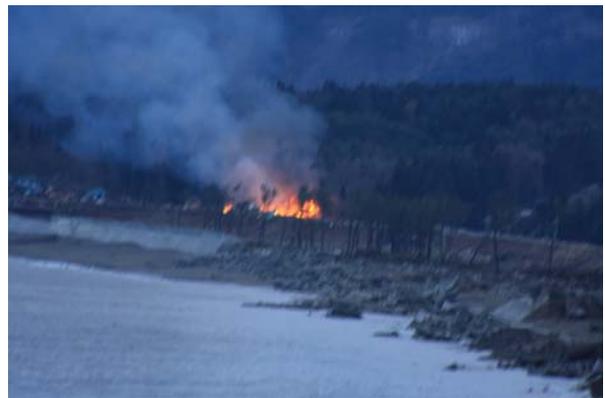
火災現場への経路は当時、浸水とがれきにより遮断されており、大津波警報が発令されていたため消火活動ができず、翌日 10 時 34 分に撮影された写真では白煙のみであったため、それまでに鎮火したと考えられている。

当該敷地内の建物と津波によって破壊されて流入した建物のがれき、駐車場に駐車していた数台の自動車などが炎上したと考えられるが、出火原因や何棟の建物が火災を生じたのかは不明である。

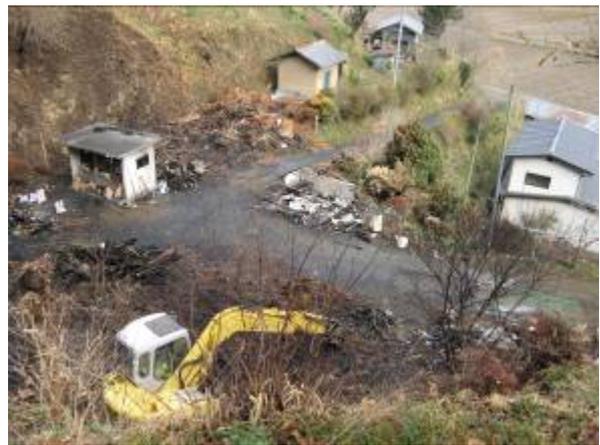
写真 7.3.9 登米市東和町の火災

火災発生は3月12日18:40(地震の翌日)、住宅3棟が焼損(全焼1棟、部分焼2棟)した。出火原因は、ロウソクの転倒によると見られている。

火災現場は山に囲まれており、周囲の住宅からも離れていたため延焼は無い。既に燃えた住宅は撤去されていたが、背後の山林にも火炎が達し、樹木に焦げが確認された。

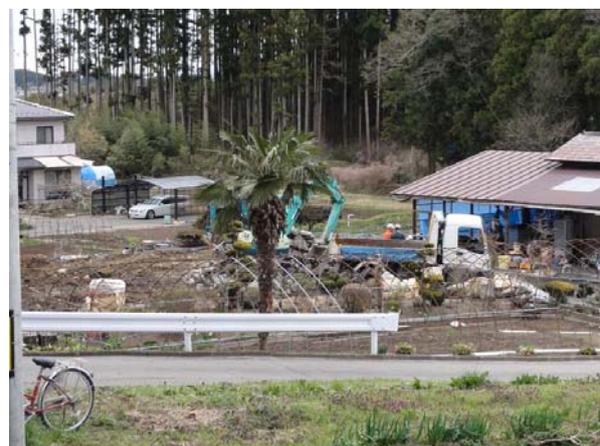
写真 7.3.10 登米市南方町の火災

火災発生は4月15日18:25、全焼3棟、部分焼3棟であった。出火原因は、4月7日の余震により風呂用灯油・薪併用ボイラーの煙突がずれ、接続不良に気づかず使用したことによって、隙間から出た火の粉や高温の排気によって出火したと見られている。

現場はすでに片付けられており、生け垣の変色が一部に見られるのみであった。

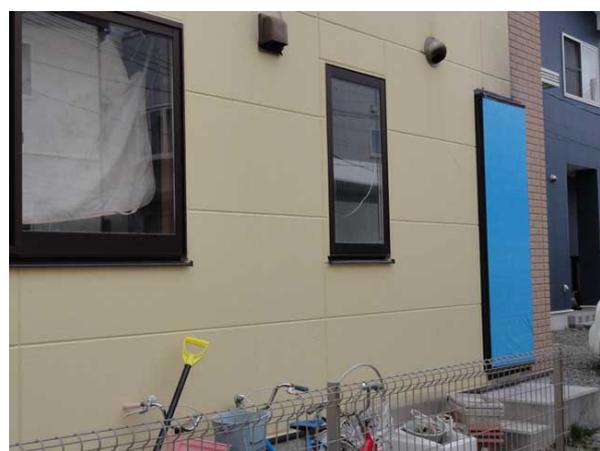
写真 7.3.11 大崎市古川福沼の火災

出火原因は、茶ダンスがガスコンロ上に倒れて点火スイッチが入ったことによると見られている。

1階居間(写真右下)が最も焼損が激しいが、南面開口部はペアガラスの内側の1枚のみ割れている。東側は一部開口部の脱落が見られる。周囲の建物への影響は確認できなかった。

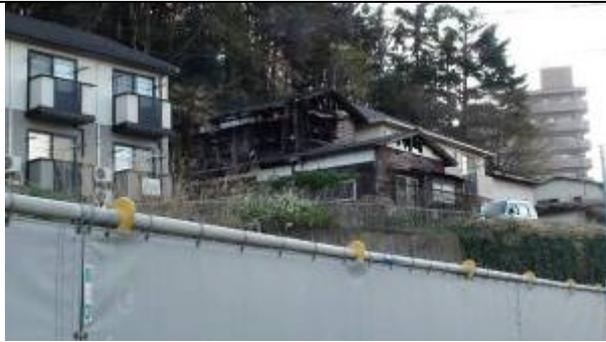
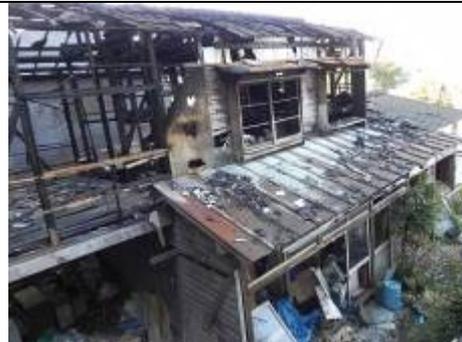
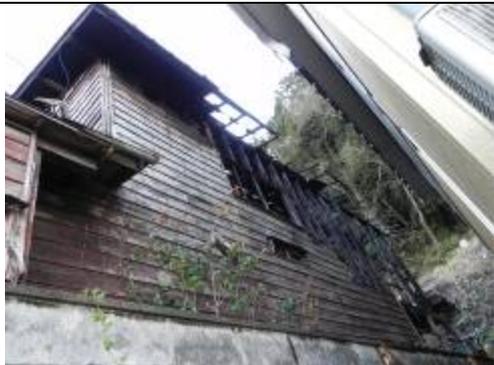
3/13夜、通電後に木造2階建て建築物から出火した。2階部分の焼損が激しく屋根、外壁は燃え抜けている。火災時に住戸の裏山の樹木などに延焼した。右手側の隣棟間隔は約2mであったが、火勢が強かった部分の対向面に開口がなかったため延焼を免れたと思われる。隣棟の外壁（窯業系サイディング）の表面塗装は焼けており、雨樋などは融解して、地面に落下している。

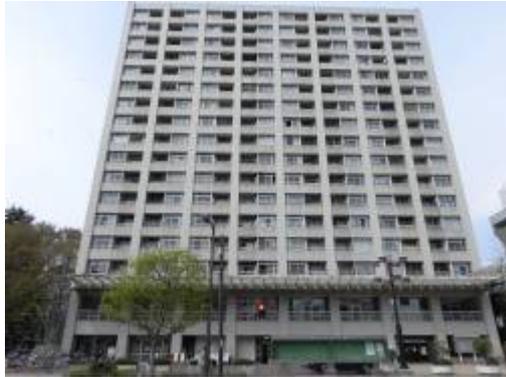
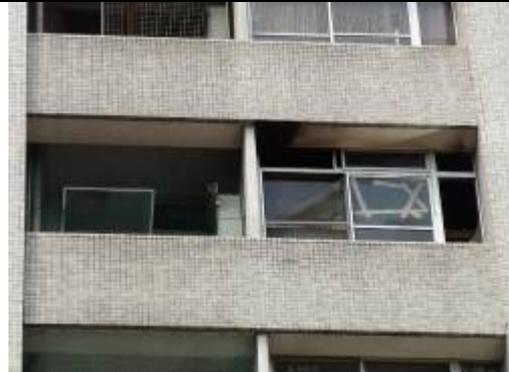
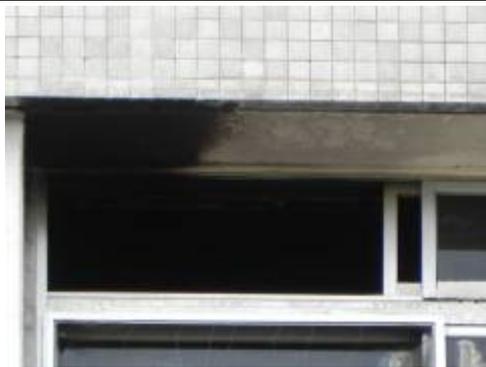
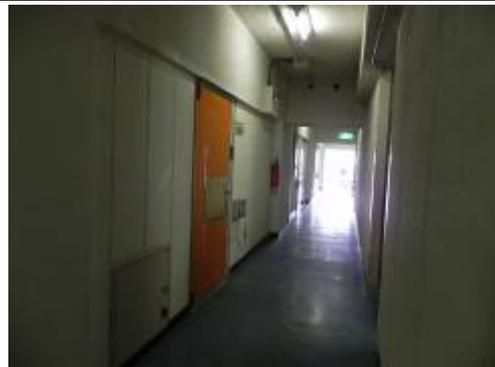
3/12 夜、通電後に 17 階建て集合住宅（中廊下型）の 7 階の住戸から出火した。出火時、居住者は不在であったが、上層階の居住者が煙に気づき消防に通報、消火が行われた。開口上部に煤の付着があるが、上階、隣室等への延焼はない。また、住戸出入口、廊下側には煤の付着はみられない。

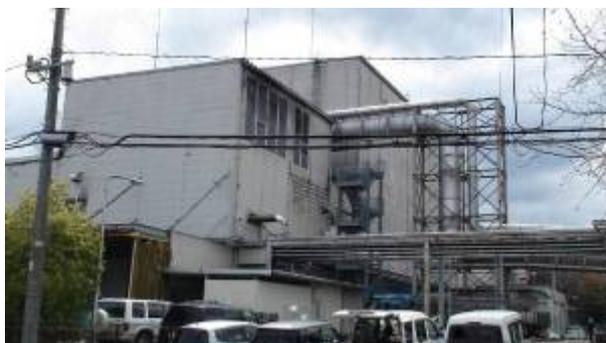
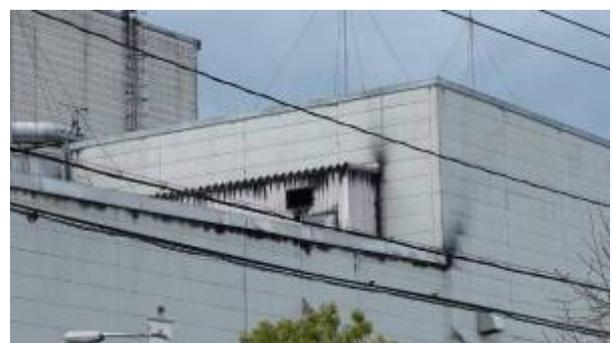
本震直後に工場内部で火災発生し、大量の煙が屋外へ漏出した。火災により 3, 4 階の約 300m² が焼損したとされる。外観からの目視観察により、外壁の焼損や開口部、折半屋根およびガリ部分に煤が付着していることが確認できる。しかしながら、火災による外壁等の落下、屋根の燃え抜け、建物の部分崩壊までには至っていない。

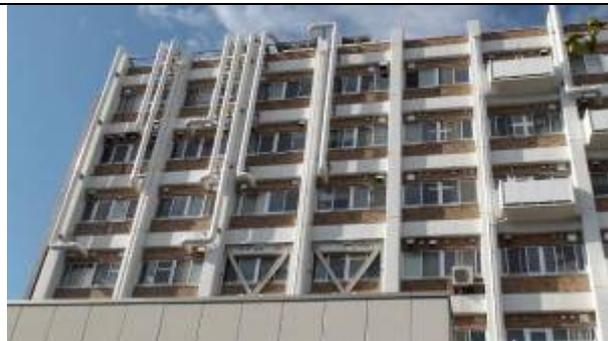
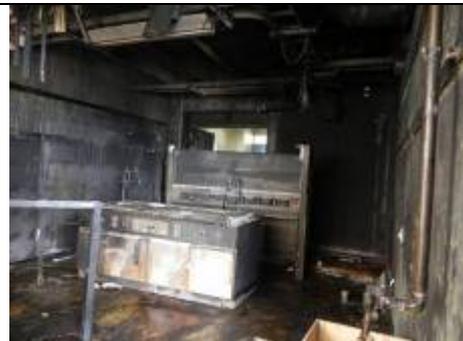
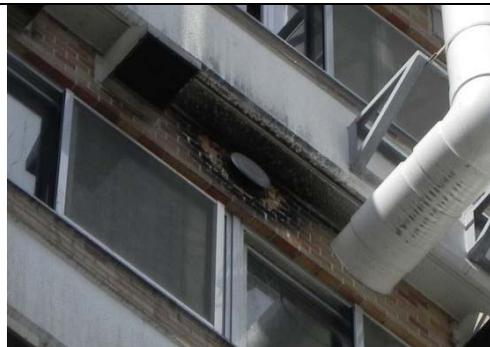
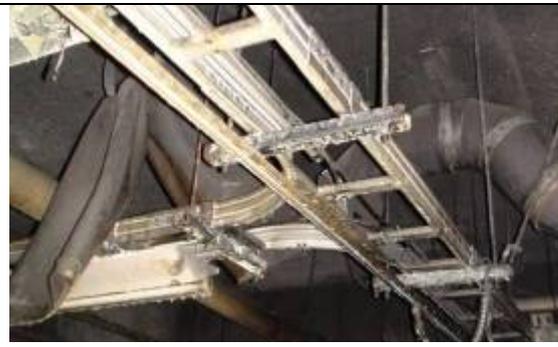
本震直後、8階建て建築物の7階薬品庫から出火した。在館者は廊下側の小窓から出火を確認したが、余震が継続していたため初期消火を行わず、即時避難した。外部避難階段へと通じる非常扉は、地震後に開放できず、2方向の避難経路をできない状況にあった。地震によって被害を受けたエキスパンションジョイント部分を介し、階段室へたどり着けた状況であった。屋外へ避難後、開口から煙が出ているのを確認したため消火に向かったが、6階まで煙が立ち込め、現場へたどり着くことができない状況であった。その際、階段室の防火扉は閉鎖されていた。また、排煙設備も設置されていたが、停電により作動していない。

室内には天井仕上げはなく、排気用の塩ビ管、CVケーブル・電源ケーブルラック、空調設備等がむき出しの状態であったが、塩ビ管・プラスチックの大半が軟化した状態で残っていることから、盛期火災に至らず燻焼状態が継続したと推定できる。室内は大量の煤の発生ですべて真っ黒だったとのこと。他室への延焼はなかった。

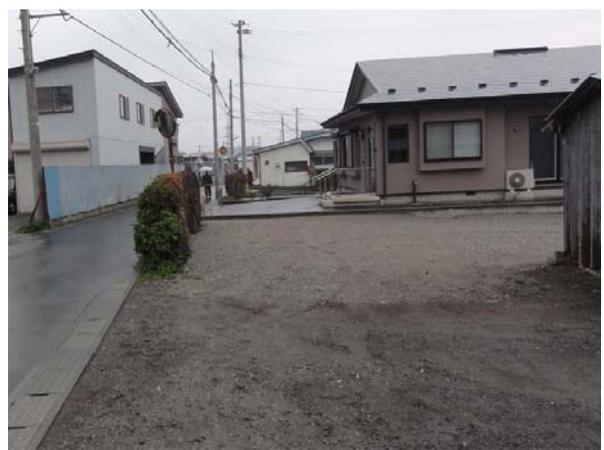
写真 7.3.17 八戸市仲居林の火災

出火原因は、余震によりロウソクが倒れたことによる出火と見られている。

生け垣の変色、車のカーブミラーの枠の溶融、変色が見られる。隣接する建物の熱変形等の被害は確認できなかった。

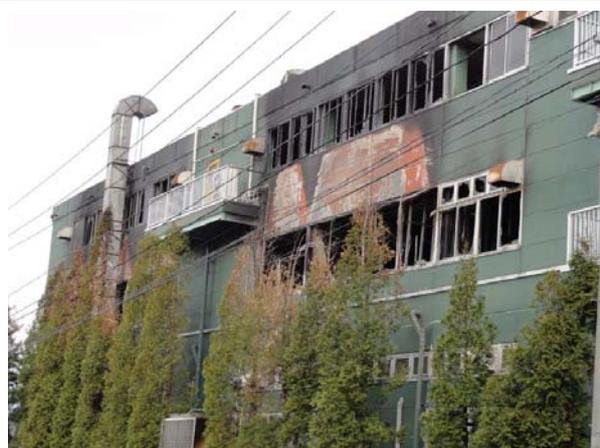
写真 7.3.18 奥州市江刺区岩谷堂の事業所 1 の火災

3月11日14:50出火。鉄骨3階建金属加工工場が1棟半焼。2階部分が最も激しく焼損している。

出火原因は、シンナーがこぼれたところに、天井の蛍光灯が落下して引火したと見られている。

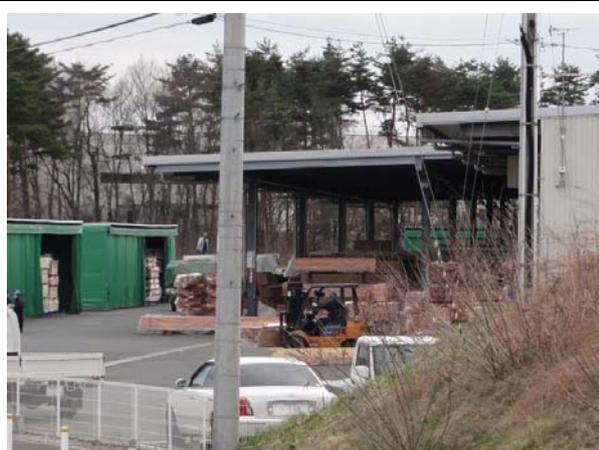
写真 7.3.19 奥州市江刺区岩谷堂の事業所 2 の火災

3月14日に増築工事中の鉄骨平屋建木材加工工場の増築現場から出火し当該建物1棟が部分焼したものであるが、出火時刻は不明である。

工事中に液体を入れたバケツにヒーターを入れて加熱していたところ、地震により停電したためそのまま工事を中断。停電復旧後に過熱したものである。

増築現場であったため、製品や材料の木材への延焼は無かった。

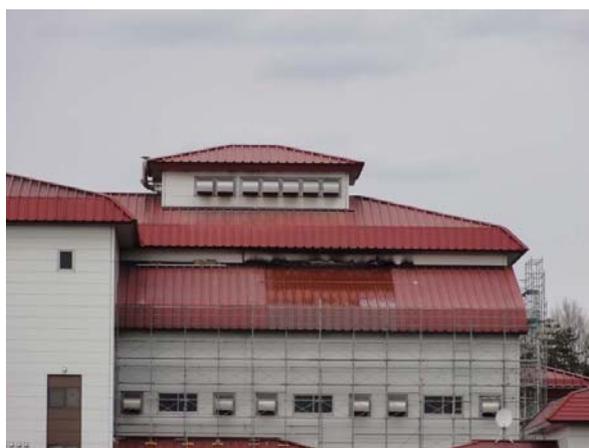
写真 7.3.20 奥州市江刺区岩谷堂の事業所3の火災

清掃工場の焼却棟1棟が部分焼した。

4月7日 23:32に発生した余震の影響で、排気塔のダンパーが遮断したために、稼働中の燃焼炉からの高温の排気ガスが排出されずに滞留し、天井材に着火したものである。

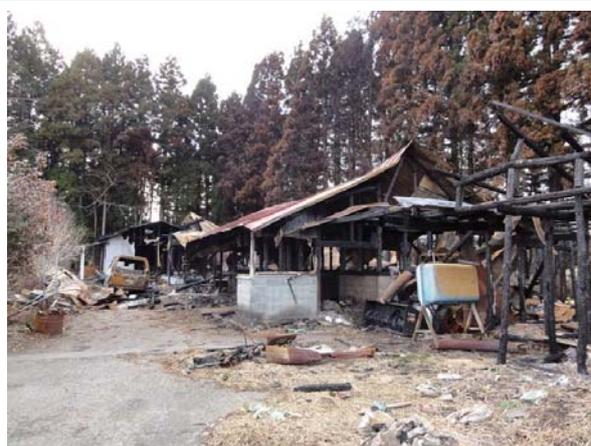
写真 7.3.21 奥州市胆沢区若柳の火災

3月11日 22:00 出火。納屋併用住宅1棟が全焼。

出火原因は未確定ながら、薪・灯油兼用の風呂用ボイラーのL字型の煙突の接続不良により、隙間から火の粉や高温の排気による出火と見られている。

東側(写真手前)の納屋の部分が焼損が激しく、西側ほど残存部分が多くなっている。

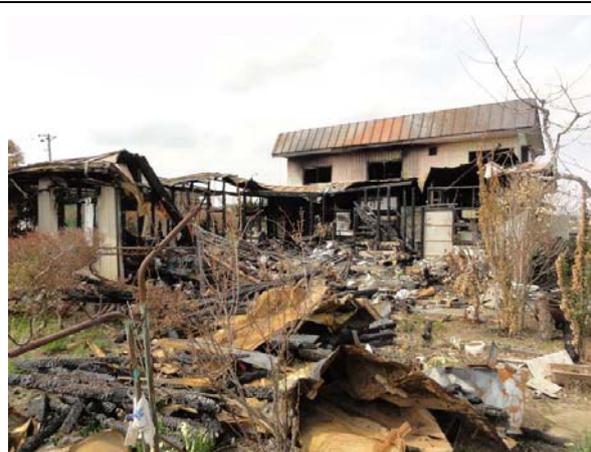
写真 7.3.22 奥州市水沢区小石田の火災

住宅1棟及び非住宅1棟が全焼、3棟部分焼。

停電の最中に灯りを取るためのロウソクの火の不始末によると見られている。

死者が1人発生している。

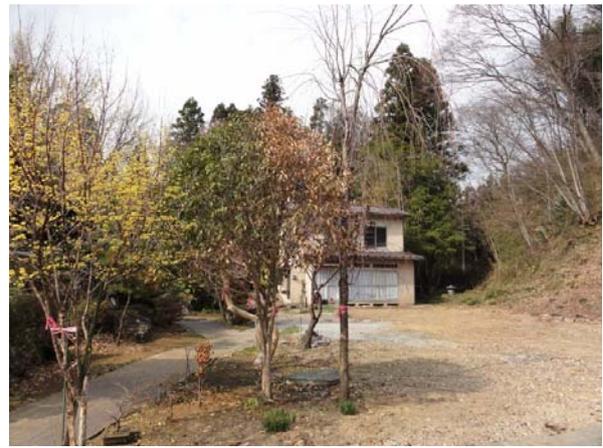
写真 7.3.23 奥州市水沢区黒石町の火災

併用住宅1棟が全焼。

7.3.14と同様、停電の最中に灯りを取るためのロウソクからの出火と見られている。

火災建物は写真7.3.15の手前側にあったと見られるが、完全に片付けられており、植え込み樹木の変色が残っている。

奥の家屋は雨樋の変形が一部見られた。

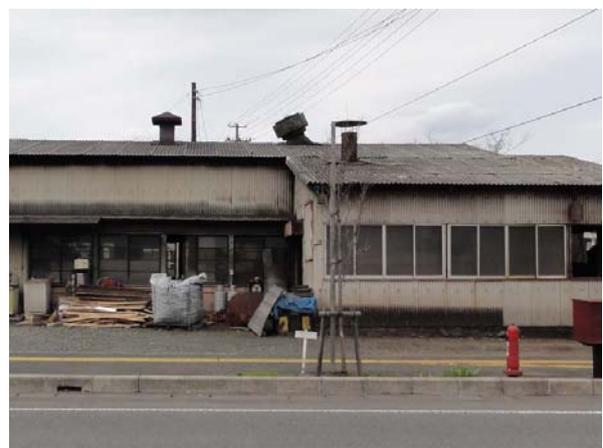
写真 7.3.24 奥州市水沢区羽田町の火災

鉄骨平屋建建物（南部鉄器）の着色業作業場1棟が部分焼した。

地震により煙突が破損し、その修理のための溶接火花が、煙突内にたまっていたうるしや第2石油類のスラッジ（沈殿物）に着火したものである。

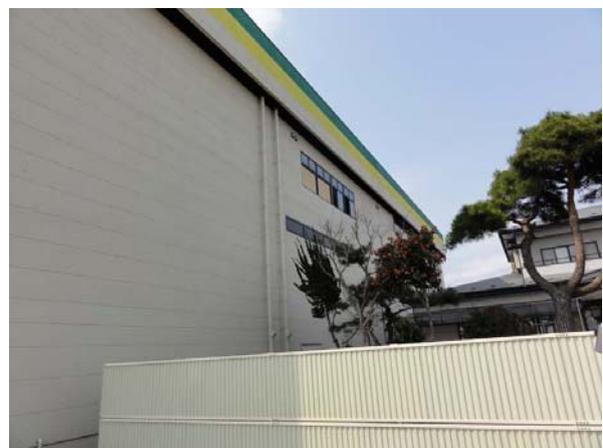
写真 7.3.25 奥州市水沢区佐倉河の火災

店舗（家電量販店）の3階部分にある事務所が焼損して部分焼。

事務所の天井が落下し、天井についていた非常灯と一緒に落下した断熱材被覆に接触し出火したものである。

出火室と見られる室の開口部が脱落した模様であり、ベニヤ板が2面設置されている。
