平成 25 年 9 月 10 日 一部修正

平成 25 年 9 月 2 日に発生した竜巻による埼玉県越谷市、北葛飾郡松伏町 及び千葉県野田市での建築物等被害（速報）

国土交通省国土技術政策総合研究所
独立行政法人建築研究所

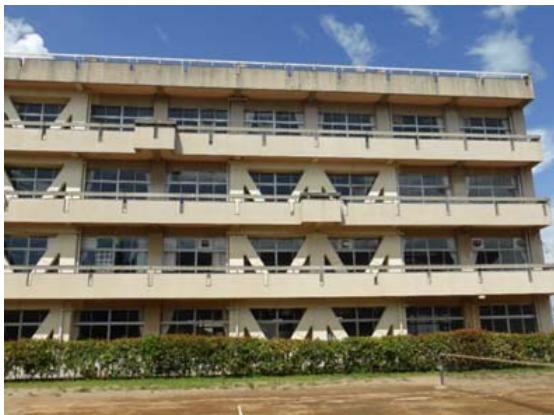
本校舎は鉄筋コンクリート造4階建てである。H形平面校舎で、主な被害としては窓ガラスの破損・とびらの変形・仕上げモルタルの剥落などが確認されている。竜巻経路に近い構面ではガラス破損枚数は20枚程度、反対構面では6枚程度であった。また、窓ガラスの破損は上層階ほど顕著であった。

写真 4.1.1 本校舎外観及び窓ガラス被害 写真 4.1.2 本校舎の仕上げモルタルの剥落

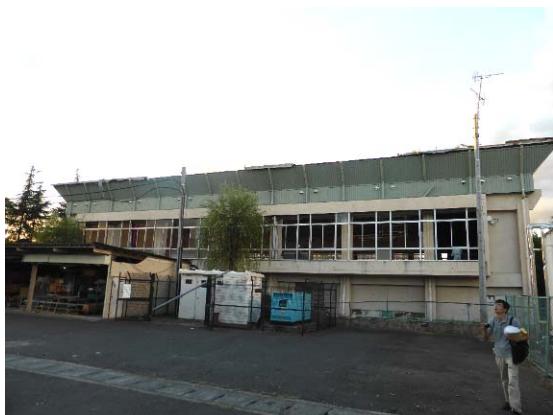
体育館の形状は平面 $20\text{m} \times 30\text{m}$ 、高さ 10m であり、屋根については平成 17 年に改修工事が実施されている。主架構は鉄筋コンクリート造で、屋根は鋼製立体トラスであった。屋根ふき材は鋼板製で、母屋のリップ溝形鋼を介して立体トラスに留められていた。屋根ふき材の厚さは 0.5mm 程度であり、母屋への固定には M8 のビスが使用されている。屋根ふき材は 2 重になっており、木毛セメント板（厚さは 20mm ）と断熱材を挟んでいる。窓の天端高さは地盤面から 6.6m 、窓面の高さは 3m であった。ガラスは下部に網入りガラス (7mm) と上部にフロート板ガラス (5mm) が使用されていたが、全面的に破損している。金属屋根は母屋と屋根ふき材との接合部が破壊することにより部分的にめくれあがっており、破損部分は全面積の 25% 程度であった。また、一部の母屋は上側に曲げられていた。

写真 4.1.3 体育館外観

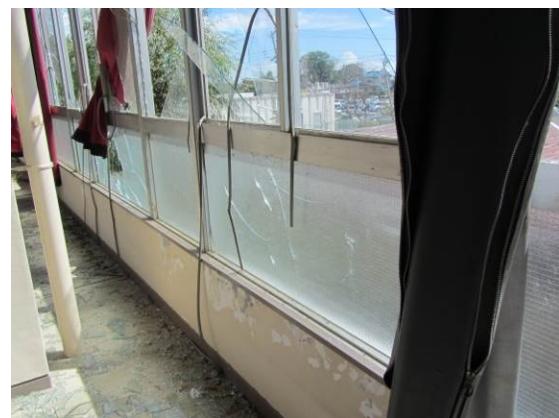
写真 4.1.8 ガラス窓の破損

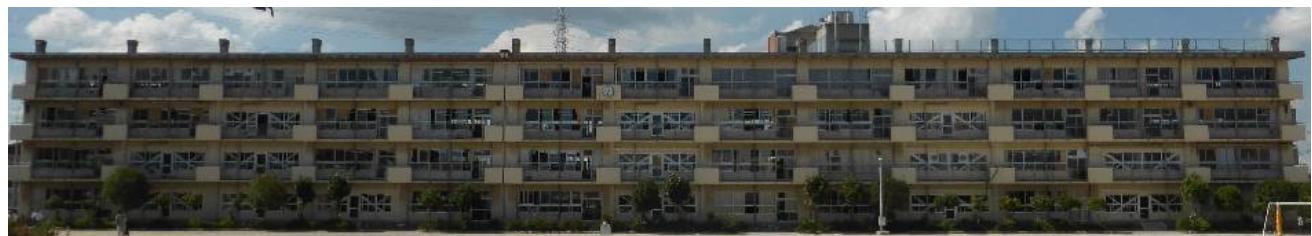
本校舎は鉄筋コンクリート造4階建てである。主な被害としてはガラス破損、排気ダクトのプラスチックカバーの外れが確認されている。窓ガラスの損傷は上層階で大きかった。児童複数名が飛来物等により怪我した模様である。

写真 4.1.11 本校舎外観及び教室側構面のガラス窓被害

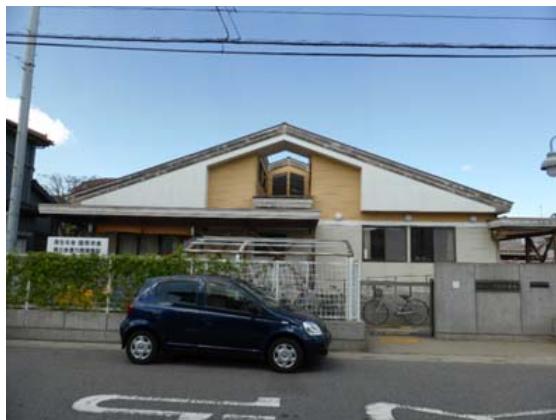
写真 4.1.12 建築物外観

本施設は築12年の木造2階建てである。主な被害としてガラス戸破損、サイディングボードの損傷、門扉のサッシ変形、フェンスの倒壊、自転車置場のポリカーボネート製屋根面の破損が確認されている。ガラス戸やサイディングは周辺建築物からの飛来物を受けて損傷している。飛来物は100mm角、厚さ20mm程度のサイディングや瓦のかけらであった。ガラスは内部に飛散したが、児童は奥の部屋に避難していたため、けが人はいなかった。正門脇のフェンス(高さ1.1m、地面からの高さ1.7m)が倒壊していた。フェンス下側を留め付けるためのボルト(M6)孔部分を起点として、直径50mmの中空薄肉円型鋼材(厚さ0.5mm程度)の支柱が破断していた。

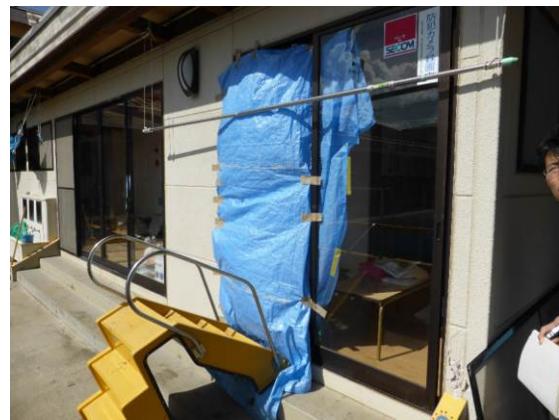
写真 4.1.13 飛来物により破損したガラス戸と外壁

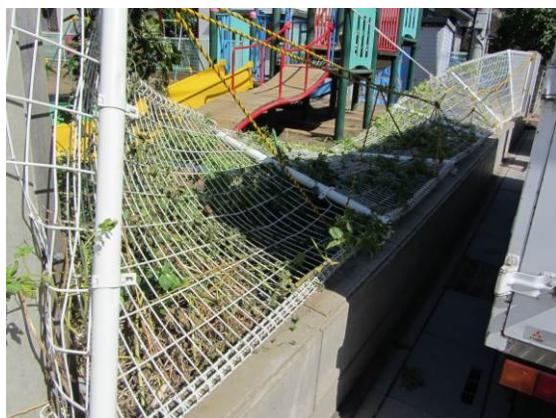
写真 4.1.14 フェンスの倒壊

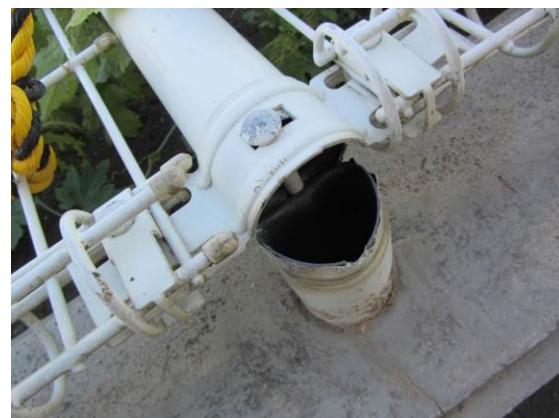
写真 4.1.15 支柱部の破断

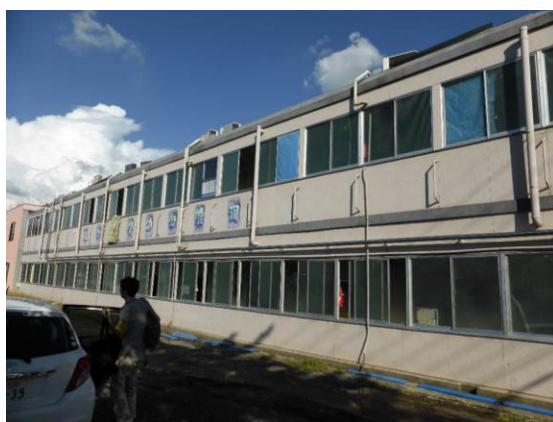
屋上では室外機が倒れこみ、鋼板製屋根に変形が生じている他、手すりの一部が倒れている。竜巻経路の前面(廊下側)では網入りガラスが使用されていたが、2階部分では破損・脱落、1階部分ではひび割れが確認された。これに対して経路の背面(教室側)では合わせガラスが使用されており、2階部分の1枚を除いて被害は見られなかった。また被害を受けた1枚には放射状のひび割れが確認されたが、周囲にガラス片は飛散していなかった。

写真 4.1.19 建築物外観及び網入りガラス損傷

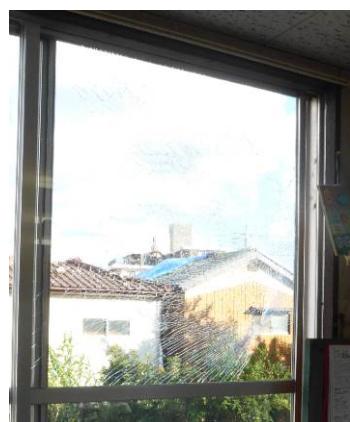
写真 4.1.20 合わせガラスの放射状のひび割れ

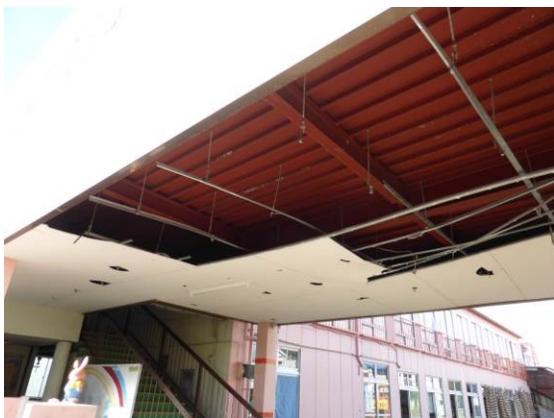
本建築物は鉄骨造2階建てである。職員及び数名の児童が建築物内に避難していたがけが人はなかつた。周囲の建築物には小屋組被害等の甚大な被害が確認され、近隣駐車場の乗用車のフロントガラスは破損している。ピロティ部分の天井の一部が面的に剥がれるとともに、吊りボルトの位置で面材が破損している。天井面が上向きの力を受けたと考えられ、上向きに変形した下地やハンガーが確認された。地面から天井までの高さは3.0m、天井懐は0.6m、ピロティ部分の平面は6.0m×4.6mであった。いわゆる在来工法の天井で、クリップや野縁等はJIS材ではない。厚さ5mmの面材が1枚だけ貼られている。

写真 4.1.21 ピロティの天井の被害

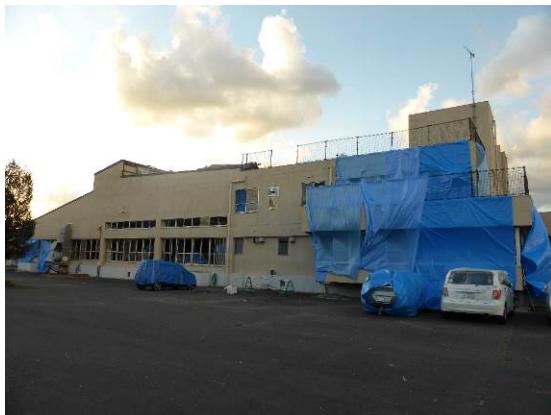
写真 4.1.23 建築物外観

本施設は鉄骨造2階建てであり、竣工年は昭和49年である。主な被害として鋼板製の屋根ふき材及び母屋の破壊、屋根部分の立ち上がり壁の仕上げ及び換気扇フードの脱落、窓ガラスの損傷脱落、シャッターの面外変形、勾配天井の脱落、モルタル外壁の脱落が確認されている。ガラス窓は全面的に破損しており、建築物(勾配天井を有する大空間吹抜け 15m×33m)内部にいた職員複数名が飛散したガラスを受け怪我している。窓ガラスはフロート板ガラスで 850mm×700mm と 850mm×1900mm の二枚であった。

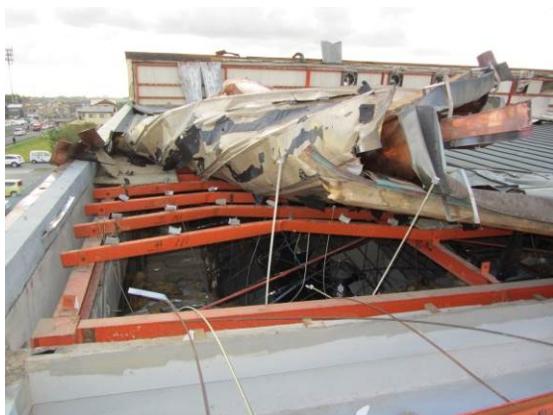
写真 4.1.25 鋼板製の屋根ふき材及び母屋の破壊

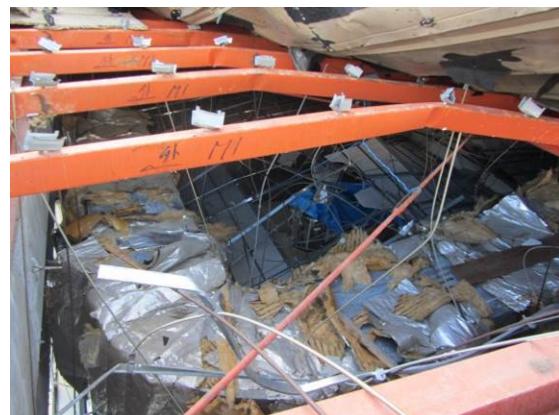
天井の吊り元高さは 8.67m で天井高さは 3.80~5.00m であった。被害の大きな部分は傾斜のある段差天井であるが、その他の部分についても脱落していないものの部分的な損傷が確認されている。鋼板製の屋根材及び母屋が巻き上げられた際に、母屋に取り付けられた天井が上向きに引き上げられて破壊したものと思われる。竜巻経路背面のガラスには被害が見られなかったが、建築物背後の倉庫の外壁材が破損していた。

写真 4.1.26 母屋及び天井の破壊

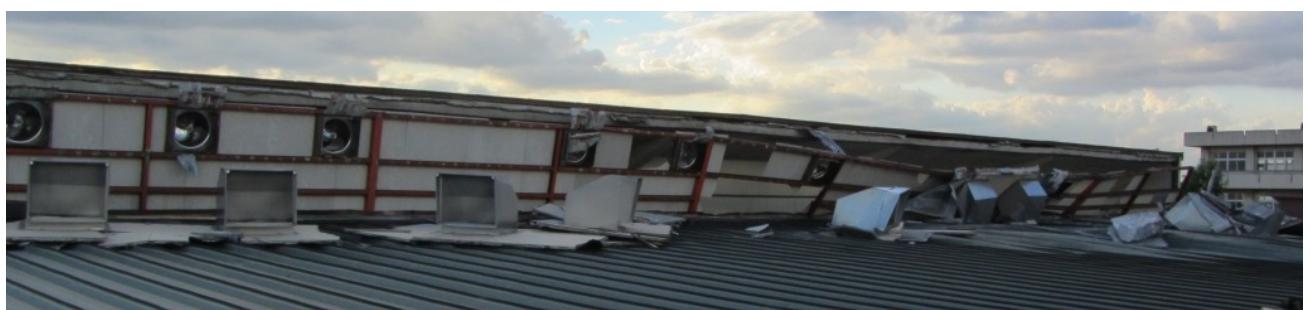
写真 4.1.27 屋根部分の立ち上がり壁の仕上げ及び換気扇フードの脱落

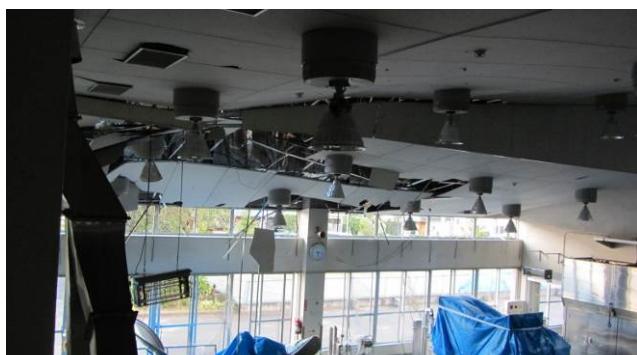
写真 4.1.28 天井の破壊

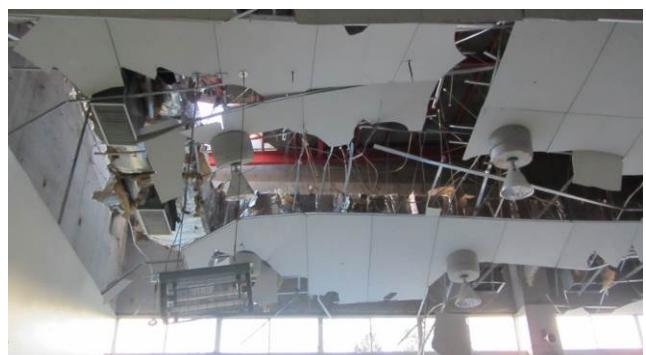
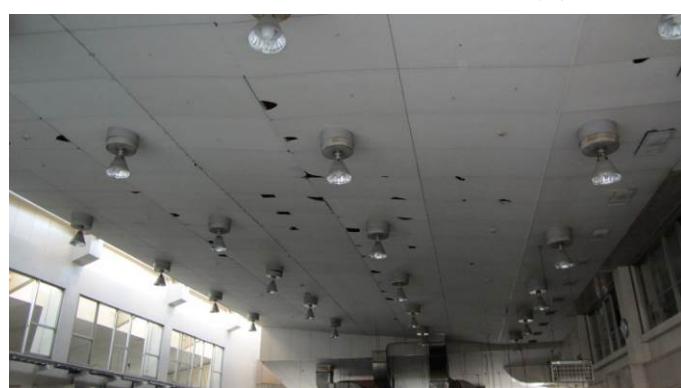
写真 4.1.29 天井の部分的な損傷

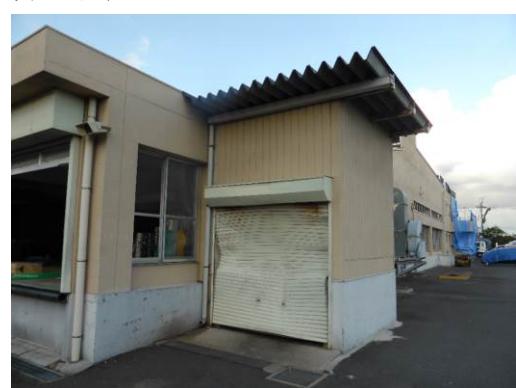
写真 4.1.30 シャッターの変形

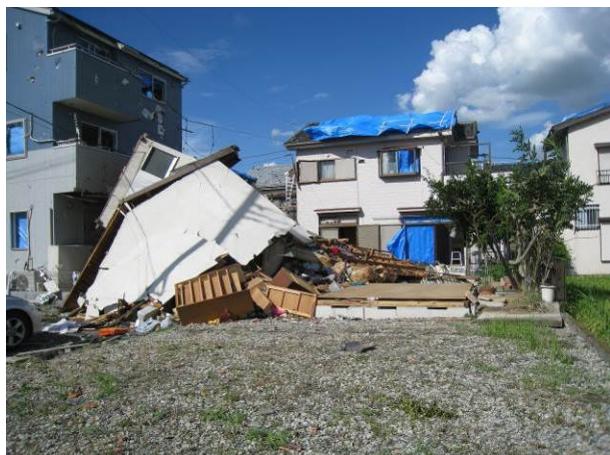
写真 4.2.1 に在来軸組工法による木造住家の倒壊事例を示す。居住者の話によると昭和 54 年に建設されたとのこと（新耐震以前に相当）であり、1 階平面寸法は約 7.3m×4.6m、横架材—柱脚間の接合部は釘打ちされていた。竜巻による力によって 1 階が転倒するように倒壊していた。また、倒壊した 2 階の小屋組は飛散しており、調査時には確認できなかった。

写真 4.2.1 上部構造の倒壊 (1)

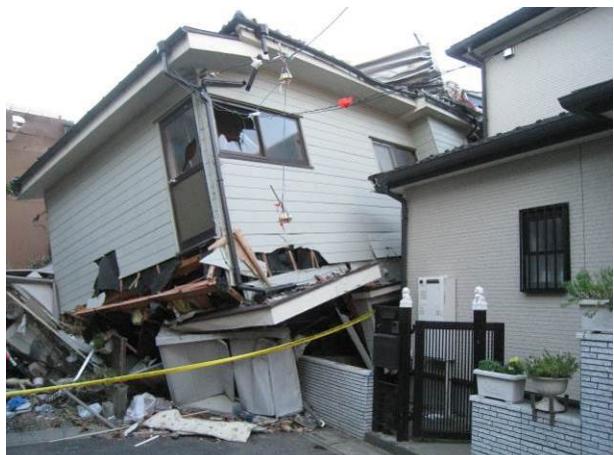
写真 4.2.2 に示す木造住家の倒壊事例については、近隣から飛來した建築物の上部構造が衝突して倒壊した可能性がある。

写真 4.2.2 上部構造の倒壊 (2)

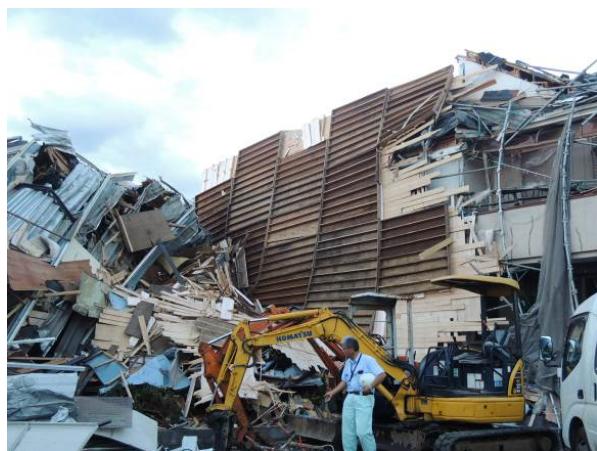
写真 4.2.3 は建築物の上部構造の飛散事例である。この上部構造と写真 4.2.4 に示すコンクリートブロックによる基礎との間には、長辺方向がブロック 4 個間隔、短辺方向がブロック 3 個間隔でアンカーボルトによる緊結がされていたと思われる。

写真 4.2.3 上部構造の飛散

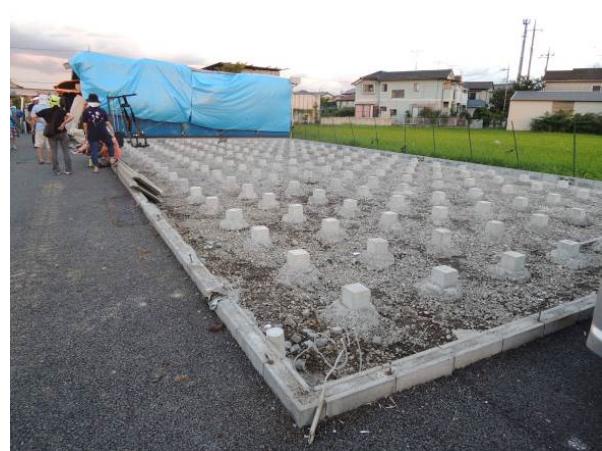
写真 4.2.4 飛散した上部構造の基礎

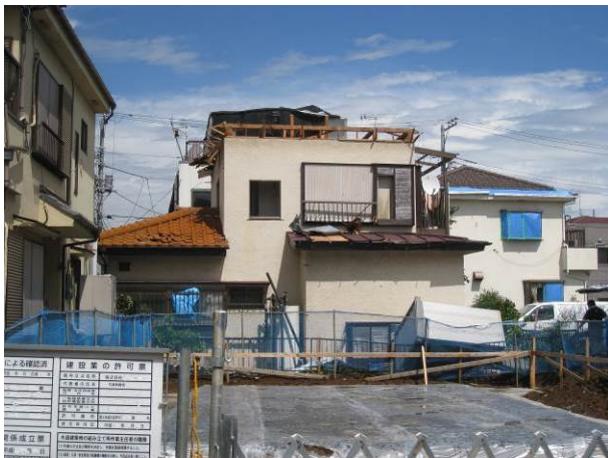
木造住家の構造部材の被害として、小屋組の損壊の事例も複数確認された。写真 4.2.5～4.2.7 に被害

写真 4.2.5 小屋組の被害

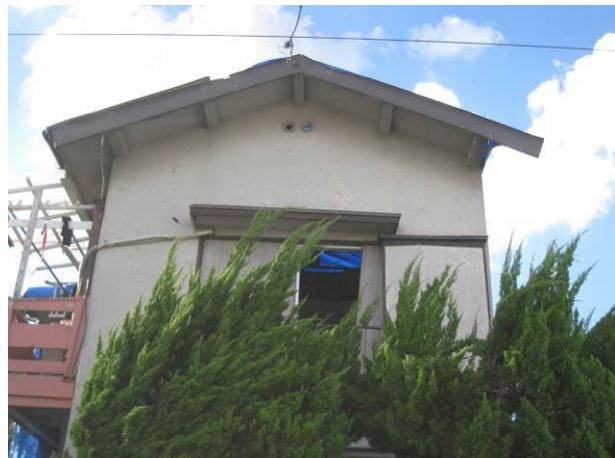
写真 4.2.6 屋根の軒先の被害

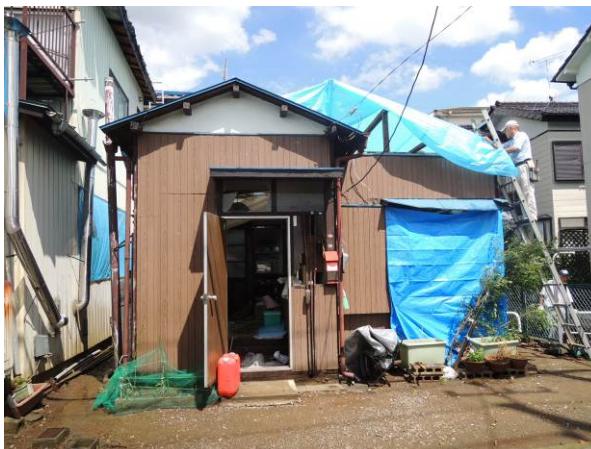
例を示す。写真 4.2.7 に示す住家の室内では、天井仕上げ材の脱落も確認した（写真 4.2.8）。

写真 4.2.7 小屋組の被害

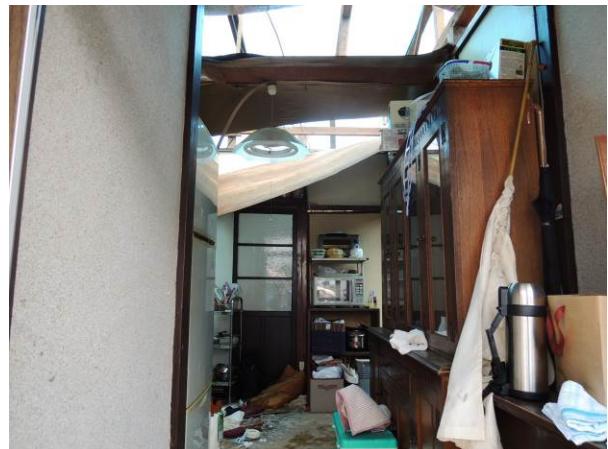
写真 4.2.8 写真 4.2.7 の住家の室内状況

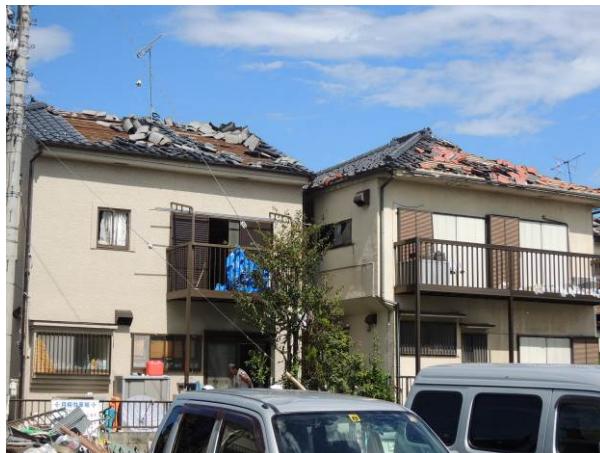
屋根ふき材の脱落・飛散として、写真 4.2.9 に粘土瓦、写真 4.2.10 にカラー鋼板の事例をそれぞれ示す。写真 4.2.11 に示す外壁材の剥離箇所は外壁の隅角部に相当する部位であり、突風による大きな局部風圧が作用したものと思われる。また、開口部の被害に関して写真 4.2.12 は、シャッターを構成するスラットが面外方向の力の作用を受けたことによってガイドレールから外れた例である。なお、調査時点では既に多くの住家で、屋根ふき材やガラス等の開口部の被害部位にブルーシートによる応急措置がされていた（写真 4.2.13）。

写真 4.2.9 粘土瓦の脱落状況

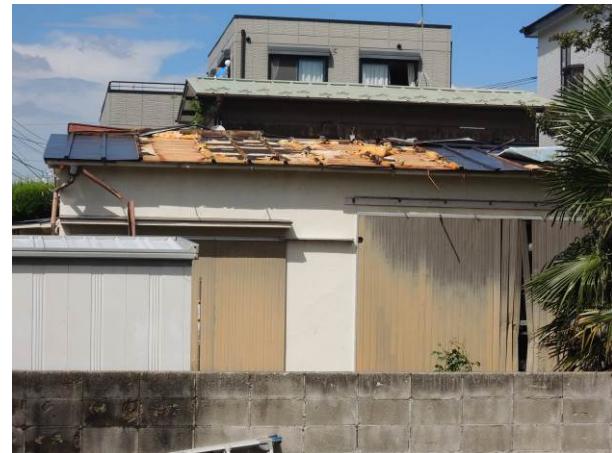
写真 4.2.10 屋根鋼板の飛散状況

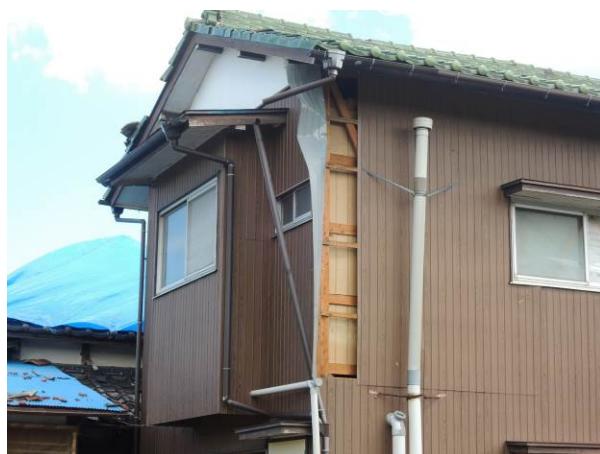
写真 4.2.11 外壁材の剥離

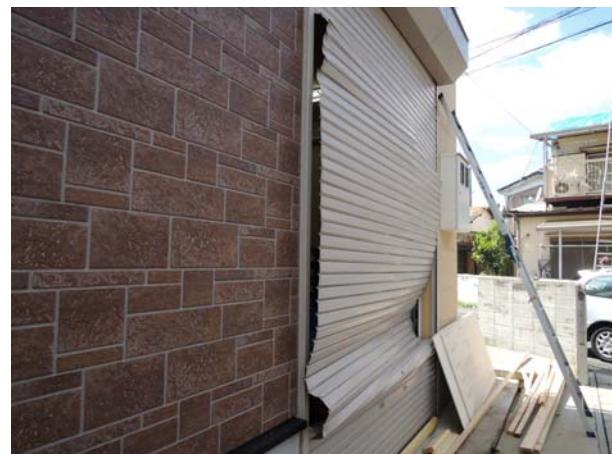
写真 4.2.12 シャッターの被害

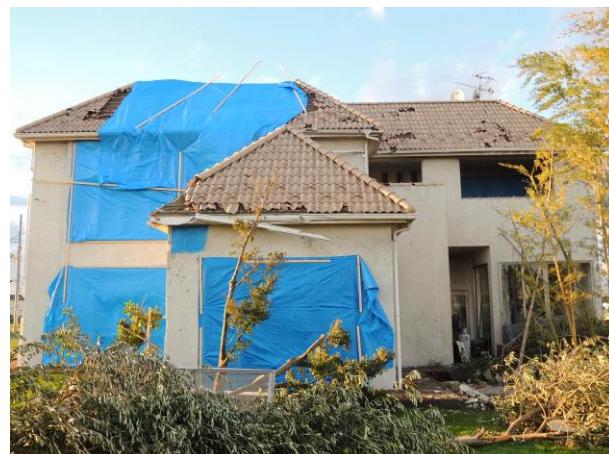
写真 4.2.13 屋根及び開口部の応急措置の状況

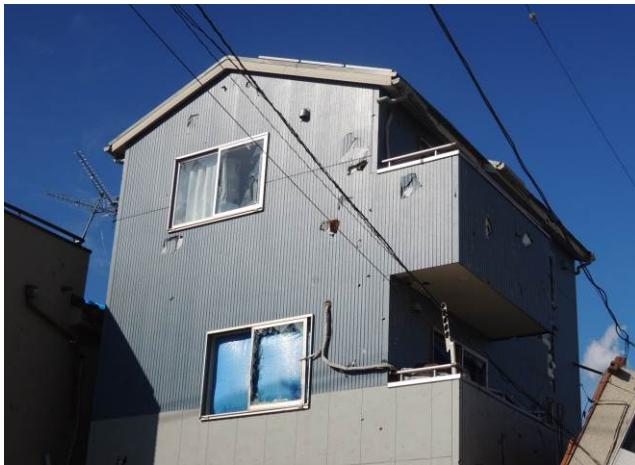
今回の調査範囲においては、過去の竜巻被害事例と同様に多数の飛来物による被害を確認した。写真 4.3.1 に示す住家では金属製の外壁材に多数の飛来物痕の他、木質部材の突き刺さりも確認できる。写真 4.3.2 では、飛散した外装材が鉄塔の頂部から延びる電線に引っ掛けている。このような比較的軽量か

写真 4.3.1 外壁の飛来物による衝突痕

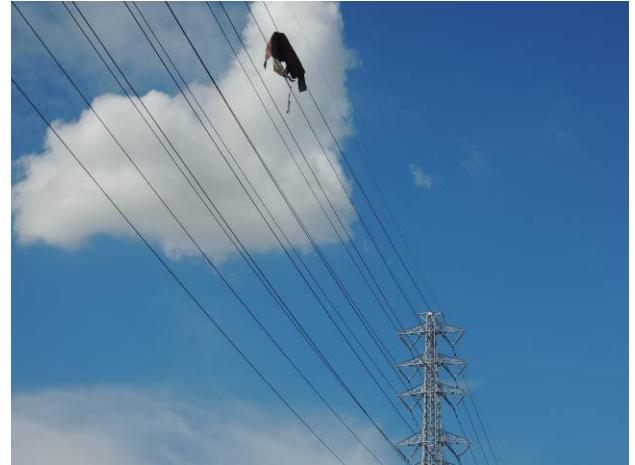
写真 4.3.2 電線に引っ掛けた外装材

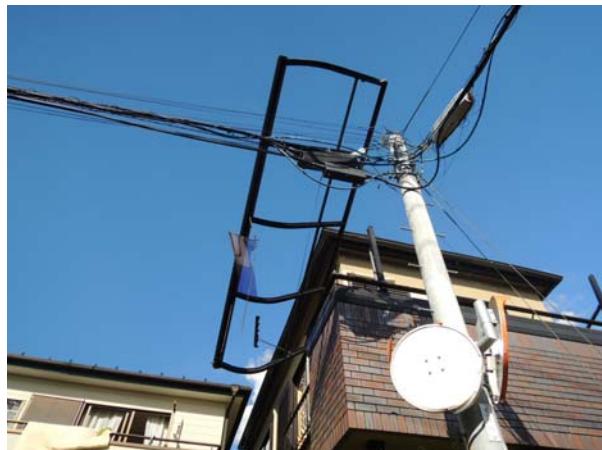
つ一定の面積を有する外装材が電線に引っ掛けている事例は他の調査地点でも複数確認した。写真4.3.3は外装建具と思われる飛来物が電線に引っ掛けた事例、写真4.3.4は隣家から飛散した屋根が衝突した事例であり、多数の粘土瓦が散乱している。

写真 4.3.3 建具と思われる飛来物

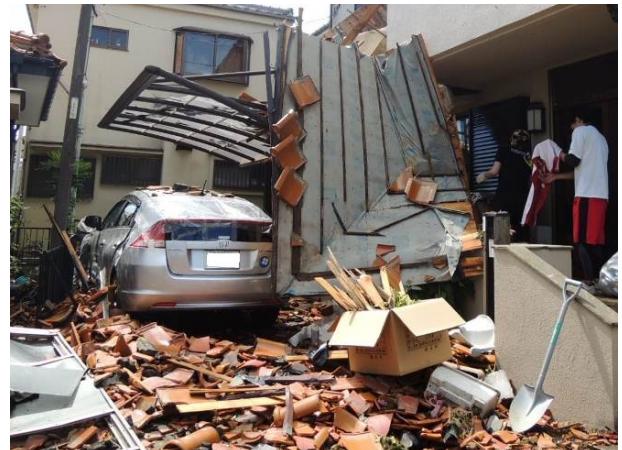
写真 4.3.4 隣家から飛散した屋根

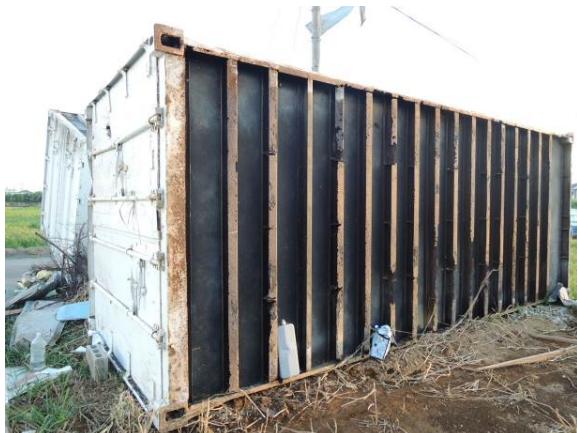
写真4.4.1～4.4.2は鋼製コンテナ(奥行約2400mm×幅約2400mm×高さ約6400mm)の転倒事例であり、地盤への定着の措置は確認されなかった。写真4.4.3は複数の電柱の北東方向への傾斜、写真4.4.4は折損した電柱が隣家の屋根に衝突している状況、写真4.4.5は住家の木製塀の倒壊、写真4.4.6はテニスコートを囲む支柱の倒壊及び人工芝の剥離の状況である。

写真 4.4.1 転倒した鋼製コンテナ（1）

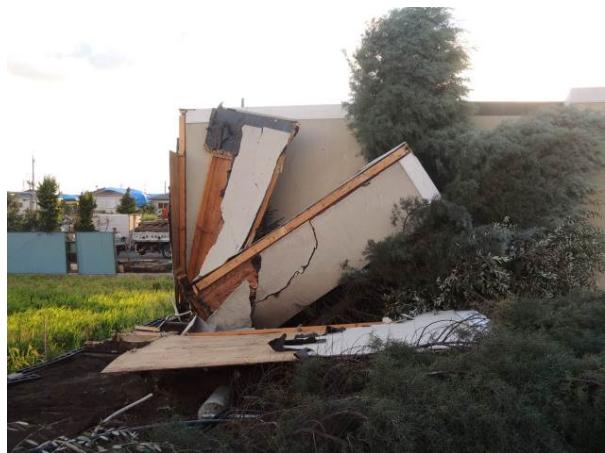
写真 4.4.5 木製塀の倒壊

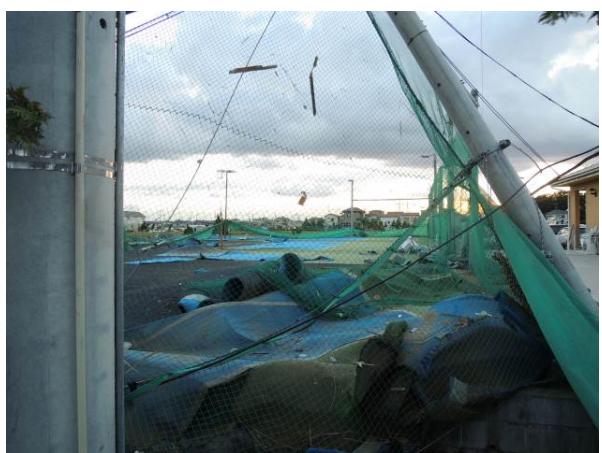
写真 4.4.6 テニスコート人工芝等の被害

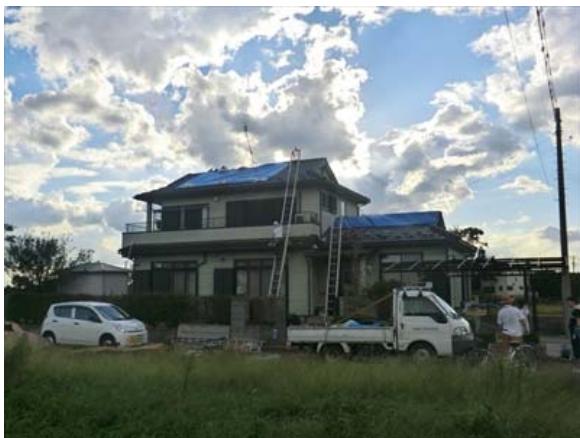
屋根ふき材が飛散した被害事例が多く確認された（写真 5.1.1～5.1.6）。

写真 5.1.1 屋根ふき材の被害

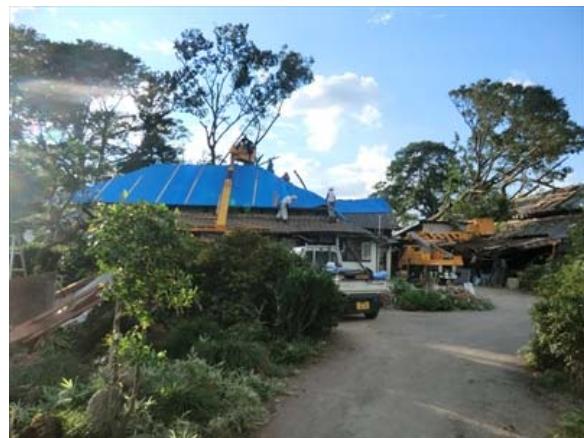
写真 5.1.2 屋根ふき材の被害

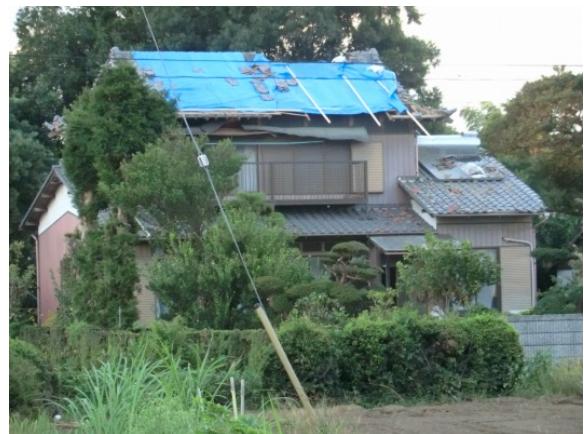
写真 5.1.6 屋根ふき材の被害

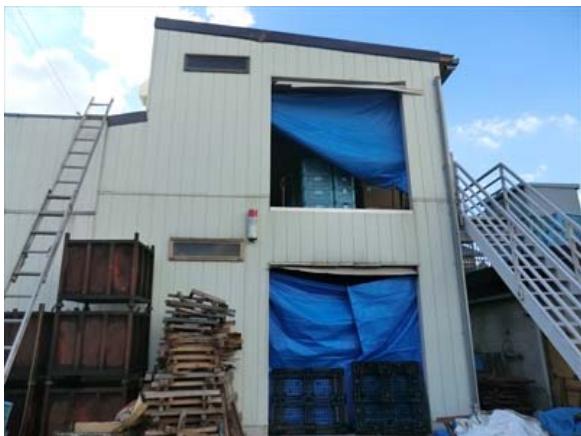
シャッターの破損や外装材が脱落した事例が確認された(写真5.1.7～5.1.10)。写真5.1.9、写真5.1.10は飛来物の衝突によると考えられる外装材の被害事例である。

写真 5.1.7 シャッターの被害

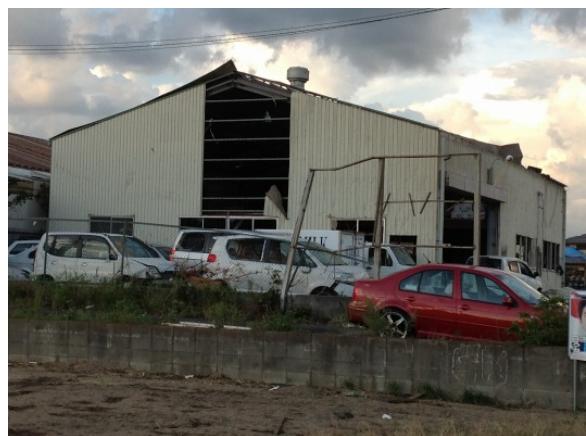
写真 5.1.8 外装材の被害

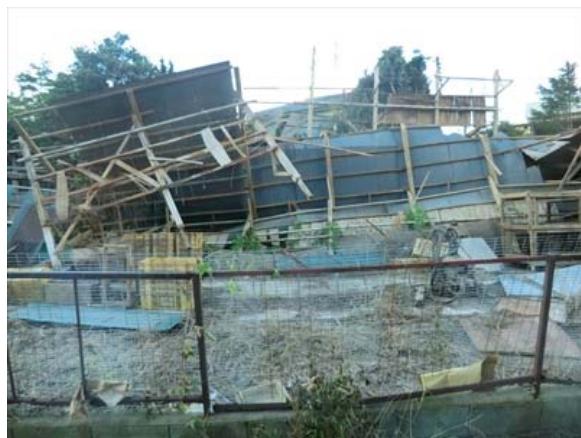
木造の倉庫が倒壊した事例が確認された（写真 5.1.11）。

写真 5.1.11 倉庫の倒壊

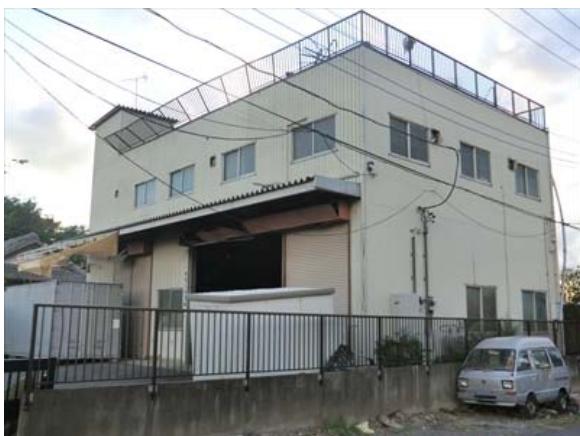
屋上のフェンスの被害、看板の脱落、フェンスの被害が確認された（写真 5.1.14～5.1.16）。

写真 5.1.14 屋上フェンスの被害

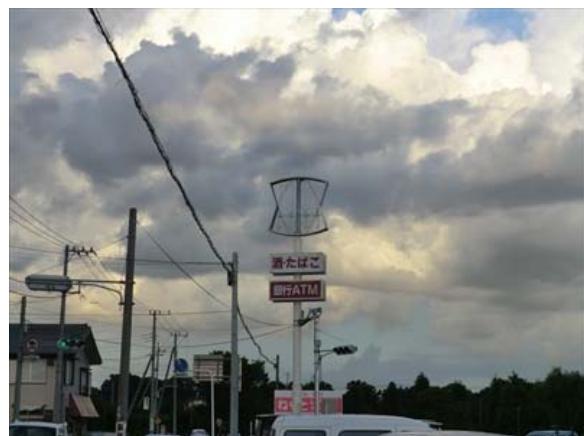
写真 5.1.15 看板の脱落

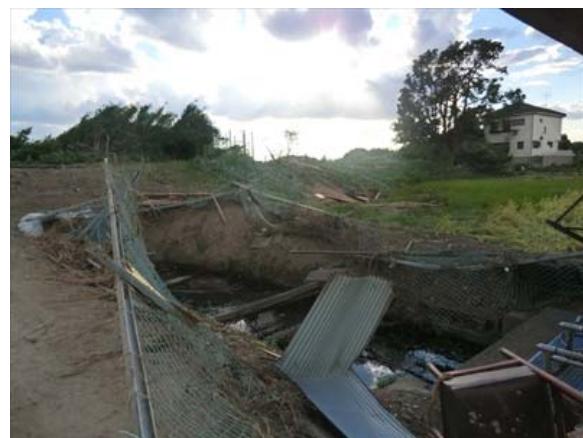
写真 5.1.16 フェンスの被害

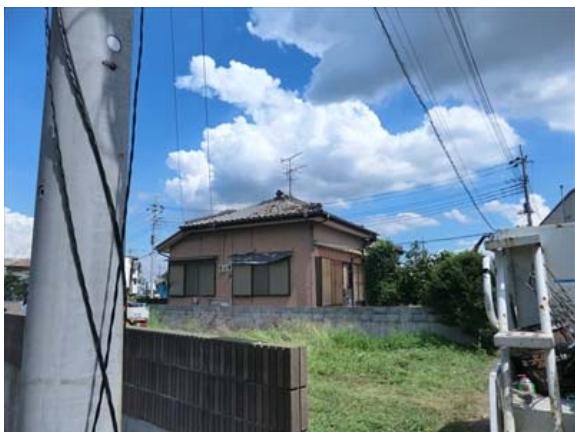
写真 5.2.1～5.2.7 に屋根の被害事例を示す。屋根ふき材が飛散した被害事例が多く確認された。小屋

写真 5.2.1 屋根ふき材の被害

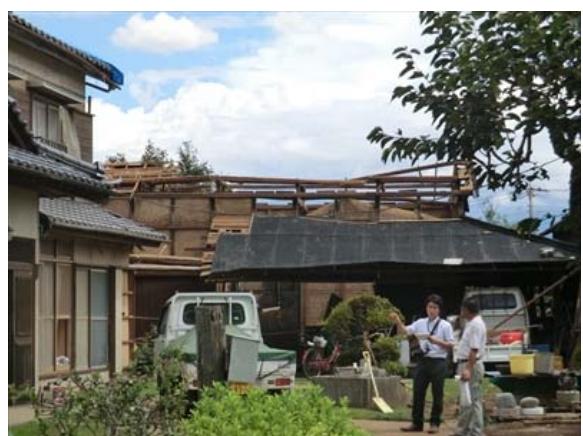
写真 5.2.4 小屋組の被害

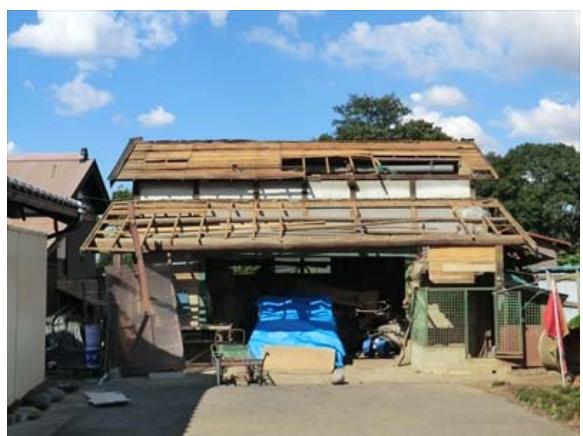
写真 5.2.6 小屋組の被害

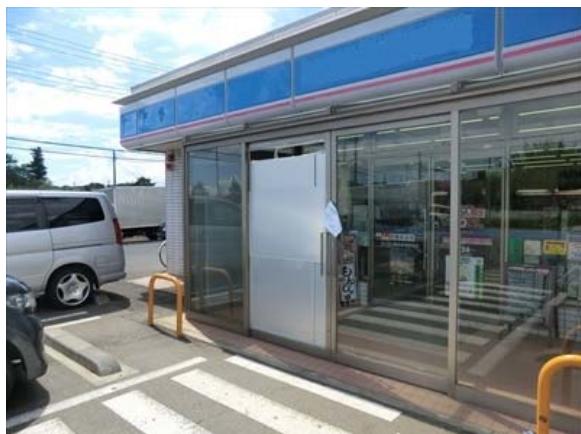
ガラスが破損した事例、外装材が損傷・脱落した事例が多く確認された（写真 5.2.8～5.2.11）。飛来物の衝突によると考えられる被害（写真 5.2.9）も確認された。

写真 5.2.8 ガラスの破損

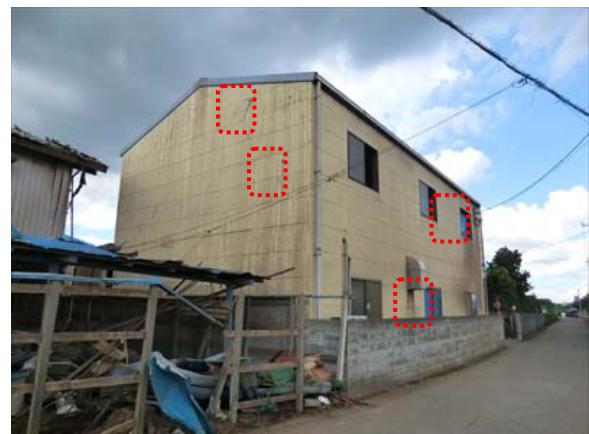
写真 5.2.9 外壁材及びガラスの破損

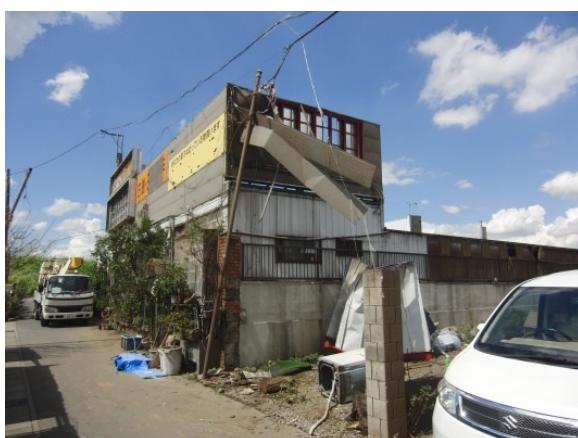
写真 5.2.10 外壁材の脱落

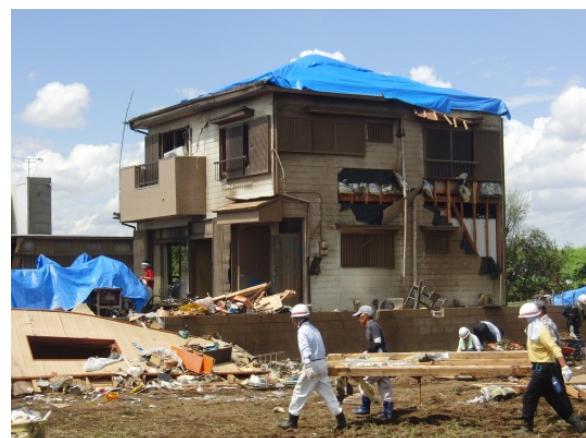
写真 5.2.11 外装材の破損

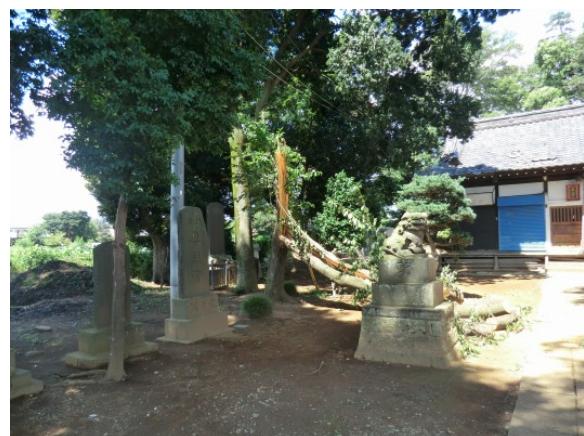
樹木の折損や根こそぎ倒れた事例が多く確認された（写真 5.2.14～5.2.17）。

写真 5.2.15 樹木の被害

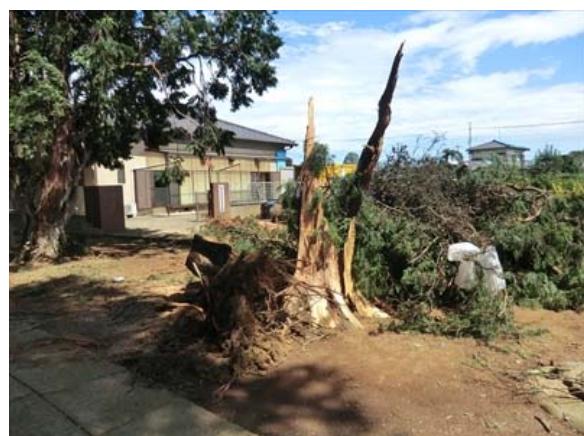
写真 5.2.17 樹木の被害

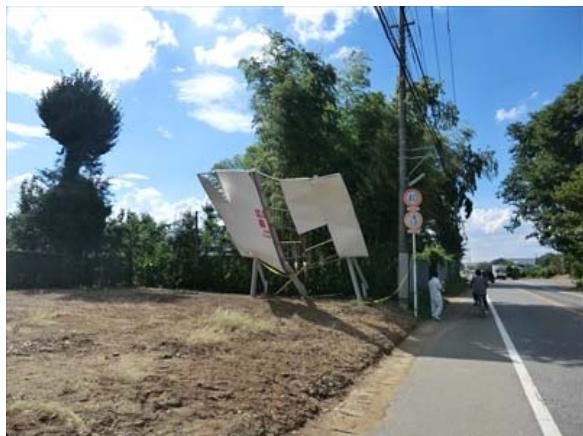
看板、フェンスの被害、屋根に設置されたアンテナの被害が確認された。耐震改修工事中の文教施設において、足場の倒壊によりフェンスが被害を受けた被害事例（写真 5.2.19）が確認された。

写真 5.2.18 看板の被害

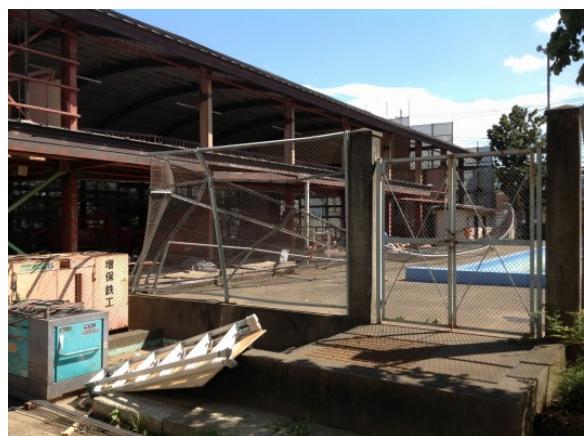
写真 5.2.19 フェンスの被害 (工事中の建築物)

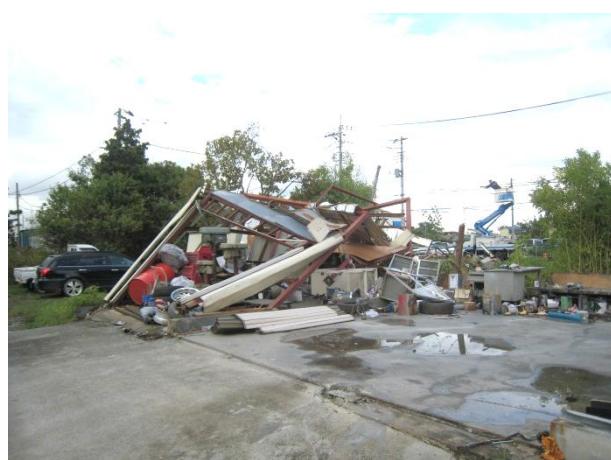
写真2は軽量鉄骨造2階建ての住家兼作業場の被害で、1階が作業場、2階が住家になっていた。この建築物の南西側は農地およびグラウンドなどがあり、開けた方向から竜巻が直撃し、上部構造は約20m北東方向に飛散した（写真3）。

写真2 軽量鉄骨造住家兼作業場跡

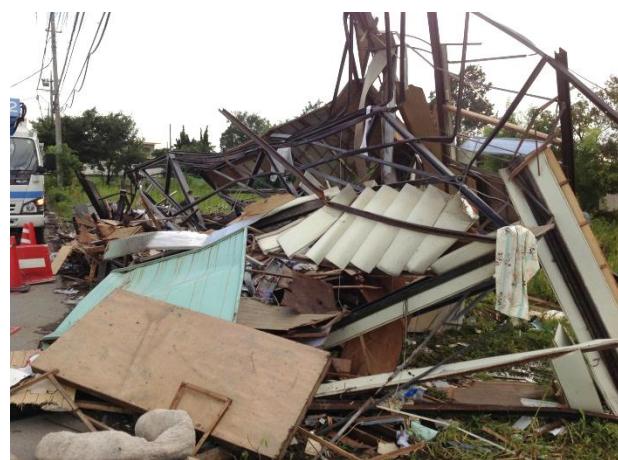
写真3 飛散した上部構造

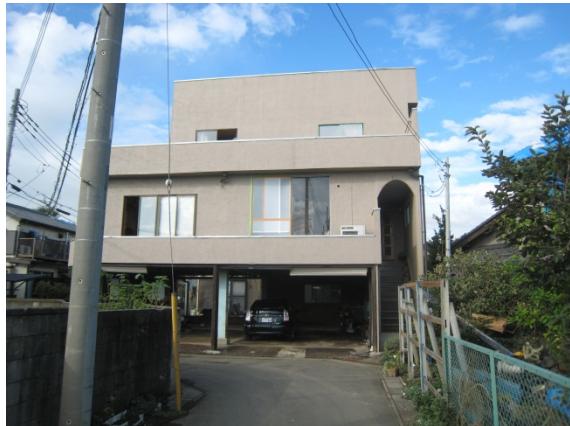
写真4及び5は鉄骨造住家の被害で、構造躯体の被害はなかったが、2・3階開口部の窓ガラスの破損、1階開口部シャッターおよび外壁の破損があった。

写真4 鉄骨造住家の被害

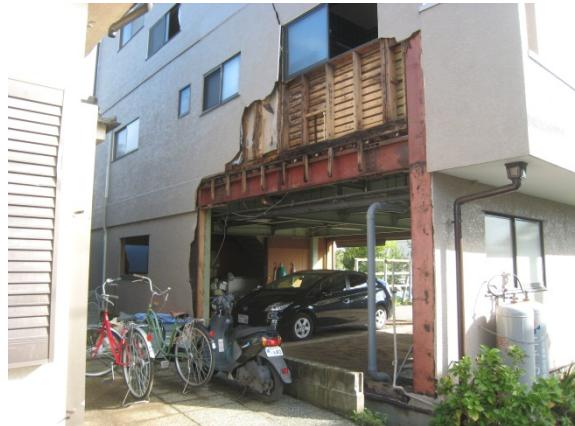
写真5 1階の開口部および壁の破壊
