国土交通省 国土技術政策総合研究所

国立研究開発法人 建築研究所

平成 28 年 (2016 年) 熊本地震による建築物等被害第二次調査報告 (速報)

(木造住宅及び鉄筋コンクリート造等建築物を中心とした調査)

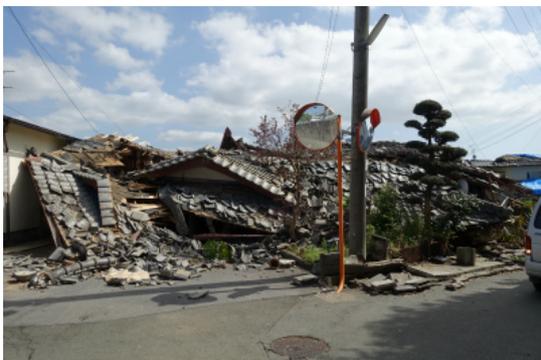
- ・震度 7 を記録した震度計は宮園地区の益城町役場に位置する。
- ・築年数が概ね 40 年超と推測される木造住宅や、県道沿いの 1 階の開口が大きい木造又は鉄骨造の 2～3 階建て店舗併用住宅の倒壊・部分破壊が多数確認された（写真 2.1～2.10）。
- ・築年数が概ね 20～40 年と推測される軸組構法による 2 階建て木造住宅の倒壊・部分破壊が多く確認された（写真 2.11～2.24）。これらの住宅のうち、柱脚柱頭、筋かい端部を確認できたものの多くは釘打ち程度の比較的軽微な接合方法であった。
- ・木造住宅の被害が多いエリアで比較的最近の築年と推測される木造住宅が外観上無被害である例や、最近開発されたと推測される新興住宅地における外観上無被害の木造住宅が確認された（写真 2.25～26）。
- ・擁壁の崩壊が県道の北側で多く確認された（写真 2.27）。
- ・県道から北側に 500m ほど離れると被害が少ない印象だった。
- ・安永地区では県道から南側の被害が大きかったが、秋津川に近いエリアでは被害が少ない印象だった（写真 2.28 の奥が秋津川に近いエリア）。
- ・倒壊や大破した木造住宅等の位置を図 2.2 に示した。

写真 2.1 倒壊した木造住宅

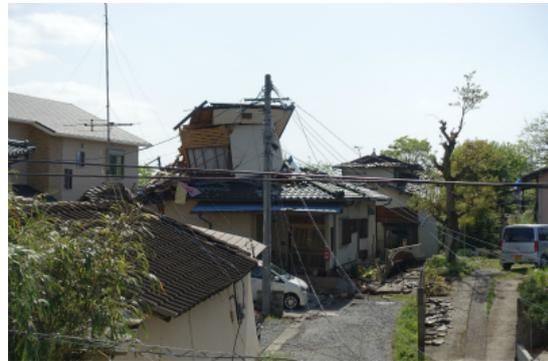
写真 2.18 2階が破壊した木造住宅

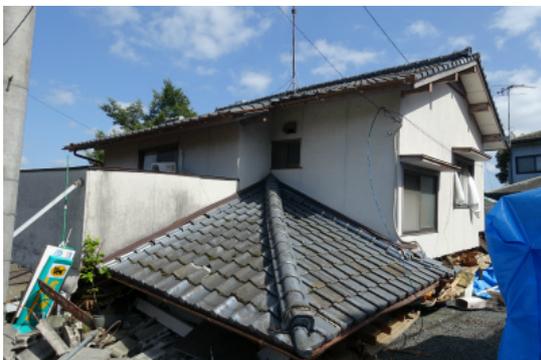
写真 2.19 倒壊した木造住宅

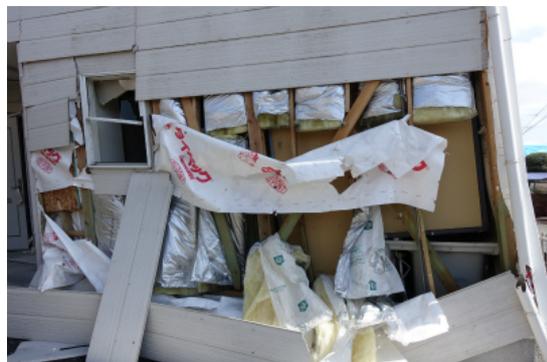
写真 2.24 写真 2.23 の建物の破壊部分

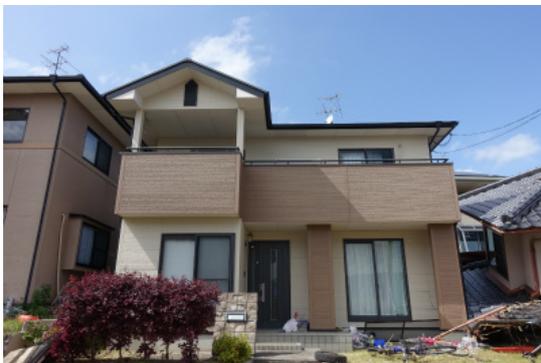
写真 2.25 外観上無被害の木造住宅

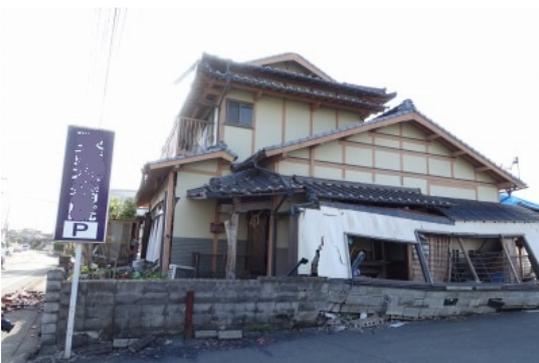
写真 2.31 部分破壊した木造住宅

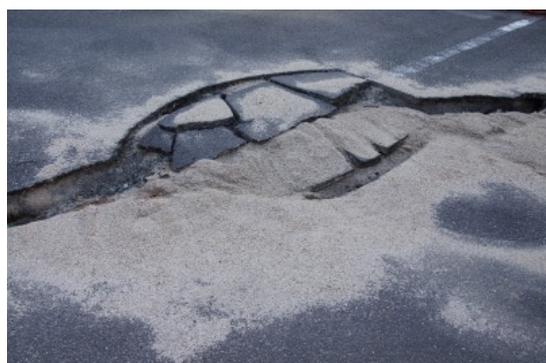
- ・木造住宅の倒壊の割合は 2.2 節の地区より少ない印象だったが、木造住宅の部分破壊や倒壊が県道沿いや、県道南側に見られた（写真 2.29～2.31）。
- ・駐車場において液状化と推測される痕跡が確認された（写真 2.32）。

写真 2.32 液状化と推測される痕跡

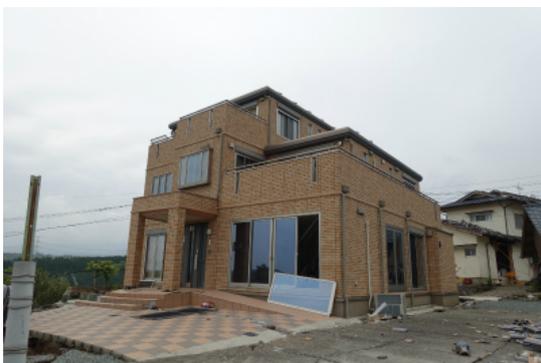
写真 3.7 敷地の被害を受けた住宅

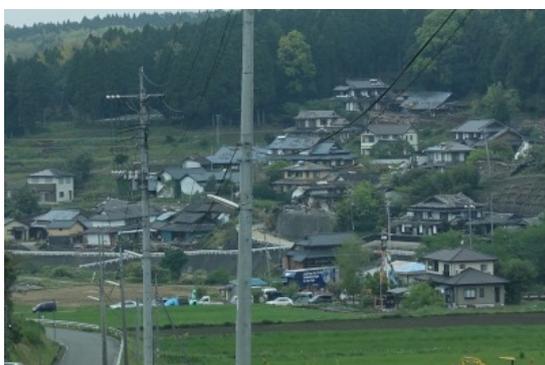
写真 3.11 古閑地区の遠景

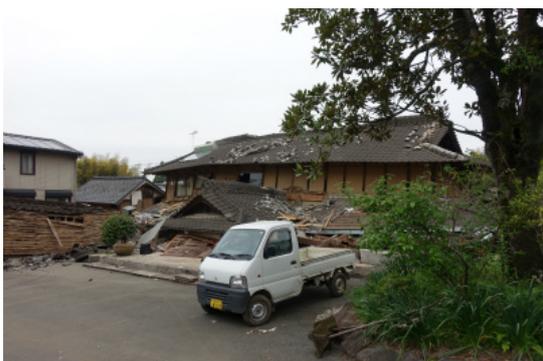
写真 3.25 倒壊した木造住宅

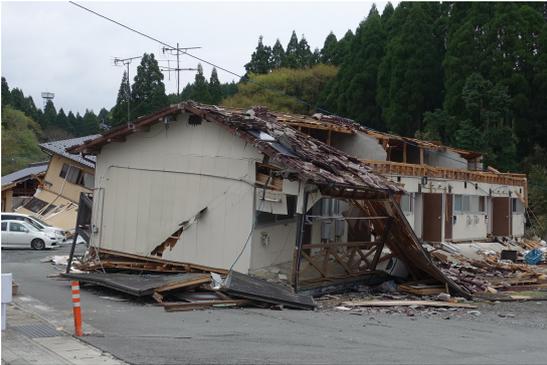
写真 4.1 倒壊した木造アパート

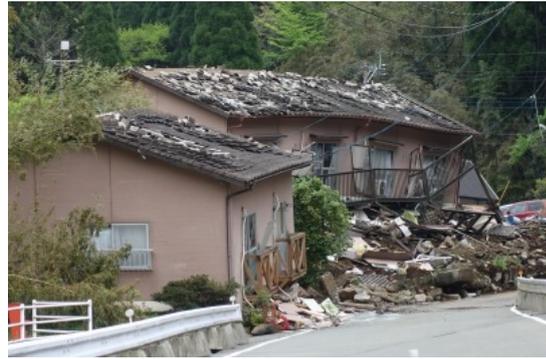
写真 4.10 倒壊した木造アパート

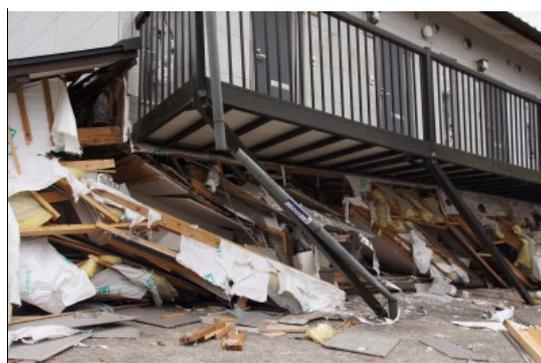
写真 4.18 1層部分の破壊状況

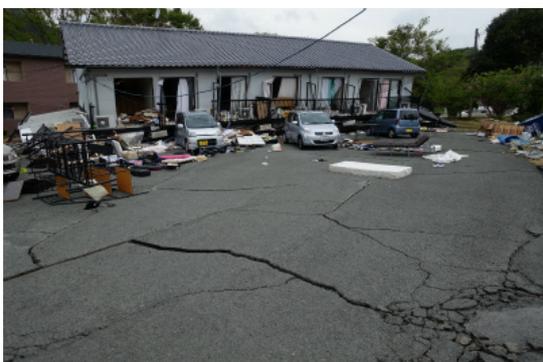
写真 4.19 敷地のひび割れ

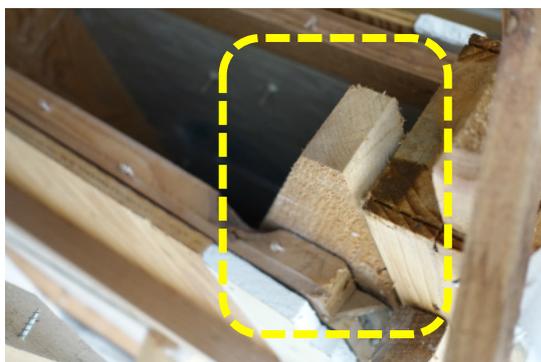
写真 4.20 筋かい端部
(N70 釘 1~2 本打ちによる接合)

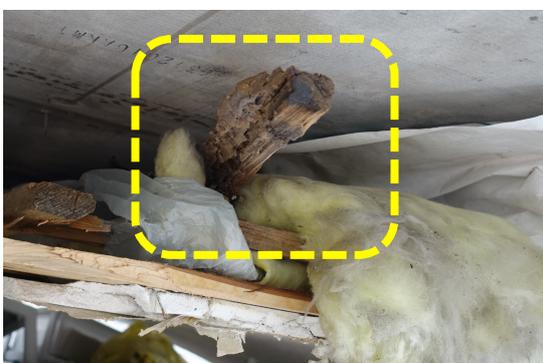
写真 4.21 筋かい端部
(蟻害による著しい断面欠損)

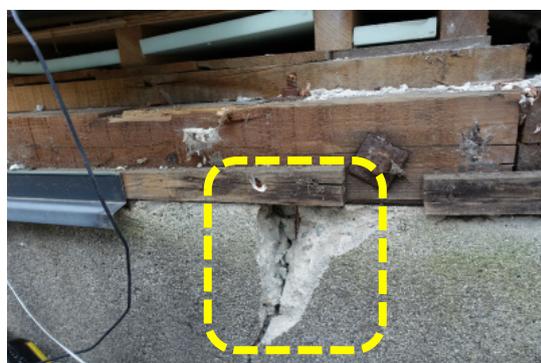
写真 4.22 基礎の亀裂部
(無筋コンクリート基礎+アンカーボルト)

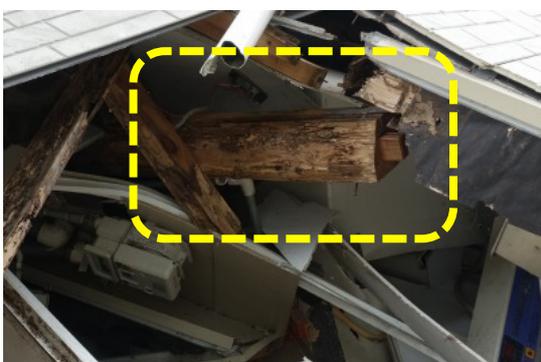
写真 4.27 柱脚部の生物劣化

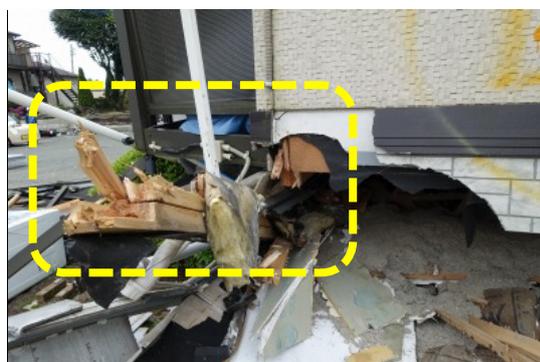
写真 4.28 通し柱の曲げ破壊

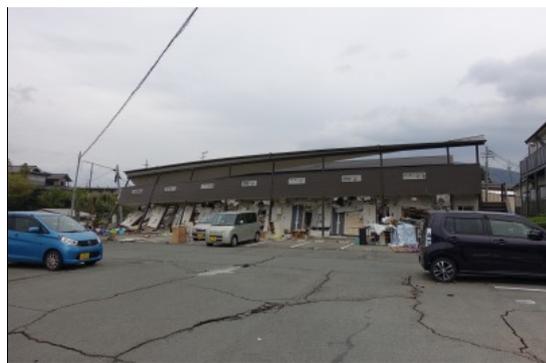
写真 4.34 敷地のひび割れ

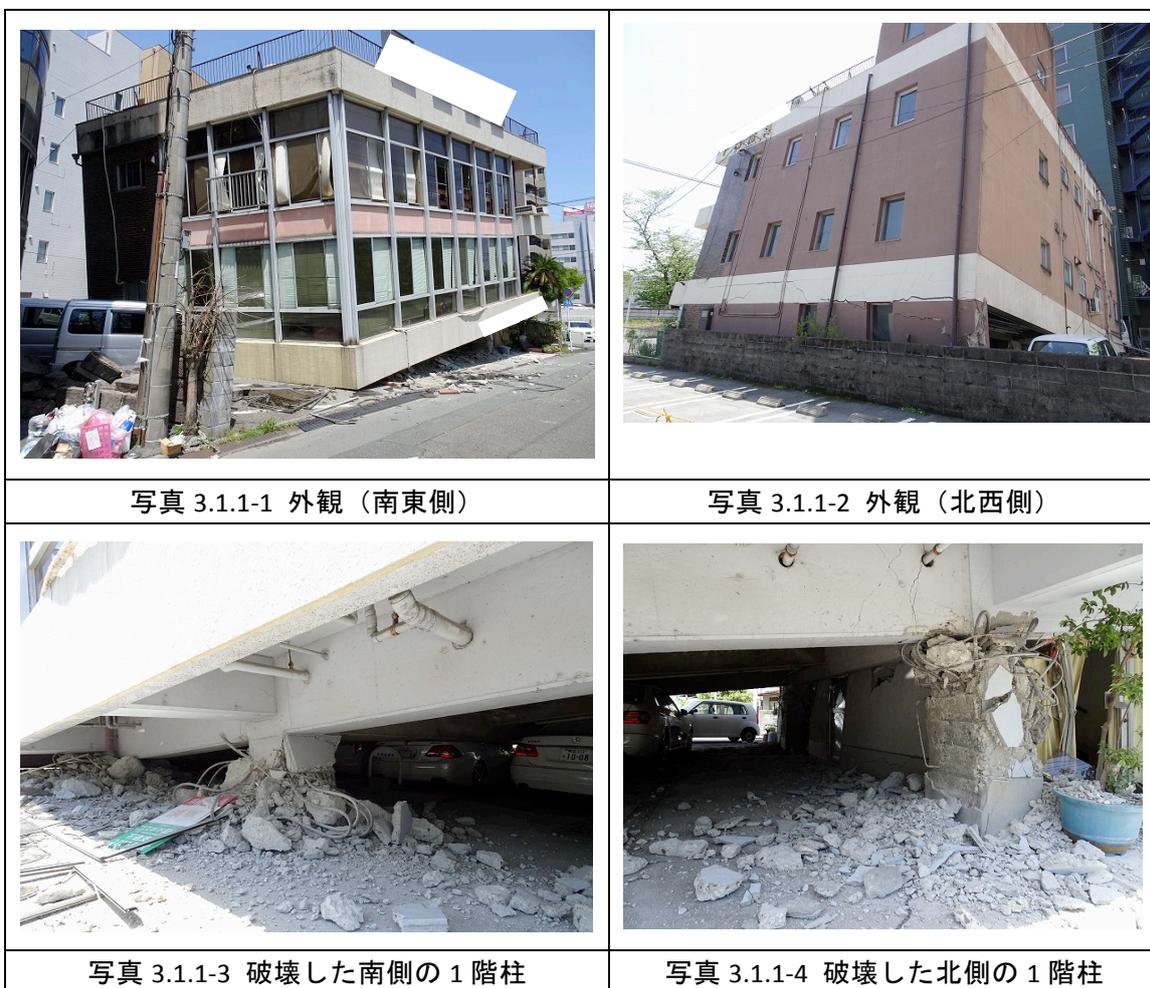
当該建築物は、1層が完全に崩壊している。南東構面には壁が少ない(写真 3.1.1-1)一方、北構面には開口壁が多い(写真 3.1.1-2)ことから、ねじれ振動を伴って東西方向に大きく変形したものと考えられる。1階の柱は全て破壊されて軸方向に大きく縮んでいるが、南構面の柱の軸方向の変形がより大きい(写真 3.1.1-3、3.1.1-4)。なお、主筋は異形鉄筋であるが、せん断補強筋は丸鋼で、その間隔はおおよそ 200mm-300mm 程度である。よって建設年は建築基準法施行令の柱のせん断補強筋の間隔の規定が改正された 1971 年以前と推測される。

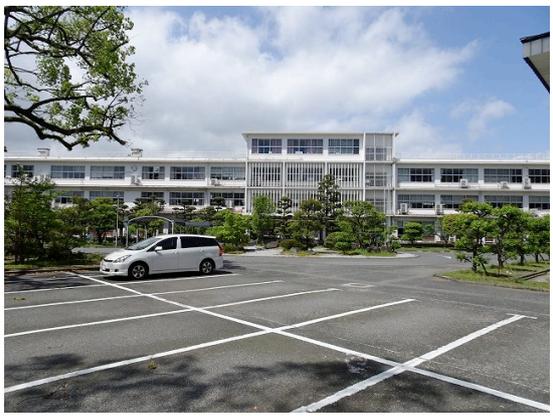
当該建築物では、1 階の校舎入り口からエキスパンションジョイントで分割された階段室回りの 1 階スラブにひび割れと段差（写真 3.1.2-2）が見られる。またエキスパンションジョイントで分割されたエリアにまたがって設けられた天井材が落下（写真 3.1.2-3）している。これらのことは、地盤の変状によって基礎構造で支えられていない上部構造物の一部が沈下したことで、それに追従できなかった部位で損傷が発生したものと推察される。

<p>写真 3.1.2-1 外観</p>	<p>写真 3.1.2-2 1 階スラブのひび割れと段差</p>

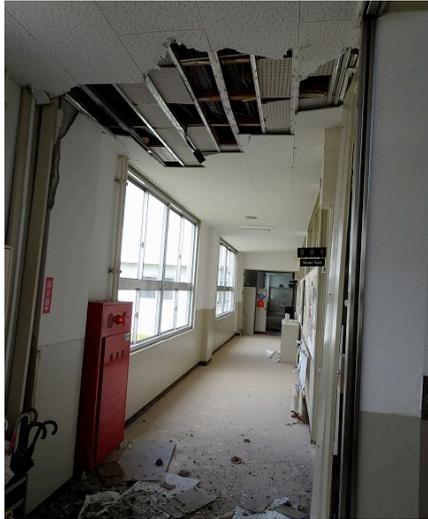
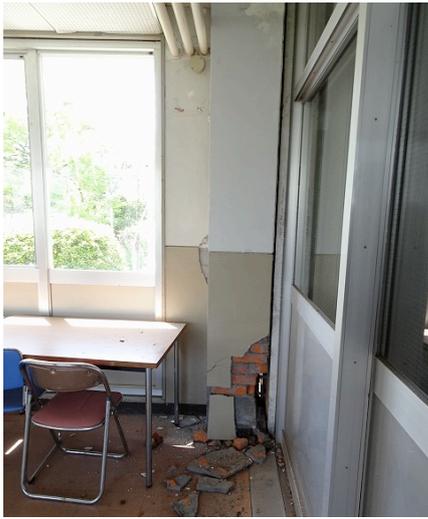
2 階以上の渡り廊下の端部のエキスパンションジョイント部においても破壊（写真 3.1.2-4）が発生し、一部サッシの開閉が困難な状況であった。その他、廊下に部分的に水溜まりがあること、校舎敷地に入る車道下の地盤が崩れていることを確認した。

<p>写真 3.1.2-3 天井材の落下</p>	<p>写真 3.1.2-4 エキスパンションジョイント部の破壊</p>

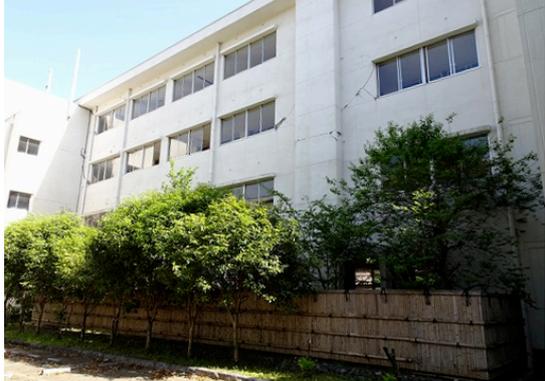
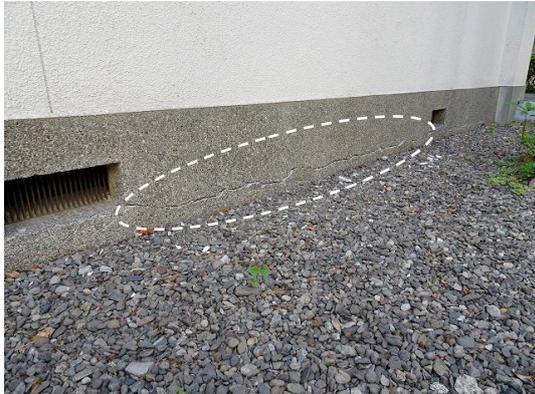
調査した校舎では、雑壁のせん断破壊 (写真 3.1.3-3)、基礎構造部分のひび割れ (写真 3.1.3-4)、エキスパンションジョイント部の破壊 (写真 3.1.3-5) が生じている。

<p>写真 3.1.3-3 雑壁のせん断破壊</p>	<p>写真 3.1.3-4 基礎部分に見られるひび割れ</p>

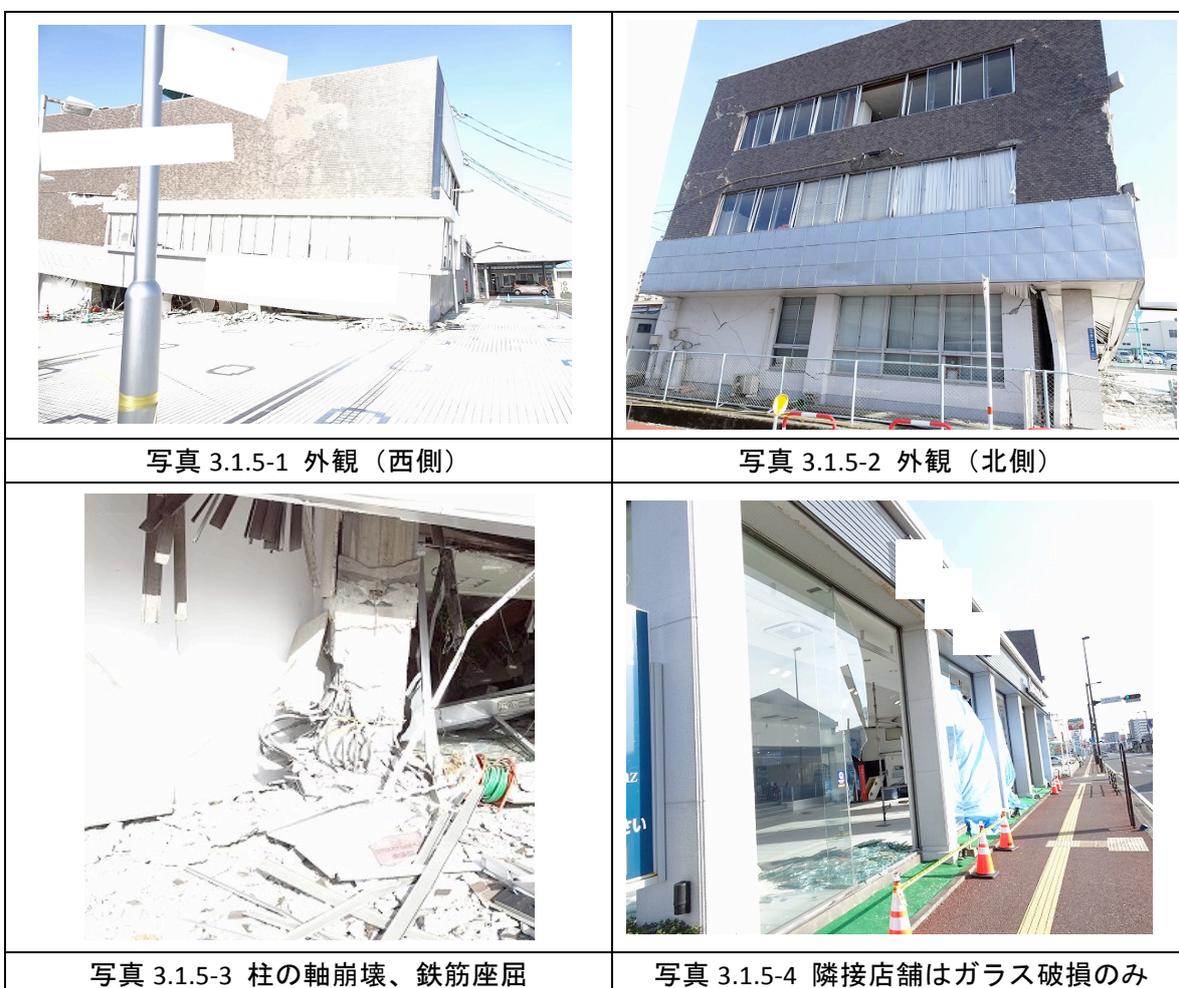
当該建築物は、1層が崩壊 (写真 3.1.5-1) している。北構面に壁部材が配置 (写真 3.1.5-2) されているが、南構面の柱が完全に軸方向に変形している。よって 1)の建築物と同様、ねじれ変形を伴って、壁のない柱部材の変形が大きくなり破壊に至ったものと推察される。なお、柱の主筋及びせん断補強筋ともに丸鋼である。ちなみに、本建築物同様に一面ガラスが配置された隣接する店舗では、それらのガラスが破損 (写真 3.1.5-4) しているが、構造的な損傷は見られていない。これ以外にも近傍の一面ガラスが配置された店舗でガラスの破損を確認している。

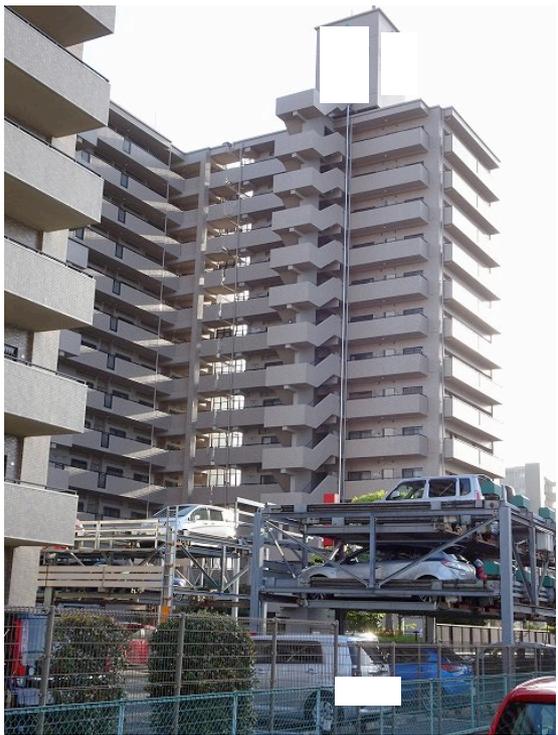
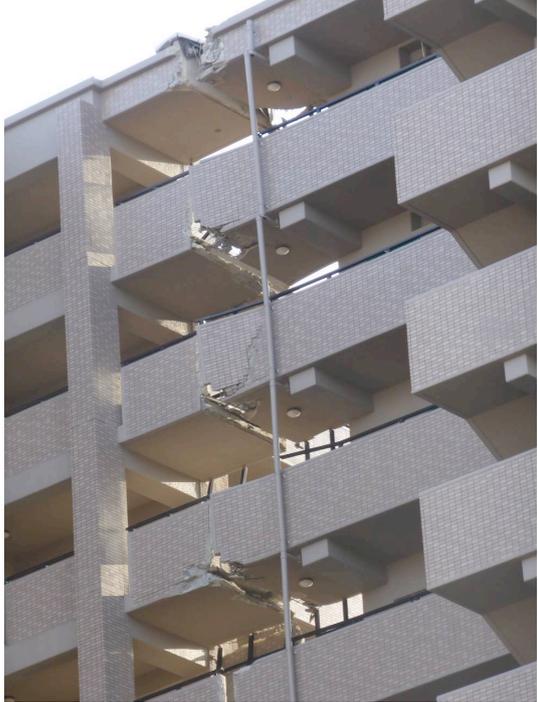
当該建築物では、エキスパンションジョイント部及びその周辺のコンクリートの破壊 (写真 3.1.6-2) が見られる。エキスパンションジョイントで分割された 2 棟の建築物が地震時に衝突したものと推察される。

<p>写真 3.1.6-1 外観 (北側)</p>	<p>写真 3.1.6-2 エキスパンションジョイント部の破壊</p>

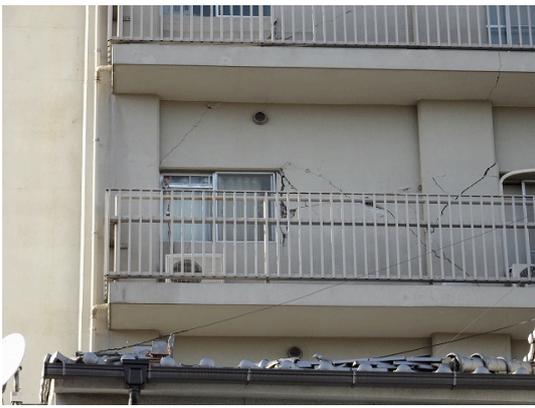
当該建築物では、5 階の張間方向南側妻構面の 1 スパン内にある袖壁付き柱部材が、大きくせん断破壊 (写真 3.1.7-2) している。また上記と同じ張間方向南側妻構面にある地下階につながる斜路に面した耐力壁に、せん断ひび割れ (写真 3.1.7-3) が生じている。なお、本建築物の周辺の地盤も変状し当該建築物床位置と地盤の間に段差 (写真 3.1.7-4) が発生している。

<p>写真 3.1.7-1 外観 (南西側)</p>	<p>写真 3.1.7-2 5 階張間方向南側妻構面の袖壁付き柱せん断破壊</p>

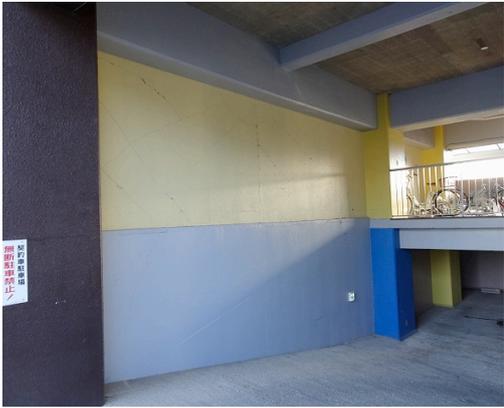
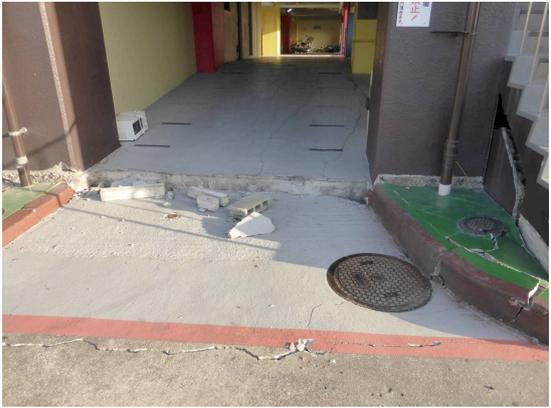
<p>写真 3.1.7-3 1 階張間方向の耐力壁のせん断ひび割れ</p>	<p>写真 3.1.7-4 地盤変状による建築物と地盤面の段差</p>

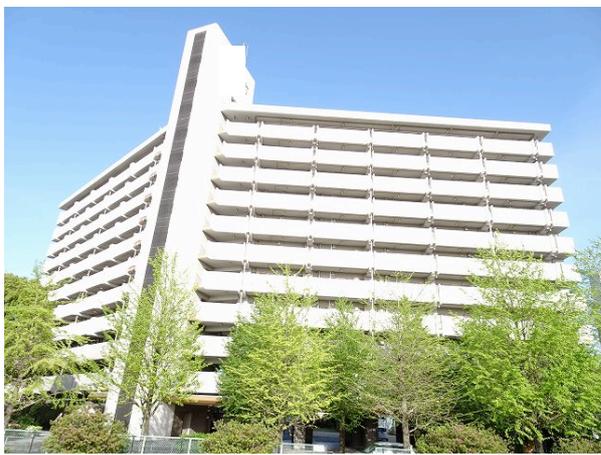
当該建築物では、雑壁の損傷が見られた。具体的には桁行方向の共用廊下側の方立て壁のせん断破壊(写真 3.1.8-2、3.1.8-3)である。一方で、バルコニー側の袖壁の損傷は小さい(写真 3.1.8-4)。エキスパンションジョイント部及びその周辺のホールのガラスが破損している。2 階以上に連層の壁があり 1 階はその壁がない柱 (以下「下階壁抜け柱」) を有する構造であるが、当該柱に被害は見られない。

<p>写真 3.1.8-1 外観 (西側)</p>	<p>写真 3.1.8-2 桁行き方向外廊下側玄関脇の方立て壁のせん断破壊</p>

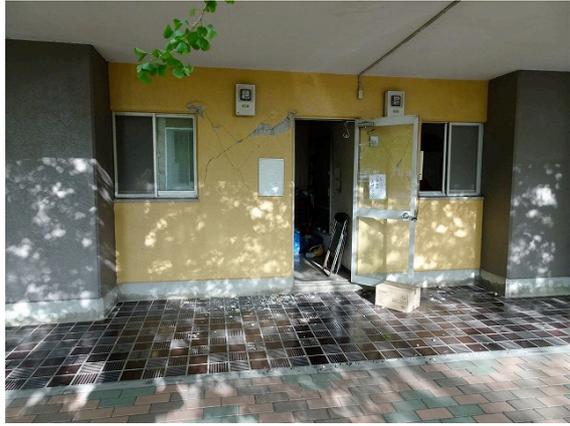
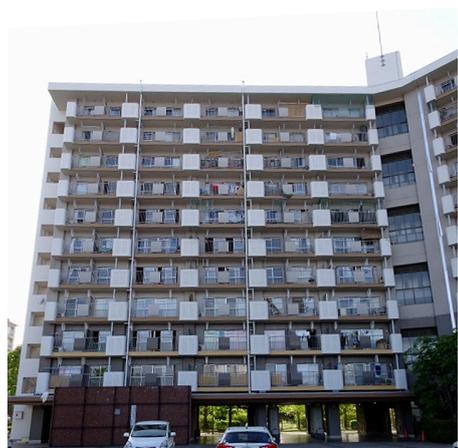
<p>写真 3.1.8-3 桁行方向 1 階の方立て壁のせん断破壊</p>	<p>写真 3.1.8-4 バルコニー側の袖壁の損傷</p>

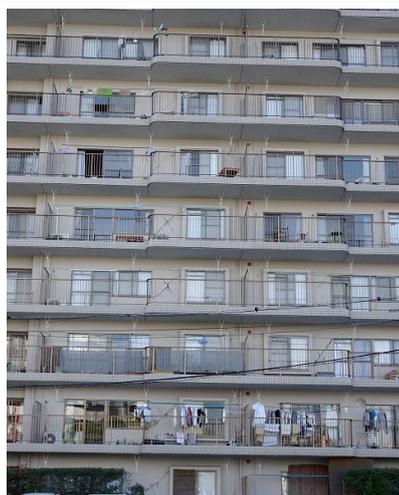
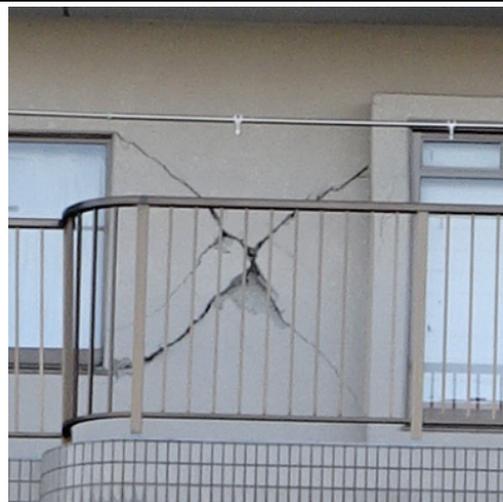
当該建築物では、桁行方向のバルコニー側の方立て壁について 1 階から 7 階までせん断破壊が生じている。一方で、同じくバルコニー側の袖壁の破壊は見られない(写真 3.1.9-2)。当該方立て壁は高さ方向に不規則に配置されており、壁のアスペクト比は 1 から 2 程度となっている。

写真 3.1.9-2 桁行き方向バルコニー側の方立て壁のせん断破壊

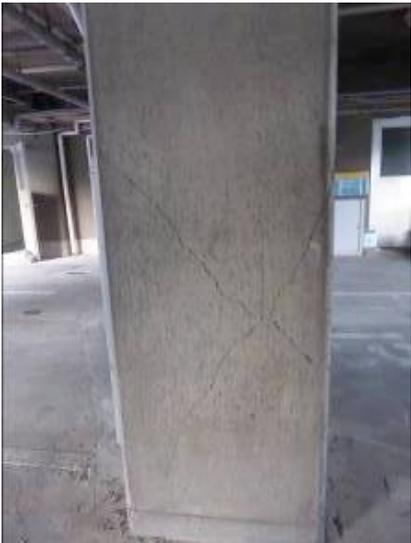
当該建築物で確認された被害の特徴は、1 階柱のせん断ひび割れ (写真 3.1.11-3) であり、層崩壊している前述の K-10 とは異なる損傷性状である。なお隣接する共同住宅 (写真 3.1.11-4) も 1 階部分の壁がない下階壁抜け柱を有する構造であったが、損傷は軽微であった。

<p>写真 3.1.11-3 1 階柱のせん断ひび割れ</p>	<p>写真 3.1.11-4 隣接する共同住宅</p>

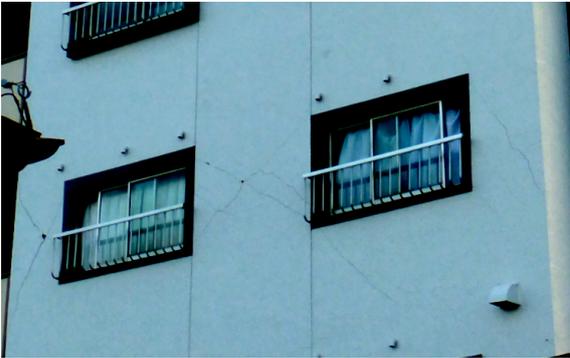
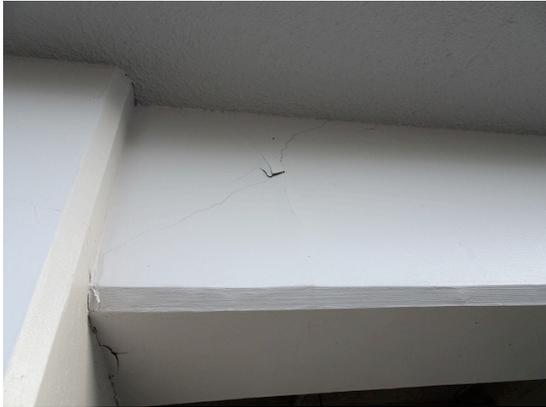
当該建築物では、2 階張間方向妻構面の耐力壁と思われる RC 壁にせん断ひび割れ (写真 3.1.12-3) が、2 階の梁にもせん断ひび割れ (写真 3.1.12-4) が生じている。1 階の耐力壁が隣接する K-10 に比べて比較的多く配置されていることから、層崩壊を免れたものと推察される。

写真 3.1.12-3 張間方向 2 階の耐力壁と思われる RC 壁のせん断ひび割れ	写真 3.1.12-4 桁行方向の梁端のせん断ひび割れ

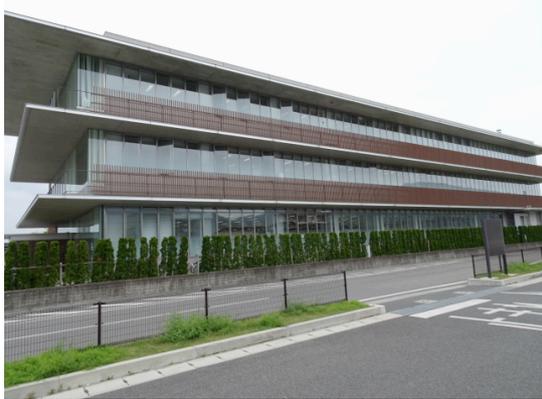
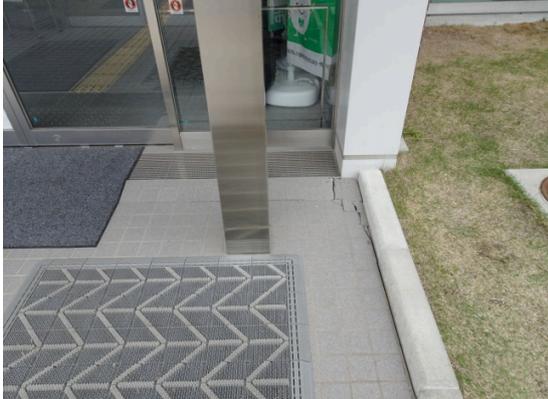
当該建築物では、外周部分の床に周辺地盤の変状によるものと推察されるひび割れ（写真 3.1.13-2、3.1.13-3）が生じている。また 2 棟をつなぐ 1 階廊下に設置された自動扉が開閉障害を起こしていた。構造体には目立った被害は見られない。

<p>写真 3.1.13-1 外観（北側）</p>	<p>写真 3.1.13-2 エントランス部分の床ひび割れ</p>

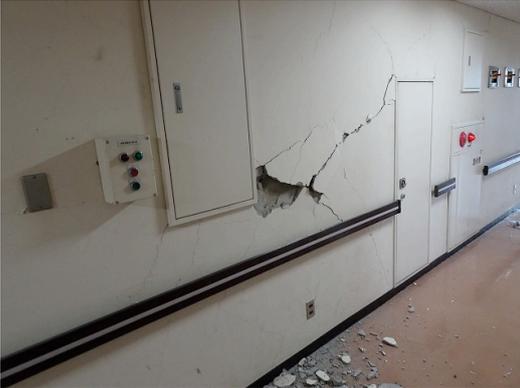
当該建築物では、管理棟や南側病棟の外壁タイルの剥落 (写真 3.1.14-2)、渡り廊下のガラス破損並びに南側病棟の中間階の廊下に面する雑壁のせん断破壊 (写真 3.1.14-3)、柱の軽微な曲げひび割れ及び 1 階天井仕上げ材の脱落 (写真 3.1.14-4) が確認された。その他、南側病棟の病床ベッド等内容物の移動・散乱によって病院機能が喪失したことから、入院患者を移動したとのことである。

<p>写真 3.1.14-3 中間階の雑壁のせん断破壊 (南側病棟)</p>	<p>写真 3.1.14-4 天井仕上げ材の脱落 (南側病棟)</p>

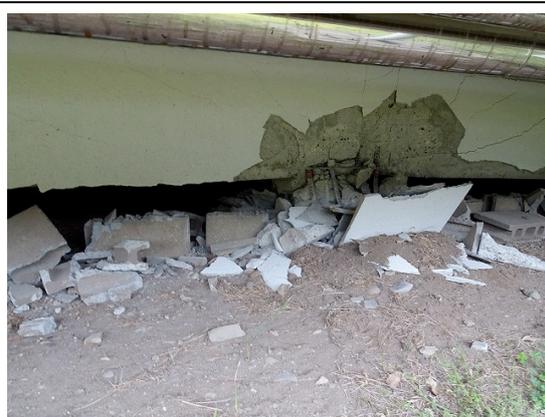
当該建築物では、1 階床スラブを支持する 1 階梁とその下に配されている基礎柱部分での破壊 (写真 3.1.15-2、3.1.15-3) が南側構面と北側構面の両方で確認された。その破壊によって、その上部構造が軸方向に変形している。また北側の柱でせん断破壊 (写真 3.1.15-4) が生じている。

写真 3.1.15-2 1 階スラブを支持する梁と基礎柱の破壊

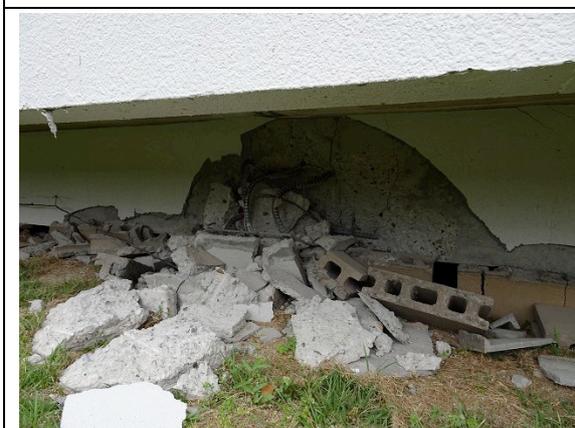
写真 3.1.15-3 1 階梁下と地面の隙間に設けられたコンクリートブロック

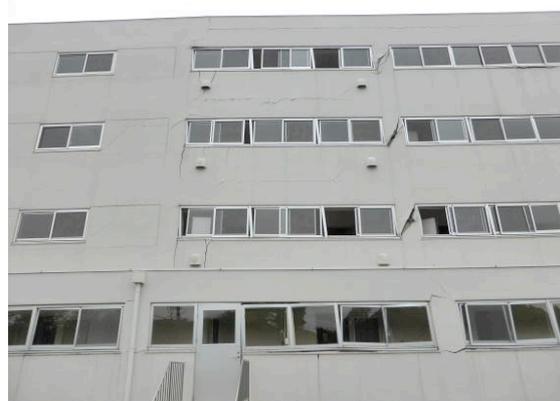
写真 3.1.15-4 柱のせん断破壊 (北側)

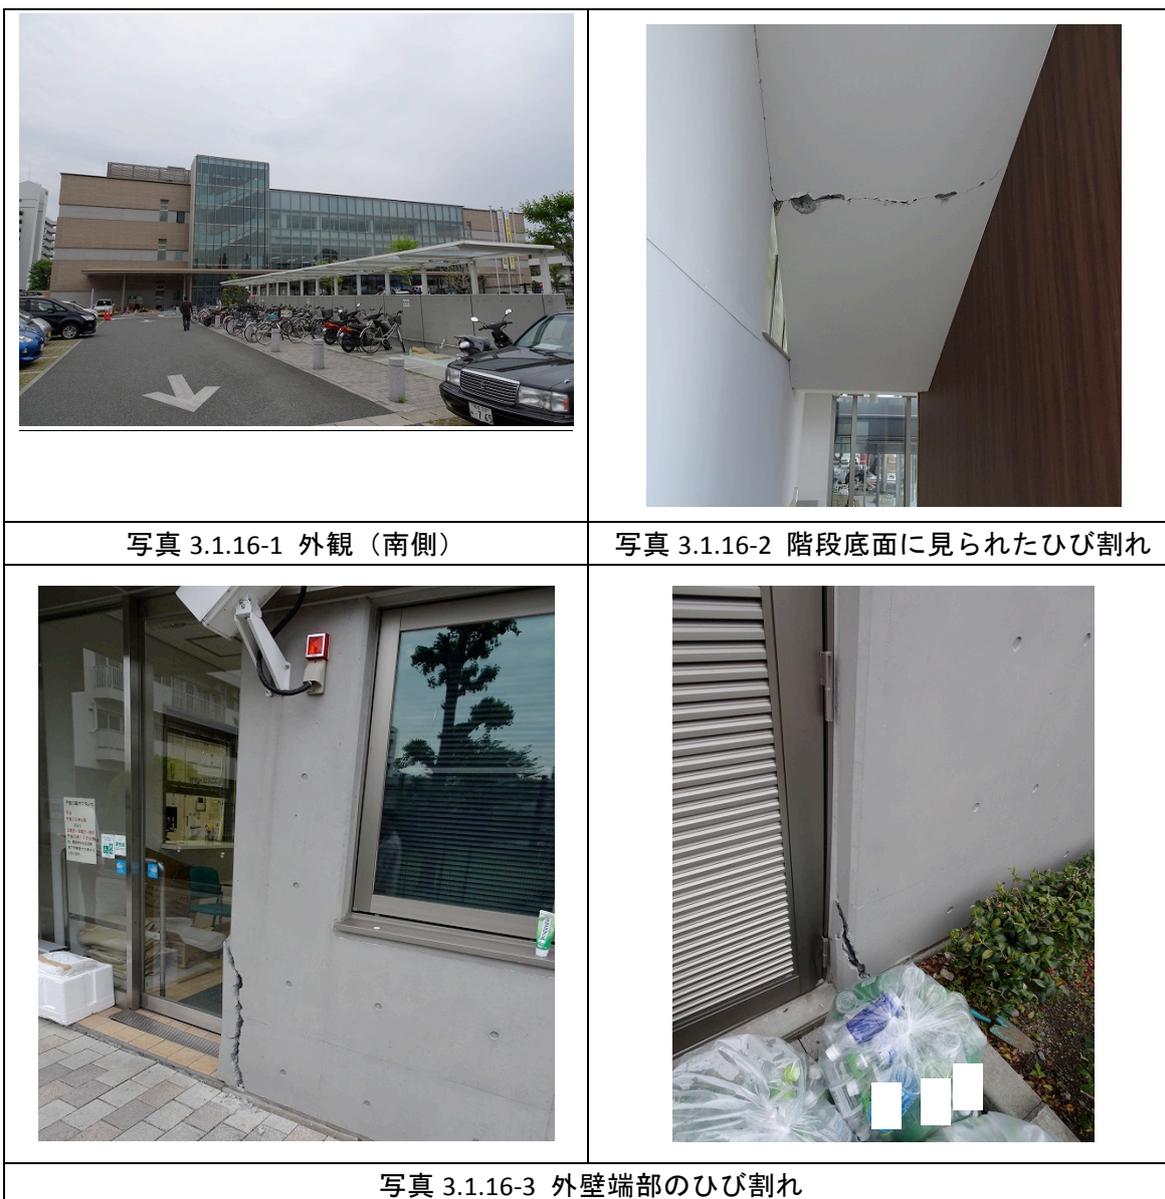
当該建築物では、1 階から 2 階にかかる階段底面にひび割れ及び被りコンクリートの剥落 (写真 3.1.16-2) が確認された。また構造体に目立った被害はなかったが、1 階の RC 壁脚部のかぶりコンクリートが一部剥落 (写真 3.1.16-3) し、内部の鉄筋が見える状態となっていた。

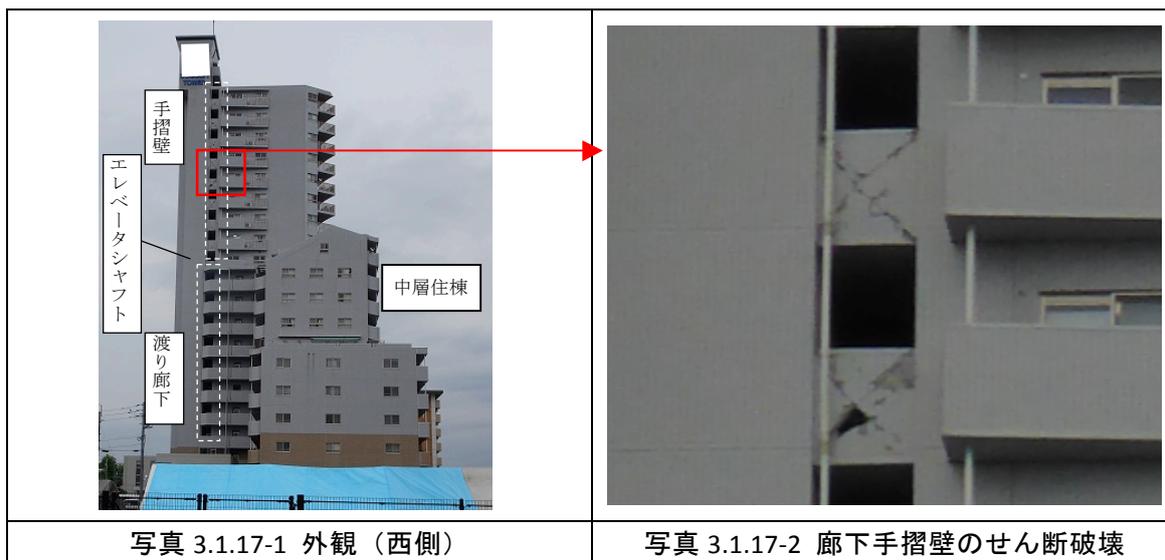
本建築物は、20 階建て SRC 造共同住宅である。当該建築物の平面形状はおおよそ長方形である。本建築物と隣接する 10 階建て中層住棟は、渡り廊下部分に設けられたエクステンションジョイントを介して接続されているが、11 階以上の当該部分には RC 造手摺壁がある。当該建築物では、その手摺壁にせん断破壊 (写真 3.1.17-2) が生じている。調査時点において、当該建築物は継続使用されていた。

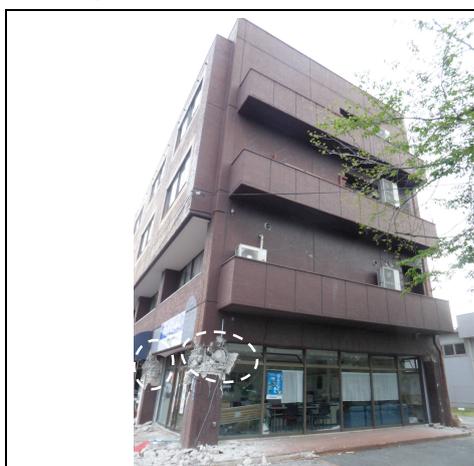
写真 3.1.19-1 外観 (南東側) と大破した 2 本の柱

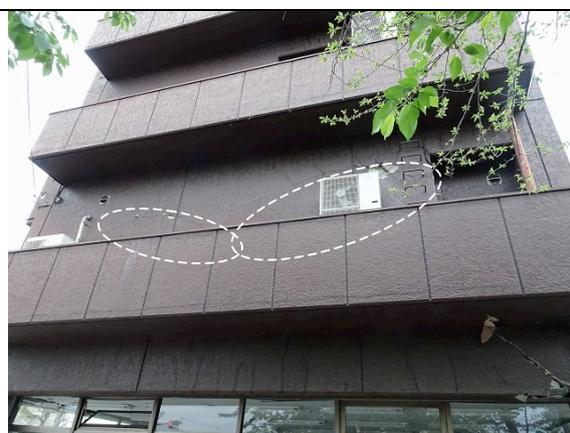
写真 3.1.19-2 耐力壁のせん断ひび割れ (東側)

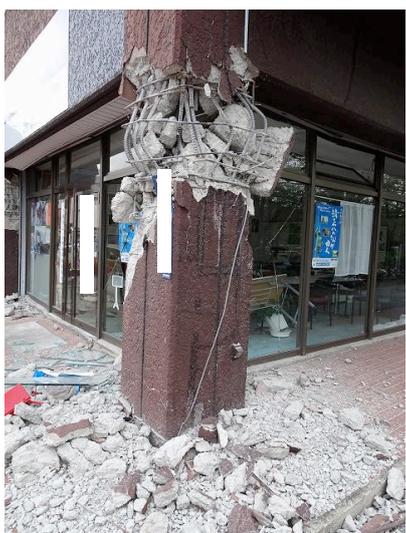
当該建築物は、南東部にある 2 本の 1 階柱頭部がいずれも大破 (写真 3.1.19-3) している。また北東側の 1 階柱に付着割裂ひび割れ及び 2 階梁端部に破壊 (写真 3.1.19-4) が生じている。南東側にある 1 階柱頭部が大破した理由として、当該部分が下階壁抜けになっていること、及び北構面に耐力壁が配置されたことでねじれ挙動により大きく変形したためであると思われる。また 1 階の南西部に元の位置から移動したと思われる自動販売機があり、その脚部はコンクリートブロックに固定されていたが、そのブロックそのものが移動していた。

写真 3.1.19-3 1 階柱の大破 (南東側)

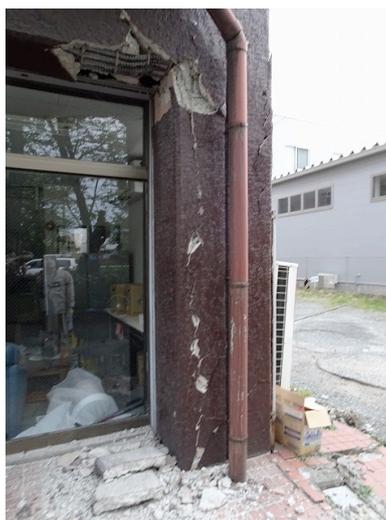
写真 3.1.19-4 1 階柱 (北東側) の主筋付着割裂ひび割れと 2 階梁端部の破壊

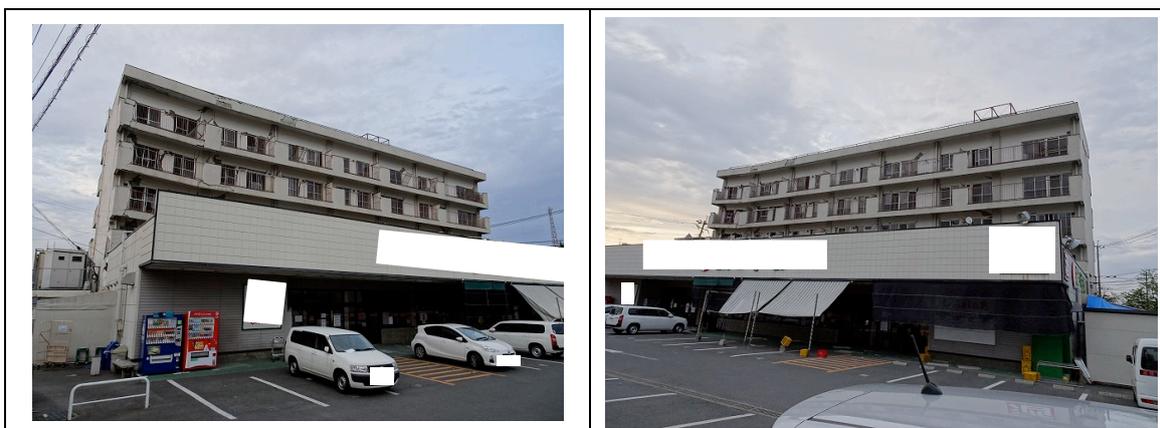
当該建築物では、南側外観を見ると向かって左手(西側)の損傷が激しい(写真 3.1.20-1)。西側からみると 2 階部分で局所的に崩壊している(写真 3.1.20-3)。桁行方向の梁端部は曲げ破壊が生じ、また局部崩壊した部分に近い柱及び方立壁にせん断破壊を生じている。また北東側の店舗の 2 階以上にバルコニーがあり、その端部にひび割れ(写真 3.1.20-2)が発生している。これはバルコニーの一端が住宅側にも固定されていることから、前述の住宅の局所的な崩壊に伴ってバルコニーも強制的に変形したためと思われる。

写真 3.1.20-1 外観 (南側)

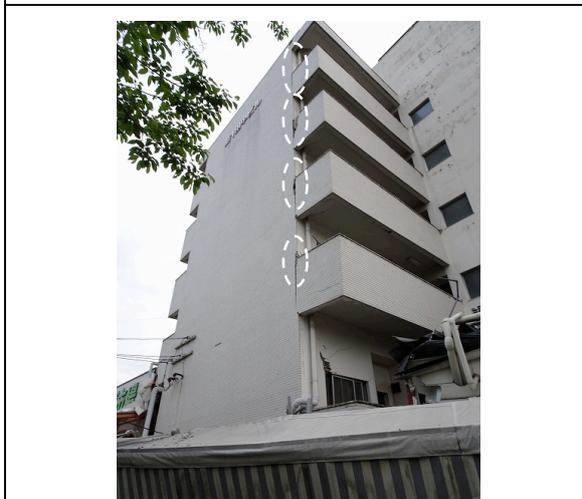
写真 3.1.20-2 外観 (北東側)
バルコニー端部のひび割れ

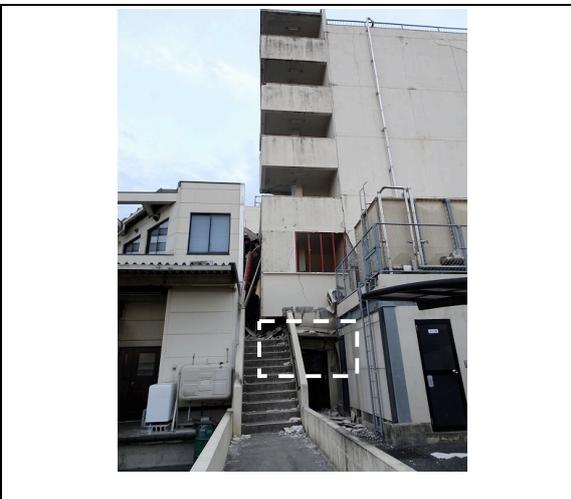
写真 3.1.20-3 外観 (西側)
2 階部分の局部的崩壊

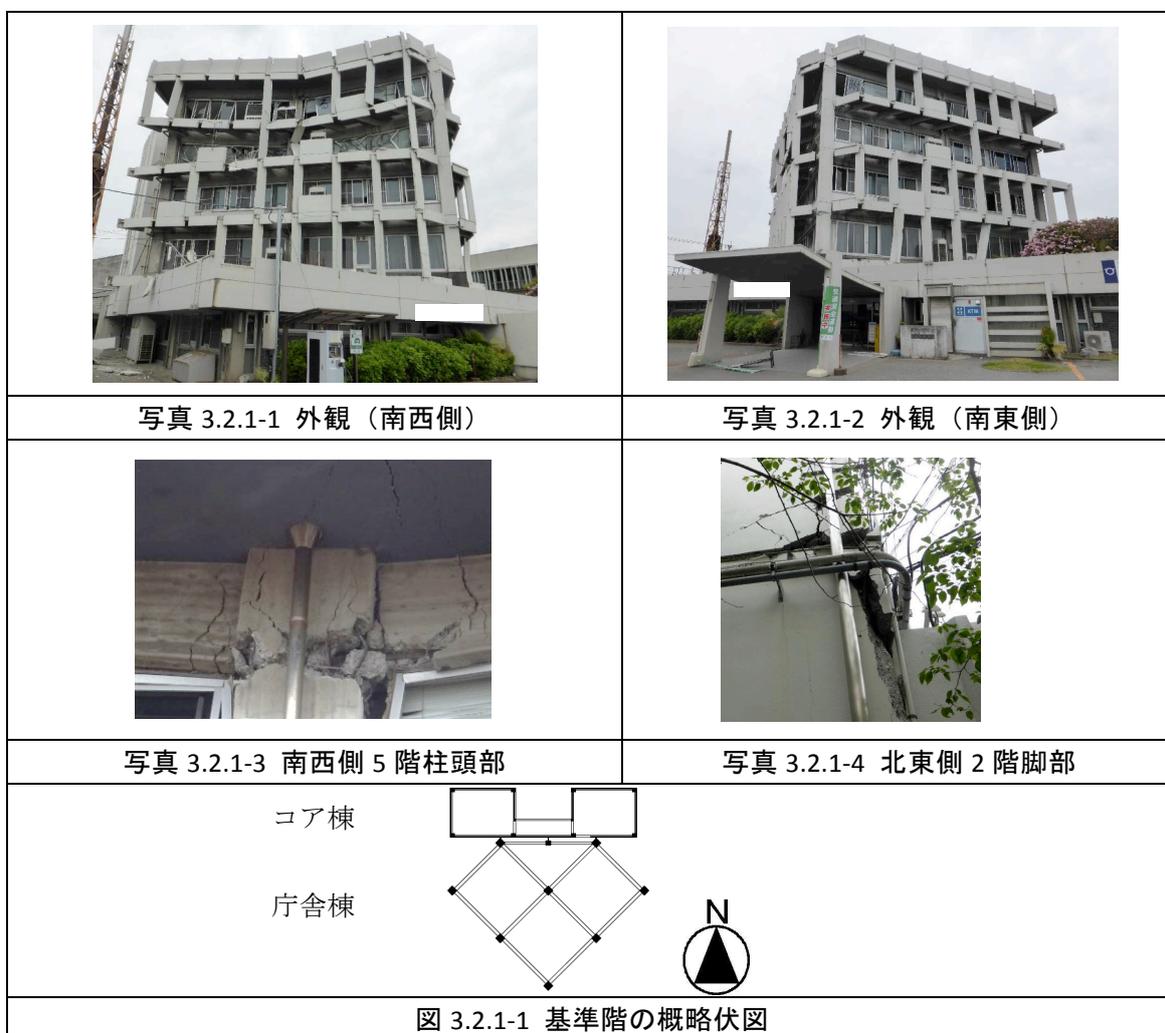
当該建築物の庁舎棟は 4、5 階の内柱及び十字形柱梁接合部の大破により局部崩壊（写真 3.2.1-1～3.2.1-3）している。また当該柱に接続されている梁も大きく大破している。さらに、コア棟の北構面では 2 階脚部で曲げ圧縮破壊（写真 3.2.1-4）を起こし、一部は鉄筋座屈が生じている。庁舎棟とコア棟とは厚さ 110mm の床スラブで接続されているが、その接続部には大きなひび割れが発生しており、それらの一体性がどの程度確保されているかは不明である。

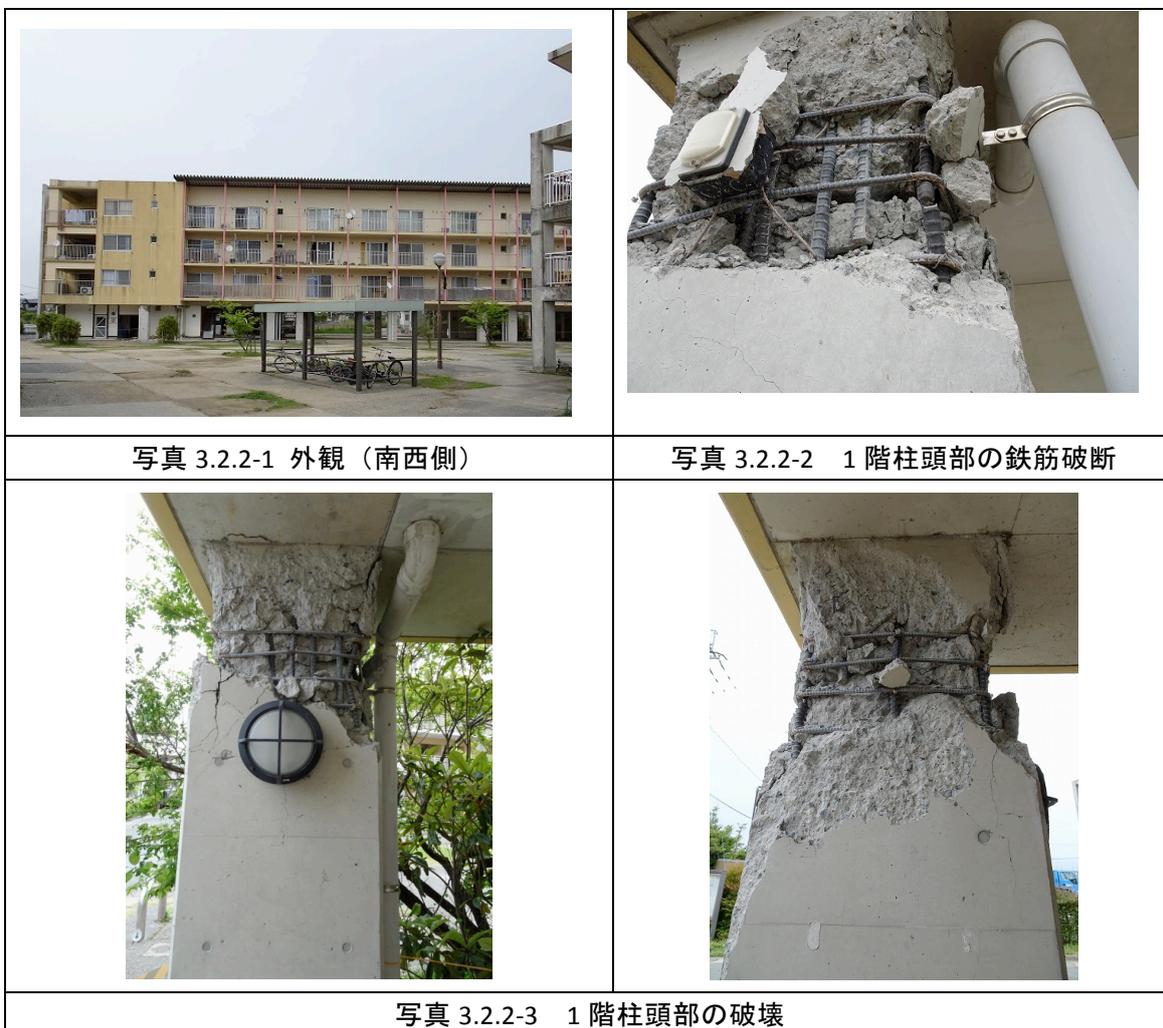
当該建築物では、1 階柱、特に柱頭部に損傷が集中している。また一部の主筋の破断 (写真 3.2.2-2) が生じている。現地で実測したところ、1 階柱の断面寸法は 700mm×700mm で、主筋は 8-D25、せん断補強筋は D13@100mm である。1 階柱頭部の破壊箇所には梁主筋または 2 階柱主筋の定着部が確認 (写真 3.2.2-3) された。なお、団地内では地盤変状を確認している。

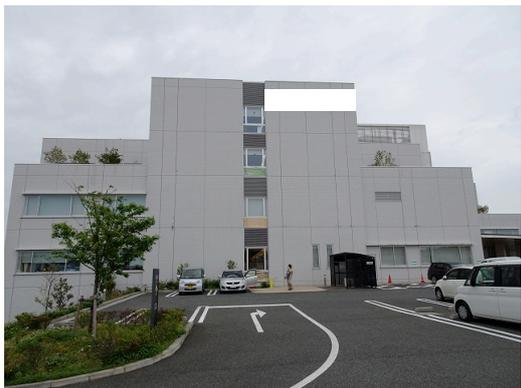
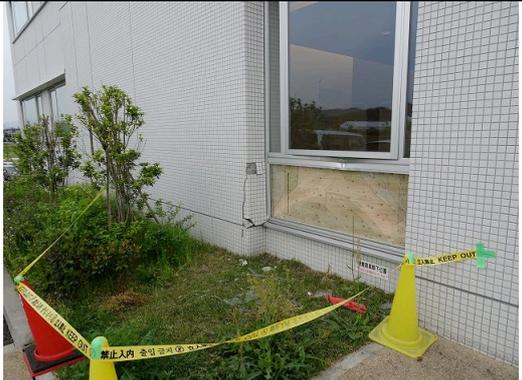
当該建築物では、一部の RC 壁にせん断ひび割れと脚部のかぶりコンクリートの剥落 (写真 3.2.3-2、3.2.3-3) が見られる他は、窓ガラスの破損 (写真 3.2.3-4)・落下や外壁タイルの剥落など非構造部材の損傷が中心である。

<p>写真 3.2.3-1 外観 (西側)</p>	<p>写真 3.2.3-2 RC 壁脚部の損傷</p>

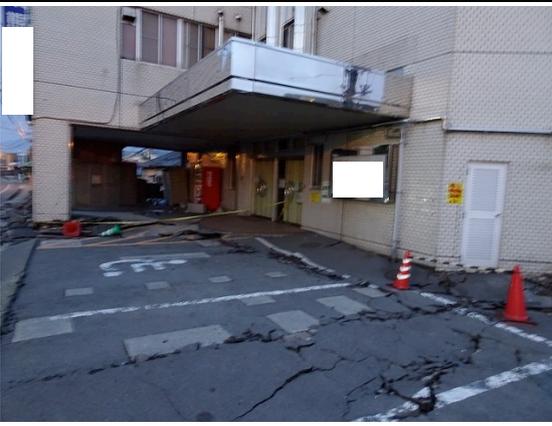
当該建築物では、敷地周辺の地盤は大きく地割れ、沈下や隆起、液状化の噴砂現象の痕跡(写真 3.3.3-2、3.3.3-3)が確認され、コンクリートブロック塀は倒壊(写真 3.3.3-4)していた。また、敷地南西側の一部において斜面崩壊が確認された。構造部材についてはほとんど損傷が見られない。なお、東側に近接する木造家屋は半壊していたが、西側に近接する店舗は大きな損傷は見られない。

<p>写真 3.3.3-1 外観 (西側)</p>	<p>写真 3.3.3-2 地盤の亀裂</p>
