平成 28 年 5 月 13 日
国土交通省 国土技術政策総合研究所
国立研究開発法人 建築研究所

平成 28 年（2016 年）熊本地震による建築物等被害第三次調査報告（速報） (鉄骨造建築物並びに非構造部材及び設備を中心とした調査)

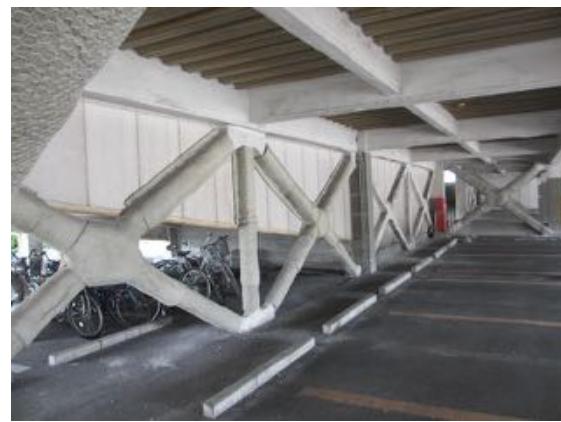
4階建ての鉄骨造の立体駐車場である。構造形式はブレース付きラーメン構造であり、角形鋼管柱とH形鋼梁に、溝形鋼ブレースが用いられている。外観からは構造被害は観察されなかつたが、内部の階段室コア部分を形成するブレースに座屈の被害が見られた。特に2階の階段室周りのブレースで比較的座屈が大きく、ブレース端部とブレース交差部のガセットプレートに座屈が生じていた。また、座屈が大きい部分ではブレースの耐火被覆が剥離していた。

写真4.2.1.2 建築物内のブレースの様子

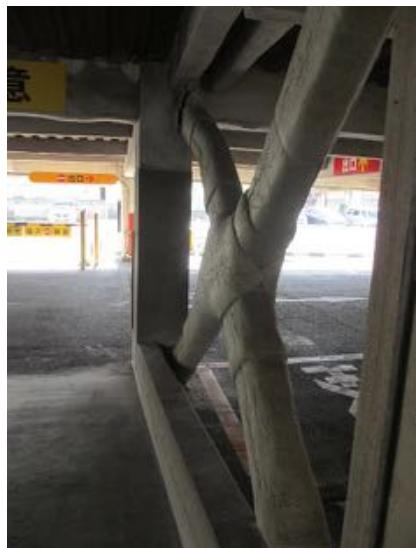
写真 4.2.1.3 ブレースの座屈

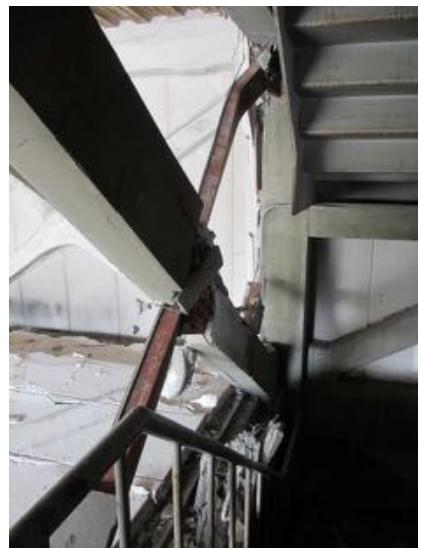
写真 4.2.1.4 ブレースの耐火被覆の剥落

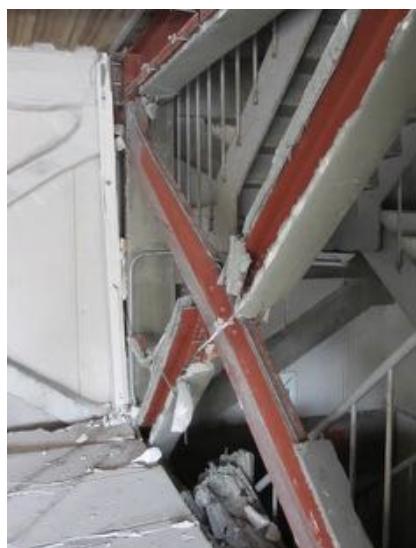
写真 4.2.1.5 溝形鋼ブレースの座屈

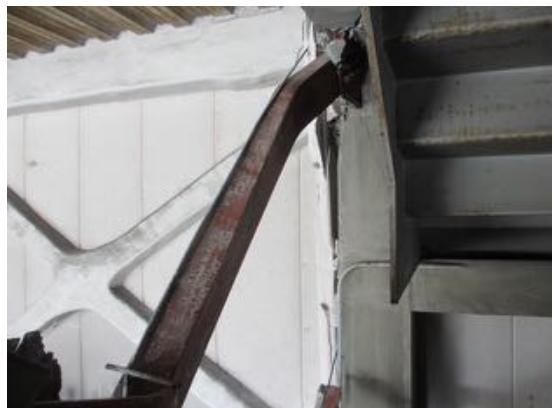
写真 4.2.1.6 溝形鋼ブレース端部の座屈

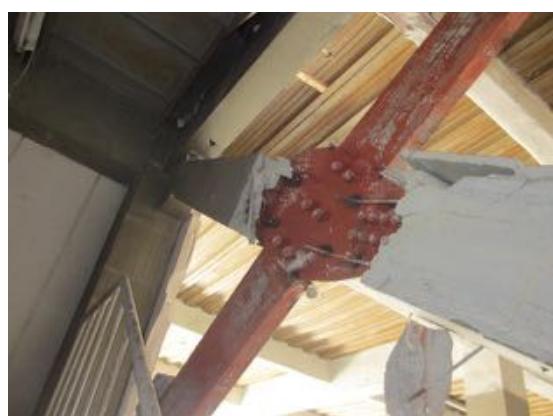
写真 4.2.1.7 ブレース交差部のガセットプレート接続部の座屈

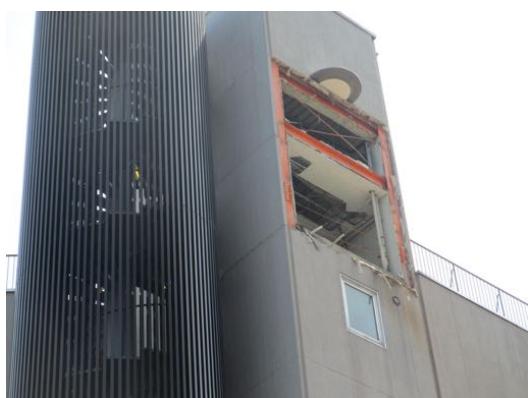
写真4.2.1.9 塔屋の外装材の脱落

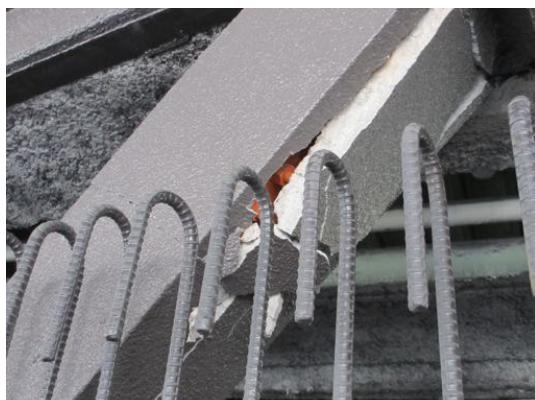
写真4.2.1.10 プレース端部の耐火被覆の亀裂

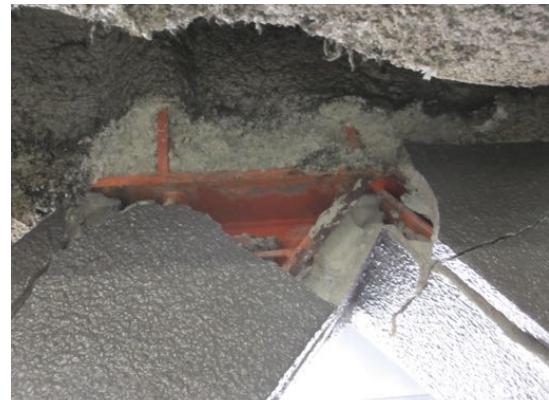
写真4.2.1.11 プレース交差部の耐火被覆の剥離

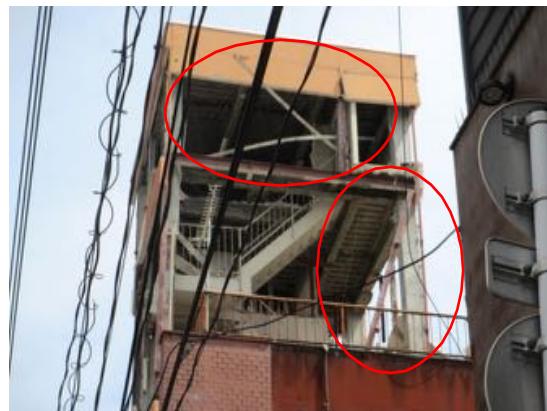
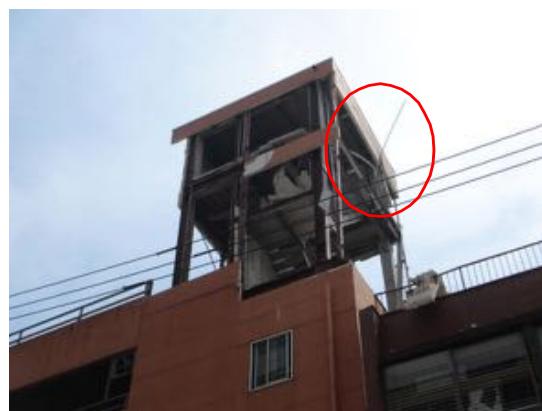
3階建ての鉄骨造の立体駐車場である。構造形式は角形鋼管柱とH形鋼梁のラーメン構造である。塔屋で外装材が脱落し、プレースが破断しているのが観察された。柱梁等の構造部材は、耐火被覆に覆われていることもあり、構造被害は観察されなかった。

写真 4.2.1.13 塔屋のプレースの破断

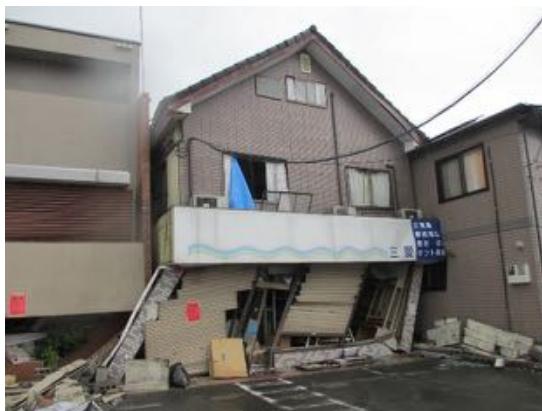
2階建て鉄骨造の店舗併用住宅である。構造形式は角形鋼管柱とH形鋼梁のラーメン構造である。1階が大きく傾いているが、これは、左隣のRC造建築物の衝突により生じた被害と考えられる。

写真 4.2.1.16 建築物外観

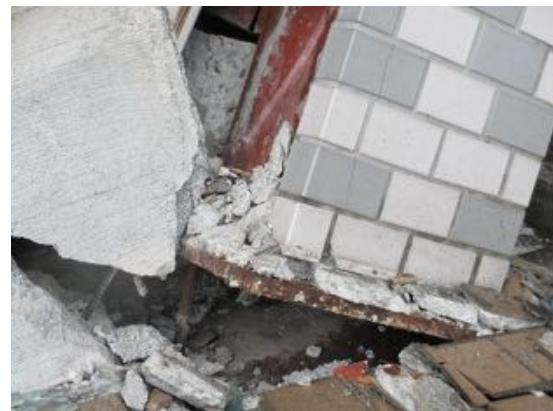
写真 4.2.1.17 柱脚部の損傷状況

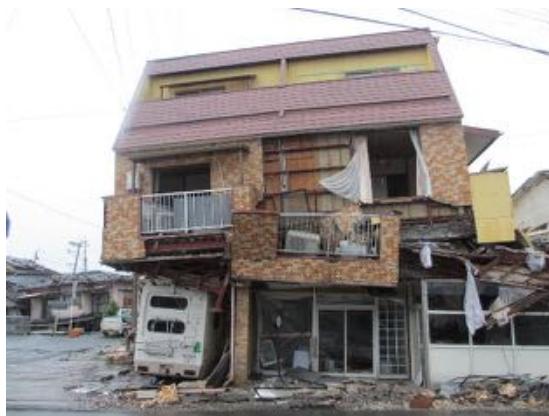
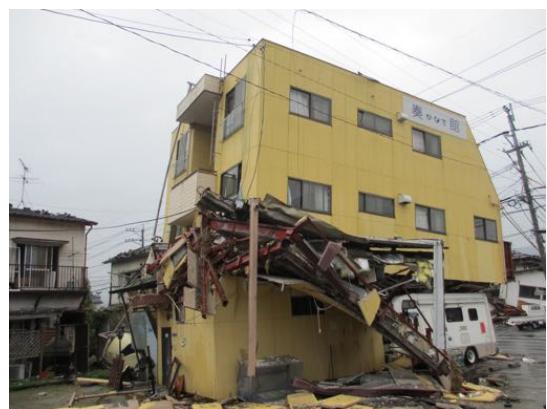
4階建て鉄骨造の店舗併用住宅である。構造形式は角形鋼管柱とH形鋼梁のラーメン構造である。2層部分が完全に層崩壊し、3層以上の部分が正面から見て左側に大きく移動している。接合部パネルとダイアフラム溶接部で破断しているのが観察された。

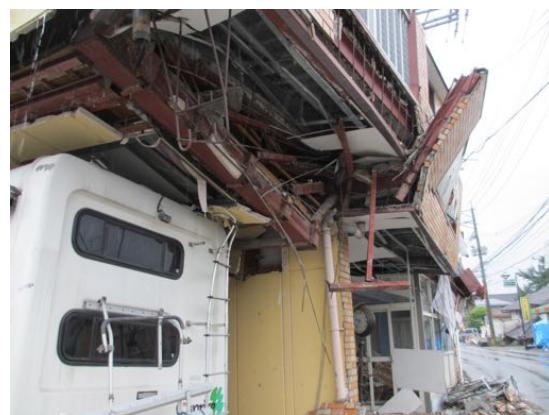
写真4.2.1.20 崩壊した2層部分

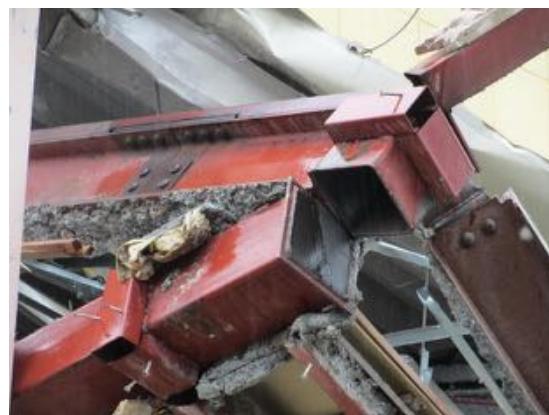
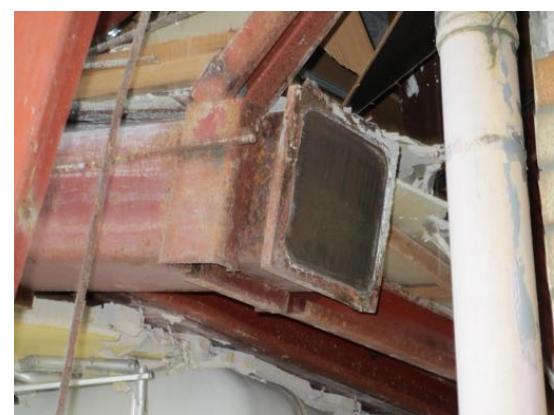
写真4.2.1.22 柱梁接合部のパネル溶接部の破断

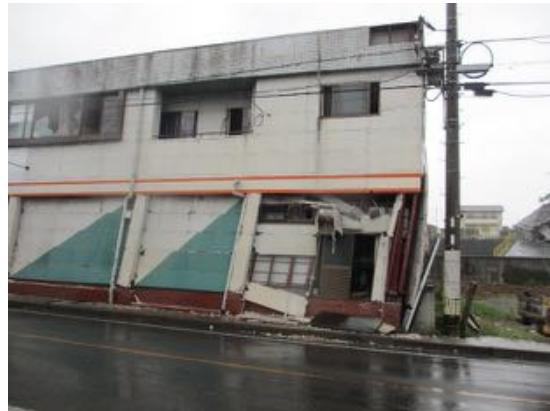
2階建て鉄骨造の店舗である。構造形式は角形鋼管柱とH形鋼梁のラーメン構造である。1層部分が大きく傾斜している。柱部材の端部に座屈が観察された。柱脚部の詳細は不明。柱梁接合部の被害状況や変形の状態から、1階柱の柱頭部で破断が生じている可能性がある。

写真 4.2.1.25 1層の大きな傾き (南面)

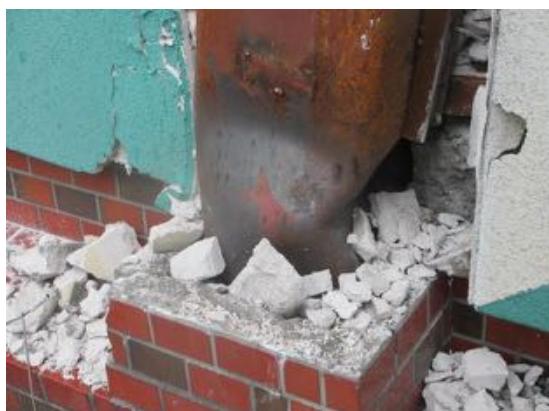
写真 4.2.1.26 柱の座屈

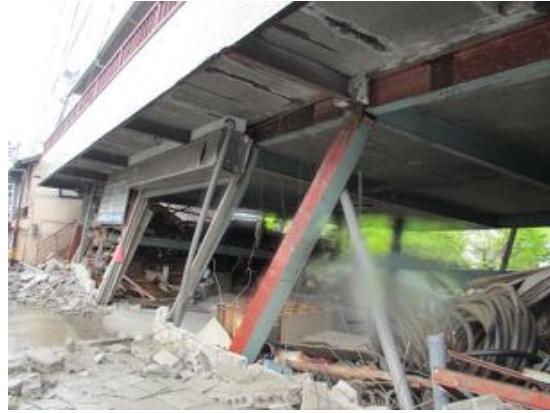
2階建て鉄骨造の共同住宅である。構造形式は日の字H柱とH形鋼梁のラーメン構造のようであるが、被災前のGoogleマップのストリートビューの映像（2013年12月撮影⁴⁾）では、1階にはコンクリートブロック造の壁が見られ、併用構造であった可能性がある。被害状況としては、1層部分が大きく傾斜している。

写真4.2.1.30 1層の層崩壊

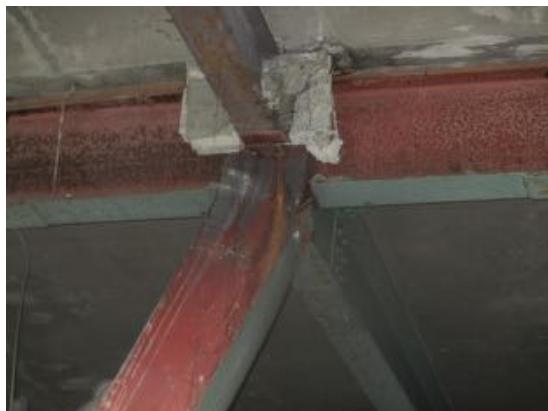
写真4.2.1.31 1階柱頭部の破壊

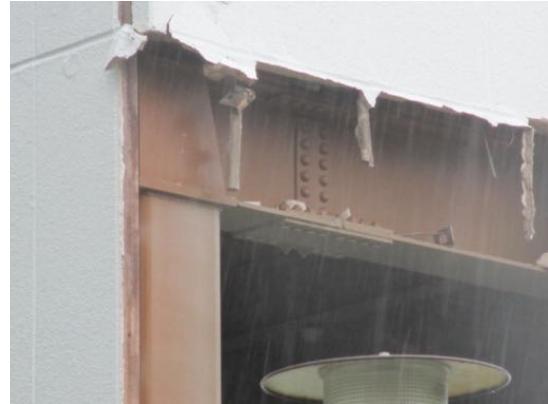
西原村の工業団地内の2階建て鉄骨造の工場である。構造形式は角形鋼管柱とH形鋼梁のラーメン構造である。外壁が一部脱落し、柱梁接合部部分が露出している。露出した部材や接合部には構造的な被害は無いと思われる。なお、周辺では、このほかにも外装材の一部が落下している工場建築物がいくつか見られたが、これらの建築物でも、外観からは構造的な被害は確認されなかった。

写真4.2.1.33 外壁落下で露出した柱梁接合部

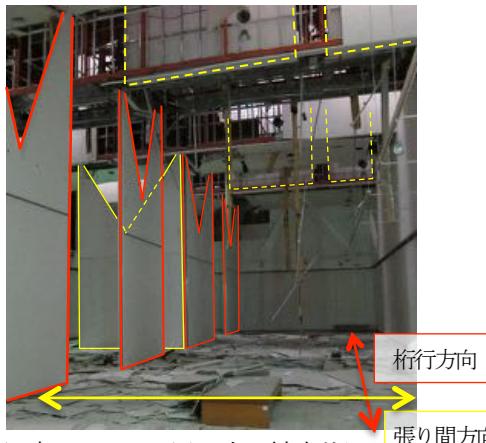
同美術館は調査時には閉館していた。調査時点では構造体の被害は確認されていないことであり、部分的に増築した鉄骨と既存の鉄筋コンクリート造躯体の取合い部分で破損したコンクリート片が天井を破損して下階に落下する（写真4.2.2.4）などの被害が確認されている。また、前述の展示室で、天井、内壁、高窓への吹き抜け部分の立ち上がり壁等、内装がほぼ全面的に損傷・脱落していた（写真4.2.2.1、4.2.2.2、4.2.2.3）が、大きく損傷・脱落を生じたのは本震の際とのことである。その他の被害は、内装被害が生じた上記展示室の下階に位置する2階の展示室で展示ケースの板ガラス1枚が損傷・脱落しており、外装材では乾式工法による一部の石張りに脱落の危険性があるとのことで、

写真 4.2.2.1 展示室の被害状況

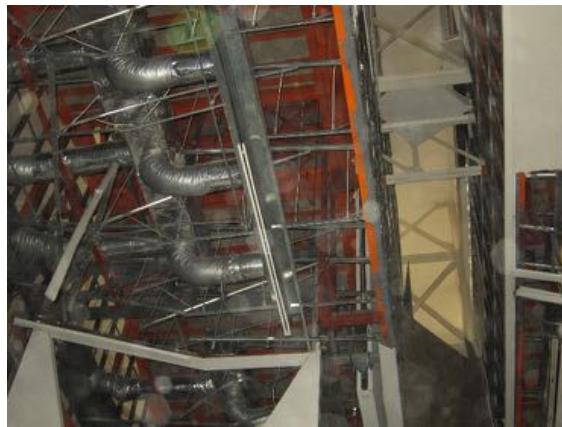
写真 4.2.2.2 天井裏の状況 (天井脱落箇所)

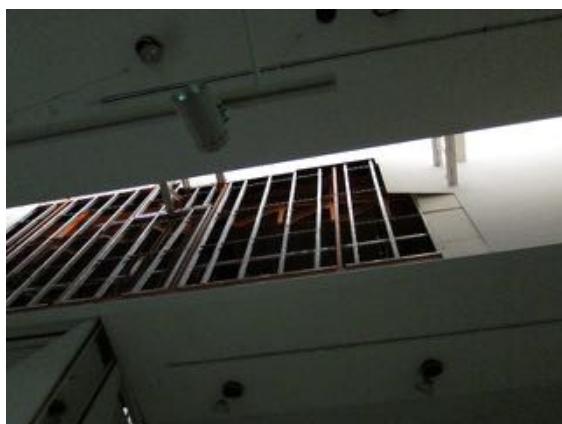
写真 4.2.2.3 壁材が脱落した天井上部の吹き抜け空間の立ち上がり壁

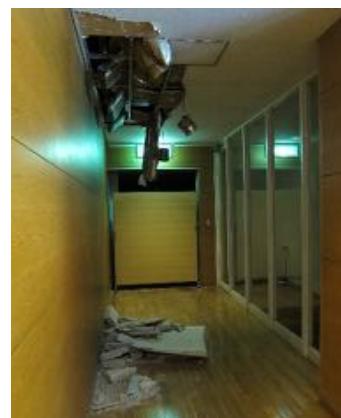
写真 4.2.2.4 破損したコンクリート片の落下

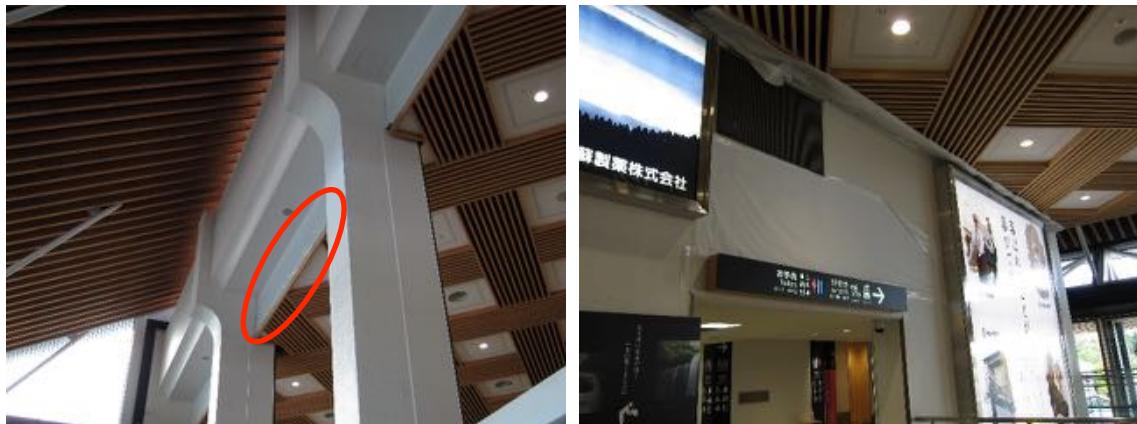
脱落したとの情報があったチケットロビー上部の天井は、2012 年までに実施された増改築・改修工事の際に設けられたものである。端部の折り上げ部分（高さ 1m 程度。写真 4.2.2.5）が脱落したとのことで、調査時には、脱落した部分及び同様の折り上げ部分は撤去されてシートが張られていた。同天井については、壁際で損傷が見られたものの（写真 4.2.2.6）、天井自体の脱落は確認されていない。なお、吹き抜け上部の天井の水平投影面積は約 300 m²であり、一体の天井となっている 2 階出発ロビーの天井も含め、特定天井³⁾に該当する。

写真 4.2.2.5 立ち上がり壁の脱落箇所

写真 4.2.2.6 天井と壁の取合い部分での損傷

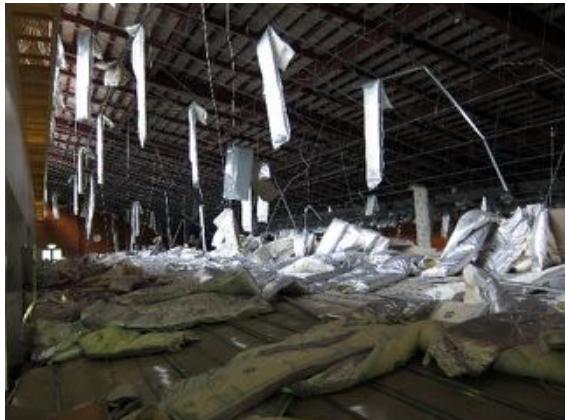
調査した範囲では、露出した柱梁接合部には構造的な被害は見られず、屋根面水平プレースにも、たわみや破断等の構造的な被害は見られなかった。前震により、大きい方のライフル射場の天井が全面的に脱落した（写真 4.2.2.7）。クリップを含めた天井面構成部材が脱落しており（写真 4.2.2.8）、桁行方向の中程ではハンガーの開きや野縁受けの外れが比較的多く確認された（写真 4.2.2.9）。小さい方のライフル射場（写真 4.2.2.10）も、天井面の垂れ下がりが確認されるところで、使用禁止となっていた。諸室部分には建築的な被害は確認されなかった。

写真 4.2.2.7 天井脱落の状況

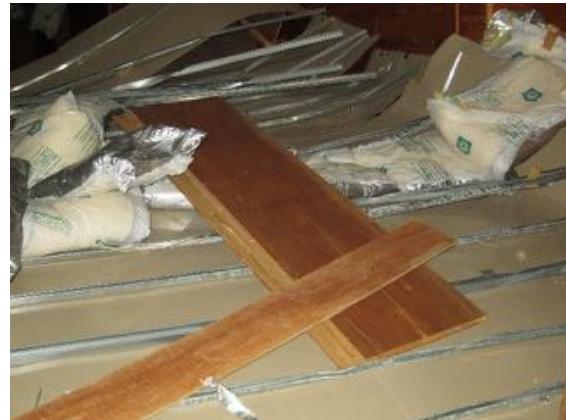
写真 4.2.2.8 脱落した天井材

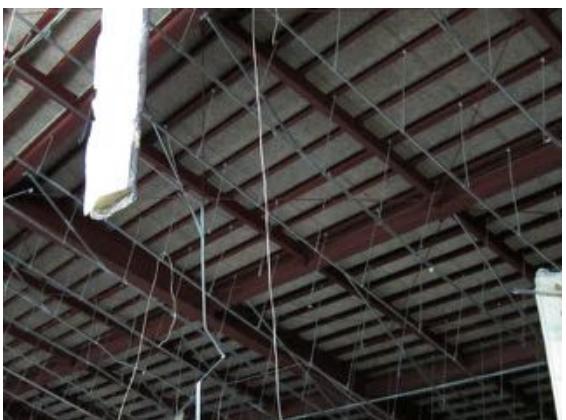
写真 4.2.2.9 天井が脱落した天井懐の状況

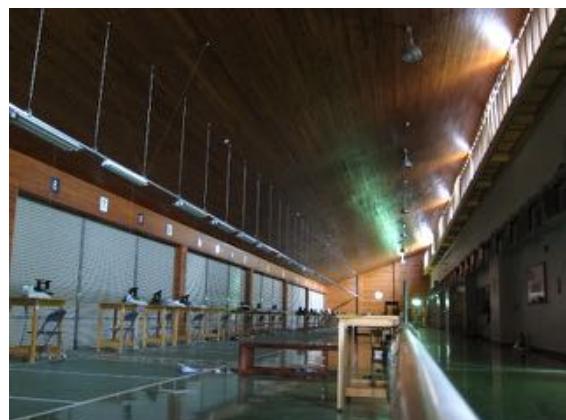
写真 4.2.2.10 天井が脱落しなかった室

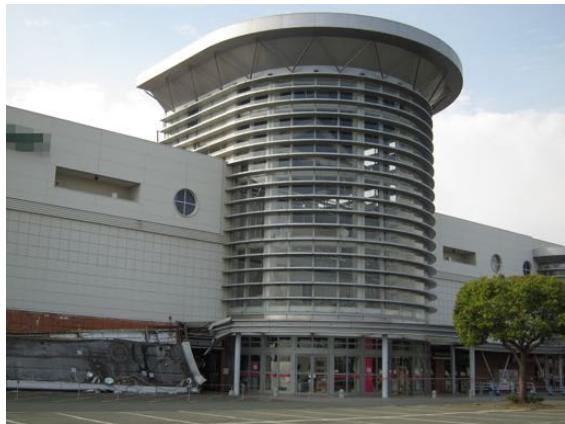
鉄骨造建築物の商業施設において、窓際、吹き抜け（写真 4.2.2.11、図 3.1 の④）あるいは軒天（写真 4.2.2.12、図 3.1 の①）等で間仕切り壁や吊り天井が脱落しているのが確認された（吹き抜けの上部にある吊り天井は、面積が 200 m²以下であり、特定天井^③に該当しない）。いずれの被害も、写真に示した被害事例も含め、比較的新しいと思われる建築物でも確認されている。写真 4.2.2.12 の建築物の天井は鋼製下地材による吊り天井であり、前震で建築物内部及び軒天の天井が端部で損傷し、本震で天井が大きく損傷するとともに前面のガラス 2 枚が破損・脱落したことである。

写真 4.2.2.11 上部から内装材が脱落した吹き抜け

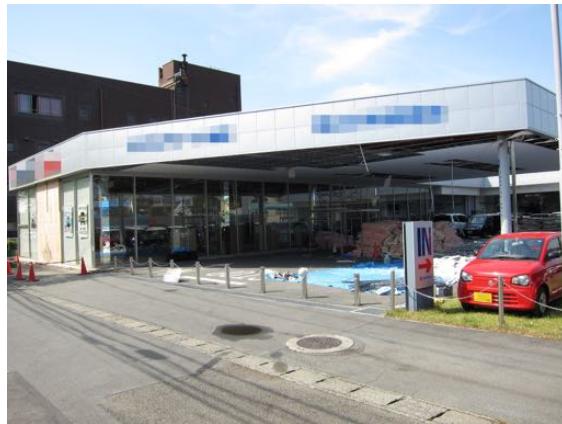
写真 4.2.2.12 軒天井の脱落、ガラスの破損

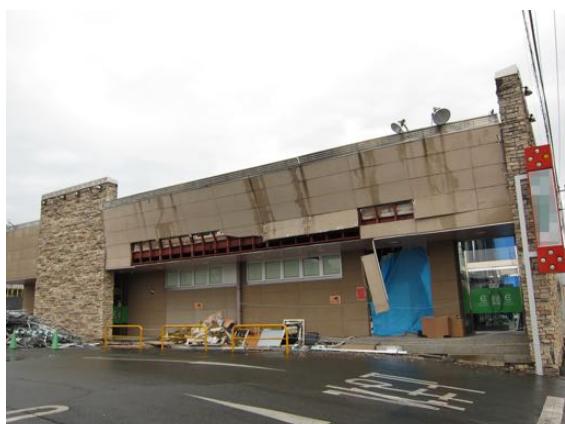
鉄骨造建築物において、遊技施設や事務所等で乾式工法による外壁材の損傷・傾斜（写真 4.2.2.13、図 3.1 の⑥）、脱落（写真 4.2.2.14、図 3.1 の②）が、店舗建築物等で湿式工法による外壁の損傷・脱落（写真 4.2.2.15）が確認された。また、鉄筋コンクリート造建築物において、商業用途と居住用途の複合建築物で下地コンクリートの損傷に伴う外壁タイルの損傷・脱落（写真 4.2.2.16、図 3.1 の③）が確認された。乾式工法による外壁の被害や外壁タイルの被害は比較的新しいと思われる建築物でも見られたが、写真 4.2.2.15 のような湿式工法による外壁は鉄骨造建築物では比較的古いと思われる建築物で採用されており、確認された被害も比較的古いと思われる建築物におけるものであった。

写真 4.2.2.13 乾式工法による外壁材の損傷・傾斜

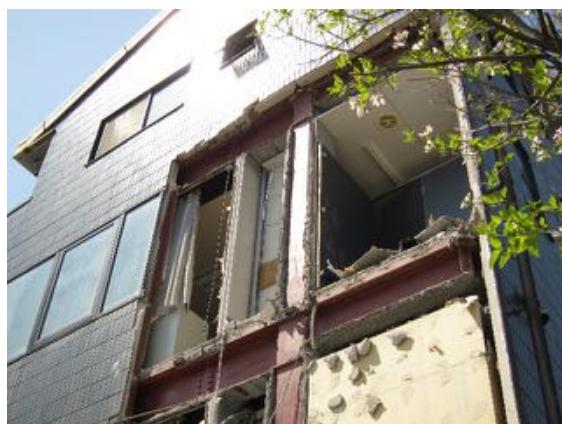
写真 4.2.2.14 乾式工法による外壁材の脱落

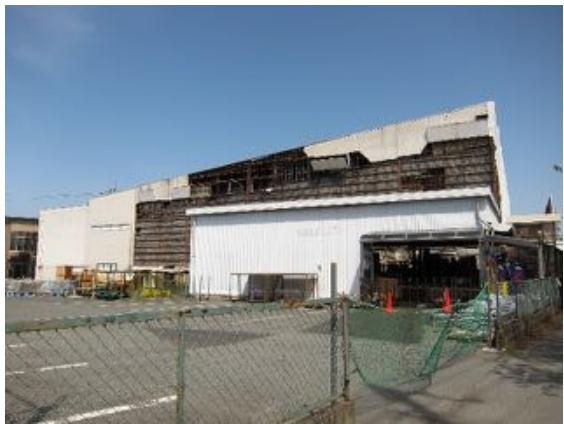
写真 4.2.2.15 湿式工法による壁の脱落

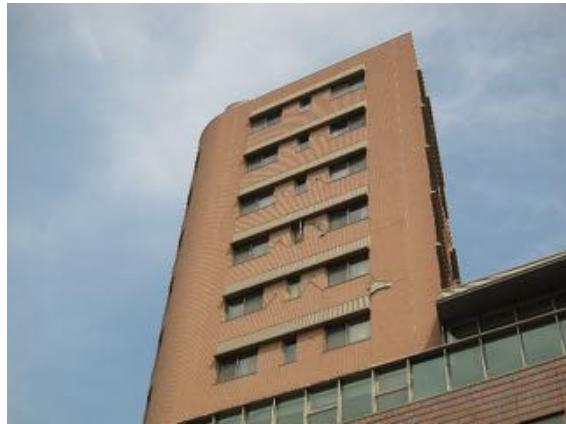
写真 4.2.2.16 外壁タイルの脱落

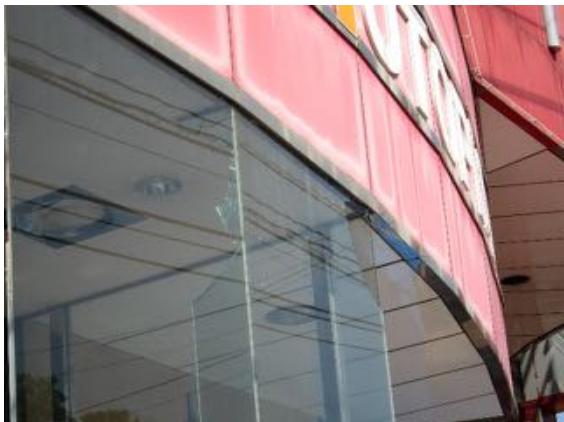
鉄骨造建築物の低層部に設けられた大判のガラス（写真 4.2.2.12／写真 4.2.2.17、図 3.1 の①）や曲面をなすガラスについて破損・脱落が確認された。また、鉄骨造建築物の低層商業施設に設けられた窓サッシの損傷・外れ（写真 4.2.2.18、図 3.1 の④）が確認された。これらの被害は、比較的新しいと思われる建築物においても多く確認された。

写真 4.2.2.17 大判ガラスの損傷

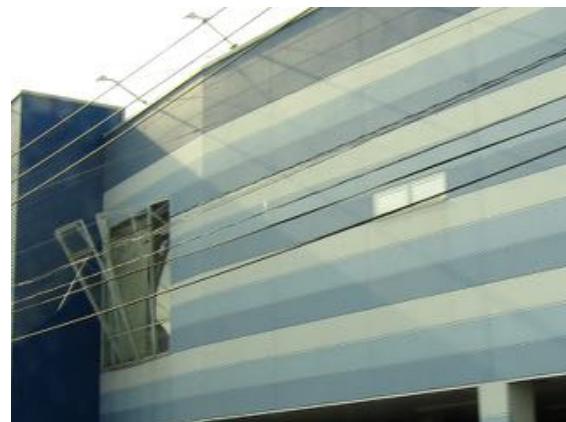
写真 4.2.2.18 窓サッシの損傷・外れ

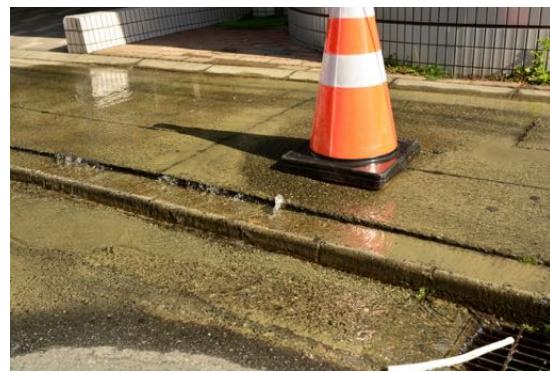
写真 4.2.3.2 被害建築物付近での漏水

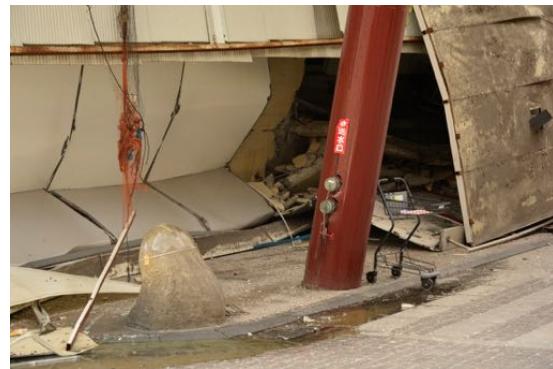
写真 4.2.3.3 連結送水管送水口の付近の破損

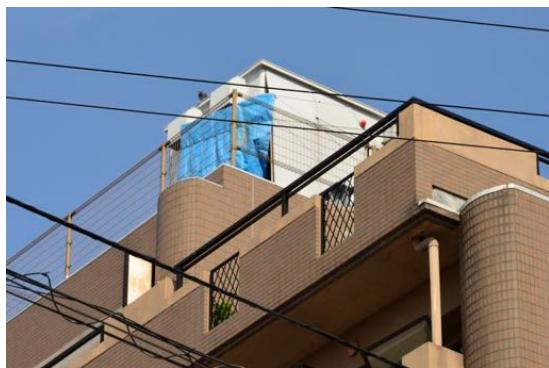
熊本市東区の 7 階建て共同住宅の屋上に設置されている受変電設備について、外装パネルの一部損傷が確認された（写真 4.2.3.4、図 3.1 の①）。美術館においては、4 階展示室の天井脱落に伴う、照明器具の脱落及び空調吹出し部の落下が見られた（写真 4.2.3.5）。国内線旅客ターミナルビルにおいては、天井の空調吹き出し部のアネモの脱落等が多数あり、空港運用再開にあたって、脱落の危険がある箇所は撤去された状況であった（写真 4.2.3.6）。

写真 4.2.3.4 屋上設置の受変電設備の被害

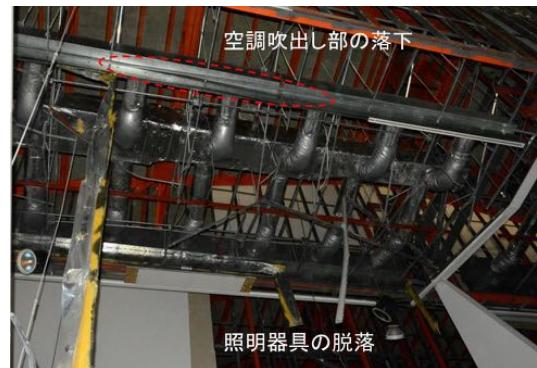
写真 4.2.3.5 照明器具・空調吹出し部の脱落

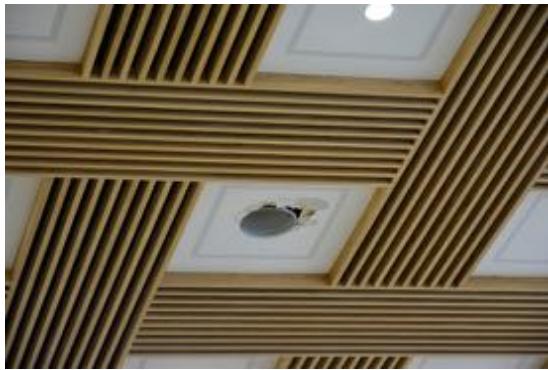
写真4.2.3.6 空調吹出し部の脱落
