平成 28 年 5 月 26 日
国土交通省国土技術政策総合研究所
国立研究開発法人建築研究所

平成 28 年(2016 年)熊本地震による建築物等被害第四次調査報告 (建築物基礎及び地盤の被害に関する目視調査速報)

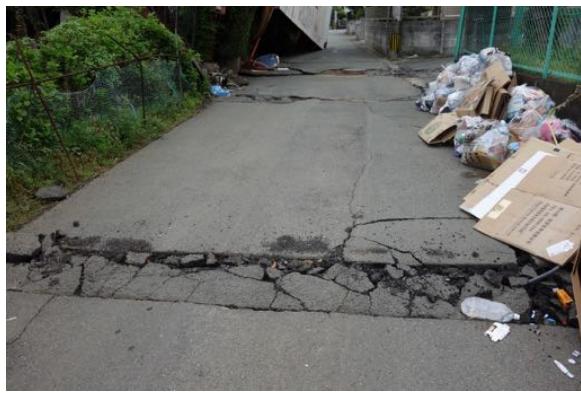
写真 4.1 に、A通りの県道 28 号の北側で見られた道路の舗装の様子を示す。舗装の所々で認められるひび割れや段差は、地盤変状が生じた痕跡と考えられる。写真 4.2、4.3 に 1 階が倒壊している建築物とその基礎の様子を示す。基礎にはひび割れが確認できるが、破壊には至っておらず、大きな地盤変状は確認できなかった。写真 4.4、4.5 に写真 4.2 の近辺の中破と思われる建築物とその基礎の様子を示す。基礎にはひび割れが見られ、地盤変状も確認できる。写真 4.6～4.8 に、軽微・無被害と思われる建築物（住民からの聞き取りにより築 20 年ほど）と、その基礎・地盤の様子を示す。基礎にはひび割れが見られ、地盤変状も確認できるが、被害の程度は小さい。写真 4.9 に新興住宅地と思われる建築物群の様子を示す。建築物の被害は見られず、前面道路に大きな損傷は見当たらない。

写真 4.1 A通り・県道 28号北側の道路の舗装の様子

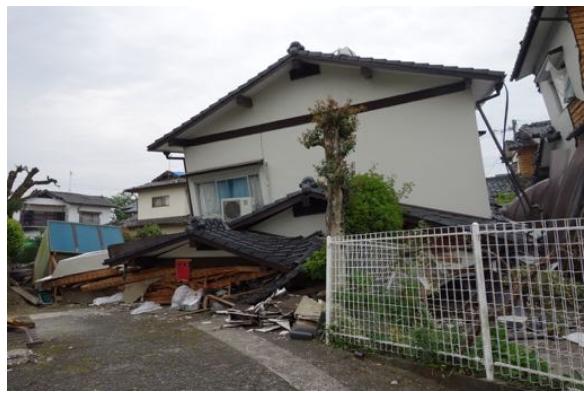
写真 4.2 1階が倒壊している建築物

以上を整理すると、県道 28 号の南側で確認された大破・倒壊に相当する建築物の被害は、1) 比較的新しく見える建築物を含む倒壊の事例で基礎全体の状況確認が困難なもの(写真 4.2、4.26、4.29、4.31)、2) 地盤変状が認められる大破の建物で、基礎に損傷が見られるもの(写真 4.17、4.32、4.35、4.40)、3) 地盤変状が認められる大破の建物で、基礎の損傷が軽微なもの(写真 4.38、4.41)、に分けられる。地盤変状が建築物被害に影響を及ぼすメカニズムを構造力学的な観点から考えると、地盤変状が生じることによって基礎が損傷し、1 階柱脚に強制変位が作用することによって、建築物に構造的被害が生じると仮定できるが、3) のように地盤変状が認められても基礎の損傷が軽微な事例では、地盤変状が建築物被害に及ぼした影響は小さく、建築物被害の主要因は振動と言える。一方、2) については、地盤変状及び基礎の損傷が建築物被害に影響を及ぼした可能性を否定することはできないが、基礎の損傷状況を見る限りは、建築物を大破させるほどの変位が柱脚に作用したようには見えない。そのように考えると、主として建築物の振動によって大破以上の被害が生じたと思われる。1) のような倒壊事例に関して、基礎の状態を十分に確認できていないため、現時点で断定することはできないが、この地域の大破等の甚大な建築物被害については、振動が主な要因であった可能性が高いと考えられる。今後、倒壊建物に対する基礎の状況調査を進めることによって、建築物被害の主要因を特定していくことが必要と思われる。

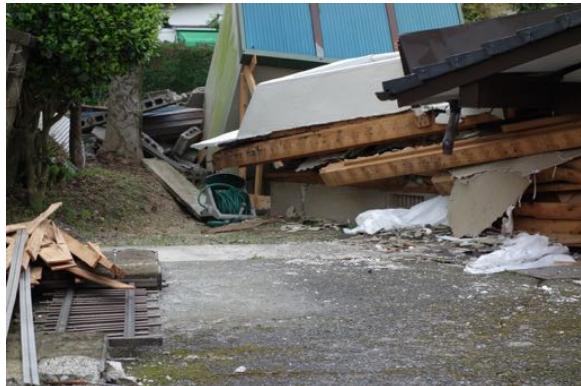
写真 4.3 写真 4.2 の基礎のひび割れを確認。
地盤変状は確認できなかった。

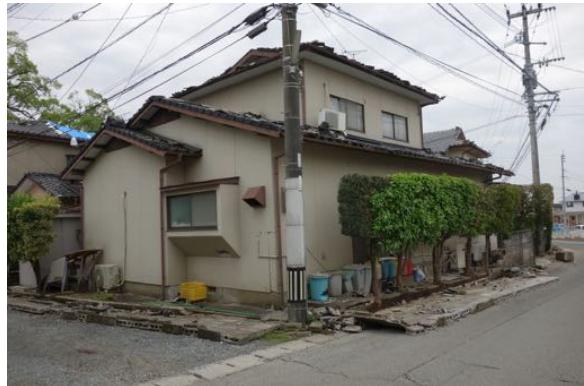
写真 4.4 中破と思われる建築物

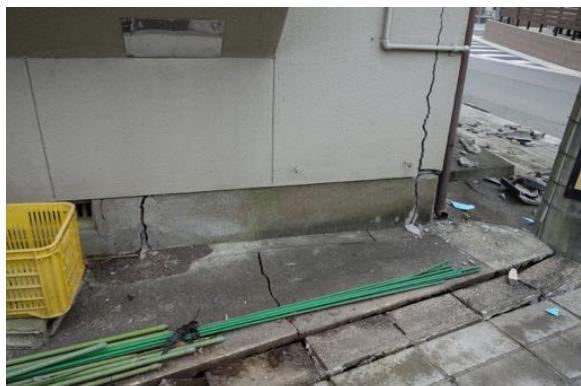
写真 4.5 写真 4.4 の基礎のひび割れ及び地盤変状を確認

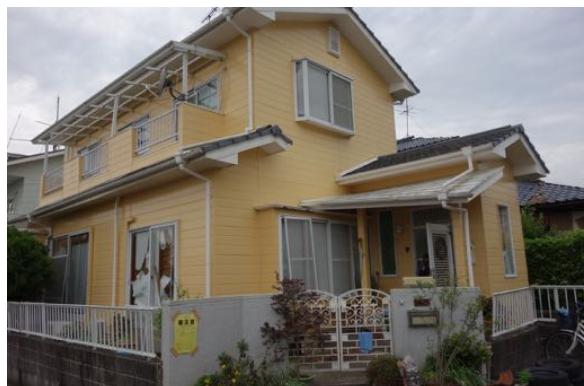
写真 4.6 軽微・無被害に見える建築物

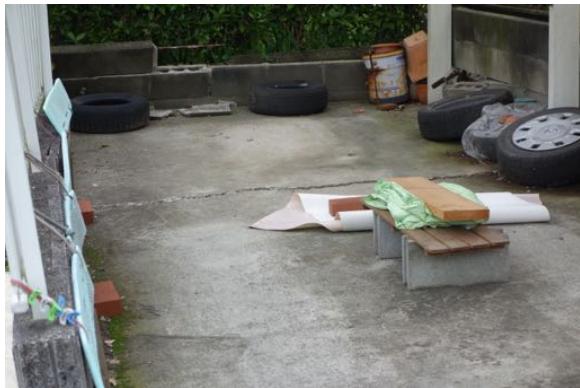
写真 4.7 写真 4.6 の建築物周辺の地盤変状

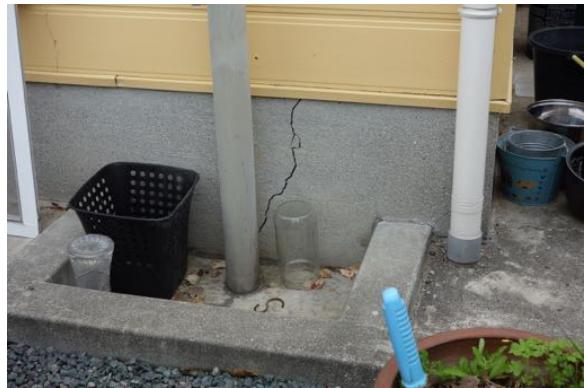
写真 4.8 写真 4.6 の建築物の基礎の様子。ひび割れを確認

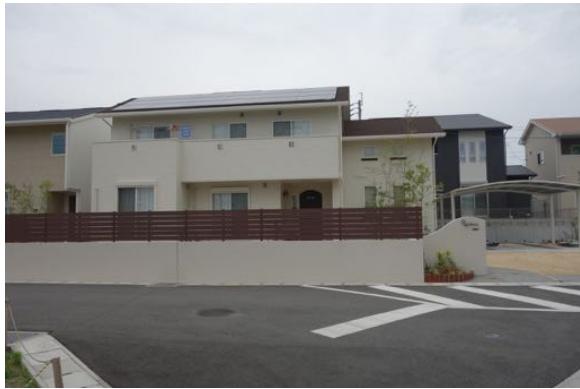
写真 4.9 新興住宅地と思われる建築物群。建 築物は無被害に見える。道路舗装も 健全

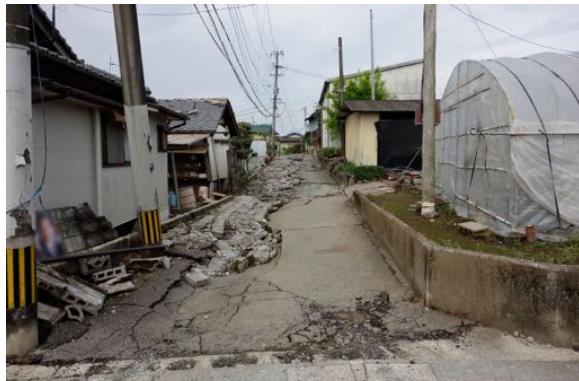
写真4.10 A通り・県道28号南側の道路の舗装の様子。北側に比べて損傷が大きく見える。

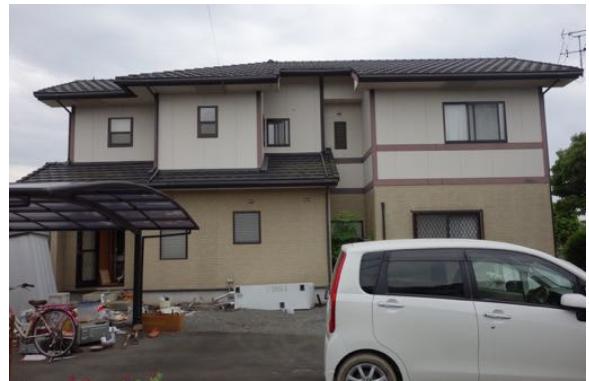
写真4.11 軽微・無被害と思われる建築物

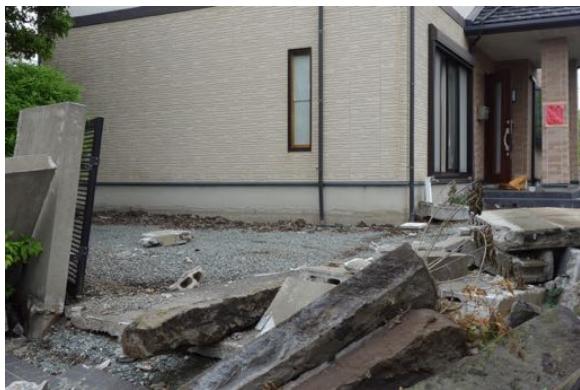
写真 4.12 写真 4.11 の建築物の基礎と周辺地盤。地盤変状が認められるが、基礎は無被害

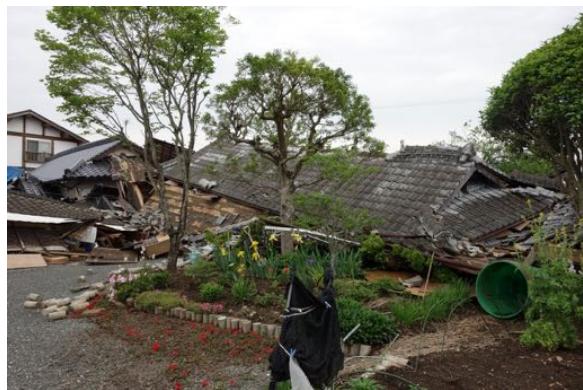
写真 4.13 倒壊した建築物。県道 28 号南側は古く見える建築物が多数倒壊

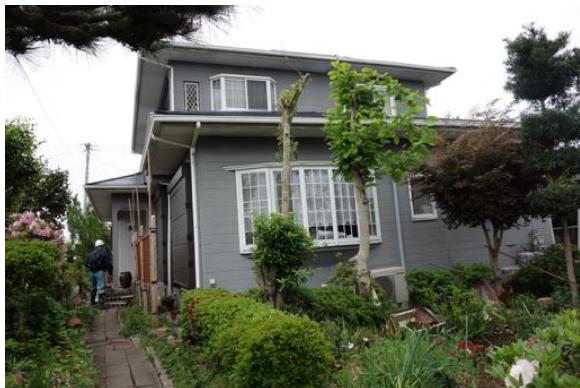
写真 4.14 造成宅地に立地する軽微・無被害と思われる建築物

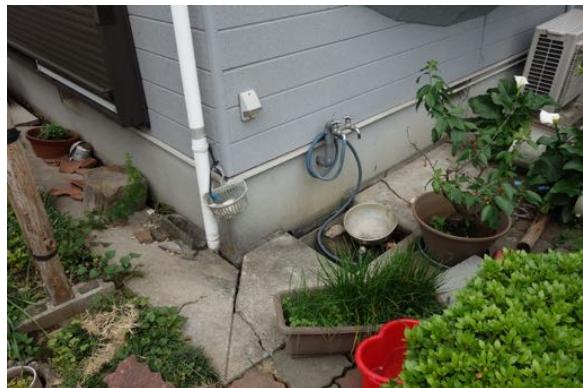
写真 4.15 写真 4.14 の基礎周りの様子。地盤変状が生じていると思われる損傷が見られる。

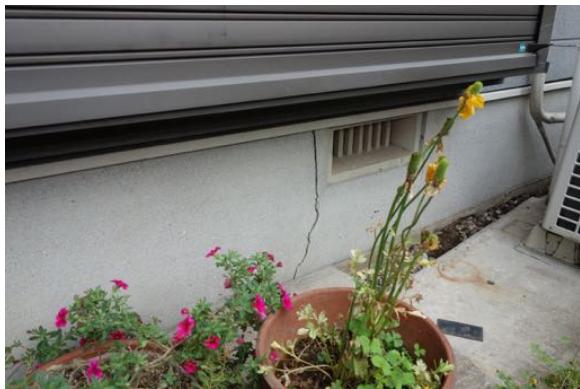
写真 4.16 写真 4.14 の建築物の基礎の様子。ひび割れを確認

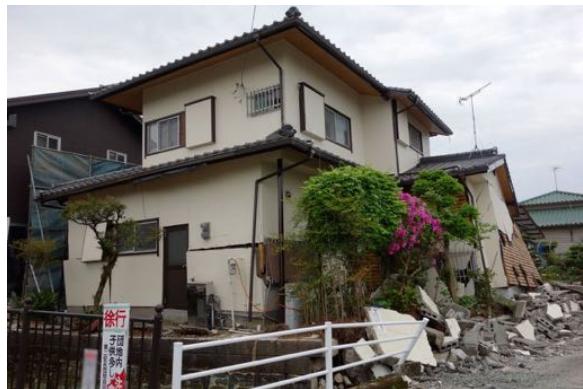
写真 4.17 大破と思われる建築物

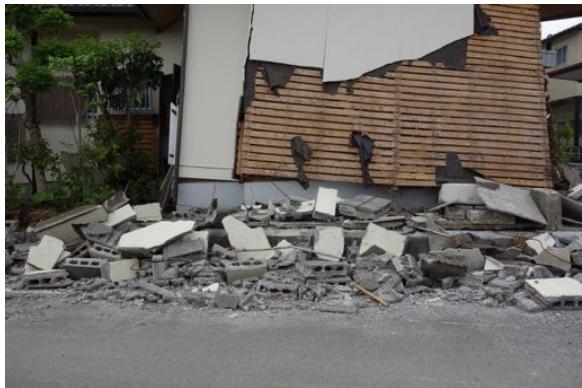
写真 4.18 写真 4.17 の建築物の基礎周りの様子。基礎にひび割れが見られ、地盤変状も認められる。

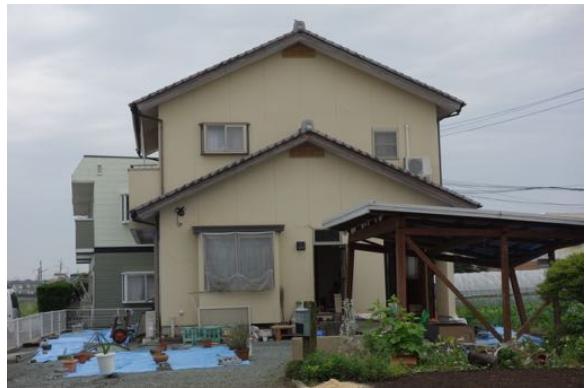
写真 4.19 秋津川に近い軽微・無被害に見える建築物

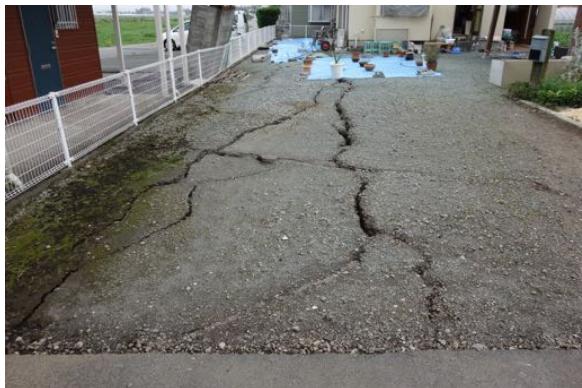
写真 4.20 写真 4.19 の建築物の周辺地盤、秋津川近くは地盤変状が大きい。

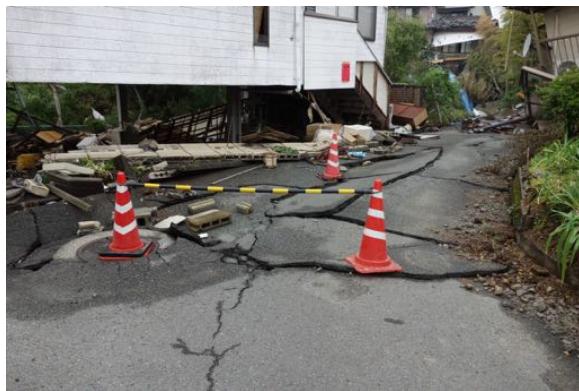
写真 4.21 B通り・県道28号北側の道路の舗装の様子（被害の大きい箇所）

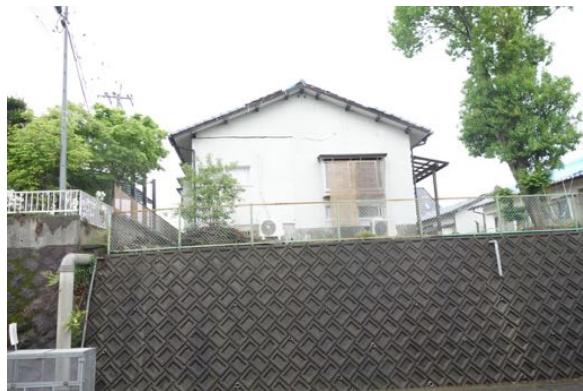
写真 4.22 軽微・無被害に見える建築物。擁壁にも損傷が見当たらない。

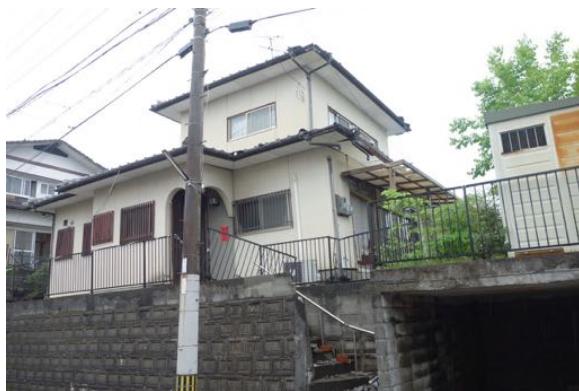
写真 4.23 軽微・無被害に見える建築物。擁壁に損傷あり。

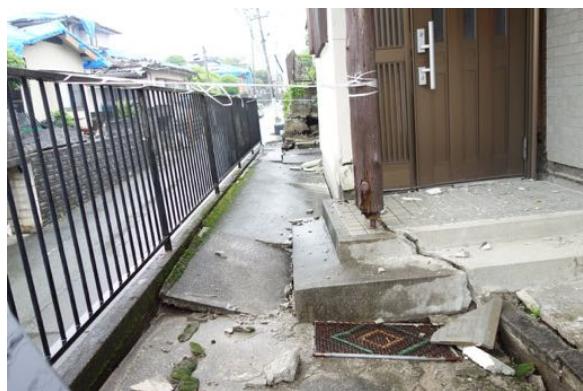
写真 4.24 写真 4.23 の建築物周辺地盤の様子。盛土擁壁に変位した形跡あり。

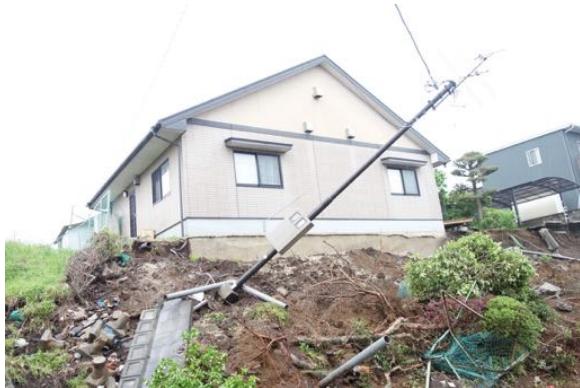
写真 4.25 軽微・無被害に見える建築物。擁壁は崩落、基礎に損傷なし(写真 4.23 より南の建築物)。

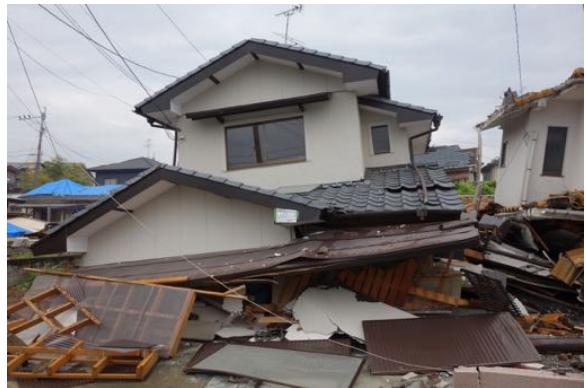
写真 4.26 倒壊した建築物

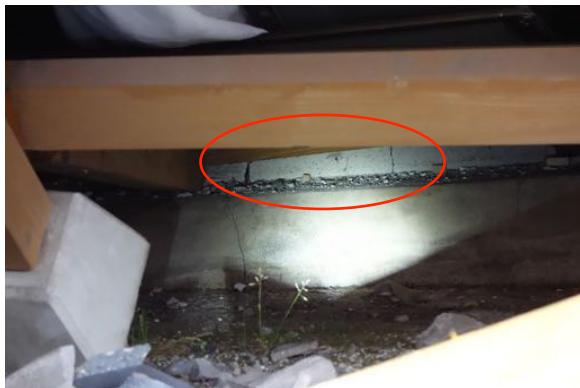
写真 4.27 写真 4.26 の建築物で確認できた基礎の様子。一部にひび割れを確認できる

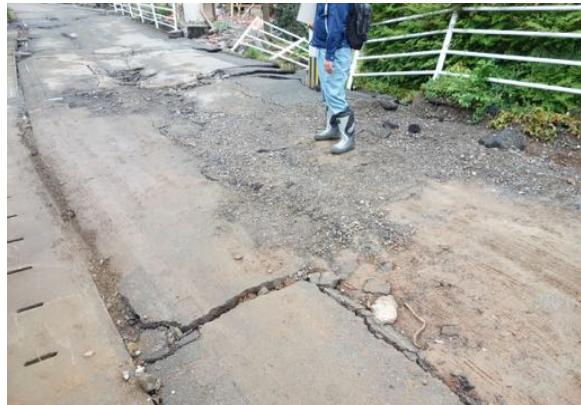
写真 4.28 B 通り・県道 28 号南側の道路の舗装の様子。砂利による応急措置が取られていると思われる。

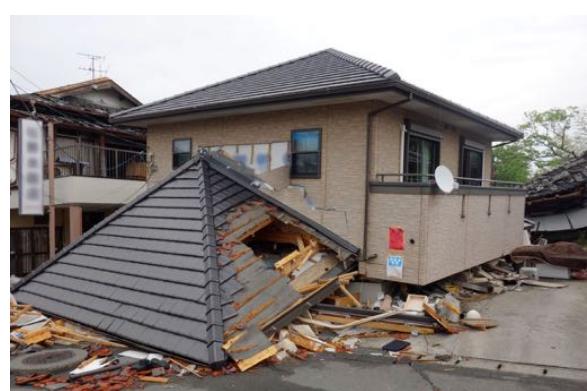
写真 4.29 建築年代が新しいと思われる倒壊建築物

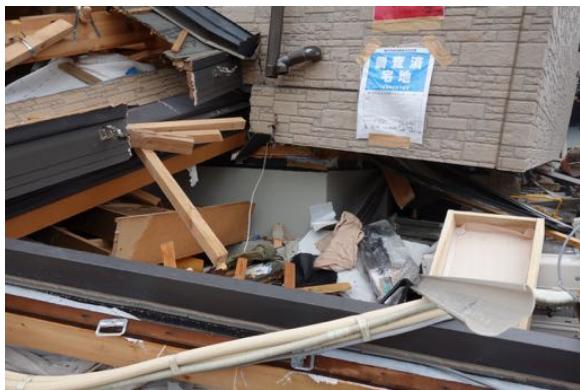
写真 4.30 写真 4.29 の建築物で辛うじて確
認できる基礎。地盤変状はなく、基
礎にも損傷は見当たらない。

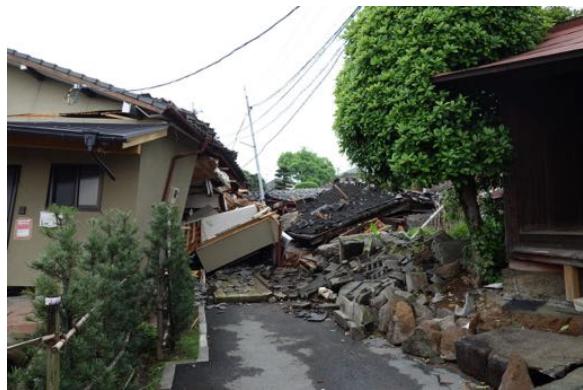
写真 4.31 倒壊した建築物。A通りと同様に、
県道 28 号南側は古く見える建築物
が多数倒壊

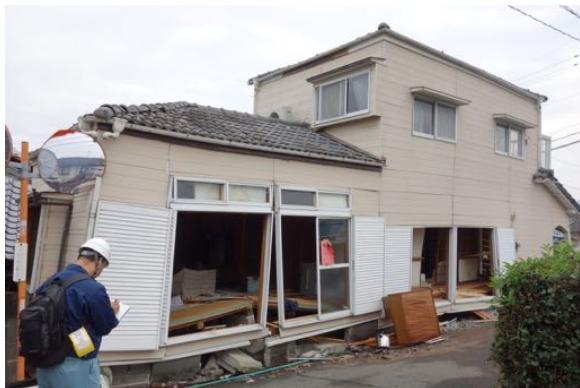
写真 4.32 大破と思われる建築物

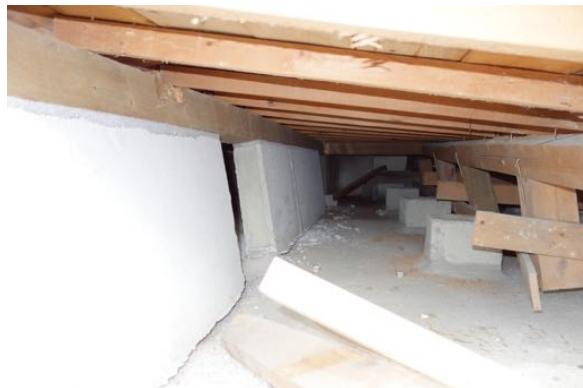
写真 4.33 写真 4.32 の建築物の基礎。床東は
全て外れ、基礎は立ち上がり部で曲
げ破壊が生じている。

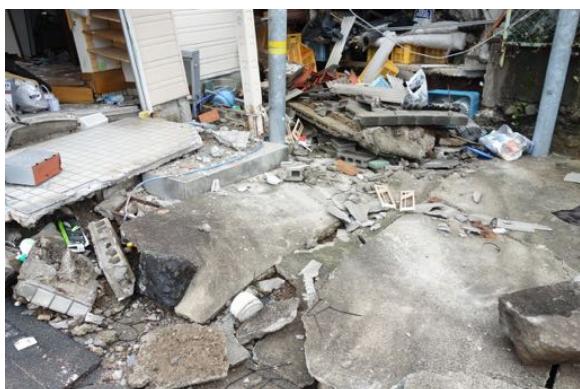
写真 4.34 写真 4.32 の建築物の周辺地盤。地
盤変状は大きいと思われる。

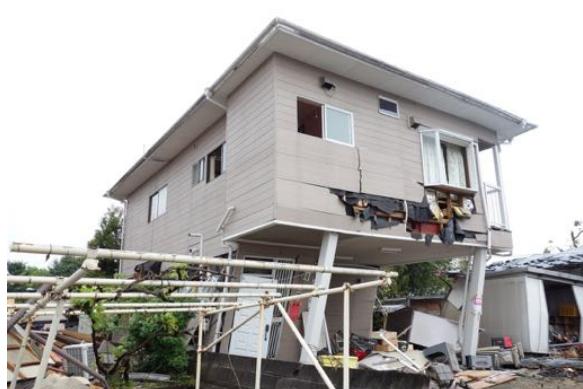
写真 4.35 大破と思われる建築物

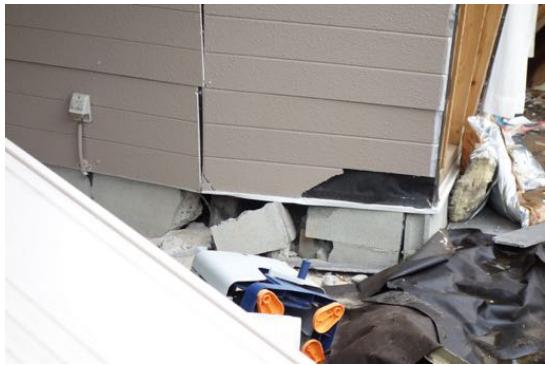
写真 4.36 写真 4.35 の建築物の基礎。破壊しているが打継があるようにも見える。

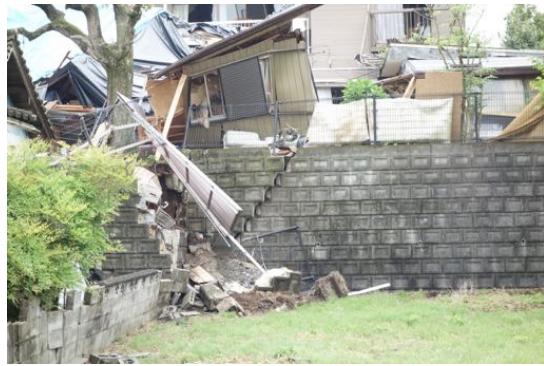
写真 4.37 写真 4.35 の南側にある擁壁。大きな亀裂が見える。

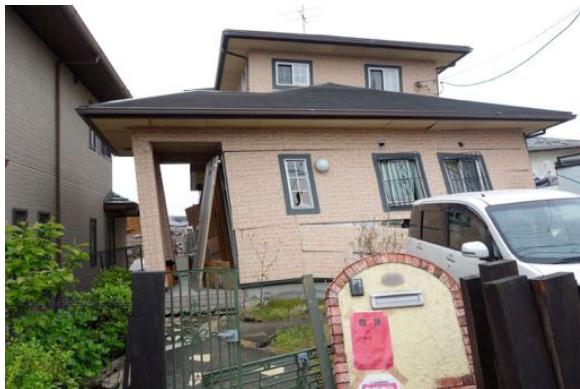
写真 4.38 大破と思われる建築物

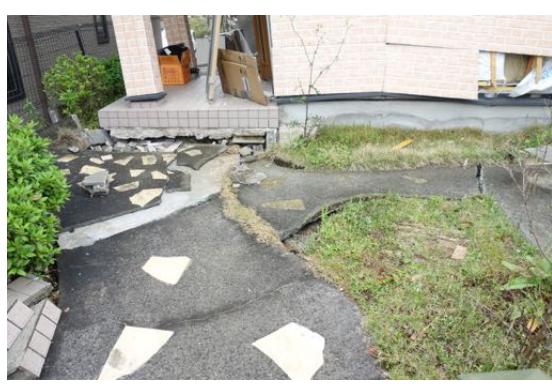
写真 4.39 写真 4.38 の建築物の周辺地盤。変状は認められるが、基礎の損傷は見えない。

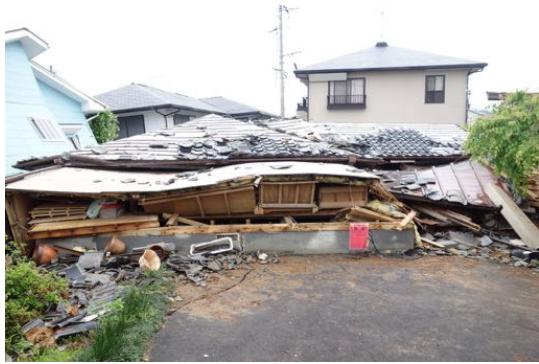
写真 4.40 被害の大きい建築物。周辺地盤の変状が認められ、基礎の損傷も認められる。

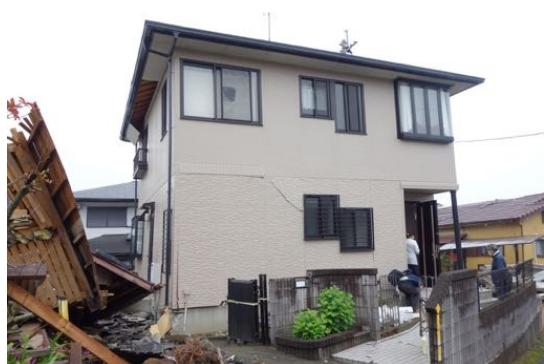
写真 4.41 大破と思われるが倒壊には至っていない建築物

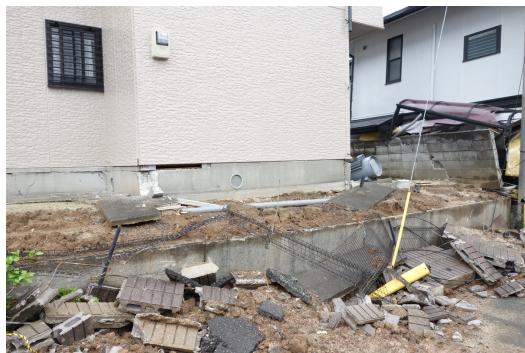
写真 4.42 写真 4.41 の建築物の基礎。ひび割れが認められるが、破壊はしていない。地盤変状は認められる。

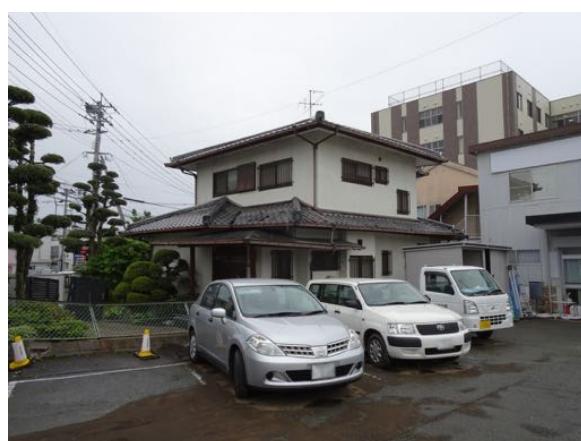
写真 5.1 地盤の液状化により沈下・傾斜した
と思われる 2 階建て木造住宅

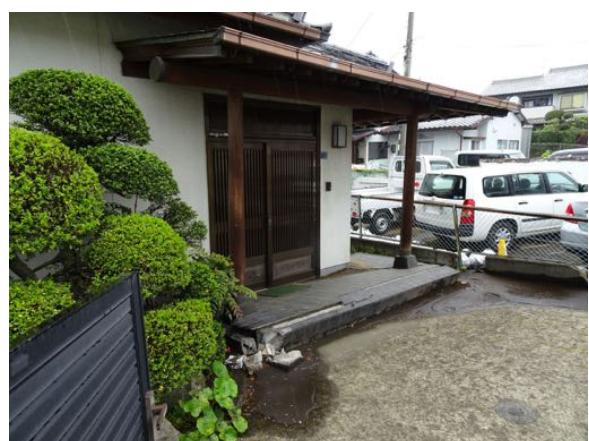
写真 5.2 写真 5.1 の建築物の 1 階玄関部分の
沈下状況

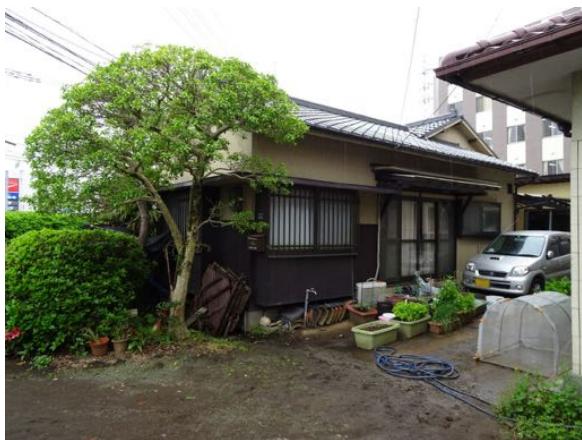
写真 5.1、5.2 に示すように、2 階建て木造住宅が上部構造に損傷のないまま沈下・傾斜している状況が多く見られた。これは、1995 年兵庫県南部地震や 2011 年東北地方太平洋沖地震で液状化した地域においても広く見られた光景であり、地盤の液状化によるものと思われる。また、写真 5.3、5.4 に示すように、平屋建て木造住宅でも沈下・傾斜している場合が少なからず見られた。なお、写真 5.3 に示すように、この住宅は近傍地表に見られる地割れ痕跡の延長線上に位置している布基礎の立ち上がり部分に地盤変位に起因すると思われる大きな裂傷が認められるが、他の平屋建て木造住宅でも同様の基礎被害が多いわけではない。この地域の木造住宅の基礎形式は、布基礎の比率が高いように見えた。

写真 5.3 地盤の液状化により基礎の損傷を伴って沈下したと思われる平屋建て木造住宅

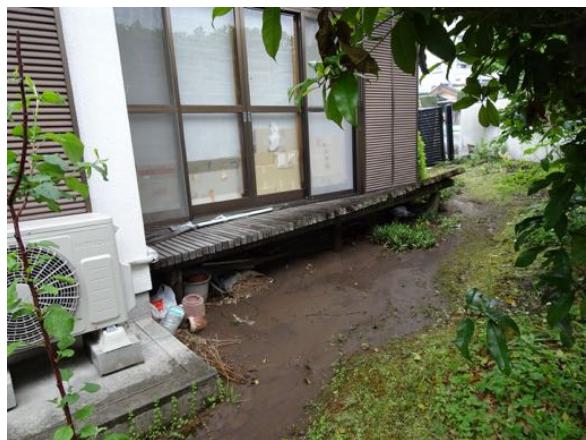
写真 5.4 写真 5.3 の建築物の縁側部分の沈下状況

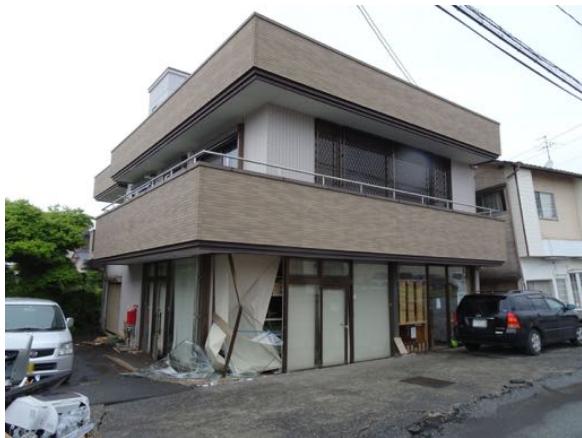
写真 5.5 地盤の液状化により沈下・傾斜したと思われる 2 階建て店舗併用住宅

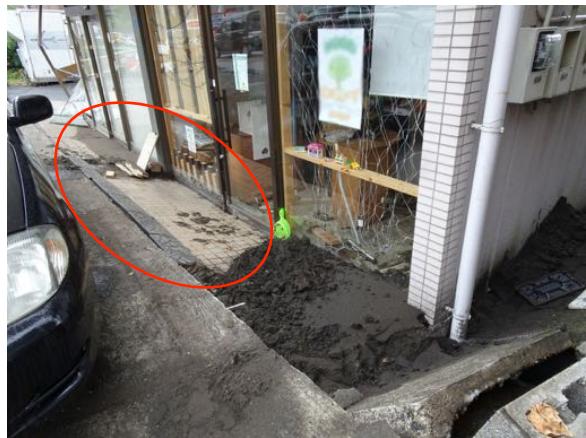
写真 5.6 写真 5.5 の建築物の 1 階部分の沈下状況

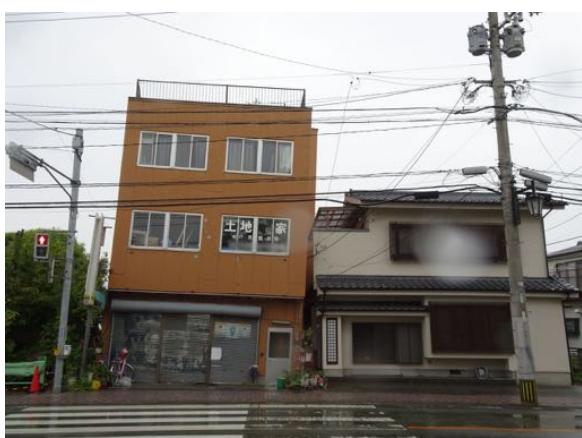
写真 5.7 地盤の液状化により沈下・傾斜したと思われる 3 階建て商用建築物

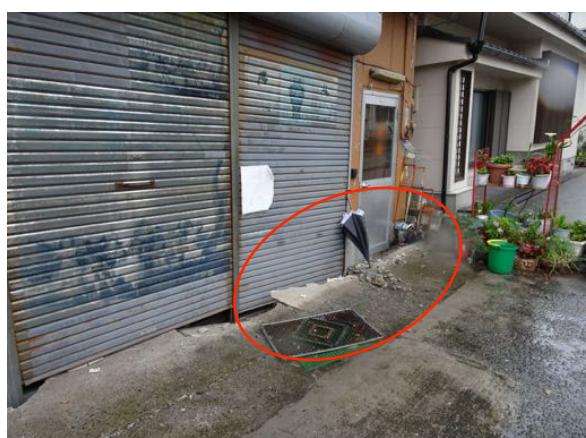
写真 5.8 写真 5.7 の建築物の 1 階部分の沈下状況

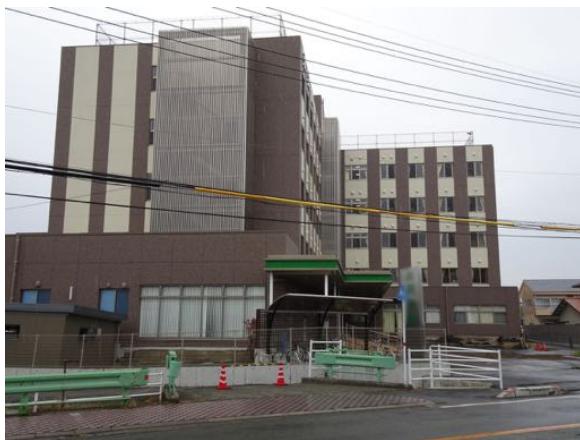
写真 5.9、5.10 は、地盤の液状化により周辺地盤が大きく沈下したと思われる病院である。周辺地盤が沈下して建物との間に大きな段差が生じていることから、この建築物は（先端支持による）杭基礎である可能性が高い。なお、写真 5.11 は、写真 5.10 と概ね同じアングルで平成 28 年 4 月 15 日の午前中に撮影されたものである。写真 5.10、5.11 の比較から、4 月 14 日以降に発生した複数回の大地震によってこの建築物の周辺地盤が沈下したことが示唆される。一方で、倒壊建築物の比較的近傍に位置する小学校（写真 5.12、5.13）においても、校舎や体育館の周辺地盤が沈下している状況が見られたが、その程度は写真 5.9-11 の病院に比べて明らかに小さい。現時点では、この地域における液状化による地盤沈下量の相異がどんな原因により生じたのかは不明である。なお、この地区において、液状化被害により、倒壊・崩壊に至った建築物は確認されなかつた。

写真 5.9 地盤の液状化により周辺地盤が大きく沈下したと思われる病院

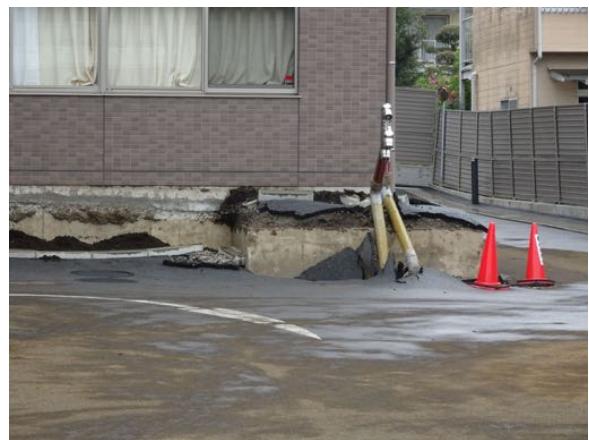
写真 5.10 写真 5.9 の建築物の周辺地盤の沈下状況（平成 28 年 4 月 23 日午後撮影）

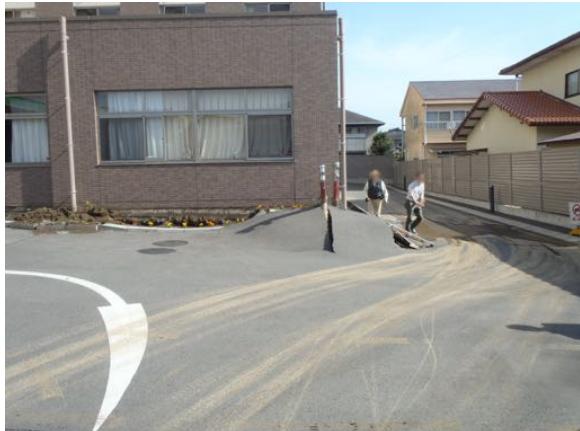
写真 5.11 写真 5.9 の建築物の周辺地盤の沈下状況（平成 28 年 4 月 15 日午前撮影）

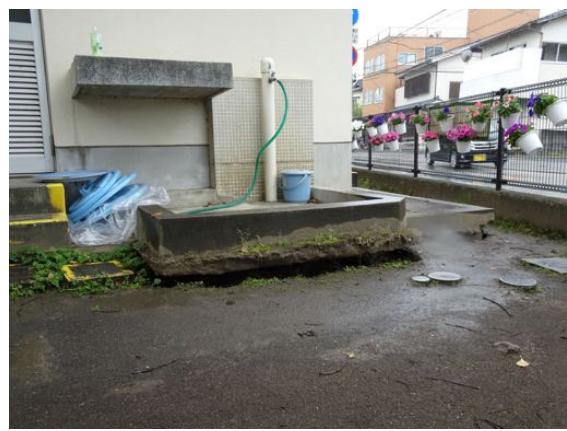
写真 5.12 小学校校舎の周辺地盤の沈下状況（熊本市南区近見）

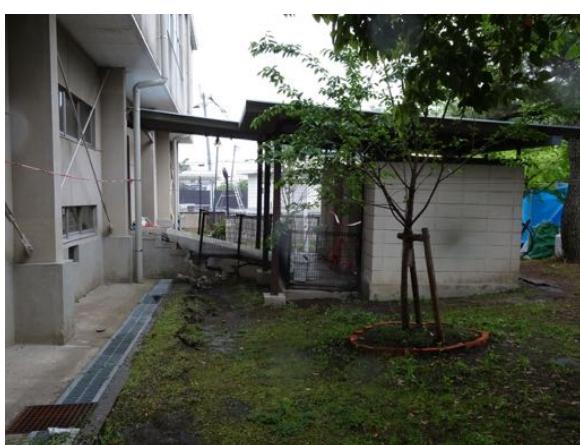
写真 5.13 写真 5.12 の小学校の体育館の周辺地盤の沈下状況

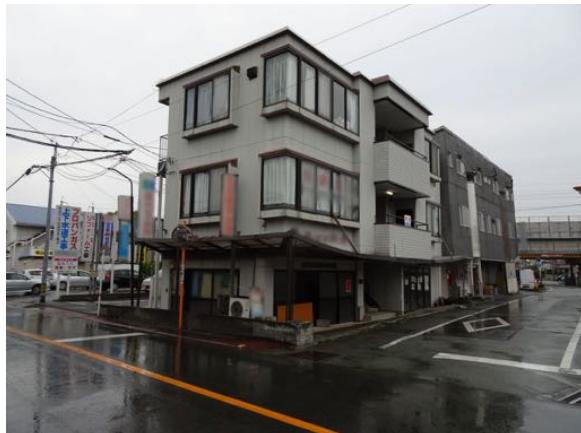
写真 5.14 地盤の液状化により沈下・傾斜した
と思われる 3 階建て店舗併用住宅

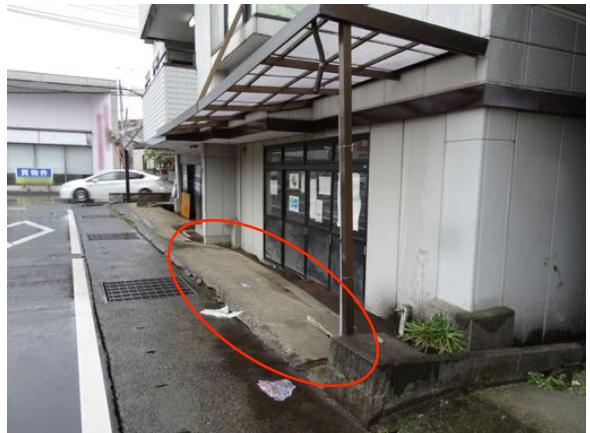
写真 5.15 写真 5.14 の建築物の 1 階部分の沈下
状況

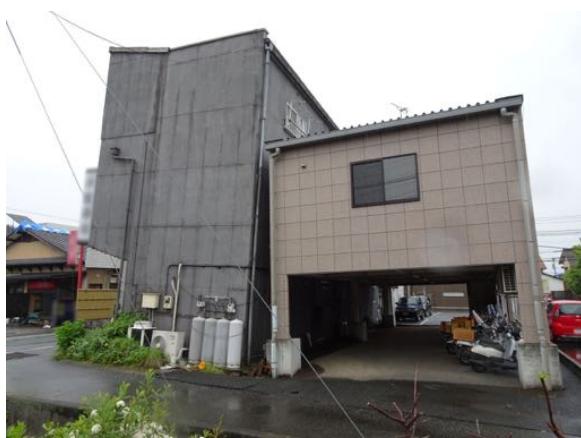
写真 5.16 地盤の液状化によると思われる隣接
建築物同士が近づくような傾斜形態

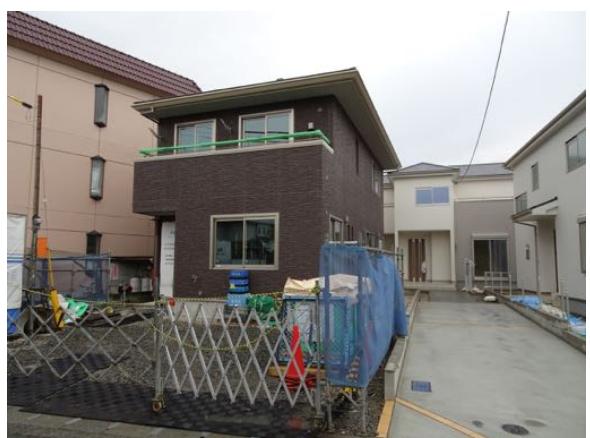
写真 5.17 被害の見られない新築中の 2 階建て
木造住宅
