平成 28 年（2016 年）熊本地震による建築物等被害第八次調査報告 （上益城郡益城町における鉄骨造建築物の調査速報）

1. 調査の目的及び概要

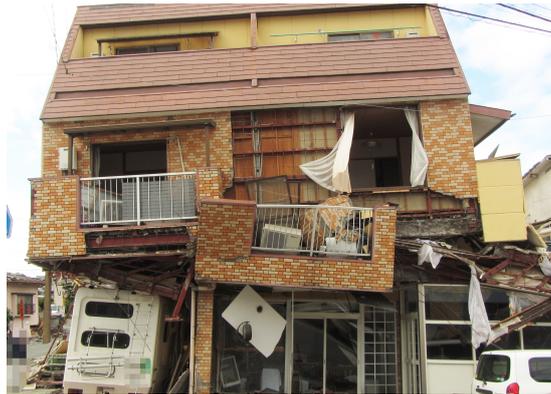
1) 建築物 01 (建設年 1987 年頃) : 「倒壊」

本建築物は 4 階建ての店舗併用住宅である。角形鋼管柱 200 角 (2 階) が使用されている。2 階が完全に層崩壊しており、柱梁接合部パネルとダイアフラム間の溶接部で破断が生じている。

写真 5.1.1 外観

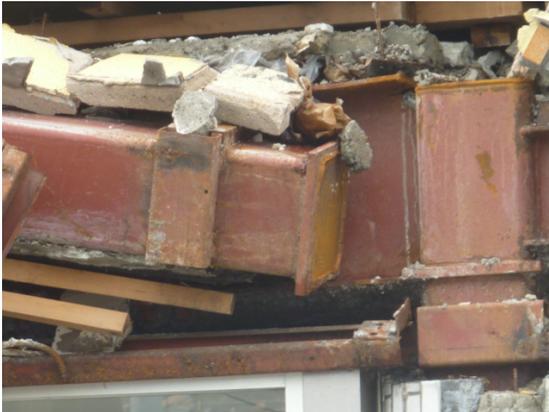
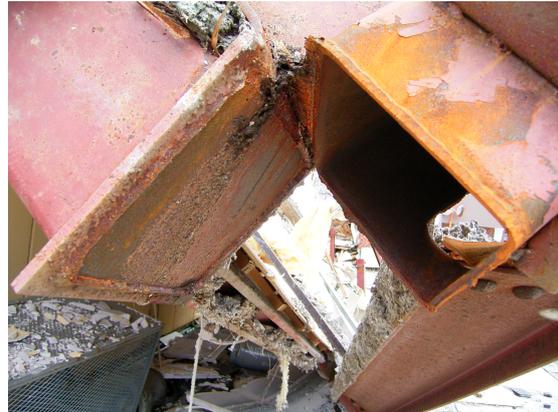
写真 5.1.2 (左) 写真 5.1.3 (右) パネルとダイアフラム間の溶接部の破断

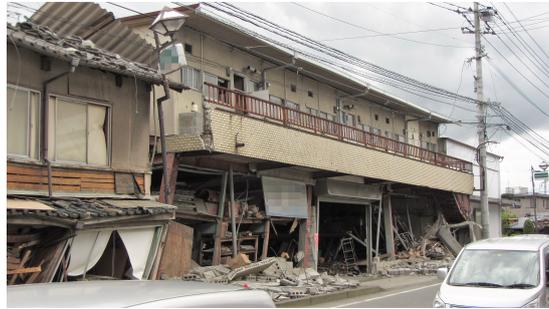
2) 建築物 02 (建設年 1971 年) : 「大破」

本建築物は 2 階建ての共同住宅である。日の字断面柱 (以下、日の字柱と呼ぶ) 250 角が使用されている。1 階が大きく傾いており、柱の残留傾斜角は 23 度である。

写真 5.2.1 外観

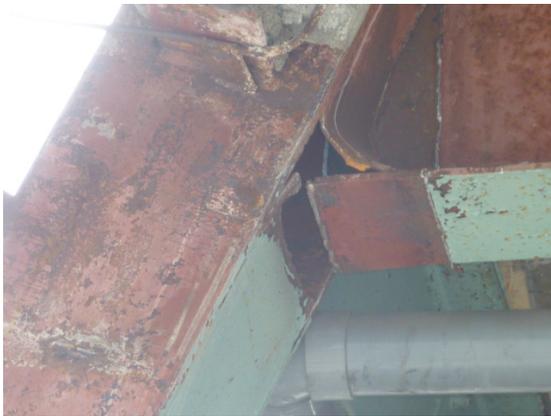
写真 5.2.2 梁端破断

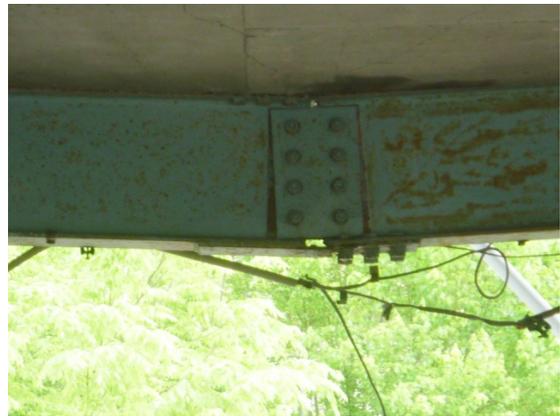
写真 5.2.3 梁下フランジ添え板の孔欠損部破断

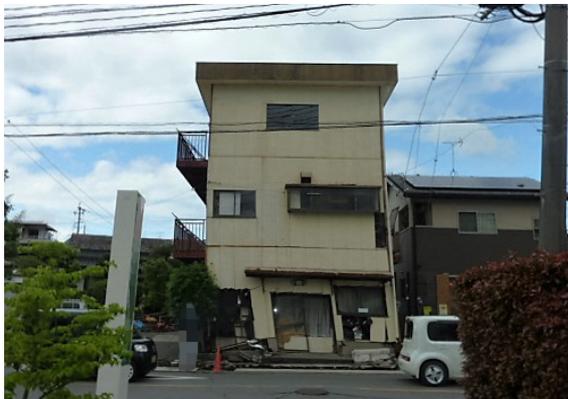
3) 建築物 03 (建設年 1980 年) : 「大破」

本建築物は 3 階建ての住宅である。日の字柱と H 形柱が混在して使用されている。1 階が大きく傾いており、柱の残留傾斜角は 8 度である。柱脚部にアンカーボルトの伸びが生じている。

写真 5.3.1 外観

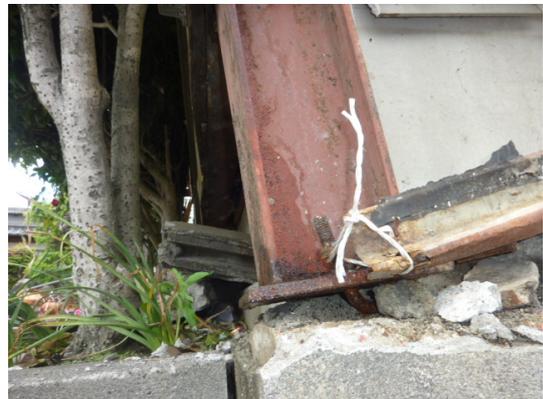
写真 5.3.2 柱脚部の損傷状況

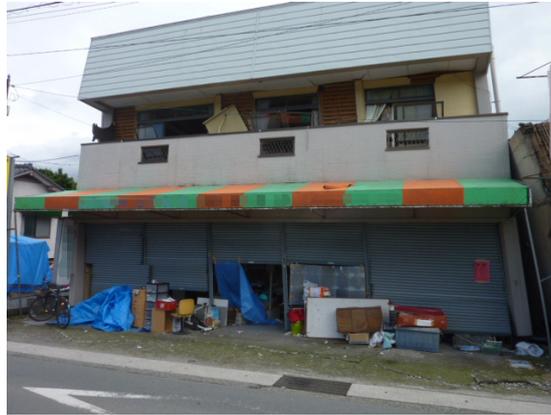
4) 建築物 04 (建設年 1976 年) : 「大破」

本建築物は 1 階鉄骨造、2 階木造 (2 階はヒアリングによる情報) の店舗併用住宅である。日の字柱 200 角が使用されている。1 階が大きく傾いており、柱の残留傾斜角は 5 度である。ヒアリングによると建設年は 40 年程前とのことであった。

写真 5.4.1 外観

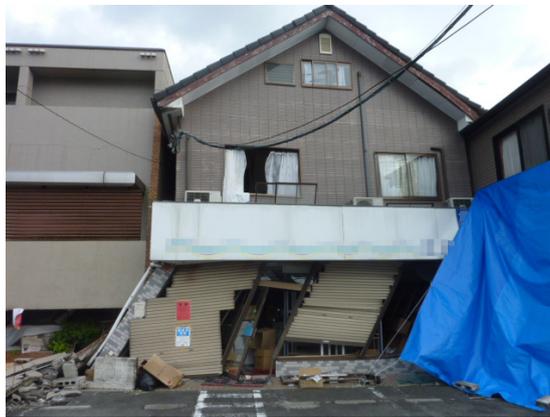
5) 建築物 05 (建設年 1993 年) : 「大破」

本建築物は 2 階建ての店舗併用住宅である。角形鋼管柱が使用されている。1 階が大きく傾いており、柱の残留傾斜角は 30.5 度である。(写真で) 左隣の倒壊した RC 造が寄りかかり力を受けて傾斜したものと推定される。

写真 5.5.1 外観

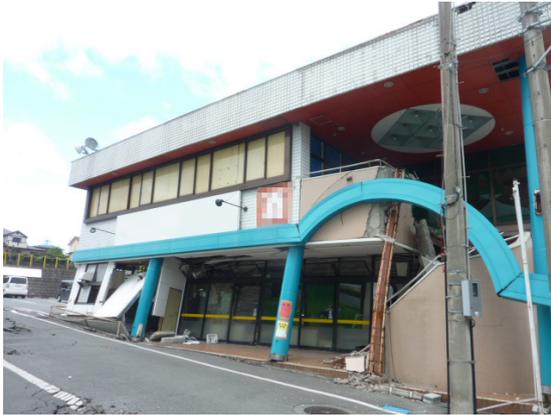
6) 建築物 06 (建設年 1986 年) : 「大破」

本建築物は 2 階建ての店舗である。角形鋼管柱 250 角が使用されている。1 階が大きく傾いており、柱の残留傾斜角は 8.5 度である。柱の局部座屈、柱とダイアフラム間の溶接部の破断が生じている。

写真 5.6.1 外観

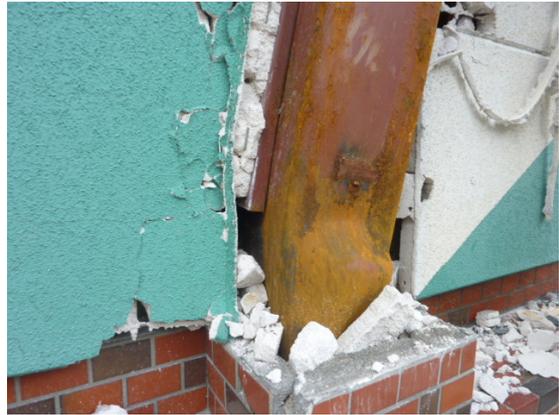
写真 5.6.2 柱の局部座屈

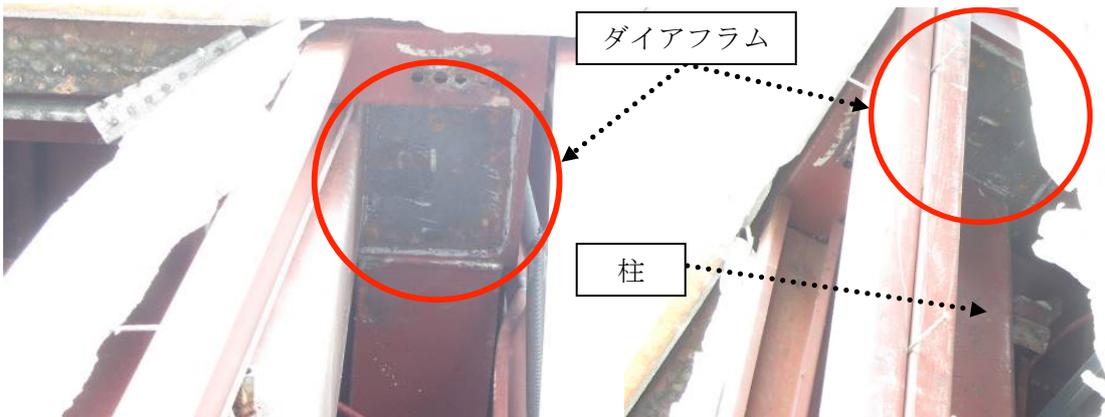
写真 5.6.3 (左) 写真 5.6.4 (右) 柱とダイアフラム間の溶接部の破断

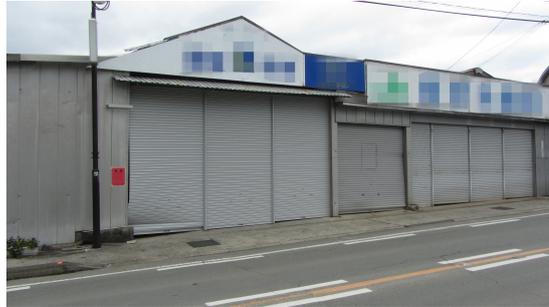
7) 建築物 07 (建設年 1982 年以前) : 「大破」

本建築物は平屋の車庫である。トラス梁の下弦材の破断が生じている。応急危険度判定によると、建物全体の傾斜、柱の座屈、柱脚の破損、梁継手の破壊が生じているとのことであった。

写真 5.7.1 外観

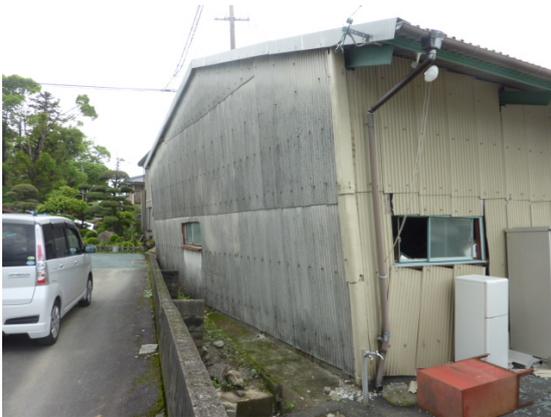
8) 建築物 08 (建設年 1982 年以前) : 「大破」

本建築物は平屋の倉庫である。大きく傾いており、柱の残留傾斜角は 7 度である。柱脚部のアンカーボルトの伸び、コンクリートの側方破壊が生じている。

写真 5.8.1 外観

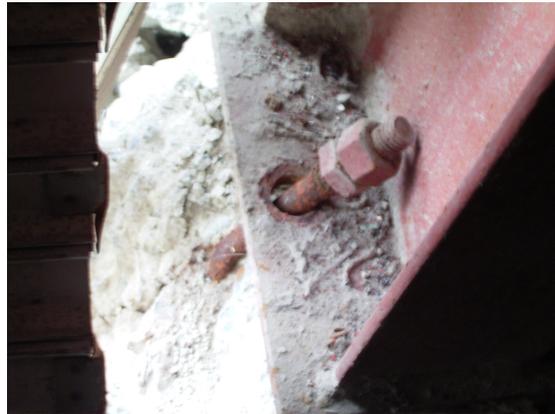
写真 5.8.2 柱脚部の損傷状況

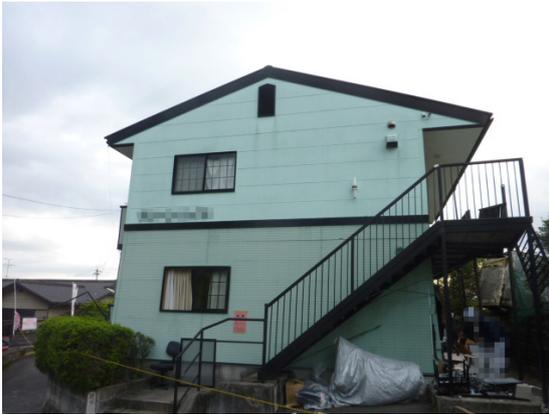
9) 建築物 09 (建設年 1995 年) : 「大破」

本建築物は 2 階建ての共同住宅である。角形鋼管柱 200 角が使用されている。梁せいは 300 である。1 階が大きく傾いており、柱の残留傾斜角は 3 度である。梁端破断が生じている。また、柱梁接合部パネルとダイアフラム間の溶接部で破断が生じている。

写真 5.9.1 外観

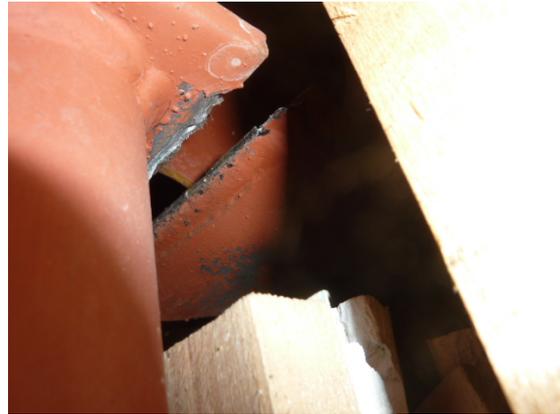
写真 5.9.2 梁端破断

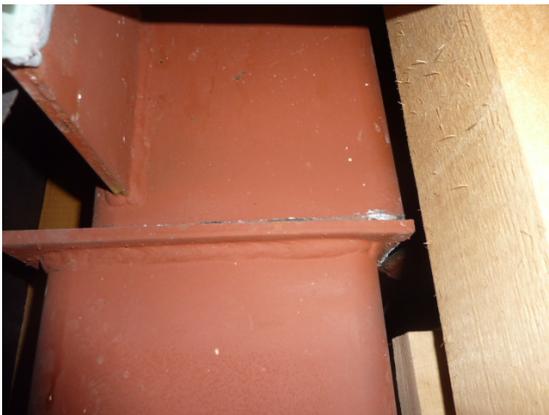
写真 5.9.3 (左) パネルとダイアフラム間の溶接部の破断

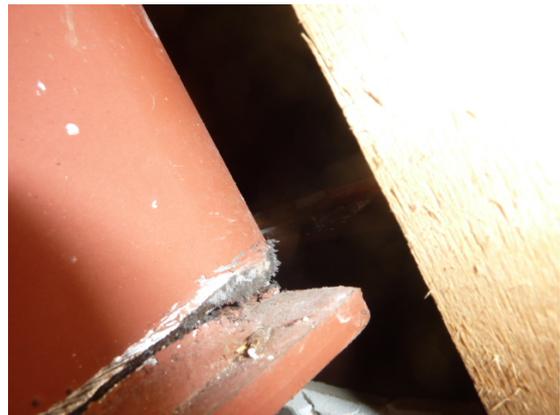
写真 5.9.4 (右) パネルとダイアフラム間の溶接部の破断 (拡大)

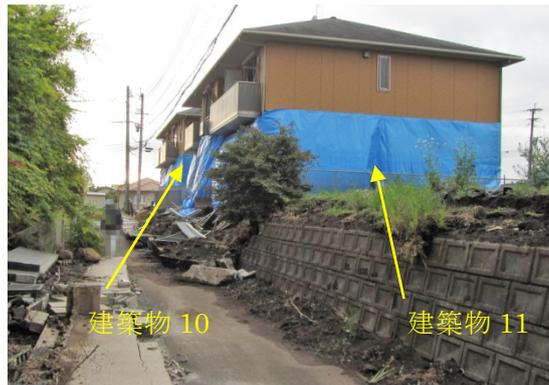
10)、11) 建築物 10、11 (建設年 2006 年): 「大破」

本建築物 10、11 は共に同じタイプの 2 階建ての共同住宅である。大きく傾いており、柱の残留傾斜角は 4.5 度である (建築物 10 で測定)。ブレース (ターンバックル) の破断、座屈による著しいたわみが、それぞれ建築物 10 及び 11 に生じている。宅地擁壁部分が崩壊しており、それが建築物の損傷に何らかの影響を及ぼした可能性がある。

写真 5.10/11.1 外観

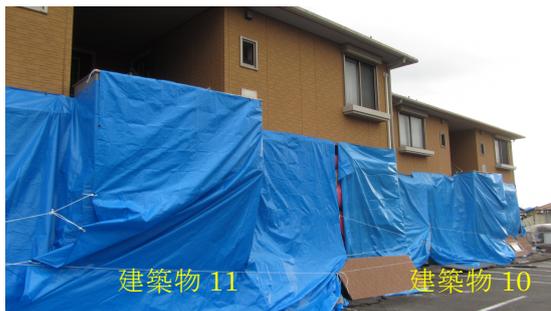
写真 5.10/11.2 外観

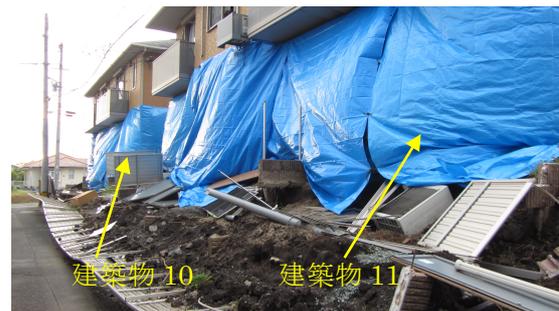
写真 5.10/11.3 宅地擁壁部分の崩壊

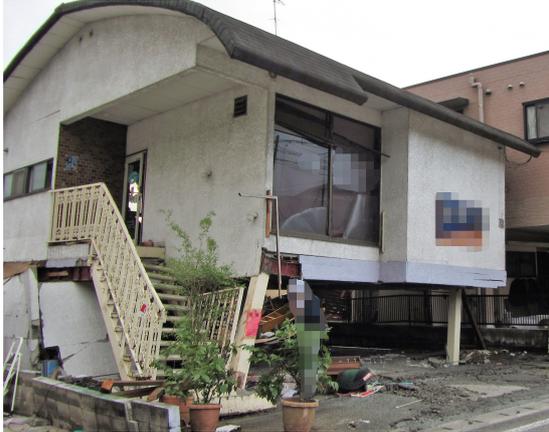
1 2) 建築物 12 (建設年 1982 年) : 「大破」

本建築物は 2 階建ての店舗である。日の字柱 200 角が使用されている。梁せいは 250 である。1 階が大きく傾いており、柱の残留傾斜角は 17.5 度である。柱の破断、梁端破断、柱の局部座屈が生じている。

写真 5.12.1 外観

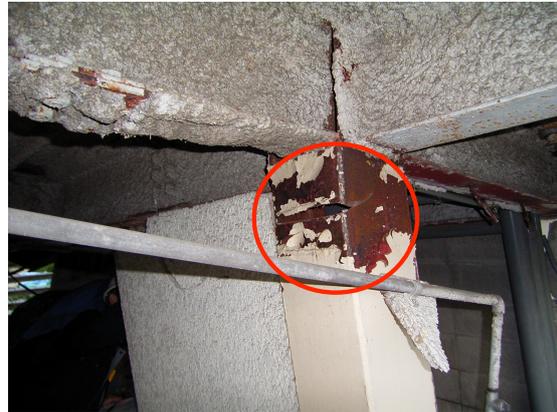
写真 5.12.2 柱の破断

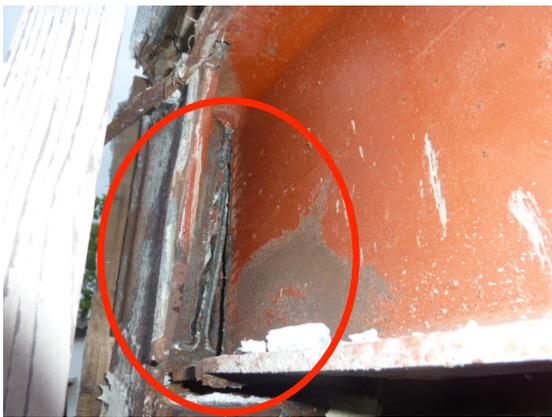
写真 5.12.3 梁端破断

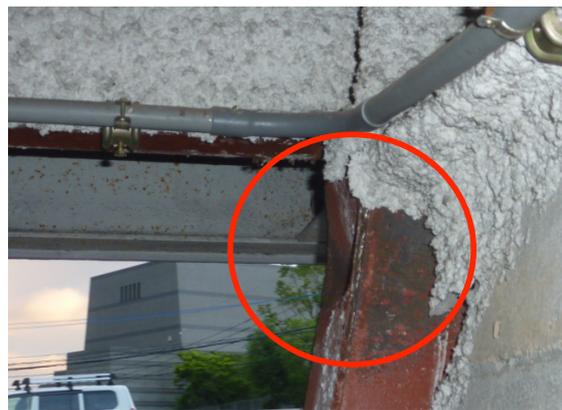
写真 5.12.4 柱の局部座屈

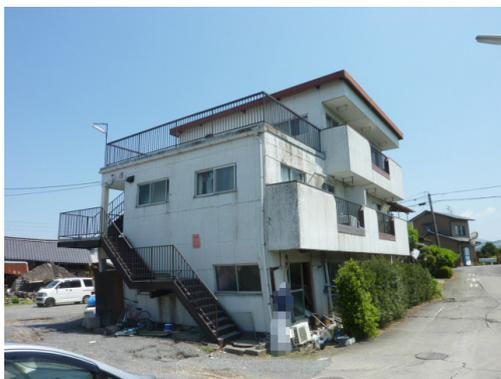
1 3) 建築物 13 (建設年 1985 年) : 「大破」

本建築物は 3 階建ての共同住宅である。日の字柱 175 角が使用されている。1 階が大きく傾いており、柱の残留傾斜角は 9 度である。

写真 5.13.1 外観

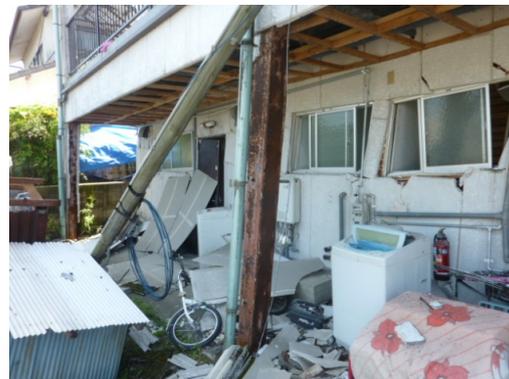
写真 5.13.2 柱の傾斜

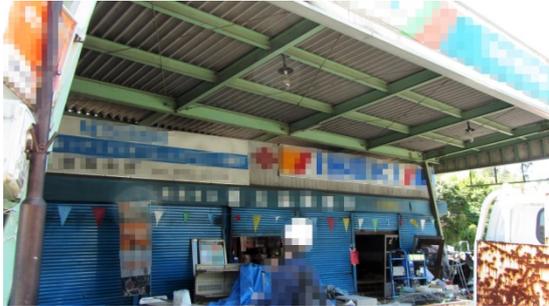
1 4) 建築物 14 (建設年 1992-1997 年) : 「大破」

本建築物は平屋の店舗である。角形鋼管柱 150 角が使用されている。大きく傾いており、柱の残留傾斜角は 10 度である。梁端溶接部の破断、柱梁接合部パネルとダイアフラム間の溶接部の破断が生じている。

写真 5.14.1 外観

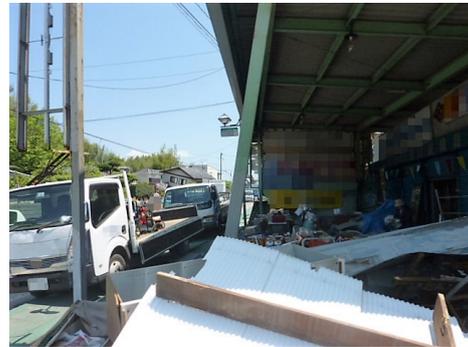
写真 5.14.2 柱の傾斜

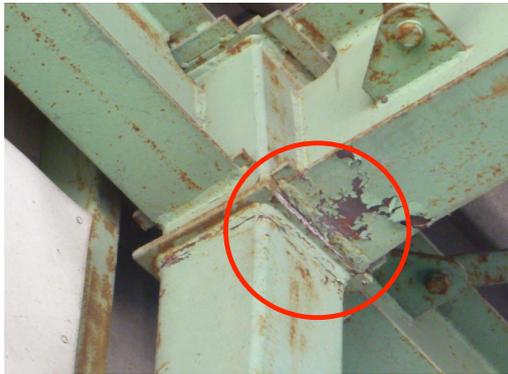
写真 5.14.3 梁端溶接部の破断

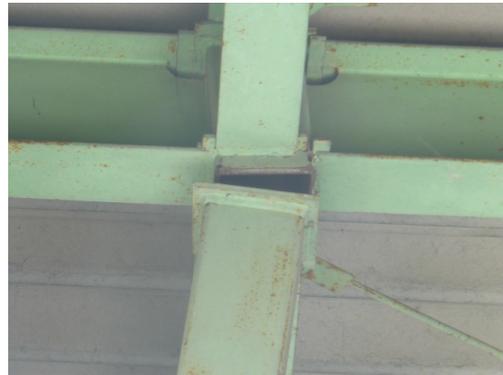
写真 5.14.4 パネルとダイアフラム間の溶接部の破断

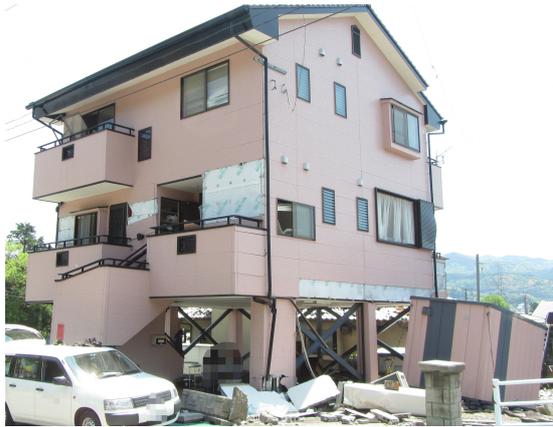
1 5) 建築物 15 (建設年 2000 年) : 「大破」

本建築物は 3 階建ての住宅である。角形鋼管柱 250 角、150 角 (間柱)、溝形鋼ブレース 150×75 が使用されている。宅地の地盤変状が生じている。1 階に傾斜が生じている。ブレースはほぼ無損傷である。柱脚部にベースモルタルの破損、アンカーボルトの伸びが生じている。柱頭部に損傷が生じている可能性があるが、状況は不明である。1 階のブレースの配置に平面的な偏りがあり、地震時にねじれが生じたことで、ブレースの無い入口側の柱脚の損傷や柱の残留傾斜角が相対的に大きくなったと思われる。また、宅地の地盤変状が建築物の傾斜等に何らかの影響を及ぼした可能性がある。

写真 5.15.1 外観

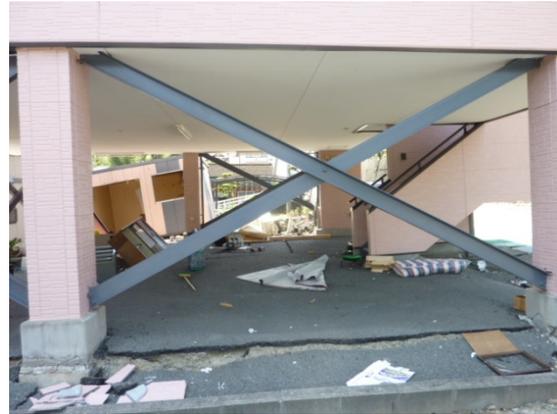
写真 5.15.2 ブレースの状況(ほぼ無損傷)

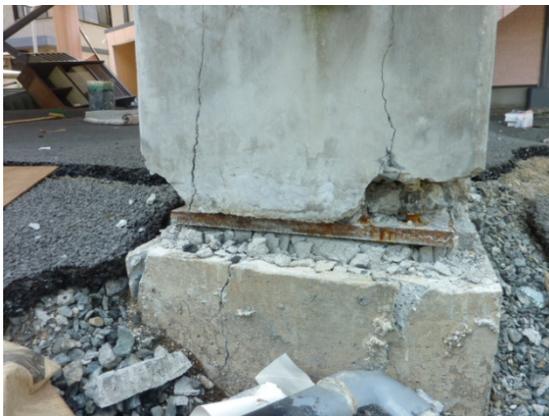
写真 5.15.3 柱脚部の損傷状況

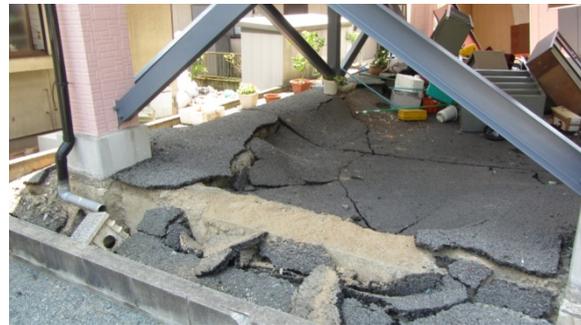
写真 5.15.4 宅地の地盤変状

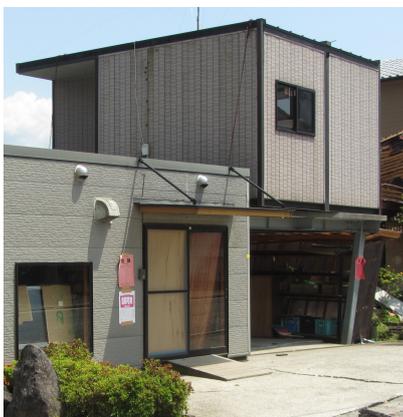
16) 建築物 16 (建設年 2003-2008 年) : 「大破」

本建築物は 2 階建ての店舗である。角形鋼管柱 150 角、100 角 (間柱) が使用されている。1 階が大きく傾いており、柱の残留傾斜角は 5 度である。柱に局部座屈、2 階プレハブの柱脚部でボルト破断が生じている。

写真 5.16.1 外観

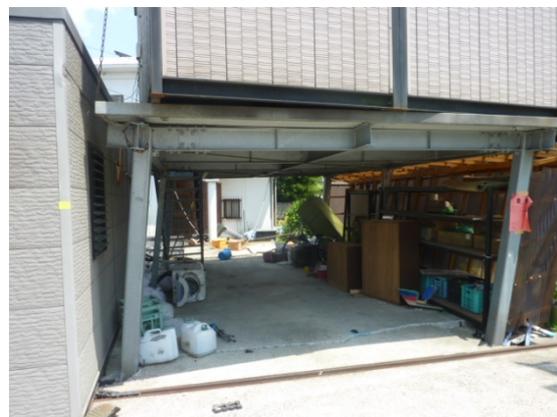
写真 5.16.2 柱の傾斜

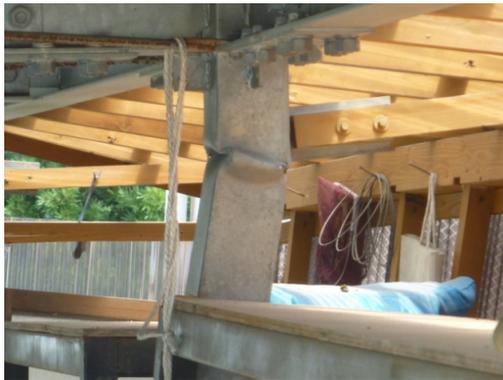
写真 5.16.3 柱の局部座屈

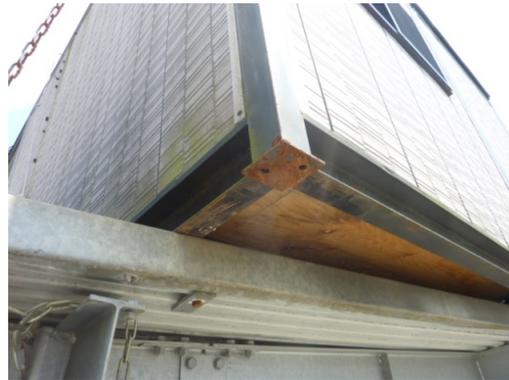
写真 5.16.4 柱脚部ボルト破断
