平成 28 年 6 月 23 日
国土交通省国土技術政策総合研究所
国立研究開発法人 建築研究所

平成 28 年（2016 年）熊本地震による建築物等被害第十一次調査報告 (ホール等の特定天井を中心とした非構造部材の被害調査速報)

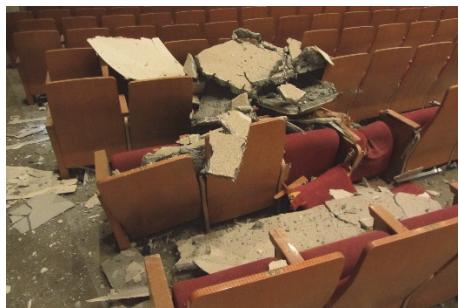
ホールで特定天井に該当する吊り天井が脱落していた。前震で舞台上部の天井面が部分的に脱落し、本震でその他の部分が脱落したことである。天井面は、吊りボルト下に組んだアングルに鋼線で鉄網を取り付けてモルタルを塗ったもの(ラスモルタル天井)が多くを占めていた。1階客席に脱落した天井のモルタルの厚さを計測したところ約4cmであり、単位体積重量を 20kN/m^3 とすれば平米当たり 800N (約 80kgw)となって単位面積質量は相当に大きい。ラスモルタル天井以外の部分はいわゆる在来工法の天井であり、1階客席前方や2階客席部分等に脱落が生じていた。

(c) 1階客席へのラスモルタル天井の脱落

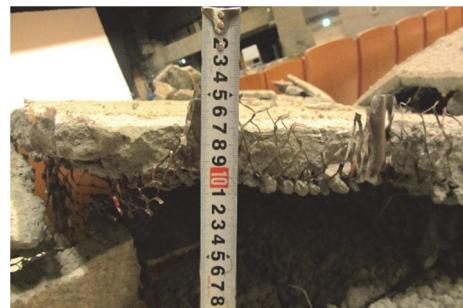
(d) ラスモルタル天井（モルタル厚さ約4cm）

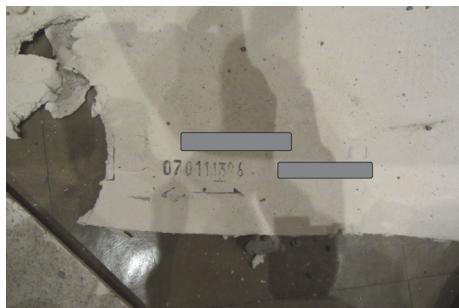
(e) 繊維混入せっこうボード
(1階客席ラスモルタル天井落下位置付近)

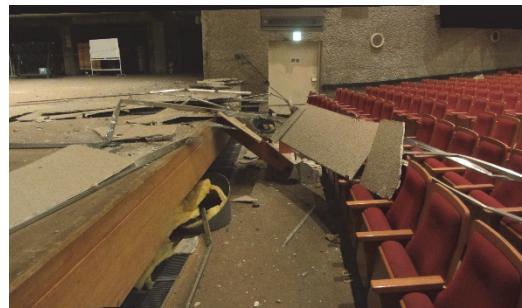
(f) 1階客席前方に落下した天井(せっこうボード(厚さ12.5mm)+吹付)

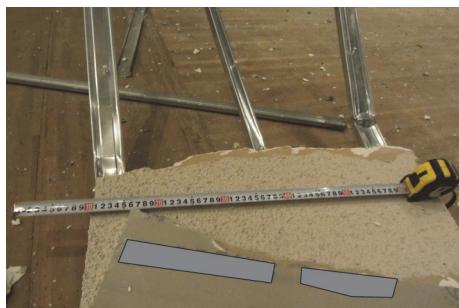
(g) 舞台上に落下した天井

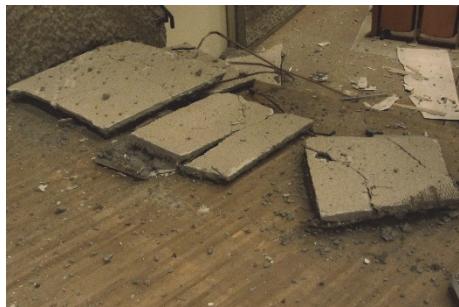
(i) 天井の立ち上げ部分の舞台への落下

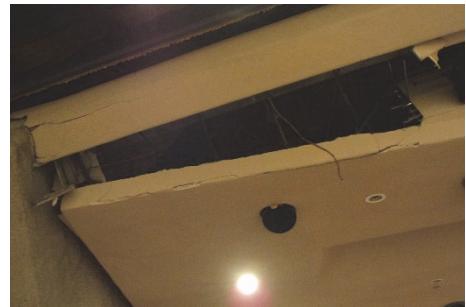
(j) 天井の立ち上げ部分 ((i)の上方見上げ)

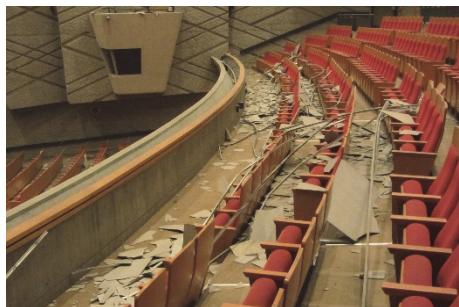
(k) 2階客席への天井の脱落

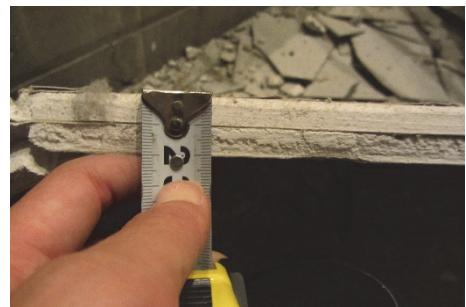
(l) 2階客席に落ちた天井板（せつこうボード）(厚さ 9.5mm) × 2枚

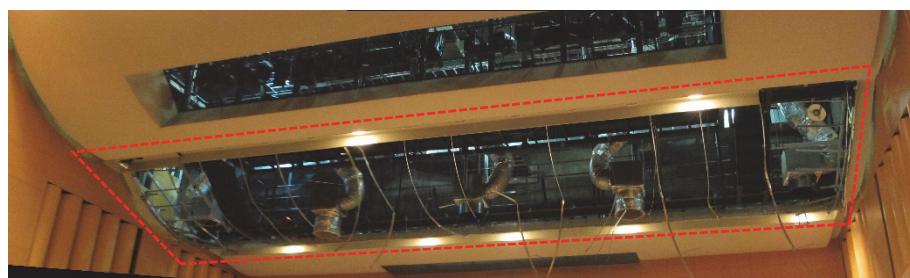
ホールの特定天井に該当する天井で脱落が生じていた。天井は在来工法による吊り天井である。ヒアリングによると、前震では粉がパラパラ降る程度であったが、本震で設備が設置されている箇所で1畳程の大きさで天井面が脱落するとともにその他の箇所でも落ちかけて、5月9日の朝に天井面が大きく脱落しているのが確認された、とのことである※。天井面の吹き出し口も天井と一緒に脱落していた。

(c) 脱落部分の天井（赤点線枠内）

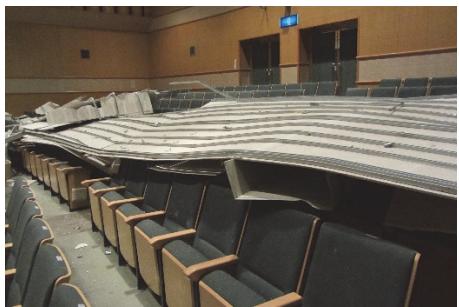
(d) 脱落した天井面

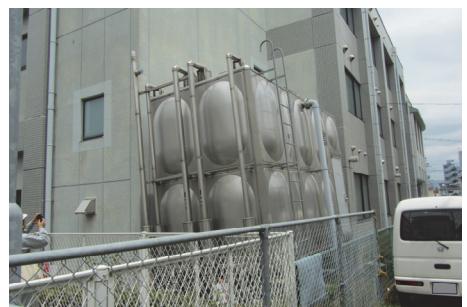
その他、屋外の地上レベルにある受水槽が傾いていた。

(g) 受水槽の傾き

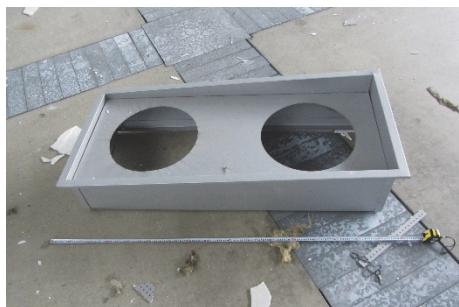
(c) 脱落した照明ボックス (b ホール)

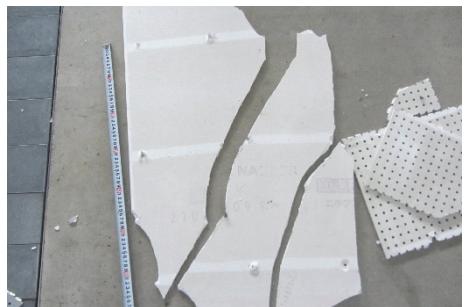
(d) 脱落した天井板 (野縁ピッチ約 30cm、b ホール)

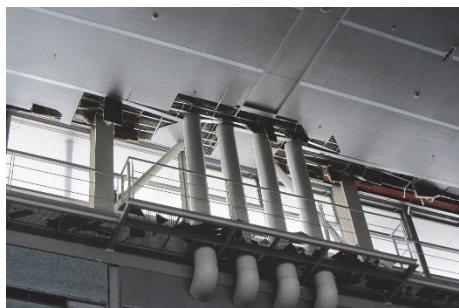
(e) 天井端部の損傷 (b ホール)

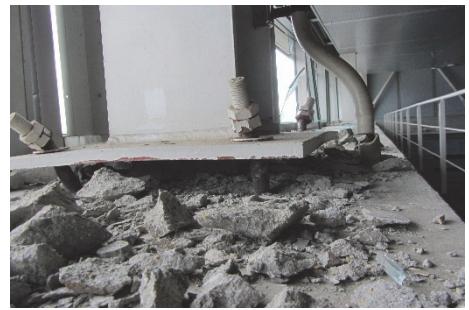
展示ホール棟、諸室棟とそれらをつなぐ通路棟からなる建築物である。竣工は 1998 年、構造体は、展示ホール棟と諸室棟は鉄筋コンクリート造（屋根は鉄骨造）であり、通路棟は鉄骨造である。展示ホール棟と諸室棟で鉄骨屋根の支承部のベースプレート下のモルタルが損傷した。

(j) 屋根支承部 (d ホール)

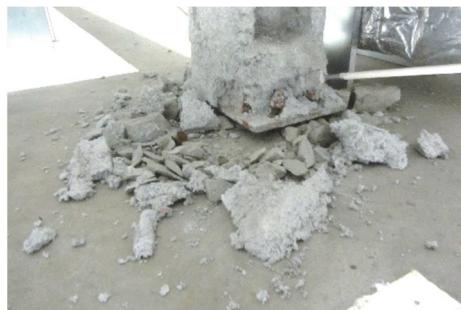
(k) 屋根支承部 (諸室棟)

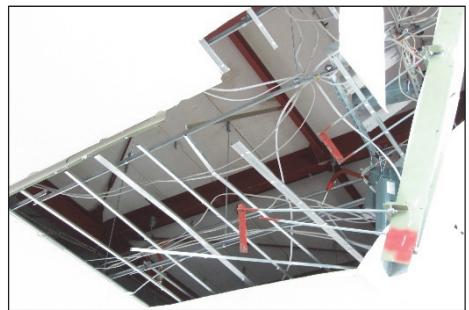
(l) 天井の一部落下 (通路棟。吊り元は ALC
パネル)

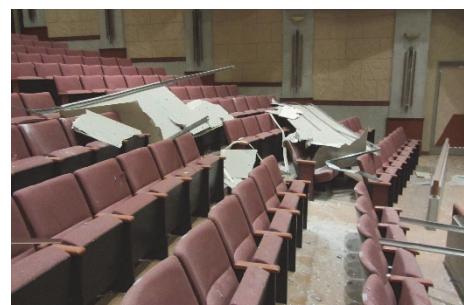
(d) 脱落した天井

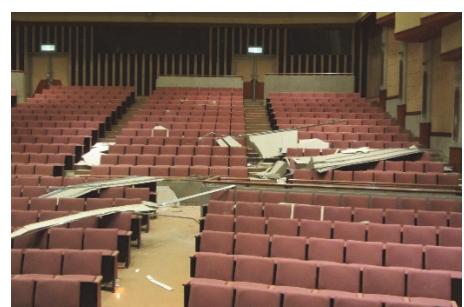
(f) 脱落した天井

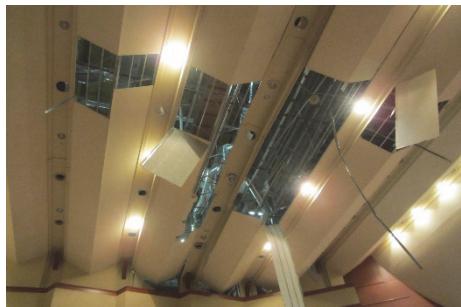
(g) 天井脱落部分見上げ

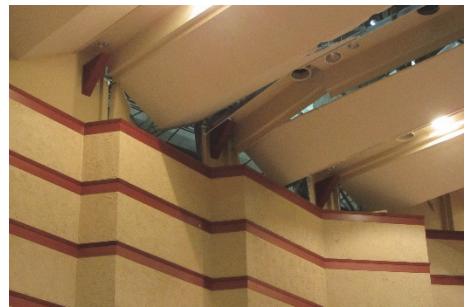
(h) 天井と内壁の損傷・落下

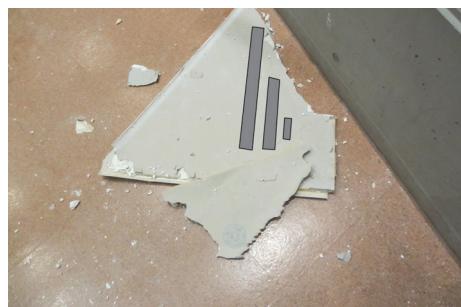
(i) 落下した三角形のせっこうボード（天井取合い内壁と思われる。）

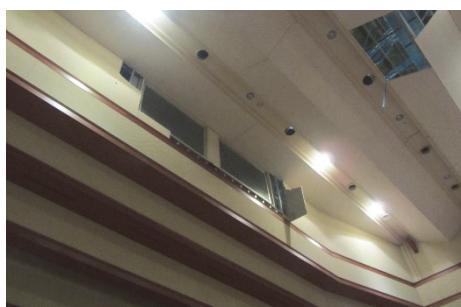
(k) 客席後方上部の開口脇の内壁の損傷・脱落

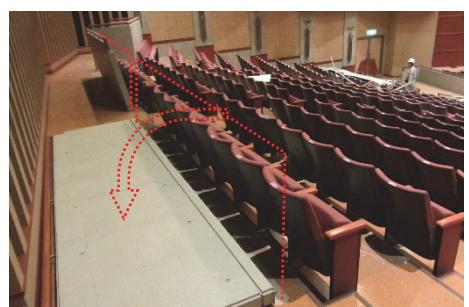
(n) 最後方の客席とその後ろの通路を隔てる壁の転倒（写真奥では傾き発生）

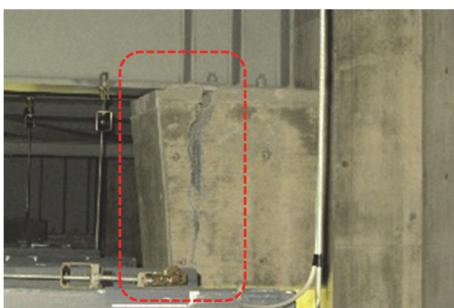
ホールと諸室が入る建築物である。竣工は1994年、構造体は鉄筋コンクリート造（屋根は鉄骨造）である。最上階4階の鉄骨屋根の支承部が損傷し、コンクリートが割れたり脱落したりしていた。

(e) S造屋根支承部の損傷 (割れ)

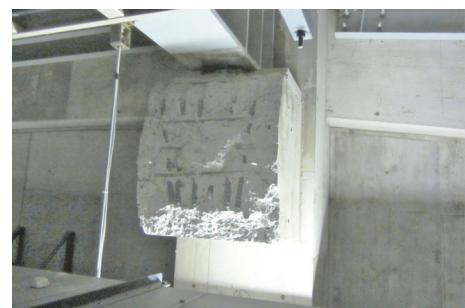
(f) S造屋根支承部の損傷 (脱落)

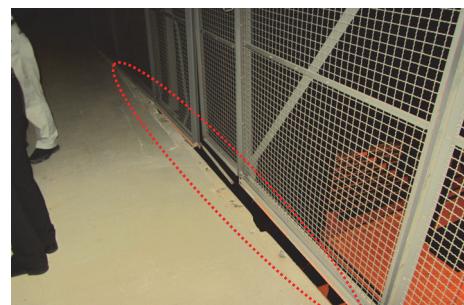
(f) 舞台とカウンターウェイト部分を間仕切るメッシュの足下部分の部分的外れ

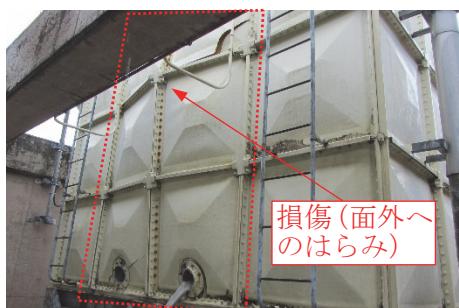
損傷(面外へのはらみ)

(e) 高架水槽の損傷

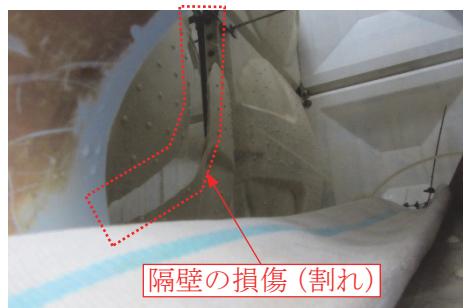
隔壁の損傷(割れ)

(f) 高架水槽の内部（隔壁の損傷）

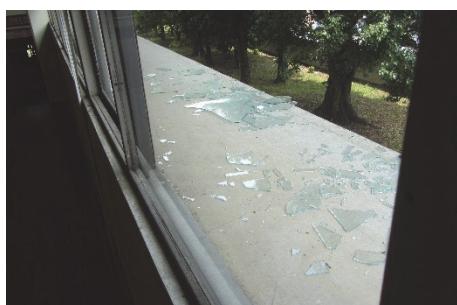
1階の剣道場は、天井は在来工法による天井で特定天井に該当し、照明周りや壁際で損傷が見られた。鋼製サッシに硬化性パテでとめた窓ガラスが計16枚破損したことである。

(c) 剣道場ガラス破損

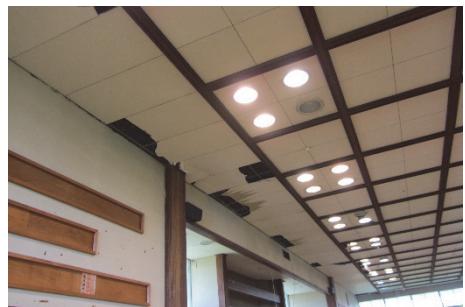
3階の柔道場は、照明周りや天井端部等で天井が多く損傷・脱落していた。在来工法による天井であり、高さが6mを超えないため特定天井に該当しない。鋼製サッシに硬化性パテでとめた窓ガラスが計29枚破損したことである。

(f) 壁際や照明まわりの天井の一部脱落

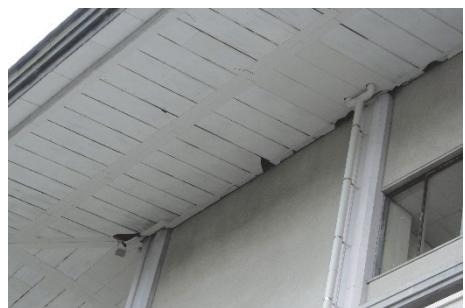
屋外では、軒天井の一部が損傷して欠けていた。詳細が確認できていないが、吊り天井である場合は特定天井に該当する。その他、建築物周囲の1階の外壁には城壁を模擬したと思われる石積みがあるが、全体の3分の2程度で落石して崩れていた。これに伴って、石積みにアンカーをとっていた設備や雨樋が損傷し、落ちてきた石で1階の入り口のガラス扉が損傷するなどしていた。

(j) 軒天の損傷

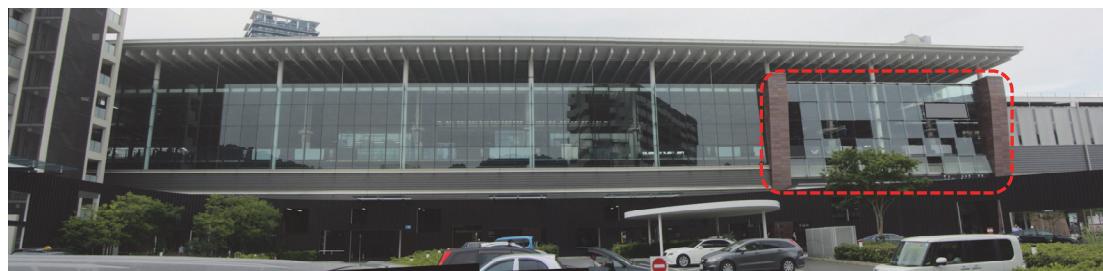
写真9(a)に示す立面の右側で、写真9(b)に示すように正方形のガラスを四隅で点支持するような形式のガラスが損傷・脱落していた。写真9(a)の赤枠で示した損傷・脱落箇所の左側にあるサッシに入ったガラスには被害は確認されなかった。

(a)全体

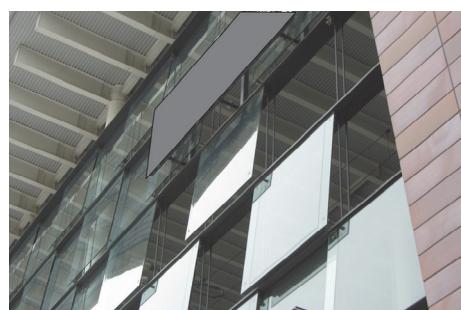
(b)拡大

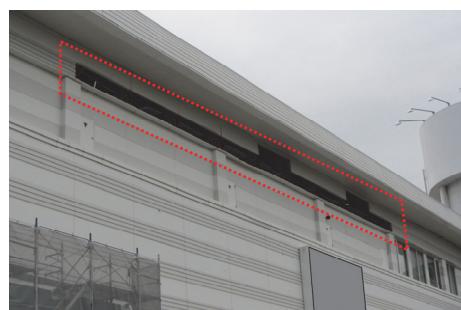
ALCパネルを用いた横壁アンカー構法の外壁で、天井レベルのパネルが脱落していた。

写真 10 商業施設における天井レベルでのALCパネルの損傷
