平成28年12月19日（最終更新 H29.3.31）

国土交通省 国土技術政策総合研究所

国立研究開発法人 建築研究所

平成28年10月21日14時07分頃の鳥取県中部の地震による建築物等被害調査報告

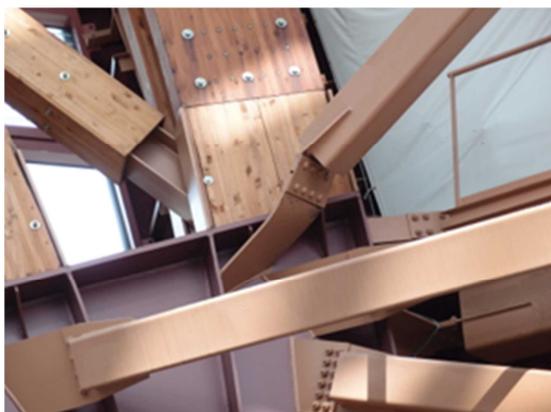
構造体の被害については、アトリウム部分において、鉄筋コンクリート造柱と鉄骨部材の接合部7箇所すべてでコンクリートの側方破壊あるいはモルタルの破壊が生じていた(写真5-4、5-5)。また、鉄骨造ブレースの接合部において、ガセットプレートに変形が生じていた(写真5-3)。音楽ホール部分においては、構造体の被害は確認されなかった。

写真5-3 ガセットプレートの変形

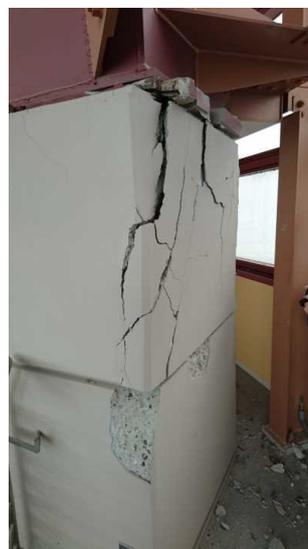
写真5-4 コンクリートの破壊

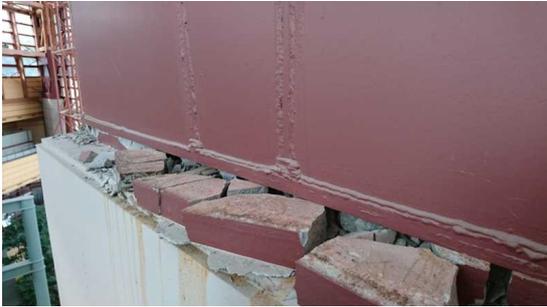
写真5-5 モルタルの破壊

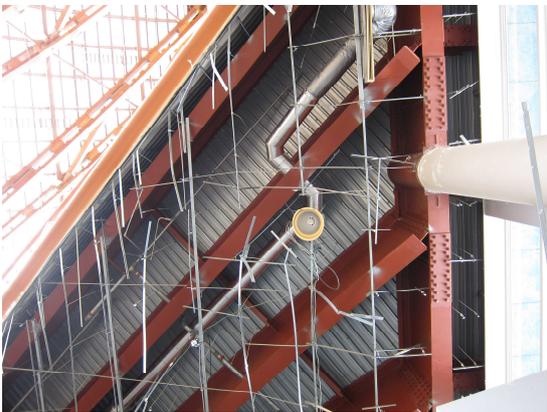
非構造部材の被害は、エントランスホール上部での鋼製下地材による吊り天井(天井高さは実測で8.0~12.5m程度であり、特定天井²⁾に該当する。)の脱落及び周辺部への衝突による損傷が確認された(写真5-6~5-8)。本震に先立って当日の12時12分頃に発生した地震(倉吉市で震度3を記録)の際にエントランス側と逆側の天井端部が損傷して白い粉状のものがエントランス床面で観察されたと

写真5-7 天井脱落箇所

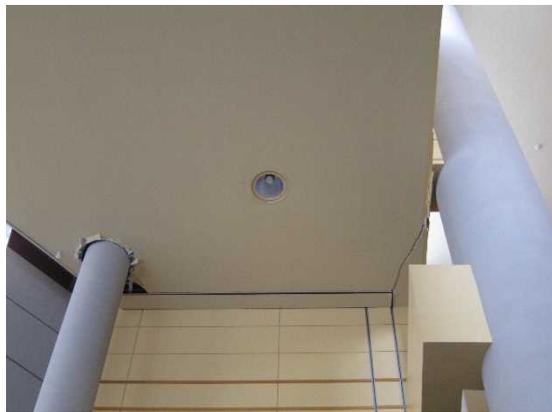
写真5-8 エントランス側と逆側の天井の状況

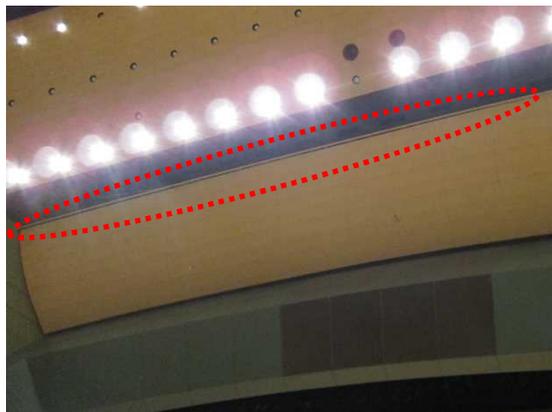
のことである。その他の被害としては、アトリウムで内装の仕上ボードの脱落、音楽ホールで吊り天井（鋼製下地材を用いた天井。天井高さは設計図書によると1階席は14.3～21.2m程度であり、特定天井に該当する。）と建築設備の取合い部分で隙間が生じていた（写真5-10、5-11）。

写真5-10 天井と建築設備との隙間（楕円内）

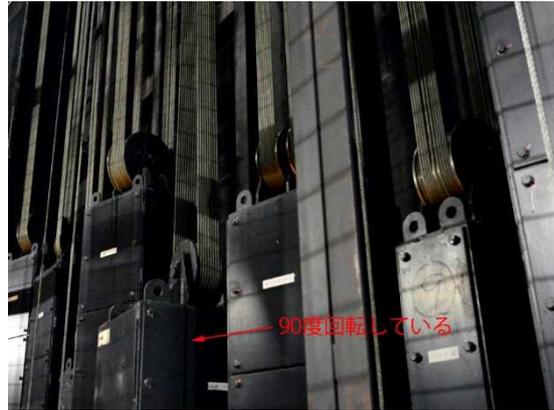
また、音楽ホール舞台装置のバトンの昇降機構として設けられているカウンターウェイトが、ガイドレールから外れていることが多数確認された（写真5-12～5-14）。

写真5-12 バトン用カウンターウェイトの被害

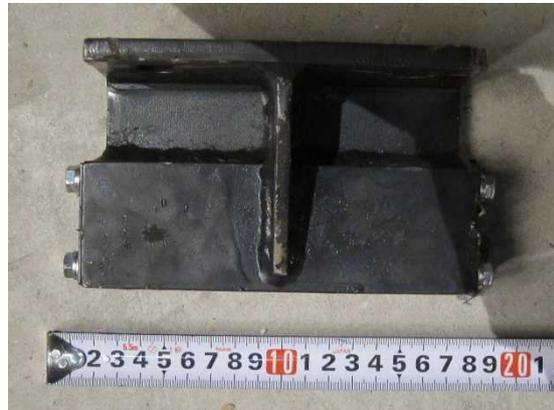
写真5-14 舞台上への落下物（ガイド部分）

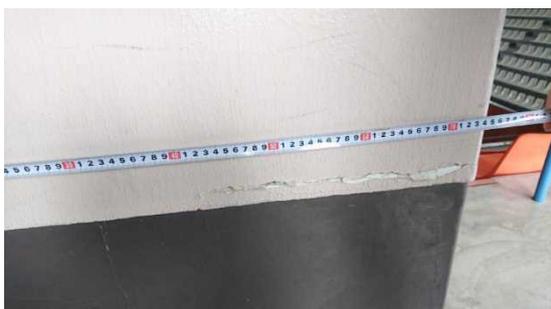
構造体の被害は、鉄筋コンクリート造柱と鉄骨造柱の接合部分において、化粧材に軽微な損傷が確認されており、接合部分がある程度変形したことが推測される（写真5-16、5-17）。

写真5-17 鉄筋コンクリート造柱と鉄骨造柱の接合部の損傷

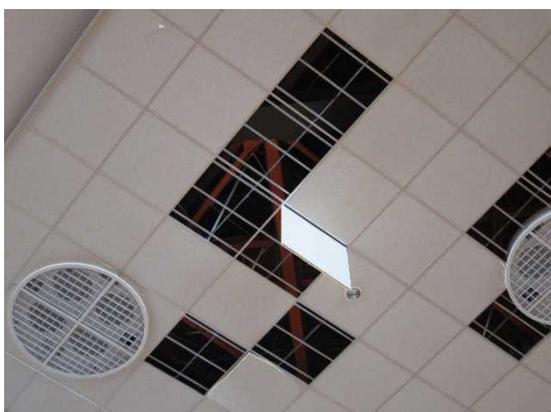
非構造部材の被害は、アリーナ上部の吊り天井（中央部分はガラスウール板によるシステム天井、その他は鋼製下地材による天井。天井高さは実測で11.2～13.2m程度であり、特定天井に該当する。）についてガラスウール板の脱落、勾配切り替え箇所での天井の損傷が確認され（写真5-18～5-20）、バルコニー上部の軒天井（鋼製下地材を用いた天井）が3箇所で脱落していた（写真5-24、5-25）。天井は、2007年の工事で、天井裏に斜め材や水平補剛材が追加されており、斜め材の足下近傍で、クリップと野縁受け、斜め部材と野縁受け等がねじどめされていた（写真5-21～5-23）。その他、鋼製サッシ窓で硬化性パテどめのガラスが、全部で20～30枚損傷したとのことである。

写真5-19 天井脱落箇所の状況

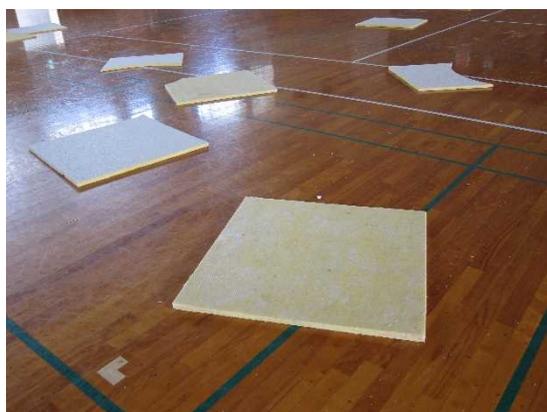
写真5-20 脱落したガラスウール板

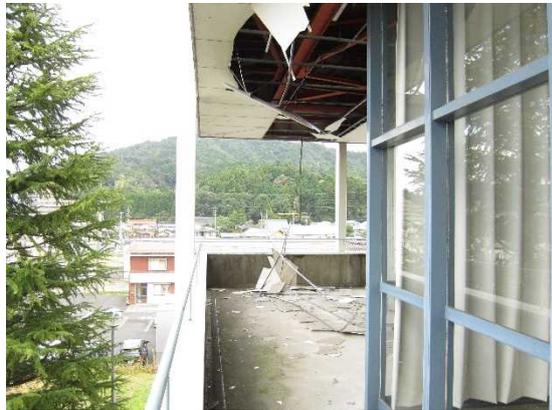
写真5-24 舞台裏の軒天井の被害

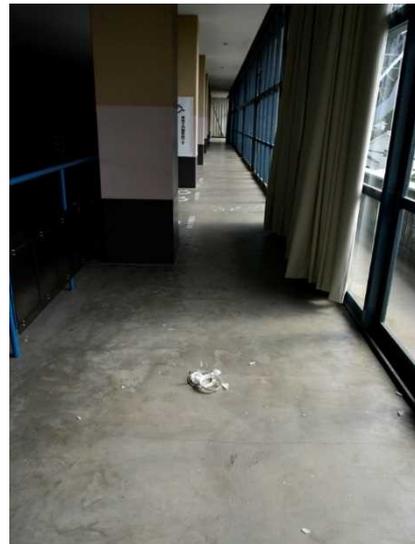
建築設備の被害としては、アリーナのダウンライトのカバーが多数脱落した（写真5-26）。その他、別棟（1978年建設の鉄筋コンクリート造2階建て）の塔屋上部に設置された高架水槽の下部の配管から漏水していた（写真5-27、5-28）。

写真5-26 ダウンライトカバーの落下

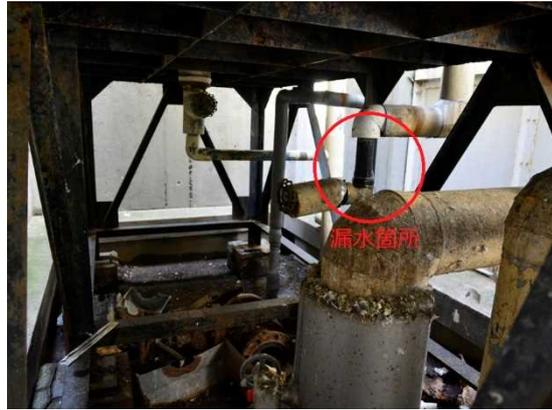
写真5-28 別棟の高架水槽下部の配管被害

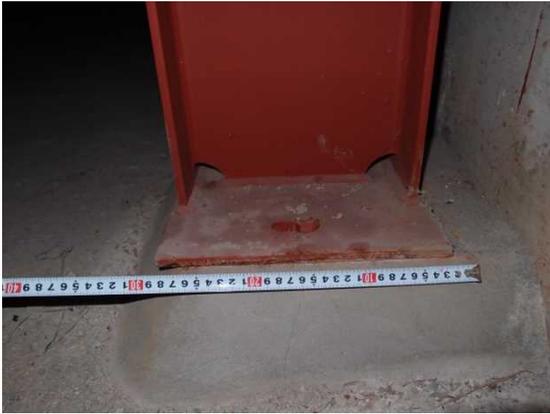
構造体の被害については、鉄筋コンクリート造架構と鉄骨造トラス屋根の接合部において、一部ずれが生じていた(写真5-30～5-32)。

写真 5-31 鉄骨部材と鉄筋コンクリート部材のずれ

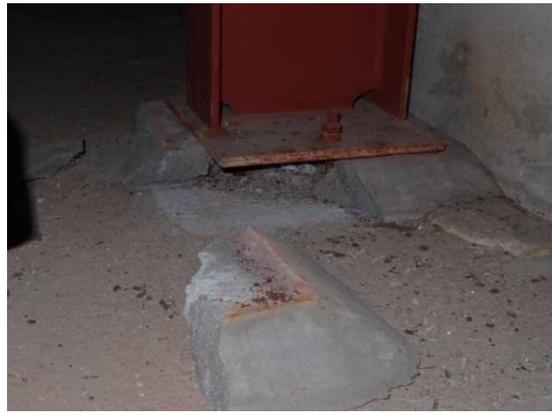
写真 5-32 モルタルの破壊

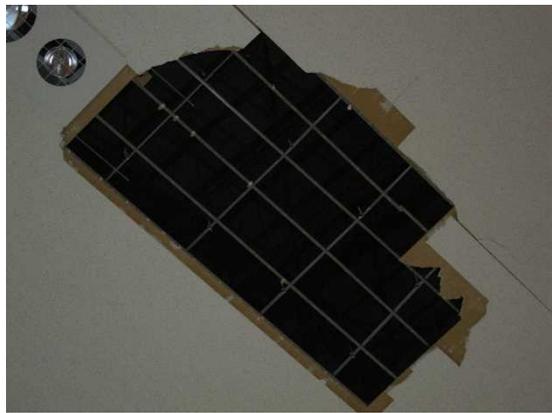
非構造部材の被害は、アリーナ上部の吊り天井(鋼製下地材を用いた天井。天井高さは実測で11.9～14.5m程度であり、特定天井に該当する。)について、2×4m程度の天井面の脱落(野縁、せっこうボード、ロックウール化粧吸音板)、天井板の外れ、天井面の垂れ下がり2箇所(20cm程度の下がり)等が確認された(写真5-33～5-38)。

写真 5-34 天井脱落箇所の状況

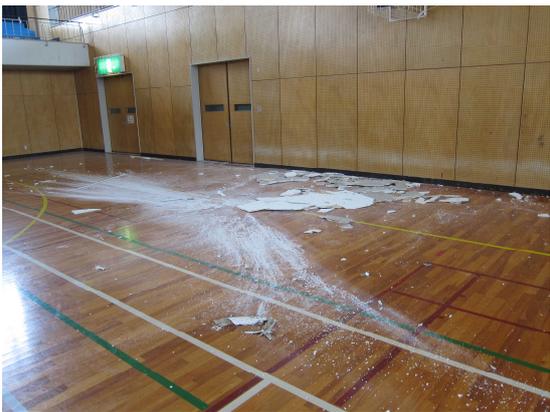
写真 5-35 脱落した天井

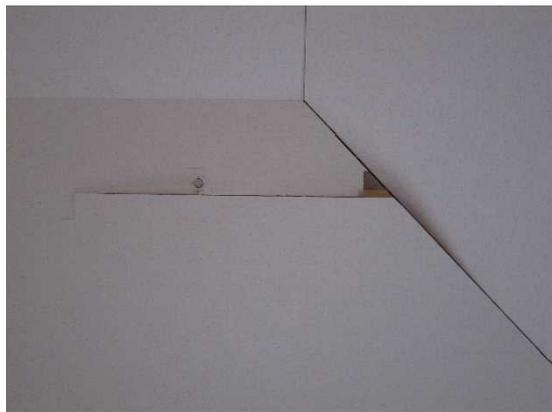
写真 5-36 天井板の外れ

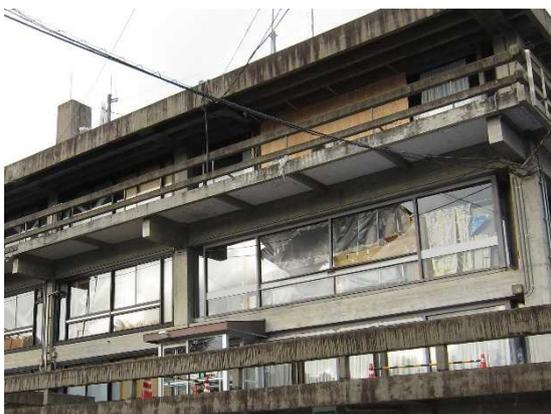
非構造部材の被害は、執務室等において鋼製サッシに硬化性パテどめした窓ガラスが60数枚破損したとのことであり、アルミサッシに入ったガラスの損傷は確認されなかった（写真5-42）。調査時は、損傷した窓を合板で塞ぐなどして庁舎での業務が継続されていた（写真5-44）。その他、外壁タイル数枚の脱落（写真5-43）や、議場屋上にある小屋のALCパネルの損傷が見られた。

写真5-42 窓ガラスの損傷（左：無被害のアルミサッシ、右：ガラスが割れた鋼製サッシ）

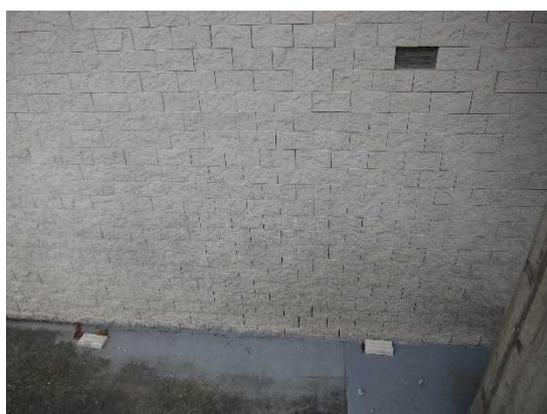
写真5-43 外壁タイルの脱落

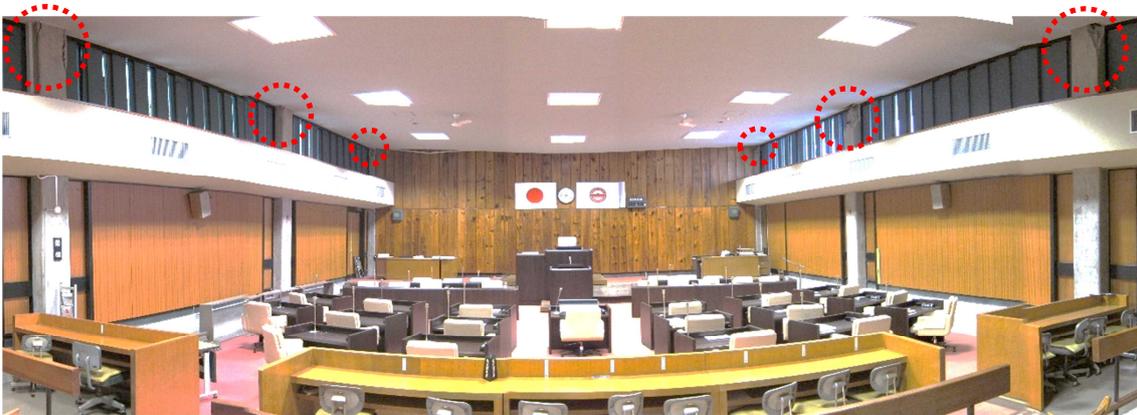
構造体の被害は、議場部分の鉄筋コンクリート造柱（3階）の柱頭部にコンクリートの破壊が生じていた（写真5-45～5-47）。

写真5-45 議場の内観（赤円内で柱頭の破壊。パノラマ合成。）

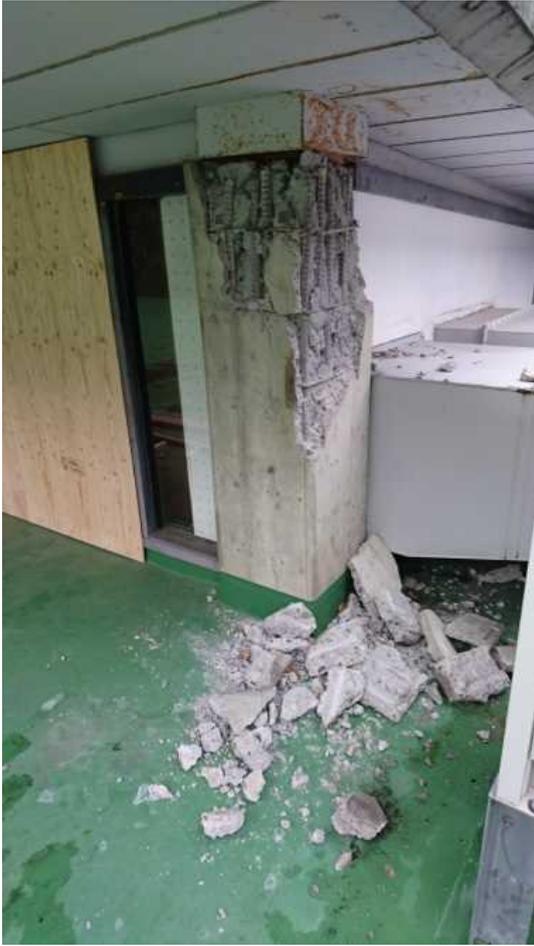
写真 5-46 鉄筋コンクリート造柱の柱頭部の破壊 (外部から)

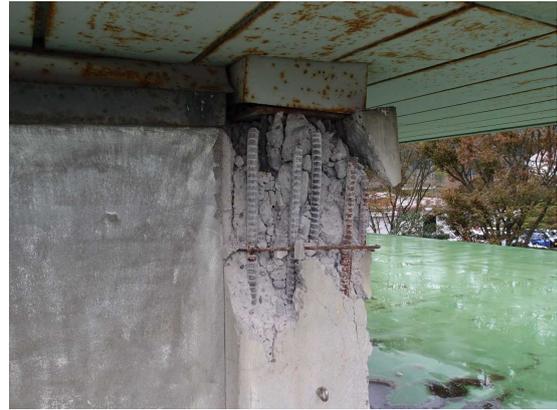
写真 5-47 鉄筋コンクリート造柱の柱頭部の破壊 (外部から)

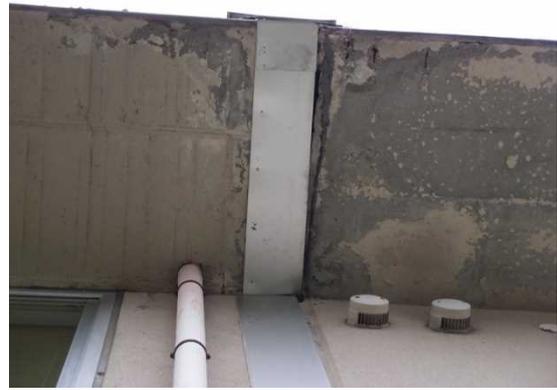
また、隣接する庁舎（南庁舎。2階建ての鉄筋コンクリート造、1962年竣工、1972年に増築。）において、エキスパンションジョイント部分の残留変形が確認された（写真5-48）。

写真 5-48 南庁舎でのエキスパンションジョイント部のずれ

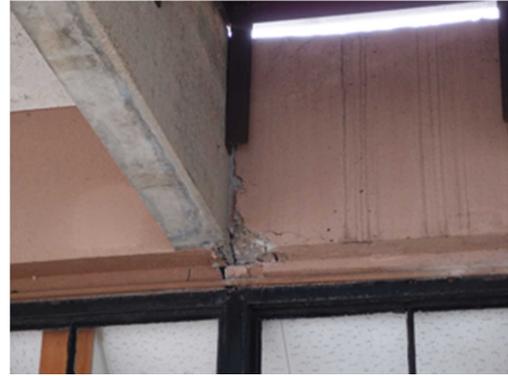
構造体の被害は、いずれも既存部分について確認された。既存部分と増築部分を接続しているエキスパンションジョイントの近傍で、柱にひび割れが(写真5-52)、梁にはコンクリートの剥離が(写真5-50、5-51)生じていた。また、部分的に平屋となっている箇所の柱頭部と梁接合部に、それぞれ1箇所でコンクリートの剥離が生じていた(写真5-53)。

写真5-50 梁接合部のコンクリートの剥離（既存部分）

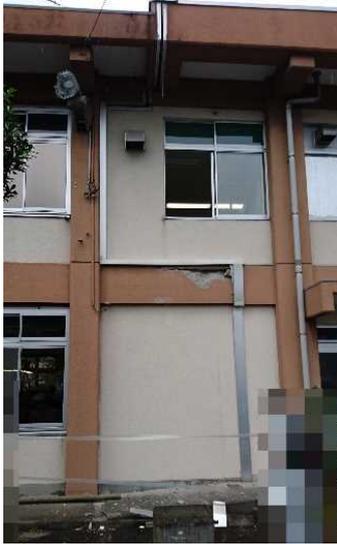
写真5-51 鉄筋コンクリート造梁のコンクリートの剥離（既存と増築の接続箇所）

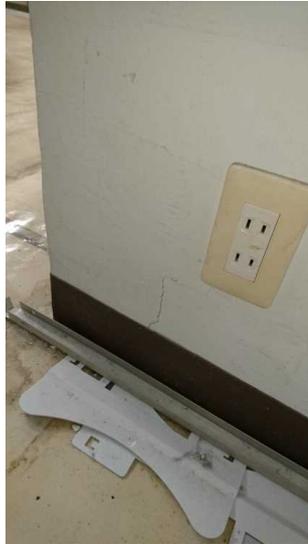
写真5-52 鉄筋コンクリート造柱のひび割れ（既存部分）

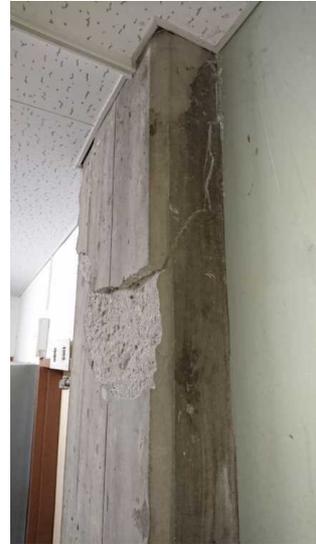
写真5-53 柱頭部のコンクリートの剥離（既存部分）

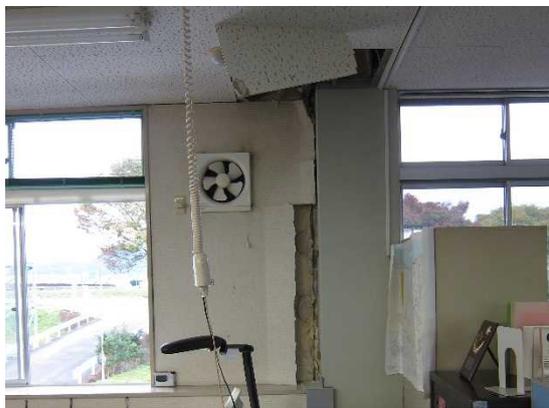
非構造部材の被害は、エキスパンションジョイントカバーの脱落、2階執務室におけるエキスパンションジョイント近傍での天井の脱落や内壁のひび割れが見られた(写真5-54～5-57)。

写真5-54 エクspansionジョイント部での天井と内装の損傷

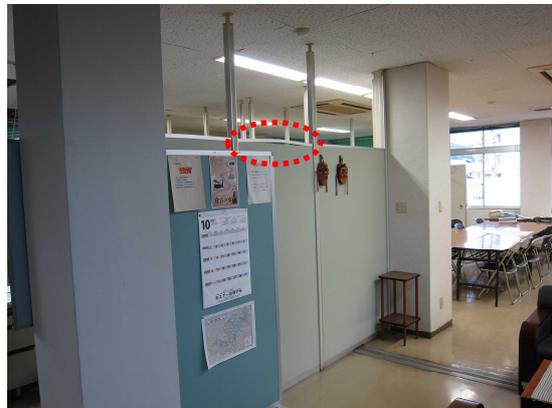
写真5-55 エクspansionジョイント近傍での可動間仕切りの損傷

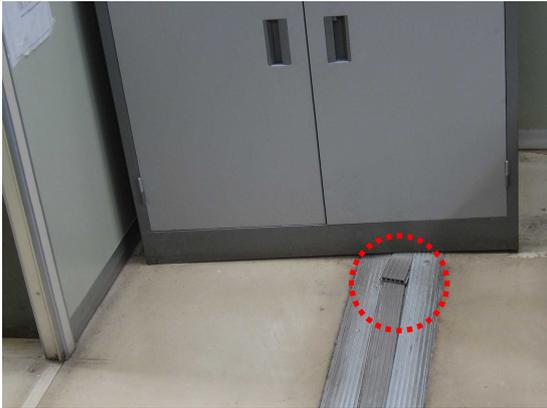
写真 5-56 エキスパンションジョイントカバーの部材の外れ

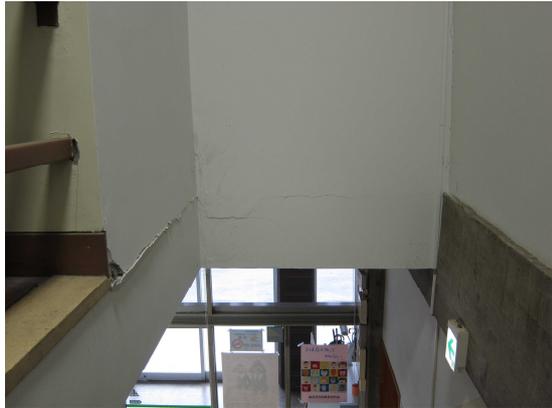
写真 5-57 階段室周りの内装のひび割れ (既存部分)

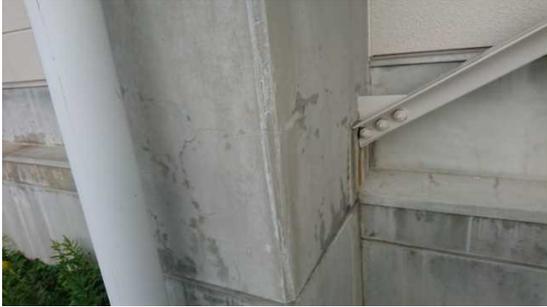
構造体の被害は、柱脚部のコンクリートにひび割れが数箇所見られた(写真5-60、5-61)。

写真5-60 柱脚部にコンクリートのひび割れ

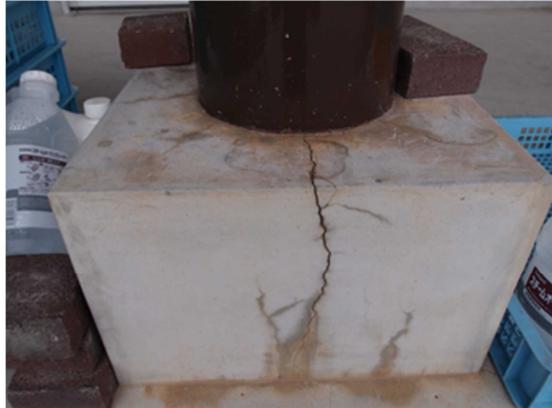
写真5-61 柱脚部にコンクリートのひび割れ

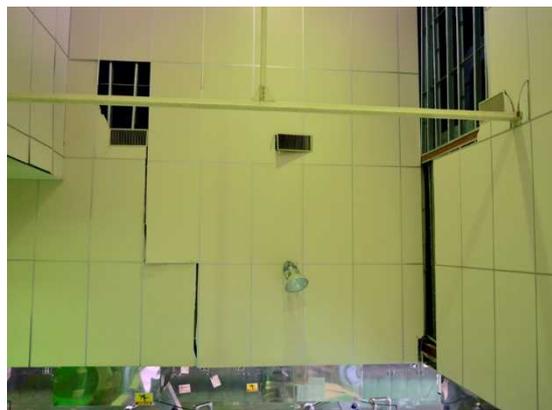
建築設備の被害は、内装材の落下に伴う空調吹き出し口の外れが確認された(写真5-64)。

写真5-64 空調吹出し口の外れ（同）

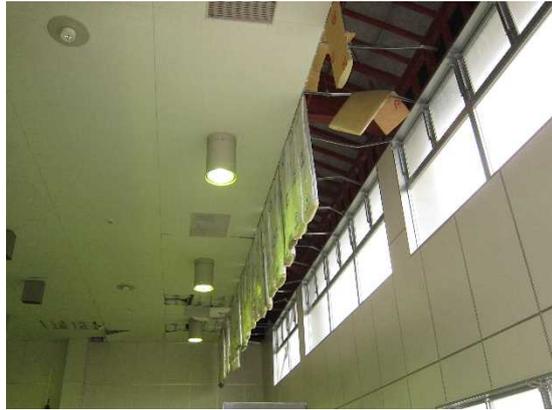
非構造部材の被害は、調理室において壁ボードが多数脱落するとともに鋼製下地材による吊り天井が脱落し、洗浄室においても壁ボード及び鋼製下地材による吊り天井(洗浄室の高所にある天井の天井高さは実測で約6.1mであり、特定天井に該当する。)が多数脱落しているのを確認した(写真5-62～5-68)。壁、天井ともにボードはけい酸カルシウム板である。なお、ボードが脱落した調理室の壁は、設計図書及び現場での確認によると、□-100x100x2.3の軽量形鋼を最大で3.8m程度の間隔で上下に配置し、その間にJIS90形の鋼製下地材による下地を組み、厚さ6mmのけい酸カルシウム板の下張りの上に同6mmの化粧けい酸カルシウム板で仕上げたものである。

写真5-66 天井面端部での損傷（同）

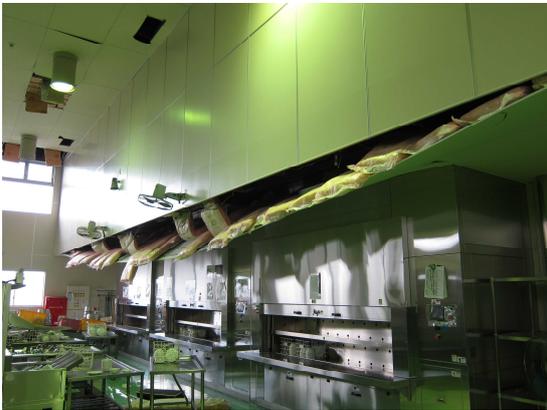
写真5-67 ダクトスペース下の天井の損傷（同）

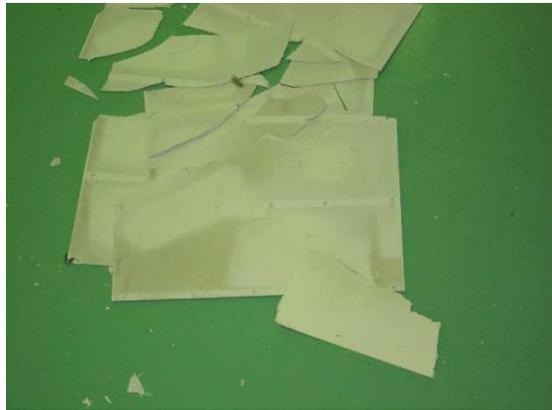
写真5-68 脱落した天井板（同）

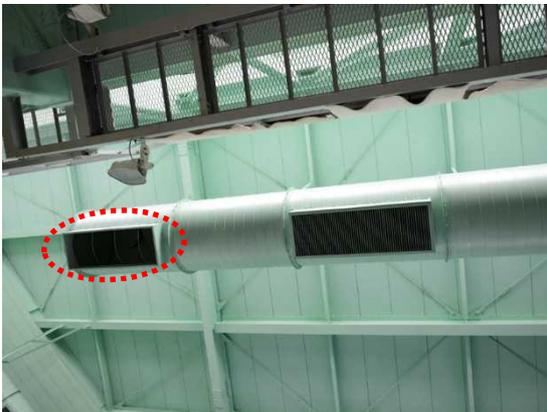
建築設備の被害は、屋内プールの空調用ダクトの吹出し部のパネルが落下する被害が確認された（写真5-71、5-72）。また、後述するFRP製の流水プールの損傷に伴って流れ出た水により地階の機械室が浸水して、機械室内の建築設備も浸水によって被害を受け、調査時までには復旧していなかった（写真5-73）。

写真5-71 空調吹出し部パネルの落下

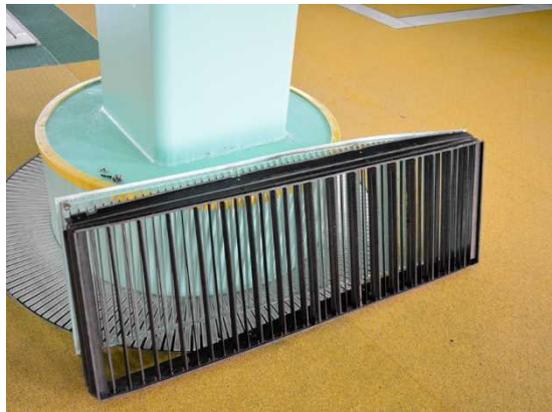
写真5-72 落下した吹出し口パネル

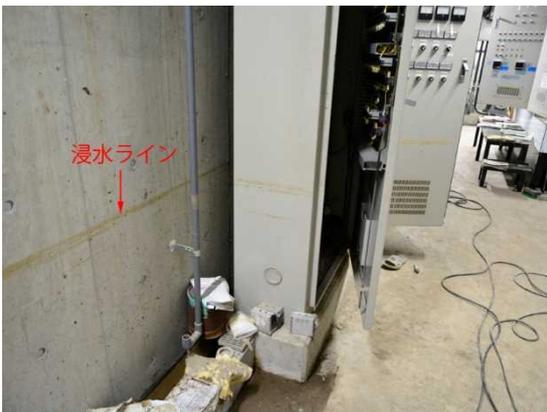
写真5-73 機械室の被害状況

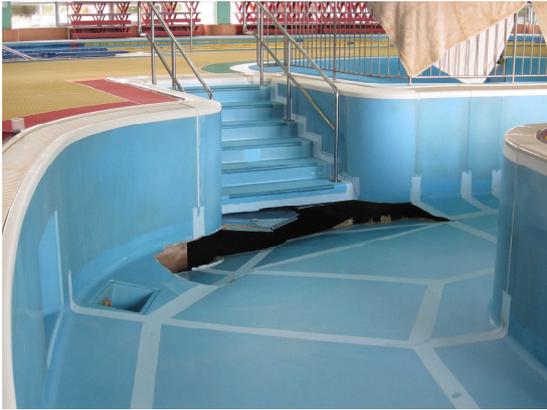
その他、FRP製の流水プールが階段付近の2箇所では損傷して、流水プールの水が流れ出ている（写真5-74～5-78）。

写真5-75 流水プールの底の損傷

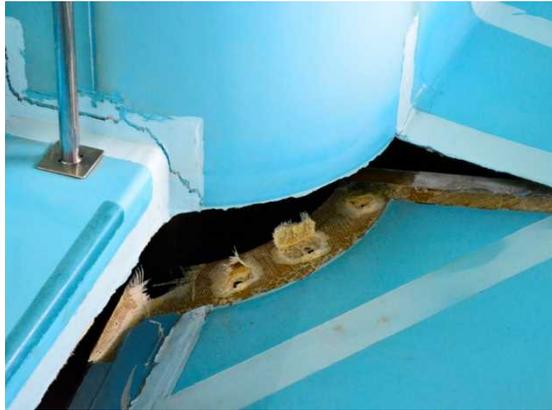
写真5-76 前写真の近景

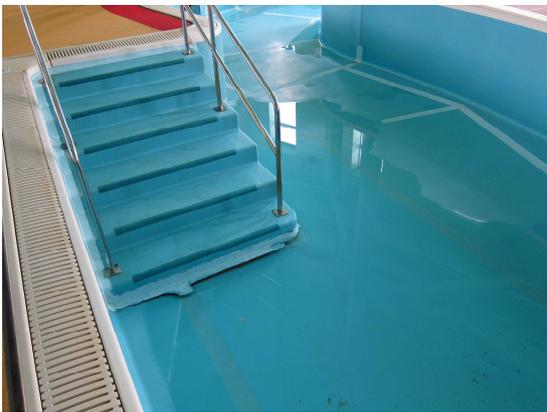
写真5-77 流水プールの底の損傷

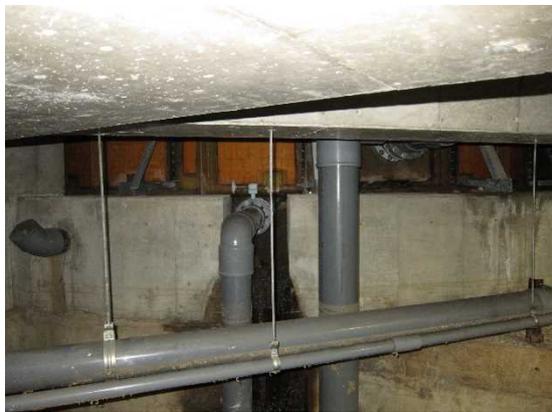
写真5-78 流水プールの床下の様子

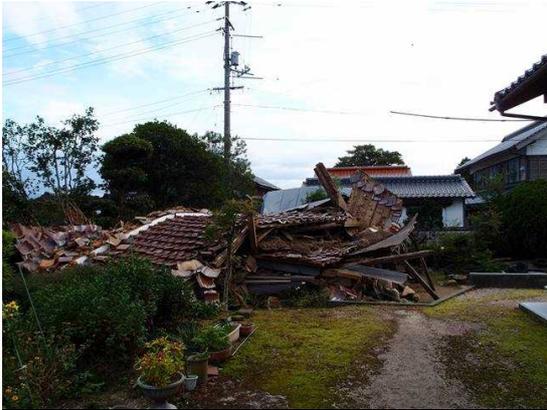
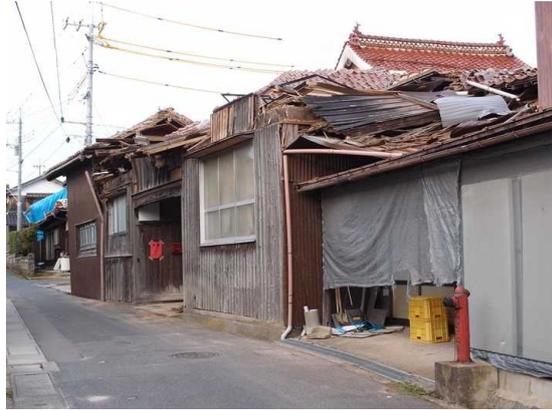
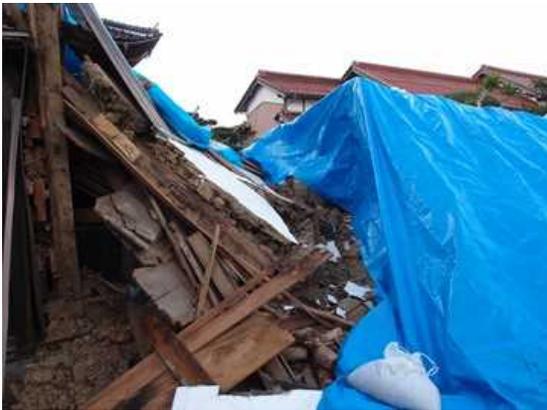
北栄町では多くの木造建築物に被害が見られ、屋根瓦のずれなど部分的に損傷しているものが多かったが、仕様から1981年以前の旧耐震基準時代または建築基準法制定以前建築と推定される木造建築物で、全体が壊れているものなどもあった(写真6-1~6-3)。

写真6-1 木造建築物の被害

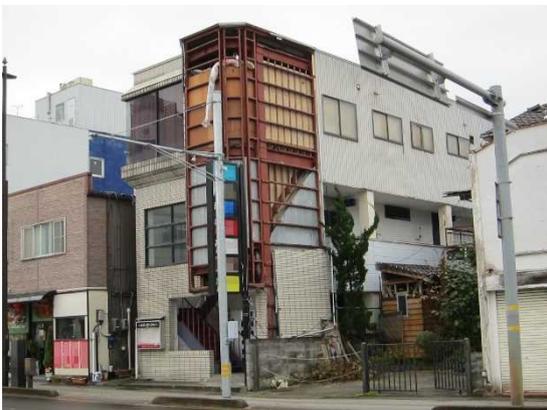
倉吉市内では、ラスシートモルタル外壁の脱落被害(写真6-4)、ガラススクリーンの損傷(写真6-5)、PCカーテンウォールの部分的な欠け(写真6-6)などが確認された。また、共同住宅(1986年竣工(定礎板より)、鉄筋コンクリート造4階建て)の屋上塔屋に設置されたFRP製の高架水槽が破壊する被害が確認された(写真6-7)。

写真6-4 ラスシートモルタル外壁の脱落

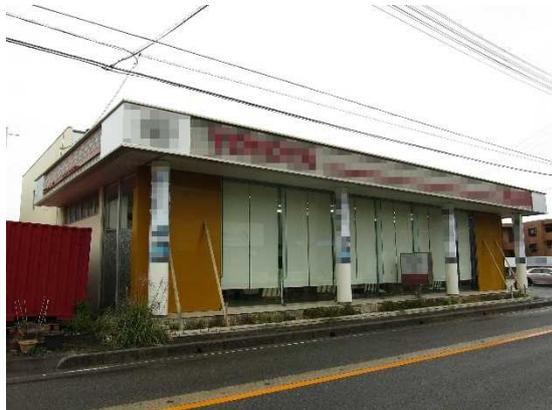
写真6-5 ガラススクリーンの被害

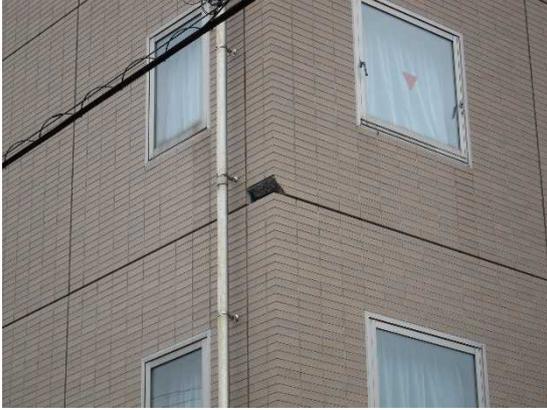
写真 6-6 PC カーテンウォールの欠け

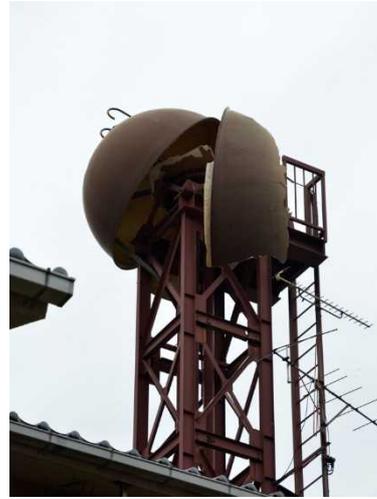
写真 6-7 FRP 製の高架水槽の破壊
