平成 30 年北海道胆振東部地震による宅地地盤の被害に関する第 1 次調査報告

平成 30 年 9 月 6 日に発生した北海道胆振東部地震によって、札幌市で発生した住宅等の敷地の地盤被害に関して、被害状況等を把握することを目的とし、同市清田区里塚地区の住宅街の地盤被害を調査した。

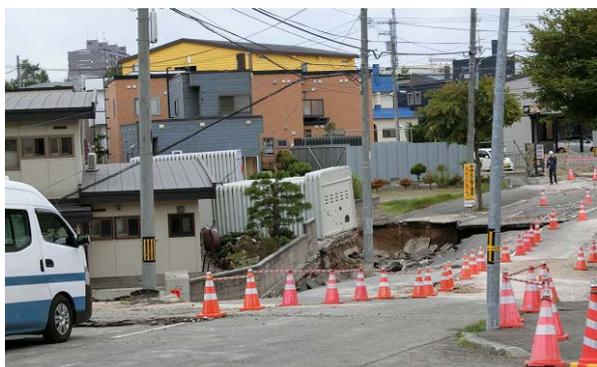
道路の舗装は所々で破損し、沈下（写真 5.1）していた。地中から噴出したとみられる水が大きく溜まっている箇所（写真 5.2）もあった。多くの住宅が基礎から大きく傾き（写真 5.3）、応急危険度判定の結果は「危険」とされていたが、それらの多くは上部構造には基礎の不同沈下による傾斜以外の被害は視認されなかった（写真 5.4）。

写真 5.1 道路舗装の損壊と著しい地盤変状

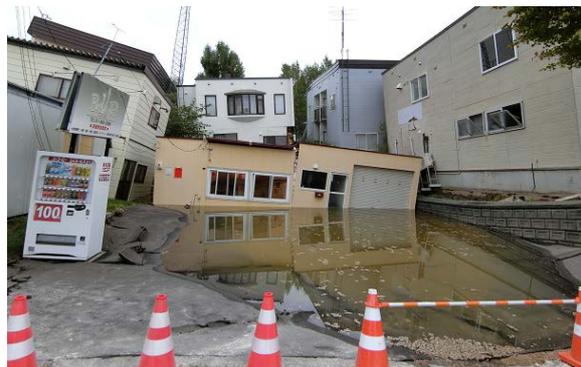
写真 5.2 地中からの噴出水でできたと思われる水溜まり

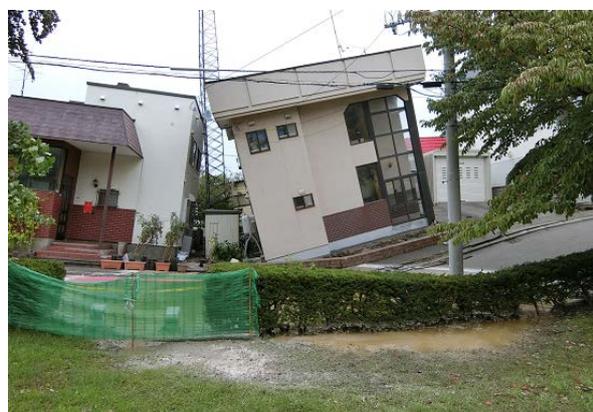
写真 5.3 最大傾斜(建築物全体)を有すると見られる住宅

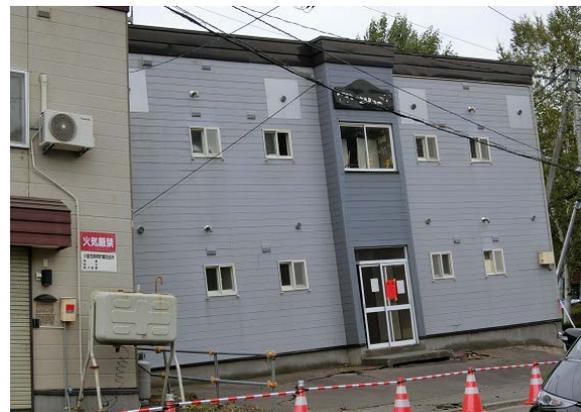
写真 5.4 大きく傾いたものの上部構造が目立った被害が認められない住宅

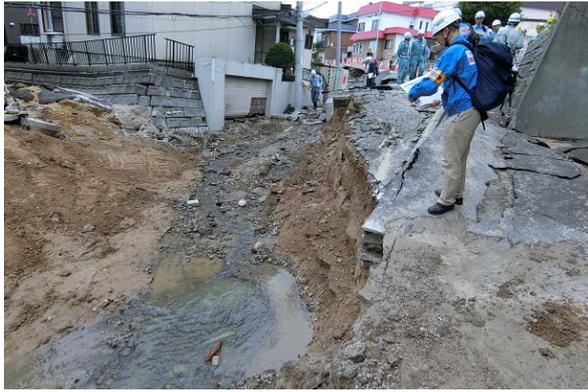
また、路面に 1.5m ほどの大きな段差が生じ（写真 5.5）、窪みに新たな水流が発生している箇所

写真 5.5 道路にできた約 1.5 m の段差

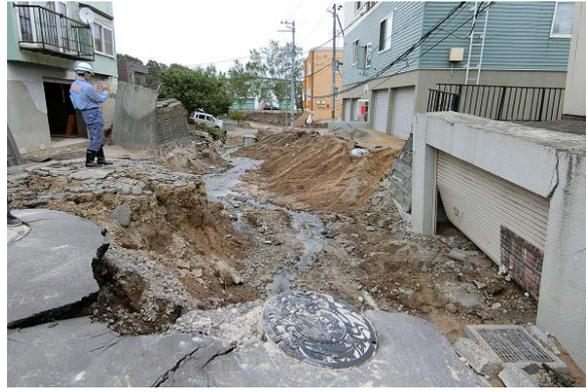
写真 5.6 新たにできた水流

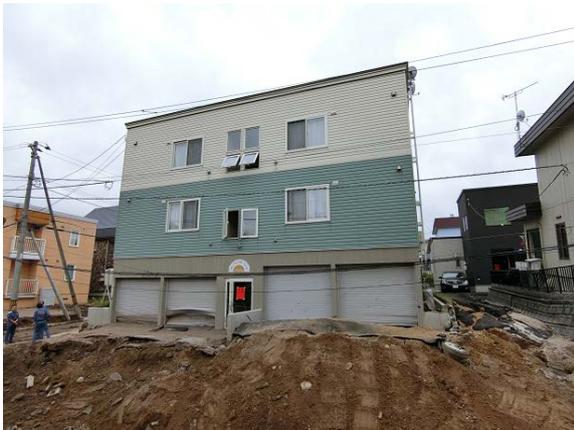
(写真 5.6) もあり、その周辺の住宅は大量の流出土砂が溜まっていたり (写真 5.7)、地盤が沈下したり (写真 5.8) していた。

写真 5.7 流出土砂が数十 cm 堆積し、前面の路盤が沈下、又は削られた住宅

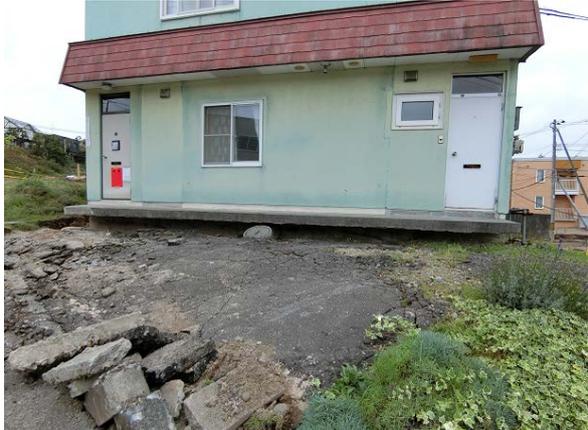
写真 5.8 地盤が沈下したとみられる住宅

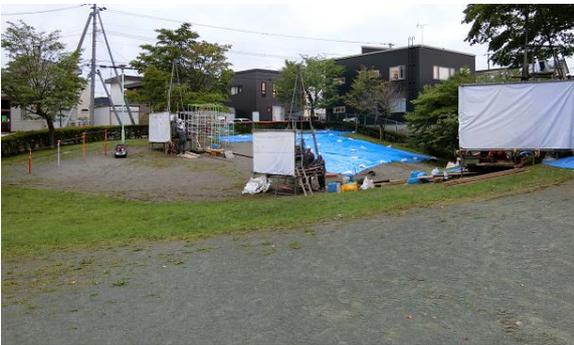
付近の住民によれば、地震発生前は平坦であった里塚中央ぽぷら公園は中央が大きく窪んで (写真 5.9) おり、地面も大きく地割れしていた (写真 5.10)。そこでは札幌市によるボーリング調査が

写真 5.9 元々平坦だった里塚中央ぽぷら公園

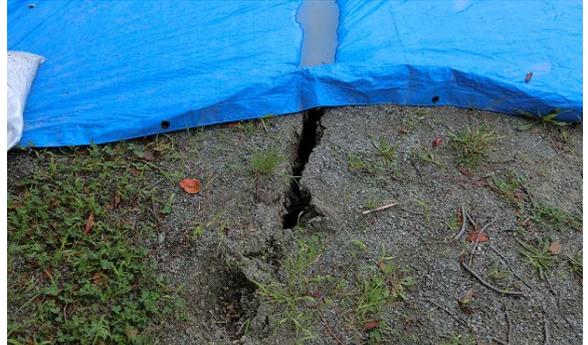
写真 5.10 里塚中央ぽぷら公園の地割れ

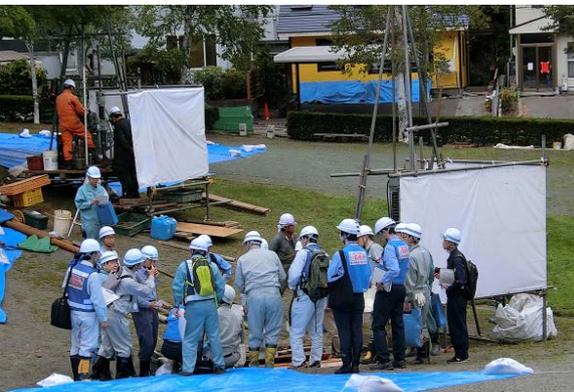
行われていた(写真 5.11)。その結果の概要を説明して頂いたが、地盤面から 70~80 cm より下は水分を多く含んだ柔らかい土質であるとのことであった。

写真 5.11 ボーリング作業と調査団

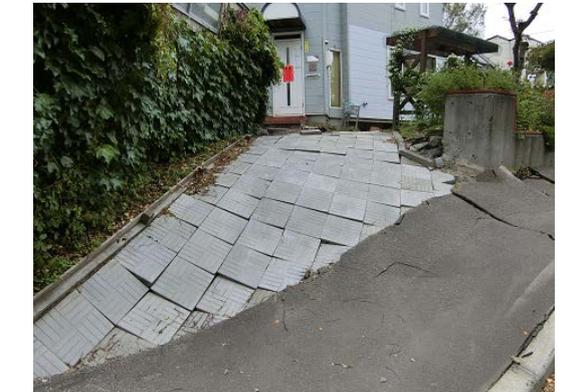
里塚中央ぽぷら公園の西側道路の地盤が沈下し、これに面する住宅とは約 1.5 m の段差(写真 5.12)が生じていた。

写真 5.12 敷地入口が約 1.5m 沈下した住宅

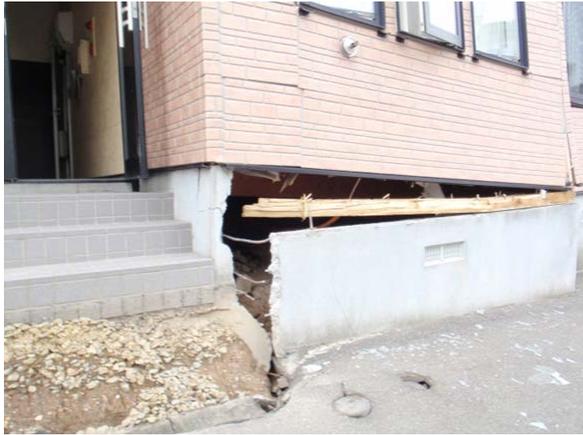
著しい地盤変状により、基礎は破断したり(写真 5.13)、ひび割れが生じたり(写真 5.14)していた。一方で、著しい地盤変状の影響は局所的で、地区内でほぼ最大と思われる建築物全体の傾斜を生じた住宅(写真 5.3)の 2 軒南側では、ほぼ無被害(応急危険度判定の結果は“調査済”)の住宅(写真 5.15)も存在した。基礎の被害も限定的で地盤変状により応急危険度判定の結果で“危険”や“要注意”とされた住宅でも基礎コンクリートの被害がないよう見受けられるものも複数(写真 5.16, 5.17)存在した。地盤変状の大きさと比較して基礎の被害が少ないことから、この地区のほとんどの住宅で採用されている基礎は鉄筋(有筋)コンクリートによるものであると想像された。また、杭状地盤補強を講じたと思われる住宅が 2 棟(写真 5.18, 5.19)確認されたが、いずれも建築物の傾きはほとんど無いか、軽微(写真 5.20)であった。また、地震発生前と比べて、この付近の道路には最大で約 2 m の段差が生じている箇所もあり、地盤変状の大きさが明らかである。地盤が沈下、流動していることから、建築物の下の地盤の空洞化が懸念され、復旧時には確認が必要と思われる。なお、地盤変状により基礎が沈下し、木造躯体が露出した住宅(写真 5.21)の土台が腐朽

写真 5.13 地盤沈下による基礎の被害

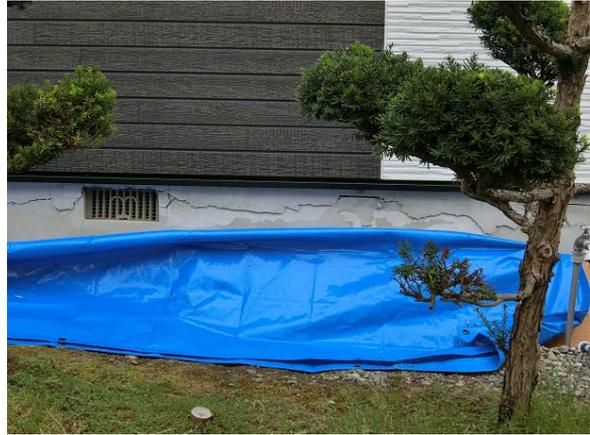
写真 5.14 ひび割れの入った基礎

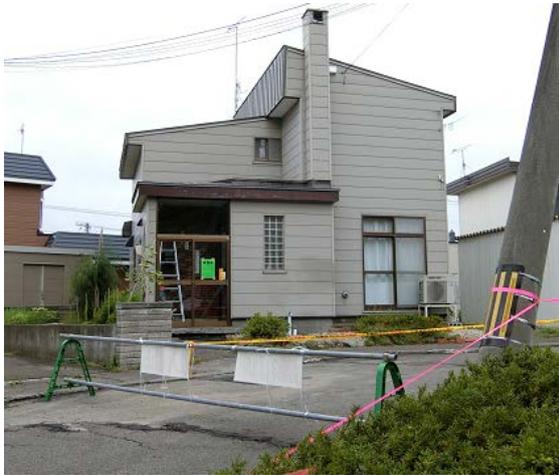
写真 5.15 写真 5.3 の住宅の 2 軒南側でほぼ無被害の住宅

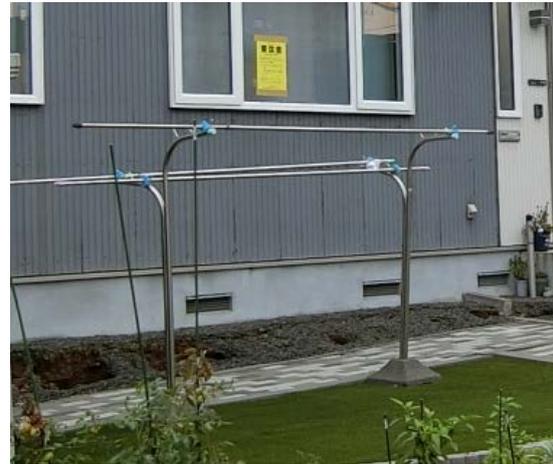
写真 5.16 地盤が沈下しているにもかかわらず、ほぼ無被害に見える基礎

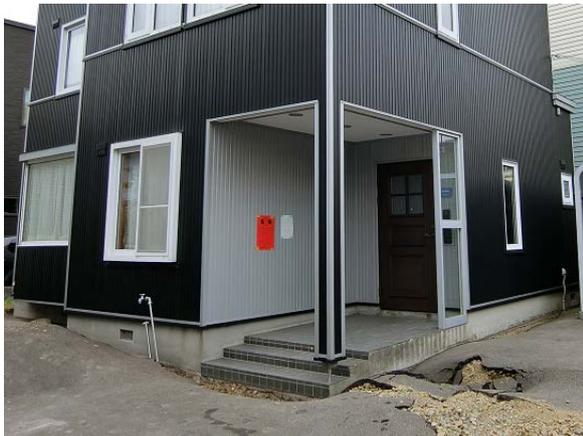
写真 5.17 地盤が隆起・沈降しているにもかかわらず、ほぼ無被害に見える基礎

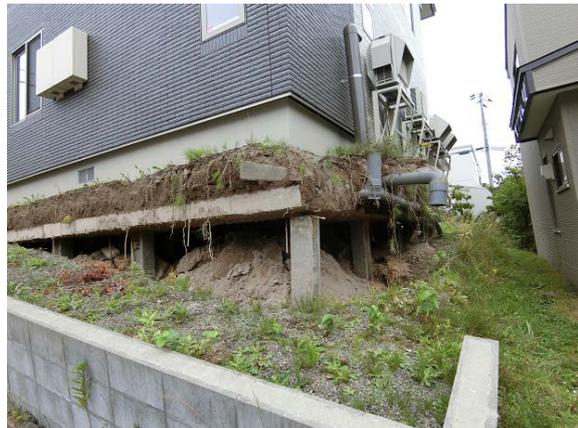
写真 5.18 杭（角形）状地盤補強を講じたと思われる住宅の基礎

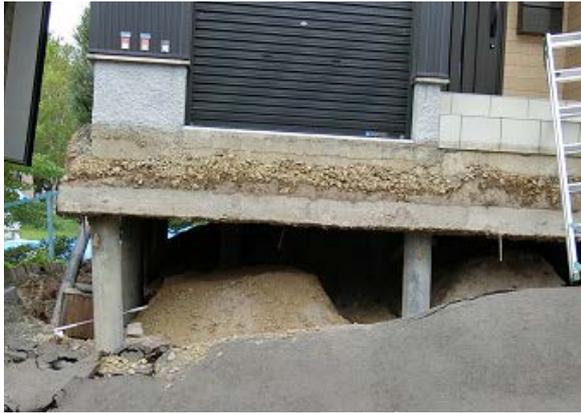
写真 5.19 杭（円形）状地盤補強を講じたと思われる住宅の基礎

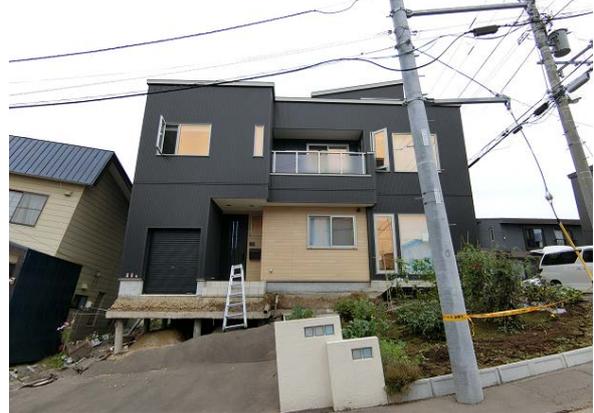
写真 5.20 周囲より建築物全体の傾斜が小さい
写真 5.19 の住宅

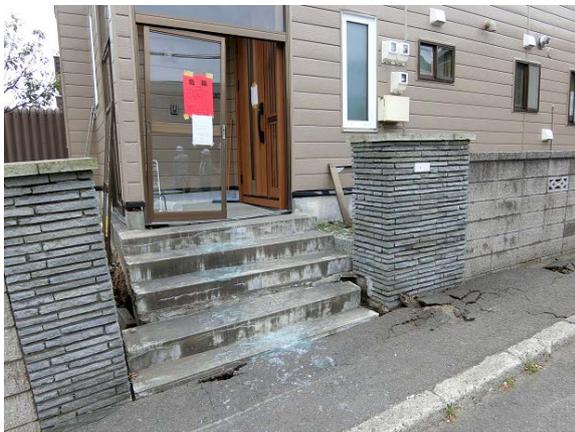
写真 5.21 著しい地盤変状により基礎の沈下、
建具の破損等の被害を受けた住宅

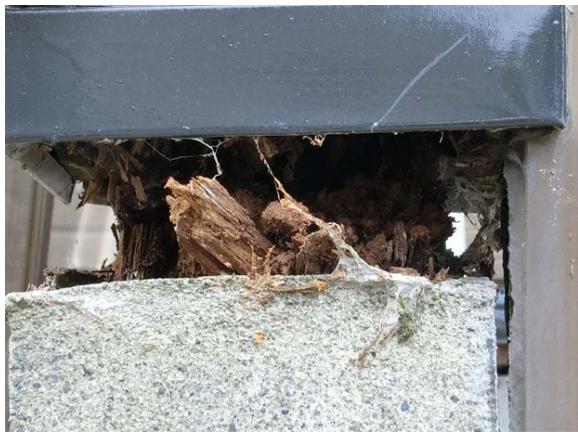
(写真 5.22) している例が確認された。

写真 5.22 写真 5.21 の住宅の土台の腐朽

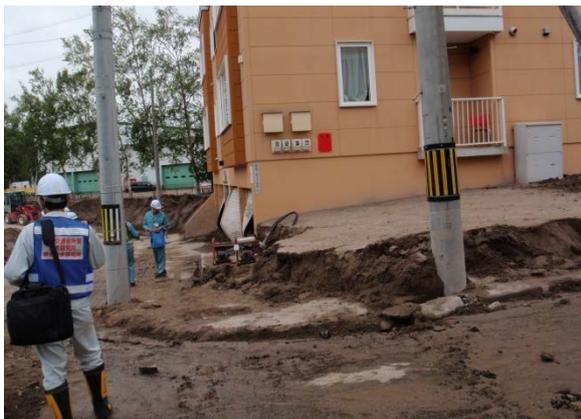
また、流出した土砂の堆積状況を写真 5.28 に示す。写真 5.28 の共同住宅は、写真 5.7 の共同住宅の北東側に隣接する。前面道路は約 1 m 陥没してマンホールが浮き上がり、建築物の西側で深さ 50 cm 程度土砂が堆積しており、シャッターは変形し、シャッターを通しての建築物内への流入が確認された(写真 5.29)。調査時点では土砂が撤去されていた(写真 5.30)が、土砂が流出、堆積した直後は、この共同住宅の北東に位置し、路面より約 50~70 cm 地盤が高い運送会社の事業所の敷地と同じ高さまで土砂が堆積していた(写真 5.31: 寒地土木研究所提供資料から)ようである。その事業所敷地内(写真 5.32)では、乗用車のタイヤの全部、トラックのタイヤのほとんどが土砂に埋まっており(写真 5.33)、約 50~70 cm の堆積があったとみられる。土砂は倉庫のシャッターを押し破るように建築物内にも流入し、一部の土砂は東側に隣接する低い敷地へ流出していた(写真 5.34)。

写真 5.28 流出した土砂の堆積状況

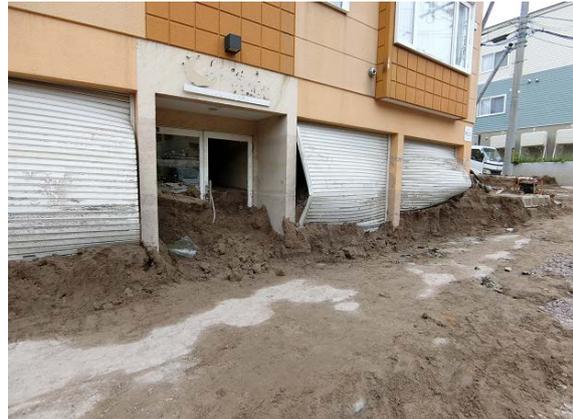
写真 5.29 シャッターを押し破って建築物内
部にも堆積した土砂

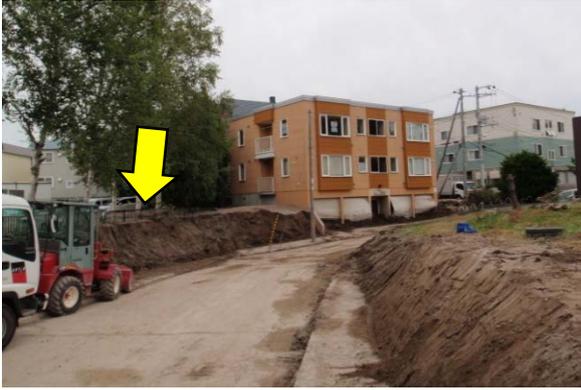
写真 5.30 流出土砂撤去後（矢印は運送会社事業所の敷地）

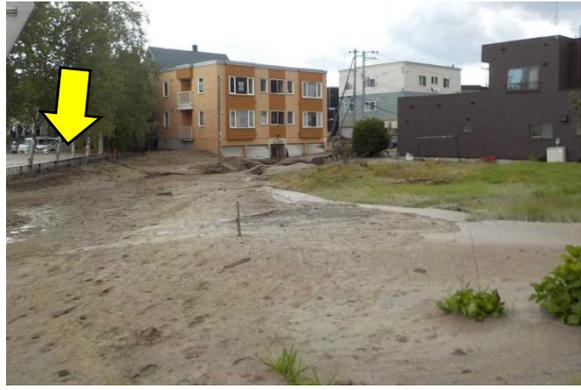
写真 5.31 流出直後の道路状況（矢印は同左）
（寒地土木研究所調査結果速報³⁾より）

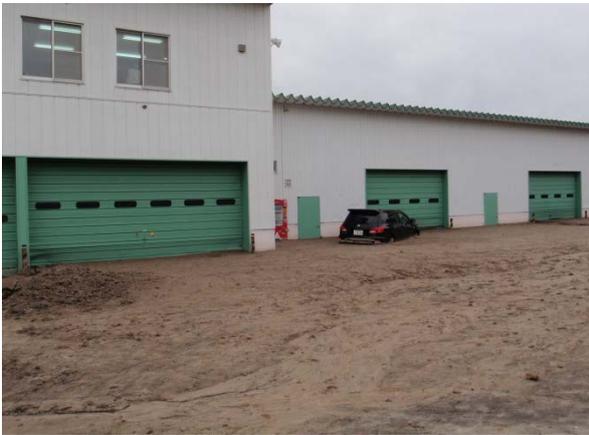
写真 5.32 流出土砂の堆積状況（約 50～70 cm 堆積）

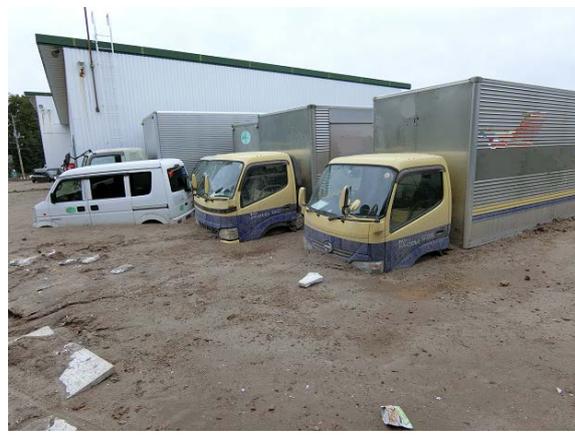
写真 5.33 タイヤの大部分が土砂で埋まったトラック

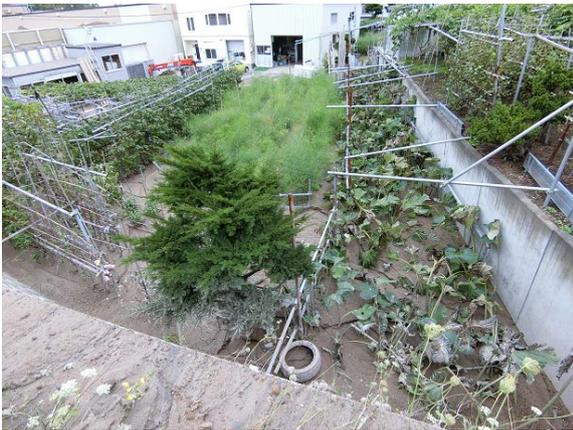
写真 5.34 東側の低い敷地へ流出した土砂

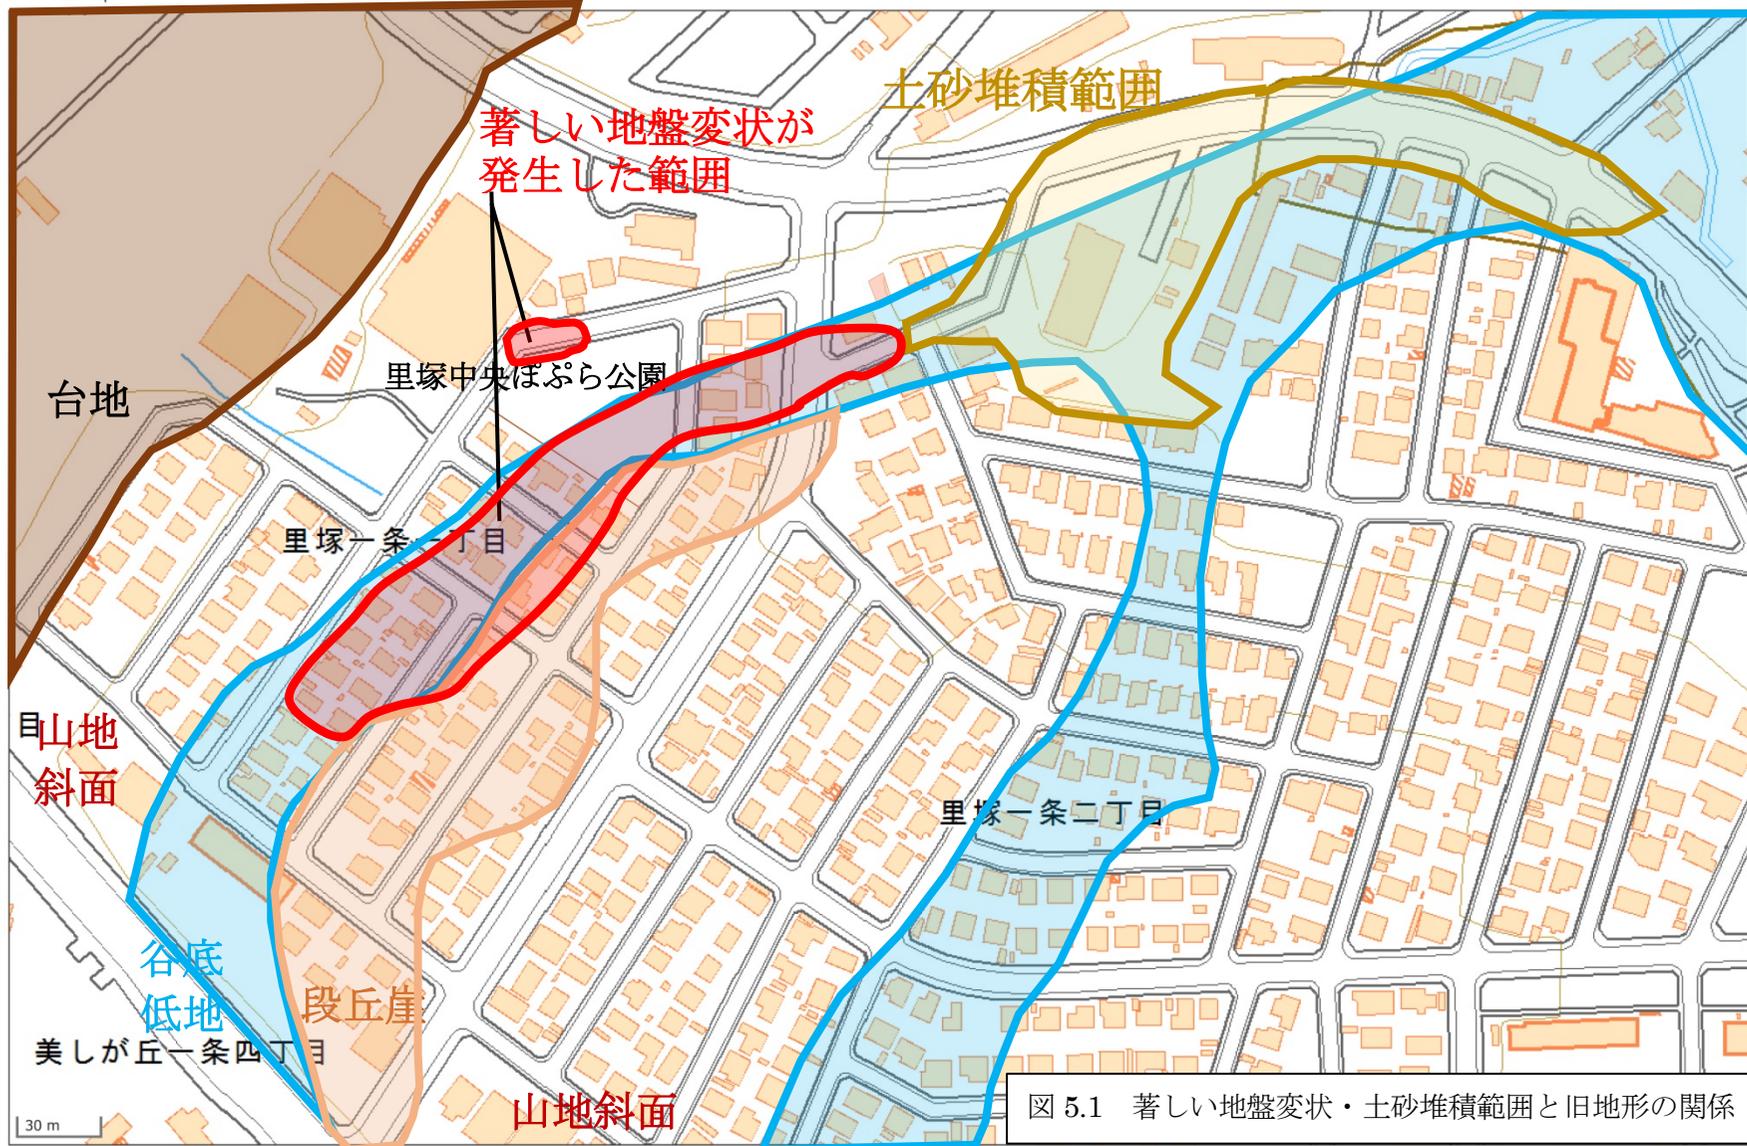
図 5.1 著しい地盤変状・土砂堆積範囲と旧地形の関係

以上に示した著しい地盤変状、並びに土砂堆積箇所は帯状に分布しており、地図上に示すと図 5.1 の通りとなるが、旧河道、旧沢筋と思われる範囲が一致している。また、著しい地盤変状が確認された範囲(赤線内)では、応急危険度判定の結果が確認できた 30 棟のうち 29 棟が“危険”とされ、残りは“要注意”であった。一方、地盤変状が確認された範囲(著しい地盤変状が確認された範囲の周辺)では、応急危険度判定の結果が確認できた 46 棟のうち“危険”が 16 棟、“要注意”が 13 棟、“調査済”が 17 棟であった。さらに、以上の記述にある写真を地図上に下 1~2 けたの番号で示すと図 4.2 のようになる。
