2022(令和 4)年 3 月 16 日 23 時 36 分頃の福島県沖を震源とする地震による 鉄筋コンクリート造建築物等の地震後継続使用に関する被害調査報告

概要：2022 年 3 月 16 日 23 時 36 分頃、福島県沖にてマグニチュード 7.4，最大震度 6 強の地震が発生した。国土技術政策総合研究所および建築研究所では、福島県において鉄筋コンクリート造（以下、RC 造）等建築物の被害の概要や地震後の継続使用性並びに過去の地震被害との比較を目的として、現地被害調査を実施した。その結果、過去の地震の被害の復旧が間に合わずさらなる被害を受けてしまった建築物や、今回の地震で初めて被害が確認された建築物などが確認された。また、地震後の継続使用性が阻害されるような被害も確認された。

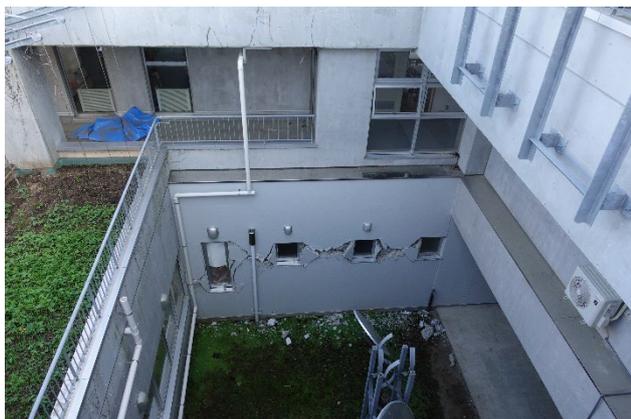
図 4.1.2 (a) 非構造壁のせん断破壊

図 4.1.2 (a) : トイレの非構造壁の窓開口の周辺がせん断破壊していた。

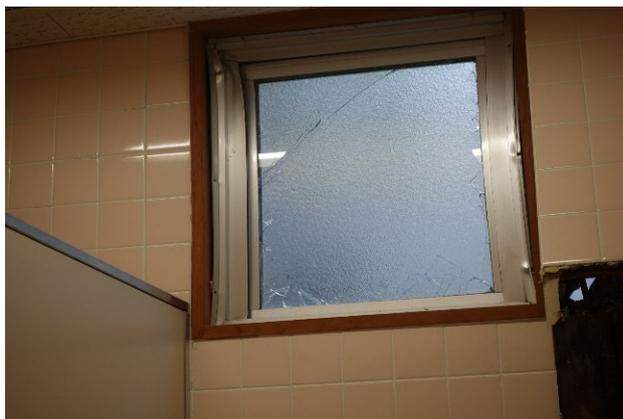
図 4.1.2 (b) トイレの窓の損傷

図 4.1.2 (b) : トイレの非構造壁のせん断破壊により、トイレの窓枠が変形し、ガラスが割れていた。

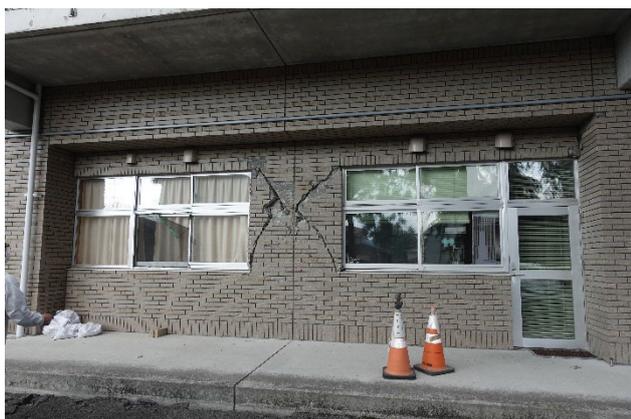
図 4.1.2 (c) 非構造壁のせん断破壊

図 4.1.2 (c) : 窓周辺に位置する壁のせん断破壊が生じていた。

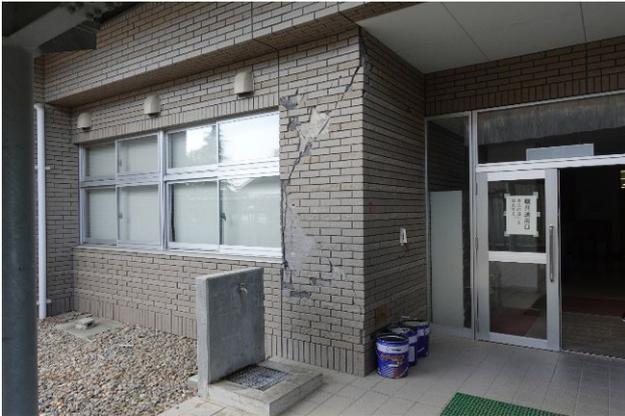
図 4.1.2 (d) 非構造壁せん断ひび割れとタイルの剥落

図 4.1.2 (d) : 非構造壁にせん断ひび割れが発生し、タイルの剥落が見られた。

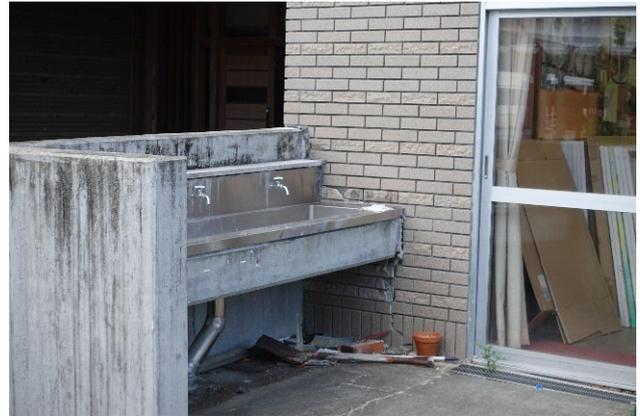
図 4.1.2 (e) 水飲み場と非構造壁の接続部のひび割れ

図 4.1.2 (e) : 水飲み場と非構造壁の接続部にひび割れが発生していた。ひび割れはタイルを貫通するように生じていた。

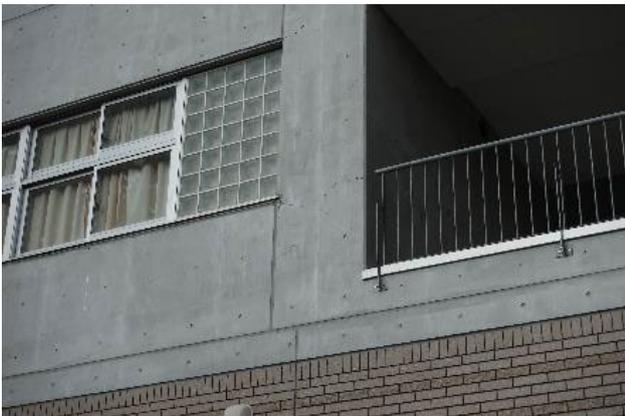
図 4.1.2 (f) 壁脚部の曲げひび割れ

図 4.1.2 (f) : 窓の下端付近の高さにおいて、2 階壁に曲げひび割れが生じていた。

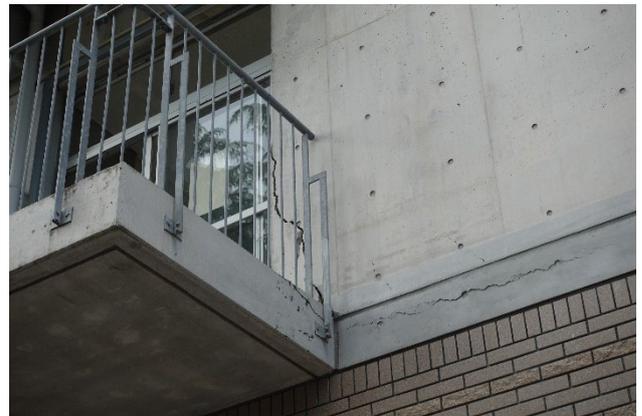
図 4.1.2 (g) 非構造壁せん断ひび割れ

図 4.1.2 (g) : 2 階非構造壁の高さ中央付近から脚部にかけてせん断ひび割れが生じていた。梁においては水平方向のひび割れが発生していた。

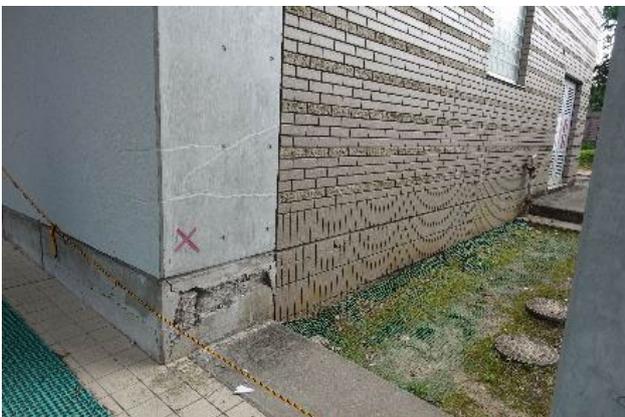
図 4.1.2 (h) 壁脚部コンクリートの圧壊

図 4.1.2 (h) : 鉄筋の座屈を伴う壁脚部の圧壊が発生していた。

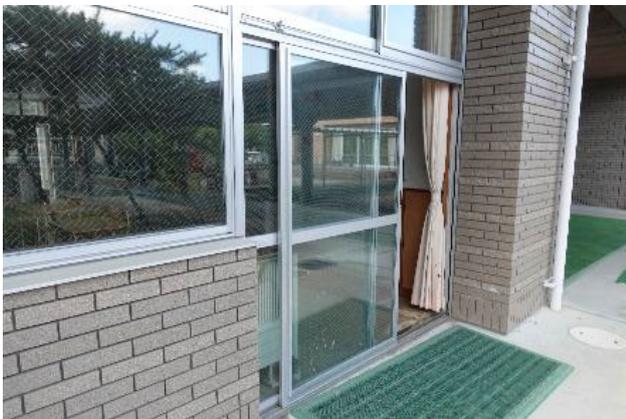
図 4.1.2 (i) 扉の鍵部の変形

図 4.1.2 (i) : ガラス扉の鍵部が変形し扉の鍵が閉まらない状況であった。

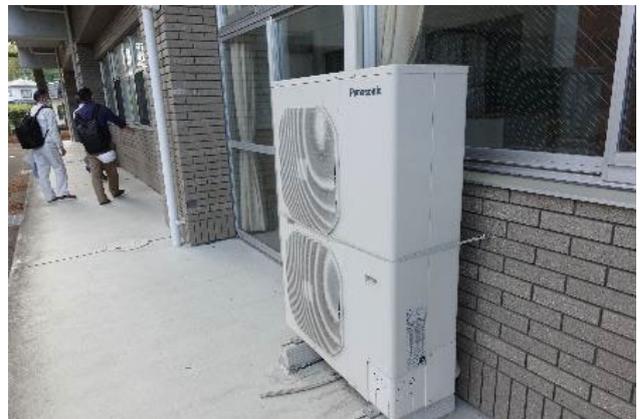
図 4.1.2 (j) 室外機の転倒防止金具

図 4.1.2 (j) : 室外機が 2022 年 3 月地震で多数転倒したため、転倒防止金具を取り付けていた。

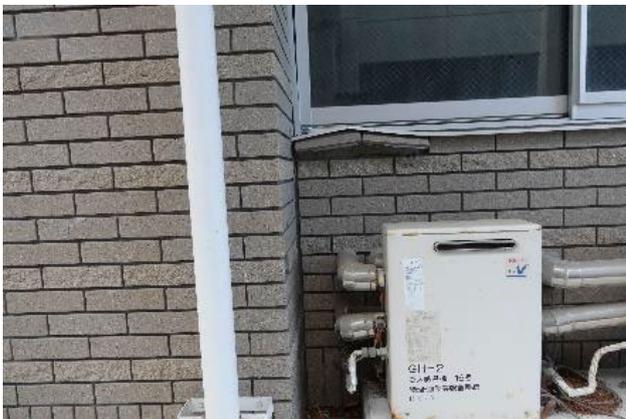
図 4.1.2 (k) タイルの浮き

図 4.1.2 (k) : スリットを設けていた腰壁の上部が左側の柱と接触しタイルの浮きが生じていた。ガラス窓の枠も変形していた。

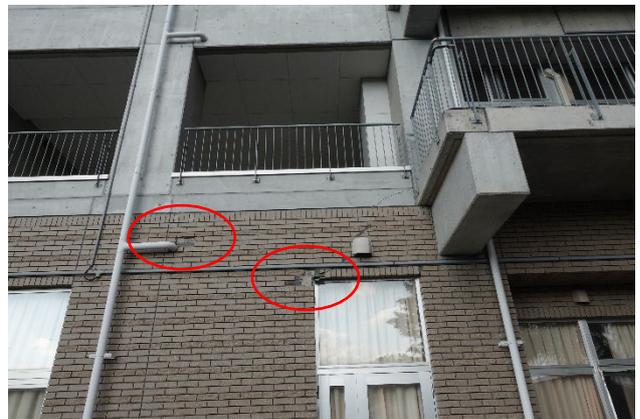
図 4.1.2 (l) タイルの剥落

図 4.1.2 (l) : 壁に貼付したタイルにひび割れが貫通し、タイルの剥落が発生していた。

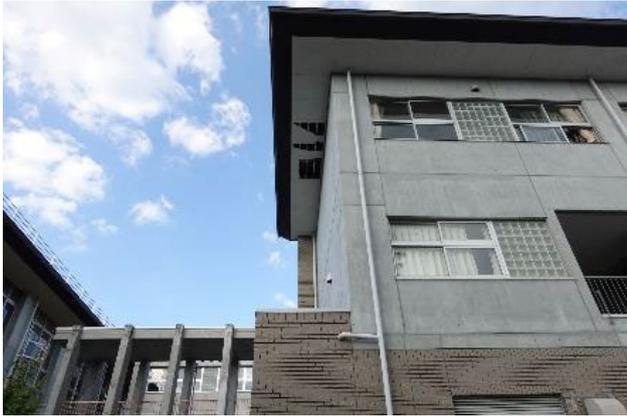
図 4.1.2 (m) 軒下板の落下

図 4.1.2 (m) : 校舎軒下面の落下が発生していた。

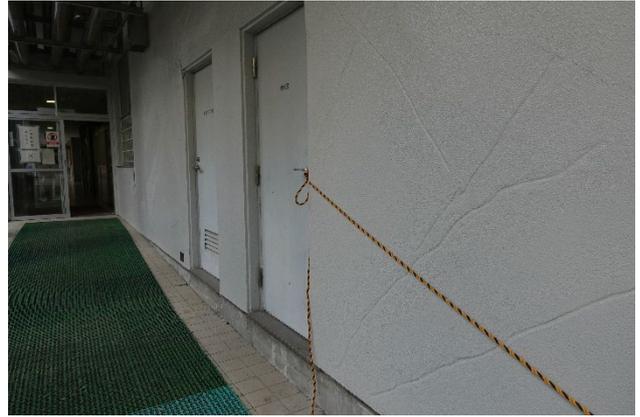
図 4.1.2 (n) 機械室ドアの損傷

図 4.1.2 (n) : 機械室ドアの損傷が発生していた。

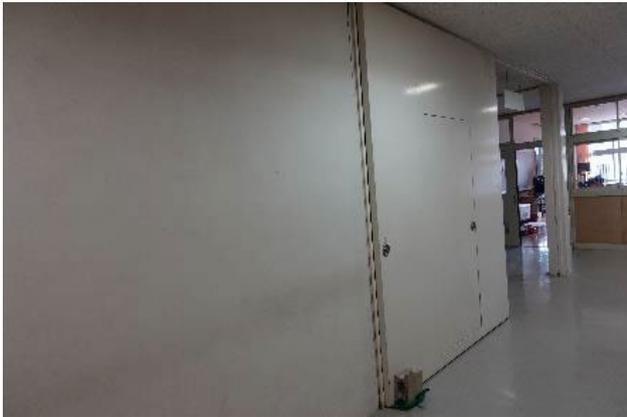
図 4.1.2 (o) 防火扉の損傷

図 4.1.2 (o) : 防火扉が閉まらずブロックで止めている状況であった。

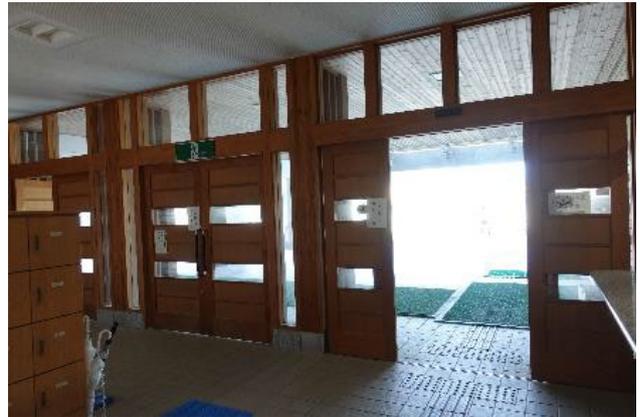
図 4.1.2 (p) 入口ドアの故障

図 4.1.2 (p) : 正面玄関の扉に変形に伴う開閉障害が生じていた。

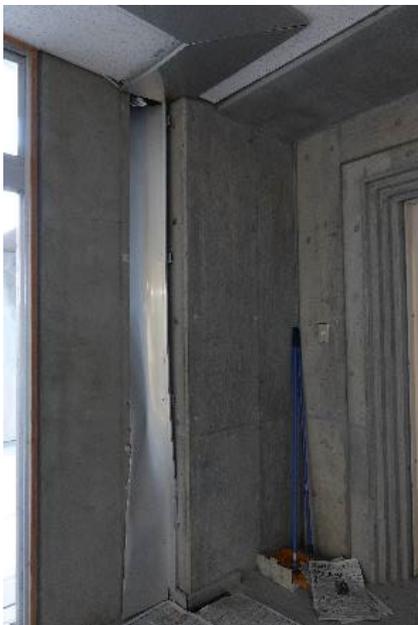
図 4.1.2 (q) エクスパンションジョイントの損傷

図 4.1.2 (q) : 校舎と体育館の境界部のエキスパンションジョイントが損傷していた。

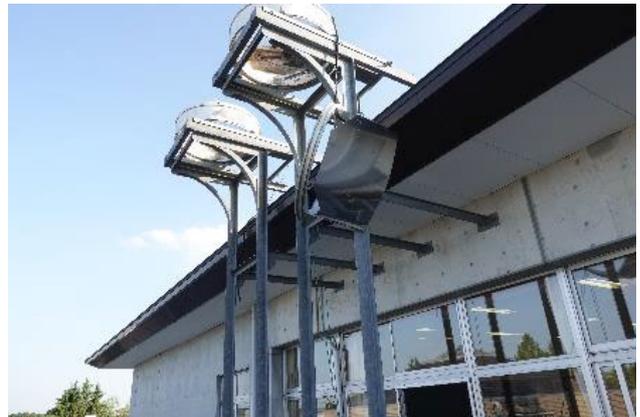
図 4.1.2 (r) 落下寸前の光反射板の状況

図 4.1.2 (r) : 光庭上部の反射板が倒れ、落下寸前であった。

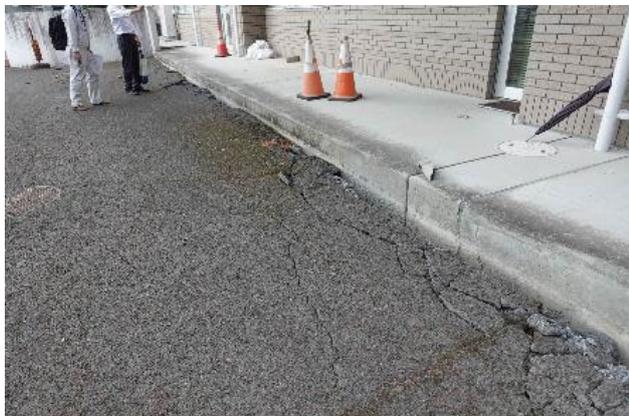
図 4.1.2 (s) 地盤沈下

図 4.1.2 (s) : 地盤沈下に伴う地割れが発生していた。

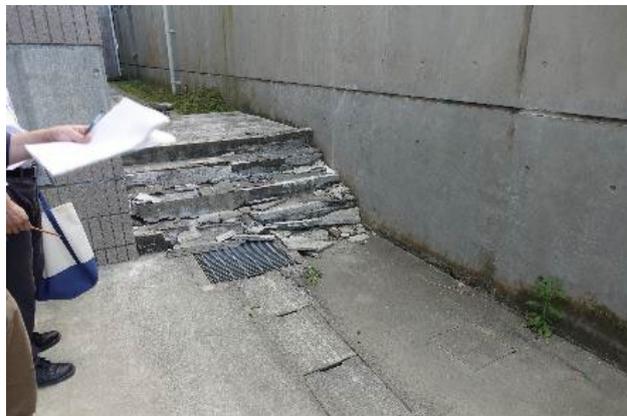
図 4.1.2 (t) 外階段の損傷

図 4.1.2 (t) : 階段部のコンクリートが破壊していた。

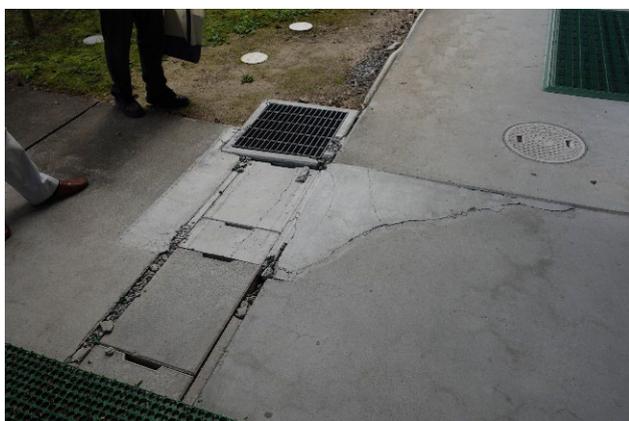
図 4.1.2 (u) 地盤沈下に伴う床のひび割れ

図 4.1.2 (u) : 2021 年 2 月地震で修復した床に再度ひび割れが発生していた。

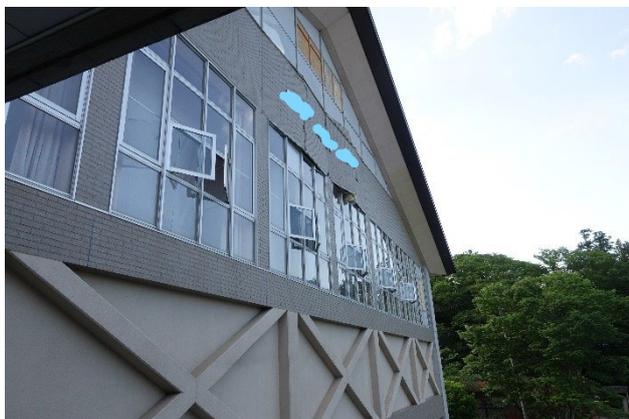
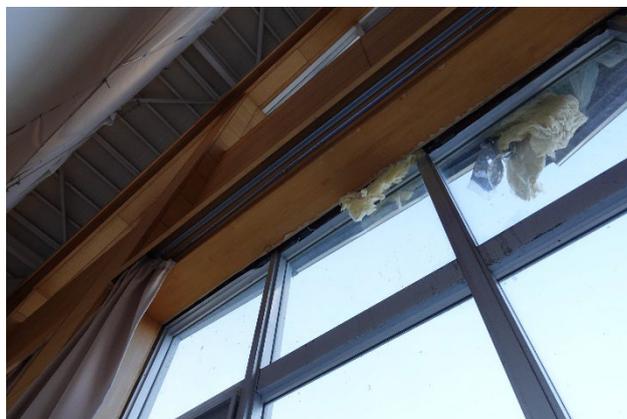
図 4.1.2 (v), 図 4.1.2 (w) : 体育館 2 階妻面の非構造部材に対して補剛材が十分に配置されておらず, 非構造部材が面外に変形しタイルやサッシが落下していた。

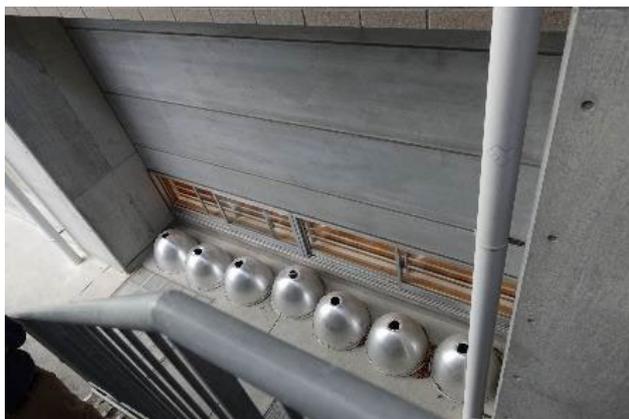
図 4.1.2 (x) 取り外した照明器具

図 4.1.2 (x) : 体育館の照明器具が一部落下した。取り付いている照明器具を点検し落下の危険性のある照明器具を全体の 1/3 程度取り外した。

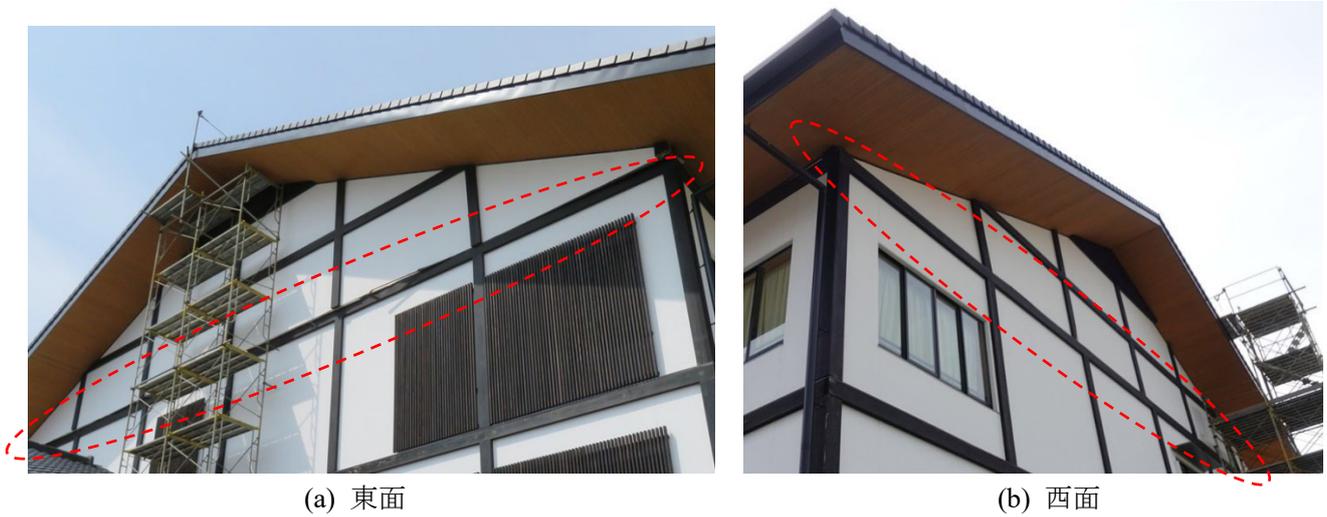
図 4.2.2 外観から見た被害状況

図 4.2.2(a)：小屋組の東側では、小屋組の足元が外側（東側）にずれていた。

図 4.2.2(b)：小屋組の西側では、小屋組の足元が内側（東側）にずれていた。

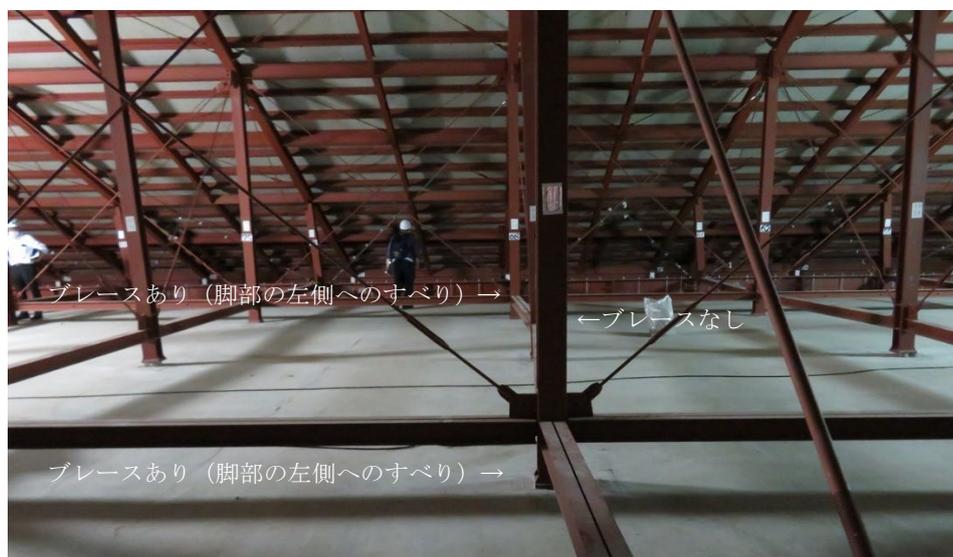
図 4.2.5 ブレースの配置の有無による脚部の移動量の違い

図 4.2.5：屋根面自体には目立った損傷は見られないが、屋根面を支える鉄骨骨組が全体的に東側に変位していた。また、水平剛性が低い構面（ブレースが配置されていない構面）と水平剛性が高い構面（ブレースが配置されている構面、または切妻端部の鉄骨柱脚と水平材のみで構成される構面）では、鉄骨柱脚の移動量が異なっており、水平剛性が高い構面での移動量が大きい。これは、水平剛性が高い構面では鉄骨柱脚がすべり移動しているのに対し、水平剛性が低い構面では柱脚でのすべりが小さく、鉄骨柱が大きく傾いているためである。

後述するように、本建築物の屋根面には目立った損傷は見られないが、屋根面を支える鉄骨骨組では、柱脚のボルトが破断したことによる鉄骨柱の脚部でのすべりや、鉄骨柱の傾斜が確認されている。2022 年 3 月地震では鉄骨骨組が 3 階の天井にあたるスラブ上に留まったが、仮に鉄骨骨組がスラブから脱落した場合には早期の復旧は難しくなると推測されることから、小屋組の鉄骨骨組やその RC 造躯体との接合部が地震力に対して十分に抵抗できるように配慮することが、継続使用の観点からは重要である。

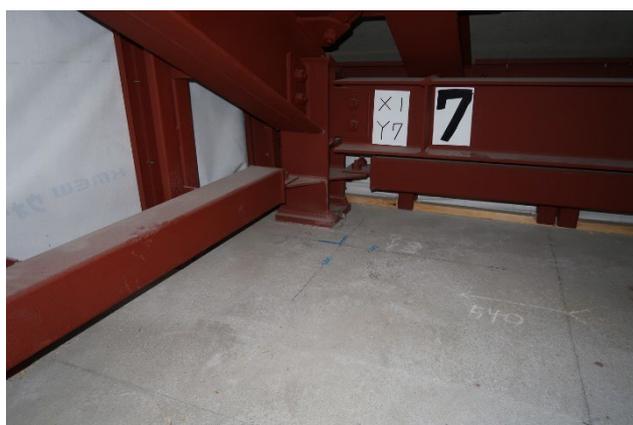
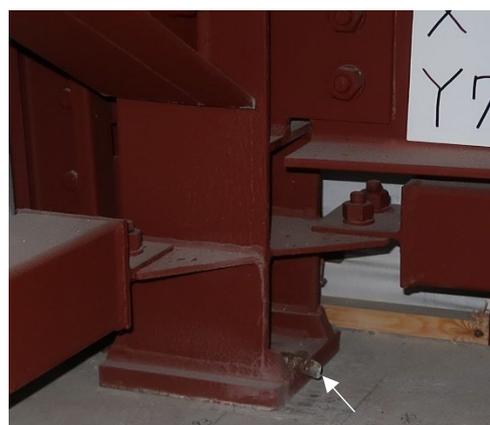
図 4.2.6 屋根版の端部を支持する構面の被害

図 4.2.6(a), (b)：屋根版の端部を支持する構面は、鉄骨柱脚の立ち上がり部と水平材のみの構成となるため、水平剛性が相対的に高く、ブレースが配置された構面と同じように、鉄骨柱脚が東側に 150～180mm 程度移動し、RC 躯体に埋め込まれたボルト（2-M16）の破断が生じていた。

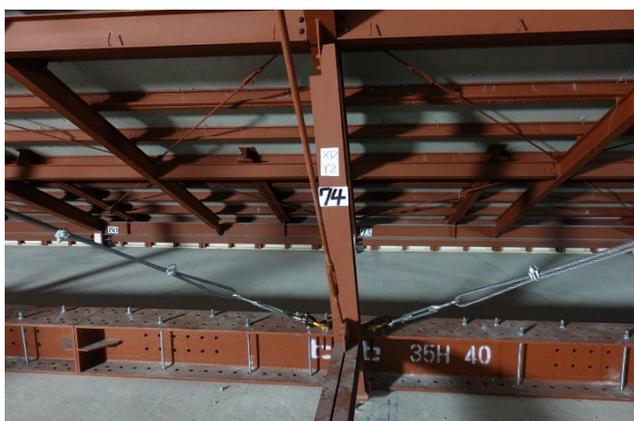
(a) 柱の傾斜

図 4.2.7(a) : ブレースの配置がない構面のうち、鉄骨柱のせいが短い構面では東側への傾斜が大きく、4 度程度傾いていた。

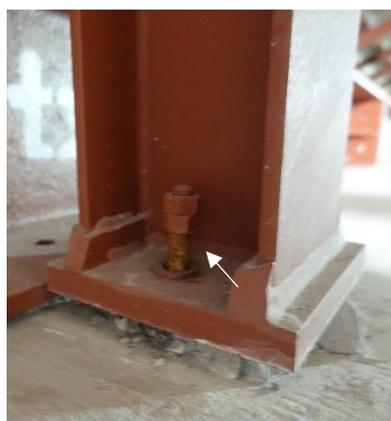
(b) モルタルの破損とボルトの抜け出し

図 4.2.7(b) : 鉄骨柱脚のベースプレートでは、モルタルの破損やボルト (2-M16) の抜け出しが鉛直方向に生じていた。

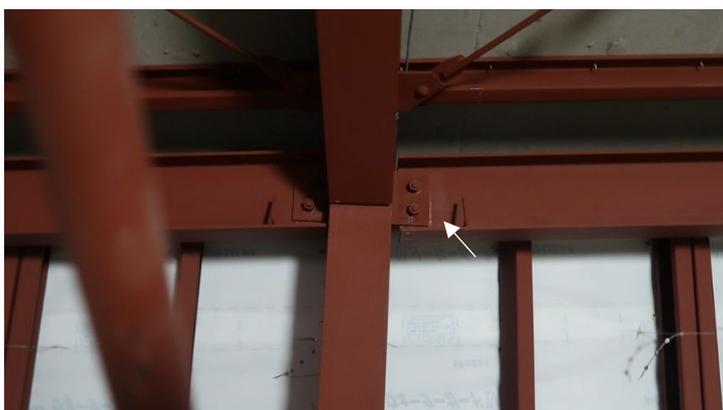
(c) 鉄骨梁の端部における回転

図 4.2.7(c) : 鉄骨柱が傾斜した柱頭部では、鉄骨梁とのボルト接合部における回転が確認された。

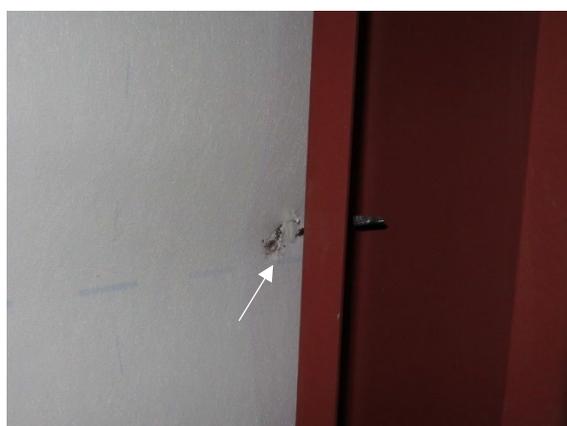
図 4.2.8 外装材の浮きによるボルトの外れ

図 4.2.8 : 外装材が鉄骨骨組の変形に追従できず、一部の固定用ボルトが外れた。

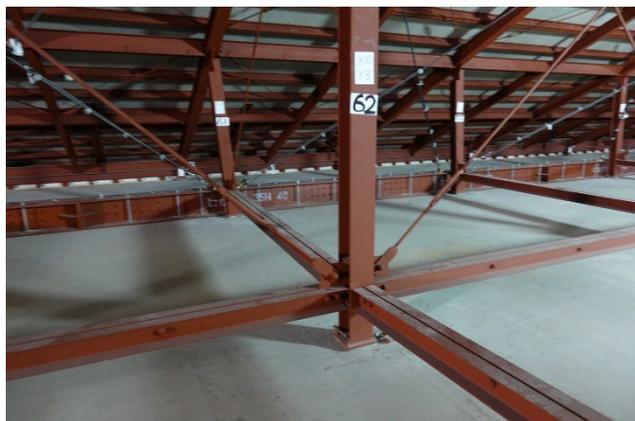
(a) 柱の様子

図 4.2.9(a) : 丸鋼ブレースが配置された構面では、鉄骨柱の傾斜は小さかった。

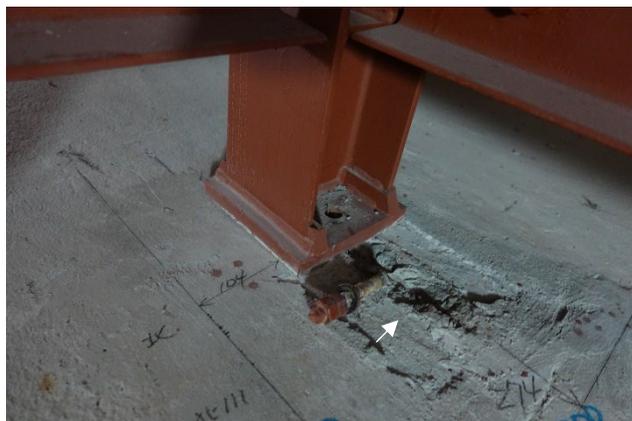
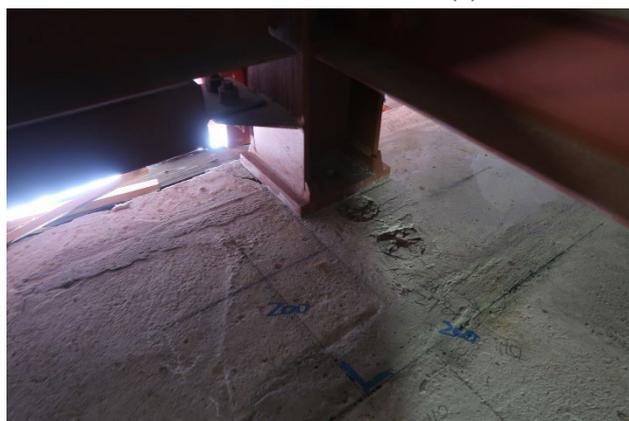
図 4.2.9(b), (c) : 鉄骨柱脚ではベースプレートが東側に 150~180mm 程度移動しており、ボルト(2-M16)の破断が確認された。鉄骨柱脚の3階の天井にあたるスラブからの脱落は確認されなかった。

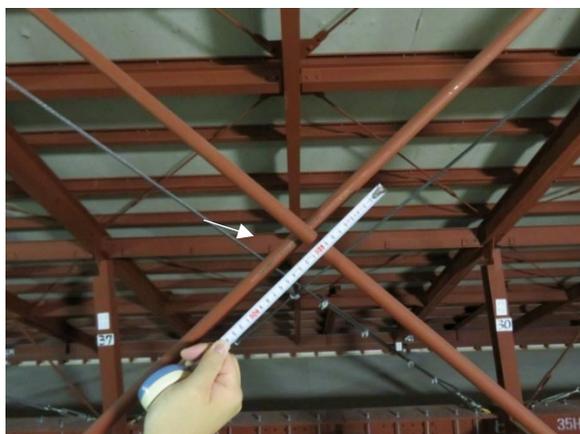
(a) 交差面の擦れ

図 4.2.10(a) : 丸鋼ブレースの交差部では、地震時に擦れて塗装がはがれた跡(180mm 程度)があった。

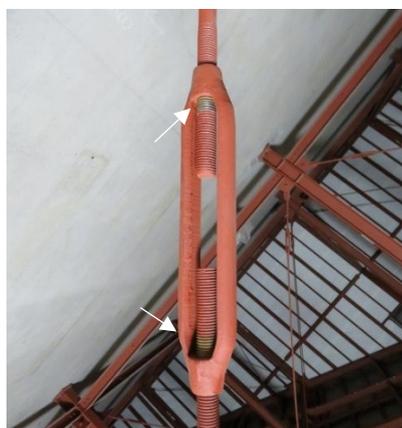
(b) ターンバックルの増し締め

図 4.2.10(b) : 丸鋼ブレースのたわみが生じたため、地震後にターンバックルが締め直された(塗装のないねじ部分が、地震後の締め直しに相当する)。

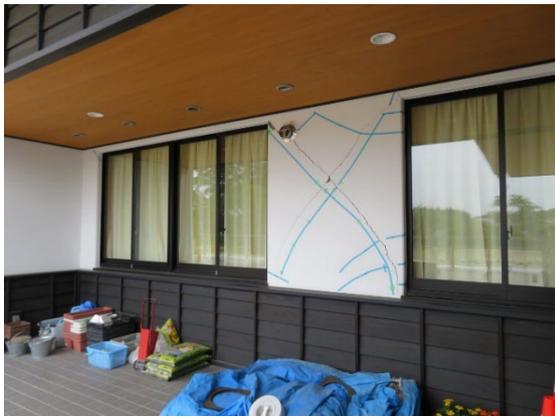
(a) 方立壁 (南面)

図 4.2.11(a) : 2022 年 3 月地震で 1 階南面にある方立壁にせん断ひび割れが生じていた。

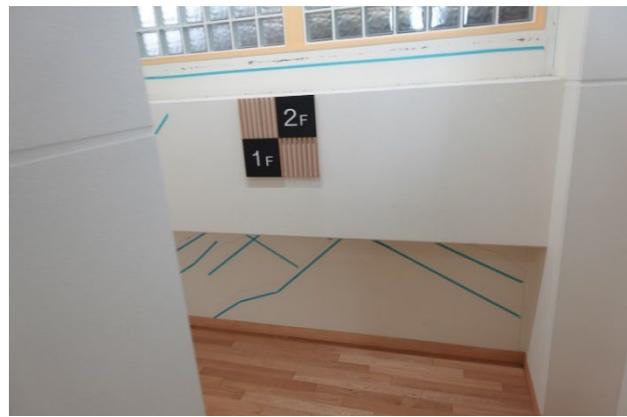
(b) 階段室壁 (北面)

図 4.2.11(b):2021 年 2 月地震によって生じた非構造壁のひび割れが,2022 年 3 月地震で進展していた。

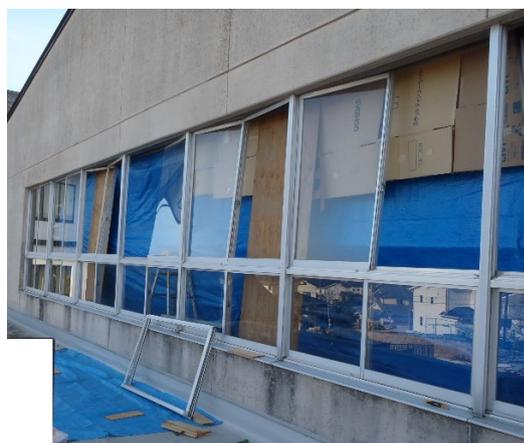
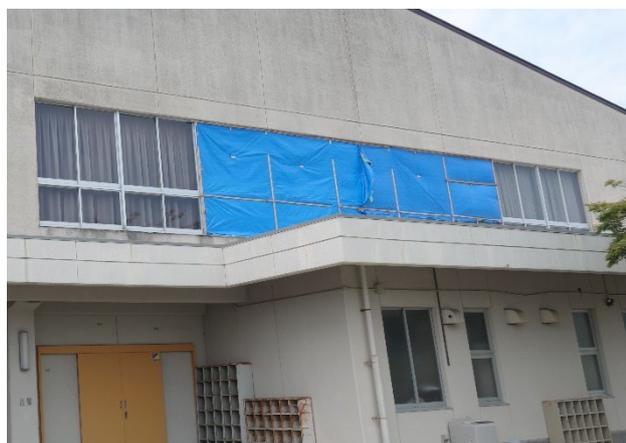
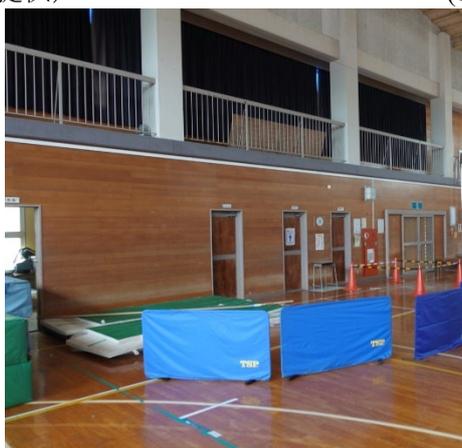
図 4.3.3 東面の 2 階窓の損傷

図 4.3.3(a), (b), (c) : 建物の東, 北, 南面に配置された窓のうち, 東面の 2 階窓のみが破損したため, 応急措置としてブルーシートによる養生を行い, 1 階東面の一部を立ち入り禁止としていた。

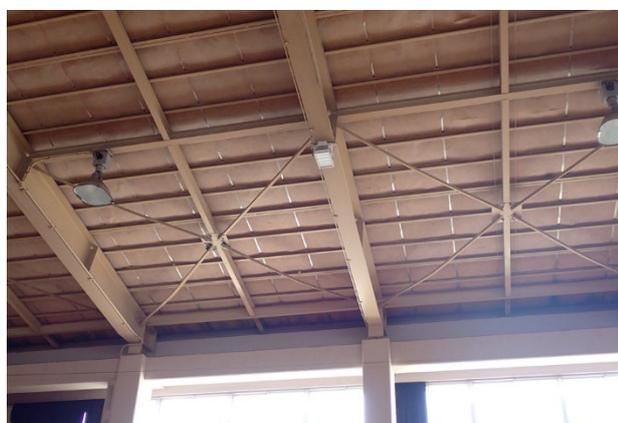
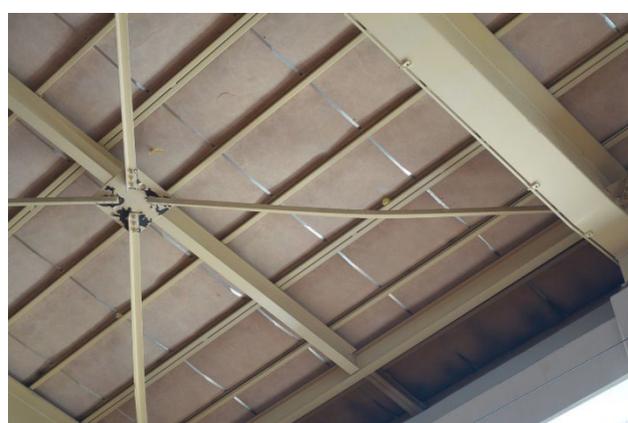
図 4.3.4 S 造置き屋根における水平ブレースの損傷

図 4.3.4(a), (b) : 屋根面の L 字断面の水平ブレースの座屈や接合部分の塗装の剥がれが見られた。

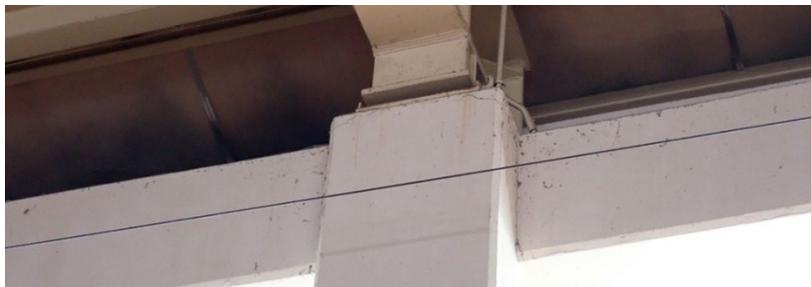
(a) 2 階柱頭の置き屋根支承部

図 4.3.5(a) : 2 階柱頭の置き屋根の支承部において、コンクリートのひび割れが見られた。

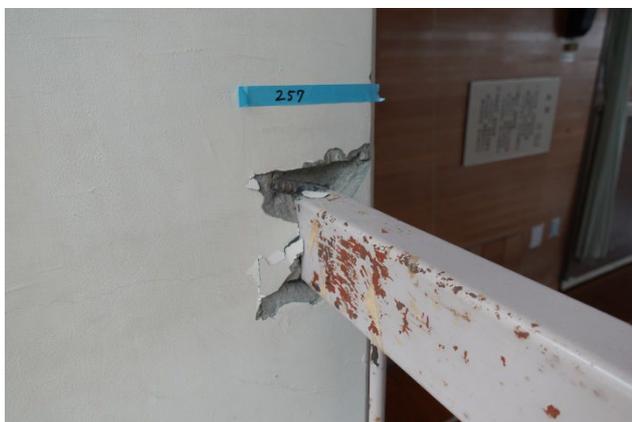
(b) RC 柱と手すりの接合部分

図 4.3.5(b) : 2 階キャットウォークの手すりと RC 柱の接合部でコンクリートが剥落していた。

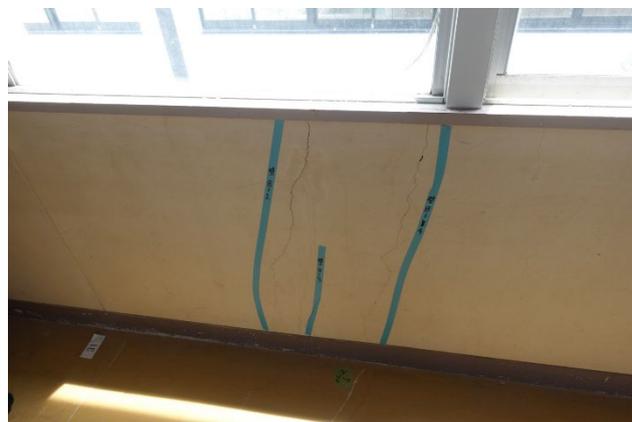
(c) 窓直下の腰壁部分

図 4.3.5(c) : 2 階キャットウォークの開口下の腰壁にひび割れが見られた。
