2023(令和5)年5月5日石川県能登地方を震源とする地震による 木造建築物、瓦屋根等の被災建築物調査報告

国土交通省 国土技術政策総合研究所
国立研究開発法人 建築研究所

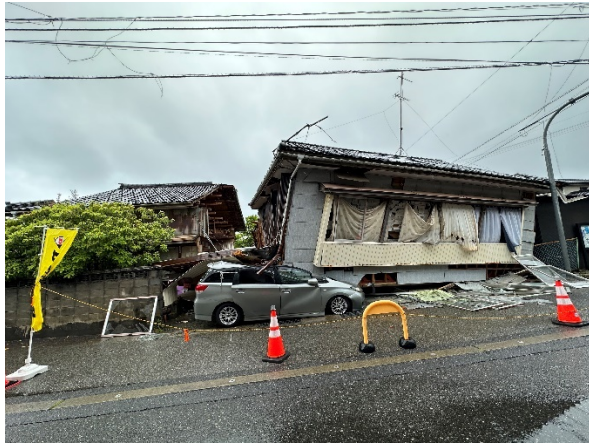
倒壊した住宅の 1 階の横架材には鋼製のラチスばりが使用されていた (写真 6.1.1, 6.1.2)。当該建築物周囲には残留変形の大きい店舗併用住宅が散見された (写真 6.1.3)。写真 6.1.3 奥の店舗併用住宅は南へ 93/1000 傾斜し、同手前の住宅は南へ 73/1000、西へ 12/1000 の残留変形があった。屋根瓦の被害を受けた住宅もあるものの、少数であった。また、周辺には傾斜の大きい倉も見られた (写真 6.1.4)。

写真 6.1.1 倒壊した住宅全景

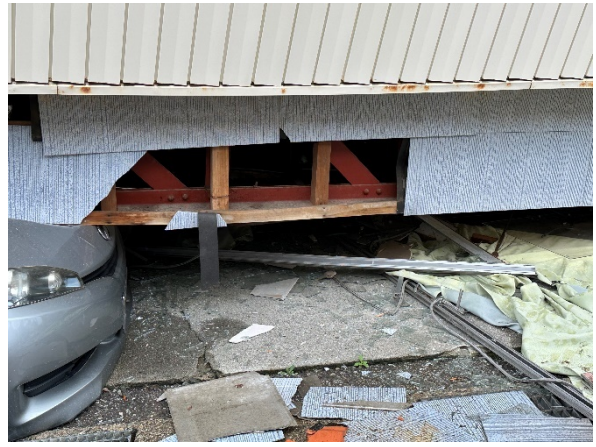
写真 6.1.2 横架材に使用されている鋼製部材

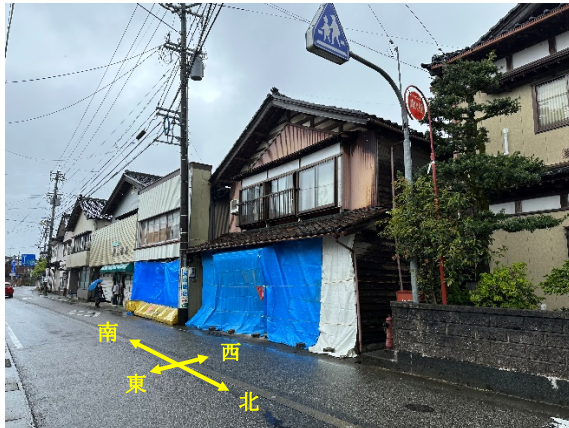
写真 6.1.3 周辺で残留変形の大きい店舗併用住宅

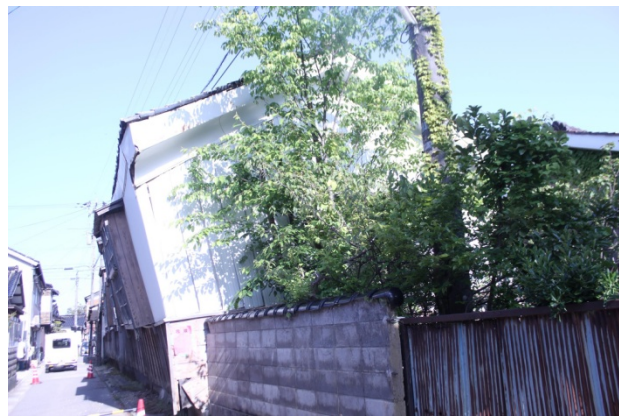
写真 6.1.4 傾斜した倉

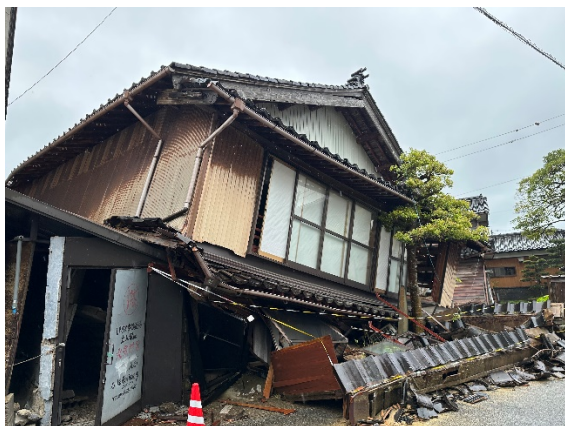
倒壊した住宅は土壁を用いた伝統的な構法によるものと推察される(写真 6.2.1)。北隣の建築物も北に傾斜しておりため、倒壊した住宅は、北隣の建築物に地震時に衝突してから倒壊したと想像された(写真 6.2.2)。当該住宅の前面道路には噴砂痕が確認された。

写真 6.2.1 正院町正院の倒壊住宅

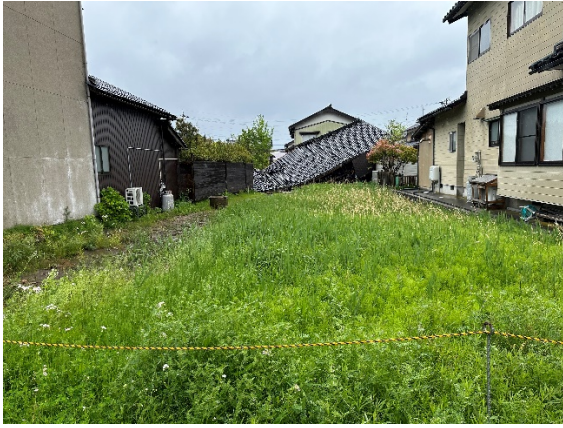
写真 6.2.3 写真 6.2.1 近傍の倒壊住宅 1

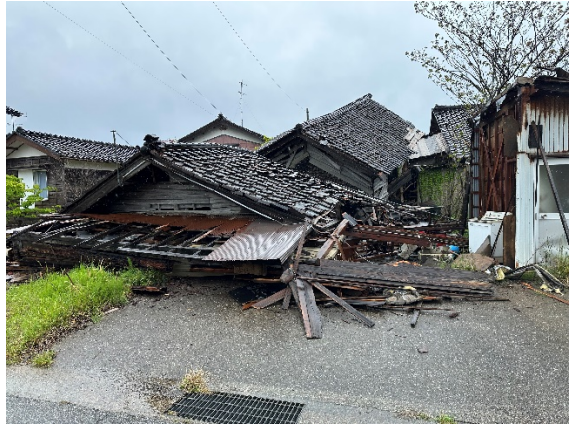
写真 6.2.4 写真 6.2.1 近傍の倒壊住宅 2

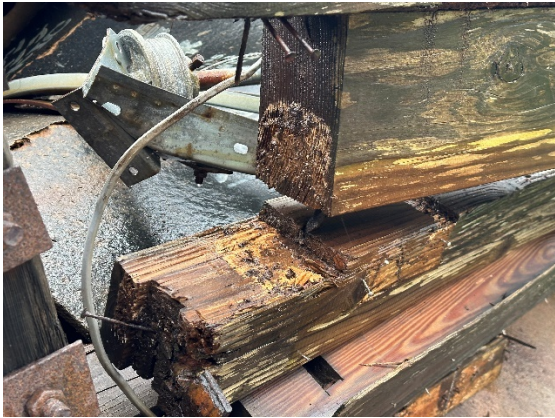
写真 6.2.5 写真 6.2.4 の住宅の腐朽・蟻害

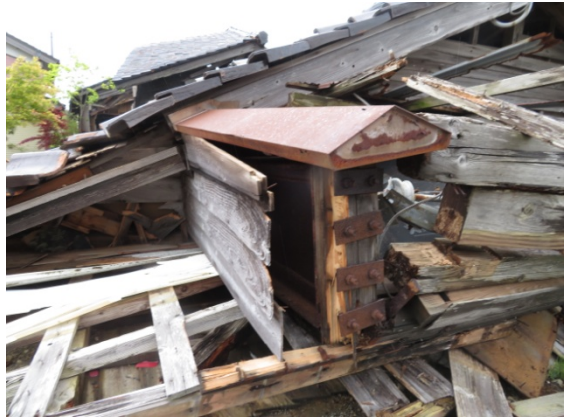
写真 6.2.6 写真 6.2.4 の住宅に用いられていた鋼製はり

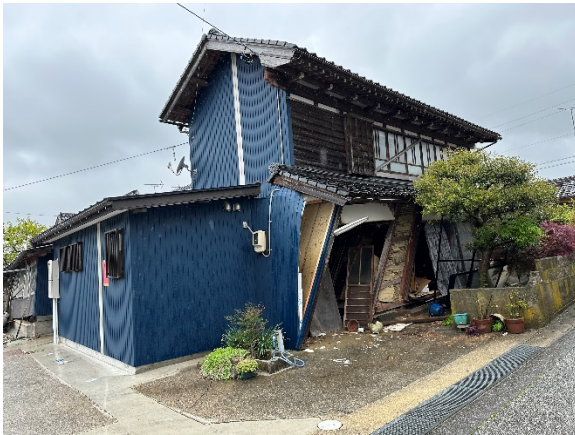
写真 6.2.7 残留変形の大きい住宅

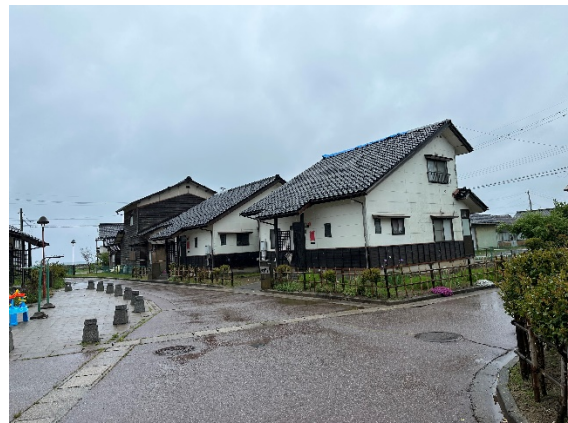
写真 6.2.8 屋根瓦に被害を受けた公営住宅

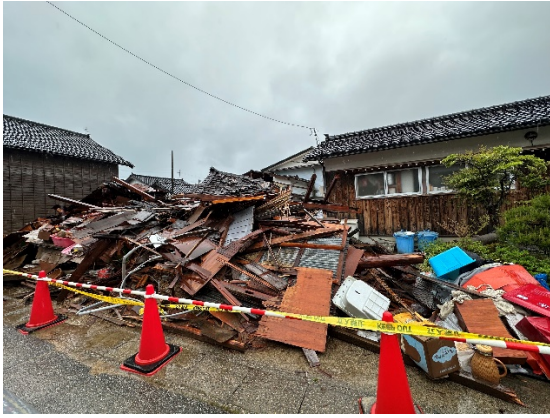
写真 6.2.9 余震で倒壊した木造廃工場建築

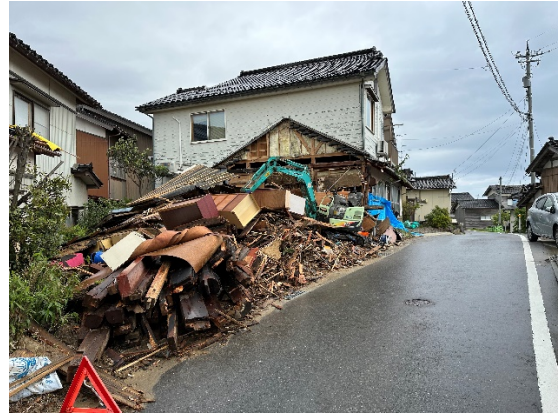
写真 6.2.10 部分崩壊した住宅

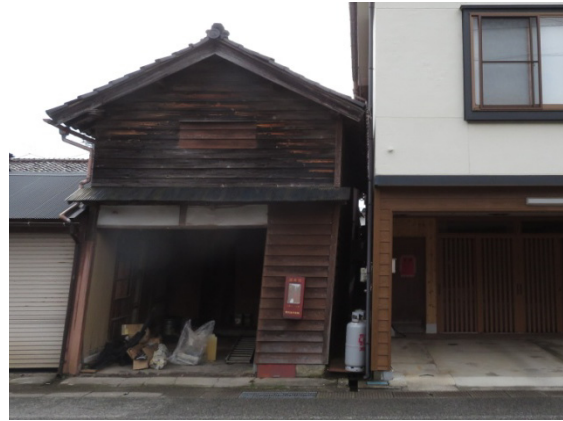
その他、余震で倒壊した木造廃工場建築や、部分崩壊した木造住宅、外壁と下屋部分が外れかけた住宅も見られた（写真 6.2.9-6.2.11）。残留変形の大きい倉庫では、隣の住宅の雨どいが破損しており、地震中に衝突したものと考えられる（写真 6.2.12）。

写真 6.2.12 残留変形が大きい倉庫

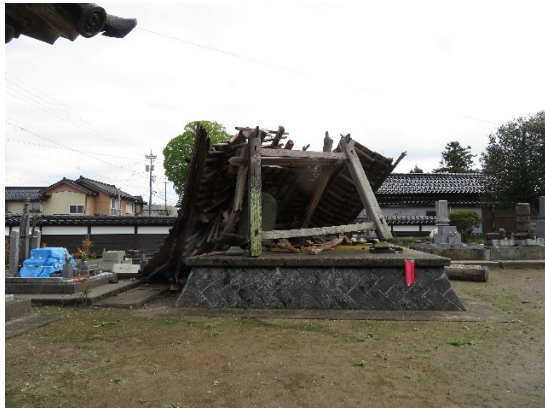
写真 6.2.15 倒壊した鐘楼

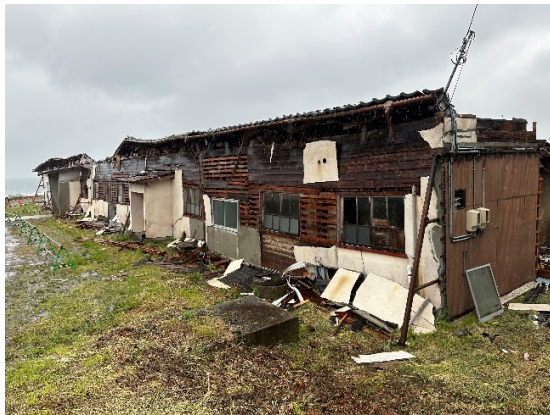
大屋根が崩壊した倉庫建築等も確認された（写真 6.2.16）。この倉庫建築（珠洲市野々江町）は海岸沿いであり、地盤のひび割れが激しく、噴砂痕も確認された。張間方向の壁は筋かいが入っており、桁行方向は鋼製バットレスで補強されていたが、小屋組が桁行方向に倒壊していた（写真 6.2.17-6.2.18）。この倉庫近くでは、倒壊した小規模倉庫も見られた（写真 6.2.19）。

写真 6.2.16 屋根が崩壊した大規模倉庫

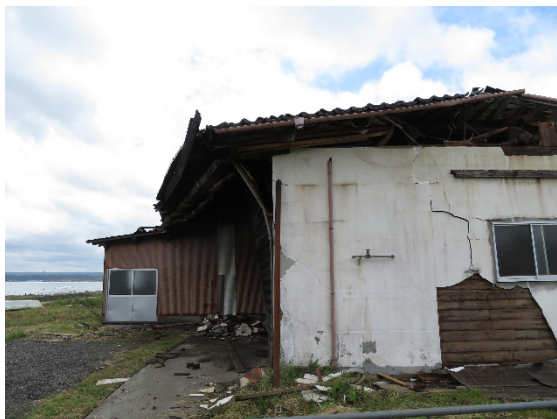
写真 6.2.18 写真 6.2.16 の倉庫の倒壊した小屋組

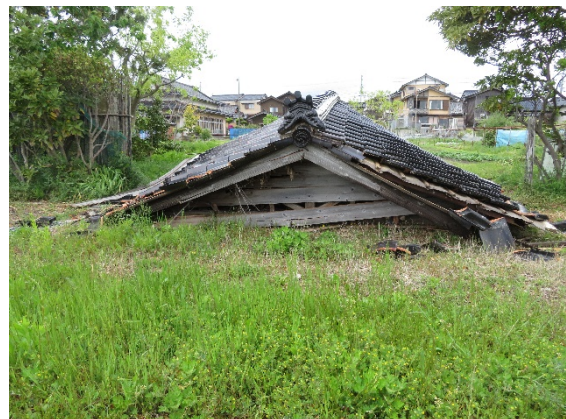
写真 6.2.19 写真 6.2.16 の倉庫の近くで倒壊していた小規模倉庫

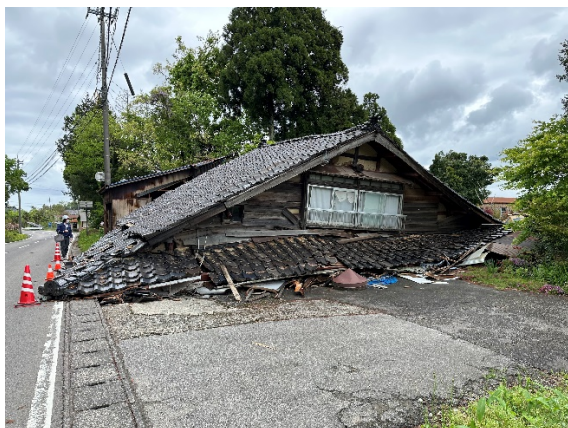
倒壊した住宅は土壁を用いた伝統的な構法によるものと推察される（写真 6.3.1）。この住宅の近傍にも残留変形の大きい倉庫や屋根瓦の被害が確認された（写真 6.3.2）。

写真 6.3.1 三崎町二本松の倒壊住宅

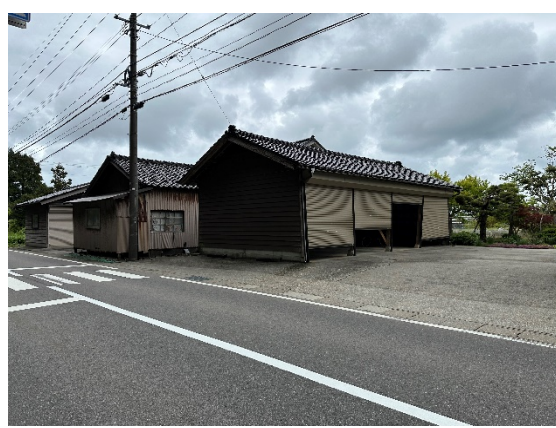
写真 6.3.2 写真 6.3.1 近傍の残留変形がある車庫

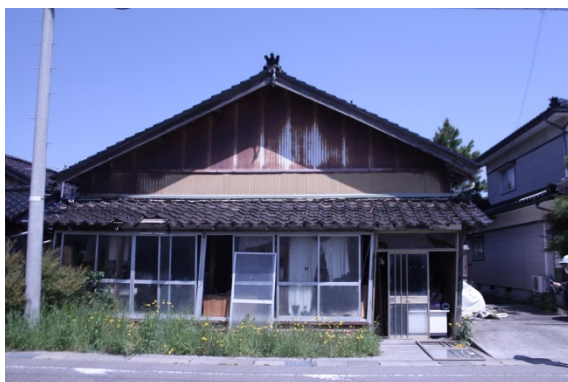
写真 6.4.1 住宅の傾斜：1/20 rad

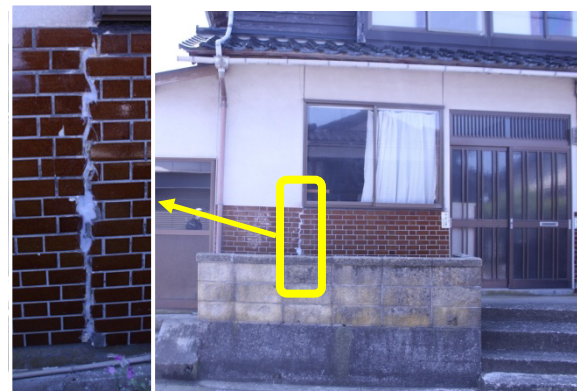
写真 6.4.2 住宅の開口隅の亀裂と応急的な補修

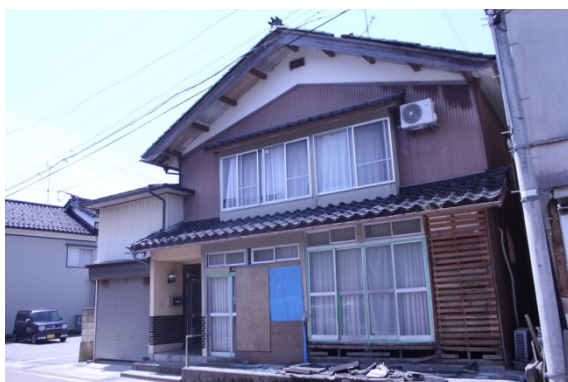
写真 6.4.3 住宅の外壁の剥落と開口の破損

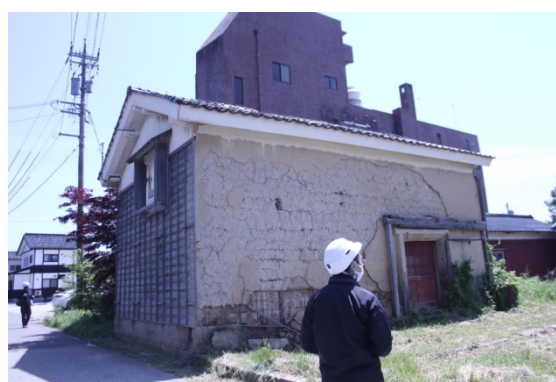
写真 6.4.4 納屋の外壁の剥落

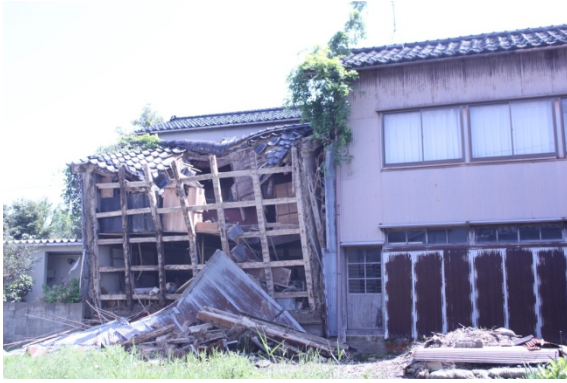
写真 6.5.1 増設した納屋の外壁の崩落

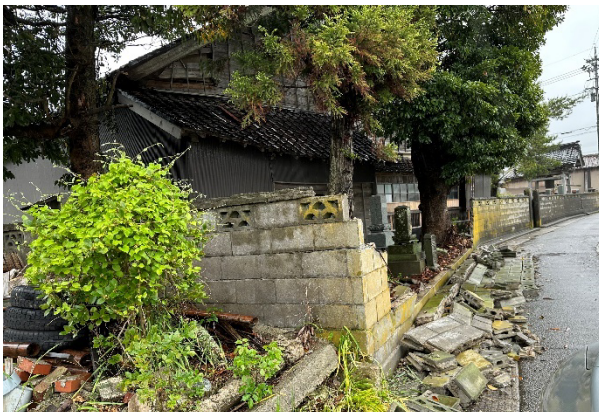
写真 7.1.3 ブロック塀の倒壊

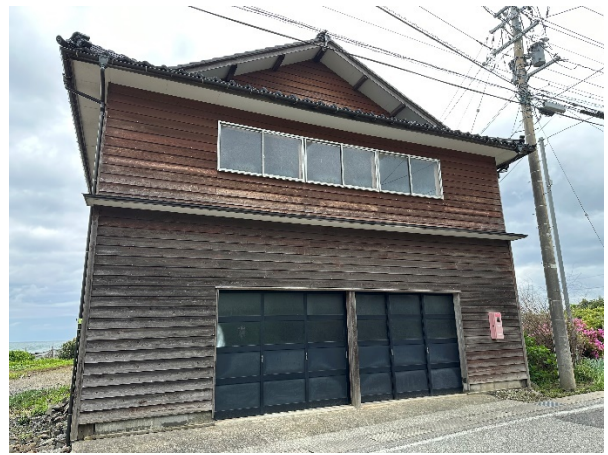
写真 7.2.2 残留変形のある倉庫

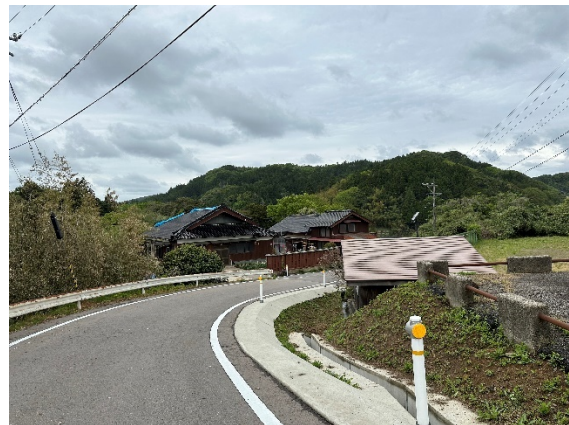
写真 7.3.2 近隣の屋根瓦の被害

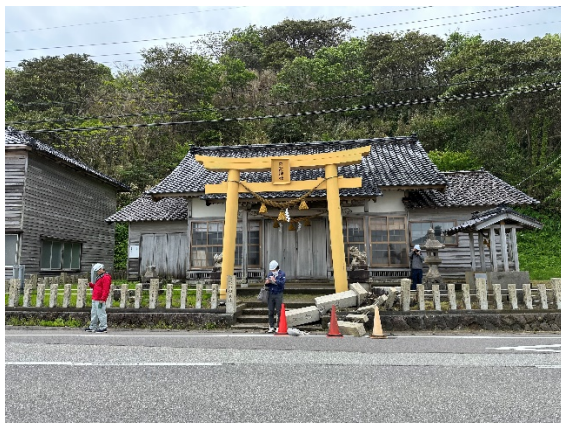
写真 7.3.3 石棒状の柵等の倒壊・社殿無被害

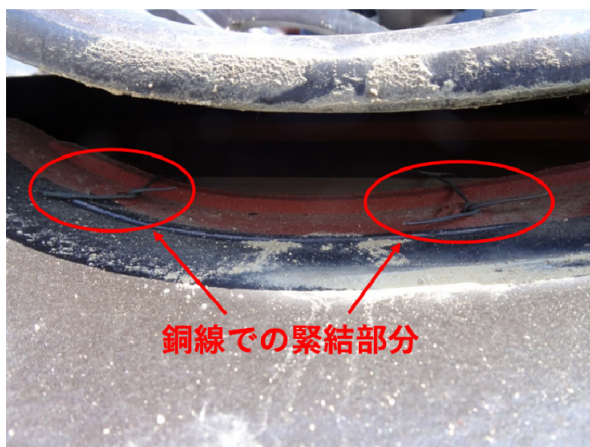
写真 8.2.3 平瓦の緊結状況

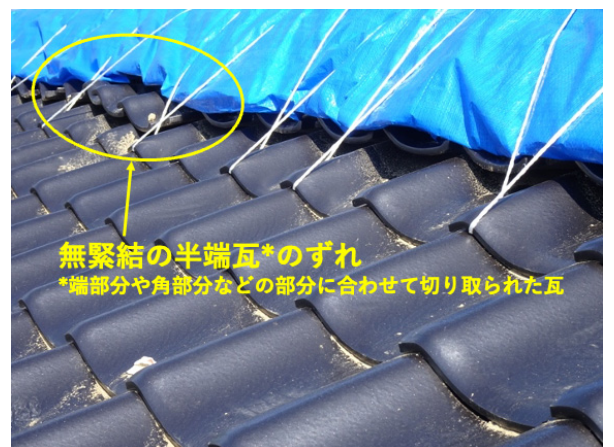
- ・ 同じ敷地内で正院公民館よりも古い付近の倉庫の屋根瓦は無被害だった。(写真 8.2.2 の右上)
- ・ 平部の瓦は 2 本の緊結線で全数留付けられていたが、棟部の半端瓦は緊結されていなかった(写真 8.2.3～8.2.4)。なお、瓦屋根標準設計・施工ガイドライン制定時には半端瓦の釘留めは必須とされており、半端瓦の固定を確実にするため、施工に当たっての注意点が平成 24 年に追加されている(参考 2 参照)。
- ・ 棟部のブルーシートの中を見ると、棟部の補強用金物や芯木は見られなかったため、2001 年に制定された瓦屋根標準設計・施工ガイドラインに準拠した工法である「ガイドライン工法」には該当しないと判断される。棟部の木材は面戸瓦を支えるために使われており、棟瓦を直接緊結するものではないものと見られる(写真 8.2.5)。
- ・ けらばはくぎ又はねじで緊結されていた(写真 8.2.6)。
- ・ 脱落した多くのし瓦が棧瓦上に散在していた。相対するし瓦同士は緊結線で留付けられていた(写真 8.1.7～8.1.8)。
- ・ 正院公民館は、地震発生後から避難所として供されていたが、室内の被害(写真 8.6.1)があったため、5 月 7 日(日) 13 時に閉鎖されたとのことである。

写真 8.2.4 半端瓦の移動

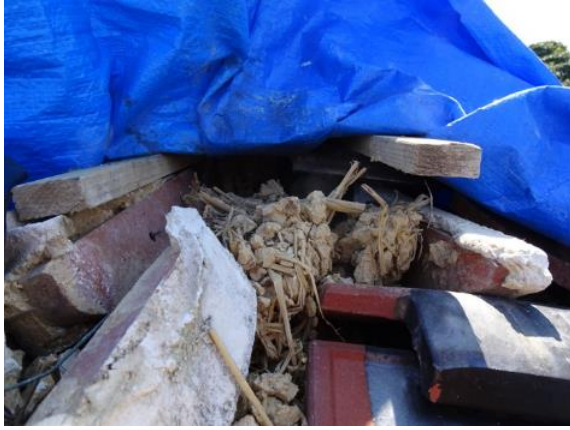
写真 8.2.5 棟部の施工状況

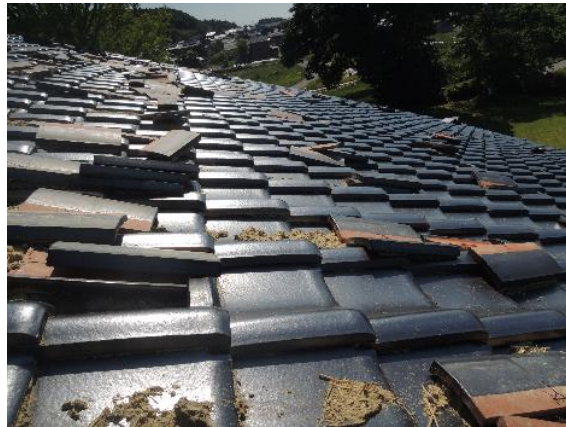
写真 8.2.7 脱落したのし瓦(1)

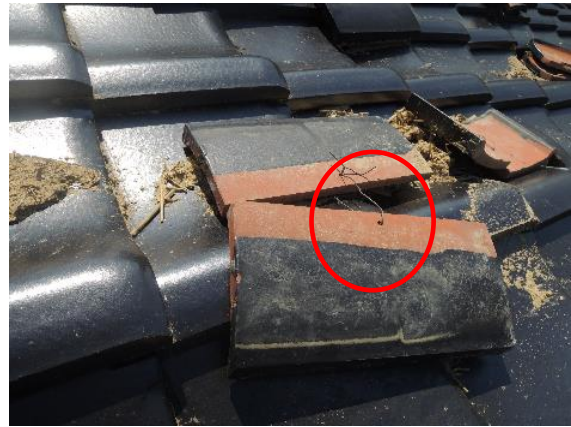
写真 8.2.8 脱落したのし瓦(2)

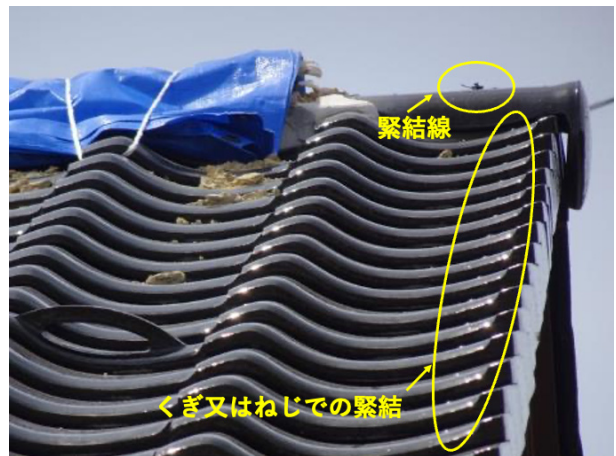
- ・ 道の駅では棟部の脱落被害が発生していた。
- ・ 棟部は銅線で緊結されており「ガイドライン工法」とは異なる工法であった。
- ・ 平部の栈瓦はJ形瓦であった。けらばはくぎ又はねじで緊結されていた。
- ・ 道の駅及び周辺の飲食店などの店舗は地震の影響で営業を中止していた。

写真 8.3.2 棟部とけらばの緊結状況

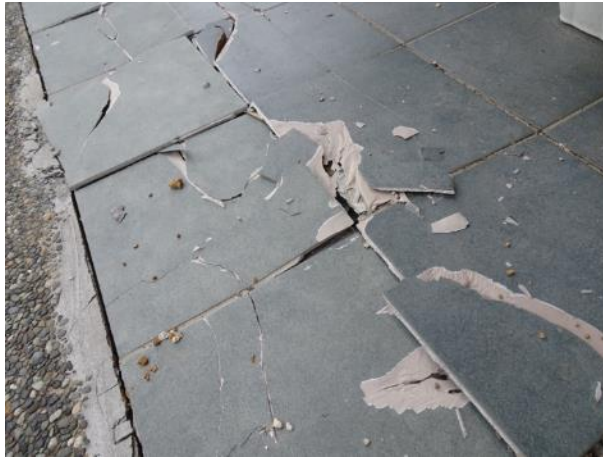
写真 8.4.5 玄関床部での被害

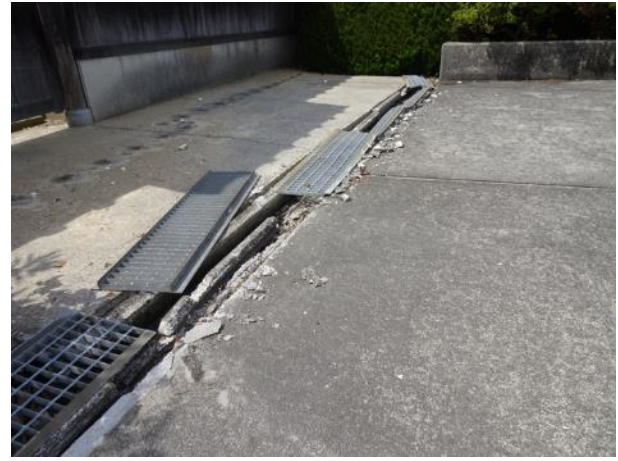
写真 8.4.6 住宅 B の側溝の被害

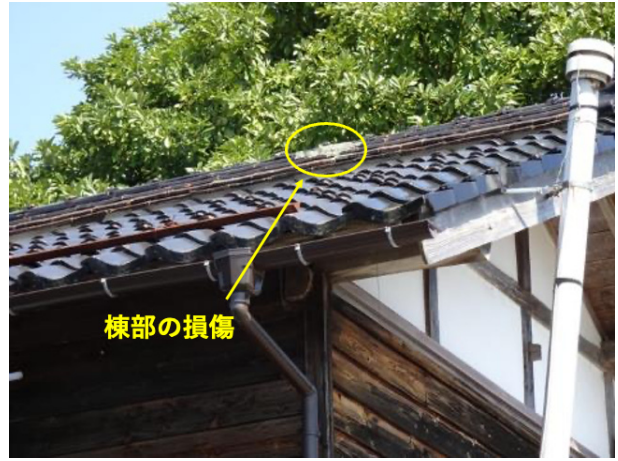
写真 8.5.2 棟部の被害
(珠洲市正院町正院)

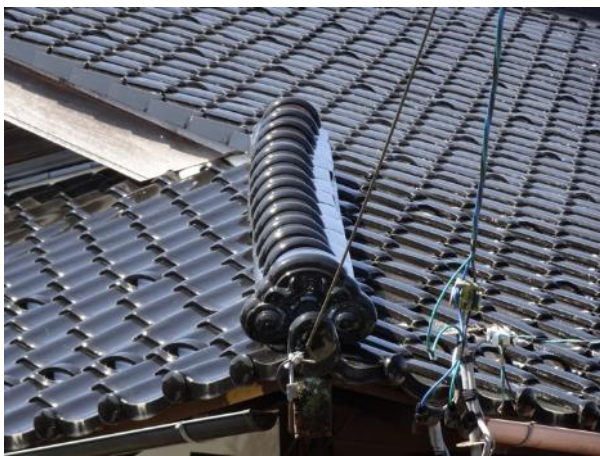
写真 8.5.3 棟部のずれ (珠洲市正院町正院)

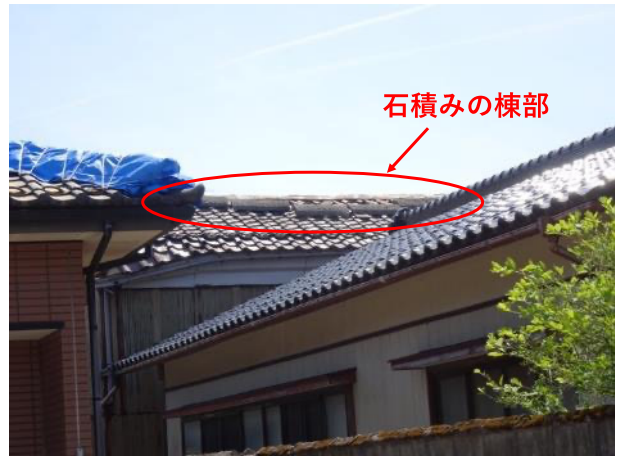
写真 8.5.4 石積みの棟の倒壊
(珠洲市正院町正院)

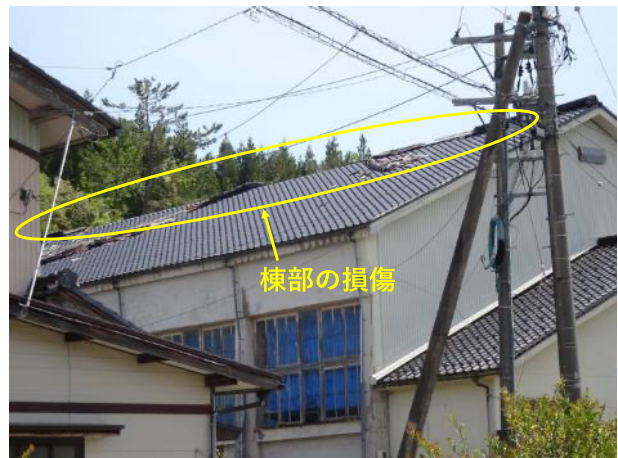
写真 8.5.6 小学校の体育館の屋根被害
(珠洲市正院町正院)

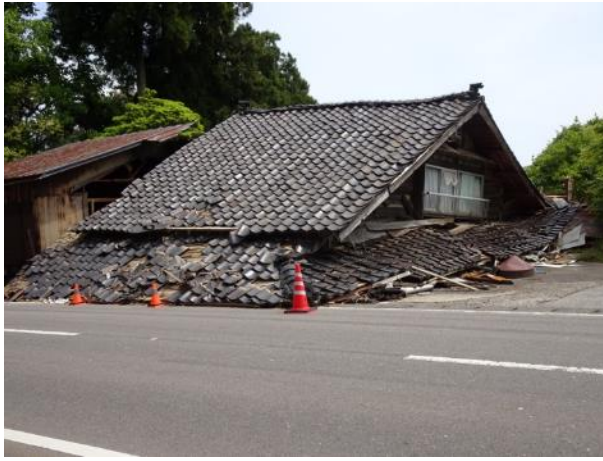
写真 8.5.7 倒壊した建築物
(珠洲市三崎町)

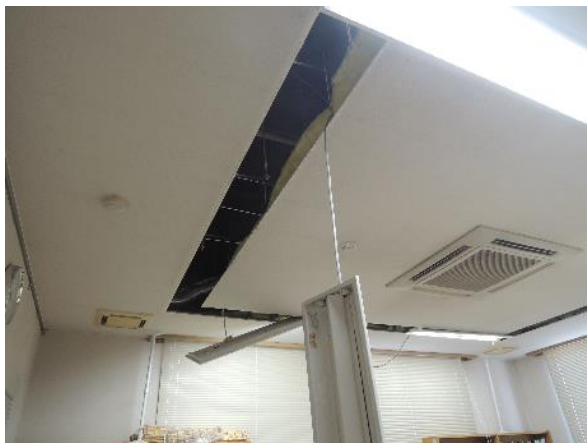
写真 8.6.1 吊り天井での照明器具の脱落
(珠洲市正院町正院)

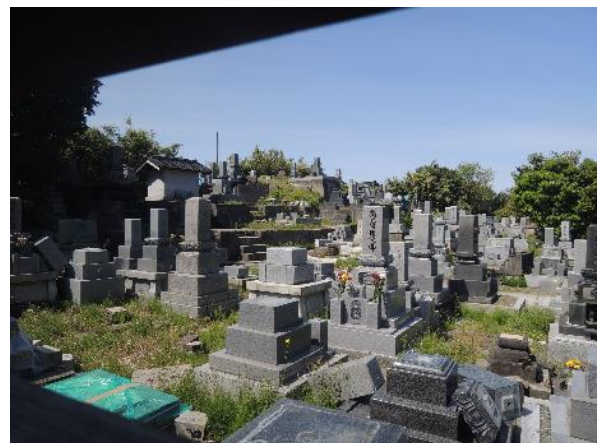
写真 8.6.2 墓石の転倒
(珠洲市正院町正院)

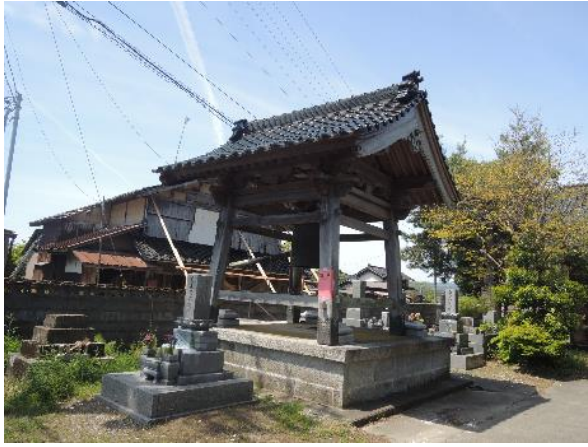
写真 8.6.3 鐘撞堂の被害
(珠洲市正院町正院)

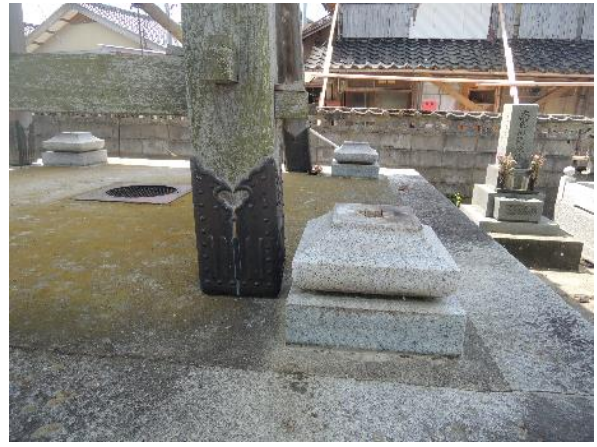
写真 8.6.4 鐘撞堂の礎石と脚部
(珠洲市正院町正院)

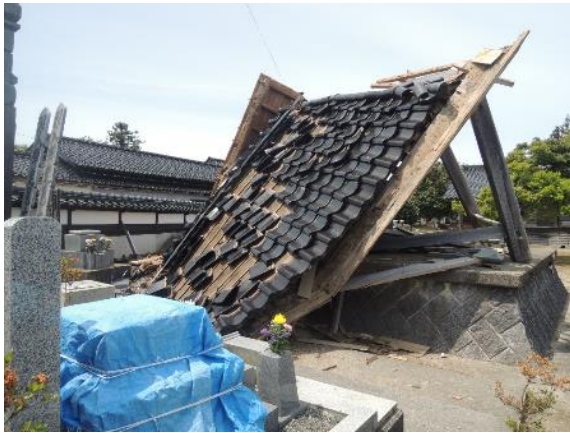
写真 8.6.5 鐘撞堂の被害
(珠洲市正院町正院)

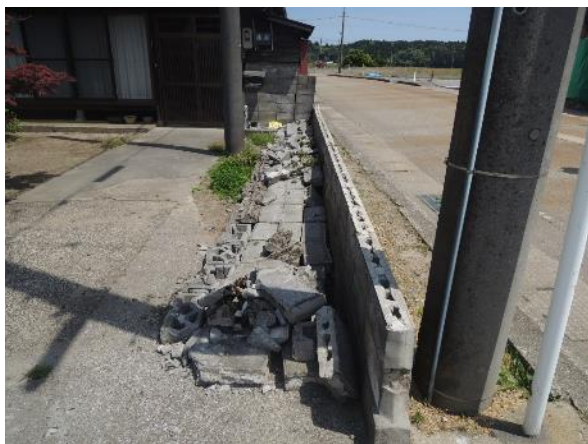
写真 8.6.7 ブロック塀の被害 1
(珠洲市正院町正院)

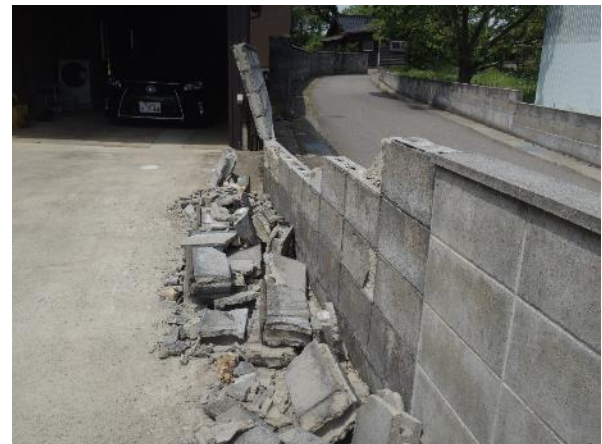
写真 8.6.8 ブロック塀の被害 2
(珠洲市正院町正院)

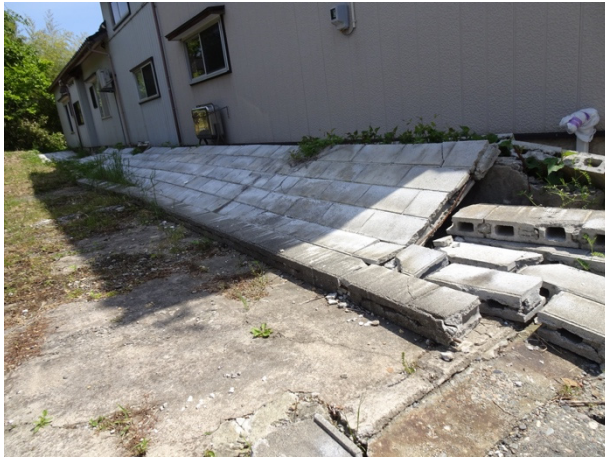
写真 8.6.9 ブロック塀の被害 3
(珠洲市正院町正院)

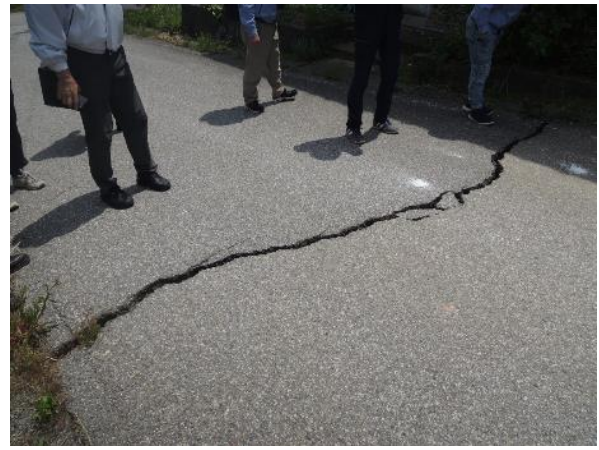
写真 8.6.10 アスファルト舗装の亀裂
(珠洲市正院町正院)
