令和6年2月14日
(修正:令和6年10月17日)
国土交通省国土技術政策総合研究所
国立研究開発法人建築研究所

令和6年(2024年)能登半島地震による建築物の基礎・地盤被害に関する現地調査報告(速報)

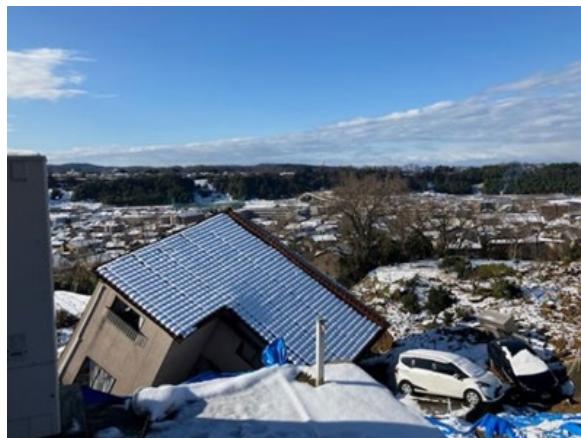
斜面崩壊が確認されたエリアは、当該造成宅地における外周道路から外側であり、斜面の下方に向かって住宅が大きく移動していた。崩壊した斜面の状況を写真 4.1 (図 4.1 の撮影位置①) と写真 4.2 (図 4.1 の撮影位置②) に示す。

写真 4.1 崩壊した斜面の状況 (1)

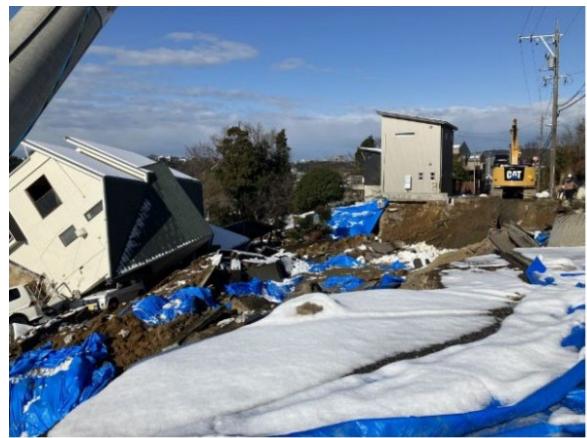
写真 4.2 崩壊した斜面の状況 (2)

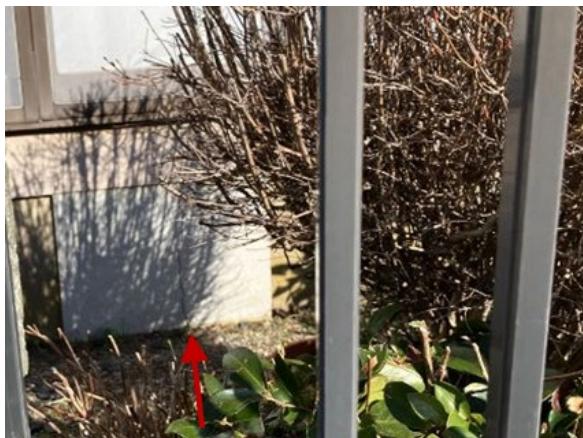
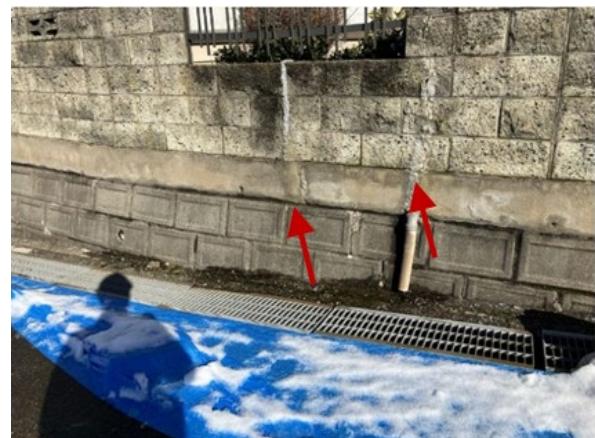
外周道路の内側に隣接する住宅の基礎の立ち上がり部や、その敷地境界にあるブロック塀には、斜面の下方に開く方向にひび割れが生じていた。当該ブロック塀には、ひび割れの補修痕も確認された。これらの状況を写真 4.3 と写真 4.4 に示す。

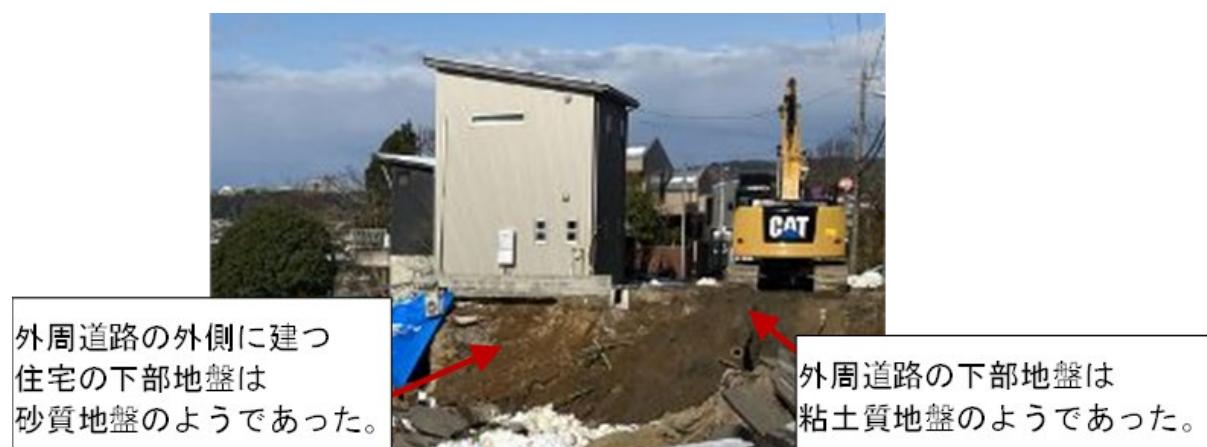
当該斜面崩壊エリアは、机上調査より、切土地であることが確認された。現地調査では、外周道路の下部地盤は灰色の粘土質地盤であるように、外周道路の外側に建つ住宅の下部地盤は茶色の砂質地盤であるように、それぞれ見受けられた（写真 4.5）。いずれにしても、急傾斜地崩壊警戒区域に指定されているほどの急斜面地であり、今回の地震動により斜面崩壊が生じたと推察される。

写真 4.5 斜面崩壊エリアの地表面（写真 4.2 のアップ）

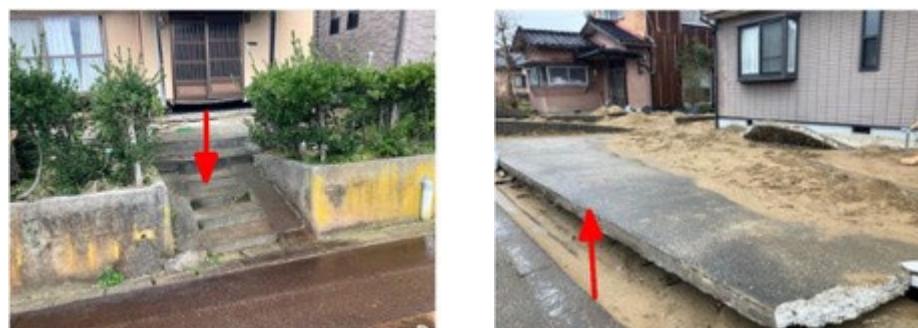
県道 8 号沿いを調査した結果、図 5.1 に示す調査対象エリアで南西端に位置する内灘町の宮坂交差点付近から、北東端のかほく市の大崎交差点付近まで、全長約 7km の広い範囲に渡って、液状化による地盤変状が生じており、住宅等に大きな被害が生じていた。被害状況を写真 5.1 a)~p) に示す。住宅・擁壁の沈下・傾斜等のほか、側方流動による地表面の沈下や隆起等も確認された。

a) 地盤沈下により玄関下に隙間が生じた住宅 b) 地盤の隆起

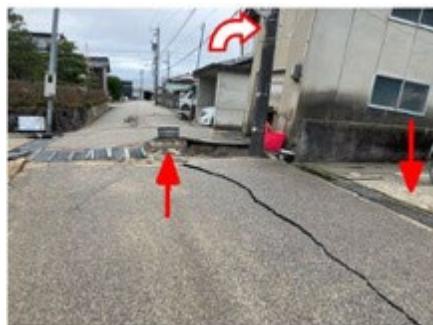
c) 浮き上がった地下埋設物と傾斜した建物

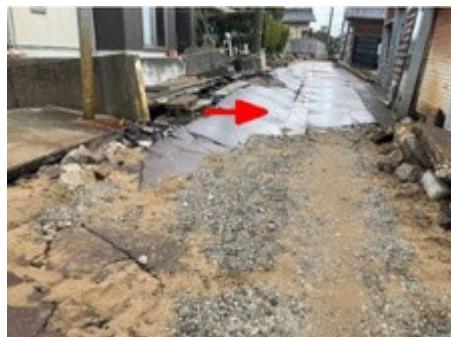
e) 側方流動した地盤

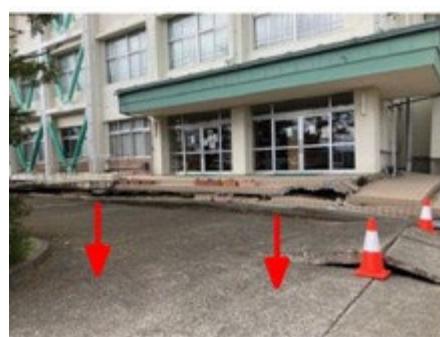
f) 周辺地盤が沈下した建物

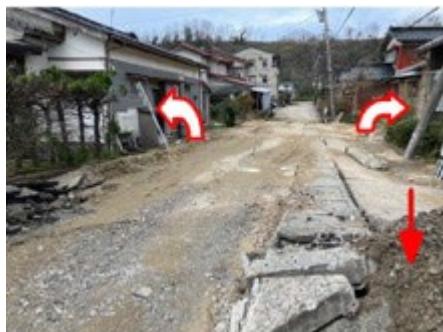
g) 地盤沈下と傾斜した電柱等

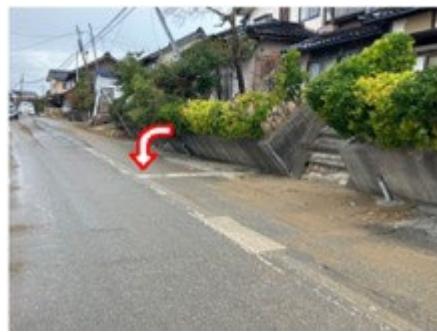
h) 傾斜した擁壁

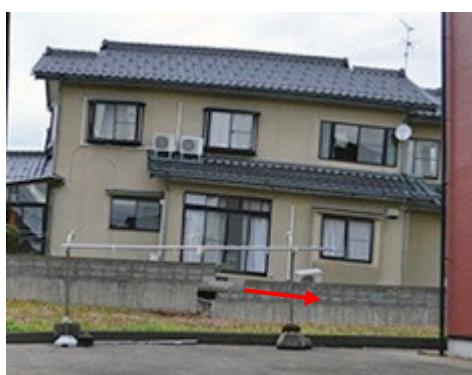
i) 側方流動による住宅の傾斜と擁壁の亀裂

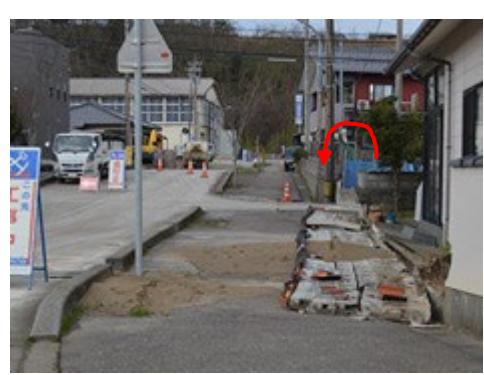
j) 拠壁の転倒

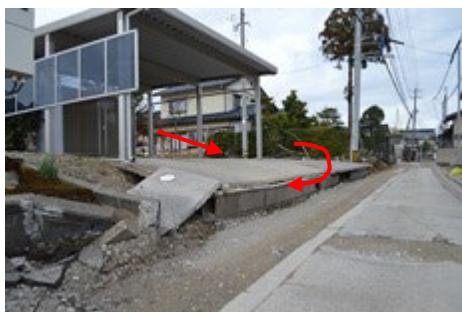
k) 側方流動と側溝の回転

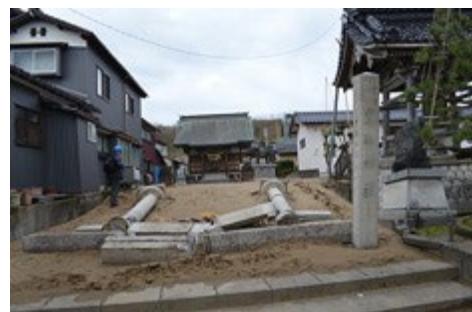
l) 神社の鳥居の転倒

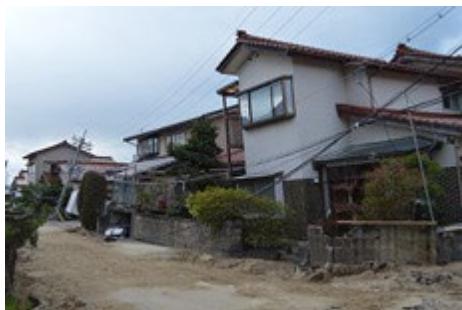
m) 住宅の沈下

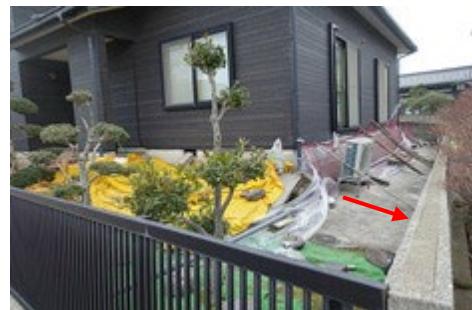
n) 住宅周辺の地盤変状

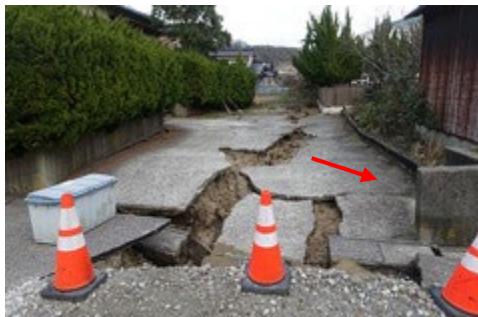
o) 側方流動した地盤と地割れ

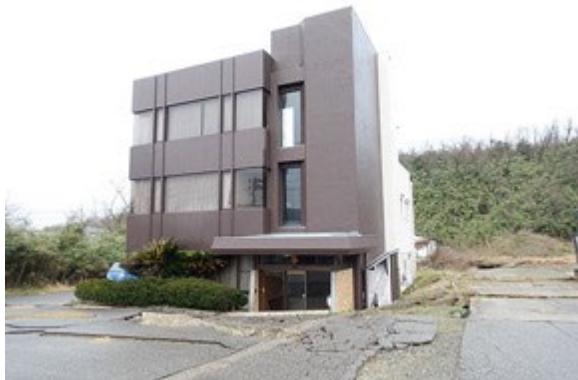
写真 5.2 は県道沿いにある建物で、正面となる建物の南東側は 3 階までの造り、北西側は 2 階までの造りである。写真 5.3（文献 5 より作成）と比較すると、正面入口部分の著しい沈下が確認できる。写真 5.4、5.5 は、入口付近の様子である。建物正面の両端で地表からの軒下高さを計測したところ、入口側で 185cm、反対側で 275cm となっており、90cm 程度の沈下が推測される。一方、建物北西側では、ほとんど沈下は生じていなかった。

写真 5.2 3階建ての建物

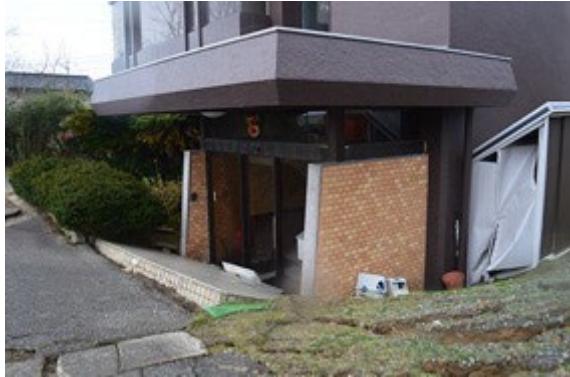
写真 5.4 正面入口付近の状況（沈下）

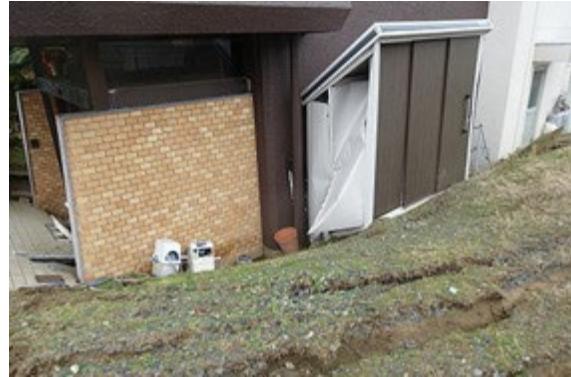
写真 5.5 正面入口付近の状況（周辺地盤）

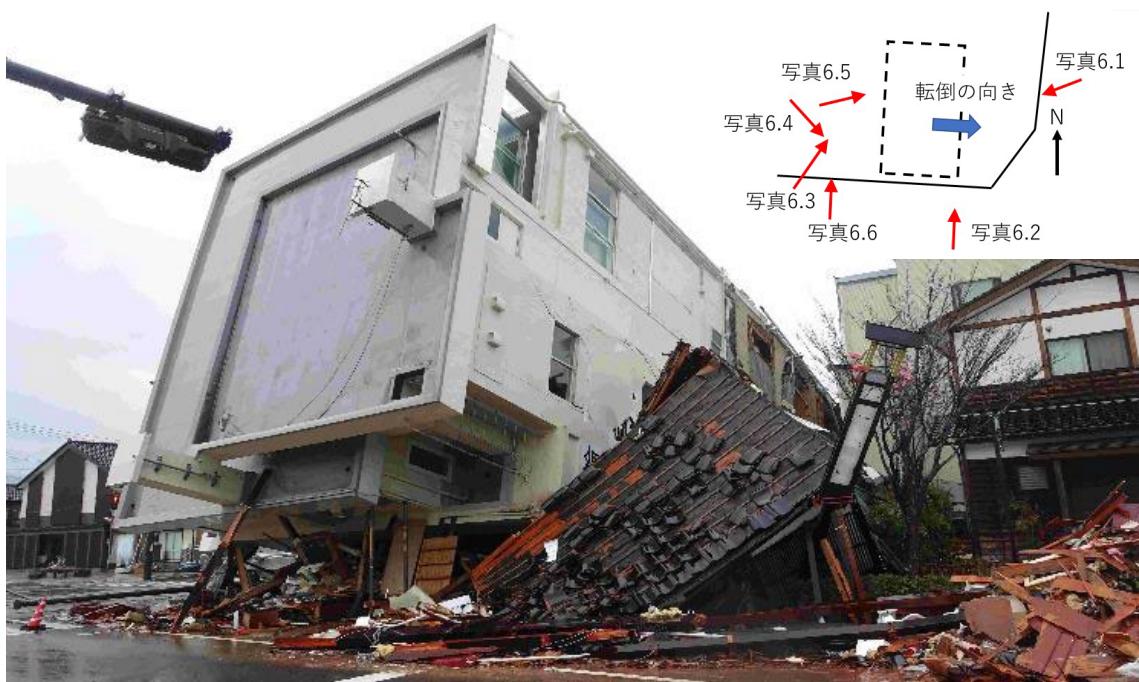
輪島市河井町において、地上 7 階建ての RC 造建物が転倒した（写真 6.1）。当該建物の会社のホームページによると、この建物は 1972 年竣工で地上 7 階+地下 1 階（後に地下室は埋設）とされている。基礎の東側が大きく沈下し、建物は約 75°傾斜した。建物 1 階から 5 階床レベルまでが地盤中にめり込んでいた（写真 6.2）。4 階と 5 階の階高は、それぞれ 3.5m と 3.6m であった。なお、写真 6.1、6.2 から、この建物は、転倒した側の隣接敷地にある 3 階建て木造建物を押し潰したように見える。

写真 6.1 転倒した建物（東側から撮影）

建物は地盤にめり込むように沈下・傾斜していることから、転倒の大きな要因は基礎・地盤にあったと推察される。転倒に至った要因として、基礎の東側の 3m 以上にも及ぶ大きな沈下と建物傾斜による P-Δ 効果の可能性が考えられる。基礎の東側が 3m 以上も沈下した要因として、杭基礎の破壊や基礎の支持力の問題等が考えられるが、今後の詳細な調査や分析が必要である。

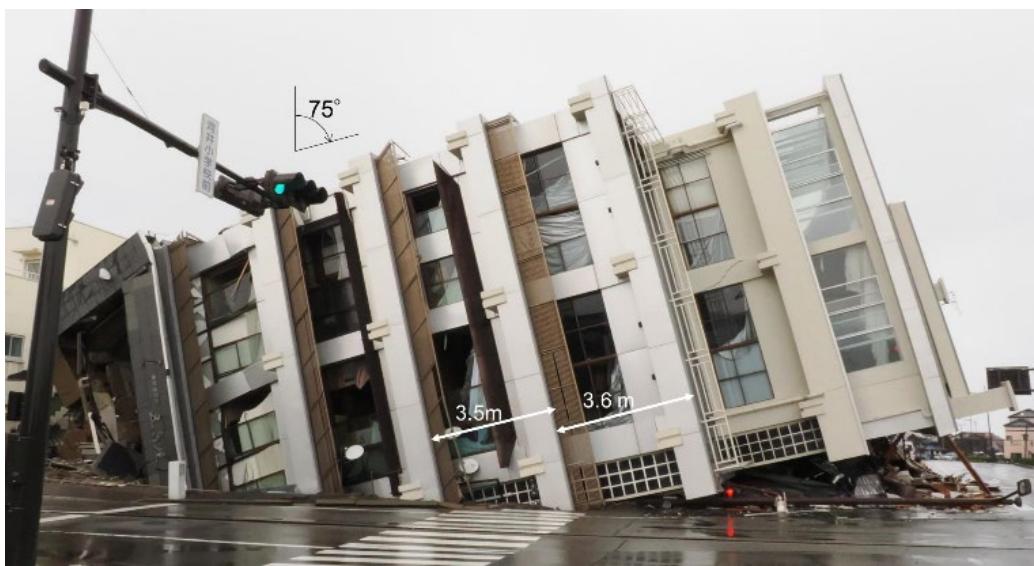
写真 6.2 転倒した建物（南側から撮影）

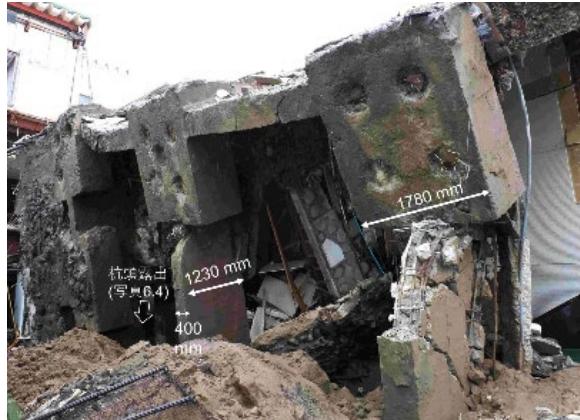
写真 6.3、6.4 に示すように、建物の西側（引抜き側）のパイルキャップが露出していた。パイルキャップに杭の埋込み穴が 4~5 個あった。確認できた範囲において、引抜き側の杭は全て杭頭がパイルキャップで破断していた。コンベックスで計測したパイルキャップの横幅は 1780mm、高さは 900mm であった。基礎梁はパイルキャップの近傍で破壊していた。基礎梁の露出した主筋は D25、あばら筋は φ9mm の丸鋼であった。基礎梁の幅は 400mm、せいは 1230mm であった。写

写真6.3 引抜き側のパイルキャップと基礎梁

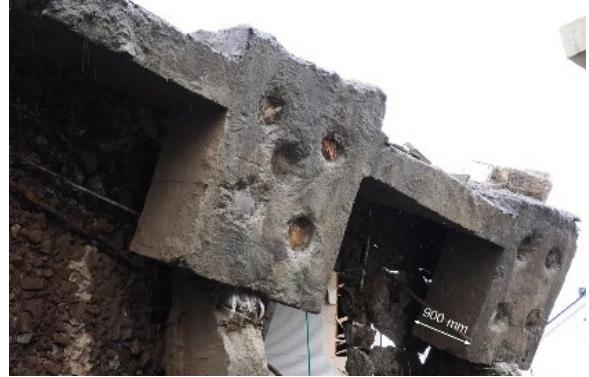
写真6.4 パイルキャップ

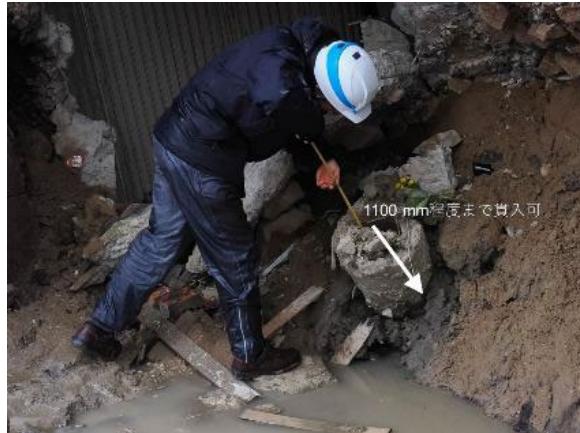
写真6.5に示すように、杭は東側の地表面で1本の頭部が確認された。杭頭は目測で西側に30°程度傾斜しており、杭の中空部にコンベックスを挿入したところ1.1m程度で止まった。深さ1m付近で杭に顕著な破壊が生じている可能性が示唆される。道路側の1階床スラブは、基礎梁と一体化されておらず、土間コンクリートであった（仕上げ含め厚さ190mm程度）。写真6.6に示すように、敷地の南側に茶色の砂質土が、北側に黒色の粘性土が、それぞれ堆積していた。これらの土は隣地よりも高く、基礎の沈下に伴う地盤の破壊によって盛り上がったと推察される。なお、ホームページには埋設されたと書かれている地下室の存在は確認できなかった。

写真6.5 露出した杭頭

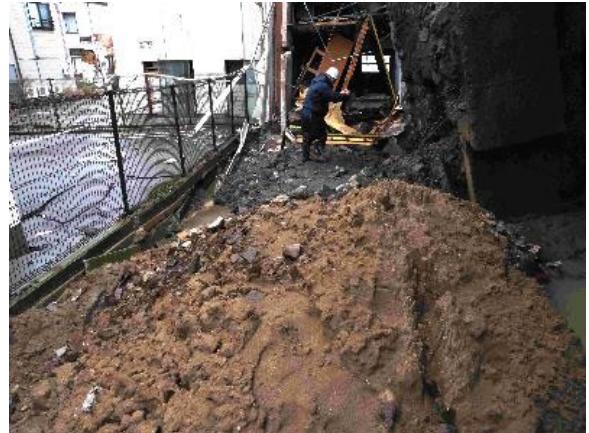
写真6.6 地表面の変状 (敷地の南側)

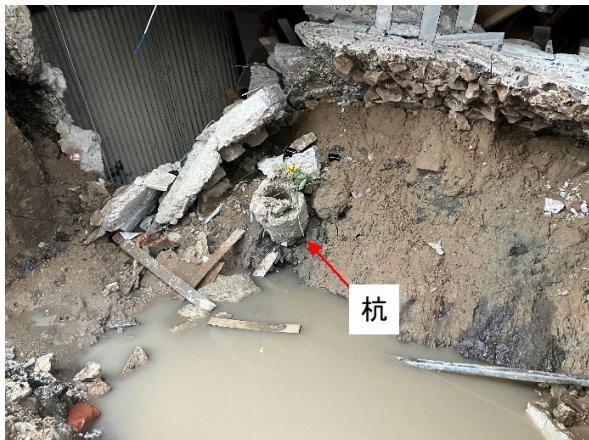
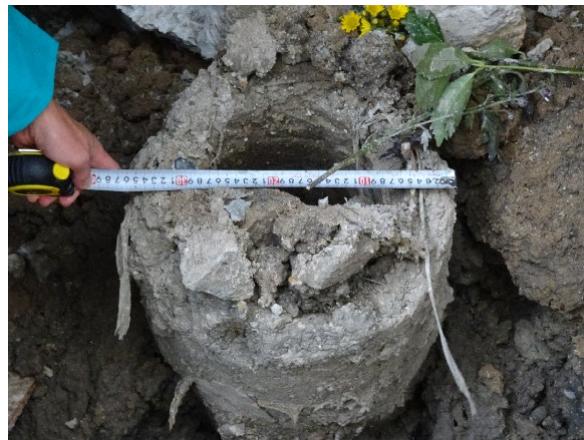
当該杭は、直径350mmで、中空部を有する円筒形状であった。また、PC鋼材が8本あり、その径は7~8mm程度であった。地表面に露出していた杭頭部の状況を写真6.7に示す。当該建物は、転倒によりパイルキャップ部が完全に抜け上がっていた。また、写真6.8に示すように、抜け上がったパイルキャップ部に杭頭部の一部（長さ7~10cm程度）が残っていた。

写真 6.7 地表面に露出していた杭頭部

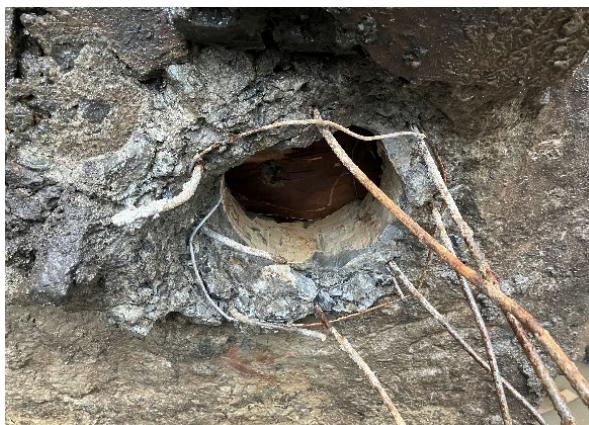
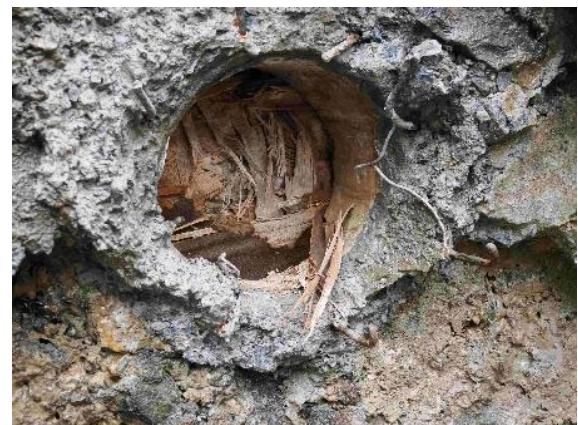
写真 6.8 杭頭接合部

杭の PC 鋼材と、らせん筋は、完全に破断しており、建物の転倒（圧縮側の沈下）に伴い、引抜き側の杭頭部が破断したと推察される。なお、パイルキャップに埋込まれている杭の上端には、中空部に蓋をするように木製の板が設置してあった（写真 6.8）。

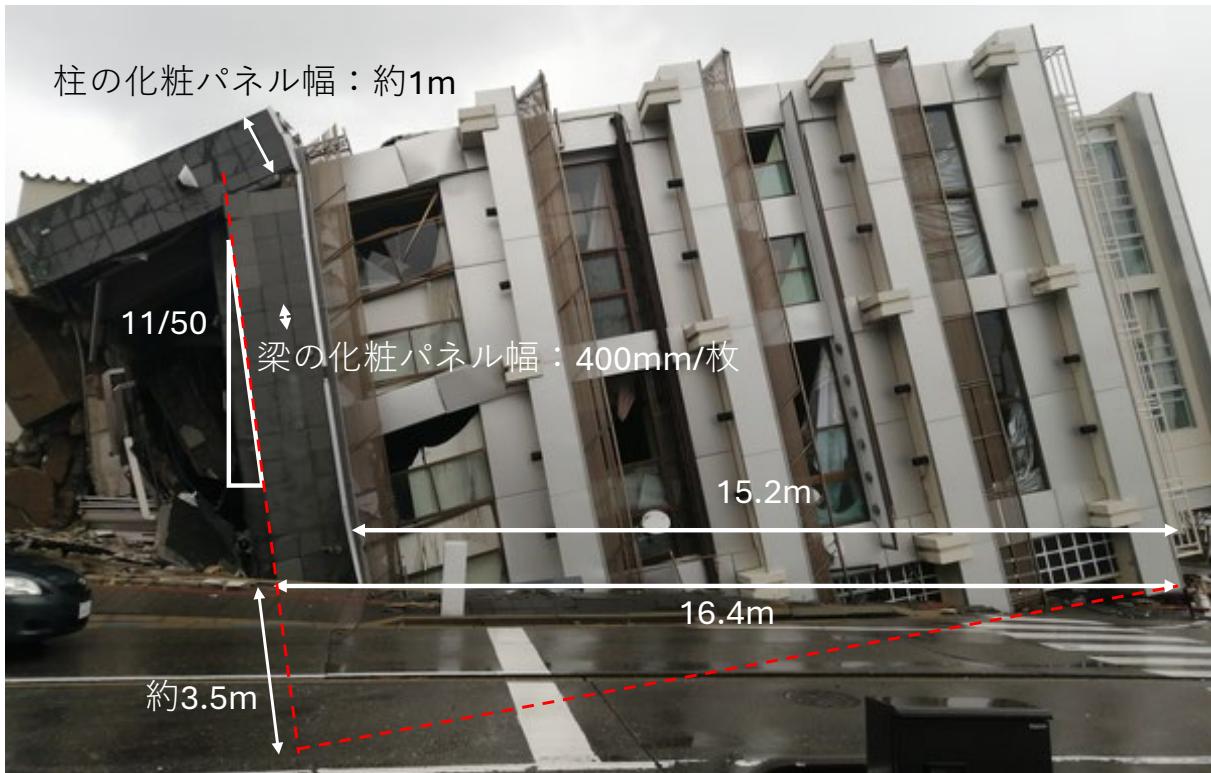
転倒建物の地盤中へのめり込み長さを概算推定するため、転倒建物の傾斜角と長さを計測した。写真 6.9 に示すとおり、2 階の梁下端から 6 階の梁上端までの距離は 16.4m、2 階の梁の傾斜角は、下げ振りの計測で $11/50$ 、簡易傾斜計で 13° であった。よって、2 階の梁位置における地盤中へのめり込み長さは $16.4 \times \sin(\tan^{-1}(11/50)) = 3.5\text{ (m)}$ と概算される。なお、2 階の梁に貼り付けられている化粧パネルについて、建物幅方向の 1 辺の長さは 400mm であった。地盤内にはパネル 6 枚分のめり込みが認められ、1 階の柱の化粧パネルの幅を約 1m とすると、化粧パネルに基づく 2 階の梁のめり込み長さは約 3.4m と概算され、傾斜角に基づくめり込み長さと概ね対応する。

写真 6.9 建物の沈下量の推定

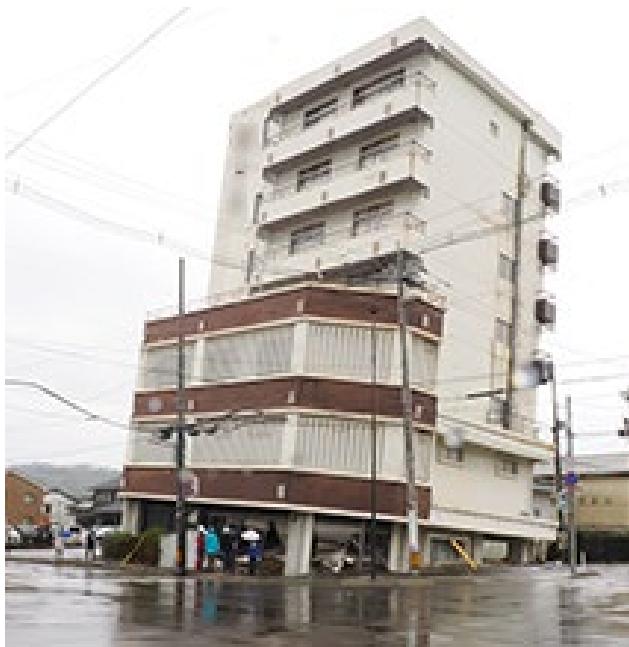
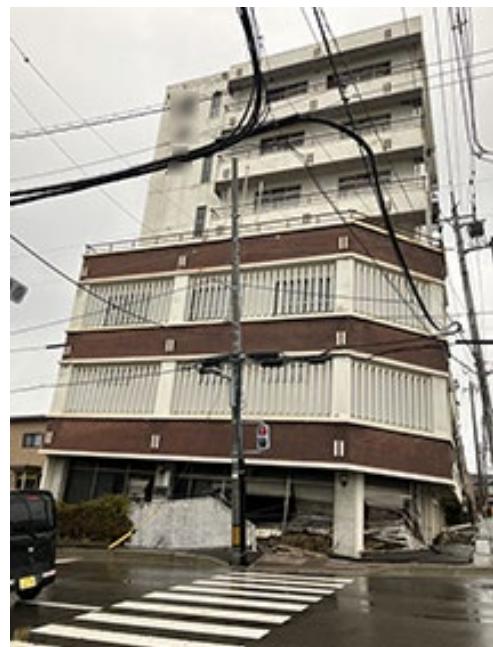
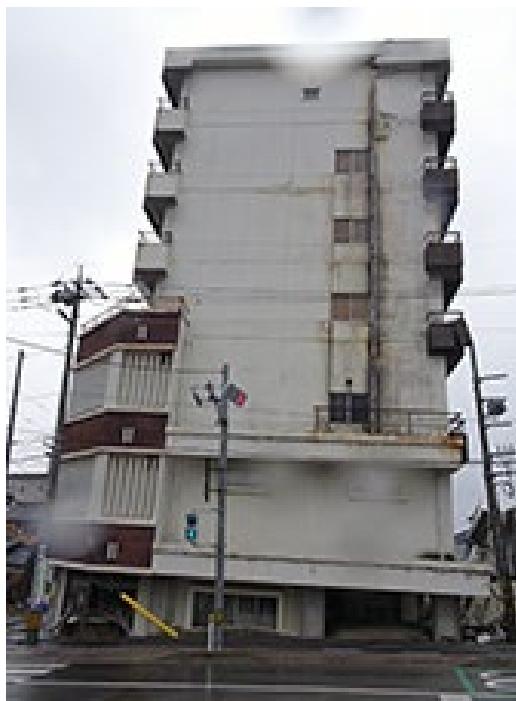
調査建物は RC 造の 7 階建てで、建物の会社のホームページによると 1977 年築である。敷地の南側が低いので、建物南面の正面には階段でアプローチするようになっている（写真 7.4：文献 5 より作成）。また、建物 1 階の北側は一部が柱のみの駐車スペースとなっている（写真 7.5：文献 5 より作成）。建物は、北東方向に大きく傾斜した（写真 7.1～7.3）。建物の地盤へのめり込み量を、6 章と同様に柱の貼り付けタイルから推測すると、北東隅において最大 180cm 程度であった。

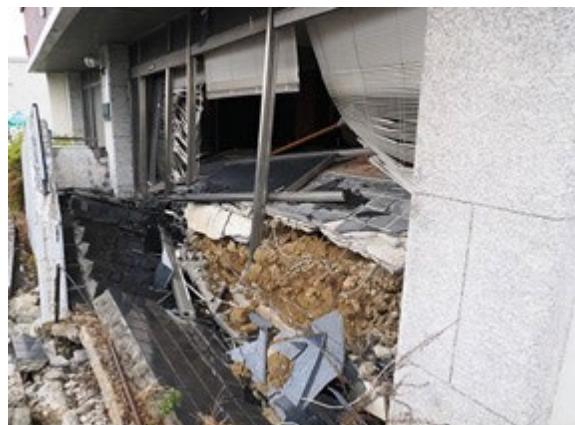
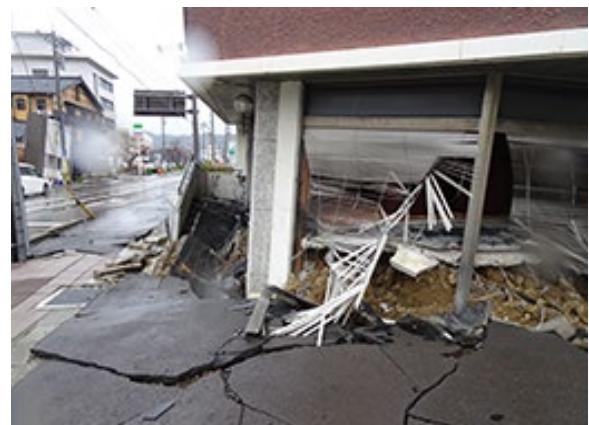
写真 7.6～7.10 に、建物被害の状況を示す。建物の沈下・傾斜によって、1階の床面が地盤とともに盛り上がっている（写真 7.6）。建物の南東隅の柱は、地表に対し 40～50cm 程度めり込んでいるが（地盤中にめり込んでいる柱の貼り付けタイルより推測）、南西隅の柱ではめり込みは生じていない（写真 7.7）。北東側の駐車スペースにおいても、建物のめり込みに対し、1階の床面が盛り上がり、軒下から地表面までの高さは 140cm 程度となっている（写真 7.8）。写真 7.9、7.10 は、それぞれ建物東面、西面の南側から撮影したものである。西面では、隣接する駐車場の地表面のアスファルトにひび割れが生じ、調査建物の方向に落ち込んでいることが確認できる。

写真 7.6 正面入口

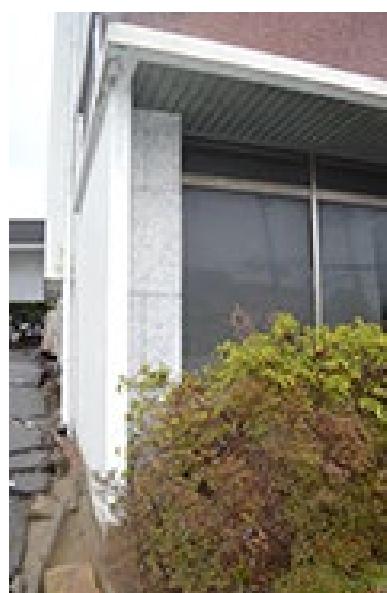
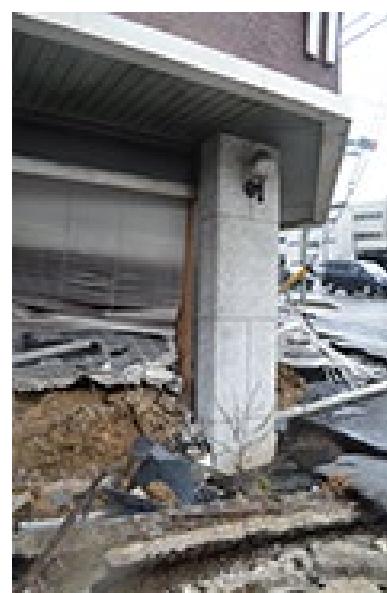
写真 7.7 正面隅の柱

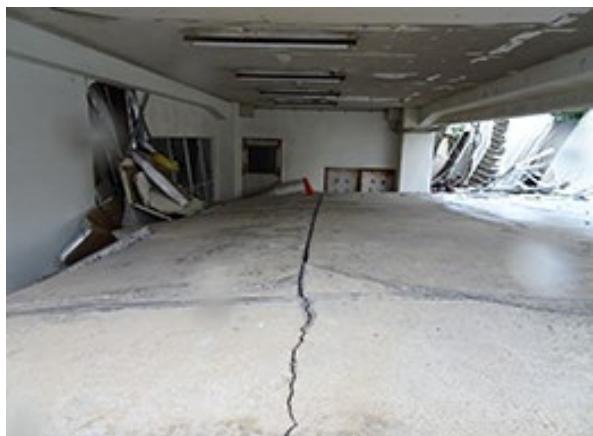
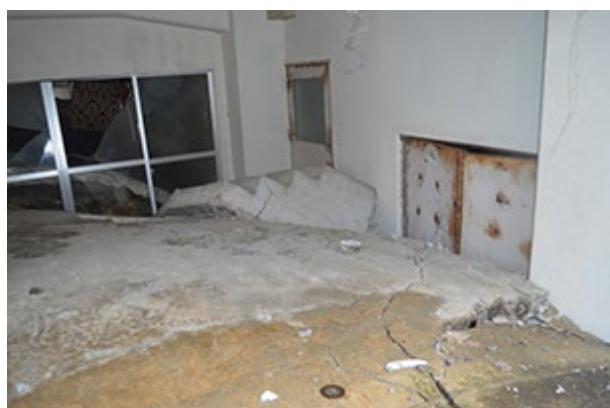
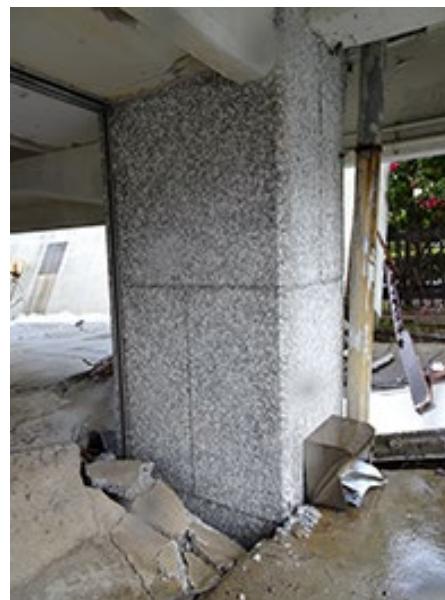
写真 7.8 北東側

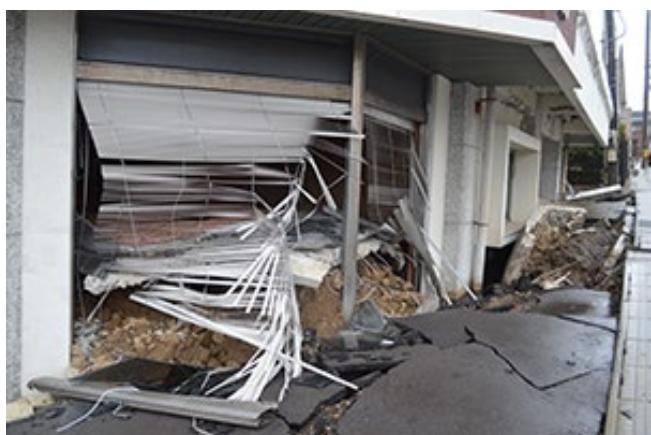
写真 7.9 建物東面

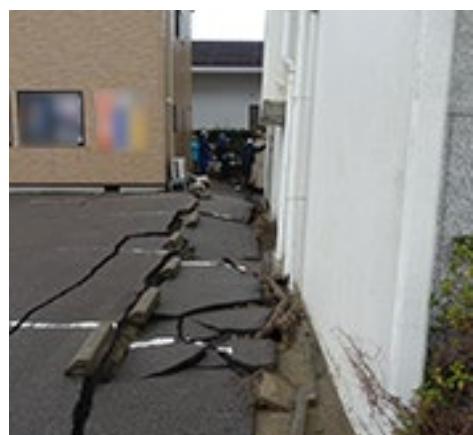
写真 7.10 建物西面

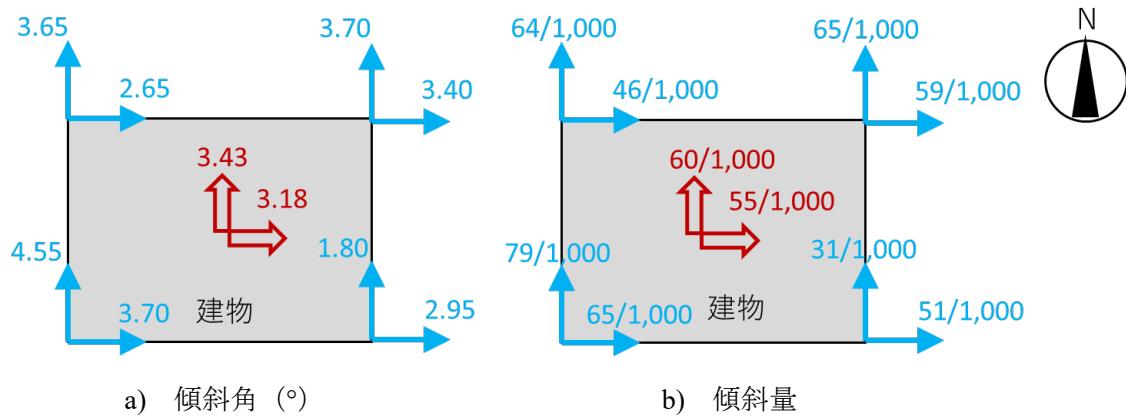
測定位置は、建物四隅の柱もしくは壁面とし、測定器具は簡易角度計（分解能 0.05° ）を使用して直交 2 方向について、傾斜角を測定した。建物四隅の傾斜測定結果を図 7.3 に青字で、傾斜方向を矢印の向きで示す。また、各方向の傾斜角の平均値を赤字で示す。傾斜測定の結果、建物全体が北側及び東側にそれぞれ 3° 以上（ $6/100$ 程度）傾斜していることが確認された。

図 7.3 傾斜測定結果

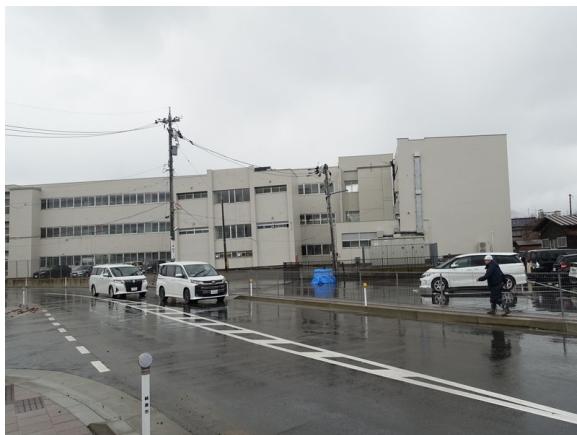
B 建物の近傍に立地する RC 造 3 階建ての小学校である（写真 8.1）。2 棟の校舎の両方で沈下および人が感知できる程度の傾斜が認められた。建物は外周の開口部に対する耐震補強が実施されたものであるが、写真 8.2 に示すように、1 階のほぼ全ての部屋において、外周部の沈下と床の盛り上がりが認められた。外周部直下の基礎に何らかの損傷が生じている可能性がある。写真 8.2 に示すように、耐震補強をされた開口部のガラス窓には全く損傷が認められないが、写真 8.3 に示すように、耐震補強されていない建物内部のガラス窓は損傷して廊下に落下しており、地震直後の廊下の継続使用には不具合が生じた可能性がある。写真 8.4 に示す通り、建物の傾斜に伴って 2 階の連絡通路に設置されているエクスパンションジョイントに損傷が認められた。

写真 8.1 C 小学校の外観

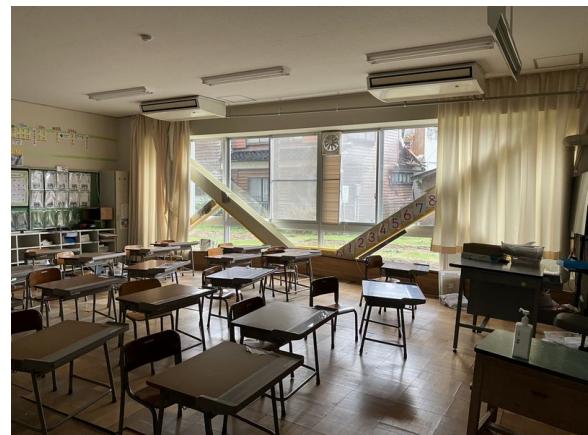
写真 8.2 1 階での床の盛上り

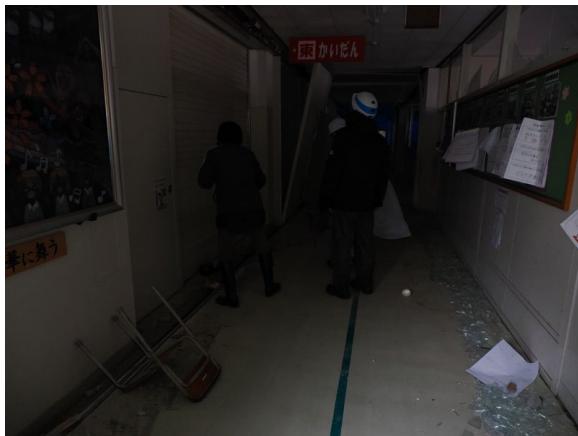
写真 8.3 建物内部のガラスの散乱状況

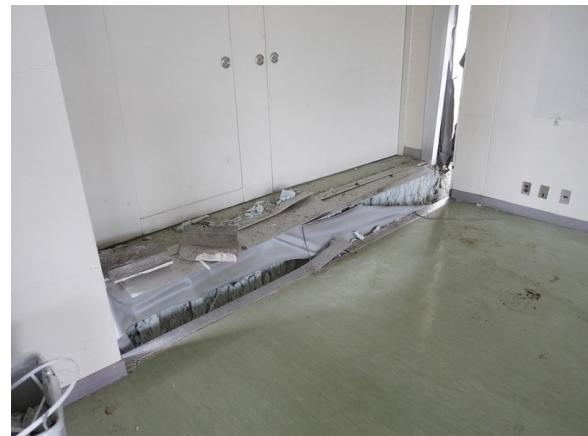
写真 8.4 建物の傾斜による 2 階のエクスパンションジョイントの破損

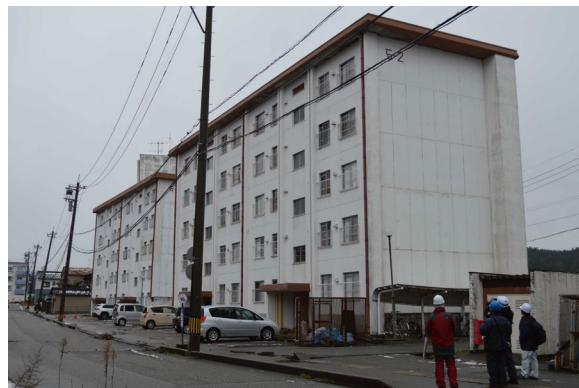
河原田川の右岸に沿って建つ 3 棟の県営住宅団地である。3 棟とも、5 階建て壁式 RC 造の板状住宅で、上部構造に構造的な損傷は見られなかった。このうち最も南側に位置する 1 棟が、川側に向かって傾斜していた（写真 9.1）。簡易角度計により測定した建物の傾斜角は、約 1-2 度であった。傾斜していない建物でも、周辺地盤の沈下により、隣接する駐輪場のポートに被害が生じていた（写真 9.2）。

写真 9.1 川側（紙面の奥向き）に傾斜した壁式 RC 造の板状住宅 (左側の建物)

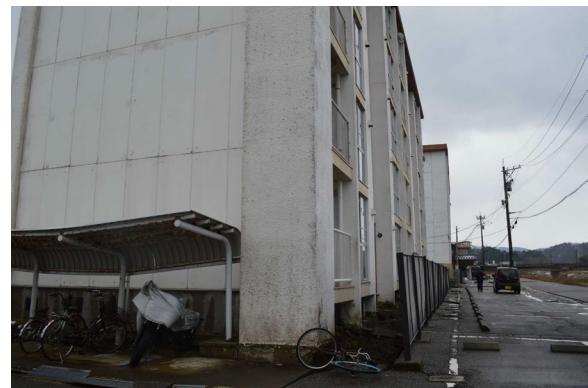
写真 9.2 周辺地盤の沈下による駐輪場ポートの被害

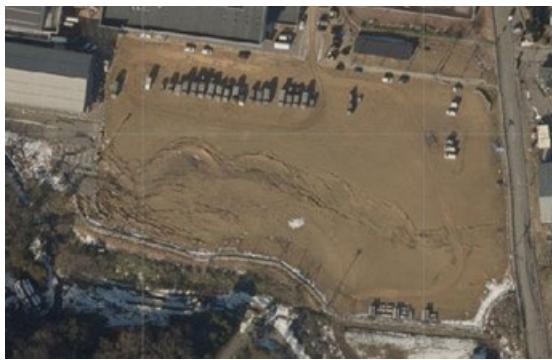
校庭の南側で大規模な地盤変状が発生した（写真 10.1）¹¹⁾。地盤変状による高低差は数 m に達していた（写真 10.2）。

写真 10.1 校庭の地割れ全景¹¹⁾

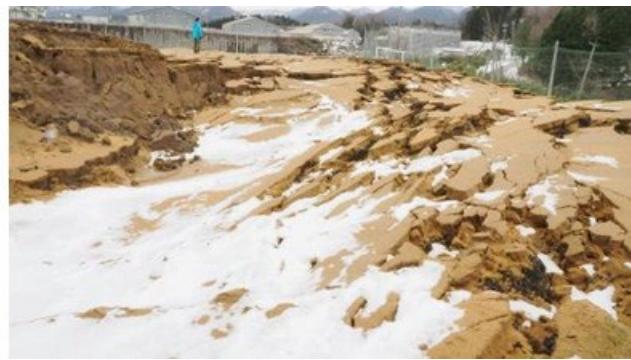
写真 10.2 校庭の地割れ
