2024(令和6)年能登半島地震による石川県能登地方における 鉄骨造建築物及び建築物の非構造部材の被害調査報告（速報）

国土交通省国土技術政策総合研究所
国立研究開発法人 建築研究所

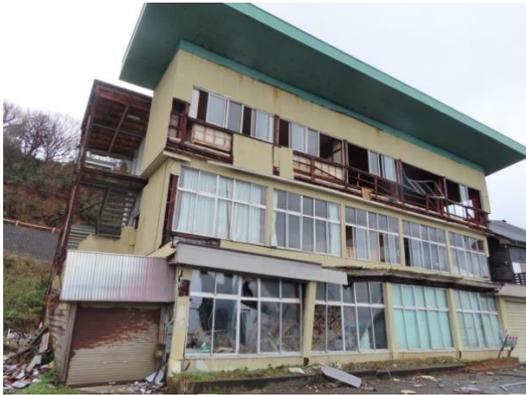
被害状況：周辺地盤に隆起、沈下などが見られた。2Fのターンバックルの端部で破断が見られた（写真WA-02.4）。建築物の側面での外壁の脱落と前面の窓ガラスや窓枠の破損が見られた（写真WA-02.1～3）。

写真 WA-02.1 外観
(前面の窓ガラスや窓枠の破損)

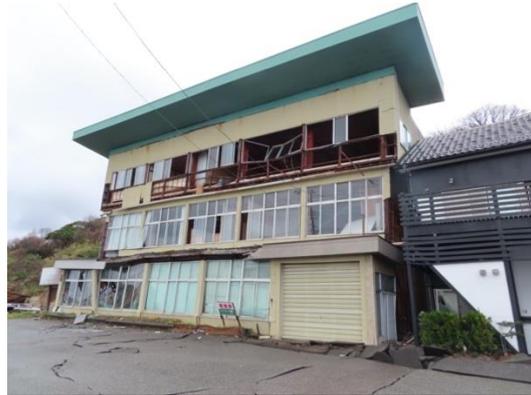
写真 WA-02.2 外観 (側面の外壁の脱落)

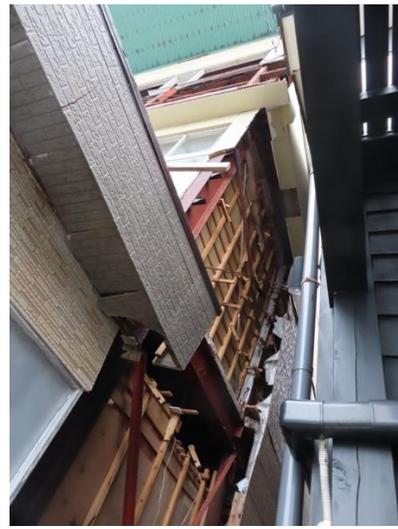
写真 WA-02.4 2階のターンバックル
ブレース端部の破断・脱落

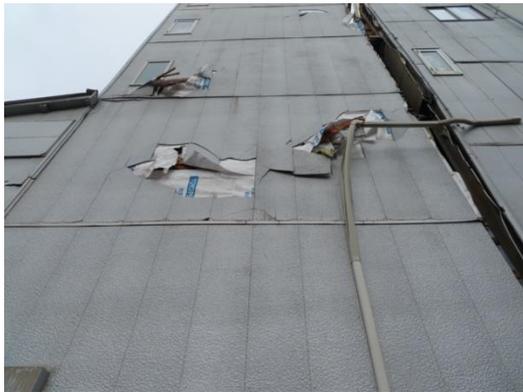
被害状況：前方側と後方側の接合部分において、残留変形に伴う大きな隙間が開いている（写真WA-03.3, 4）。平鋼ブレースが湾曲して変形したことが原因と思われる外装材の破損が生じていた（写真WA-03.3）。

写真 WA-03.3 平鋼ブレースの湾曲変形とそれによる外装材の破損

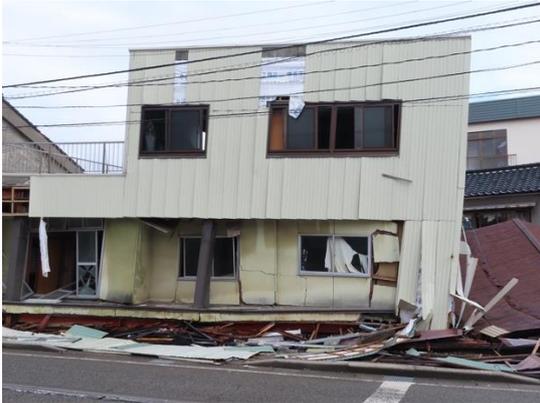
写真 WA-04.1 1階の層崩壊（正面）

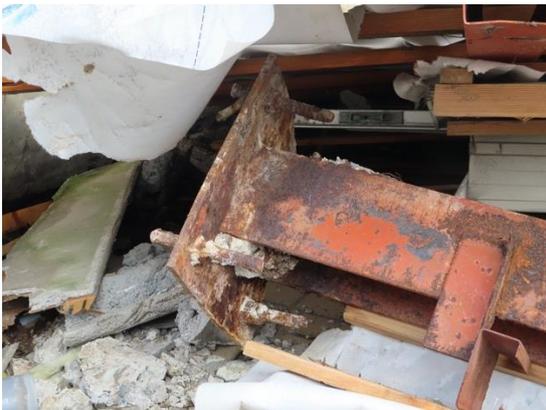
写真 WA-04.3 露出柱脚のアンカーボルト破断、柱脚の引き抜け

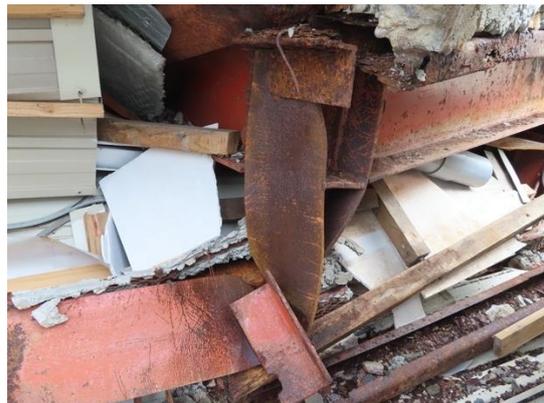
写真 WA-04.4 1階H形鋼柱の柱頭部の座屈

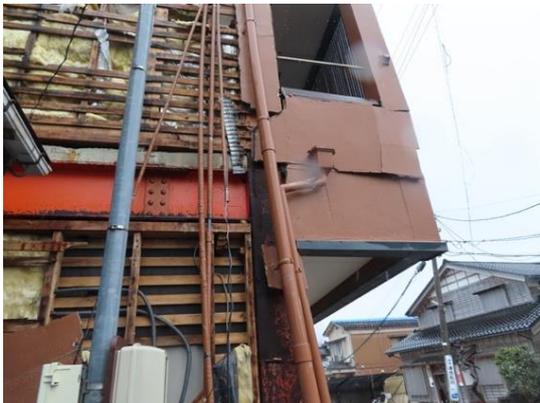
被害状況：建築物の側面の外壁が広範囲で脱落していた（写真 WA-05.1~3）。露出柱脚で、アンカーボルトの伸びと変形が観察された（写真 WA-05.4）。

写真 WA-05.3 側面の外壁の破壊状況

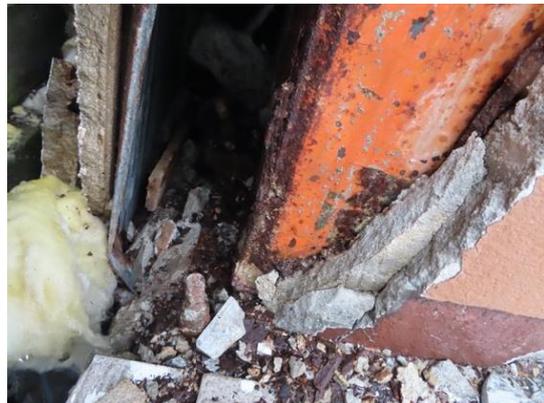
写真 WA-05.4 露出柱脚の状況

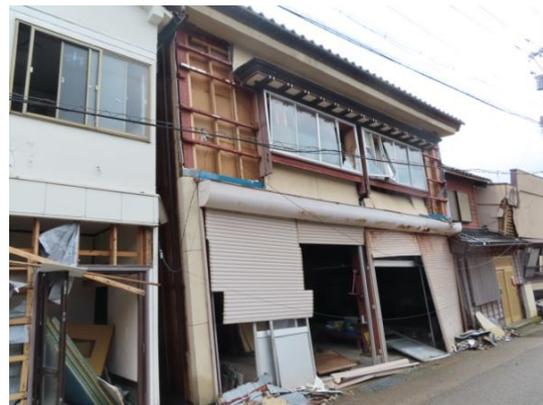
被害状況：建築物全体の傾斜が見られ、隣接建築物と接触していた（写真 WA-06.2）。前面の外壁の脱落、シャッター破損、窓ガラス、窓枠の破損が見られた（写真 WA-06.4）。

写真 WA-06.4 建築物前面の外壁の脱落、シャッター破損、窓ガラス、窓枠の破損

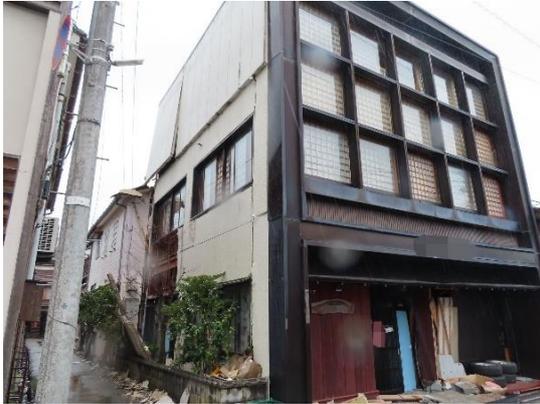
写真 WA-08.1 外観
(側面の外壁の脱落)

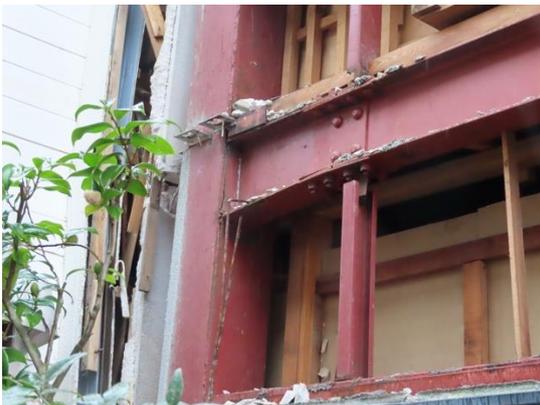
被害状況：建築物の側面の外壁の脱落が見られた（写真 WA-08.1）。日の字断面柱の柱梁接合部で柱溶接部に亀裂が見られた（写真 WA-08.3）。隣の建築物と衝突していた（写真 WA-08.2）。

写真 WA-08.3 日の字断面柱の
柱梁接合部の柱溶接部の亀裂

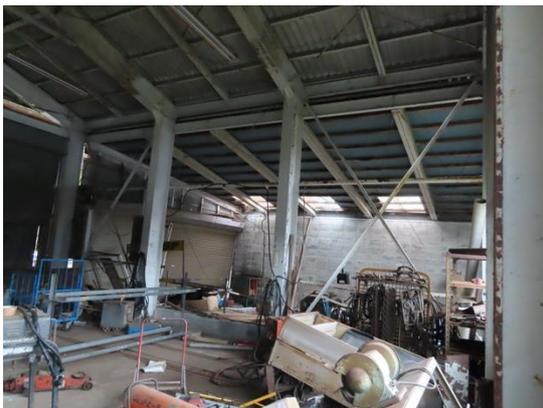
写真 WA-09.3 山形ラーメンの柱梁及び山形鋼ブレースには大きな損傷は無い

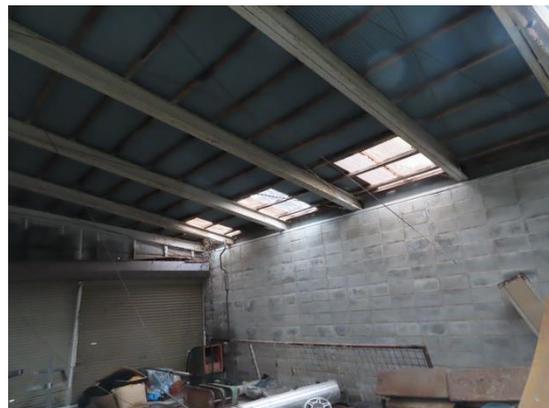
写真 WA-09.4 下屋の水平ブレースの破断

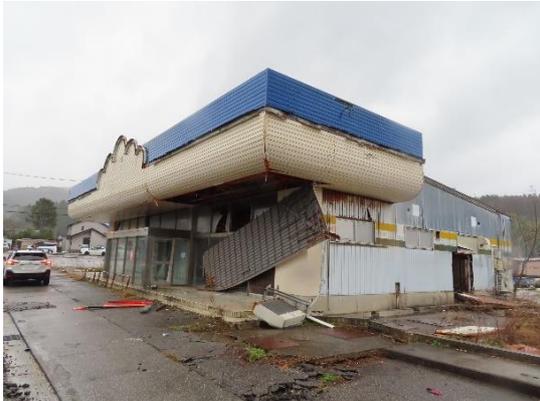
写真 WA-10.1 外観（軒天井の脱落）

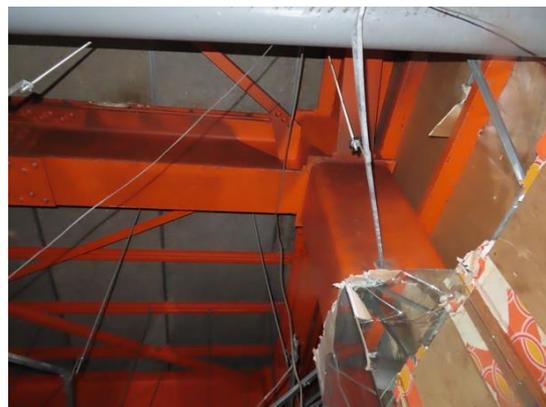
写真 WA-10.4 柱、梁部材に
明確な損傷無し

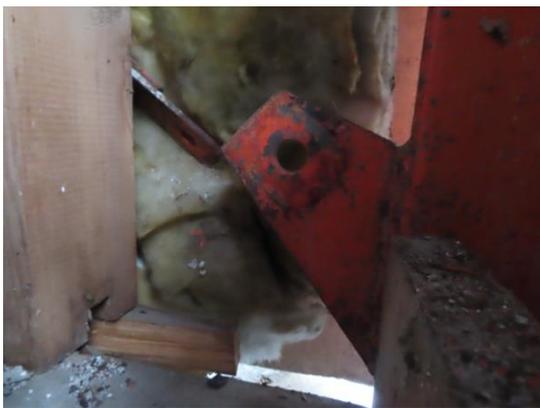
被害状況：外壁の一部に脱落が見られた（写真 WA-11.2）。H形鋼柱の弱軸側の平鋼ブレースのボルトが破断し、平鋼ブレースが変形していた（写真 WA-11.3）。

写真 WA-11.3 H形鋼柱の弱軸方向におけるブレース端部ボルトの破断、平鋼ブレース変形

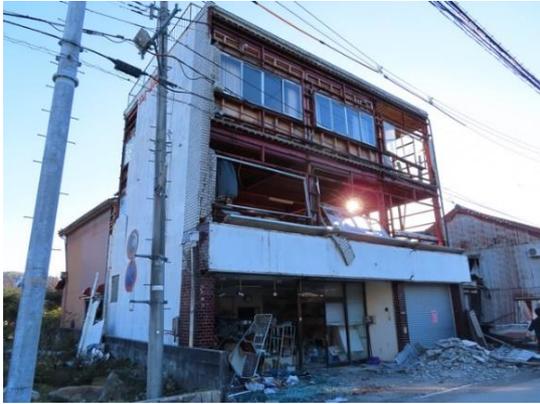
写真 WA-12.1 建築物前面の外壁、
窓ガラスの脱落

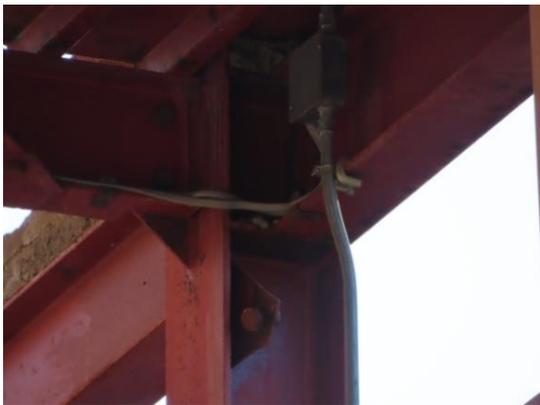
写真 WA-12.3 柱梁接合部の状況、
ブレース羽子板部破断

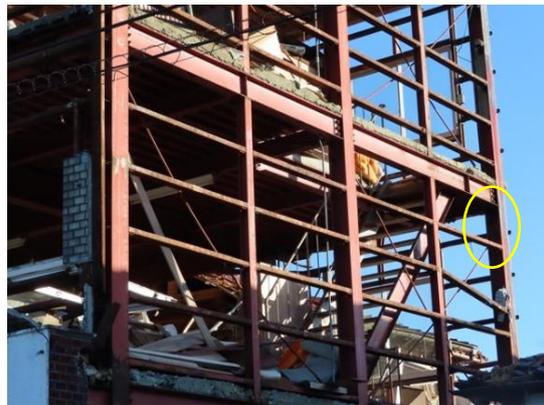
写真 WA-12.4 ブレース端部の破断

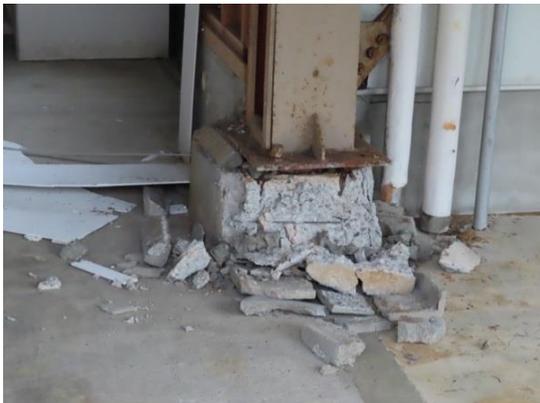
被害状況：露出柱脚のアンカーボルト破断とコンクリートの破壊（写真NA-06.3,4）が見られた。また、山形鋼ブレースの変形（写真NA-06.5）が見られた。

写真 NA-06.3 露出柱脚のアンカーボルト破断、コンクリート破壊

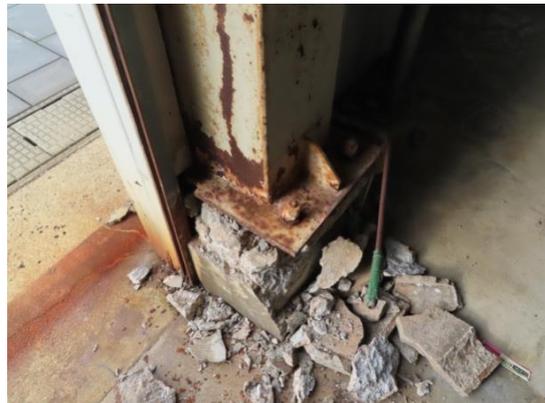
写真 NA-06.4 露出柱脚のアンカーボルト破断、コンクリート破壊

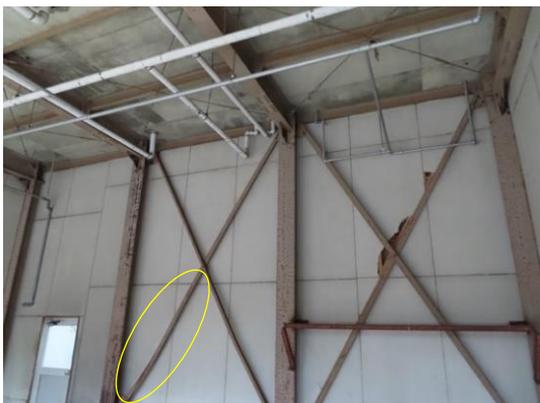
写真 NA-06.5 山形鋼ブレースの変形

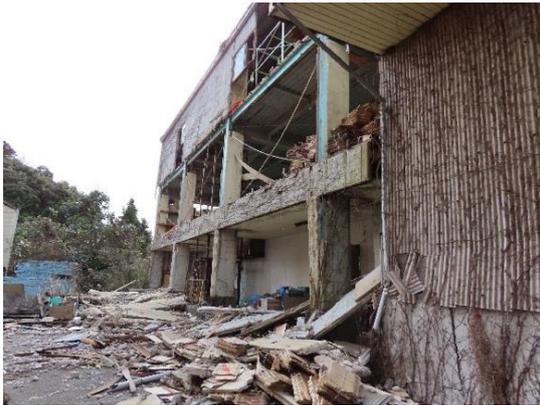
写真 SU-01.1 建築物前面の外壁の脱落

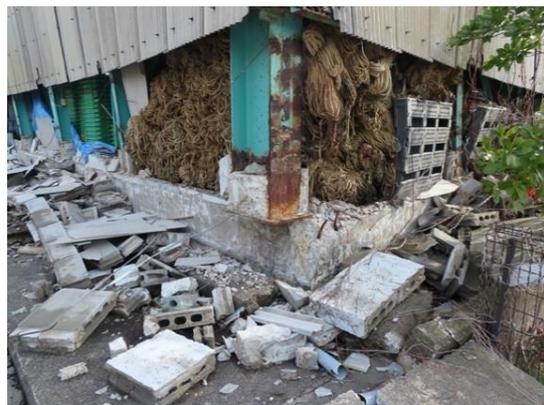
被害状況：露出柱脚のアンカーボルト破断、コンクリート破壊、柱脚の移動（写真SU-01.4）が見られた。ターンバックルブレースのたわみ（写真SU-01.6）、山形鋼ブレースの座屈（写真SU-01.5）が見られた。外壁の広範囲での脱落やガラスの損傷（写真SU-01.1~3）が見られた。

写真 SU-01.4 柱脚のアンカーボルト破断、コンクリート破壊、移動

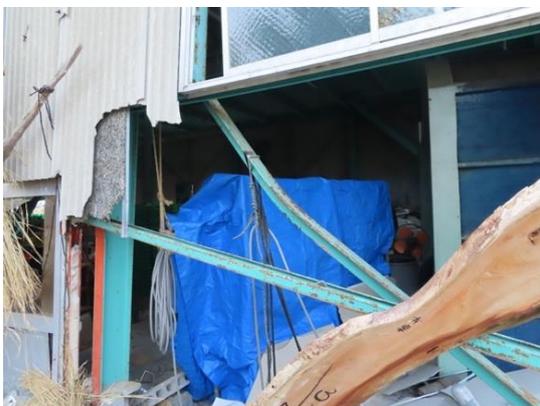
写真 SU-01.5 山形鋼ブレース座屈

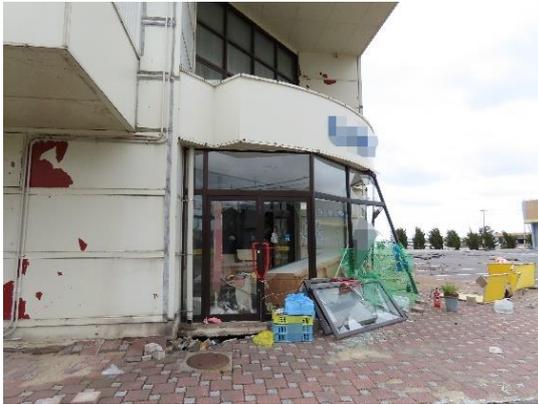
写真 SU-05.1 津波で変形したと思われるエントランスのサッシ

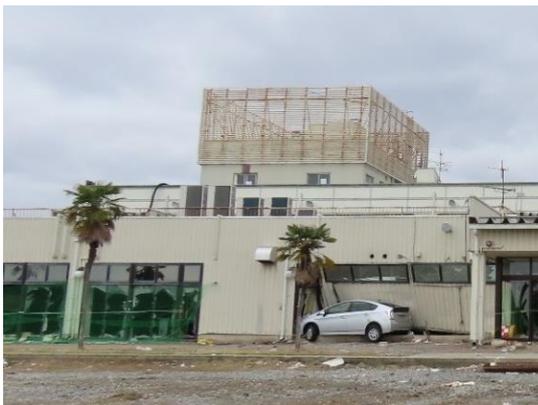
写真 SU-05.3 津波で損傷したと思われる窓ガラスと、車の衝突による外壁の被害

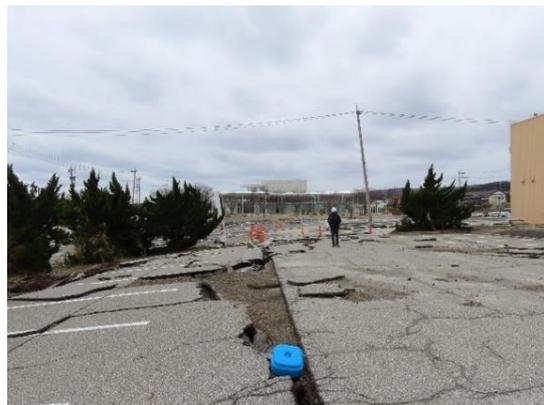
写真 SU-05.4 地盤が変形している周辺の駐車場

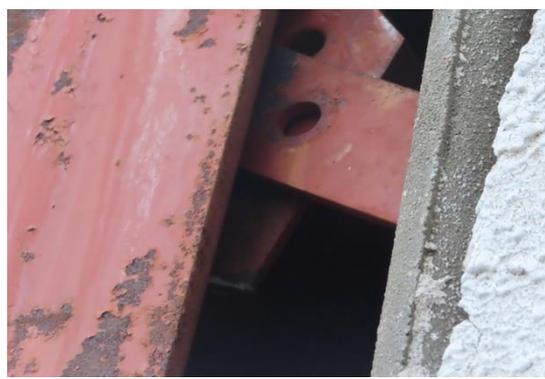
被害状況：建築物が隆起したと思われる被害が見られ（写真 AN-02.2,3）、建築物全体の傾斜が見られた。平鋼ブレースの接合部のボルトが破断し、ガセットプレートの溶接部も破断していると思われる（写真 AN-02.6）。露出柱脚で錆による腐食と損傷が見られた（写真 AN-02.4）。

写真 AN-02.6 ブレース接合部ボルト無し、ガセット溶接部破断による回転

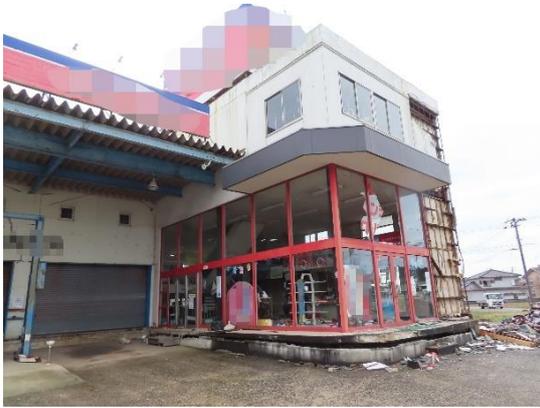
写真 AN-03.1 建築物が隆起したと思われる被害

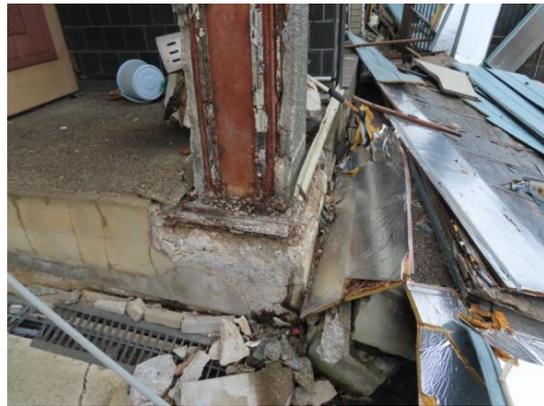
写真 AN-04.4 露出柱脚のコンクリートの破壊

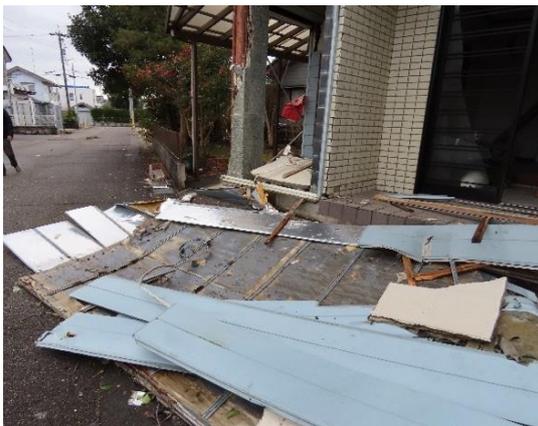
写真 AN-04.5 脱落した外壁の様子

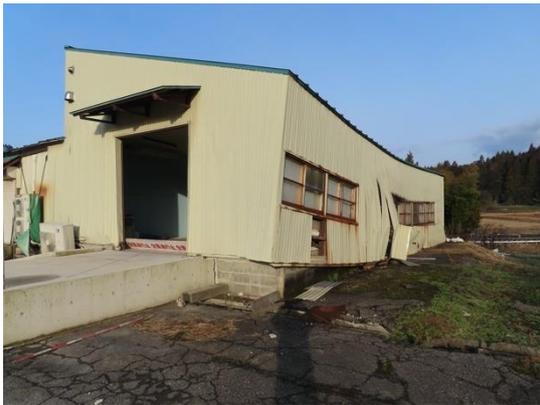
写真 NO-01.1 側面の壁の基礎部分からの外れとはらみ出し

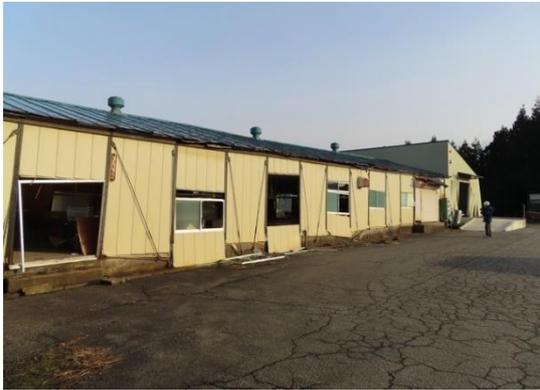
写真 NO-02.1 外観及び外壁・サッシの脱落状況

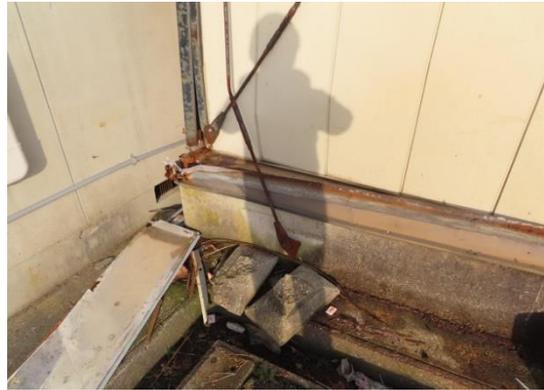
被害状況：ブレースのガセットプレート溶接接合部破断、組立て材柱端部の破断（これらの部分に錆による腐食も見られる）及びブレースの座屈や湾曲（写真NO-02.2~4）が見られた。また、外壁の脱落やサッシの脱落（写真NO-02.1）が見られた。

写真 NO-02.2 ターンバックルブレースの座屈及び溶接接合部の破断

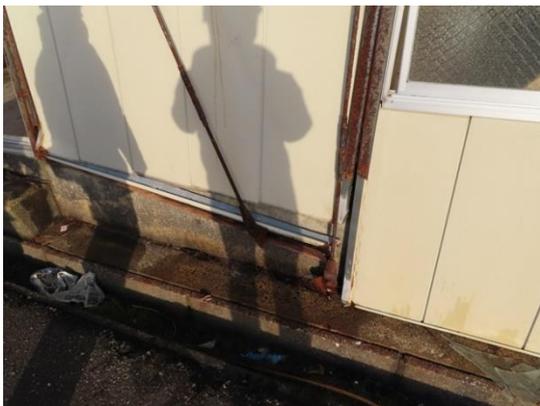
写真 NO-02.3 溝形鋼組立て材柱の錆と破断

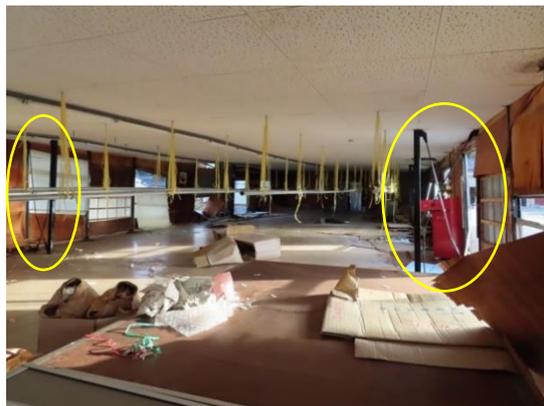
写真 NO-02.4 内観及びターンバックルブレースの湾曲

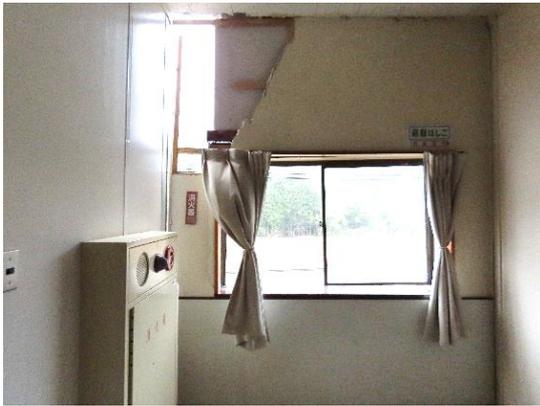
写真 WA-101.5 校舎3階の内外壁の損傷
(内側から)

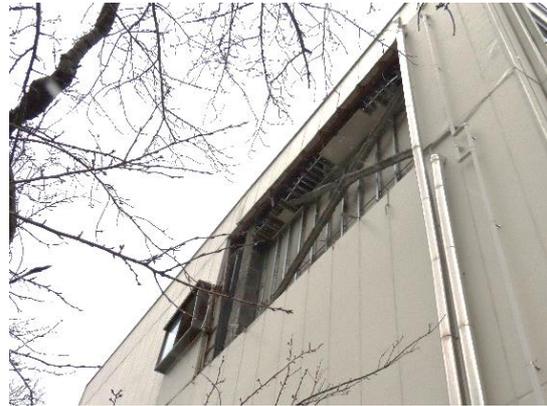
非構造部材の被害としては、3階西側における外装材（ALCパネル外壁）の損傷、脱落（写真 WA-101.6, 7）、その内側の内壁（鋼製下地材とせっこうボード等による壁）の損傷（写真 WA-101.5）が見られた。3階の他の教室の間仕切壁（鋼製下地材とせっこうボード等による壁）や鋼製下地材による吊り天井の破損等が、校舎の西側、南側を中心に見られた（写真 WA-101.8~12）。

写真 WA-101.6 校舎3階の内外壁の損傷
(外側から)

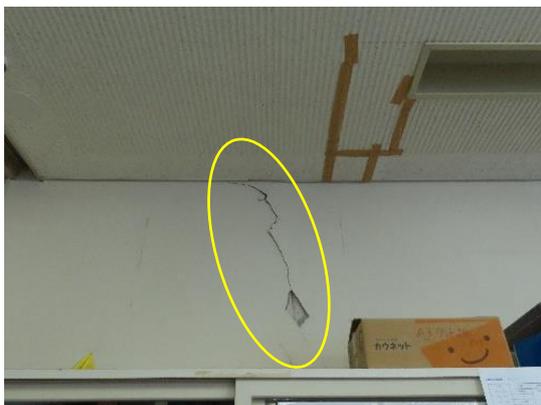
写真 WA-103.1 校舎内壁のひび割れ

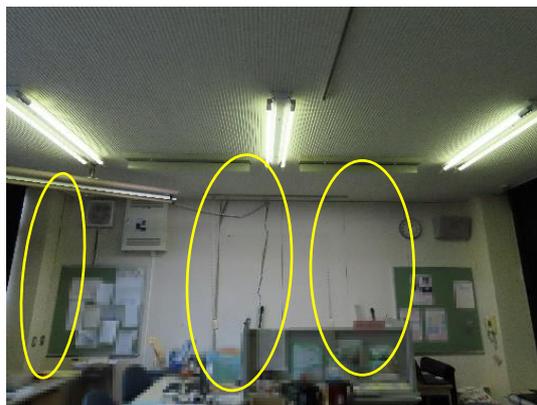
写真 WA-103.2 校舎内壁のひび割れ、壁紙のめくれ

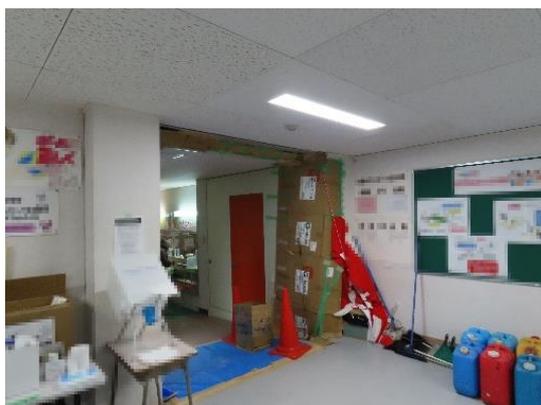
写真 WA-103.3 校舎 Exp.Jの被害

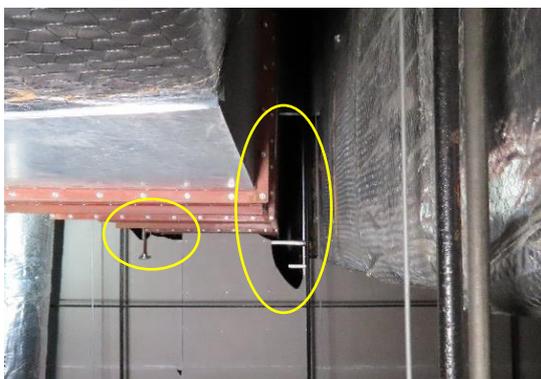
写真 WA-104.5 ホール 天井裏の様子
ダクト周辺の壁のボードが欠損

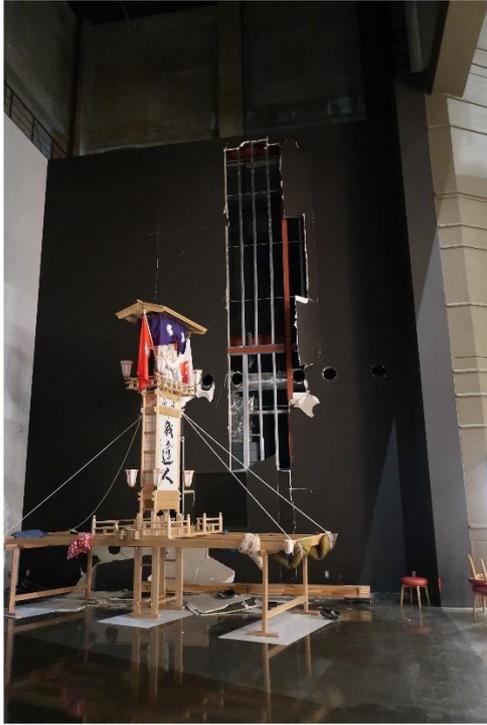
写真 NA-101.5 展示室壁の被害

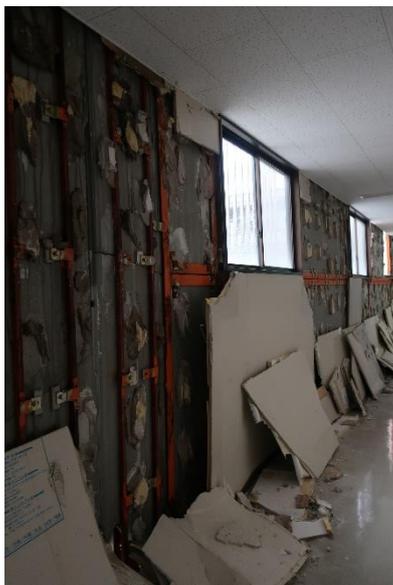
写真 AN-101.17 校舎 廊下外壁の損傷

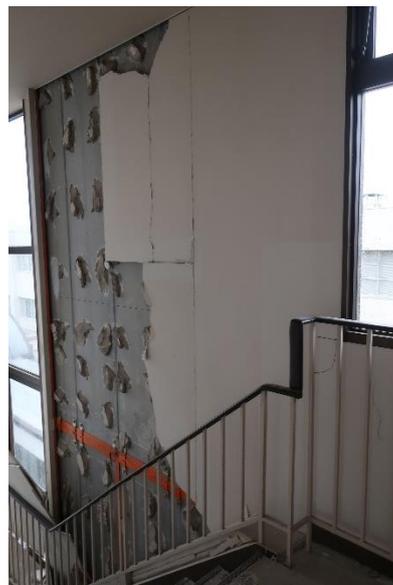
写真 AN-101.18 校舎 階段室外壁の損傷

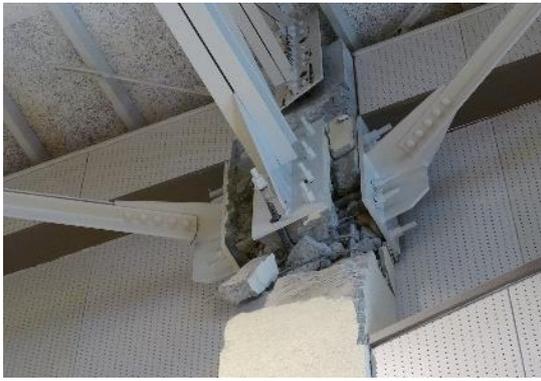
構造体の被害としては、妻面（入り口側）のRC造柱の側面に、鉄骨屋根トラス梁及び水平ブレースが接続されており、その部分のコンクリートが引き抜きにより破壊され、一部脱落している（写真AN-102.4）。また、アンカーボルトの伸びや引き抜きも観察された（写真AN-102.5~7）。反対側の妻面における同様の接続部分には、損傷は見られなかった（写真AN-102.10, 11）。平側のRC造柱と鉄骨屋根トラス梁の接続部（支承部）では、同様の損傷は見られなかった（写真AN-102.8, 9）。非構造部材の被害としては、窓ガラスの破損が見られた（写真AN-102.12）。

写真 AN-102.5 屋内運動場 RC 造柱の
コンクリートの破壊、脱落、アンカー
ボルトの抜け出し

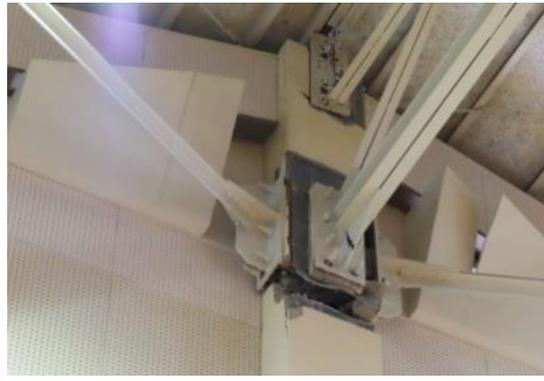
写真 AN-102.6 屋内運動場 RC 造柱の
コンクリートの破壊、脱落、アンカー
ボルトの伸び

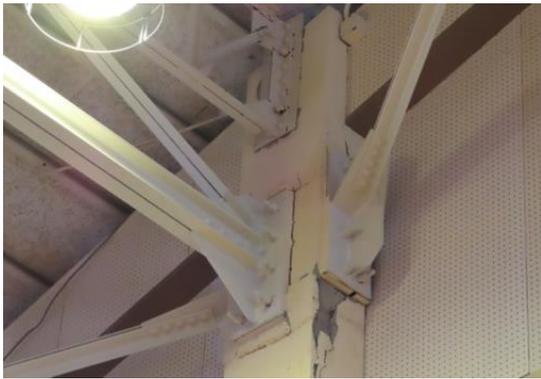
写真 AN-102.7 屋内運動場 RC 造柱の
コンクリートのひび割れ

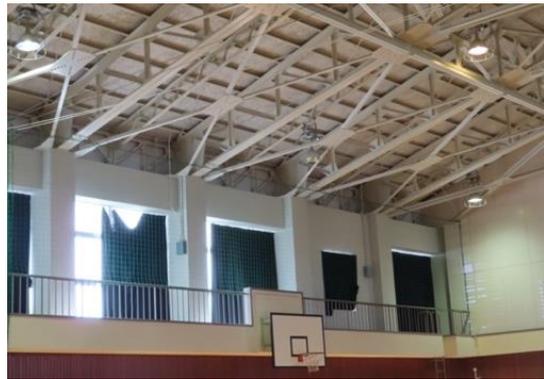
写真 AN-102.8 屋内運動場 平側の RC
造柱の柱頭とトラス梁の接続部（支承
部）の状況

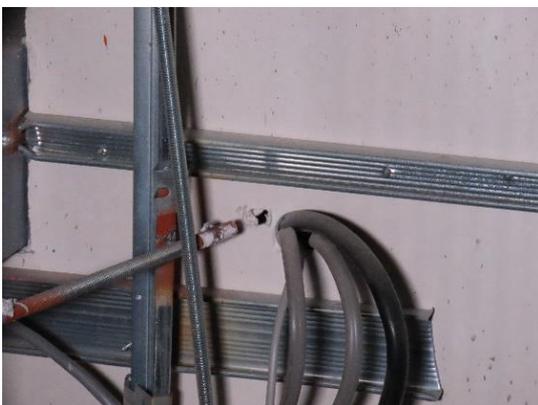
写真 AN-103.12 天井下地の衝突によると
思われるボード材の損傷

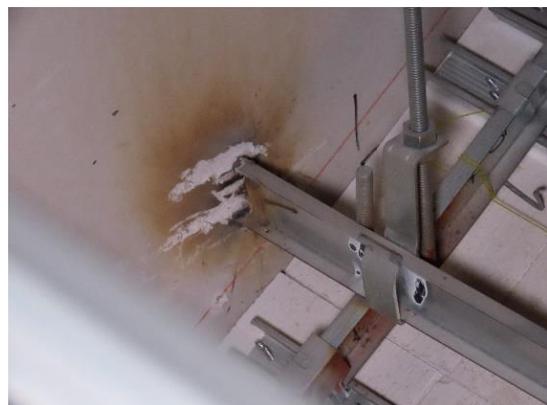
写真 AN-103.13 天井下地の衝突によると
思われるボード材の損傷

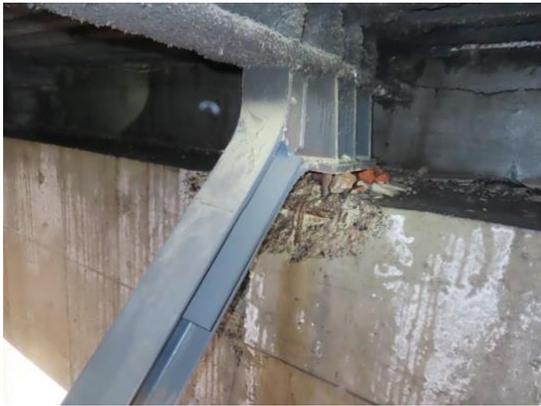
構造体の被害として、RC造の架構と鉄骨屋根が接続する支承部（7～8箇所）において、定着モルタルの破壊、RC造架構のコンクリートの剥落等が見られた（写真 NO-101.5～9）。また、屋内運動場と校舎の間の屋内廊下において、建物間に隙間が生じていた（写真 NO-101.12）。非構造部材の被害として、窓際の天井材の脱落、屋根鋼材の被覆材の剥がれ等が見られた（写真 NO-101.10）。このほか、校舎付近の舗装の亀裂が見られた（写真 NO-101.11）。

写真 NO-101.7 支承部の定着
モルタルの破壊

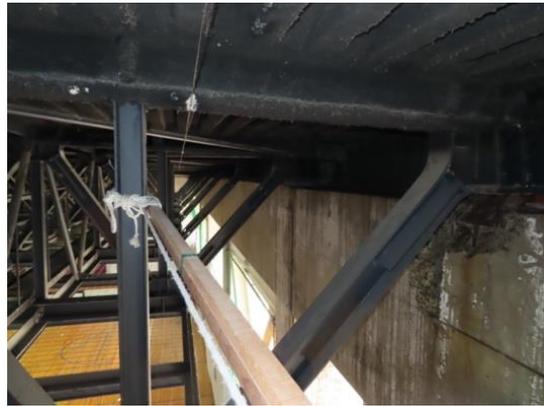
写真 NO-101.8 支承部の状況

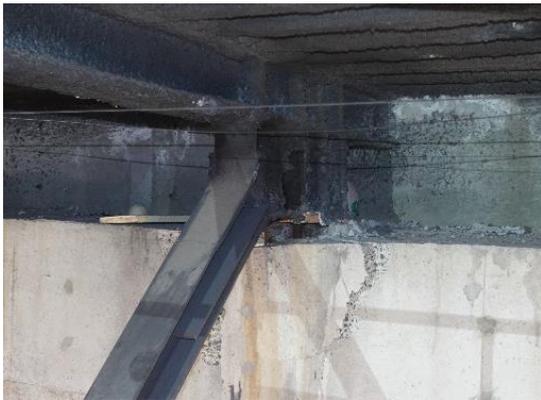
写真 NO-101.9 支承部の RC 造架構の
コンクリートのひび割れ

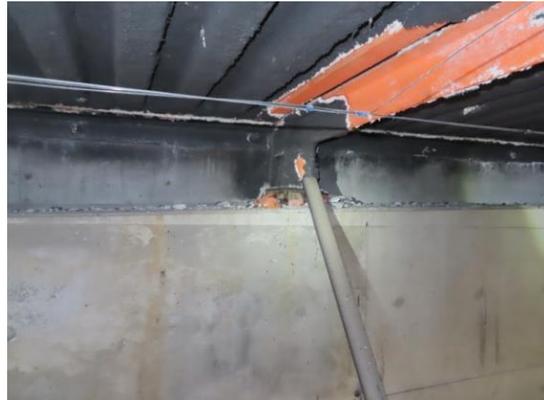
写真 NO-101.10 RC 造架構と小梁の
接合部の状況
