3. 近年の林野火災の発生状況

4. 被災地域の状況

8. 地区別の被害状況及び建築物の延焼要因

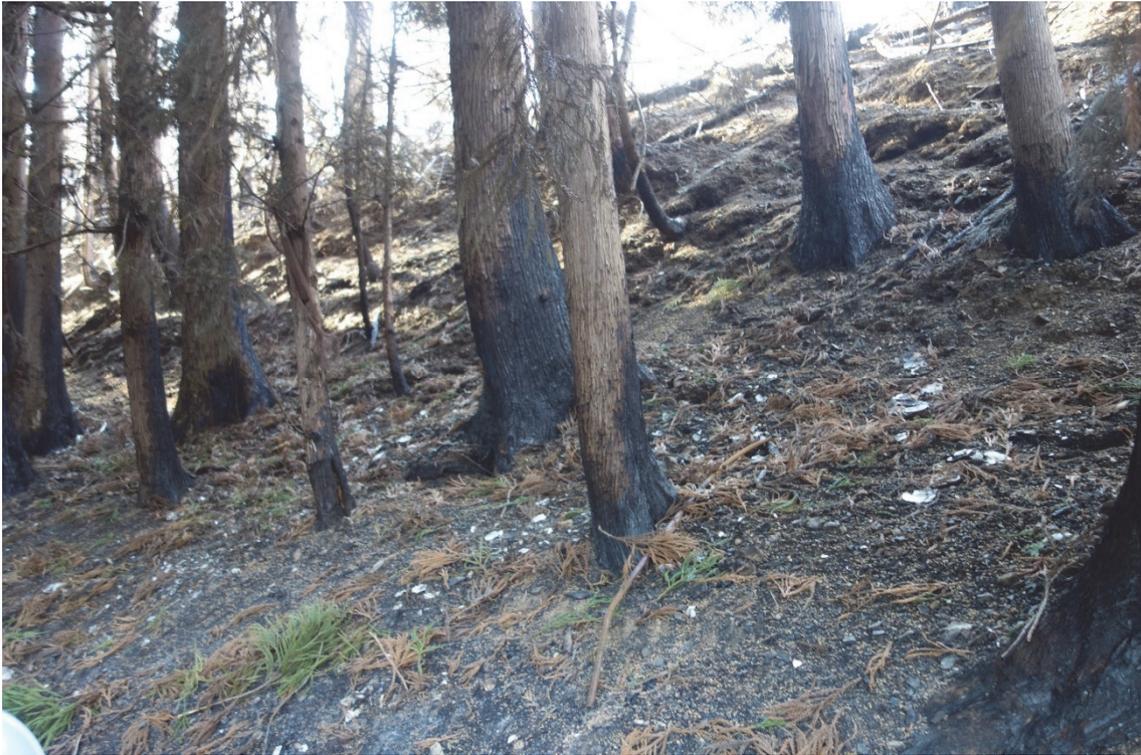
図 6.3.3 林野部斜面の地表面に近い樹幹の燃焼状況（綾里港の延焼した住宅付近）

また、林野においては、図 6.3.3 に示すように斜面の地表面に近い樹幹は、山側の面が谷側に比べて燃焼痕が高い位置まで確認された。

風が谷側から山側に吹く際に、樹木の谷側では風により火炎が樹幹の横を通って山側に流れる結果、樹幹の上部への伝熱が抑えられて燃焼しないのに対し、山側では風による樹木に向かう後流により、火炎が樹木に沿って上昇する様子が確認できる。

このような現象により、樹幹の山側が谷側に比べて燃焼痕が高いところまで確認できる要因の一つと推察できる。

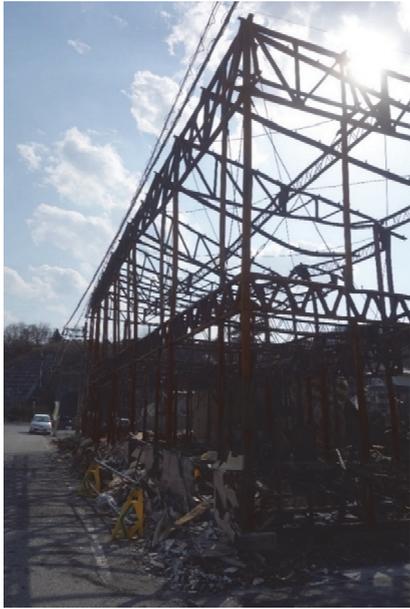
図 8.1.11 火災後の現地の様子（地点⑧）

から消火活動が行われたことが確認でき、一部の建物ではその効果により、外壁や軒の一部、床が残った状態で燃え止まっている（図 8.1.3）。しかし、ほとんどの焼損建物（木造と思われる）は全焼して、瓦、外壁モルタル、ALC 外壁や鉄骨造の構造部分、土蔵造りの土等の不燃性のものや一部の炭化した部材を除き、焼失している（図 8.1.6, 11）。なお、この地区における延焼動態と消火活動の様子については更なる情報が待たれる。

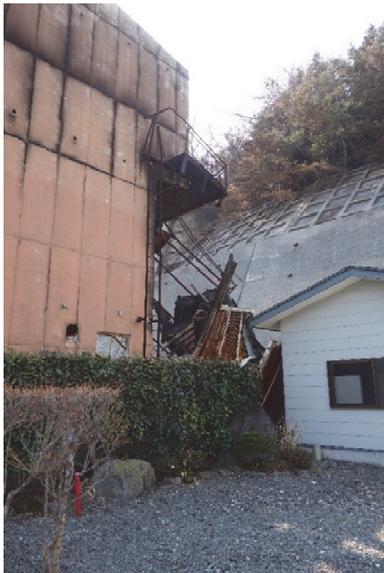
図 8.1.13 火災後の現地の様子（地点⑩）
建物山側の外壁構造（燃え止まり）

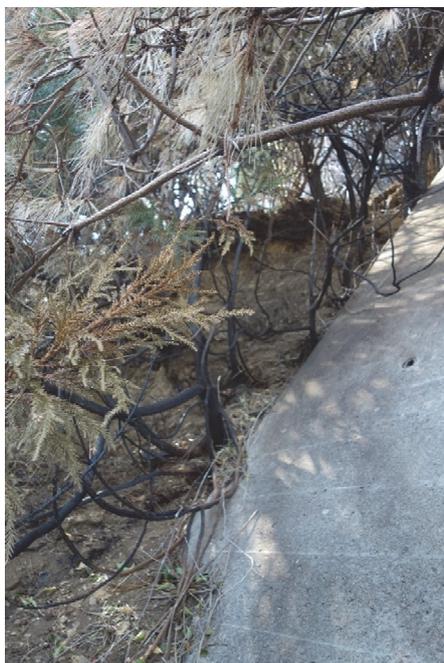
図 8.1.17 火災後の現地の様子（地点⑬）

- ・飛び火による建物への着火・延焼拡大→地区西側にある山（樹木や地上の堆積物）への延焼（図 8.1.14, 17）
- ・地区西側にある山（樹木や地上の堆積物）からの延焼→建物への着火・延焼拡大が想定されるものの、現時点では不明である。

建物背面の山の地表面の様子（樹幹の燃焼・樹葉の変色・地表の堆積物なし）

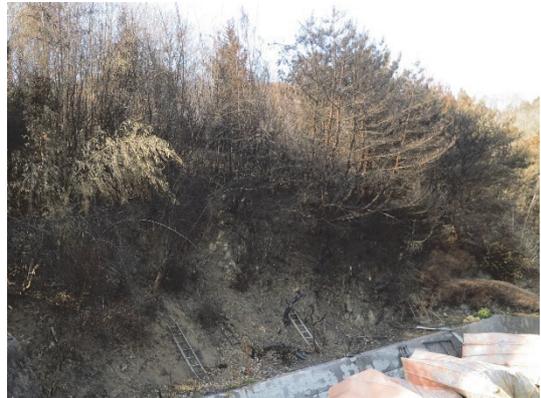
図 8.2.2 建物①及び隣接する山林の焼損状況

八ヶ森居住地区は傾斜地であり、北東から南西方向に山林に向かう道路が通っており、その両側に住宅が分布している。火災被害を受けた建物は全て全焼となっている（図 8.2.2～図 8.2.8）。建物火災は、山林からの延焼なのか飛び火による延焼なのか不明であるが、全半焼の建築物等（赤色）とそれ以外の建築物等（青色）は、通路及び建物⑥・⑦と建物⑧の間で隔離されており、焼損建物はそれぞれ近接しているか山林内に位置していることから、建物間の延焼が生じていたと考えられる。

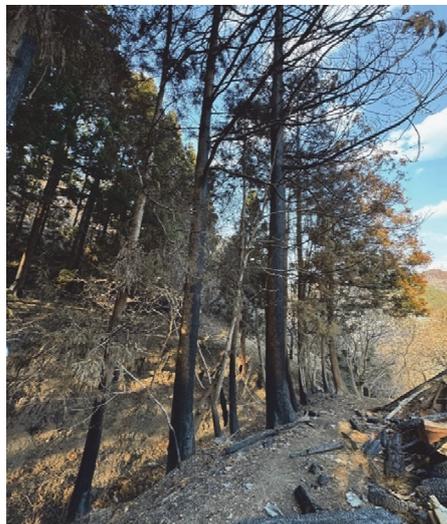
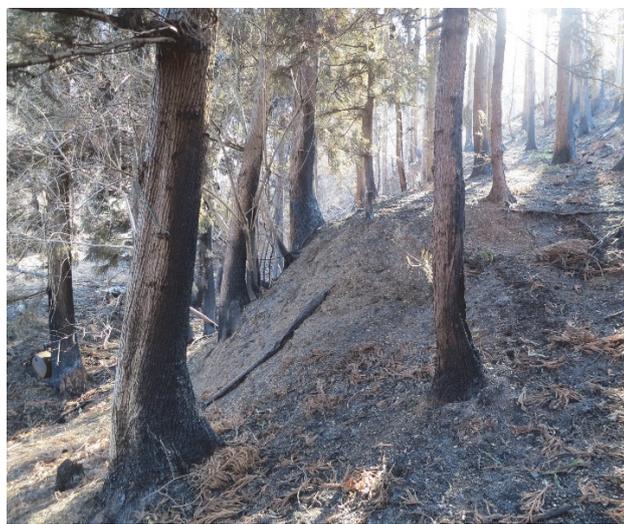
建物⑤北の山林の焼損状況を見ると、建物側の樹皮（図 8.2.9 左）が高さ 6～7m 程度まで焼け焦げており、建物火災から強い放射熱を受けていたと考えられる。また、山林内の焼損状況（図 8.2.9 右）は山側の樹皮の焼損痕が高いところまで伸びており、激しく延焼していたことが考えられる。建物⑤から山林に延焼したのか、建物⑤に延焼した後、建物⑤から放射熱を受けたのかは不明である。

図 8.2.9 建物⑤北部の山林の焼損状況（左：地点⑨、右：地点⑩）

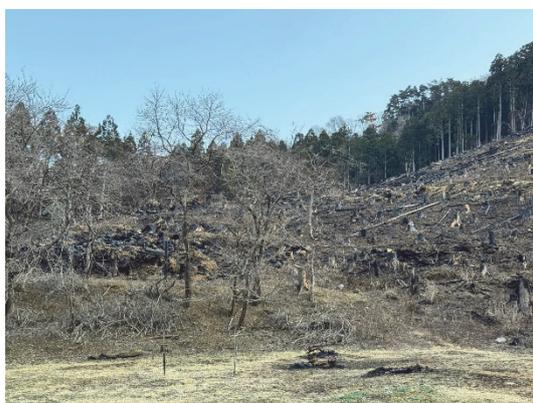
<山林の焼損状況>

図 8.2.10～図 8.2.13 までに石浜地区の焼損状況を示す。石浜地区は焼損建物が点在しておりその近傍の建物は焼損していないことから、それぞれ、山林部から飛び火により延焼した可能性が高い。建物⑭（図 8.2.13）は、建物の南側の物置が焼失しており、飛び火によって延焼した可能性が高い。建物（母屋）の損傷は、焼失した物置に近い部分の雨樋が溶融しているが、躯体への延焼は生じていない。建物⑭に近接する山林は広範囲に焼損している。住民への聞き取りによると、火災直後はあたり一面が灰や燃えさし等の残留物が広がっていたとのことだが、調査までの2週間程度の間雨で流出したものと考えられる。また、平地部分も部分的に焼損がみられるが、雑草が広がっており、激しく燃えていたとは考えにくく、このことから物置の焼損等は山林からの飛び火である可能性が高い。

図 8.2.13 建物⑭の物置及び近接する山林の焼損状況

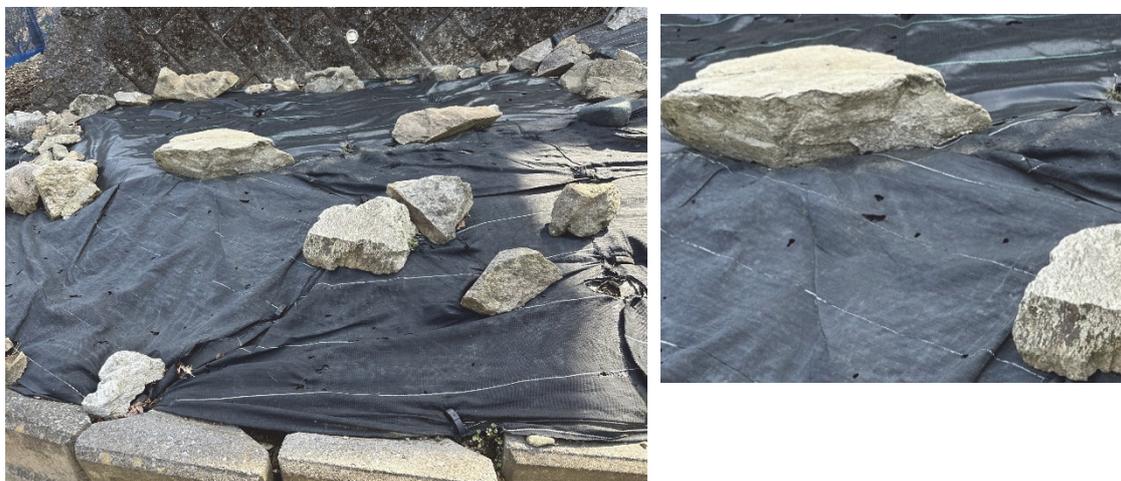
田浜地区においても複数の火災被害が確認された。図 8.4.1 に田浜地区の建築物等の被害状況を示す。焼損建物の多くが単体もしくは隣棟への延焼のみであり、また、地区全体に点在していることから、飛び火による延焼が主な延焼要因である可能性が高い。田浜地区において、最も大きな被害がみられた地点（図 8.4.1 赤枠内）の被害状況を図 8.4.2～図 8.4.5 に示す。建物①、建物②は全焼、山林③は広範囲に焼損している。当該地点は急傾斜地となっており、延焼実態は不明であるが、山林③から延焼が生じた可能性も考えられる。一方で、建物①及び建物②の隣接する建物や南側の住宅地に被害が生じていないため、山林③からの延焼だけでなく、飛び火により建物①や建物②に着火し、山林③に延焼した可能性も考えられる。また、焼損建物付近に火の粉によるシートの損傷（図 8.4.5）も確認されており、田浜地区に火の粉が多数降下していたことが裏付けられる。

図 8.4.5 火の粉によるシートの損傷（地点④）

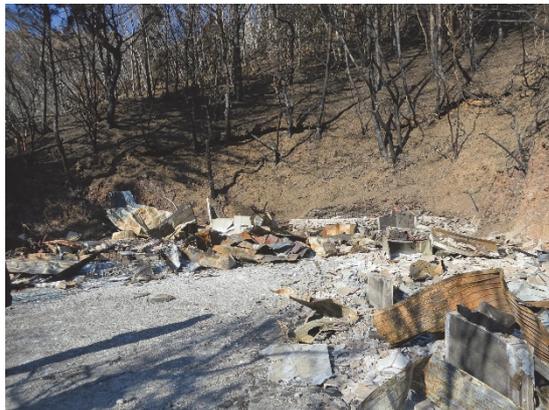
図 8.5.2 山林に近接した位置にある建物の焼損状況 (図 8.5.1 青円部分)

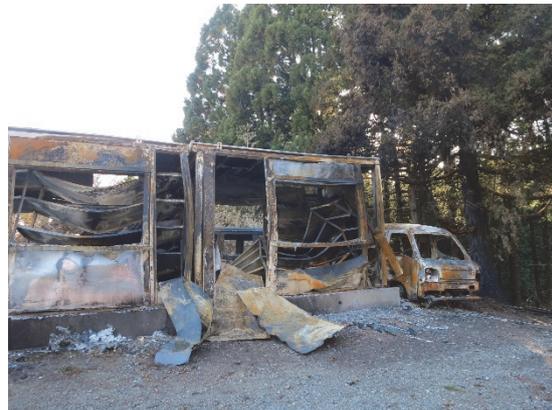
図 8.5.3 焼損した倉庫と見られる構造物と車両 (図 8.5.1 白円部分)

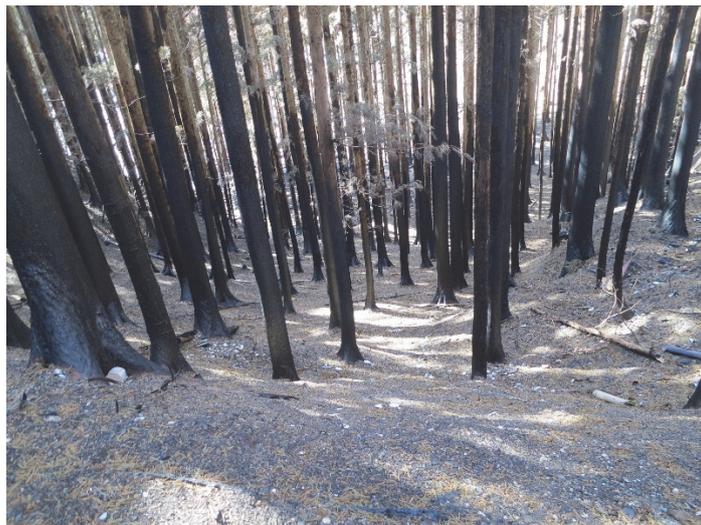
焼失した建物に近接する位置にある樹木は、特に焼損の程度が激しく、樹冠部分まで焦げて黒く変色している場合が多かった。建物の周辺に形成される火炎では、地表に形成される火炎に比べて、より高所が加熱されるため、樹冠火に発展しやすかったものと推測される (図 8.5.4)。火災延焼が起こった山林内では、焼損が進むことによって転倒した樹木は少な

図 8.5.4 建物の周辺で見られた樹木の焼損状況（図 8.5.1 赤円部分）

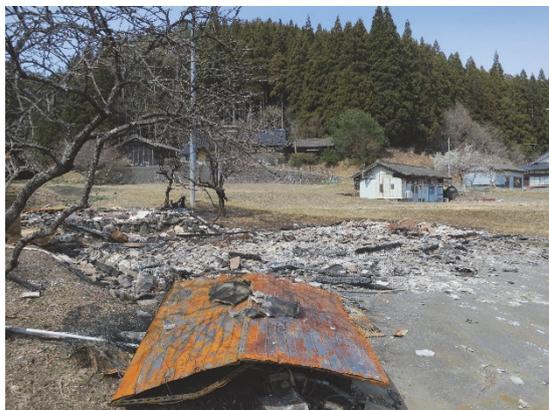
合足地区は、2月26日に火災が発生した地区とされる。同地区は、山林に囲まれた比較的開けた土地にあり、畑と草地が広がった中に、比較的低密度に建築物等が分布している（図 8.6.1）。被害を受けた建築物等と、被害を受けていない建築物等の空間的な分布には一貫性がなく、まだら状に分布していた（図 8.6.2）。山林から比較的離れた場所にある建築物等でも被害を受けている場合がある一方で、山林と平地の境界にあり、間近まで火災が接近していた場所にある建築物等でも被害を免れている場合があった。被害を受けた建築物等は、自立した柱が残っていないほど、焼損の程度が激しい状態であった（図 8.6.3）。これは、火災が同地区に接近していた期間、地上からの消火活動は行われていなかったためと推察される。

図 8.6.2 被害がまだら状に分布する状況
(図 8.6.1 黄丸部分)

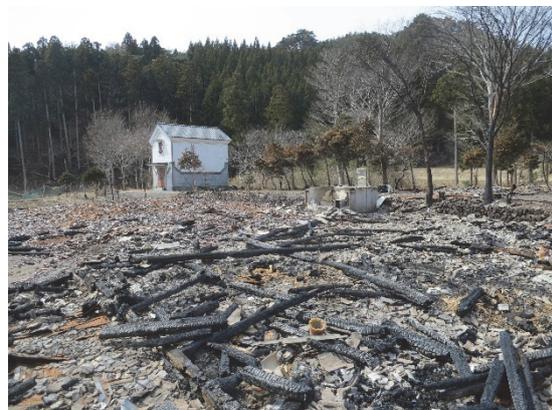
図 8.6.3 被害を受けた建物の焼損状況 (図 8.6.1 白丸部分)

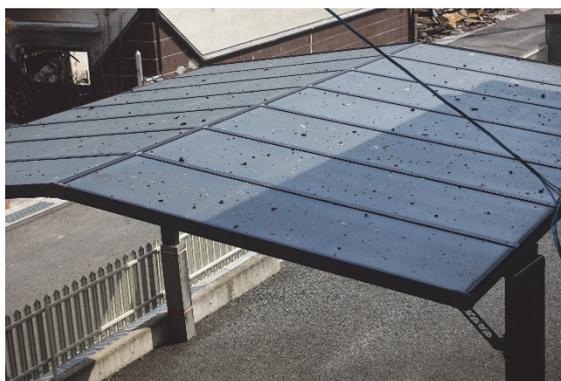
建築物への延焼要因となる火の粉の飛散状況を把握するために、火災建物付近における燃えさしについて、カーポートのポリカーボネート板あるいはアクリル板、農業用ビニールシート等について確認した。火の粉の落下の時刻歴等の情報は現地調査からは得られないものの、落下した場所が、着火条件を満たしていれば、延焼の要因となったと推測される。

図 8.8.1 カーポート上の燃えさしの状況
(綾里港地区の延焼していない住宅)

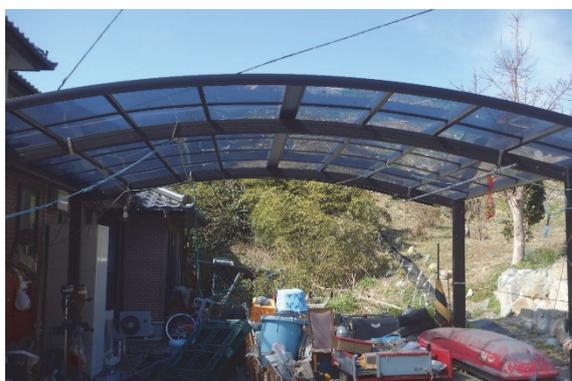
図 8.8.3 カーポートの状況 (外口地区の延焼
していない住宅)

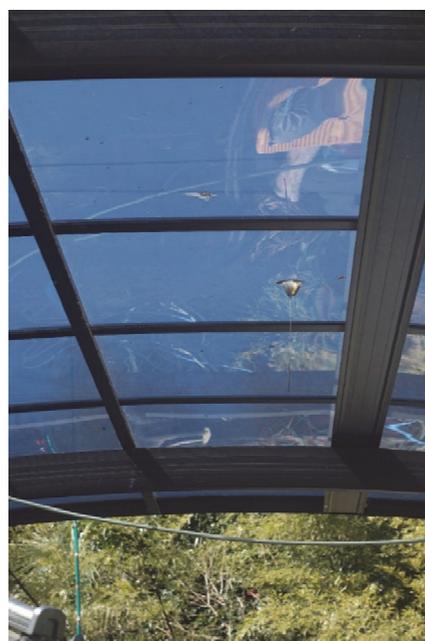
図 8.8.4 図 8.8.3 の詳細 (外口地区の延
焼していない住宅)

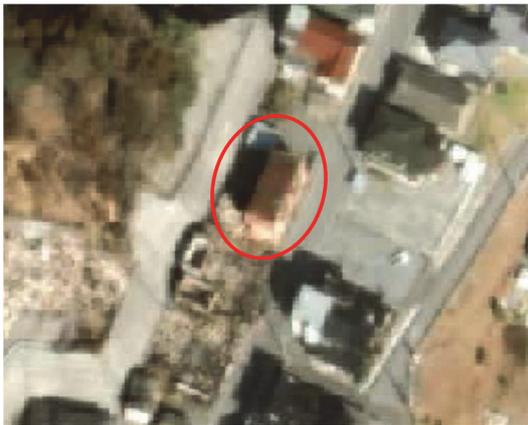
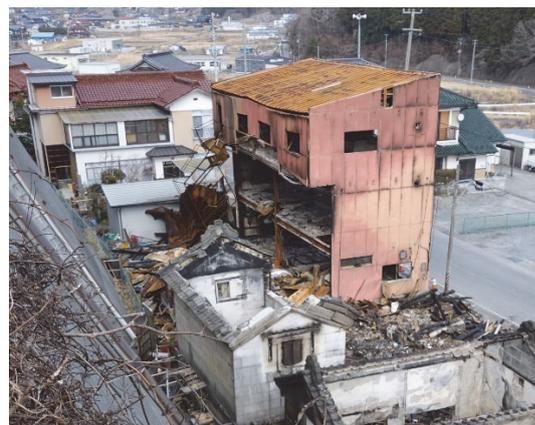
(1) 図 9.2.2 は鉄骨造の 3 階建て建築物で屋根の変形や脱落が比較的少なく、衛星からの判読では被害なしと判定された例である。構造躯体、屋根、外壁の一部が残っているが、内部は全焼していた。

(b) 現地調査による判定（全焼）

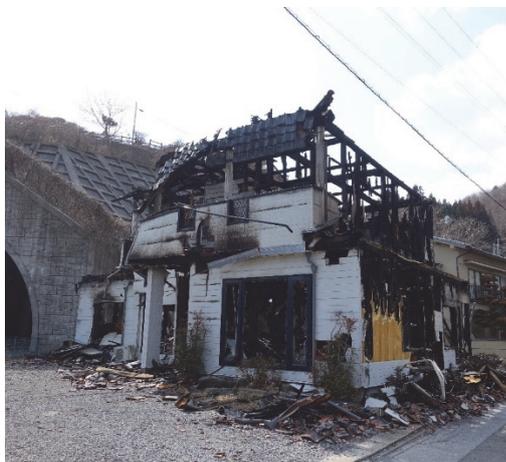
(2) 図 9.2.3 は、木造 2 階建て建築物で屋根はほとんど崩落しているが、1 階部分の大部分と 2 階の一部が燃え残っており、衛星からの判読では被害なしと判定された例である。部分的に形状を残しているが、内部は全焼しており、消火活動が行われたことにより一部が燃え残ったと考えられる。

(b) 現地調査による判定（全焼）
