2008 年中国四川大地震における建築物被害と復興状況に関する調査報告について

2008 年中国四川大地震における建築物被害と復興状況に関する調査報告

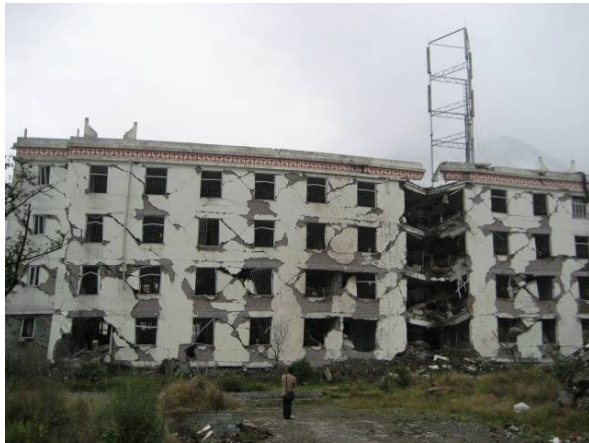
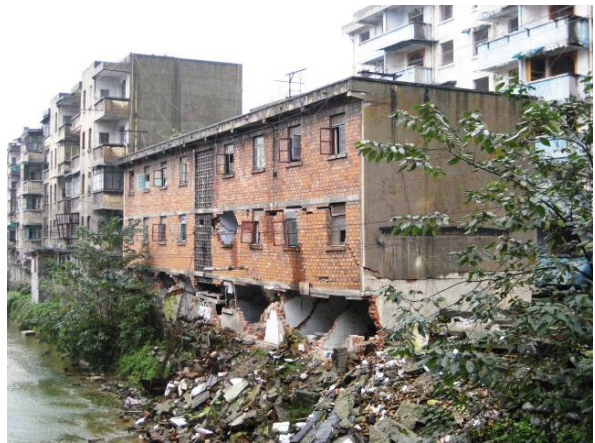
写真1 1階が完全に崩壊した5階建ての
学生寮（映秀）

写真2 1階が大きく破壊された組積造（漢旺）

写真1～2は、建築物の1階が破壊し2階以上の部分が落階する（もしくは、落階しそうになっている）被害形式である。組積造建築物に特徴的に見られる被害形式であり、日本ではあまり見られない。一方、写真3は、鉄筋コンクリート造の下階壁抜け部分（いわゆるピロティ）で1階の柱が大きく損傷した例であり、同様な被害は日本のこれまでの地震被害でも比較的多く見られた。このような破壊を防止するためには、壁の量や柱・梁の断面を大きくして層の抵抗力を高める方法等が考えられる。それらの効果は実験等によって調べた後に、適切に設計に反映させることが肝要である。このような実験技術や設計への反映方法に関しては、日本の多くの経験を技術移転することが可能であろう。

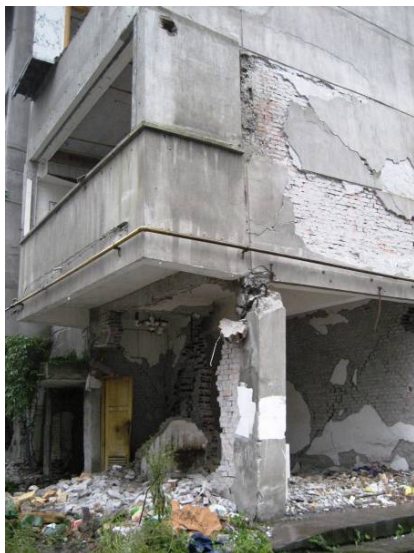
写真3 下階壁抜け部分で大きく
損傷した1階の柱（都江堰）

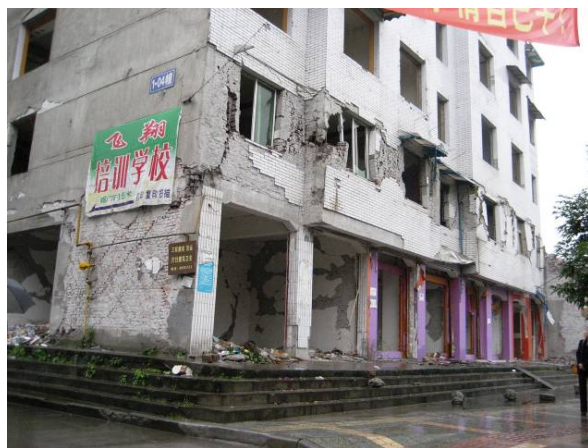
写真4 2階に被害が集中した建築物（都江堰）

写真4は、1階は比較的健全であるが、2階に破壊が集中している被害形式である。これは、1階が鉄筋コンクリートフレーム構造で2階以上が枠組み組積造であるが、1階の鉄筋コンクリート造柱に比べ、2階の枠柱の断面が極端に小さくなっているために、相対的に桁行方向の2階の耐力が小さくなり、2階に被害が集中したものと考えられる。日本ではこのような構造形式が無いことから、これと同様な被害は見られないが、鉄骨鉄筋コンクリート造から鉄筋コンクリート造へ構造が切り替わる階に被害が集中した事例は、兵庫県南部地震等で見られている。

このような被害を防止するためには、1階と2階の応力伝達を実験等によって調べ、その結果を適切に設計へ反映させる必要がある。①と同様に、日本の経験を活かすことが出来る分野である。

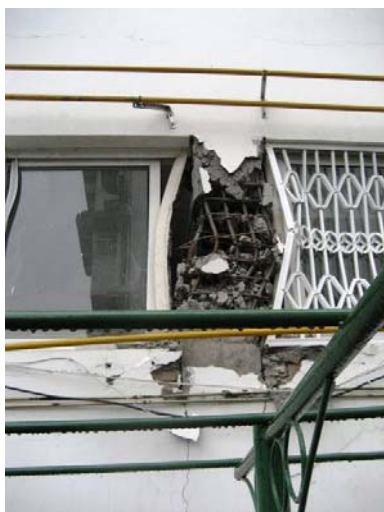
写真5は、長さが短い柱が斜めひび割れを伴って脆性的に壊れる被害形式（せん断破壊）で、1968年の十勝沖地震以降日本でも多く見られた破壊形式である。多くの柱にせん断破壊が生じると、落階が生じる危険性もある。

写真5 短柱のせん断破壊（都江堰）

この破壊を防止するために、日本では耐震スリットを設ける方法やせん断補強筋を多く配して柱のせん断耐力を向上させる方法が一般的であり、また、耐震補強としては鋼板や炭素繊維シートによるせん断補強など様々な方法が開発されている。このような技術の移転は被害の軽減に有効であろう。

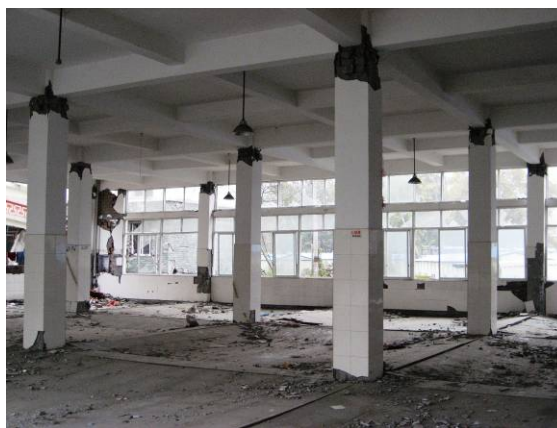
写真6 柱頭・柱脚の曲げ破壊（映秀）

写真6は、柱の頭部および脚部で曲げ破壊し、鉄筋の座屈やコンクリートの圧壊等が見られる破壊で、最終的にはその階で倒壊する危険性がある。一般には、柱は梁よりも強く設計し、梁が変形して地震エネルギーを吸収する抵抗機構が推奨されているが、そのような **strong column weak beam** の考え方に基づく設計を徹底していく必要がある。日本でも、1995年の兵庫県南部地震において同様な被害例が見られたことから、設計方法の見直しが行われた。このような経験が、技術協力にも有効であると思われる。

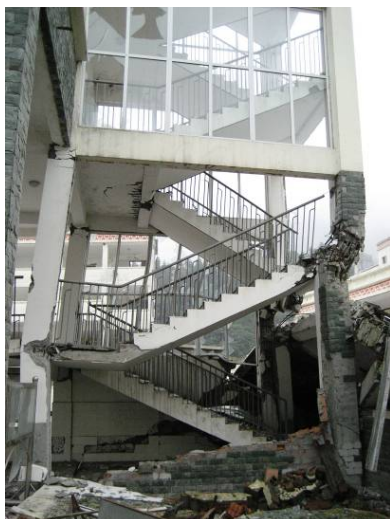
写真7は階段が取り付く柱の破壊であり、特に短柱となった柱の部分では、大きな強制変形を受けるために「(4) 柱頭・柱脚の曲げ破壊」が生じ易くなり、また、大きなせん断力が作用することにより「(3) 短柱のせん断破壊」も生じ易い。これらに起因する損傷が進むと、落階につながることも考えられるが、階段は避難に不可欠であることから適切な対策が望まれる。日本では、階段に鉄筋コンクリート造の壁が取り付け、それに地震力を負担させることも良く行われているが、このような日本の設計方法を紹介することも被害の防止には有効であろう。

写真7 階段が取り付く柱の破壊
(映秀)

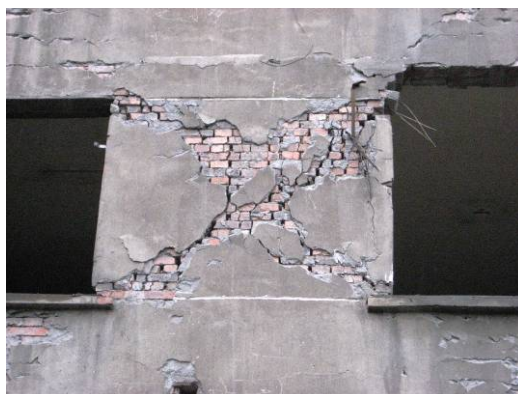
写真8は、組積造の壁のせん断破壊であるが、このような破壊は比較的小さな変形で生じやすい。しかしながら、この破壊が生じたとしても柱やはりなどの構造部材が健全であれば、建築物の耐震性能はほとんど低下していないと考えられることから、脱落の危険性を除けばこのような被害は一般には許容されよう。ただし、地震以降の建築物の機能性が求められる場合には、非構造部材の損傷も適切に制御していく必要があるが、そのための設計方法については、日本でも研究途中の課題である。

写真8 組積造による非構造壁のせん断破壊
(都江堰)
