東日本大震災最終報告を踏まえ ②天井の被害

～茨城県内の学校体育館の調査から～

調査対象の学校体育館

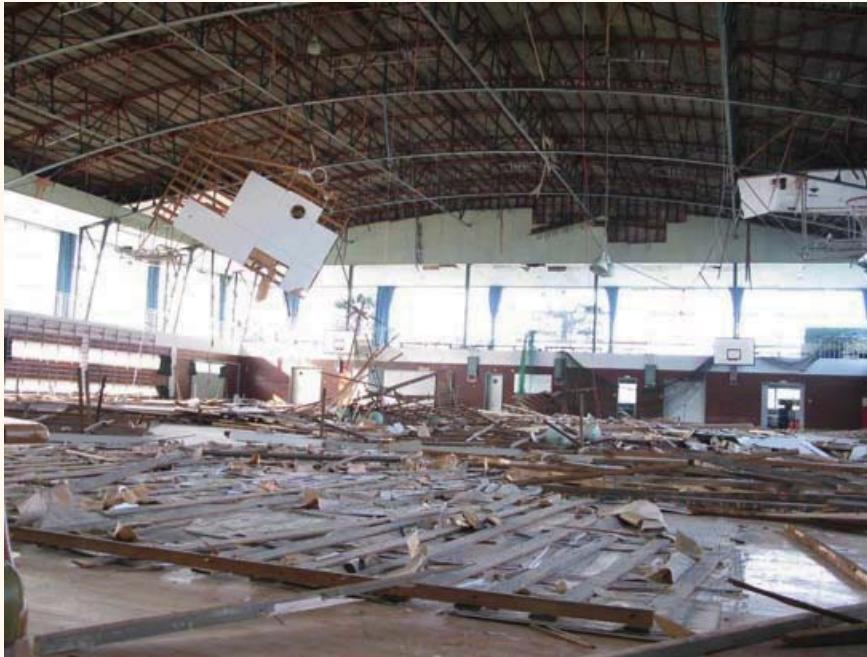
写真5.3-5 天井(木下地)、照明の落下

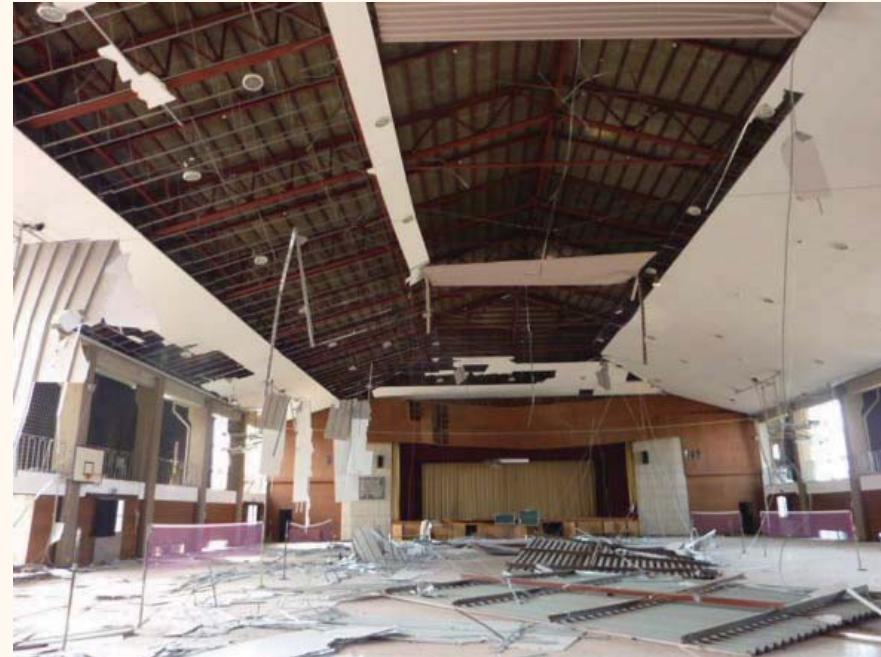
写真5.3-6 天井(在来工法)の落下

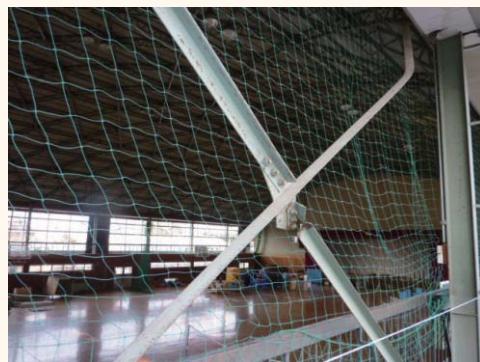
写真5.3-1 ブレース材の座屈と接合部破断

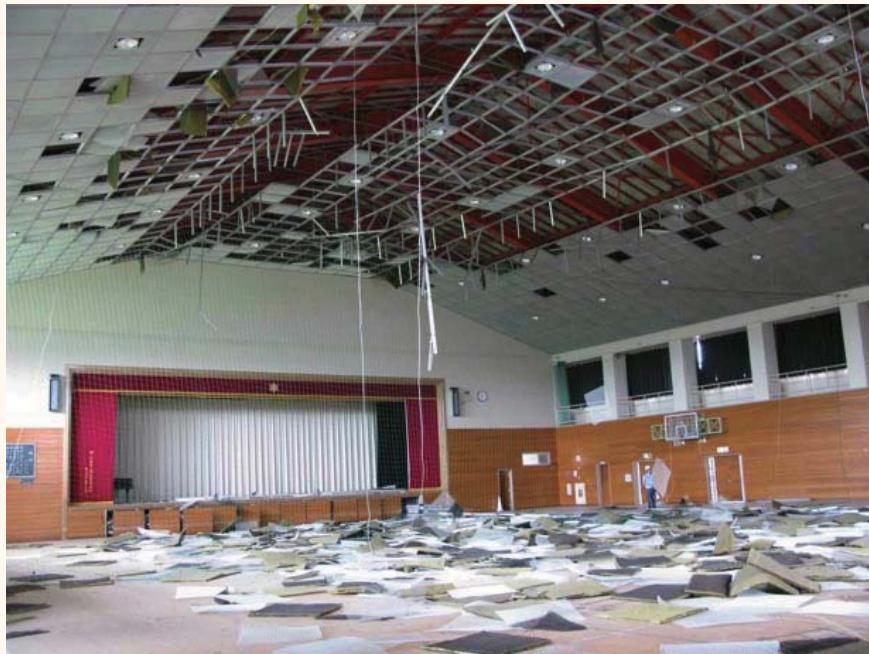
写真5.3-13 天井(システム)の落下

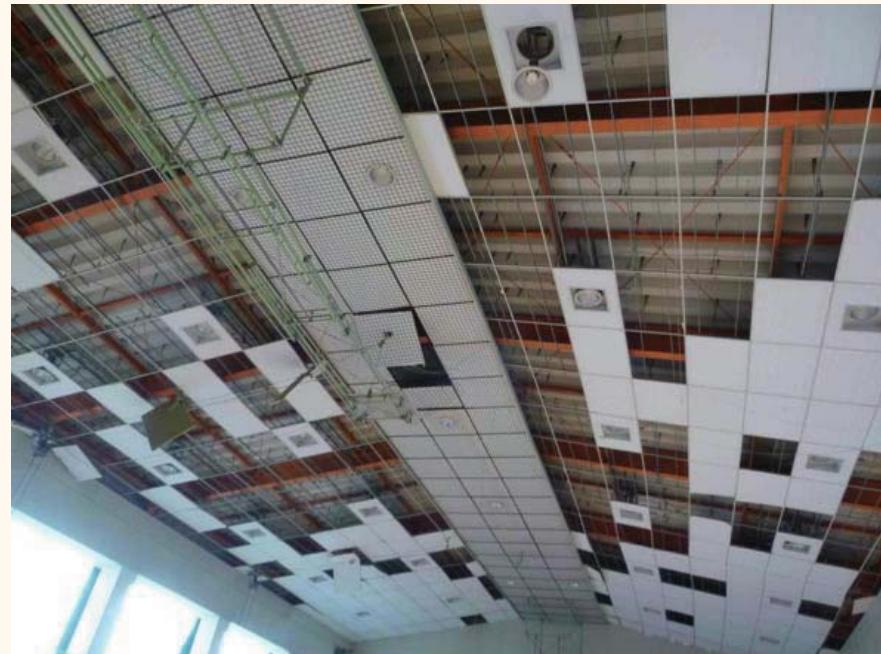
写真5.3-15 天井の落下

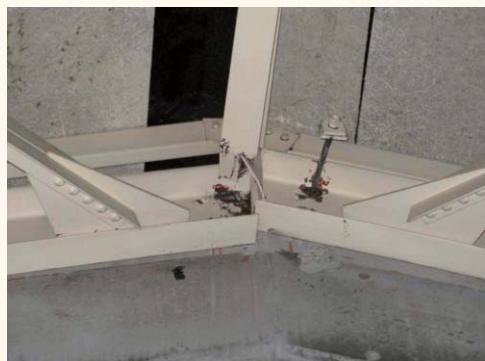
写真5.3-8 妻壁とS造屋根接続部ボルト抜け出し

耐震上は比較的
軽微な損傷

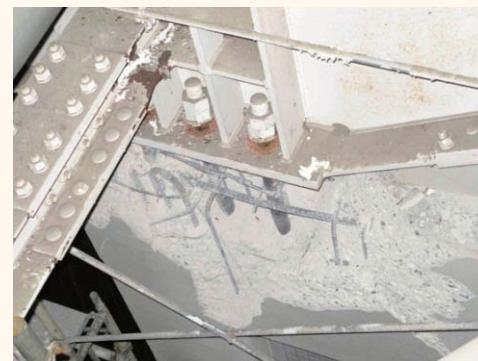
写真5.3-10 妻壁とS造屋根接続部のコンクリート破壊等

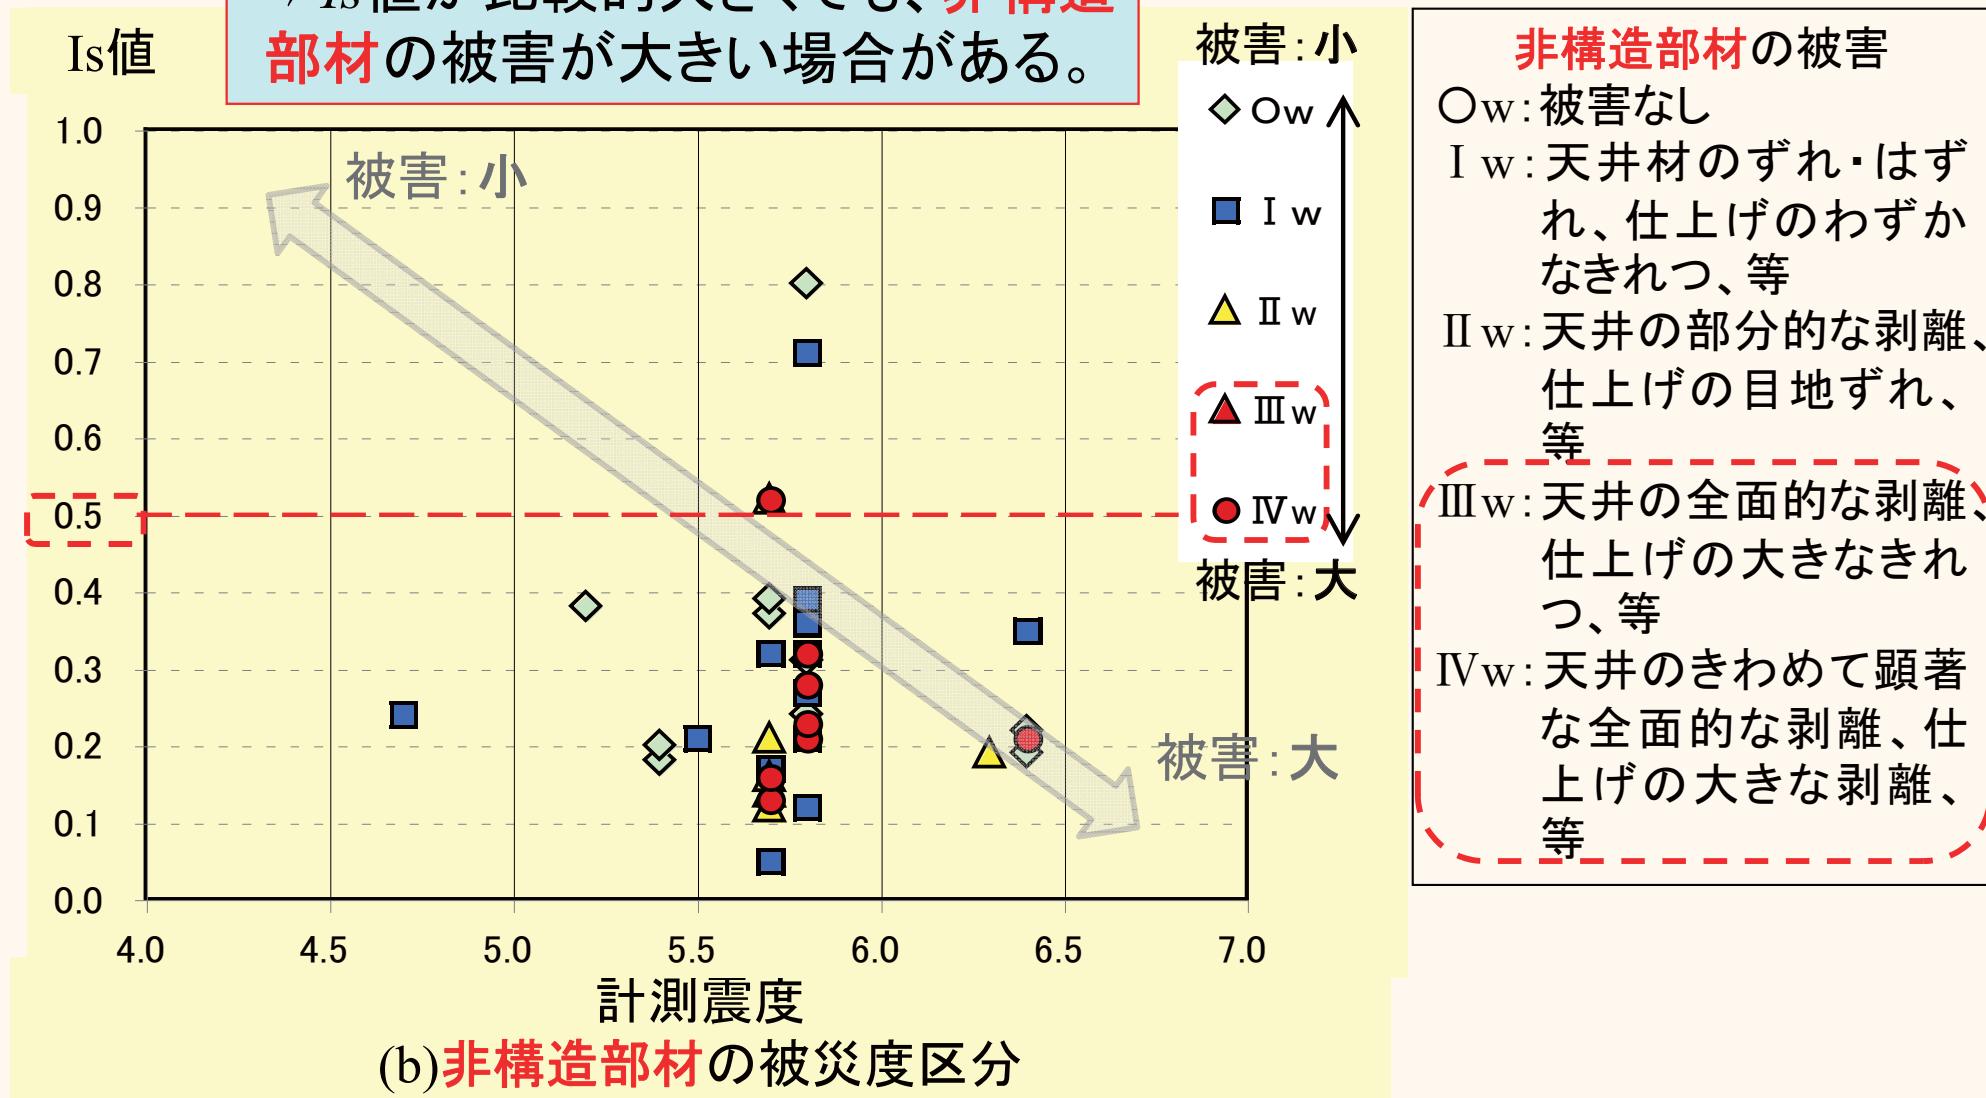
図5.3-4 計測震度とIs値と被災度の関係 に加筆

⇒ Is値が比較的大きくても、**非構造部材**の被害が大きい場合がある。

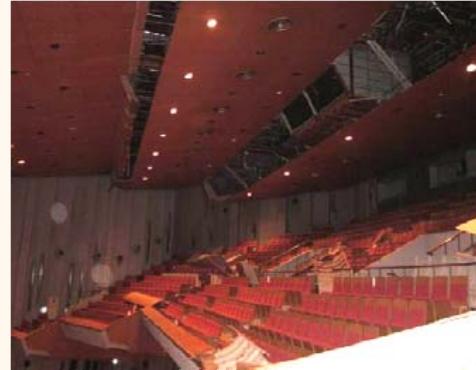
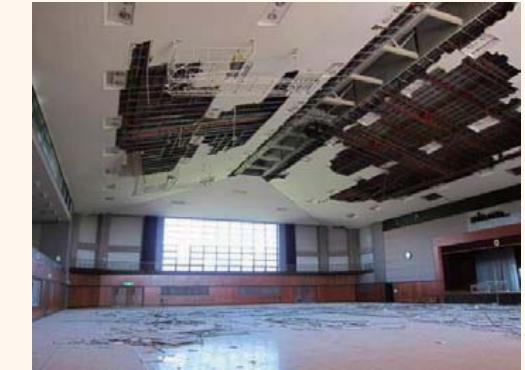
段差部・折り曲がり部 山形架構の屋根面に平行な天井
H23年度基準整備促進事業による現地調査
